Ministerio de  
Agricultura y Riego

**FICHA TECNICA REFERENCIAL DE IDENTIFICACION PUNTO CRITICO EN EL RIO HUAURA, KM 95 CARRETERA HUAURA - CHURIN, DISTRITO DE PACHANGARA, PROVINCIA DE OYON, DEPARTAMENTO DE LIMA**
**I.- UBICACIÓN:**

RIO	HUAURA	QUEBRADA	-	SECTOR	KM - 95+000 CARRETERA HUAURA - CHURIN	MD	
						MI	X
DEPARTAMENTO	LIMA	PROVINCIA	OYON	DISTRITO	PACHANGARA		
AUTORIDAD ADMINISTRATIVA DEL AGUA	CAÑETE FORTALEZA	ADMINISTRACIÓN LOCAL DE AGUA	HUAURA

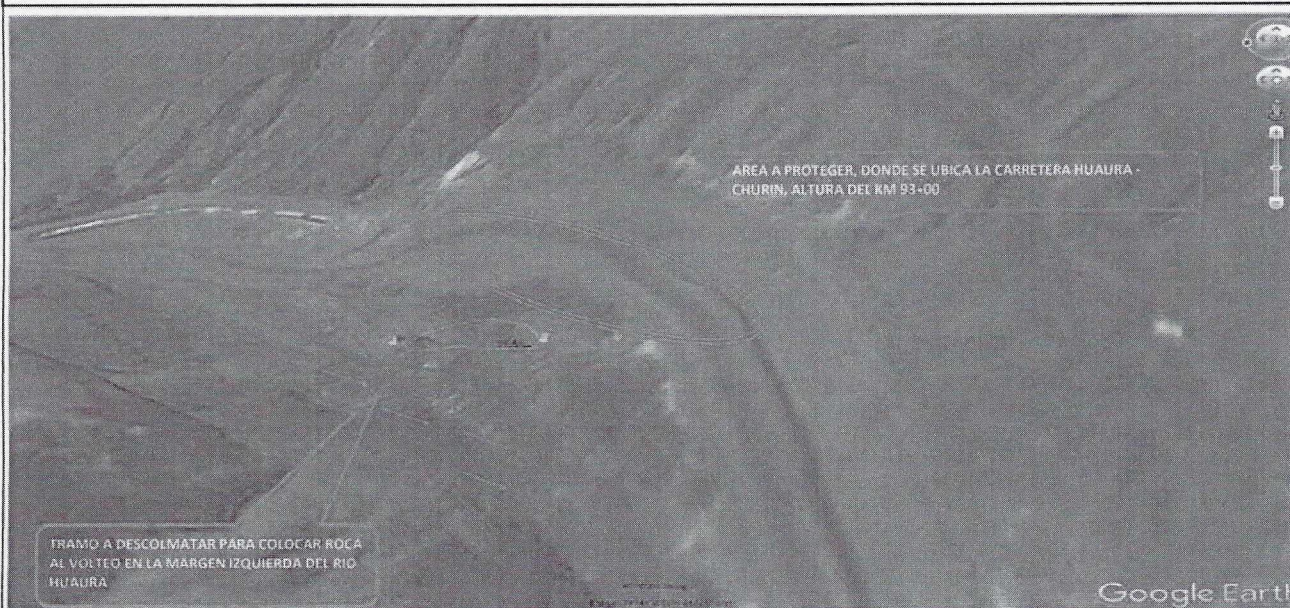
## VIII.- IMAGEN SATELITAL DE ZONA VULNERABLE(GOOGLE EARTH)

EN LOS MESES DE ENERO A MARZO SON LOS EVENTOS DE MAYORES LLUVIAS EN LA SIERRA (OYON), PROMOVRIENDO QUE LAS ZONAS CON COTAS IGUALES O CERCAS A LAS DEL RIO, SE EROSIONEN CON CAUDALES INSTANTANEOS PROMEDIO MAYORES A LOS 100 M3 SE. EXPONEN ESTAS AREAS, COMO SE PUEDE VISUALIZAR EN LAS IMAGENES GOOGLE, ESTANDO PRODUCE A EROSION FLUVIAL LAS ARAS COLINDANTES AL RIO, COMO LA CARRETERA HUAURA - CHURIN.

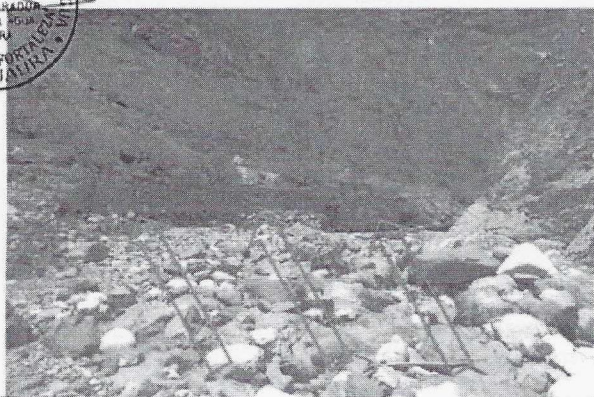
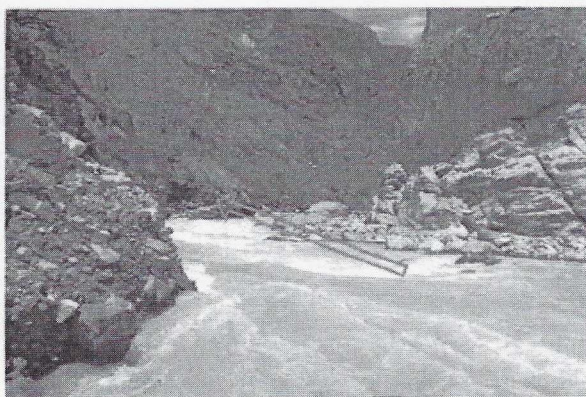
LAS AREAS EXPUESTAS SON PRINCIPALMENTE LA CARRETERA HUAURA - CHURIN, POR PRODUCTO DE LA ZOCACION PUEDE SEDER LA PLATAFORMA DE ASFALTO.

AREA AFECTADA POR EL RIO HUAURA

PROTECCIÓN DE RIBERAS CON ROCAS AL VOLTEO, EN TODO EL TRAMO. LA MISMA QUE SE ALOJARIA EN EL DIQUE DE MATERIAL ARRIMADO EN UNA LONGITUD APROXIMADA DE 50 M, ASI COMO DESCOLMATACION DEL RIO EN TRAMOS PARA DEJAR EL LIBRE FLUJO DE LAS AGUAS DEL RIO HUAURA.
