**Informe Técnico N° A7206**

# EVALUACIÓN DE PELIGROS GEOLÓGICOS POR DERRUMBE EN EL CERRO MORONTI

Departamento Puno  
Provincia Sandia  
Distrito Quiaca

DICIEMBRE  
2021

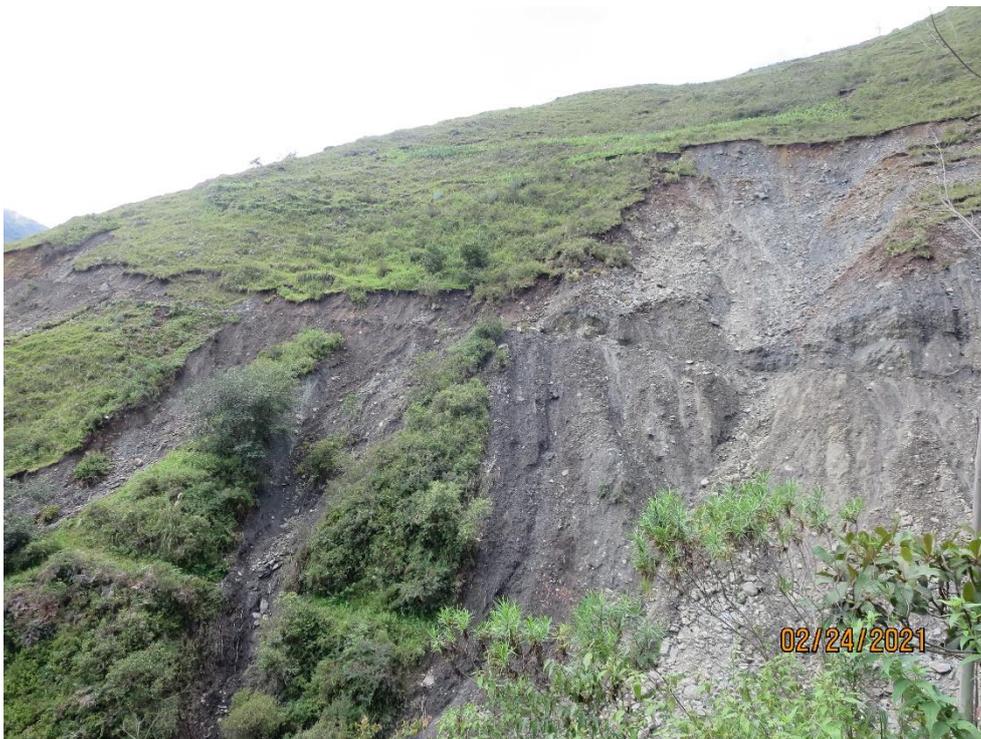
**Fotografía 1.** Depósito coluvial, fotografía tomada con vista hacia el escarpe del derrumbe, ubicado en el sector flanco este del cerro Moronti.

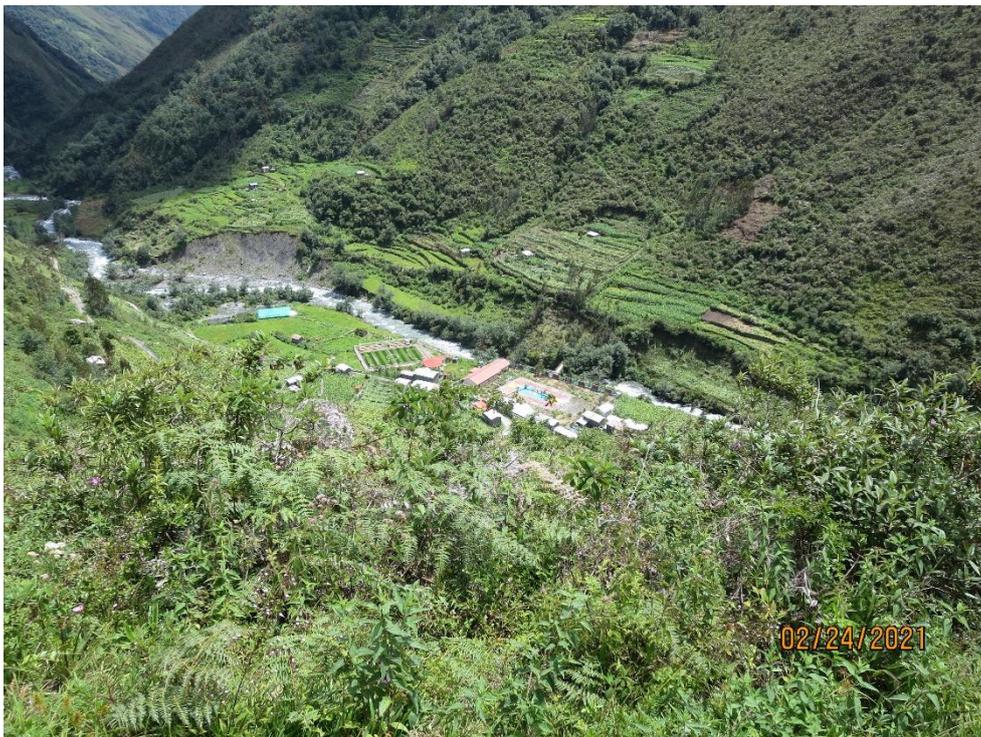
**Fotografía 2.** Imagen tomada con dirección noreste, se observa el fondo de valle conformada por depósito aluvial, con vista al sector Sicari pampa.

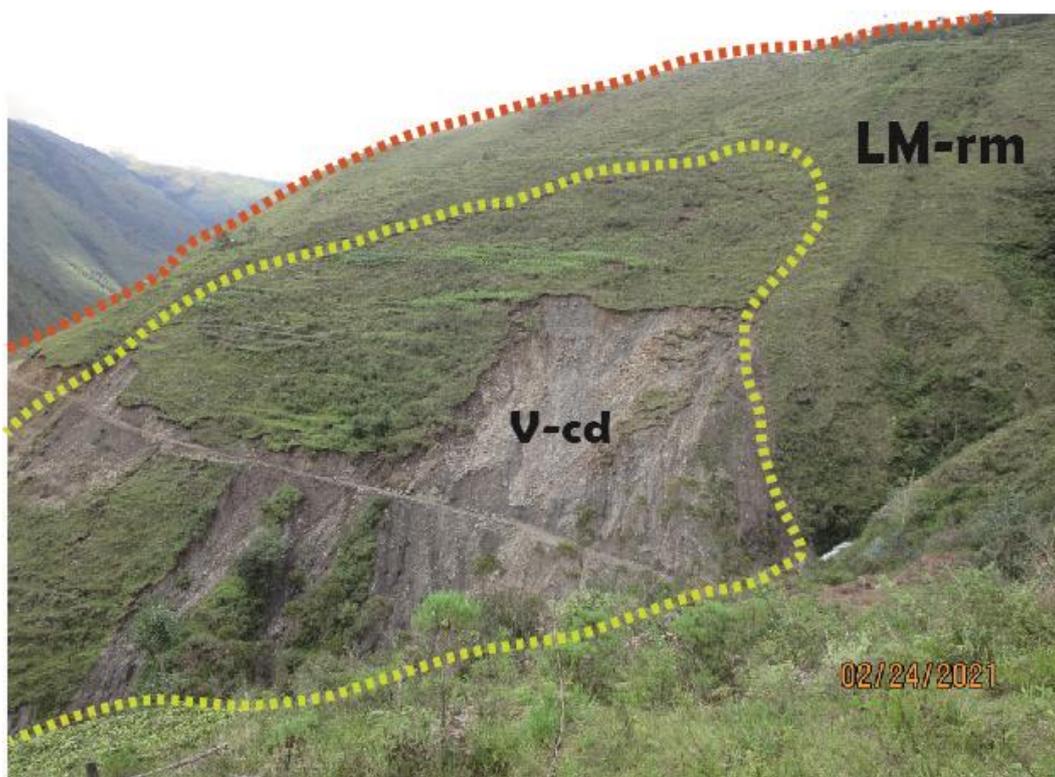
**Figura 6.** Imagen tomada con dirección sur, se observa las subunidades enmarcadas como ladera de montaña en roca metamórfica y vertiente coluvio-deluvial en el flanco este del cerro Moronti.

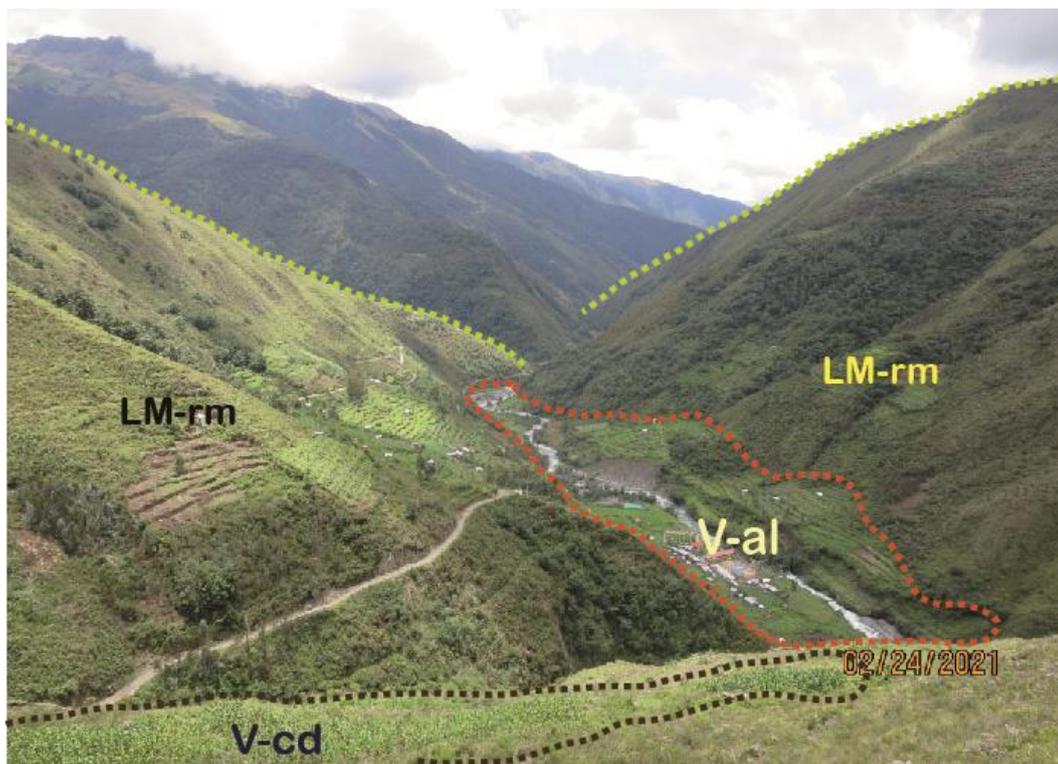
**Figura 7.** Imagen tomada con dirección norte, se observa las subunidades enmarcadas como ladera de montaña en roca metamórfica, vertiente aluvial y vertiente coluvio-deluvial con vistas al sector Sicari pampa.

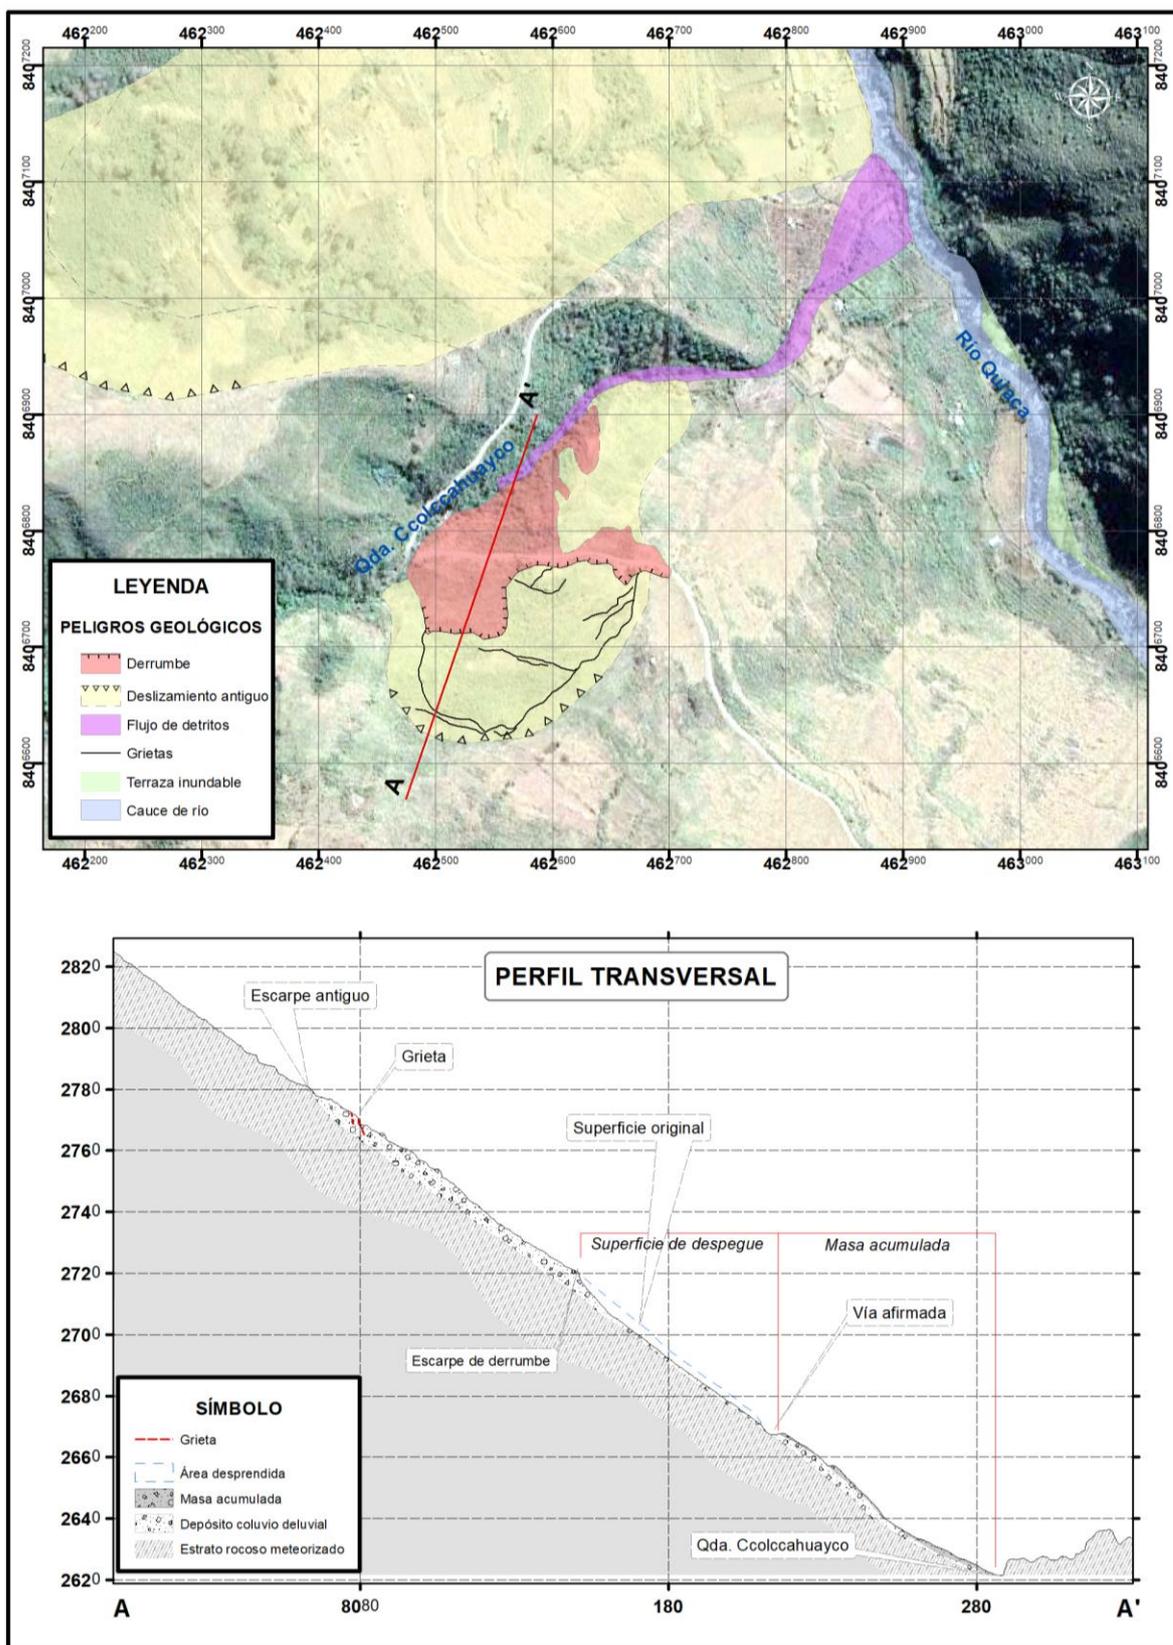
Figura 8. Cartografía de peligros geológicos, así como perfil transversal del peligro ocurrido en el cerro Moronti.

- Escarpe del derrumbe 298 m.
- Salto vertical 3m.
- Longitud inclinada de la superficie de despegue 82m.
- Longitud inclinada de la superficie de acumulación y /o depositación de la masa desplazada 83m.
- Se observa grietas de tracción a 86 m por encima del escarpe principal del derrumbe, se observa que presente salto hasta de 1m y longitud que varia de 22m a 88m abierto con apertura de 2cm hasta 40 cm.

Afectó 220 m de carretera afirmada que comunica el poblado de Quiaca con los sectores Sicaripampa, Chichihuaya y Huertapata, también afectó 4.77 hectáreas de terrenos de cultivo y pastoreo.
