DIRECCIÓN DE GEOLOGÍA AMBIENTAL Y RIESGO GEOLÓGICO

Informe Técnico N° A7208

EVALUACIÓN DE PELIGRO GEOLÓGICO POR DESLIZAMIENTO EN LA LOCALIDAD DE RECTA

Departamento Amazonas
Provincia Bongará
Distrito Recta

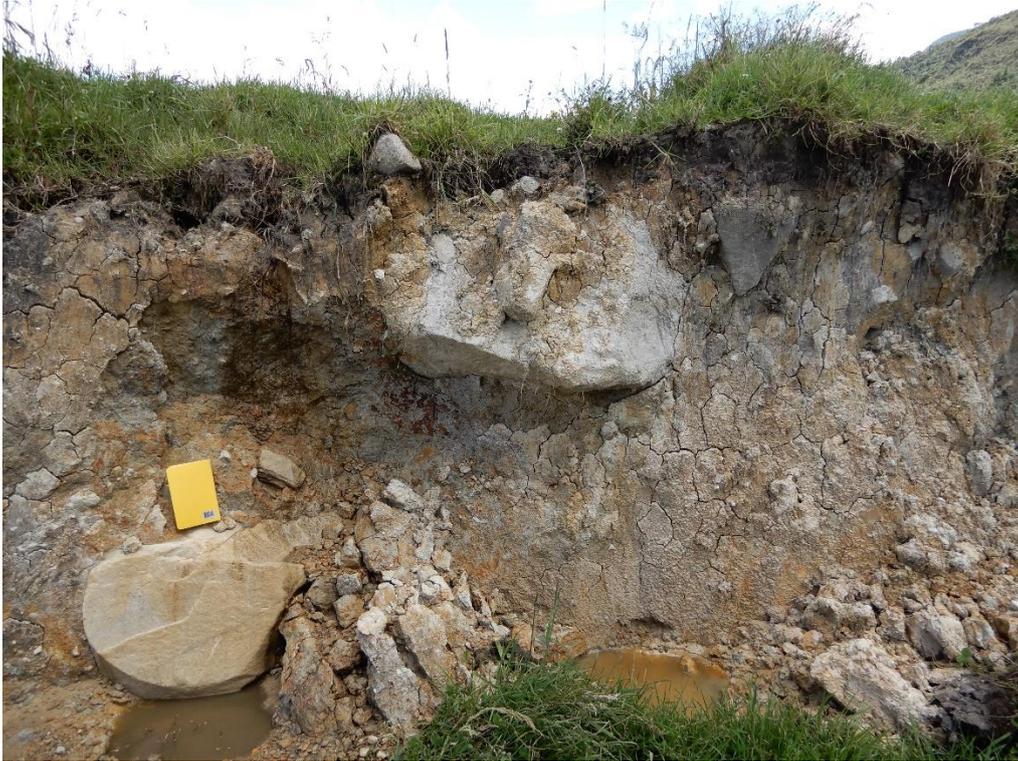
Localmente, se encuentra intensamente fracturada, altamente meteorizada, plegada, cortada por una falla geológica inversa antigua, muy húmeda, con presencia de pastos naturales, y afectada por movimientos en masa antiguos y activos (mapa 1, fotografías 1, 2 y 3).

Fotografía 1. Afloramiento rocoso altamente meteorizado, muy humeda y afectado por procesos de movimientos en masa antiguos y activos.

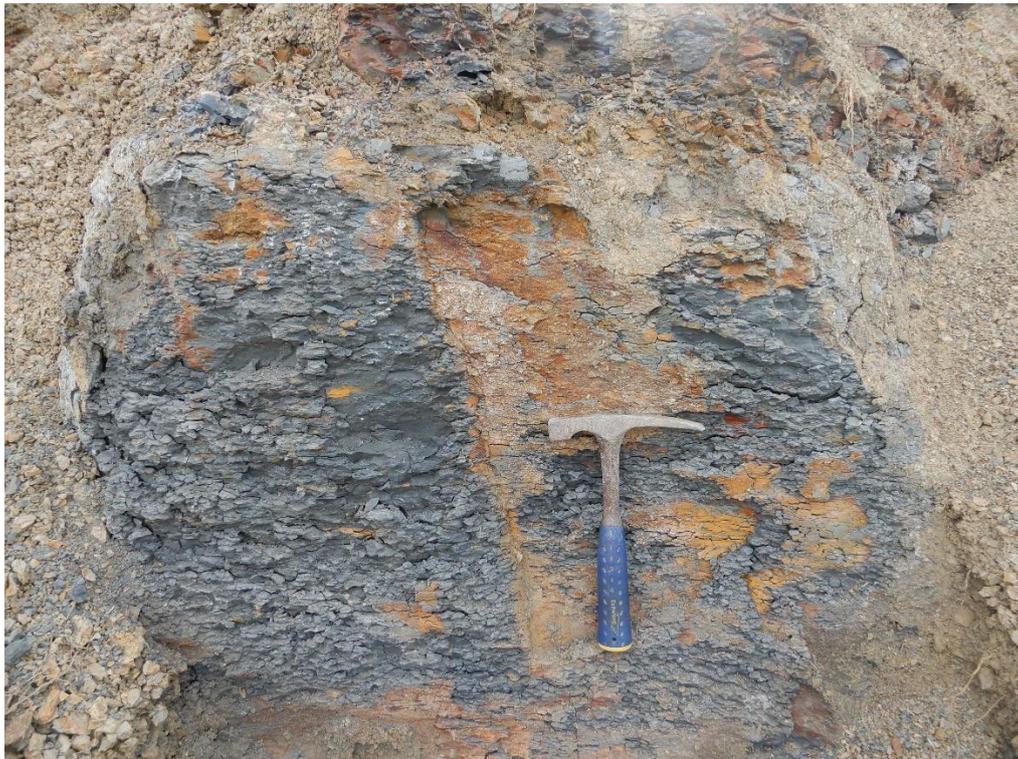
Fotografía 2. Afloramiento de lutitas diclasado e intensamente fracturado.

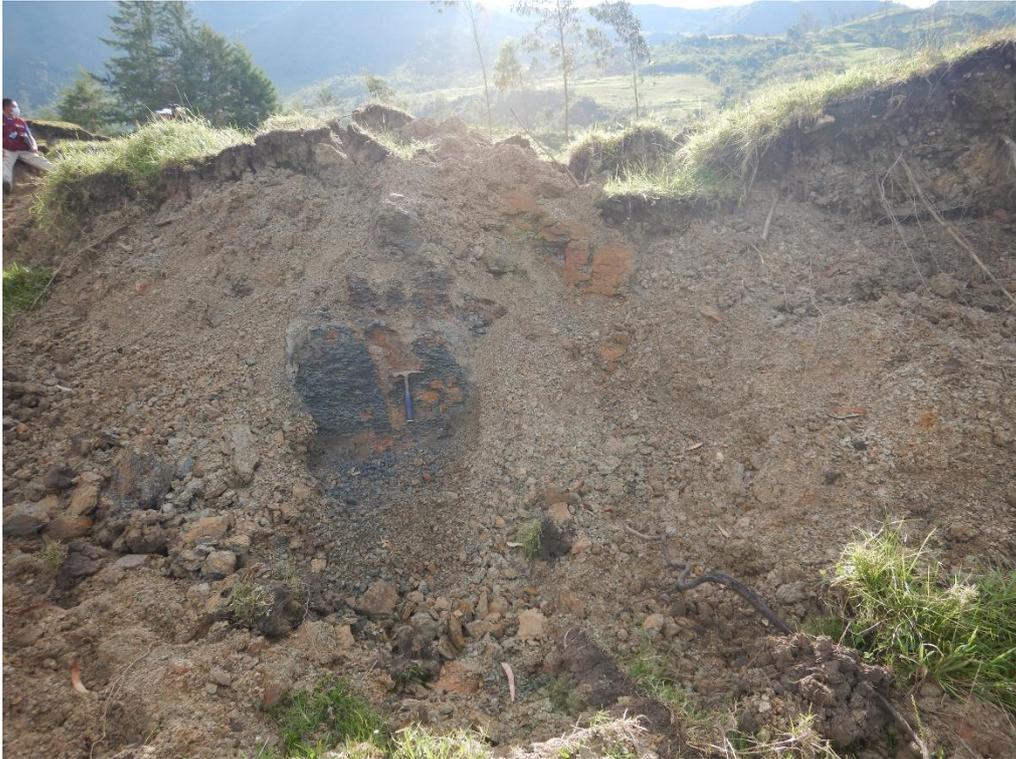
Fotografía 3. Afloramiento de lutitas cubierto por pastos naturales.

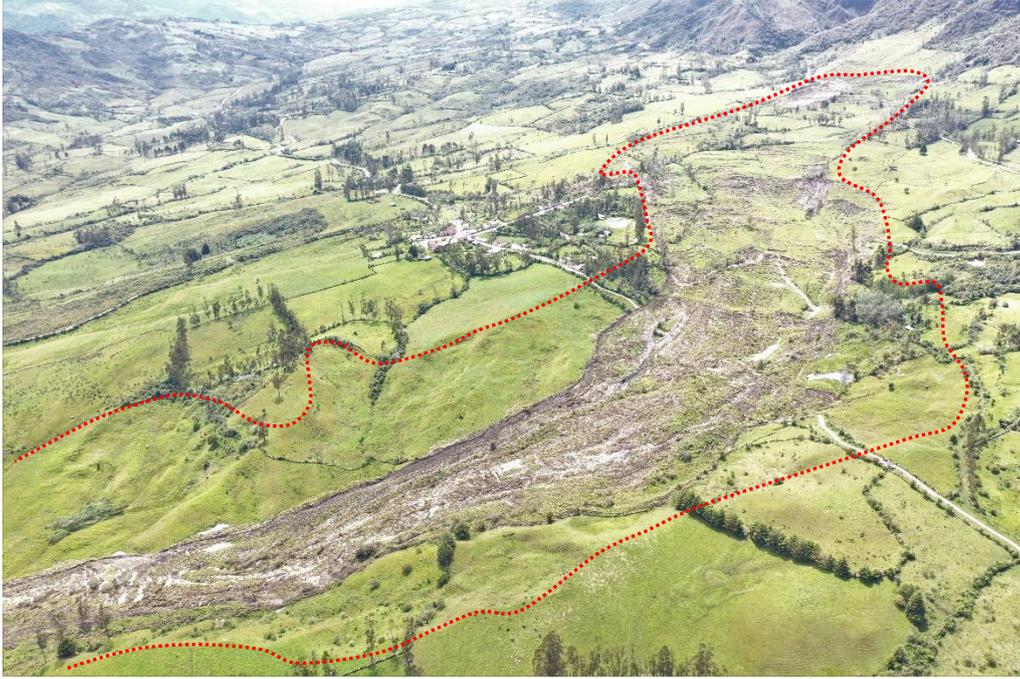
Figura 3. Depósito coluvial generado por procesos de movimientos en masa de tipo deslizamiento, reptación de suelos y flujos.

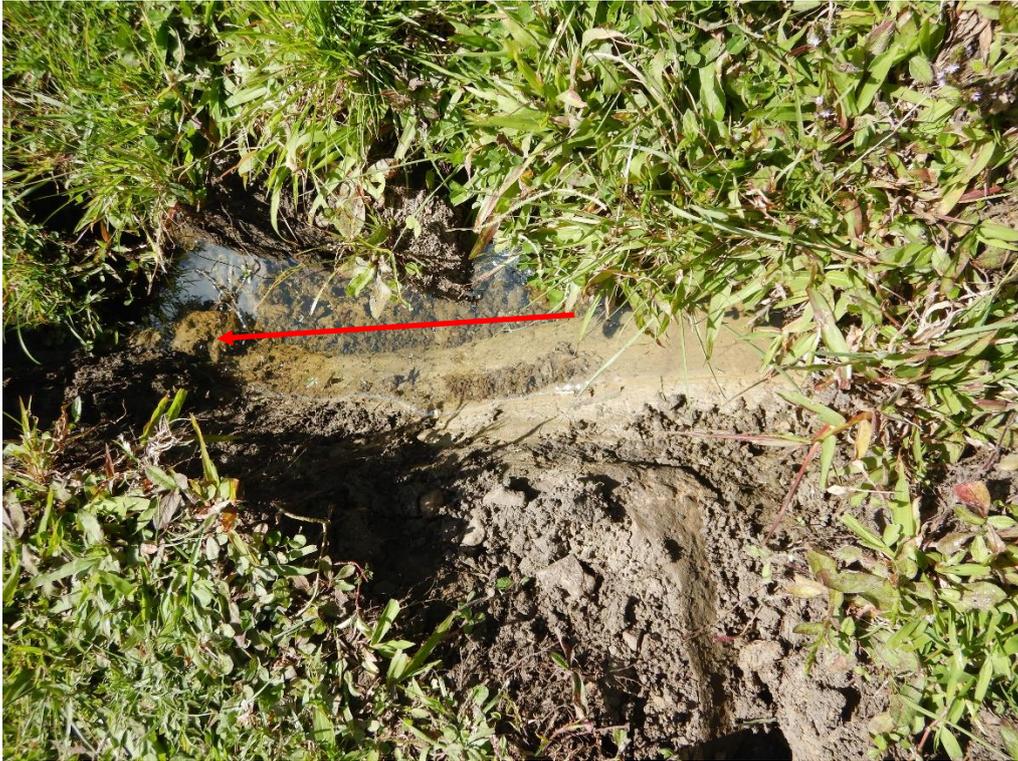
Antiguos movimientos en masa generaron debilitamiento en el terreno creando una red caótica de los flujos subterráneos y superficiales, en diferentes direcciones a lo largo del desplazamiento, evidenciándose charcos y/o espejos de agua en superficie (figuras 4 y 5). Este comportamiento de los flujos de agua, continúa saturando el terreno; esto último mencionado es un peligro latente para que continúe el avance del deslizamiento.

Figura 4. Se observa una escorrentía superficial de agua transparente de aproximadamente 1 l/s de caudal que se pierde en un de los agrietamientos que actúa como un sumidero.

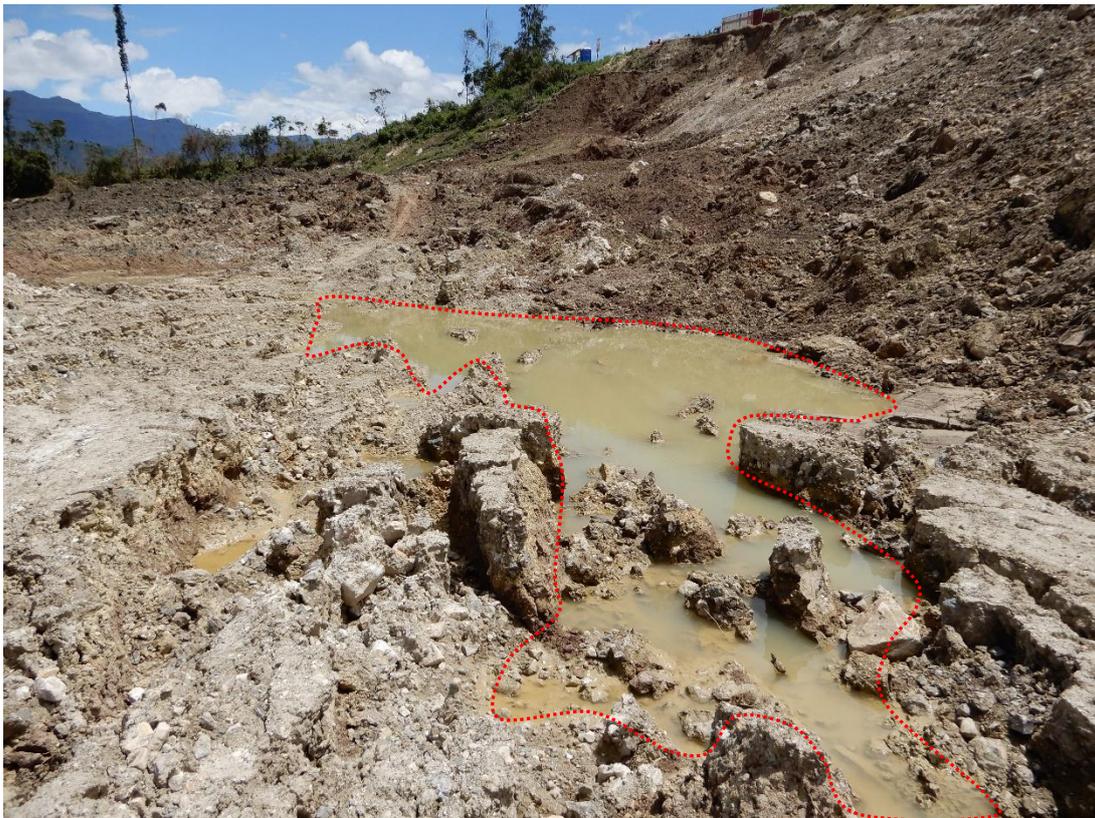
Figura 5. Se observa espejos de agua en el cuerpo del deslizamiento, evidenciando la saturación del terreno.

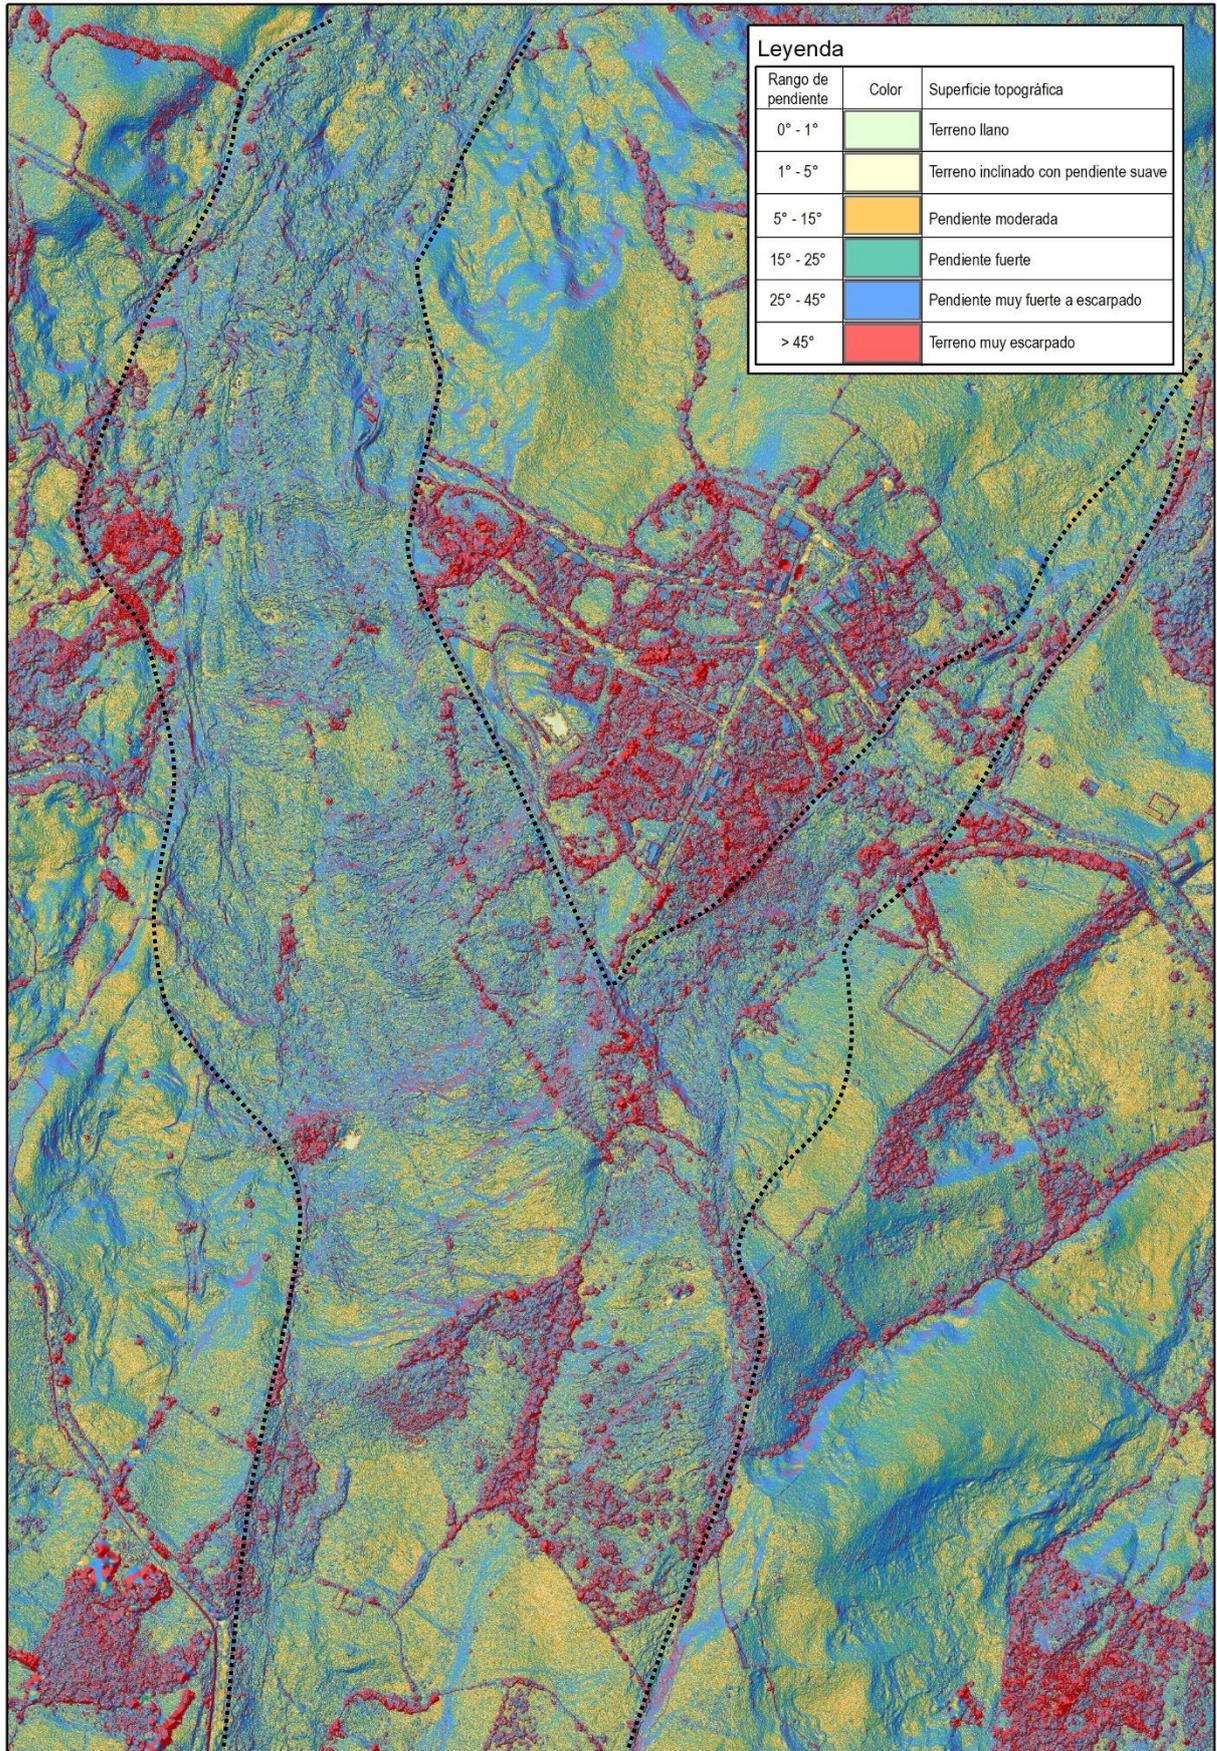
A nivel local, en el cuerpo del deslizamiento se observa pendientes del terreno mayores a 25° que están relacionados a las escarpas, escalonamientos y ondulaciones que se generaron por la ocurrencia del movimiento en masa (figura 6).

Figura 6. Pendiente del terreno en los alrededores de la localidad de Recta
Fuente: Elaborada en base a imagen tomada con dron Mavic 2 Pro.

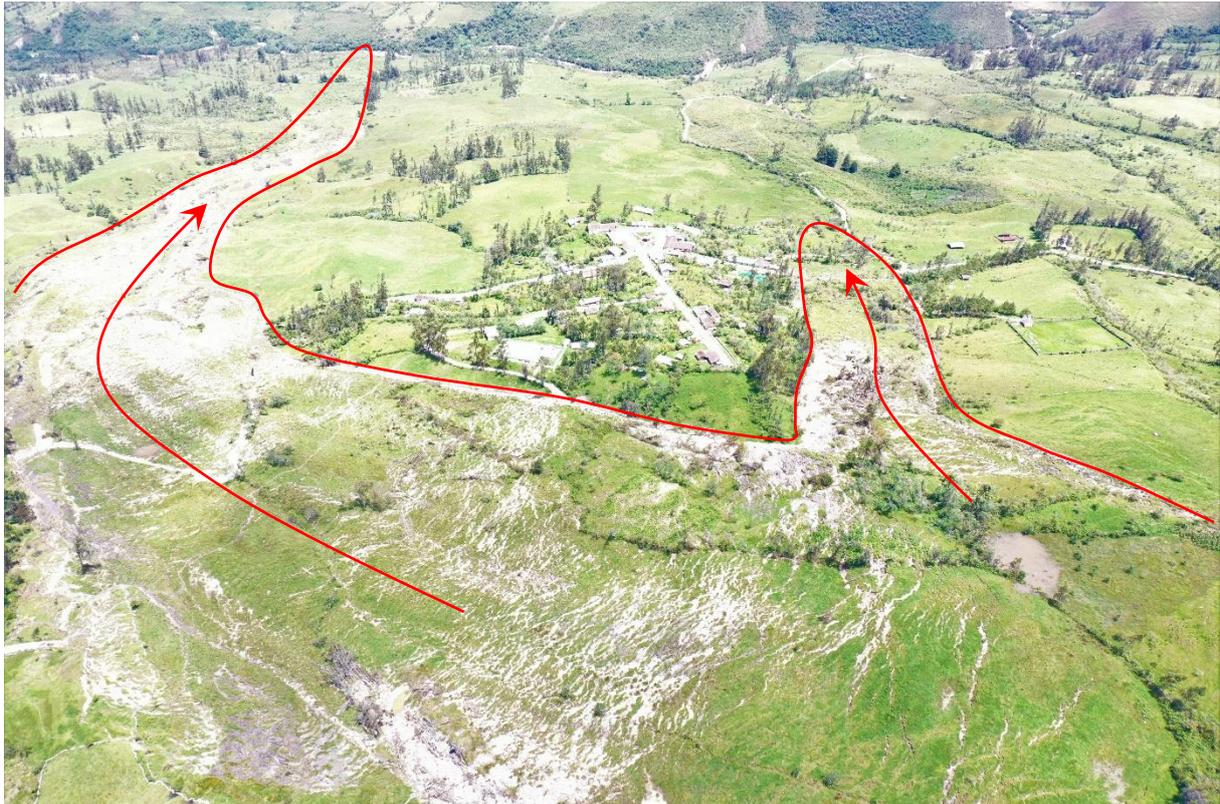
La geometría de la corona del movimiento tiene forma irregular y semicircular, pero es estrecha hacia la cabeza y luego se abre hacia sus dos extremos (brazos) bordeando la localidad de Recta (figura 8 y 9, mapa 3).

Figura 8. Área urbana de la localidad de Recta bordeada por el deslizamiento-flujo
Fuente: Imagen tomada con drone Mavic 2 Pro.

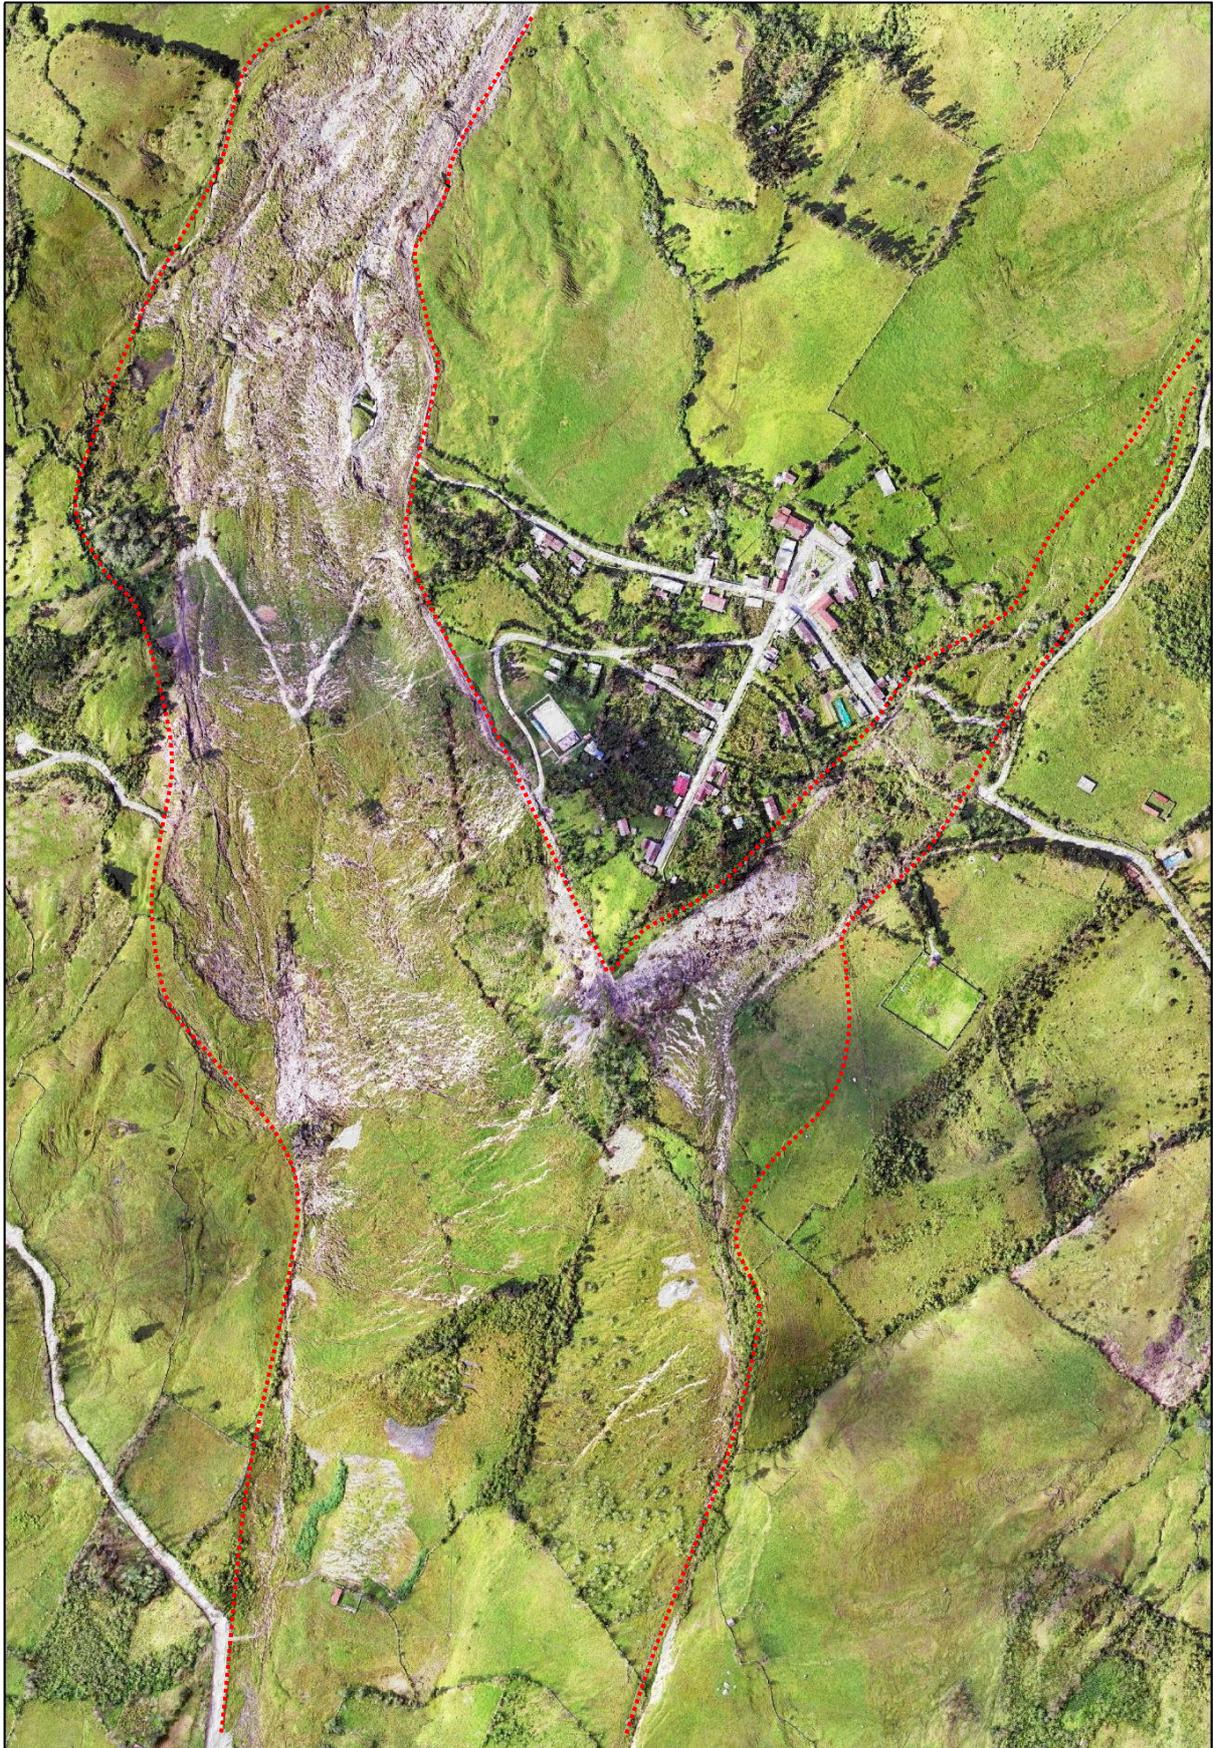
Figura 9. Vista en planta, se observa la masa deslizada que bordeo el área poblada de la localidad de Recta

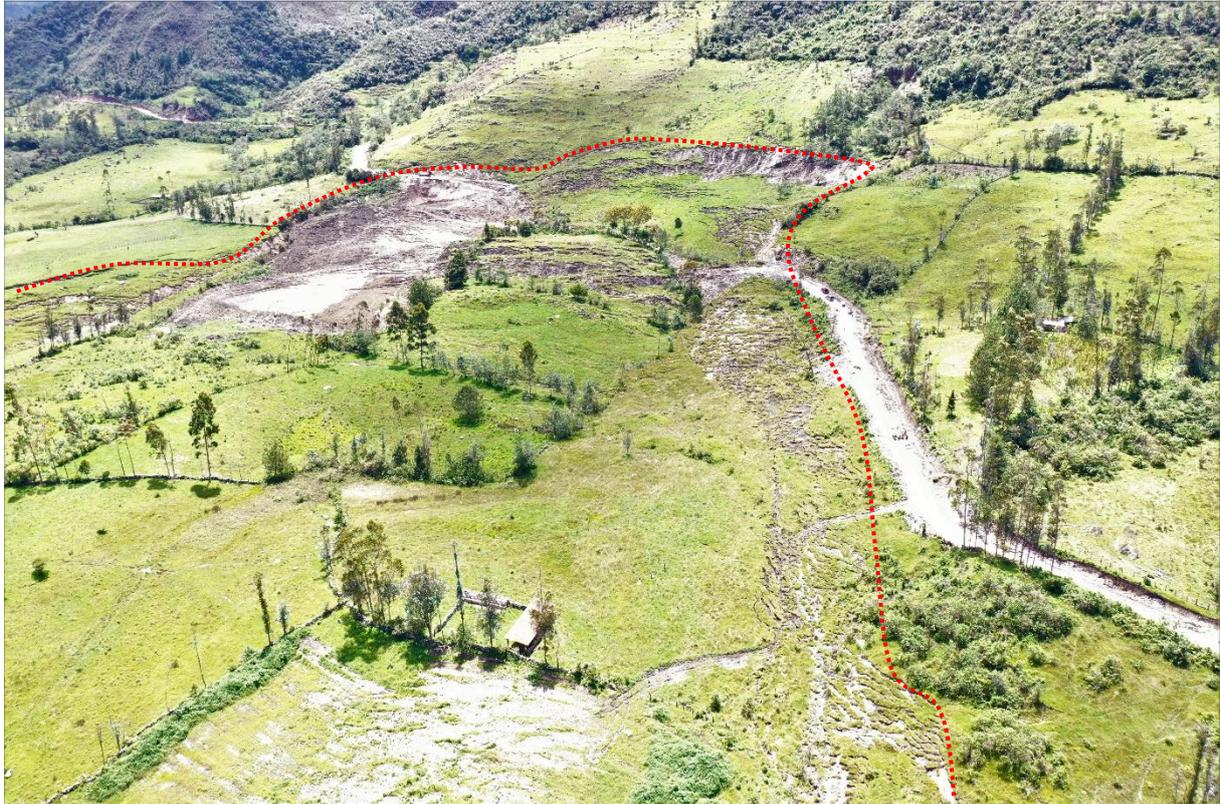
longitud de escarpa principal de 400 m (figura 10), desnivel entre la escarpa y el pie de 360 m; cuyo salto principal o desplazamiento vertical varía entre 2 a 4 m y horizontal estimado entre 220 m para el brazo izquierdo y 50 para el derecho, la longitud del eje principal mide 2900 m y el ancho varía entre 370 m y 200m.

Figura 10. Escarpa principal del deslizamiento
Fuente: Imagen tomada con dron Mavic 2 Pro.

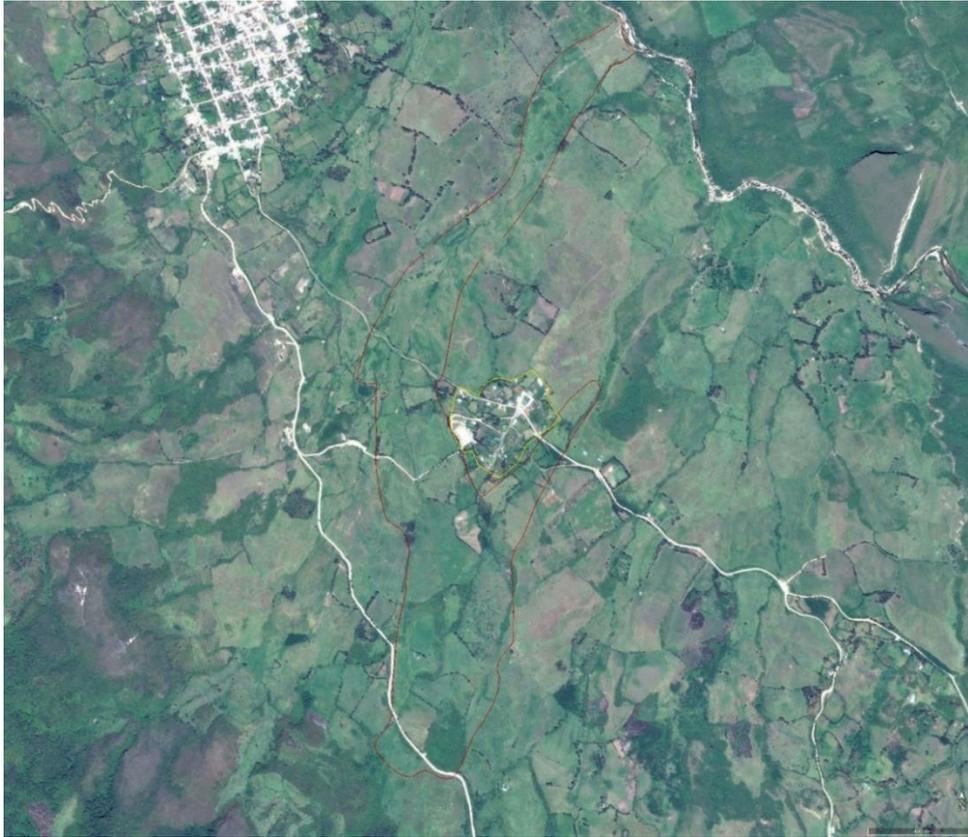
- Estado de actividad: reactivado
- Estilo de la escarpa: única
- Forma de la escarpa: semicircular continua irregular
- Longitud de la escarpa principal: 400 m.
- Desnivel entre la escarpa y el pie: 360 m
- Superficie de rotura inicial: rotacional
- Salto principal o desplazamiento vertical (DV): entre 2 a 4 m
- Desplazamiento horizontal (DH) estimado para brazo izquierdo: 220 m
- Desplazamiento horizontal (DH) estimado para brazo derecho: 50 m
- Longitud del eje principal del evento: 2900
- Ancho promedio de evento: entre 370 y 200 m
- Área de deslizamiento: 80 hectáreas
- Agrietamientos escalonados del terreno a lo largo del cuerpo del deslizamiento
- El avance del deslizamiento es retrogresivo

Figura 11. Delimitación con línea roja del deslizamiento – flujo. Vista general sobre imagen satelital.

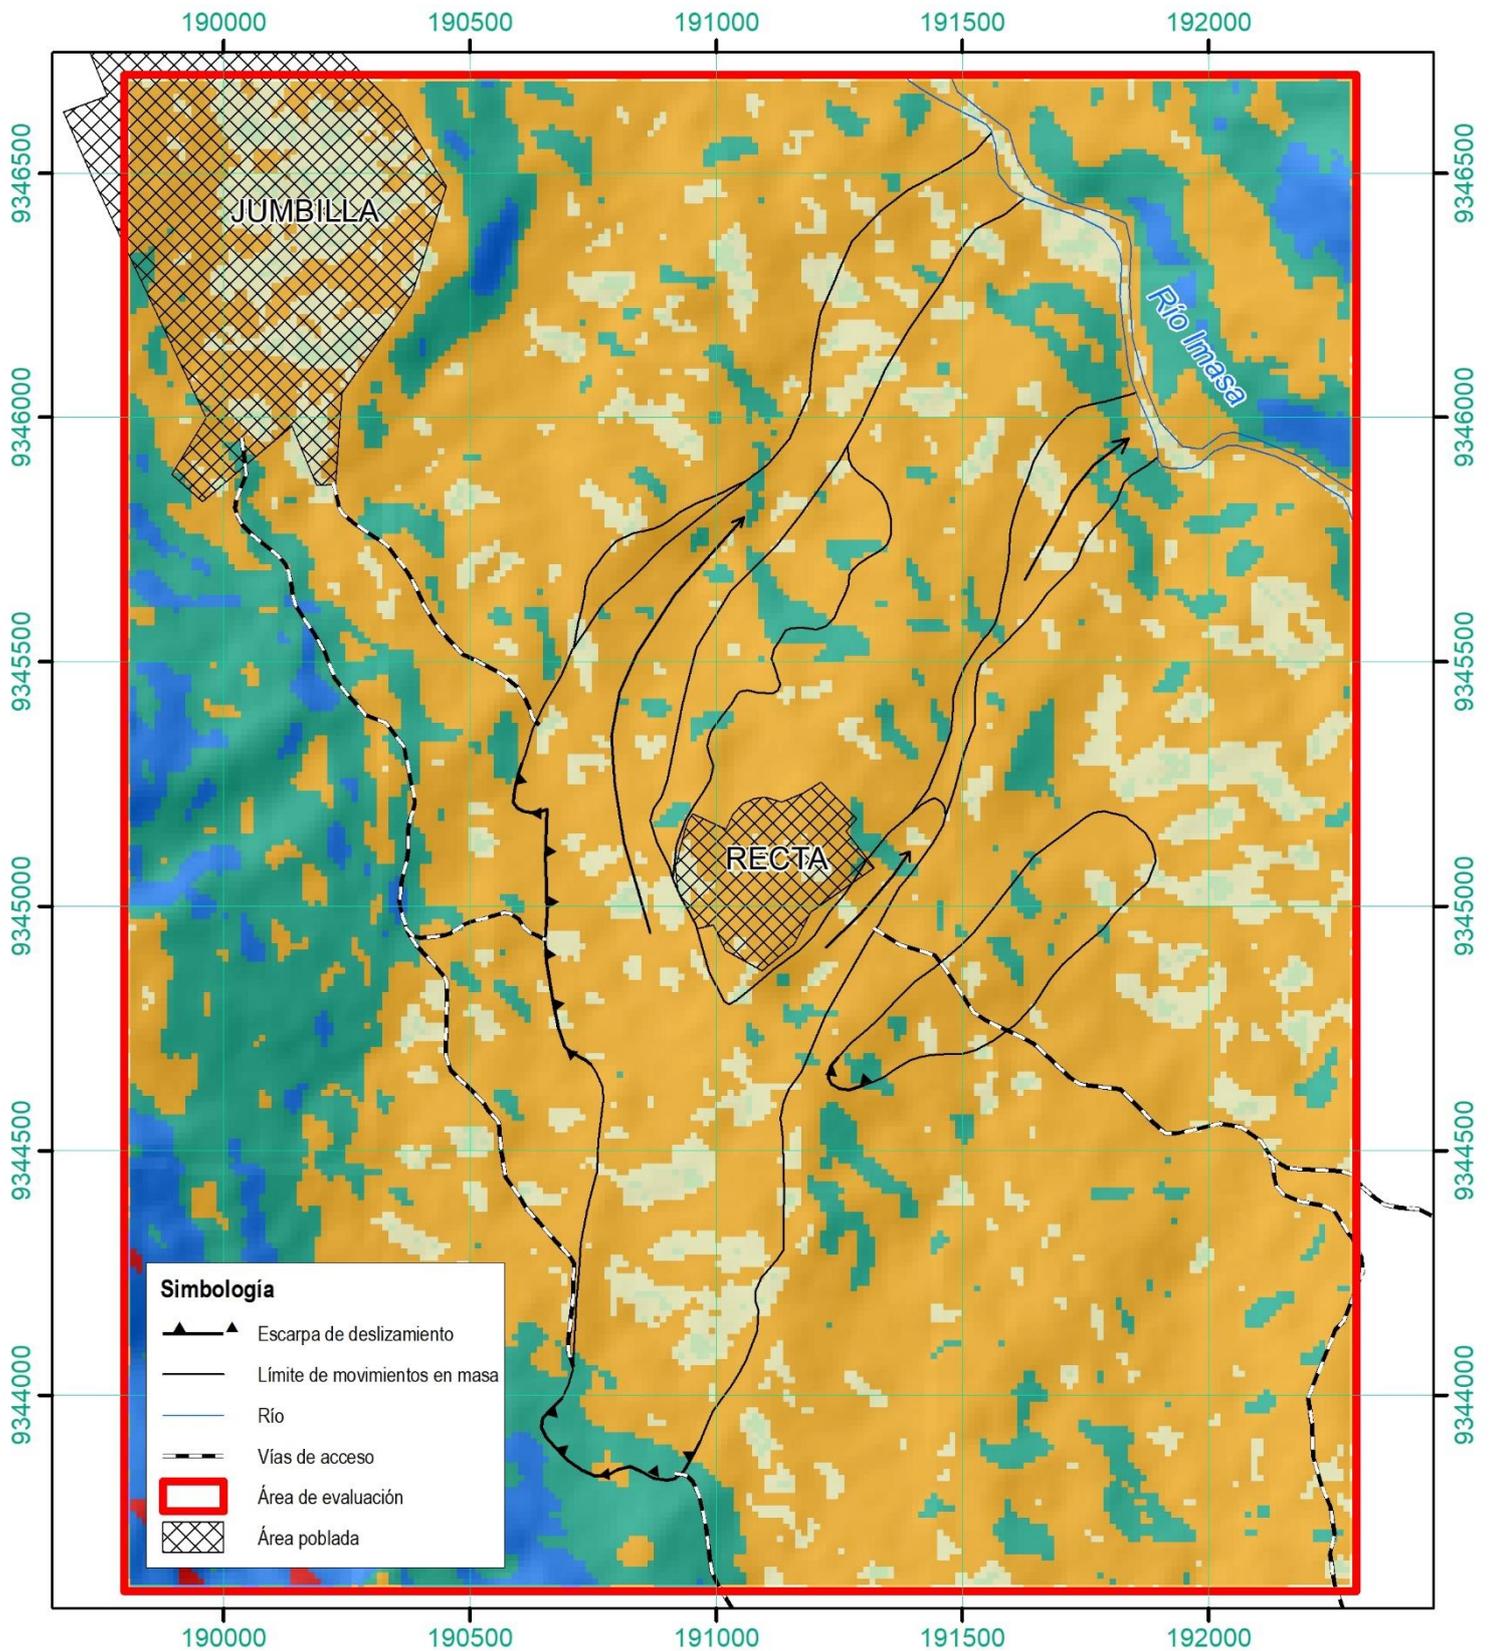
Datum: WGS 84, Proyección: UTM Zona 18 Sur	MAPA: 02
-----------------------------	---	--------------------------------------

A nivel general, la pendiente del terreno en el área donde ocurre actualmente el deslizamiento-flujo varía de 5° a 15°, el mismo que se categoriza como moderada (mapa 2).
