INSPECCIÓN GEODINÁMICA EN CANOAS DE PUNTA SAL (Provincia Contralmirante Villar - Región Tumbes)

Informe Técnico N°004-2022/IGP CIENCIAS DE LA TIERRA SÓLIDA

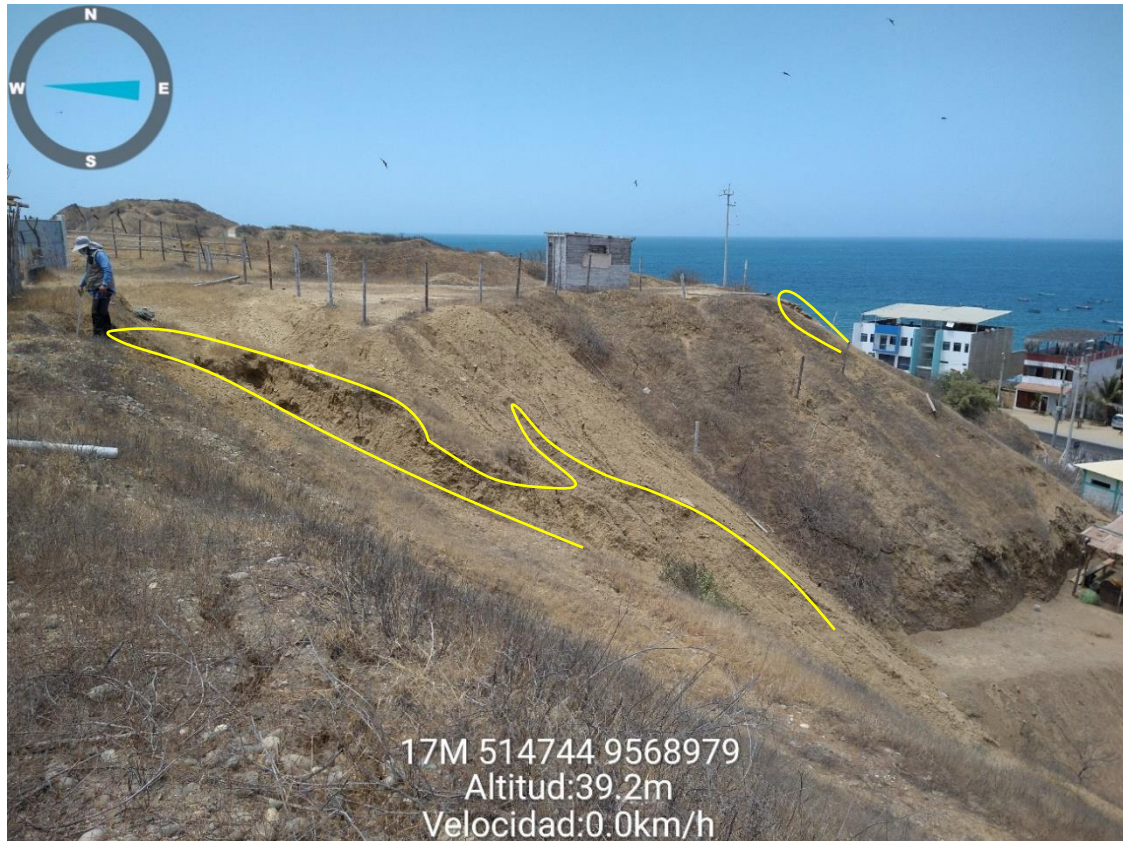
En el área de estudio, este tipo de eventos se ha identificado en la parte posterior de la Institución Educativa N° 123 Inicial Primaria Punta Mero, debido a que los suelos que conforman la ladera son arenas limosas sueltas que se erosionan por las precipitaciones pluviales. Los materiales erosionados son movilizados pendiente abajo, generando cárcavas y derrumbes (Figura 3).

Figura 3.- Cárcavas (líneas amarillas) generadas producto de la erosión de laderas que se ubican en la parte baja del reservorio de agua del sector Punta Mero

- Implementar canales de coronación en las laderas ubicadas en el sector Punta Mero para evacuar las aguas de escorrentía pluvial y evitar la generación de erosión sobre las laderas.

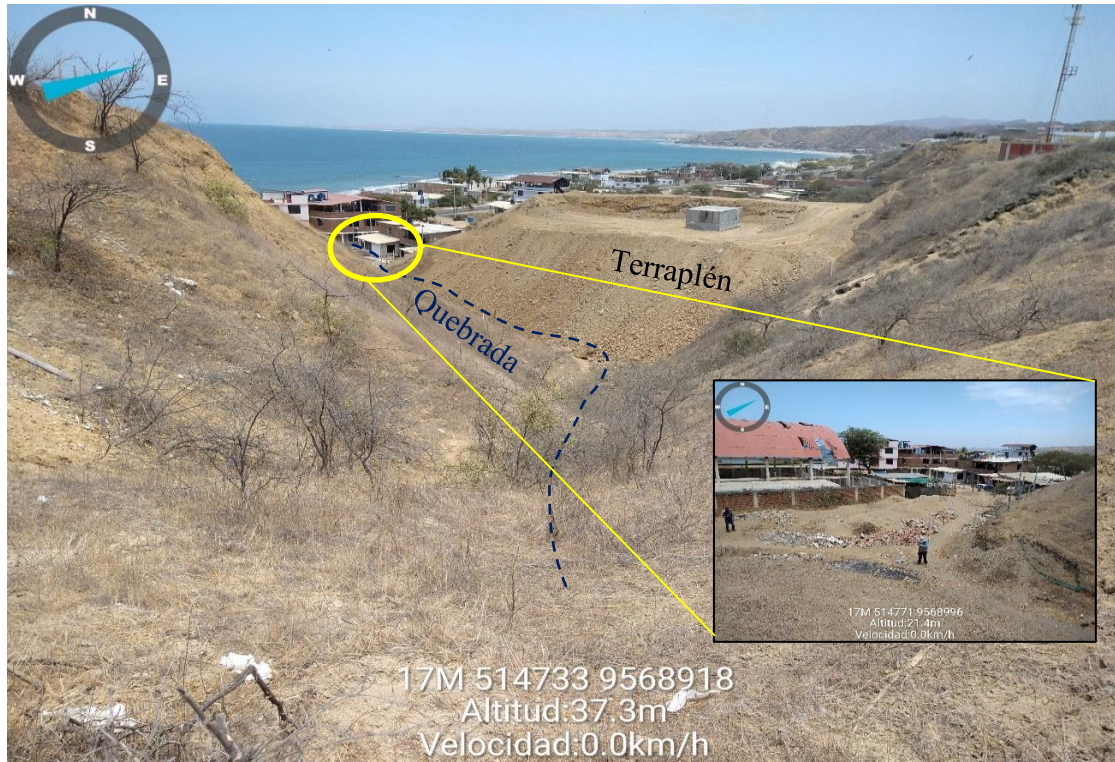
Este tipo de evento ha sido identificado en la quebrada situada al lado derecho de la Institución Educativa inicial primaria N° 123 – Punta Mero, y que de acuerdo con el testimonio de los pobladores durante el 2017 el flujo afectó viviendas aledañas y el pontón debajo de la carretera Panamericana Norte fue colmatado (Figuras 4, 5 y 6).

Figura 4.- Quebrada ubicada al lado derecho de IE inicial – primaria N° 123 del sector Punta Mero que se activa y genera flujos en épocas de precipitaciones intensas, en la parte media se observa terraplén que es susceptible a erosionarse por el flujo de agua y trasladar los materiales con dirección pendiente abajo

- Encausar la quebrada ubicada al costado de la Institución Educativa inicial – primaria 123 del sector Punta Mero para evitar la inundación de viviendas aledañas

- Descolmatar los pontones ubicados en la carretera Panamericana Norte para mejorar la circulación de los flujos hacia su desembocadura.
- Estabilizar y/o recubrir los cimientos del terraplén situado en la parte media de la quebrada que se ubica al costado de la Institución Educativa 123 del sector Punta Mero, debido a que podría ser erosionado y movilizar los materiales hacia la parte baja.

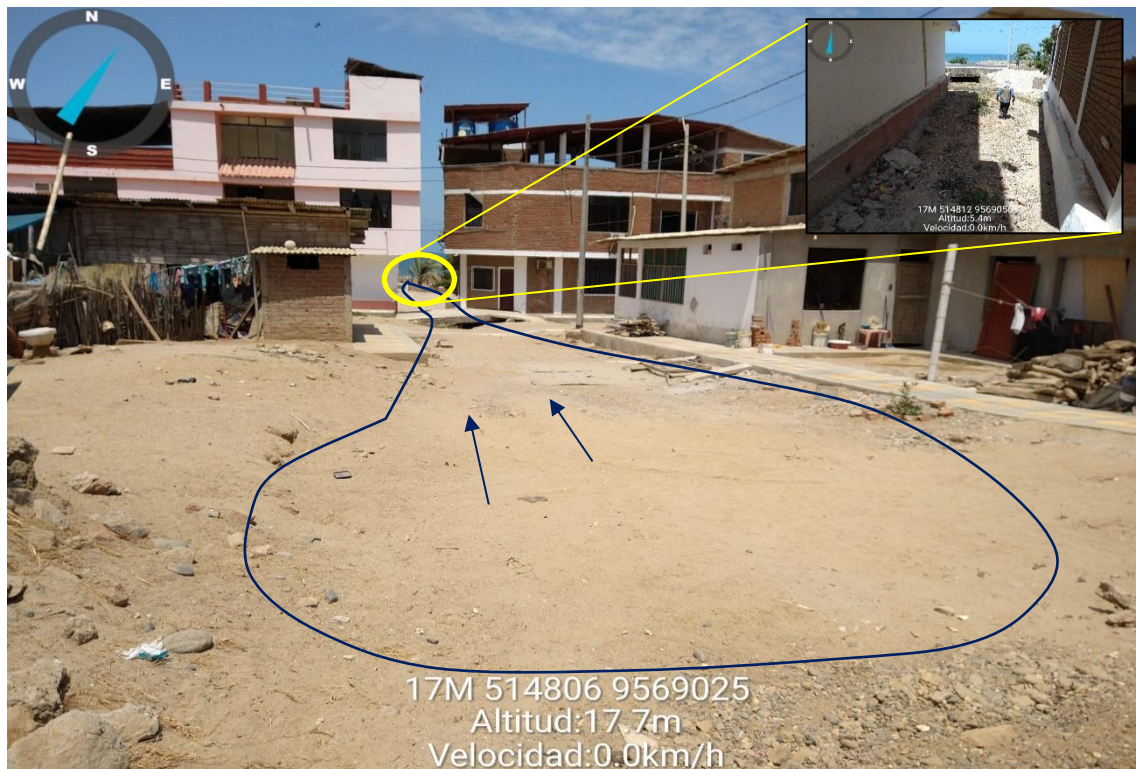
Figura 5.- Recorrido del flujo de detritos contiguo a viviendas que durante el año 2017 fueron afectadas

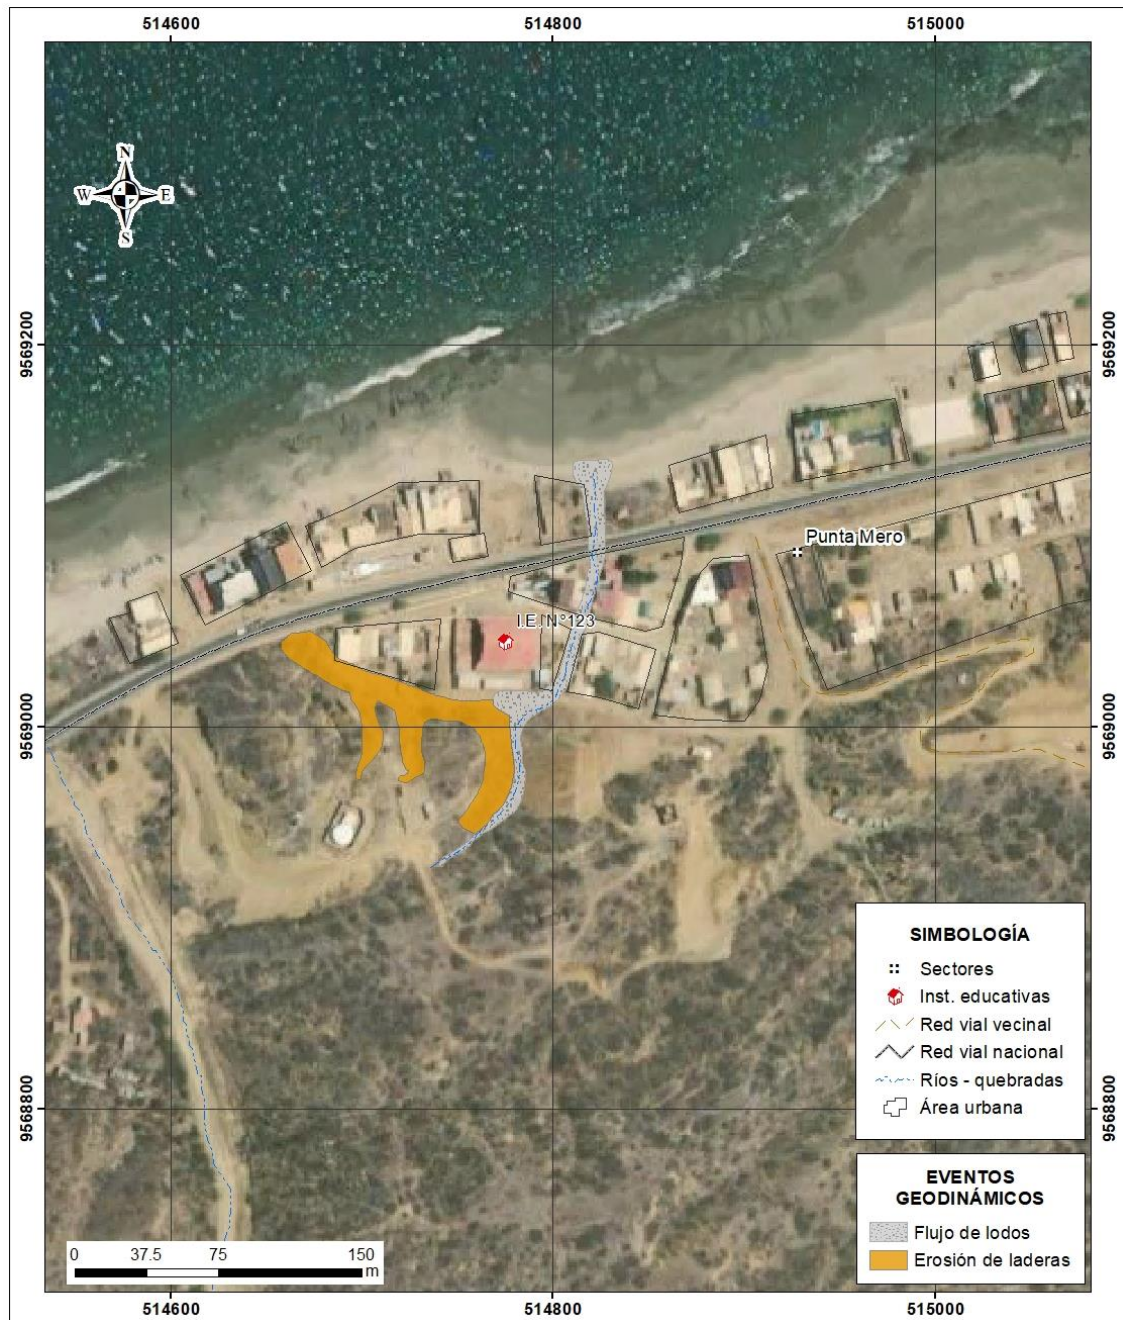
Figura 6.- Eventos geodinámicos en el sector Punta Mero

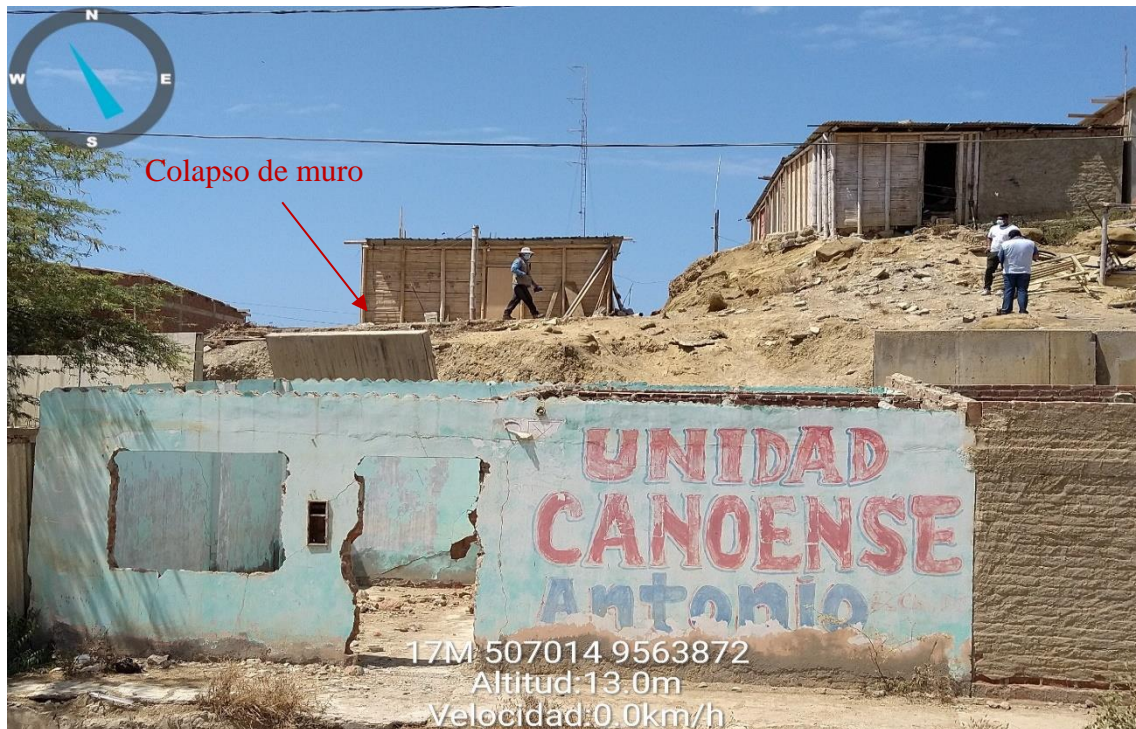
Este tipo de evento ha sido reconocido en una loma ubicada en las inmediaciones de la Institución Educativa San Pedro, debido a que está conformada por lutitas y limolitas que son erosionadas por las escorrentías pluviales durante las épocas de lluvias intensas. Asimismo, en el extremo sur de la loma se ha identificado el colapso de un muro de concreto armado de 3 m de altura, posiblemente se deba al deficiente drenaje pluvial en la zona y estado de conservación de la estructura (Figuras 7 y 8).

Figura 7.- Muro ubicado en la parte baja de una loma y posterior a viviendas de la Calle 1 del sector Sr. De Los Milagros que colapsó probablemente por erosión de laderas durante las precipitaciones pluviales intensas

- Implementar un sistema de drenaje pluvial en los sectores Punta Mero, Señor de los Milagros y Los Olivos para evacuar las aguas de escorrentía generadas por las lluvias intensas.

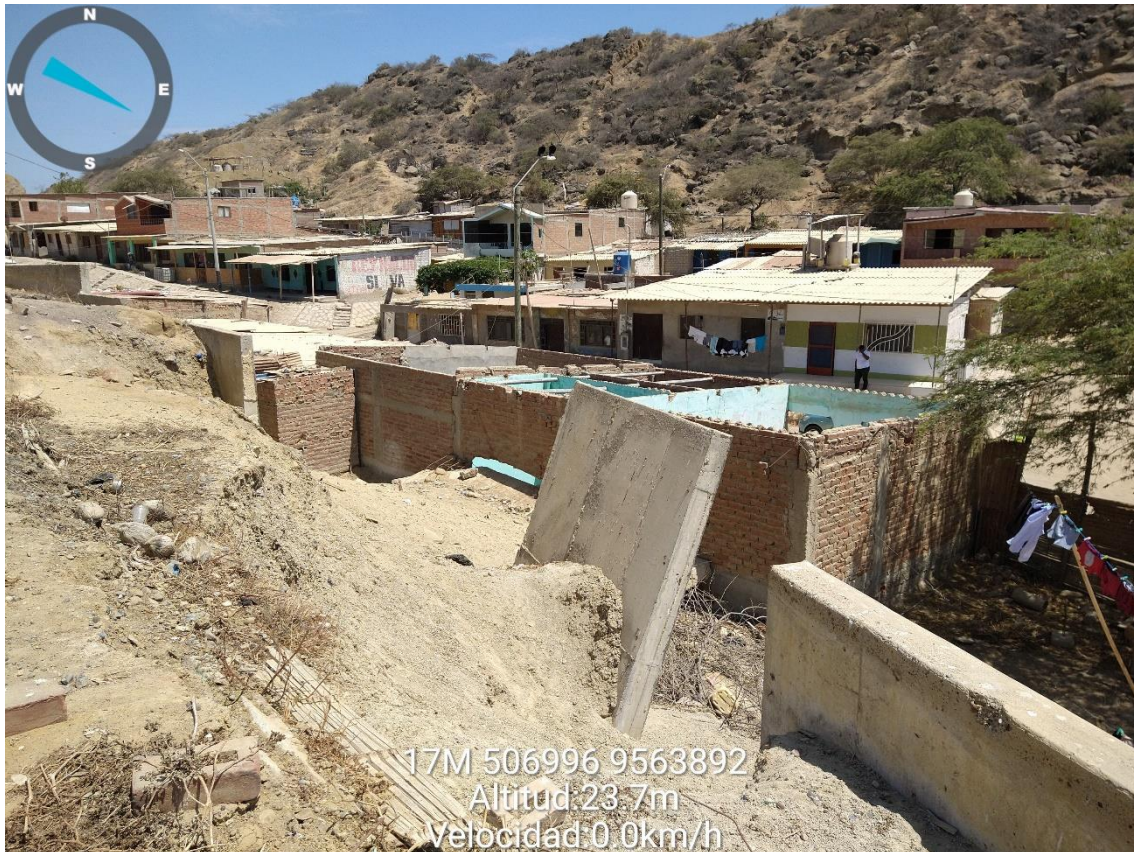
Además, los muros contiguos presentan fisuras y desplazamientos de 10 cm, siendo susceptibles a colapsar. Como elementos expuestos se han reconocido viviendas ubicadas en la parte baja del muro, evidencia de ellos son las grietas en las paredes de las edificaciones.

Figura 8.- Muros colapsados que afectaron viviendas ubicadas en la parte baja de la quebrada.

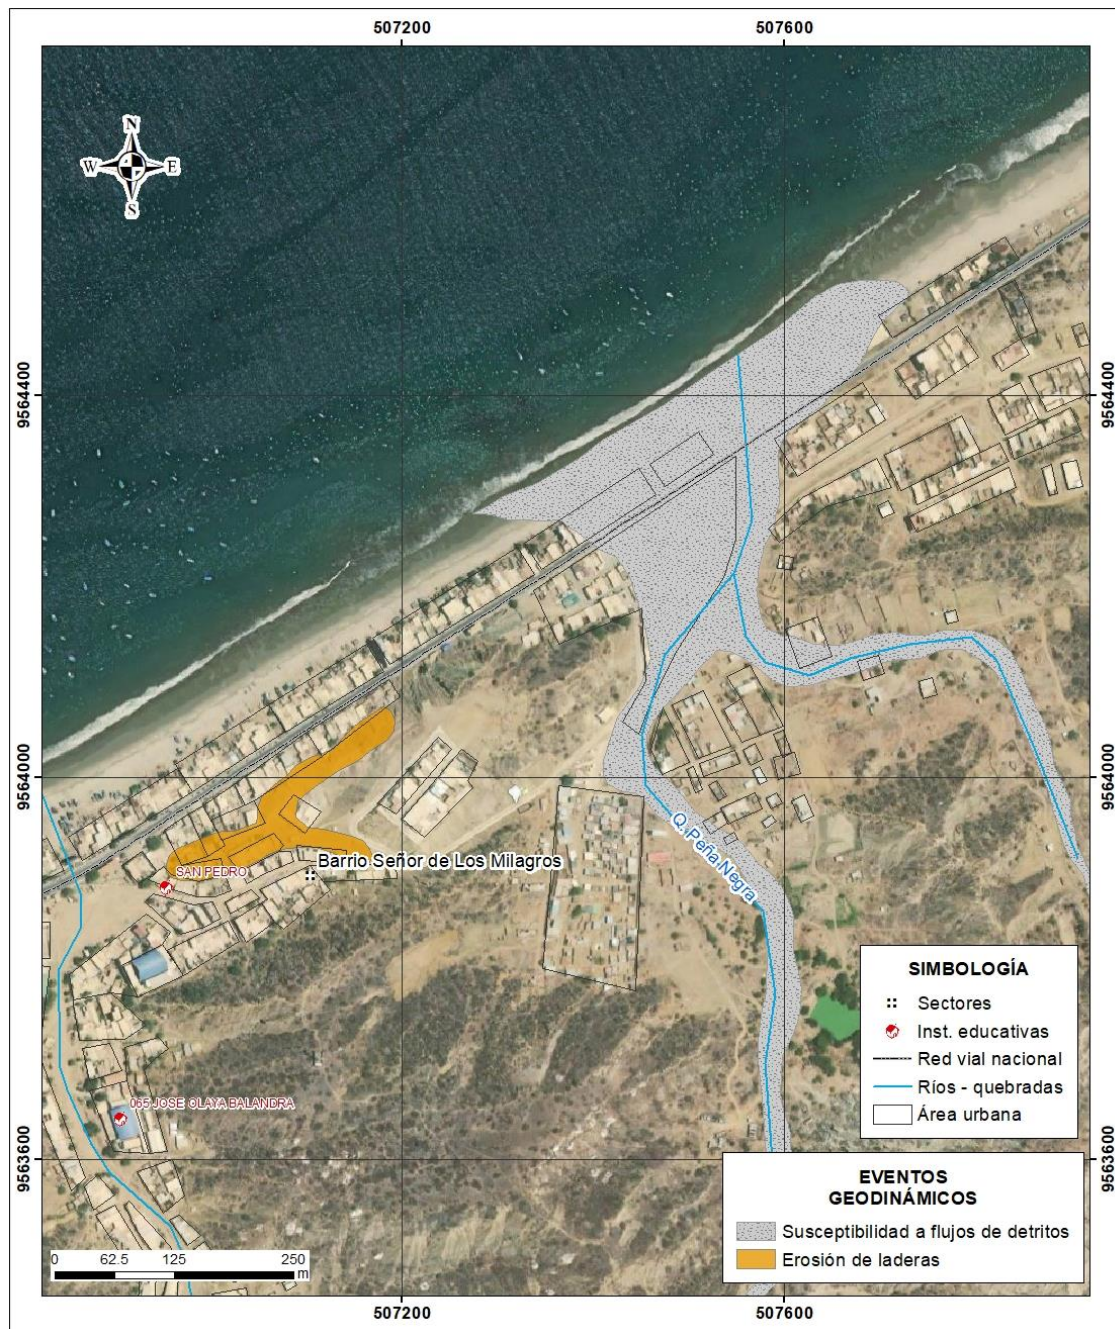
De acuerdo con información de la Autoridad Nacional del Agua (ANA, 2016) y las evidencias de campo, se ha reconocido que la parte baja de la quebrada Peña Negra o Cancas constituye una zona susceptible a la ocurrencia de flujos de detritos, eventos que podrían afectar parte de las viviendas situadas en el Barrio Sr. de Los Milagros (Figura 9).

Figura 9.- Eventos geodinámicos en las inmediaciones del sector Señor de Los Milagros

- Realizar un estudio hidrológico de detalle y elaborar simulaciones numéricas en las quebradas Canoas de Punta Sal y Peña Negra considerando escenarios de peligros por inundación y flujos de detritos, en base a ello se definirán medidas de prevención y reducción de riesgo.

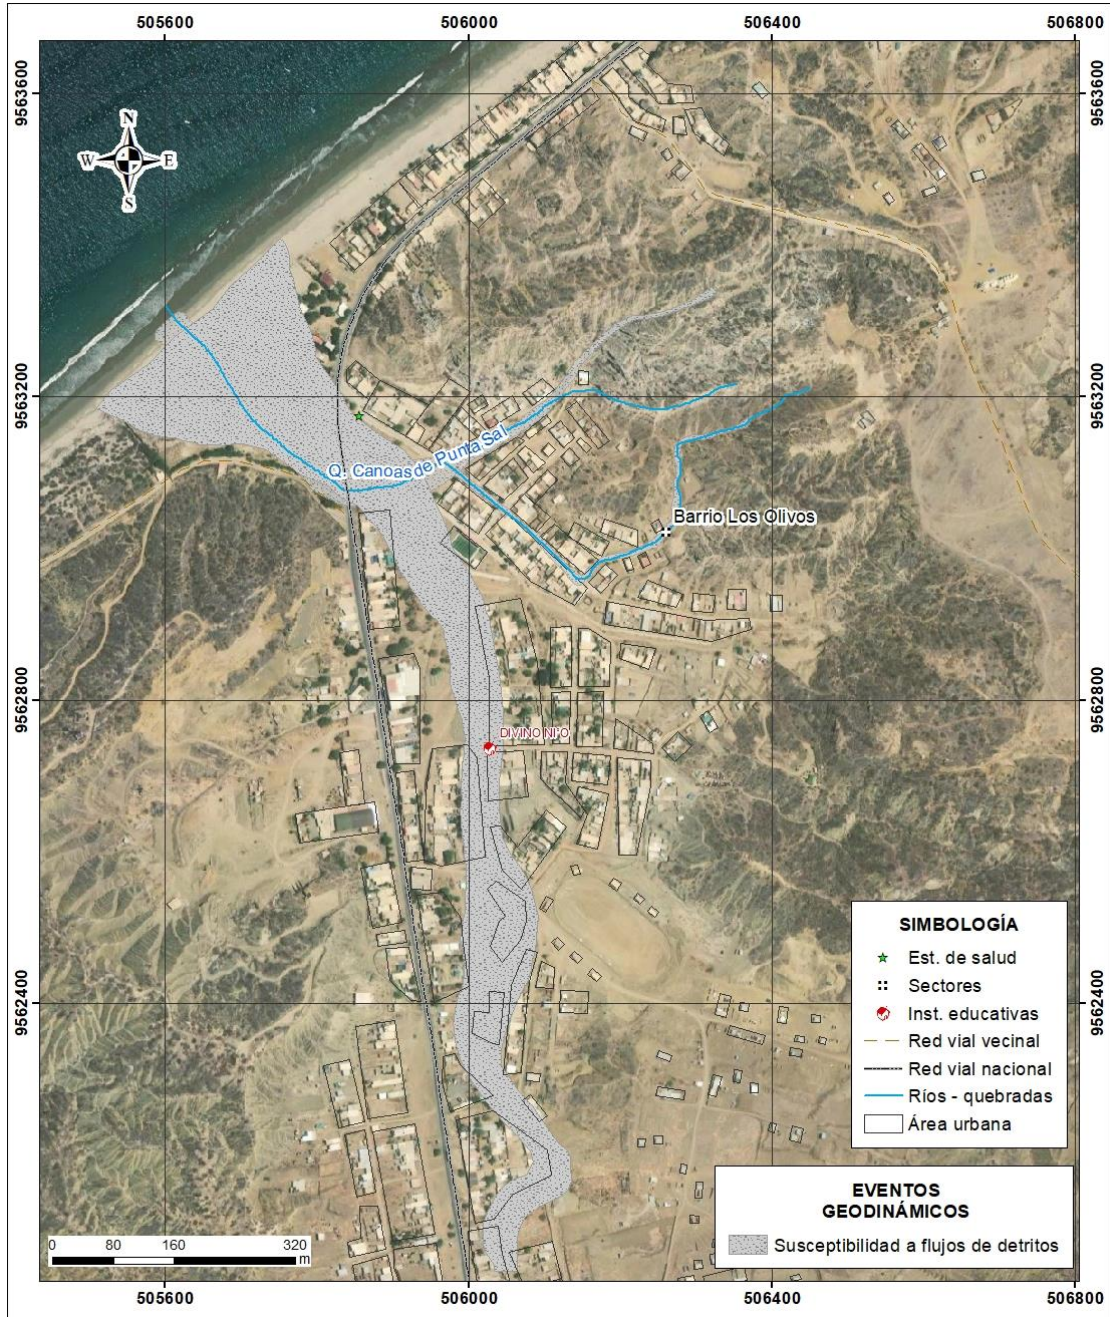
Este tipo de eventos se forman debido a la presencia de torrenceras que transportan los materiales erosionados de la parte alta de las cuencas hidrográficas, para luego afectar en su recorrido a viviendas aledañas a las torrenceras (Figura 10).

Figura 10.- Eventos geodinámicos en el sector Los Olivos
