Opinión Técnica N° 03-2022

EVALUACIÓN DEL DESLIZAMIENTO DE MESACANCHA

Departamento Cusco
Provincia La Convención
Distrito Vilcabamba

Enero
2022

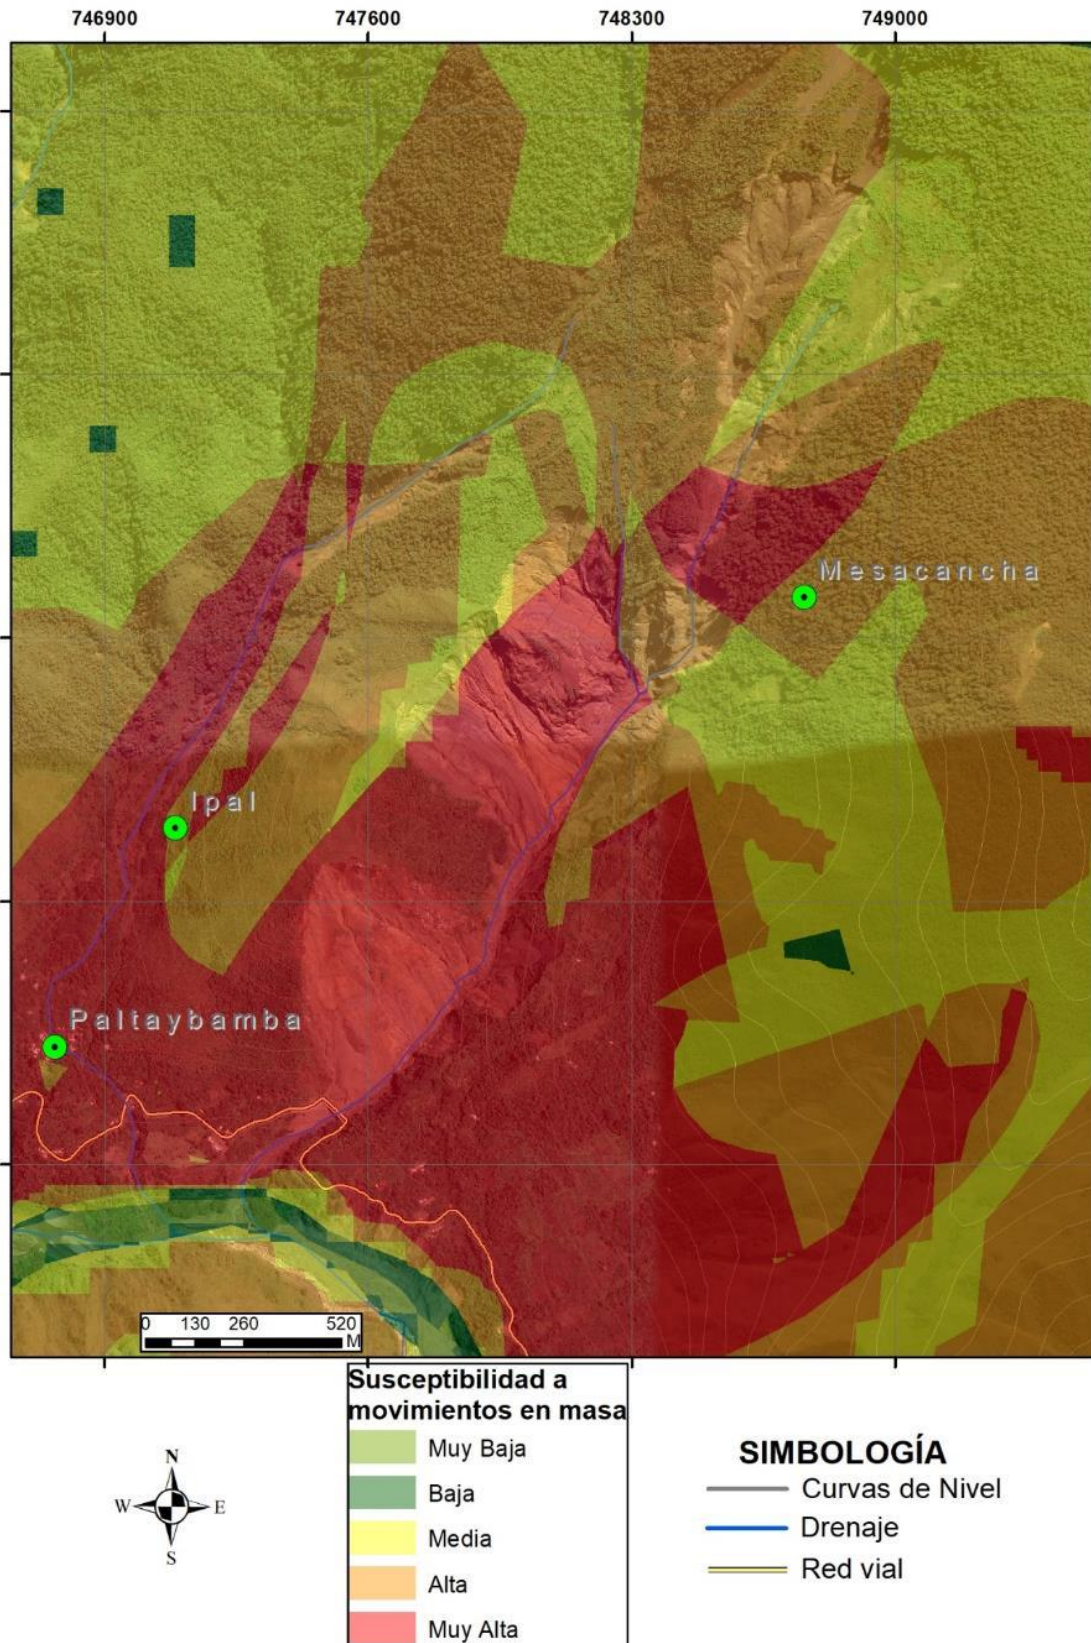
El estudio también realizó un análisis de susceptibilidad a movimientos en masa presentado en un mapa a escala 1: 100 000, donde la quebrada en mención presenta **susceptibilidad alta a muy alta** (figura 1). Entendiéndose, la susceptibilidad a movimientos en masa como la propensión que tiene una determinada zona a ser afectada por un determinado proceso geológico (movimiento en masa), expresado en grados cualitativos y relativos.

Figura 1: Susceptibilidad a movimientos en masa de las zonas evaluadas. Fuente Vilchez, *et al.*, 2020.

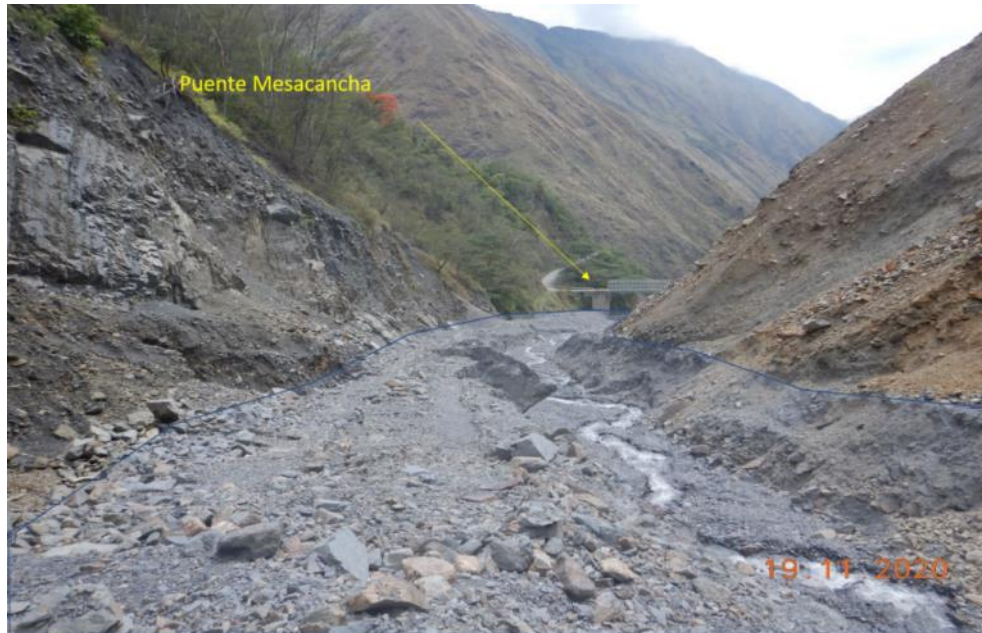
Además, según manifiestan los pobladores, el año 2014, el puente Mesacancha fue arrasado a causa de un flujo de detritos; uno de los factores condicionantes fue la acumulación de materiales en la base del canal, provenientes de la reactivación de deslizamientos ubicados en la margen derecha de la quebrada y desencadenado por lluvias en el sector. También, este evento dejó el canal de la quebrada cubierto con material que llegó hasta una altura de 6 m.

El evento flujo del 2014, recorrió una distancia de 1.9 km, transportando fragmentos de rocas heterométricos, de 15 cm de diámetro en promedio y bloques erráticos de hasta 5 m (figura 2).

Figura 2: Flujo de detrito del año 2014 que afectó al puente Mesacancha.

- d. Se recomienda cambiar el trazo de la zona afectada en la vía Chaullay – Vilcabamba (puente Mesacancha), para ello considerar avenidas máximas en mayores periodos de retorno y las avenidas que generaron el flujo de detritos en la quebrada Mesacancha.

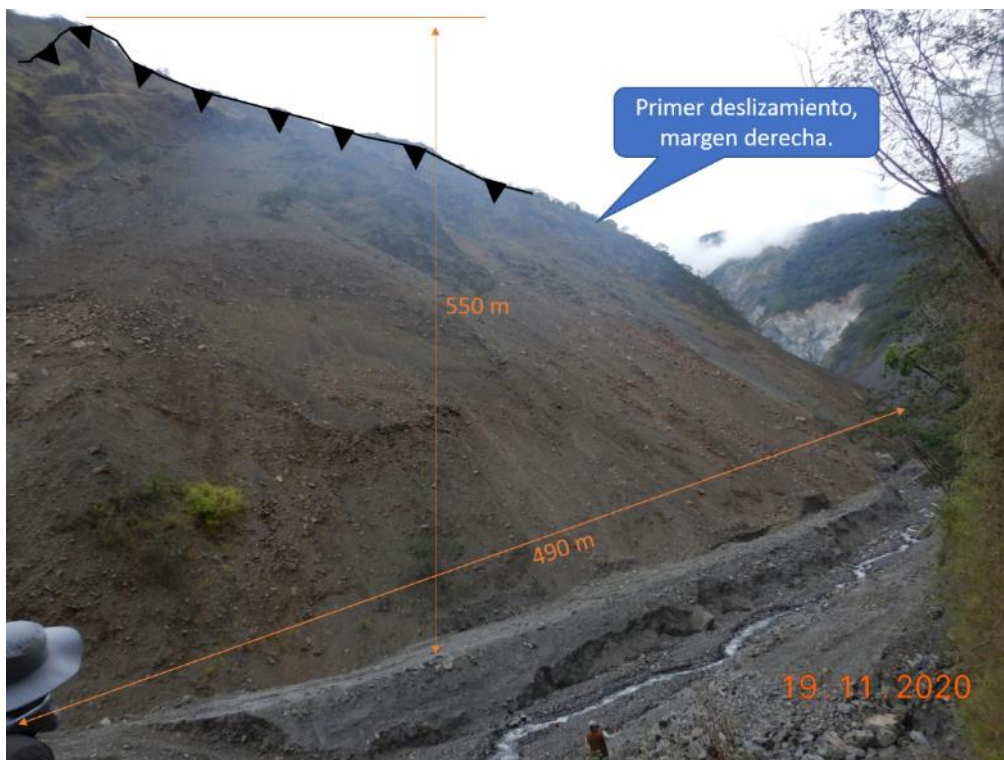
Deslizamiento (D1): Reactivación de un deslizamiento traslacional, con escarpe principal de 40 m aproximadamente. Además, presenta una corona de 490 m y la distancia de la cabecera al pie del deslizamiento es 550 m. Dentro de los cuerpos deslizados se aprecia carcavamientos, los cuales son elementos que condicionan más a estos eventos (figura 3).

El cuerpo del deslizamiento esta compuesto por gravas que varían de 15 cm a 20 cm, inmersos en matriz areno arcillosa.

Figura 3: Cartografía del primer deslizamiento (D1) en la margen derecha de la quebrada Mesacancha.

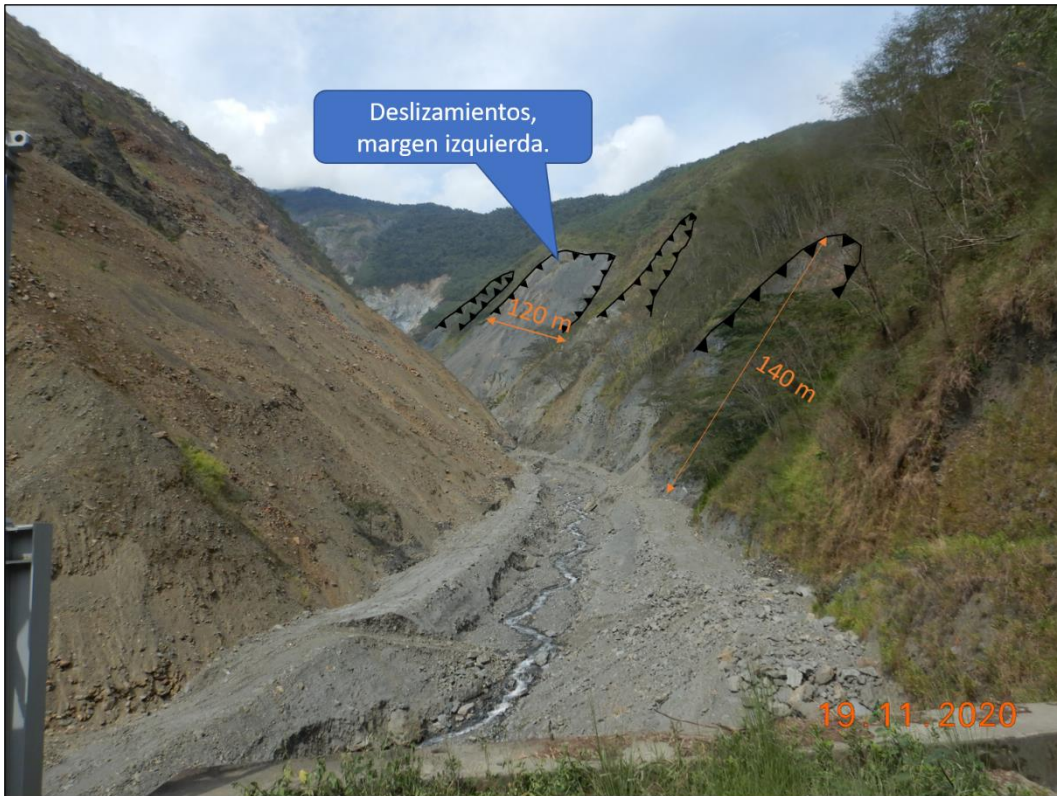
En la margen izquierda de la quebrada se observó un deslizamiento rotacional antiguo, el cual se reactivó, formando cuatro deslizamientos y 2 zonas con procesos de erosión de ladera, las longitudes promedio de las coronas al pie de los deslizamientos son 140 m y anchos hasta de 120 m, además, las zonas con erosión superficial de tipo carcavamientos incrementan la probabilidad de reactivación de nuevos eventos (figura 4).

Los factores condicionantes que generaron los deslizamientos son: el sustrato rocoso muy fracturado y moderadamente meteorizado, controlado por estructuras de eje de plegamiento sinclinal, pendientes del terreno muy fuerte ($> 37^\circ$) que circunscriben la quebrada y la disposición de algunos estratos a favor de la pendiente. Los factores desencadenantes se le atribuyen a las lluvias intensas y ocurrencia de sismos.

Figura 4: Cartografía de los deslizamientos de la margen izquierda del río Mesacancha.

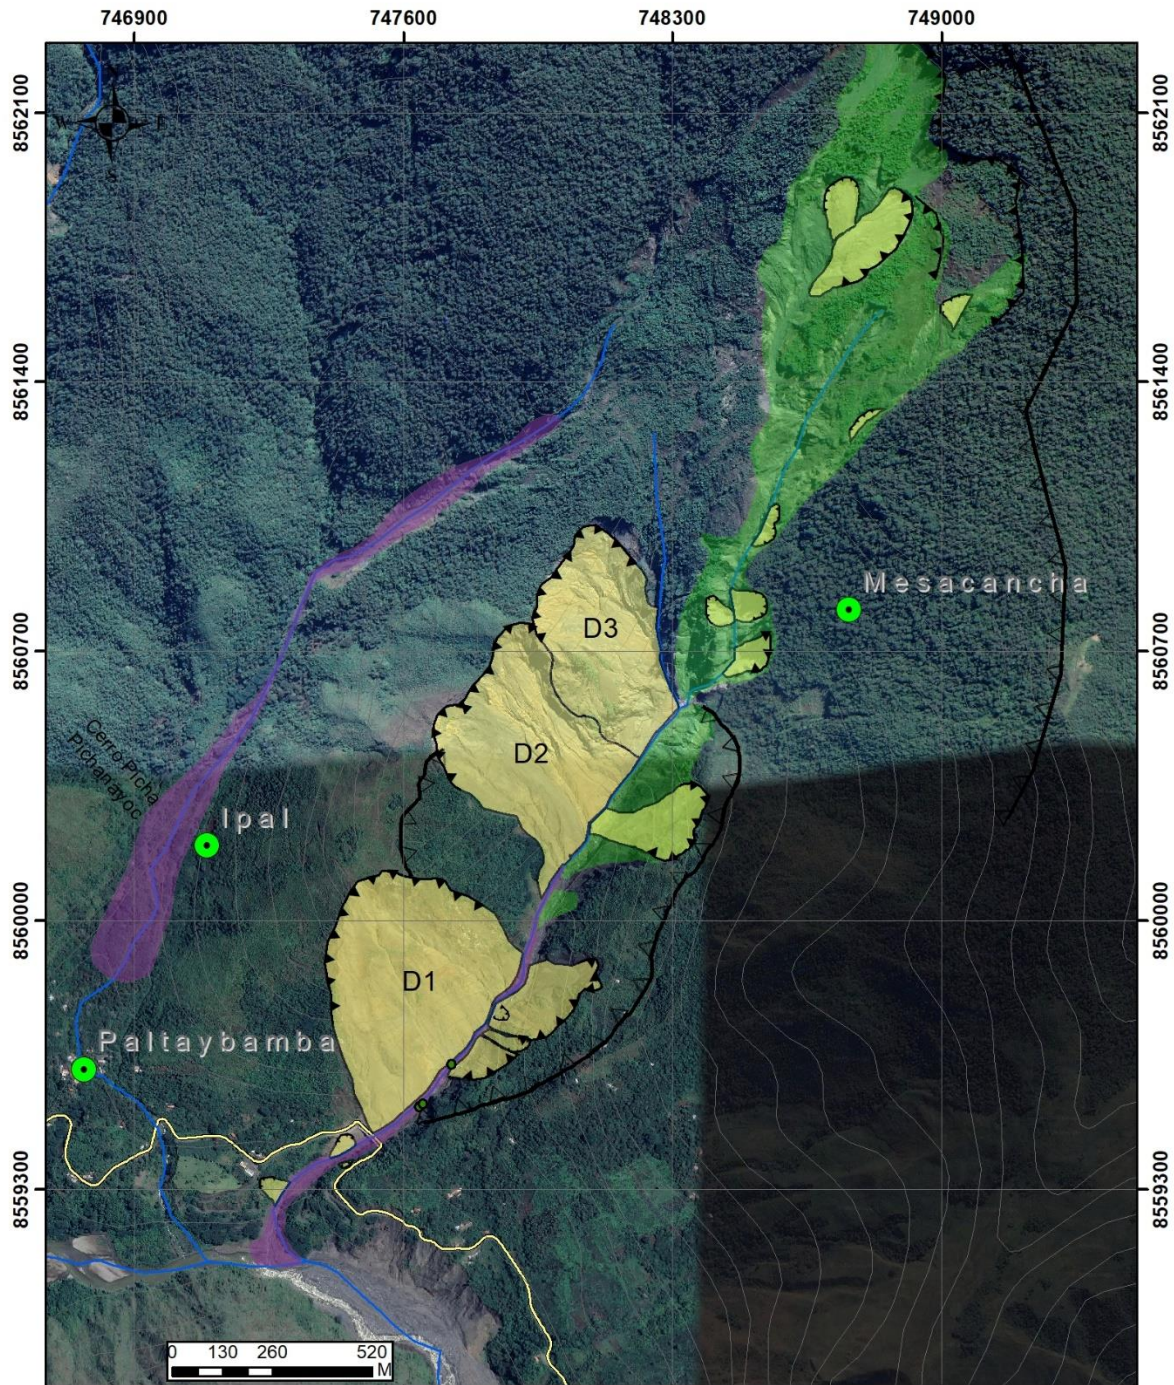
Mapa 3. Mapa de cartografiado de peligros geológicos de la zona evaluadas.

Actualmente, la quebrada Mesacancha se encuentra activa, en las márgenes de la quebrada se tienen deslizamientos, derrumbes, flujo de detritos y erosión de ladera (cárcavas), (Anexo 2: Mapa de peligros geológicos).

Así mismo, en la cabecera de la quebrada se observó el deslizamiento Mesacancha en condición latente, en cuyo cuerpo se presenta erosión de ladera en surcos y cárcavas, estas últimas con ancho promedio de 15 m, profundidad 4 m y longitudes de hasta 1100 m aproximadamente. Debido a la erosión, las paredes laterales de las cárcavas generan material suelto que caen al fondo de la cárcava, el cual en temporada de lluvias intensas es de fácil remoción.
