Opinión Técnica N° 01-2022

EVALUACIÓN DE PELIGROS GEOLÓGICOS EN LA MARGEN DERECHA DEL RÍO HUATANAY

Departamento Cusco
Provincia Cusco
Distrito Santiago

Enero
2022

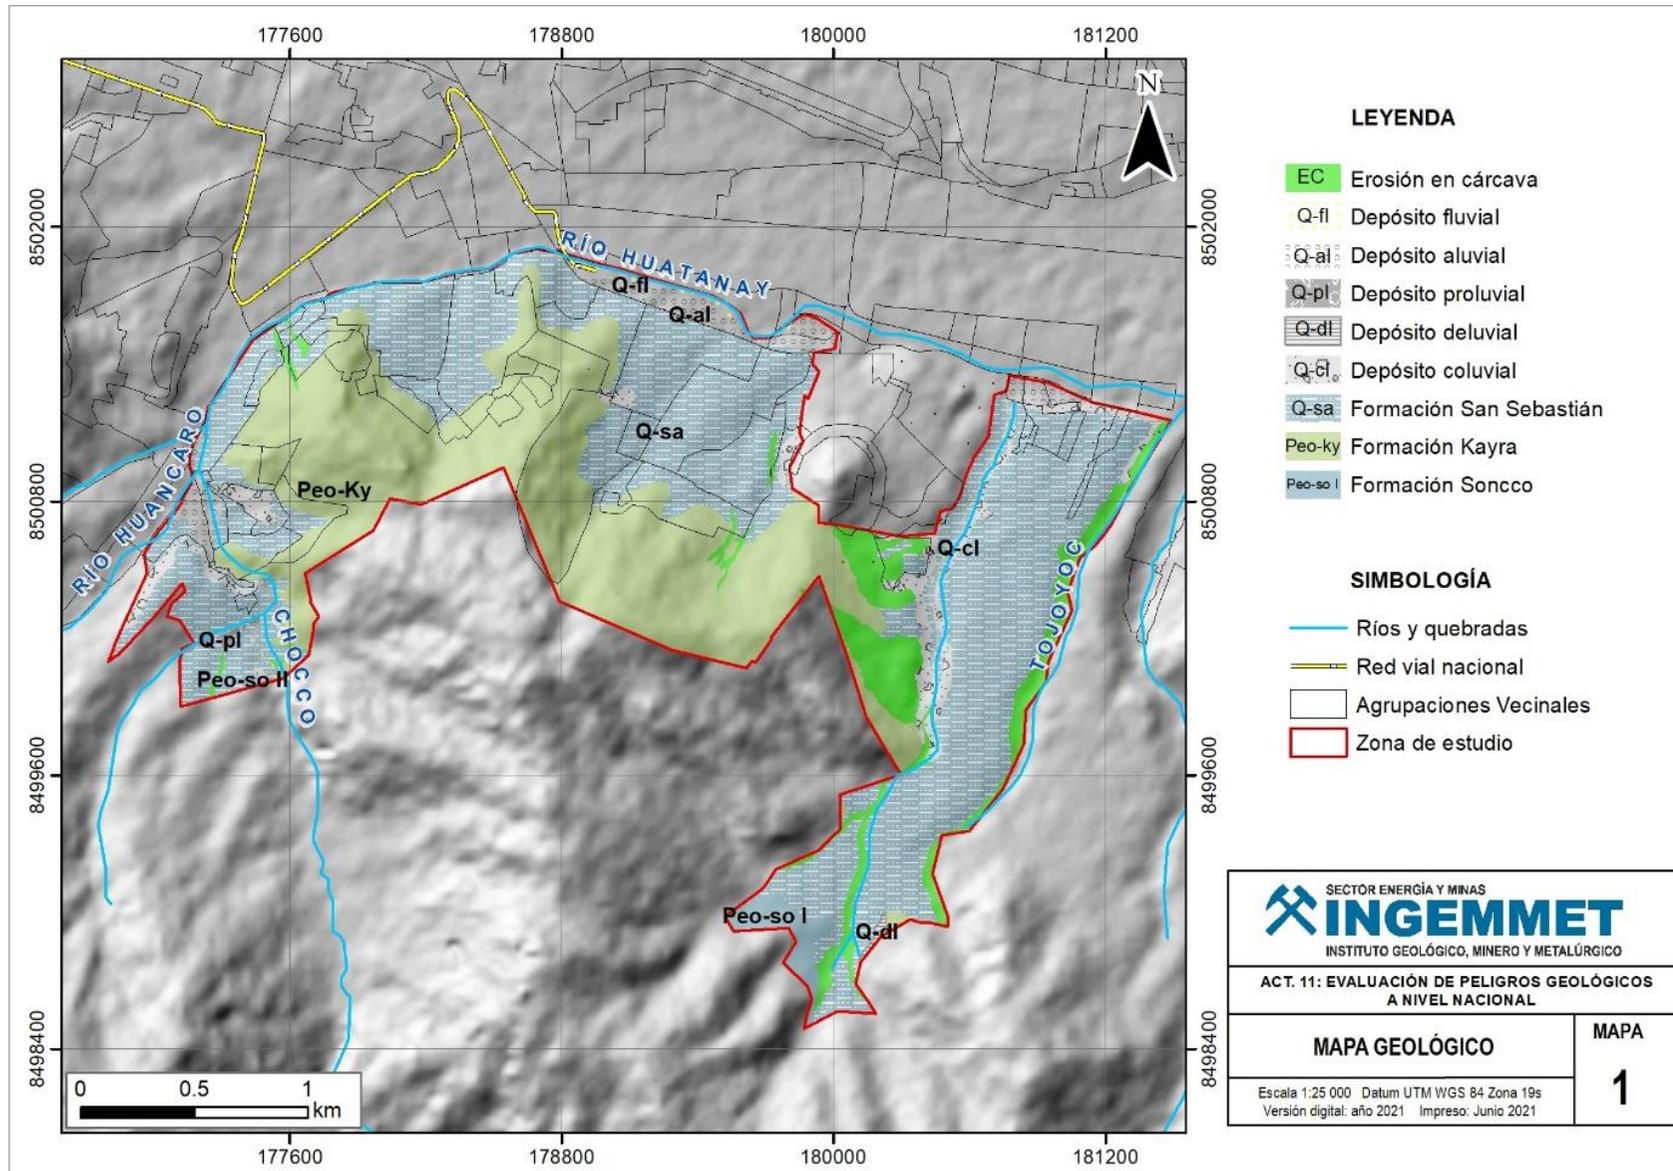
Figura 1. Mapa geológico del área de estudio (Medina et al., 2021).

El área, se encuentra sobre rocas del Grupo San Jerónimo, compuestas por areniscas, lutitas y conglomerados. Así mismo, en la parte media y baja de las laderas del terreno se aprecian depósitos de la Formación San Sebastián compuesta por limolitas, limo arcillitas y arenas; estos últimos presentan un pésimo comportamiento geotécnico en cimentaciones y laderas (Carlotto et al., 2011). Además, la parte baja del terreno está coberturada por depósitos fluviales, aluviales, coluviales, proluviales y deluviales, materiales de fácil erosión y remoción ante lluvias intensas (Medina et al., 2021), (Mapa 1).

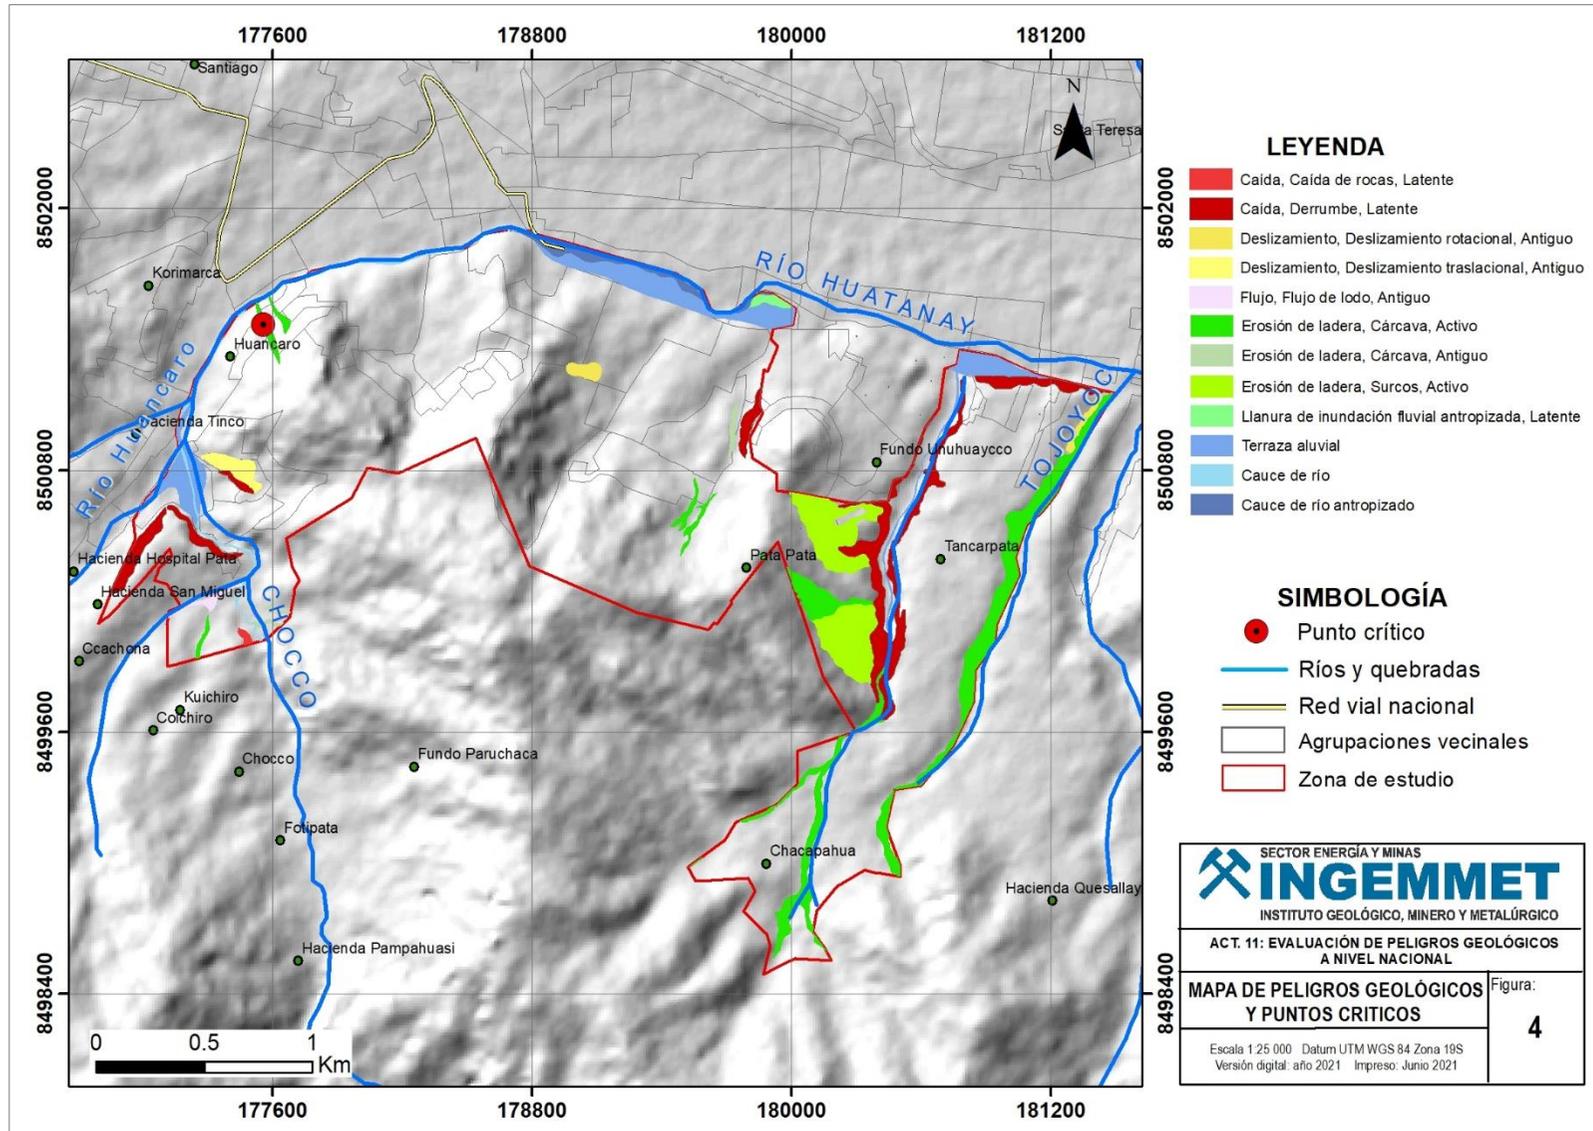
Figura 4. Cartografía de peligros geológicos en la zona de estudio (Medina et al., 2021).

En el mapa de procesos a movimientos en masa (Mapa 4) elaborado por Medina (2021), se identificaron:

- Las caídas de rocas y derrumbes son eventos que se dieron en rocas muy fracturada y medianamente meteorizada, con pendientes muy fuertes a abruptas, se ubican en los sectores Chocco, hacienda San Miguel, Tancarpatá y APV Viva el Perú II Etapa.

- Los deslizamientos rotacionales y traslacionales se produjeron en depósitos residuales y de la formación San Sebastián, de poca compactación y con pendientes medias a muy fuertes, ubicados en el río Tojoyoc, APV Manco Cápac y sector Erapatá.

- Flujo de detritos antiguos, ubicado en un afluente a la quebrada Chocco y que pasa por la Av. Los Puquiales, donde se aprecia un alto contenido de material suelto en el cauce de la quebrada y en sus laderas, proveniente de la zona alta de la quebrada.

- Erosión de laderas en forma de cárcavas y surcos, generados sobre depósitos de la Formación Kayra, con pendientes del terreno medias a fuertes. La principal se presenta en el sector Tinco, entre las APVs. Hijos de Arahúy y Las Palmeras de Barrio de Dios, el cual se registró como punto crítico, denominado como cárcava – derrumbe (Cuadro 2), además, otros eventos de erosión se ubican en los sectores quebrada Tojoyoc y Fundo Hunuhuaycco.

- Para las caídas de rocas y derrumbes latentes ubicados en los sectores Chocco, hacienda San Miguel, Tancarpata y APV Viva el Perú II Etapa, realizar zanjas de coronación, disminuir la pendiente realizando banqueteo y forestar con arbustos para impermeabilizar el suelo, evitar las construcciones a una distancia de 30 m a la redonda de las zonas de caída.

- Para los deslizamientos rotacionales en los sectores río Tojoyoc, APV Manco Cápac y sector Erapata, hacer estudios de suelos para realizar obras de estabilización del mismo, además, construir zanjas de coronación y zanjas tipo espina de pescado impermeabilizados, para evitar la infiltración de agua al suelo.

- Respecto a la erosión en surco y en cárcava que se presenta en el sector quebrada Tojoyoc y fundo Hunuhuaycco, se debe de realizar zanjas de coronación y drenajes impermeabilizados que evacuen las aguas hasta su quebrada principal, además, forestar los sectores para evitar la infiltración de agua y consiguiente erosión.

- En la erosión derrumbe del sector crítico ubicado en la Av. José maría Arguedas, sector Tinco, Reubicar las viviendas construidas en los bordes de la cárcava, además, impermeabilizar los taludes y construir canales de drenaje impermeabilizados.

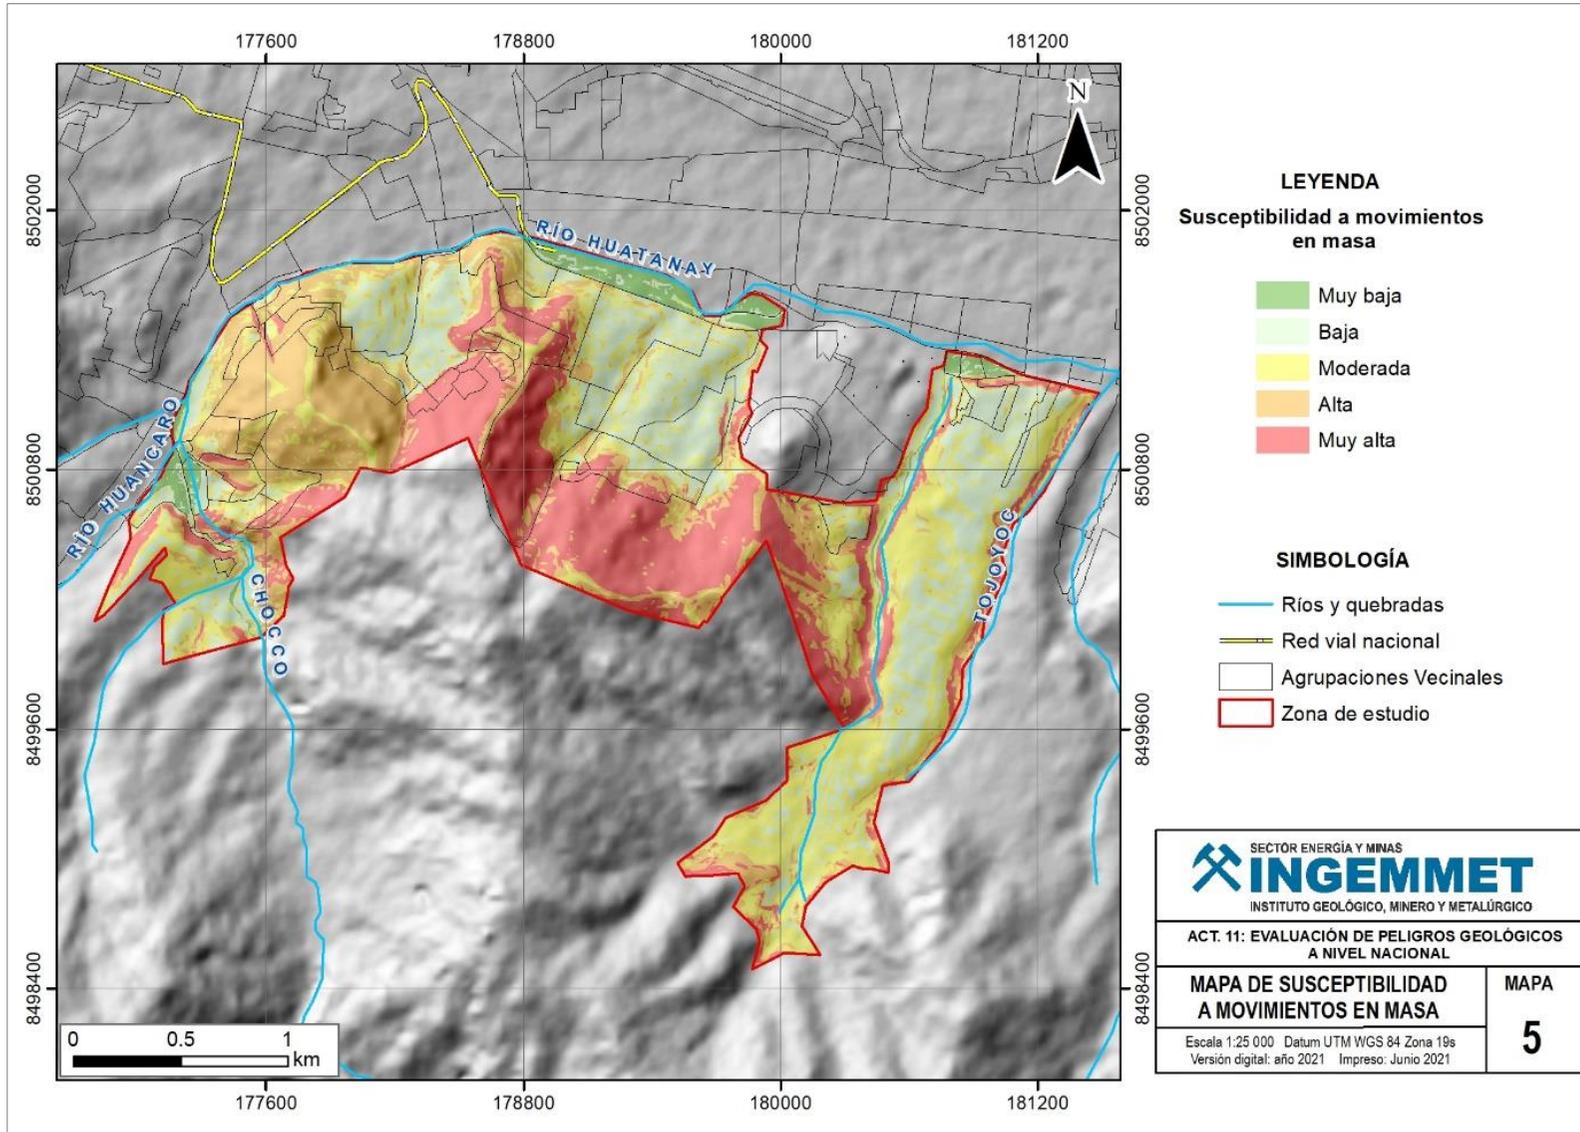
Figura 5. Mapa de susceptibilidad a movimientos en masa (Medina et al., 2021).

En el mapa de susceptibilidad a movimientos en masa, dentro del área evaluada se aprecian zonas con susceptibilidad Alta y Muy Alta (Mapa 5), los cuales presentan mayor predisposición a que ocurran estos eventos, como en los sectores Chocco, hacienda San Miguel, APV Viva el Perú II Etapa, Erapata, Tinco, Tancarpatá y quebrada Tojoyoc, los que presentan áreas con eventos de deslizamientos, derrumbes y erosión de ladera con actividades latentes, activos y antiguos.

3. El mapa de susceptibilidad a movimientos en masa muestra que los sectores Chocco, hacienda San Miguel, Erapata, Tinco, APV Manco Cápac, APV Viva el Perú II Etapa, Tancarpata y quebrada Tojoyoc, presentan alta y muy alta susceptibilidad a deslizamiento, derrumbes y erosión de ladera.

6. En áreas consideradas de muy alta susceptibilidad a movimientos en masa, se debe prohibir el desarrollo de infraestructura urbana.

7. En áreas de alta susceptibilidad a movimientos en masa, para su habilitación se requiere estudios especializados (geológico-geotécnicos) al detalle, para el desarrollo y construcción de infraestructura de cualquier tipo o habilitación urbana.

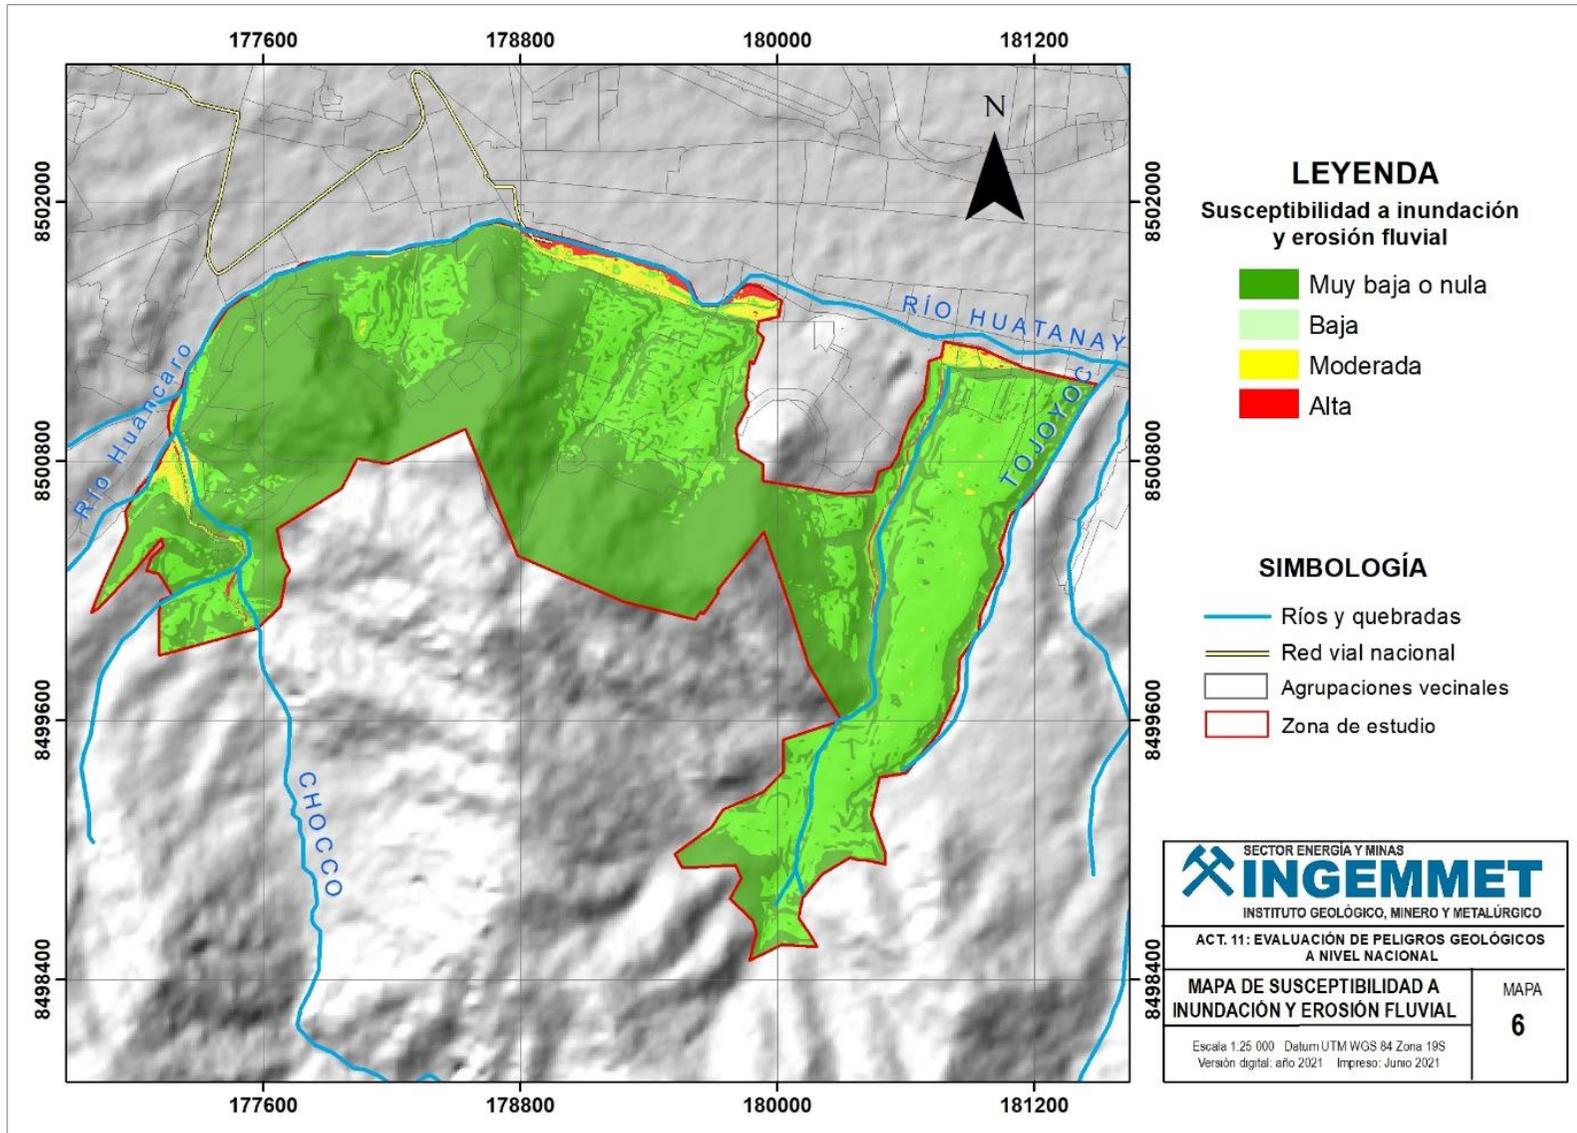
Figura 6. Mapa de susceptibilidad a inundación y erosión fluvial (Medina et al., 2021).

Del mismo modo, en el mapa de susceptibilidad a inundación y erosión fluvial del área evaluada, en la confluencia del río Huancaro con el río Choco, a la altura del Centro Comercial el Molino y en la parte baja del sector Tancarpatá, presentan susceptibilidad Moderada y Alta, las cuales indican mayor predisposición a que ocurran estos eventos, debido a la presencia de geofomas de tipo terraza con depósitos fluviales y pendientes llanas a moderadas (Mapa 6).

4. El mapa de susceptibilidad a inundación y erosión fluvial muestra que, las zonas contiguas al río Huatanay y los sectores hacienda Hospital Pata, Tinco, Tancarpata y el centro comercial el Molino I y II, tienen áreas que se encuentran en moderada a alta susceptibilidad a inundación por desborde del río Huatanay.
