**Informe Técnico N° A7223**

# EVALUACIÓN DEL DESLIZAMIENTO ROTACIONAL EN EL SECTOR LAGUNAS

Departamento Cajamarca  
Provincia Chota  
Distrito Chota

FEBRERO  
2022

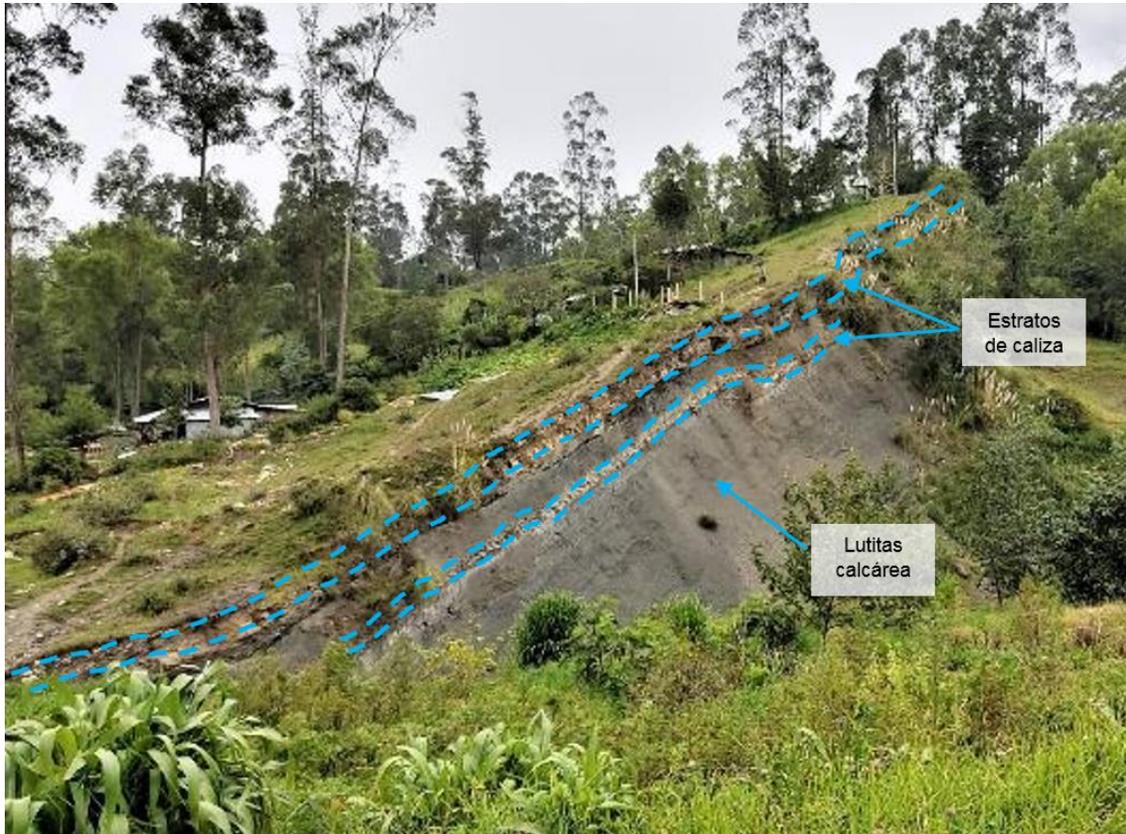
**Figura 3.** Afloramiento de la Formación Celendín, se aprecian los delgados estratos de caliza en contacto con la intercalación de lutitas calcáreas (Coordenadas UTM 761505 E – 9273877 N)

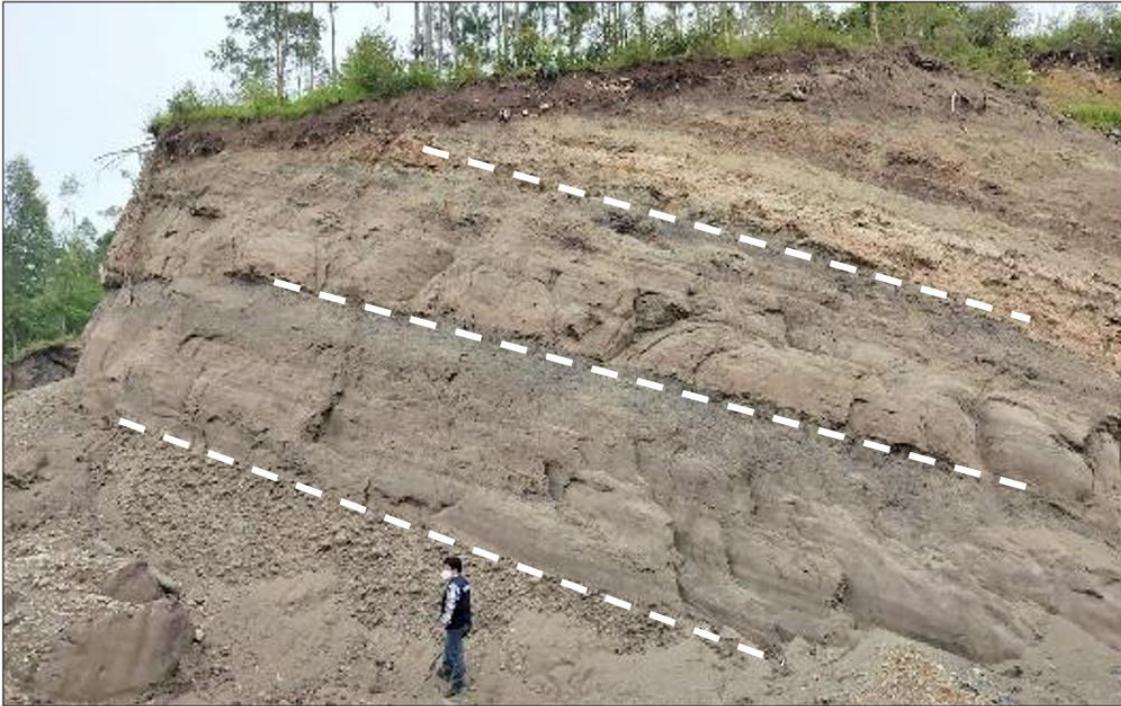
**Figura 4.** Afloramiento de la Formación Chota en vía vecinal a Santa Rosa Bajo  
Coordenadas UTM 761505 E – 9273877 N

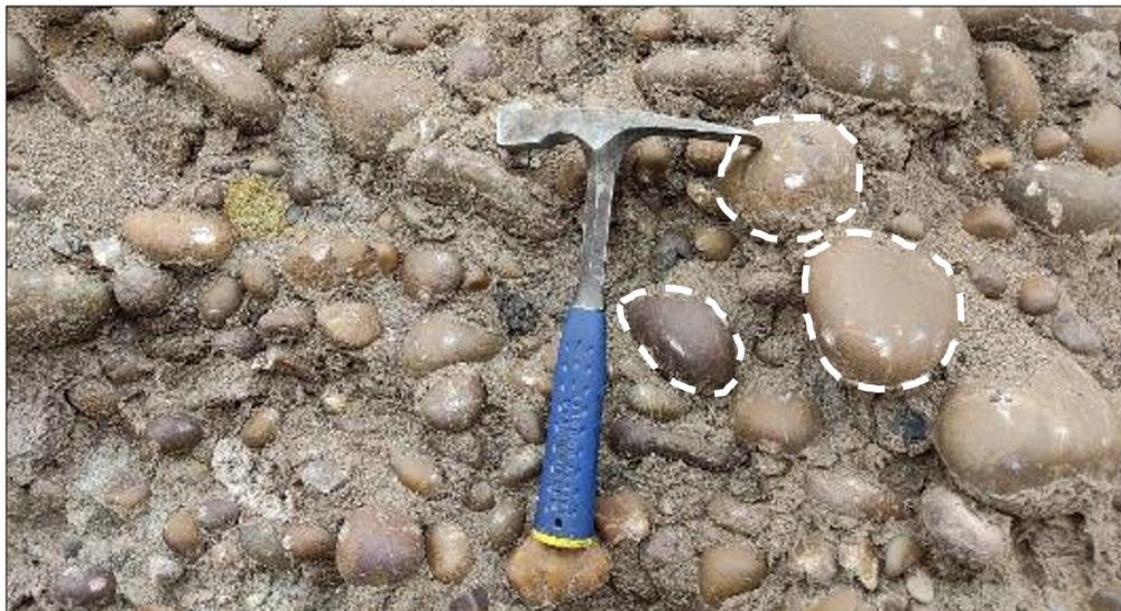
**Figura 5.** Clastos redondeados de arenisca y cuarcita en matriz areno-limosa característico del  
Miembro inferior de la Formación Chota.  
Coordenadas UTM 761505 E – 9273877 N

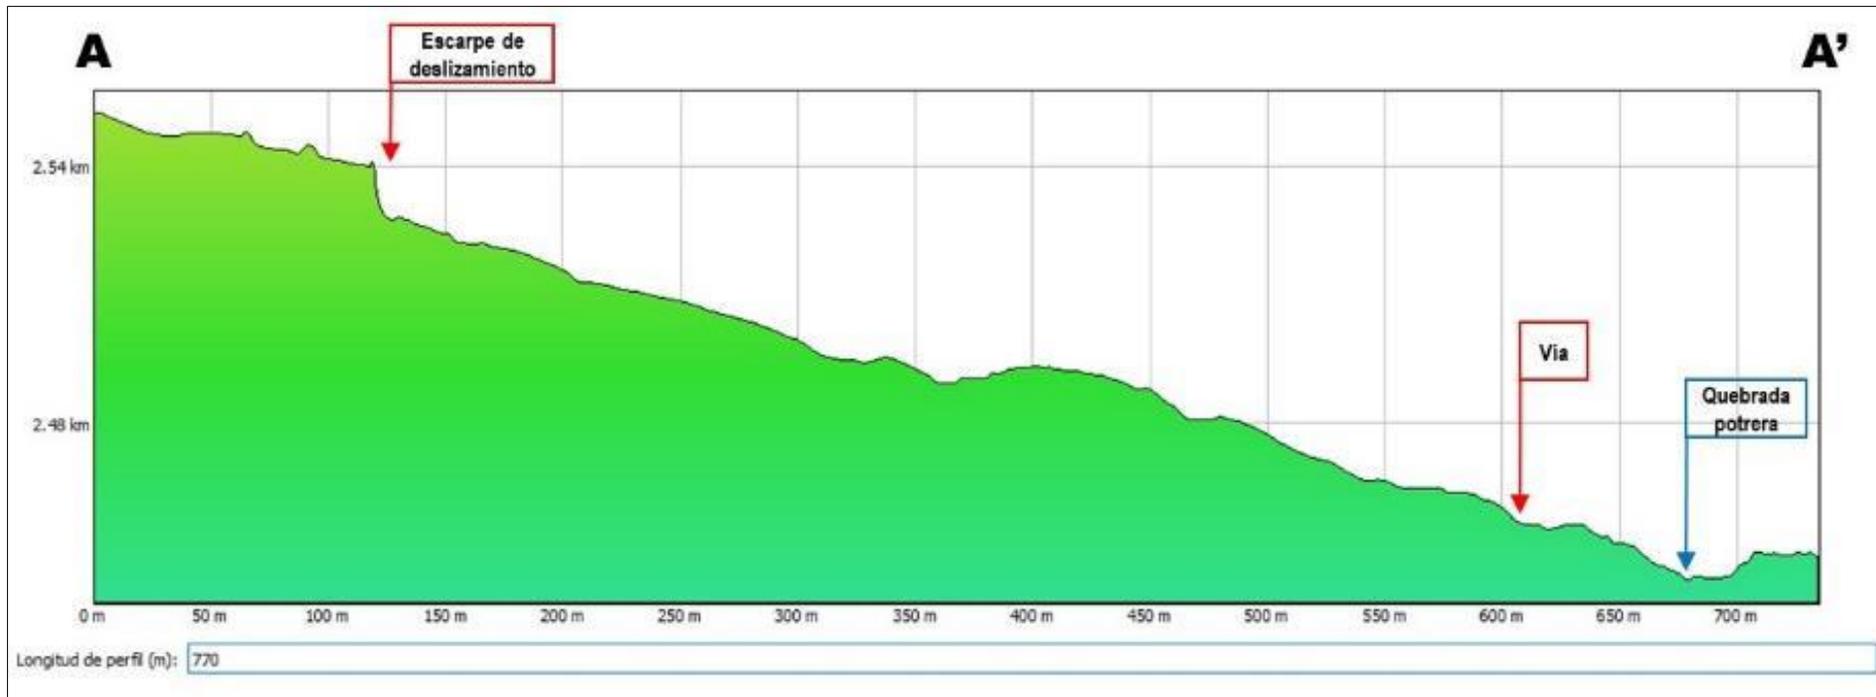
Los cambios de pendientes bruscos describen los saltos en el escarpe del deslizamiento y a su vez los delimita.

Figura 9. Perfil longitudinal que abarca el escarpe del deslizamiento hasta la zona de acumulación.

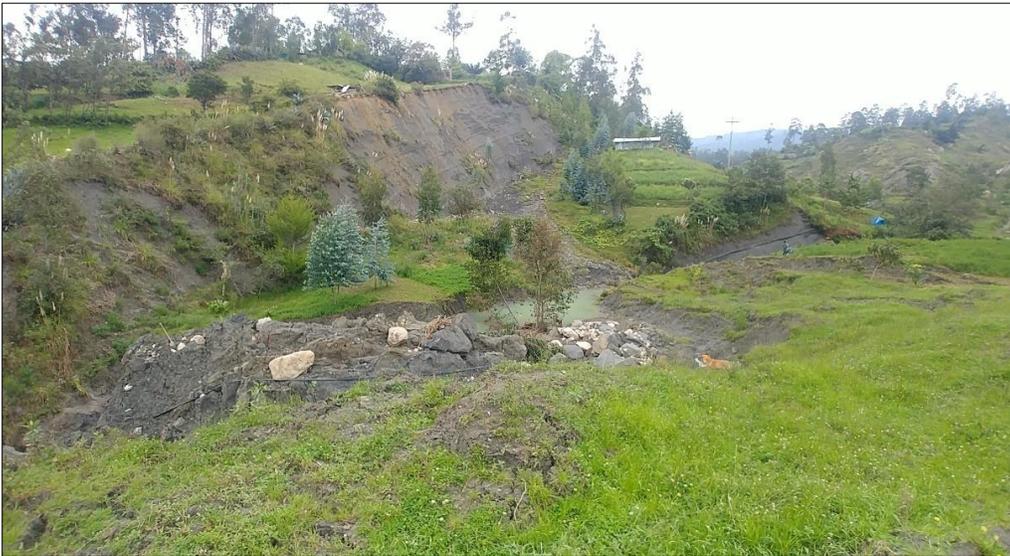
Conformada por rocas calcárea, intercaladas de lutitas, la ubicación se encuentra en la zona norte y noreste de la zona evaluada, esta geoforma está relacionada a afloramientos de la Formación Celendín (fotografía 1).

**Fotografía 1.** Subunidad de colina en roca sedimentaria  
Coordenadas UTM 761593 E – 9273834 N

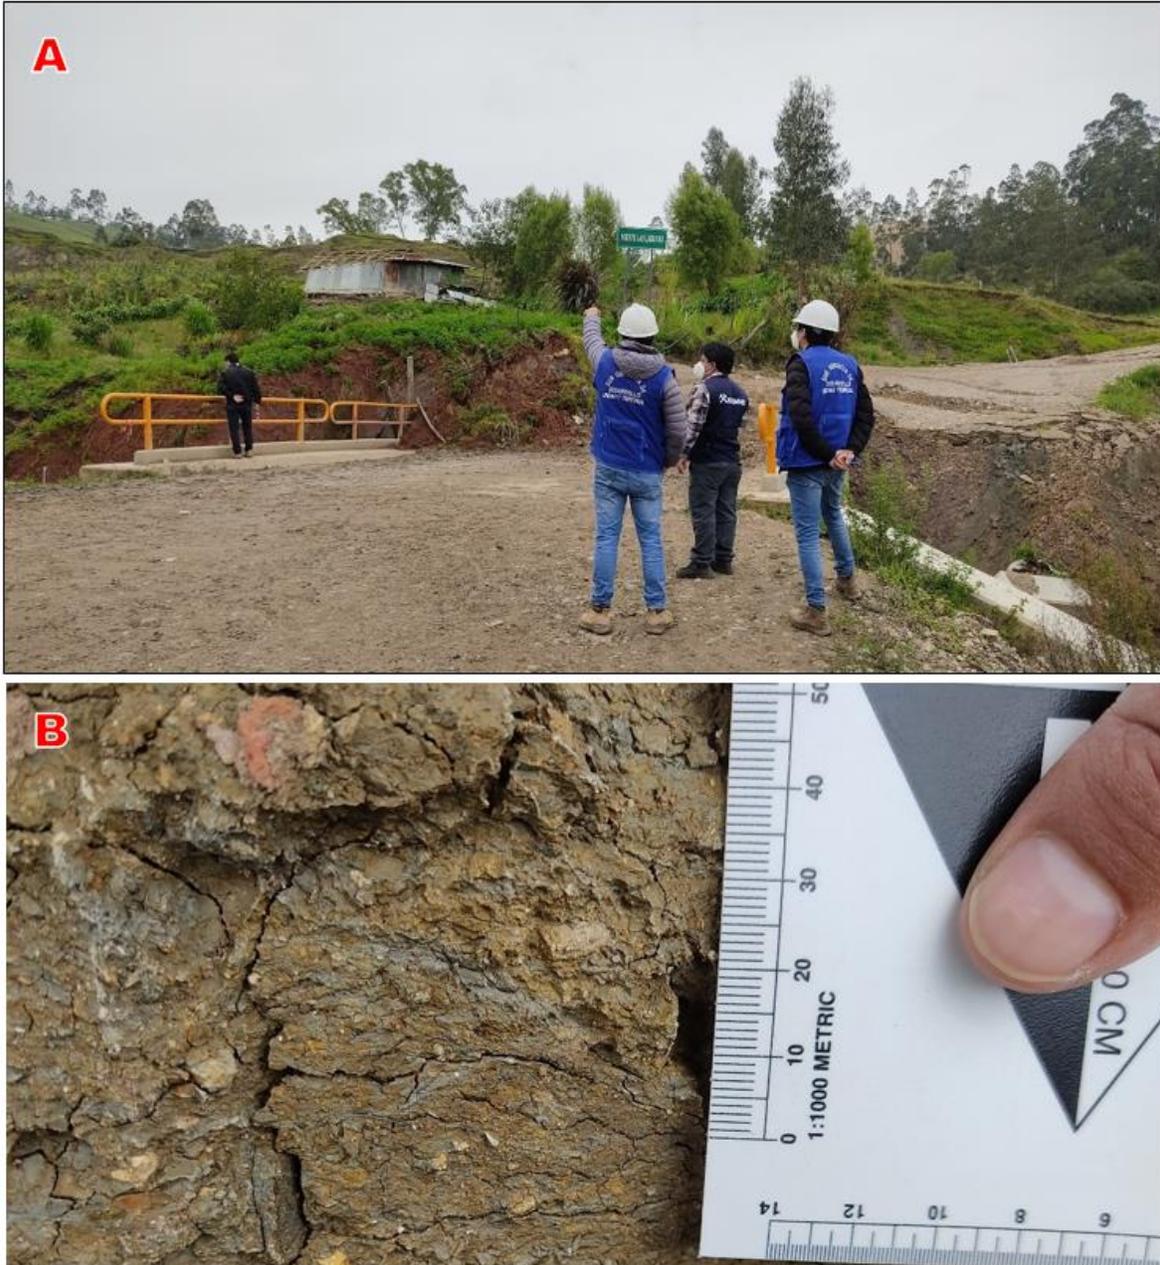
**Figura 11.** Vertiente coluvio – deluvial, A) Zona de acumulación del deslizamiento que constituye la parte final la vertiente, B) Muestra de grieta tensional, se identificó intercalación de arcillas y pequeños fragmentos líticos de arenisca.

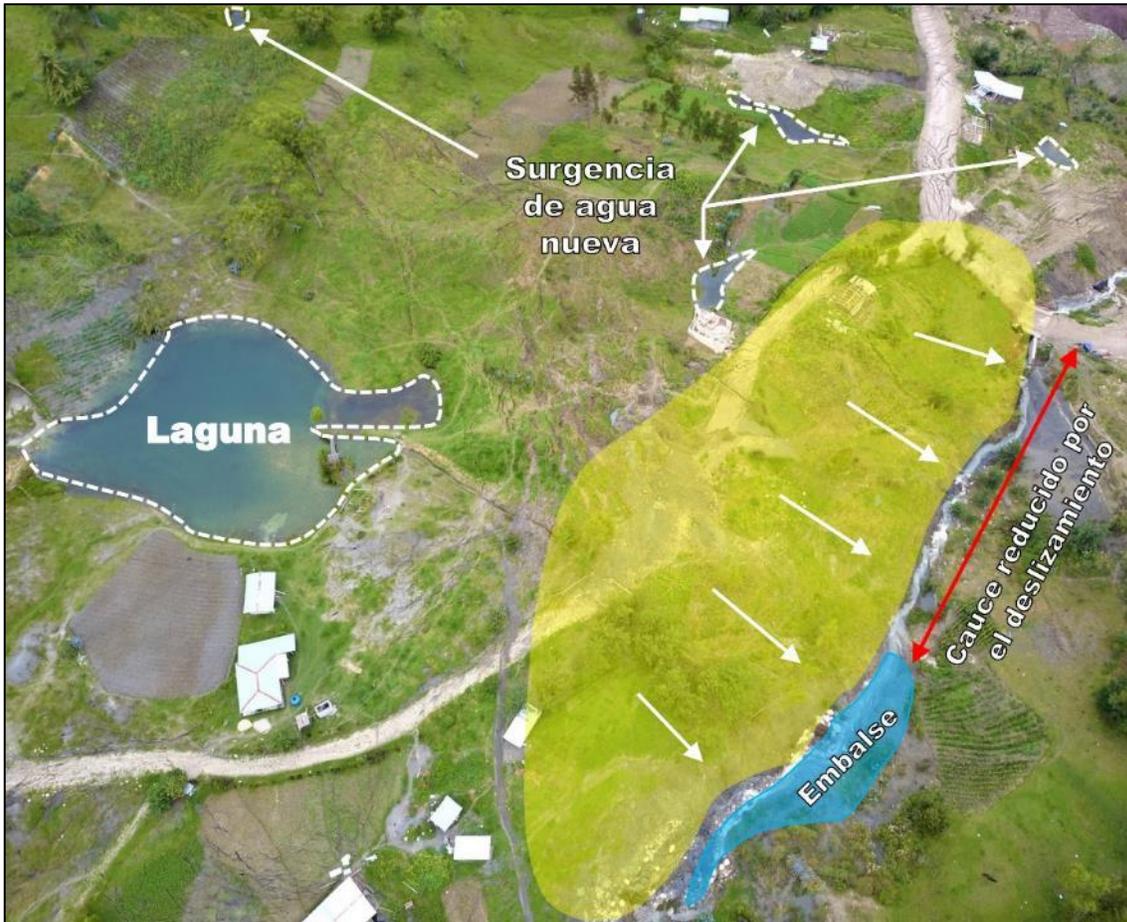
Conformado por la quebrada Potrera, que discurre con dirección este a oeste, cuyo cauce original se ha visto reducido por el deslizamiento (figura 12), que afectó un tramo de 125 m

sobre el puente “Las Lagunas”, para posteriormente formarse un embalse, su desembalse provocó inundación en áreas de cultivo.

**Figura 12.** Cauce del río (Río)- Quebrada Potrera  
 Coordenadas UTM 761793 E – 9273915 N

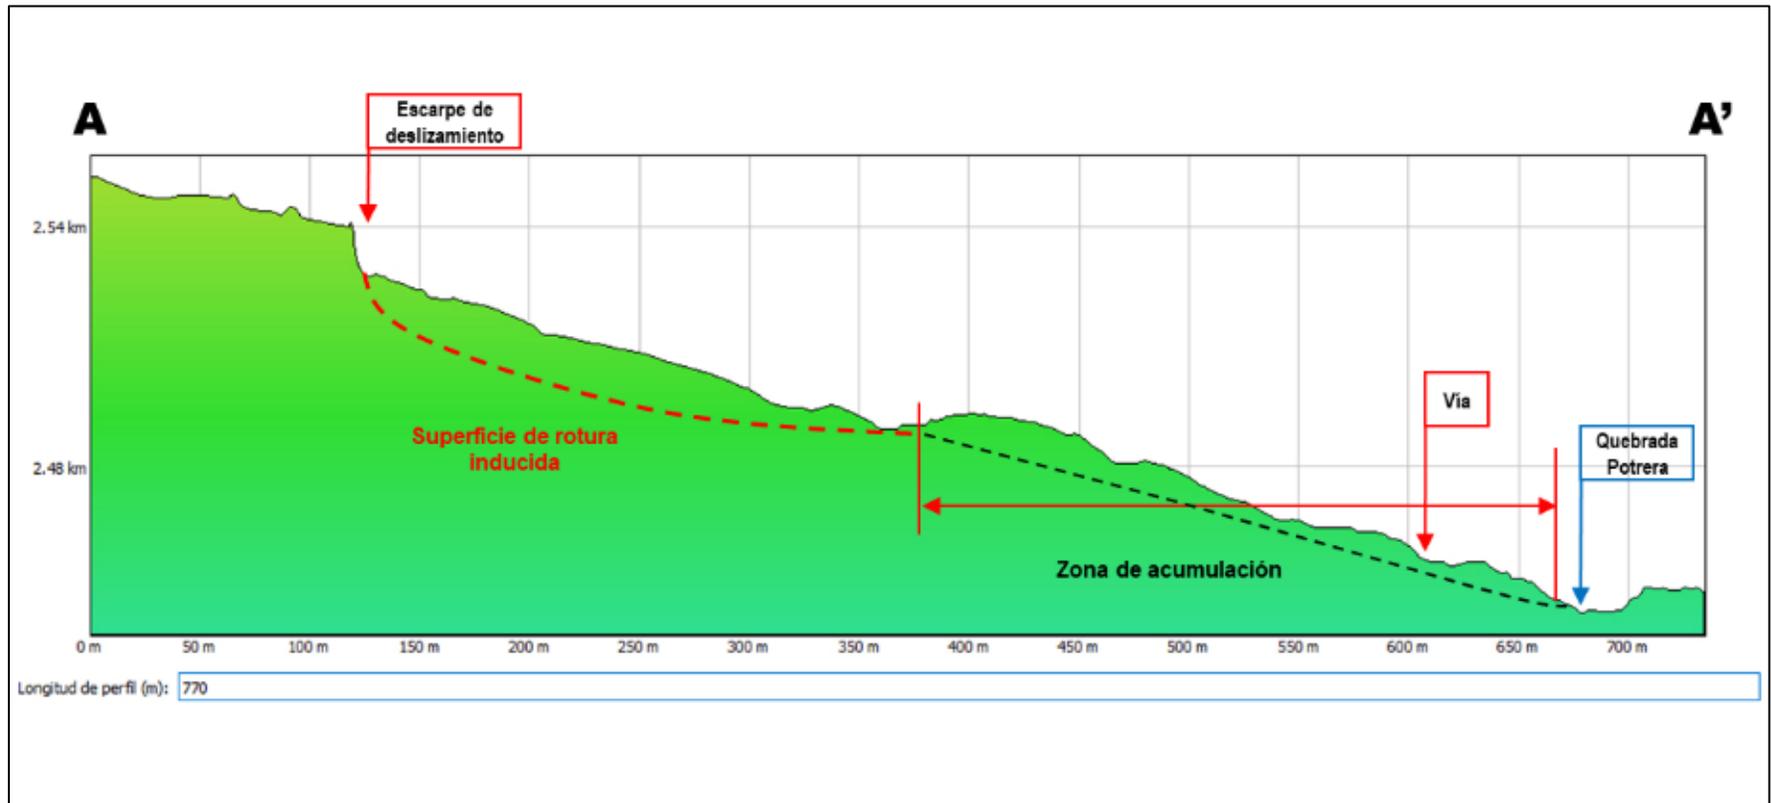
- Escarpe principal: 153 m.
- Altura máxima de escarpe principal: 12 m
- Área total: 16.10 hectáreas.
- La zona de acumulación alcanza una longitud de 420.25 m en contacto con la quebrada Potrera.
- Forma de la superficie de rotura: Circular.
- Dirección de desplazamiento: N310.
- El material deslizado está constituido por bloques de roca y suelo areno arcilloso y saturado

**Figura 13.** El perfil A-A' comprende la longitud total del deslizamiento desde el escarpe principal hasta la zona de acumulación.

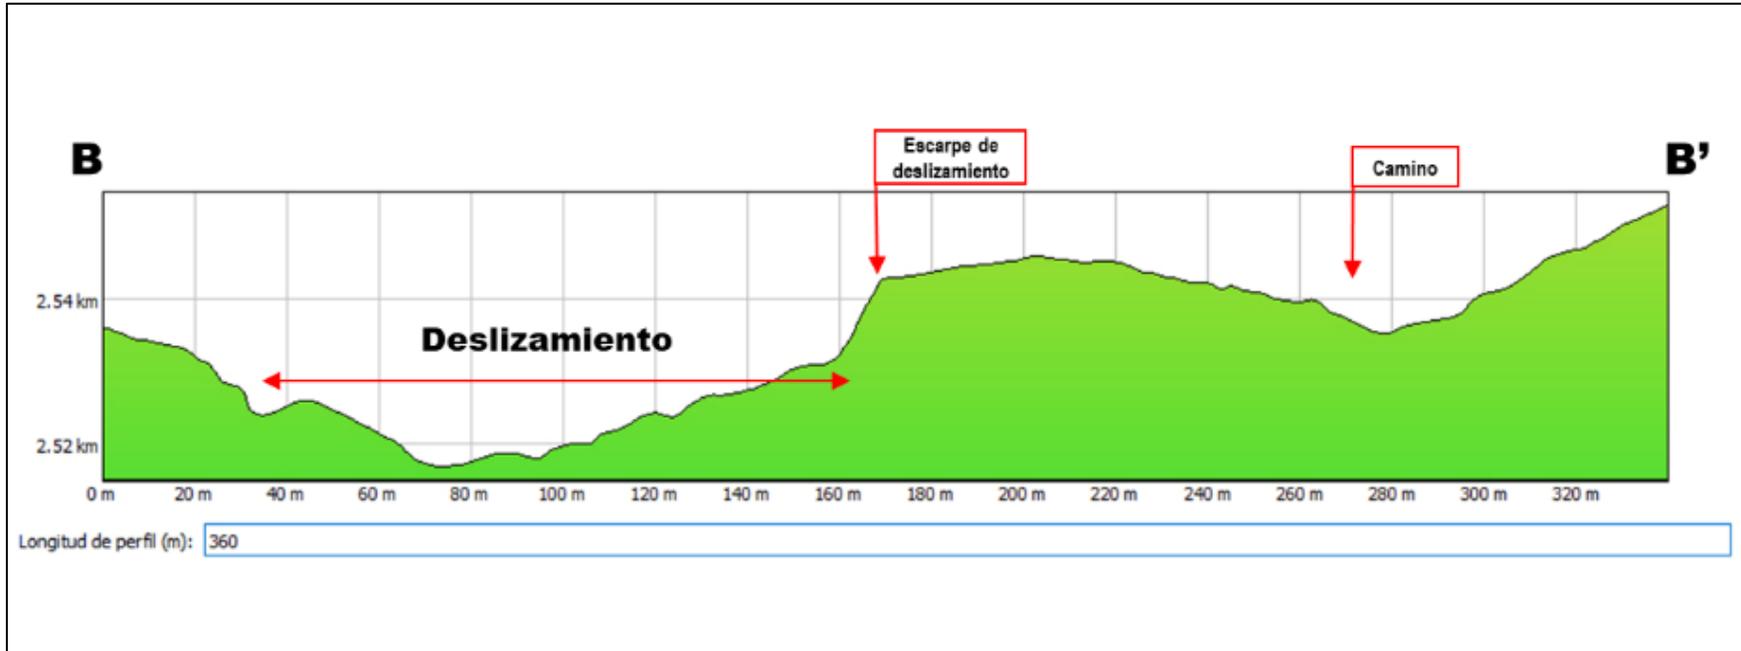
Figura 14. El perfil B-B' es transversal a la dirección del deslizamiento, topográficamente se determina una depresión en el área afectada.

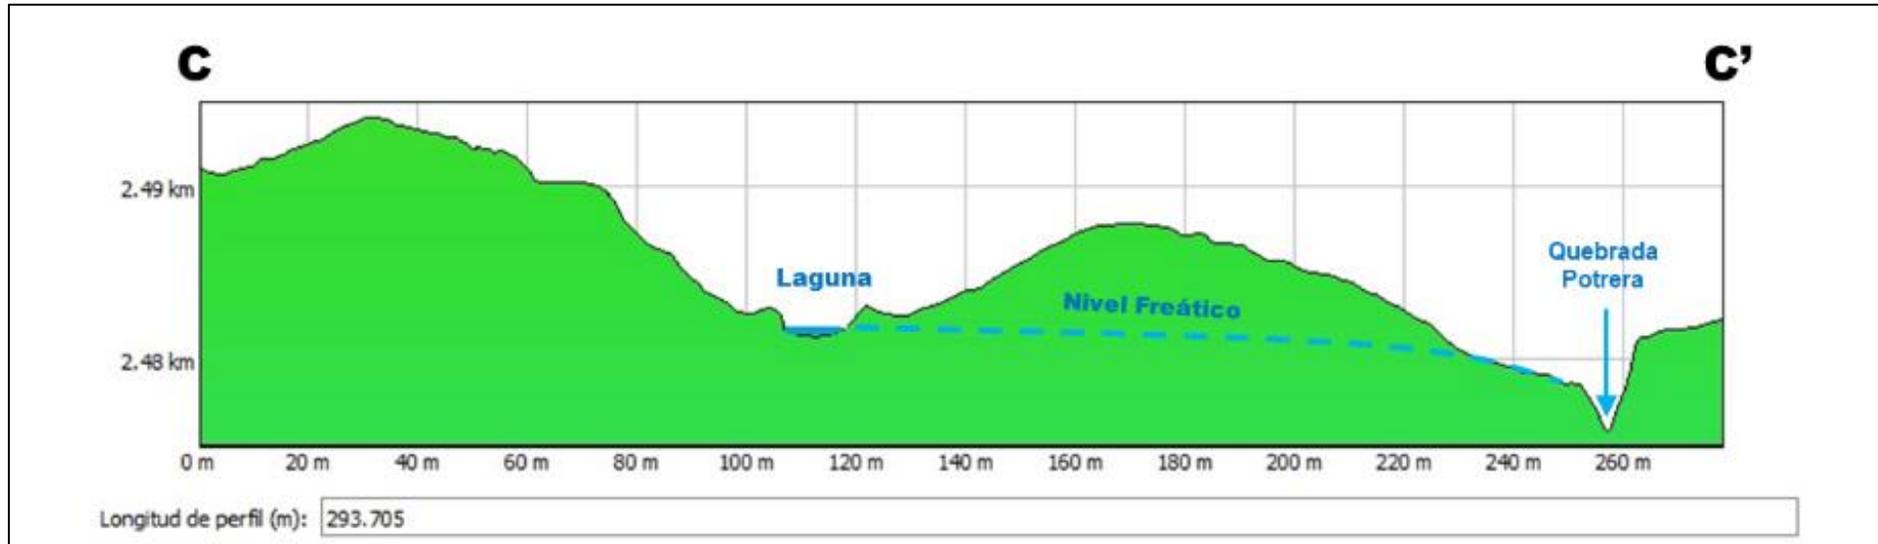
**Figura 15.** El perfil C-C' es transversal al deslizamiento, en el cual se ha representado la laguna y la relación de altura respecto a la quebrada y la surgencia de agua, infiriendo que el nivel freático es superficial, mostrándose el suelo totalmente saturado.

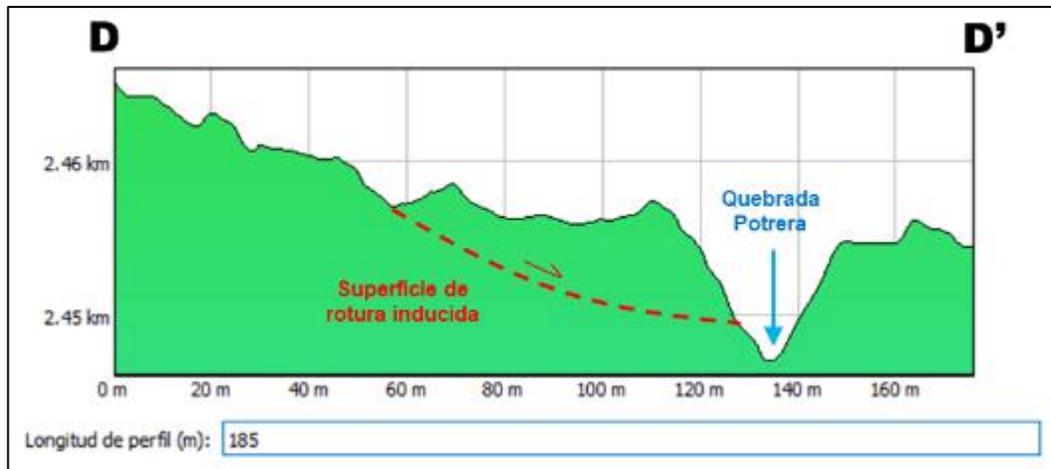
Figura 15. En el perfil D-D' representa la zona de acumulación de material deslizado, que va reduciendo el cauce de la quebrada Potrera del flanco izquierdo.

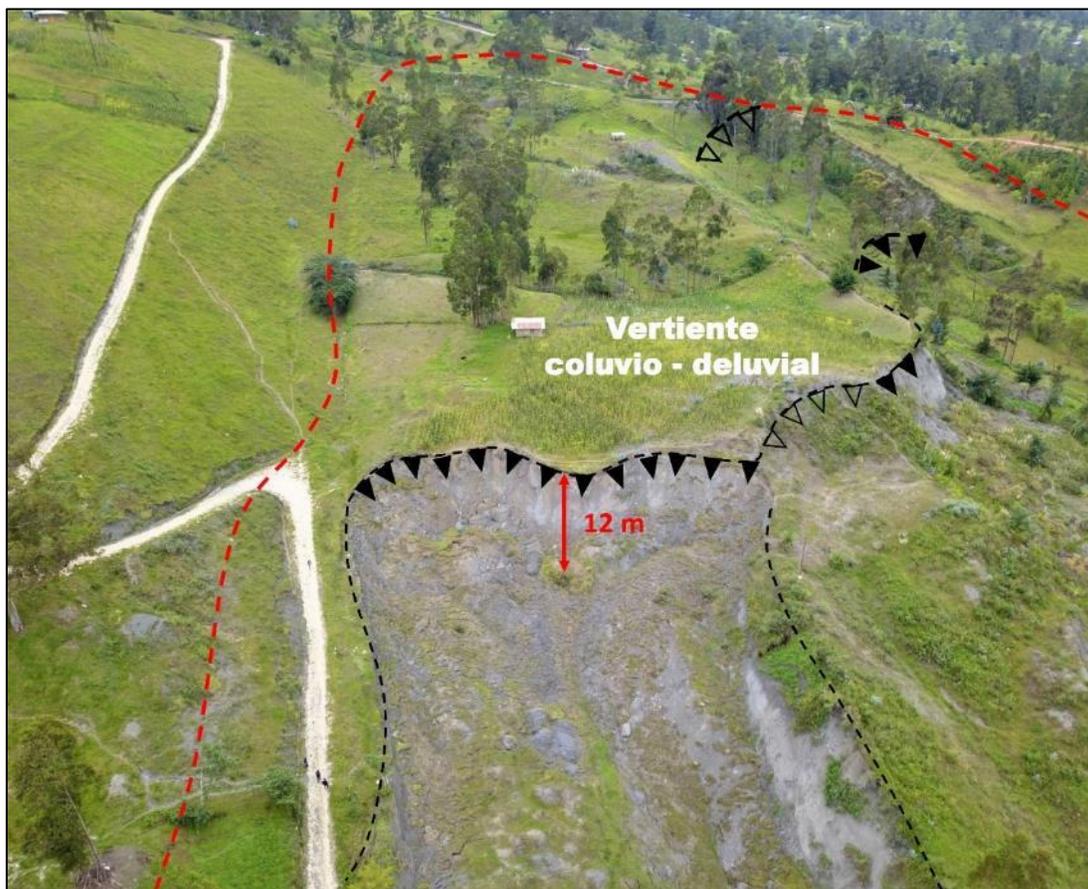
El escarpe principal presenta un salto de 12 m, tiene una longitud de 153 m, con grietas tensionales con aperturas de hasta 50 cm y extensión de 20 m

Figura 17. El escarpe principal alcanza de 12 metros, y su longitud supera 153.71 metros  
 Coordenadas UTM 761860 E – 9273584 N

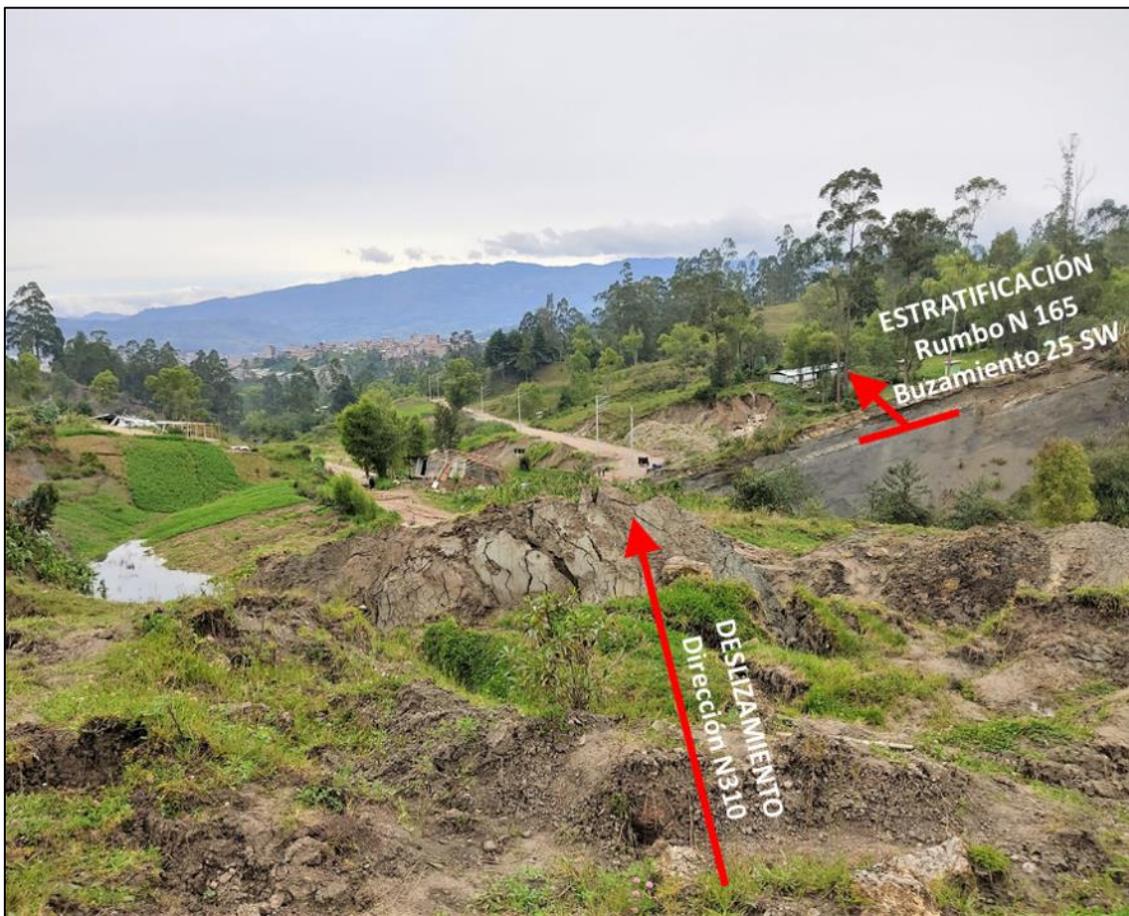
Las formaciones Chota y Celendín, presentan estratos de rumbo N165 y buzamiento 25 SO (Coordenadas UTM 795378 E – 9279512 N) a favor de la pendiente; de esta manera la estratificación es un factor para la generación del deslizamiento (figura 18).

**Figura 18.** En la figura se puede ver que el buzamiento de la estratificación es favorable a la pendiente del terreno, y por ende a la dirección del desplazamiento del deslizamiento.  
Coordenadas UTM 761623 E – 9273783 N

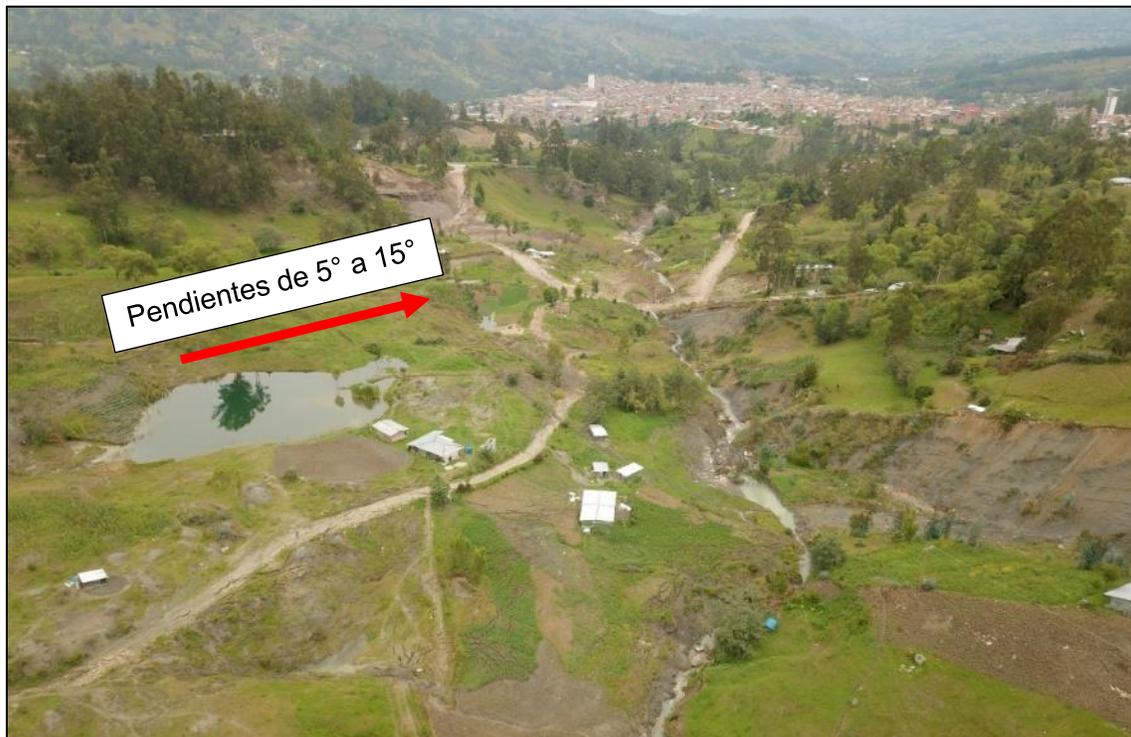
El sector Lagunas se localiza en terreno en un rango de pendiente promedio entre 5° a 15° (figura 19), clasificada como moderada, de baja propensión a procesos denudativos, ya que la mayoría de los materiales de suelos no supera el ángulo de fricción interna de los materiales (Tabla 6.7 Basic friction angles  $\phi$  for different rock – Barton & Choubey, 1977).

**Figura 19.** Pendientes del terreno tras el deslizamiento, el rango de pendientes comprendido es de 5° a 15°.

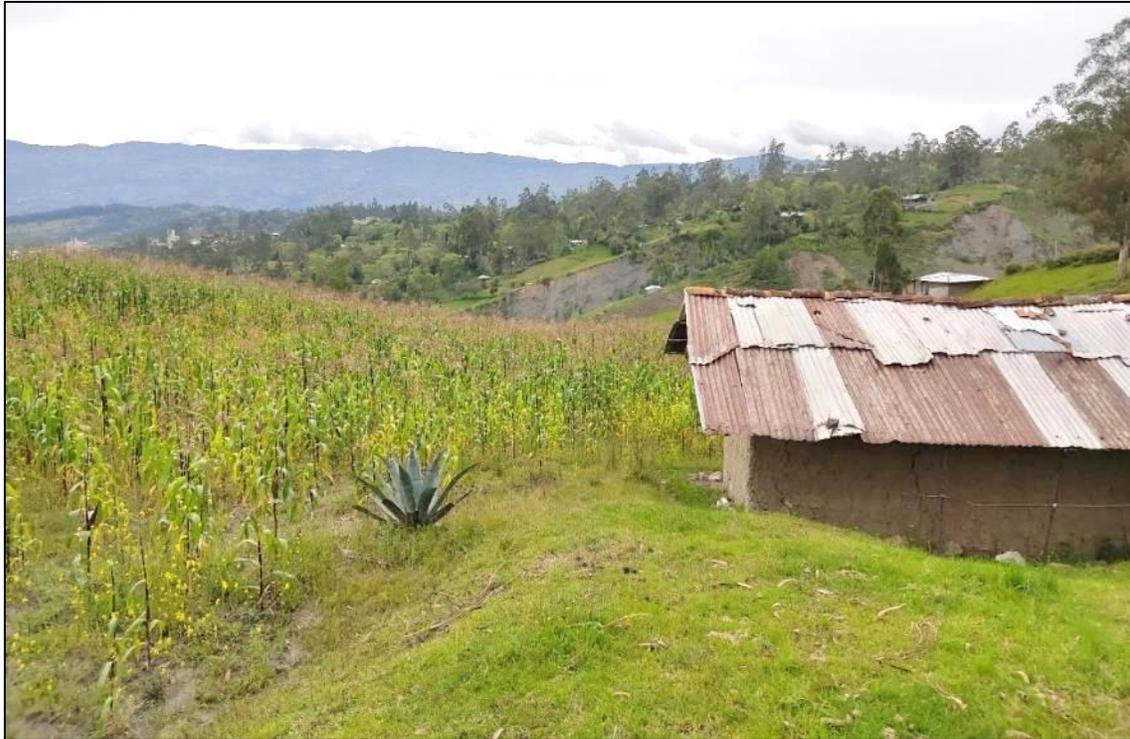
La intervención antrópica de retiro de especies nativas para habilitación de terrenos de cultivo, y el uso de regadío por inundación, favoreció la infiltración de agua en los terrenos (fotografías 2, 3 y figura 20), esto contribuyó con la desestabilización.

**Fotografía 2.** Cultivo de maíz sobre el escarpe del deslizamiento  
Coordenadas UTM 761856 E – 9273514 N

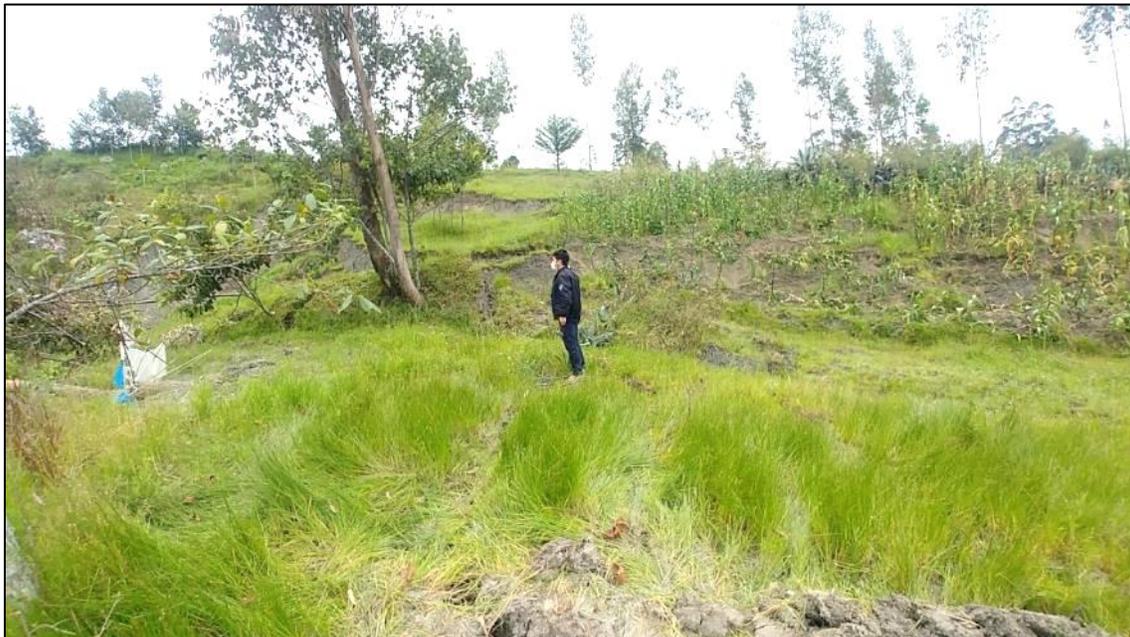
**Fotografía 3.** Cultivo de maíz que ha sido afectado por el deslizamiento.  
Coordenadas UTM 761769 E – 9273784 N

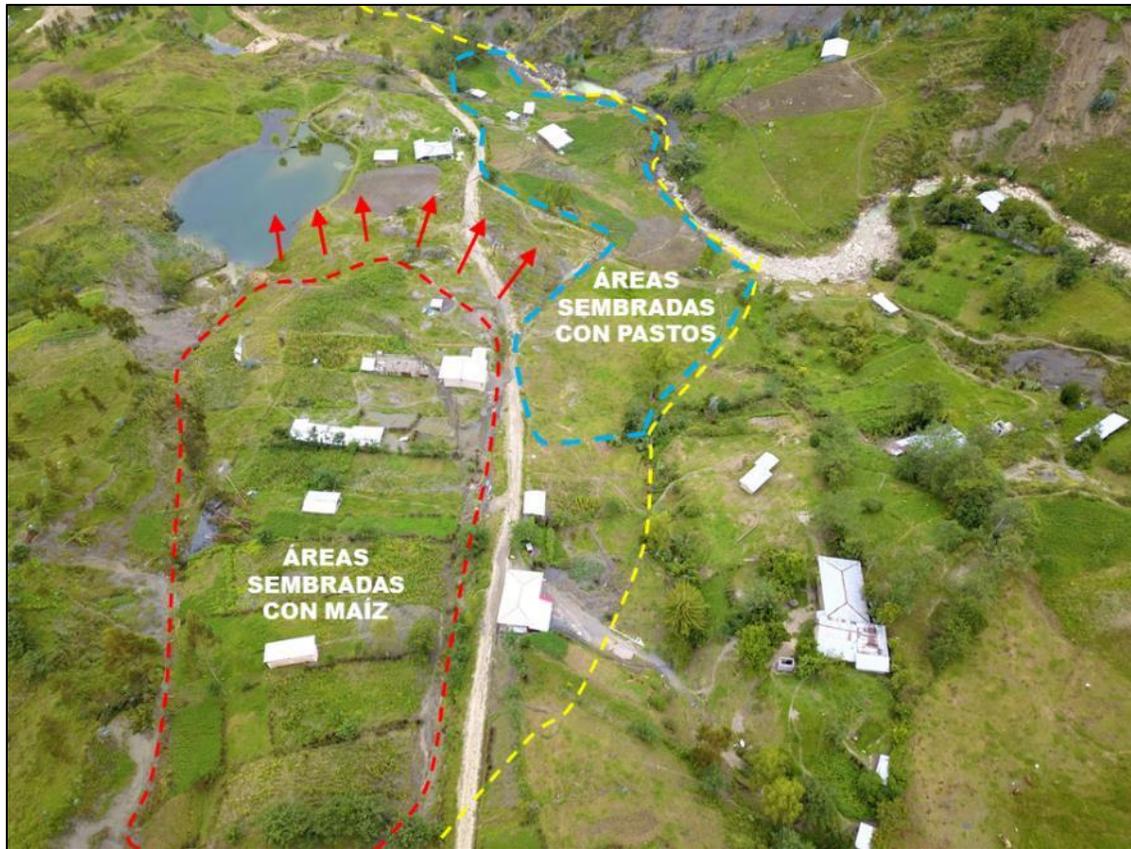
**Figura 19.** Área de cultivo sobre el deslizamiento (línea amarilla).  
 Coordenadas UTM 761769 E – 9273784 N

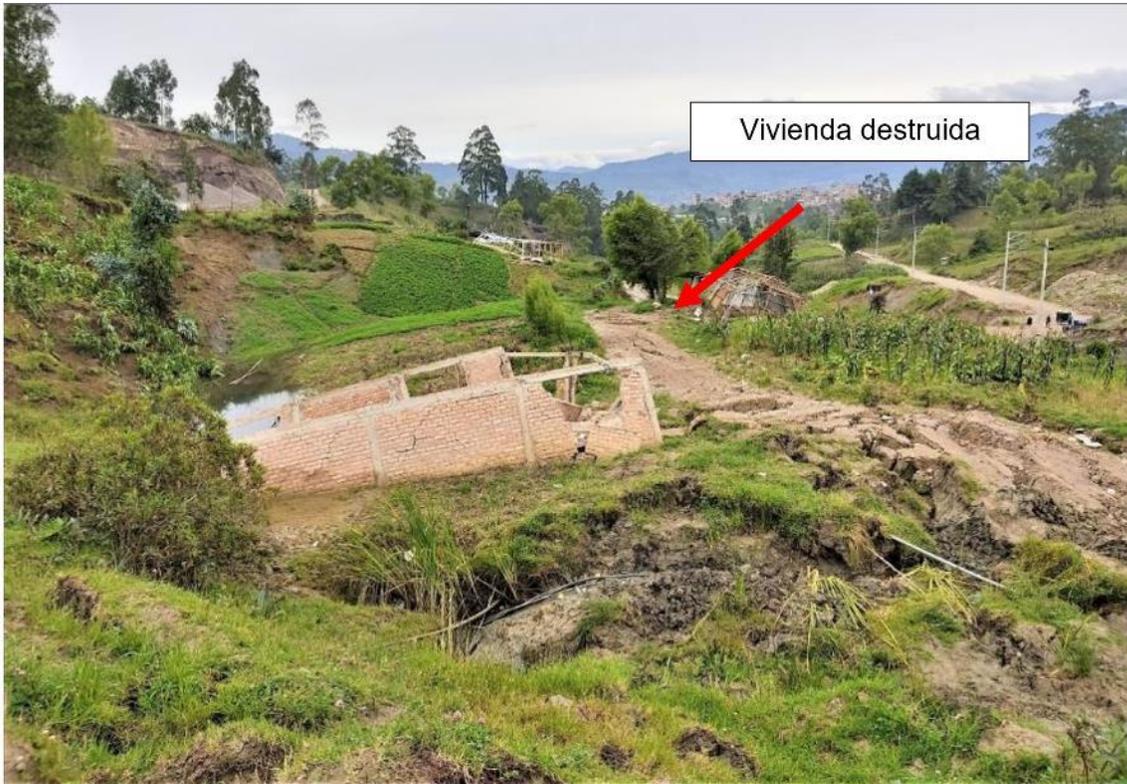
**Figura 16.** Destrucción de vivienda de material noble, con hundimiento diferencial, la vivienda se encuentra dentro del deslizamiento. Coordenadas UTM 761572 E – 9273805 N

- a) Efectuar la evacuación progresiva y en prioridad de la población afectada.
- b) Por ningún motivo se deben construir edificaciones en la zona afectada por deslizamiento, son inestables.
- c) Colectar el agua de los manantiales y aguas pluviales con canales, implementar un sistema de drenaje superficial que impida la infiltración del agua en los terrenos. Pare ello, se debe dar prioridad en desaguar los manantiales y surgencia de agua.
- d) Sensibilizar y concientizar a la población en temas de riesgos geológico, a través de talleres o charlas
- e) El tramo de la carretera Chota – Santa Rosa Bajo afectado por el deslizamiento, debe plantearse un nuevo trazo, porque el sector es inestable.

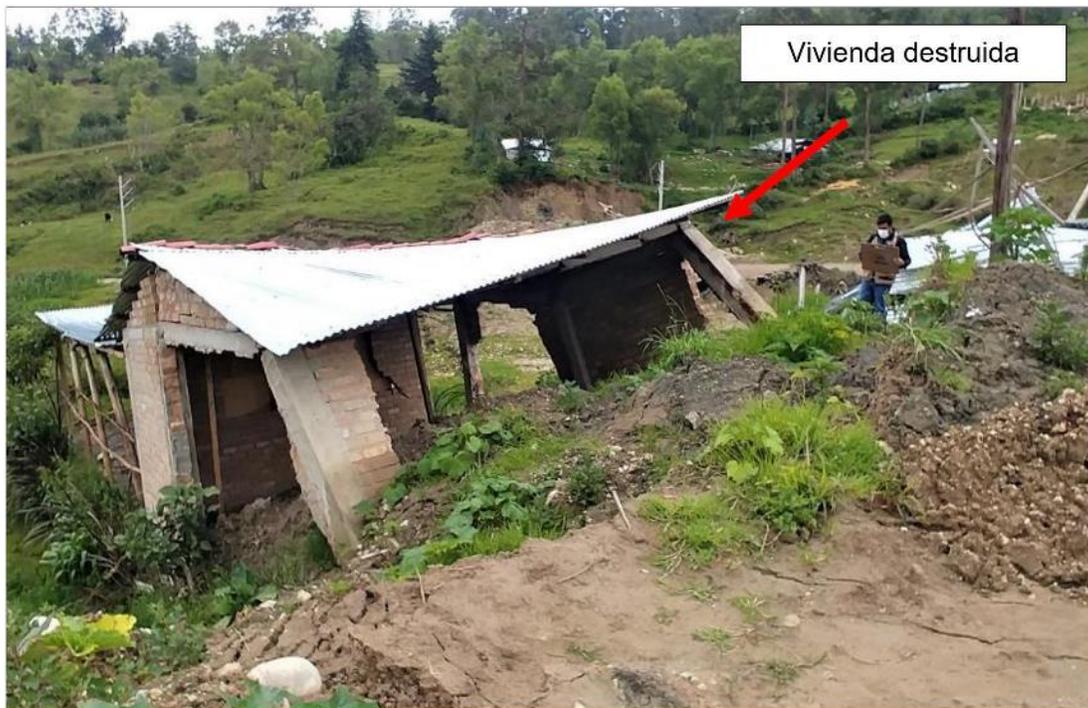
**Figura 17.** Vivienda destruida, se encuentra en el cuerpo del deslizamiento. Coordenadas UTM 761424 E – 9273805 N

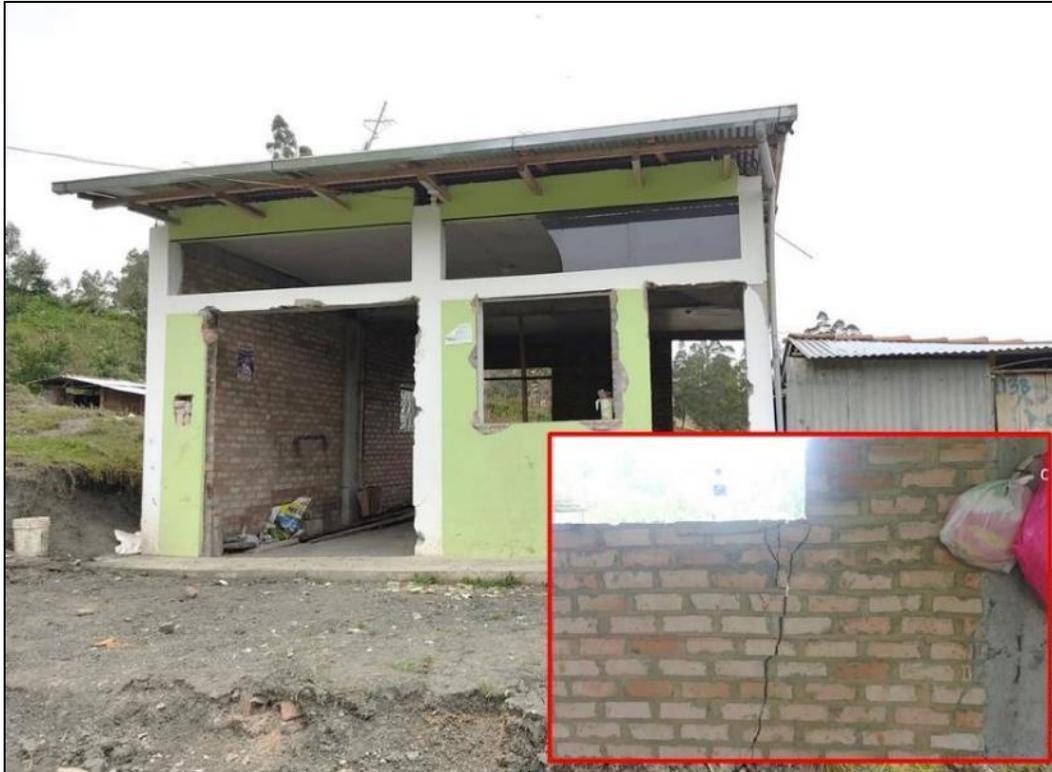
**Figura 22.** Vivienda afectada por agrietamientos en elementos estructurales de la vivienda (columnas y vigas), así como en muros y pisos. Coordenadas UTM 761766 E – 9273735 N

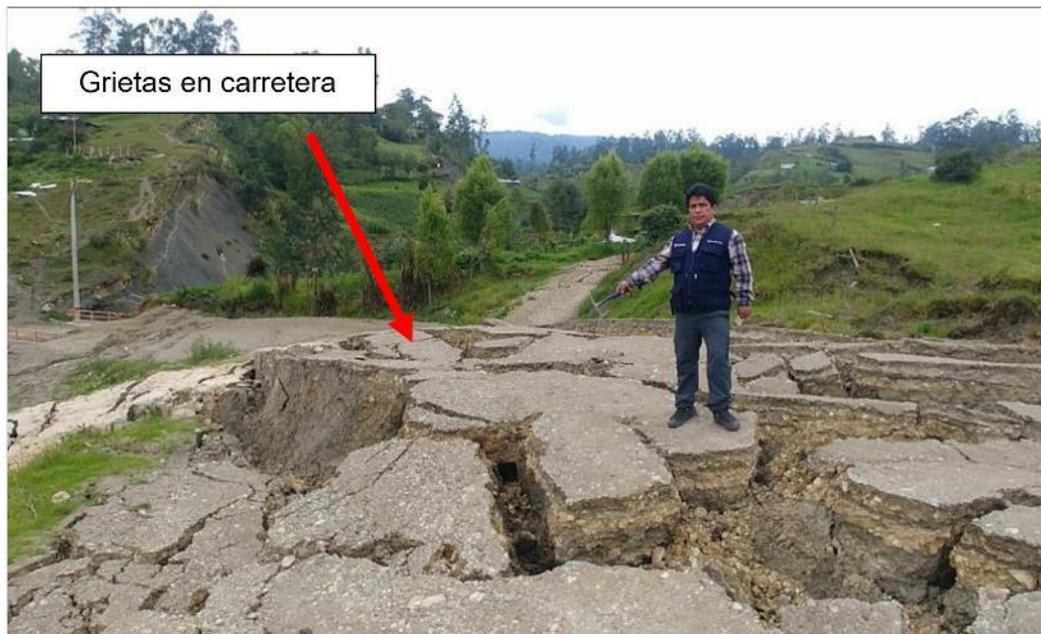
Grietas en carretera

**Figura 23.** Carretera Chota – Santa Rosa Bajo, completamente destruida, presenta agrietamientos, hundimiento y basculamientos, producto del empuje y acumulación de material desplazado. Coordenadas UTM 761470 E – 9273812 N

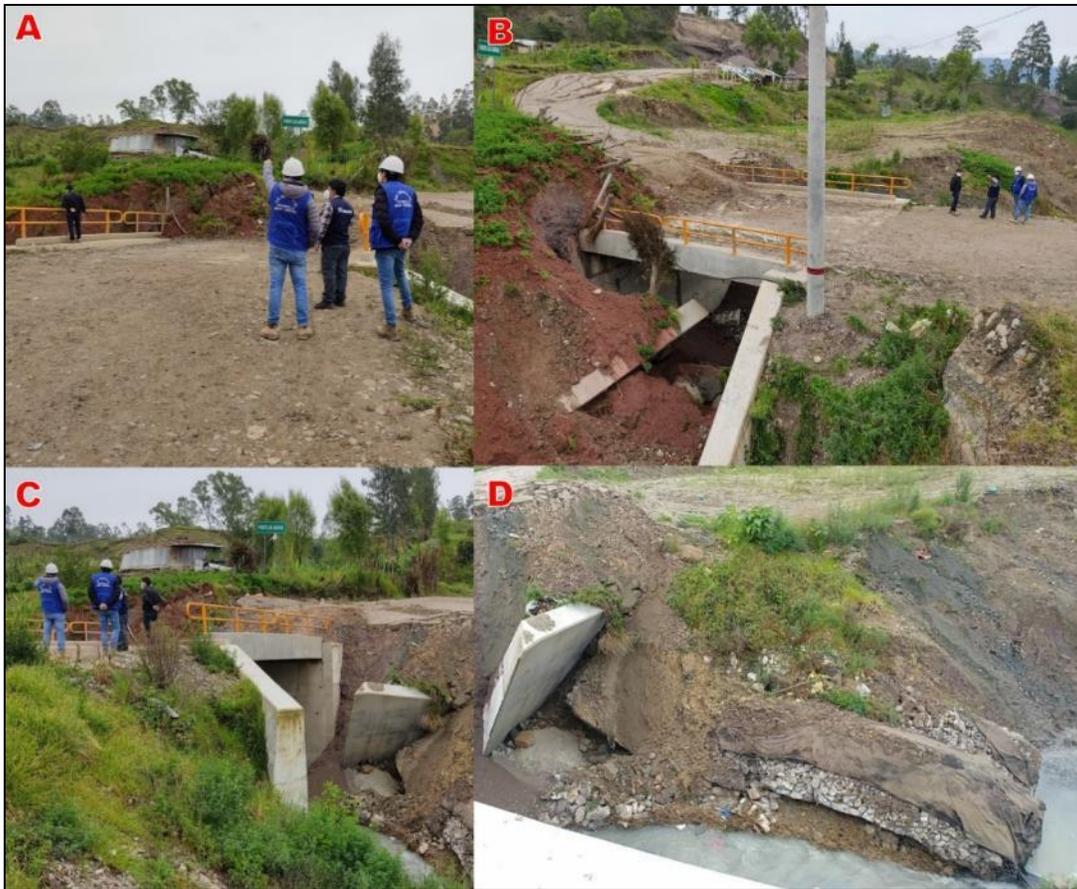
**Figura 24.** Puente "Las Lagunas" A) y B) en el margen izquierdo de la quebrada se aprecia el colapso del muro de contención por el empuje del deslizamiento. C y D) margen izquierda parte baja del puente, se observa el colapso del muro de contención y el volteo de los gaviones. Coordenadas UTM 761487 E – 9273855 N

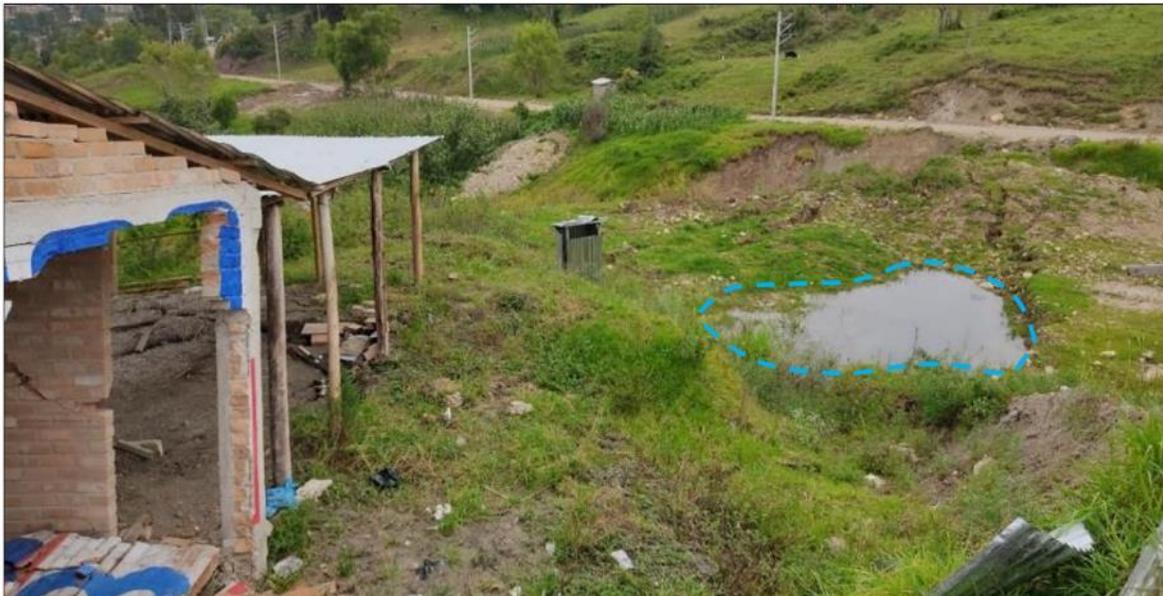
**Figura 25.** Surgencia de agua producidas tras el deslizamiento. Coordenadas UTM 761454 E – 9273816 N
