**Informe Técnico N° A7223**

# EVALUACIÓN DEL DESLIZAMIENTO ROTACIONAL EN EL SECTOR LAGUNAS

Departamento Cajamarca  
Provincia Chota  
Distrito Chota

FEBRERO  
2022

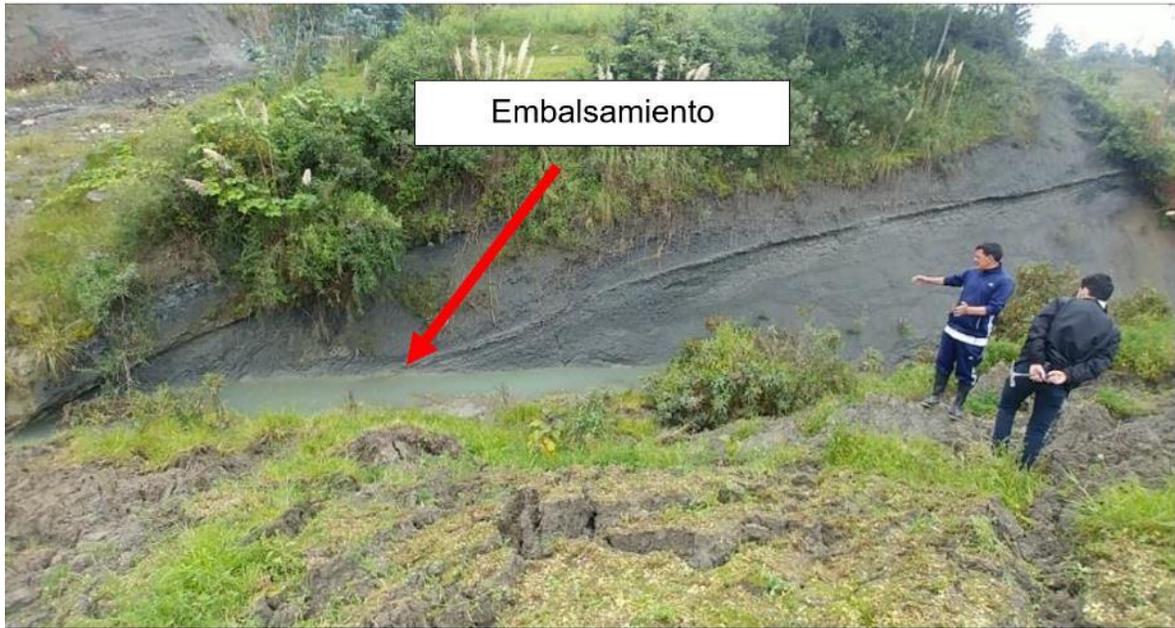
**Figura 26.** Embalsamiento de quebrada Potrera, el material desplazado proviene margen izquierdo.  
Coordenadas UTM 761595 E – 9273870 N
