Informe Técnico N° A7233

EFECTOS GEOLÓGICOS ASOCIADOS AL SISMO 7.5 MW DEL 28 DE NOVIEMBRE 2021 EN EL DEPARTAMENTO DE SAN MARTÍN

Departamento San Martín

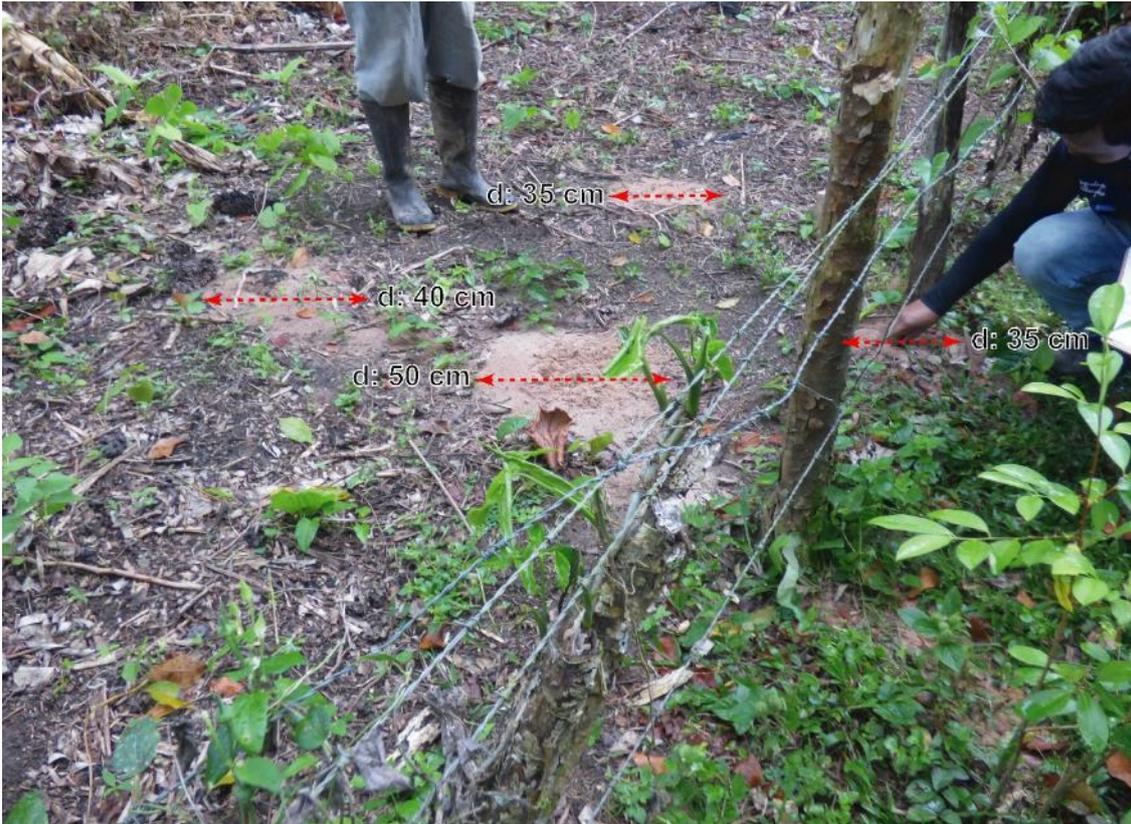
Se han identificado cuatro (4) de estos eventos cosísmicos (CO), en el Caserío Dos de Mayo del distrito de Sauce (provincia de San Martín). Estas emisiones de arena y agua tienen diámetros (d) que varían entre 0.35 m a 0.50 m (figura 6) y alturas reportadas por los pobladores de 0.20 m. Se presentaron en terrenos de cultivo.

Figura 6. Volcanes de arena de 0.35 m a 0.50 m de diámetro en campos de cultivos del Caserío Dos de Mayo del distrito de Sauce. Coordenadas UTM (WGS 84): 366132 E, 9258132 N, 606 m s.n.m.

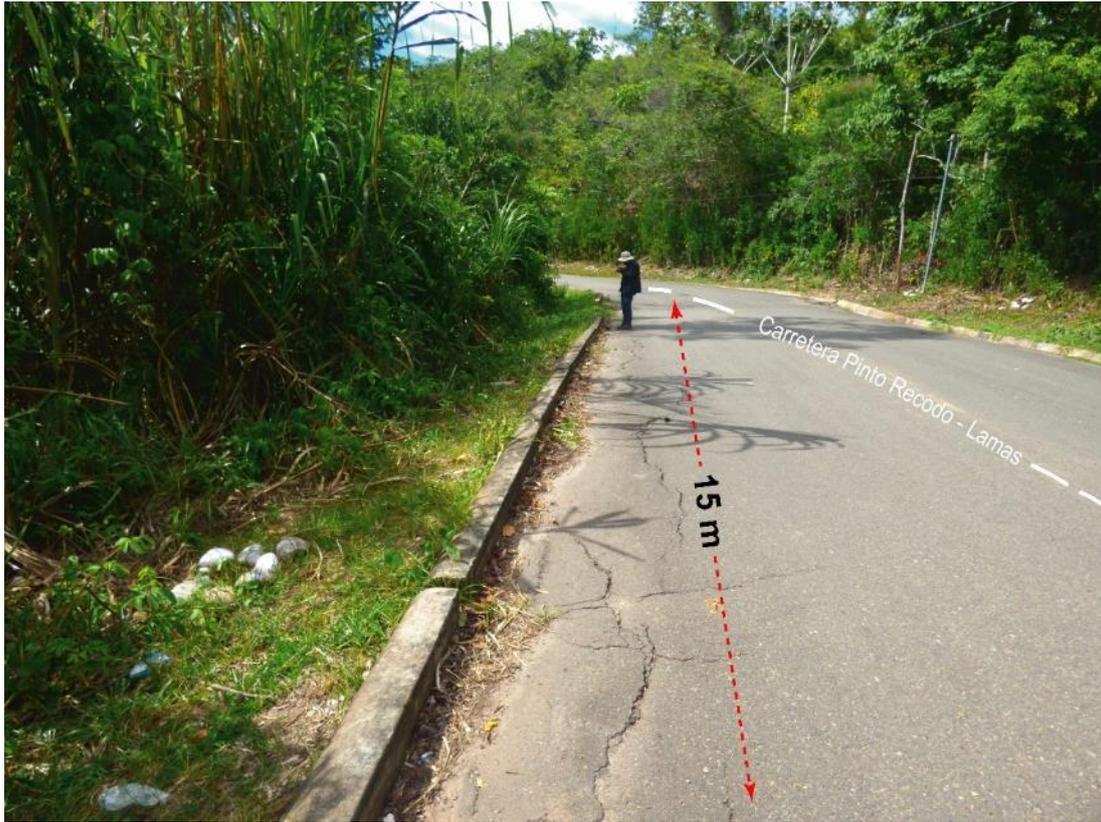
Figura 7. Agrietamiento longitudinal de 15 m y aperturas entre 2 a 6 cm, ubicado cerca al sector del distrito de Pinto Recodo. Presenta una orientación N336° y se relaciona a una zona de deslizamiento activado tanto por el sismo como por la erosión fluvial del río Mayo.

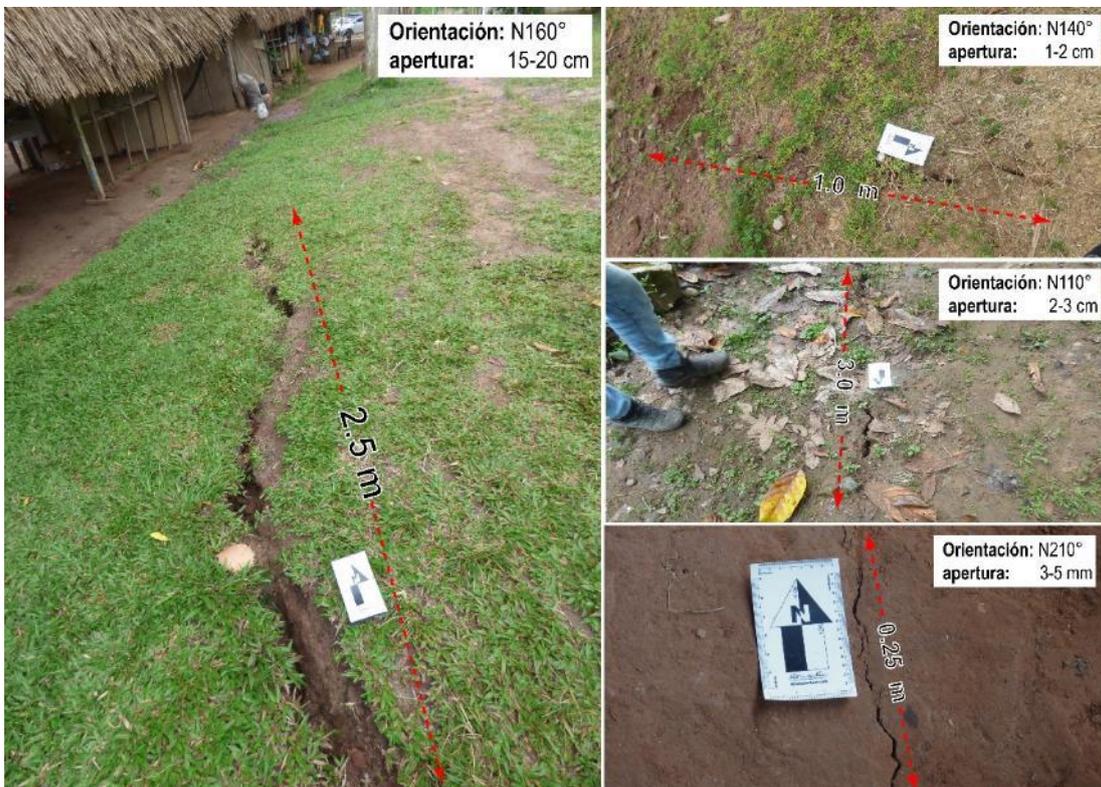
Figura 8. Agrietamientos observados en el Caserío Dos de Mayo cerca al Jirón Malecón Sauce, con orientaciones de N110° a N220° con tendencia paralela al litoral de la Laguna Azul. Se originaron en suelos arenosos o limoarenoso, altamente saturado en agua.

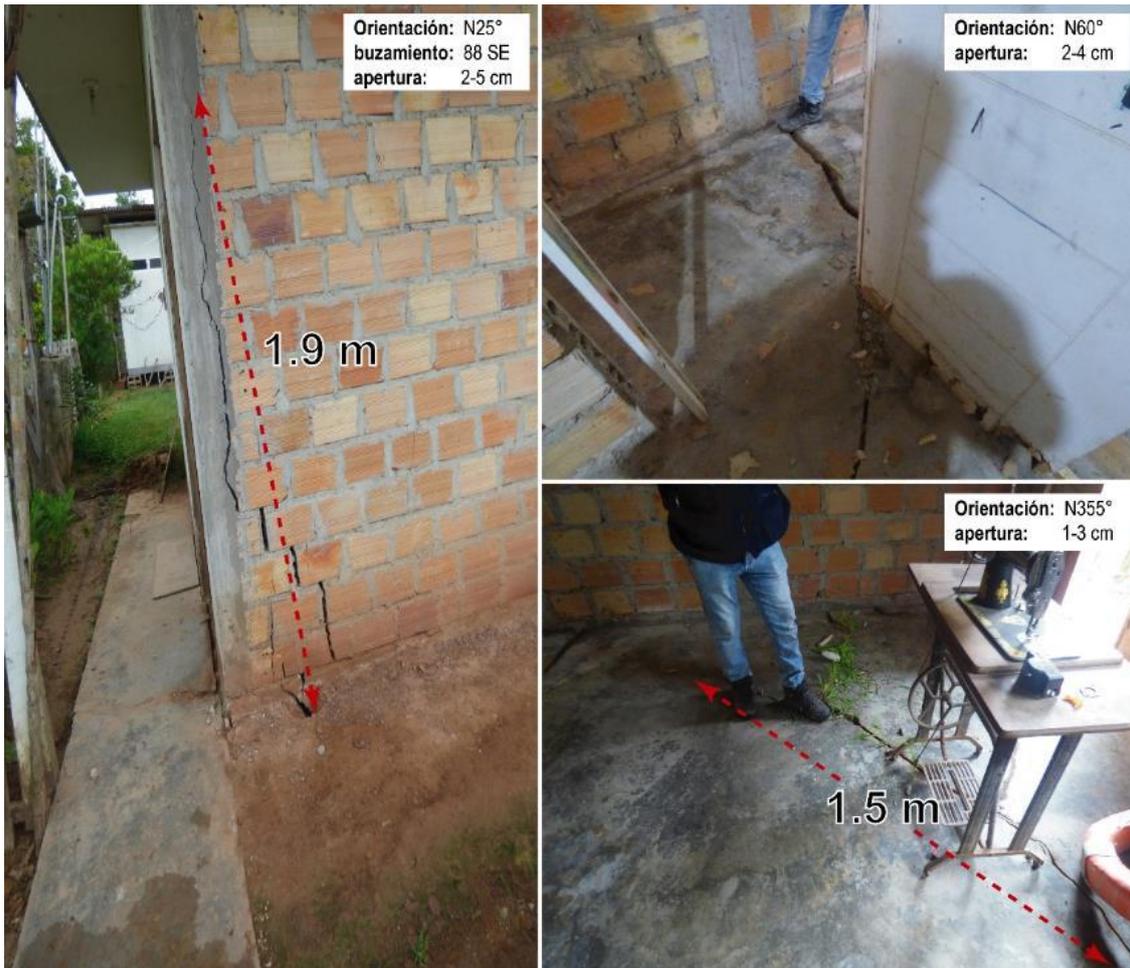
En el Caserío Dos de Mayo, se registró una (1) vivienda con grietas en muros y pisos. Estas deformaciones tienen una relación con el tipo y la calidad de construcción y la zona donde se encuentra asentada la vivienda (depósitos lacustres recientes). Estas grietas tienen dos orientaciones preferentes de N55° y N355°, con aperturas entre 1.0 cm a 3.0 cm (figura 9).

Figura 9. Agrietamientos observados en la pared y piso de una vivienda ubicada en el Caserío Dos de Mayo. Se relacionan con el tipo y la calidad de construcción y la zona donde se encuentra asentada la vivienda (depósitos lacustres recientes).

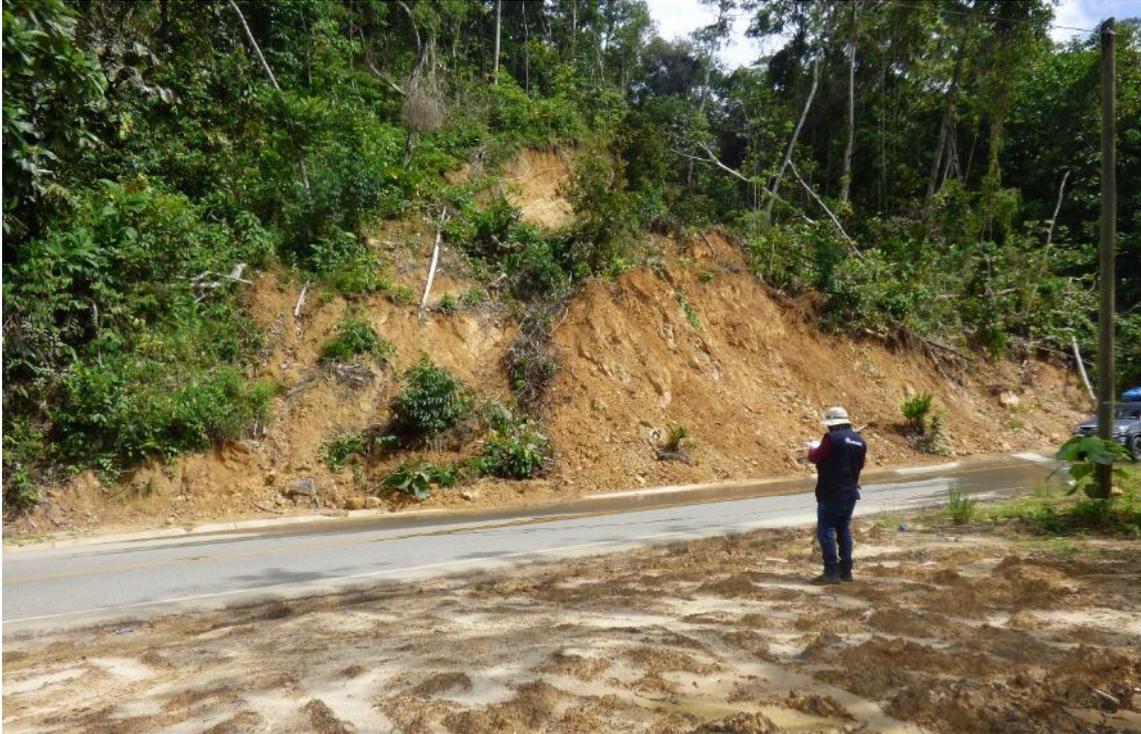
Fotografía 1. Deslizamiento rotacional reciente (PO-2) que afectó la carretera Tarapoto - Pongo de Caynarachi en un tramo de 10 m. Coordenadas UTM (WGS 84): 356999 E, 9298862 N, 295 m s.n.m.

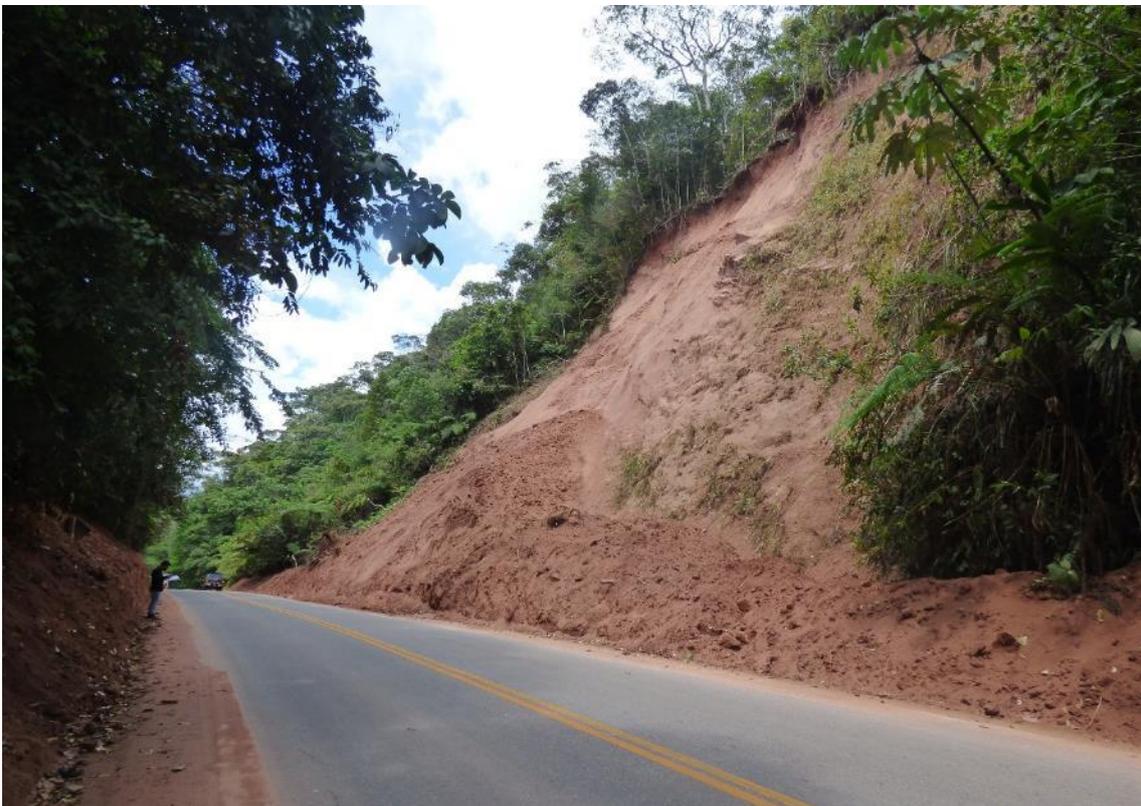
Código en mapa	Tipo de peligro	Sector (distrito)	Coordenadas		Comentario Geodinámico	Daños	Recomendaciones generales
			Norte	Este			
PO-5	Caída (derrumbe).	Km 543 de la carretera Fernando Belaúnde Terry (Tabalosos)	9302056	310005	<p>Proceso de edad actual que se da origen en talud de roca/suelo muy fracturado y altamente meteorizado compuesto principalmente por la erosión de areniscas y limolitas (Fm. Sarayaquillo).</p> <p>La altura de desprendimiento es de 40 m y una longitud de arranque de 60 m. El tipo de rotura es planar con una zona de arranque de forma regular y continua. El depósito llegó hasta el pie del talud formando conos de detritos (canchales) con tamaños de bloques promedio de 0.05 a 0.10 m y bloques máximos de hasta 0.25 m envueltos en una matriz areno-arcillosa producto de la meteorización de las limolitas, (fotografía 2).</p> <p>El alcance máximo fue de hasta 7 m desde su zona de origen y se estima un volumen de depósito de 16,500 m³.</p> <p>El terreno presenta laderas con pendientes de 70° (pendiente abrupta).</p>	Afectó la vía Tabalosos - Moyobamba en un tramo de 80 m.	<p>Limpieza del material detrítico suelto y acumulado al pie de la ladera.</p> <p>Construcción de muros de contención (gaviones).</p> <p>Realizar sistemas de drenaje para evitar la infiltración de agua en el terreno.</p> <p>Realizar trabajos de reforestación de laderas con fines de estabilización.</p>

Fotografía 2. Derrumbe (PO-5) que afectó la carretera Tabalosos - Moyobamba en un tramo de 80 m. Actualmente el material detrítico depositado en la vía fue removido y se ha normalizado el tránsito en el sector. Coordenadas UTM (WGS 84): 310005 E, 9302056 N, 1180 m s.n.m.

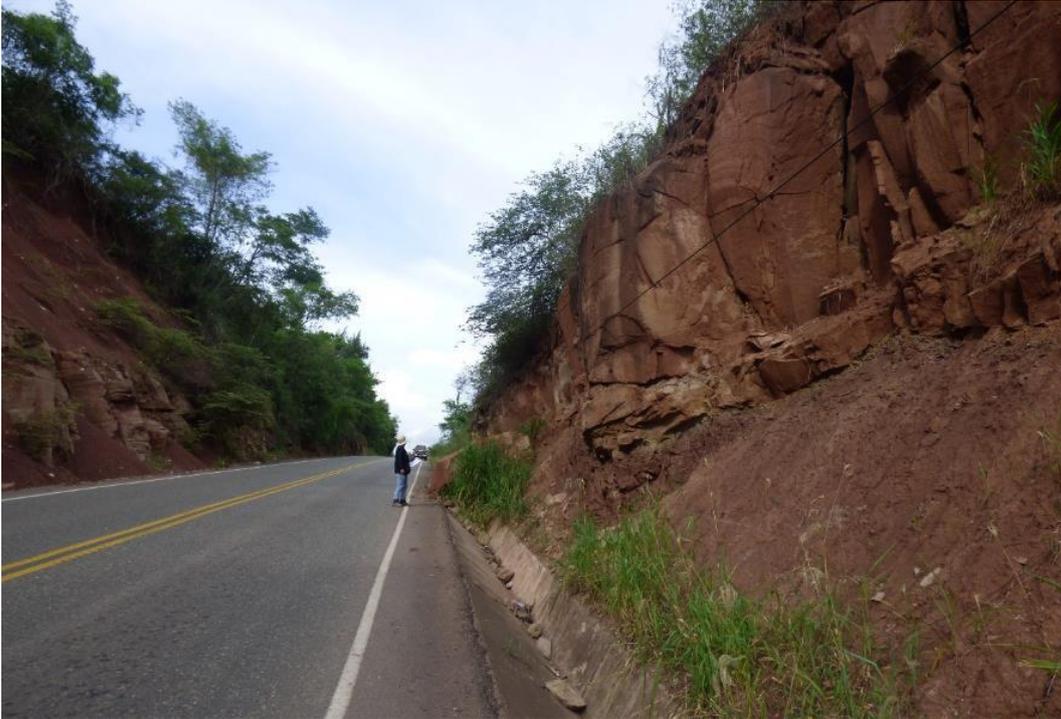
Código en mapa	Tipo de peligro	Sector (distrito)	Coordenadas		Comentario Geodinámico	Daños	Recomendaciones generales
			Norte	Este			
PO-6	Caída (caída de rocas)	Km 655 de la carretera Fernando Belaúnde Terry (Buenos Aires)	9256367	357228	<p>Procesos recientes de caídas de rocas que afectan ambos tramos de la carretera Fernando Belaúnde Terry, (fotografía 3).</p> <p>Afloramiento constituido por la intercalación de areniscas de grano fino-medio con limonitas y arcillas dispuestas en capas métricas, (Fm. Chambira). La estratificación presenta orientación de N35 y buzamiento de 15° NW.</p> <p>El substrato rocoso se encuentra muy fracturada y altamente meteorizado.</p> <p>El talud mayor presenta una altura de desprendimiento de 30 m y una longitud de arranque de 21 m (aprox.). El tipo de rotura es en cuña con una zona de arranque de forma regular y continua.</p> <p>El depósito se presenta como bloques aislados, con tamaños promedio entre 0.05 m a 0.15 m, así mismo se evidencia alcances máximos entre 0.5 m a 1.0 m desde su zona de origen.</p> <p>Por las características de las limonitas (de fácil erosión) se presentan ocurrencias menores de derrumbes coadyuvados por las fuertes precipitaciones característico de la zona.</p> <p>El terreno presenta laderas con pendientes variables entre 70° a 75° (pendiente abrupta).</p>	Obstruyó la cuneta y la vía Tarapoto - Buenos Aires en un tramo discontinuo de 20 m.	<p>Desatar los bloques sueltos en la ladera mayores a 1 m, esto implica un bajo costo y puede prevenir accidentes.</p> <p>Realizar medidas de sostenimiento en las areniscas como shotcrete, pernos de anclaje, etc. Estos trabajos deben ser diseñados y dirigidos por profesionales con experiencia en el tema.</p>

Fotografía 3. Procesos recientes de caídas de rocas (PO-6) que afectan ambos tramos de la carretera Fernando Belaúnde Terry. Coordenadas UTM (WGS 84): 357228 E, 9256367 N, 277 m s.n.m.

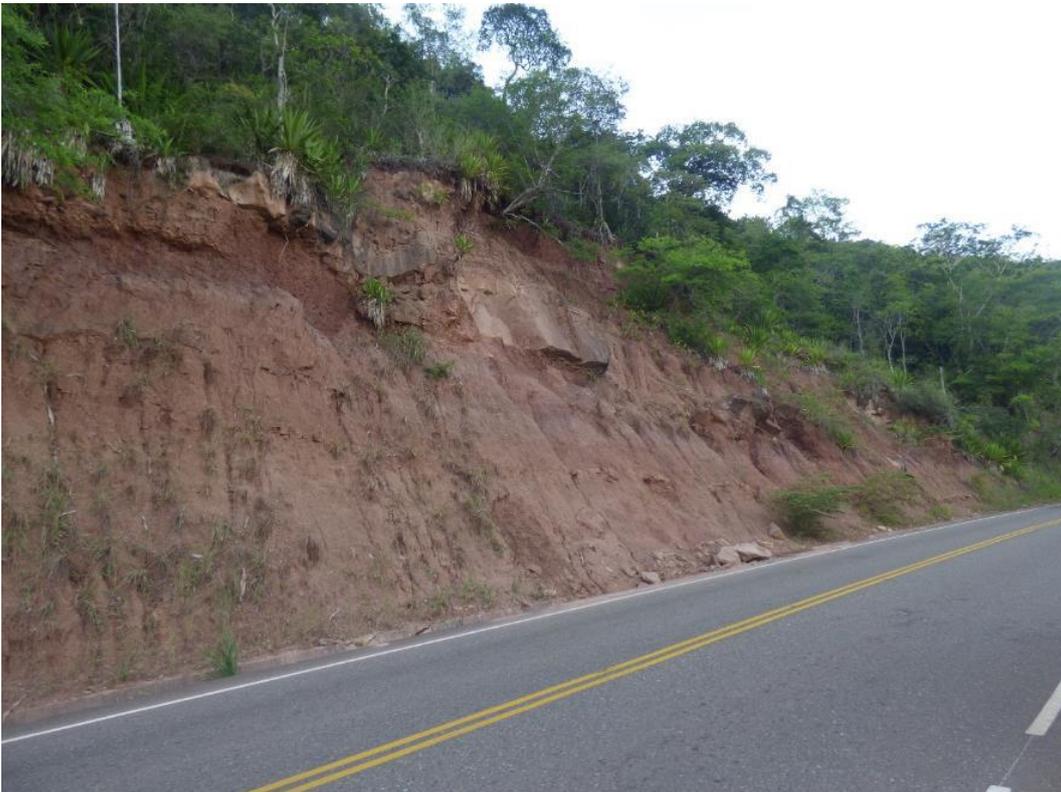
PO-9	Caída (caída de rocas)	Km 652 de la carretera Fernando Belaúnde Terry (Buenos Aires)	9258408	357799	<p>Procesos recientes que se dan origen en talud rocoso muy fracturado y altamente meteorizado compuesto por una intercalación de areniscas, limonitas y arcillas (Fm. Chambira).</p> <p>La altura de desprendimiento es de 26 m y una longitud de arranque de 30 m (aprox.). El tipo de rotura es en cuña con una zona de arranque de forma regular y continua.</p> <p>El depósito se presenta como bloques aislados, con tamaños promedio entre 0.25 m a 0.35 m y máximos de 1.0 m. Así mismo, al pie del talud, se observan bloques suspendidos de hasta 1.0 m, susceptible a la caída.</p> <p>Por las características de las limonitas (de fácil erosión) se presentan ocurrencias menores de derrumbes coadyuvados por las fuertes precipitaciones, (fotografía 4).</p> <p>El terreno presenta laderas con pendientes variables entre 65° a 70° (pendiente abrupta).</p>	Afectó la cuneta y la vía Tarapoto - Buenos Aires en un tramo discontinuo de 30 m	<p>Desatar los bloques sueltos en la ladera mayores a 1 m, esto implica un bajo costo y puede prevenir accidentes.</p> <p>Realizar medidas de sostenimiento en las areniscas como shotcrete, pernos de anclaje, etc. Estos trabajos deben ser diseñados y dirigidos por profesionales con experiencia en el tema.</p>

Fotografía 4. Procesos recientes de caídas de rocas (PO-9) que afectaron la vía Tarapoto - Buenos Aires en tramos discontinuos de 30 m. Al pie del talud también se presentan derrumbes coadyuvados por las fuertes precipitaciones de la zona. Coordenadas UTM (WGS 84): 357799 E, 9258408 N, 375 m s.n.m.

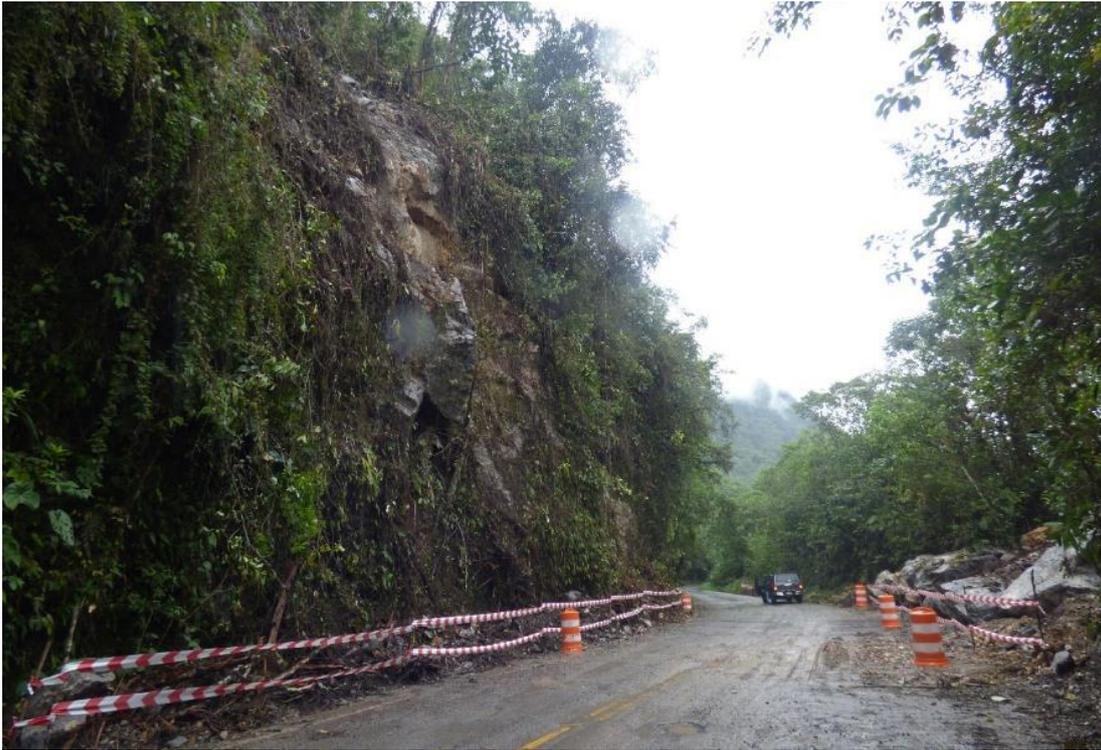
PO-12	Caída (caída de rocas)	Carretera Fernando Belaúnde Terry (Pardo Miguel)	9372177	203002	<p>Proceso de movimiento en masa actual que se da origen en talud rocoso muy fracturado y altamente meteorizado constituido por calizas blancas dispuestas en bancos medianos a gruesos, calizas arenosas y areniscas calcáreas con limoarcillitas (Fm. Chambará).</p> <p>La altura de desprendimiento es de 20 m y una longitud de arranque de 6.0 m. El tipo de rotura es planar con una zona de arranque de forma irregular y discontinua. Las características del depósito se presentan como bloques aislados de forma angulosa, con tamaños máximos de 7.0 m y en promedio entre 0.8 m a 1.0 m.</p> <p>Se evidenció alcances máximos entre 11 m a 13 m desde su zona de origen, (fotografía 5).</p> <p>El terreno presenta laderas con pendientes variables entre 80° a 85° (pendiente abrupta).</p>	Obstruyó la cuneta y la vía Moyobamba – Alto Nieva en un tramo de 25 m	<p>Desatar los bloques sueltos en la ladera mayores a 1 m, esto implica un bajo costo y puede prevenir accidentes.</p> <p>Construcción de muros de contención (gaviones).</p>

Fotografía 5. Procesos recientes de caídas de rocas (PO-12) que afectaron la vía Moyobamba – Alto Nieva en un tramo de 25 m. Actualmente el material detrítico depositado fue removido hacia el costado de la vía, normalizando el tránsito en el sector. Coordenadas UTM (WGS 84): 203002 E, 9372177 N, 1267 m s.n.m.

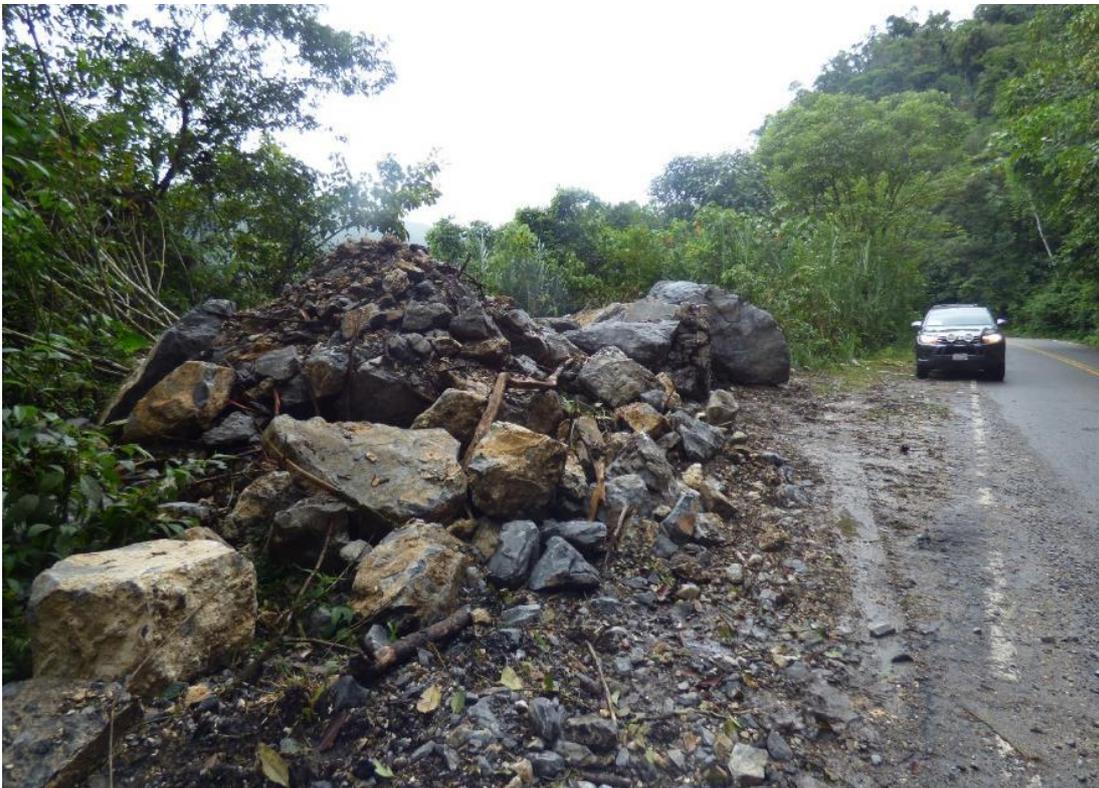
Código en mapa	Tipo de peligro	Sector (distrito)	Coordenadas		Comentario Geodinámico	Daños	Recomendaciones generales
			Norte	Este			
PO-13	Caída (caída de rocas)	Carretera Fernando Belaúnde Terry (Pardo Miguel)	9372164	202917	<p>Proceso actual que se da origen en talud rocoso muy fracturado y altamente meteorizado compuesto por calizas blancas dispuestas en bancos medianos a gruesos, calizas arenosas y areniscas calcáreas con limoarcillitas (Fm. Chambará).</p> <p>La altura de desprendimiento es de 18 m y una longitud de arranque de 5.0 m (aprox.). El tipo de rotura es planar con una zona de arranque de forma irregular y discontinua.</p> <p>El depósito se presenta como bloques aislados de forma angulosa, con tamaños máximos de 4.0 m y en promedio entre 0.7 m a 1.0 m. Se evidenció alcances máximos entre 10 m a 12 m desde su zona de origen (fotografía 6).</p> <p>El terreno presenta laderas con pendientes variables entre 80° a 85° (pendiente abrupta).</p>	Obstruyó la cuneta y la vía Moyobamba – Alto Nieva en un tramo de 15 m	<p>Desatar los bloques sueltos en la ladera mayores a 1 m, esto implica un bajo costo y puede prevenir accidentes.</p> <p>Construcción de muros de contención (gaviones).</p>

Fotografía 6. Bloques aislados de forma angulosa de hasta 4 m de diámetro, como consecuencia de desprendimientos de aproximadamente 18 m de altura. Actualmente depositada al costado de la vía Moyobamba – Alto Nieva en un tramo de 15 m. Coordenadas UTM (WGS 84): 202917 E, 9372164 N, 1214 m s.n.m.

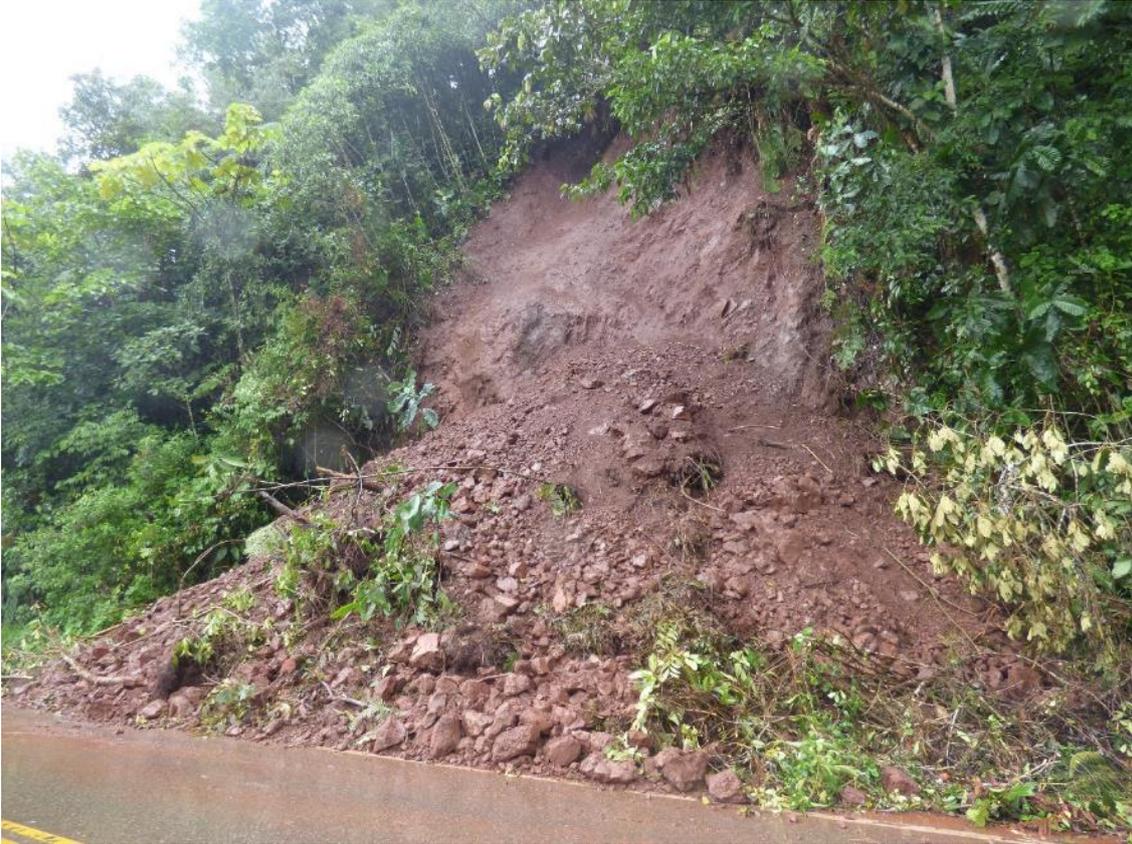
Código en mapa	Tipo de peligro	Sector (distrito)	Coordenadas		Comentario Geodinámico	Daños	Recomendaciones generales
			Norte	Este			
PO-16	Caída (derrumbe)	Carretera Fernando Belaúnde Terry (Pardo Miguel)	9372293	199596	<p>Proceso actual que se da origen en talud de roca/suelo muy fracturada y completamente meteorizado constituido por una intercalación de areniscas fedespáticas de grano medio a grueso y limolitas (Fm. Sarayaquillo).</p> <p>La altura de desprendimiento es de 30 m y una longitud de arranque de 20 m; el tipo de rotura es planar con una zona de arranque de forma regular y continua.</p> <p>El depósito llegó hasta el pie del talud formando conos de detritos (canchales) con alcances máximos de hasta 5 m desde su zona de origen. El tamaño de los bloques en promedio se encuentra entre 0.15 m a 0.25 m y máximos de hasta 1.0 m, envueltos en una matriz de gravilla y arcilla, producto de la meteorización de las limolitas (fotografía 7).</p> <p>Se estima un volumen de depósito de 3,000 m³.</p> <p>El terreno presenta laderas con pendientes variables entre 35° a 40° (pendiente muy fuerte).</p>	Obstruyó la cuneta y la vía Moyobamba – Alto Nieva en un tramo de 30 m	<p>Limpieza del material detrítico suelto al pie de la ladera.</p> <p>Construcción de muros de contención (gaviones).</p> <p>Realizar trabajos de reforestación de laderas con fines de estabilización.</p>

Fotografía 7. Derrumbe en talud de roca/suelo (PO-16) compuesto por una intercalación de areniscas fedespáticas y limolitas . Obstruyó la cuneta y la vía Moyobamba – Alto Nieva en un tramo de 30 m. Coordenadas UTM (WGS 84): 199596 E, 9372293 N, 1432 m s.n.m.

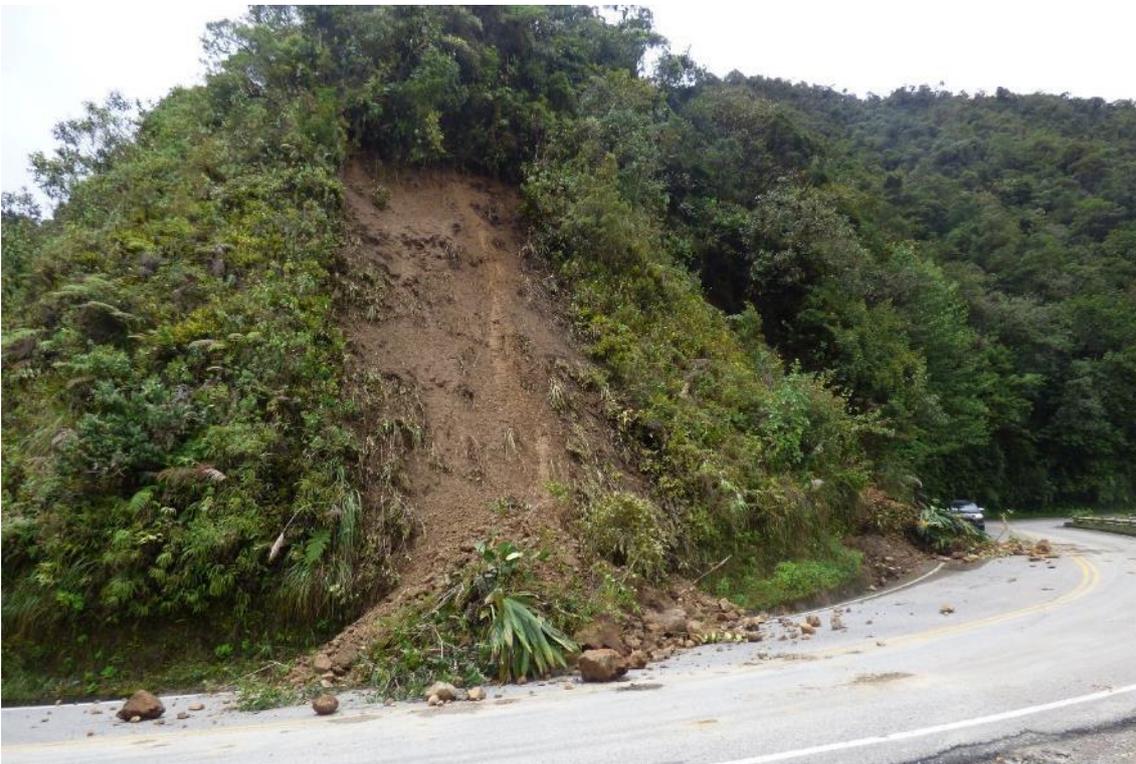
PO-18	Caída (derrumbe)	Km 379 de la carretera Fernando Belaúnde Terry (Pardo Miguel)	9372331	194757	<p>Proceso actual que se da origen en talud de roca/suelo muy fracturada y completamente meteorizado compuesto por calizas microlíticas y bioclásticas, intercaladas con margas y limoarcillitas (Fm. Chonta).</p> <p>La altura de desprendimiento de 27 m y una longitud de arranque de 13 m; el tipo de rotura es planar con una zona de arranque de forma irregular y discontinua.</p> <p>El depósito llegó hasta el pie del talud formando conos de detritos (canchales) con alcances máximos de hasta 7 m desde su zona de origen. El tamaño de los bloques en promedio se encuentra entre 0.20 m a 0.40 m y máximos de hasta 0.8 m, envueltos en una matriz de gravilla y arcilla, producto de la meteorización de las margas y limoarcillitas.</p> <p>Así mismo a 13 m hacia el este se evidenció otro proceso de caída (derrumbes) con características similares, (fotografía 8).</p> <p>El terreno presenta laderas con pendientes variables entre 45° a 50° (pendiente abrupta).</p>	Obstruyó la cuneta y la vía Moyobamba – Alto Nieva en un tramo discontinuo de 25 m	<p>Limpieza del material detrítico suelto al pie de la ladera.</p> <p>Construcción de muros de contención (gaviones).</p> <p>Realizar trabajos de reforestación de laderas con fines de estabilización.</p>

Fotografía 8. Procesos continuos de derrumbes que afectaron la cunera y la vía Moyobamba – Alto Nieva en tramos discontinuos de 25 m. Coordenadas UTM (WGS 84): 194757 E, 9372331 N, 1827 m s.n.m.

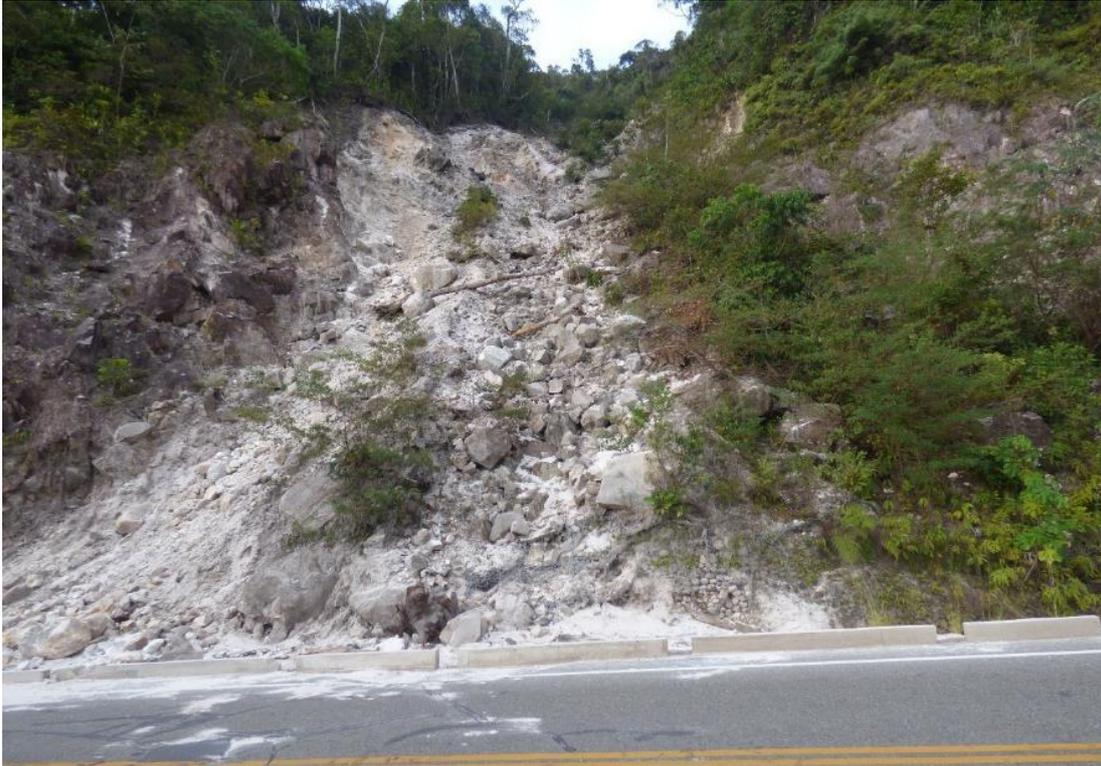
Fotografía 09. Derrumbe (PO-19) ubicado a la altura del km 11 de la carretera 5NB Tarapoto - Pongo de Caynarachi, que obstruyó la vía en un tramo de 40 m. Coordenadas UTM (WGS 84): 356448 E, 9285207 N, 776 m s.n.m.

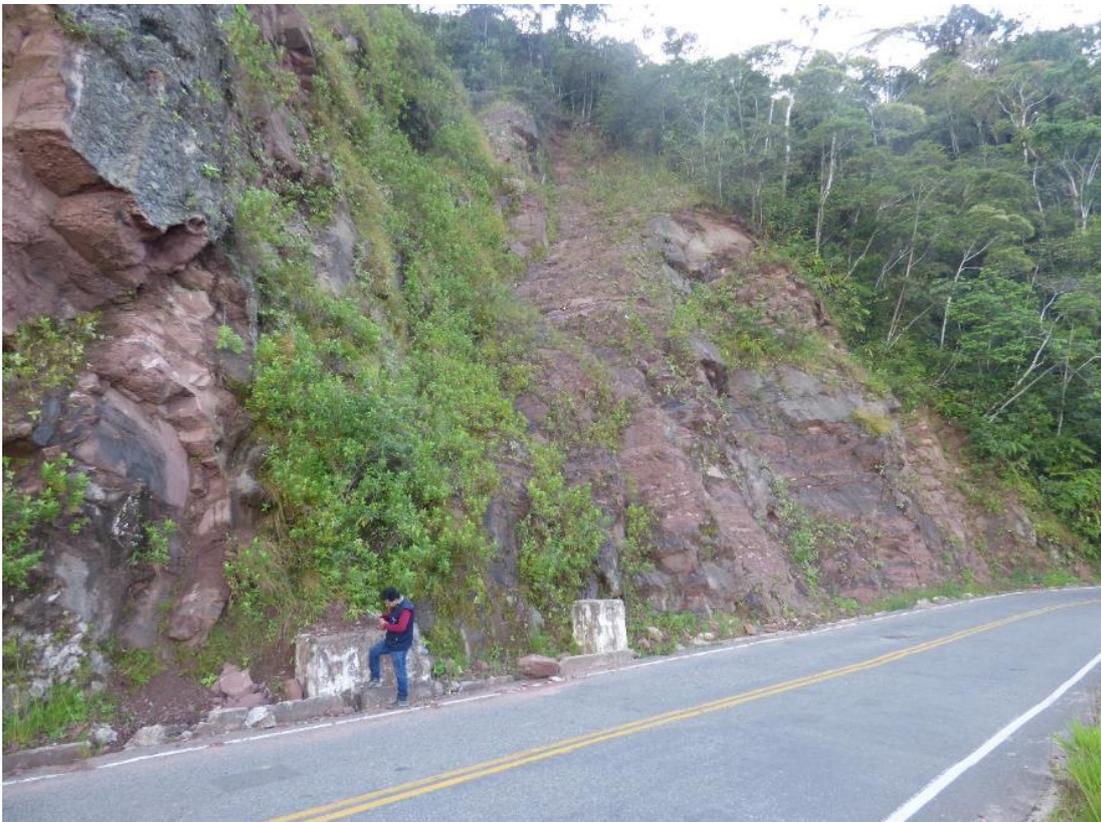
Fotografía 10. Desprendimientos de rocas (PO-22) a la altura Km 20 de la carretera 5NB Tarapoto - Pongo de Caynarachi, esta ladera de pendiente abrupta es susceptible a la caída de rocas. Coordenadas UTM (WGS 84): 355308 E, 9287715 N, 942 m s.n.m.

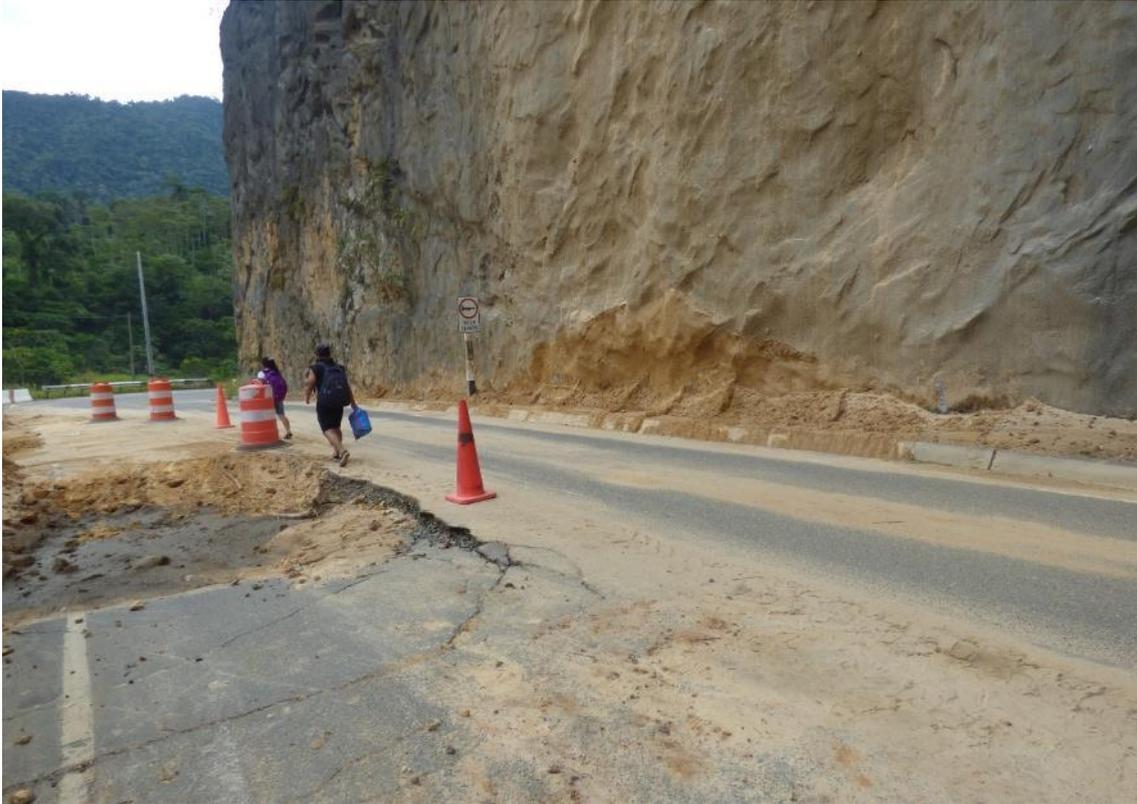
Fotografía 11. Huella de un gran bloque de roca de aproximadamente 10 m de diámetro, desprendido de la parte alta del talud que no fue completada por los trabajos de sostenimiento (shotcrete). Coordenadas UTM (WGS 84): 359202 E, 9288315 N, 557 m s.n.m.

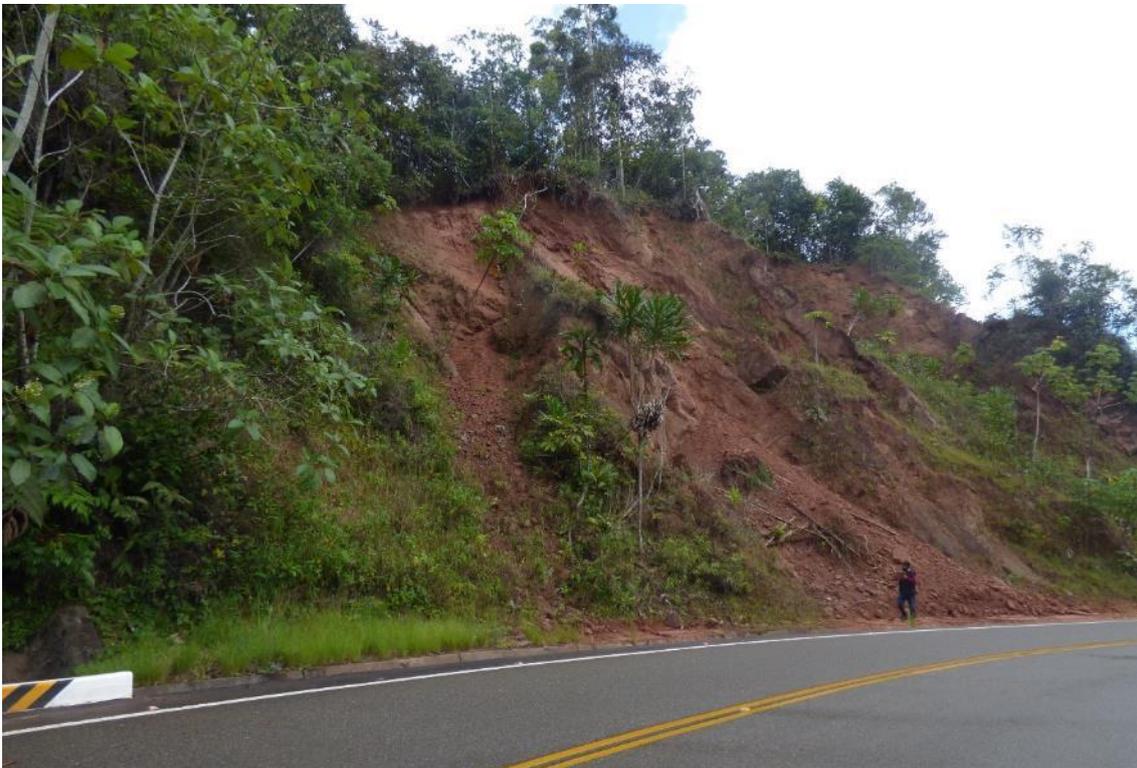
Fotografía 12. Derrumbe antiguo (PO-25) reactivado por el sismo del 28 de noviembre, con bloques máximos de 0.8 m. Obstruyó la cuneta y la vía Tarapoto - Pongo de Caynarachi en un tramo de 4 m. Coordenadas UTM (WGS 84): 360496 E, 9288827 N, 512 m s.n.m.

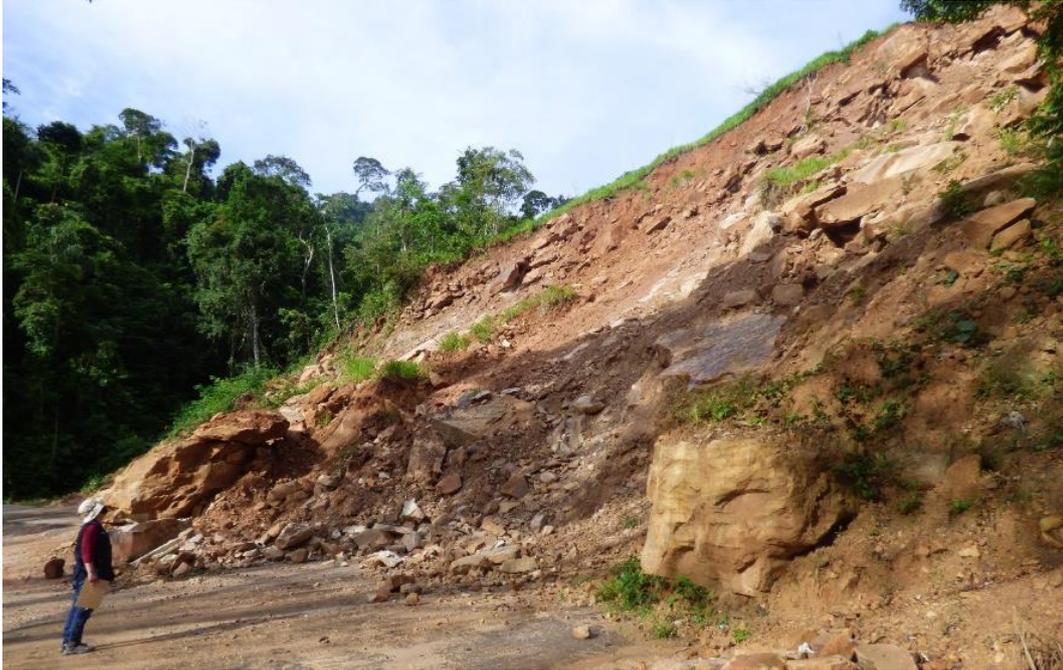
Fotografía 13. Deslizamiento traslacional (PO-28) ubicado en la Carretera Shapaja-Chazuta, margen izquierdo del río Huallaga. Presenta bloques de roca de hasta 4 m disponible a ceder cuesta abajo. Este punto es considerado como zona crítica. Coordenadas UTM (WGS 84): 365807 E, 9269830 N, 279 m s.n.m.

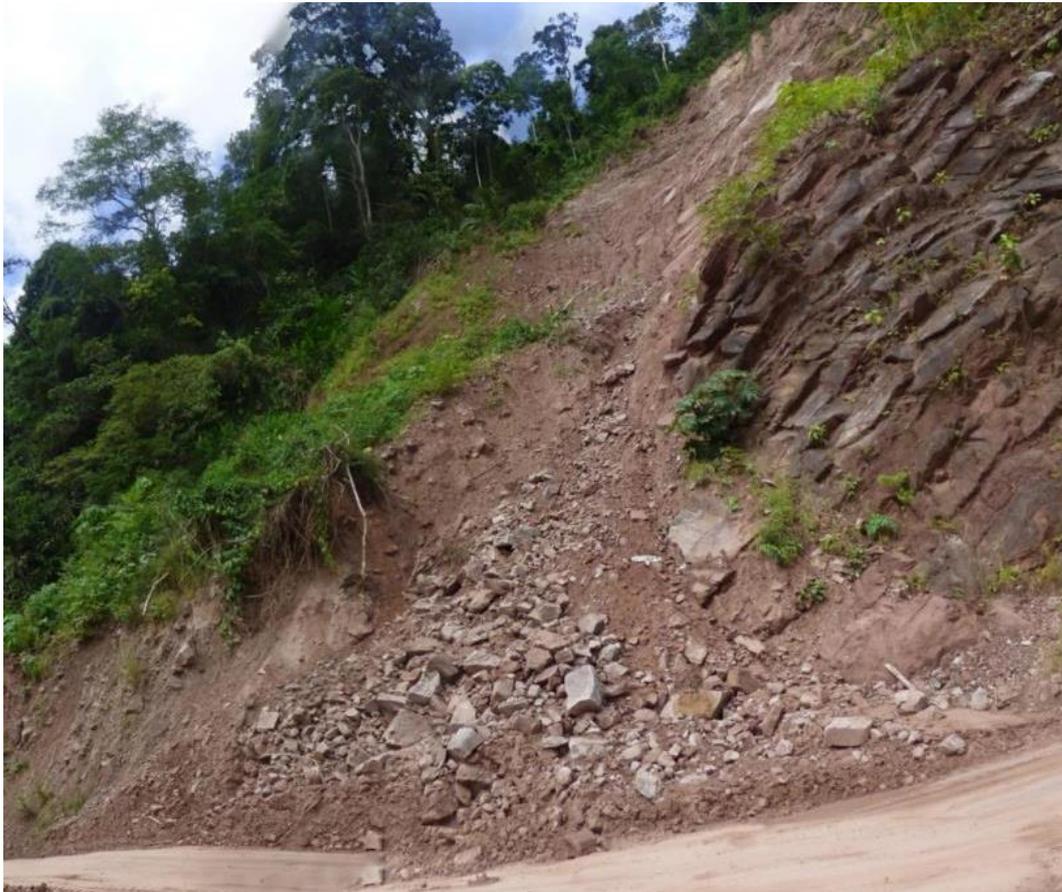
Fotografía 14. Deslizamiento rotacional reciente que tiene su origen en las fuertes precipitaciones registradas en la zona coadyuvados por el último sismo. Coordenadas UTM (WGS 84): 366326 E, 9268769 N, 242 m s.n.m.

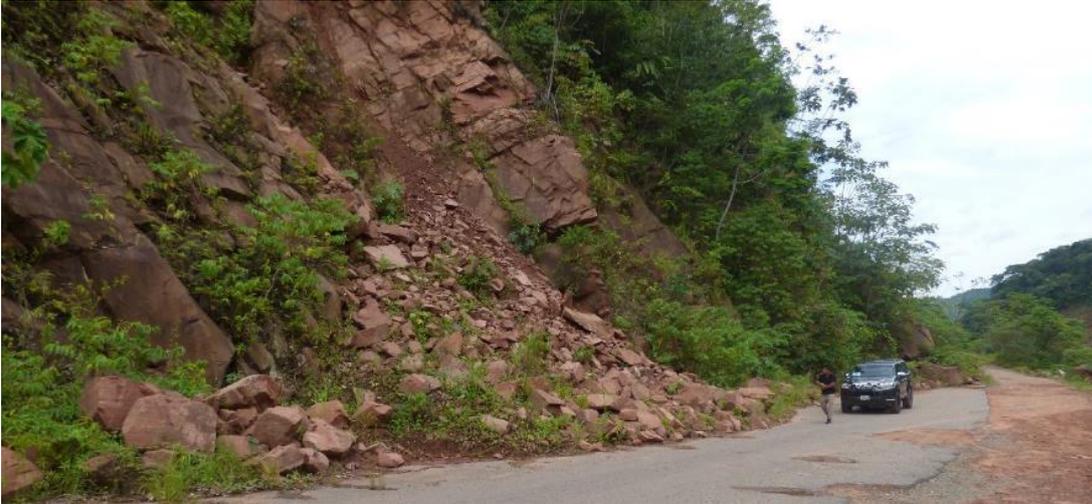
Fotografía 15. Bloques de roca máximos de 2 metros de diámetro, que obstruyeron la vía Shapaja-Chazuta en un tramo de 18 m. Actualmente el material detrítico depositado en la vía fue removido y se ha normalizado el tránsito en la zona. Coordenadas UTM (WGS 84): 367563 E, 9268270 N, 230 m s.n.m.

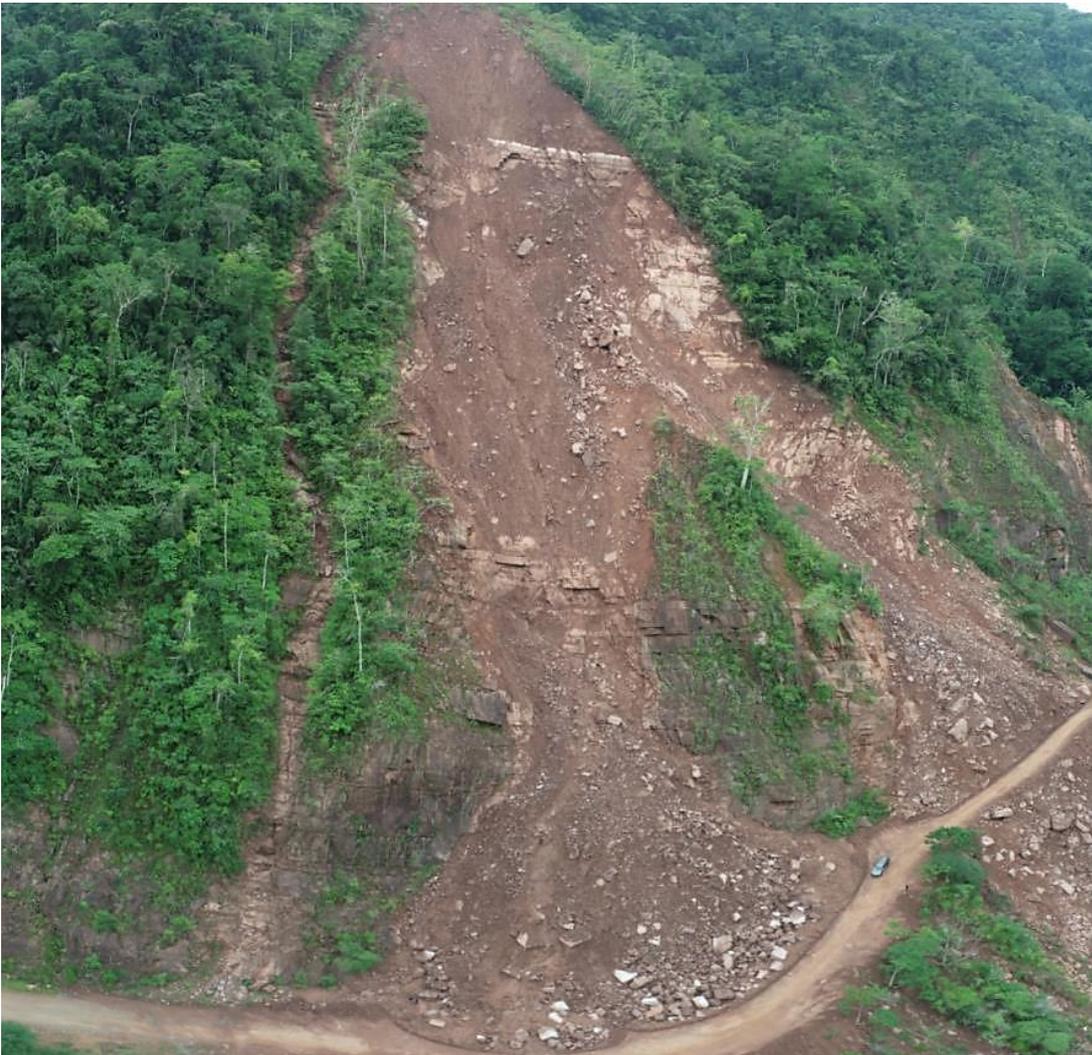
PO-32	Deslizamiento (deslizamiento traslacional)	Carretera Shapaja - Chazuta Margen izquierdo del río Huallaga. (Shapaja)	9268382	367953	<p>Proceso reciente originado por las fuertes precipitaciones registradas en la zona coadyuvados por el último sismo del 28 de noviembre.</p> <p>El material dispuesto al pie del talud está constituido por una intercalación de areniscas fedespáticas de grano media a grueso y limoarcillitas de grano fino (Fm. Sarayaquillo). El substrato rocoso se encuentra muy fracturada y altamente meteorizado.</p> <p>Presenta una escarpa única, de forma recta y continua de aproximadamente 270 m, un ancho promedio de 200 m y una distancia entre la escarpa y pie del deslizamiento de 220 m. En el cuerpo del deslizamiento se observó árboles desgarrados e inclinados a favor de la pendiente (34°) y bloques de roca sueltos de aproximadamente 10 m disponible a ceder cuesta abajo, (fotografía 16). El depósito se encuentra saturado.</p> <p>El terreno presenta laderas con pendientes variables entre 50° a 55° (pendiente abrupta).</p> <p>Este punto es considerado como zona crítica.</p>	Obstruyó la cuneta y la vía Shapaja-Chazuta en un tramo de 290 m	<p>Limpieza del material detrítico suelto al pie de la ladera.</p> <p>Desatar los bloques sueltos en la ladera mayores a 1 m, esto implica un bajo costo y puede prevenir accidentes.</p> <p>Construcción de muros de contención (gaviones).</p> <p>Realizar sistemas de drenaje para evitar la infiltración de agua en el terreno.</p>

Fotografía 16. Vista tomada con dron donde se puede apreciar la vía Shapaja-Chazuta (colocar coordenadas) cubierta por el depósito del deslizamiento traslacional en un tramo de 290 m. Coordenadas UTM (WGS 84): 367953 E, 9268382 N, 232 m s.n.m.
