Informe Técnico N° A7233

EFECTOS GEOLÓGICOS ASOCIADOS AL SISMO 7.5 MW DEL 28 DE NOVIEMBRE 2021 EN EL DEPARTAMENTO DE SAN MARTÍN

Departamento San Martín

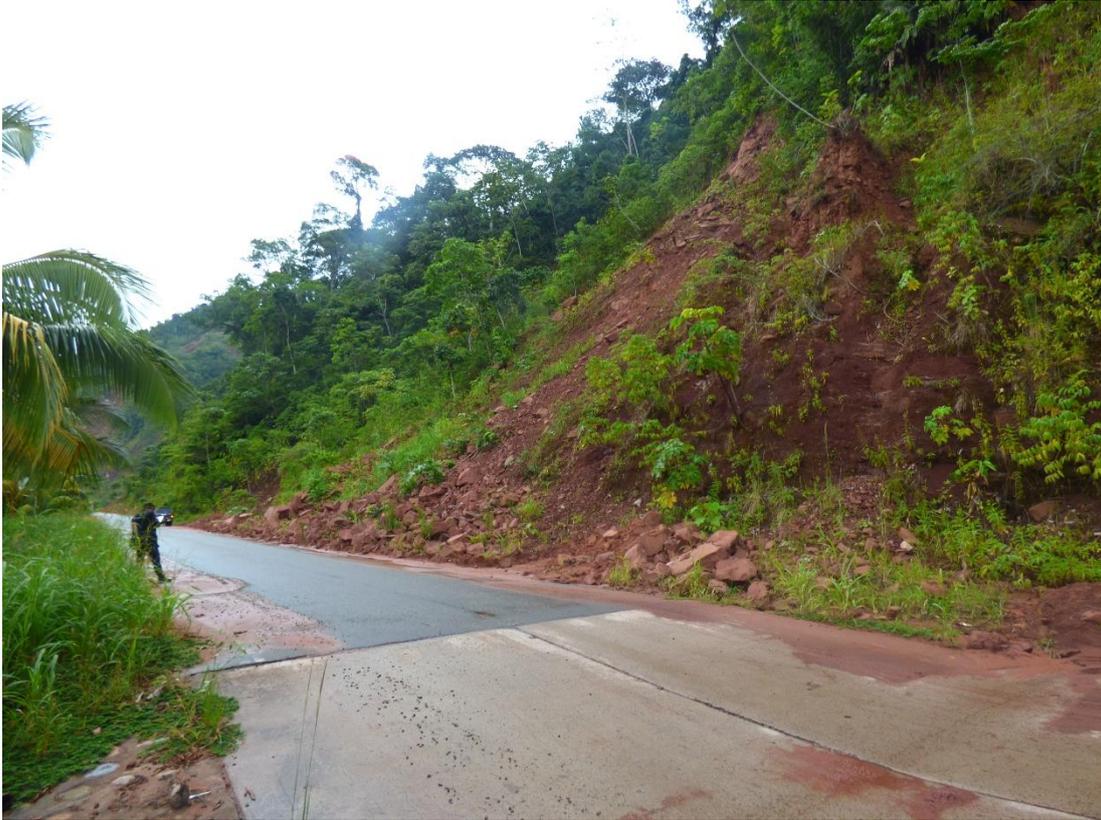
Fotografía 17. Derrumbe reciente (PO-34) que presenta una altura de desprendimiento de 50 m y una longitud de arranque de 35 m. Obstruye la vía Shapaja-Chazuta en un tramo de 35 m. Coordenadas UTM (WGS 84): 368684 E, 9268284 N, 216 m s.n.m

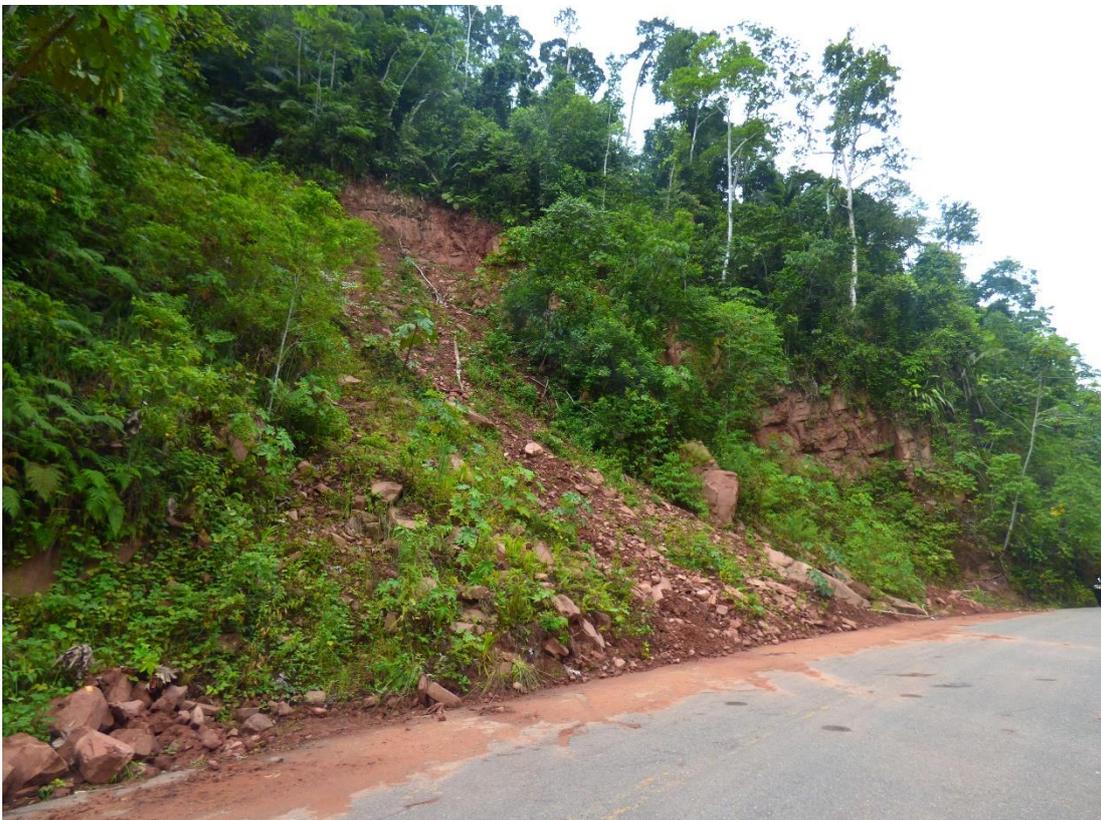
Fotografía 18. Derrumbe (PO-36) que obstruye la vía Shapaja-Chazuta en un tramo de 40 m. Coordenadas UTM (WGS 84): 371016 E, 9268381 N, 313 m s.n.m
