“ESTUDIOS DE MICROZONIFICACIÓN GEOTÉCNICA SÍSMICA Y EVALUACIÓN DEL RIESGO EN ZONAS UBICADAS EN LOS DISTRITOS DE CARABAYLLO Y EL AGUSTINO (PROVINCIA Y DEPARTAMENTO DE LIMA); DISTRITO DEL CUSCO (PROVINCIA Y DEPARTAMENTO DEL CUSCO); Y DISTRITO DE ALTO SELVA ALEGRE (PROVINCIA Y DEPARTAMENTO DE AREQUIPA)”

PRODUCTO 04: DISTRITO DE ALTO SELVA ALEGRE

TOMO III: ESTIMACIÓN DEL RIESGO

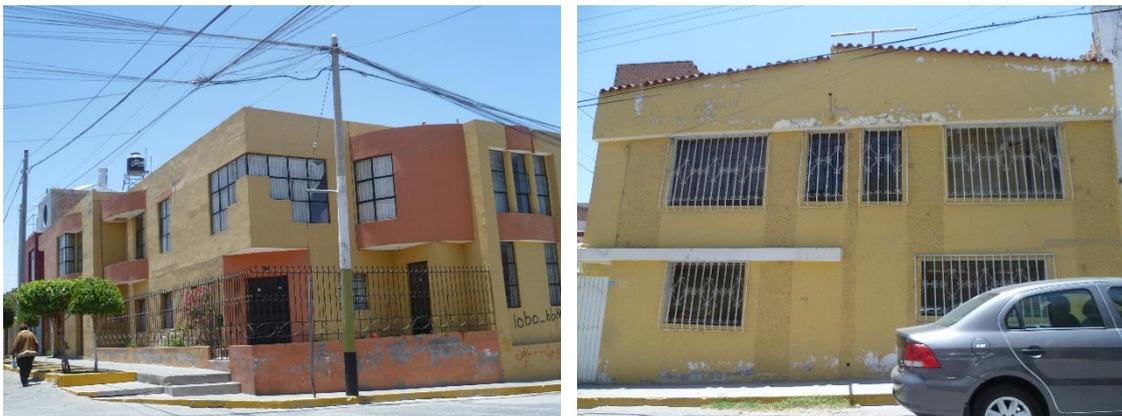
Gran parte de las edificaciones de este sector son de albañilería confinada con unidades tubulares (pandereta); por otro lado, la mayoría de las edificaciones se encuentran con presencia de humedad como se muestra en la Figura 17.

Figura 17. Edificaciones de albañilería del sector 2 con presencia de humedad.

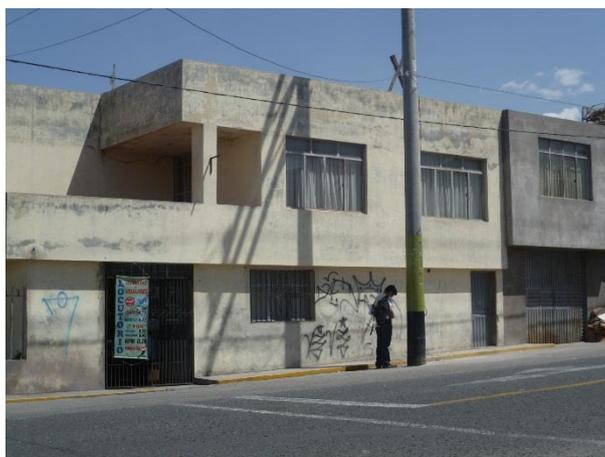
Gran parte de las edificaciones de este sector son de albañilería confinada con unidades tubulares (pandereta); y con presencia de humedad como se muestra en la Figura 19.

Figura 21. Edificación de albañilería con presencia de humedad del sector 05

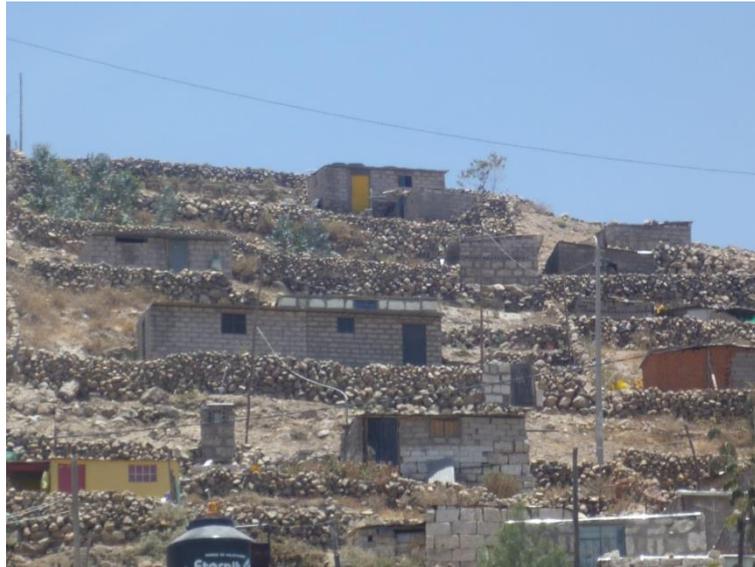
Otra tipología de estructura que predominan en este sector son las viviendas de mampostería con unidades de sillar sin confinar y cobertura ligera, como se muestra en la Figura 24.

Figura 24. Viviendas con unidades de sillar en ladera de los cerros

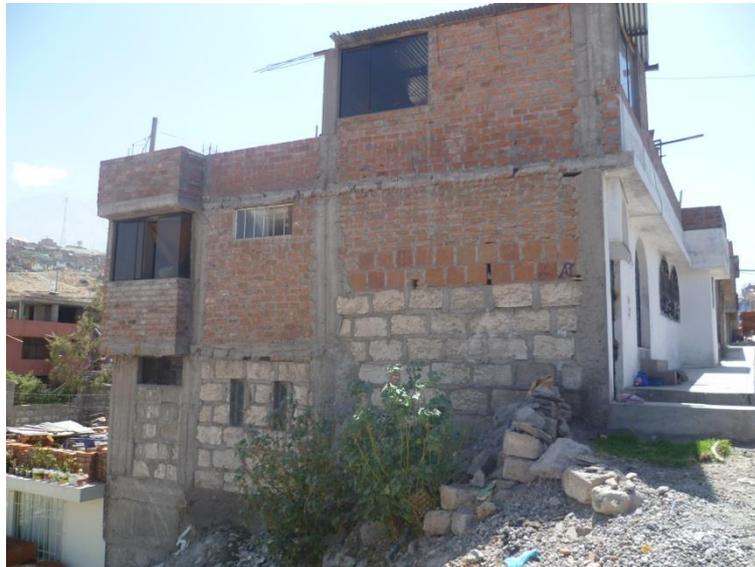
Es importante resaltar que algunas estructuras de mampostería están compuestas por unidades de distintos tipos, tal como unidades de arcilla (tubulares, sólidos y para techo aligerado), y unidades de sillar, mostrado en la Figura 25.

Figura 25. Vivienda con diferentes tipos de unidades de mampostería

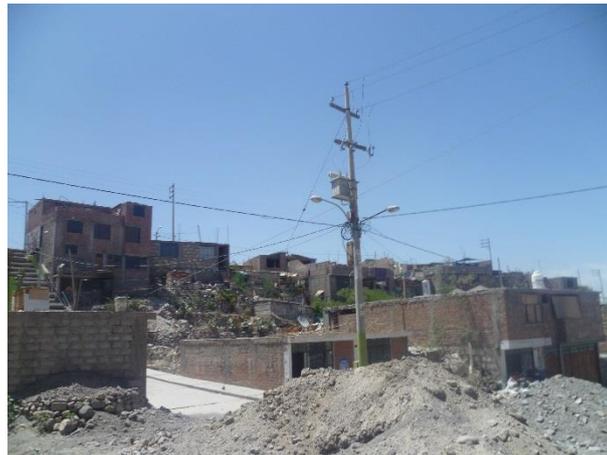
Noroeste es más elevada que la Sureste. También existen acantilados en la zona sur del sector, Ver Figura 31.

Figura 31. Viviendas ubicadas en laderas al Sureste

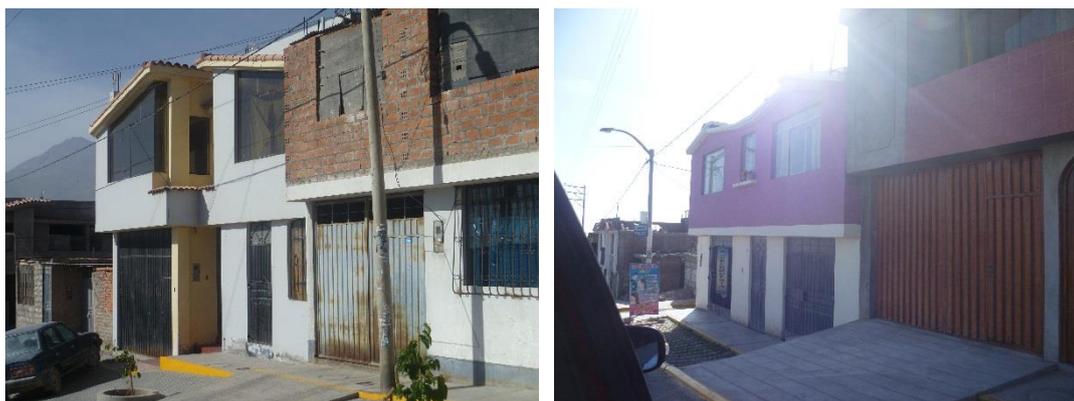
Gran parte de las edificaciones de este sector son de albañilería confinada con unidades sólidas en el primer piso (en algunos casos con unidades de sillar) y tubulares en el segundo piso (pandereta); por otro lado, algunas edificaciones se encuentran tarrajeadas parcialmente, como se muestra en la Figura 33.

Figura 33. Edificaciones de albañilería tarrajeadas parcial y/o totalmente

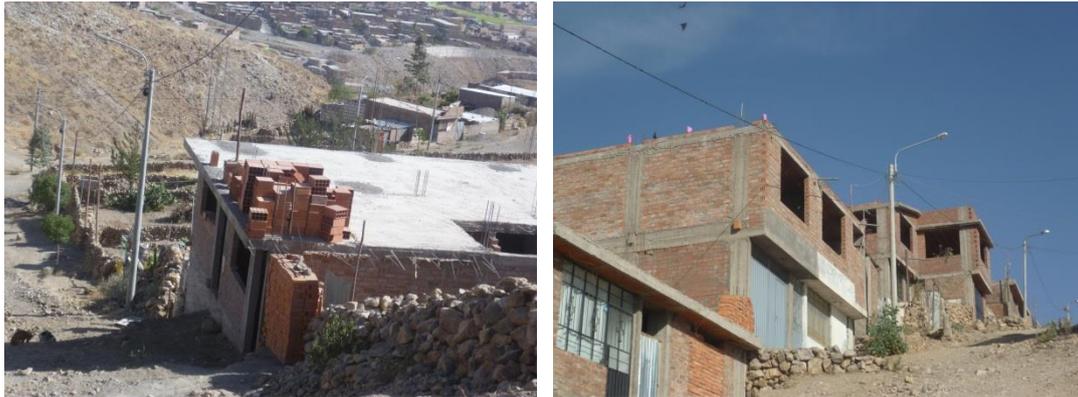
Se observó que algunas de las edificaciones de este sector son de mampostería confinada sobre pendientes pronunciadas, tal como se muestra en la Figura 37. Estas manzanas se encontraban en la parte este del presente sector.

Figura 37. Edificaciones sobre pendiente pronunciadas

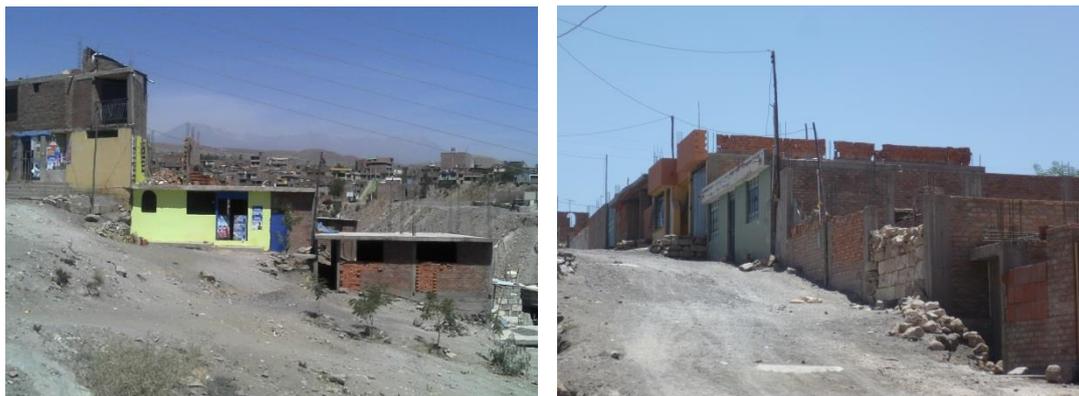
También se pudo observar que alguna de las edificaciones, del tipo vivienda, se encuentra sobre pendiente moderada como se observa en la Figura 39, y en algunos casos adyacentes a quebradas.

Figura 39. Edificaciones sobre pendiente moderadas en el Sector 12

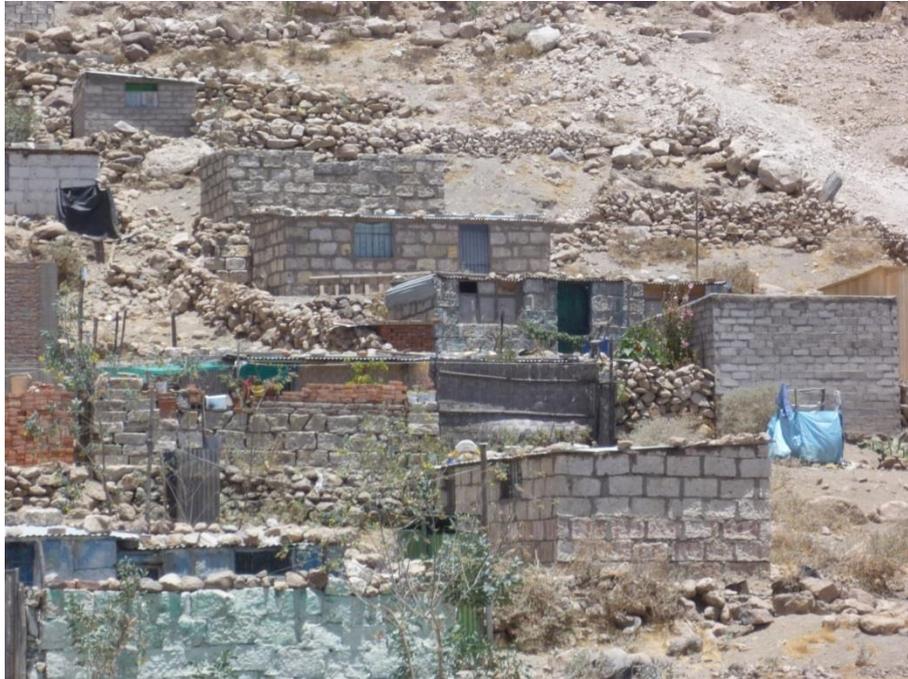
Figura 40. Viviendas de sillar sin confinamiento de un nivel sobre laderas

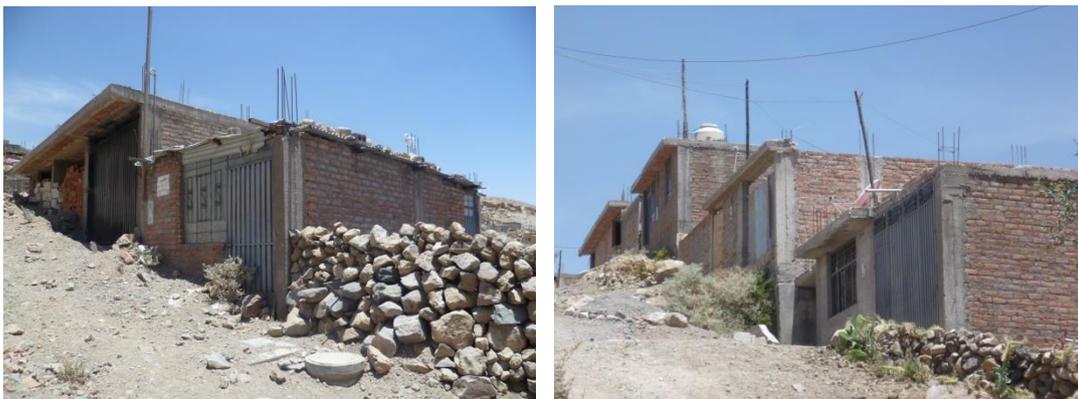
Figura 41. Viviendas de mampostería confinada sobre pendiente pronunciada
