DIRECCIÓN DE GEOLOGÍA AMBIENTAL Y RIESGO GEOLÓGICO

Informe Técnico N° A7010

EVALUACIÓN DE PELIGROS GEOLÓGICOS EN LAS LOCALIDADES DE PAMPA LA LIBERTAD, EIMAR, YUNGAYPAMPA Y HUALLANCA

Región Ancash
Provincia Huaylas
Distrito Huallanca

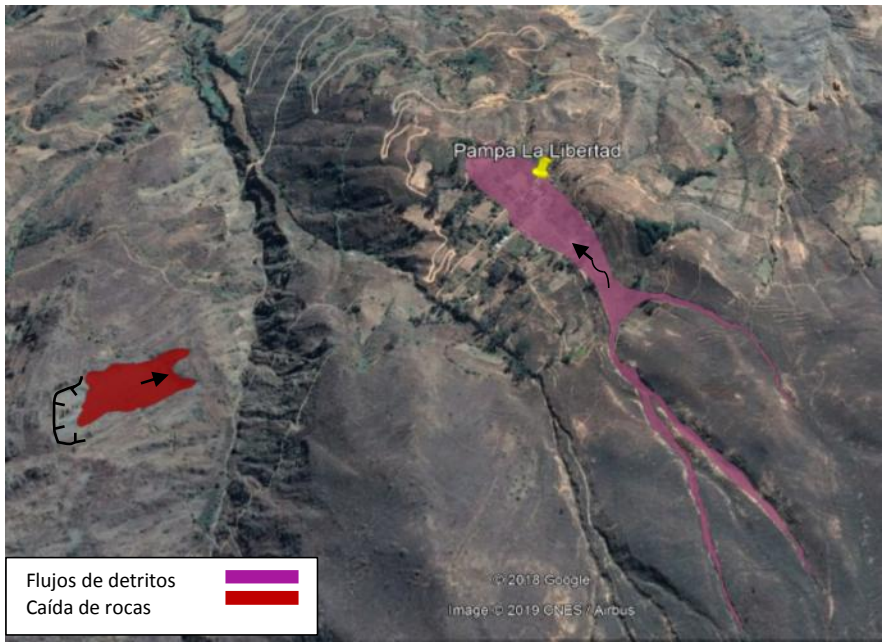
Se identificó dos eventos ubicados en las coordenadas UTM. i) 174949.66 m E - 9030542.03 m S; ii) 175072.52 m E - 9029701.43 m S, en el sector afloran rocas conformadas por areniscas cuarcíticas con intercalaciones de limolitas y arcillitas de la Formación Chimú, cuyas características geomecánicas, son de mala calidad por que se presentan con meteorización intensa y muy fracturadas.

Características del evento i) talud rocoso fracturado, la zona de arranque presenta una longitud de 220 m de forma irregular continua, longitud inclinada de 203m de la zona de arranque al pie del depósito, características del depósito bloques de 0.45 a 1.20m con material fino en la parte superior del depósito.

Figura 40 Identificación de peligros geológicos en el C.P. Pampa La Libertad.

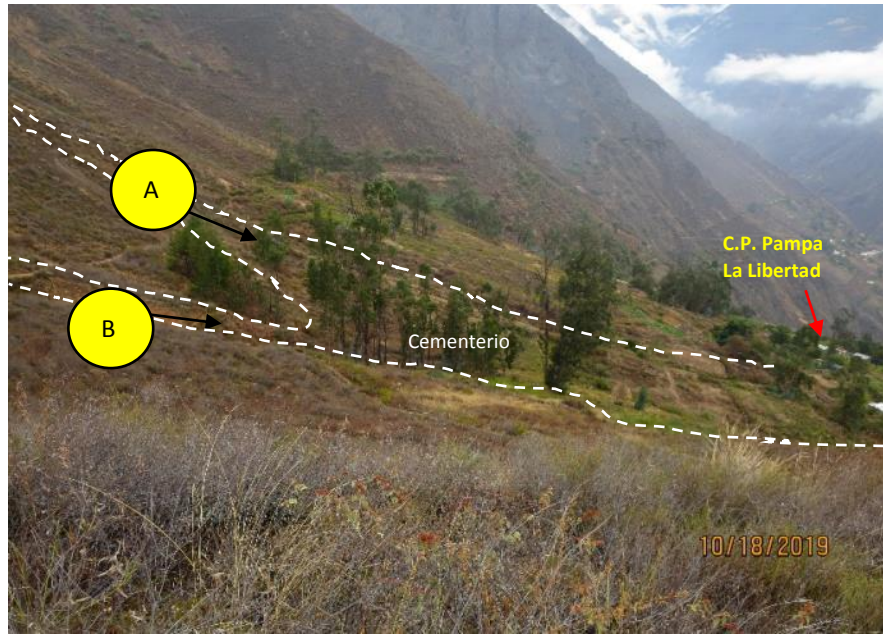
Figura 41. Identificación de material susceptible a flujos de detritos (huaicos) que descienden por la quebrada Pihuas (B) y Laja Chica (A), en su reactivación afectaría parcialmente al C.P. Pampa La Libertad

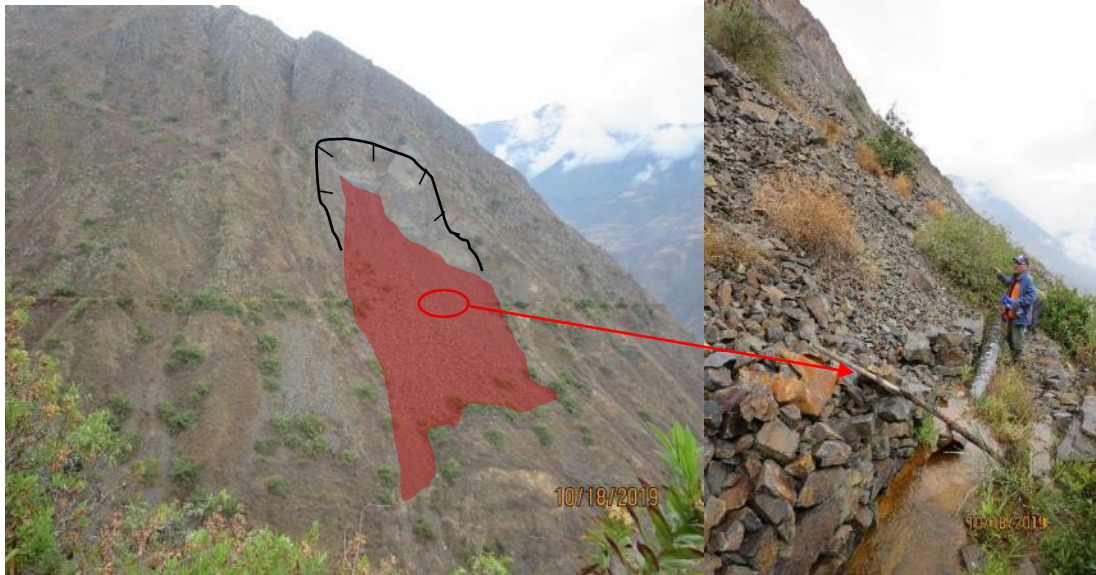
Figura 42. Identificación de caída de rocas que afectó el canal de riego artesanal, hace 10 años aproximadamente y que hoy sigue afectando, dicho canal distribuye agua hacia las áreas agrícolas y a la población de C.P. Pampa La Libertad. Fuente: Elaboración propia 2019.

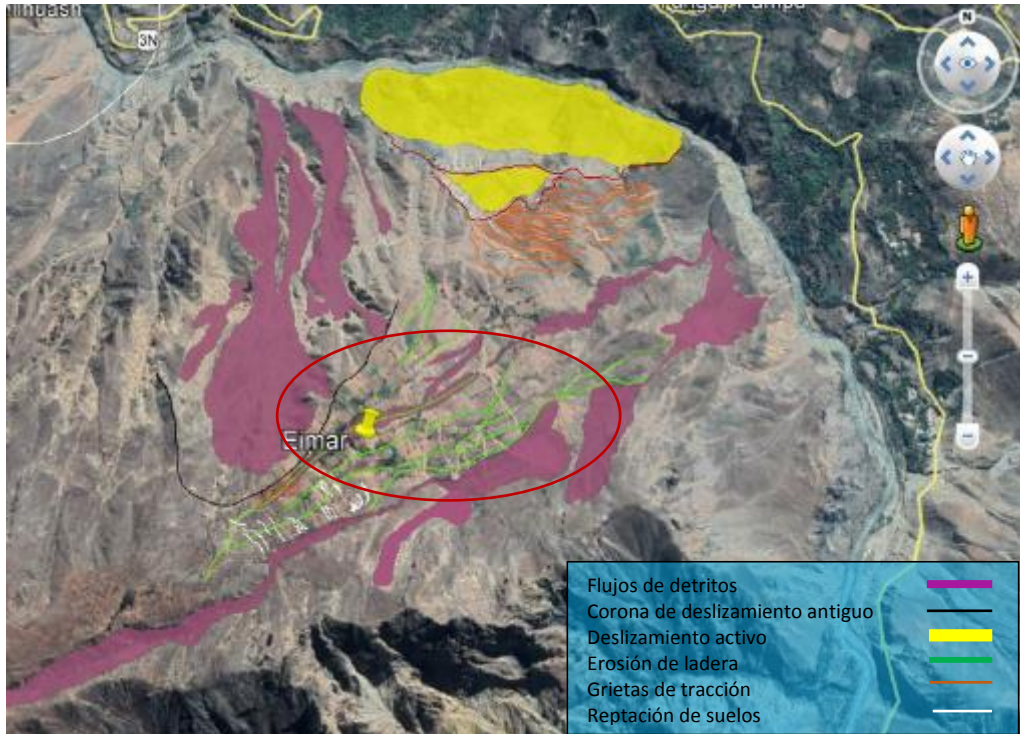
La localidad de Eimar estas situada sobre un deslizamiento antiguo, en la actualidad se viene reactivando presentando grietas en la superficie, las que se presentan en la parte superior una dirección de movimiento con tendencia norte 34° y los que se presentan en la parte baja de la ladera tienen una dirección de movimiento con tendencia norte 15° .

El escarpe principal tiene forma irregular con una longitud de 300m aproximado, salto vertical que va de 0.20m a 3.00m con apertura de 0.20m a 1.50m, se identificaron en el cuerpo desplazado parte superior al medio grietas longitudinales que varían entre 2m a 10m, también se observan grietas en la parte baja de la ladera con una longitud que varía de 12m a 350m con saltos verticales que varía de 0.50 m hasta 1.50m con apertura de 0.10m.

La localidad se dedica a la agricultura utilizando como sistema de riego el método por gravedad, el agua se infiltra en el terreno generando inestabilidad por la saturación del substrato.

Figura 44. Identificación de peligros geológicos que afectan directamente la localidad de Eimar, se ubica dentro de la zona de influencia graficada en la elipse de color rojo.

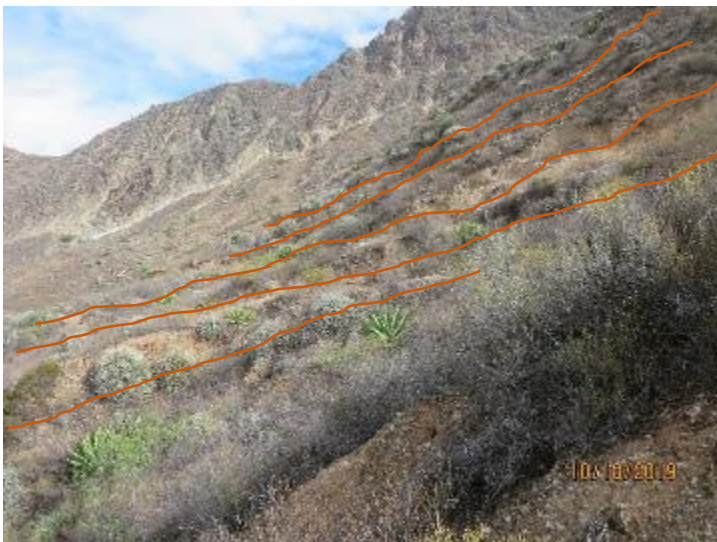
Figura 45. Identificación de zona de reptaciones de seguir el proceso originaría deslizamiento que podría afectar directamente el caserío de Eimar.

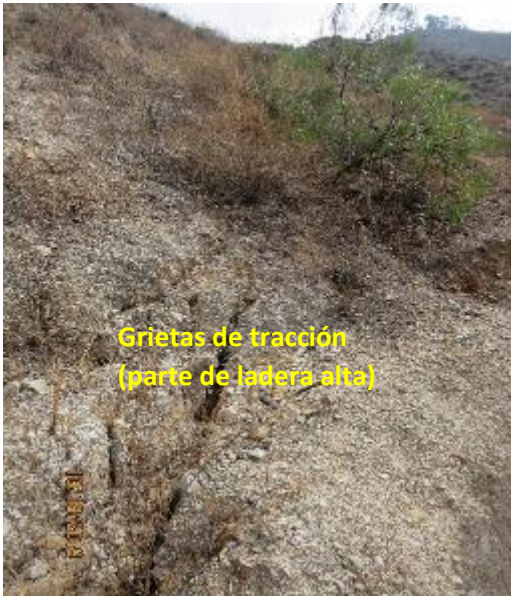
Figura 46. Se observa grietas longitudinales que se ubican en el cuerpo desplazado.

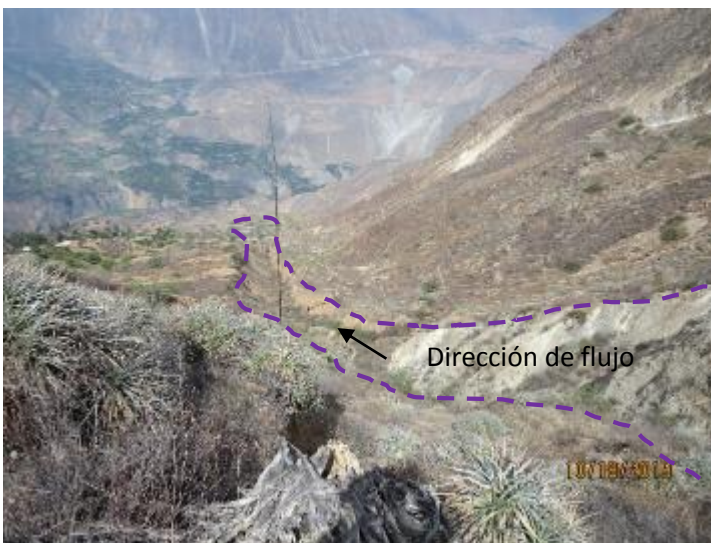
Figura 47. Quebrada que en el fondo se observa material acumulado (coluvio-deluvial) y también indican como evidencia de que han ocurrido eventos antiguos (huaico) este material con la presencia de lluvias extraordinarias sería lavado y arrastrado ladera abajo afectando terrenos de cultivo que se ubican dentro del cauce.

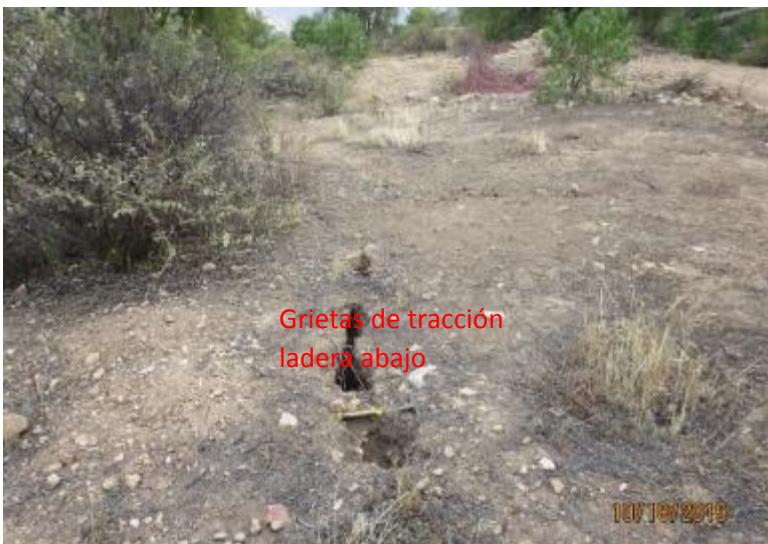
Figura 48. Se observa grietas longitudinales que se ubican en el cuerpo desplazado.

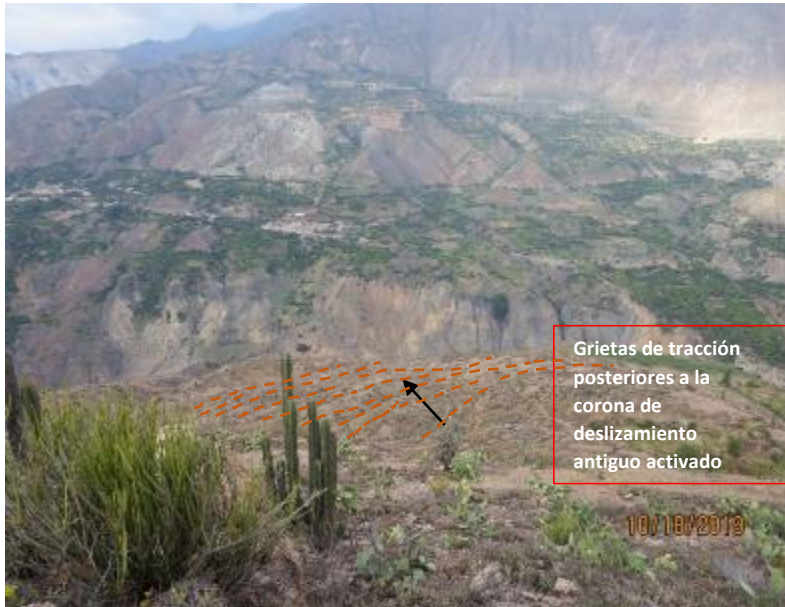
Figura 49. Evidencia de grietas longitudinales en la parte baja de la ladera, generadas por la reactivación por el movimiento lento del deslizamiento antiguo, en ladera de suelos inconsolidados e inestables

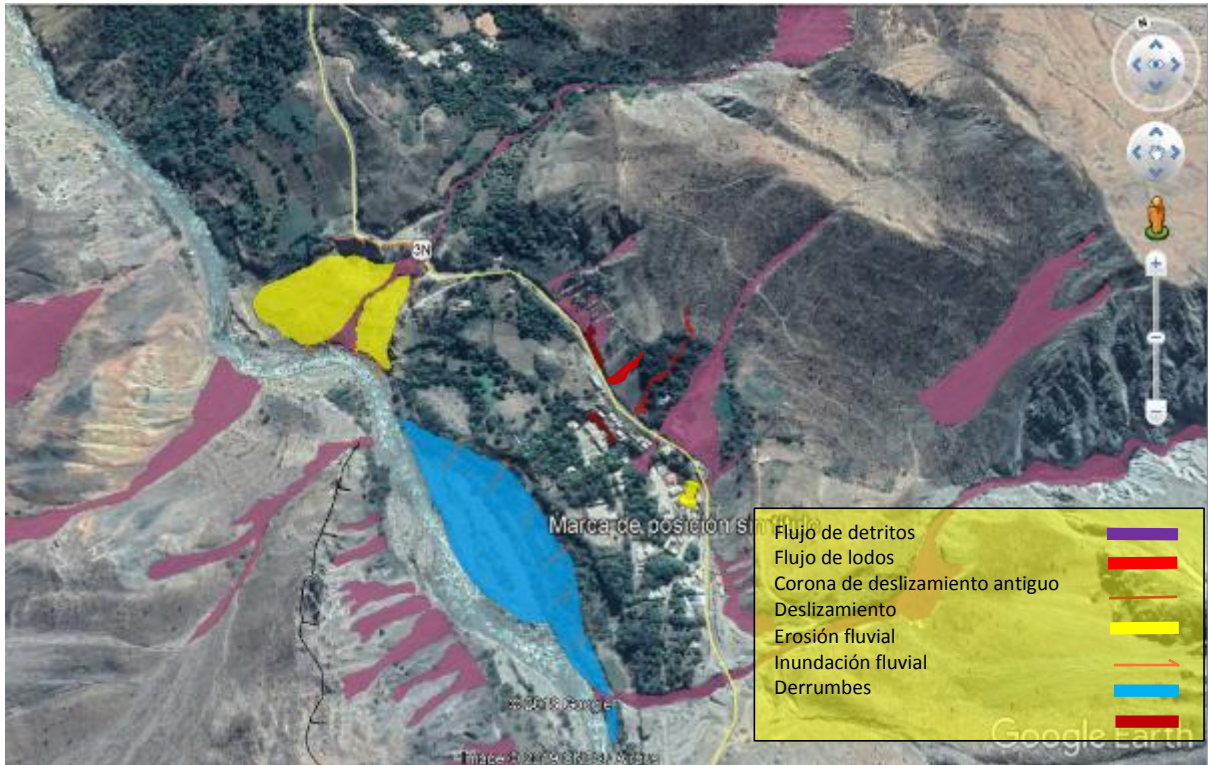
Figura 51, Peligros geológicos que afectan directamente al caserío de Eimar, dentro de la zona de influencia graficada en rojo.

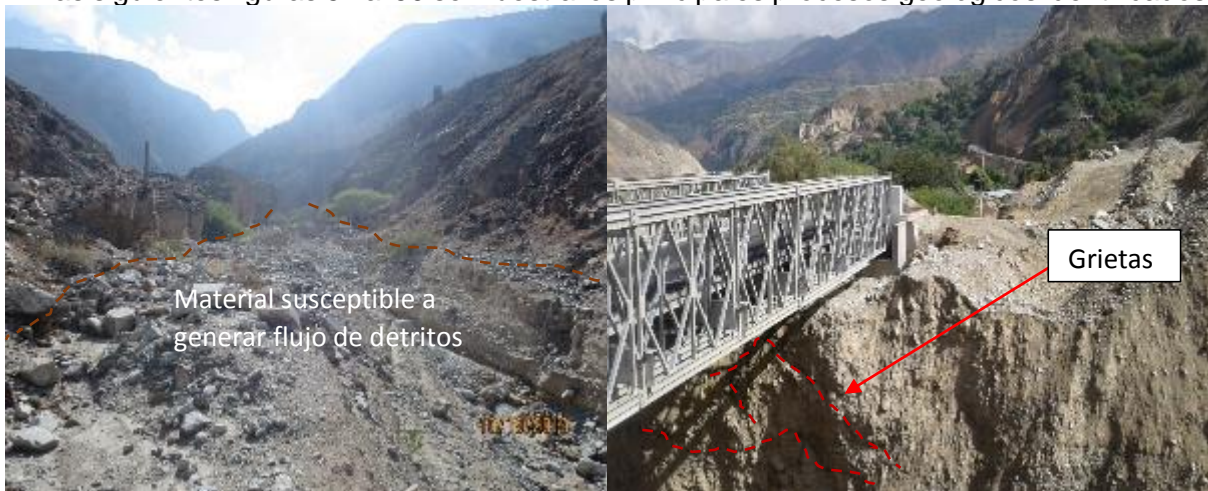
Figura 52. Material inconsolidado y poco consolidado, que se ubica en la quebrada seca, al generarse puede ocasionar la destrucción de este puente temporal, donde los suelos se están agrietando: Elaboración Propia, 2019

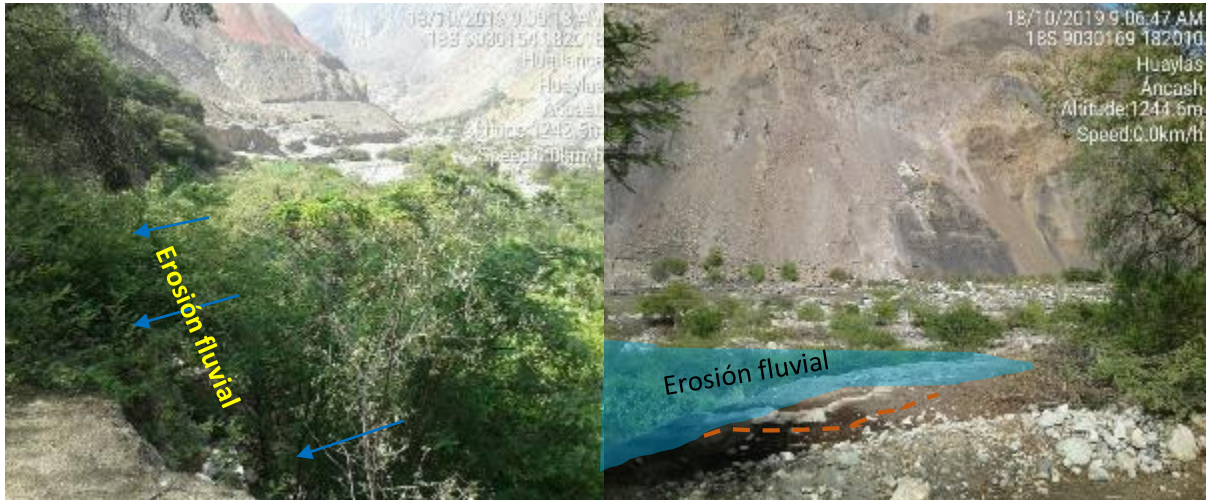
Figura 53. Erosión fluvial e inundación registradas en periodos de aumento de caudales y umbrales del río Santa debido a lluvias extremas, que generan daños en corrales de ganado porcino y erosión de paredes verticales del depósito coluvio-deluvial donde se asienta el C. P. Yungaypampa. Fuente: Elaboración Propia, 2019

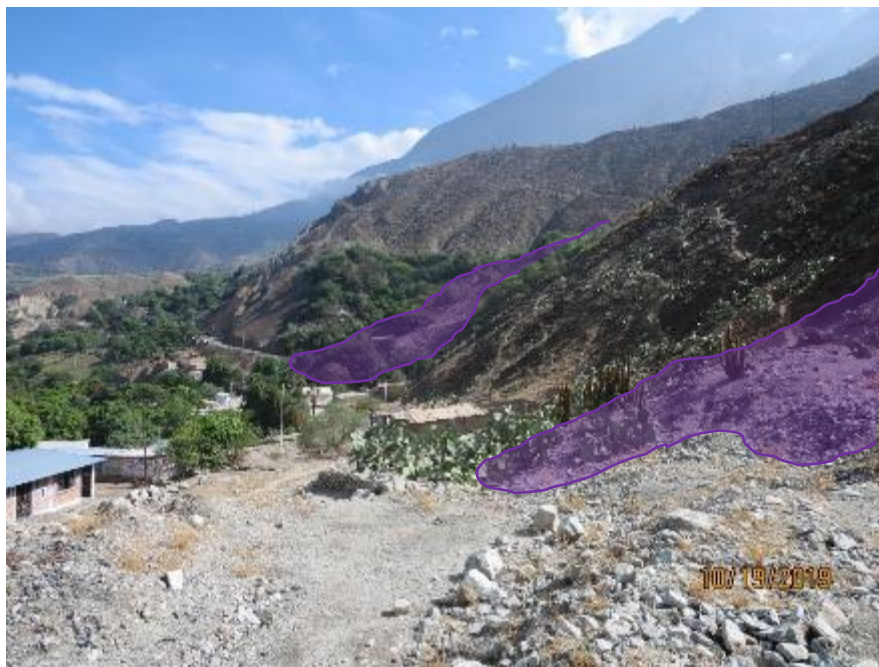
Figura 54. Identificación de material depositado en laderas y lechos de quebradas susceptible flujos de detritos que en periodos de lluvias extremas descenden en dirección al C.P. Yungaypampa.

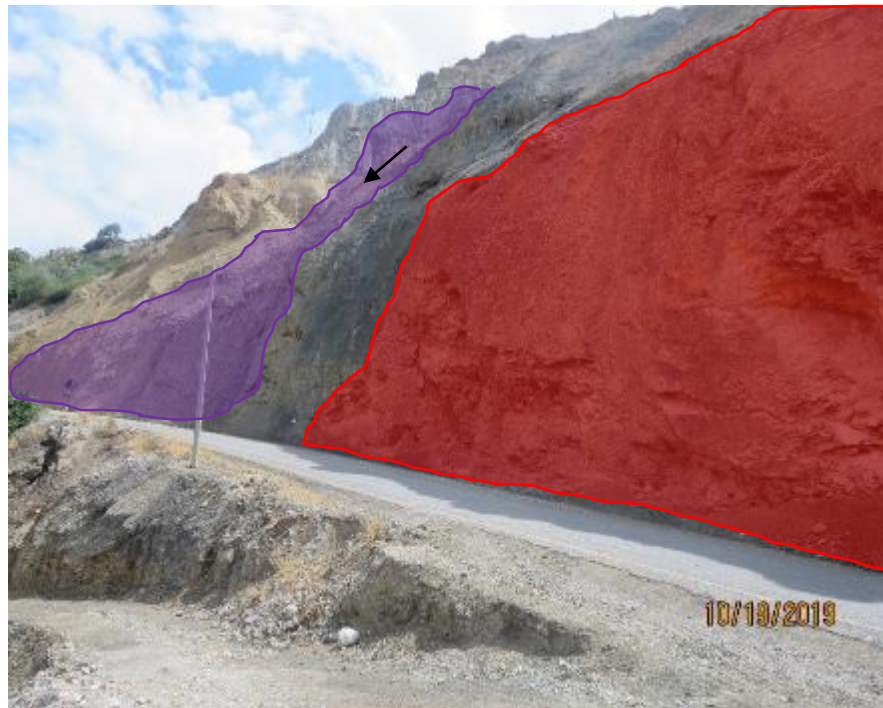
Figura 55. Identificación de un área susceptible a flujos de detritos y derrumbes que pueden dejar incomunicado el tramo de carretera Yungaypampa-Yuracmarca.

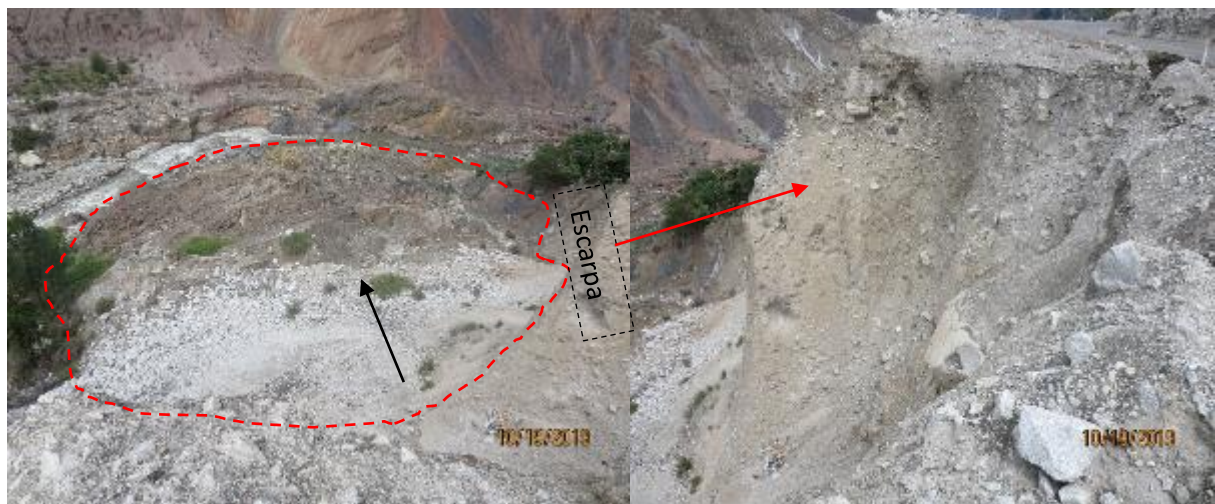
Figura 56. Identificación de deslizamiento antiguo, se nota la escarpa casi vertical de 25 m de altura aproximadamente, en estos suelos inestables están apareciendo grietas y socavación en la base de la vía pavimentada. Fuente: Elaboración Propia, 2019

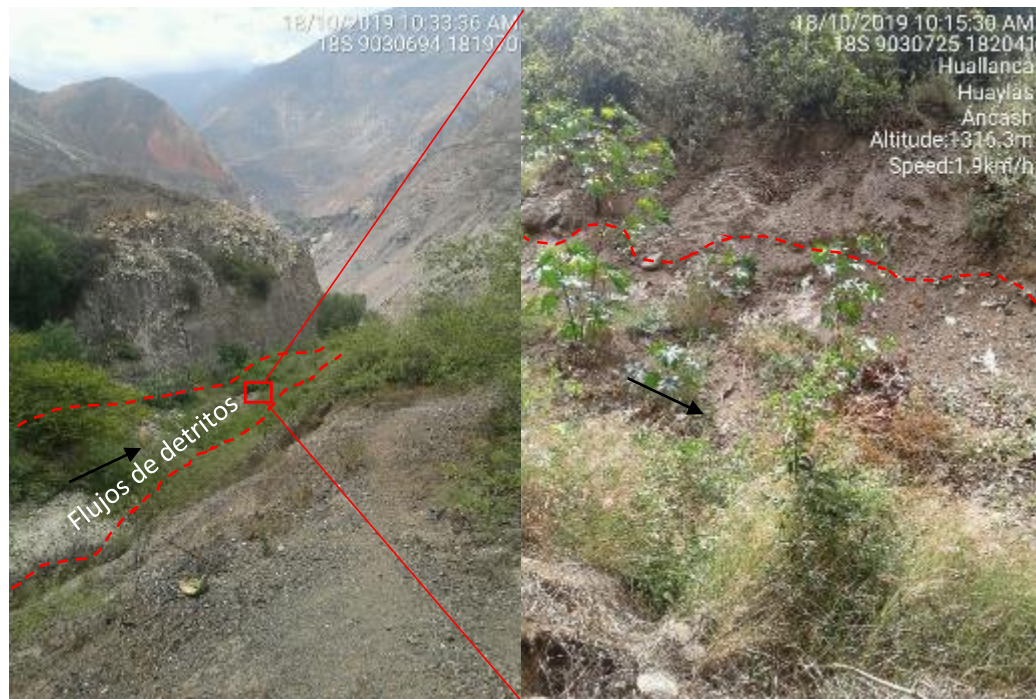
Figura 57. Vista de la quebrada Rihuay, ubicada al norte de la localidad Yungaypampa, en el fondo se aprecia material no consolidado formado por bloques, gravas y arenas en matriz limo arcilloso, material que proviene de los eventos que han ocurrido en cada periodo de lluvias extraordinarias. Fuente: Elaboración Propia, 2019

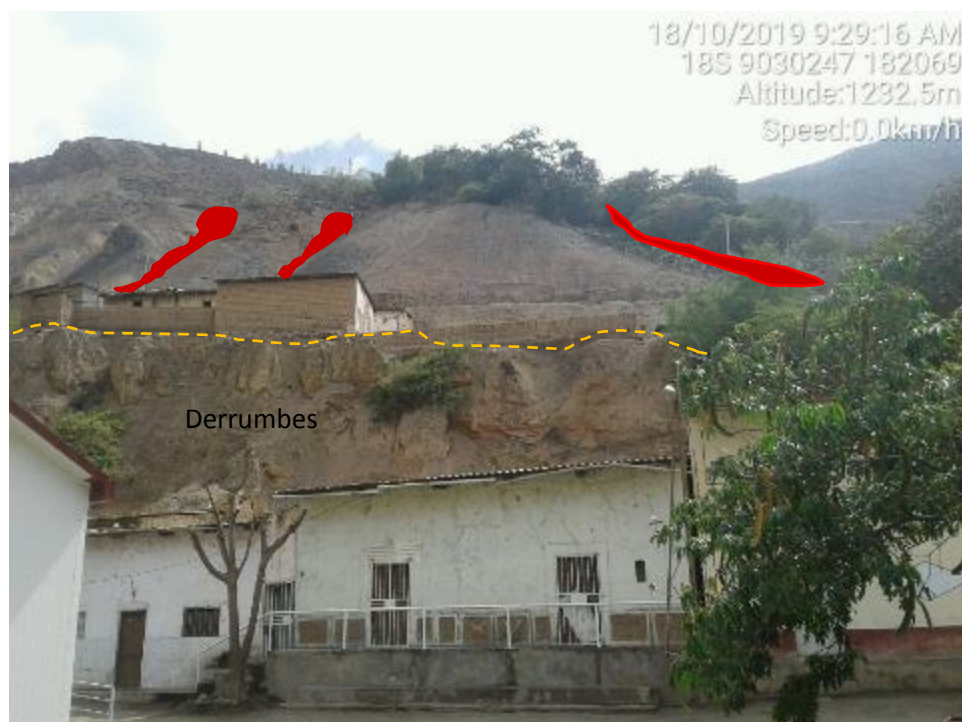
Figura 58. Vista donde se observa flujo de lodos, el material acumulado producto de procesos físico químicos de la roca, estos son arrastrados ladera abajo en forma de flujos de lodo, afecta viviendas asentadas al pie de la ladera; así como, vía asfaltada e infraestructura (Institución Educativa Primaria) ubicado cotas abajo del talud. Fuente: Elaboración Propia, 2019.

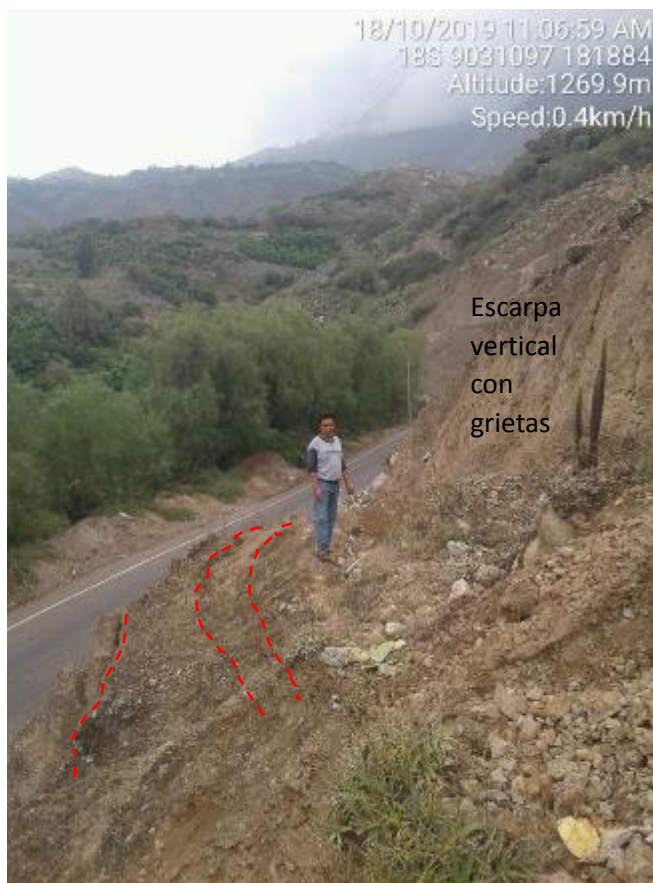
Figura 59. Fuera de la zona de influencia del C.P. Yungaypampa se identificó una zona con agrietamientos en el talud superior, formado por material no consolidado, susceptible a procesos por movimientos en masa, que afecta tramo de carretera asfaltado Yungaypampa-Yuracmarca.

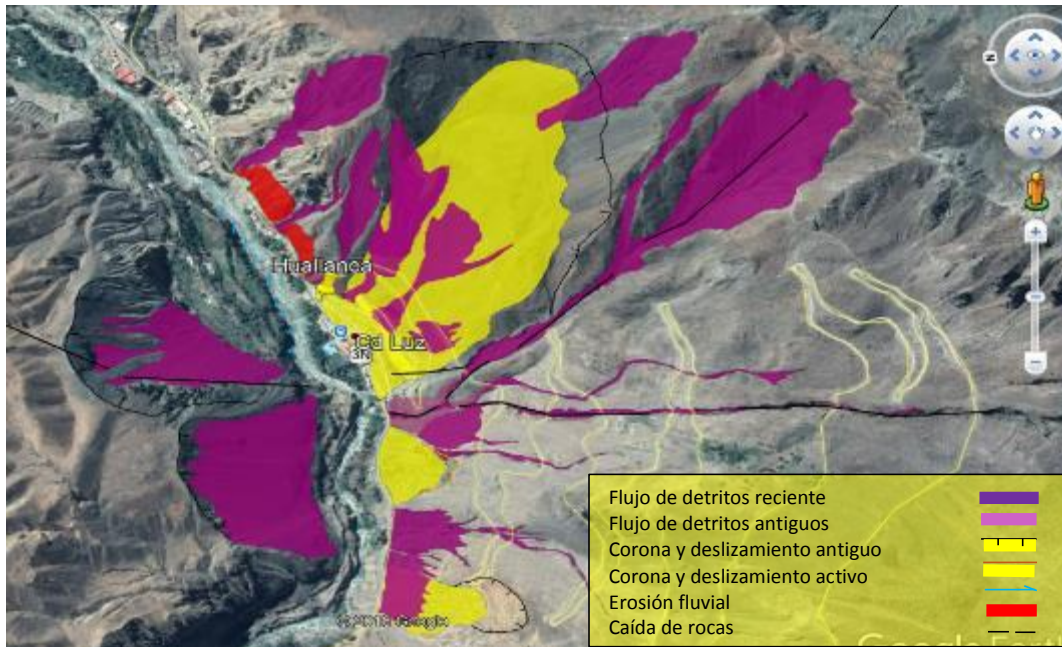
Figura 61. Identificación de peligro geológico en la localidad de Huallanca.

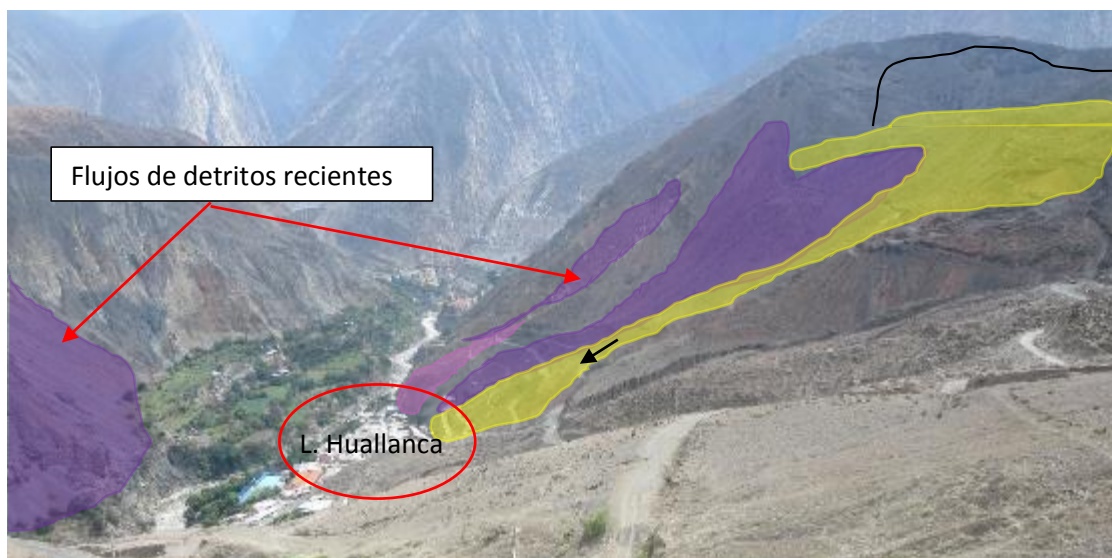
Figura 62. Vista de material susceptible a ser acarreados como flujo de detritos antiguos y recientes, situados debajo de suelos coluvio-deluviales, de antiguo deslizamiento, que pueden afectar a la parte noreste y central de la población de Huallanca.

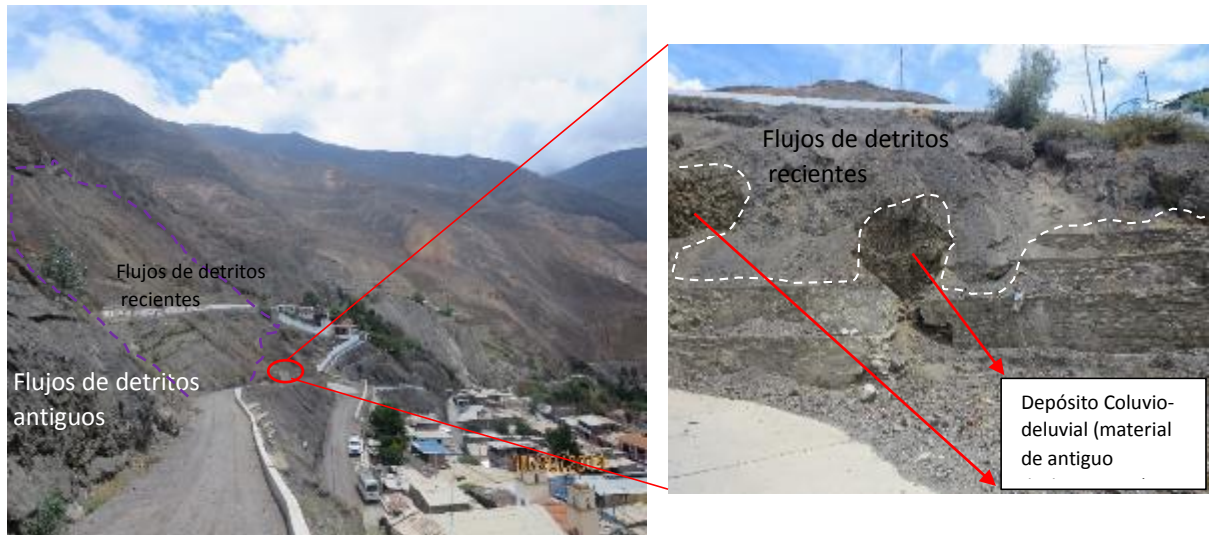
Se han realizado medidas correctivas para estabilizar el deslizamiento como muros de contención y canales de coronación, los cuales se realizaron hace 50 años, en la actualidad algunas de estas estructuras han colapsado por falta de mantenimiento, además, se tiene infiltración de aguas superficiales.

Figura 63. Vista de material susceptibles a flujos de detritos (huaicos), de activarse pueden afectar vías y viviendas de la parte central de la localidad de Huallanca, se encuentran sobre sedimentos de un antiguo deslizamiento, compuesto por arenisca limolíticas, oscuras ferruginosas en matriz arenarcillosa crema oscura, el empuje de este talud viene ocasionando daños a los muros de contención construidos hace 50 años.

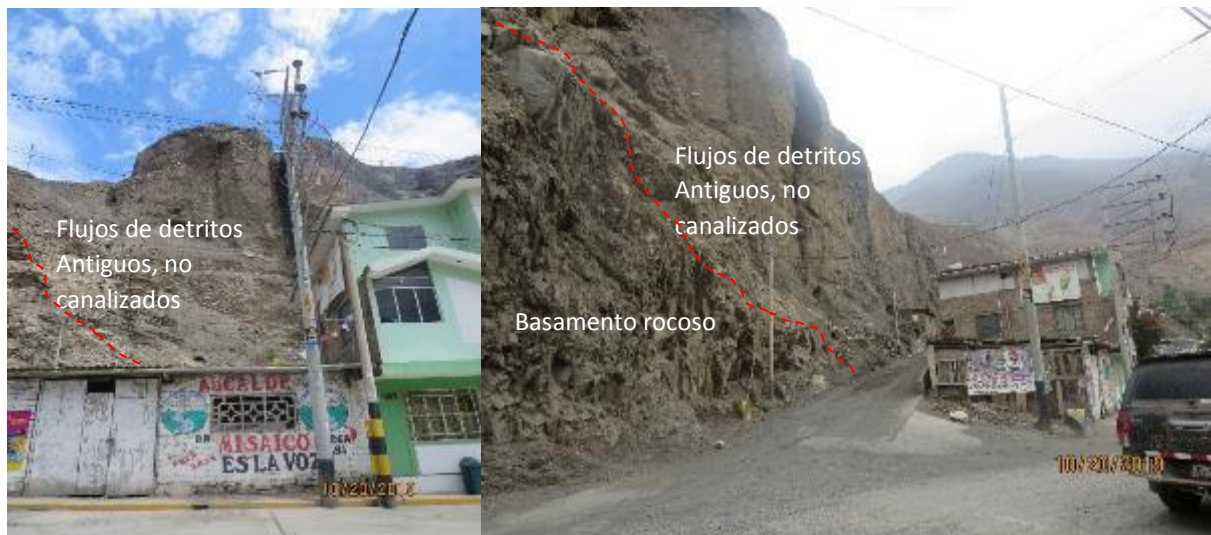
Figura 64. Depósito proluvial antiguo, conformados por materiales de antiguos flujos de detritos no canalizados semicompactos, presentan paredes verticales y erosionadas, asentadas sobre basamento intrusivo.

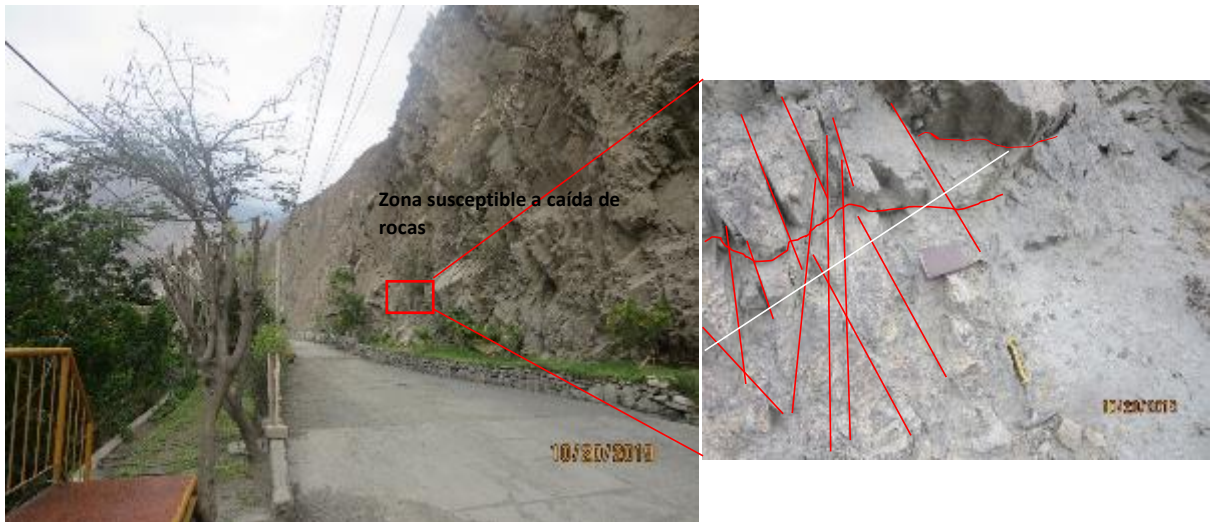
Figura 65. Zona susceptible a caída de rocas, por macizo rocoso fracturado, en el sector de Morocochoa.

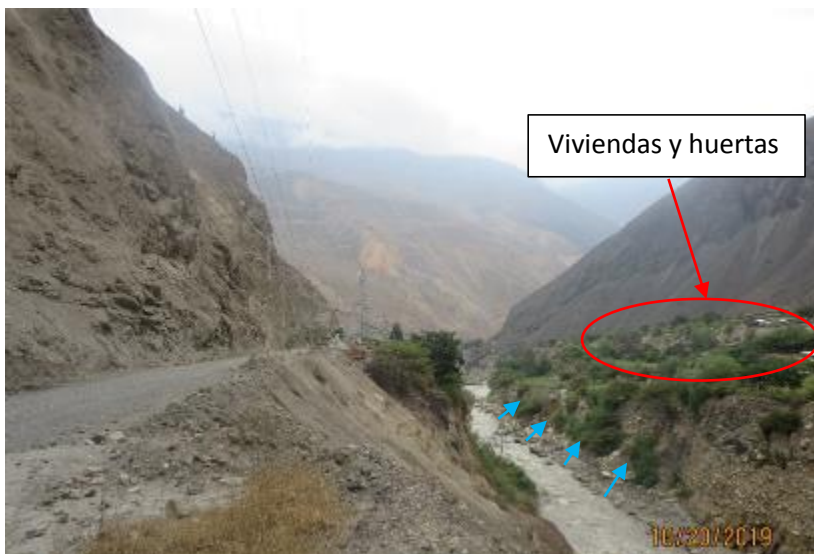
Figura 66. Laderas fluvio-aluviales donde se asientan alrededor de 5 viviendas

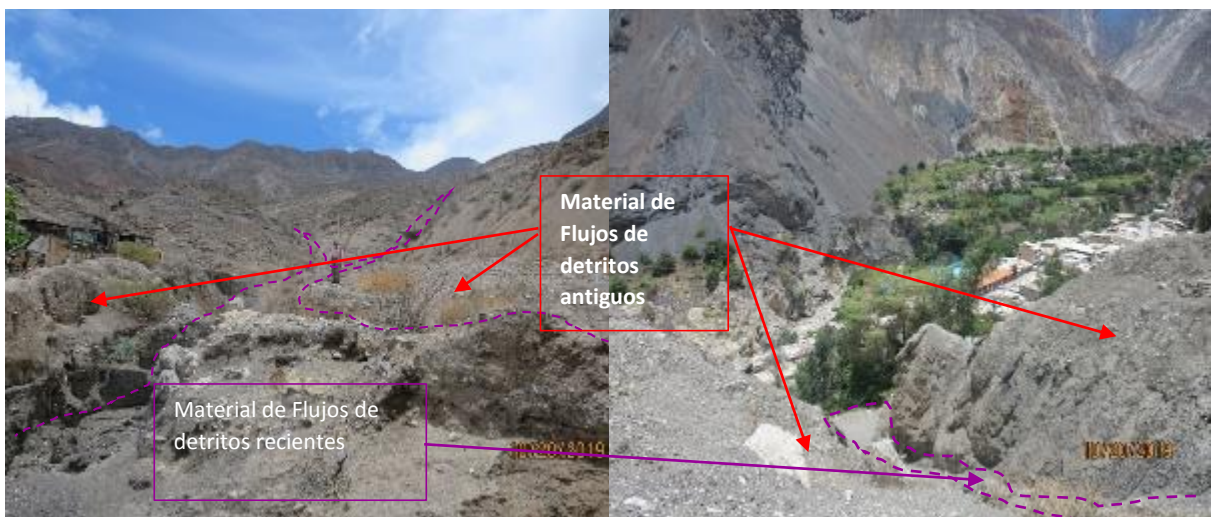
Figura 67. Materiales depositados en el lecho de la quebrada Seca, a 250 m hacia el suroeste de la localidad de Huallanca.

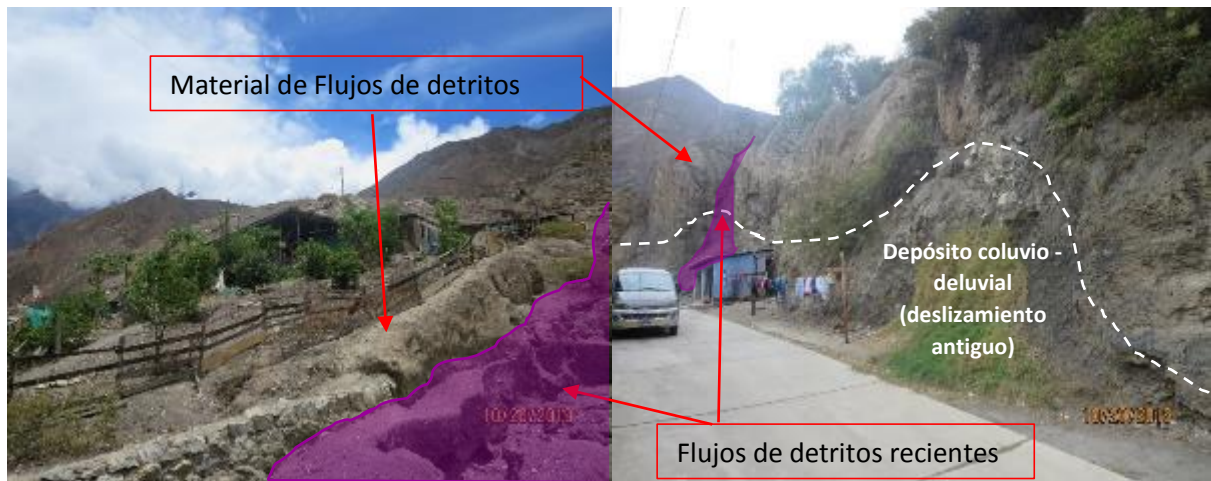
Figura 68. Se aprecian los depósitos coluvio-deluvial conformado por materiales del deslizamiento antiguo, con superficie salitrosa debido a las filtraciones de agua que lavan sedimentos salinos.

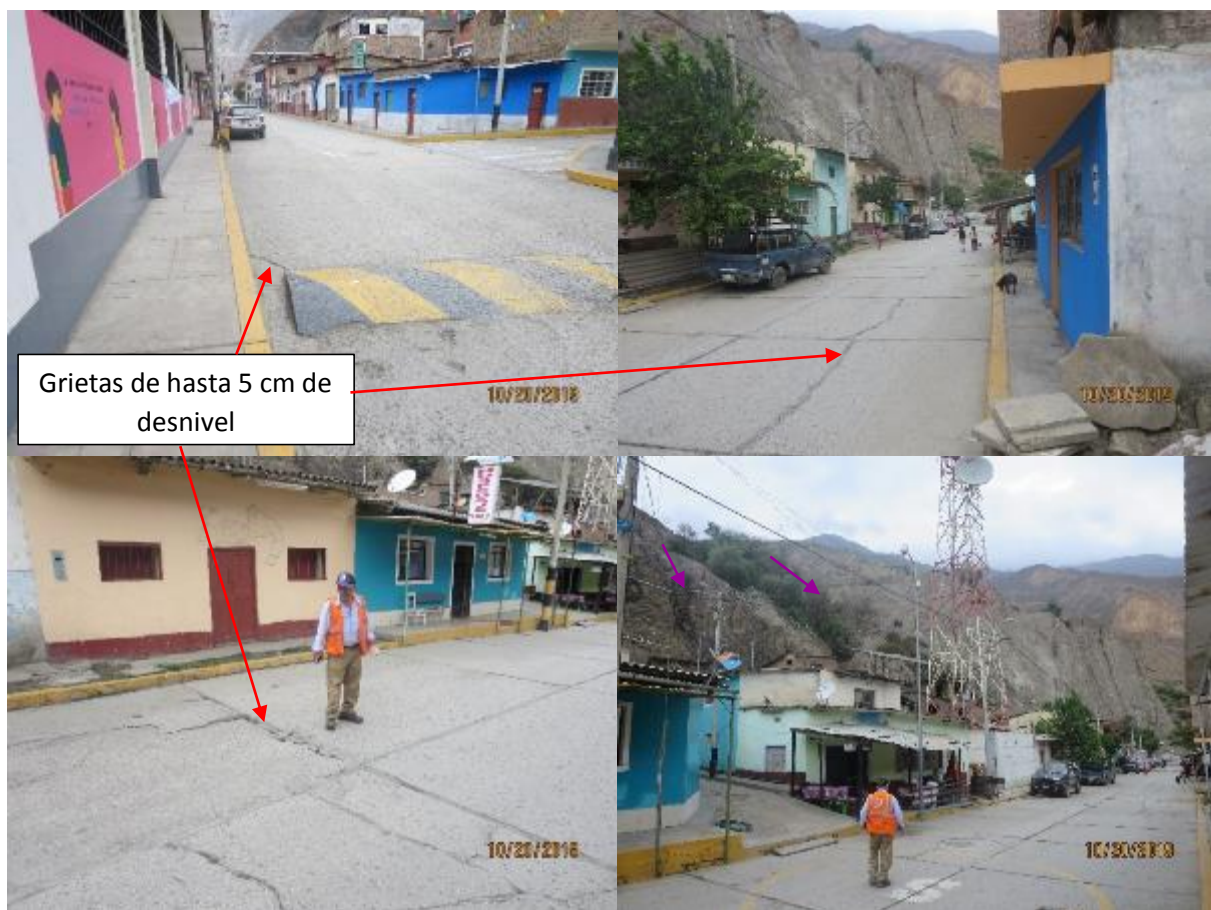
Así también se identificaron algunas grietas en las calles de la zona sur del poblado, debido a que estos suelos se asientan sobre material areno-limoso saturado, además se tiene un basamento intrusivo fracturado.

Las grietas afectan viviendas y un tramo de carretera de pavimento rígido.

Figura 69. Evidencias de agrietamiento en el pavimento, con desniveles de 5 cm; así como de 3m y 8m de longitud, se presentan también fisuras en las viviendas de Buenos Aires y 4 de abril; las mismas que se prolongan en menor cantidad hasta el colegio e instituto secundario industrial

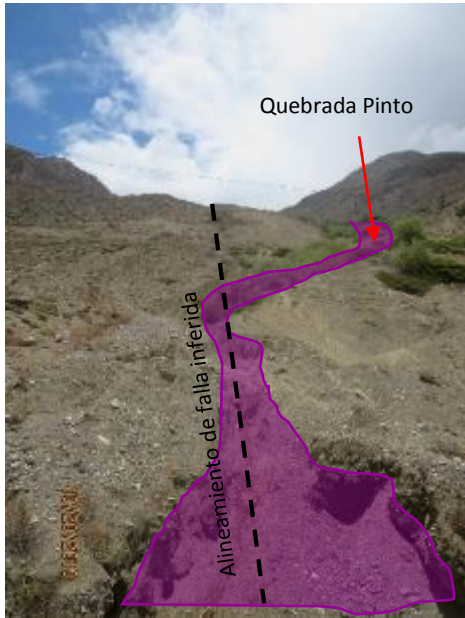
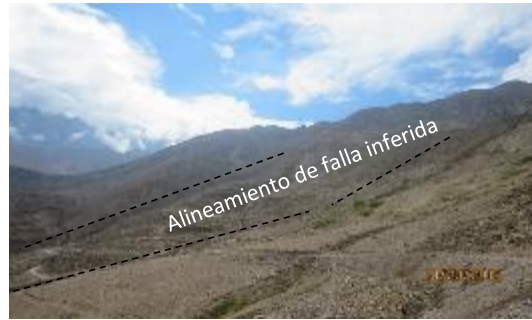
Estructuralmente, se tiene una falla con rumbo NS y con una longitud de 3.2 km, que se proyecta hacia el margen izquierdo del río Santa, lo cual condiciona la fractura del terreno.

Figura 70. Vista de alineamiento de falla inferida a inmediaciones de la quebrada Pinto, presenta un rumbo NS, hacia el río Santa, proyectándose hacia la otra ladera del valle, donde se han originado deslizamientos antiguos, presentando vestigios de cicatriz de colapso, es en este punto que las aguas que descenden de la quebrada Pinto desaparecen llegando a humedecer el pie de la ladera a inmediaciones de la zona sureste de Huallanca.

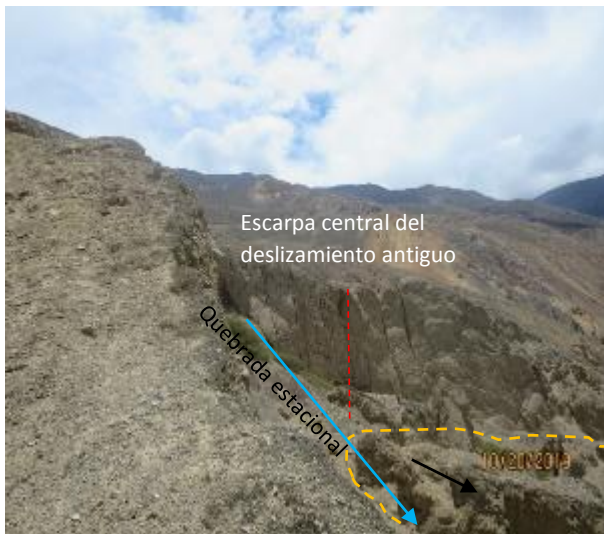
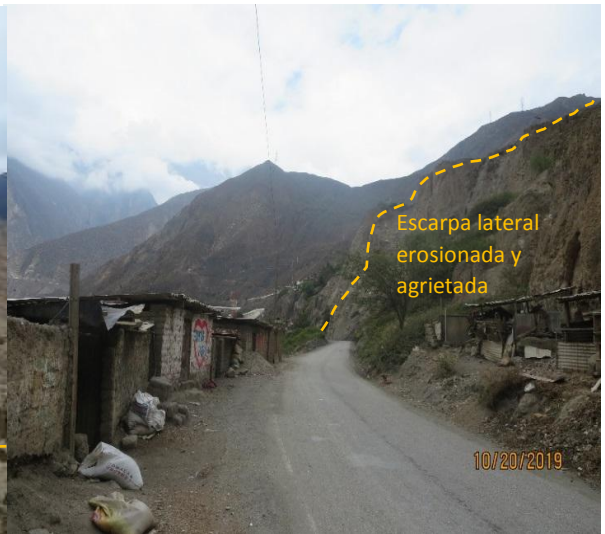
Figura 71. Vista del deslizamiento antiguo ubicado a 479m hacia el sureste de Huallanca.
