**Opinión Técnica N° 05-2022**

# CREACIÓN DEL PARQUE TEMÁTICO DEL SILLAR Y CIRCUITO TURÍSTICO DE LAS CANTERAS DE AÑASHUAYCO DEL DISTRITO DE CERRO COLORADO

Departamento Arequipa  
Provincia Arequipa  
Distrito Cerro Colorado

Marzo  
2022

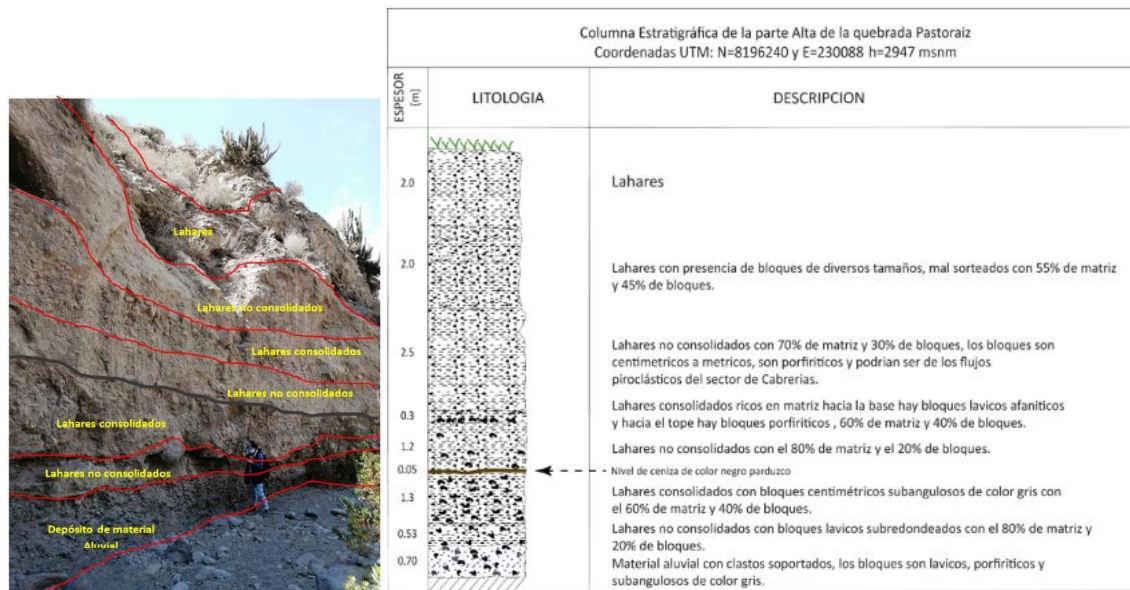
En las quebradas Añashuayco y La Paccha donde se encuentra el proyecto, se han identificado depósitos de lahares antiguos (Pleistoceno – Holoceno) de espesores variables que oscilan entre 30 cm hasta 2.5 m, se caracterizan por ser masivos y compactos, en su mayoría son matriz soportados con bloques lávicos subangulosos de tamaños centimétricos a decimétricos y de composición andesítica a dacítica.

Figura 2. Hacia la derecha fotografía de la columna y a la izquierda la descripción de cada una de las unidades.

También, se han identificado lahares recientes de espesores decimétricos a métricos, que se caracterizan por ser poco compactos, matriz soportados, con bloques lávicos angulosos a subangulosos de tamaños centimétricos a decimétricos y excepcionalmente métricos, cuya composición es andesítica a dacítica (figura 2). En estos depósitos también es posible identificar material antrópico (material de desmonte y basura). Estos depósitos afloran en el cauce principal de las quebradas (Pastoraíz, Quesquemania, Gamarra, Chullo, Estanquillo, Añashuayco, Municipal, Virgen de Socorro, Apacheta, Honda y Los Andenes), las cuales se encuentran en el flanco sur del CV Chachani, formando terrazas.

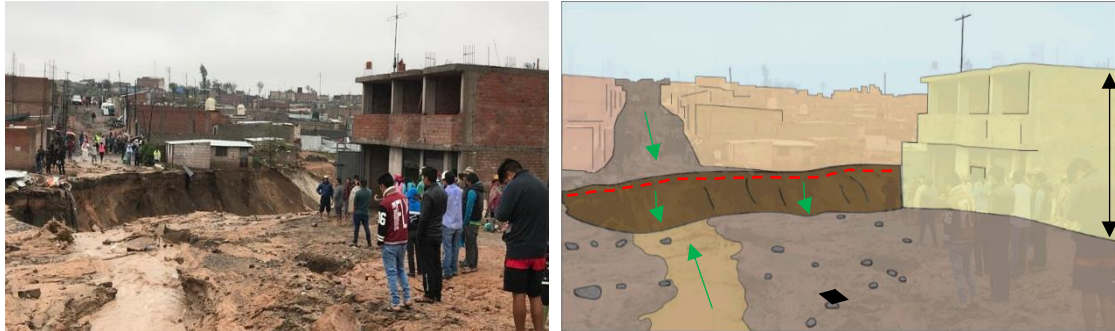
limosa, y con fragmentos lávicos de forma sub angulosa a sub redondeada; y (2) la zona de depositación, en la cual, los depósitos suelen tener un espesor promedio de 45 cm a 2 m. Estos depósitos generalmente son masivos y poco compactos, con matriz limosa, y con fragmentos lávicos y residuos sólidos generados por la actividad humana (figura 3).

Figura 3. Foto de los daños causados en el sector de Cerro Colorado, 2020 (Fuente: El Comercio)

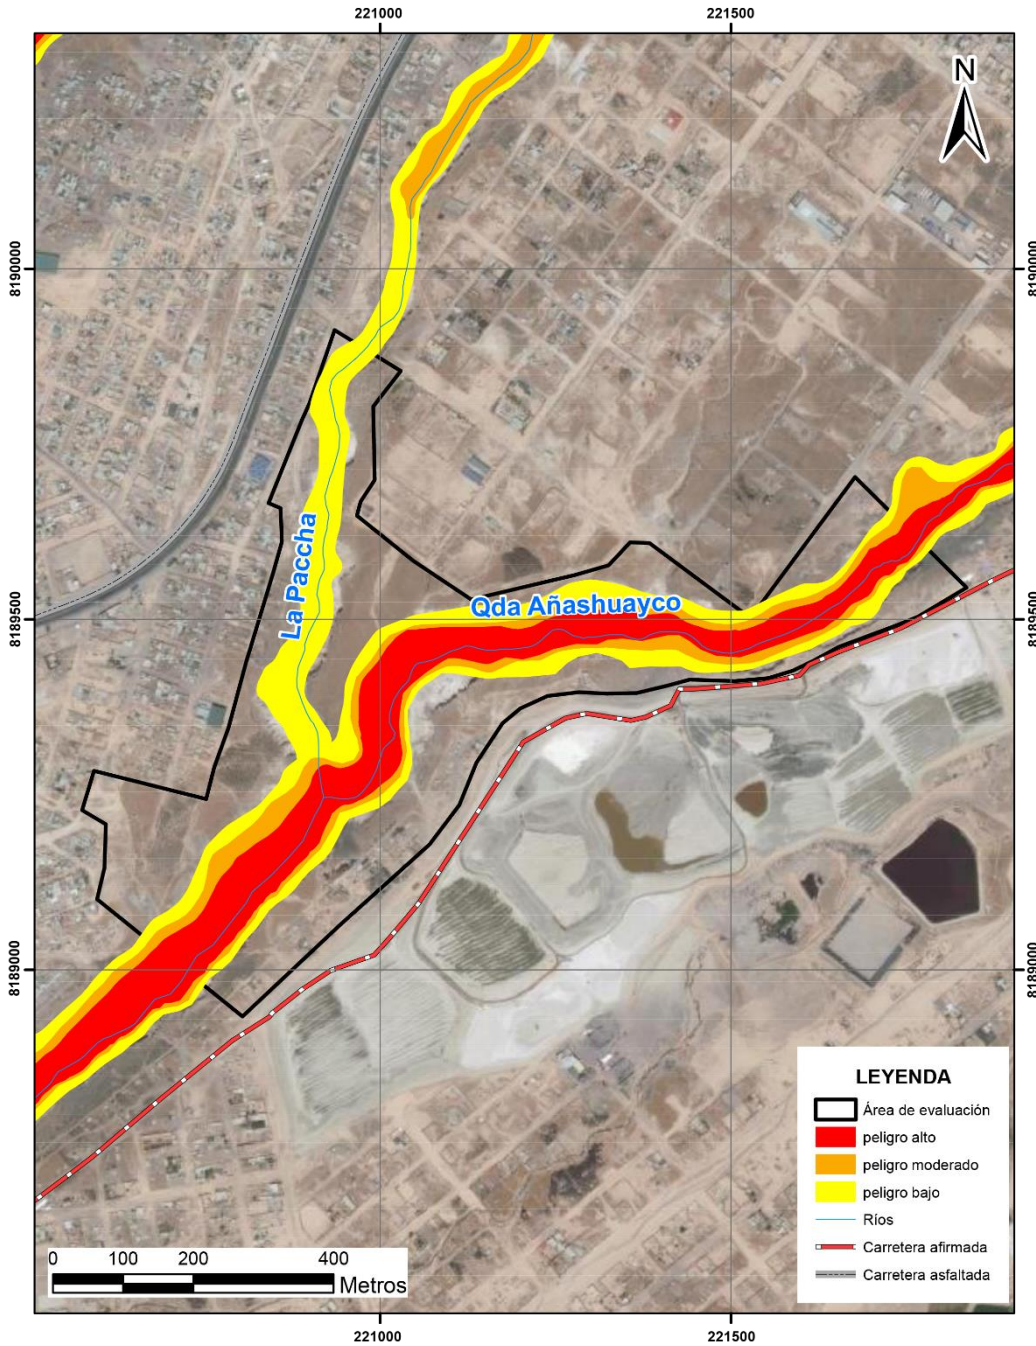
MAPA DE PELIGROS POR LAHARES EN EL ÁREA EVALUADA

De los estudios geológicos y de las simulaciones se observa que el área del proyecto en la quebrada Añashuayco se encuentra en una zona de alto, moderado y bajo peligro (figura 4), afectando la “ruta turística del Sillar”, las carreteras afirmadas y las actividades de extracción del sillar como material de construcción.

En el caso de la quebrada la Paccha se ha determinado que se encuentra en una zona de bajo peligro (figura 4) que podría verse afectado por precipitaciones pluviales excepcionales que superen los 125 mm, afectando principalmente las actividades que se desarrollan en las canteras.

Figura 4. Mapa de peligro por lahares en el El proyecto “Creación del parque temático del sillar y circuito turístico de las canteras del sillar de Añashuayco del Distrito de Cerro Colorado, Provincia de Arequipa, Departamento de Arequipa”

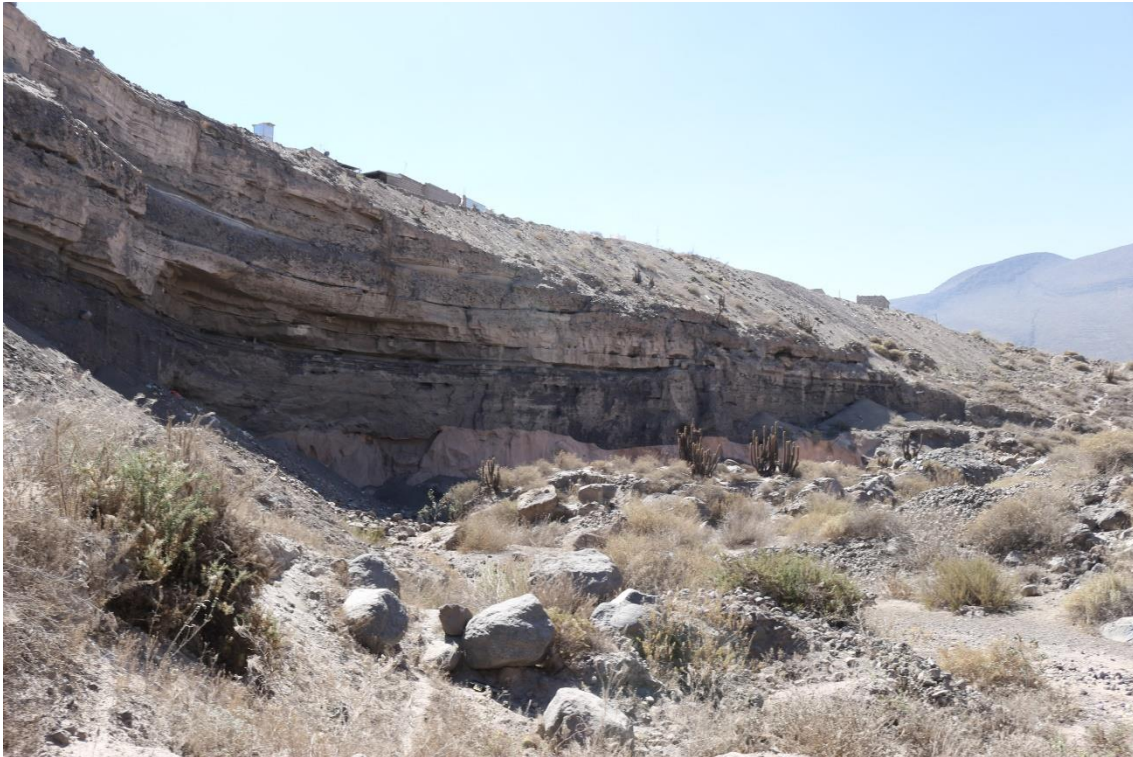
asociados a los volcanes Misti y Chachani y según su distancia a ambos volcanes el espesor puede variar desde centímetros a decímetros (*figura 5*).

*Figura 5. Intercalación de caídas de tefras del Chachani con lahares compactos y material reabajado que sobreyace a Ignimbrita Aeropuerto de Arequipa.*

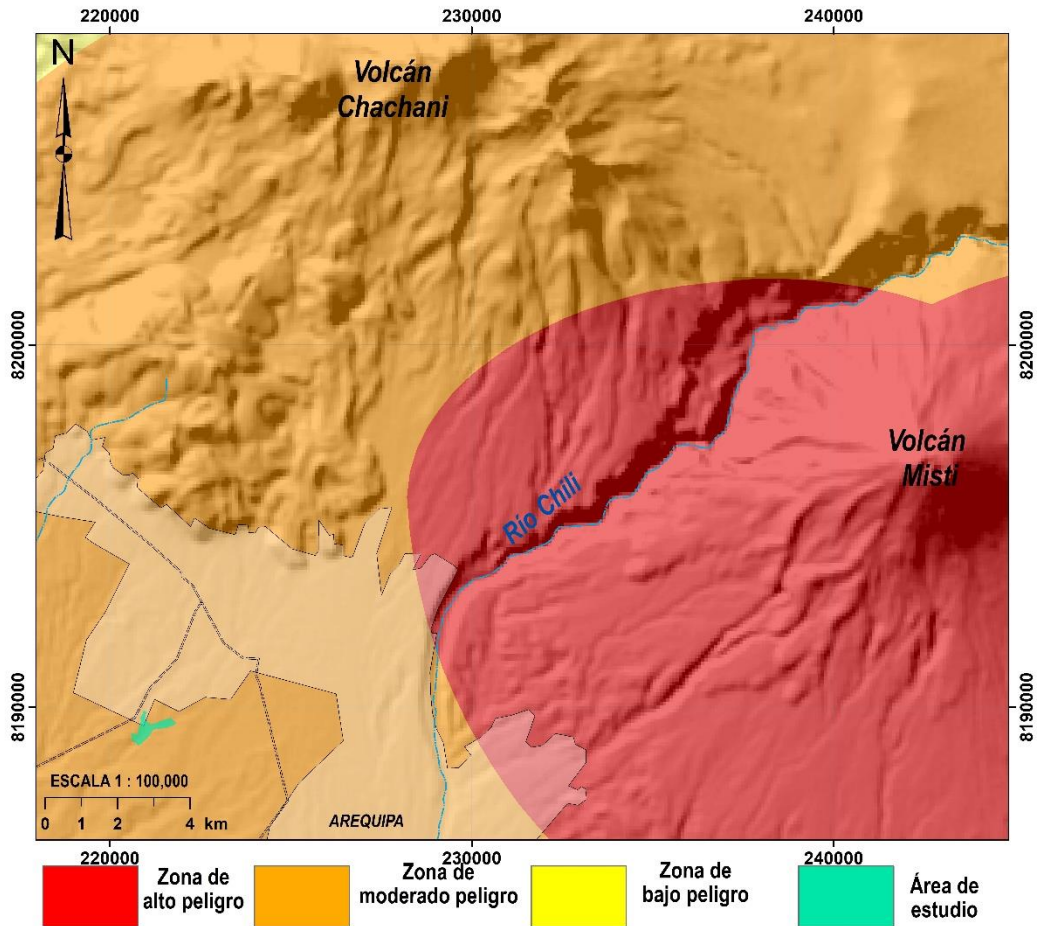
El volcán Misti es considerado como un volcán activo, y por lo tanto existe la probabilidad de que pueda reactivarse generando una serie de peligros geológicos que afectarían a toda la ciudad de Arequipa, incluyendo las quebradas Añashuayco y la Paccha, las cuales se encuentran a 22 km del volcán. Según el mapa de peligros por caída de tefras la zona de estudio se encuentra en una zona de moderado peligro y principalmente sería afectado por ceniza volcánica, la cual puede generar daños en la infraestructura y población.

Figura 6. El proyecto “Creación del parque temático del sillar y circuito turístico de las canteras del sillar de Añashuayco del Distrito de Cerro Colorado, Provincia de Arequipa, Departamento de Arequipa” se encuentra en una zona de moderado peligro frente a la caída de ceniza volcánica por erupción del volcán Misti.

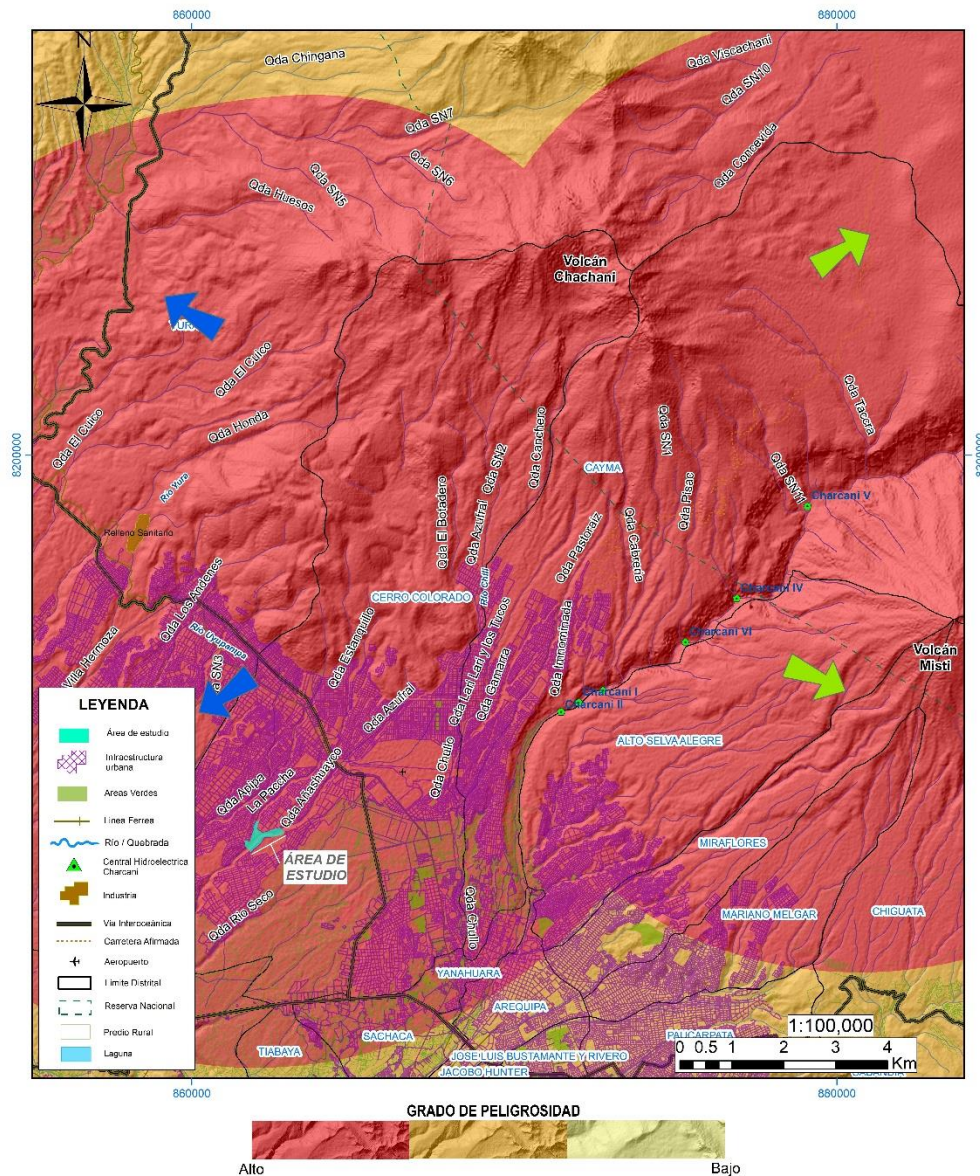
**MAPA DE PELIGROS POR CAIDA DE CENIZAS**

A diferencia del Misti, el CV Chachani es considerado como un volcán potencialmente activo, por lo cual, la probabilidad de una erupción es muy baja; sin embargo, no se debe descartar una reactivación. Por ello, también se ha elaborado un mapa de peligros por caída de tefras. Ambas quebradas se encuentran a 19 km hacia el suroeste del Chachani y ante una probable erupción la zona de estudio se encontraría en una zona de alto peligro.

La zona de alto peligro (rojo) puede ser afectada por la caída de cenizas y llegar a tener unos 10cm de espesor, la zona de moderado peligro (naranja) se vería afectada por caída de cenizas y podría llegar a depositar unos 0.024cm de espesor y la zona de bajo peligro (amarilla) se vería afectada por caída de cenizas y podría llegar a depositar 1mm de espesor.

*Figura 7. El proyecto “Creación del parque temático del sillar y circuito turístico de las canteras del sillar de Añashuayco del Distrito de Cerro Colorado, Provincia de Arequipa, Departamento de Arequipa” se encuentra en una zona de alto peligro frente a la caída de ceniza volcánica por erupción del Chachani.*

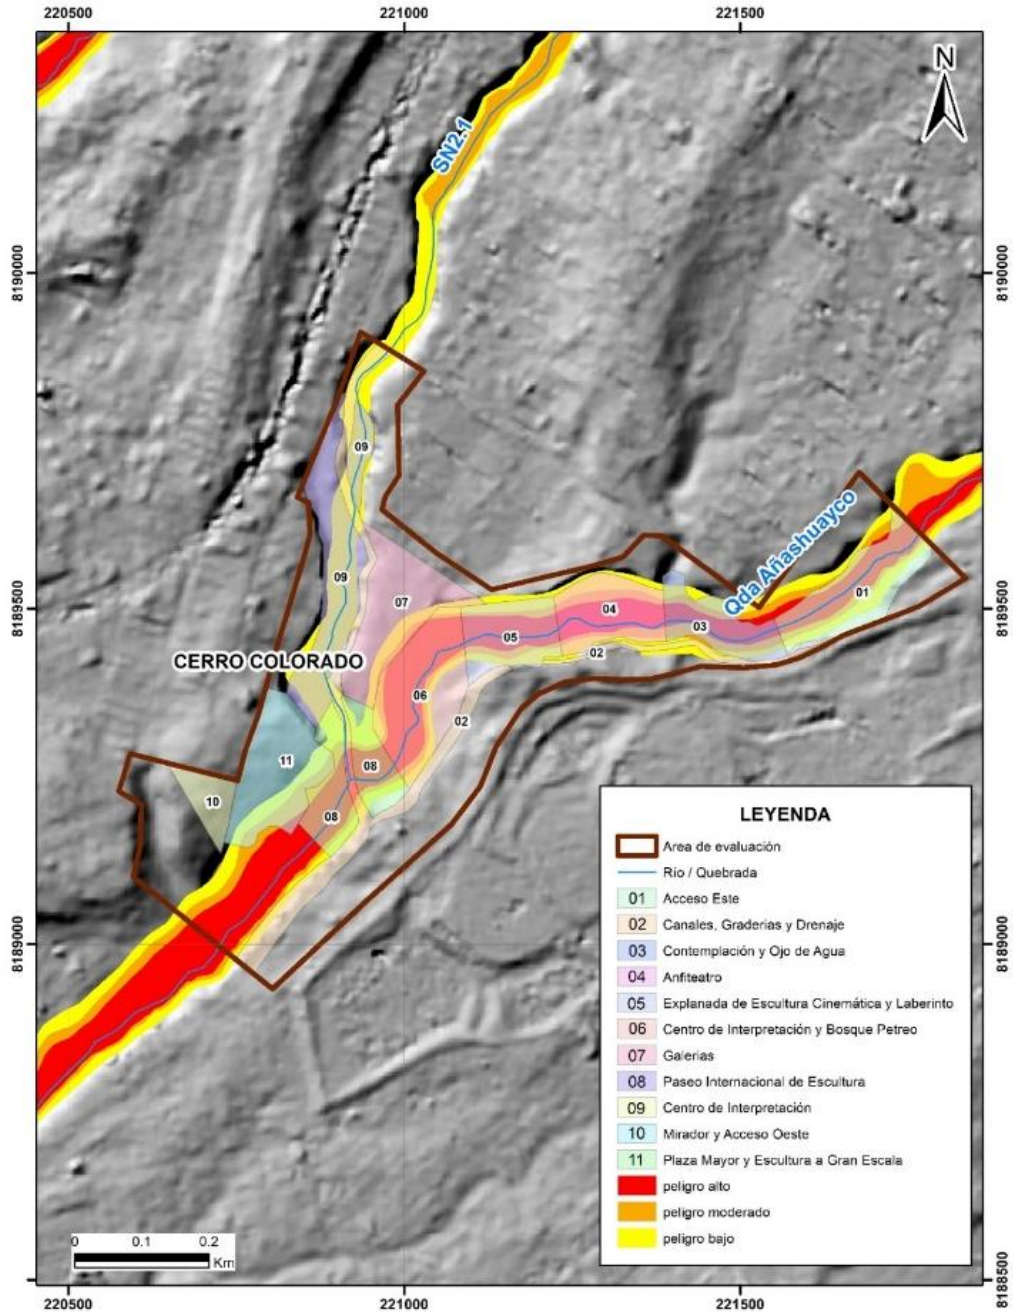
Según el mapa de nivel de peligrosidad (*figura 8*), las infraestructuras afectadas, para un escenario de precipitación de 25 mm son el acceso Este, contemplación y ojo de agua, anfiteatro, explanada de escultura cinemática y laberinto, centro de interpretación y bosque Pétreo, paseo internacional de escultura, centro de interpretación, plaza mayor y escultura a gran escala. Las cuales se encontrarían en zona de peligro alto ante la ocurrencia de un flujo de detritos (lahares), en caso sean construidas en el lugar establecido en el proyecto. Ante un escenario de precipitaciones de 50 mm se verían afectadas todas las estructuras descritas anteriormente adicionándose la infraestructura de Galerías que se ubica en la confluencia de las quebradas Añashuayco y la Paccha. Finalmente, ante un escenario de precipitaciones de 125 mm se verán afectadas las 10 infraestructuras exceptuando el mirador y acceso oeste.

Figura 8. Mapa del nivel de peligrosidad en la posible infraestructura del del parque temático del Sillar y circuito turístico de las canteras de Sillar de Añashuayco del distrito de Cerro Colorado, provincia de Arequipa, departamento de Arequipa.
