Informe Técnico de
Inspección

LAGUNA EN FORMACIÓN LLICA

Informe Técnico N°A03

Cusco, 04 de septiembre del 2020

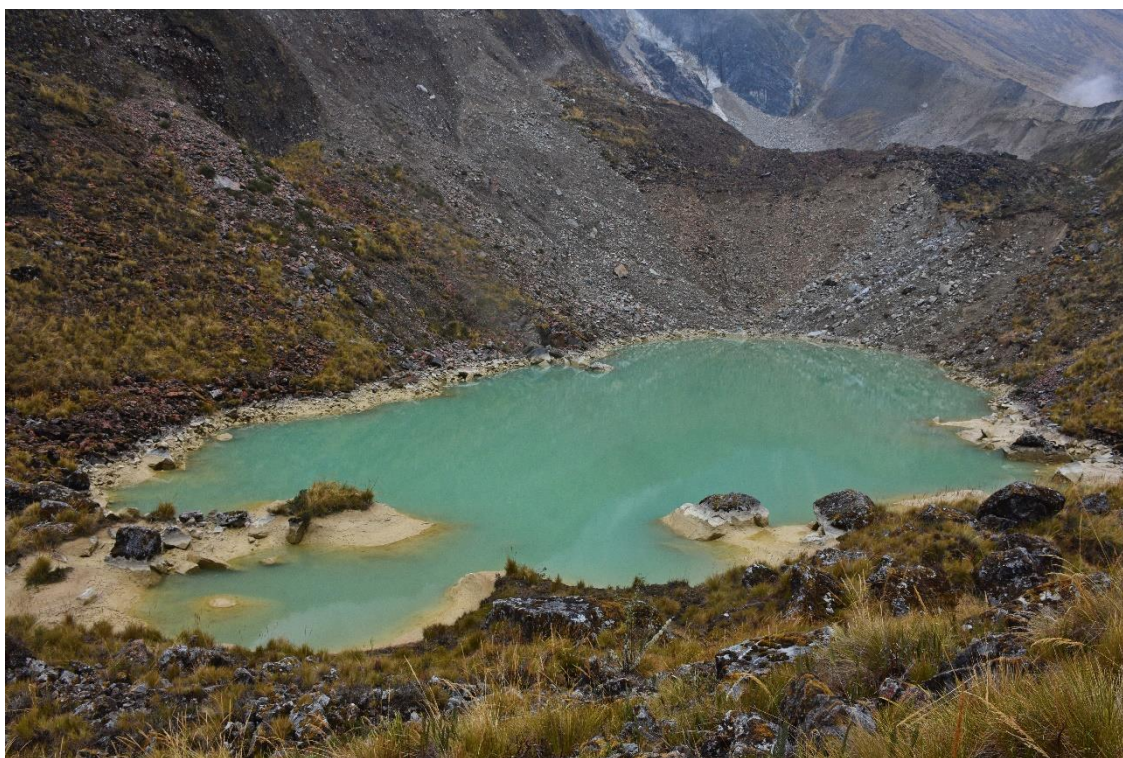
Llica es un cuerpo de agua de régimen temporal, actualmente en proceso de transición lenta en post de convertirse en laguna (Ver **Figura 1**)(Ver **Anexo: Laguna Llica**). Este cuerpo de agua situado a 4060 m s.n.m. ocupa una fracción reducida en la concavidad situada en la zona frontal del vaso morrénico, que a su vez forma parte de un gran depósito cuaternario, estructura geológica dejada por el glaciar en su etapa de crecida y retirada (**Ver Figura 2**).

Figura 1. Espejo de agua, denominada por los habitantes como “laguna Llica”. Se observa la huella que deja el constante cambio en los niveles de espejo, además la coloración de la franja seca nos indica alta concentración de sedimentos finos como limos y arcillas. También se puede observar la cobertura de pastos naturales que existen en los taludes izquierdo y derecho. (INAIGEM/V. Bustinza, 03/09/2020)

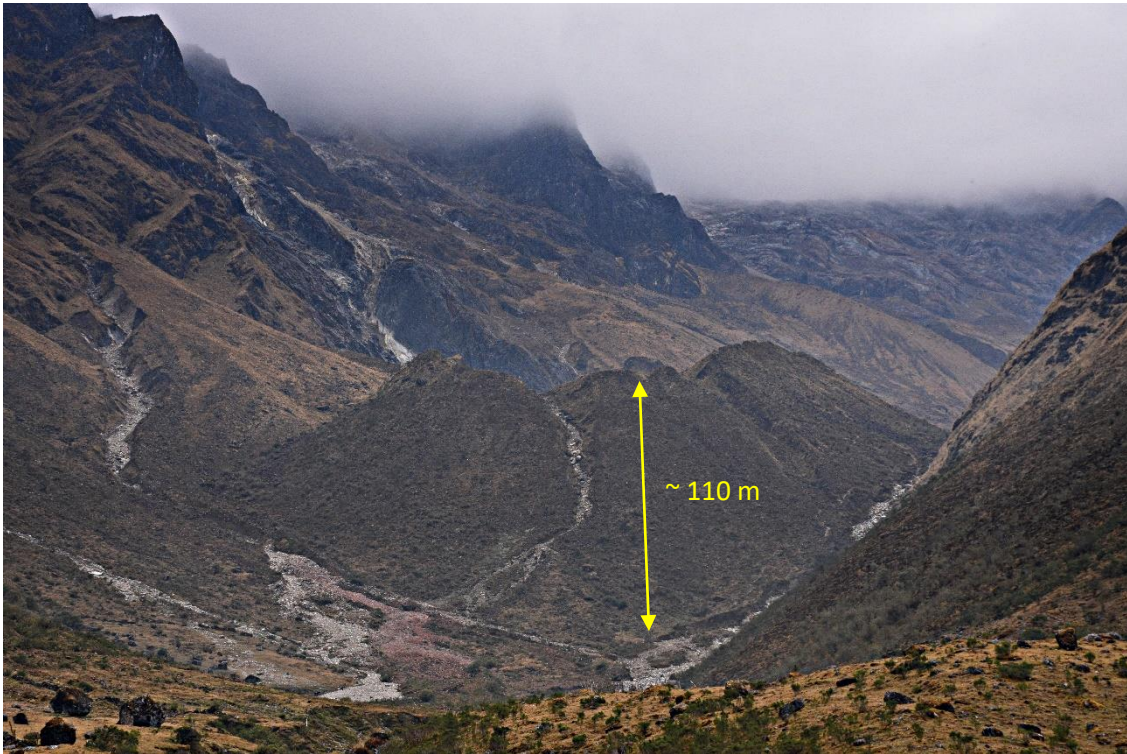
Figura 2. Depósito cuaternario con una altura aproximada mayor a 100 m, alojada en el fondo de la quebrada, pegado a la base de la estructura de roca madre del nevado Tucarhuay. (INAIGEM/V. Bustinza, 03/09/2020)

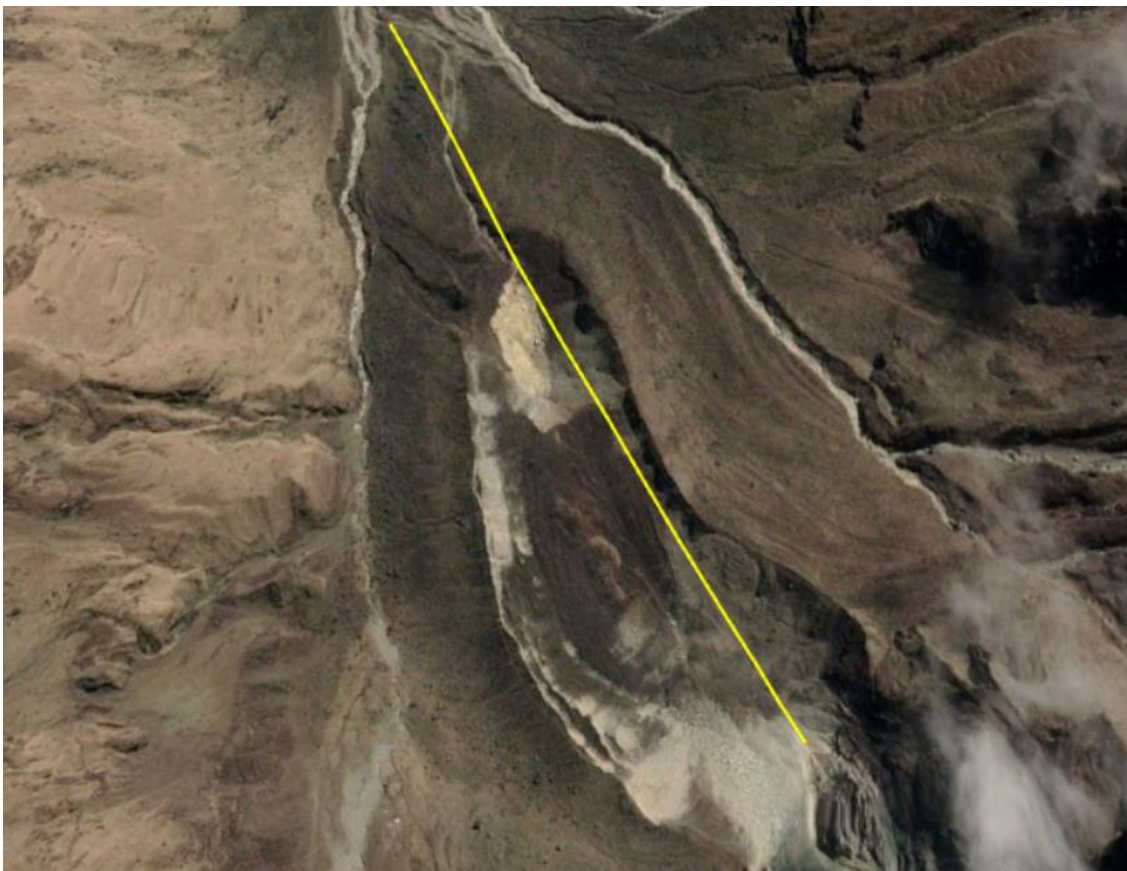
El depósito cuaternario, muestra características aparentemente estables, condición deducida por el ángulo de reposo que alcanzó la inclinación de los taludes, tanto exteriores como interiores, así como por la cobertura de vegetación predominante en ambos sectores, posee una altura aproximada de 100 m (Ver **Figura 2**) y una longitud estimada de 940 m, medida desde la base del depósito hasta la zona posterior del afloramiento rocoso (Ver **Figura 3**)

Figura 3. Depósito cuaternario, en orientación sureste – noroeste, con una longitud aproximada de 940 m (línea amarilla) medida desde la base hasta el afloramiento rocoso. (Imagen Google Earth 17/09/2019)

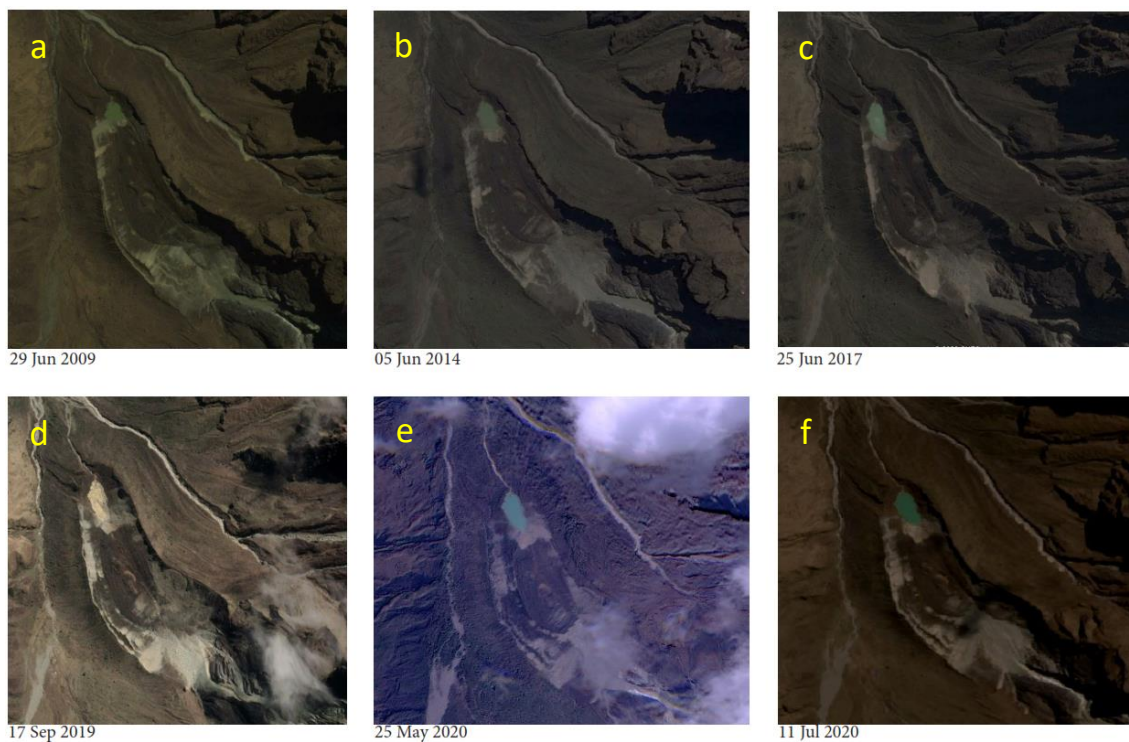
Sin embargo, según un análisis temporal de imágenes satelitales (Ver **Figura 4**) (Ver **Anexo**) observamos que el proceso de formación de Llica está directamente relacionado a la dinámica de una masa de glaciar cubierto.

Figura 4. El análisis multitemporal de imágenes satelitales nos muestra lo siguiente, a) Imagen del 29 de junio de 2009, se observa el glaciar cubierto ocupando la cubeta hasta el borde del flanco izquierdo. b) En junio del 2014 ya se evidencia el cuerpo de agua con mayor tamaño, así como los cambios en el glaciar cubierto, en especial en el flanco izquierdo y la zona posterior. c) En junio del 2017, se evidencia el crecimiento del cuerpo de agua, además aquí se observa con claridad la huella dejada por el reboso, lo cual indica que sobrepasó su nivel máximo. d) Imagen de septiembre del 2019 donde se observa el vaso lagunar sin agua y las cárcavas visiblemente erosionadas en el entorno. e) En mayo del 2020 se observa el cuerpo de agua ocupando la totalidad del vaso, también se observa mayor erosión en la zona posterior de la laguna en formación en contacto con el frente del glaciar cubierto. f) Imagen reciente del 11 de julio de 2020, donde se muestra que el cuerpo de agua se mantiene en su máximo nivel. (Imágenes Google Earth a,b, c y d; Komsat e; PeruSat f)

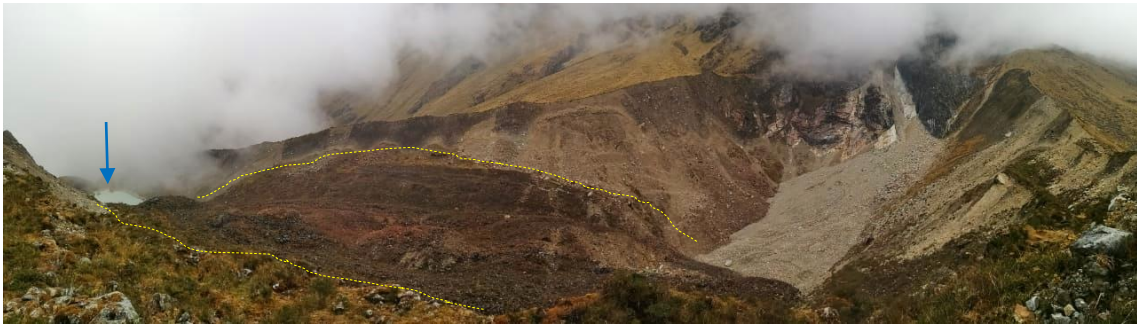
- La dinámica del glaciar cubierto (Ver **Figura 5**), esto dependerá del porcentaje de hielo existente en el núcleo.
- El incremento de la temperatura media superficial como efecto del cambio climático, afectará al derretimiento de los glaciares ubicados en el Tucarhuay y también al glaciar cubierto.
- La impermeabilización del vaso receptor, debido al aporte de agua producto de la fusión de los glaciares y la gran cantidad de sedimentos que ingresará al vaso receptor conformado por detritos y limos podría actuar como impermeabilizante, dependiendo de la cantidad, estos podrían colmatar el vaso en su totalidad.

Figura 5. Imagen panorámica del glaciar cubierto delimitado en líneas punteadas, se observa también la zona de depósitos frescos provenientes del glaciar. (INAIGEM/V. Bustinza, 03/09/2020)

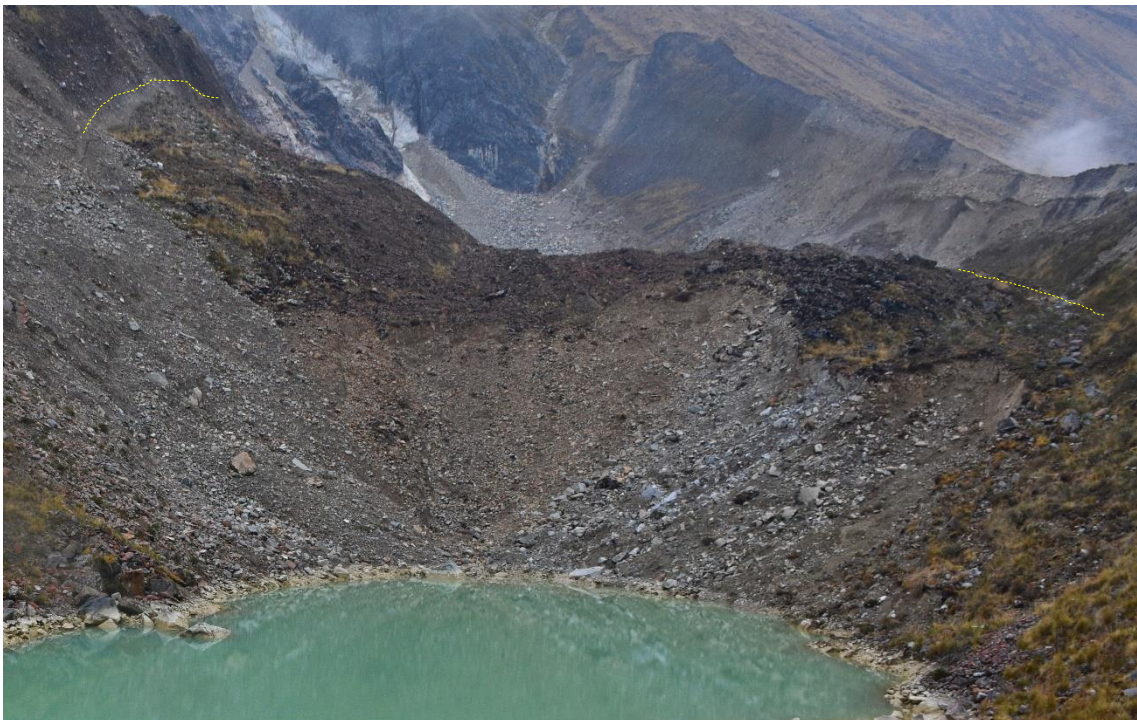
La zona de contacto entre el cuerpo de agua y el frente del glaciar cubierto denota una dinámica constante al no existir cobertura de vegetación en el talud (Ver **Figura 6**), otro aspecto a observar son los taludes internos de los flancos, los asentamientos que produce la degradación del glaciar cubierto.

Figura 6. Frente del glaciar cubierto en contacto con el cuerpo de agua. En línea amarilla se observan los asentamientos producidos por la dinámica del glaciar cubierto. (INAIGEM/V. Bustinza, 03/09/2020)

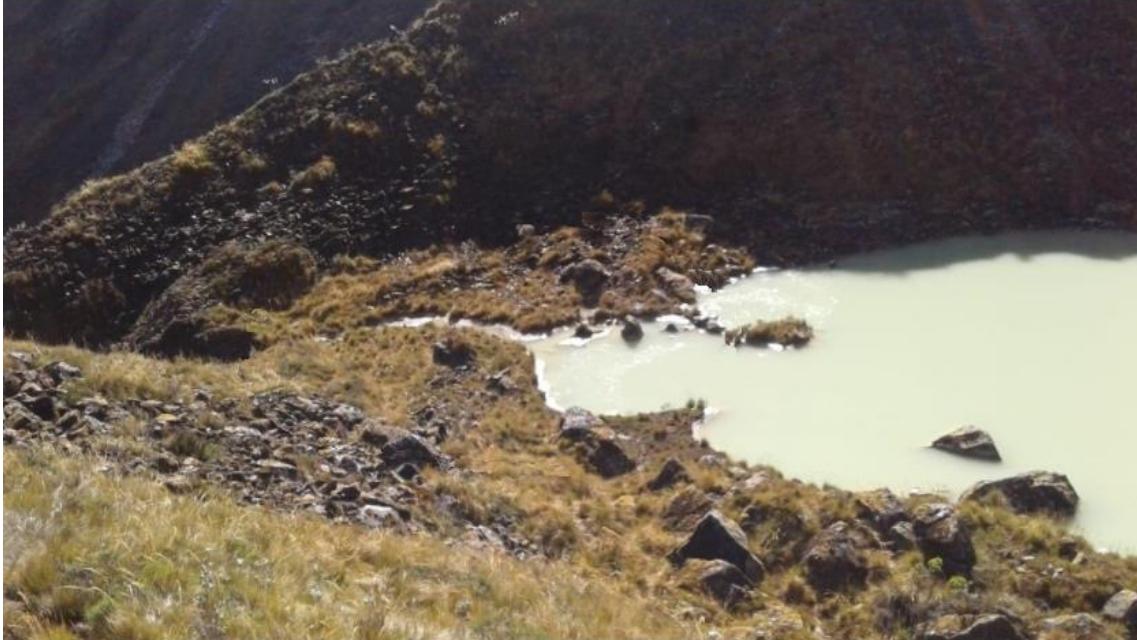
Figura 7. Nivel máximo alcanzado por el cuerpo de agua, se observa el desagüe por rebose, nótese también la coloración del agua, considerando que esta imagen corresponde al mes de agosto del 2020 (mes seco), es una característica de la fusión de los glaciares y el arrastre de sedimentos (Autor: anónimo)

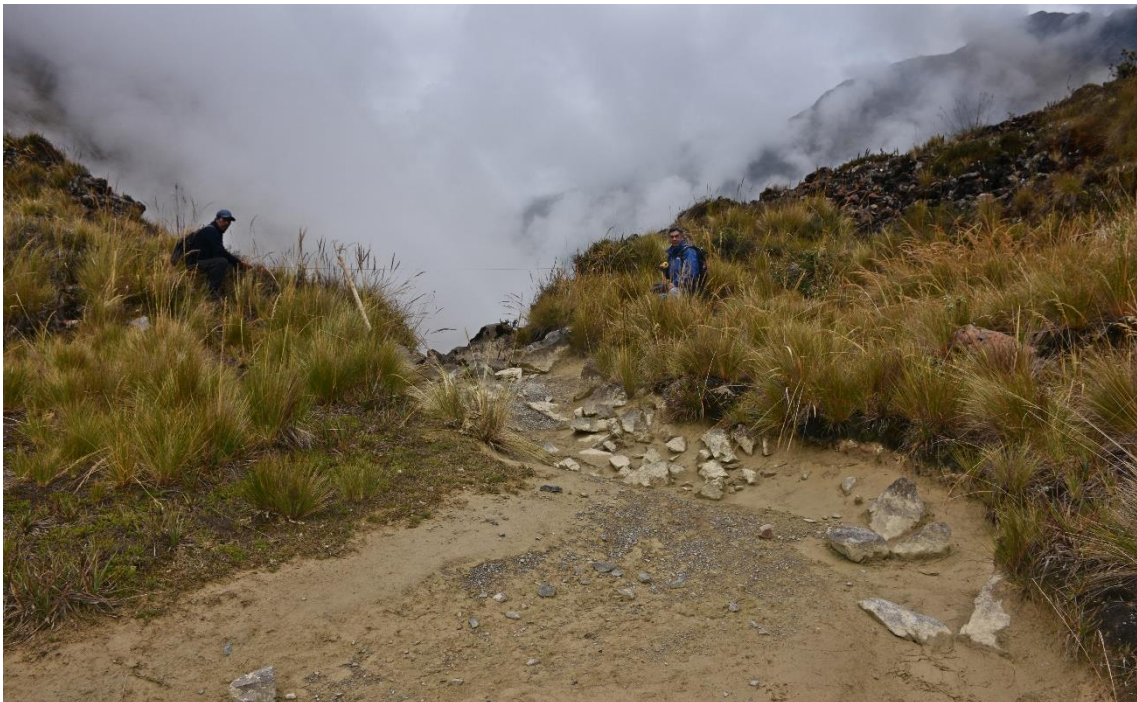
Entonces, según sea el aporte de agua hacia el vaso receptor (Agua de lluvia en temporada húmeda, agua de la fusión de los glaciares del nevado Tucaruay o agua de la fusión del glaciar cubierto en temporada seca), esto determinará los incrementos en los niveles de espejo, en ocasiones alcanzará el nivel máximo hasta desaguar por rebose (Ver **Figura 7**) y descendiendo en ocasiones hasta niveles mínimos, desagüe por filtración, probablemente por conductos naturales propios de este tipo de depósitos (Ver **Figura 8**) definiendo así su régimen temporal.

Figura 8. Zona de rebose, imagen del día de la inspección, se observa la huella dejada por el agua durante sus niveles máximos. (INAIGEM/V. Bustinza, 03/09/2020)

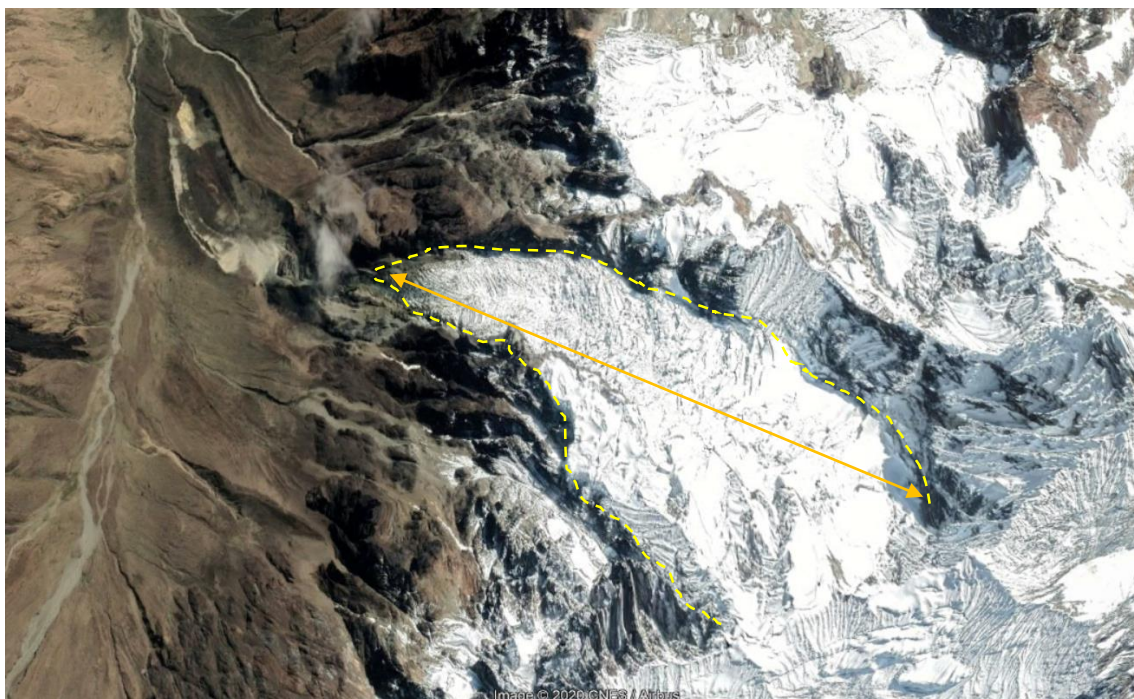
El principal aportante de agua para Llica es el glaciar que forma parte del nevado Tucaruay (Ver **Figura 9**), este glaciar tiene su frente más bajo en la cota 4426 m y en la cota 5500 m la parte más alta, con una longitud aproximada de 1400 m y una superficie aproximada de 0.46 km².

Figura 9. Glaciar ubicado en el nevado Tucaruay aportante de agua principal en época seca (delimitado en línea discontinua amarilla). (Imagen Google Earth)

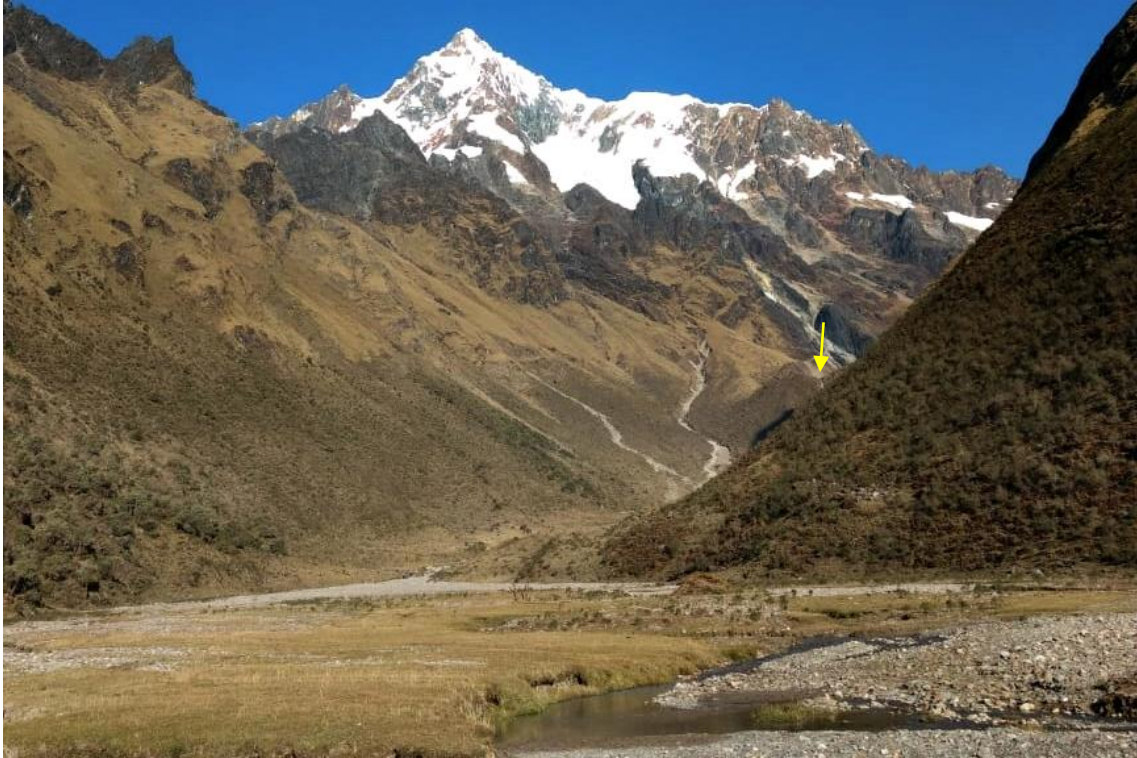
La configuración del entorno de Llica nos muestra al nevado Tucaruay en el punto más alto y en la zona baja al pie del depósito cuaternario, el humedal formado por depósitos fluvio glaciares, por sus características de pendiente y superficie (Ver **Figura 10**), este sector cuenta con capacidad para disipar la energía ante cualquier evento de desborde del volumen de agua (volumen en las condiciones actuales).

Figura 10. El nevado Tucurhuay con los glaciares que aportan agua a la quebrada, en la fecha amarilla la ubicación del depósito cuaternario que sirve de contenedor a Llica y en la parte baja el humedal formado por depósitos fluvio glaciares (Fotografía enviada por un poblador anónimo).

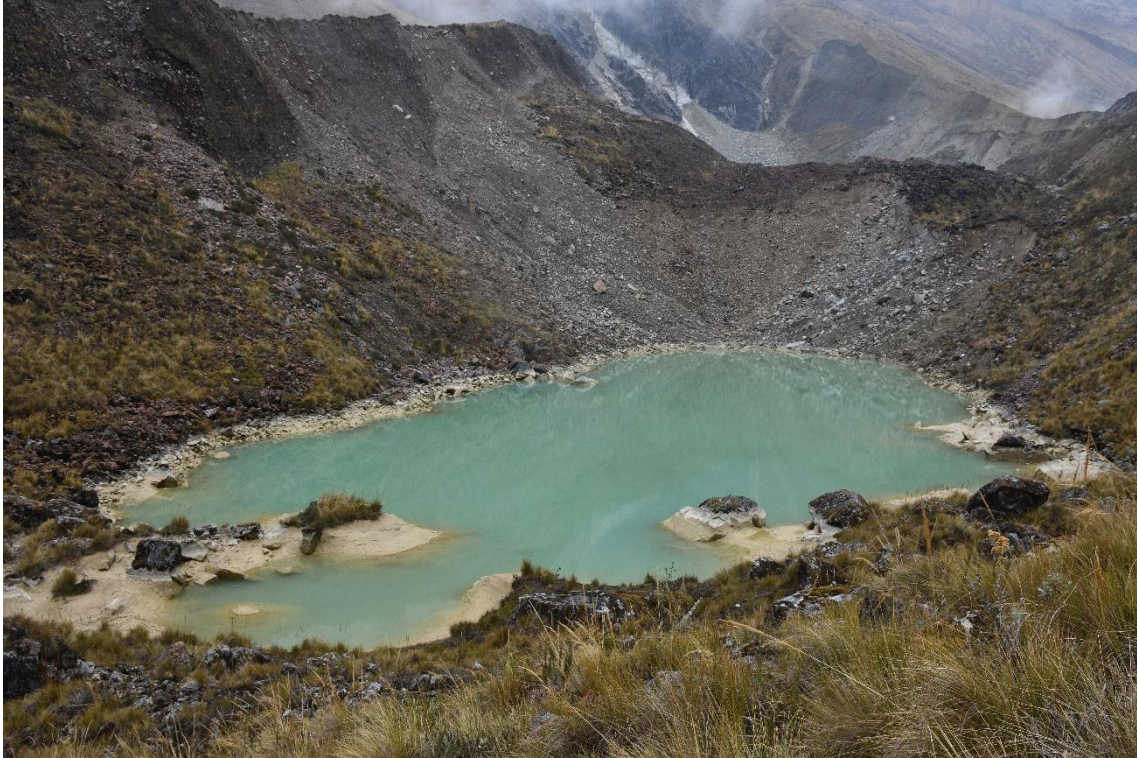
Foto 1. El registro fotográfico futuro deberá en lo posible mantener este encuadre (03/09/2020 / V.Bustinza)

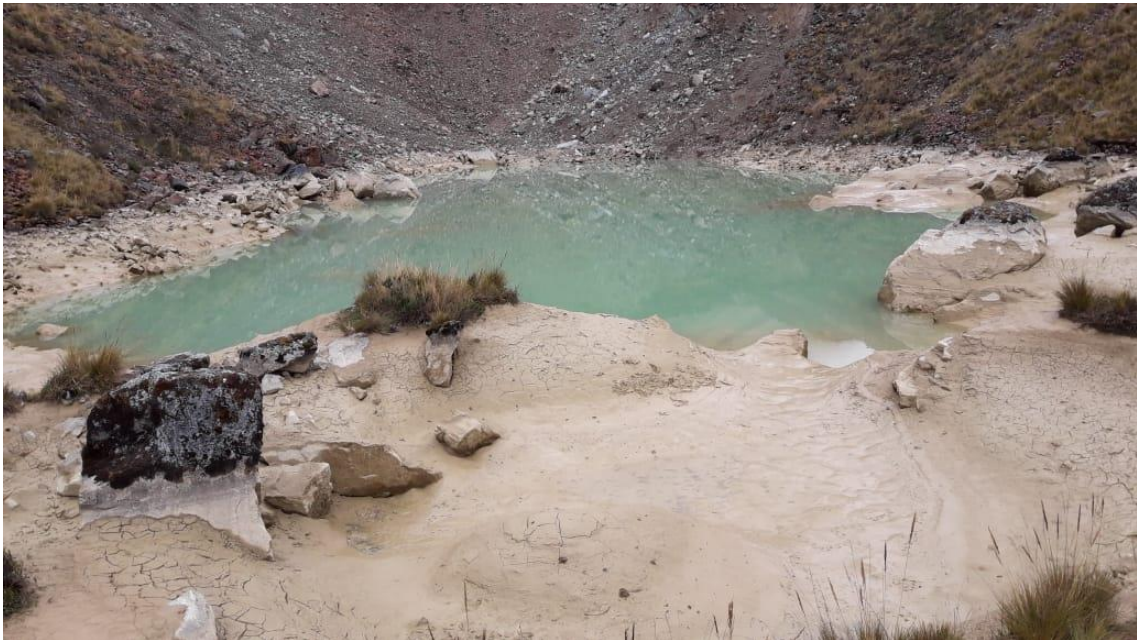
Foto 2. Del 09/09/2020. Evidencia del descenso del nivel producto del desagüe por filtración.

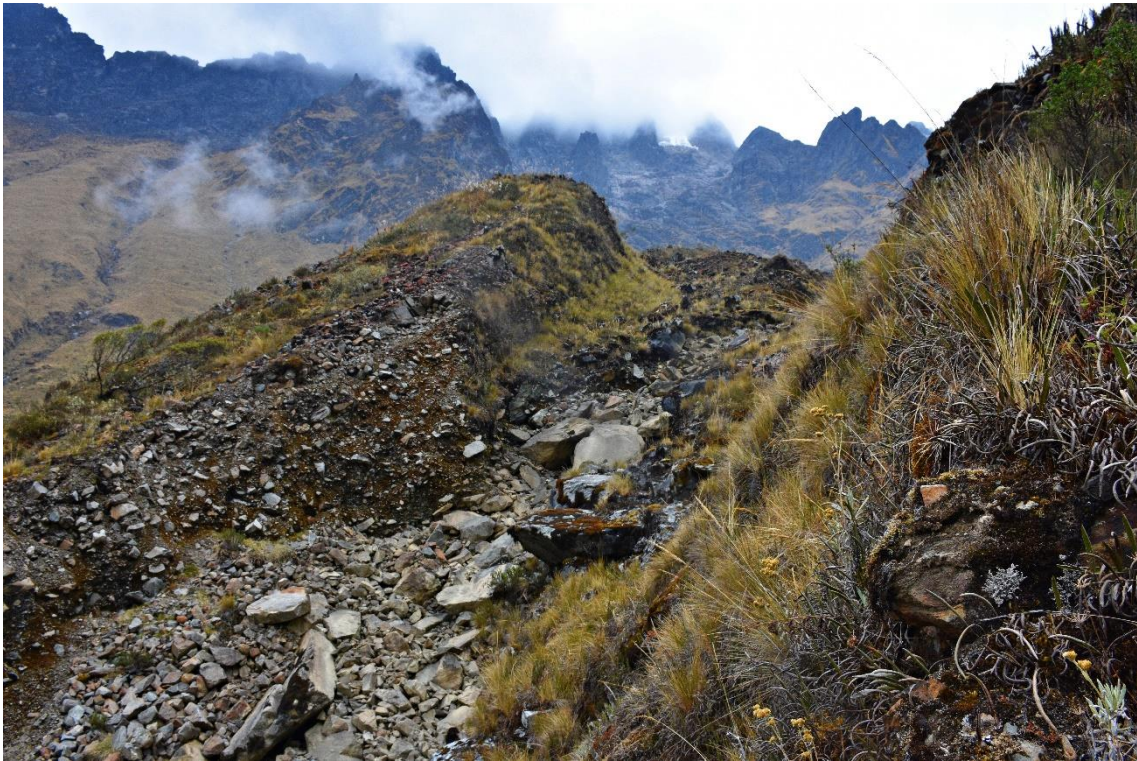
Foto 3. Talud exterior en la zona de desagüe (03/09/2020 / V.Bustinza)

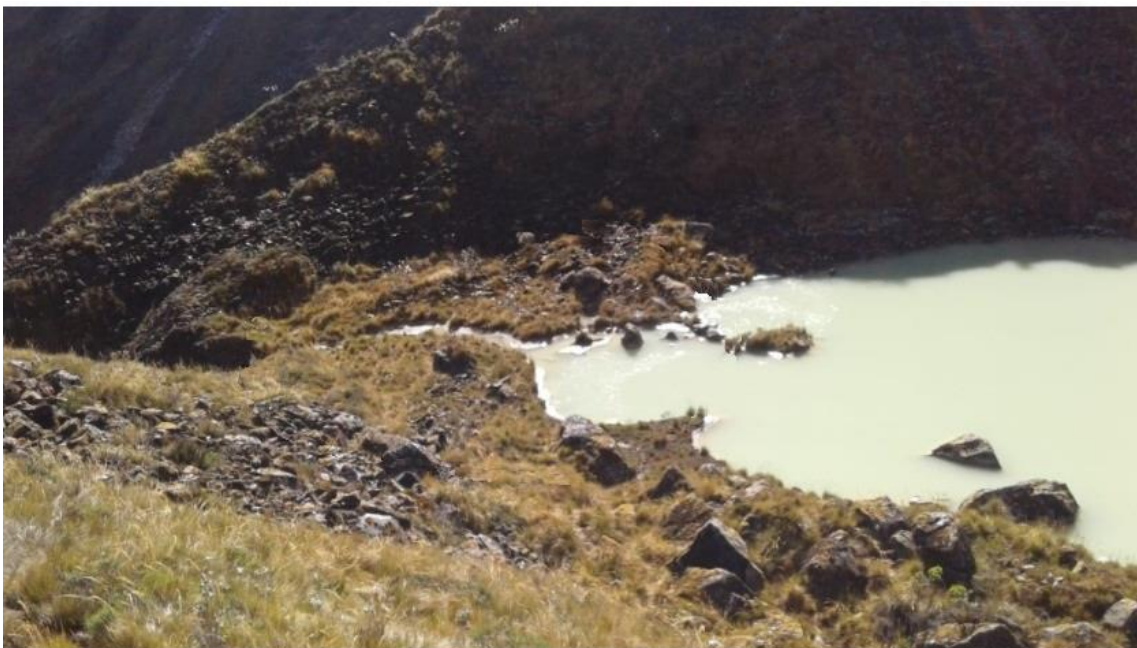
Foto 4. Imagen enviada el día 25/08/2020, como parte de la solicitud de inspección por parte de las autoridades.

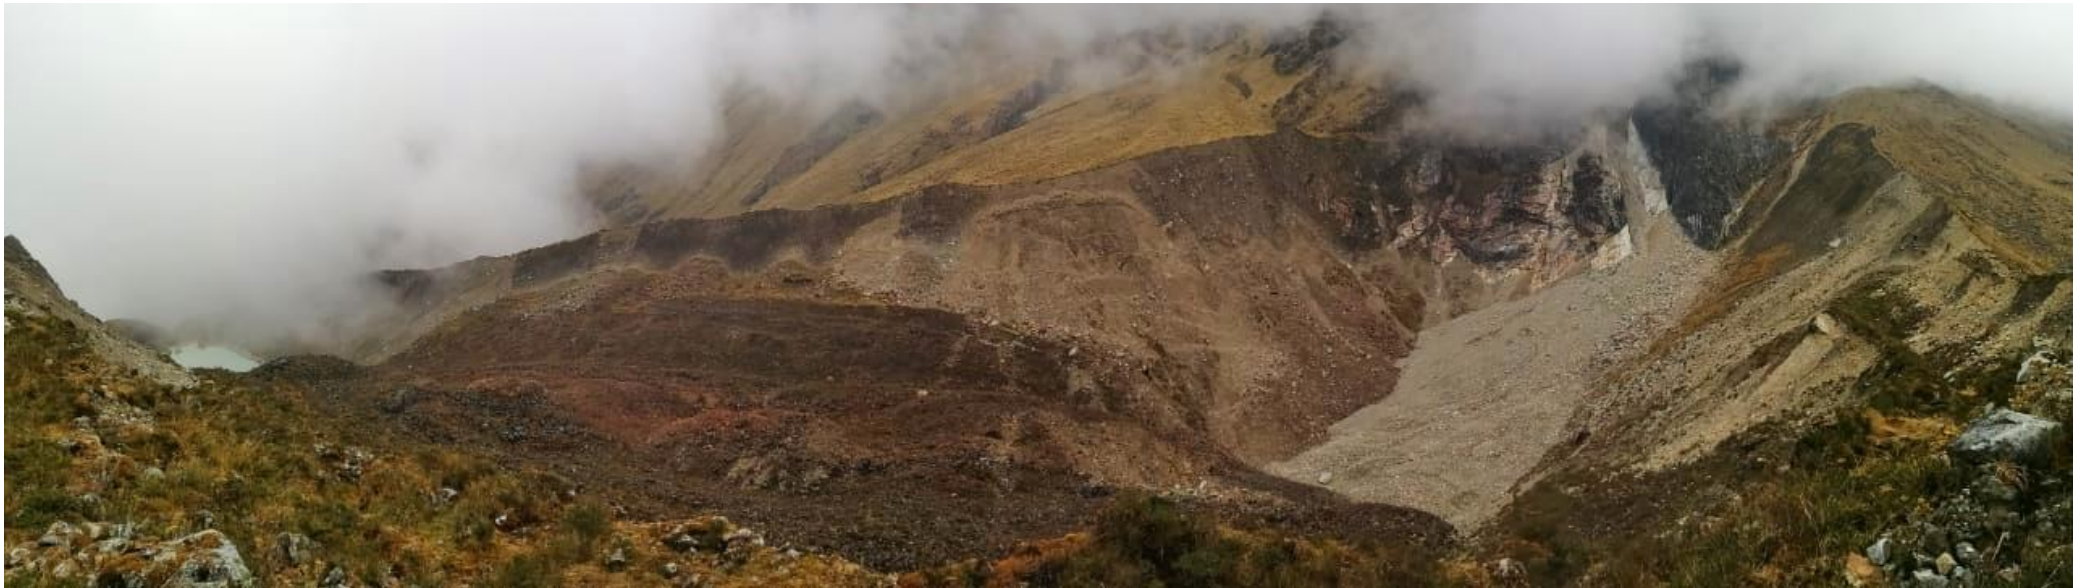
Foto 5. Glaciar cubierto y su extensión desde la zona alta (03/09/2020 / V.Bustinza).
