Informe técnico

LAGUNA ANANTA CUCHO

Informe Técnico N°A08

Informe técnico - Laguna Ananta Cucho

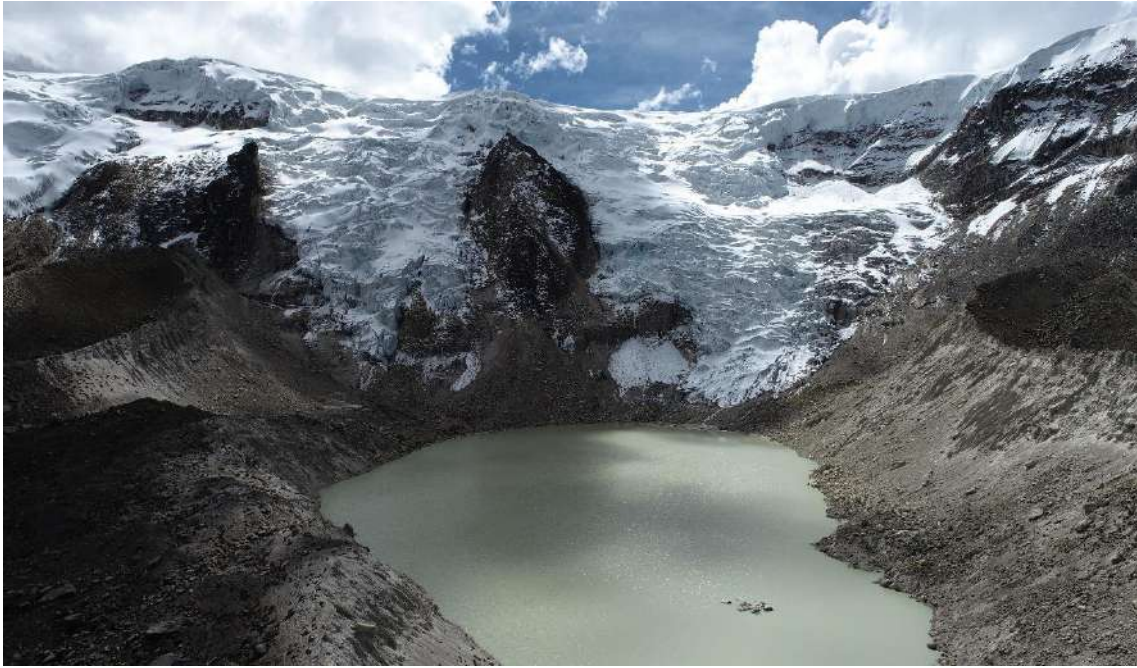
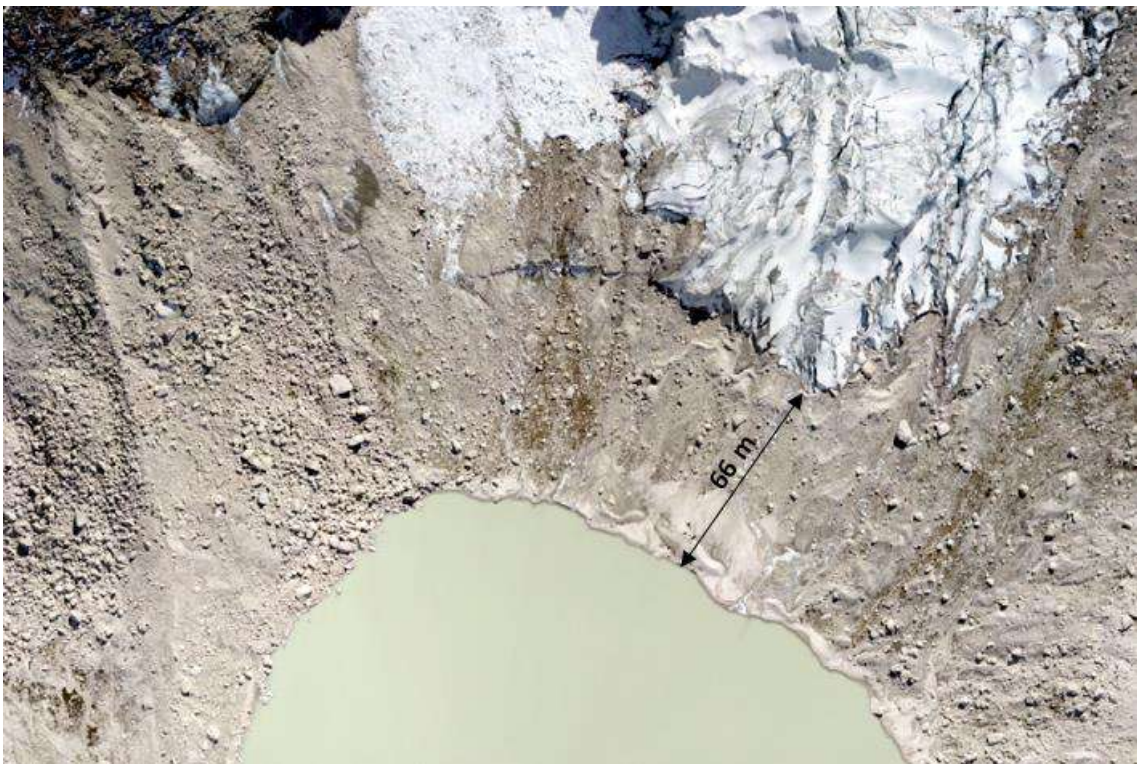
Figura 6. Vista de la zona de la zona posterior de la laguna Ananta Cucho (Foto del 18/06/2021, Vilca O.)

Durante los trabajos de campo realizados en la laguna se observó que el frente de la lengua glaciara se encontraba a una distancia aproximada de 66 m, distancia corroborada con el registro fotogramétrico, dato que servirá para el seguimiento posterior del glaciar y que a su vez permitirá un mejor análisis sobre la dinámica del hielo en ese punto (Ver **Figura 7**). No se encuentra evidencia de presencia de glaciares cubiertos que estén en contacto con la laguna, por lo que se deduce que Ananta Cucho ya alcanzó su máximo grado de evolución.

Figura 7. Vista de la zona posterior de la laguna Ananta Cucho (Foto del 18/06/2021, Vilca O.)

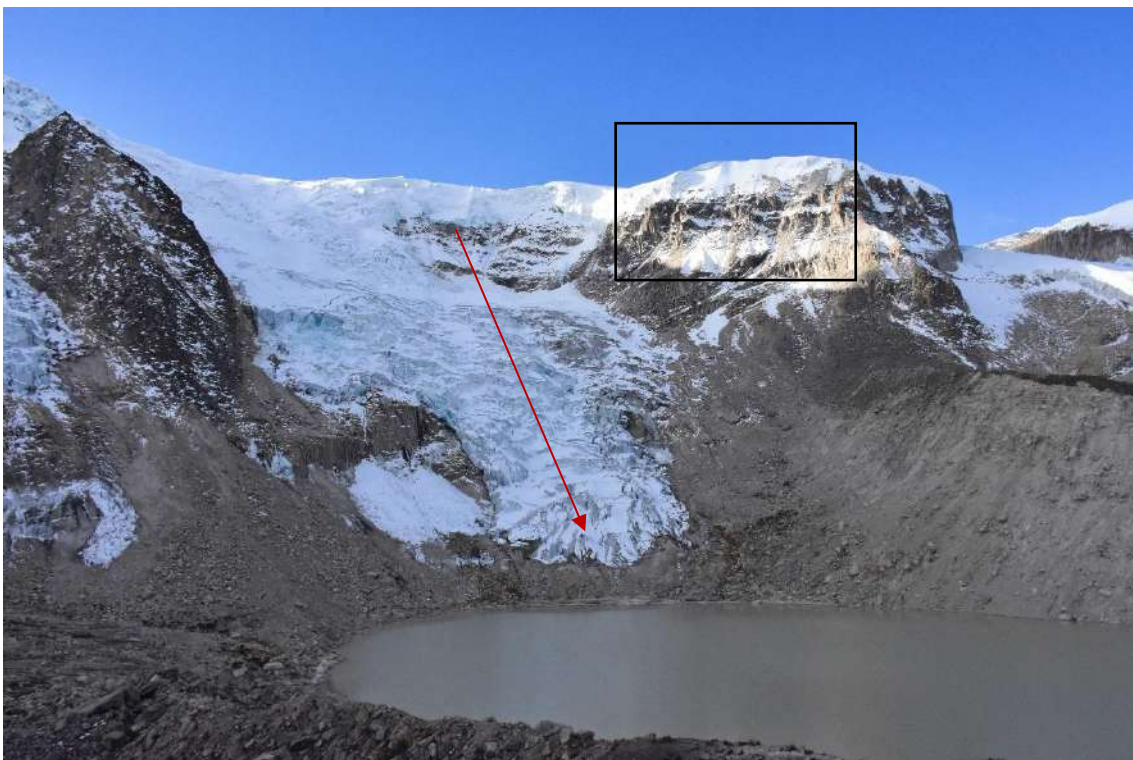
La línea de flujo de la lengua glaciár principal está en dirección hacia la laguna Ananta Cucho, por lo que se asume la probabilidad de que un bloque de hielo, roca o mixto que se desprenda en la zona alta alcance el espejo de agua. La superficie del glaciár tiene forma de rampa de hielo, no muestra signos de avalanchas importantes, tampoco se observan bloques de hielo o escombros con rocas de tamaño considerable en el entorno del espejo de la laguna, un indicador favorable respecto al comportamiento del glaciár (Ver **Figura 8**).

Otro factor a tomar en cuenta es el grado de fracturación de las rocas situadas en la zona alta y en pendientes casi verticales, dado que, al encontrarse con cobertura glaciár en forma de corona se convierten en elementos que intervienen como agentes erosivos durante el ciclo diario de la temperatura, acelerando los procesos de meteorización con mecanismos como es la crioclasticidad.

Por lo expuesto, en la situación actual se estima que el escenario más desfavorable que pueda comprometer la estabilidad de la laguna es el desprendimiento de roca y hielo, creando una avalancha mixta que alcance hasta la laguna Ananta Cucho.

Figura 8. Lengua glaciár principal, en línea roja se muestra la dirección del flujo y en el marco negro la zona de interés para el análisis de amenazas potenciales por desprendimiento de roca y hielo (Foto del 18/06/2021, Vilca O.)

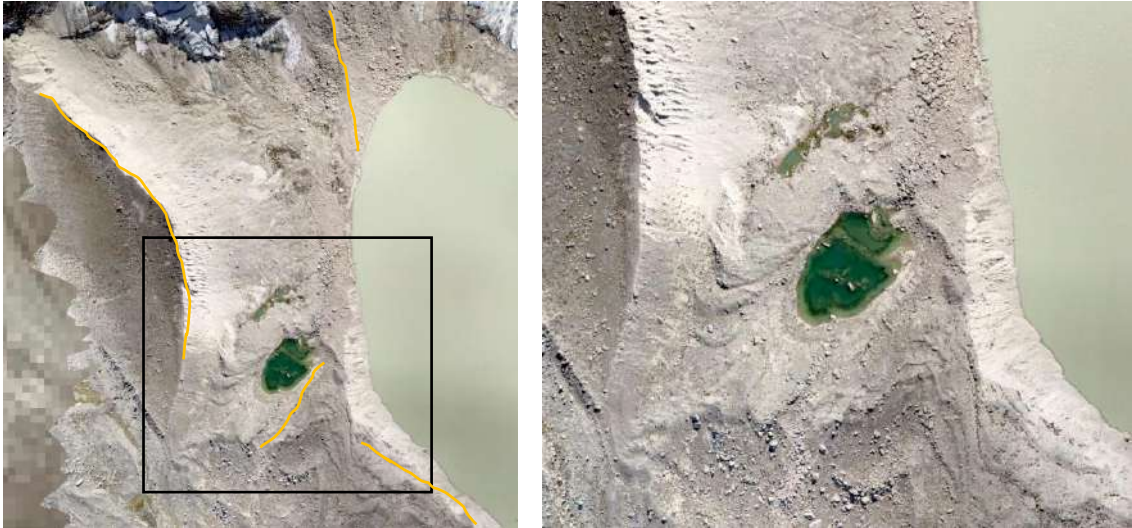
La zona de arranque del flanco derecho muestra una combinación de dos procesos de avance del frente glaciár, la hipótesis es que en una de las últimas glaciaciones, Ananta Cucho era una lengua glaciár potente de espesor importante, al mismo tiempo el glaciár alledaño hacia el lado derecho crecía hasta entrar en contacto con el primero, modificando así su línea de flujo de sureste hacia suroeste, sin la potencia necesaria para lograr un dique frontal considerable, pero suficiente para dejar una laguna de pequeñas dimensiones, probablemente una laguna que se haya desbordado como consecuencia de una avalancha de hielo, en la actualidad solo queda un pequeño cuerpo de agua estancada sin desagüe definido, indicador alta impermeabilidad del material depositado en el sector (Ver **Figura 9**).

Figura 9. Zona de arranque flanco derecho de la laguna Ananta Cucho (Foto del 18/06/2021, Vilca O.)

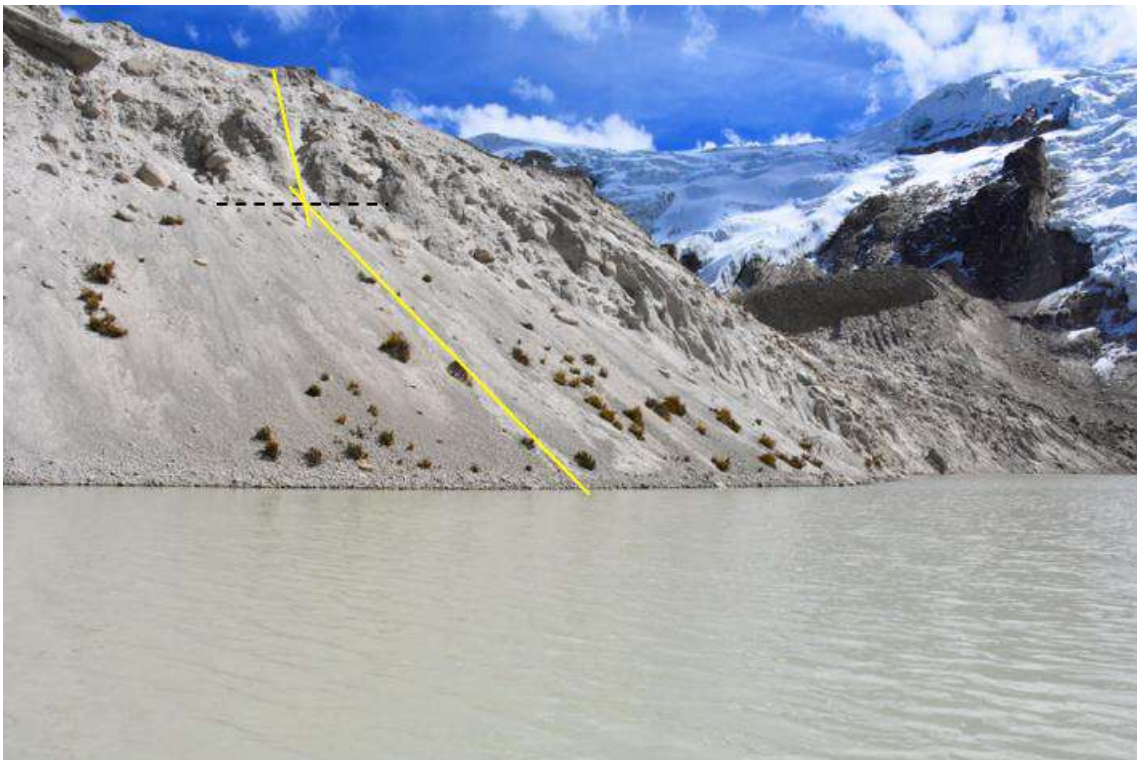
Una primera apreciación que deberá corroborarse con un estudio geológico, sobre el depósito de material glaciárico acumulado en el flanco derecho, que presenta una composición mixta de arcilla, arena, grava y limo, además de fragmentos de rocas tipo cantos rodados, el material predominante es limo y arena como se observa en el talud interior (, presenta un alto grado de erosión (Ver **Figura 10**). El talud interior presenta dos pendientes definidas, la inferior que se estima en 45° formado por depósitos coluviales y la superior que presenta una pendiente aproximada $>75^\circ$ donde se observan las huellas de los procesos erosivos recientes y a los que se encuentra expuesto de forma continua.

Figura 10. Flanco derecho, pendientes en el talud interior (Foto del 18/06/2021, Vilca O.)

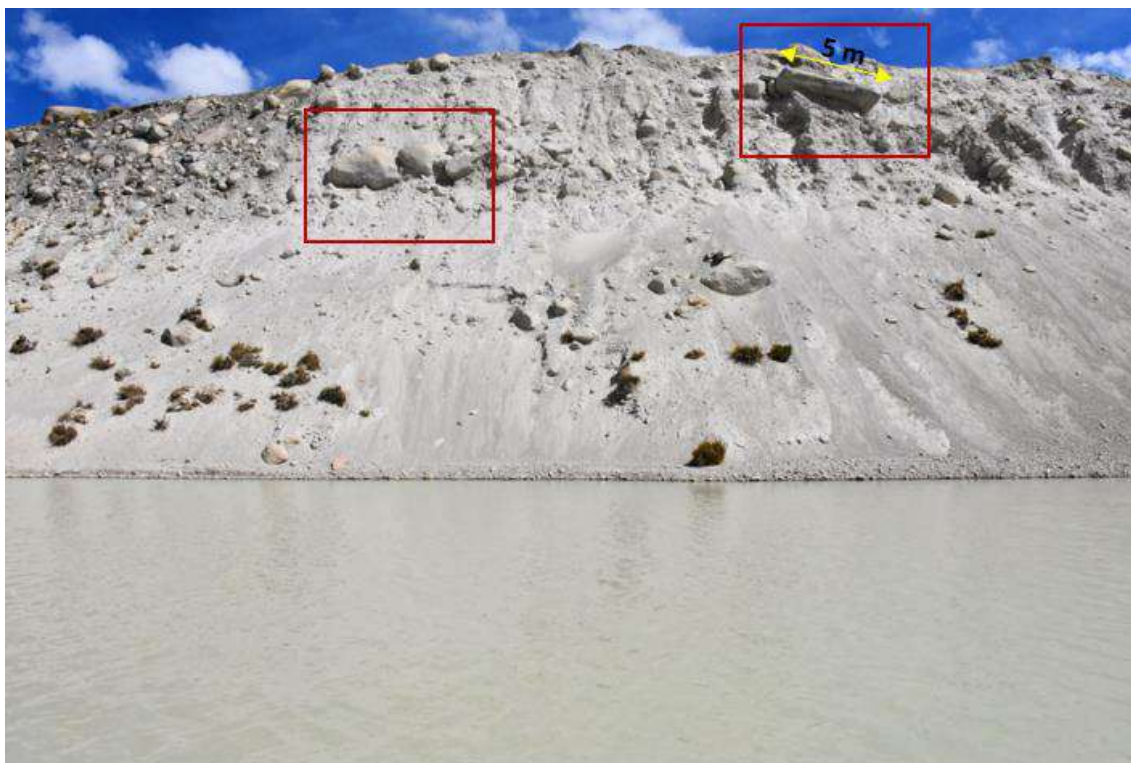
Como amenazas potenciales para la laguna, se identificaron rocas suspendidas en la zona alta de las crestas (Ver **Figura 11**), la de mayor tamaño tiene 5 m de largo aproximado, quedando por determinar el impacto que podrían causar la caída de estas rocas en la laguna y su efecto en el caudal de desagüe de la laguna. En la zona baja del talud interior se nota presencia de vegetación, presumiblemente alguna variedad de ichu, indicadora de las zonas más estables en el talud.

Figura 11. Flanco derecho, identificación de rocas con potencial a caídas y presencia de vegetación como indicador de estabilidad en los taludes (Foto del 18/06/2021, Vilca O.)

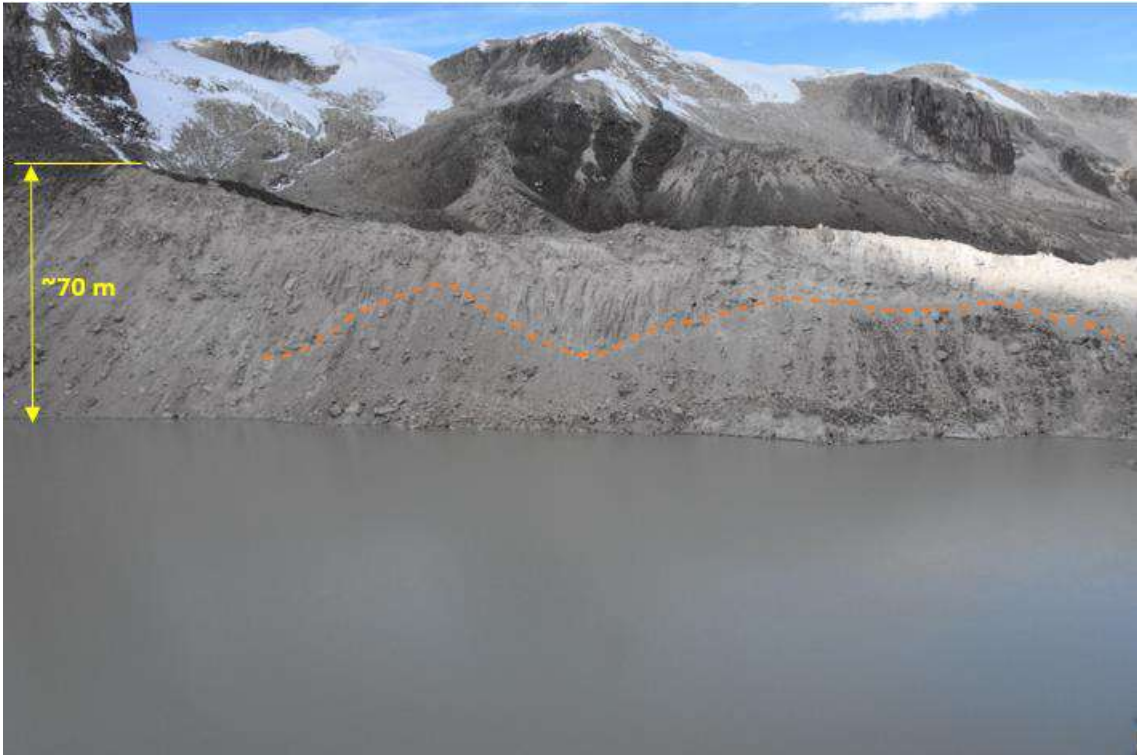
Los taludes interiores en este sector tienen pendientes muy fuertes, mayores a 50° en promedio, divididos en dos zonas, zona baja o de deposición y zona alta o de erosión, se identificó una zona que no tiene zona de deposición (Ver **Figura 13**) o zona potencial a deslizamientos teniendo en cuenta que presenta una marca definida que podría significar un plano de deslizamiento, el desencadenante para este escenario serían las precipitaciones intensas, duraderas y frecuentes, que provocaría la saturación del suelo y la aparición de filtraciones en diferentes puntos en la base. De concretarse un deslizamiento se estima que impactaría en la laguna un volumen mayor a 100 mil metros cúbicos de material sólido provocando un desborde con un volumen mayor tomando en cuenta los oleajes sucesivos, siendo esta una zona crítica para mayores estudios.

Figura 12. Flanco izquierdo, talud interior donde se identifica la zona de deposición (abajo) y la zona de erosión (arriba), se estima que tiene una altura aproximada de 70 m (Foto del 18/06/2021, Vilca O.)

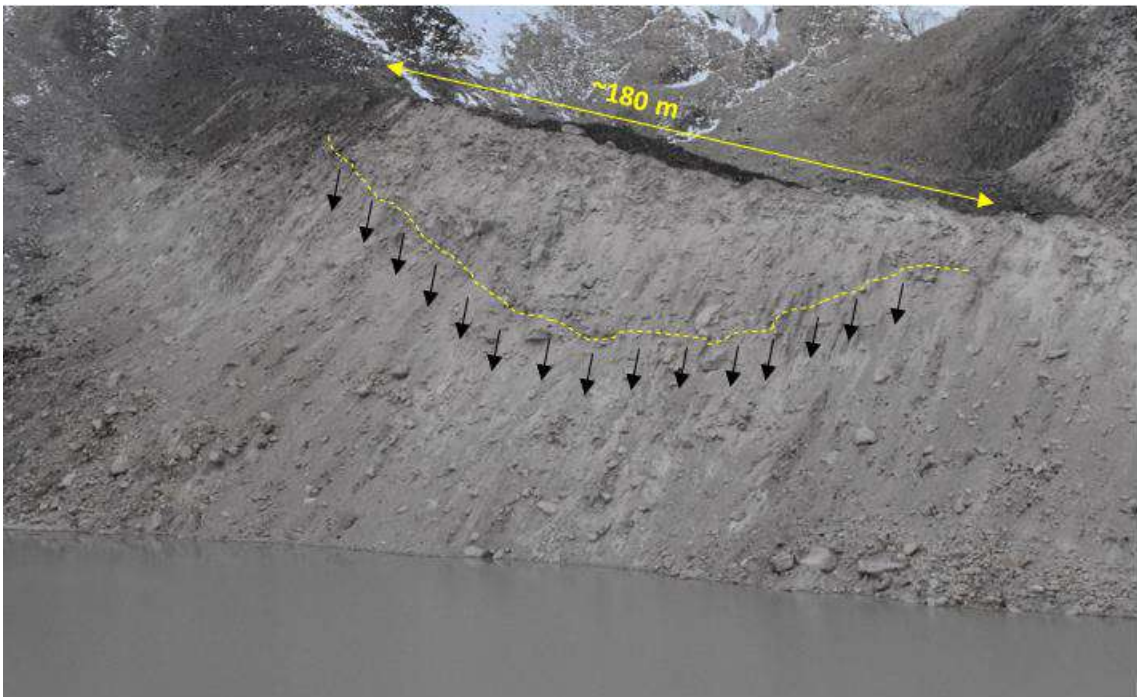
Figura 13. Flanco izquierdo, se delimita la zona crítica con potencial a deslizamiento (Foto del 18/06/2021, Vilca O.)

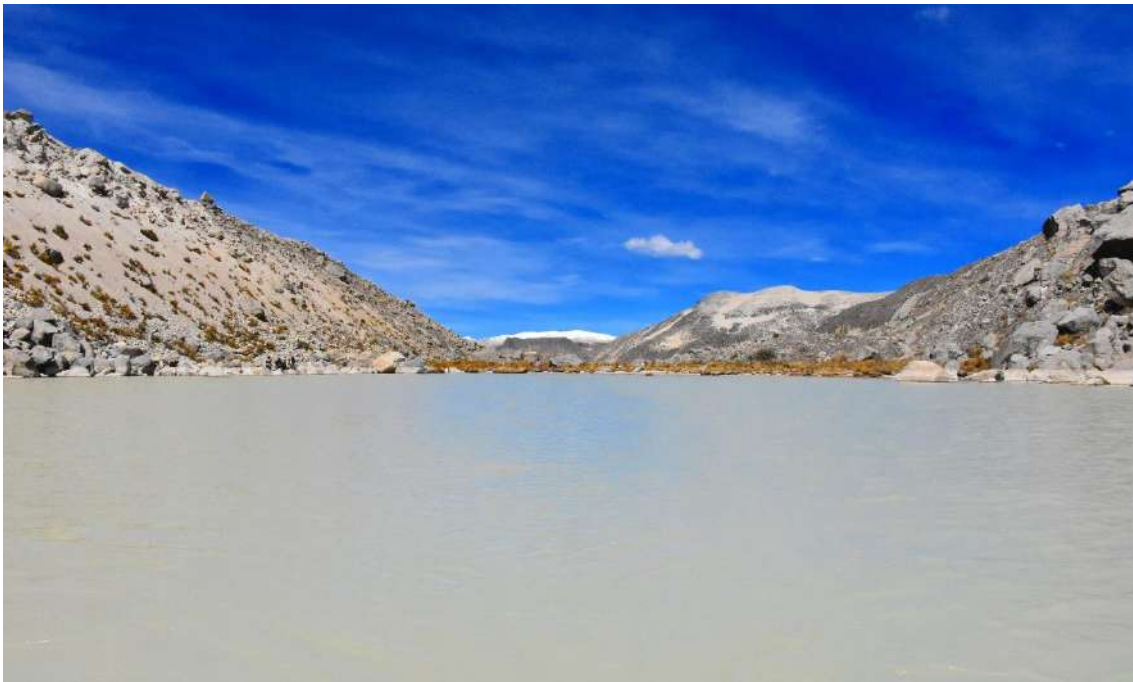
O zona de encuentro de los flancos, esta zona está definida por el arco de morrena, tiene un talud exterior de pendiente fuerte entre 45° - 55° y con más de 100 m de diferencia de nivel entre la base y la cresta (Ver **Figura 5**), la cota de coronación del dique natural es similar a la del espejo de la laguna, es decir que no existe un borde libre, como se observa en las **Figuras 14 al 17**, de este modo el desagüe se realiza por rebose principalmente, cabe aclarar que también se observaron filtraciones en diferentes puntos en la base del talud exterior.

Figura 14. Zona frontal, se observa el mismo nivel rasante del espejo de agua de la laguna Ananta Cucho y la corona del dique (Foto del 18/06/2021, Vilca O.)

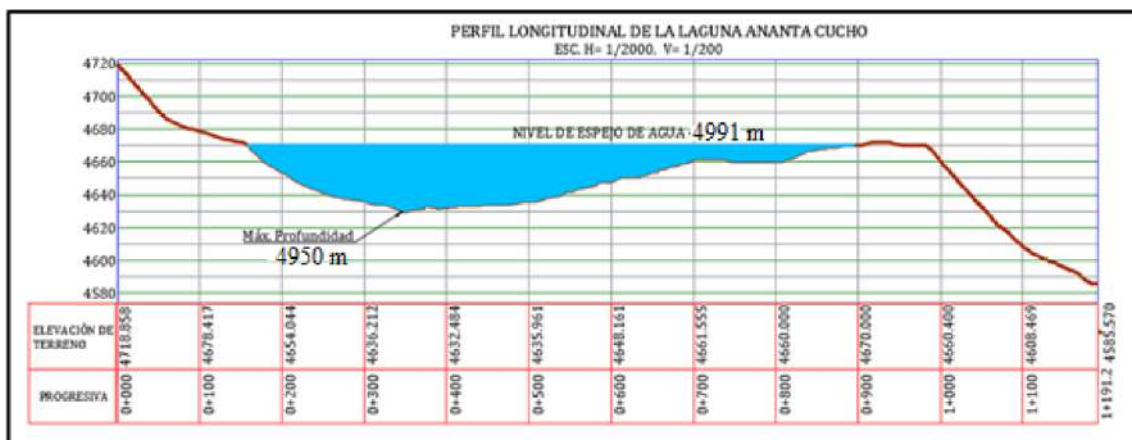
Una variable importante a tomar en cuenta es la relación de ancho y alto en el dique natural siendo este de 13:1 (500 m de ancho en 38 m de alto), el talud interior proyectado en el fondo de la laguna tiene una pendiente muy baja hasta la zona más profunda de Ananta Cucho (Ver **Figura 15**), esta relación es favorable y explica la estabilidad del dique frente a eventos de oleajes acontecidos en el pasado.

Figura 15. Esquema del perfil longitudinal donde se observa la relación del ancho y alto en la zona frontal (Informe de Batimetría Ananta Cucho).

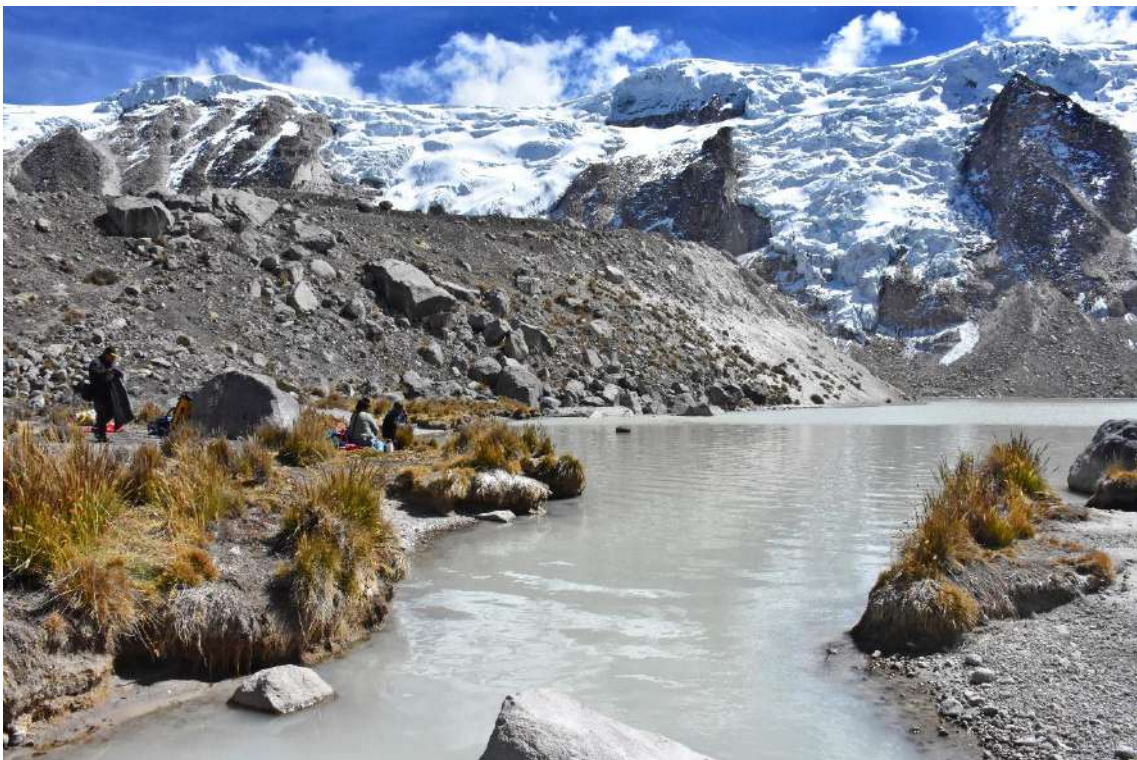
Figura 17. Zona frontal, cauce de salida del agua, fue canalizado mediante trabajos artesanales de excavación según lo refiere un poblador que habita en el sector, este trabajo lo hicieron como medida de prevención frente al crecimiento de la laguna (Foto del 18/06/2021, Vilca O.)

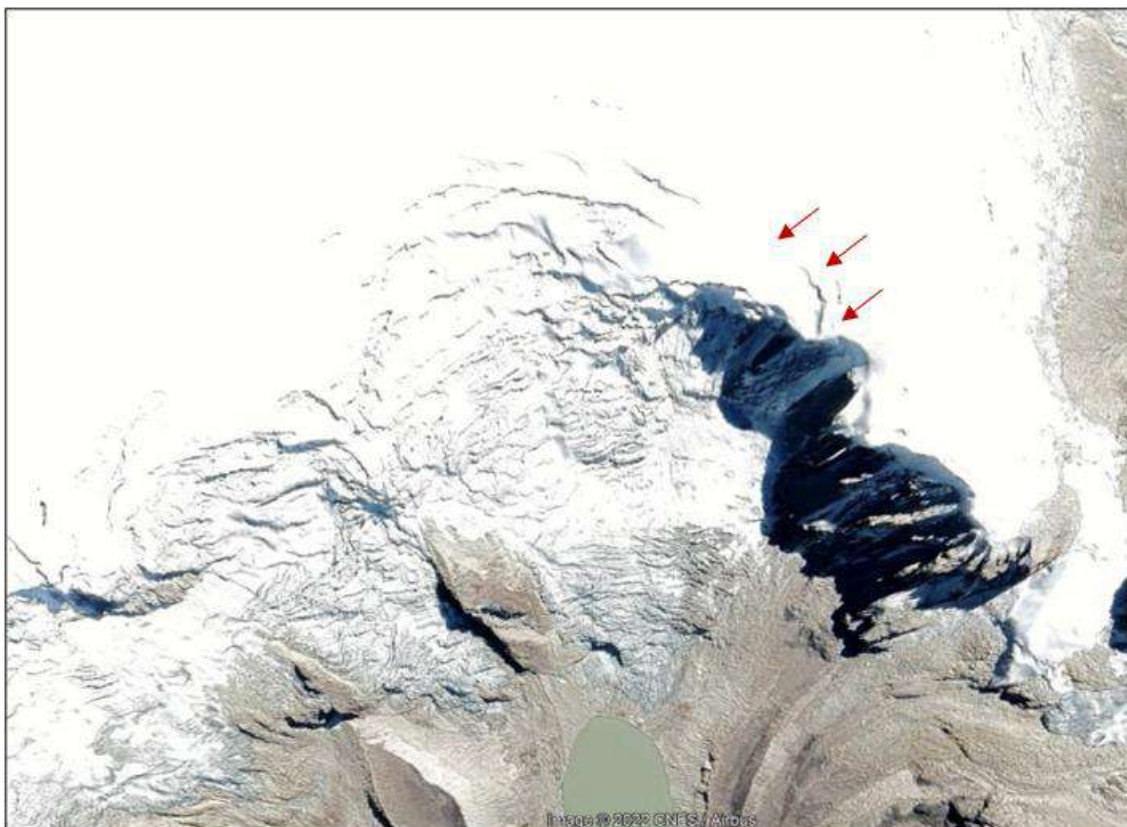
El glaciar Quelccaya en los últimos años experimenta un constante proceso de pérdida de hielo, como el común de los glaciares tropicales. En relación a los frentes glaciares situados hacia el sector de la quebrada Huayllani se observan dos lenguas con línea de flujo hacia la laguna Ananta Cucho, una imagen satelital de Google Earth nos ofrece información necesaria para distinguir las zonas donde se concentra la mayor cantidad de grietas transversales o también denominado crevasee, estos agrietamientos poco distanciados nos indican la fuerte pendiente en el lecho, por lo tanto, la baja probabilidad de formación de lagunas (Ver **Figuras 18 y 19**).

Figura 18. Se observa la característica de las lenguas glaciares con presencia de agrietamientos transversales o crevasses. Se identifica (flechas rojas) agrietamientos que podrían comprometer el desprendimiento de bloques de hielo de grandes dimensiones y alcanzara hasta la laguna Ananta Cucho (Imagen del 08/04/2019, Google Earth).

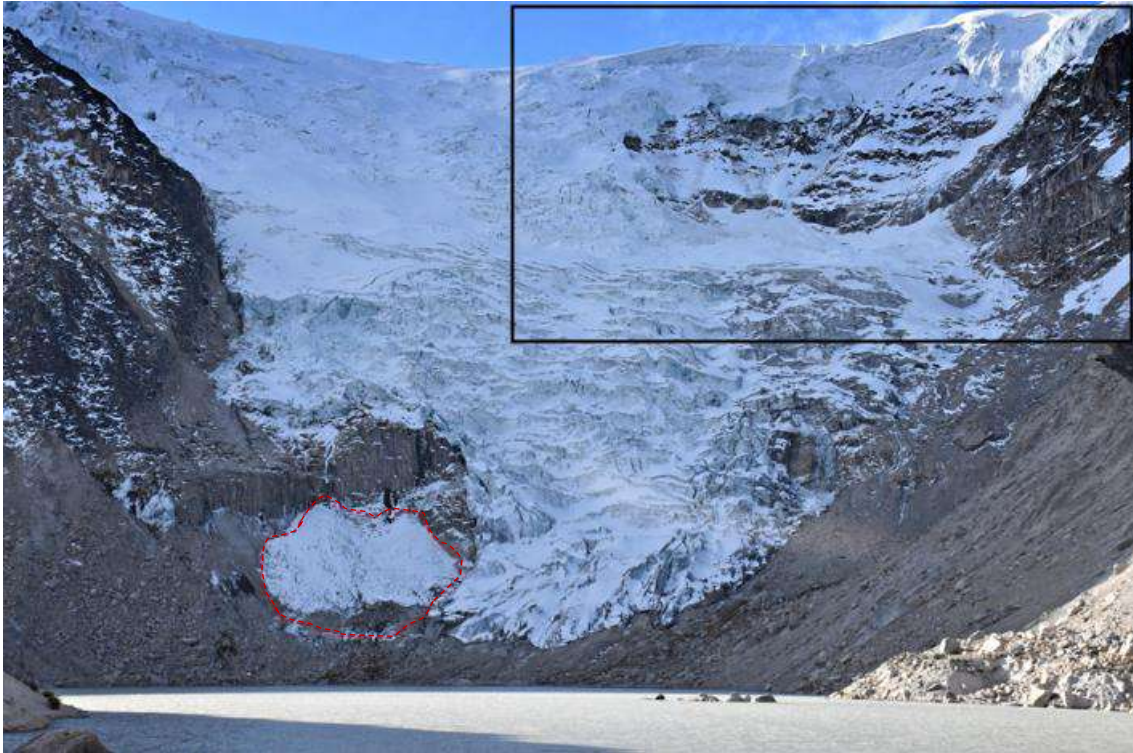
El glaciar principal y de mayor dimensión que originó la formación de la laguna Ananta Cucho está desconectado del espejo de agua, el frente tiene un terminal en forma de bisel y se ubica aproximadamente en la cota 5,050 m. La zona de ablación está marcada por la presencia de crevasses y seracs, una línea de equilibrio que fluctúa sobre los 5,500 m y una zona de acumulación situada hasta la altitud máxima de cota 5,700 m (Ver **Figura 19**).

Una zona de interés respecto a posibles desprendimientos son los bloques de hielo separados de la estructura principal del glaciar (seracs), bloques de hielo de gran tamaño situados sobre un acantilado (Ver **Figura 20**), en el escenario más desfavorable se estima que este bloque podría contener un volumen mayor a 400 mil metros cúbicos de hielo que en un eventual desprendimiento llegaría hasta la laguna de forma directa y con material adicional, un factor importante que se deberá estimar mediante el modelamiento de avalanchas.

Figura 19. Glaciar principal ubicado sobre la laguna Ananta Cucho, se observa la zona de ablación, en línea roja la formación de un pequeño bloque de hielo restituido producto de constantes desprendimientos, indicador de la actividad reciente del glaciar. En la parte superior se enmarca la zona de interés para seguimiento y observación (Foto del 18/06/2021, O. Vilca)

- Realizar el seguimiento y monitoreo de los frentes glaciares y los agrietamientos en las zonas con mayor potencial a desprendimientos que pueda impactar en la laguna.
- Elaborar un estudio de escenarios de posibles desbordes de la laguna Ananta Cucho mediante el modelamiento de una cadena de procesos considerando el desprendimiento de bloques de hielo y el vaciado del volumen total de agua almacenada.

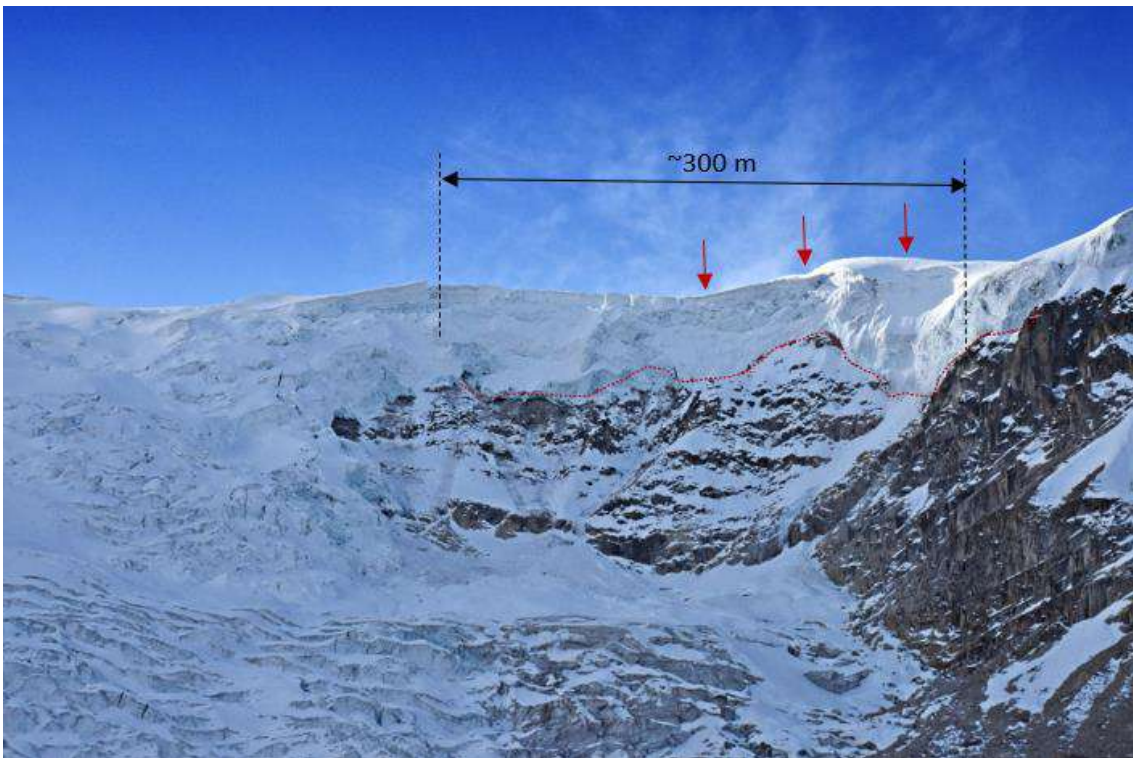
Figura 20. Zona con potencial a desprendimientos (Foto del 18/06/2021, Vilca O.)

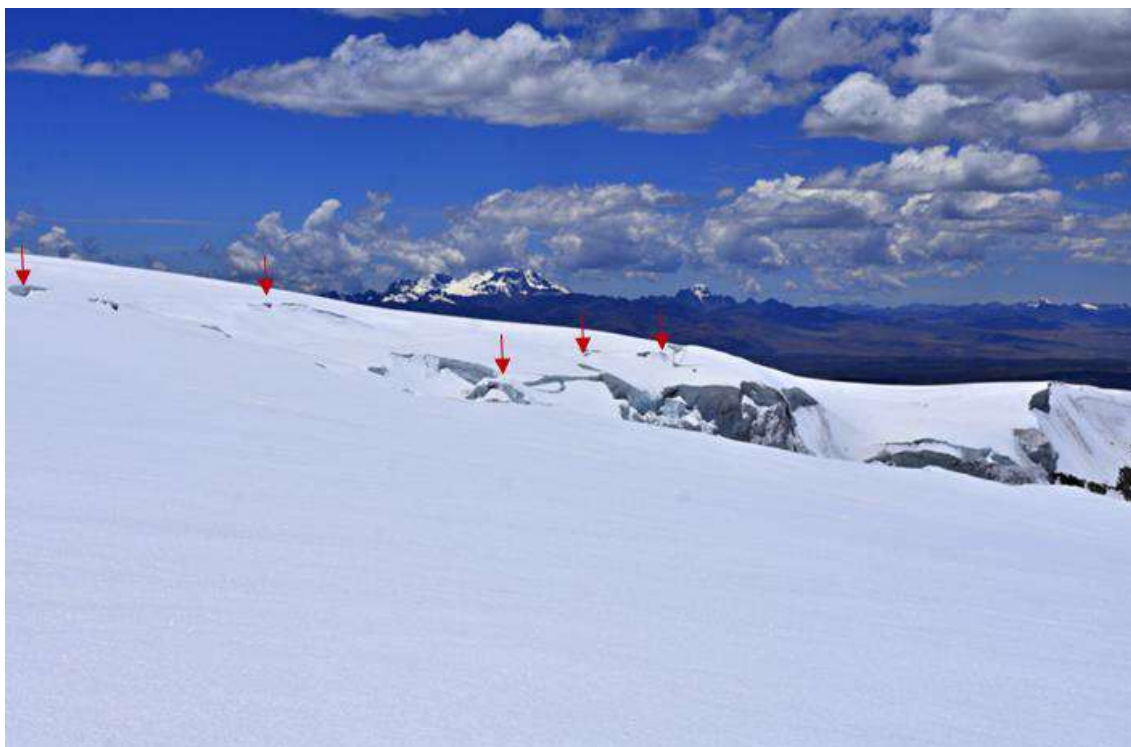
Respecto a las zonas con mayor potencial a desprendimientos se realizó la inspección desde la zona alta del glaciar Quelccaya, donde se constató la existencia de grietas próximas a los frentes glaciares que están ubicados sobre el acantilado (Ver **Figura 21**). Para la evaluación de peligros potenciales en zonas glaciares este factor es preponderante, será motivo de observación y seguimiento con la finalidad de monitorear los cambios en el glaciar y determinar la tasa de crecimiento, movimiento y avance de las grietas.

Figura 21. Imagen captada desde la cumbre del glaciar Quelccaya, se observa la secuencia de agrietamientos distribuidos en la zona con mayor potencial de avalanchas (Foto del 13/10/2021, Vilca O.)
