Informe Técnico N° A7239

EVALUACIÓN DE PELIGROS GEOLÓGICOS PARA EL REASENTAMIENTO DE LOS SECTORES DE SANTO DOMINGO, SAN ISIDRO, LA FLORIDA, JAMALCA Y RECTA

Departamentos Amazonas y Cajamarca

MARZO
2022

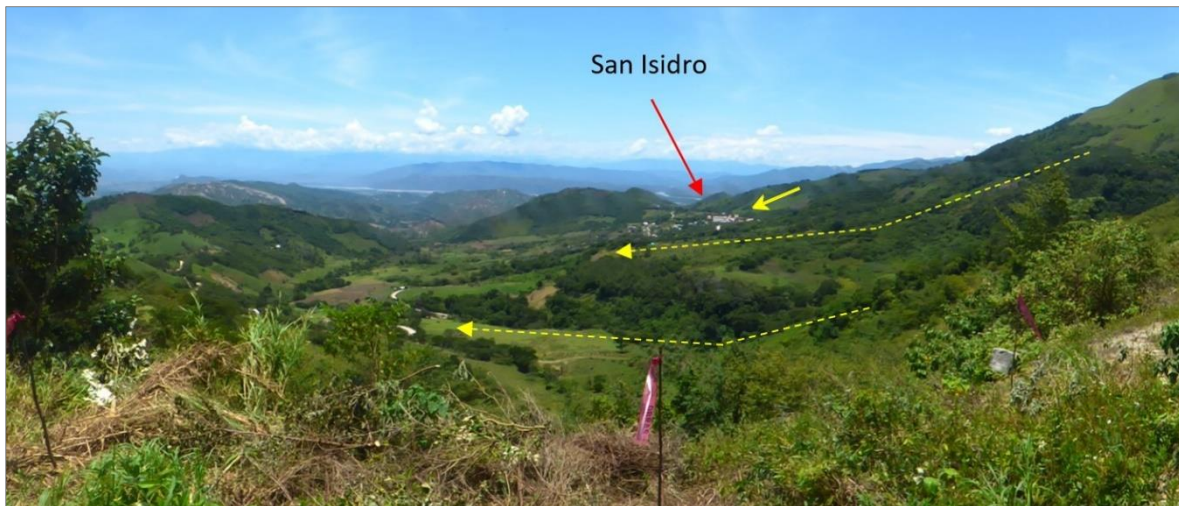
Los factores que condicionaron el evento son las calizas y arcillitas altamente meteorizadas, muy fracturadas, húmedas y la pendiente del terreno comprendida entre 15° a 25°.

Debido a la configuración morfológica muy variable del sector San Isidro y alrededores, como montañas modeladas en rocas sedimentarias estructurales, con inclinación de las laderas hasta 25°, y piedemonte coluvio deluvial (depósitos de deslizamientos antiguos y reactivados) con pendientes suaves y muy húmedos, son terrenos no adecuados para reasentamiento.

Figura 3. Sector de San Isidro, las líneas de color entrecortadas indica antiguos movimientos en masa que se tienen en la zona, y la línea amarilla es el deslizamiento reciente.

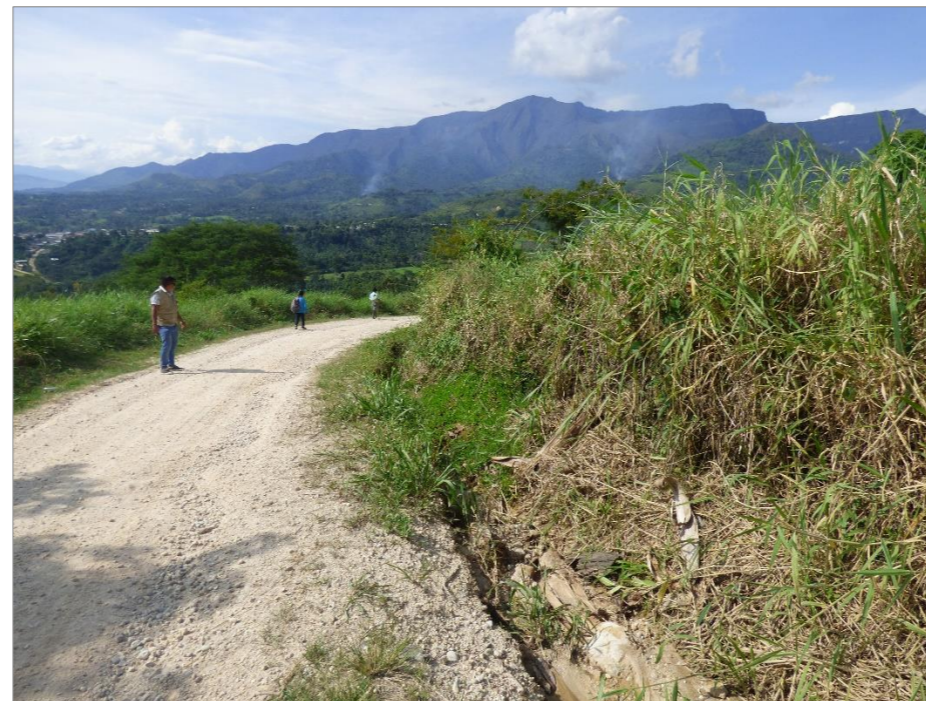
Fotografía 1. Se aprecia cuneta de la vía sin revestimiento, cubierta por vegetación, lo que origina estancamientos de agua y por ende filtración.

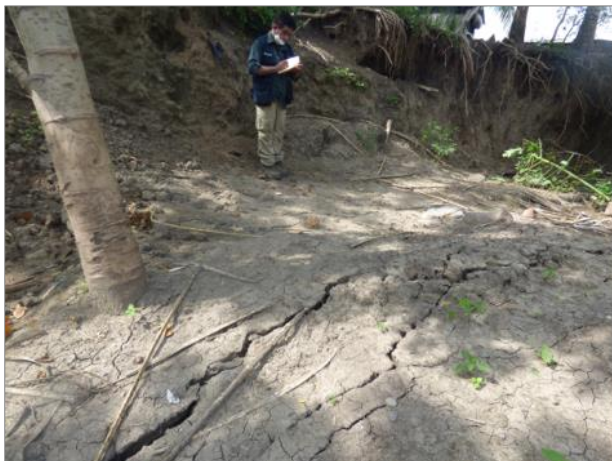
Según versiones de los pobladores, con el último sismo del 28 de noviembre, el escarpe principal incrementó su altura en 1 m. Esto conllevó a la generación de agrietamientos recientes que muestran la inestabilidad del terreno.

El deslizamiento tiene un avance retrogresivo, debido a la presencia de agrietamiento en la parte posterior del escarpe principal (a 35 m de distancia), dispuesto de forma paralela. Presenta aperturas hasta de 5 cm, afectando viviendas, local comunal e iglesia, se aprecia las paredes y pisos agrietados (fotografía 6).

Fotografía 5. Se aprecia el escarpe principal y los agrietamientos del terreno

Debido a las condiciones geológicas, geomorfológicas y geodinámicas que tiene La Florida, es necesario que el sector afectado sea reubicado.

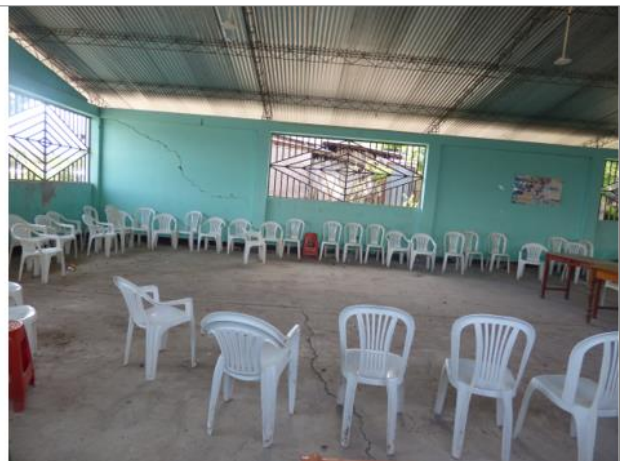
Fotografía 6. Agrietamiento de las paredes y el piso, local comunal.

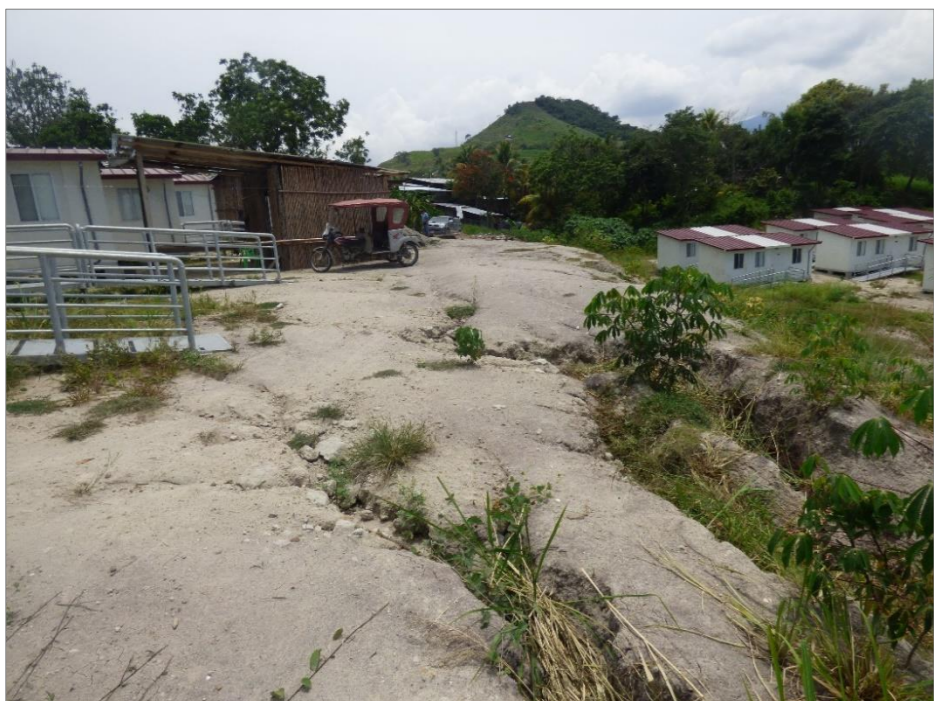
Fotografía 10. Procesos de erosión de ladera, que afectó zona de relleno.

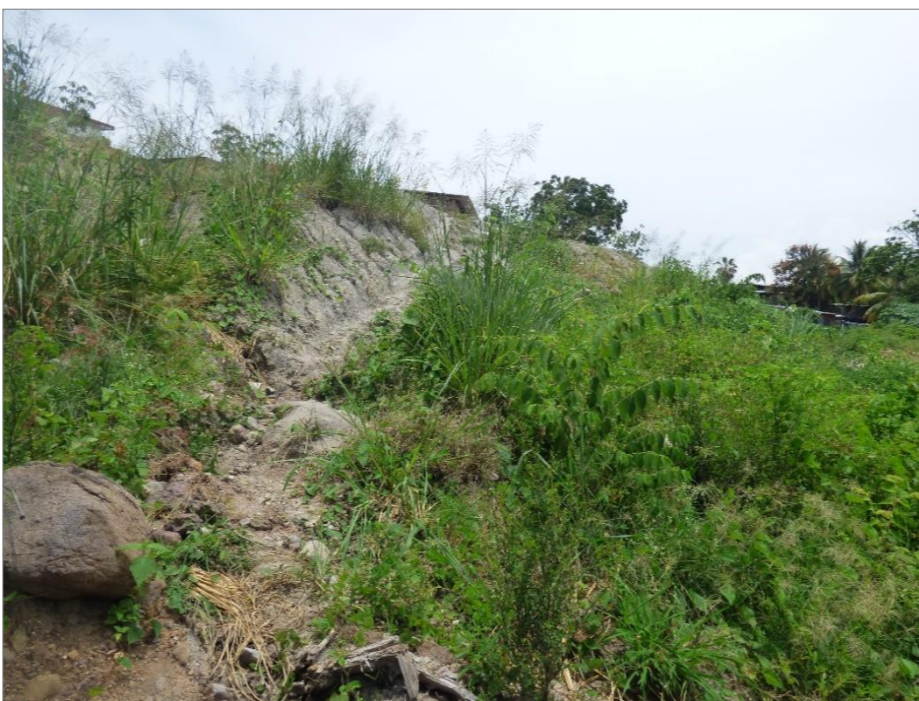
Fotografía 11. Procesos de erosión de ladera, que afectó el frente de la zona de relleno.

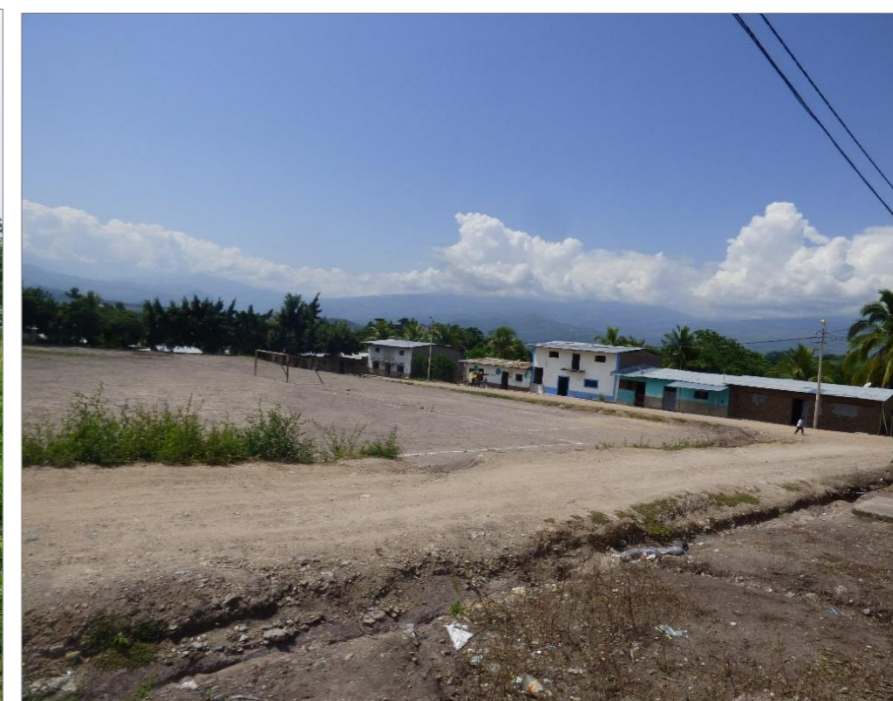
Fotografía 12. Drenaje pluvial que debe ser revestido, para evitar la infiltración de agua al subsuelo.

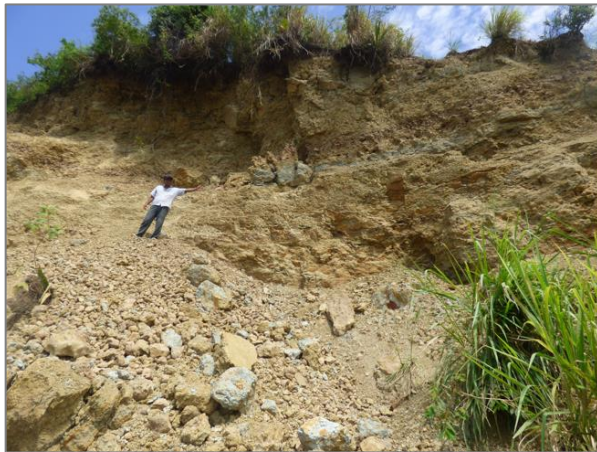
El escarpe principal del deslizamiento tiene una altura de 10 a 12 m, conformada por calizas moderadamente meteorizada y muy fracturada, color beige, con 2 cm de espaciamiento de apertura (fotografías 13 y 14). Alrededores de la escarpa se observó estratos de calizas con espesores hasta de 50 m.

Así mismo, en áreas adyacentes se observó otros eventos, es decir, es una zona con una geodinámica muy activa

Fotografía 13. Escarpe principal del deslizamiento.

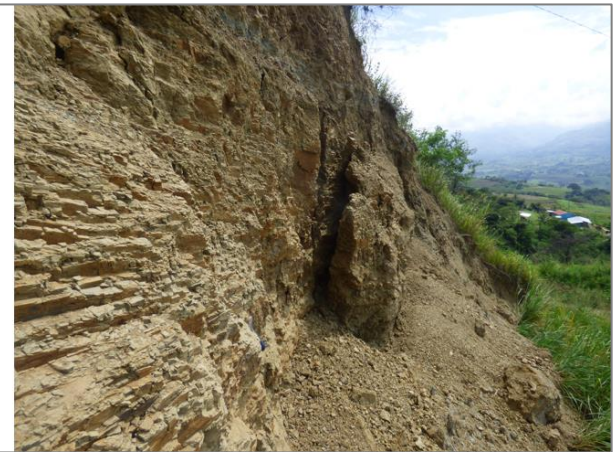
Fotografía 14. Escarpe principal del deslizamiento, se muestra el fracturamiento de la roca.

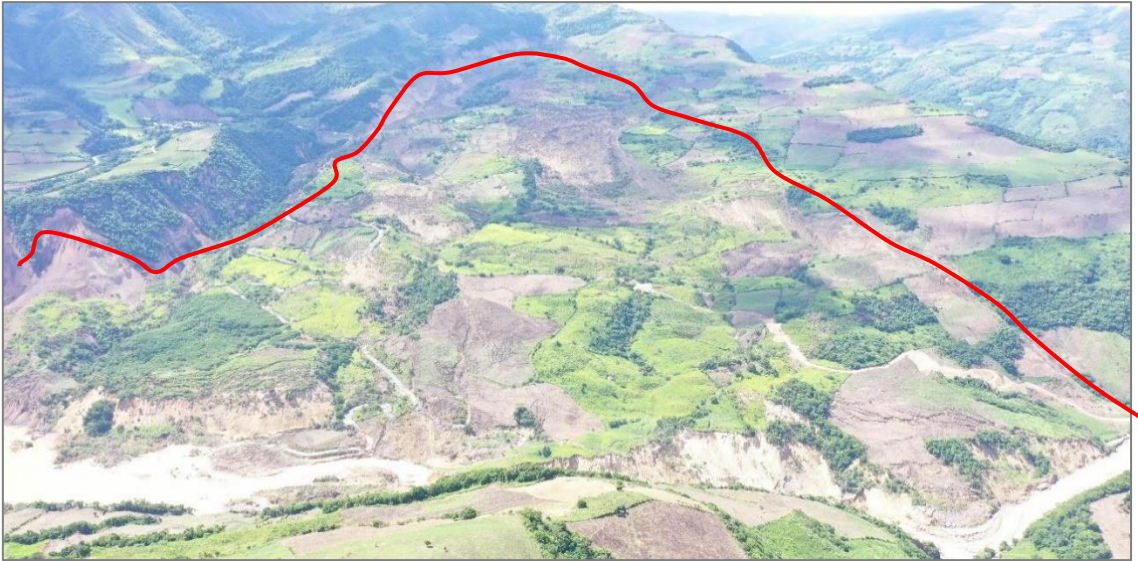
Figura 6. Vista panorámica del deslizamiento en Aserradero, margen izquierda de río Utcubamba.

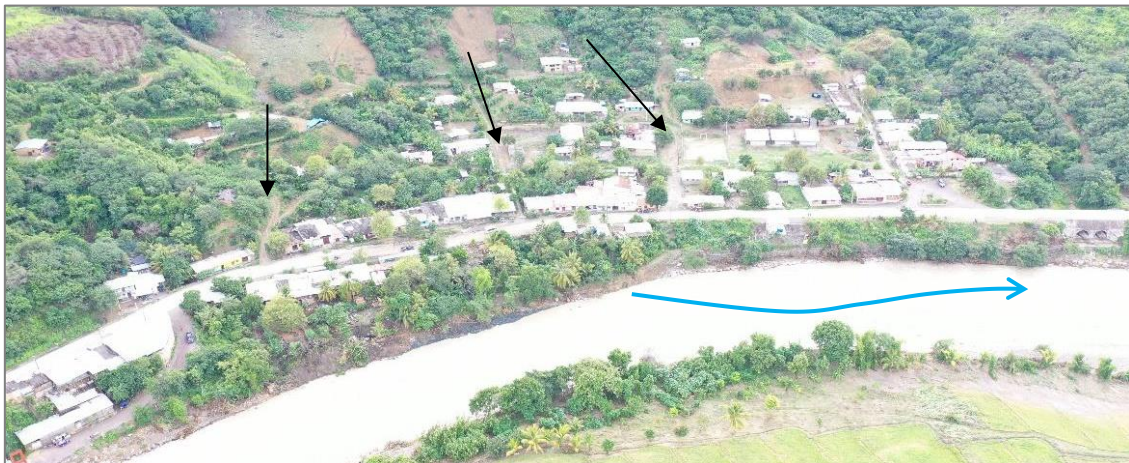
Figura 7. Caserío El Salao, afectado por deslizamiento e inundación.

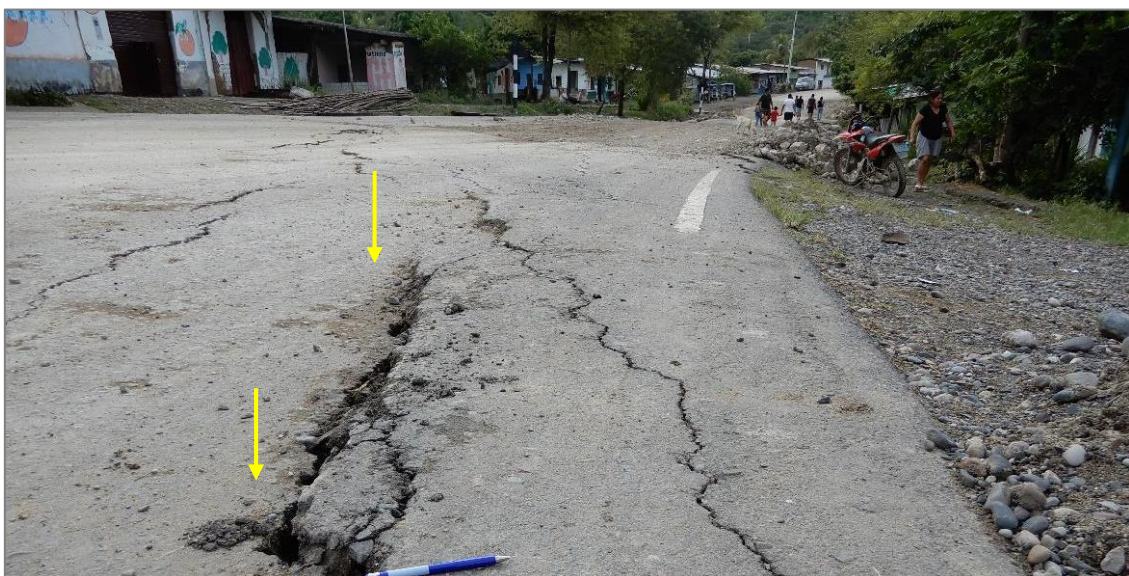
Figura 8. Grietas en carretera de ingreso al caserío El Salao.

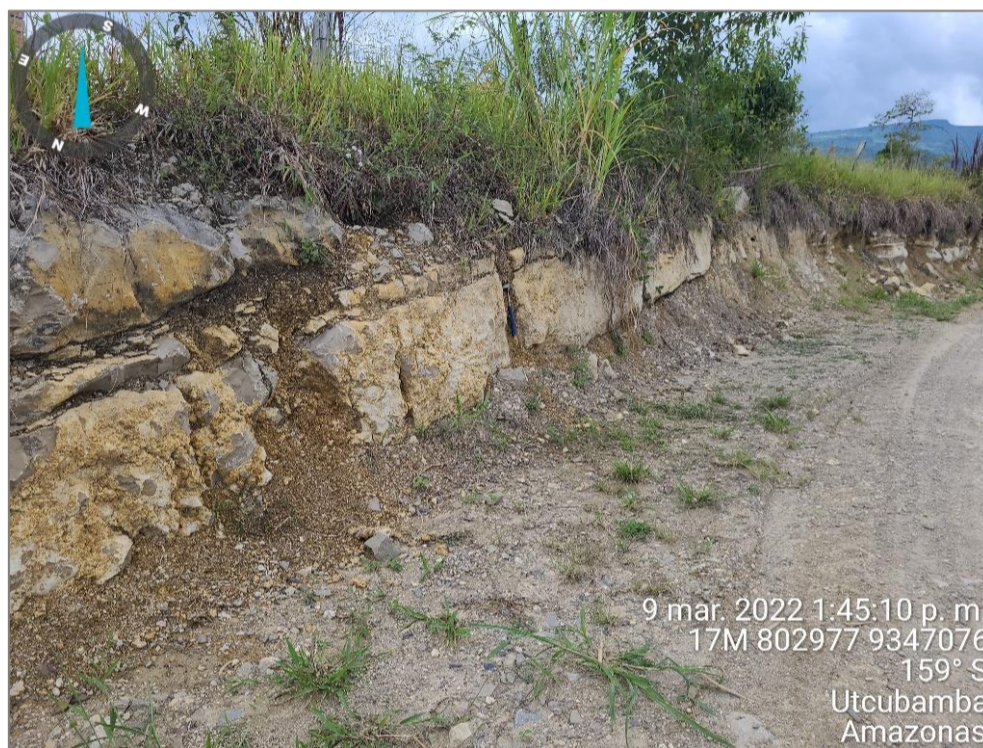
Fotografía 20. Se aprecia ausencia de drenaje tipo cuneta en la vía Pururco hacia cuneta de la vía sin revestimiento, cubierta por vegetación, lo que origina estancamientos de agua.

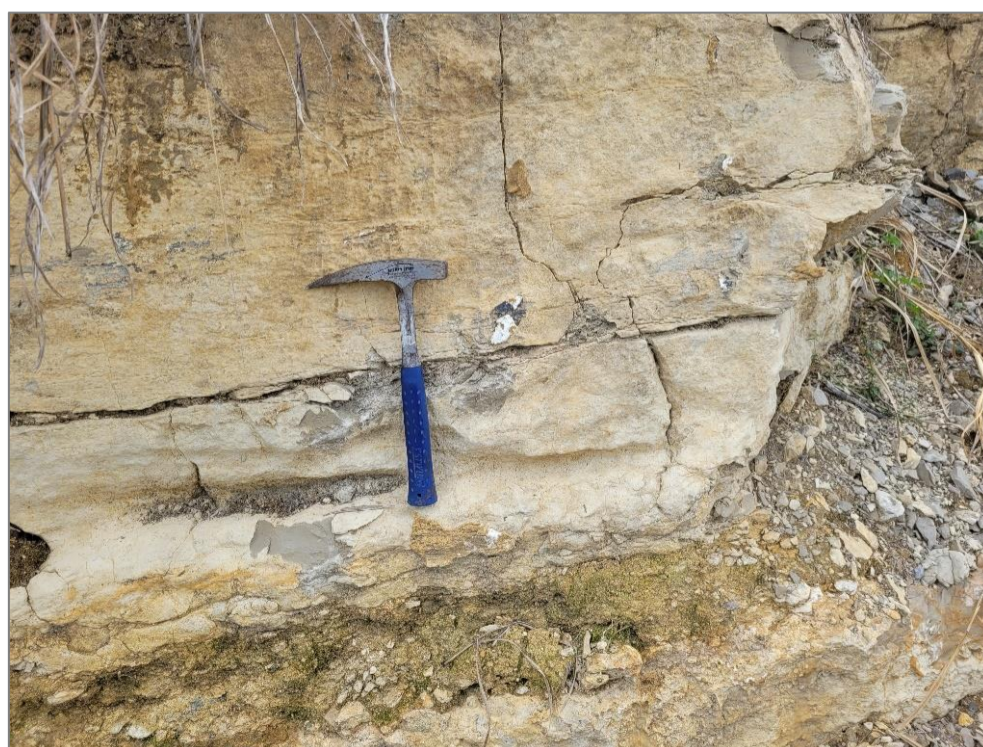
Fotografía 21. Calizas grises fracturadas muy meteorizadas.

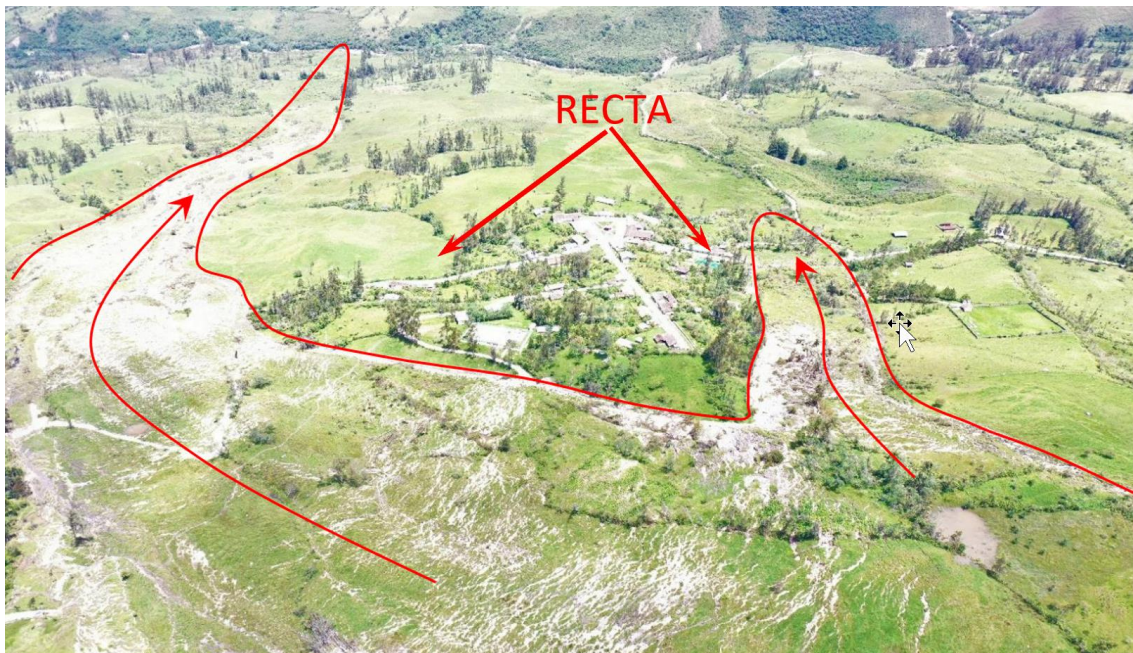
Los factores condicionantes son, substrato compuesto por secuencias sedimentarias intensamente fracturadas, altamente meteorizada, muy húmedas, y depósitos coluviales saturados, pendiente del terreno comprendida entre 5° a 25°.

La existencia de movimientos en masa antiguo se evidencia por la morfología de la ladera que se presenta en el terreno el cual presenta abundante humedad.

Figura 10. Sector de San Isidro, las líneas de color entrecortadas indica antiguos movimientos en masa que se tienen en la zona, y la línea amarilla es el deslizamiento reciente que se ha tenido.

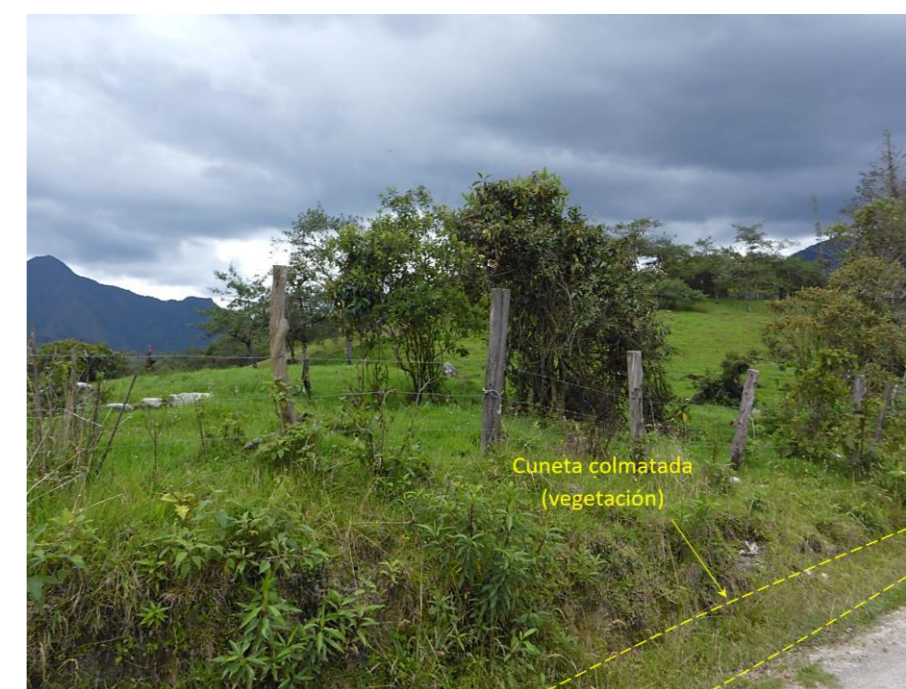
Figura 13. Se aprecia cuneta de la vía sin revestimiento, cubierta por vegetación, lo que origina estancamientos de agua.
