Informe Técnico N° A7249

EVALUACIÓN DE PELIGROS GEOLÓGICOS EN EL SECTOR RETAMAYOC, COMUNIDAD CAMPESINA SAN FRANCISCO DE HUACHO

Departamento Lima
Provincia Oyón
Distrito Pachangara

ABRIL
2022

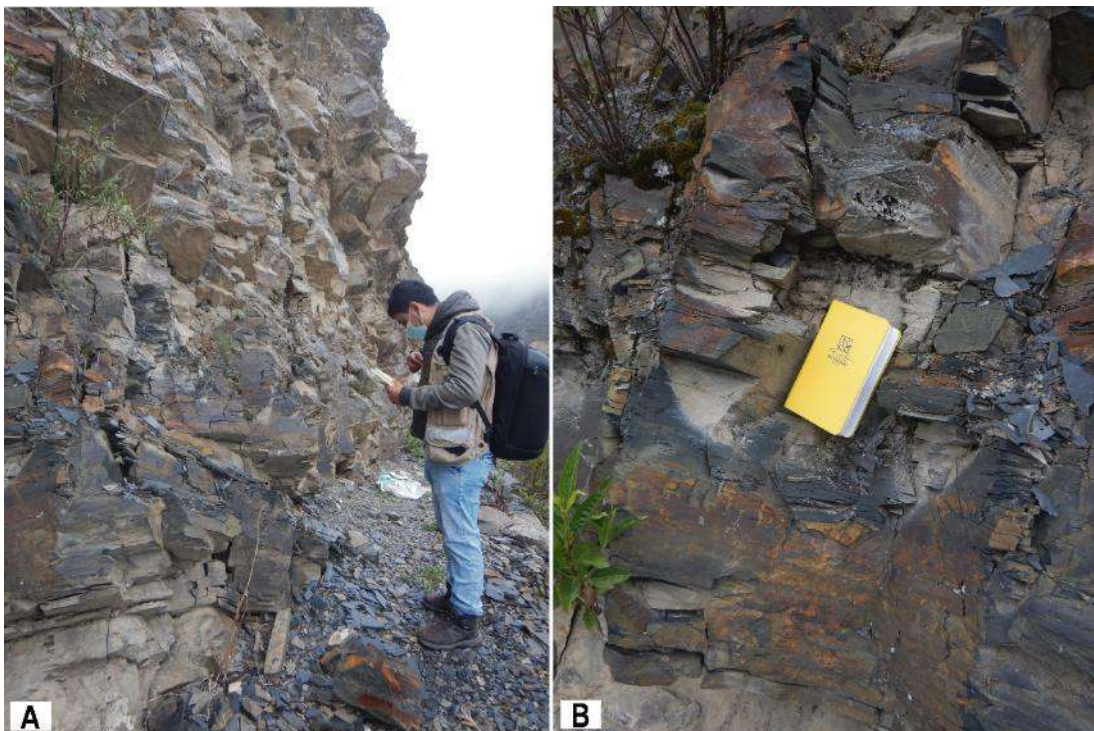
El substrato rocoso se encuentra muy fracturado F4, con espaciamientos próximas entre sí (0.06 – 0.20 m), aberturas abiertas (1,0-5,0 mm) y además se presentan altamente meteorizado A4 (figura 7). Estas características permiten mayor infiltración y retención de aguas subterráneas, lo que condiciona manantes o surgencias de agua identificadas en la etapa de campo.

Figura 7. A. Sustrato rocoso conformado por una secuencia de limoarcillitas grises a negras, esquistosas, intercaladas en estratos delgados de areniscas grises, de la Formación Chicama, miembro Churín. **B.** Detalle de las limoarcillitas grises las cuales se encuentran muy fracturadas, con espaciamentos próximas entre sí (0.06 – 0.20 m), aberturas abiertas (1,0-5,0 mm) y además se presentan altamente meteorizado.

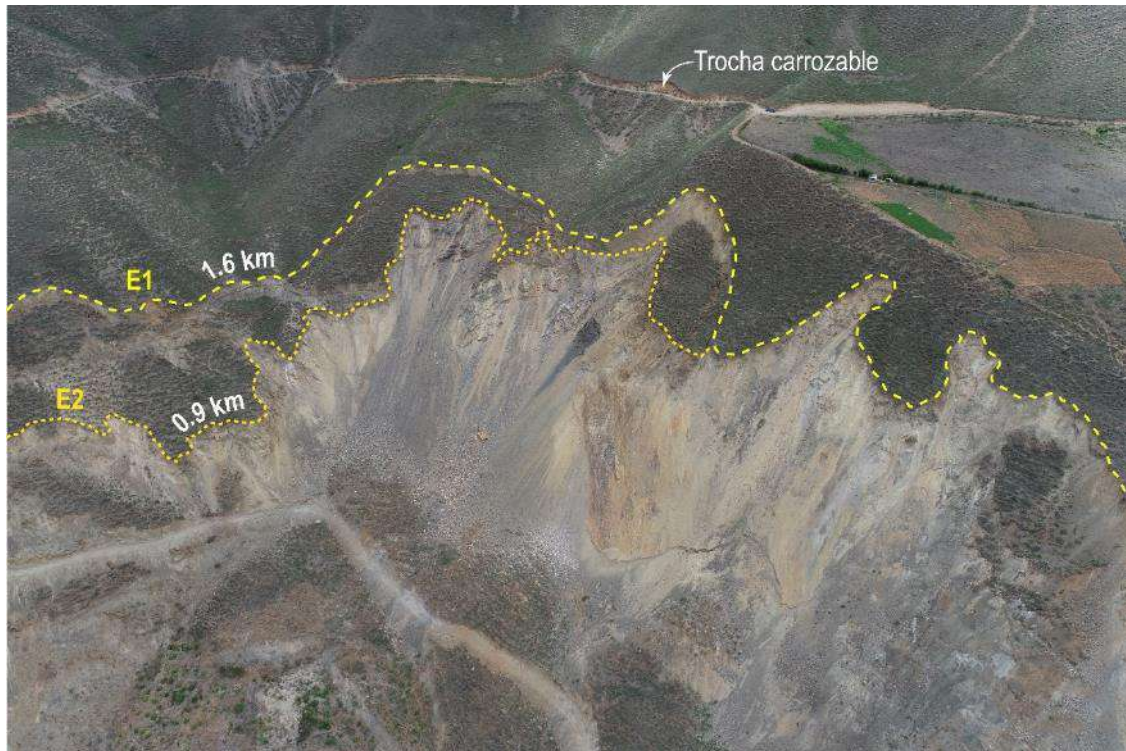
El deslizamiento presenta dos escarpas sucesivas; el primero y principal (E1), se muestra de forma irregular y continua con una longitud de escarpa de 1.6 km y saltos verticales que varían de 6 a 10 m. La escarpa secundaria (E2) es de forma irregular y discontinua con una longitud de 0.9 km y saltos verticales que varían entre 7 y 12 m., (figuras 14 y 15).

Figura 14. Vista de escarpes sucesivas E1 (principal) y E2 (secundaria) de forma muy irregular y continua, con longitud de escarpa de 1.6 km y 0.9 km.

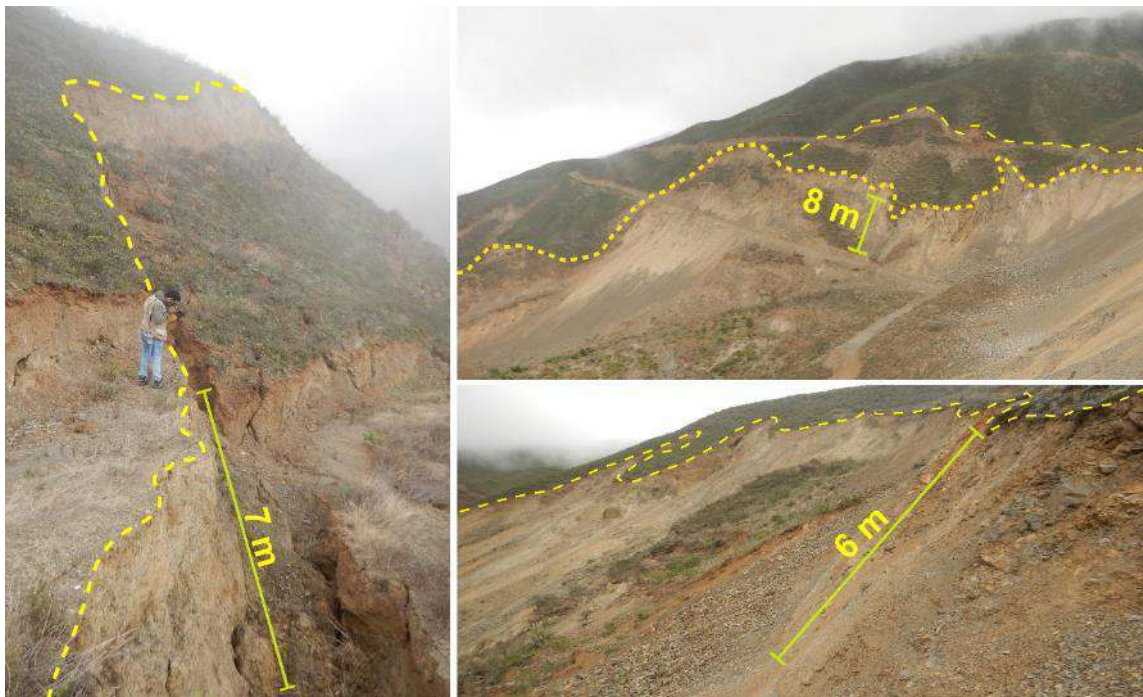
Figura 15. Vista en la cual se observa los saltos verticales tanto de las escarpas principal y secundaria del deslizamiento ocurrido el 13 de diciembre del 2019, en el sector Retamayoc.

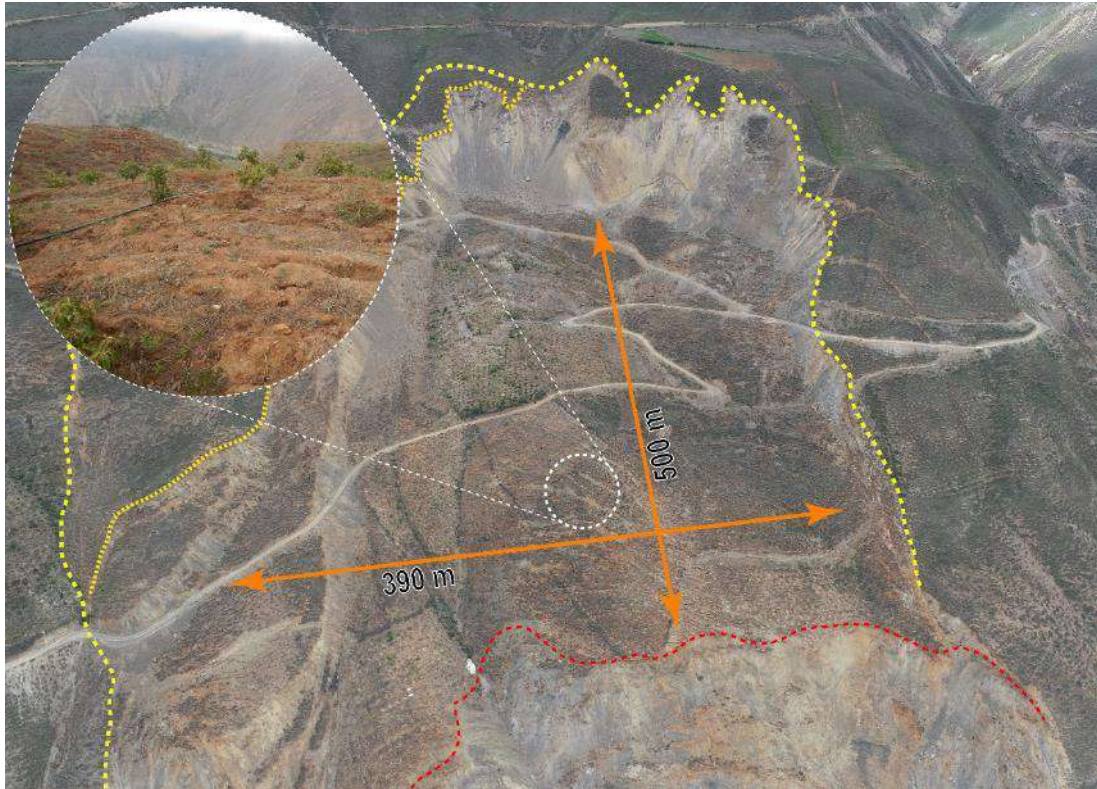
La masa deslizada (con dirección preferente al suroeste), empieza desde los 2670 m. con un ancho promedio de 390 m y una longitud de aproximadamente 500 m; se moviliza en una ladera de pendiente variable de 15° a 35°, (**figura 16**). El movimiento involucra un desplazamiento vertical de 80 m de suelos de tipo graba arcillo-limoso, producto de la meteorización de rocas sedimentarias (Formación Chicama – miembro Churín) removidos por el deslizamiento.

La superficie de falla es rotacional y la velocidad de movimiento es lento. La distribución o actividad es retrogresivo, cuyas grietas trasversales presentan longitudes que varían entre 5 a 100 m; aperturas que en algunos casos alcanza hasta los 22 cm y profundidades visibles que varían entre los 0.7 a 1.5 m. Además, se puede distinguir grietas longitudinales con aperturas de 0.05 a 0.08 m, con dirección al río Checras.

Figura 16. Características visuales y dimensiones del proceso de deslizamiento que afectó el sector Retamayoc de la Comunidad Campesina San Francisco de Huacho.

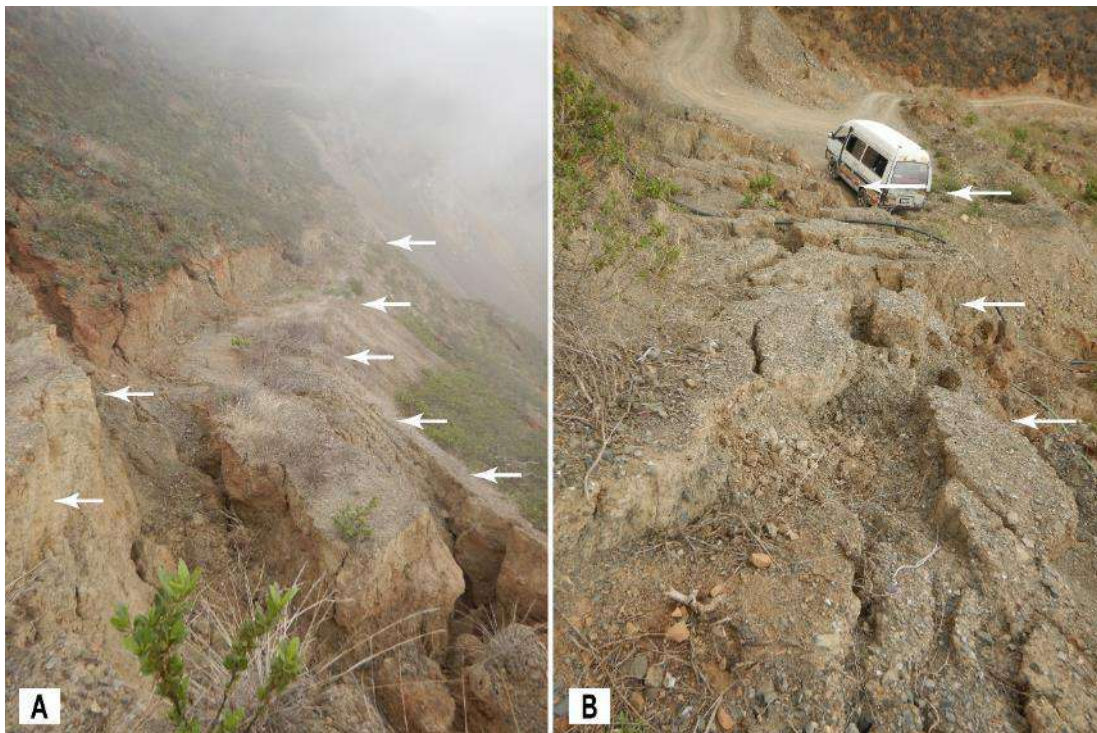
Figura 17. Vestigios de la trocha carrozable (flechas blancas) evidenciados en el cuerpo del deslizamiento. A. Presenta la destrucción de 215 m lineales de trocha carrozable. B. Muestra la destrucción de 135 m líneas de trocha.

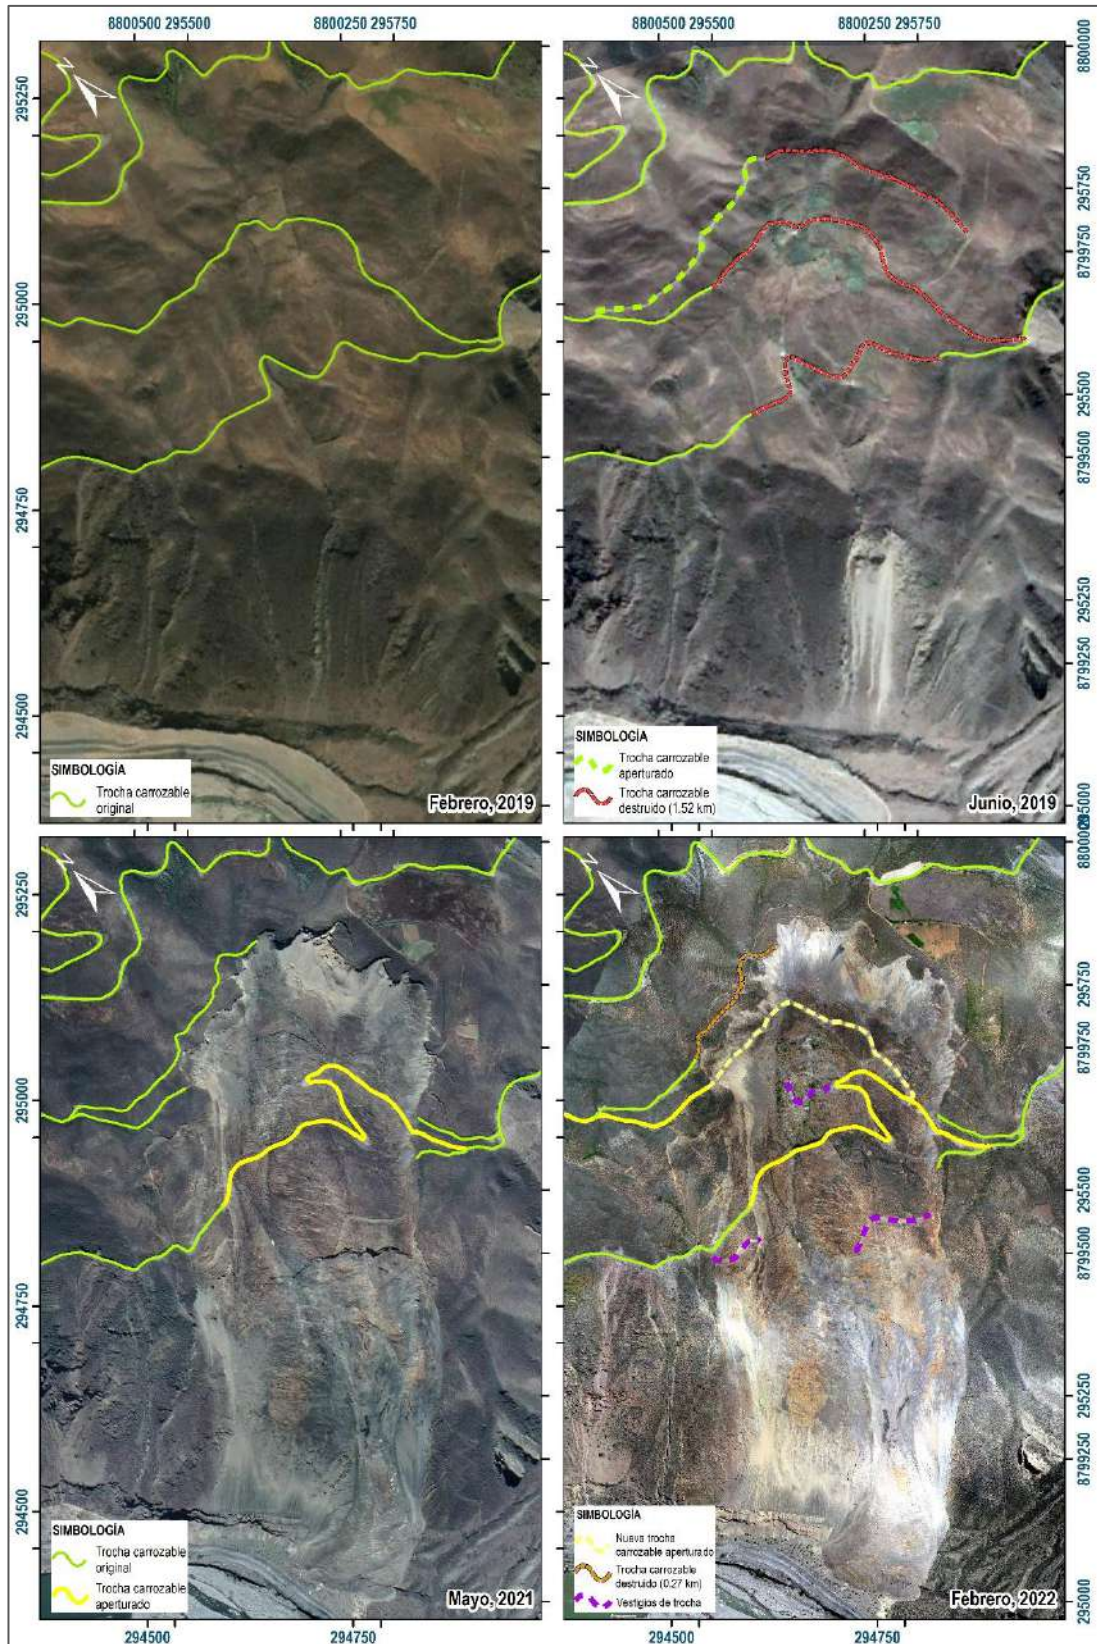
Figura 18. Vista de 4 imágenes multitemporales antes del evento (febrero y junio del 2019) y postevento (mayo 2021 y febrero 2022), en la cual se observa la destrucción de 3 tramos de trocha carrozable (1.79 km) y la construcción de nuevos tramos de carretera en el cuerpo del deslizamiento activo.

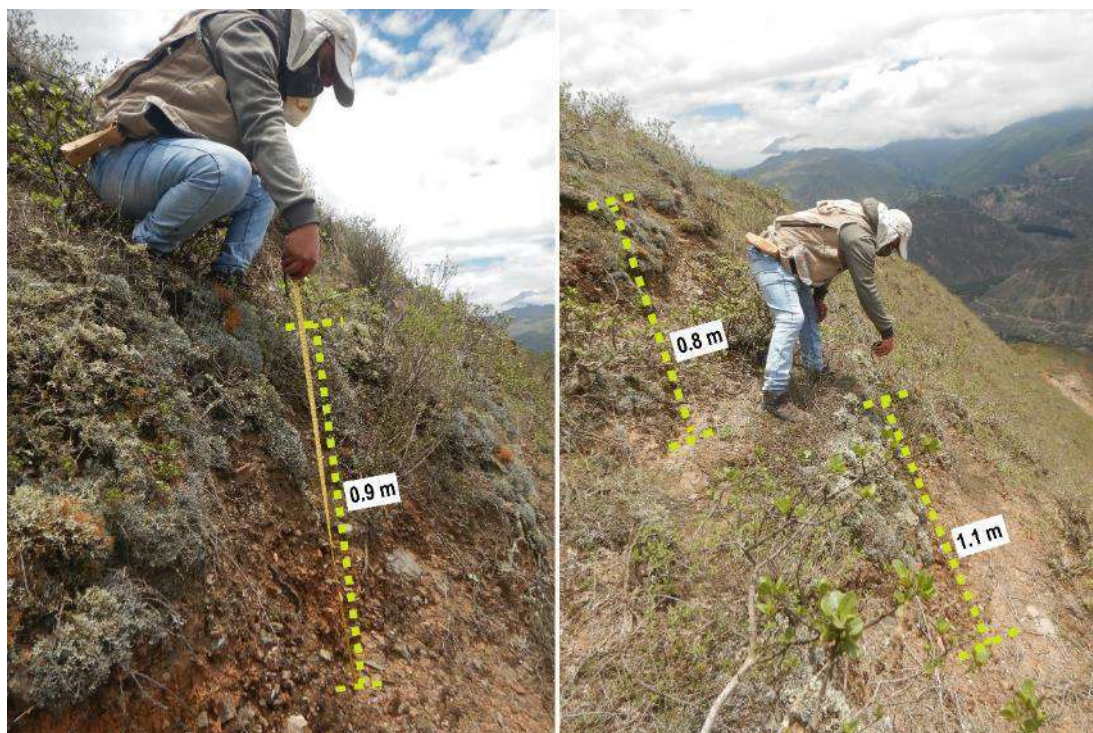
Así mismo, hacia la corona del deslizamiento se puede visualizar grietas de tracción, en dirección paralela a la escarpa principal, con saltos verticales entre 0.60 a 1.10 m, cubiertos por la vegetación (figura 19).

Figura 19. Vista de grietas de tracción paralelas a la corona del deslizamiento, con saltos verticales de 0.90 m a 1.1 m, que evidencian el avance retrogresivo del deslizamiento.

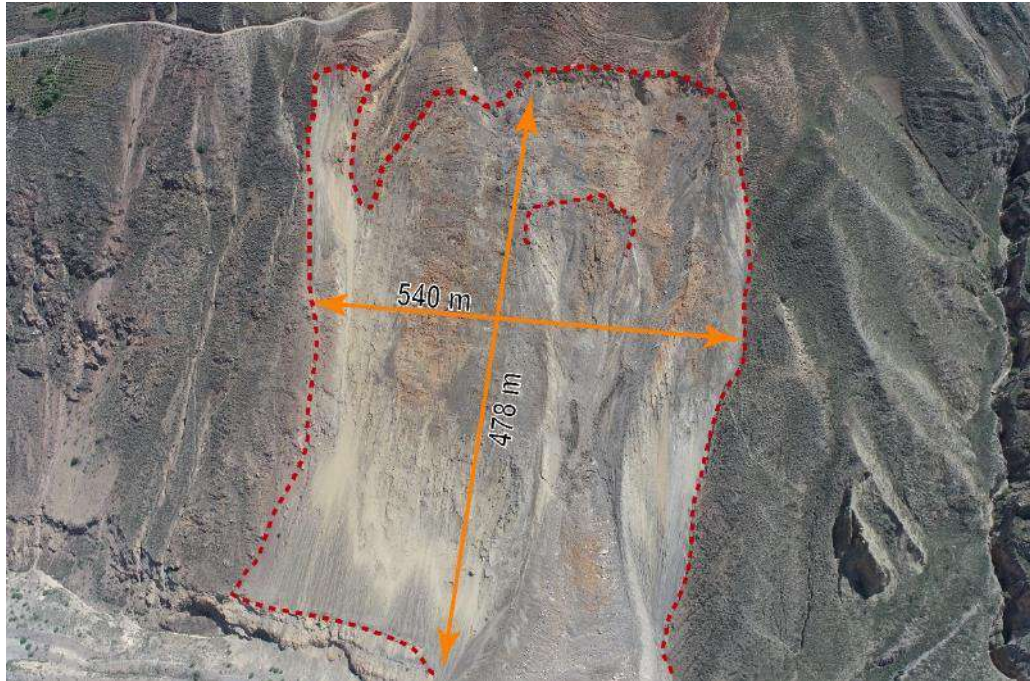
El derrumbe nace sobre los 2565 m. con una longitud y una altura de arranque de 540 m y 478 m respectivamente (figura 20). El tipo de rotura es planar y la forma de arranque es irregular y discontinua. La disposición del depósito se da en forma de canchales con la dirección de movimiento de suroeste, hacia el río Checras.

Figura 20. Características visuales y dimensiones del proceso de derrumbe que afectó el sector Retamayoc de la Comunidad Campesina San Francisco de Huacho.

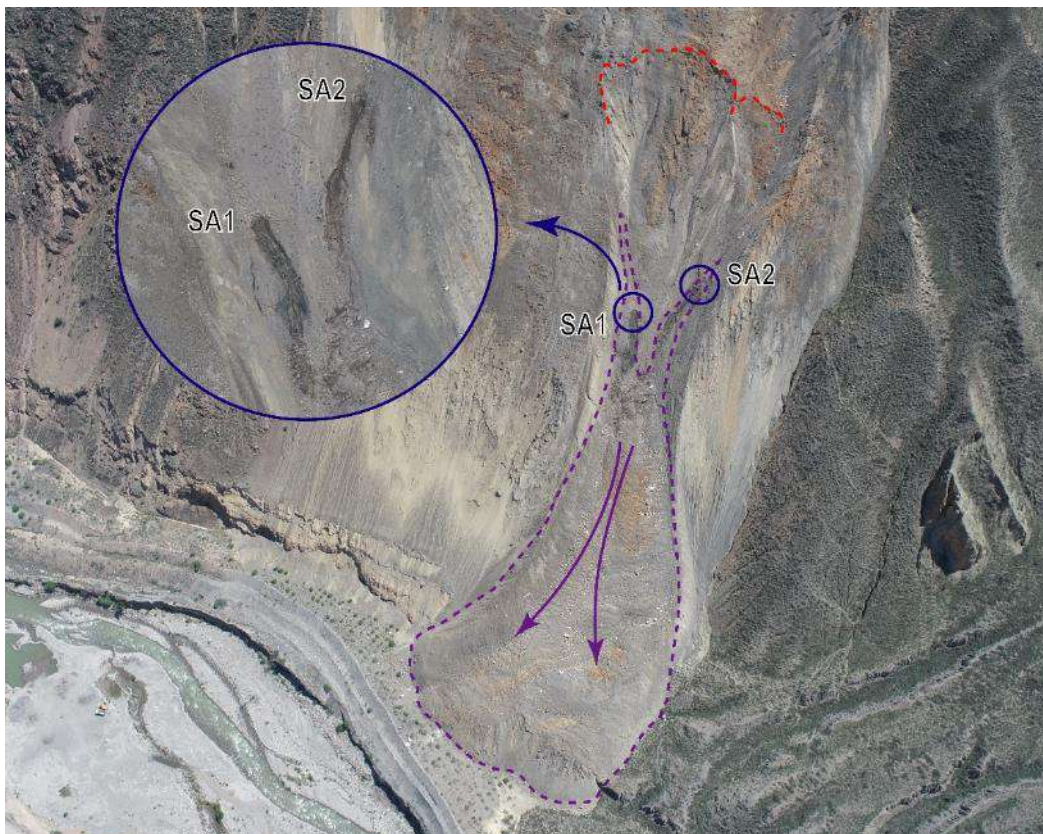
Por otro lado, el flujo de tierra empieza sobre los 2460 m, y en mayor porcentaje desde los 2364 m, debido a dos surgencias de agua (SA), (cuadro 5, figura 21) evidentemente controlados por el fracturamiento de la roca y cambio litológico (cobertura de depósitos superficiales), saturado eventualmente por aguas provenientes del riego de cultivos de las partes más altas.

Figura 21. Características visuales del flujo, condicionado por dos surgencias de agua evidentemente controlados por el fracturamiento de la roca y cambio litológico. Las características más resaltadas del depósito son: Forma de cono/abanico, abarca un área de 0.035 km² y una altura de 356 m, compuesto principalmente de material fino (>50%), homogéneo y la afectación de 0.58 ha de cultivo.

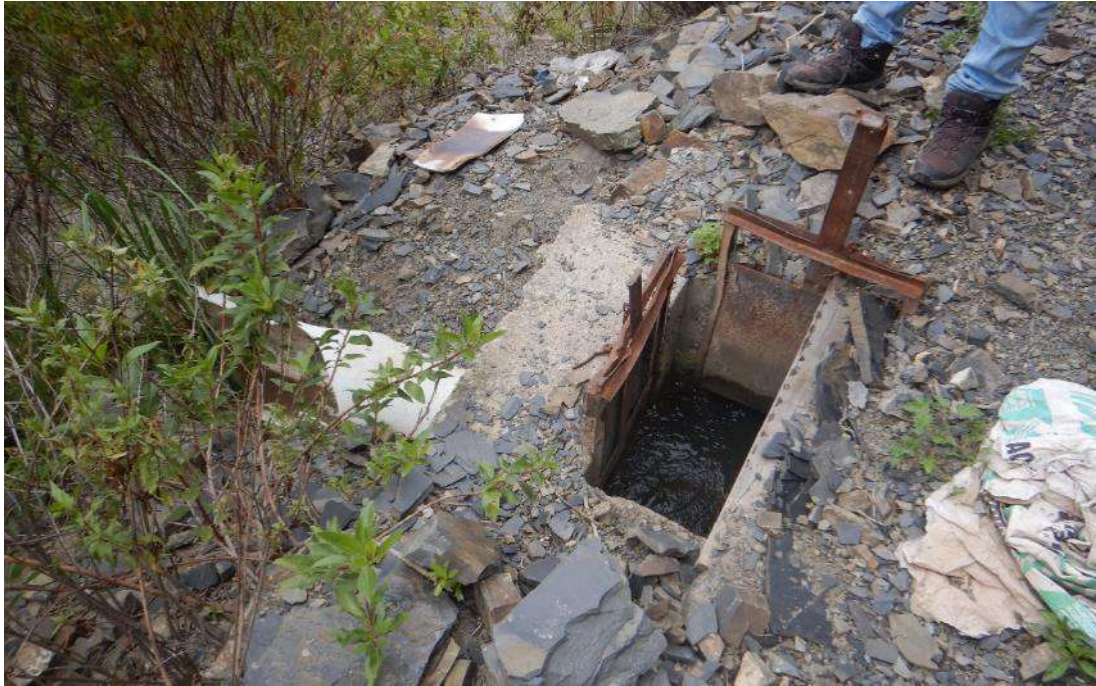
Sin embargo, las surgencias de agua también podrían estar condicionadas por tuberías de irrigación que pasan por debajo de la trocha por encima de la corona del deslizamiento, (fotografía 1).

Fotografía 1. Tuberías de irrigación que pasan por encima de la corona del deslizamiento.

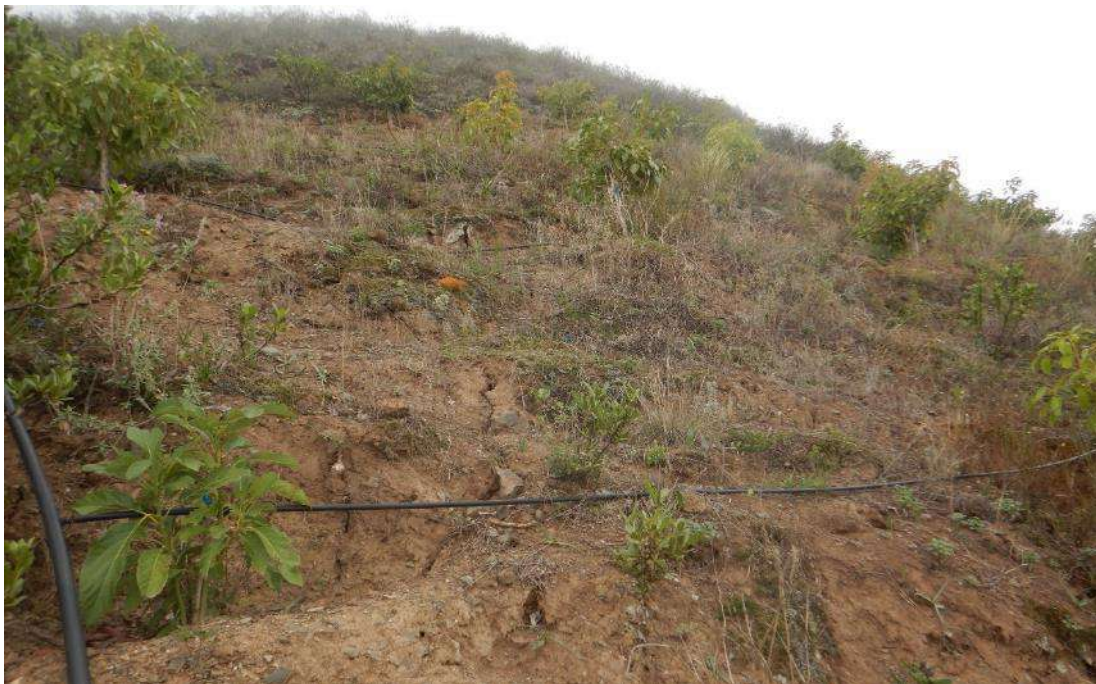
Por último, es importante destacar que, después del evento del 2019, se está volviendo a desarrollando la actividad agrícola en la zona, esto evidenciado por las plantaciones de palta que se disponen en el cuerpo del deslizamiento, y la instalación de tuberías para el riego de estas, (fotografía 2).

Fotografía 2: Se observa el desarrollo de la actividad agrícola después del evento del 13 de diciembre del 2019.

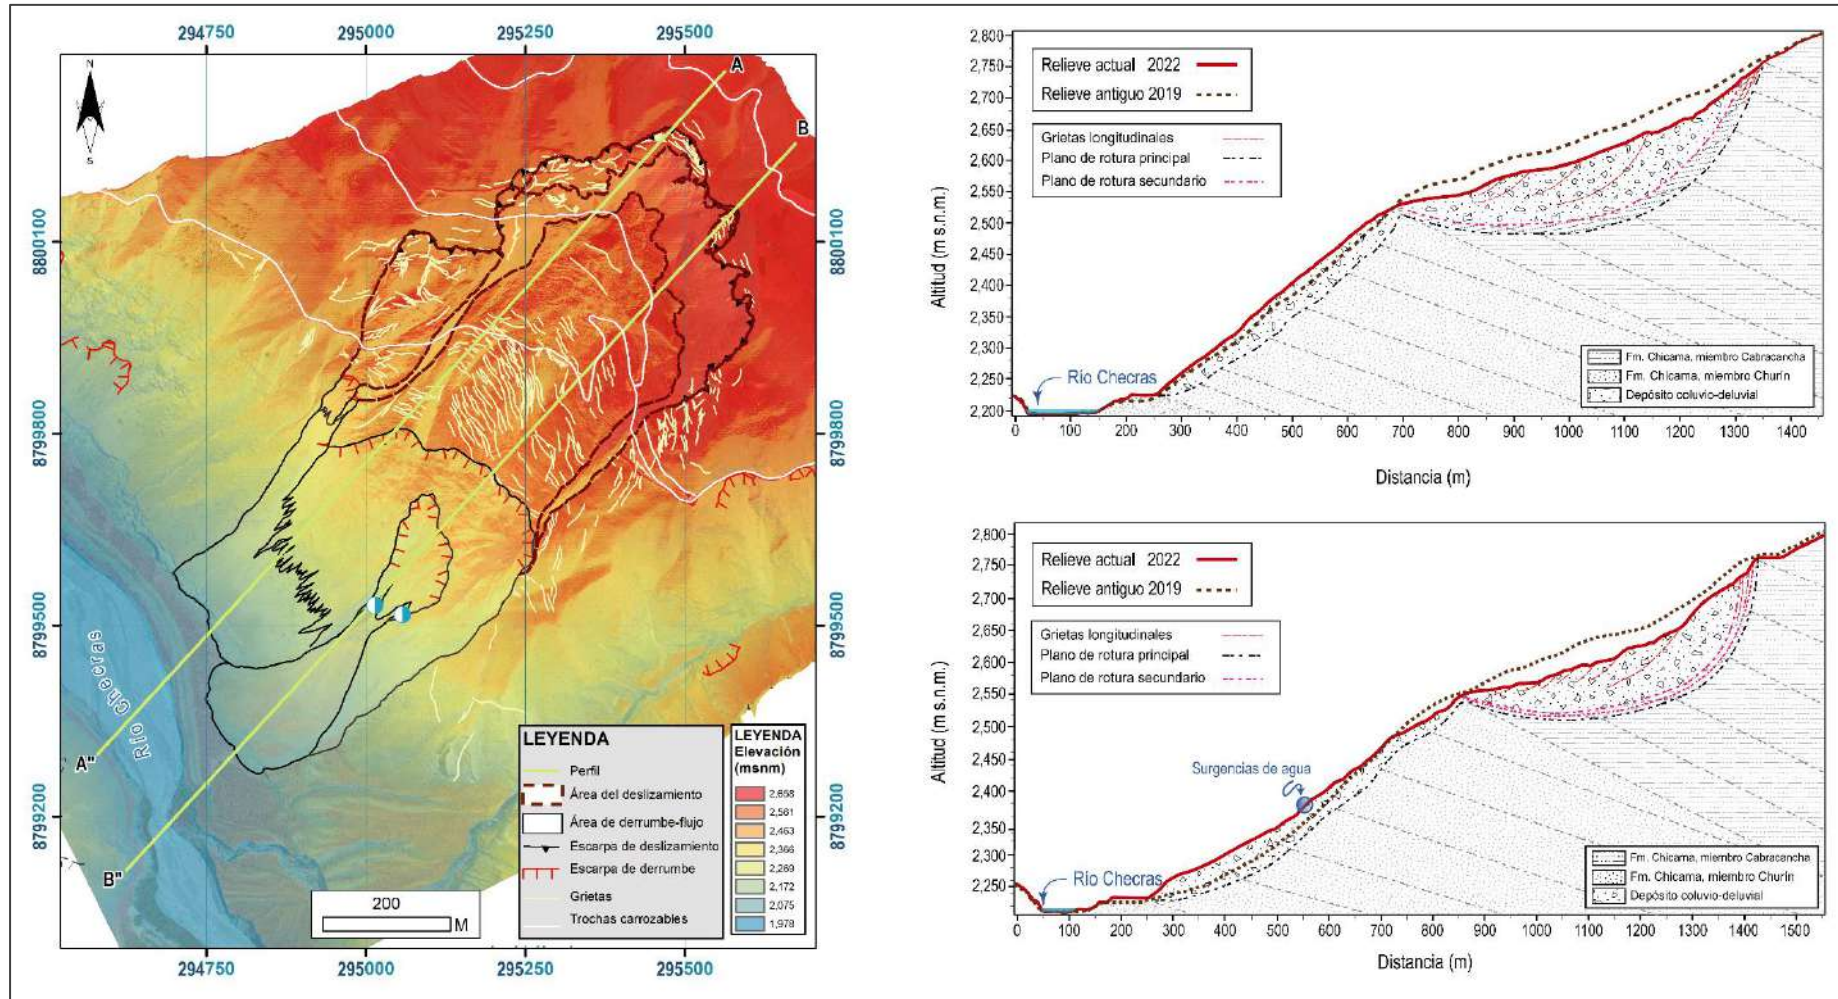
A diferencia del primer perfil, se observa que a los 2460 m. se inicia un proceso de flujo que se hace más evidente a los 2364 m s.n.m. Como evidencia de ello se observó dos surgencias de agua infiltradas de la parte superior del área inestable. De manera que el efecto del agua infiltrada se combinó desfavorablemente con las propiedades físico mecánicas de los materiales cuaternarios (de naturaleza poco consolidado) y la pendiente de la ladera que en este caso se encuentra de muy fuerte (25° a 45°) a muy escarpada (>45°).

- Las evidencias de grietas de tracción encima de la corona del deslizamiento son indicativos que el proceso de movimiento en masa aún se encuentra activo y latente, con actividad progresiva hacia el noreste.

Figura 23. Perfiles longitudinales A-A' y B-B' donde se hace una comparación del relieve del año 2019 con imágenes post evento (2022).
