DIRECCIÓN DE GEOLOGÍA AMBIENTAL Y RIESGO GEOLÓGICO

Informe Técnico N° A7073

EVALUACIÓN DEL DESLIZAMIENTO DE SUELOS EN SAN PEDRO DE CUMBAZA

Región San Martín
Provincia San Martín
Distrito San Antonio

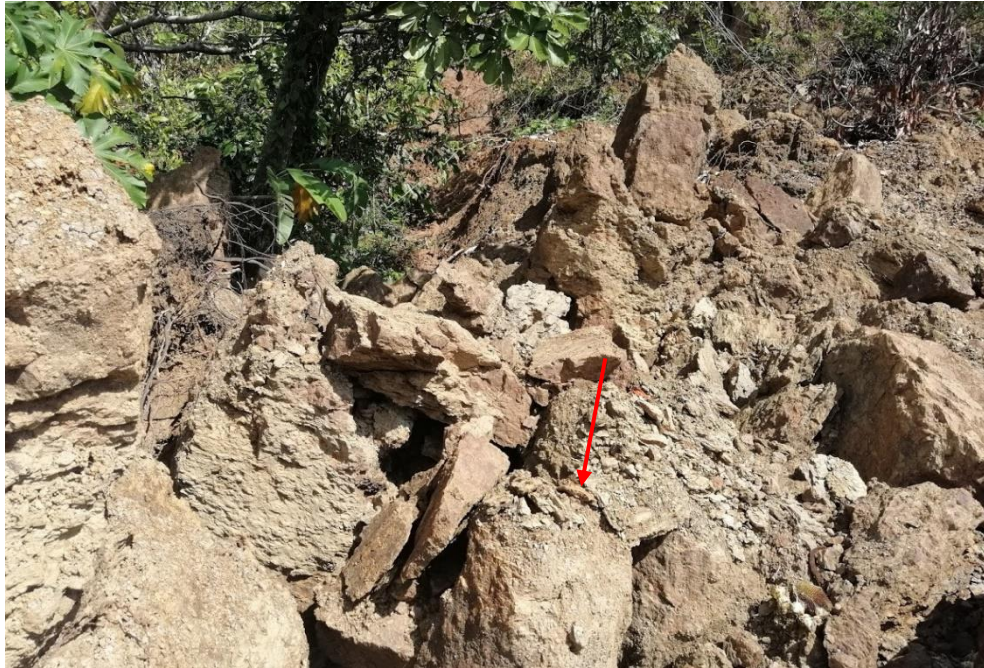
Está conformada por la intercalación de estratos de lutitas grises con calizas y margas fosilíferas. Se han observado estas rocas en la zona del deslizamiento, como escombros entremezclado con la masa de suelos deslizada. Bloques rocosos de margas se aprecian en la parte alta, en la zona de arranque del evento; mientras que lutitas fisibles se observan en la base del deslizamiento. Ambas rocas presentan un elevado grado de alteración y fracturamiento y constituyen el basamento rocoso para la zona evaluada (figuras 5 y 6).

Figura 5: Escombros de margas, observados en la zona de arranque del deslizamiento.

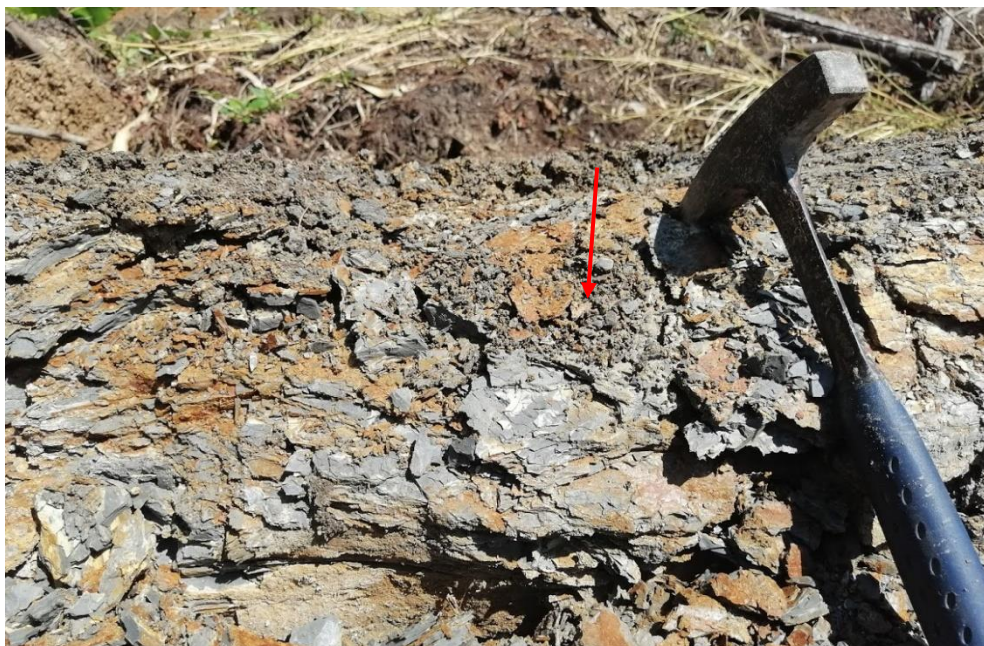
Figura 6: Lutitas grises fisibles ubicadas en la base del deslizamiento.

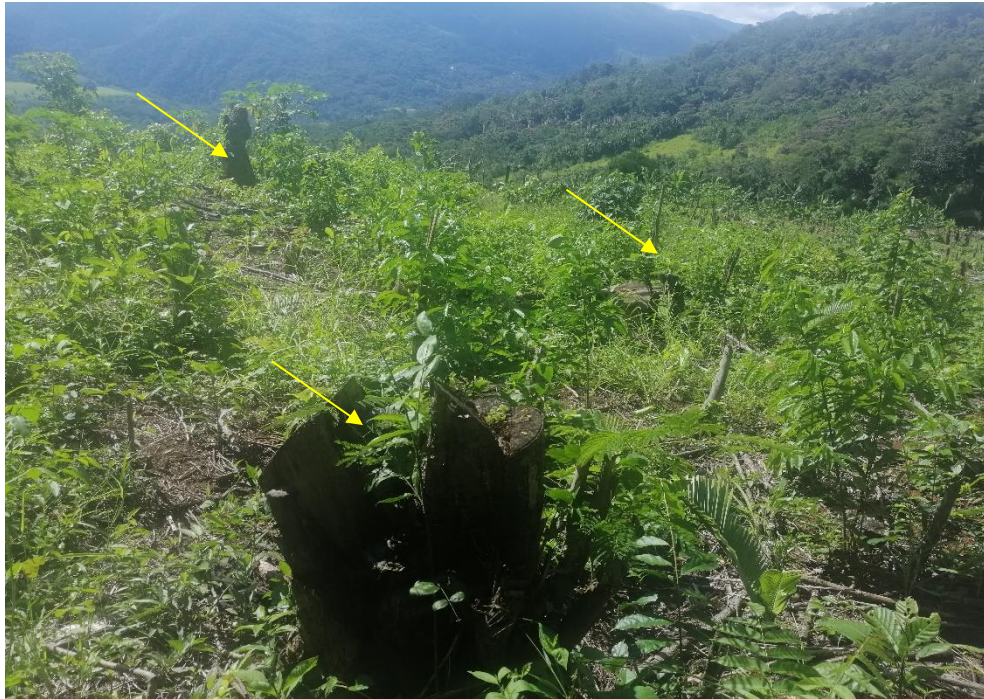
- Deforestación de la ladera donde ocurrió el deslizamiento (figura 11). Las raíces de la flora primaria y secundaria confieren al terreno una resistencia adicional a la resistencia al corte del suelo. El follaje impide que las gotas de lluvia se infiltren fácilmente sobre el suelo arcilloso y permite que discurra superficialmente, drenando rápidamente hacia la quebrada Trancayacu.
- Saturación del suelo arcilloso de la ladera (figura 12). La resistencia al corte de arcillas de mediana y alta plasticidad son inferiores comparadas con suelos arenosos o gravosos. En condiciones saturadas disminuye considerablemente esta resistencia

Figura 11: Ladera deforestada, colindante a la escarpa lateral derecha del deslizamiento.

- Impedir la deforestación de laderas, específicamente 500 m a la redonda, contabilizada desde el perímetro del evento, esto comprende el cementerio y corona del deslizamiento. Las zonas aledañas cuentan con características condicionantes similares al área deslizada.

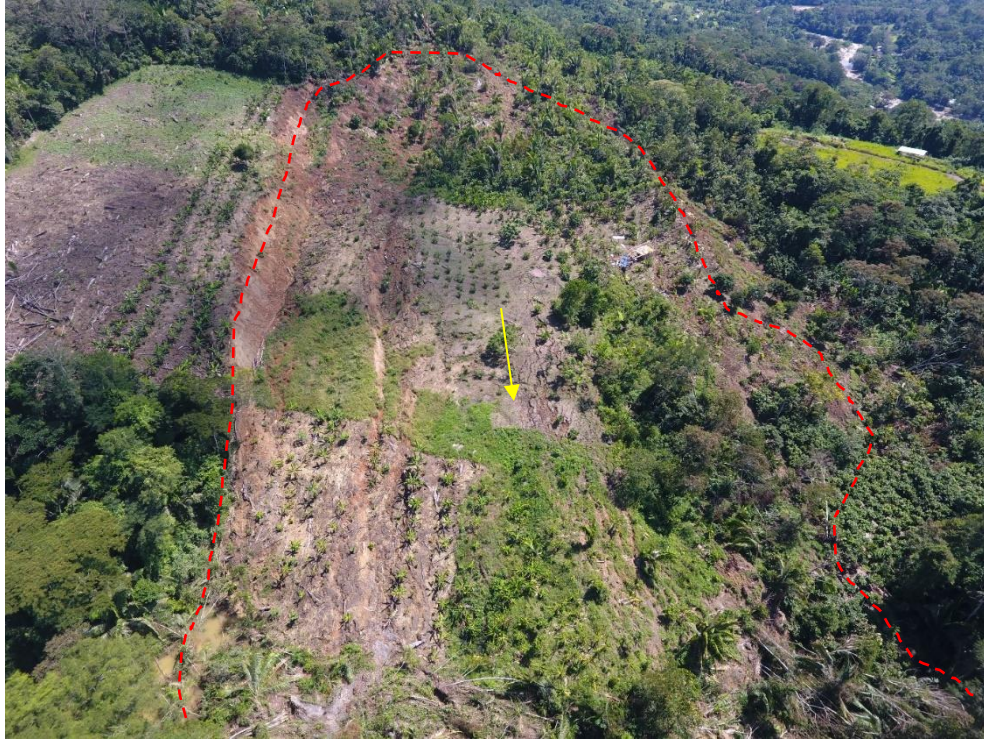
Figura 12: Vista frontal del deslizamiento de suelos activado el 02 de junio del 2020.

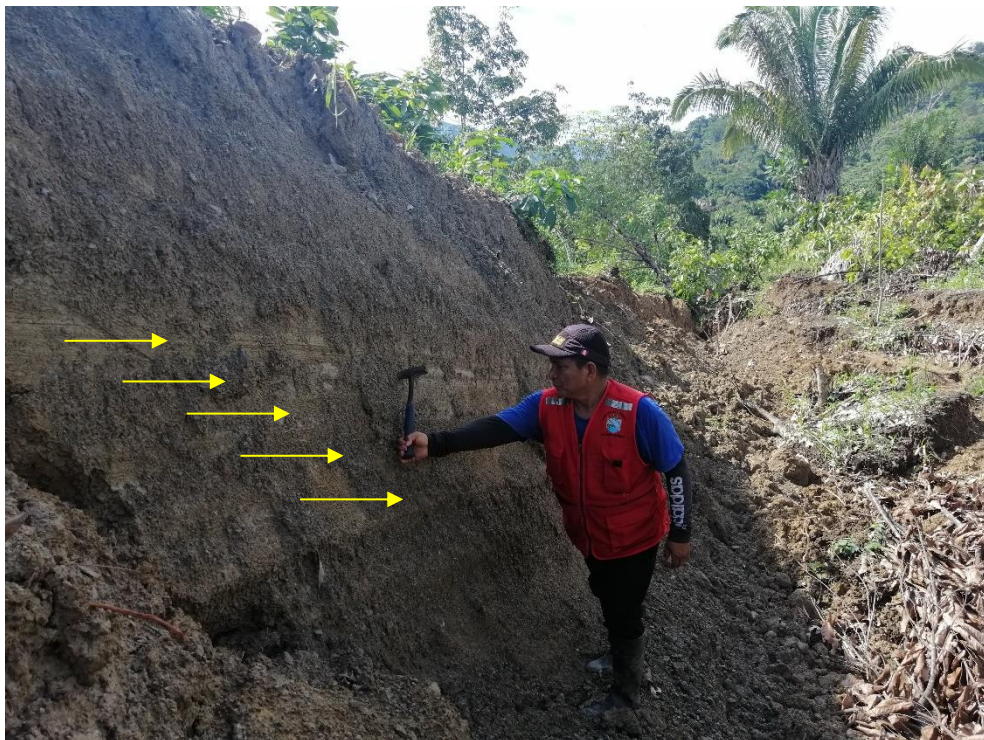
respecto a condiciones secas, fallando por efecto de la gravedad ladera abajo (figuras 13 y 14).

Figura 13: Estrías de movimiento ubicadas en la escarpa lateral izquierda.

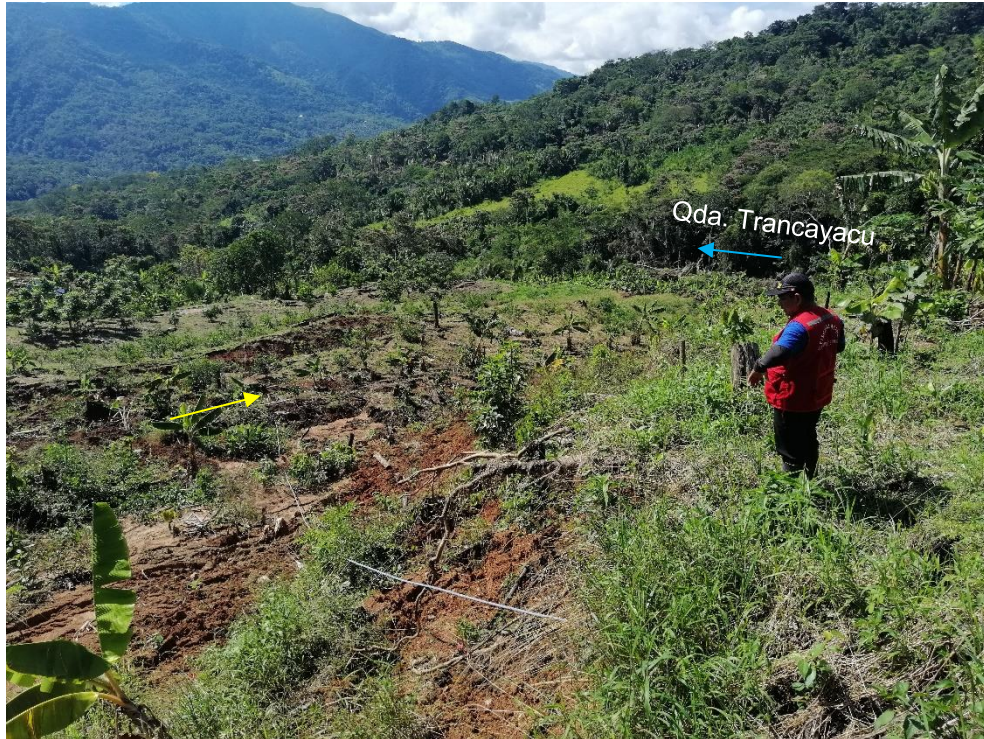
Figura 14: Vista de la zona media y base del deslizamiento. El terreno deslizado se encuentra altamente deformado.

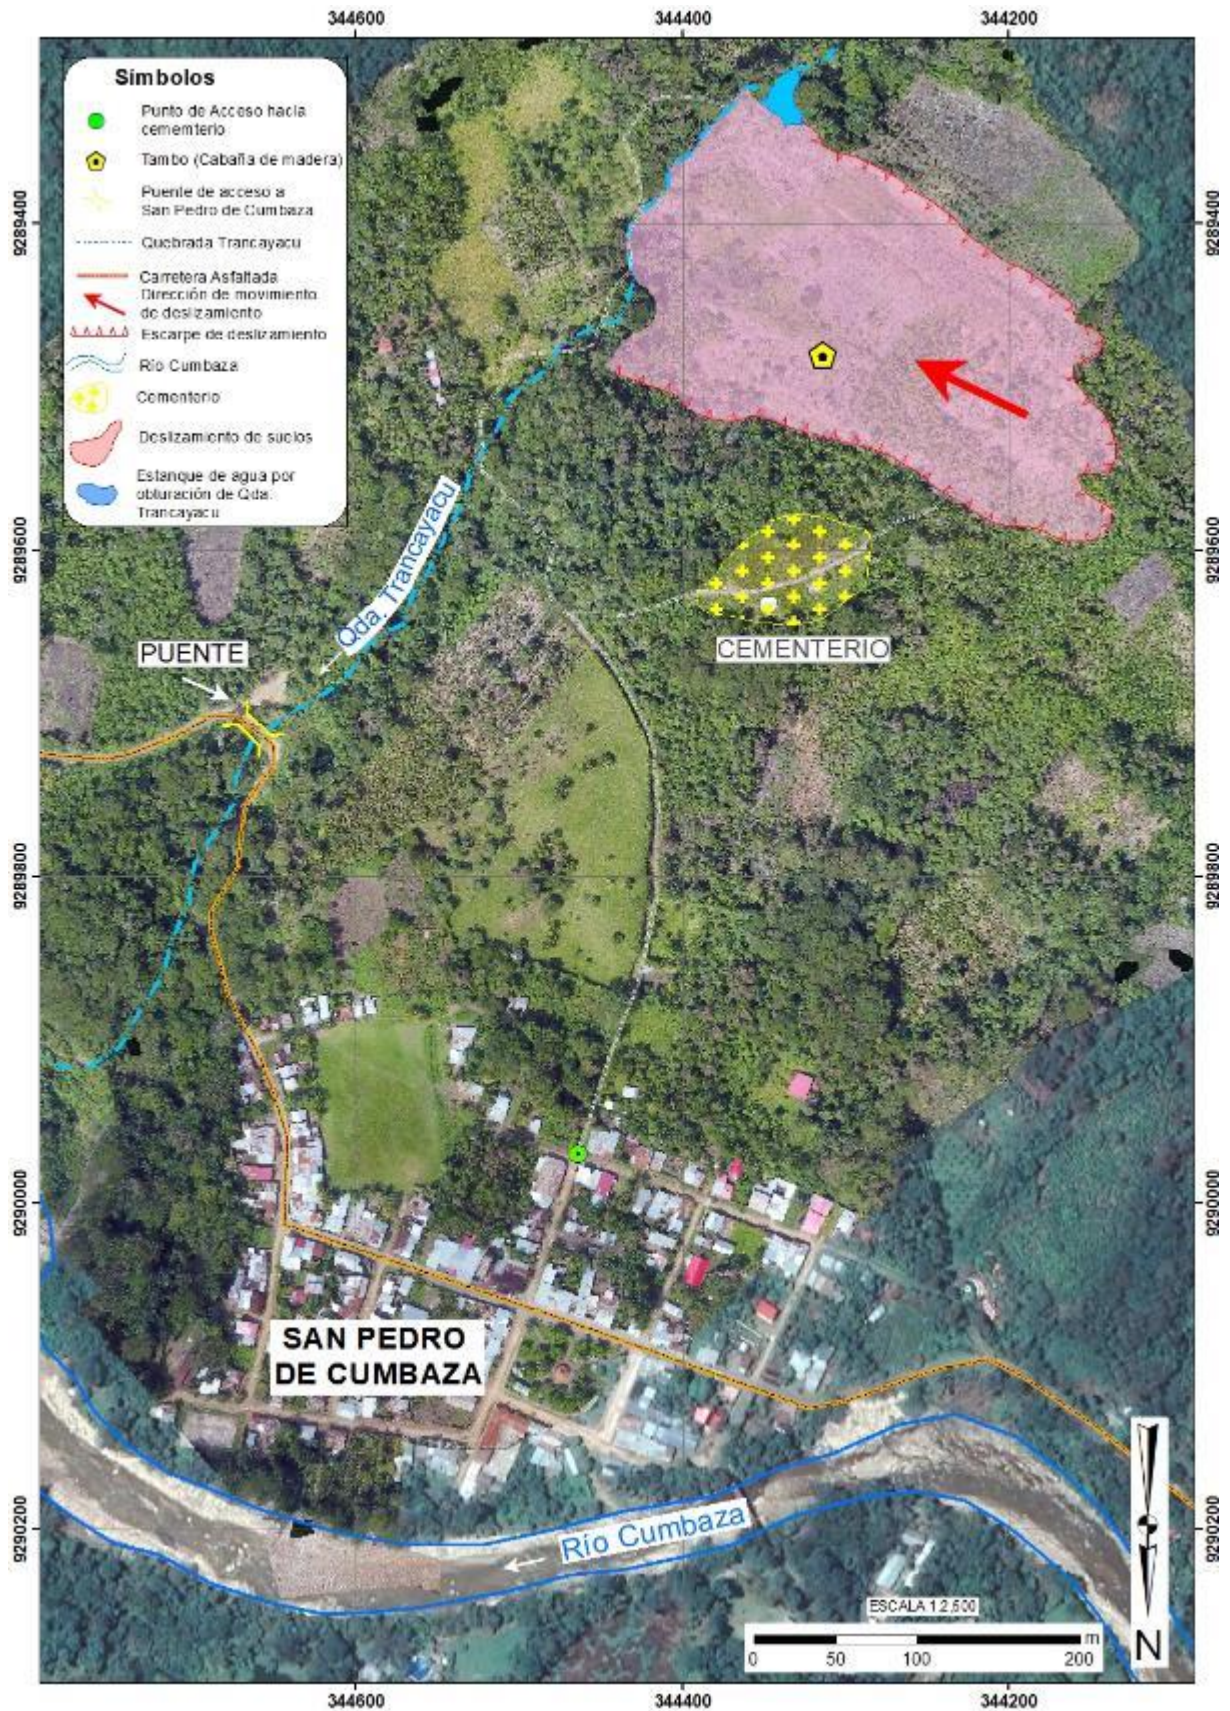
- Elevado grado de alteración de las rocas del basamento rocoso, como margas y lutitas (figuras 15 y 16).
- Elevado grado de humedad dentro de la masa deslizada, producto de la infiltración de aguas de lluvia desde la parte alta de la ladera.
- La pendiente no podría considerarse un factor preponderante para el desencadenamiento del evento, puesto que esta es menor a 10%.

Figura 15: Deslizamiento ocurrido el 03 de junio de 2,020 en la localidad de San Pedro de Cumbaza.

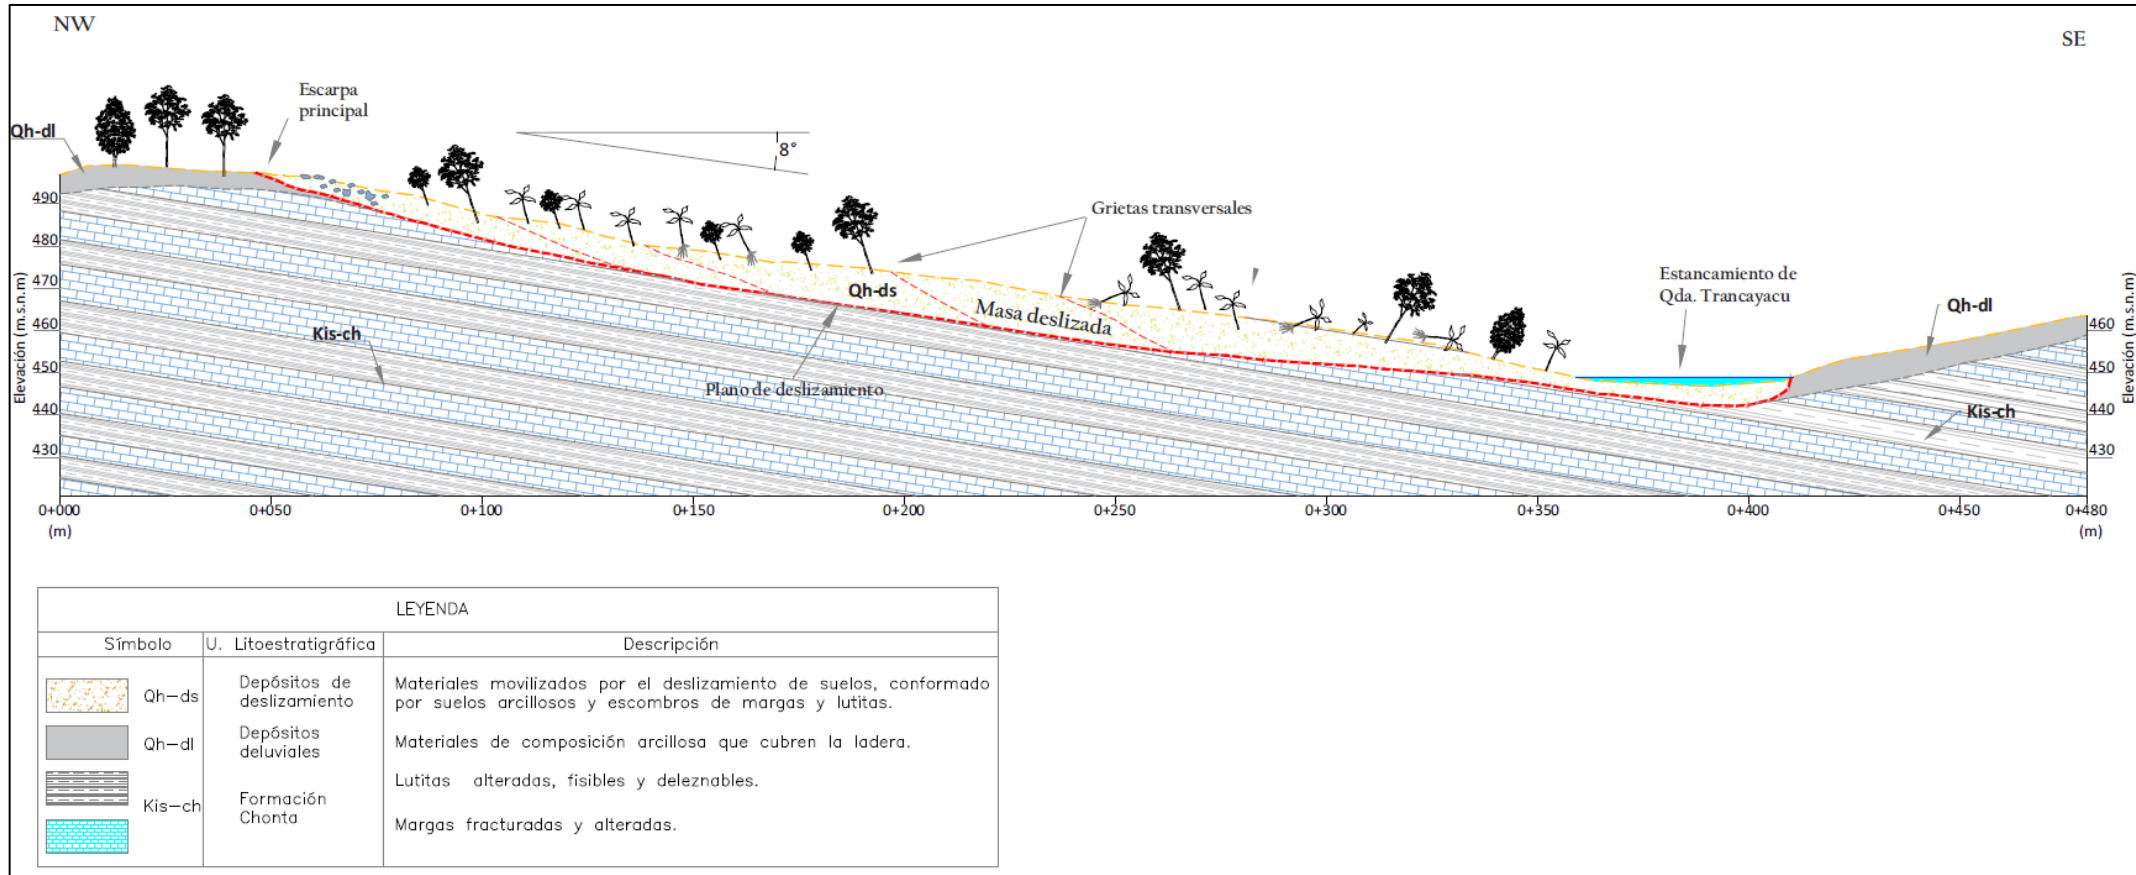
Figura 16: Perfil geológico del deslizamiento de San Pedro de Cumbaza. El material deslizado alcanzó el cauce activo de la quebrada Trancayacu, obturándolo y dando paso a un pequeño embalse de agua.

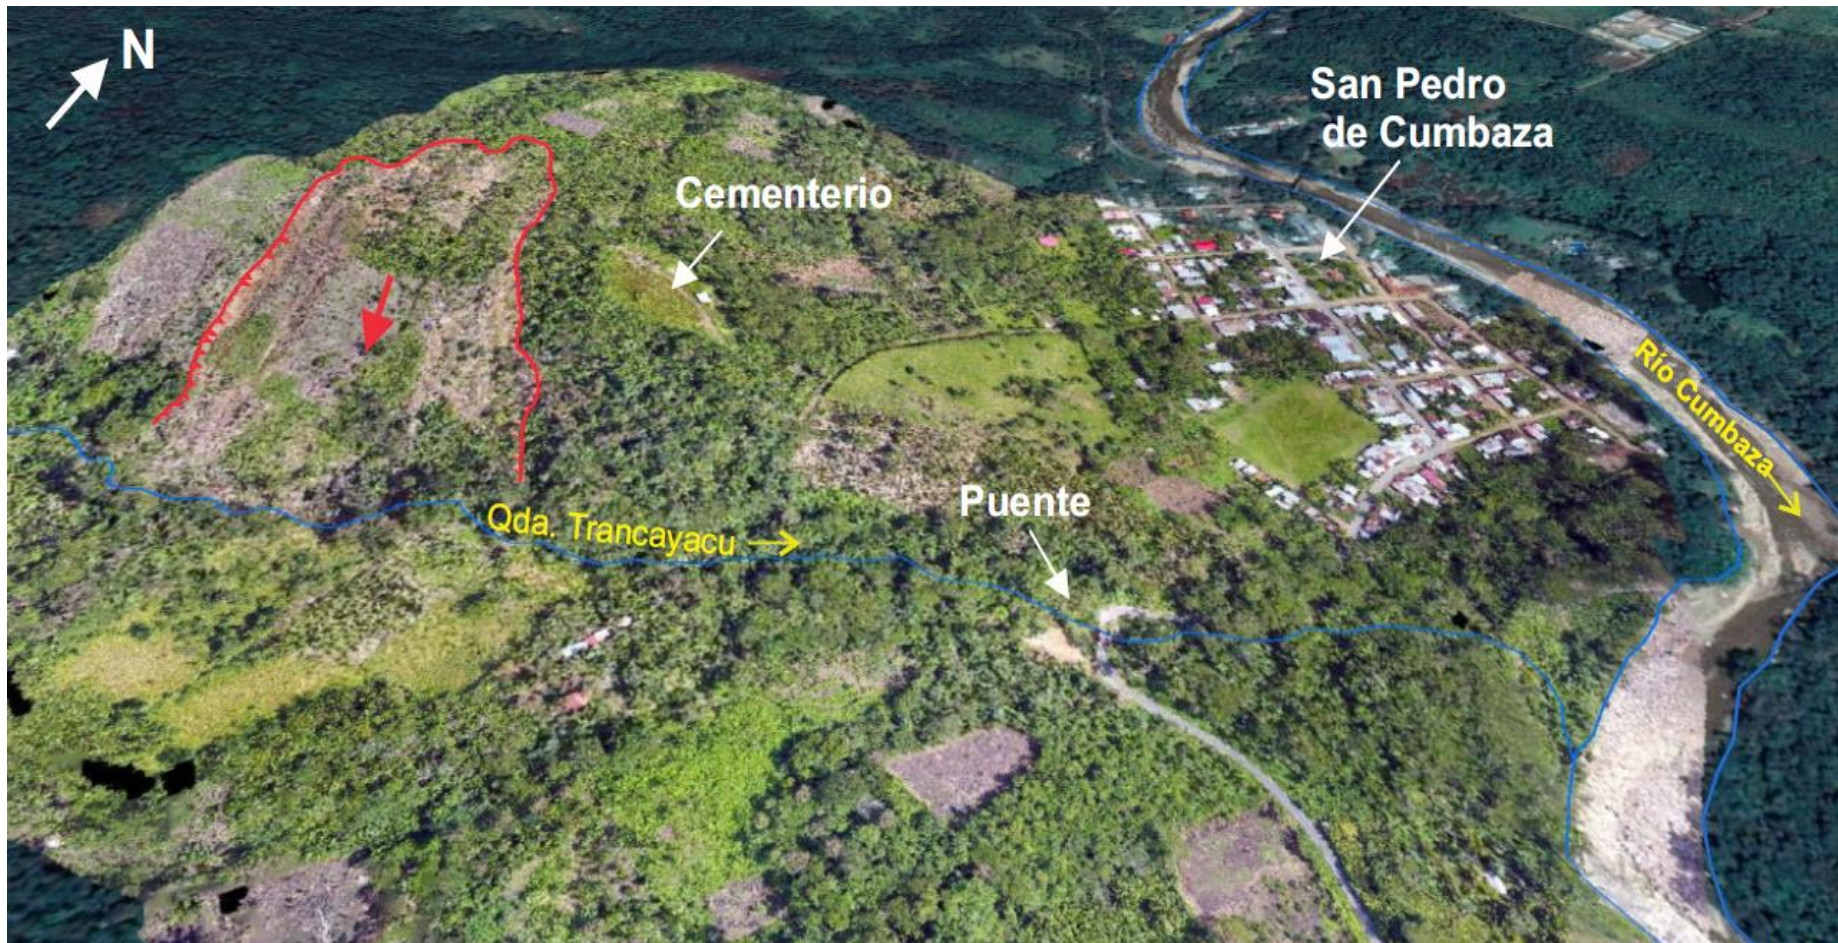
Figura 17: Vista en perspectiva del deslizamiento, la trayectoria de la quebrada Trancayacu, la ubicación del puente, cementerio y área urbana de la localidad de San Pedro de Cumbaza.

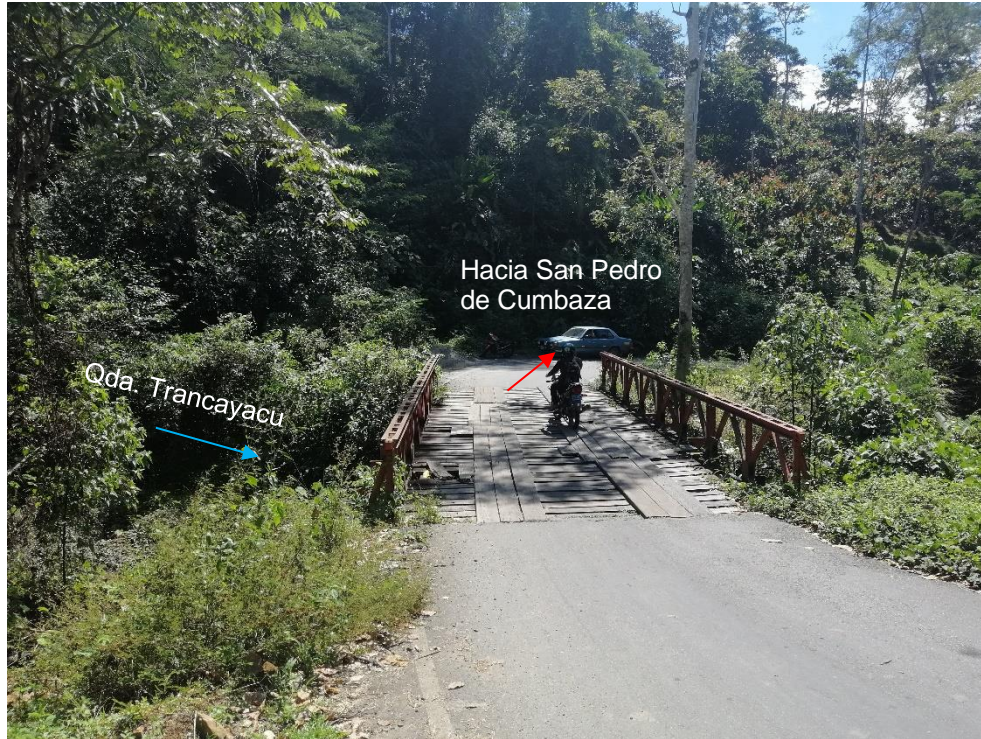
Figura 18: Puente de acceso a San Pedro de Cumbaza, sobre cauce de la quebrada Trancayacu.

- Retirar la palizada y maleza acumulada en la base del deslizamiento. Estos materiales pueden ser movilizados por la quebrada hasta alcanzar el puente de acceso a la zona urbana de San Pedro de Cumbaza. Esto generaría la obstrucción del puente y por ende el desborde de la quebrada y generar condiciones para el socavamiento de los estribos del puente (figuras 18 y 19).

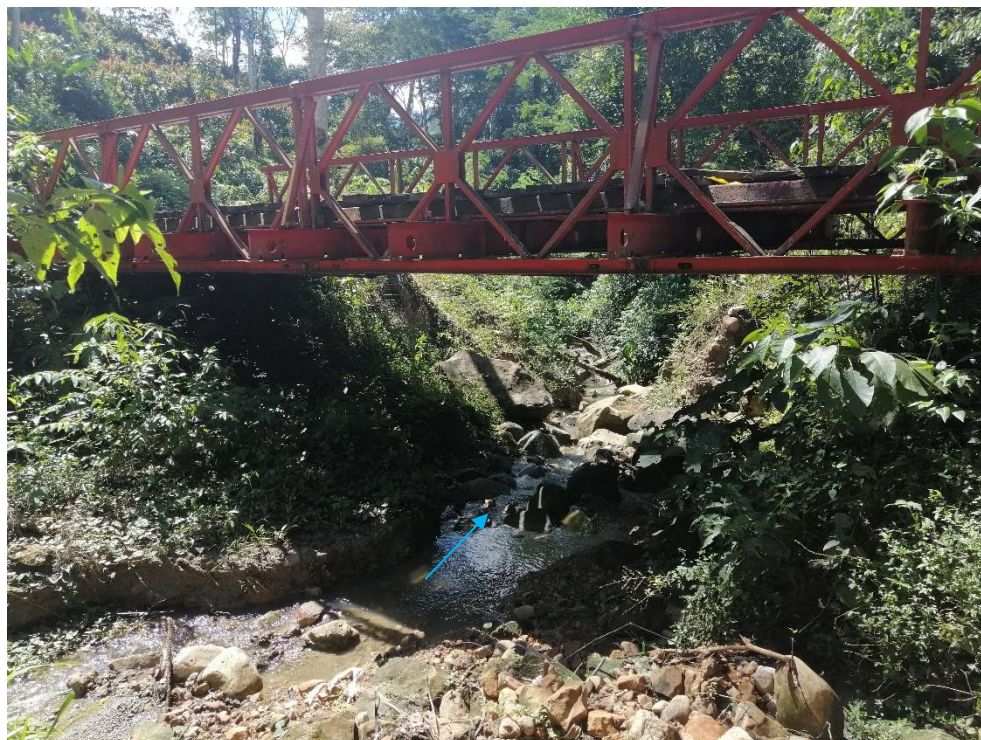
Figura 19: Lecho activo de la quebrada. Trancayacu.
