REPÚBLICA DEL PERÚ
SECTOR ENERGÍA Y MINAS
INSTITUTO GEOLOGICO MINERO Y METALURGICO
INGEMMET

INFORME TECNICO

**GEOLOGÍA Y GEODINÁMICA EN LAS QUEBRADAS CCALLA
RAYAN Y PINCHIMAYOC : ALUVIÓN DEL 28 DE FEBRERO Y 1 DE
MARZO DEL 2010 QUE AFECTÓ TARAY-CUSCO**

Junio 2010
LIMA - PERÚ

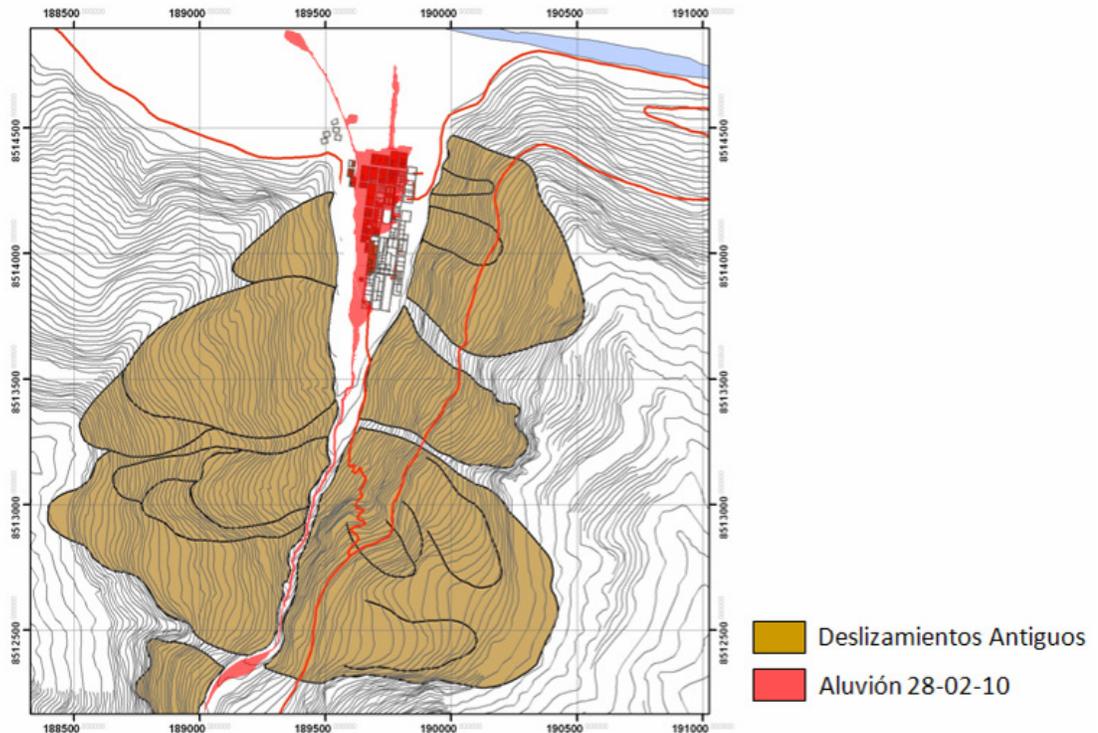
Los **Depósitos Coluviales** se forman en zonas de ladera, resaltan los existentes al norte de los cerros Jatun Pucara y Sillacasa. Están conformados por una mezcla de limos y gravas. Estos depósitos incluyen a los deslizamientos antiguos y activos como las laderas de la quebrada Pinchimayocc (Fig. 6).

Fig. 6: Grandes deslizamientos antiguos a ambos márgenes en la parte baja de la quebrada Pinchimayoc.

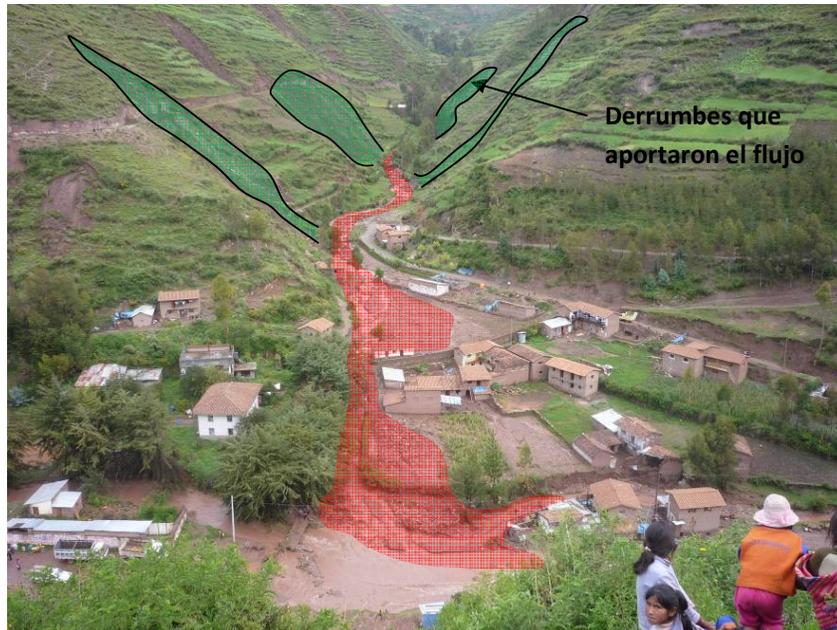
Luego de inundar la planicie de Corao, las aguas que vienen de la parte alta de la quebrada Pinchimayocc, se sumaron a las que vinieron de la quebrada Ccalla Rayan, donde incluso se formó un aluvión en su desembocadura y que afectó a la comunidad campesina de Ccaccacolla (Foto 1).

Foto 1: Comunidad Campesina de Ccaccacolla en la confluencia de las quebradas Ccalla Rayan y Pinchimayocc tras el aluvión del 28 de febrero.

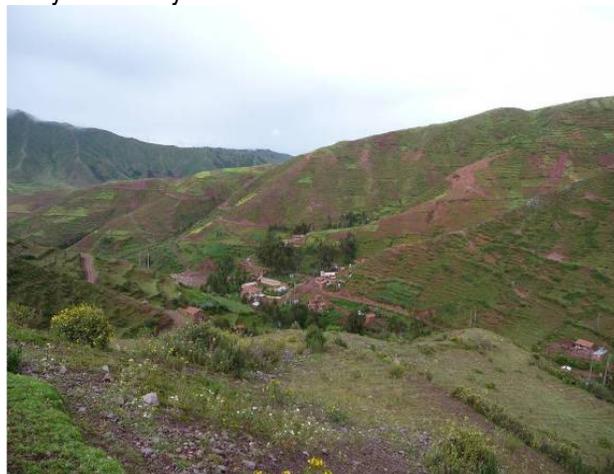
Tras días de intensas precipitaciones se reportaron muchas inundaciones en la comunidad campesina de Yahuarmaqui en la parte media de la quebrada Ccalla Rayan (Foto 2) y un incremento significativo en el caudal del río Ccalla Rayan. Este aumento de caudal, sumado a los depósitos dejados por los derrumbes y deslizamientos de la parte baja desencadenó en un pequeño aluvión; que llegó a la confluencia con la quebrada Pinchimayocc a 3500 msnm afectando la ya mencionada comunidad de Ccaccacolla. Este aluvión tomó fuerza nuevamente al sumarse con las aguas que venían de la parte alta del Pinchimayocc, descendiendo con mucha fuerza por la fuerte pendiente, socavando ambos márgenes y provocando la reactivación de muchos deslizamientos y derrumbes que no solo afectaron seriamente la carretera Cusco-Pisac; sino que incrementaron el volumen del aluvión que a la postre destruiría terrenos de cultivo, muchas viviendas en el poblado de Taray (Foto 3) y cobraría la vida de ocho personas.

Foto 2: Comunidad Campesina de Yahuarmaqui en la quebrada Ccalla Rayan.

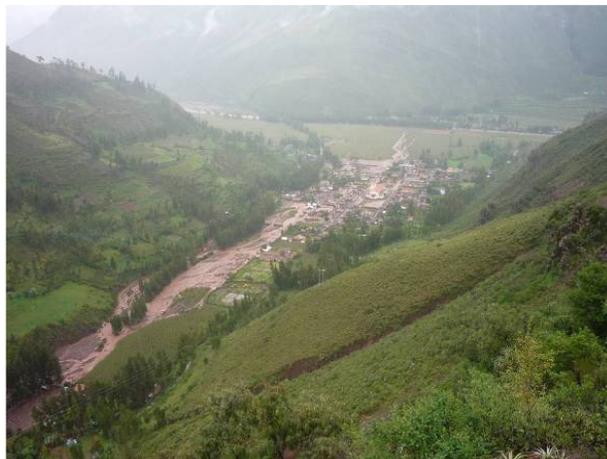
Foto 3: Vista del poblado de Taray el 1 de marzo del 2010.

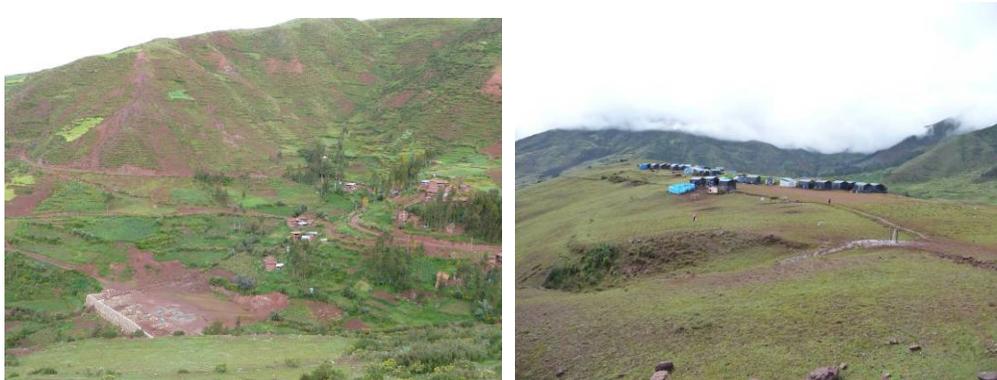
Este tramo comprende desde la parte alta de la quebrada Ccalla Rayan hasta la confluencia con la quebrada Pataqasa (Fig. 7) que corresponde aproximadamente el límite de daños por inundación. En este tramo además de las zonas inundadas, se aprecian gaviones destruidos y viviendas muy dañadas. La causa principal es el desborde del riachuelo Ccalla Rayan en las comunidades de Yahuarmaqui (Foto 4) Tumacucho y Canchaqhuayco donde también se observó muchas áreas de cultivo afectadas. Debido a ello las personas afectadas tuvieron que ser evacuadas e instaladas temporalmente en campamentos ubicados en la parte alta de la microcuenca (Foto 5).

Fotos 4 y 5: Comunidad campesina de Yahuarmaqui que fue afectada por inundaciones (izquierda). Campamentos preventivos en la parte alta de la quebrada Ccalla Rayan (derecha).

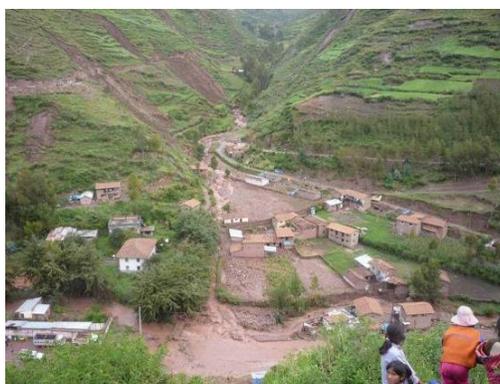
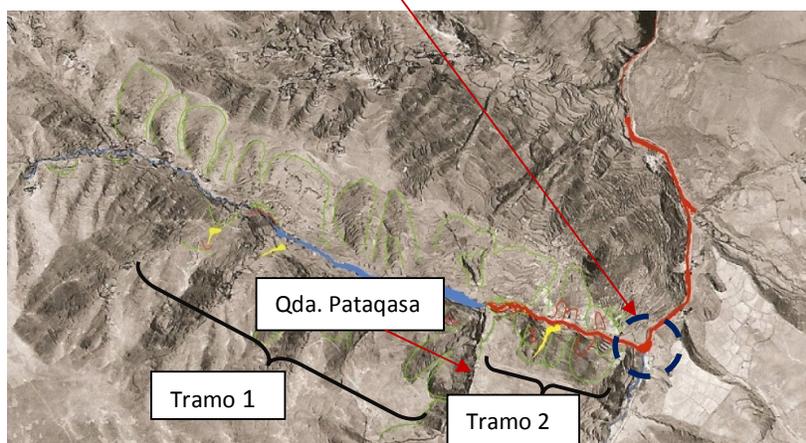
Es en este tramo donde se han encontrado evidencias del aluvión. Las causas de este aluvión tendrían relación con el estrechamiento de la quebrada y el fuerte caudal de las aguas que vinieron con un fuerte componente de sedimentos producto de las erosiones de la parte alta. Es posible que algunos derrumbes hayan bloqueado el cauce generando un desembalse y en consecuencia un pequeño aluvión que afectó el poblado menor de Ccaccacolla, y luego desembocó en la quebrada Pinchimayocc.

Foto 6 y Fig. 8: Vista del poblado de Ccaccacolla en el tramo 2 de la quebrada Ccalla Rayan el día 1 de marzo.

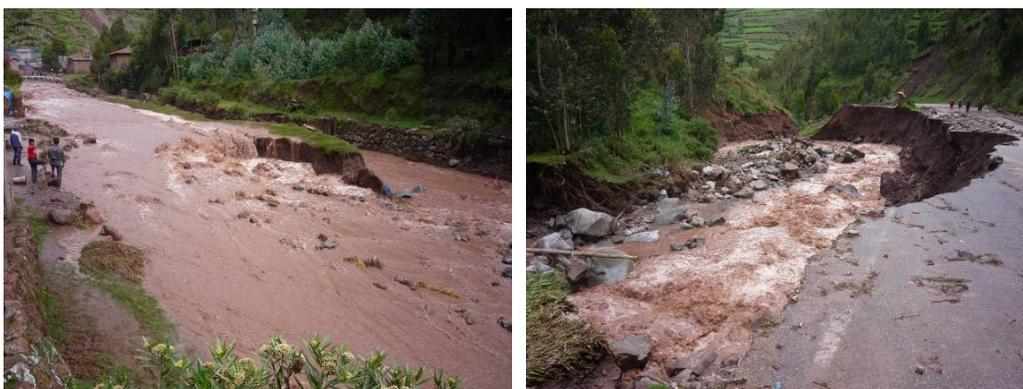
Fotos 7 y 8: Colapso e inundación de la carretera Cusco Pisac.

Se debe reconstruir los tramos destruidos de la carretera Cusco-Pisac, así como también el reforzamiento y construcción de nuevos muros de contención más altos y reforzados para

contener aluviones en zonas estrechas del valle para evitar el socavamiento lateral producido por el río Pinchimayocc.

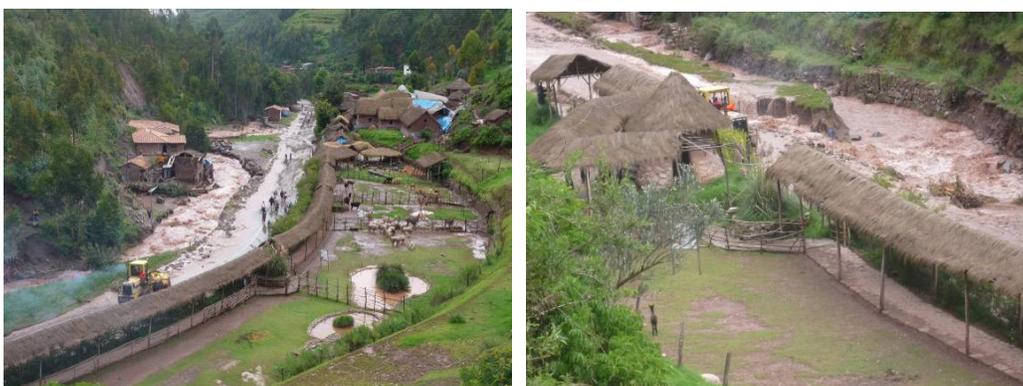
Fotos 9 y 10: Reserva Ecológica Amma Kancha que fué muy afectada principalmente por inundaciones el día 1 de marzo.

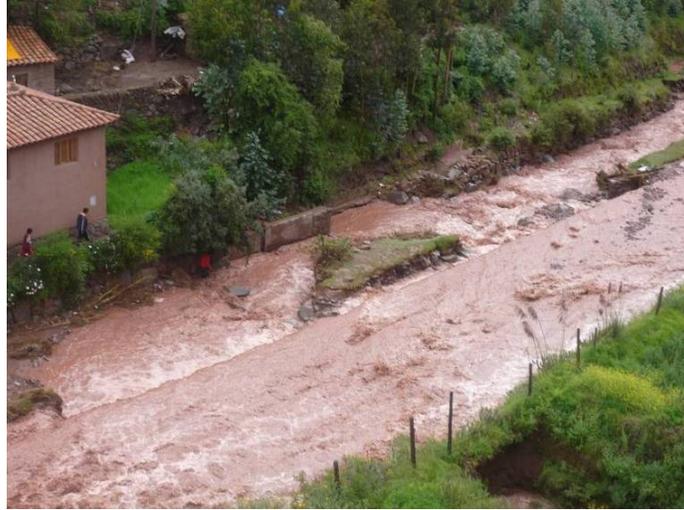
Foto 11: Inundaciones y desbordes en la carretera Cusco-Pisac el día 1 de marzo.

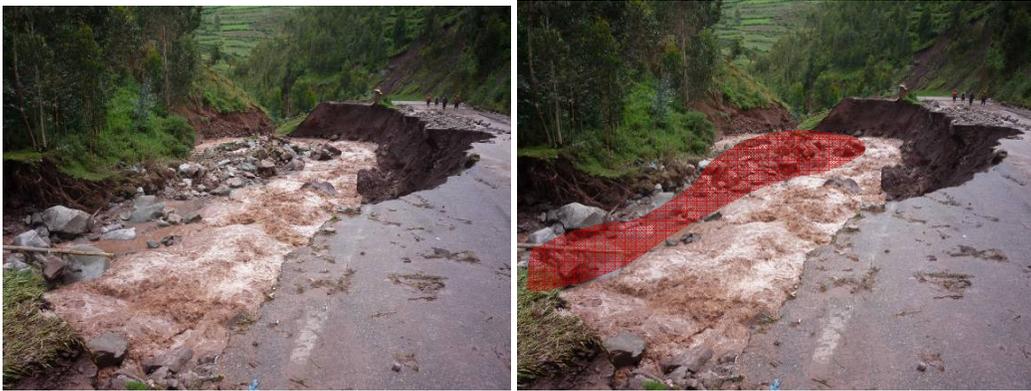
Fotos 12 y 13: Socavamiento intenso producto de un desembalse violento en una zona de estrangulamiento.

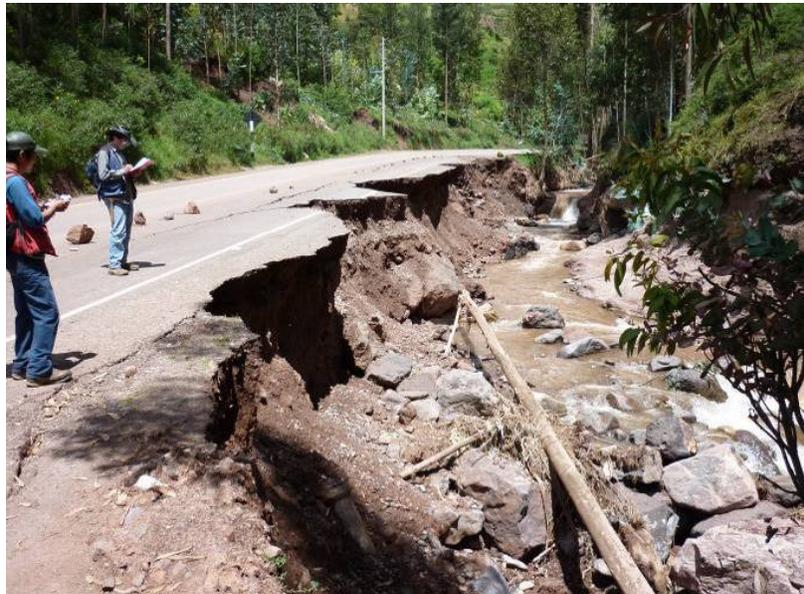
Foto 14: Colapso parcial de la plataforma de la carretera tras un intenso socavamiento lateral.

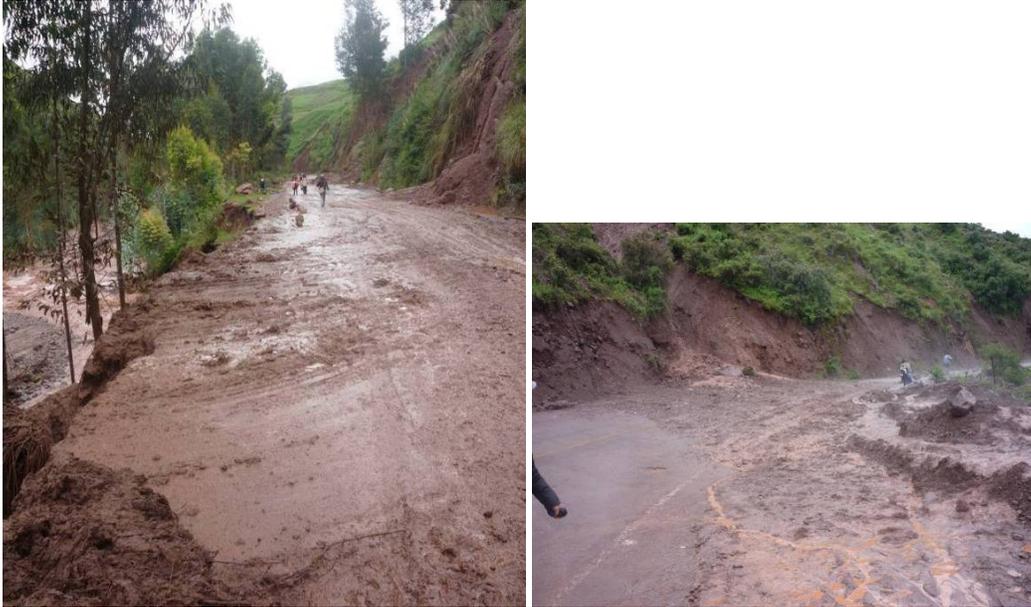
De acuerdo a nuestra evaluación en este sector y particularmente en la margen derecha del Pinchimayocc se observaron derrumbes y deslizamientos que afectaron el talud a la carretera; obstruyéndola en muchas zonas (Fotos 15 y 16). Las causas en este caso fueron las intensas lluvias que saturaron el material coluvial que en muchos casos son de derrumbes o reactivaciones pequeñas de deslizamientos antiguos.

Foto 15 y 16: Derrumbes en el talud de la carretera Cusco-Pisac.

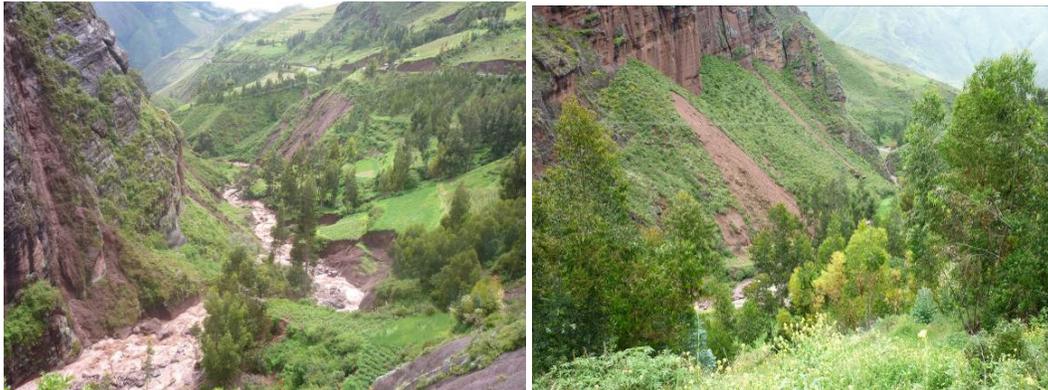
Fotos 17 y 18: Socavamiento y erosión en ambas márgenes, en la parte baja del poblado de Huancalle.

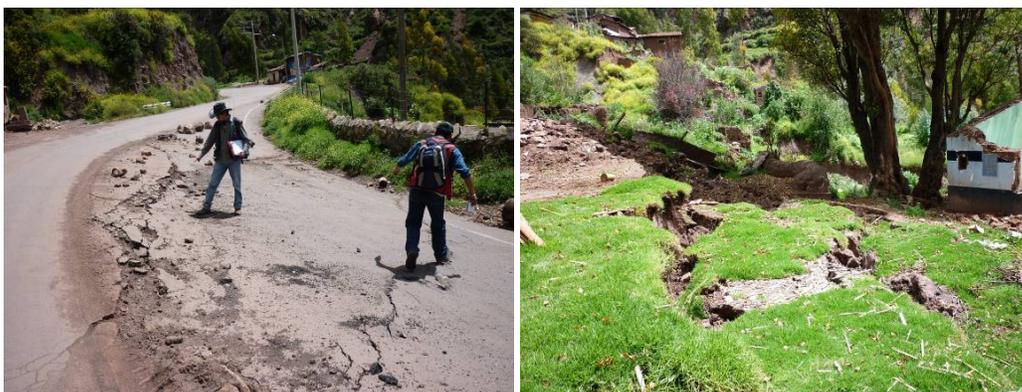
Fotos 19 y 20: Grietas en la carretera y en el poblado de Huancalle, que indican un movimiento de toda la ladera como consecuencia del socavamiento en la parte baja, así como también de la infiltración de agua tras las intensas lluvias.

Los problemas geodinámicos en el poblado de Huancalle tiene que ver además de la erosión del río en la parte baja de la quebrada, con la sobresaturación del suelo, ya que se asienta sobre un antiguo deslizamiento; es por este motivo que este poblado merece un estudio más detallado que involucre un sistema adecuado de evacuación de aguas pluviales.

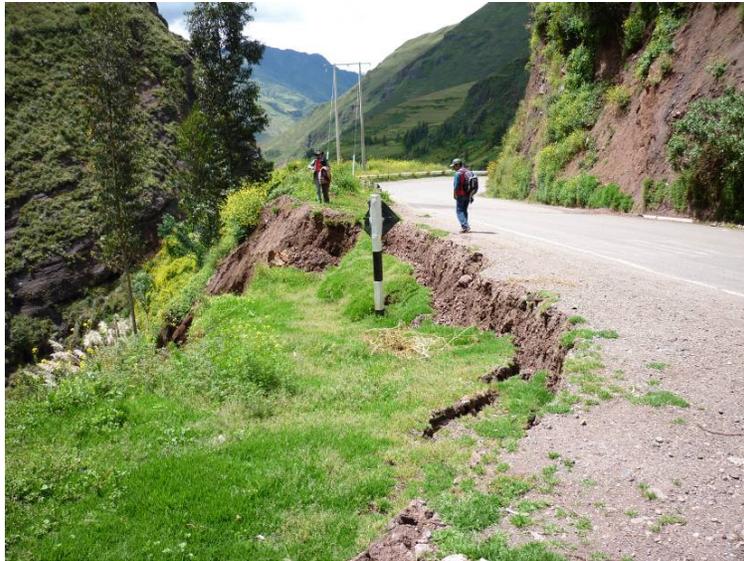
Foto 21: Saltos de deslizamiento en el poblado de Huancalle.

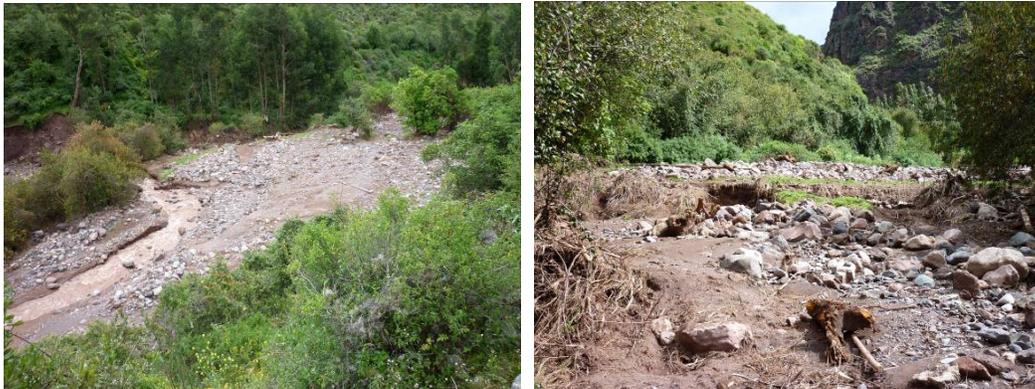
Fotos 22 y 23: Planicie en la parte media del tramo 2 que funcionó como un disipador de energía; reteniendo una importante cantidad de material que descendió por la quebrada Pinchimayocc.

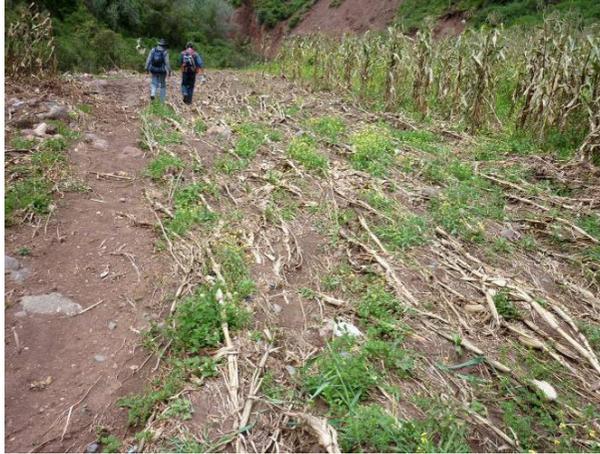
Foto 24: Campos de cultivo afectados por el aluvión.

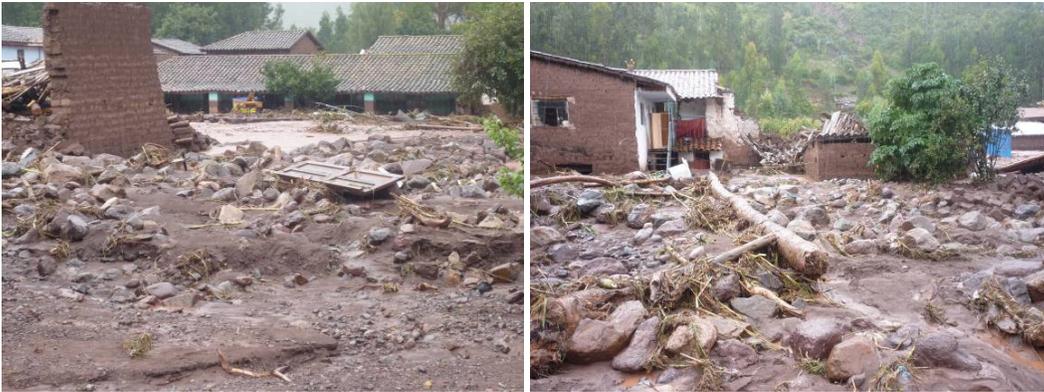
Fotos 25 y 26: Material depositado por el aluvión (bloques, grava, arena, limo, arcillas, troncos, etc.); viviendas de adobe muy afectadas, muchas de ellas colapsadas.

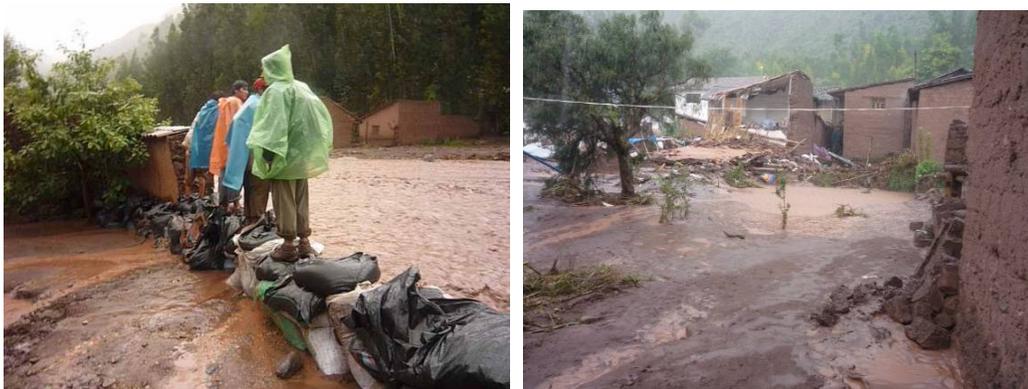
Fotos 27 y 28: Inundación la mañana del 1 de marzo que ocasionó el colapso de viviendas y la destrucción de campos de cultivo.

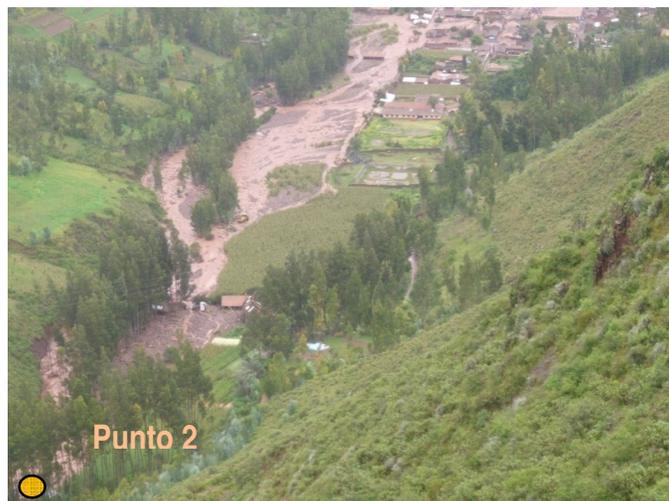
Foto 29: Desbordes aluviónicos hacia la margen derecha, pasando el Punto 2.

El flujo de detritos de Taray emprendió en la parte más proximal del cono aluvial antiguo, donde se encontró con una barrera natural de materiales aluviales y roca en los extremos de la quebrada en el Punto 1 (Fig. 11). En este sector la masa involucra los materiales aluviales antiguos y fluviales, originado de esta manera un aluvión proximal que desborda hacia la margen derecha del canal. Aquí se observa gravas gruesas y bloques de rocas que llegan hasta el Punto

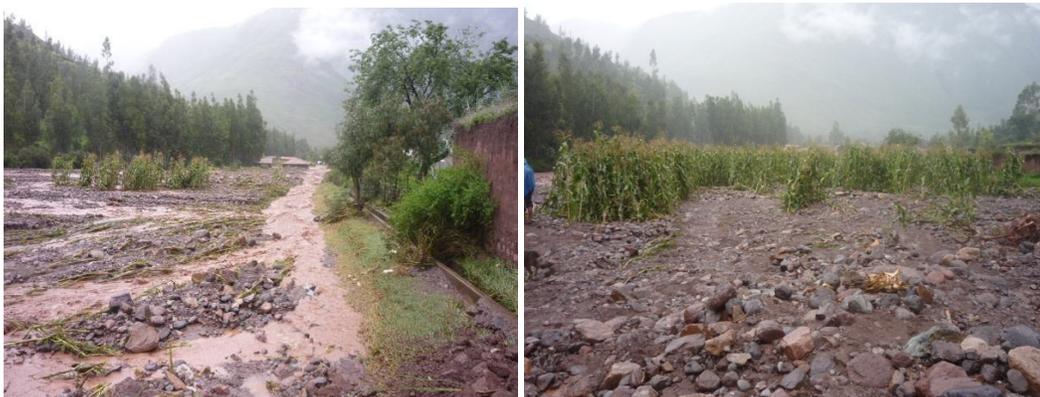
Fotos 30 y 31: Recorrido del aluvión en la prolongación de la Av. Huáscar; se observa también campos de maizales destruidos.

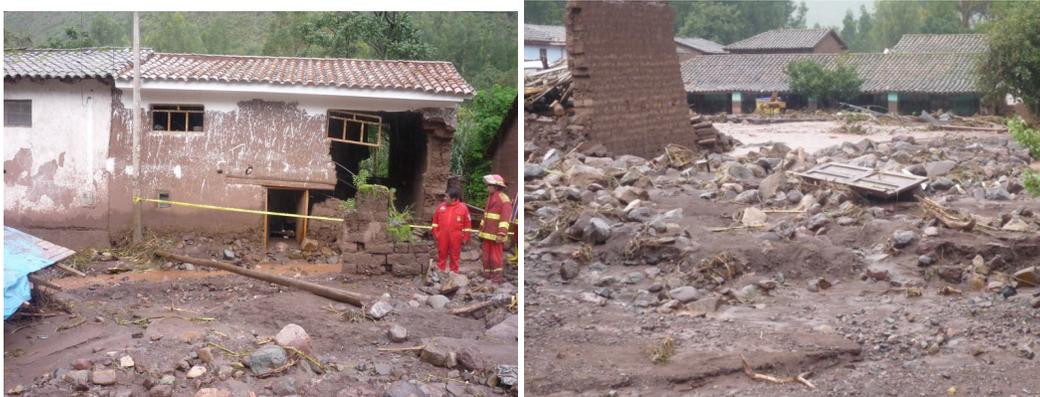
En el punto 4 continuó el aluvión, compuesto de gravas medias, fina, arena y limos y se canalizó mayormente por las avenidas Huáscar e Iquitos (Fig. 13). En este sector el flujo ocasionó la mayor destrucción de las viviendas antiguas de adobe y así mismo es donde se han registrado los decesos de pobladores (Fotos 32 y 33).

Fotos 32 y 33: Viviendas colapsadas debido al remojamiento de sus bases durante la inundación.
