**Informe Técnico N° A7258**

# EVALUACIÓN TÉCNICO GEOLÓGICA POST SISMO EN LA PROVINCIA DE CAYLLOMA - AREQUIPA

Departamento Arequipa  
Provincia Caylloma  
Distrito Maca

MAYO  
2022

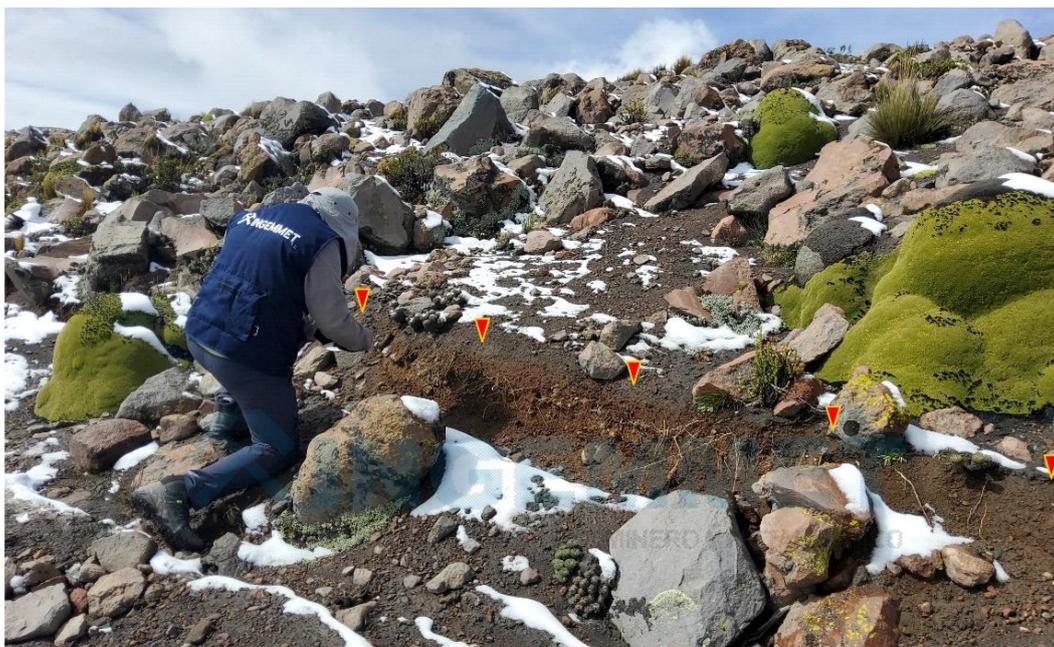
El objetivo principal de la evaluación geológica post sismo fue identificar la falla geológica que desencadenó el sismo de 5.5 Mw. Durante los trabajos de campo se identificó que a lo largo de la falla Pungo Hornillos cartografiada por Benavente et al. (2017) mostraba rasgos de reactivación, estas evidencias se muestran como desplazamientos verticales (Foto 1) en el suelo a lo largo aproximadamente 4km (Figuras 4 y 5) y horizontales, tal como se evidencia en la figura 6.

Foto 1. Desplazamiento vertical o ruptura en el suelo, relacionada a la reactivación de la falla activa Pungo-Hornillos.

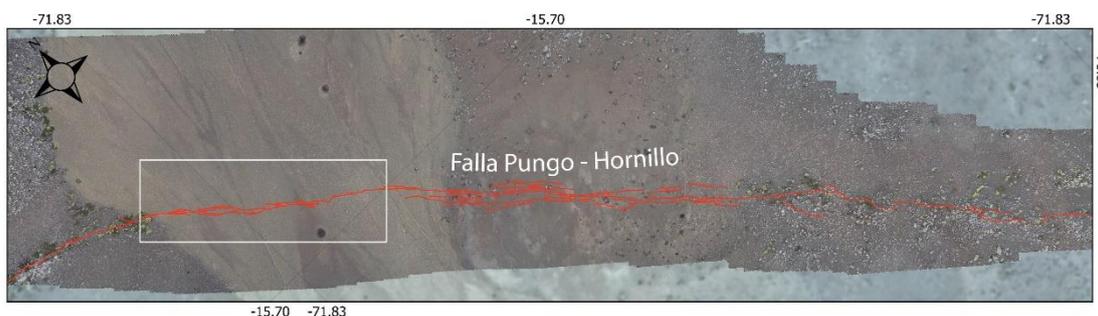
Figura 5. Ortofoto construida a partir de fotografías de drone sobre la cual se ha cartografiado las grietas y rupturas superficiales (líneas rojas) generadas por la reactivación de la falla activa Pungo-Hornillo. El recuadro blanco es la zona de detalle que se muestra en la siguiente figura.

Los desplazamientos varían entre 4cm en el extremo este de la falla y 40cm en la zona central (quebrada Jato) (Figuras 5 y 6). Se debe señalar que esta ruptura es una evidencia reportada por primera vez luego de la reactivación de esta falla activa en la zona del Colca.

Los Modelos Digitales de Terreno obtenidos con dron, permitieron mejorar el cartografiado de esta ruptura (Figuras 5 y 6), mostrando segmentación paralela de la falla en la planicie de la quebrada Jato.

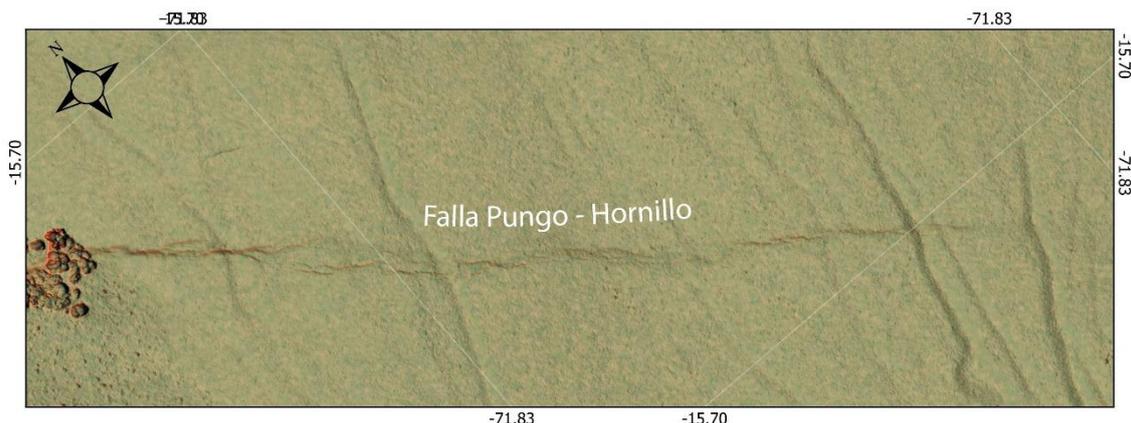
Figura 6. Zona de detalle de la figura 5. Modelo de elevación digital obtenido con dron en la quebrada Jato. Se resalta en la parte media en colores rojizos las grietas y desplazamientos verticales afectando depósitos aluviales holocenos.

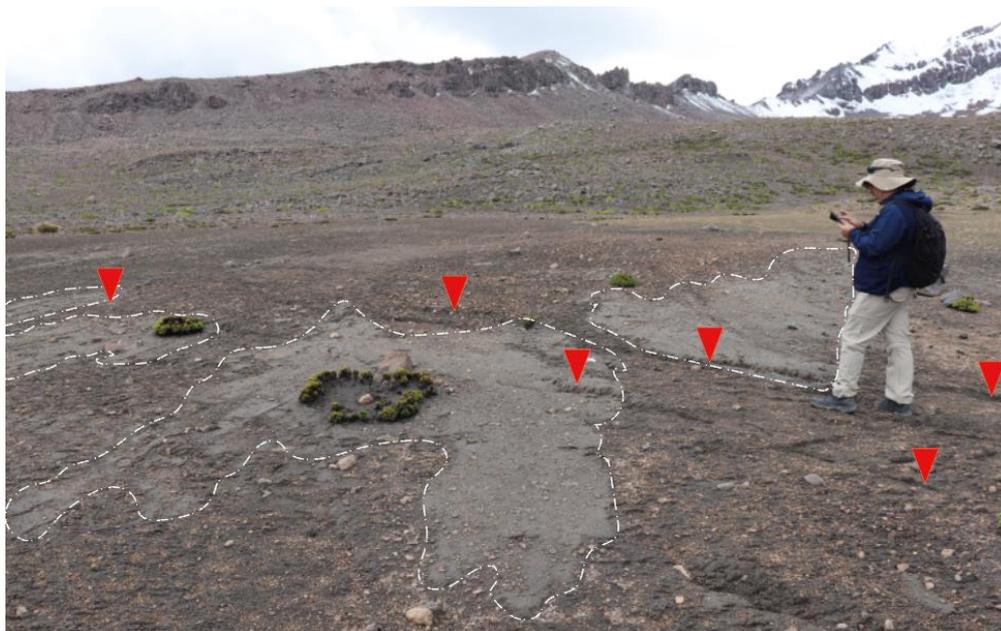
Se han identificado una zona con estos efectos en la quebrada Jato (Figura 7). Este fenómeno consiste en emisiones de arena y agua, en la mayoría de los casos relacionadas a las grietas del suelo saturado en agua.

Figura 7. Emisiones de arena y agua (polígonos con línea entrecortada de color blanco) próximos a las grietas o rupturas (flechas rojas) de la falla Pungo Hornillos.

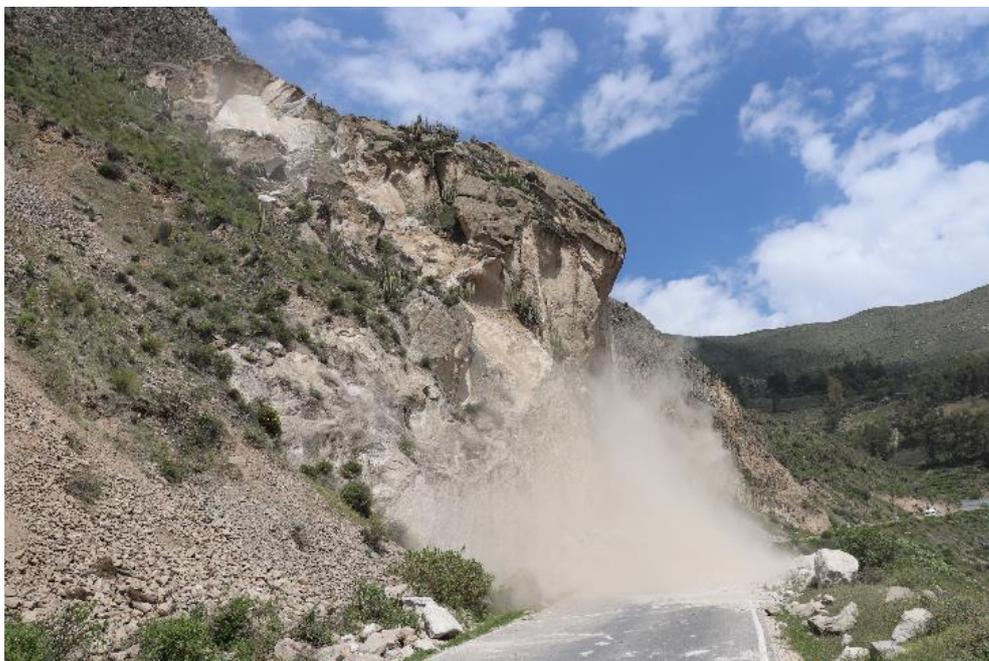
Se han registrado durante el sismo un total de 62 derrumbes principalmente relacionados al corte de talud de la carretera Maca-Cabanaconde (Fotos 2 y 3). Estos movimientos en masa tienen dimensiones variadas y principalmente están relacionados a zonas de depósitos cuaternarios y unidades volcánicas (ignimbritas).

Foto 2. Preciso instante de un derrumbe en la carretera Pinchollo – Cabanaconde. Las zonas permanecieron inestables hasta días después del sismo.

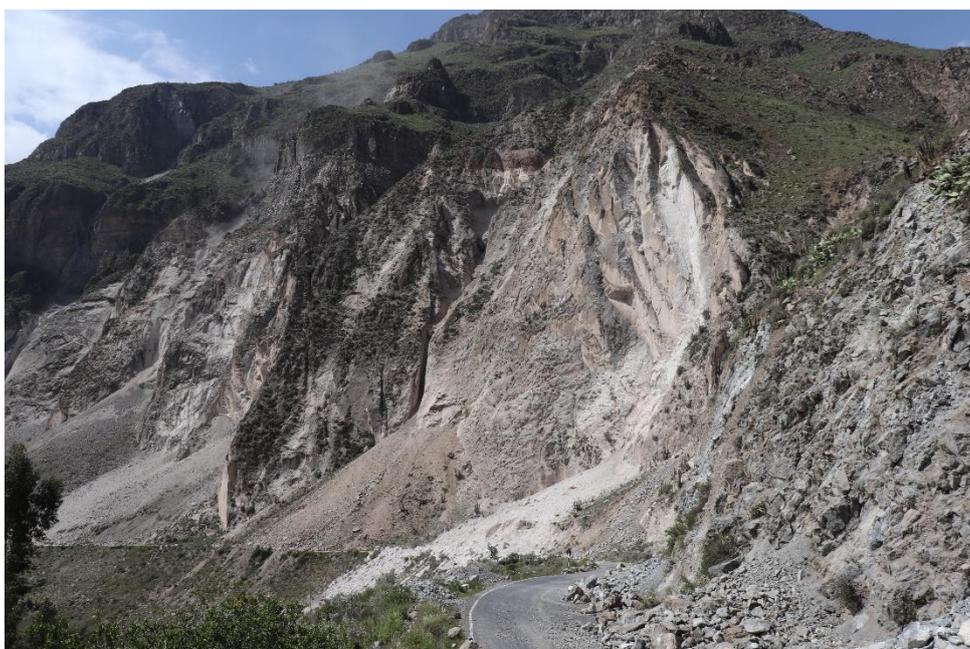
Foto 3. Salida del tunnel entre Maca y Pinchollo con dirección a Pinchollo. Se observó la mayor cantidad de derrumbes y caídas de rocas en esta zona.

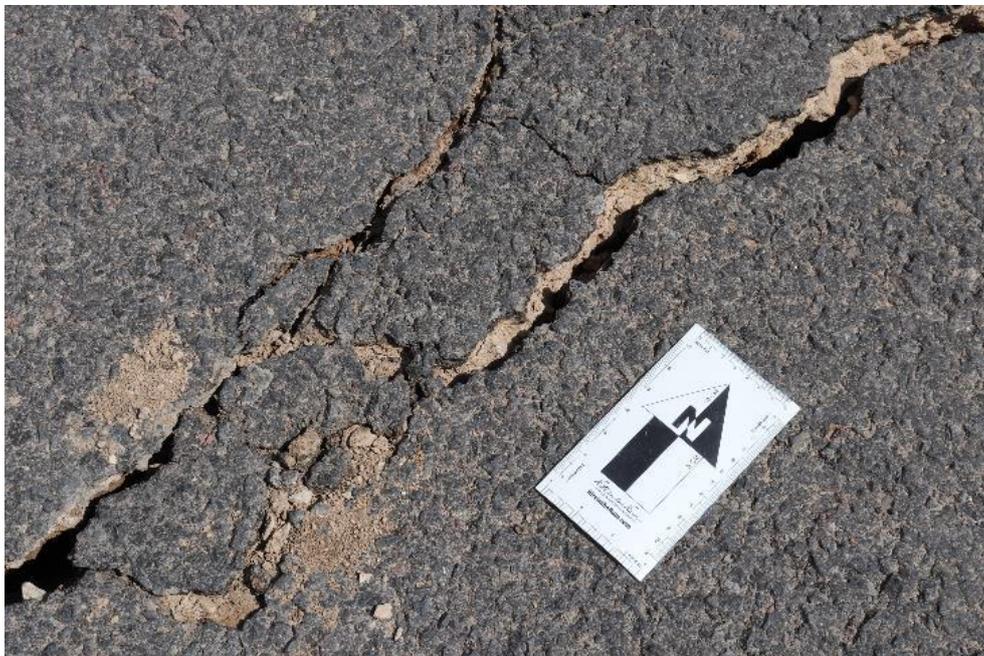
Estas deformaciones se observaron en la carretera de salida y entrada a Maca, exactamente en 2 zonas que están relacionadas a los extremos del deslizamiento activo de Maca (Foto 4).

Foto 4. Grietas en la carretera, en la zona de ingreso a Maca.

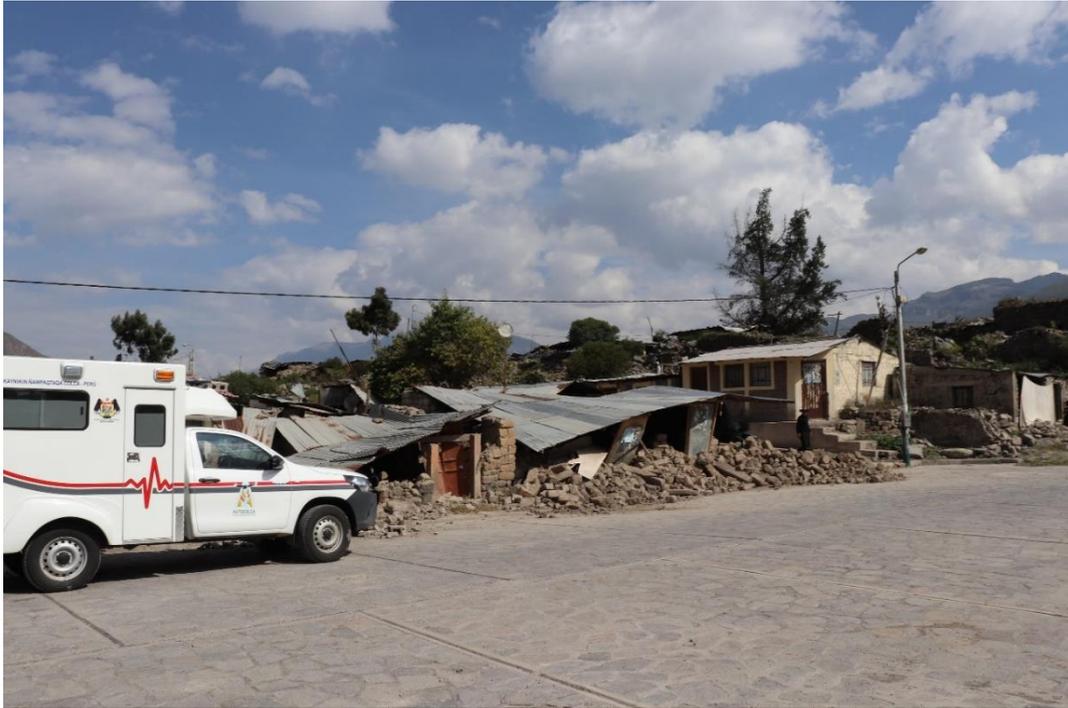
En Maca, el lugar más afectado por el sismo, los daños han sido severos, según el reporte de las autoridades locales prácticamente el 100 % de las viviendas construidas de manera rústica en adobe, piedra y barro (Foto 5) han sido afectadas de manera severa e incluso en algunos casos han colapsado. Mientras que construcciones de cemento y ladrillo se han visto afectadas en menor proporción (Foto 6 y 7).

Foto 5. Viviendas construidas con adobe o piedra y barro colapsadas en la plaza de Maca.

- a) Realizar más estudios de neotectónica y paleosismología en el sistema de fallas del Colca, para conocer el potencial sismogénico de la falla Pungo Hornillos y otras estructuras generadoras de sismos.
- b) Priorizar la construcción de viviendas de material noble en áreas que no presenten problemas de geodinámica externa.

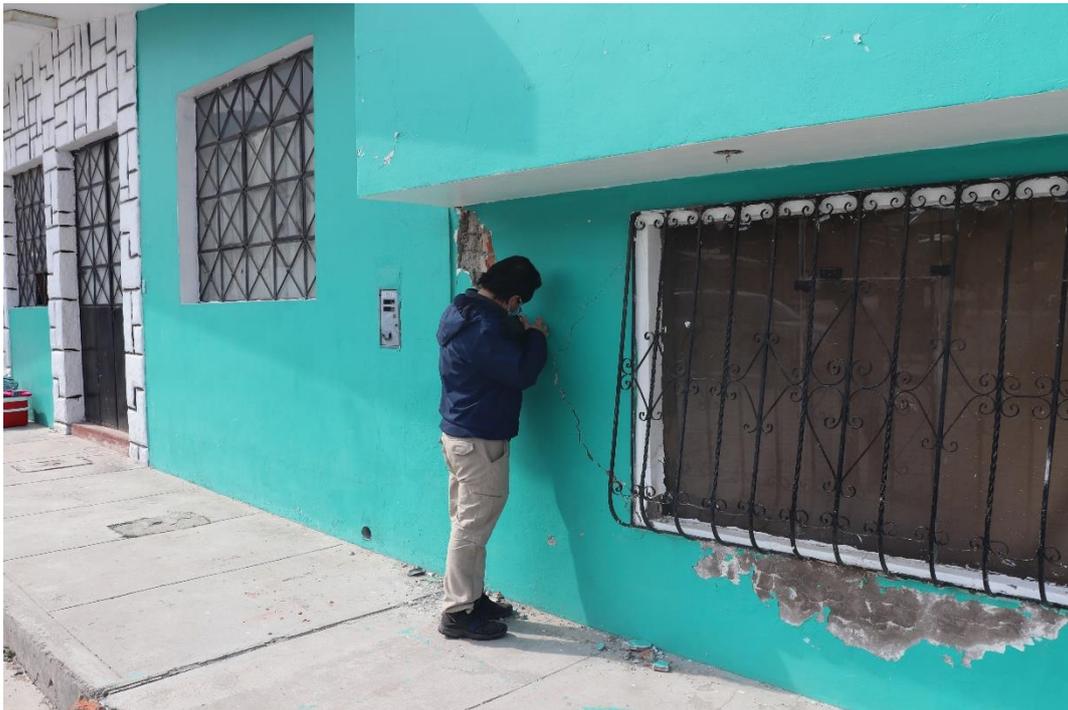
Foto 6. Grietas en la fachada de la Municipalidad de Maca.

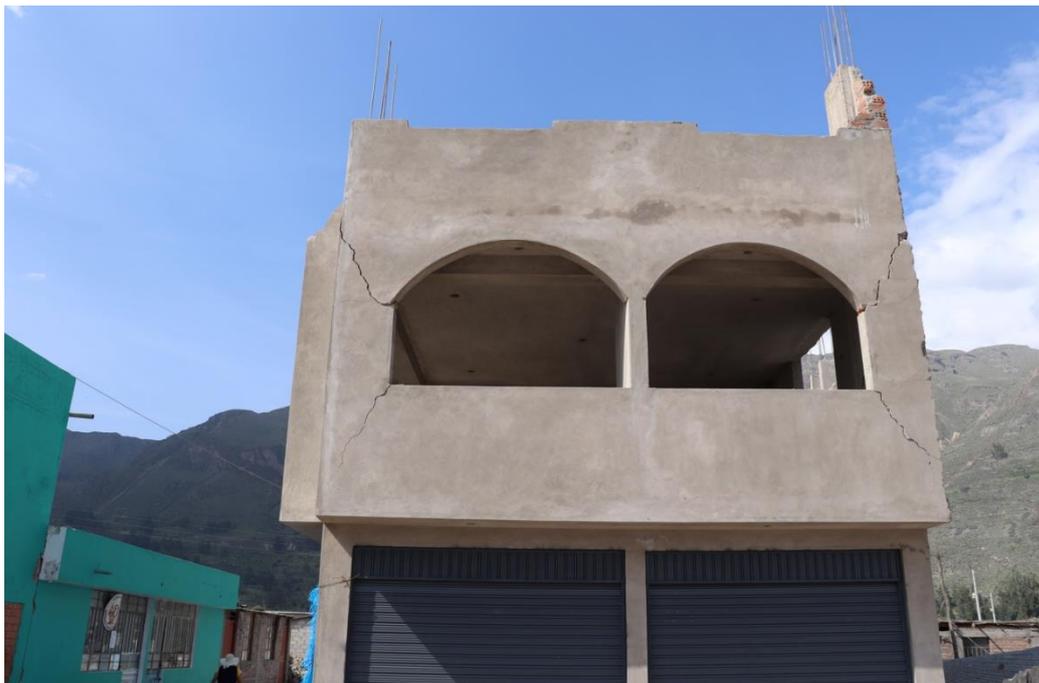
Foto 7. Grietas conjugadas en vivienda de cemento y ladrillo recién construido.

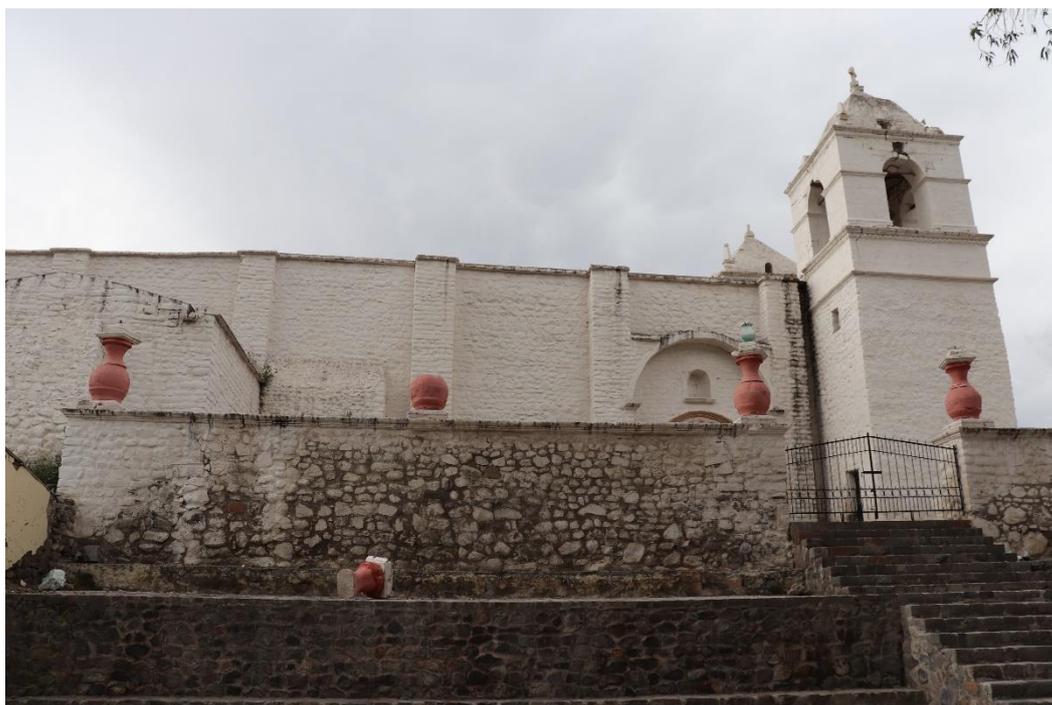
Así mismo se logró estimar la tendencia de la dirección de propagación de las ondas sísmicas, mediante el análisis de los efectos en las construcciones. Como en la afectación a la iglesia de Maca (Foto 8), en la que se observa que los adornos de su fachada han caído desplazados con una tendencia en cuanto a su dirección, la cual es perpendicular a la dirección de propagación de la onda sísmica.

Foto 8. Caída orientada de adornos del cerco perimétrico de la iglesia de Maca. Del mismo modo se observa fracturas en la torre de la iglesia.

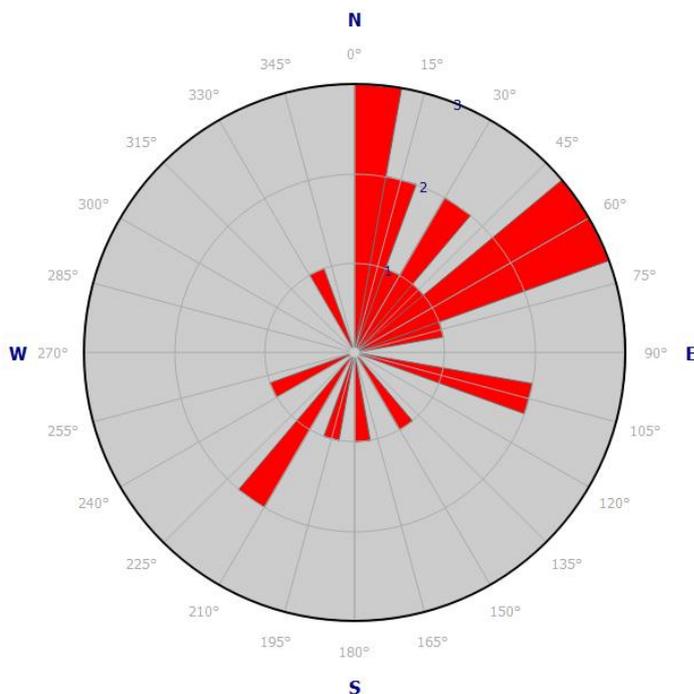
Se han realizado medidas de las direcciones de caídas y grietas en la iglesia de Maca, resultando que existe una tendencia de N60 (Figura 8).

Figura 8. Orientación NE-SO de 25 daños registrados en la iglesia de Maca. La tendencia principal es N60 y la tendencia secundaria es N10.

- f) La tendencia de los efectos estructurales identificados en Maca nos muestra una orientación N60, lo cual coincide con la ubicación del epicentro y la dirección de la llegada de la onda sísmica.

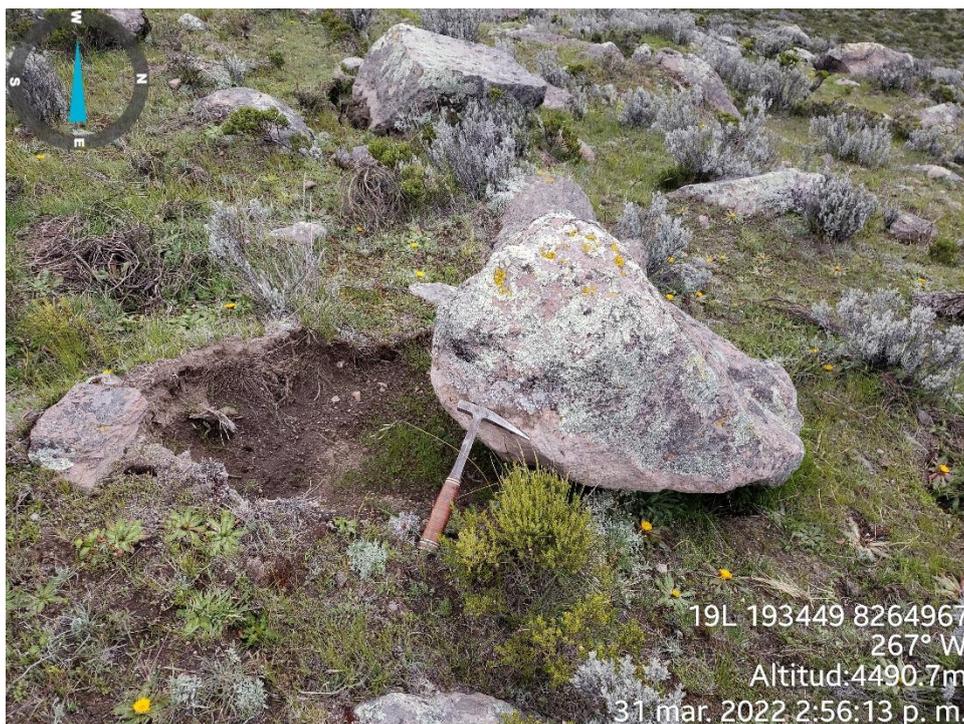
Hemos determinado que estos 'jumping stones' pueden ser relacionados con el sismo de octubre del 2021 debido a que en la mayoría de los casos vienen creciendo algunas plantas locales (Fotos 9 y 10), en cambio la ruptura superficial identificada a lo largo de la falla Pungo-Hornillos se encuentra fresca, es decir no se observa aún el desarrollo de plantas locales en el escarpe ni en las grietas en el suelo.

Foto 9. Bloque desplazado (jumping stone) de ~2m de diámetro.

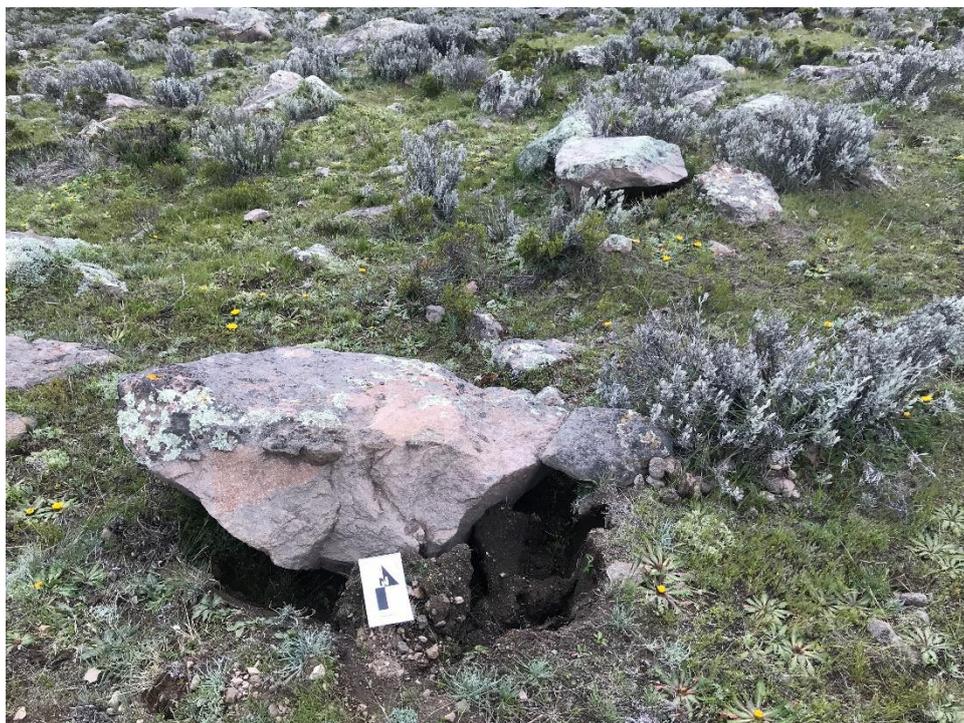
Foto 10. Bloque desplazado (jumping stone) de ~2m de diámetro.
