Informe Técnico N° A7256

EVALUACIÓN DE PELIGROS GEOLÓGICOS POR DESLIZAMIENTO Y FLUJO DE DETRITOS EN LA QUEBRADA HUAYCHAUMARCA

Departamento Cusco
Provincia La Convención
Distrito Vilcabamba

ABRIL
2022

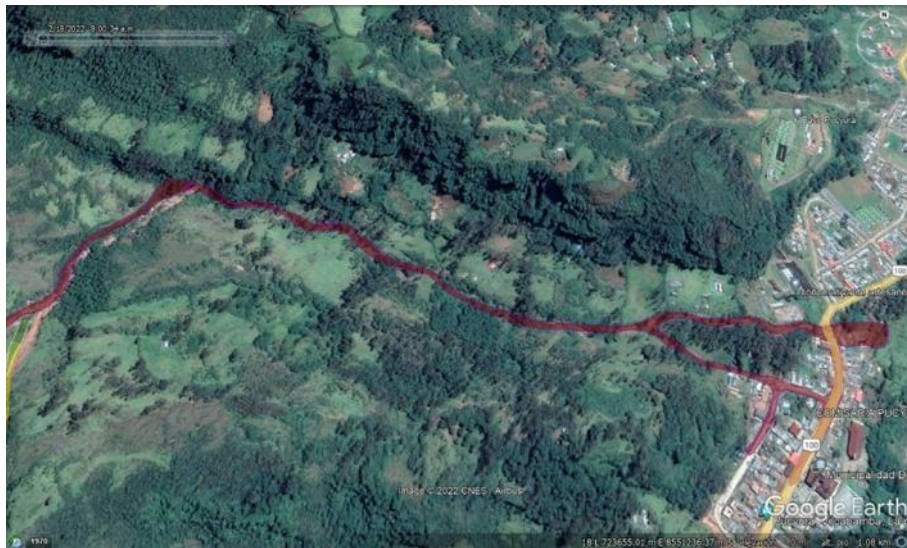
De acuerdo al testimonio de los pobladores de la zona, en el año 2017 se generó este flujo de detritos a consecuencia de una reactivación de deslizamiento en la parte alta de la quebrada Huaychaumarca, el flujo trasladó el material removido por el canal de la quebrada del mismo nombre, donde, llegando al pueblo cambio la dirección y entro a la zona urbana, esto afectó a la piscigranja municipal, la comisaria, viviendas y parte de las vías del poblado de Pucyura. El depósito está conformado por gravas y bolones de 40 cm a 50 cm de diámetro con bloques erróneos de hasta 1 m de diámetro (figuras 3 y 4).

Figura 3. Se aprecia la bifurcación del flujo de detritos, el cual ingresó a la zona urbana del poblado de Pucyura.

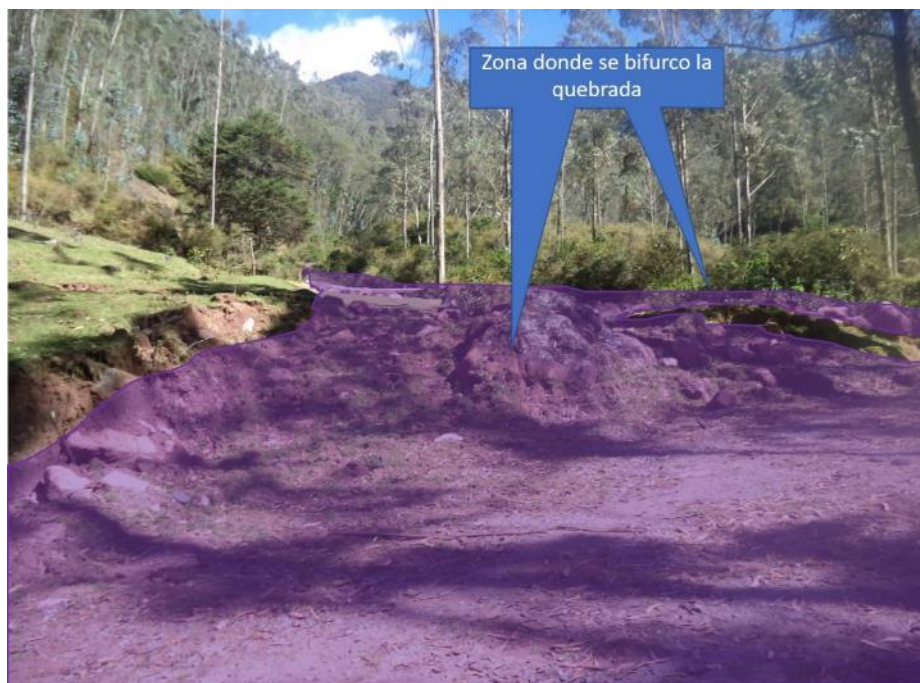
Figura 4. Se aprecia la zona por donde bifurco la quebrada (coordenadas UTM: 723481 E; 8551451 N).

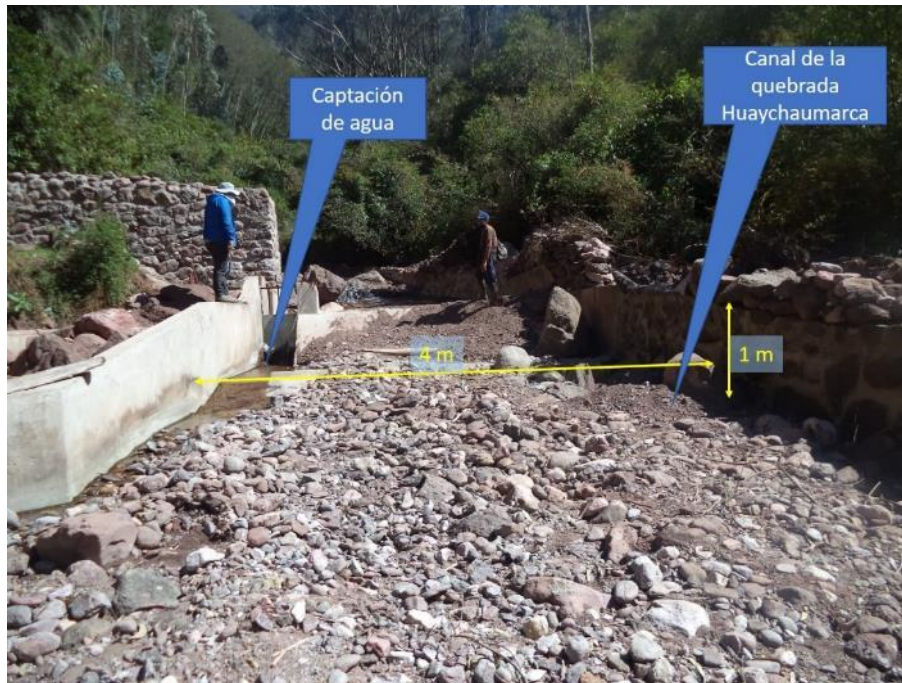
Además, por la reactivación del deslizamiento y la erosión en cárcava al pie del deslizamiento, en el año 2019 se generó otro flujo con nuevas acumulaciones de materiales en la quebrada. Los materiales discurrieron solo por el canal de la quebrada Huaychaamarca, afectando la infraestructura de la toma de agua de la piscigranja municipal, donde había pozas de sedimentación y un trabajo de mejoramiento del canal de la quebrada, el cual tiene aproximadamente una longitud de 30 m, ancho del canal de

4 m y una altura de 1 m (figuras 5 y 6), según los pobladores, la composición del flujo de detritos fue gravas y bolones de hasta 40 cm de diámetro envueltas en matriz limo arenosa.

Figura 5. Se aprecia la canalización del cauce del río y la toma de agua para la piscigranja, los cuales fueron afectados por el flujo.

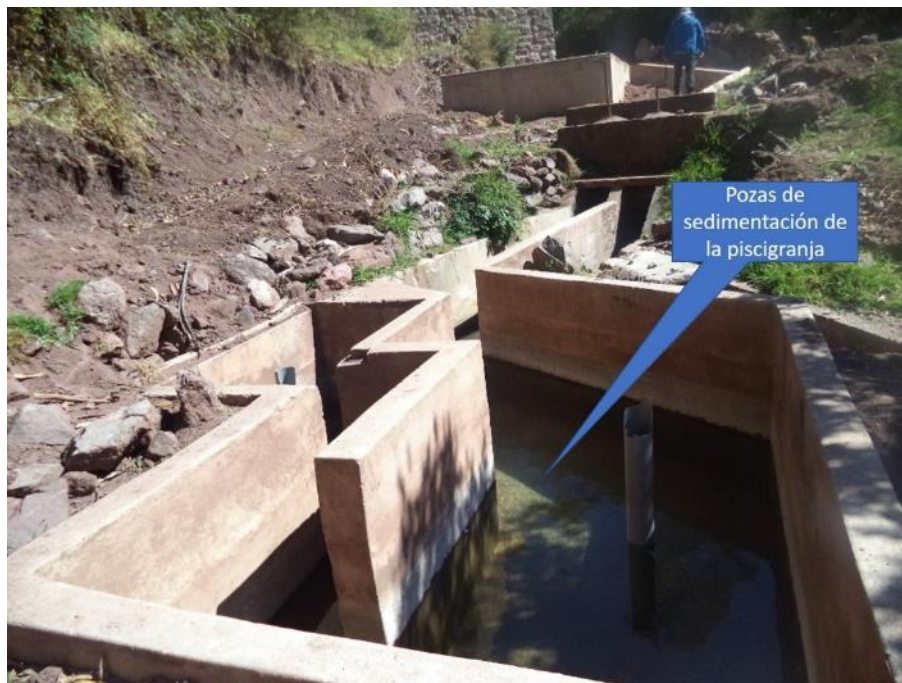
Figura 6. Se aprecia las pozas de sedimentación utilizadas por la piscigranja, las que fueron dañadas por la entrada del flujo de detritos.

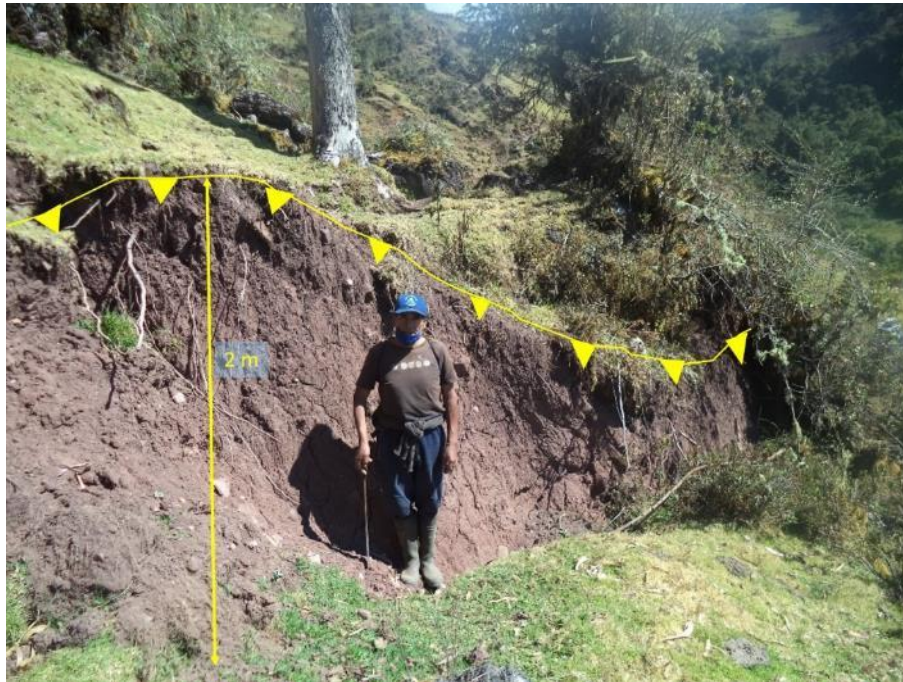
La reactivación del deslizamiento del año 2019 en el sector Huaychaumarca, se ubica en la margen derecha de la quebrada del mismo nombre en coordenadas UTM: 722632 E, 8551326 N, a 3257 m s.n.m. Los materiales removidos pertenecen a las del Grupo Mitu, compuestos por areniscas y conglomerados de color rojizo, este deslizamiento tiene un ancho de 50 m y una altura de la escarpa al pie del deslizamiento de 160 m, con una escarpa principal de 2 m, además, la pendiente del terreno es de 32° y en laderas adyacentes se aprecian pendientes del terreno de hasta 19°. También se aprecia erosión en cárcava que se presenta en el pie del deslizamiento, por donde se trasladó estos materiales hasta llegar al canal de la quebrada (figuras 7, 8 y 9).

Figura 7. Se aprecia el escarpe del deslizamiento (coordenadas UTM: 722617 E; 8551292 N).

- a) En el deslizamiento del sector Huaychaumarca realizar zanjas de coronación y de espina de pescado impermeabilizadas, para reducir la infiltración de agua.

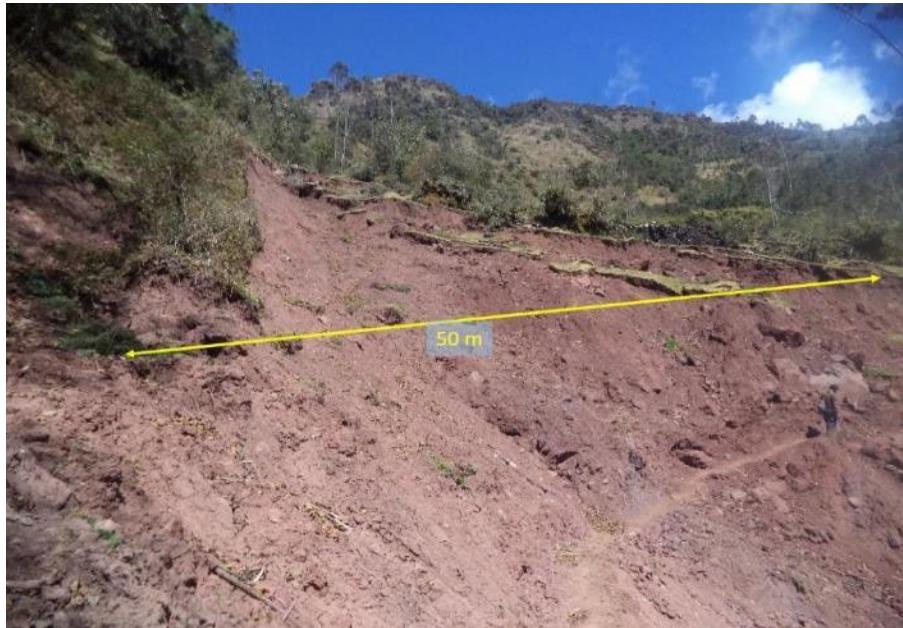
Figura 8. Se aprecia la reactivación del deslizamiento con ancho de 50 m y una altura de 160 m (coordenadas UTM: 722657 E; 8551319 N).

- b) En las zonas adyacentes al deslizamiento, impermeabilizar los drenajes, además, captar las aguas de escorrentía y dirigirlos a canales cercanos, los cuales trasladarán las aguas hasta llegar a la quebrada evitando la infiltración.

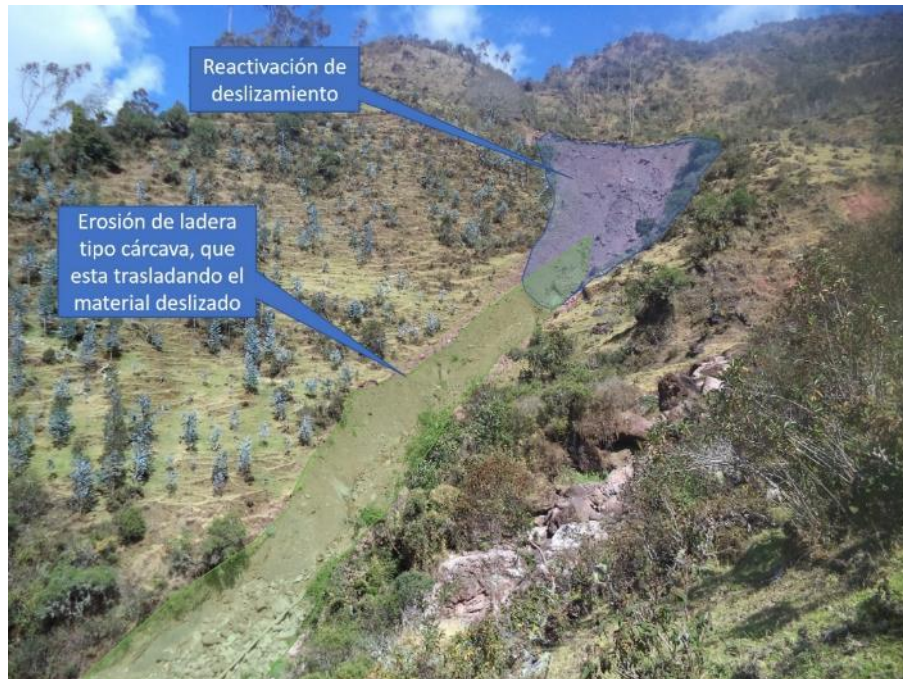
Figura 9. Se aprecia el deslizamiento de color azul y la erosión tipo cárcava en color verde que presenta en la parte baja, trasladando los materiales hasta el canal de la quebrada.

- c) En las zonas adyacentes al deslizamiento se debe forestar con plantas nativas para evitar la infiltración.
- d) En la cárcava mejorar el canal definiendo e impermeabilizando hasta que vierta sus aguas en la quebrada principal.

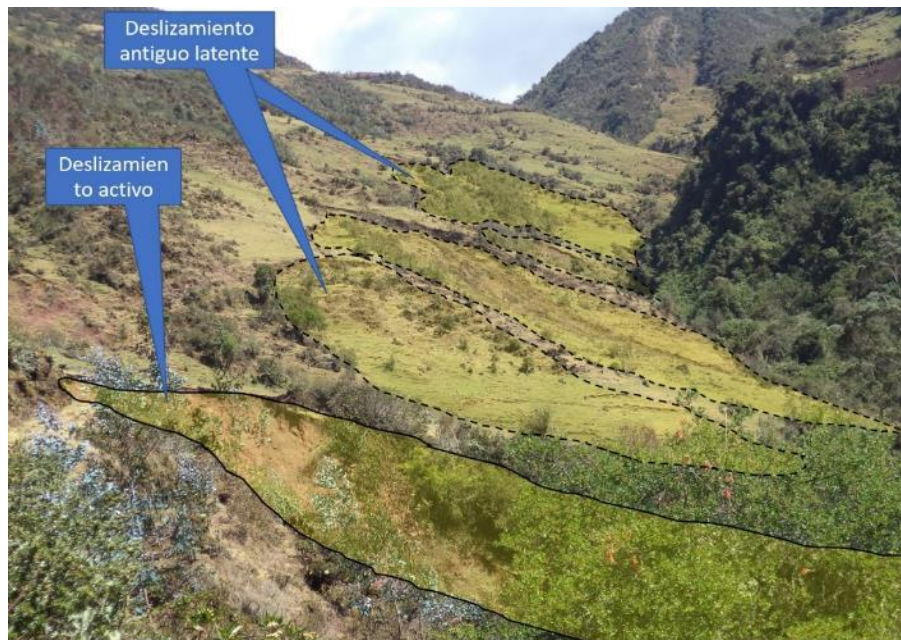
También, en la margen izquierda del deslizamiento, en zonas más altas de la quebrada, se aprecian deslizamientos antiguos, en condición latentes, la generación de estos eventos trasladará materiales hasta el canal de la quebrada, siendo posible otras reactivaciones de flujos de detritos en la quebrada (figura 10).

Figura 10. Se aprecia el deslizamiento activo y los latentes que pueden obstruir también el cauce de la quebrada.

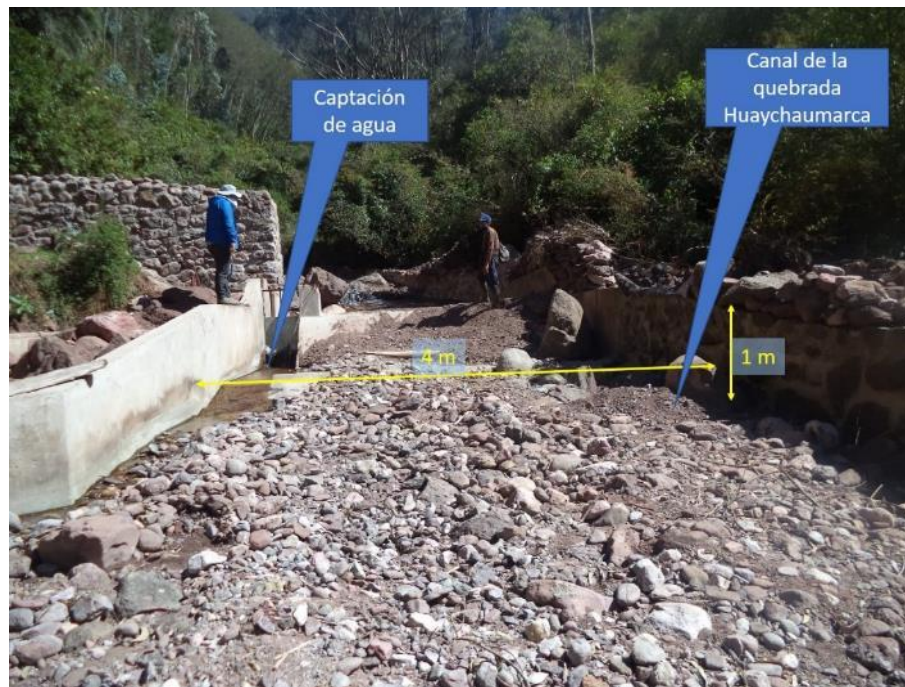
El evento del 2017 evidenció que el cauce de la quebrada puede pasar por la población, siendo una amenaza para las viviendas e infraestructuras que se ubican cerca a la quebrada del centro poblado (figuras 11 y 12).

Figura 11. Se aprecia la canalización del río con sus medidas y la captación de agua para la piscigranja municipal (coordenadas UTM: 723481 E; 8551451 N).

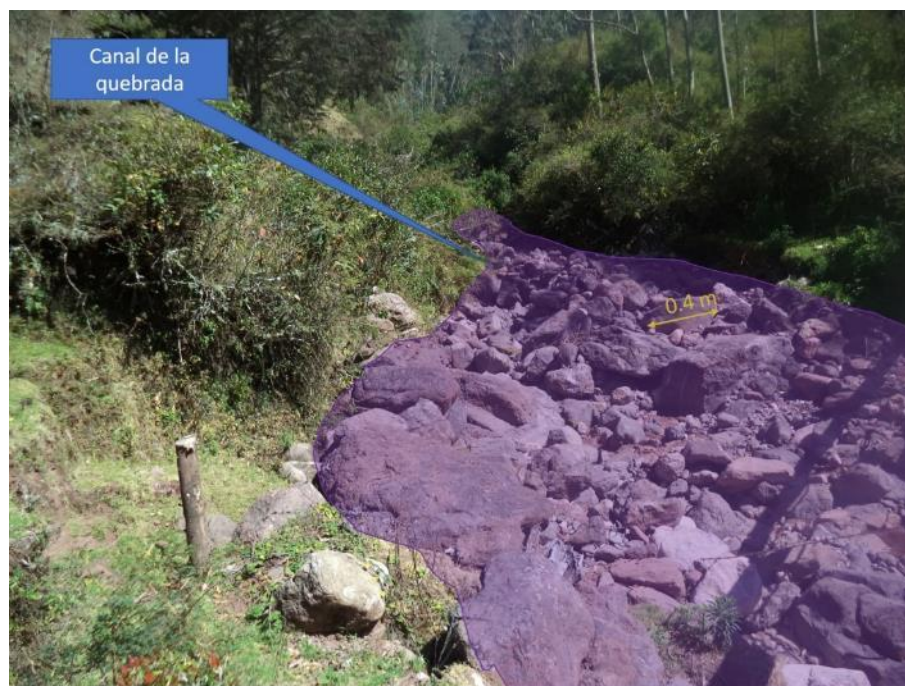
El flujo de detritos se generó a causa de la acumulación y obstrucción del canal de la quebrada, el desembalse trasladó los materiales del canal hasta llegar al poblado de Pucyura, la composición del flujo fue principalmente por bloques de hasta 40 cm de diámetro, con gravas envueltas en una matriz limo arenosa, además generó una incisión de 1 m de altura y tuvo un recorrido de 1.5 km de distancia.

Figura 12. Se aprecia los bloques que arrastró el flujo en el canal de la quebrada Huaychaamarca en coordenadas (coordenadas UTM: 723603 E; 8551418 N).
