Informe Técnico N° A7257

EVALUACIÓN DE PELIGROS GEOLÓGICOS EN EL ANEXO YALAGUA

Departamento Moquegua
Provincia General Sánchez Cerro
Distrito Ubinas

ABRIL
2022

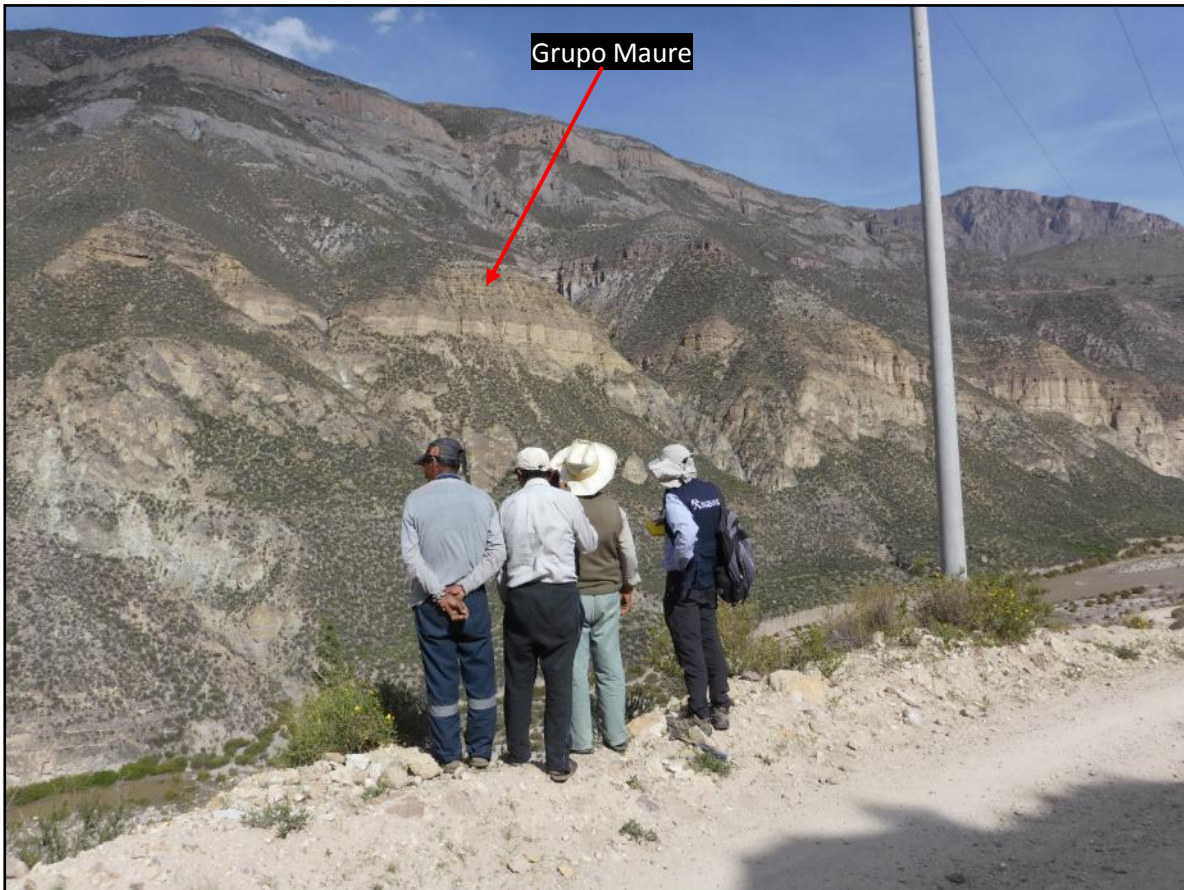
Figura 3. Afloramiento de Grupo Maure al Noreste del anexo de Yalagua, (coordenadas UTM WGS84: 313291E, 8198549N)

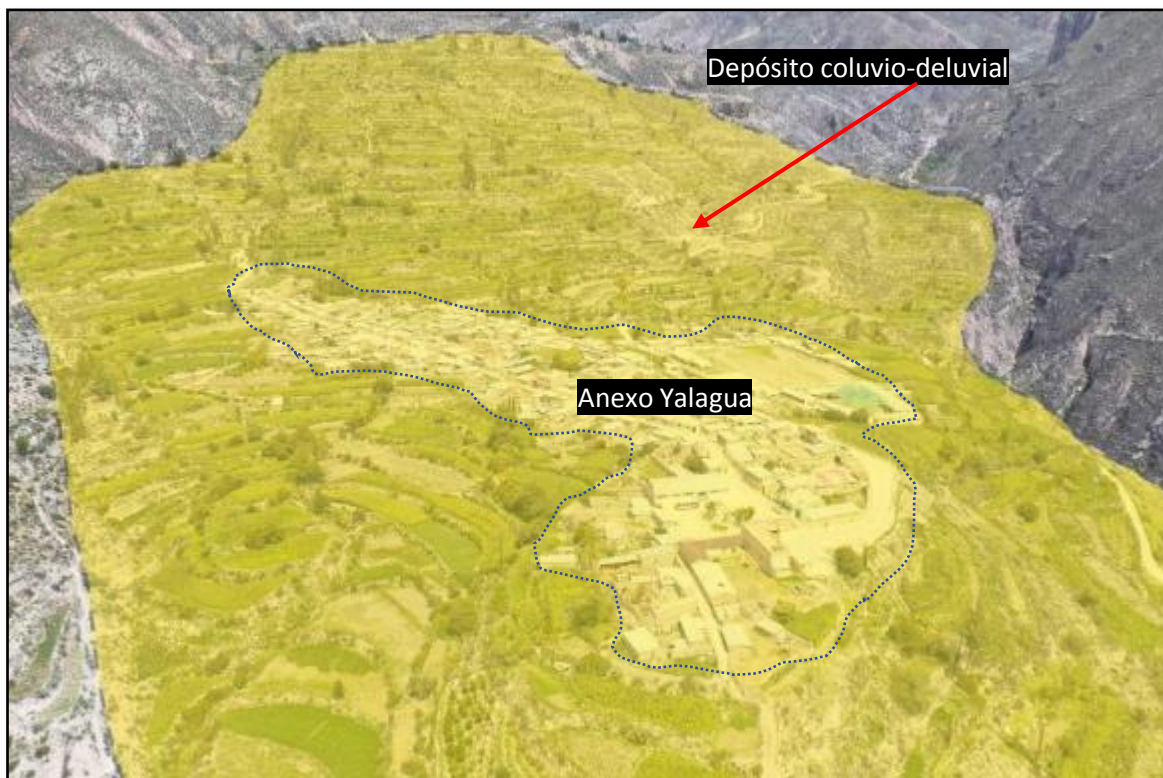
Las viviendas del anexo Yalagua (figura 4)., se ubican sobre este tipo de depósitos, conformado por bloques de 0.2 a 1 m de diámetro, son de origen sedimentario (areniscas y lutitas), envueltas en una matriz limoarcillosa no consolidada, este depósito, es altamente erosionable, evidencia de esto son los carcavamientos que se presentan en todo el cuerpo coluvio deluvial.

Figura 4. Depósito coluvio-deluvial (coordenadas UTM WGS84: 312473E, 8199040N)

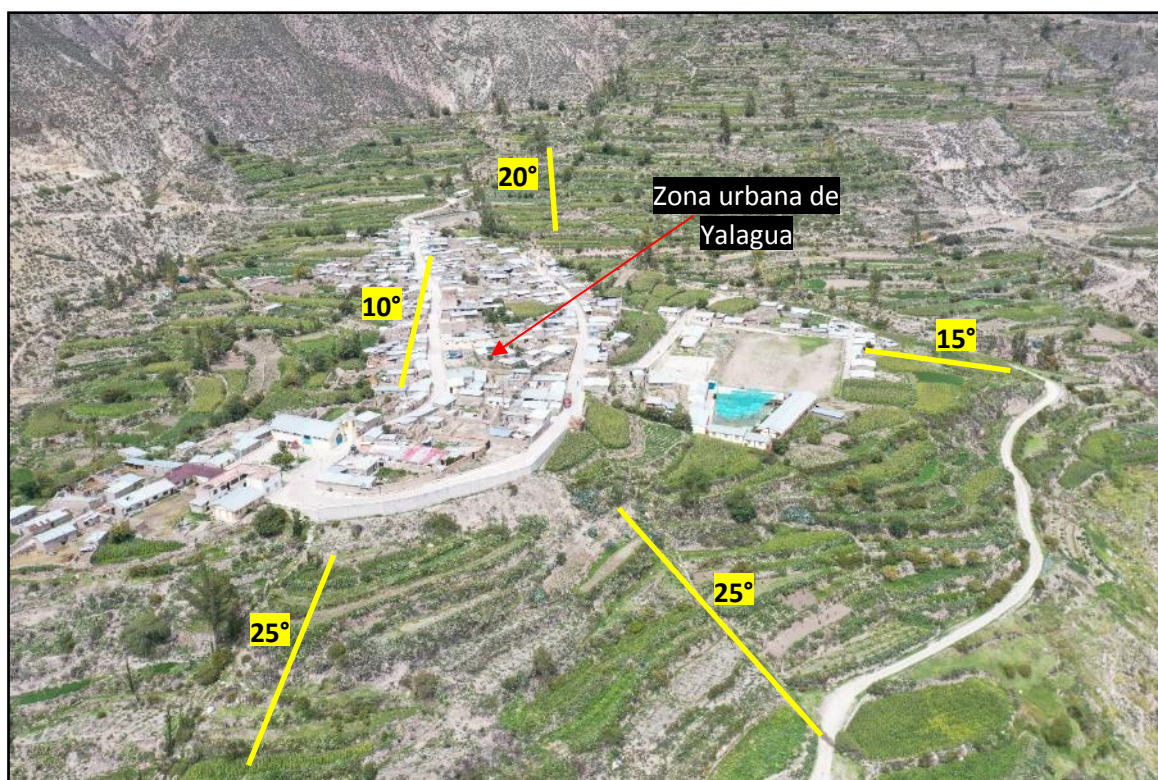
Las pendientes de los terrenos en el anexo Yalagua, varía desde inclinados suavemente (1° - 5°) a moderados (5° - 15°), en la parte baja de la zona urbana, ascendiendo laderas de las quebradas con un cambio abrupto de terrenos con pendiente muy fuerte (25° - 45°) a escarpados ($> 45^\circ$), (figuras 5).

Figura 5. Tipo de pendientes de área de estudio en el anexo de Yalagua, (coordenadas UTM WGS84: 312485E, 8198945N)

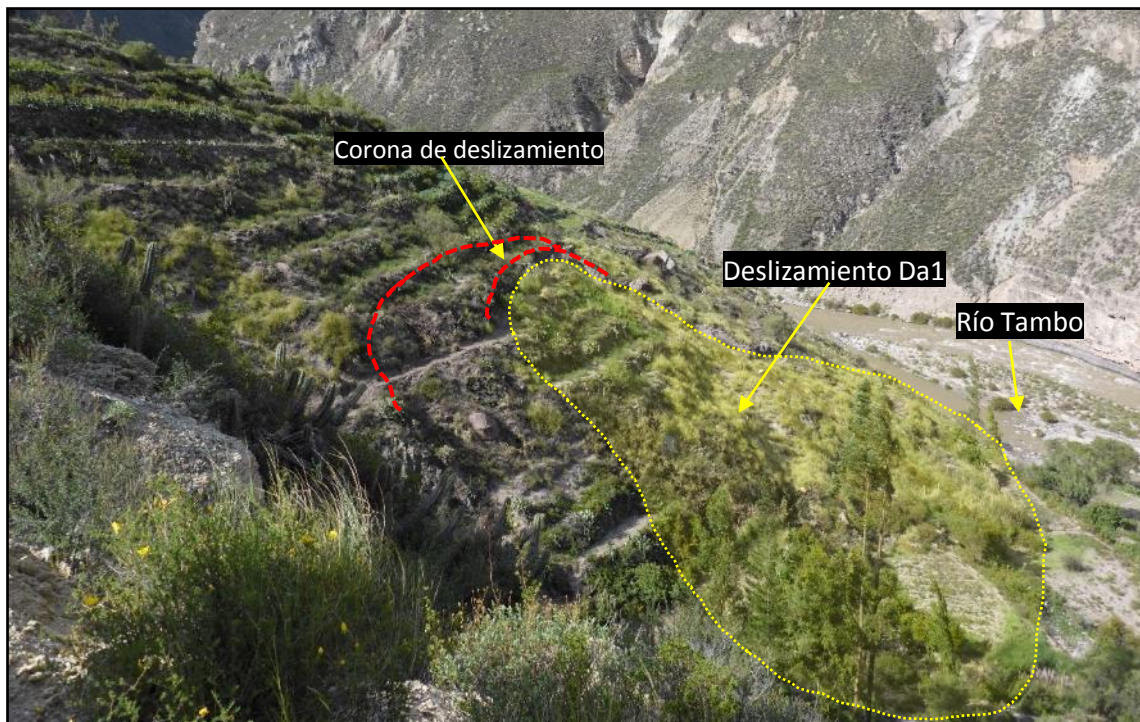
El deslizamiento es poco marcado, debido a la vegetación, procesos de erosión y meteorización que afecto el lugar.

La masa deslizada presenta una dirección noreste, hacia el cauce del río Tambo; cuyo cuerpo del deslizamiento presenta ondulaciones y desplazamiento del terreno.

Figura 6. Deslizamiento Da1 en Yalagua, (coordenadas UTM WGS84: 312862E, 8198785N)

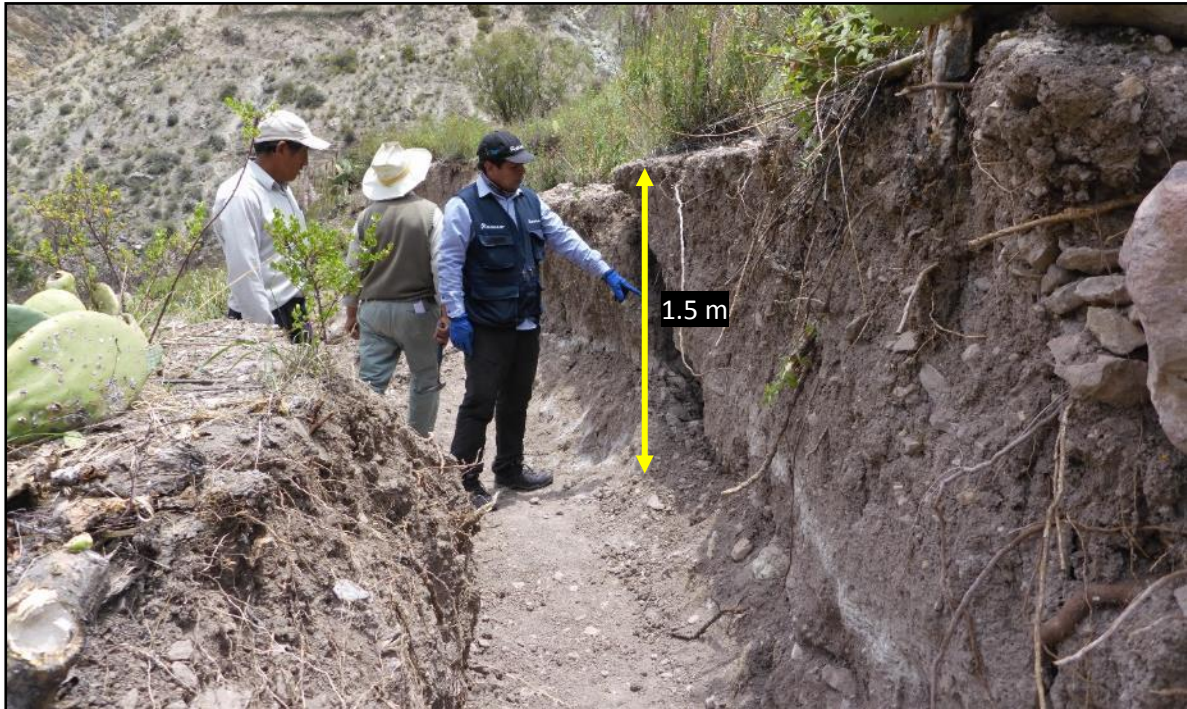
Figura 7. Salto de escarpe deslizamiento Da1 en Yalagua, (coordenadas UTM WGS84: 312857E, 8198788N)

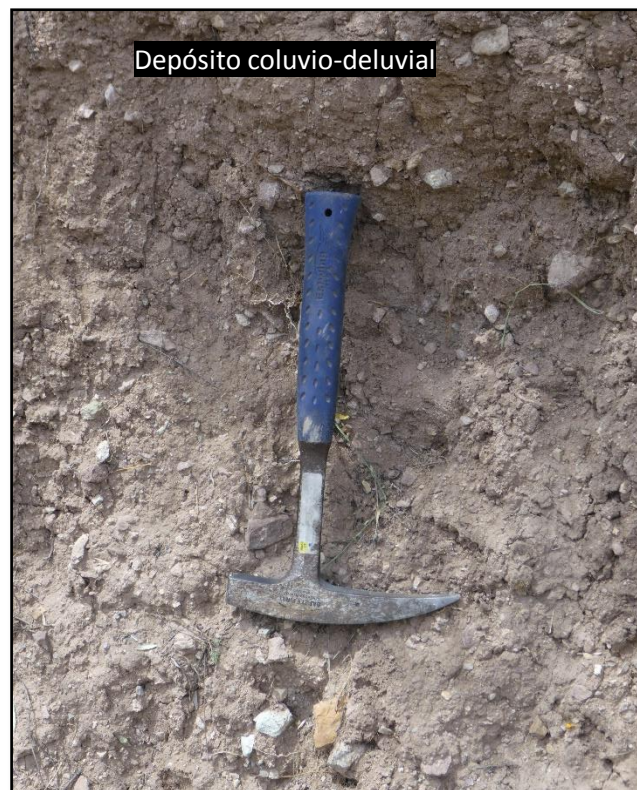
En base al contexto litológico, el deslizamiento se generó en un depósito coluvio-deluvial, constituido por clastos heterogéneos de rocas volcánicas de diversos tamaños, bloques y gravas, englobados en una matriz areno-arcillosa; cuyo depósito es no consolidado, (figura 8).

Figura 8. Depósito coluvio-deluvial, en la parte baja del anexo de Yalagua, (coordenadas UTM WGS84: 312857E, 8198788N)

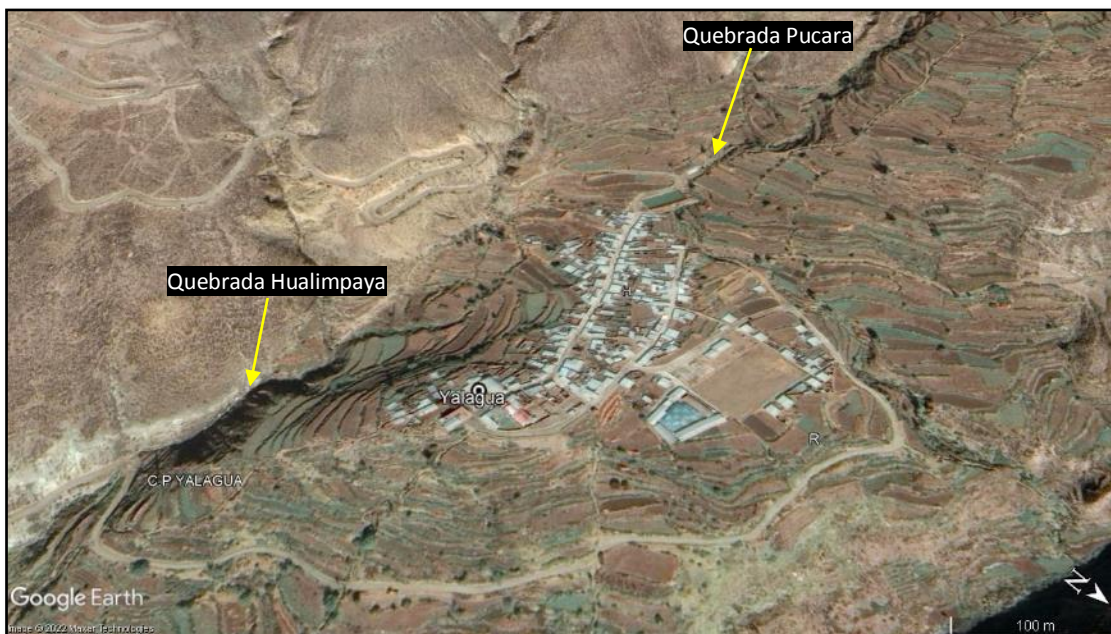
Próximo a la zona urbana del anexo de Yalagua, se localizan dos quebradas Hualimpaya y Pucará (figura 12). En los cauces se apreció depósitos de antiguos flujos de detritos (huaico). Las quebradas mencionadas descienden desde el cerro Coaguila.

Figura 12. Quebrada Hualimpaya y quebrada Pucará.

1. Canalizar y encausar cauces de las quebradas Hualimpaya y Pucará, a fin de controlar y derivar los flujos de detritos (huaicos) y no causen daños. Para determinar el ancho y profundidad del canal, se debe realizar una estimación de capacidad máxima, en base al cálculo volumétrico de los flujos de detritos para lluvias extremas.

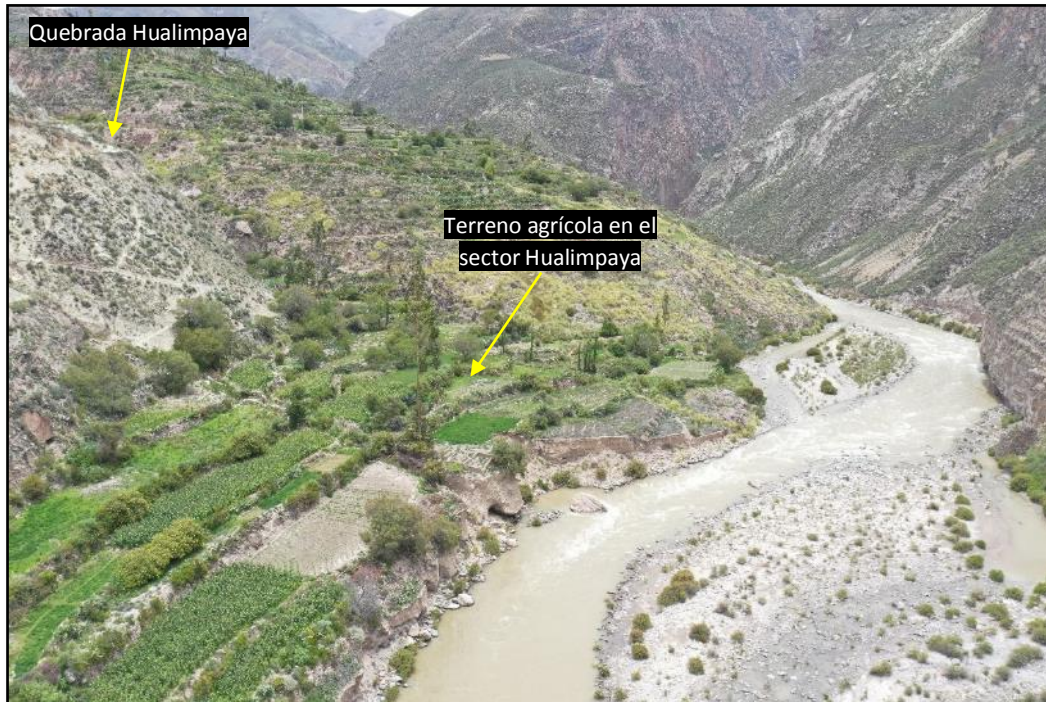
La quebrada Hualimpaya en su recorrido cruza la zona agrícola del anexo de Yalagua, mientras que la quebrada Pucará cruza por un costado de la zona urbana de Yalagua. Por ambas quebradas descendieron flujos de detritos (huaico), en épocas pasadas, muestra de ello son los depósitos de flujos encontrados en ambas quebradas, (figura 13 y 14).

Figura 13. Quebrada Hualimpaya (coordenadas UTM WGS84: 312848E, 8198704N)

En la quebrada Hualimpaya, los depósitos de flujos son ligeramente compactados, conformados por 80 a 70 % de material fino y 30 a 20% de bloques y gravas. fragmentos con diámetros comprendidos entre 20 y 30 cm representan menor al 20% de bloques. Asimismo, los más grandes tienen diámetro de hasta 40 cm y representan menos del 5%.

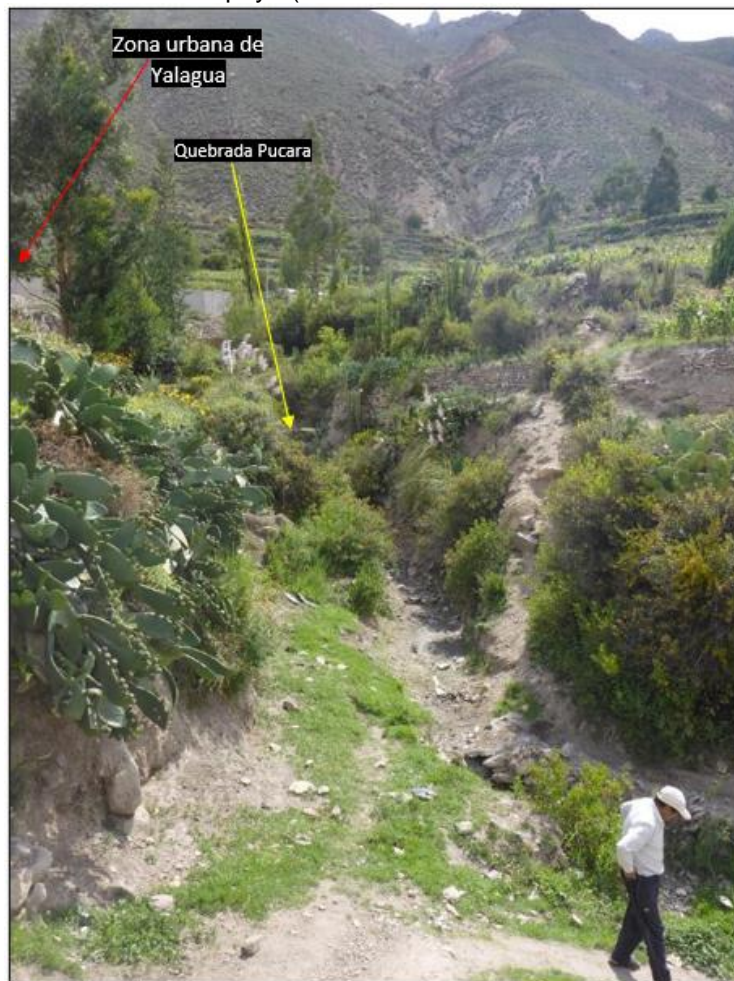
Figura 14. Quebrada Pucará (coordenadas UTM WGS84: 311981E, 8198863N)

En la quebrada Pucará, el depósito de flujo de detritos es ligeramente compactado, está conformado por 75 a 65 % de material fino y 25 a 35% de bloques y gravas. Los bloques que predominan tienen un diámetro comprendido entre 20 y 30 cm y representan menos del 30%. Los bloques más grandes tienen diámetro de hasta 50 cm y representan menos del 5%.

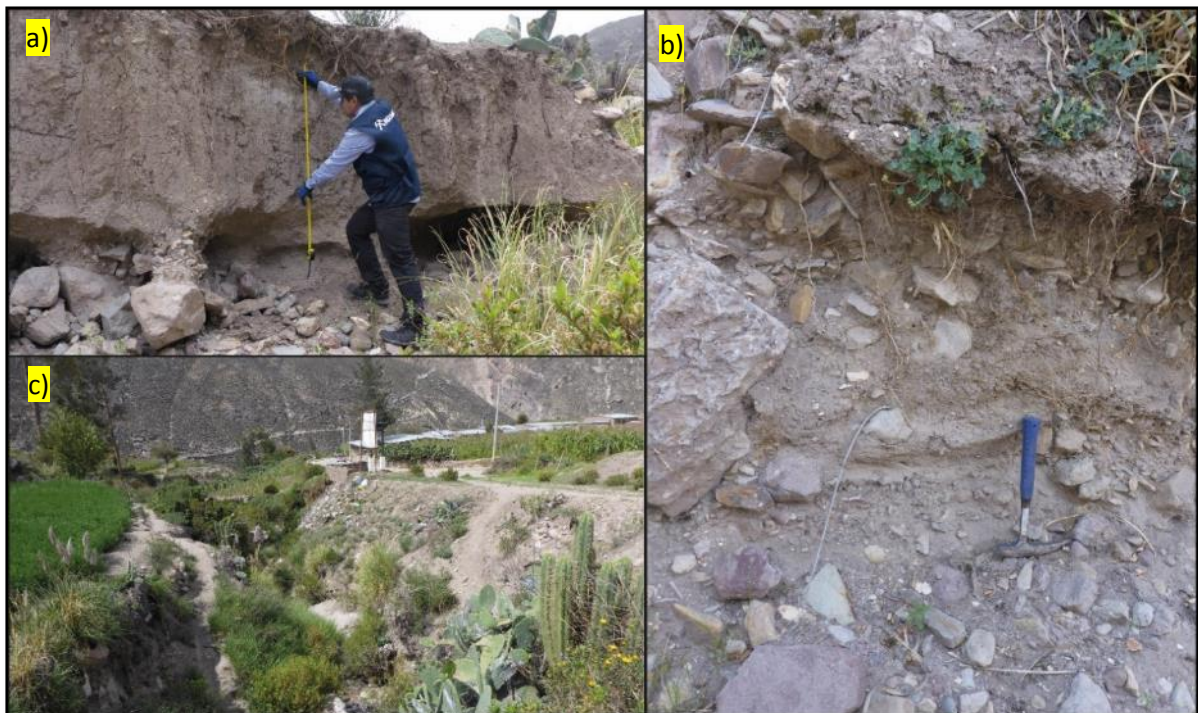
Los bloques poseen litología heterogénea, conformado por fragmentos volcánicos hidrotermalizados. Todo lo mencionado se encuentra englobado en matriz areno-limosa (figuras 14b y 14c).

Figura 15. Depósito de flujo de detritos (huaico), a) se ubica en las coordenadas UTM WGS84: 312977E, 8198677N; b) en 312148E, 8198945N y c) en 312125E, 8198906N.

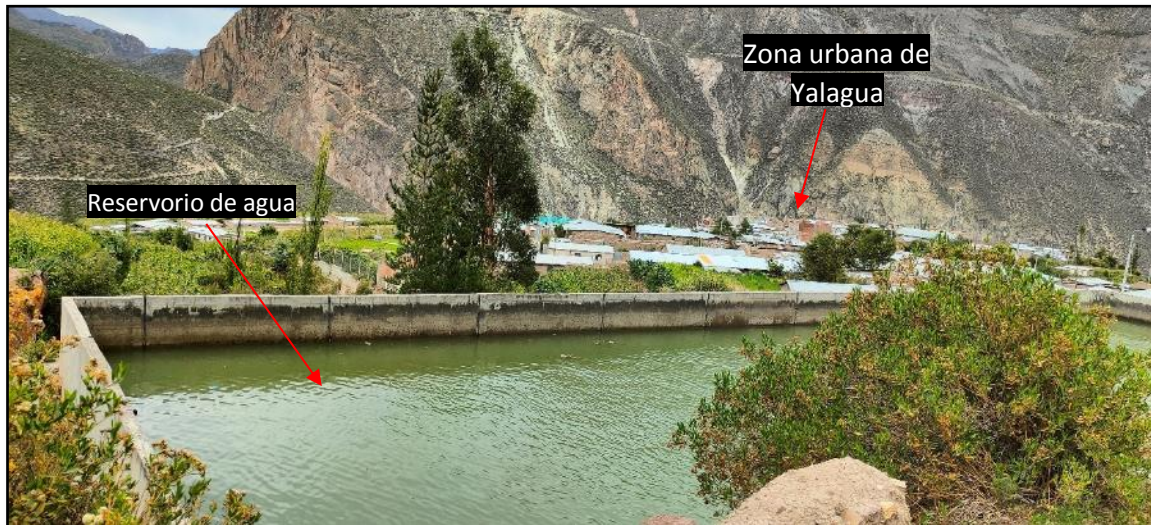
En la parte alta de la zona urbana de Yalagua se ubica un reservorio de agua, el cual está construido con muros delgados; se aprecia un fuerte desgaste en los muros. El colapso del reservorio frente a un fuerte movimiento sísmico es latente, la ruptura del reservorio podría inundar a las viviendas del anexo Yalagua.

Figura 18. Quebrada Pucará (coordenadas UTM WGS84: 312089E, 8198857N)

3. Reubicar el reservorio de agua del anexo de Yalagua, a una zona en que no represente peligro alguno, que no afecte a elementos vulnerables.
4. Con el objetivo de conducir adecuadamente las aguas pluviales proveniente de la parte alta del área poblada, impermeabilizar los canales y acequias para evitar infiltración de agua al subsuelo. En zonas con deslizamiento, los canales deben ser entubados (PVC), para evitar cualquier tipo de infiltración de agua al terreno.
