**INSPECCIÓN INGENIERO GEOLÓGICA AL  
AREA DE VIVIENDAS AFECTADAS POR  
HUNDIMIENTOS EN EL A.A.H.H. 09 DE  
OCTUBRE**

DIST. EL AGUSTINO; PROV. Y DPTO. DE LIMA

**DIRECCIÓN DE GEOLOGÍA AMBIENTAL**  
JULIO - 2003  
LIMA - PERÚ

**INSPECCIÓN INGENIERO GEOLÓGICA AL AREA DE VIVIENDAS  
AFECTADAS POR HUNDIMIENTOS EN EL ASENTAMIENTO HUMANO 9  
DE OCTUBRE  
( DISTRITO EL AGUSTINO – PROV. DPTO. LIMA)**

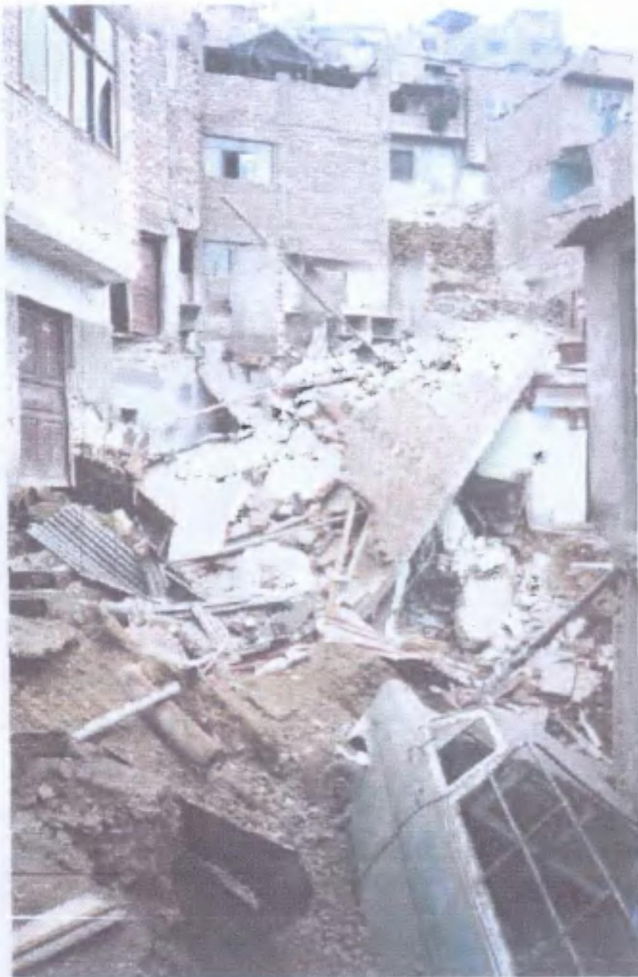
desagüe de concreto y PVC, así como arrastró un vehículo que se encontraba estacionado en la calle (Foto N° 1).

Se han producido movimientos del terreno muy puntuales con dirección vertical, que conllevaron al posterior hundimiento del techo de un túnel y colapso de las viviendas, las cuales se encontraban asentadas sobre antiguas labores mineras (Fotos N° 1, 2, 3), cubiertas con material de relleno (Foto N°2).

FOTO N° 1: Vista del Pasaje José Olaya en el A.A.H.H 9 de Octubre donde se produjo el hundimiento y el derrumbe de viviendas.

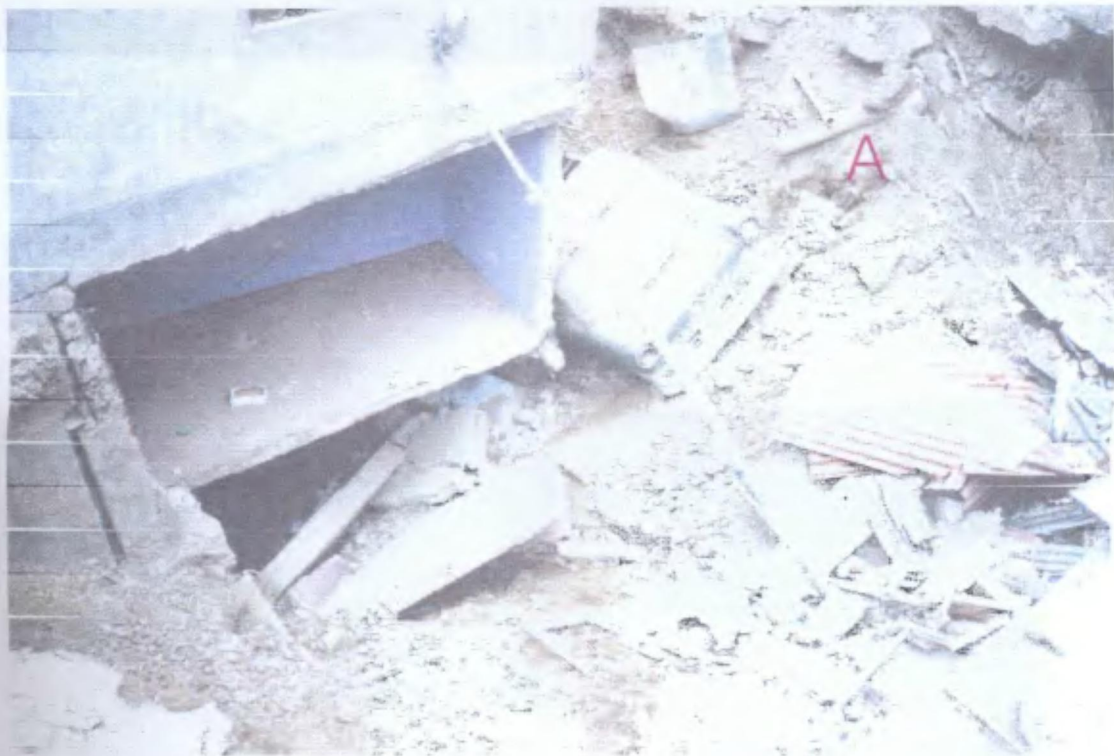
FOTO N° 2: Otra vista del hundimiento de la vivienda ubicada en el pasaje José Olaya Mz C - Lt 8, donde se aprecia los daños causados a las estructuras que conforman los sótanos de la vivienda. Apréciase el material de relleno (A).

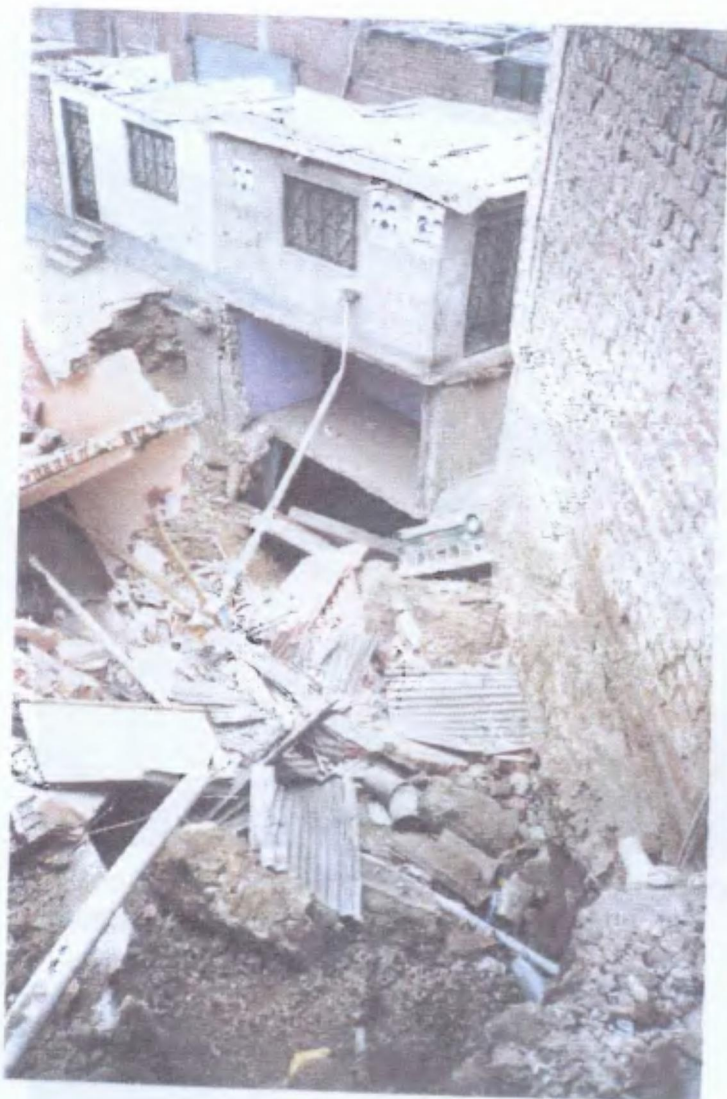
FOTO N° 3: Otra vista de la zona de hundimiento, tomada desde el pasaje N°1 hacia la vivienda ubicada en el pasaje José Olaya Mz C - Lt 8.

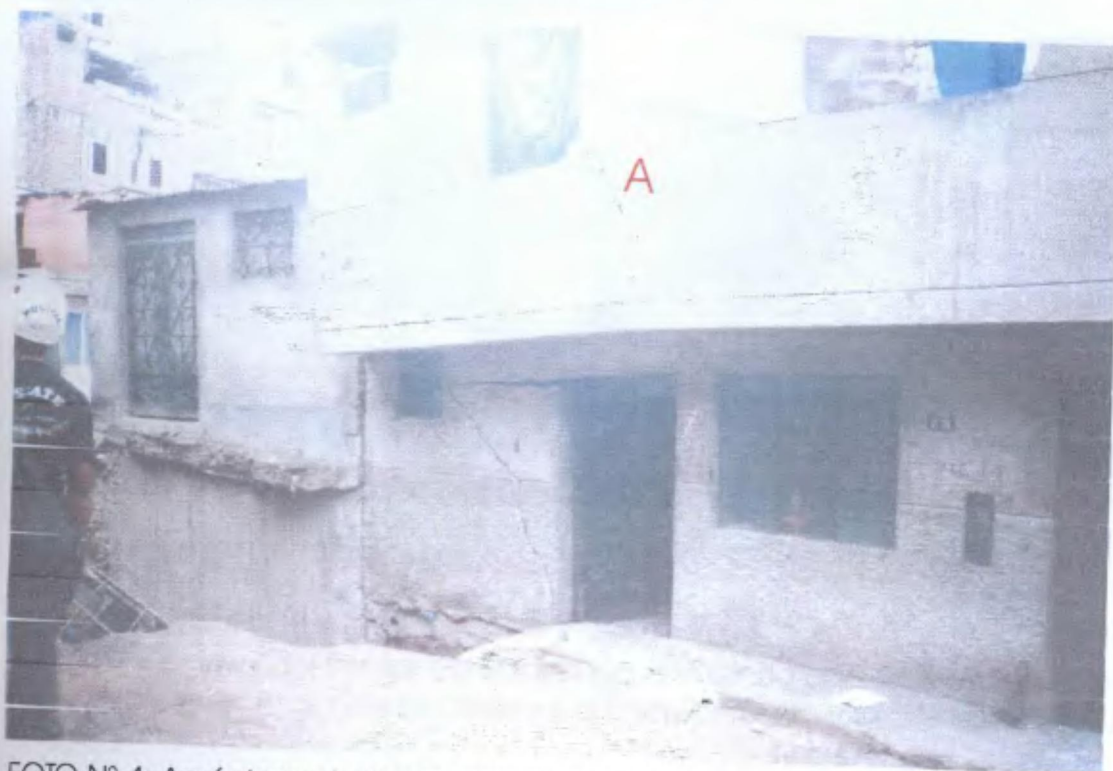
La zona afectada por el hundimiento y su entorno, se encuentra inhabitable por la inestabilidad del terreno, las viviendas circundantes presentan sus paredes agrietadas con aberturas de hasta unos 5 cm, marcos de puertas y ventanas metálicas deformadas (Fotos N° 4), así como un inclinación muy pronunciada hacia la zona del hundimiento. Los cimientos de las viviendas han quedado expuestos y con sus estructuras en el aire (Foto N° 5), este hundimiento del terreno hace posible ver que la vivienda con dirección al pasaje José Olaya Mz B – Lt 17 fue construida en parte sobre roca muy fracturada y en material de relleno; esto también se puede verse al interior del sótano de la vivienda con dirección Pasaje Olaya Mz C – Lt 8, donde se produjo el colapso del techo del túnel en la cual es posible observar la roca caliza muy fracturada (Foto N° 6).

FOTO N° 4: Apréciase el estado actual de las viviendas, las cuales presentan agrietamiento en sus paredes (A) y pisos.

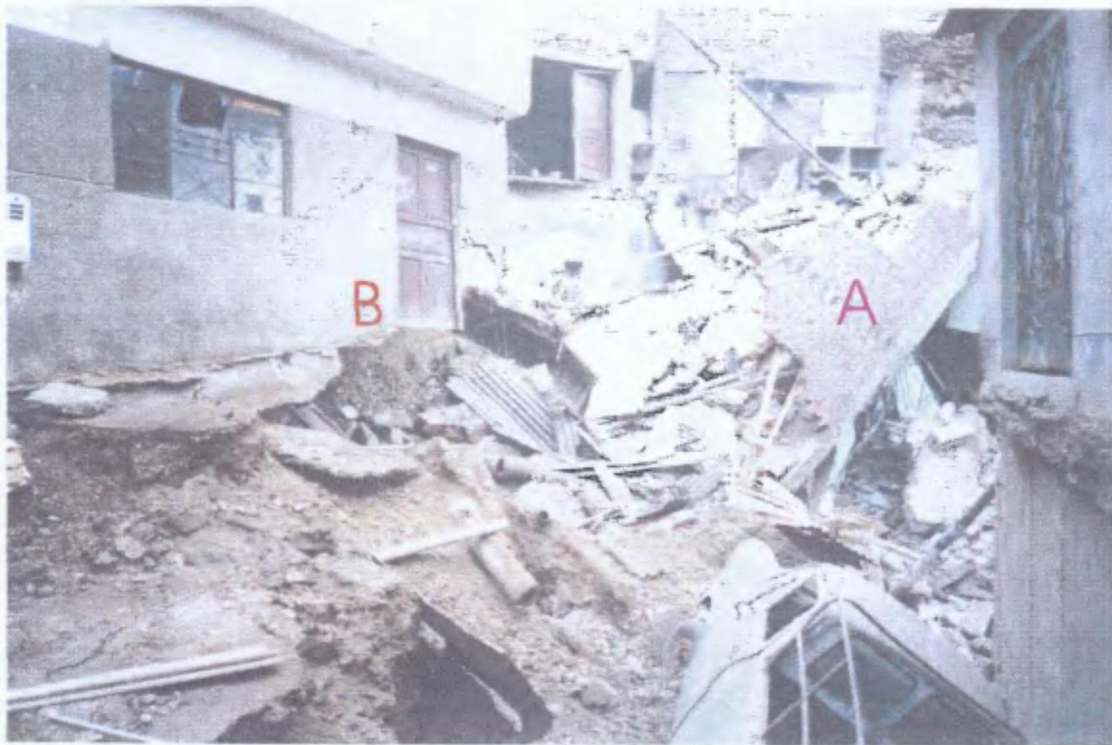
Foto N° 5: Vista donde se observa el desplome de las viviendas (A), y las estructuras que han quedado en el aire (B).

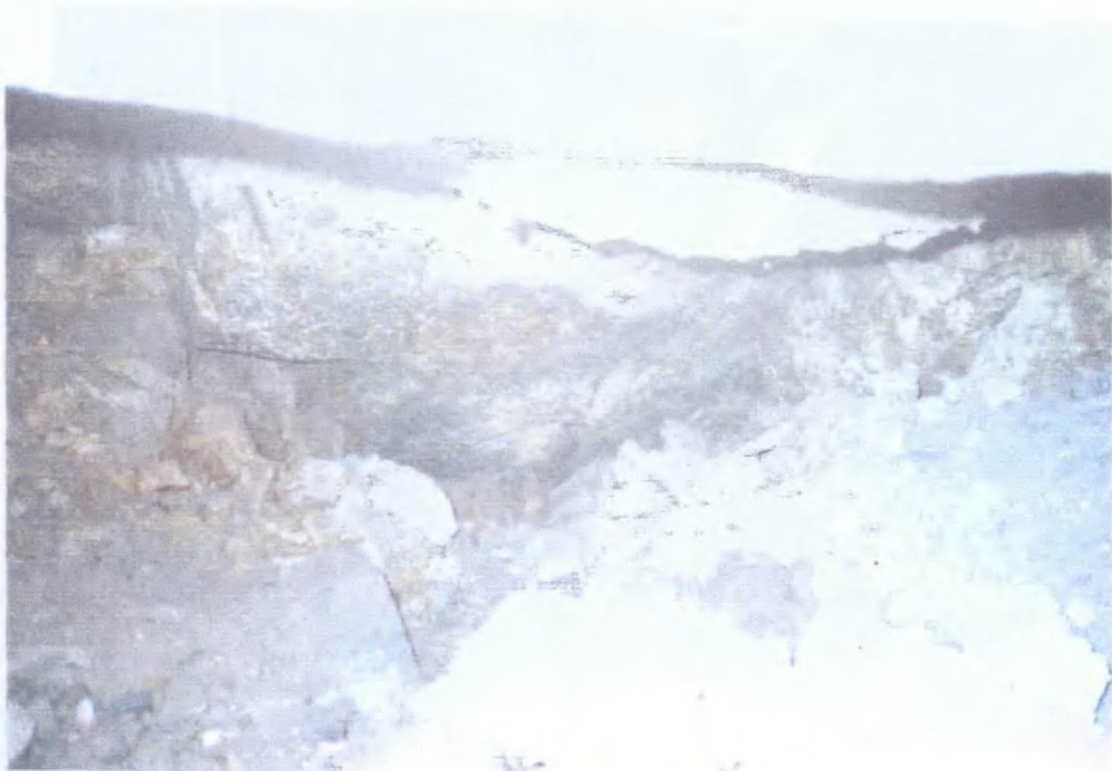
FOTO N° 6: Vista del interior del sótano de la vivienda con dirección pasaje olaya Mz C - Lt 8, donde se observa el fracturamiento y la alteración de la caliza.

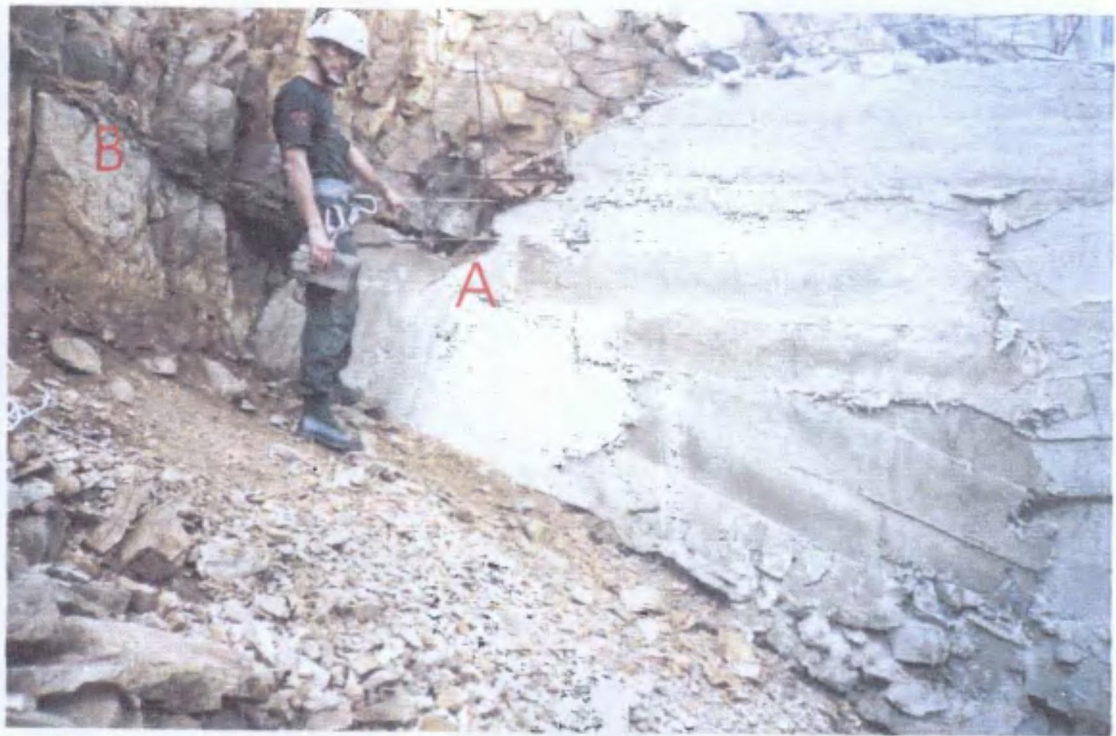
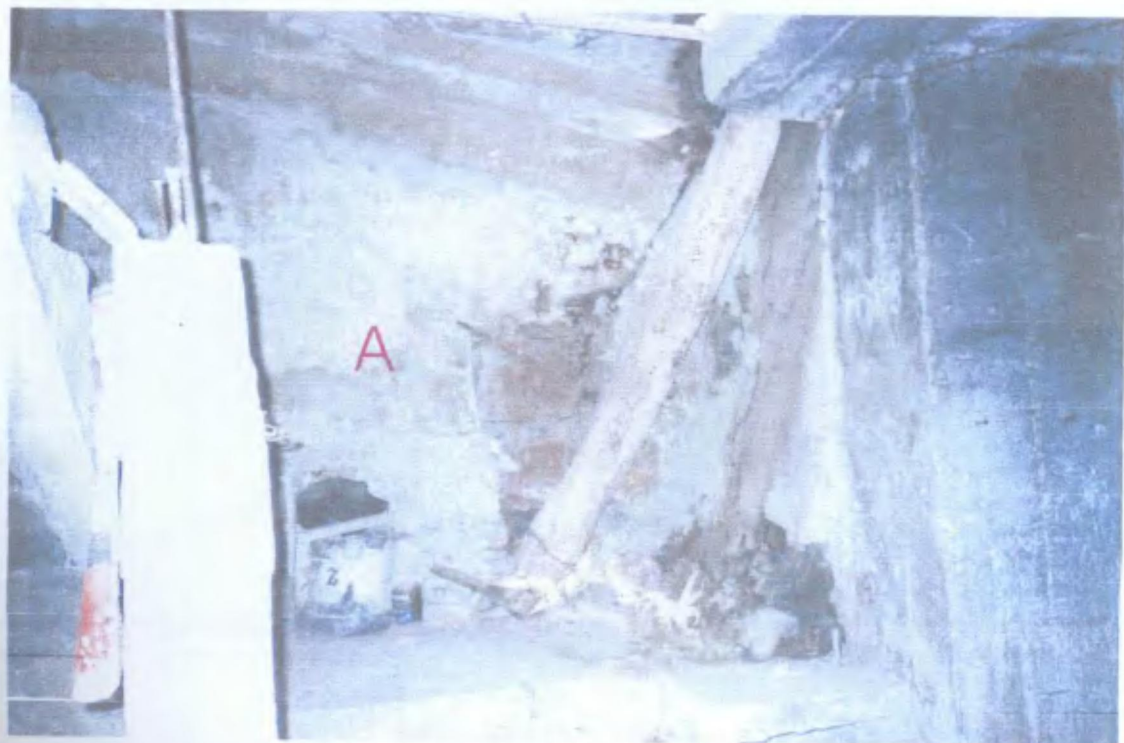
En el trabajo realizado se inspecciono otras viviendas cercanas al hundimiento en donde se pudo apreciar la humedad y el grado de fracturamiento en la roca, también se ubicó la entrada a otros socavones en la vivienda de la familia Chávez localizada en el pasaje José Olaya Mz B – Lt 11 y 12, las cuales se encuentran actualmente tapiadas con muros de concreto (Foto N° 7, 8).

FOTO N°7 y 8: Ubicación de una de las entradas a las labores mineras antiguas (A) tapiadas con concreto dentro de la vivienda del pasaje José Olaya Mz B - Lt 11 y 12; obsérvese también el fracturamiento y la humedad en la roca (B).

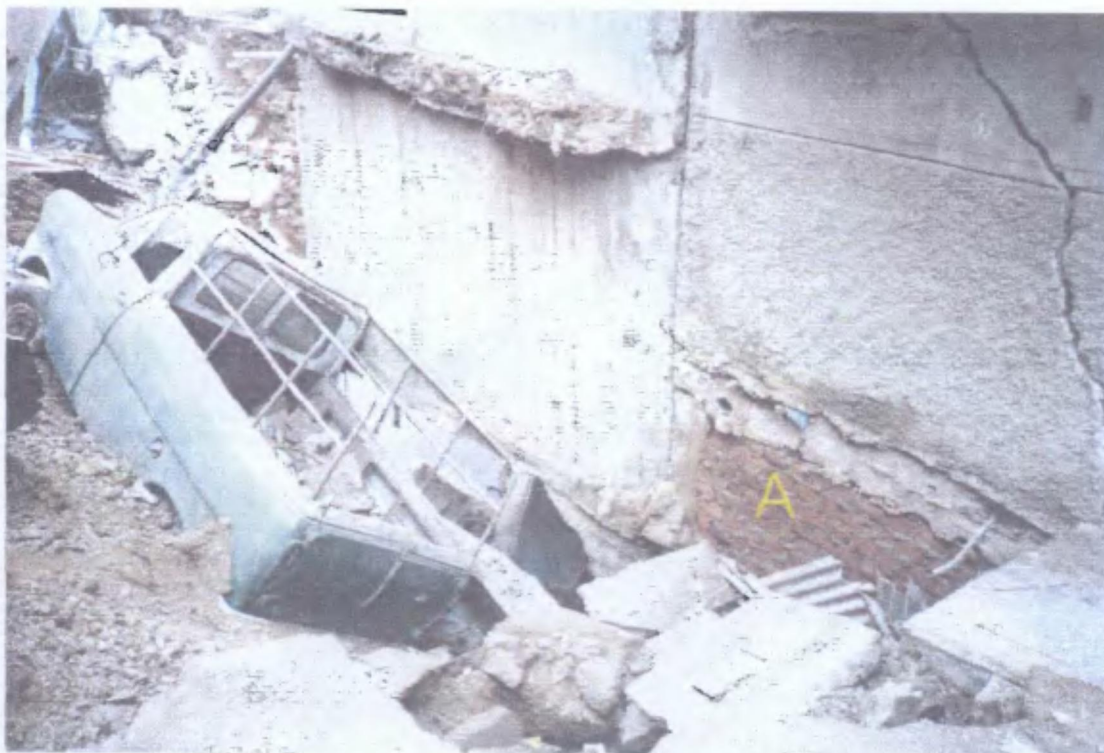
Desde el día 26 de Junio del 2003 en que se realizo esta inspección, al 3 de Julio del 2003 en que se visito nuevamente la zona afectada, se pudo apreciar que una de las paredes de ladrillo del sótano de la vivienda del Pasaje José Olaya Mz C – Lt 1, había caído (Foto N° 9), evidenciando esto que el terreno y las viviendas continúan en un lento movimiento de acomodo que podrían producir el colapso de las viviendas circundantes al hundimiento, mientras el terreno tiende a estabilizarse.

FOTO N° 9: Ubicación de una pared de concreto (A) del sótano de la vivienda del pasaje José Olaya Mz C - Lt 1, que en la segunda visita realizada a la zona ya se había derrumbado, evidenciando esto que la caída de las estructuras de las viviendas continúa.

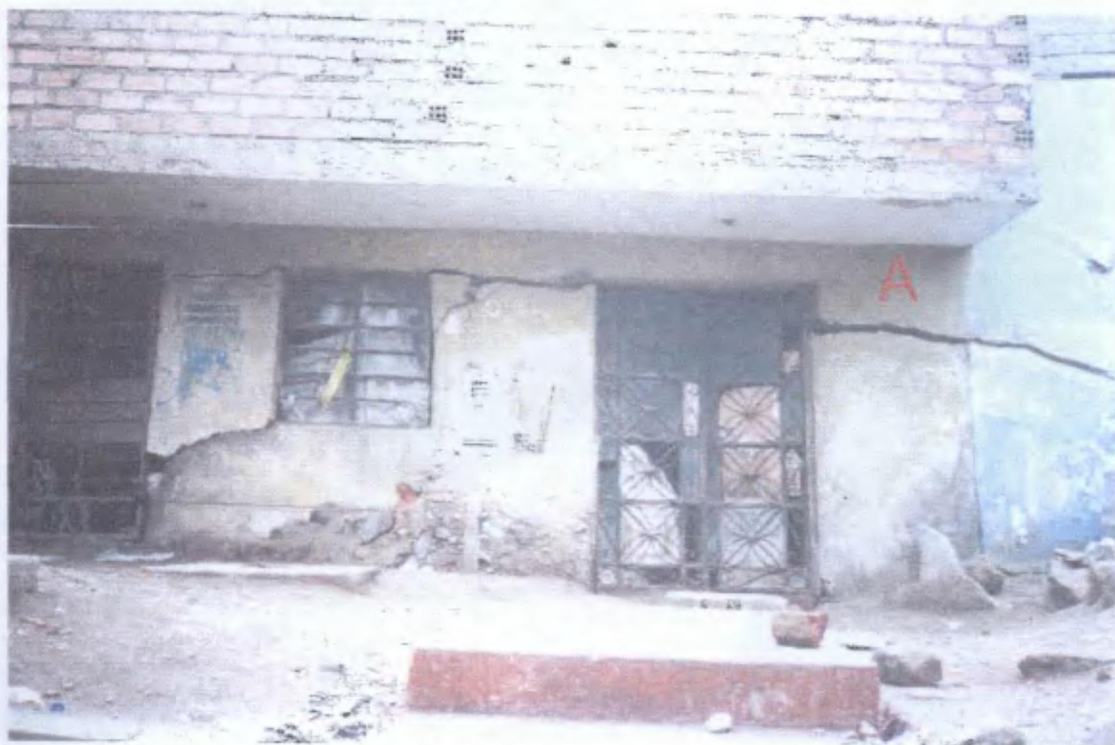
Por información de los pobladores se tuvo conocimiento que hace 18 años la vivienda del Pasaje José Olaya Mz F – Lt 4 de propiedad de la familia Chahua Cárdenas, a escasos 12 m del hundimiento, ya había sufrido un proceso de asentamiento (Foto N° 10), el cual se puede apreciar actualmente. En dicho inmueble a través de las grietas abiertas de dirección horizontal, los marcos de ventanas y puertas deformadas, las

estructuras se aprecian inestables, lo que hace inhabitable la vivienda; clara señal del proceso que se podía desencadenar en cualquier momento en la zona.

FOTO N° 10: Apréciense las grietas existentes (A) en la vivienda del pasaje José Olaya Mz F - Lt 4, que sufrió un asentamiento hace 18 años.

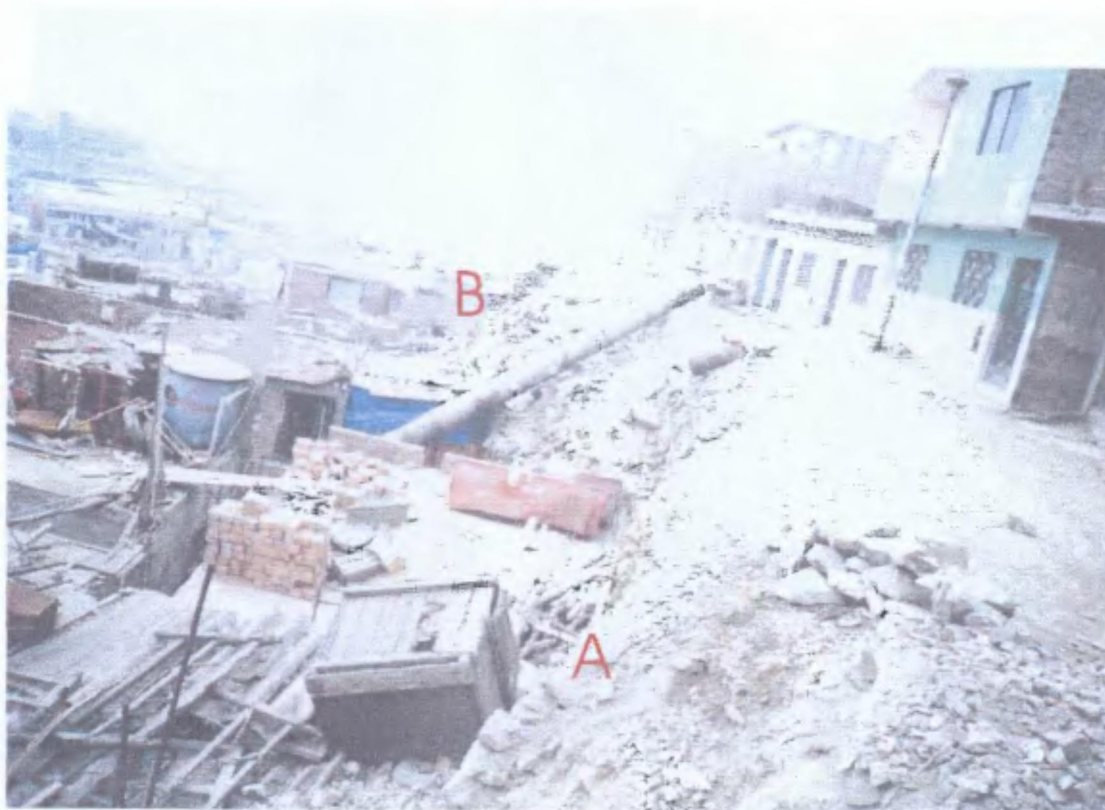
Se ha observado que para la construcción de viviendas se realizan cortes en la ladera del cerro y se utilizan pircas de roca (Foto N° 11), siendo estos cortes de ladera en muchos casos verticales de hasta 10 m de altura, lo cual sumado al grado de fracturamiento de las rocas provoca la caída de clastos que se acumulan en el interior de las viviendas.

FOTO N° 11: Vista del Pasaje Alfonso Ugarte en el A.A.H.H 9 de Octubre, en donde se pueden ver los cortes (B) hechos en la ladera del cerro, para ubicar las viviendas y las pircas de sostenimiento (B).

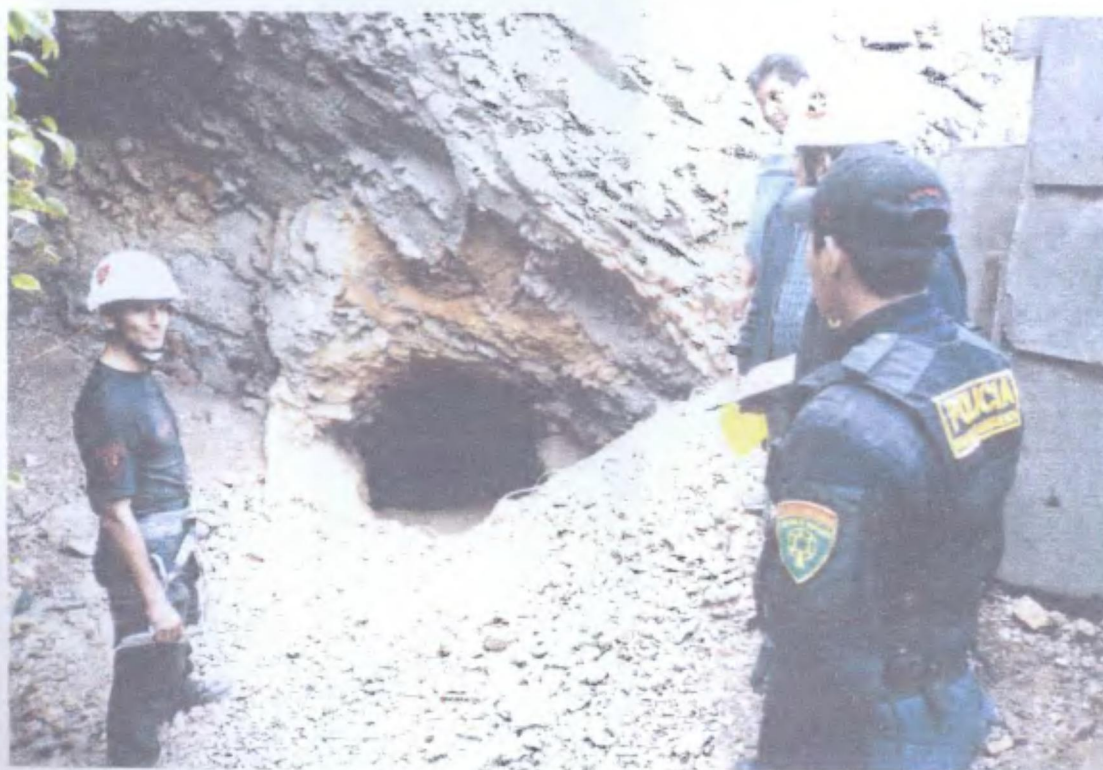
Durante la inspección se pudo localizar la entrada de otras labores antiguas en la urbanización Santa Mary (Fotos N° 12, 13, 14, 15), de las cuales se hace referencia en el informe **“Inspección al área de los socavones existentes en el cerro El Agustino en el sector de la urbanización Santa Mary”** del año 2000, realizado por los Ing. Antonio Guzmán Martínez y Sadi Dávila Barrera del INGEMMET.

Foto N° 12: Vista de la entrada a un socavón en la urbanización Santa Mary entre los lotes 1 y 2 de la Mz A.

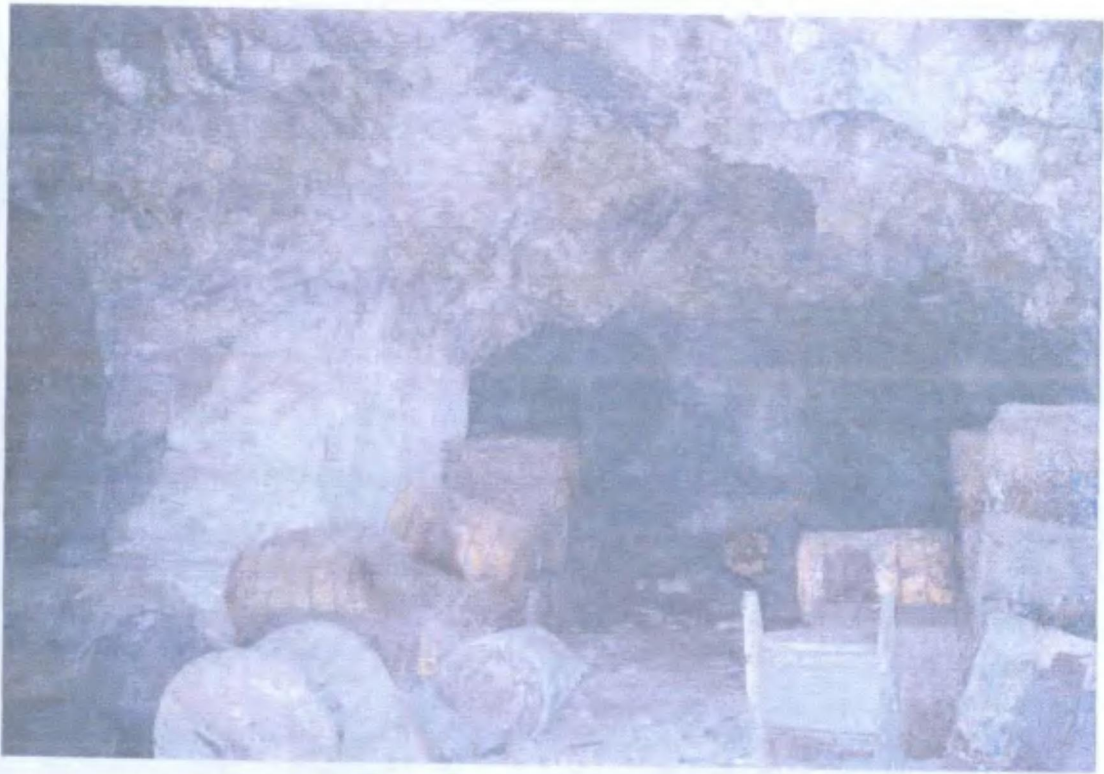
FOTO N° 13: Interior del socavón ubicado entre los lotes 1 y 2 de la urbanización Santa Mary, donde se puede ver que ha sido usado para almacenar cilindros y chatarra.

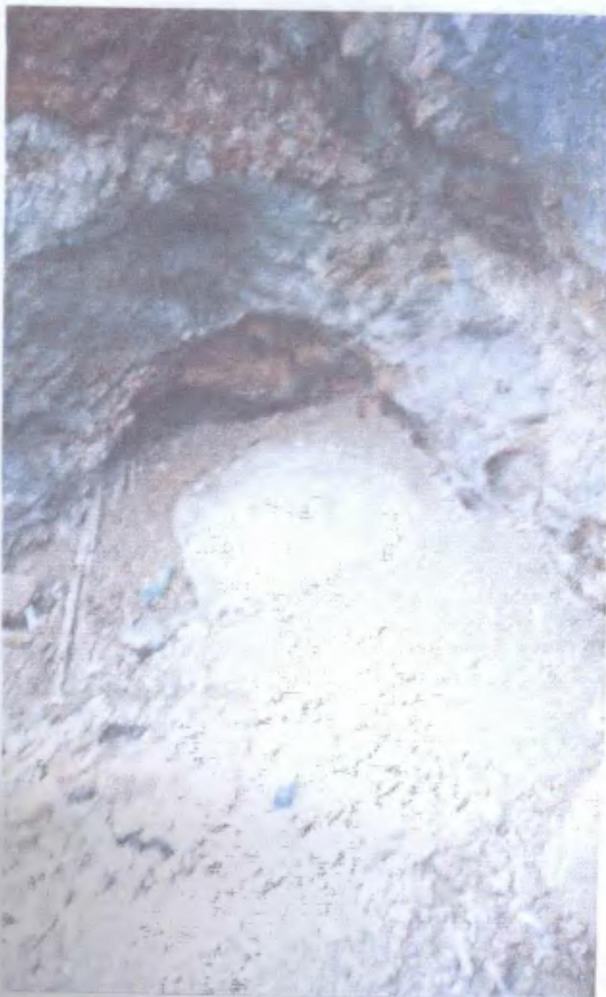
Foto N° 14: Entrada a otro túnel tapado por un derrumbe, también ubicado entre los lotes 1 y 2 de la Mz A de la Urb. Santa Mary.

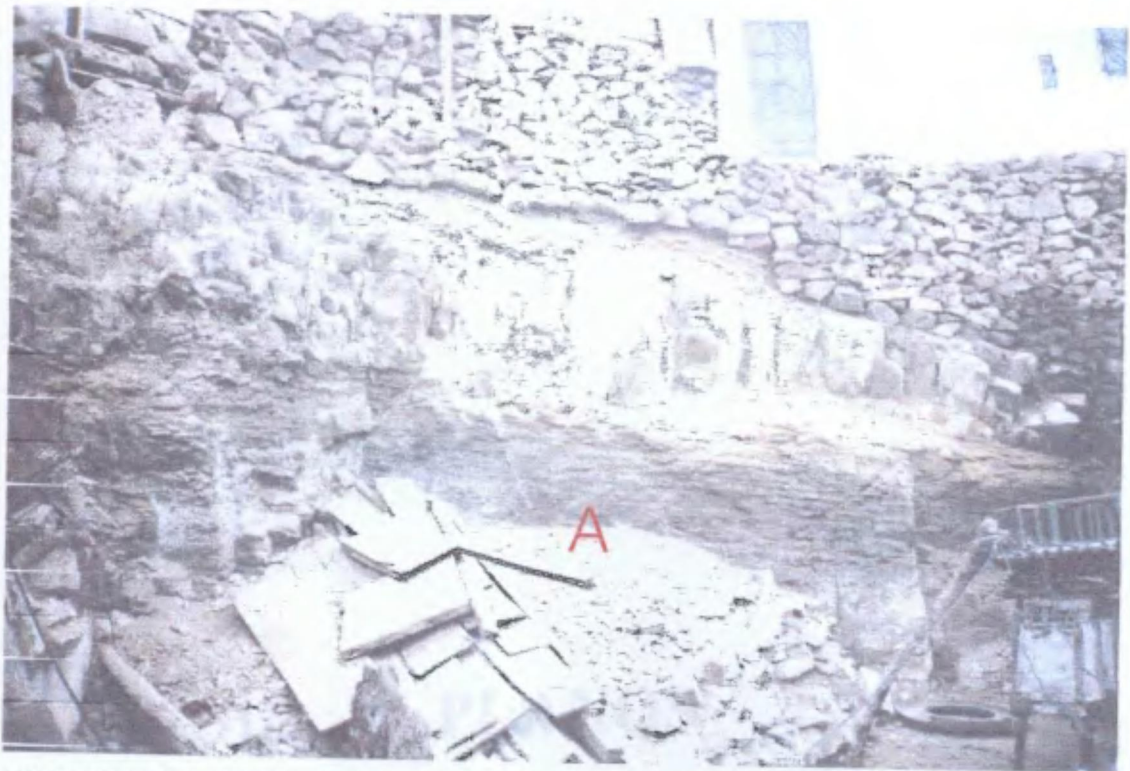
FOTO N° 15: Interior de la vivienda ubicada en la Mz K - Lt 11 de la Urbanización Santa Mary donde se ubica otra labor minera (A) actualmente Tapada.
