Riesgo Geológico en la Región Amazonas

Boletín N° 39 Serie C
Geodinámica e Ingeniería Geológica

Dirección de Geología Ambiental
y Riesgo Geológico

Lima-Perú
2009

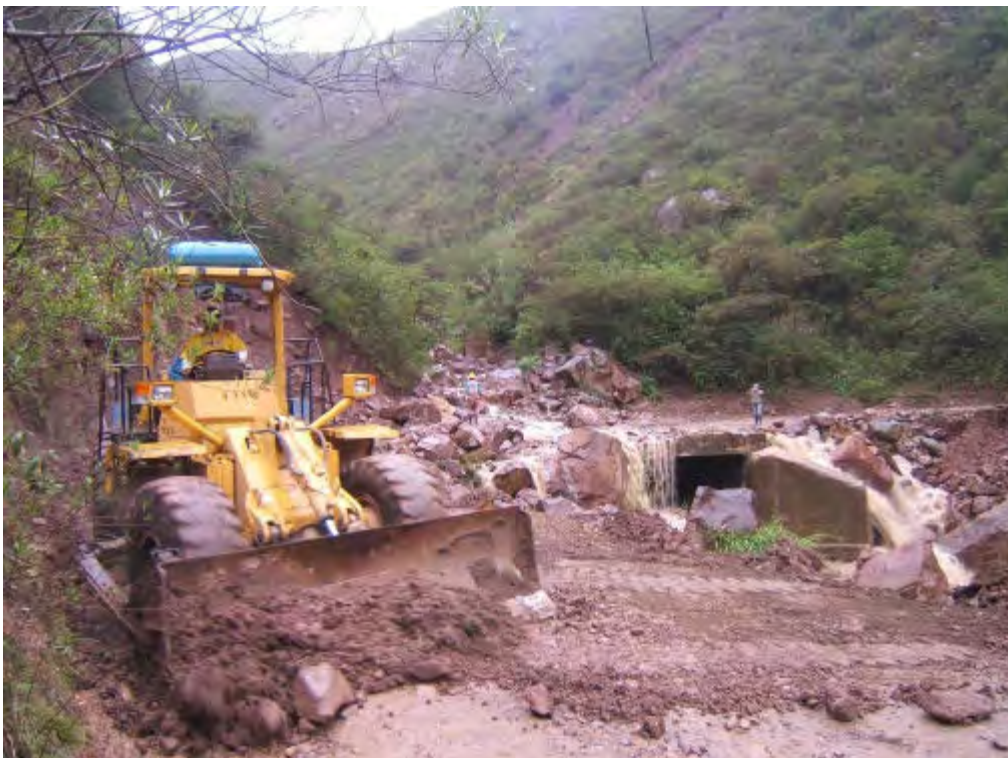
Foto 7.4.- Cauce de la quebrada Rondón colmatado por depósitos de flujos o huaycos, que interrumpen el tránsito por la vía Chachapoyas-Rodríguez de Mendoza.

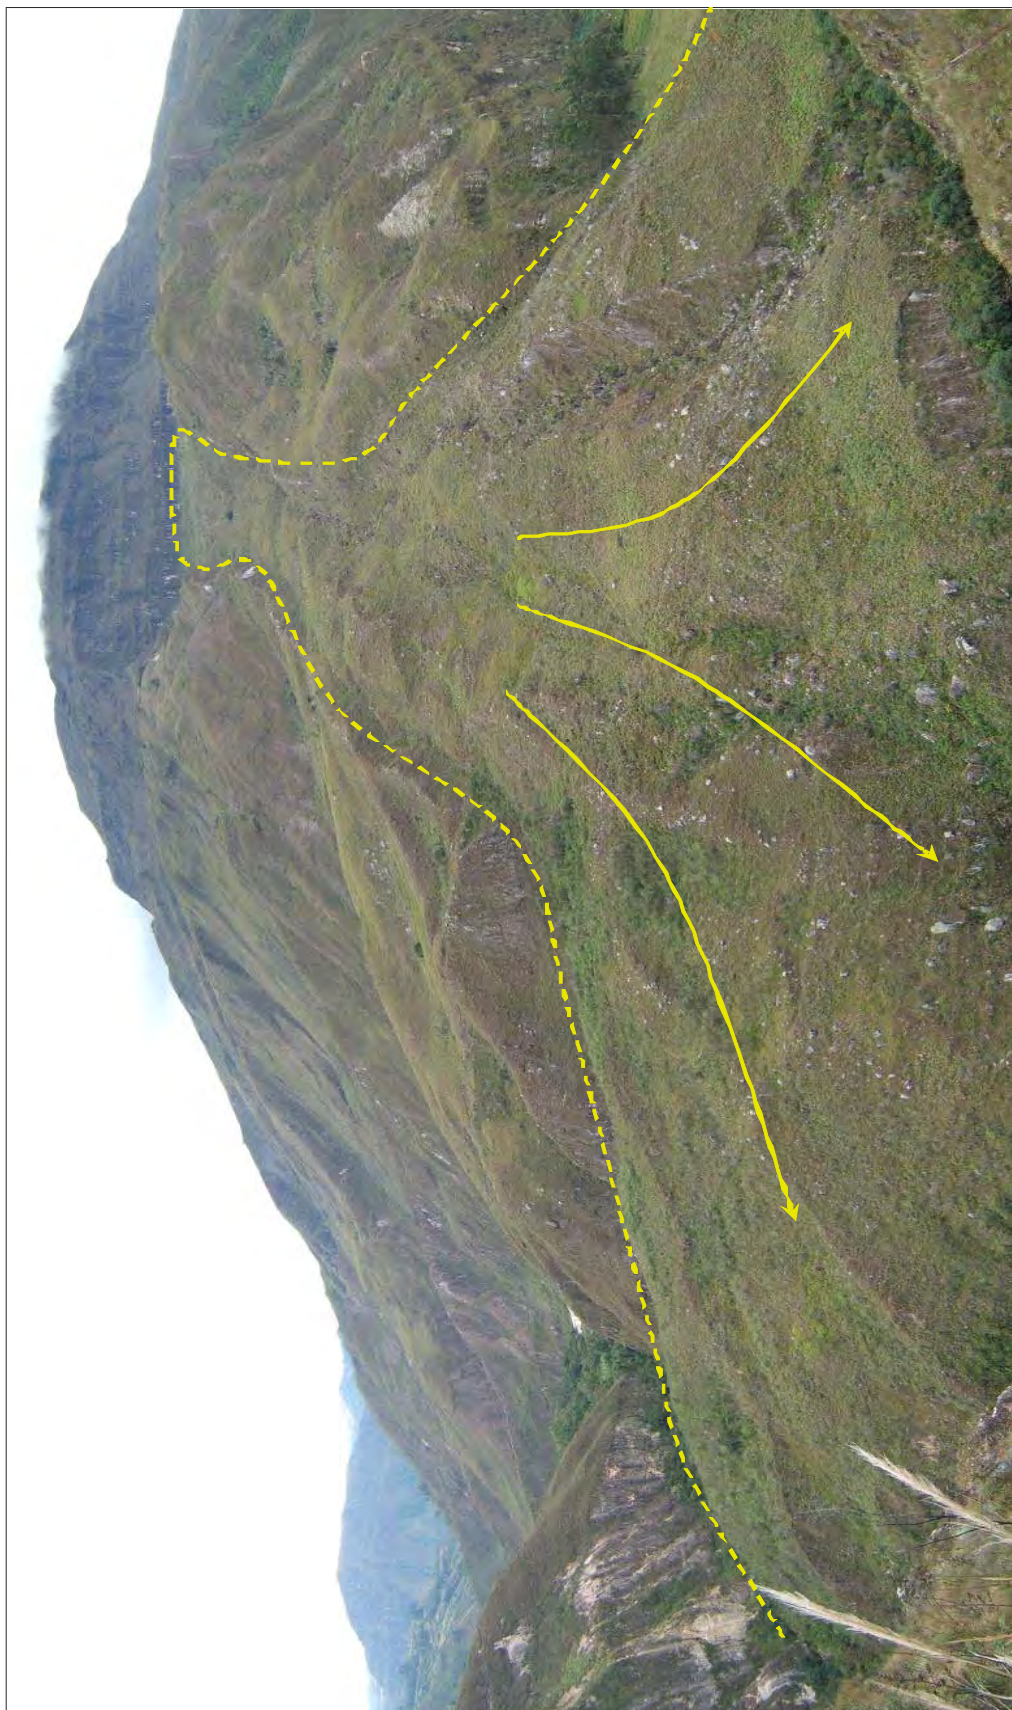
Foto 7.8.- Flujo (avalancha de detritos) ubicado en la margen derecha del río Olia, cerro Malcamal, distrito de Molinopampa. El evento modificó el cauce del río.

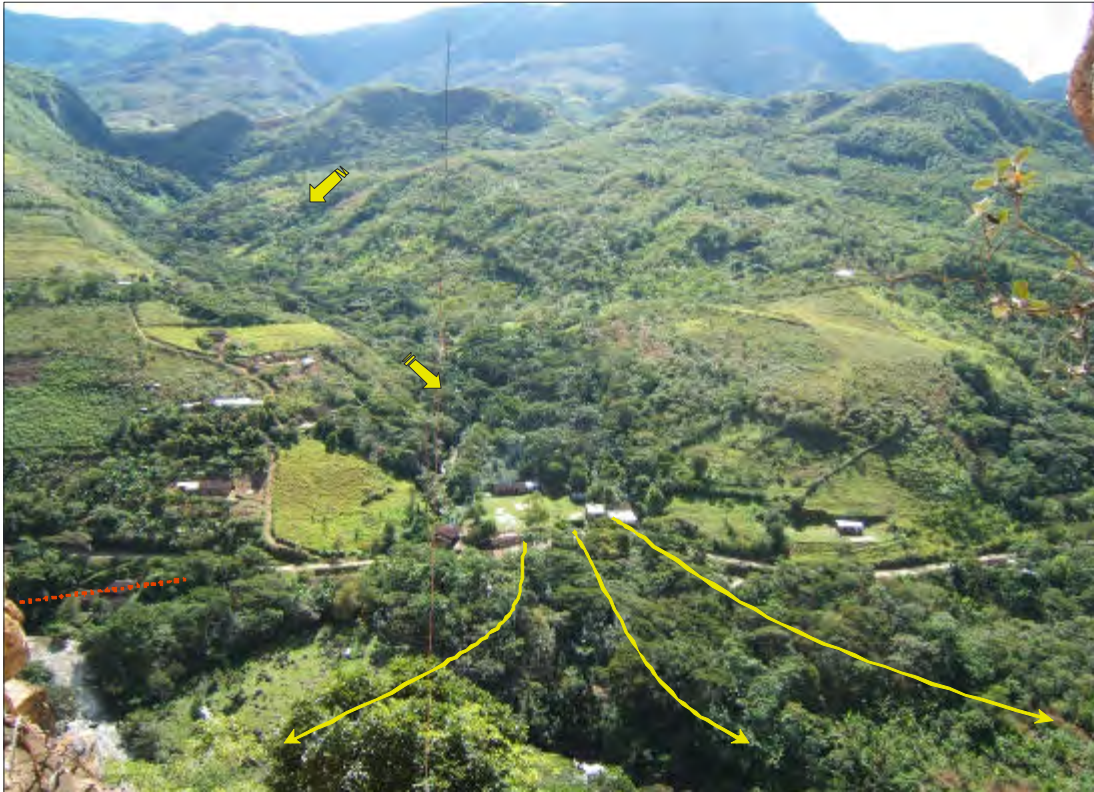
Foto 7.9.- Movimiento complejo (deslizamiento-flujo) en el sector de la quebrada El Mito, margen izquierda del río Guambo. En el abanico se encuentra asentado el anexo de Mito, distrito de Omia.

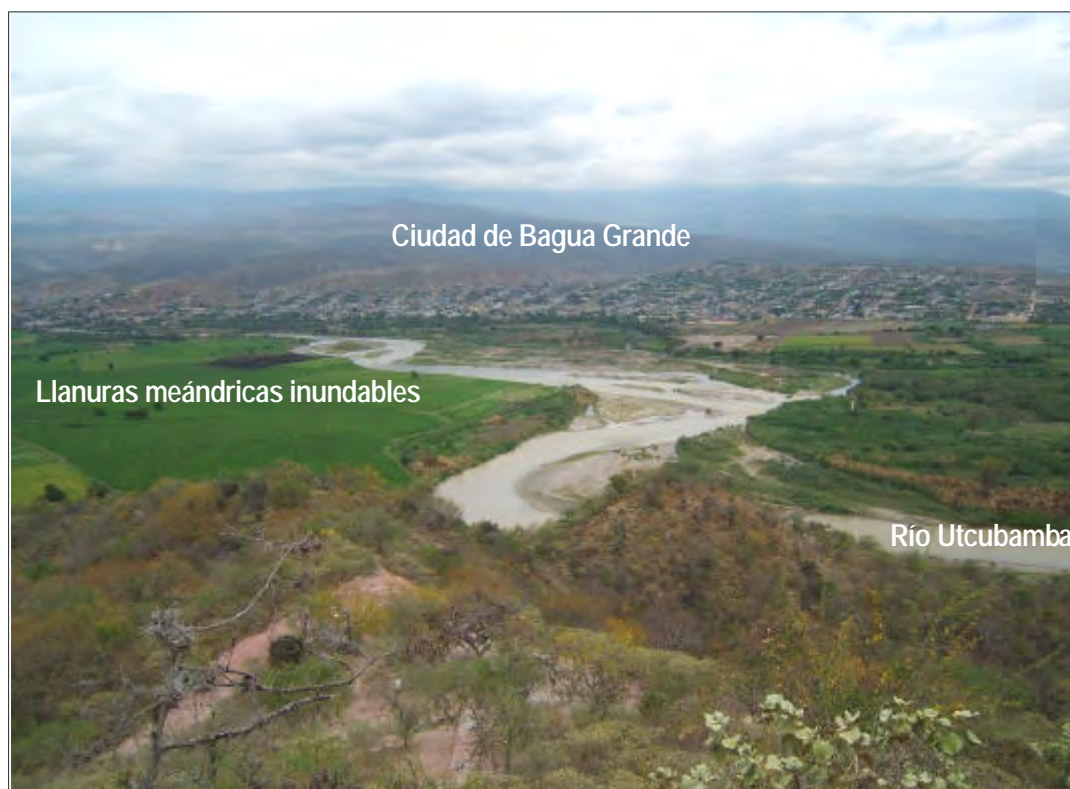
Foto 7.10.- Vista panorámica del cauce del río Utcubamba y de la ciudad de Bagua Grande. En la margen derecha se observa la llanura meandrica inundable o terrazas inundables cubierto por cultivos de arroz.

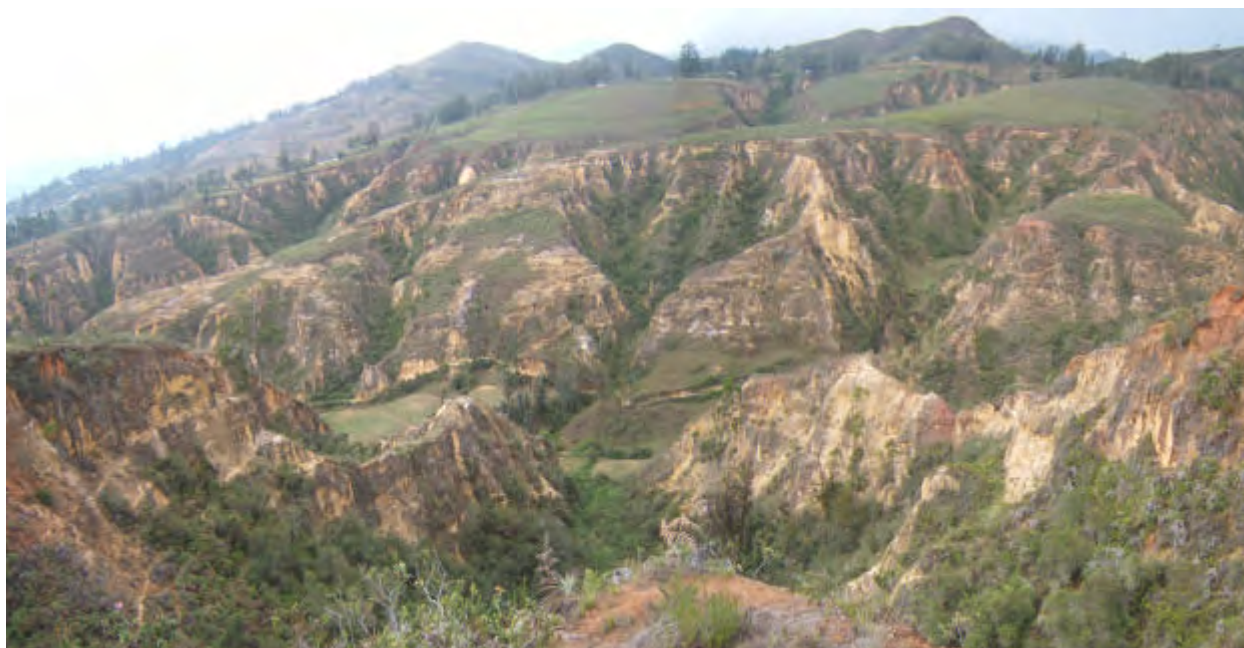
Foto 7.16.- Quebrada Yojamal afectada por erosión en cárcava y surco; también ocurren deslizamientos, derrumbes y pequeños flujos.

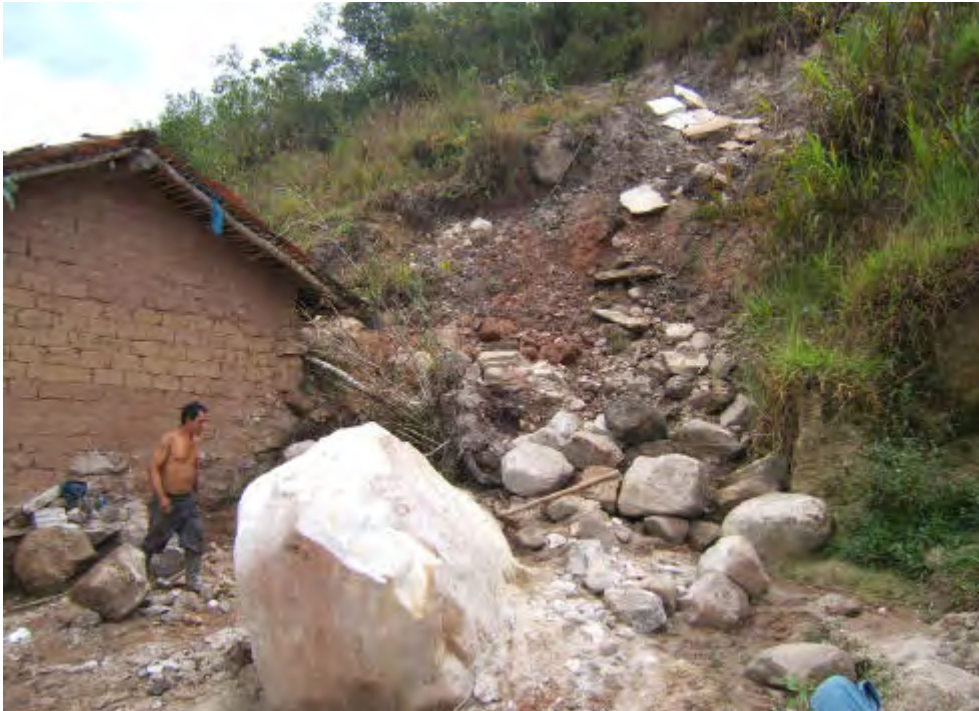
Foto 10.1.- Vivienda afectada por deslizamiento activo ubicada en el barrio San Juan del distrito de Omia.

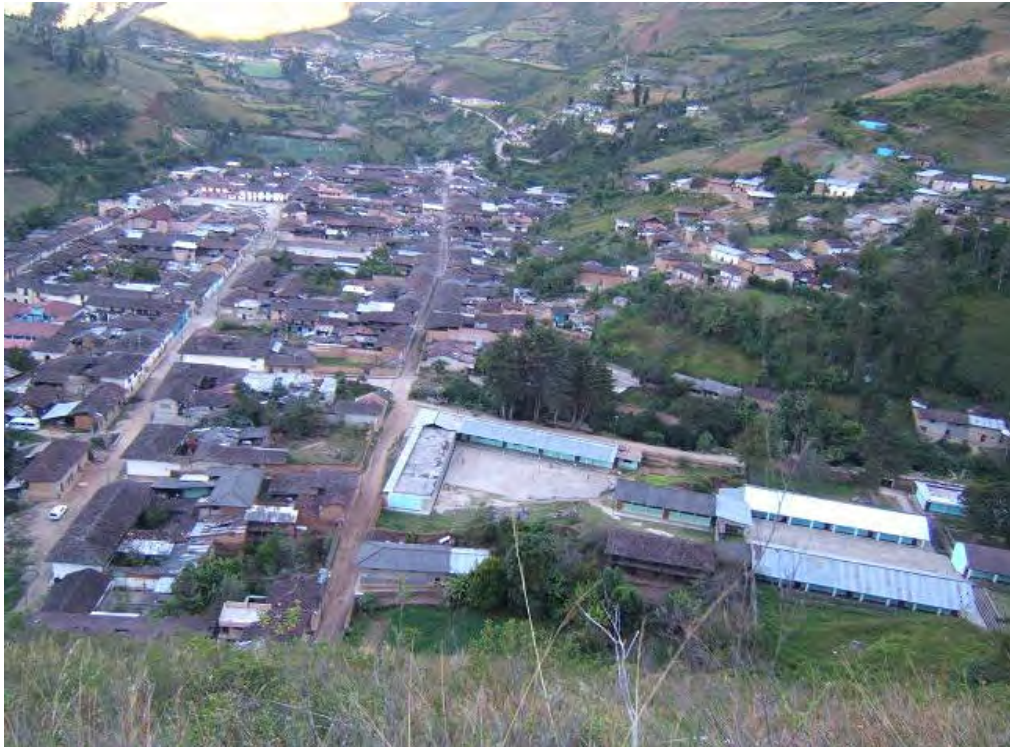
Foto 10.3.a.- Poblado de Leimebamba, se observa la construcción de un centro educativo y viviendas sobre depósitos de abanico proluvial. El río Pomacochas atraviesa el poblado

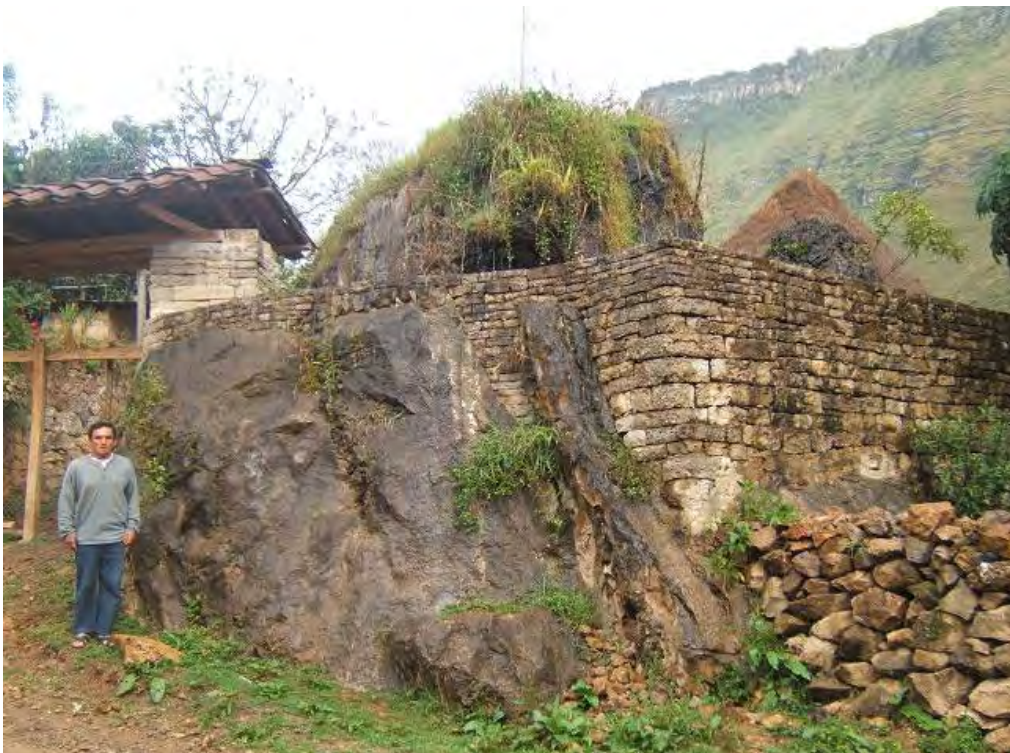
Foto 10.3.b.- Bloque de roca de 3 a 4 m de diámetro, forma parte del material proluvial (abanico) ubicado en la intersección de los ríos Pomacochas y Atuen, naciente del río Utcubamba.

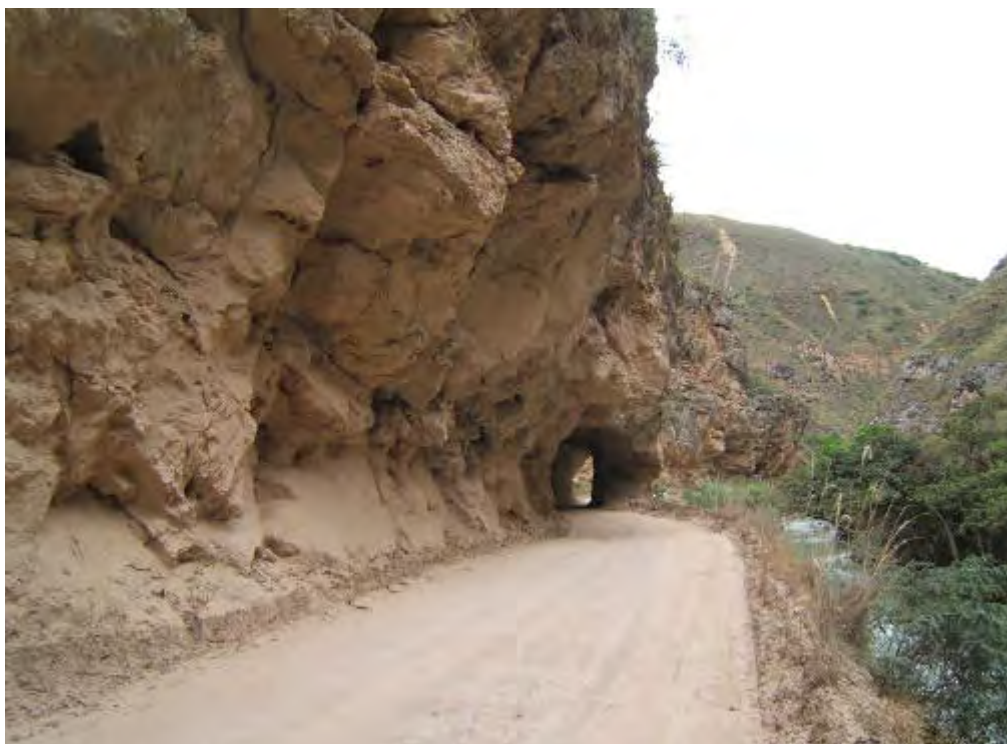
Foto 10.6.- Talud rocoso muy escarpado y ligeramente fracturado, sector El Túnel, margen derecha del río Utcubamba.

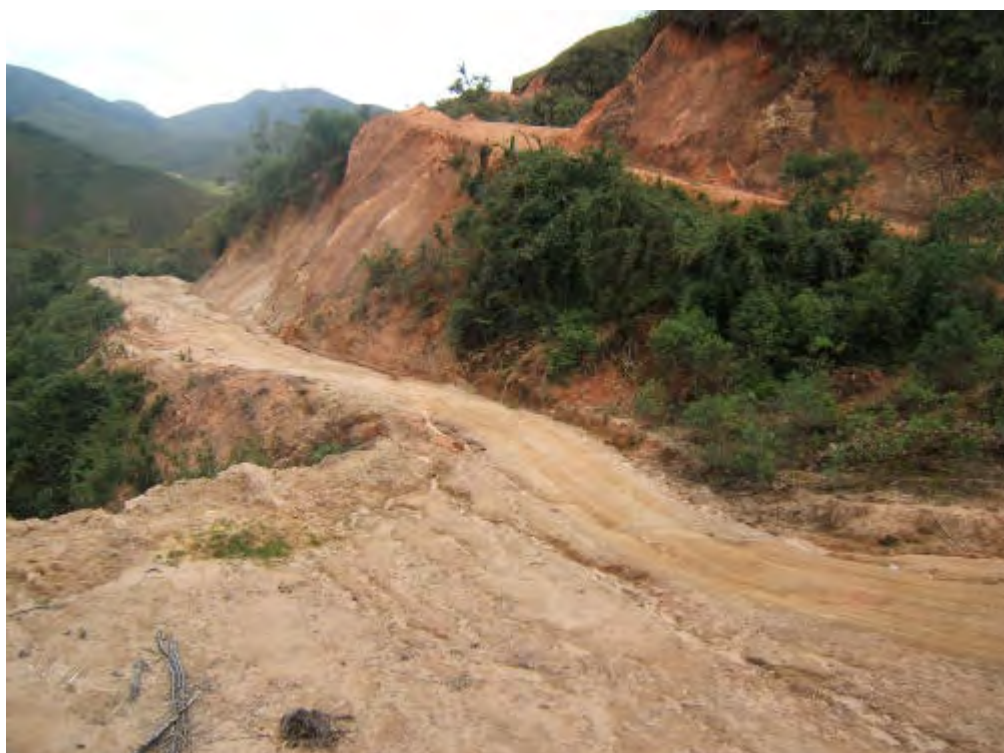
Foto 10.10.- Derrumbes, erosión en surco y pequeños deslizamientos que afectan la carretera de acceso al valle turístico de Huaylla Belén.

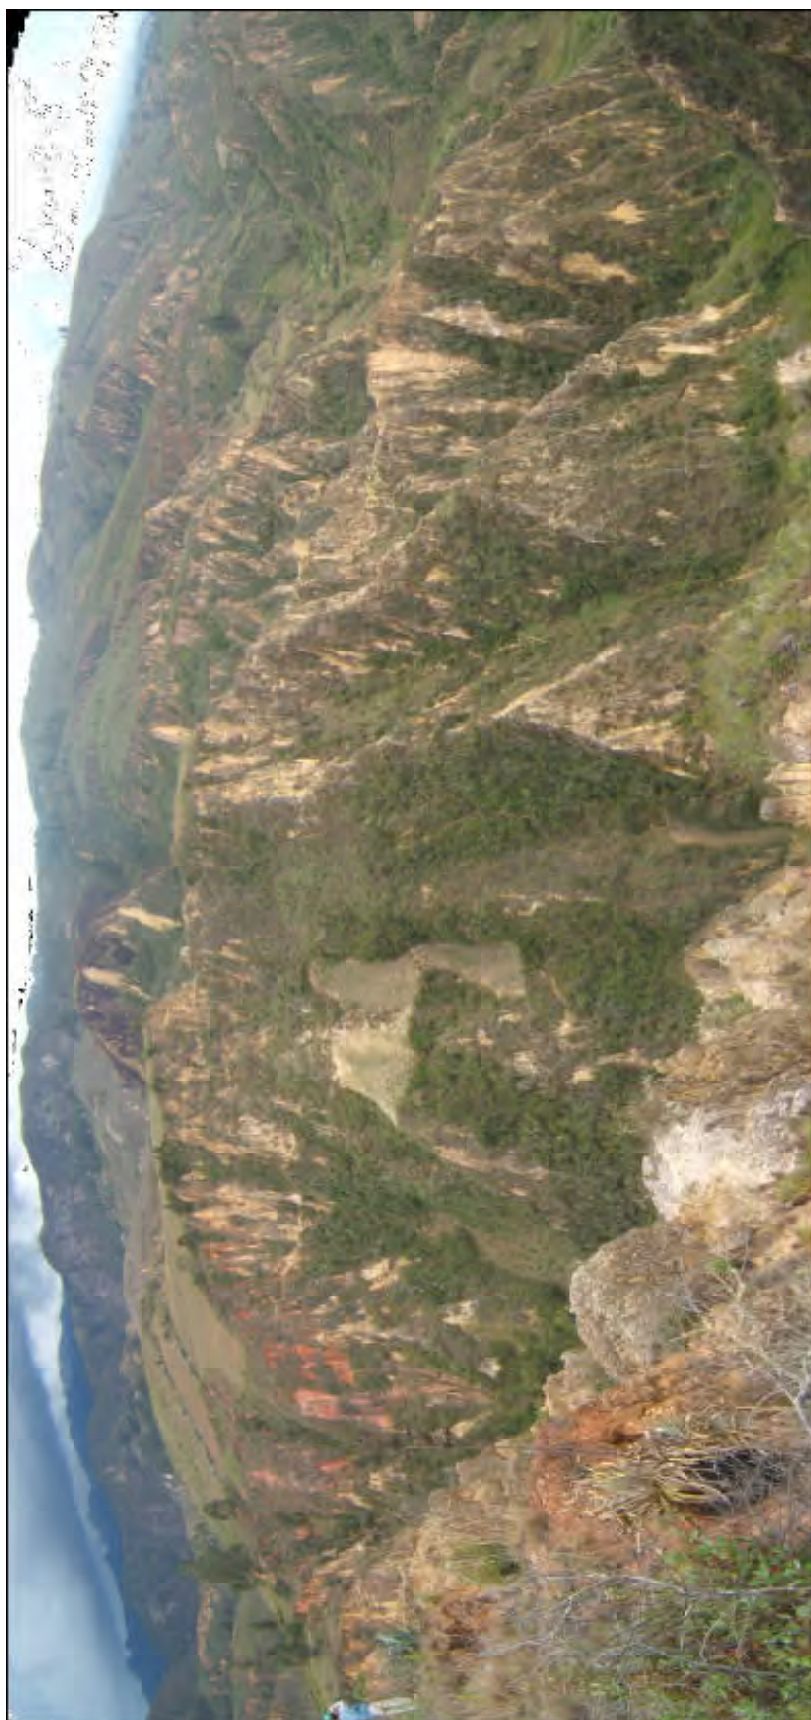
Foto 10.11.- La quebrada Soliahuayco es afectada por erosión en cárcava, deslizamientos, derrumbes y se generan pequeños huaycos.

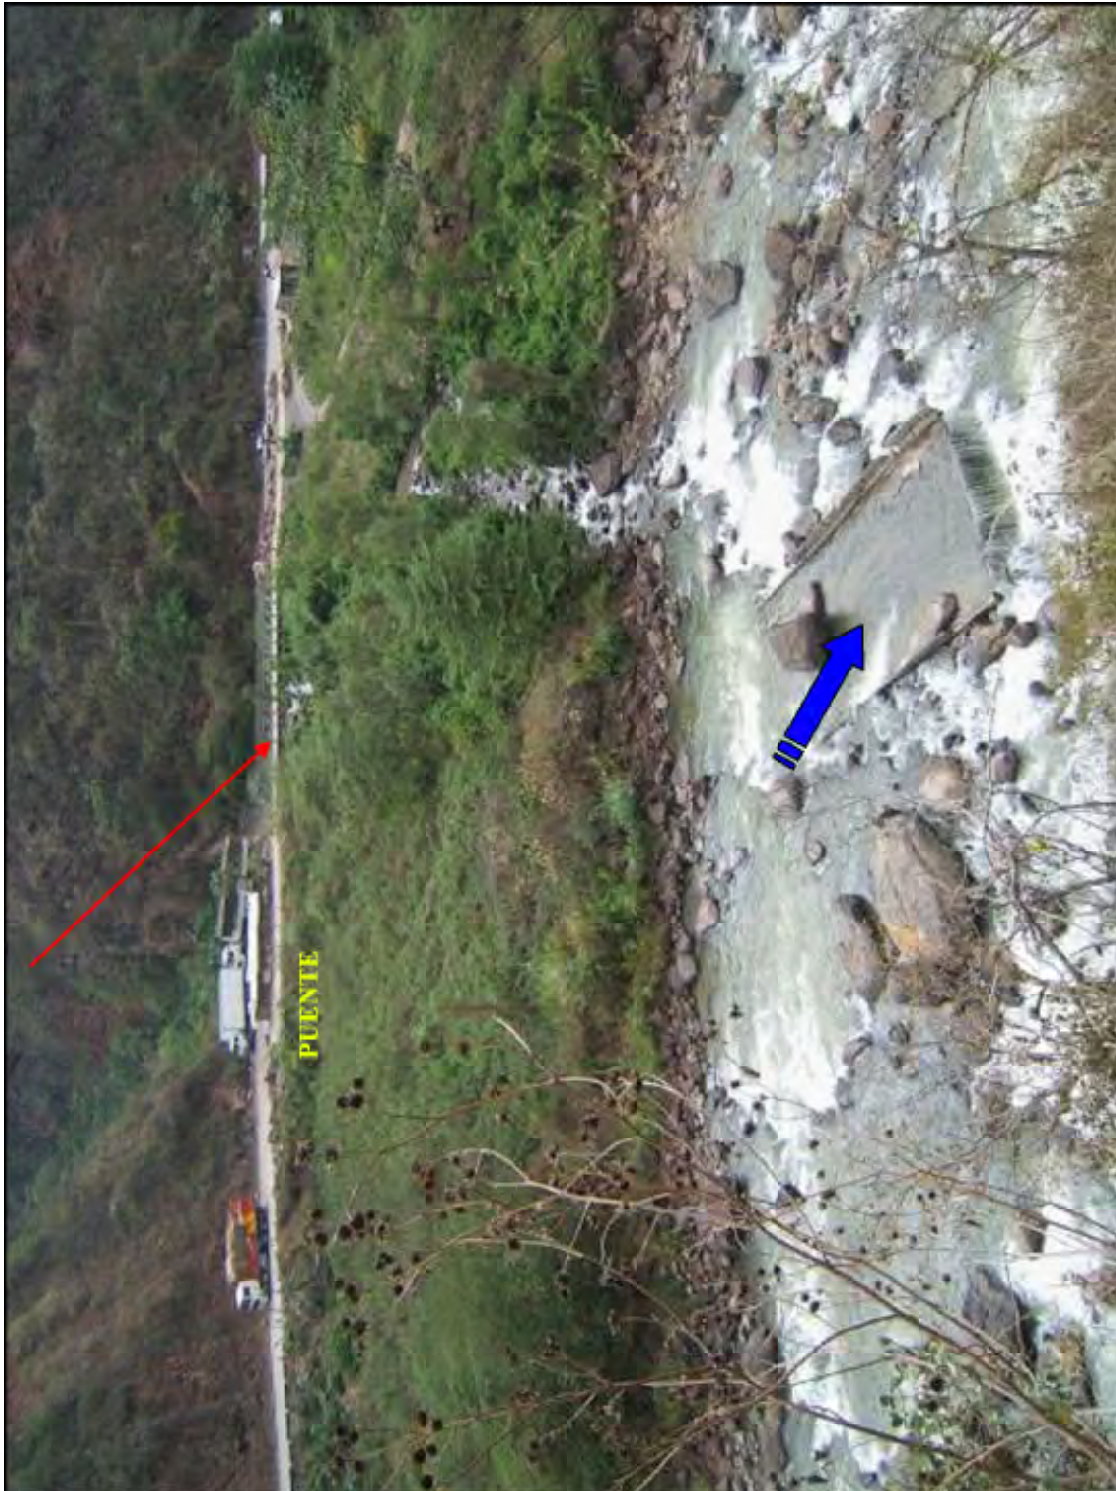
Foto 10.12.- Quebrada Tingo (carretera Fernando Belaunde Terry, kilómetro 278), área afectada por flujo de detritos. En el 2004 destruyó puente.

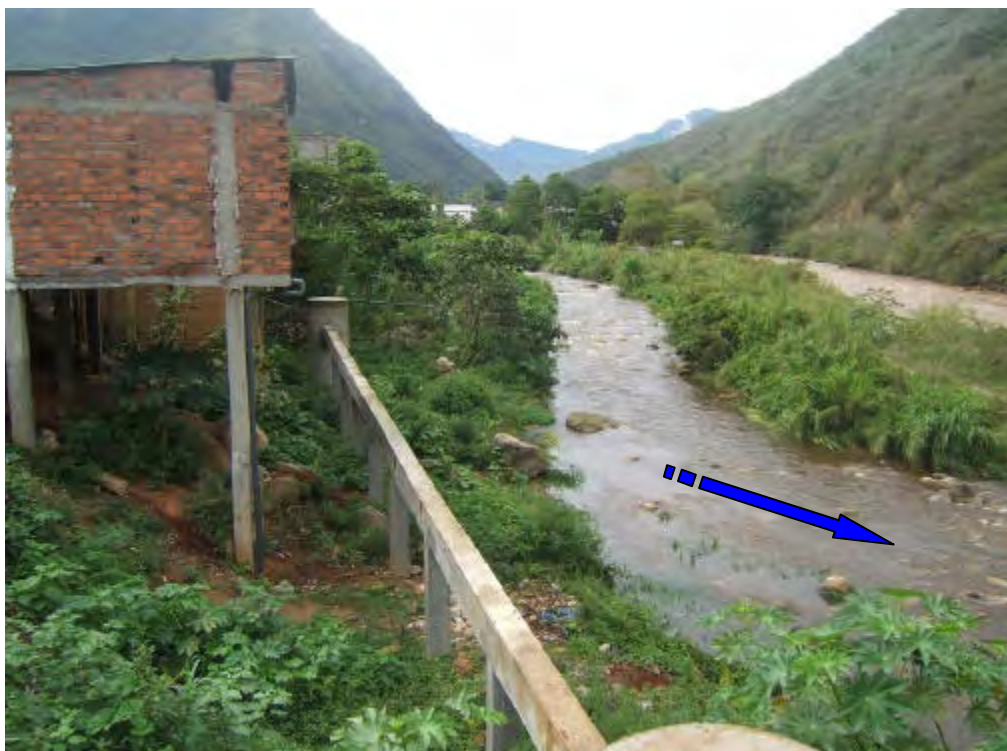
Foto 10.13.- Pedro Ruiz, ocurrencia de erosión fluvial en la margen derecha del río Utcubamba. También podría ser afectada por inundaciones.

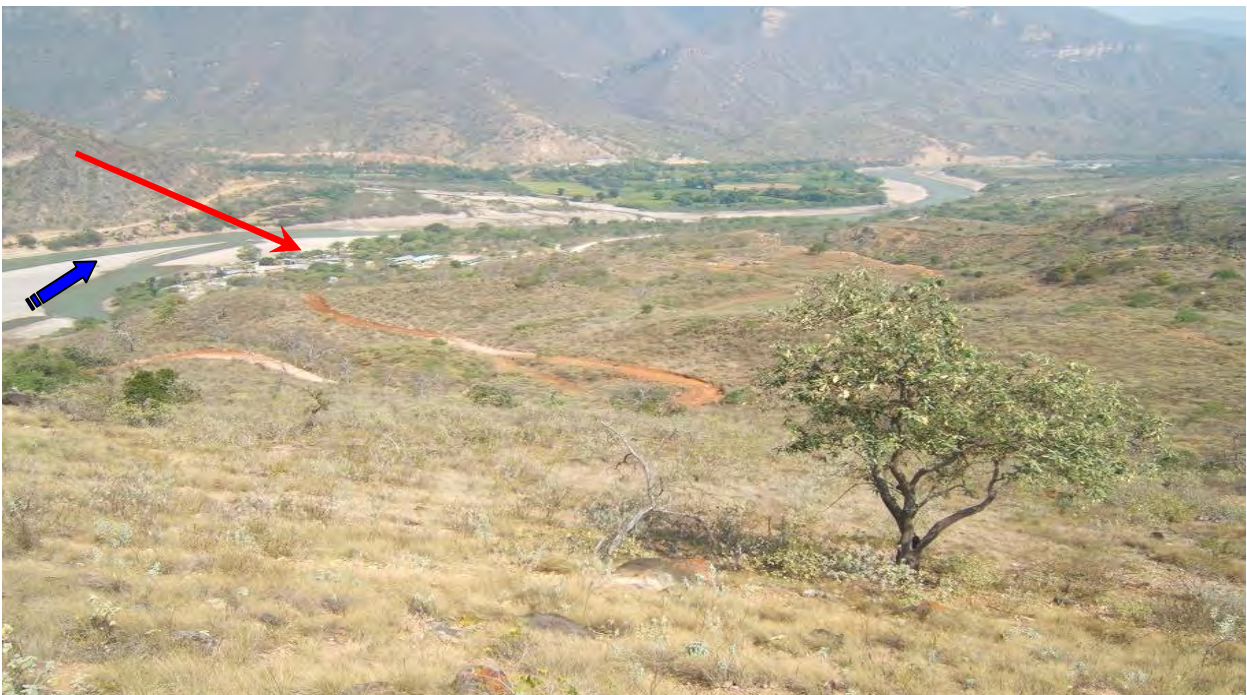
Foto 10.16.- Población de Mayeta asentada en un antiguo depósito de flujo de detritos.

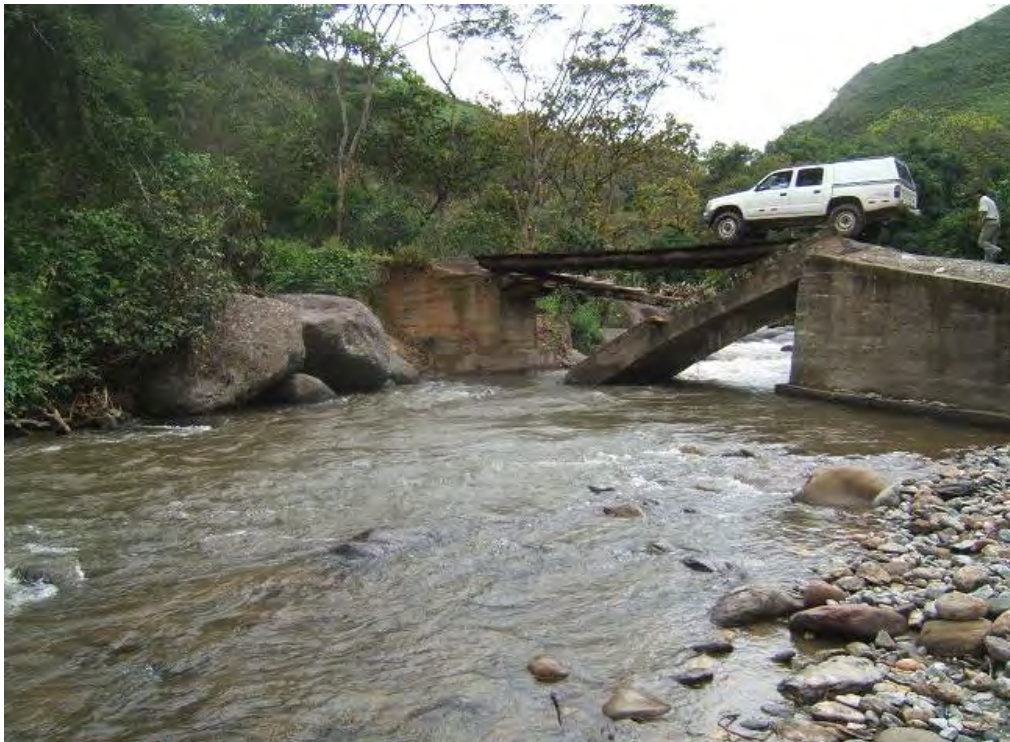
Foto 10.17.- Pontón afectado por flujo de detritos y erosión fluvial en la quebrada Palaguas.

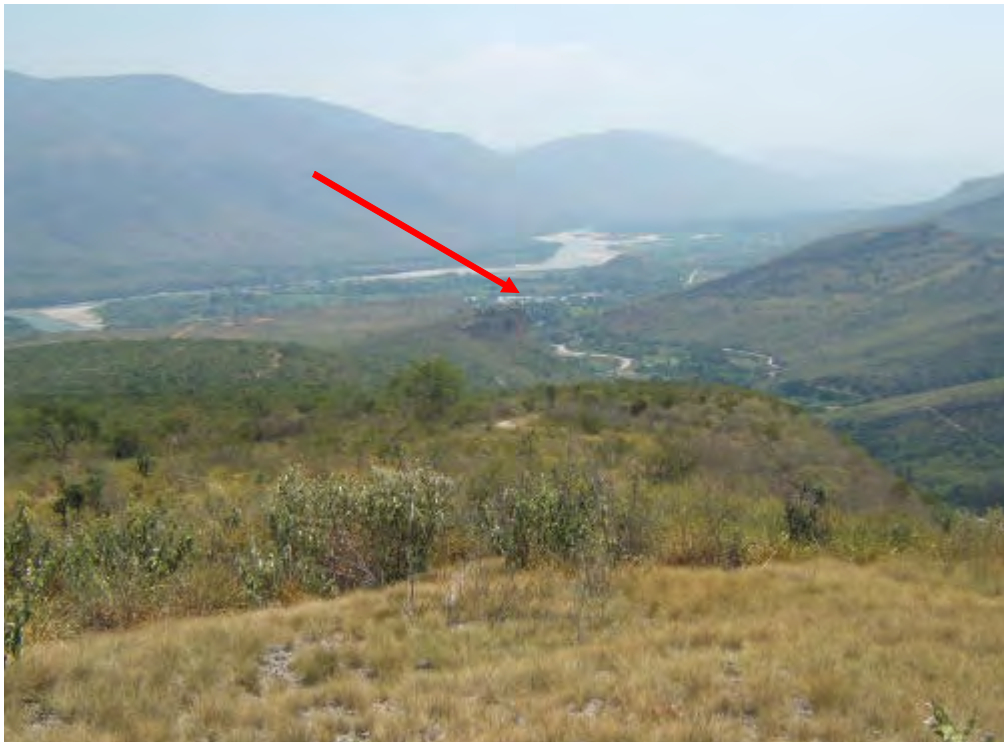
Foto 10.18.- Viviendas de Tagtago asentadas en antiguo depósito de flujo de detritos provenientes de las quebradas Limones, Mojoncho y Llangugo.

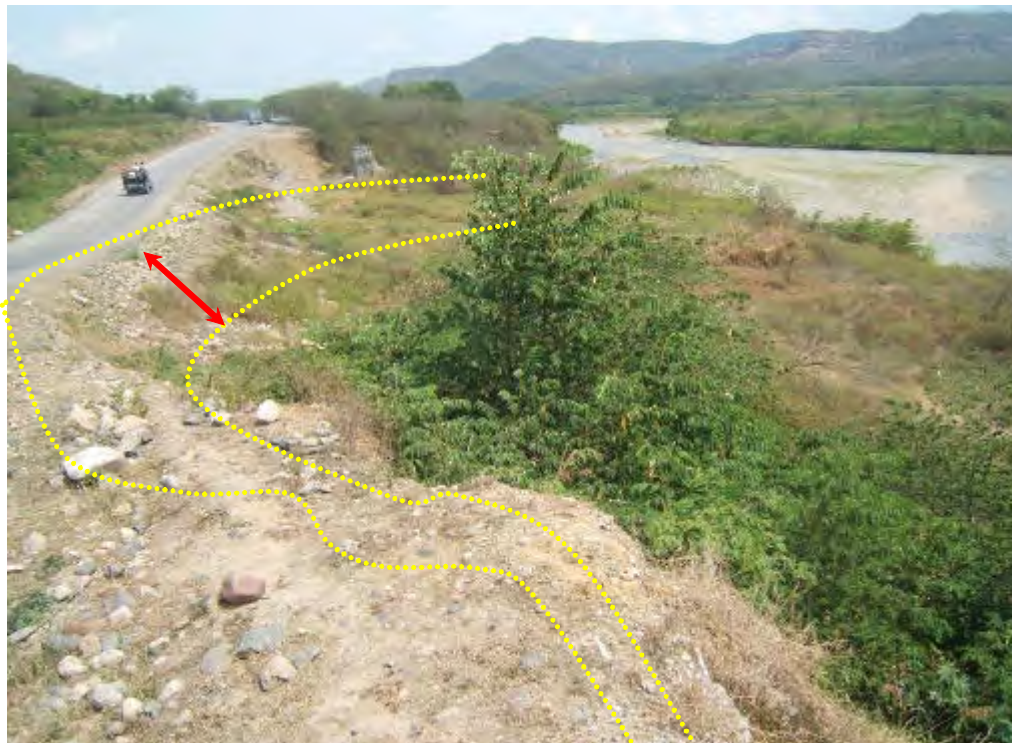
Foto 10.24.- Deslizamiento rotacional elongado en la margen izquierda del río Utcubamba, cerca del puerto de Motupe, kilómetro 241.

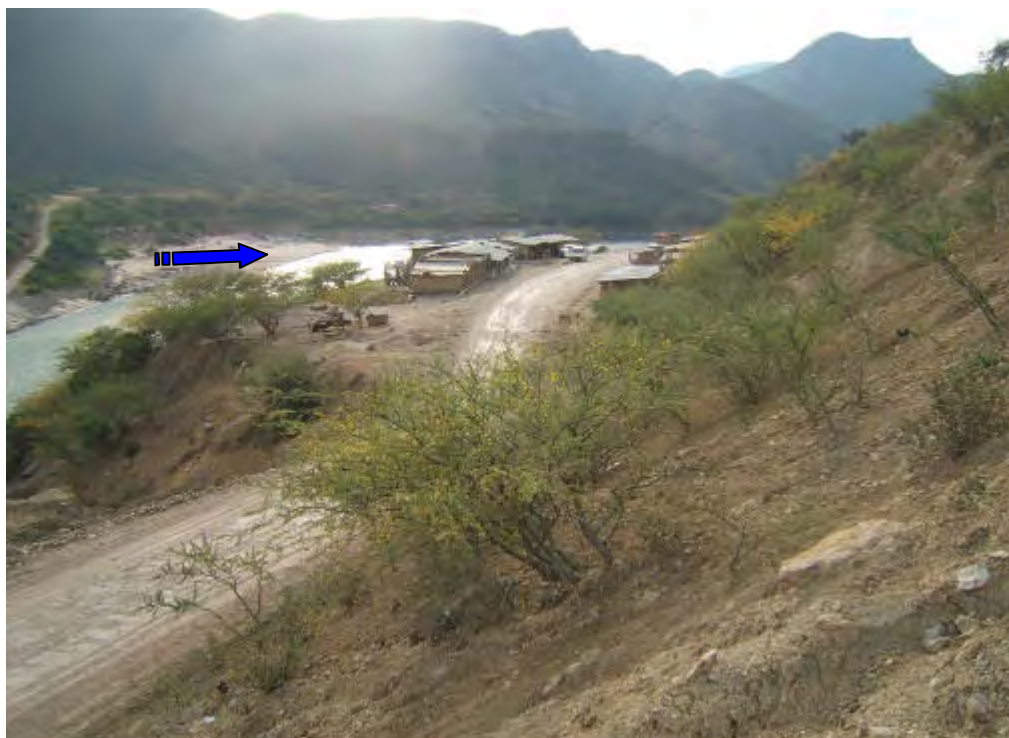
Foto 10.29.- Viviendas en el puerto Rentema, asentadas en la margen derecha del río Marañón, pueden ser afectadas por deslizamiento.

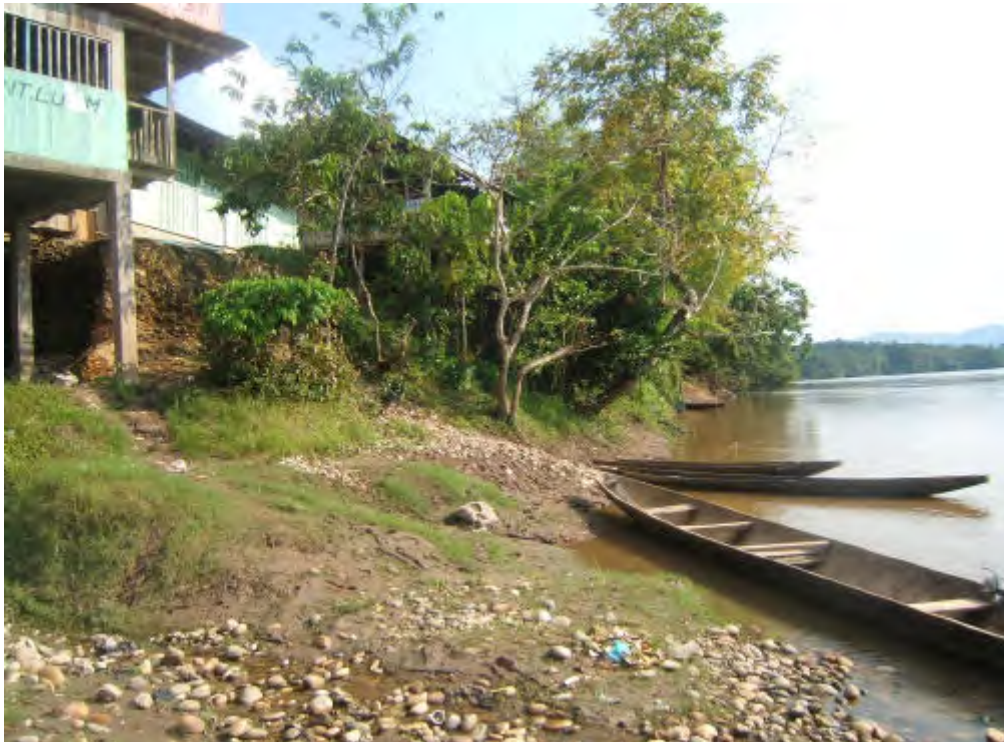
Foto 10.34.- Centro Poblado de Uracusa asentado en la margen derecha del río Marañón. Podría ser afectado por la erosión fluvial e inundaciones.
