Informe Técnico N° A 6780

# EVALUACIÓN GEOLÓGICA Y GEODINÁMICA DEL DESLIZAMIENTO ACTIVO LLAMACANCHA

Distrito Zurite  
Provincia Anta  
Región Cusco

NOVIEMBRE  
2017

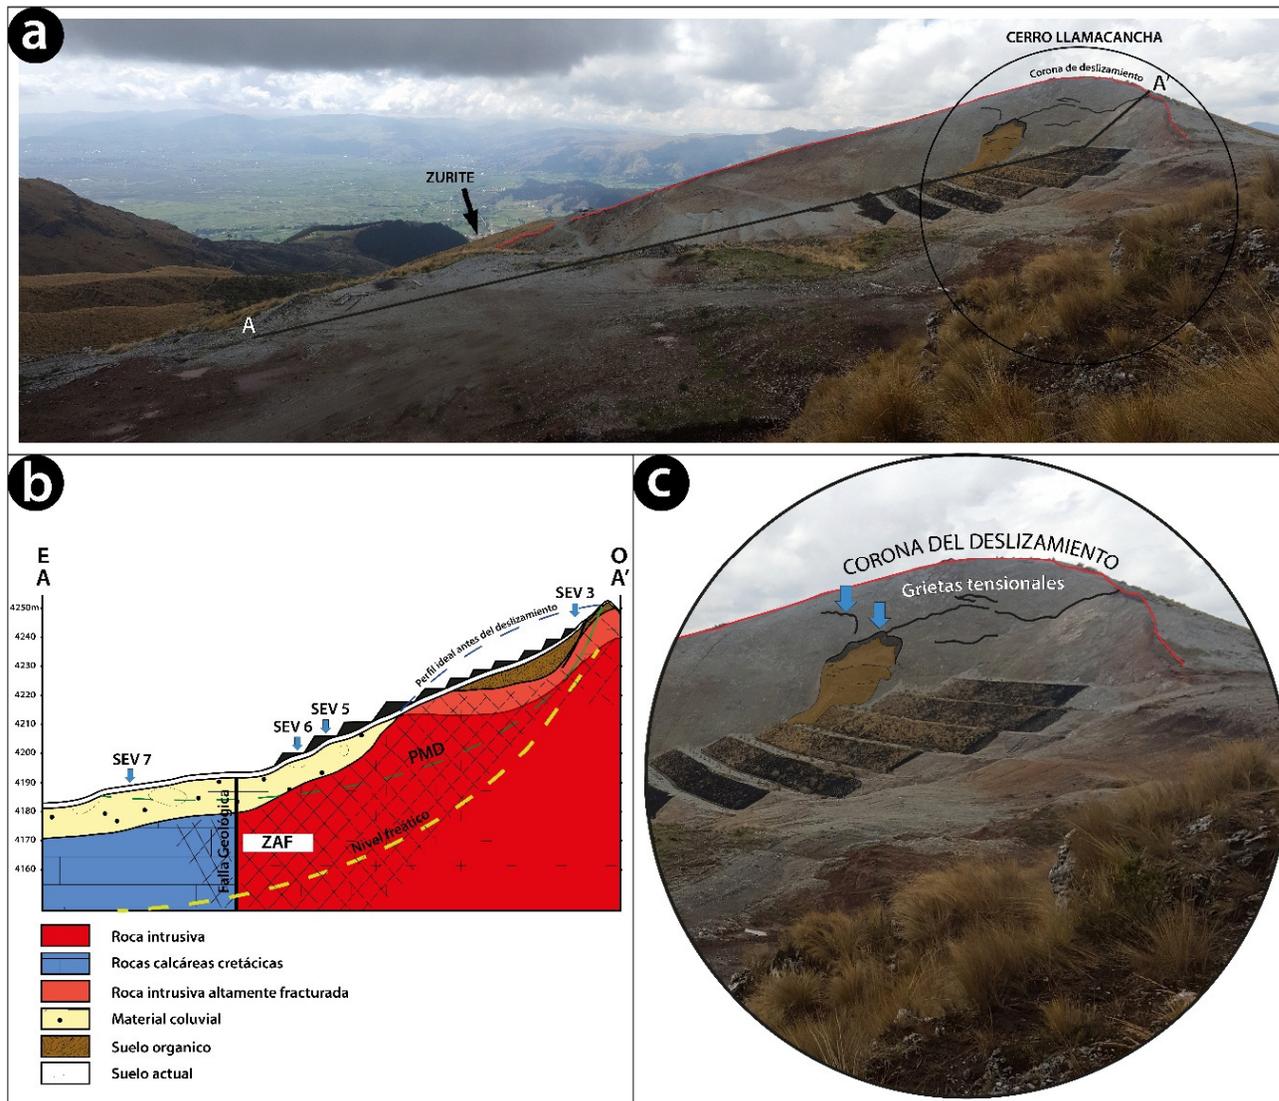
- El deslizamiento Llamacancha presenta grietas tensionales de hasta cinco metros de longitud en su corona principal, con un desnivel de hasta 30 cm, dichas grietas incluso formaron un pequeño derrumbe encima de la última banquetta construida para estabilizar el deslizamiento (figura 3c).

- Las obras de estabilidad de taludes (banquetas o terrazas) fueron construidas dentro del cuerpo del deslizamiento, en material rocoso ígneo altamente fracturado; se conoce que del expediente técnico solo fue ejecutado el 10% de estas banquetas, siendo realizadas solo las de la parte superior del cerro Llamacancha (figura 3).

- El factor litológico está representado por un cuerpo intrusivo alterado y altamente fracturado por la tectónica local; la alta fracturación de esta roca lo hace un factor muy importante a considerar (figura 3b).

- La geofísica elaborada con el método SEV (9 secciones en total) nos indica que aún existe material altamente fracturado saturado en agua, íntimamente relacionado con la falla geológica (figura 3b).

Figura 03. a) Vista al sur del deslizamiento del cerro Llamacancha; corona de deslizamiento marcado con una línea roja y la presencia de banquetas para la estabilidad del talud. La línea negra AA' que corresponde a la sección-perfil (b) y en círculo negro la zona actualmente afectada. b) Sección-perfil AA' con dirección EO, basado en la topografía y geofísica obtenida del expediente técnico del IMA. Se observa la ubicación de puntos de sondeo eléctrico vertical (SEV), la falla geológica, el perfil idealizado pre-deslizamiento, el perfil modelado del plano de deslizamiento (PMD), la línea del nivel freático observado en la geofísica y la zona altamente fracturada (ZAF) debido al comportamiento de cizalla de la falla geológica. c) Detalle de la zona más afectada en la actualidad del cerro Llamacancha, observe el registro de movimientos en masa más pequeños asociados a grietas tensionales ubicados a escasos metros de la corona del deslizamiento.

- Las grietas tensionales identificadas cerca de la corona del deslizamiento, nos indican algunas reactivaciones producto principalmente de la combinación de factores morfológicos (pendiente moderada), factores antrópicos (construcción de banquetas a la base) y litológicos (roca altamente fracturada), que combinadas con el ingreso de aguas superficiales vienen desestabilizando esta parte del talud.

- Mediante la prospección geofísica se evidencia que el nivel freático se encuentra a una profundidad promedio de 30 metros, lo que lo hace más importante y peligroso por todo el volumen saturado en agua que contiene el cerro Llamacancha (figura 3b).

- El alto grado de fracturamiento (ZAF) (figura 03b) del macizo rocoso intrusivo, está íntimamente relacionado con la falla geológica, presentando un mayor fracturamiento al sur de la falla, al ser el buzamiento de la falla el sur, esta genera la zona de debilidad en esta zona.

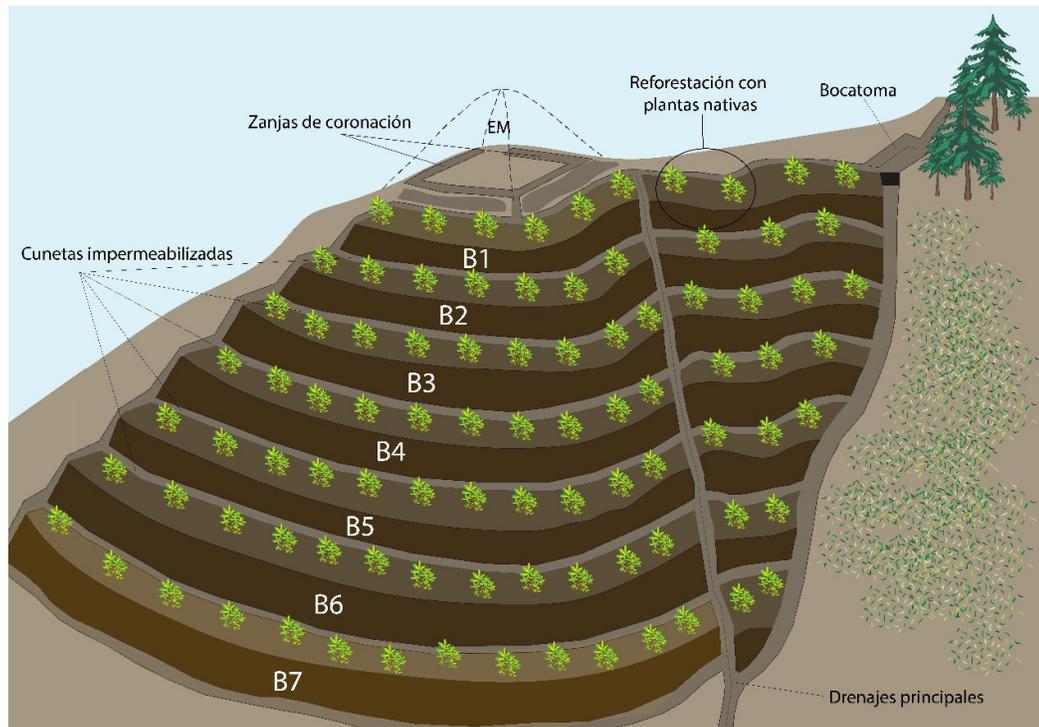
Figura 4. Modelo esquemático de obras de estabilidad de taludes por desarrollarse en el cerro Llamacancha.

- **Ampliar las obras de “balconería” en el cerro Llamacancha, especialmente en longitud, para garantizar la estabilidad de todo el cuerpo del deslizamiento y no solo del interior del cuerpo, tal y como se muestra en la figura 4.**

- Mejorar las obras de balconería ya realizadas con un sistema de drenaje superficial capaz de captar las aguas de las precipitaciones pluviales con tiempos de retorno muy amplios (50 a 25 años) (Figura 04).

- Reducir a una planicie la corona del deslizamiento, extrayendo el material (EM) encima de la banqueta superior (B1) tal y como se muestra en el modelo esquemático de la figura 4, con la finalidad de quitar carga de material altamente fracturado y agrietado que puedan afectar a las banquetas ubicadas inmediatamente debajo.
