**Informe Técnico N° A7259**

# EVALUACIÓN DE PELIGROS GEOLÓGICOS POR MOVIMIENTOS EN MASA EN EL SECTOR PAPACHACRA

Departamento Arequipa  
Provincia Condesuyos  
Distrito Chuquibamba

MAYO  
2022

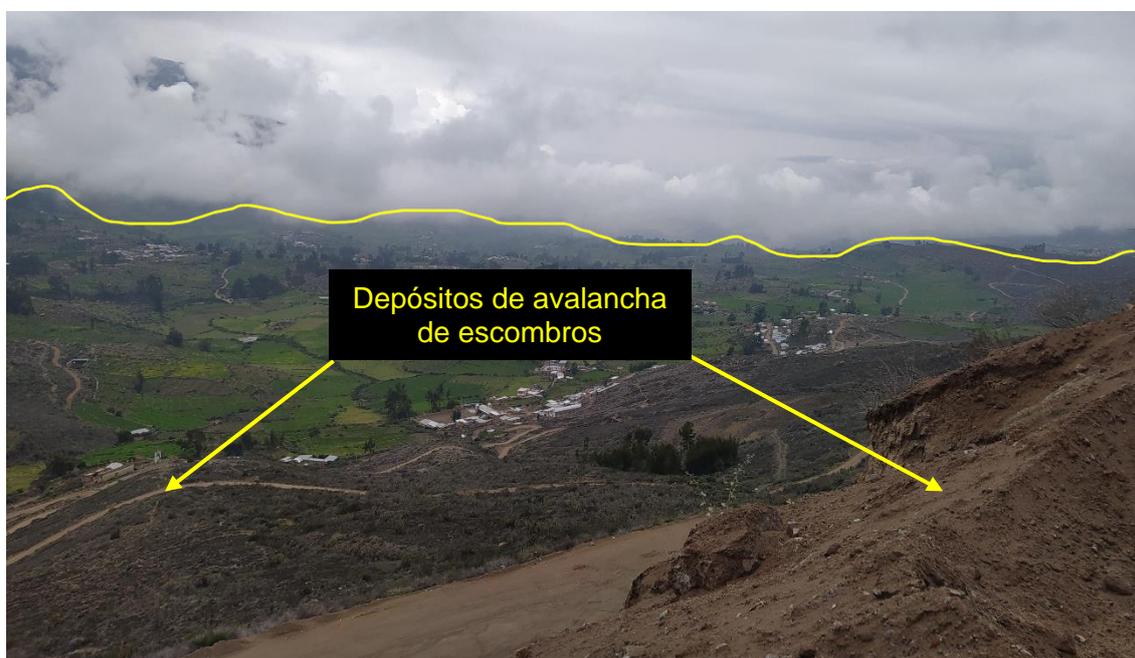
Son acumulaciones de material de avalanchas de escombros antiguas producto del colapso y megadeslizamiento que rellenan el valle de Chuquibamba (Thouret. J-C., 2018). Se encuentran después de una cicatriz de colapso con longitud de aproximadamente 20 a 30 km, formando colinas volcánicas (Figura 2). Están compuestos mayormente por fragmentos de ignimbrita Chuquibamba, ortogneis y lavas andesíticas de tamaños heterométricos (bloques, gravas y arenas), englobadas en una matriz limo-arcillosa (Anexo 1, Figura 1 y 2).

**Figura 2.** Depósitos de coluvio-deluviales el valle de Chuquibamba.  
(coordenadas UTM E: 749961, N: 8250725)

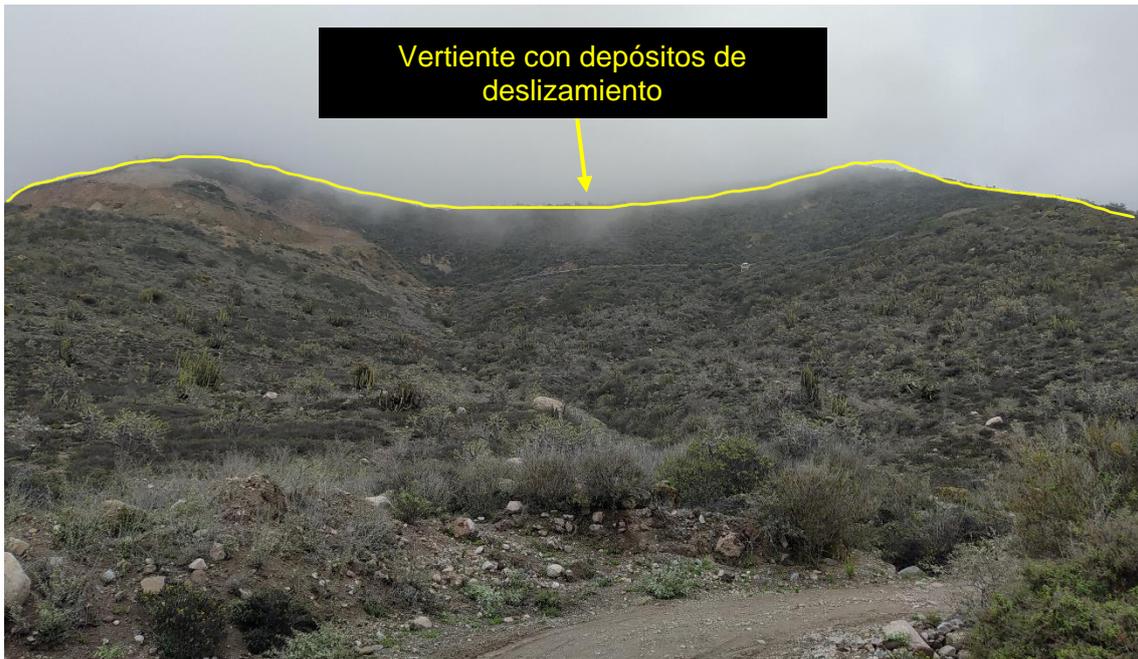
**Vertiente con depósito de deslizamiento (V-dd):** Esta unidad se desarrolla sobre depósitos de deslizamientos antiguos producto del colapso de zonas de debilidad de la altiplancie de ignimbritas Chuquibamba, estas tienen la forma de colinas con cimas subredondeadas denominados Hummocks (Paguican, et al. 2012) y se encuentran rellenando la actual topografía del valle de Chuquibamba.

**Figura 3 .** Vertiente con depósitos de deslizamiento en el sector de Papachacra. (coordenadas UTM E: 750135, N: 8250660)

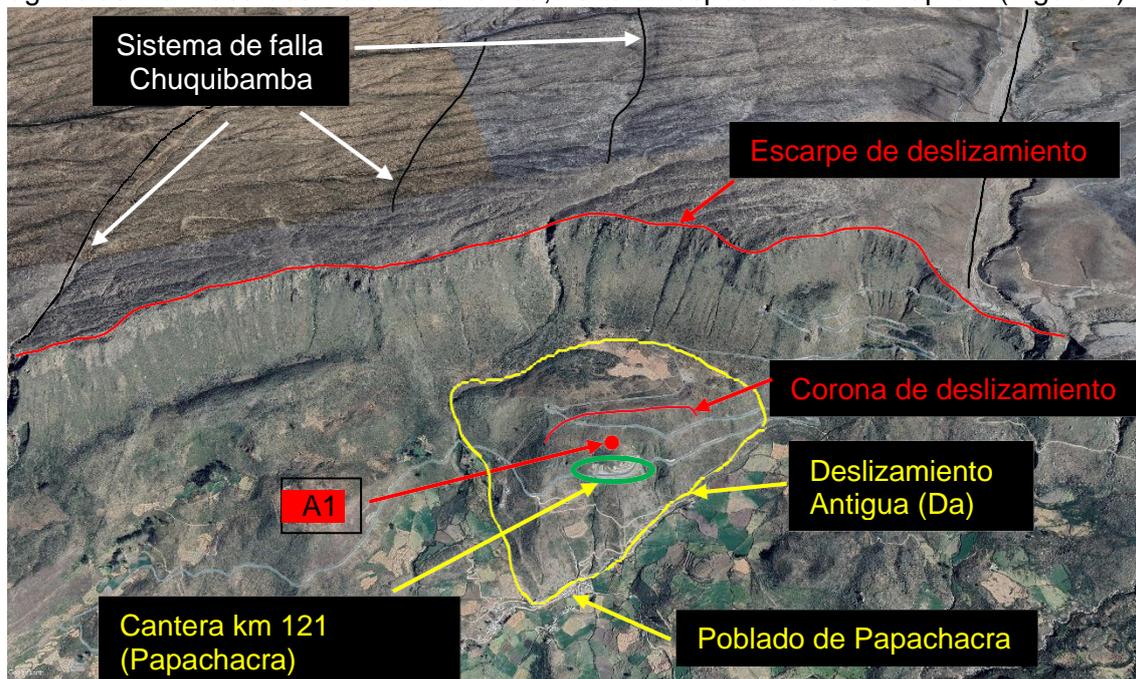
En la parte alta del valle de Chuquibamba se aprecia el sistema de fallas activas de Chuquibamba (Benavente et., al., 2017) que favorecieron el colapso y megadeslizamiento de la ignimbrita Chuquibamba (Figura 4), con un escarpe de aproximadamente 30 km de largo y un desnivel de 400 m generando depósitos de avalanchas de escombros que rellenaron el valle de Chuquibamba. En el sector de Papachacra (Cerro Ahirampuyo), se evidencia un escarpe de deslizamiento antiguo (Da). Mostrándose en el punto **A1** agrietamientos en el terreno los cuales podrían desencadenar nuevos deslizamientos, afectando las viviendas del centro poblado de Papachacra, la carretera “Chuquibamba – Cotahuasi” en el tramo del km 121, y zonas agrícolas. La masa deslizada o removida, tiene un espesor de 548m aprox. (Figura 4).

**Figura 4.** Deslizamiento en el sector Papachacra. (coordenadas UTM E: 750546, N: 8250475).

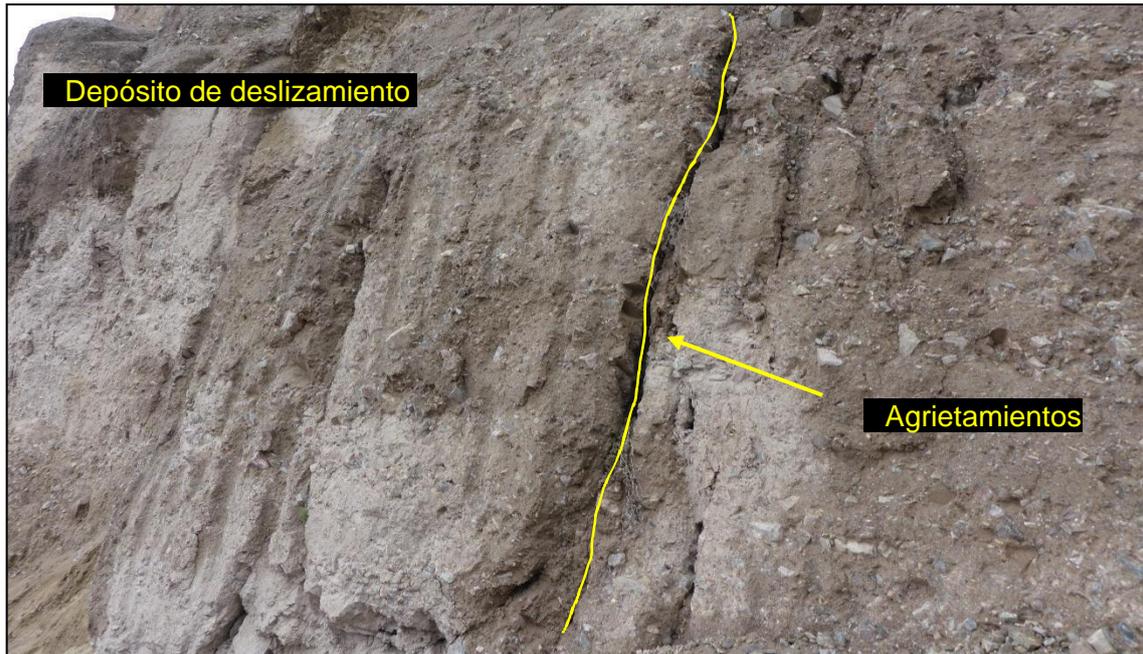
También presenta zonas agrícolas en la parte superior, con sistema de riego por gravedad que saturan al terreno; además, en el deslizamiento en la zona de la cantera se observó una zona de derrumbes a causa de la actividad antrópica (Explotación de la cantera km 121) y agrietamientos en las paredes del talud producto de la erosión de laderas (Figura 5).

**Figura 5.** Depósitos de deslizamiento y agrietamientos producto de la erosión de laderas (coordenadas UTM E: 749980, N: 8250747).

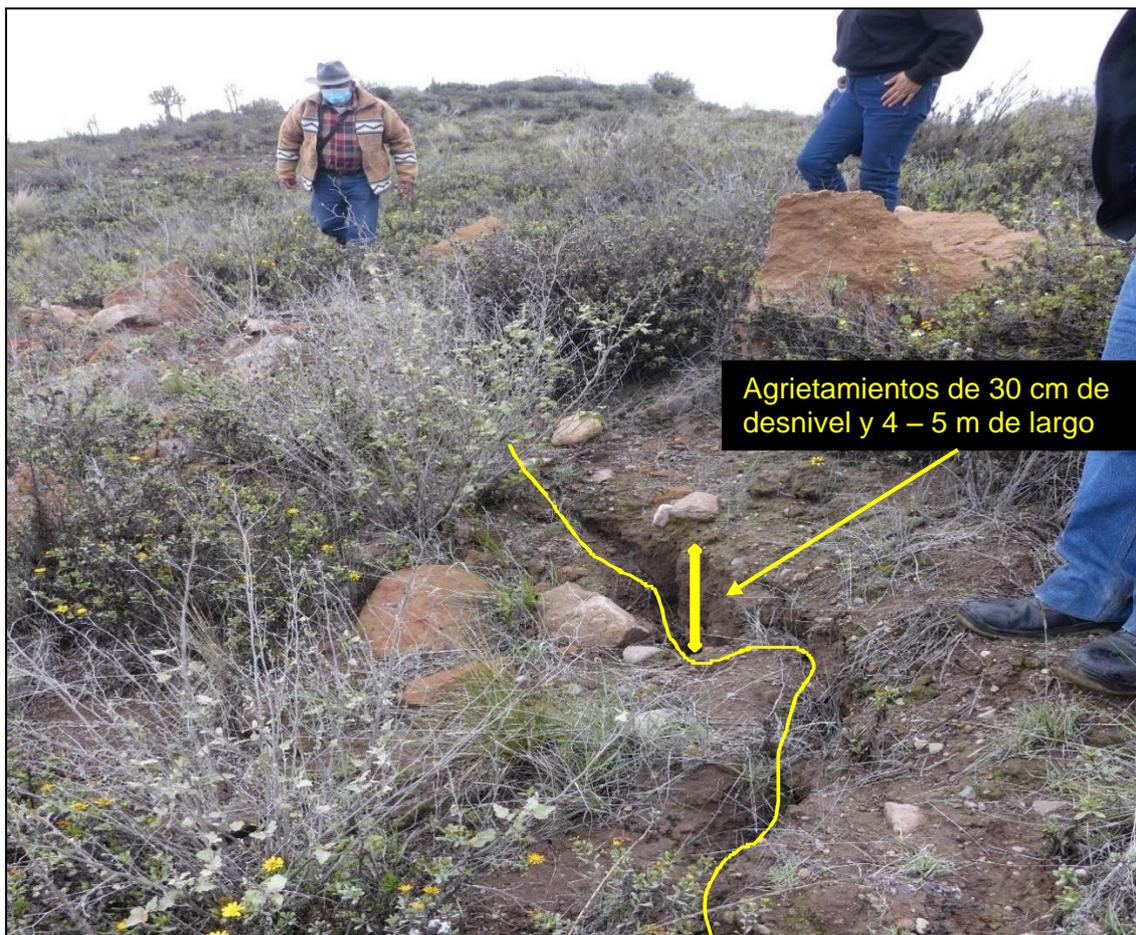
En el punto: N: 8250540, E: 749861; se evidencia un agrietamiento de hasta 4 - 5 m de longitud y 30 cm de ancho. Estos agrietamientos se desarrollan sobre el cuerpo del deslizamiento (Figura 6) y podrían generar futuros deslizamientos en el sector, ya que el depósito se encuentra poco consolidado.

**Figura 6.** Agrietamientos sobre el cuerpo del deslizamiento antiguo (Da).  
(coordenadas UTM E: 750537, N: 8250455).

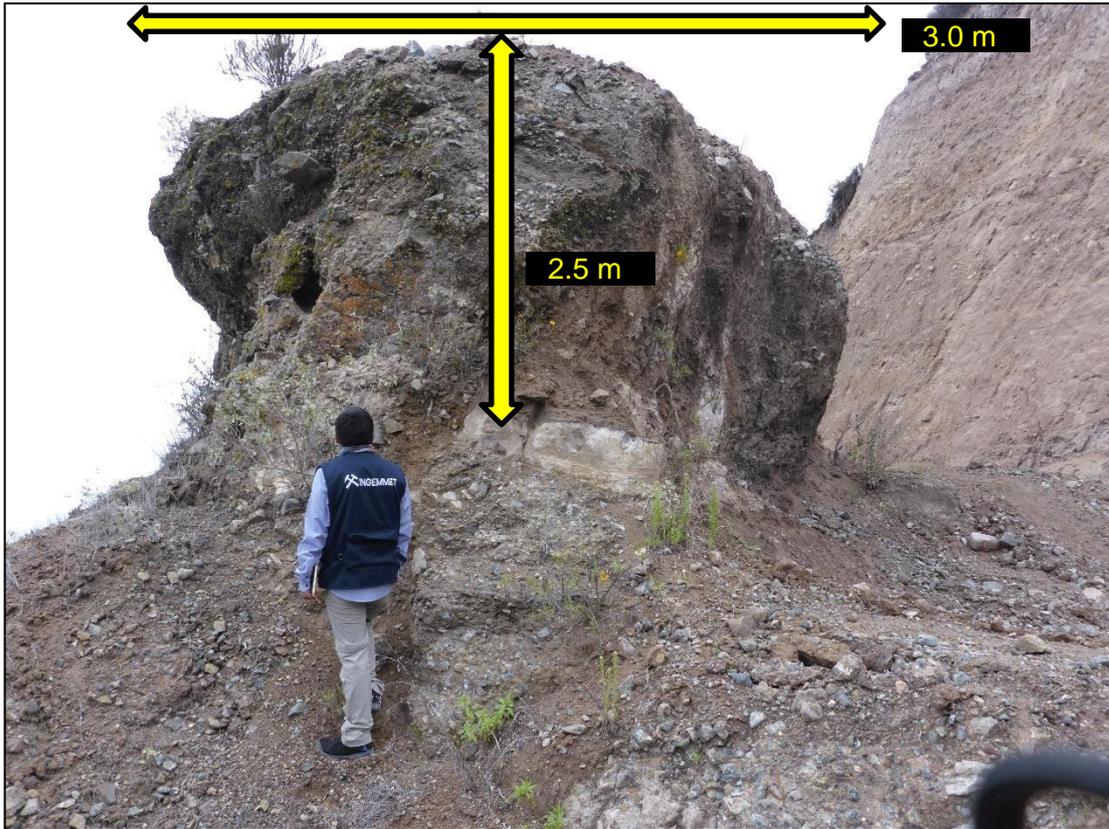
**Figura 7.** Aglomerado de rocas volcánica e intrusiva. (coordenadas UTM E: 749956, N: 8250880).

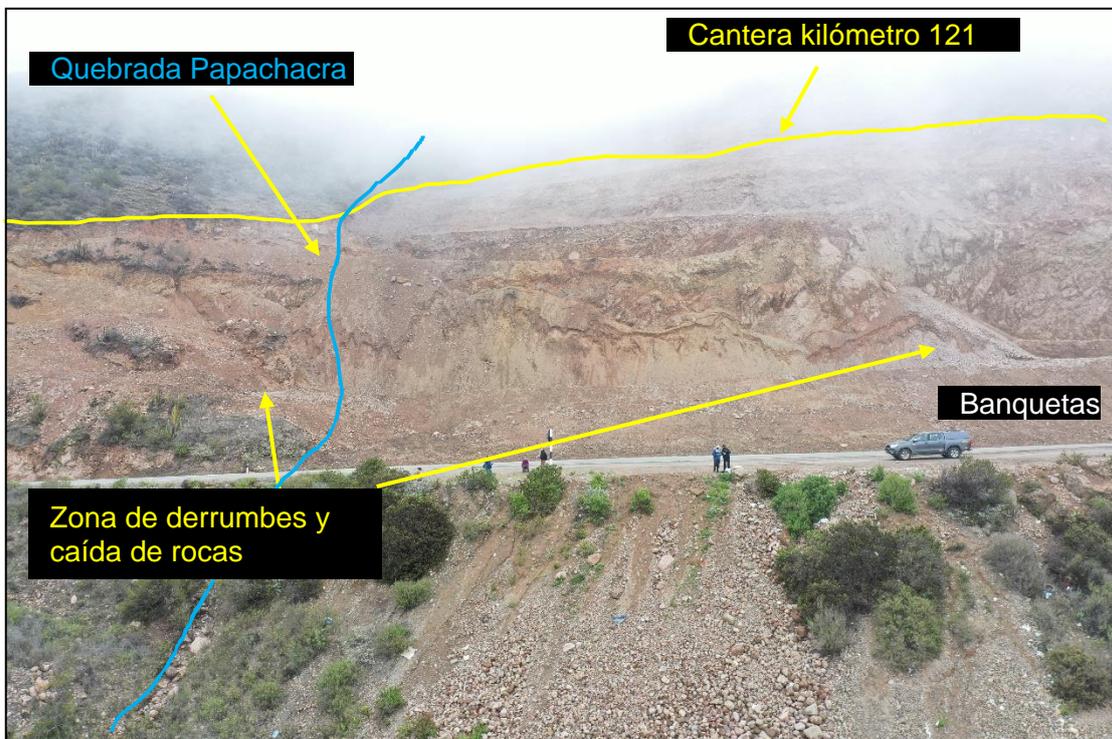
En el sector de la cantera Papachacra en el km 121 de la carretera Chuquibamba-Cotahuasi, los derrumbes abarcan aproximadamente 200 m de largo en el cerro Ahirampuyo (Figura 8), cuya ladera está conformada por depósitos coluviales-deluviales no consolidados sobre pendientes muy fuertes, cortadas por la actividad extractiva de cantera. Además, se observa un aglomerado de rocas de aproximadamente 3 m de largo x 2.5 m de alto (Figura 7) que podría caer y afectar las zonas pendientes abajo, también algunos agrietamientos en las paredes del talud (Figura 5), y obras de protección "Banquetas" inconclusas (Figura 8).

Los derrumbes podrían generar la interrupción del pase vehicular en el tramo del km 121 de la carretera Chuquibamba-Cotahuasi; estos eventos nuevamente se pueden repetir en caso de presentarse lluvias intensas y/o prolongadas

**Figura 8.** Cantera km121 (Papachacra), zona de derrumbes y obstrucción de la quebrada Papachacra. (coordenadas UTM E: 750042, N: 8250751).

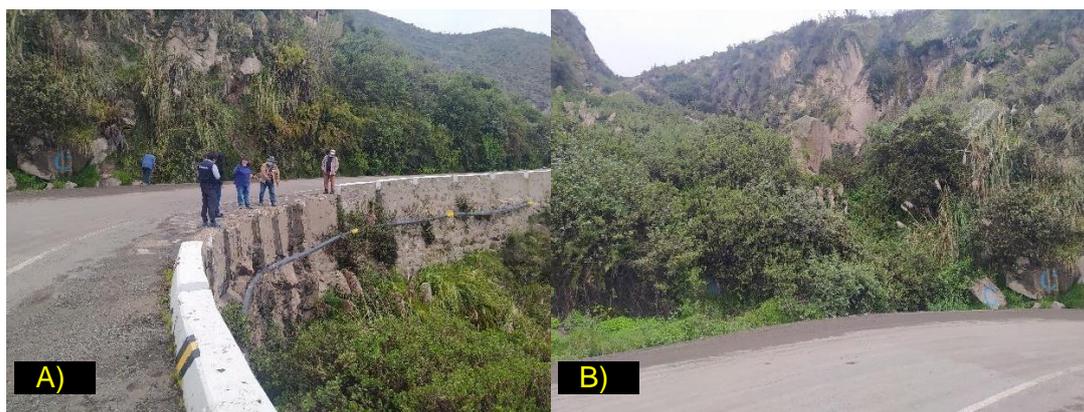
El km 120 de la carretera Chuquibamba-Cotahuasi, es cortado por la quebrada Chucurca, con pase de un puente S/N ubicado en las coordenadas N: 8250035, E: 749512, que tiene aproximadamente 30 m de largo (Figura 9). Por cuya estructura, se encuentra un sistema de drenajes con tubería, por donde discurren los flujos de detritos y crecida que se generan en tiempo de lluvia, controlando eventualmente la torrencera. Sin embargo, su diseño carece de estructuras que soporten eventos de gran volumen de flujos, pudiendo obstruirse el sistema de drenajes en el puente y desbordarse afectando a las zonas aledañas a esta quebrada.

**Figura 9.** A) Puente Chuquibamba-Cotahuasi kilómetro 120, B) Quebrada Chucurca. (coordenadas UTM E: 749512, N: 8250035).

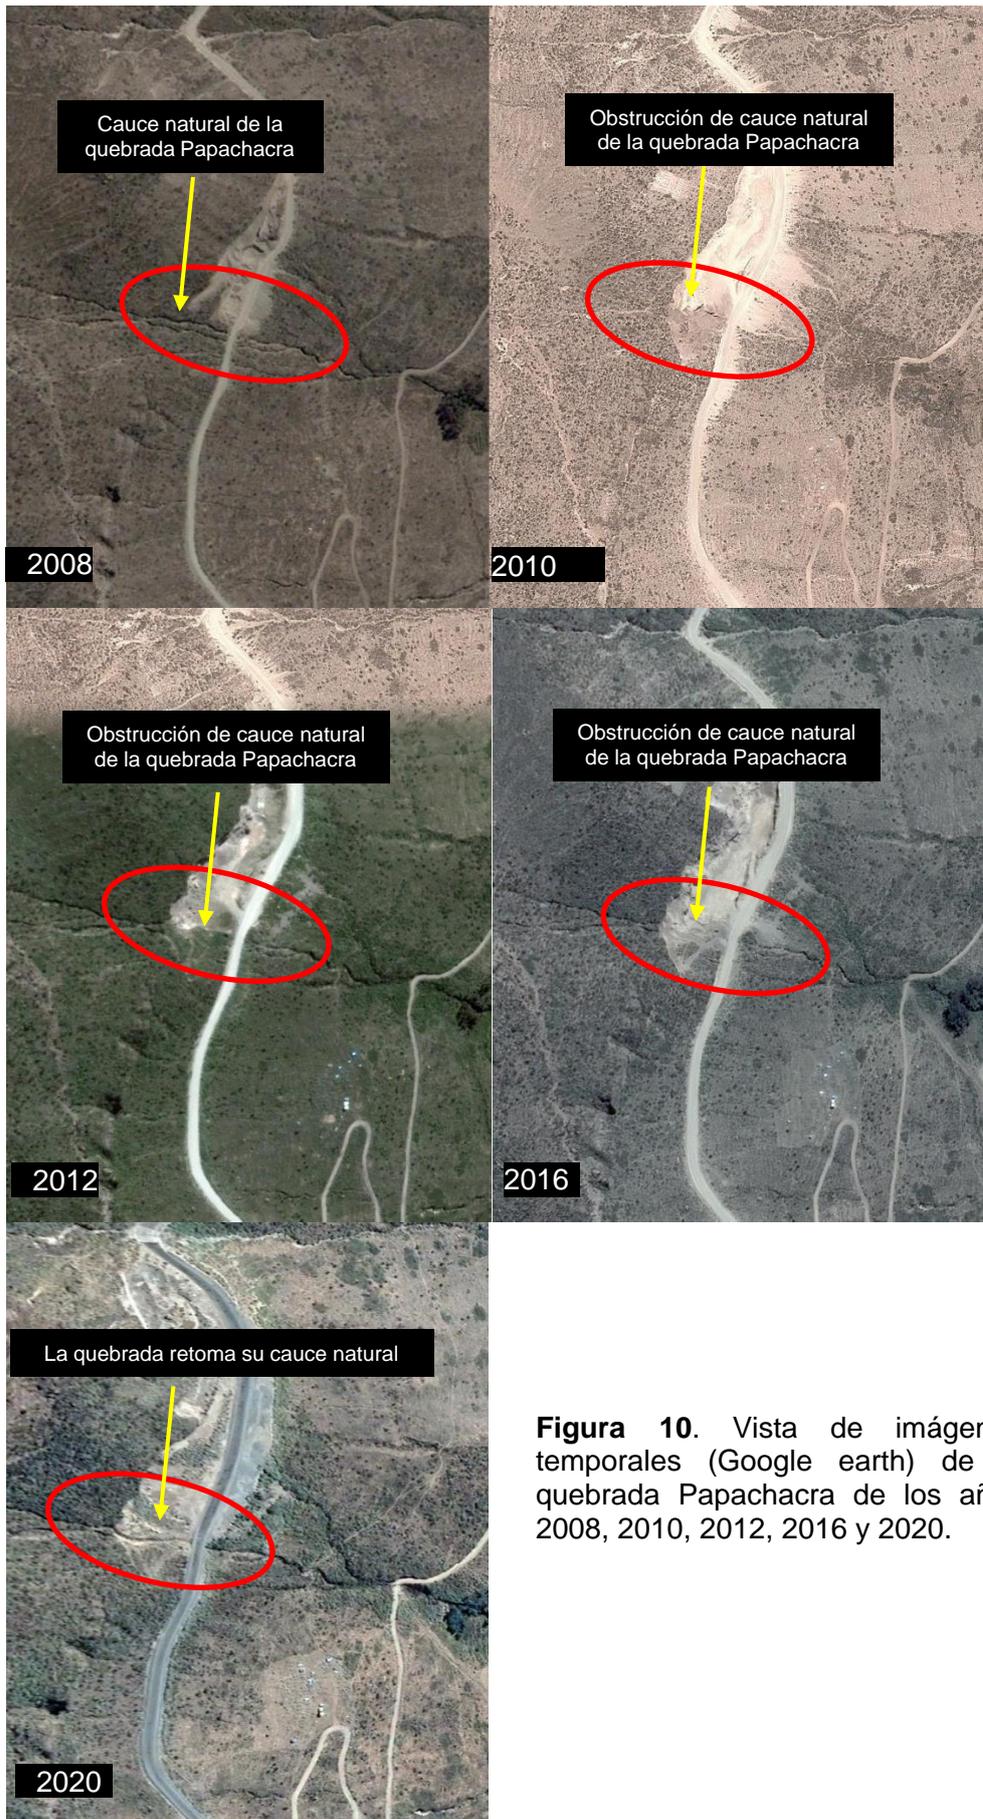
Se observa un ojo de agua en las coordenadas N: 82506627, E: 7501271; además en el sector de la cantera km 121 se evidencia obstrucción con relleno de desmonte de cantera, la cual se viene desarrollando desde el 2010 (Figura 10).

Según las imágenes de Google Earth, se evidencia que en el año 2020 producto de las precipitaciones fluviales la quebrada volvió a retomar su cauce natural (Figura 10); y en la inspección de campo realizada del 11 al 13 de abril de 2022, se encontró la quebrada nuevamente rellena y obstruida por material poco consolidado producto de los derrumbes y la explotación de la cantera (acción antrópica); además de los drenajes colmatados (Figura 11, 12).

**Figura 10.** Vista de imágenes temporales (Google earth) de la quebrada Papachacra de los años 2008, 2010, 2012, 2016 y 2020.

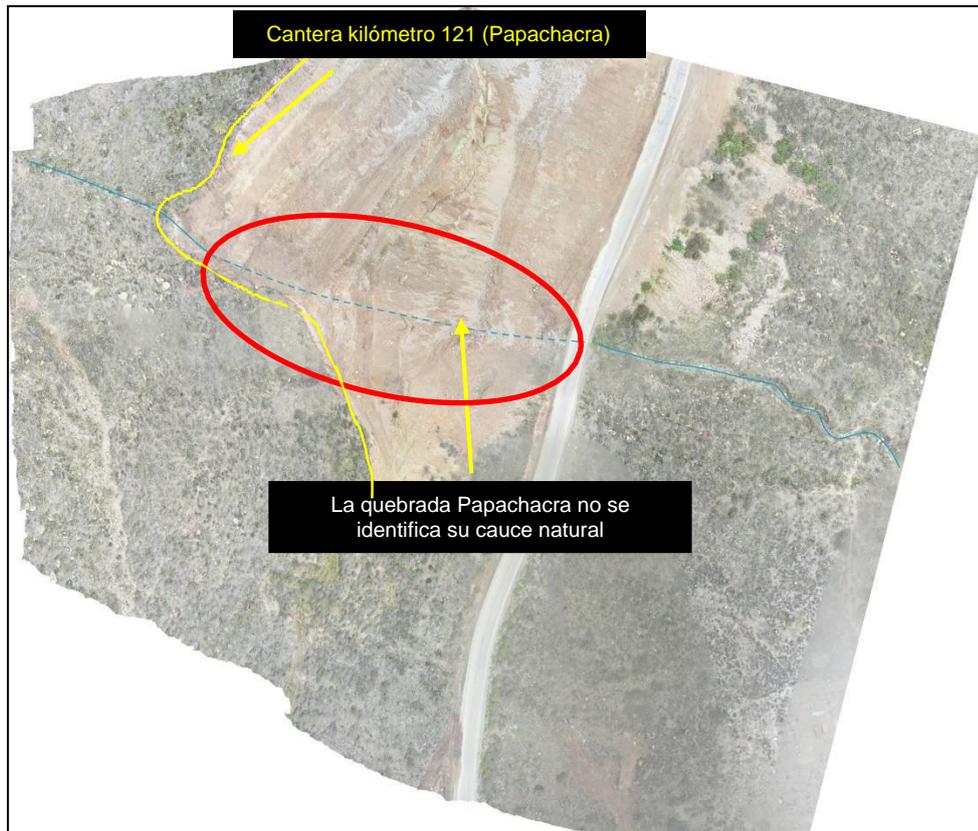
**Figura 11.** Ortofoto de la Quebrada Papachacra realizada a partir de imágenes con dron, el 12 de abril del 2022, no se identifica el cauce natural de la quebrada en la Cantera km121 (Papachacra). (coordenadas UTM E: 750038, N: 8250757).

Debido a que esta quebrada se encuentra obstruida y rellena con material poco consolidado es probable que, durante lluvias intensas o excepcionales, el agua al discurrir por el cauce de la quebrada, va adquirir velocidad, poder erosivo y capacidad de transporte de materiales, generando un flujo de detritos que descendería pendiente abajo, al paso va ir incorporando a su volumen material de antiguos movimientos en masa depositados en la quebrada, como también va erosionar los lados laterales de la quebrada e incorporará material suelto al flujo, este evento generado va afectar al poblado de Papachacra.

Por las características mencionadas se le considera de **Peligro muy Alto**, frente a ocurrencias de flujos de detritos.

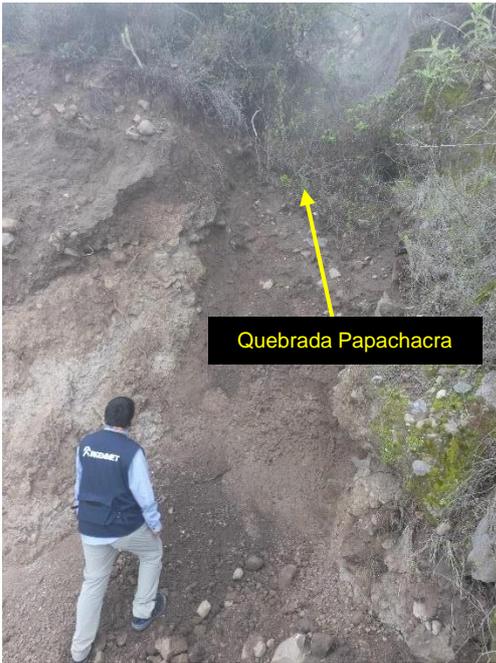
**Figura 12.** Quebrada Papachacra, erosionada y obstruida por material poco consolidado. (coordenadas UTM E: 749937, N: 8250711).

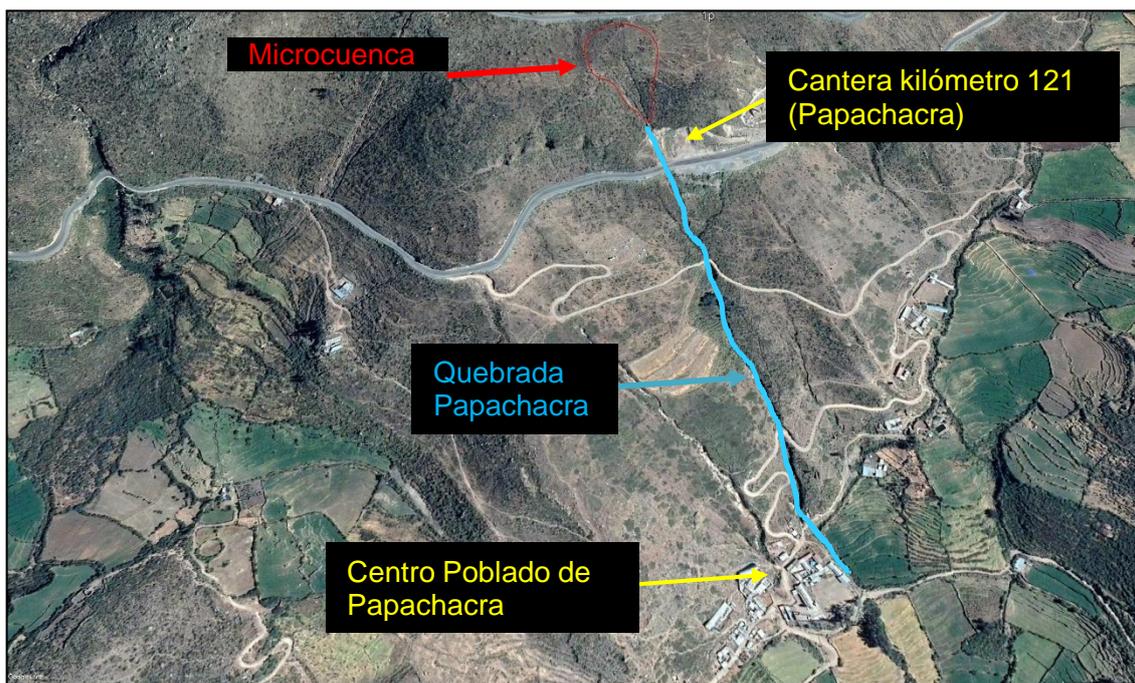
- a) La zona de generación de flujos de detritos en la microcuenca de la quebrada Papachacra, posee un área aproximada de 12530 m<sup>2</sup>.

**Figura 13.** Microcuenca de Quebrada Papachacra. (coordenadas UTM E: 750534, N: 8250473).

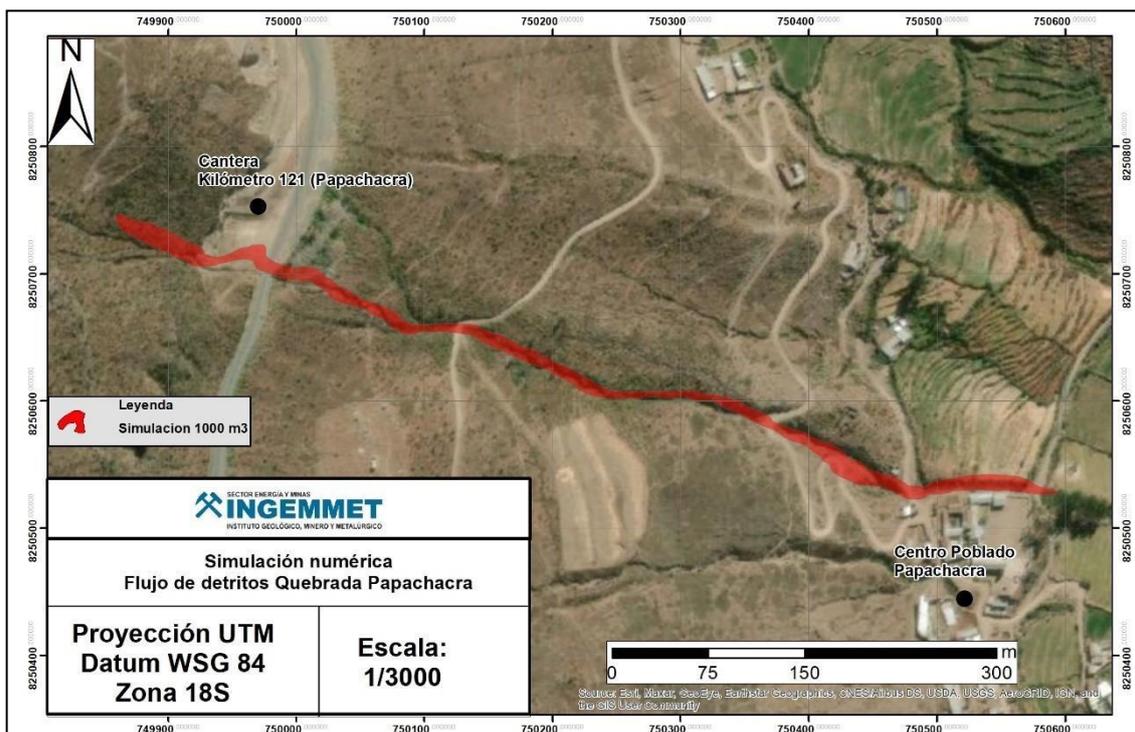
La simulación de flujos de 1000 m<sup>3</sup> de volumen en la quebrada Papachacra, muestran que las zonas afectadas serian: a) La Carretera Chuquibamba-Cotahuasi en el tramo del km 121, b) La Carretera Chuquibamba-Papachacra en las coordenadas UTM de referencia: E: 750130, N: 8250664; E: 750373, N: 8250588; E: 750479, N: 8250532 c) 03 viviendas y 01 colegio (Papachacra) aledañas a la quebrada Papachacra, d) 0.074 Ha de zonas agrícolas. (Figura 14)

Figura 14. Mapa de Simulación de flujo de detritos en la quebrada Papachacra
