INFORME TÉCNICO N° A6720

**EVALUACIÓN DE PELIGROS GEOLÓGICOS
EN EL SECTOR DE
MARIPOSA Y SANTA ANA**

(Distrito Pampa Hermosa, provincia Satipo, departamento Junín)

JULIO 2016

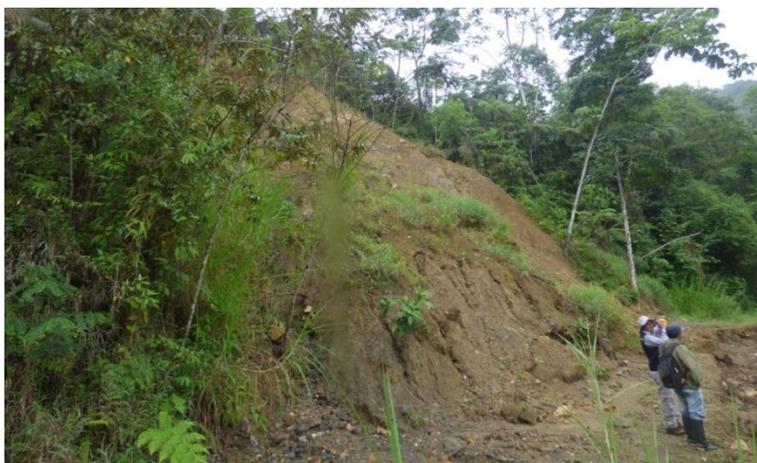
- Pendiente de las laderas de 30° a 45°, lo cual lo hace inestable (foto 6).
- Intensa deforestación que permite que la filtración de agua de lluvia con mayor intensidad al suelo (foto 7).

- En sectores se apreció que el río Pampa Hermosa ha generado erosión fluvial, afectando al talud, ello ha roto el equilibrio de la ladera (foto 6), trayendo consigo el derrumbe. Esto se apreció al NO del poblado Santa Ana.

Foto 6 Laderas con fuerte pendiente.

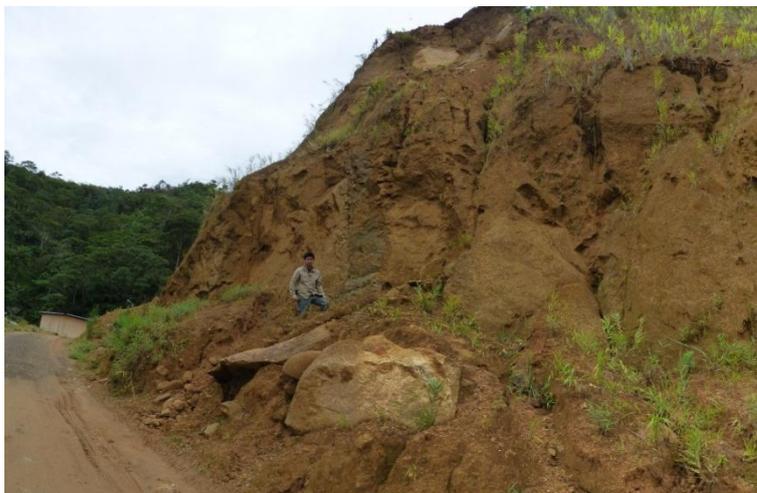
Foto 7. Vista trocha afirmada Santa Bibiana – Santa Ana.

2. En el caso de los derrumbes observados en el sector de Mariposa y en la trocha afirmada Viviana – Santa Ana debe banquetear y reforestar. Actividad que debe ser dirigida por un profesional.

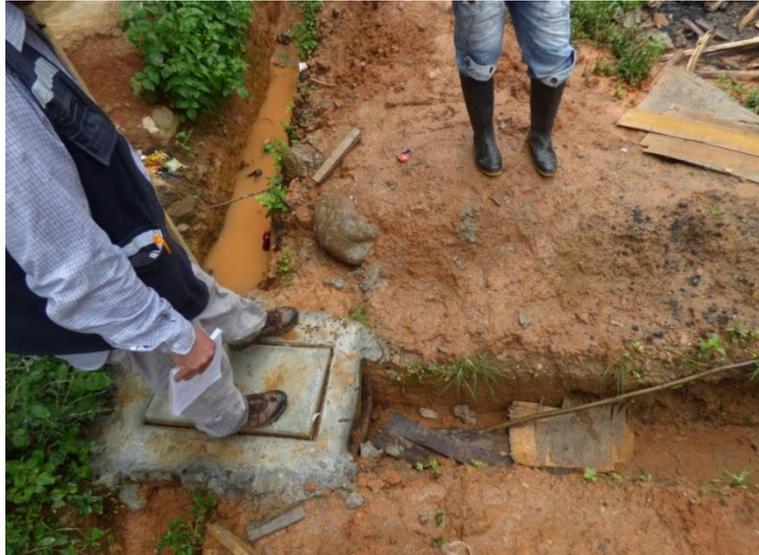
- Mal sistema de drenaje de las aguas pluviales, en algunos casos se encuentran obstruidos (foto 8).
- Corte de talud para la construcción de la trocha, lo cual ha desestabilizado la ladera, al igual se aprecia en los cortes realizados para la construcción de viviendas. (foto 9).

Foto 8. Obras de desagüe inconclusas y canales obstruidos con agua.

9. Construcción de drenaje pluvial en los centros poblados.

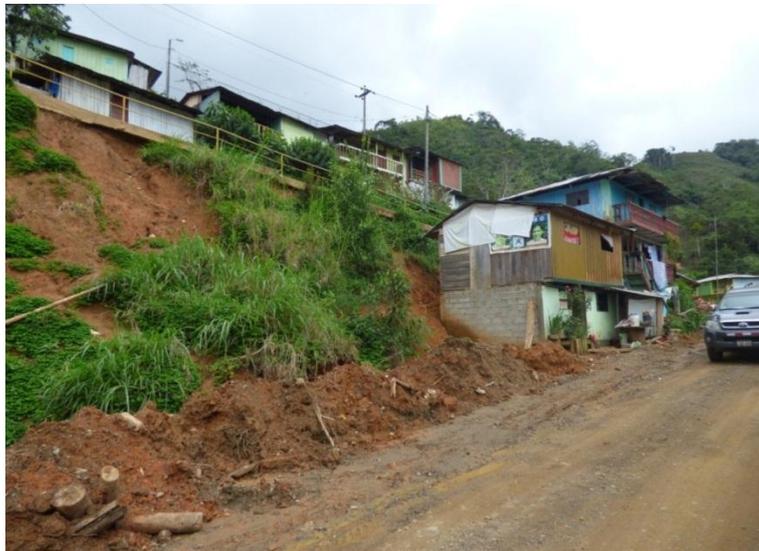
A lo largo de la trocha que va el sector de Santa Ana y Mariposa, se apreciaron derrumbes que han afectado a viviendas y vías de acceso.

Se caracterizan por tener longitudes hasta de 30 m, con alturas máximas de 35 m, la pendiente del terreno es de 35°. La escarpa es de forma irregular. La inestabilidad aun continua, se aprecia en el talud material suelto que puede ser removido nuevamente.

Foto 9. Vista de derrumbe de suelo que afecta viviendas.

1. En el derrumbe observado en sector Santa Ana, se debe de colocar un muro de contención de concreto o de gaviones hasta la base de las gradas, colocación de drenes subhorizontales para extraer el agua del subsuelo.

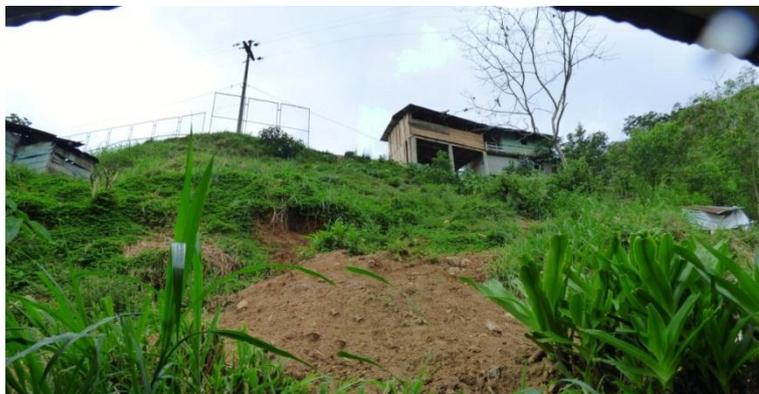
En la zona inestable, en el borde del talud, se tienen viviendas de dos, ellas podrían colapsar (foto 10).

Foto 10. Vista de vivienda localizada junto a la cancha deportiva y al borde del talud.

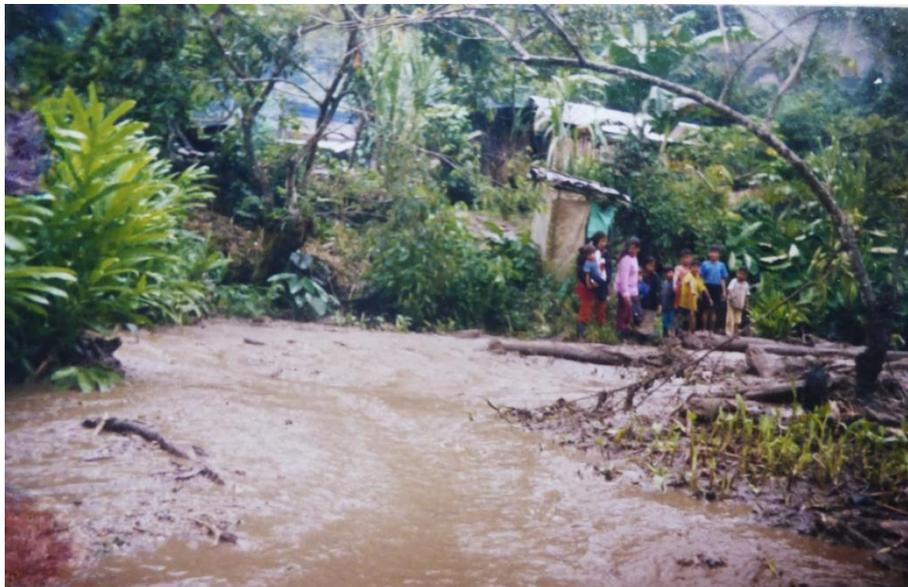
En el ingreso del sector de Santa Ana se encuentra la quebrada Chucho que durante los meses de diciembre a marzo presenta flujos de detritos que obstruyen la carretera. Por versiones de los pobladores, en el año 2010, en el sector de Mariposa se registró un huayco (flujos de detritos) proveniente del cerro Botaina, el cual afectó la escuela Carlos Noriega Jiménez y centro poblado (foto 11).

- a) Roca de mala calidad, ello permite una rápida erosión, por lo tanto un rápido incremento de material suelto hacia el cauce de la quebrada.
- b) Material de fácil transporte acumulado en el terreno.
- c) Pendiente del terreno, en la parte alta menor de 15° , y en la parte inferior menor de 2°

El factor detonante fueron las intensas precipitaciones pluviales.

Foto 11. Huayco del 2010 en el sector Mariposa (Fuente: Amadeo Suarez)

4. Efectuar trabajos de canalización y obras de drenaje en las quebradas Chucho para direccionar los flujos que interrumpen la trocha afirmada a Santa Ana Mariposa.

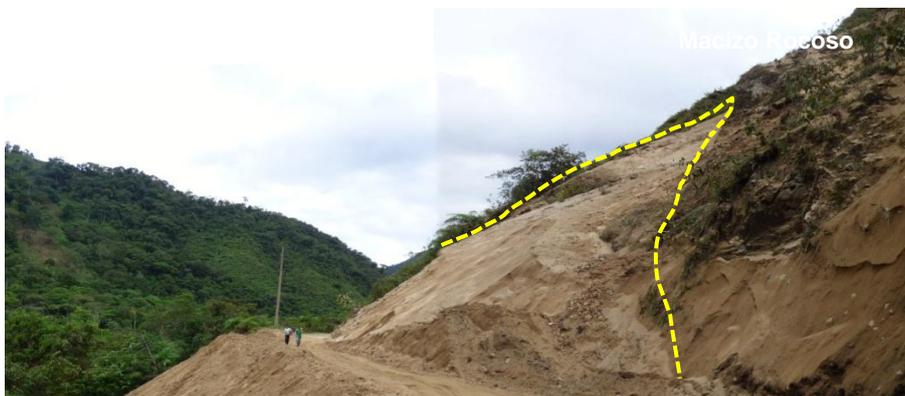
Se observó un deslizamiento traslacional (foto 12), que afecta a la trocha afirmada que conduce al sector de Mariposa (526608 E; 8738990 N). Este evento tiene una altura de 49 m y ancho de 40 m y pendiente de 46° , el material deslizado es suelo arenolimoso, color pardo claro.

La masa deslizada, discurrió por un plano de diaclasamiento de la roca que está a favor de pendiente. La roca en este sector se muestra altamente a moderadamente meteorizado, el espaciamiento entre fracturas es menor de 3 m, es decir de maciza a poco fracturada.

- a) Corte de talud para la trocha carrozable.
- b) Escasa vegetación que permite la infiltración de aguas.
- c) Pendiente entre 25 a 30°.
- d) Diaclasamiento de la roca a favor de la pendiente.
- e) Contacto entre suelo y roca, siendo el primero inestable.

El factor detonante fueron las lluvias.

Foto 2. Vista de deslizamiento en la carretera hacia el sector Mariposa.

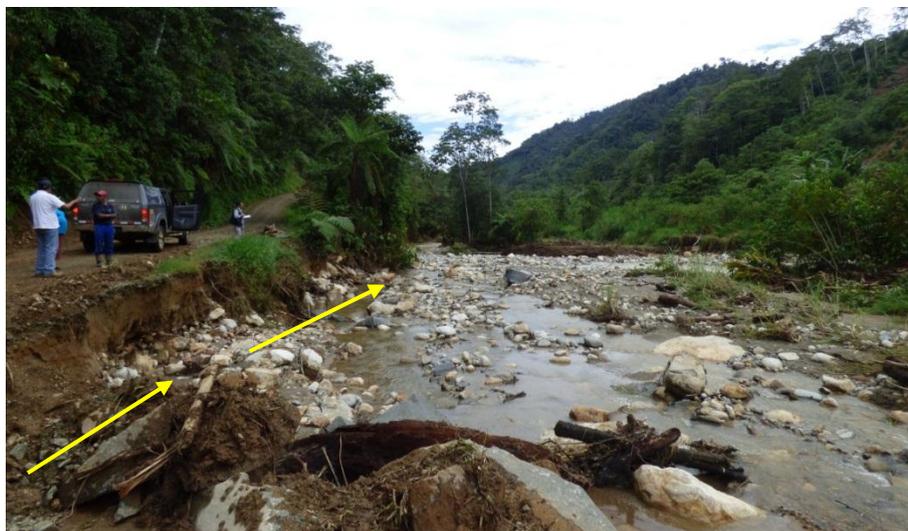
En el sector Santa Rosa el 4 de diciembre del 2015, se produjo una avenida extraordinaria del río Omairo, que ocasionó erosión fluvial en su margen izquierda, afectó la trocha afirmada Santa Rosa - La Florida (Foto 33), en un tramo de 50 m.

Foto 33. Trocha afirmada afectada por la erosión fluvial.

5. Para evitar la erosión fluvial e inundaciones de debe realizar limpieza y reencauzamiento del río Pampa Hermosa y Omairo, posteriormente se debe de reemplazar las defensas ribereñas colapsadas.

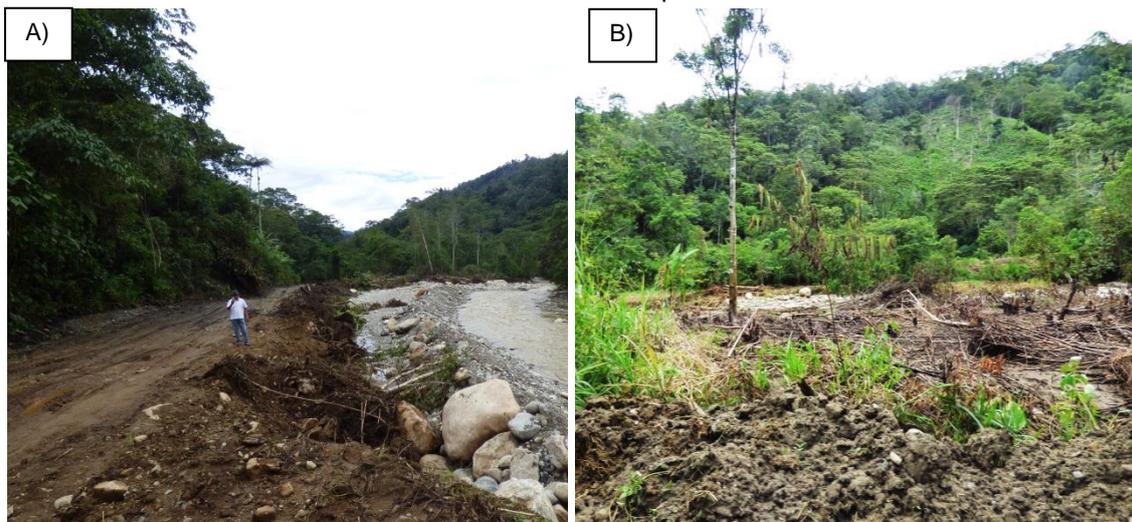
También se presentaron inundaciones que afectaron áreas de cultivo (foto 14).

Foto 44. A) Vía Santa Rosa - La Florida inundada y restaurada, B) Cultivos dañados por la avenida del río.

3. Los terrenos de cultivo que están en las terrazas bajas, los sembríos deben estar orientados a estacionales, podrían ser de corta duración, para evitar que sean dañados en tiempos de lluvias.

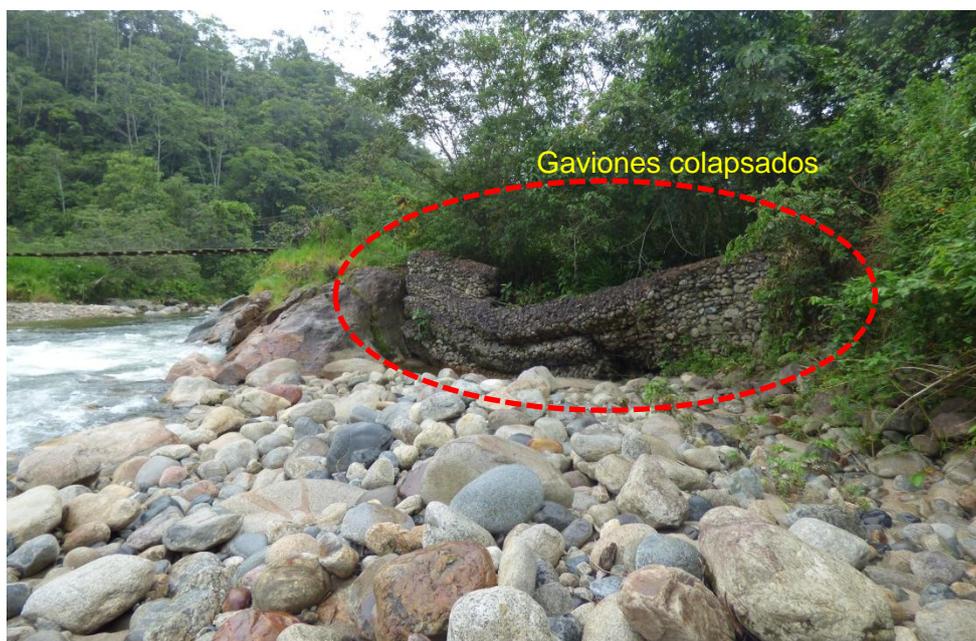
El Sector Santa Ana, es disectado por el río Pampa Hermosa, presenta terrazas bajas (menores a 3 m), son zonas muy susceptibles a inundaciones y erosiones fluviales. En el año 2008, en la margen derecha del río Mariposa se construyeron defensas ribereñas, gaviones, los cuales han colapsado recientemente por la erosión del río (foto 15). El tramo afectado es 10 m.

Foto 15. Vista de gaviones colapsados, en la margen derecha río Pampa Hermosa.

6. Ejecutar trabajos de defensas ribereñas mediante el uso de enrocado y/o gaviones en ambas márgenes de los ríos Pampa Hermosa y Omairo, la base de las defensas deben construirse por debajo del nivel del cauce del río.

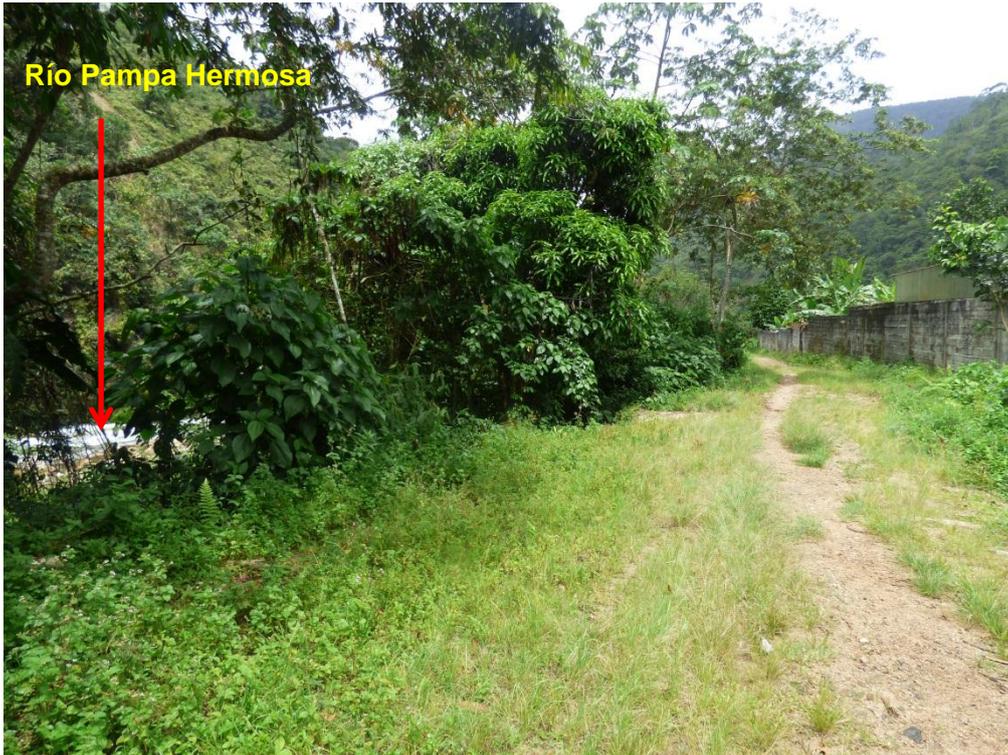
En este último sector se tienen viviendas y una escuela (foto 16), muy próximos a la margen derecha del río Pampa Hermosa, no cuentan con defensas ribereñas, pueden ser afectadas ante una crecida extraordinaria del río. Además se apreció que el terreno sobre el cual se encuentran asentadas, es fácilmente erosionable.

Foto 16. Vista del I.E.I. Carlos Noriega muy próximo al cauce del río Pampa Hermosa
