PELIGROS GEOLÓGICOS EN EL DISTRITO DE HAQUIRA (PROV. COTABAMBA, REGIÓN APURÍMAC)

INVENTARIO DE PELIGROS GEOLÓGICOS DEL DISTRITO DE HAQUIRA

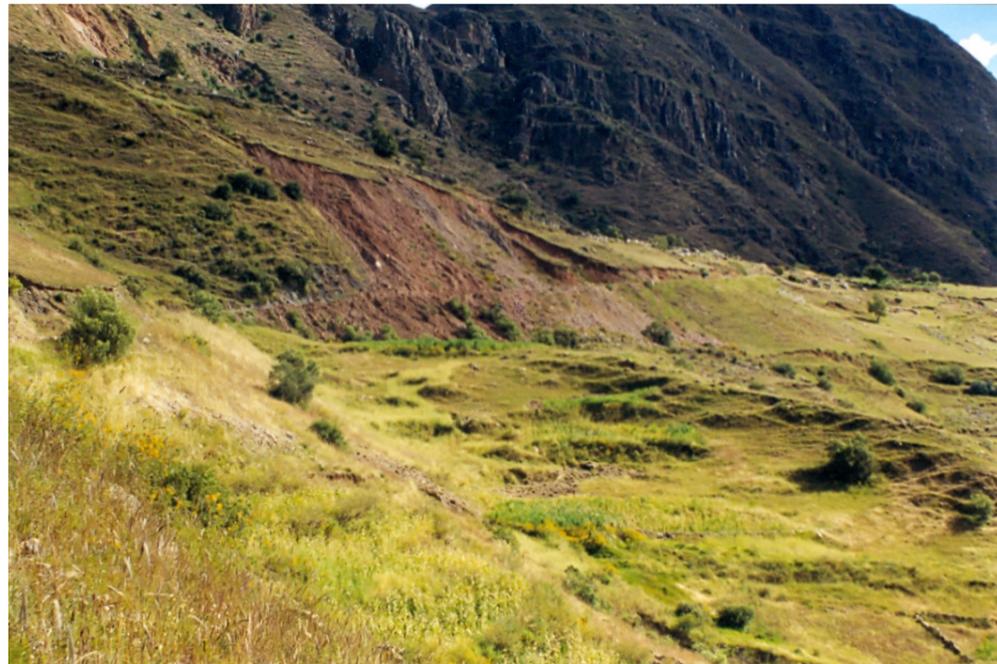
PELIGRO	FECHA	CAUSAS	SECTOR	COORDENADAS UTM		ALT.	CARACTERÍSTICAS	DAÑOS Y ZONAS AFECTADAS
Derrumbe	2001	Lluvias estacionales que saturan suelos residuales, inconsolidados, incompetentes; pendiente de 50-60°. Substrato permeable.	Cerca de Llajua	8425744	806989	3450	Zonas de arranque irregulares, visibles en talud superior de carretera.	Compromete 100-150 m de carretera Haqira-Quínota-Santo Tomás y tendido de luz eléctrica.

NUM.	CÓDIGO	TIPO PELIGRO	NOMBRE_ESP	FECHA OCURRENCIA	NORTE	ESTE	COTA	HOJA	ZONA	LUGAR	DPTO.	PROVINCIA	DISTRITO	CAUSAS O FACTORES	P	V	R	COMENTARIO GEODINÁMICO	DAÑOS CAUSADOS	FOTO	ESTUDIO	REALIZADO POR	FECHA
001	244221016	Caida	Derrumbe	2001	8425744	806989	3450	Santo Tomás 29-r	18	Cerca de Llajua	Apurimac	Cotabambas	Haquira	Lluvias estacionales, pendiente fuerte (50° - 60°) en talud natural de laderas, corte de carretera con talud de fuerte declive, líneas de tendido eléctrico, infiltraciones de aguas subterráneas, cuarcitas muy fracturadas y algo alteradas.	2	2	4	Derrumbe activo, con zonas de arranque visibles en talud superior de carretera, con recurrencia del proceso estacional. (En la ladera del valle fluvial del río Cocha)	Destructivo. Compromete 100 a 150 m de carretera Haquira- Quiñota-Santo Tomás, y tendido de luz eléctrica.	29-R3	Estudio de Riesgos Geológicos de la Franja 2	Zavala, B., Rivera, M.	28/04/01

Foto 29-R3, Derrumbe en talud superior de carretera Haquira-Quiñota-Santo Tomás, distrito Haquira, provincia Cotabambas, región Apurimac.

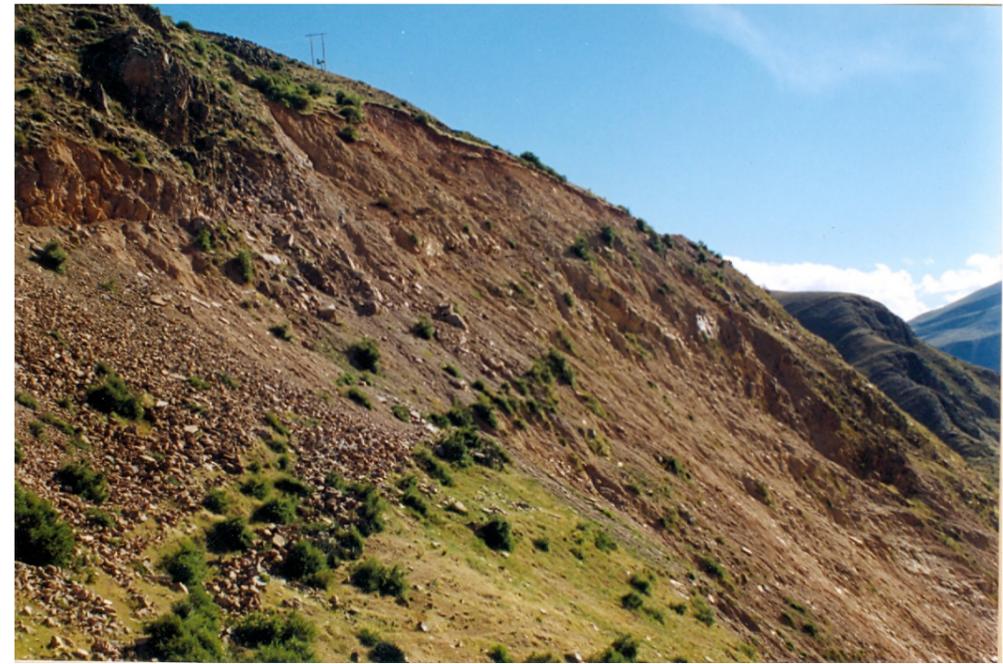
Derrumbe	Feb, 2001	Filtraciones naturales de aguas de lluvia; fuerte pendiente de ladera (45-55°); alteración y fracturamiento del substrato (cuarcitas).	Cerro Llajua	8425184	807004	3650	Zona inestable en talud de 80 m de alto con sectores de arranque de materiales; corte de carretera.	Afectó tramo de 150 m de carretera Llajua-Patahuasi, así como también compromete tendido de luz eléctrica en la parte superior) y tramo de carretera Haquira-Santo Tomás (talud inferior). Zona inestable con lluvias.
----------	-----------	--	--------------	---------	--------	------	---	--

002	244221017	Caida	Derrumbe	Febrero 2001	8425184	807004	3650	Santo Tomás 29-r	18	Cerro Llajua	Apurimac	Cotabambas	Haquira	Infiltraciones naturales de aguas de lluvias, fuerte pendiente de ladera (45° - 55°), alteración y fracturamiento del substrato, corte de carretera Llajua-Patahuasi. Cuarcitas algo alteradas y muy fracturadas.	2	3	6	Derrumbe activo. Zona inestable en talud de 80 m aprox. de altura, con zonas de arranque y acumulación de detritos al pie de la carretera. Se aprecian anteriores zonas de arranque hacia el talud inferior. Depósitos coluviales acumulados en ladera, bloques	Afectó tramo de carretera Llajua-Patahuasi, compromete tendido de luz eléctrica y también hacia el talud inferior de carretera Haquira-Santo Tomás.	28-R3	Estudio de Riesgos Geológicos de la Franja 2	Zavala, B., Rivera, M.	28/04/01

Foto 28-R3, Derrumbe en talud superior de carretera LLajua-Patahuasi, distrito Haquira, provincia Cotabambas, región Apurimac.

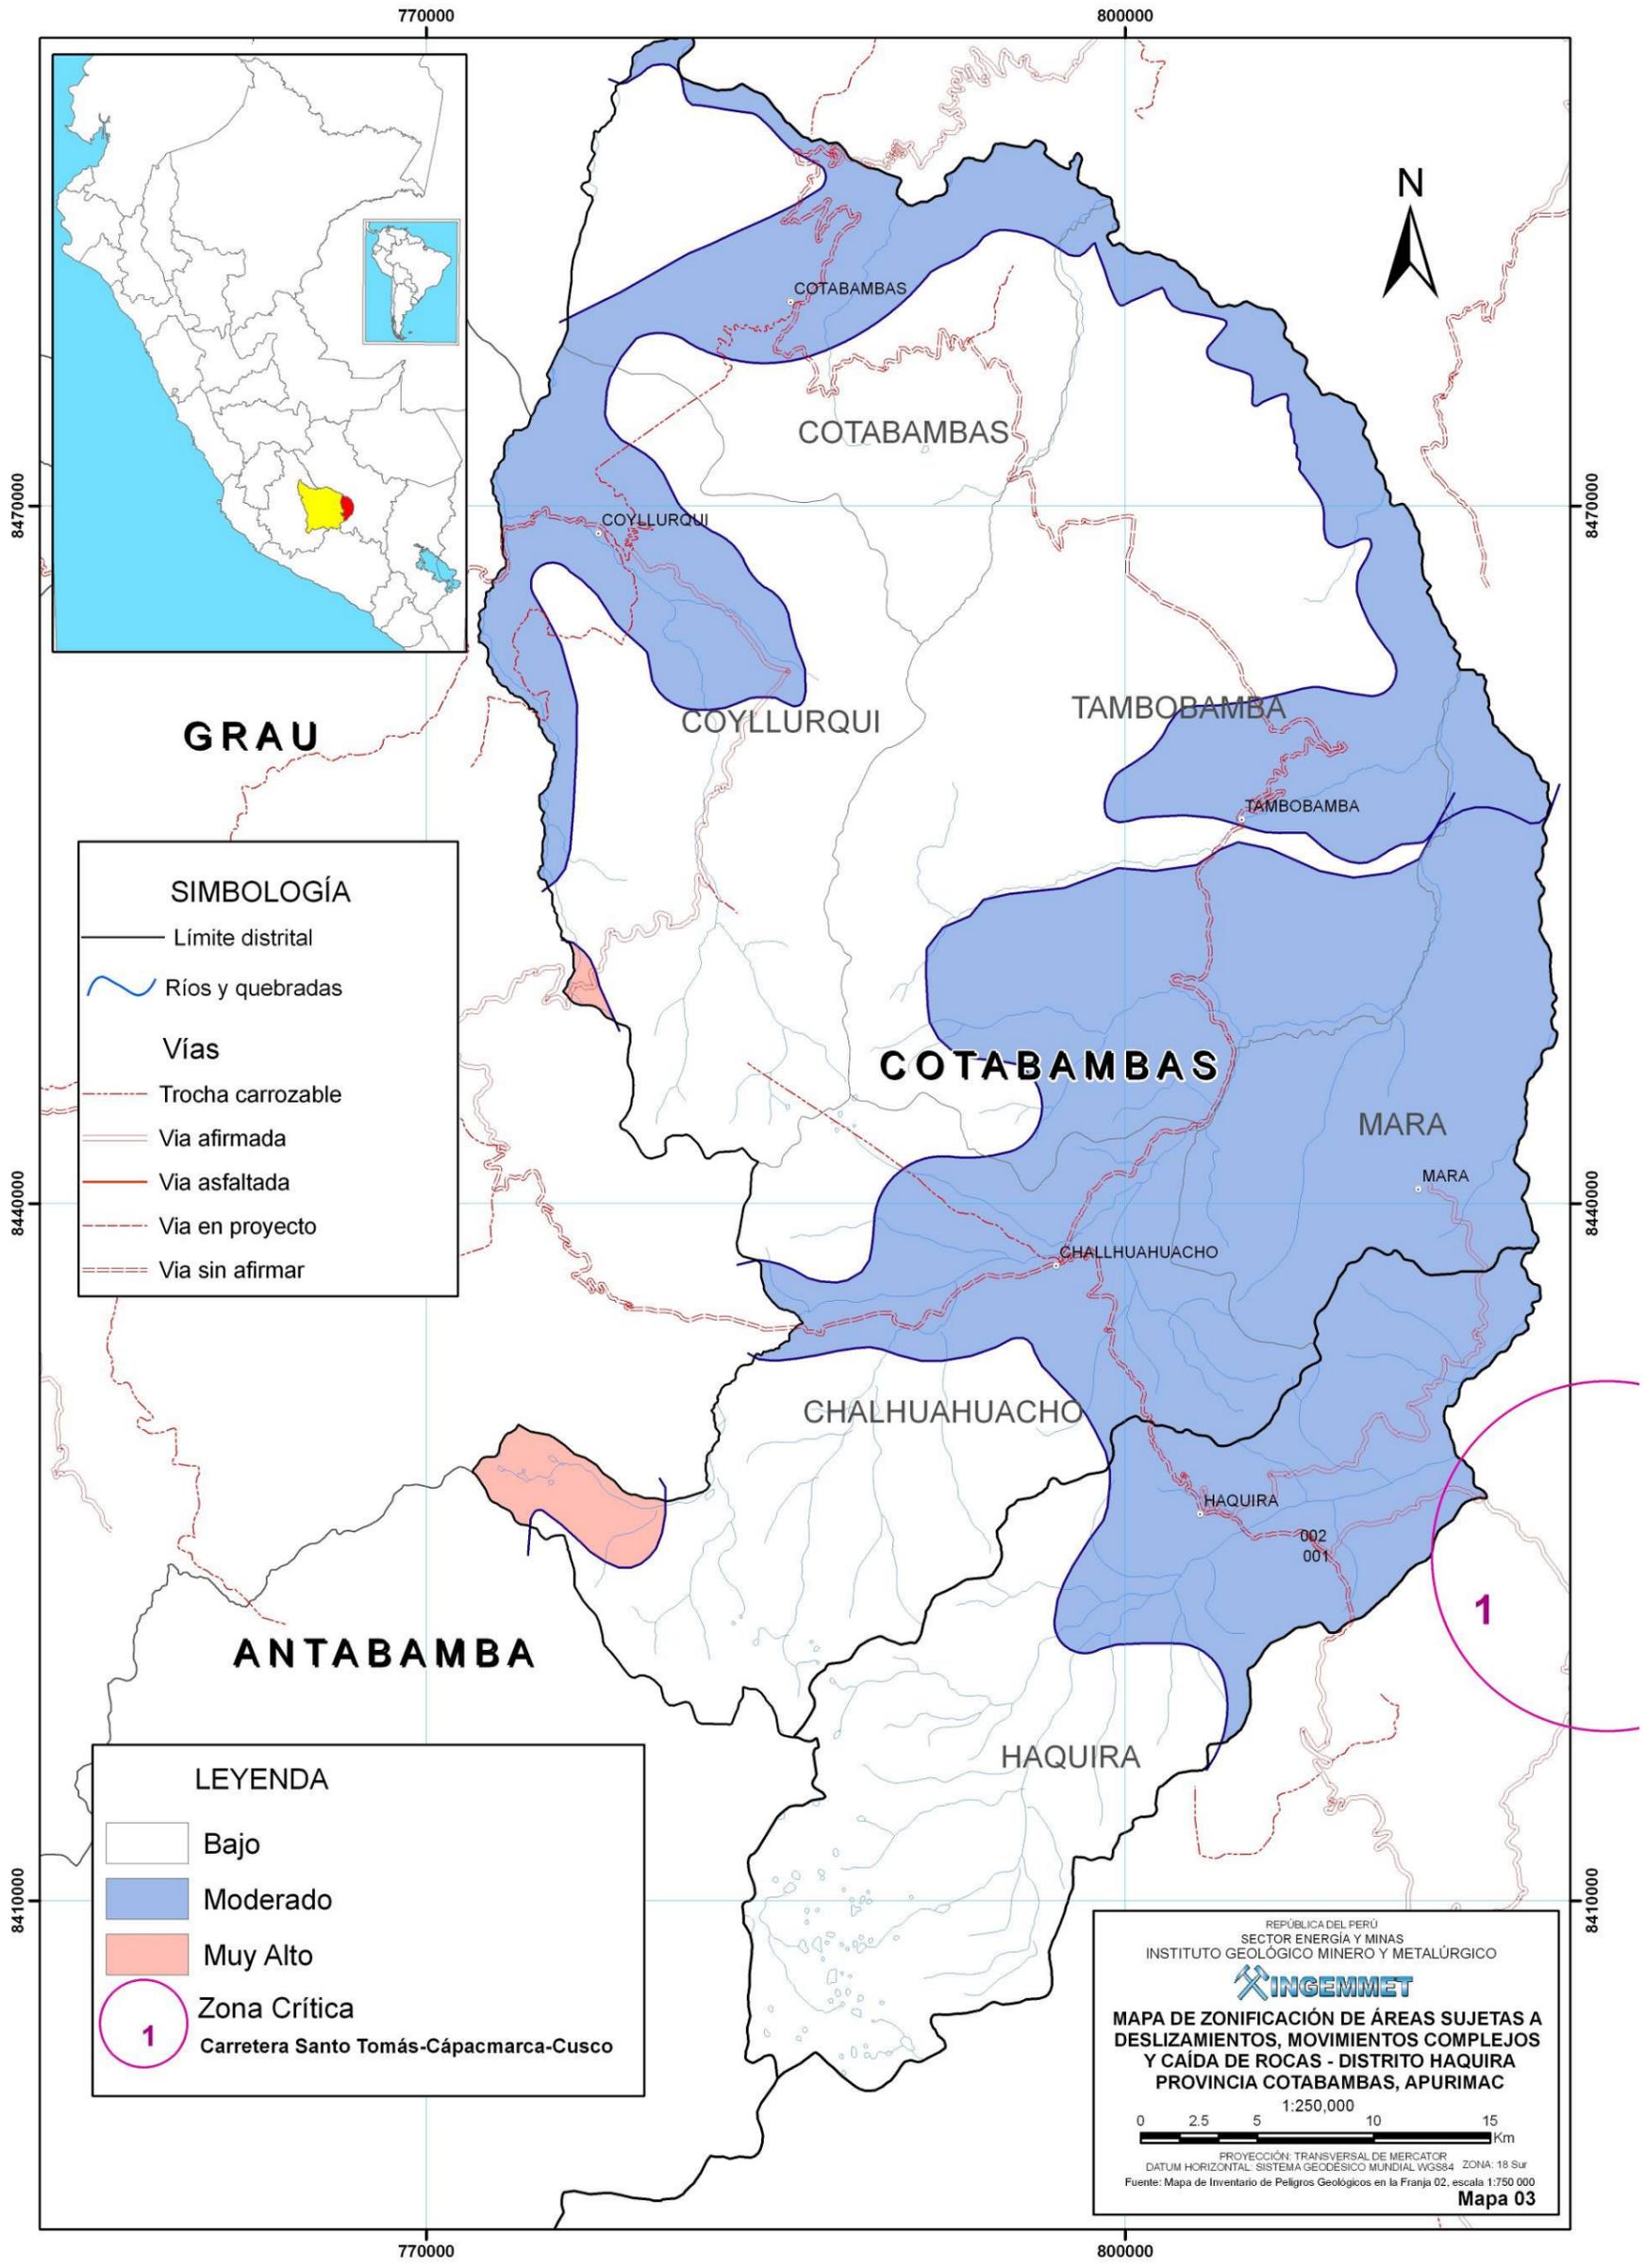
Mapa 03

El mapa de zonificación de áreas sujetas a deslizamientos, movimientos complejos y caída de rocas de la Franja 2, muestra un pequeño sector de la zona de Haquira (sector noreste), debido a la presencia de unidades de rocas que favorecen la ocurrencia de estos procesos (Mapa N° 3).

- La parte noreste del distrito de Haquira, por las características litológicas y geodinámicas, se encuentra sobre una zona que requeriría estudios de detalle si se requieren construir obras de desarrollo en el área
- El sector suroeste presenta características de bajo a moderado riesgo y son consideradas aptas para el desarrollo de actividades, previa evaluación geológica-geotécnica puntual.
