Informe Técnico N° A7282

EVALUACIÓN DE PELIGROS GEOLÓGICOS DEL CENTRO ARQUEOLÓGICO DE CHAVÍN DE HUÁNTAR

Departamento Áncash
Provincia Huari
Distrito Chavín de Huántar

JULIO
2022

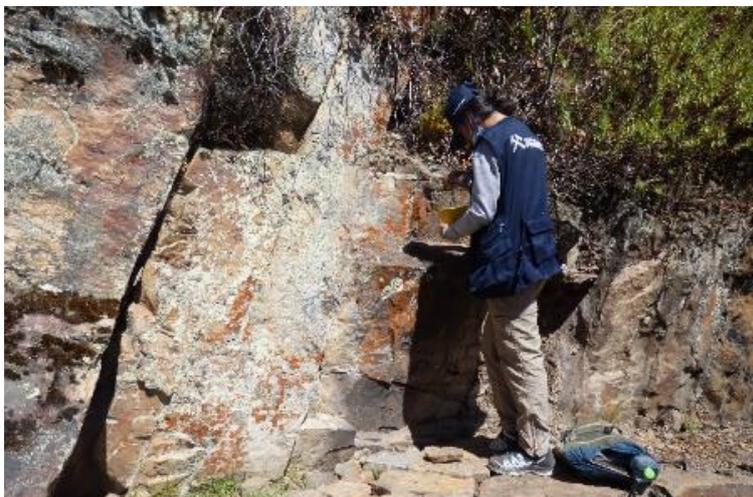
Fotografía 1. Se muestra afloramiento de areniscas (Formación Oyón). (Fuente: Choquenaira, G. 2022).

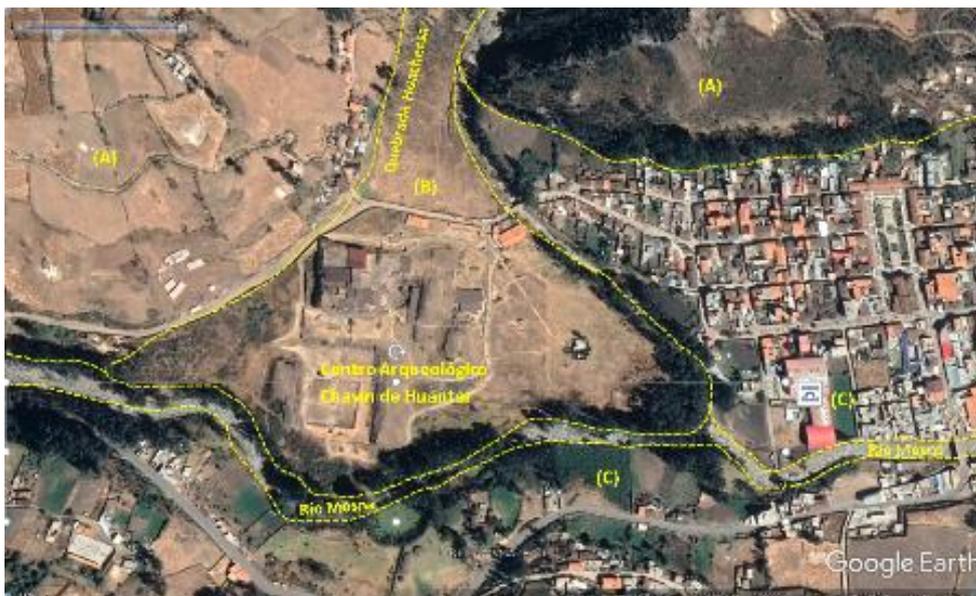
Figura 2. Se aprecia las siguientes unidades: (A) Montaña modelada en roca sedimentaria. (B) Abanico formado por la desembocadura de la quebrada Huachecsa, (C) terraza aluvial. (Fuente: Choquenaira, G. 2022).

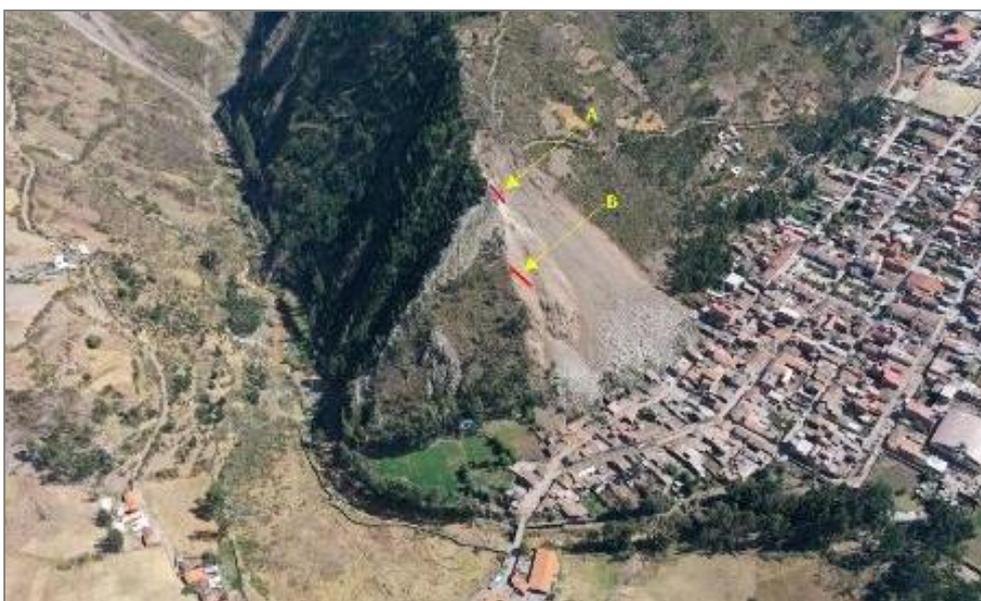
Figura 3. Se aprecia la montaña sedimentaria, las laderas presentan pendiente fuertes, Cerro Cruz de Shallapa- (Fotografía: Antamina). A) 50° B) 85°. (Fuente: Choquenaira, G. 2022).

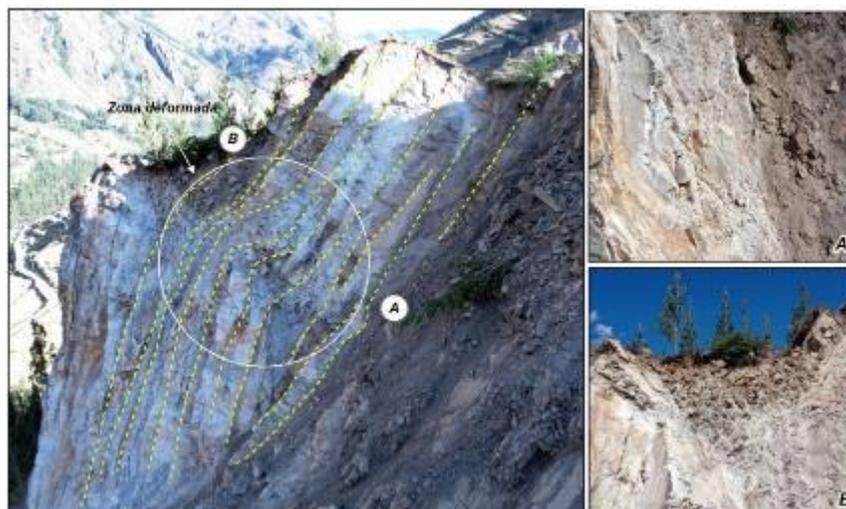
La roca intacta tiene una resistencia a la compresión (dureza) entre media a dura (50 – 100 Mpa); pero sus condiciones de meteorización, alteración y fracturamiento; así como su contexto geomorfológico condicionan sus características geomecánicas como macizo rocoso de baja calidad, con altas probabilidades de colapso de falla por vuelco, planar y caídas (derrumbes) (figura 4).

Las rocas del flanco derecho del derrumbe se presentan deformadas, de mediana a muy fracturada (fotografía 3), con espaciamentos entre las fracturas de 0.2 - 0.5 cm.

Figura 4. Vista del flanco derecho del derrumbe, donde el afloramiento rocoso se encuentra deformado, y fracturado a muy fracturado, formando bloques de hasta 1.0 m. (Fuente: Choquenaira, G. 2022).

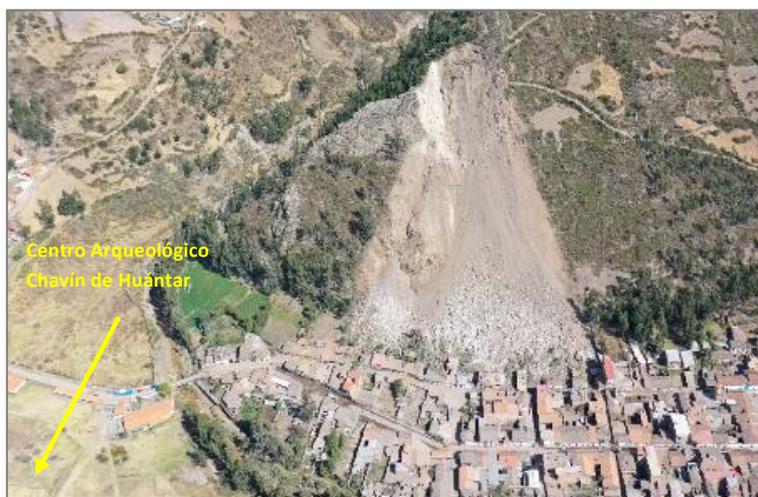
En el cerro Cruz de Shallapa se generó un derrumbe el 30 de junio del 2022, y movilizó aproximadamente 58 mil m³ de rocas y detritos, afectó un área aproximada de 2.5 Ha; presenta un ancho promedio de 106 m y una distancia entre la zona de arranque y pie del derrumbe de 215 m (figura 5). Dejando 42 viviendas inhabitables (fotografía 3), pérdida de 2.07 Ha de cultivo, 450 m de canal de riego¹. El evento continua activo y latente, muestra de ello son las constantes caídas de rocas (bloques de hasta 1.0 m) y material suelto. Anexo 1: Mapa 1).

Figura 5. Vista del derrumbe acontecido el 30 de junio del 2020, en la ladera noreste del cerro Cruz de Shallapa. (Fuente: Choquenaira, G. 2022).

- c) Realizar el desquinche y/o abatimiento del talud en la cabecera del derrumbe, debido a la presencia de material inestable que continúa cediendo cuesta abajo. Esta medida de corrección debe ser realizada de manera adecuada y por especialistas en el tema.

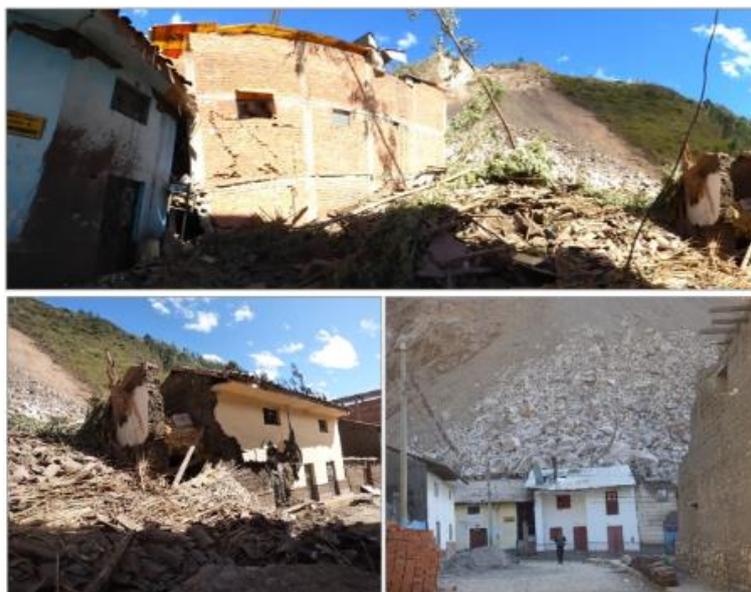
Fotografía 3. Viviendas afectadas por el derrumbe del 30 de junio del 2020, que se encuentran asentadas detrás de la calle Wiracocha. (Fuente: Choquenaira, G. 2022).

En la parte alta del derrumbe se observó, material suelto inestable, el cual podría caer y afectar las viviendas asentadas entre la calle Wiracocha y Jr. 17 de Enero.

- d) Construir un muro de contención a la altura de la calle Wiracocha, en un tramo aproximado de 50 m, ante la ocurrencia de nuevos eventos (caídas de rocas o derrumbes). La factibilidad, disposición, tipo de estructura y dimensiones debe ser realizado por especialistas.

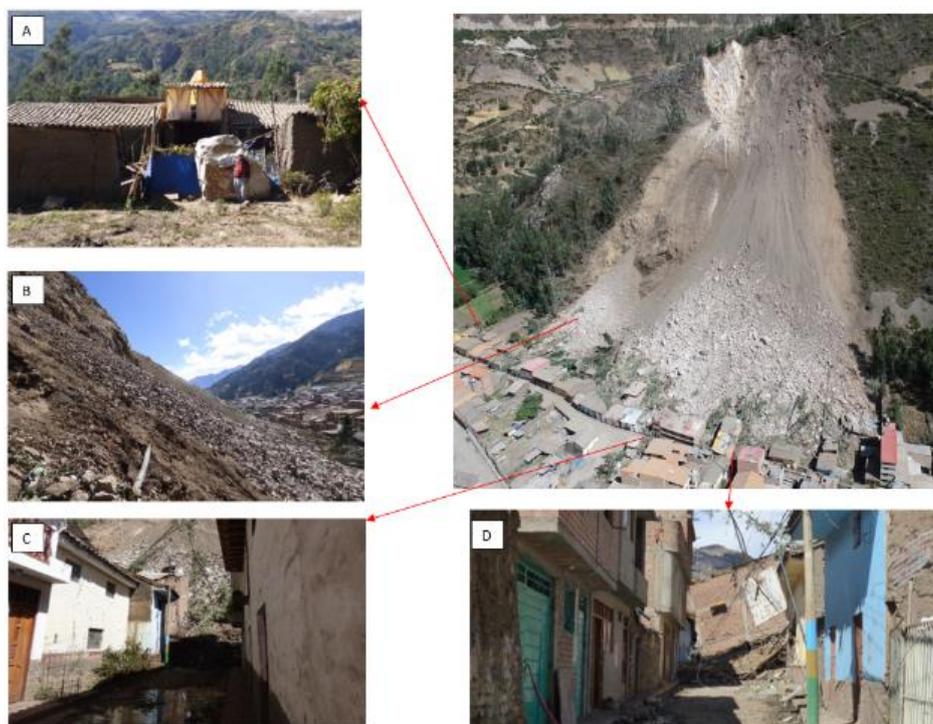
En la figura 6, se muestra la magnitud y los daños que causó el derrumbe. (viviendas cubiertas por material detrítico y restos de árboles)

Figura 6. Se muestra el derrumbe del cerro Cruz de Shallapa (Fuente: Choquenaira, G. 2022).
 (A) Se aprecia el tamaño del bloque que se desplazó en el derrumbe del cerro de Shallapa.
 (B) Material suelto originado por el derrumbe, susceptible a ser removido.
 (C) Jr. Mayta Cápac, donde se muestra el material proveniente del derrumbe que destruyó viviendas.

(D) Calle Wiracocha, donde se aprecia vivienda desplazada y destruida.

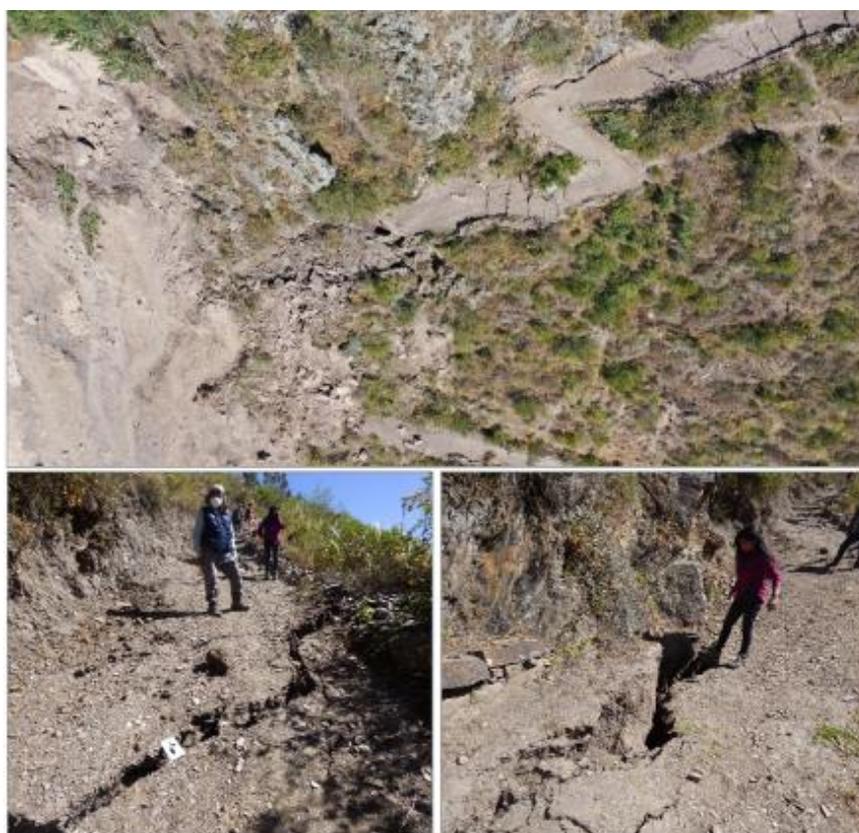
La reactivación se está dando por el flanco derecho, en el terreno se evidencia múltiples agrietamientos longitudinales y transversales con longitud de 50 a 70 m, con aperturas de hasta 60 cm (fotografía 4), como también un salto hasta de 2.6 m. Se llegó a medir la profundidad de una de las grietas, que alcanzó hasta más de 4.70 m (fotografía 6)

Fotografía 4. Vista de agrietamientos en el camino de herradura que corta depósito de deslizamiento antiguo. Presentan aperturas de hasta 60 cm. (Fuente: Choquenaira, G. 2022).

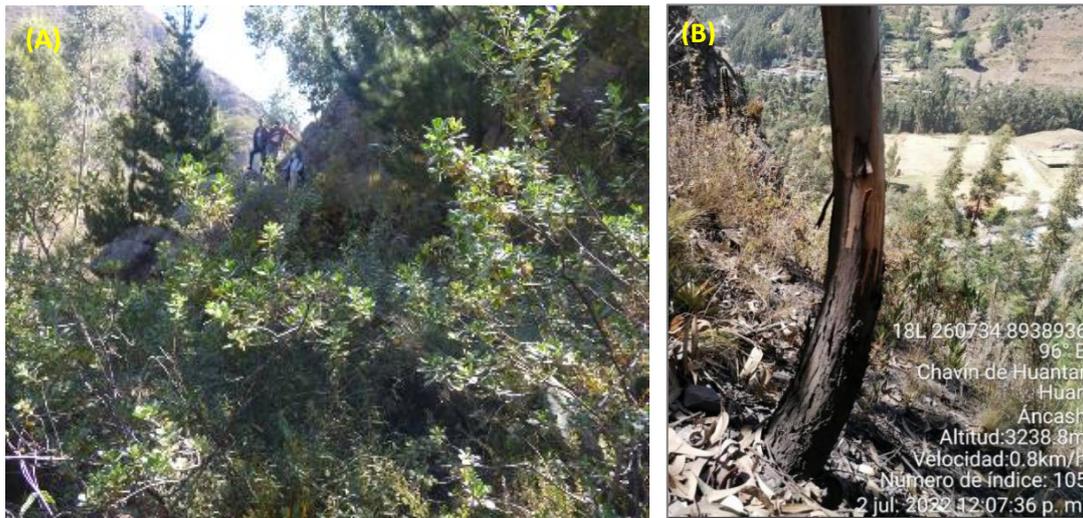
Fotografía 5. (A) Parte del escarpe lateral derecho de un deslizamiento antiguo, actualmente estabilizado. (B) Vista de árbol inclinados en la parte posterior al derrumbe, con dirección a la quebrada Huachecsa, el cual nos infiere que las laderas presentaron movimientos. Fuente: Antamina 2022.

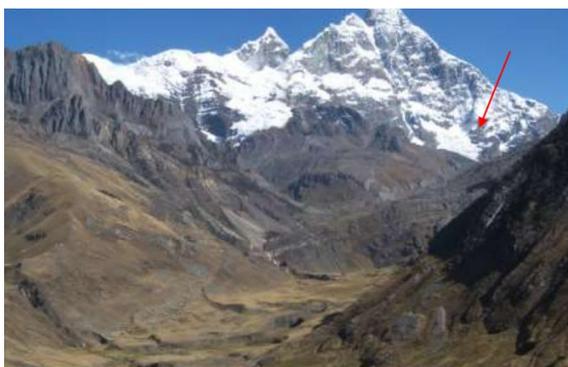
Figura 8. Vista del flanco oriental de la Cordillera Blanca, nevado Huantsán, origen de las avalanchas de nieve y rocas que provocaron el flujo de detritos de enero de 1945. (Fuente: Fidel et al 2007).

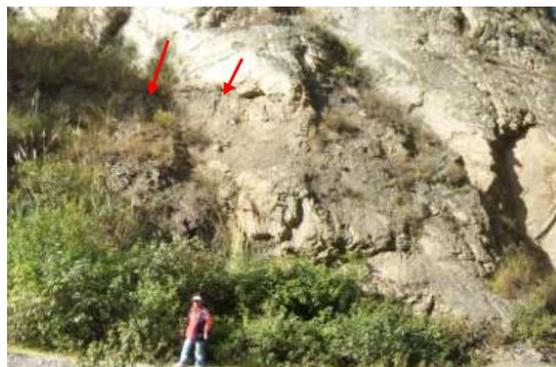
Figura 9. Huella de la altura que alcanzó el flujo de detritos de enero de 1945 cuando irrumpió en su cono de deyección, vista de la margen izquierda del río Huachecsa. (Fuente: Fidel et al 2007).

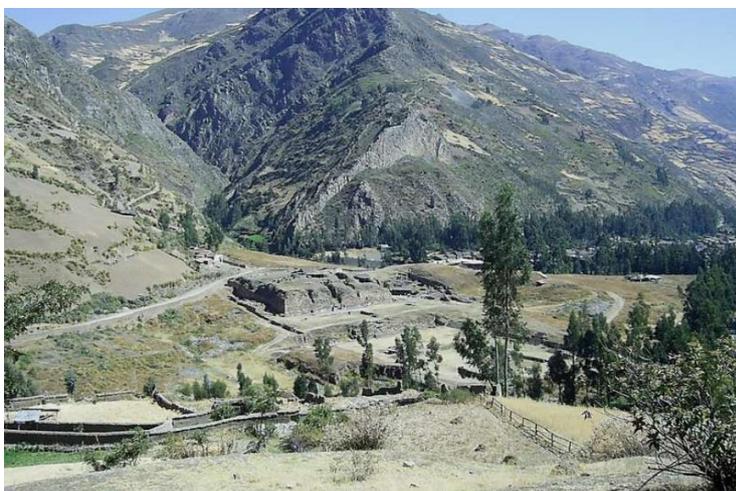
Fotografía 6: Desembocadura del río Huachecsa, en el cual se ubica el Complejo Arqueológico de Chavín de Huántar, a la derecha la localidad de Chavín. (Fuente: Fidel et al 2007).

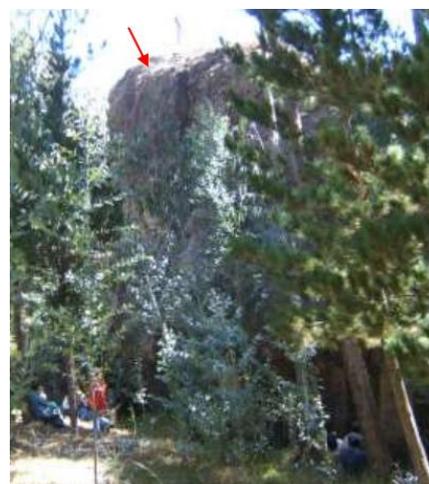
Figura 10: Vista de un bloque de roca intrusiva, acarreada por el flujo de detritos de 1945, y localizado en el cauce actual del río Huachecsa. (Fuente: Fidel et al 2007).

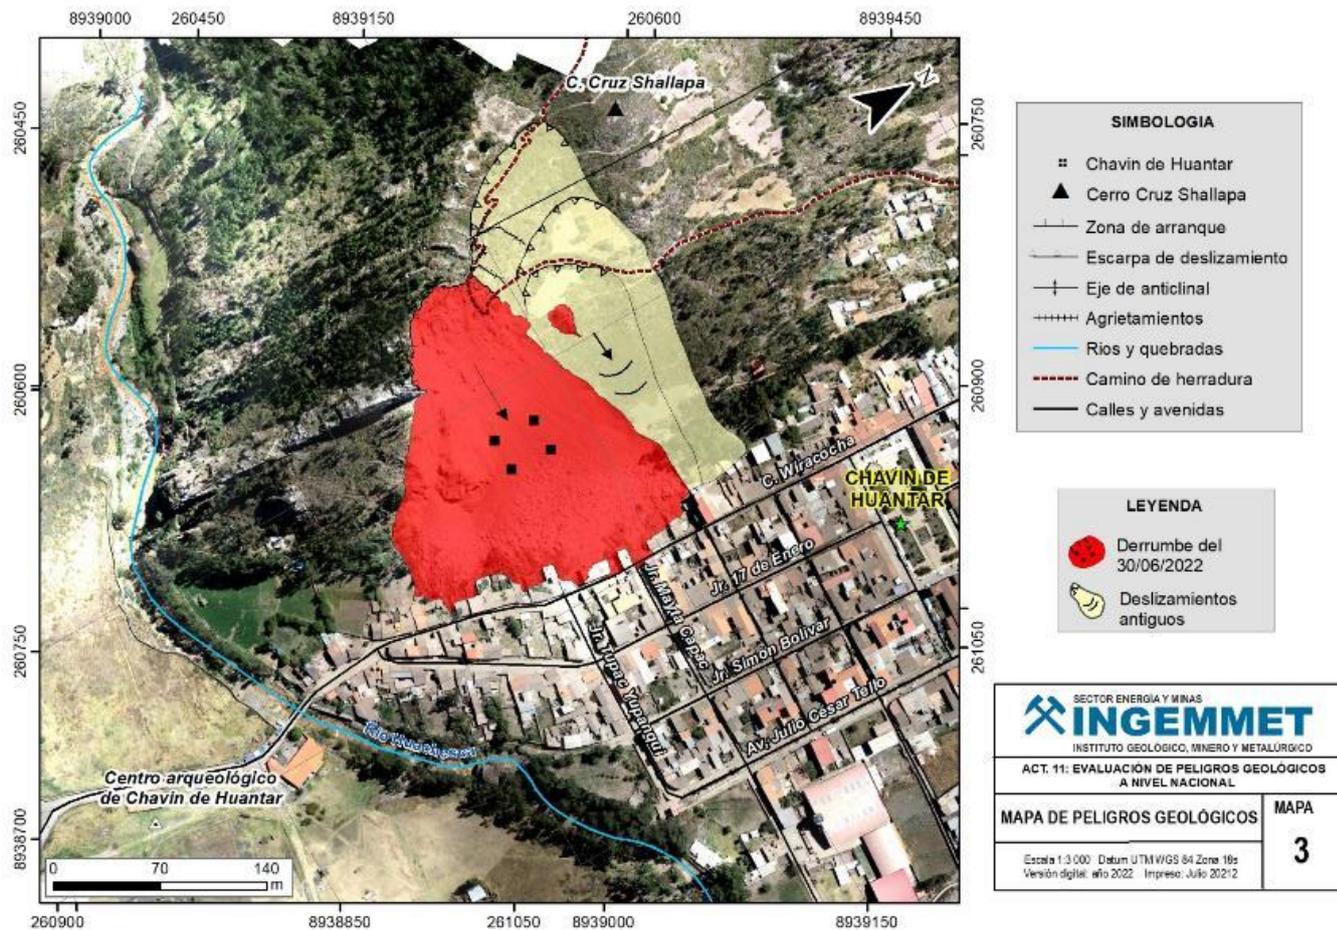
Mapa 1. Cartografía de peligros geológicos en el cerro Cruz de Shallapa (Fuente: Choquenaira, G. 2022).
