**DIRECCIÓN DE GEOLOGÍA
AMBIENTAL Y RIESGO GEOLÓGICO**

Informe Técnico A6688

**EVALUACIÓN DE LOS MOVIMIENTOS EN MASA
EN LA COMUNIDAD CAMPESINA DE TASSA**

(Distrito Ubinas, Provincia Sánchez Cerro, Región Moquegua)

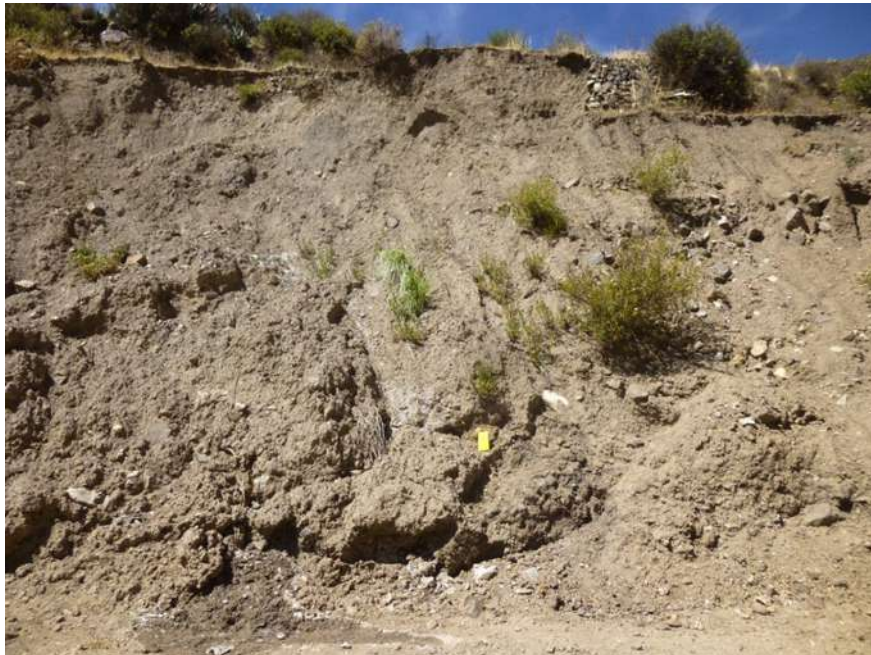
Foto 2.2: Vista del depósito del flujo de lodo en la margen derecha del río Tassa.

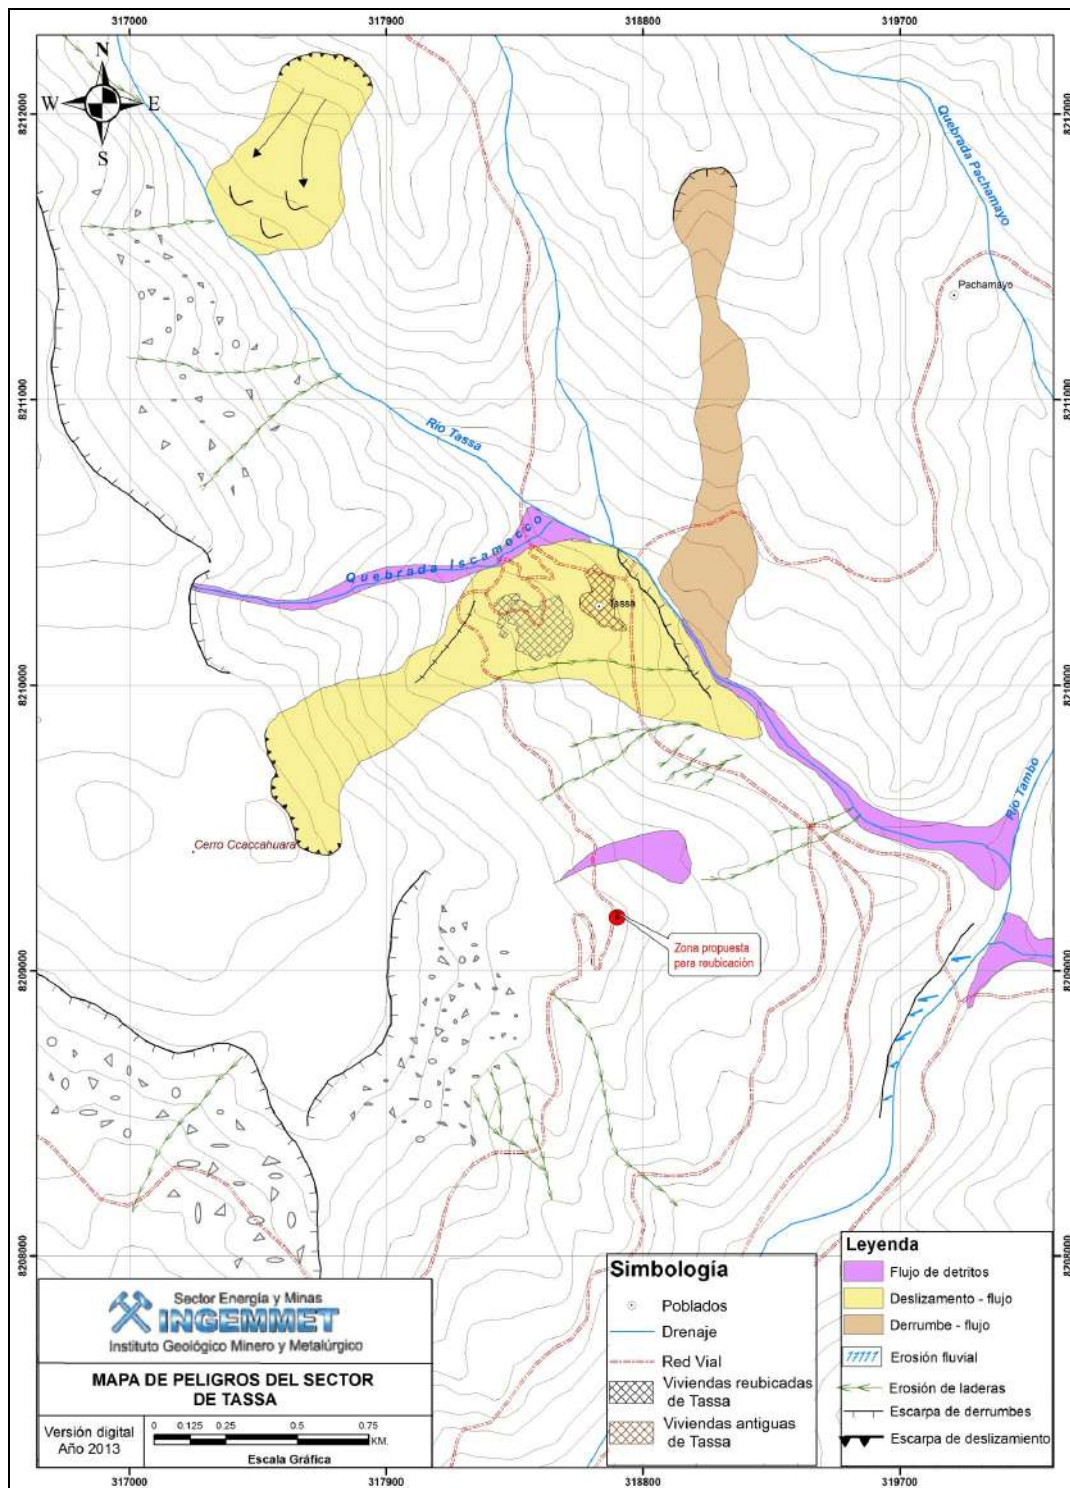
Figura 2.3. Geodinámica y procesos activos en el sector Tassa.

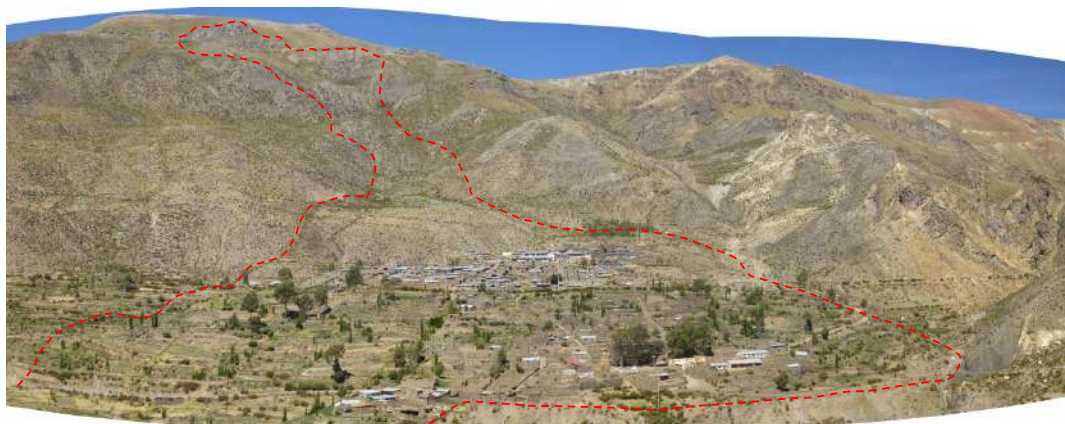
Foto 2.3. Vista del deslizamiento-flujo que está afectando al poblado de Tassa.

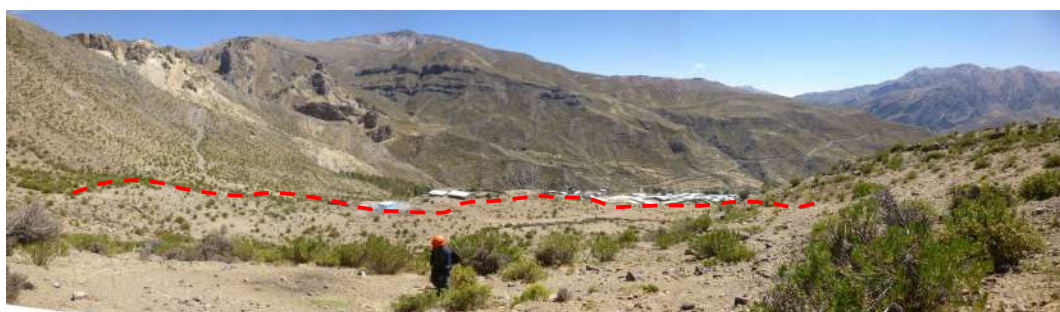
Foto 2.4. Vista panorámica que evidencia la actividad geodinámica del flujo.

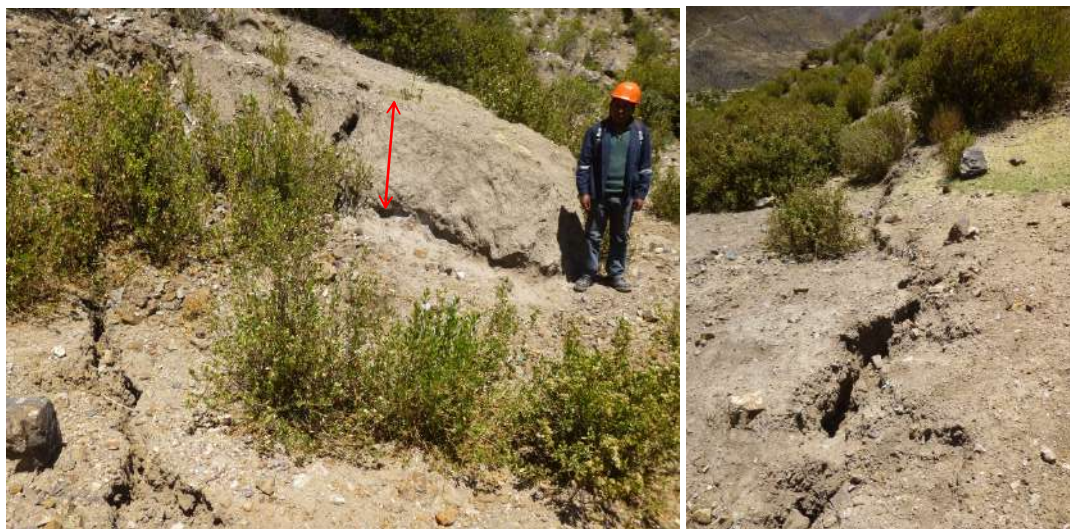
Foto 2.5. Vista de asentamientos y grietas transversales en la parte alta de la comunidad de Tassa.

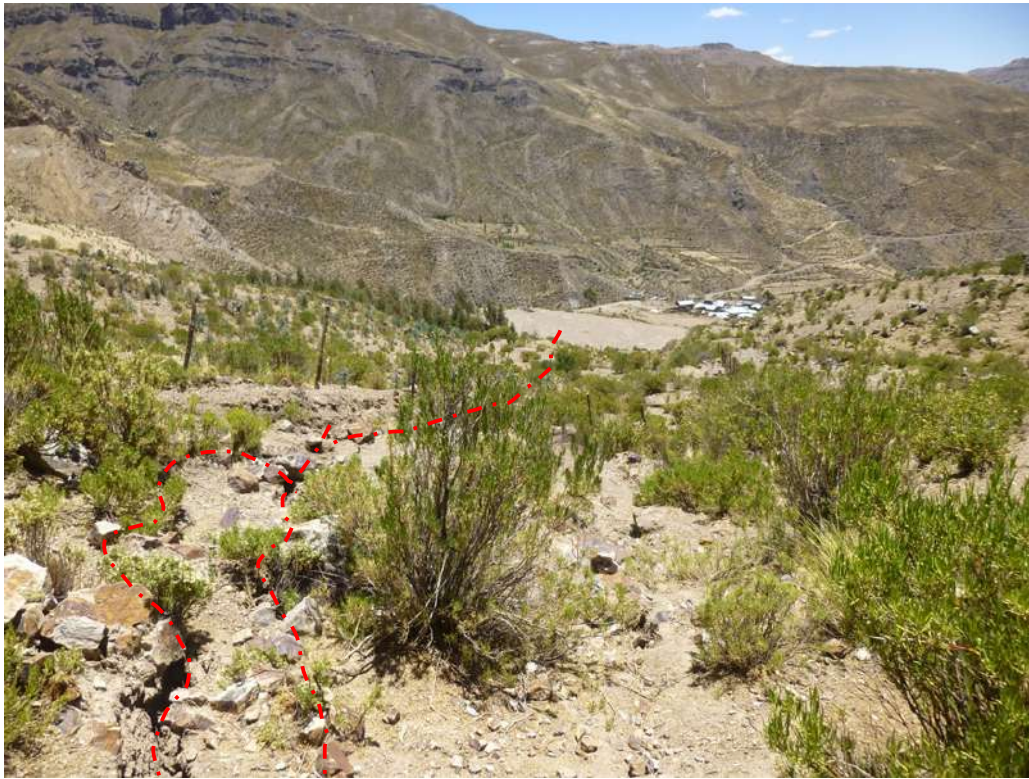
Foto 2.6. Grieta que tiene una dirección SE-NW que delimita la margen izquierda del depósito del deslizamiento

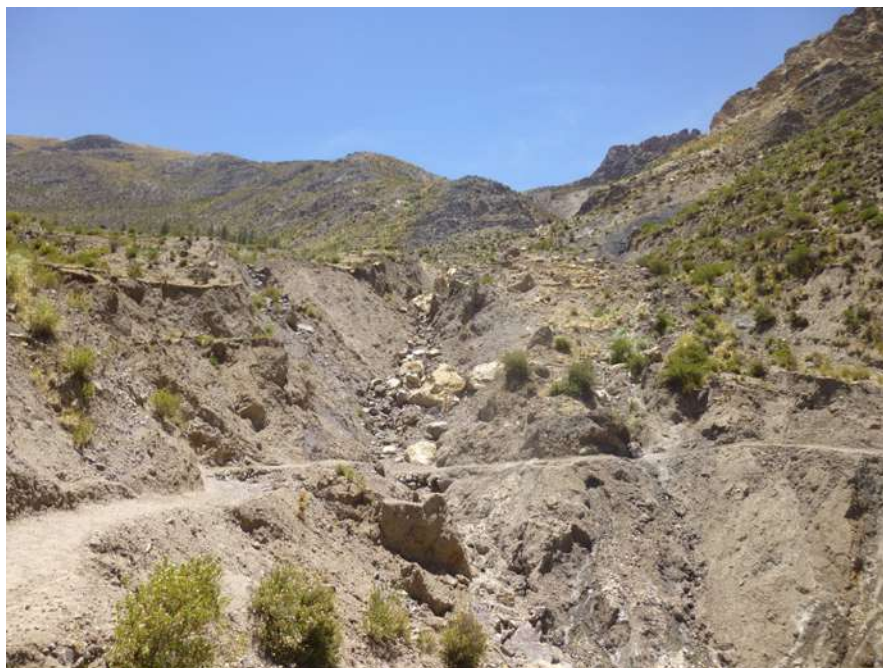
La Qda. Iscamocco, que se encuentra en el flanco izquierdo del deslizamiento de Tassa (Figura 2.3) acarrea flujo con gran cantidad de material que alimentan al río Tassa que erosiona el pie del cerro Ccacahuara generando derrumbes (Foto 2.6 y 2.7).

Foto 2.7. Vista frontal de la quebrada Iscamocco donde se aprecia los bloques acarreados que alimentan al río Tassa.

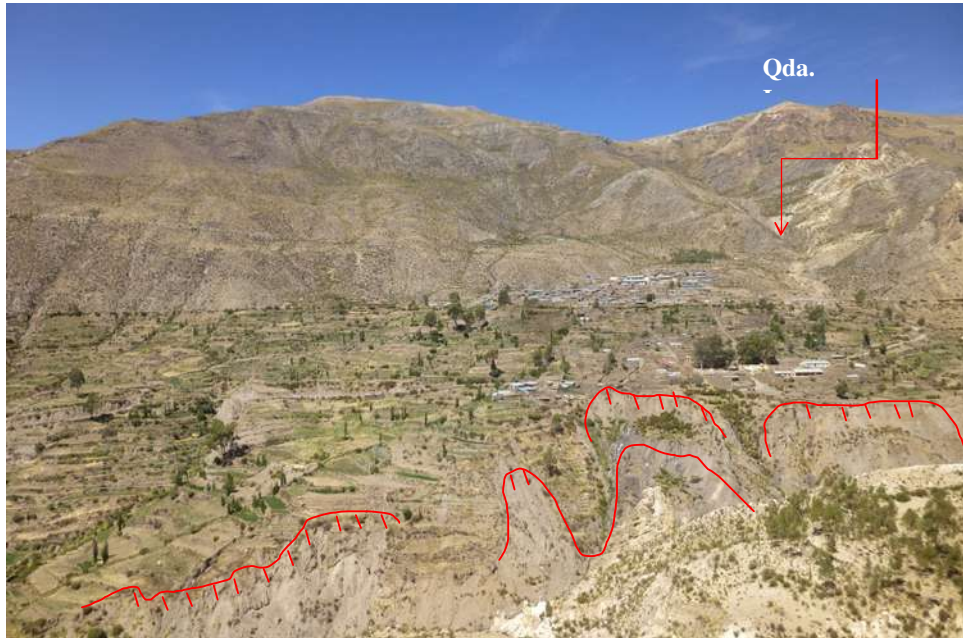
Este deslizamiento es de actividad progresiva y lenta; pero lluvias intensas pueden acelerar el evento y en su proceso podría embalsar el río Tassa y el río Mala (Foto 2.8) que se encuentra a menos de 1 km aguas abajo del río Tassa. Evidencia reciente de esta actividad se observa en los reservorios que han colapsado, en febrero del 2011 se construyó un reservorio al lado del pueblo que a los pocos días se agrietó y las aguas se filtraron por el suelo removido (Foto 2.9). El último reservorio que se ha terminado en el mes de setiembre ya se observan brotes de agua producto del colapso de la cañería y en la parte baja se observa en la plataforma de la carretera con irregularidades y asentamientos.

Foto 2.8. Vista panorámica de los derrumbes ocasionados por la erosión del río Tassa. Se observa, el depósito del deslizamiento parcialmente saturado por sectores, con algunos “ojos” de agua.

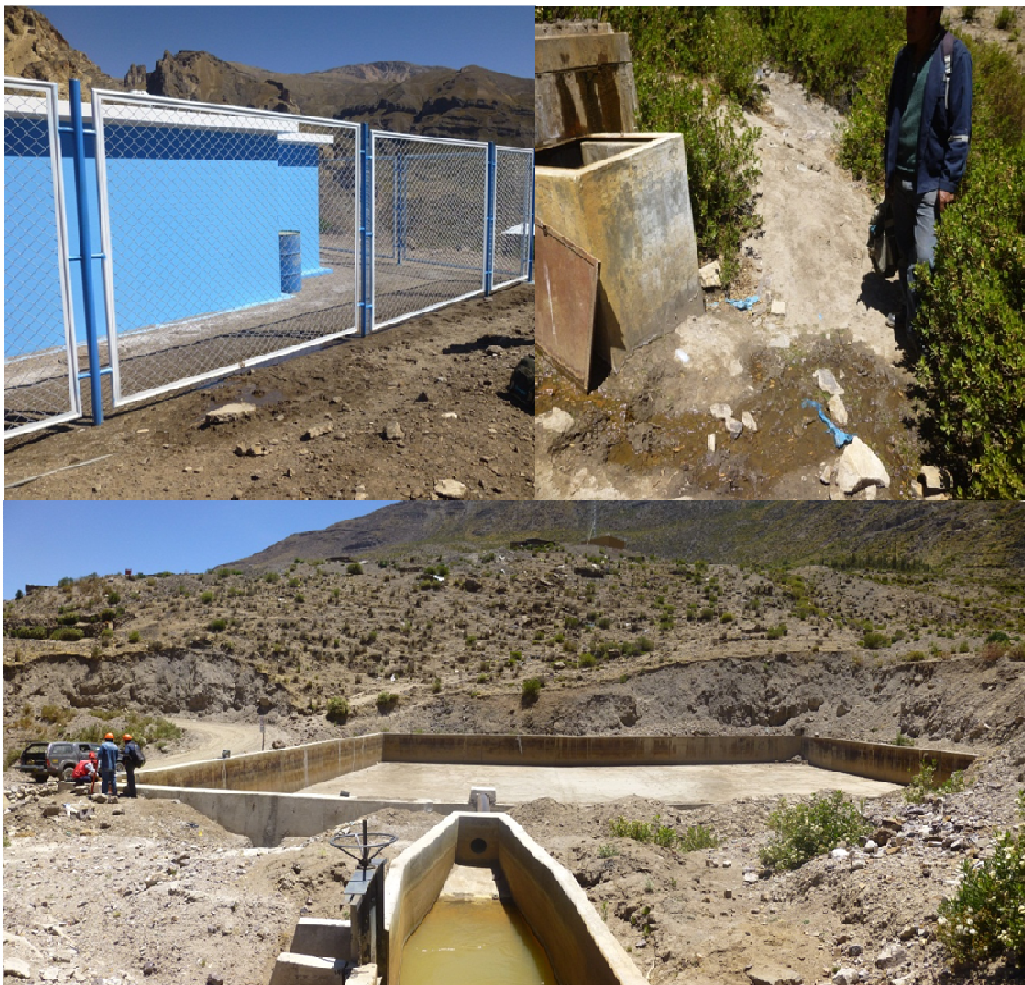
Foto 2.9. Vistas los reservorios de agua que han colapsado a consecuencia del deslizamiento.

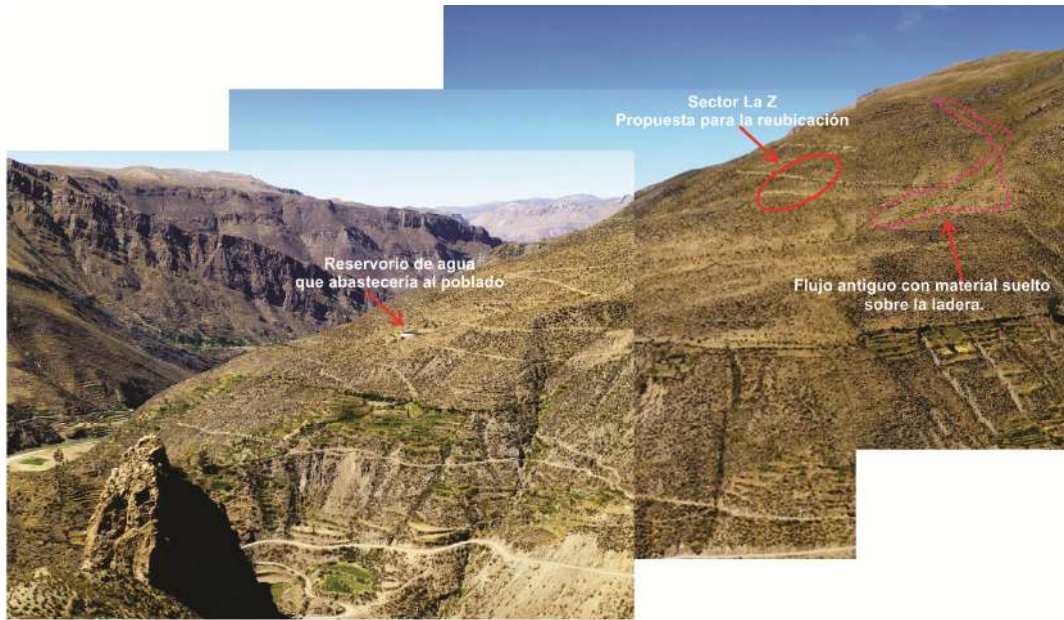
En el Sector denominado “La Z”, con coordenadas son 318709 E – 8209188 N, afloran rocas sedimentarias de tipo areniscas grises con intercalaciones de lutitas pertenecientes al grupo Yura. Actualmente se presenta estable a movimientos en masa. El límite de la zona de reubicación debe ser la quebrada, con evidencias de presencia de un antiguo flujo de detritos (badén), ubicada al norte (200 m camino al poblado).

Foto 2.10. Vista panorámica del sector La Z.

Esta zona debe ser exclusivamente para habitación de los pobladores y evitar el sembrío en las partes altas y/o bajas para eliminar las filtraciones que desestabilizan las laderas.

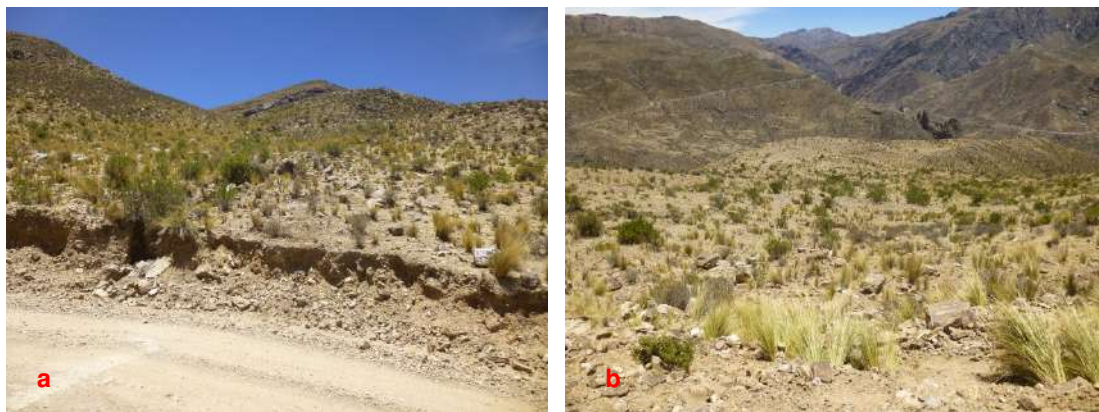
Foto 2.11. Vista del talud superior (a) e inferior (b) de la carretera donde se aprecia el material suelto del antiguo flujo que se mantiene latente.
