Informe Técnico N° A7284

EVALUACIÓN DE PELIGROS GEOLÓGICOS EN EL CENTRO POBLADO ANASCAPA Y ALBERGUE SIRAHUAYA

Departamento Moquegua
Provincia General Sánchez Cerro
Distrito Ubinas

JULIO
2022

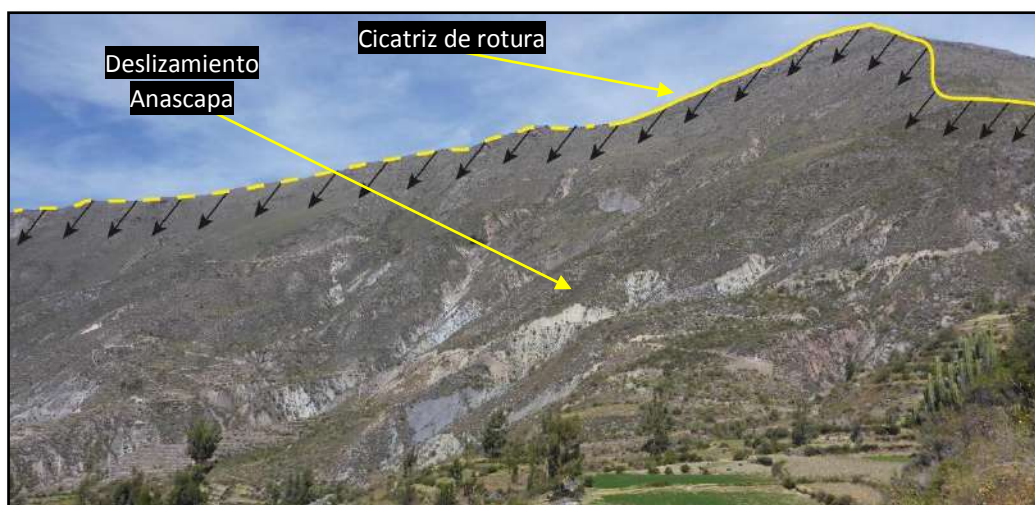
Se trata de un deslizamiento tipo traslacional, la corona del deslizamiento no es clara, debido a que la zona es afectada por un alto grado de meteorización, posee una longitud de 5 k, la distancia desde la corona hasta el pie del deslizamiento es de 3.5 km. Este evento está comprendido entre las cotas 4424 a 3024 m.s.n.m. es decir presenta un desnivel de 1400 m. la masa movilizada se estima que afecto un área 450 has. Durante los trabajos de campo, en el cuerpo del deslizamiento se identificaron algunos sectores reactivados; y derrumbes al pie del deslizamiento, aparentemente por el empuje de la masa y la erosión fluvial del río Anascapa.

Figura 5. Plano de desplazamiento del deslizamiento antiguo, posee una inclinación de 45 °, (coordenadas UTM WGS84: 300859E, 8183647N)

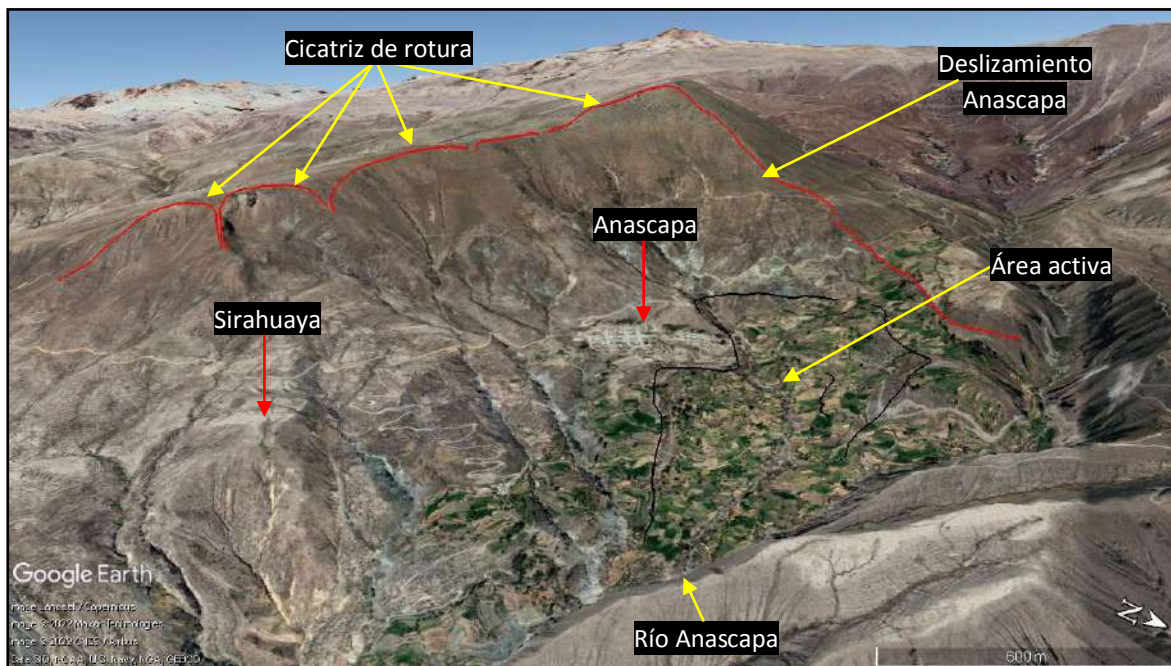
Figura 6. Deslizamiento Anascapa

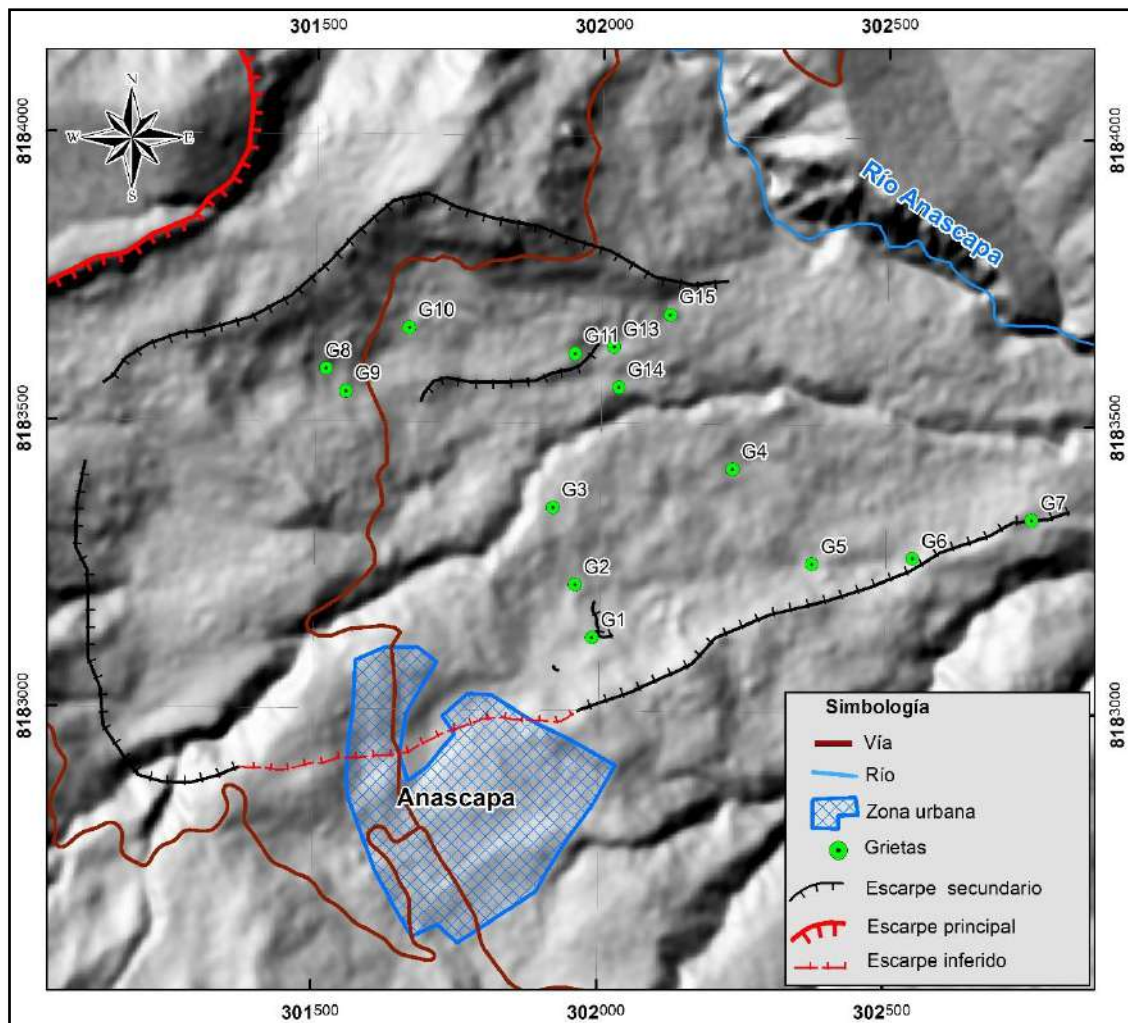
Esta se ubica en la parte baja del poblado Anascapa (figura 8), posee un área aproximada de 96 has, sobre las cuales se identificaron una serie de agrietamientos, detalladas en el cuadro 3. Las grietas poseen longitudes de hasta 150 m y aberturas máximas de 1 m, en algunos casos se evidencia desniveles de hasta 1.5 m. (figuras 9, 10 y 11)

Figura 8. Área activa del deslizamiento Anascapa

3. Para disminuir el avance del área reactivada del deslizamiento antiguo, se debe controlar y evitar las infiltraciones de agua en el suelo, haciéndolo principalmente con un cambio de técnicas de riego y asesoramiento de las entidades correspondientes.

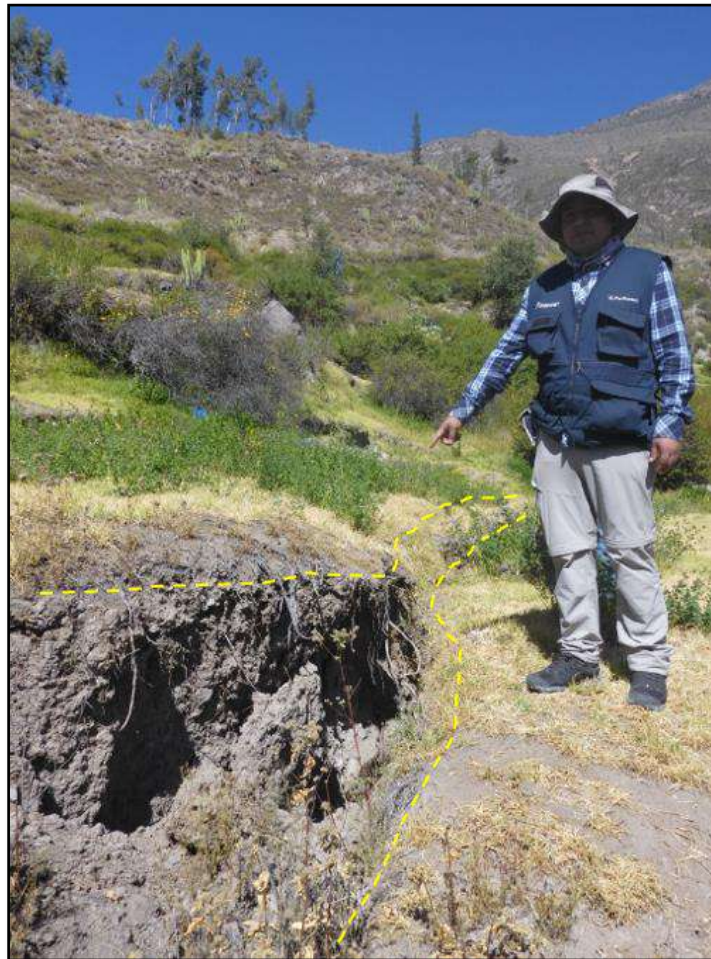
Figura 9. Agrietamientos G1 en terrenos de cultivo en Anascapa, (coordenadas UTM WGS84: 301987E, 8183127N)

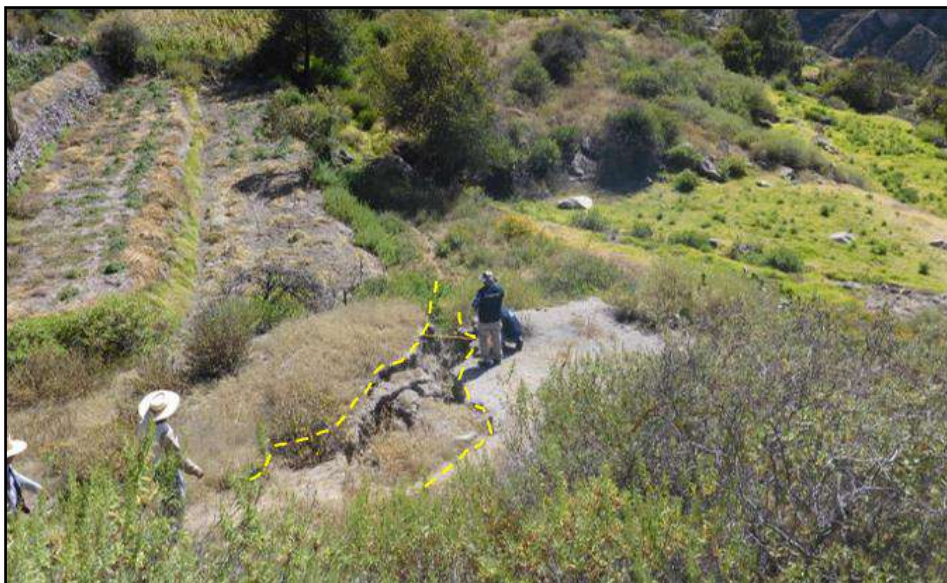
Figura 10. Agrietamientos G3, terrenos de cultivo de Anascapa, (coordenadas UTM WGS84: 301917E, 8183353N)

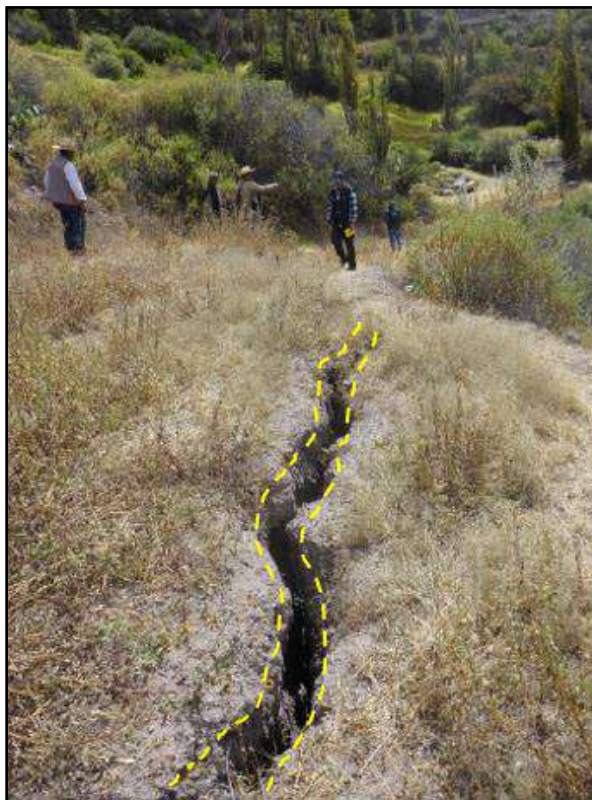
Figura 11. Agrietamientos G2 en terrenos de cultivo de Anascapa, (coordenadas UTM WGS84: 301957E, 8183219N)

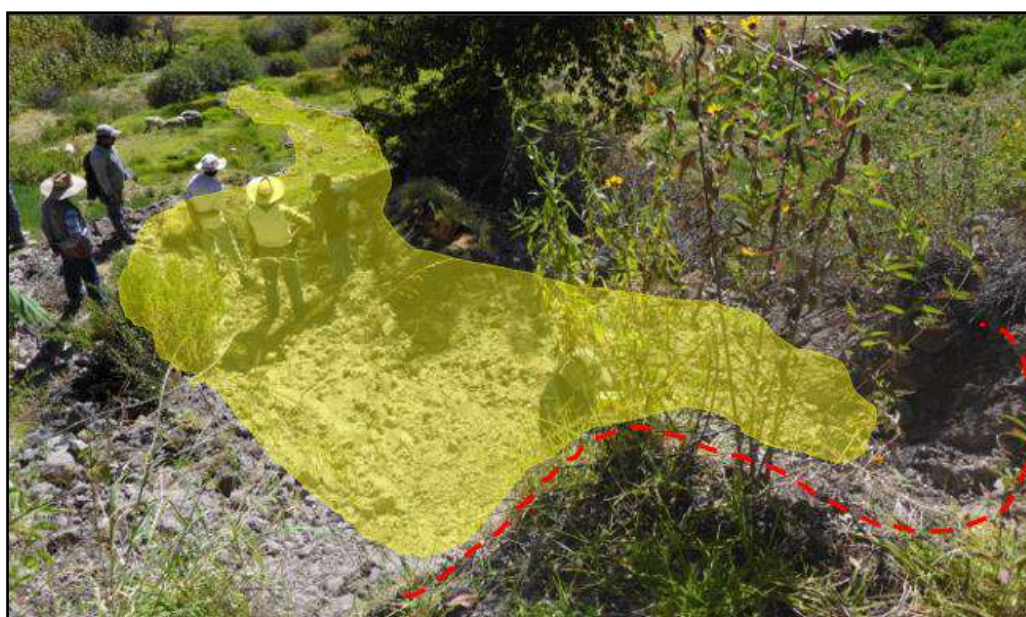
Se evidenció un deslizamiento flujo, cuya cicatriz de rotura posee forma semicircular, bien definida, el cual mide 4 de longitud, la pared del escarpe posee hasta 1 m el depósito de flujo posee poco recorrido, aproximadamente 20 m. (figura 11).

Figura 12. Deslizamiento flujo del 5 de febrero, (coordenadas UTM WGS84: 302002E, 8183129N)

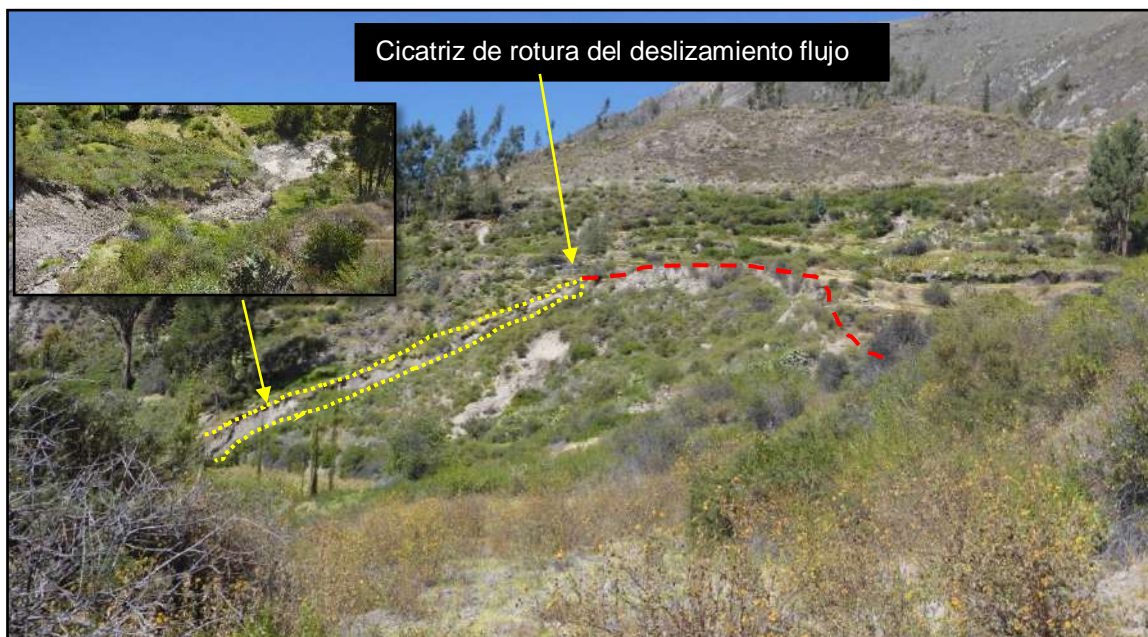
En el sector denominado Tupincachi, en las coordenadas UTM E: 302002, N: 8183129, se aprecia un deslizamiento flujo reciente, según testimonio de las autoridades locales, este evento se activó el 22 de marzo del presente. La cicatriz de rotura posee 20 m de longitud, y es parte de un deslizamiento mayor, que mide aproximadamente 80 m. (figuras 13 y 14).

Figura 13. Deslizamiento flujo sector Tupincachi, ocurrido el 22 de marzo, (coordenadas UTM WGS84: 301987E, 8183127N)

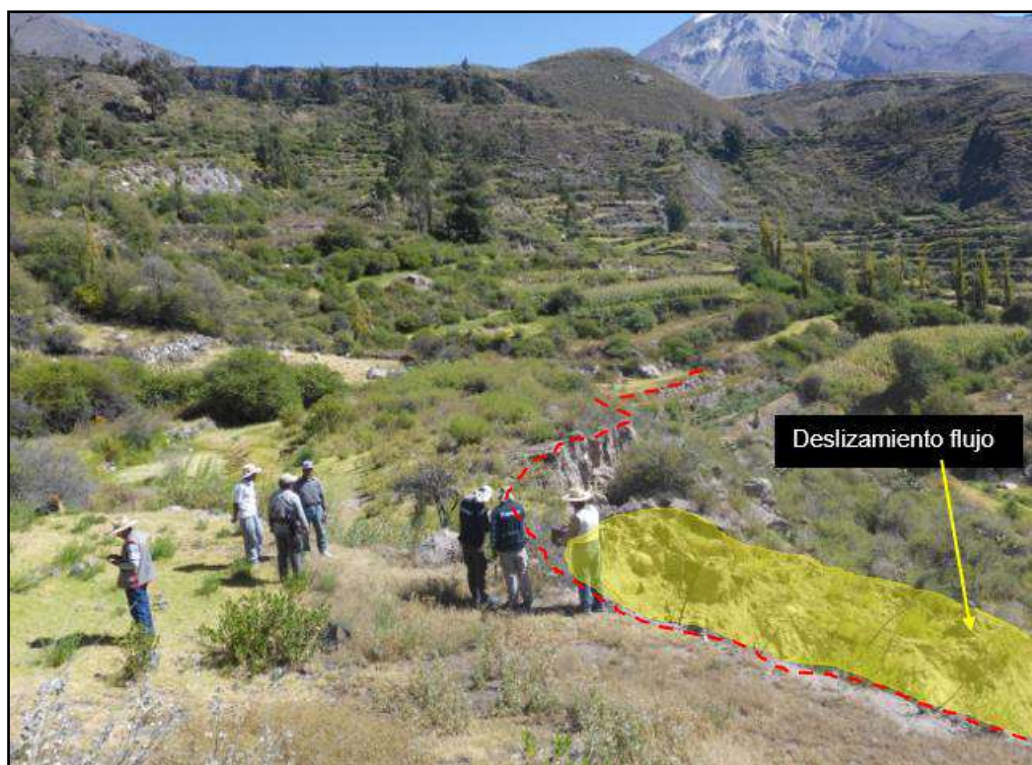
Figura 14. Cicatriz de rotura del deslizamiento flujo en el sector Tupincachi, (coordenadas UTM WGS84: 301987E, 8183127N)

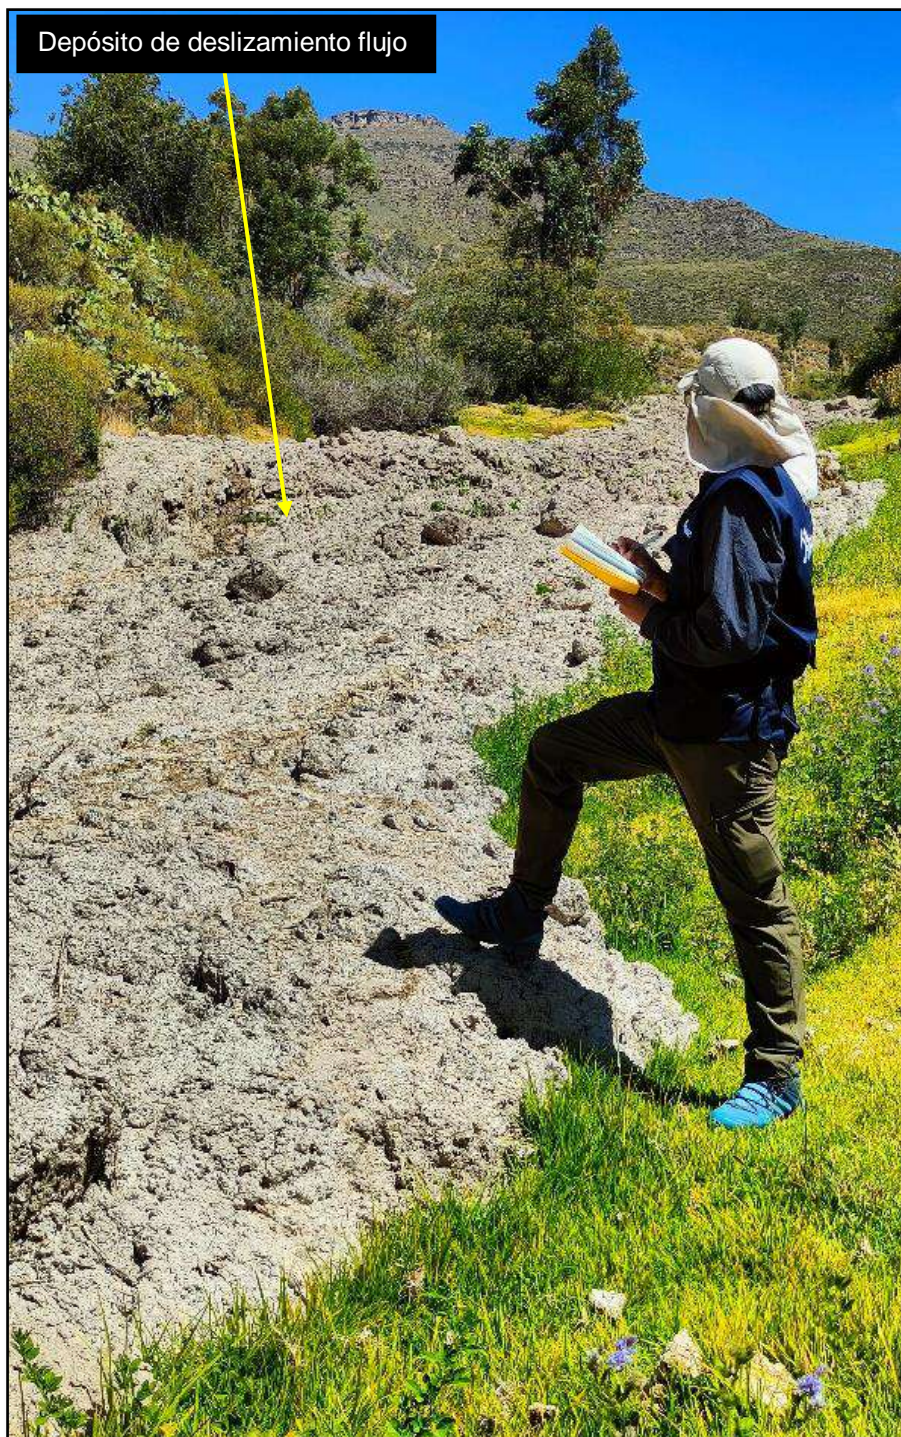
El depósito del deslizamiento flujo en el sector Tupincachi es ligeramente compacta, está conformado por 50 % a 60 % de material fino representados por limos y arcilla, y entre 10 % a 20% de bloques y 30% a 40% de gravas. Los bloques tienen un diámetro de hasta 40 cm y representan menor al 30 % de los bloques, poseen litología heterogénea, conformado por lavas andesíticas, bloques de domo, pómez y fragmentos hidrotermalizados. Todo lo mencionado se encuentra dentro de una matriz areno-limosa (figura 15).

Figura 15. Depósito de deslizamiento flujo en el sector Tupincachi, (coordenadas UTM WGS84: 302192E, 8183282N)

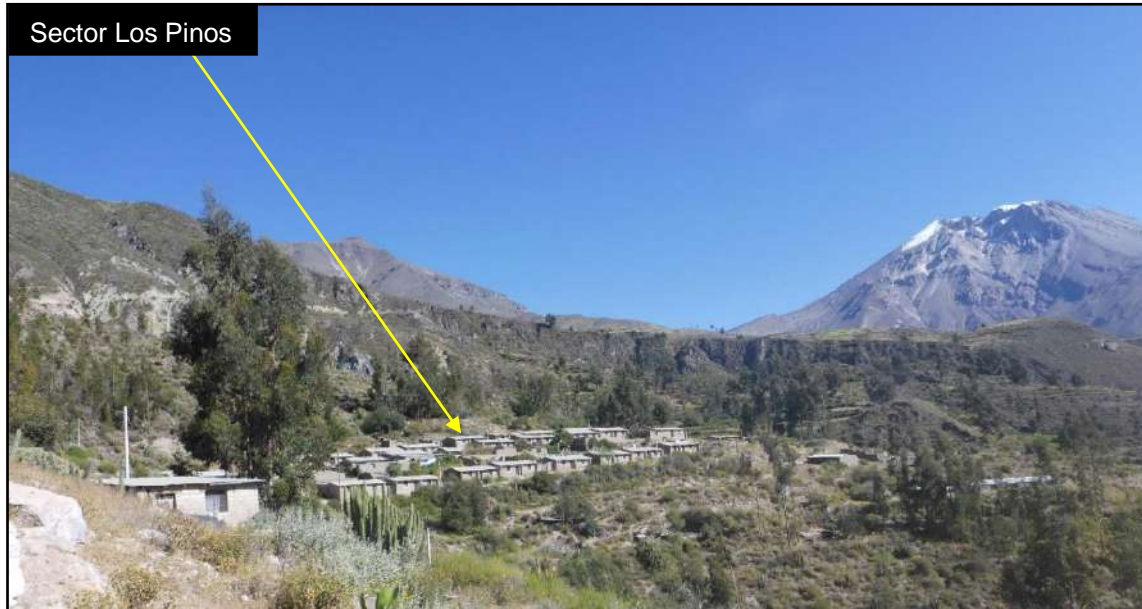
En el sector denominado Los Pinos, se han identificado viviendas con agrietamientos, indicativo de que el terreno sobre la cual están asentadas presenta movimiento. Este sector está ubicado en la parte alta de la zona definida como activa (figura 8). El material de construcción de las viviendas es adobe (figuras 16 y 17, **mapa 4**); sin refuerzo, son muy vulnerables, a colapsar con movimientos sísmicos moderados como el de junio 2001 y agosto 2007 en Perú, San Bartolomé A. y Quiun D. (2012),

Figura 16. Sector los Pinos en el centro poblado Anascapa, (coordenadas UTM WGS84: 301598E, 8182993N)

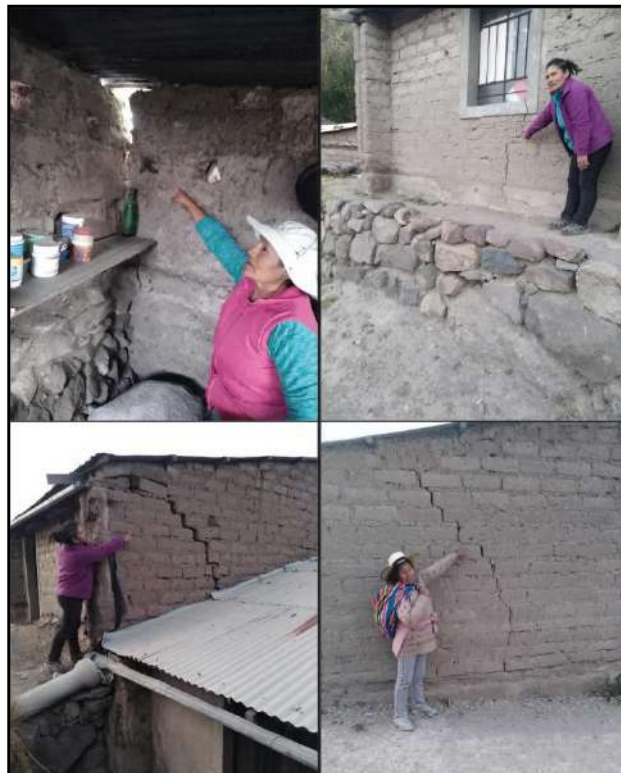
Figura 17. Viviendas en el sector Los Pinos en el centro poblado Anascapa.

- e) Las viviendas del sector Los Pinos en Anascapa, se ubican en el área reactivada del cuerpo del deslizamiento antiguo, evidencia de ello es la presencia de agrietamientos en las paredes de adobe de las viviendas.

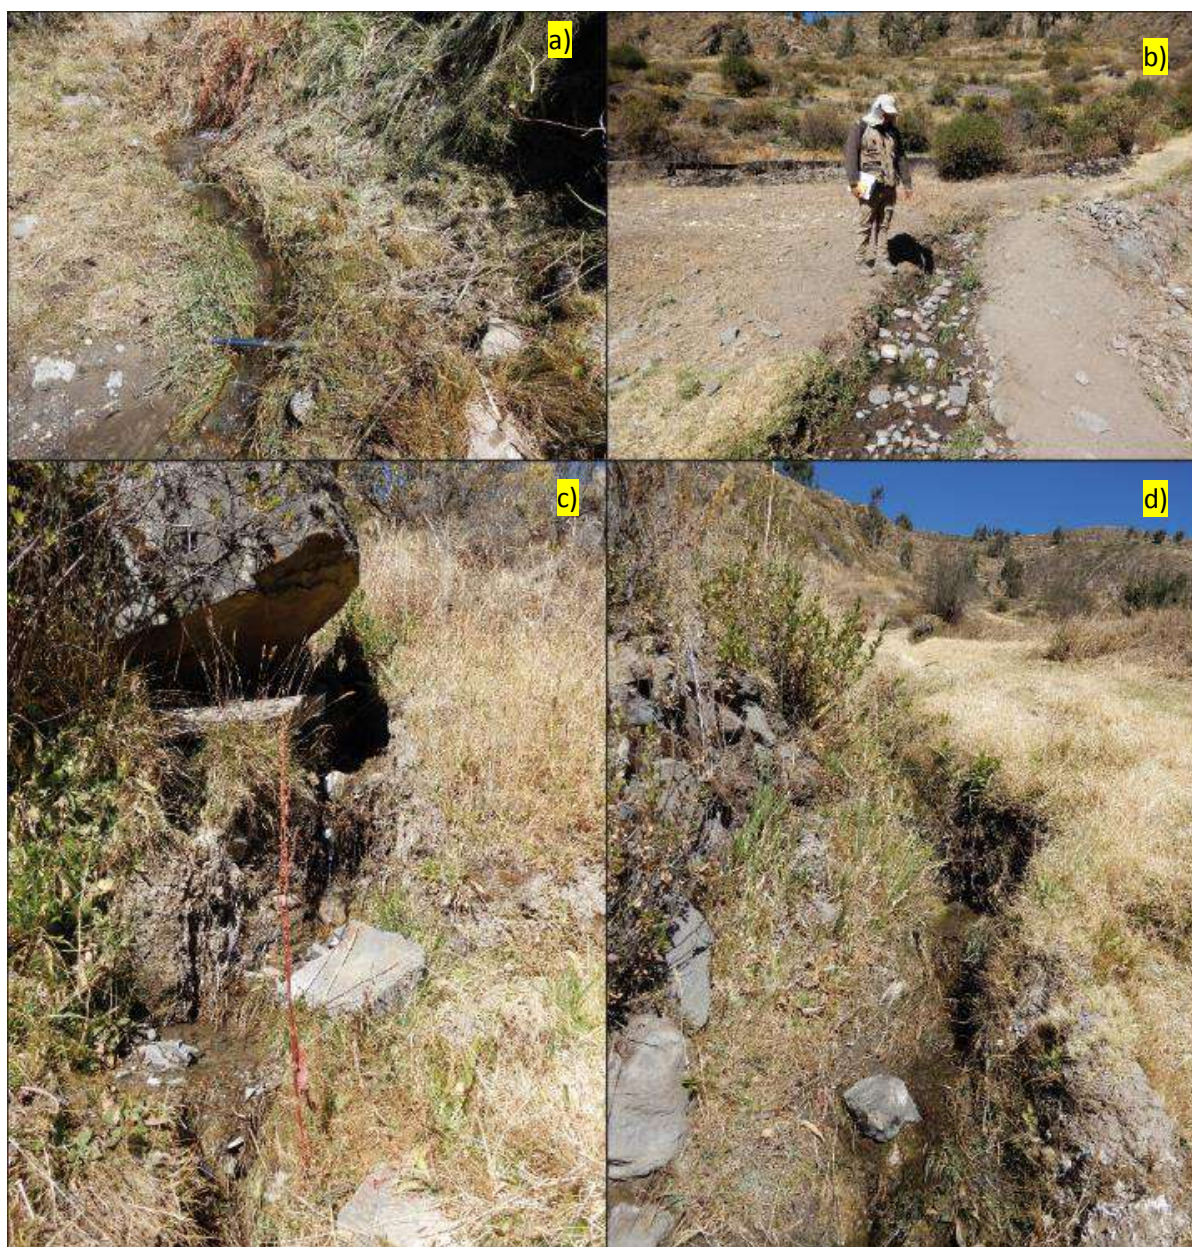
La mayoría de los canales de regadío, no cuentan con revestimiento adecuado, (figuras 18), las aguas son vertidas directamente a la superficie, la infiltración de las aguas satura los terrenos y estos pierden el equilibrio generándose deslizamientos, deslizamientos flujos, etc.

Figura 18. Canales de agua a), b), c) y d). Se ubican en el área agrícola de Anascapa

El agua excedente debe ser administrada y conducida adecuadamente a reservorios debidamente impermeabilizados, para evitar infiltraciones al subsuelo.

6. Todos los reservorios y canales de agua en el sector deberían ser impermeabilizados para evitar la infiltración en los terrenos.
7. Sensibilizar a la población a través de talleres y charlas con el objetivo de concientizar en gestión de riesgos para evitar construcción de viviendas o infraestructura área susceptibles a la ocurrencia de movimientos en masa.

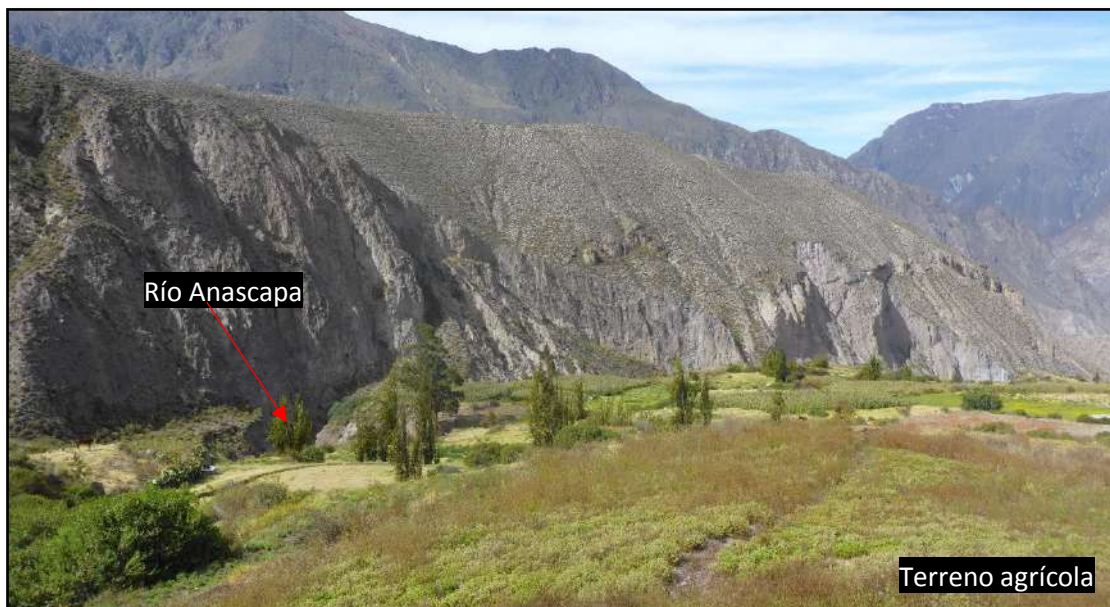
Considerando el diagrama de Bateman et al., (2006), el sector agrícola de Anascapa se ubica en la transición entre la zona de generación y la zona de transporte (figuras 19 y 20).

Figura 20. Río Anascapa, (coordenadas UTM WGS84: 302630E, 8183411N)

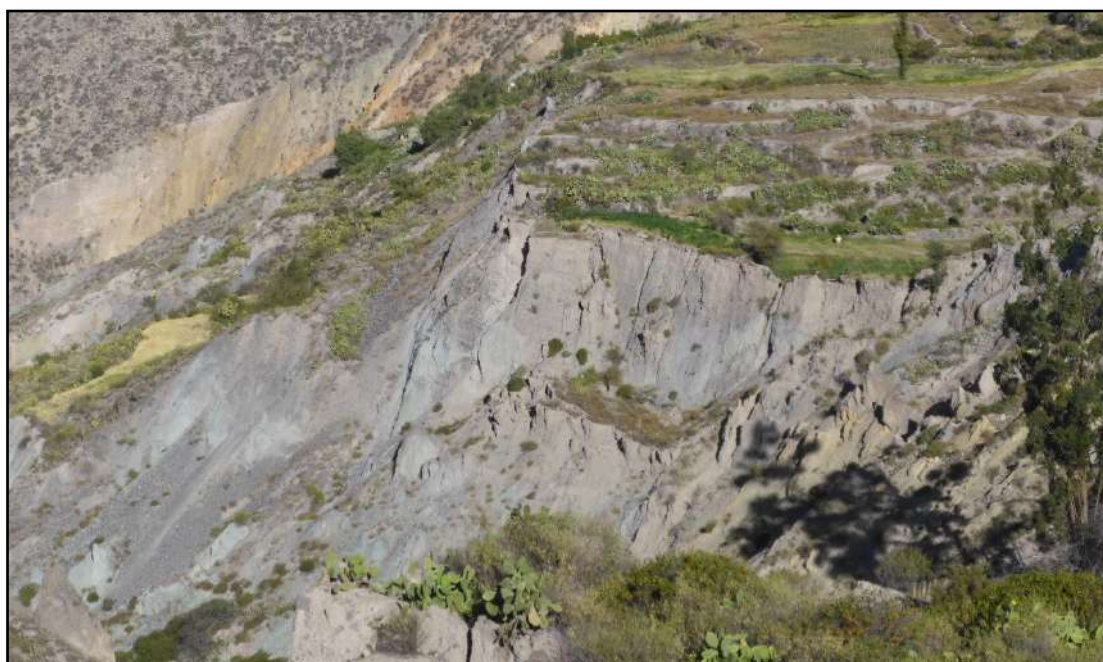
También se identificaron derrumbes en el fondo del cauce de la quebrada Anascapa a la altura del albergue Sirahuaya (figura 21).

Figura 21. Derrumbes en la margen derecha de la quebrada Anascapa, (coordenadas UTM WGS84: 303094E, 8183114N)
