Peligro geológico en la región Madre de Dios

**INGEMMET, Boletín Serie C: Geodinámica e Ingeniería Geológica
N° 87**

**Dirección de Geología Ambiental y Riesgo
Geológico**

**Lima, Perú
2022**

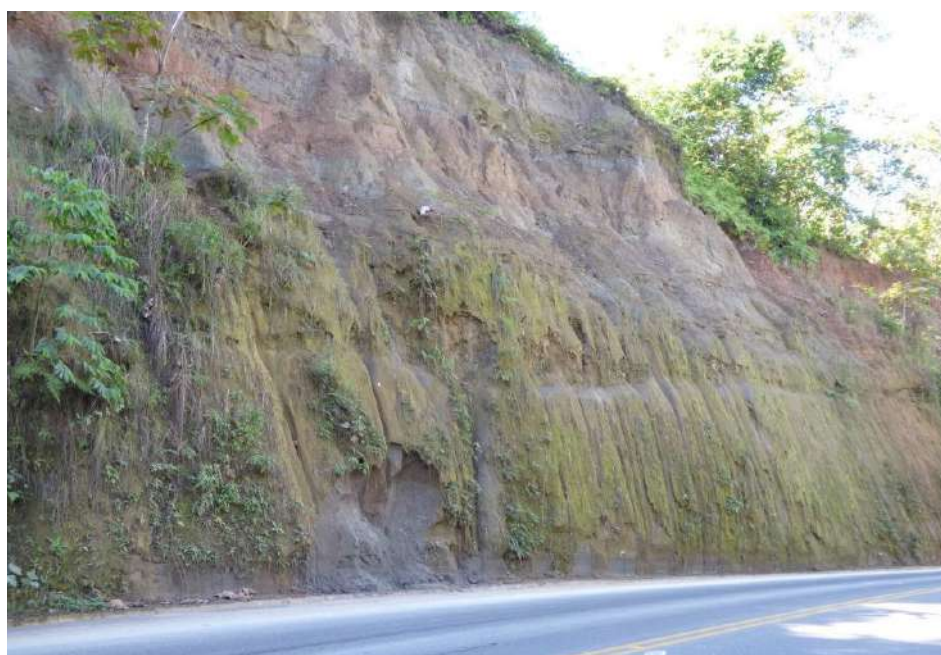
Fotografía 3.5 Imagen tomada con dirección norte. Se observa niveles de lutitas, lodolitas y limoarcillitas de la Formación Ipururo, en el sector Santa Rosa, km 287+800 de la carretera Interoceánica Masuco-Santa Rosa. El depósito inconsolidado obstruye las cunetas.

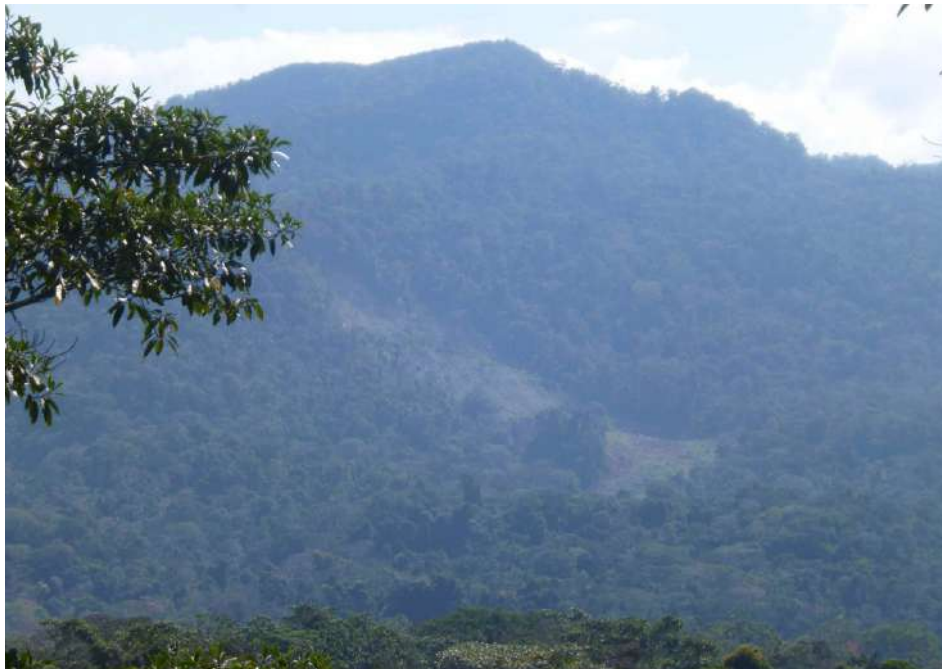
Fotografía 6.1 Derrumbe margen izquierda de la quebrada Olivetti, distrito Manu (coordenadas UTM 8580950 N – 239350 E)

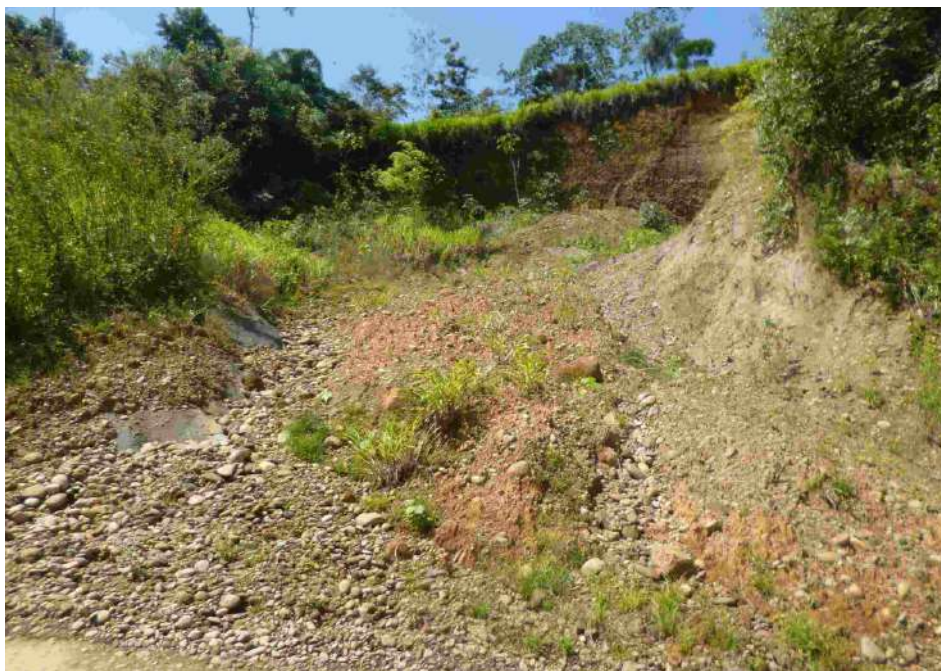
Fotografía 6.2 Derrumbe carretera Shintuyo, distrito Manu (coordenadas UTM 8598008 N- 245241 E)

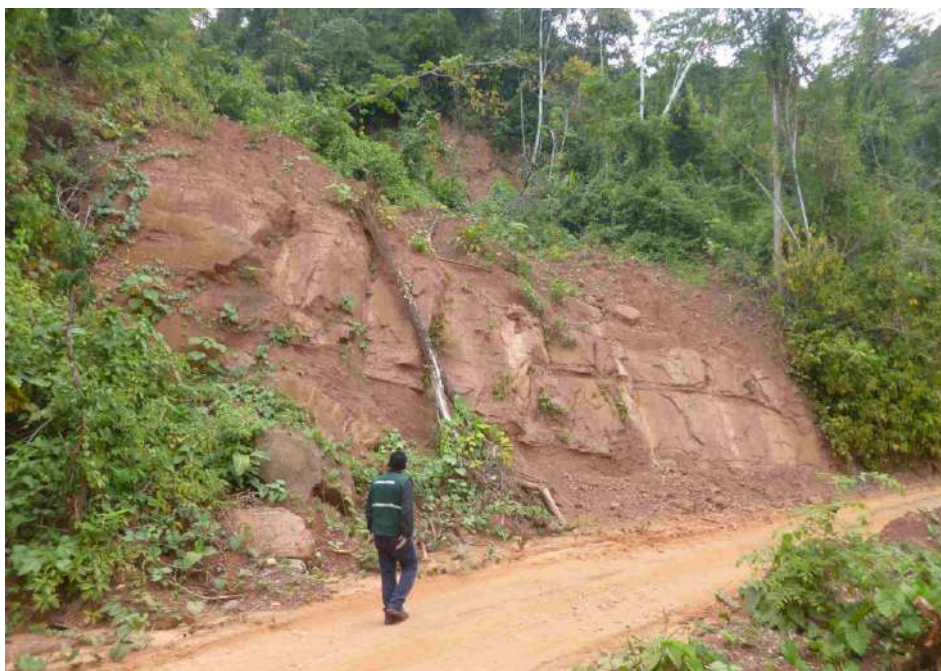
Fotografía 6.3 Derrumbe de talud superior carretera Shintuyo-Santa Rosa km 8+00, distrito Manu (coordenadas UTM 8596434 N – 255511 E)

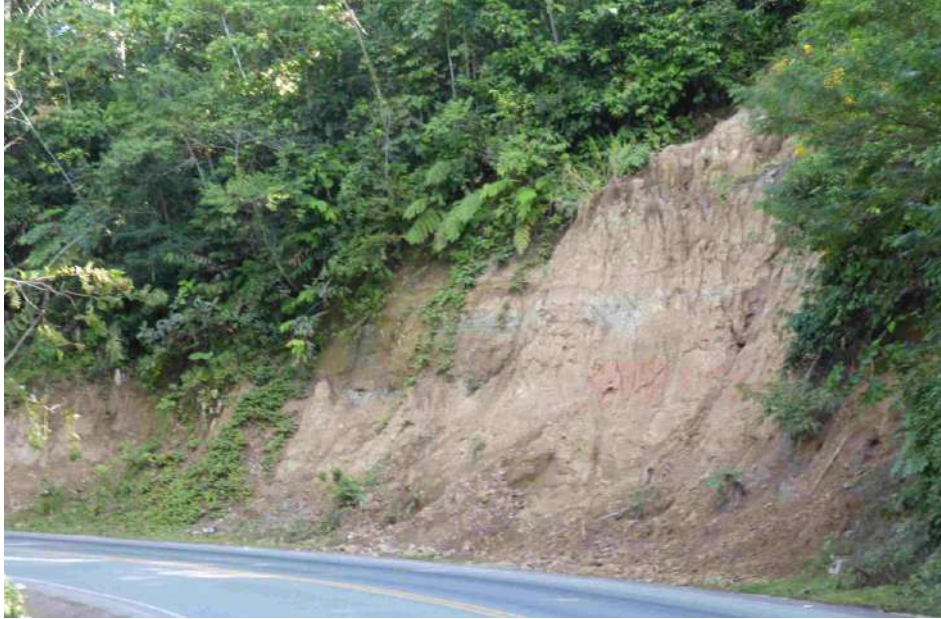
Fotografía 6.4 Derrumbe, tramo de carretera Mazuco km 287+830, distrito Inambari (coordenadas 8569926 N – 358375 E)

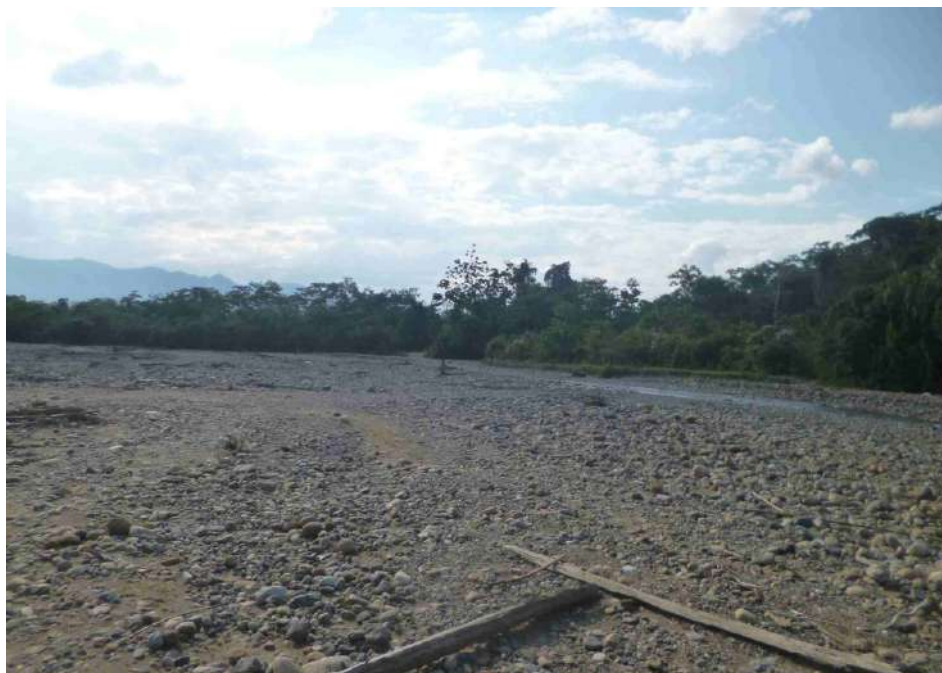
Fotografía 6.6 Flujo de detritos en el río Yunguyo, distrito Manu (coordenadas UTM: 8582948 N – 242905 E)

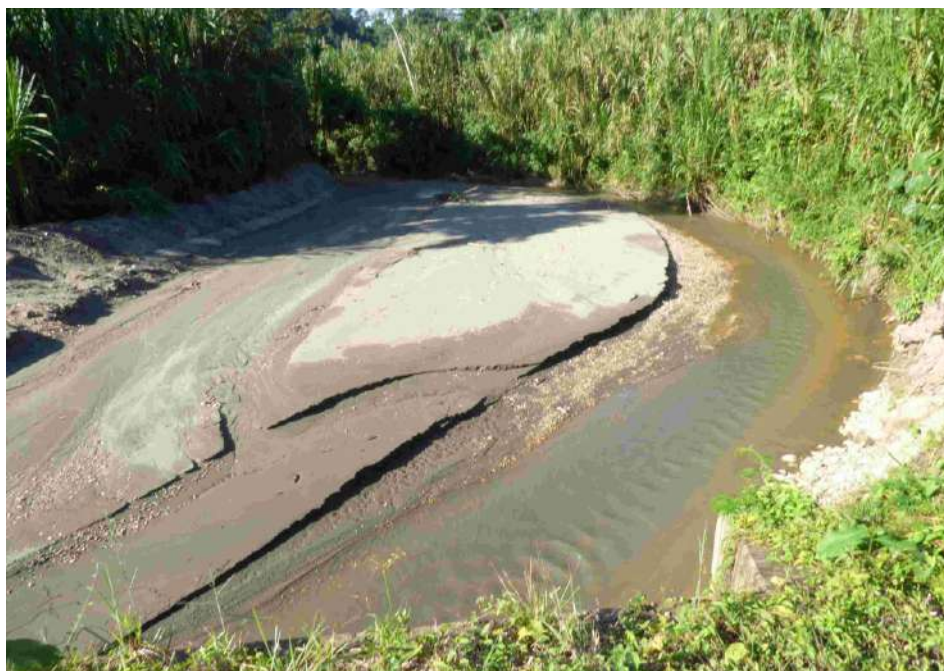
Fotografía 6.7 Flujo de lodo, kilómetro 2.75+100 de la carretera Mazuco-Tambopata (coordenadas UTM: 8564078 N – 353979 E)

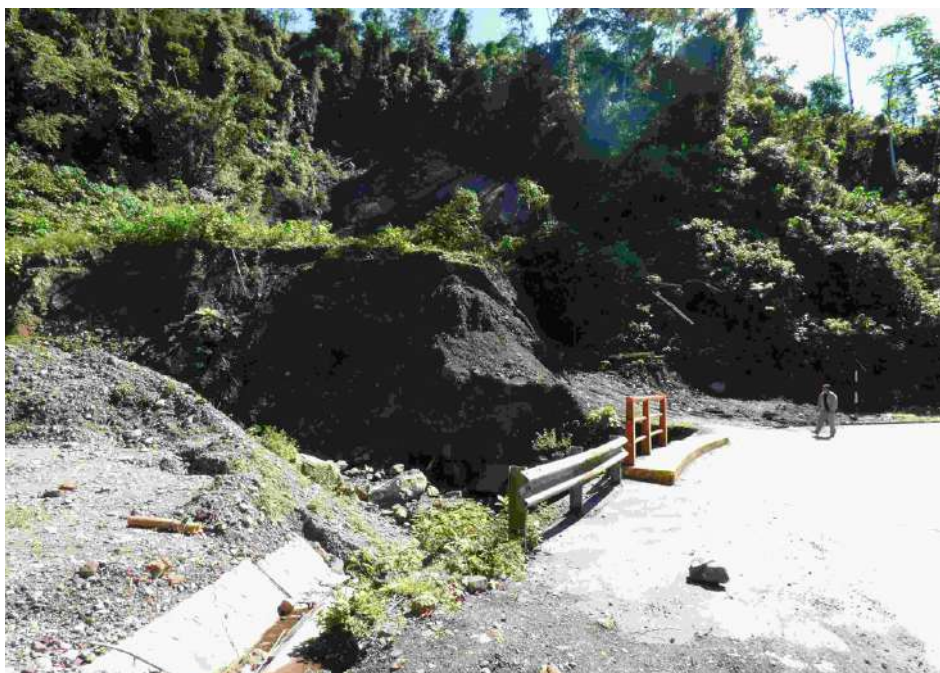
Fotografía 6.8 Deslizamiento traslacional ubicado en la margen izquierda de la quebrada. La masa se desliza con una dirección norte 167° , afectando plataforma de carretera y estructura del pontón (coordenadas UTM: 8541845 N – 349677 E).

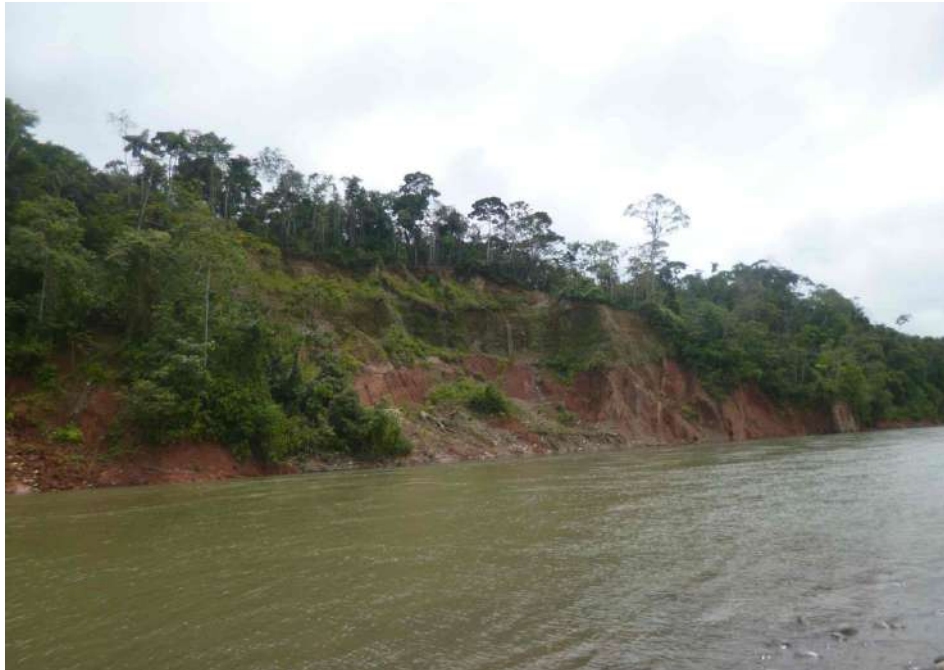
Fotografía 6.9 Erosión fluvial, margen izquierda del río Madre de Dios, afecta secuencias de capas rojas limoarenosas. (coordenadas UTM: 8582445 N – 241110 E)

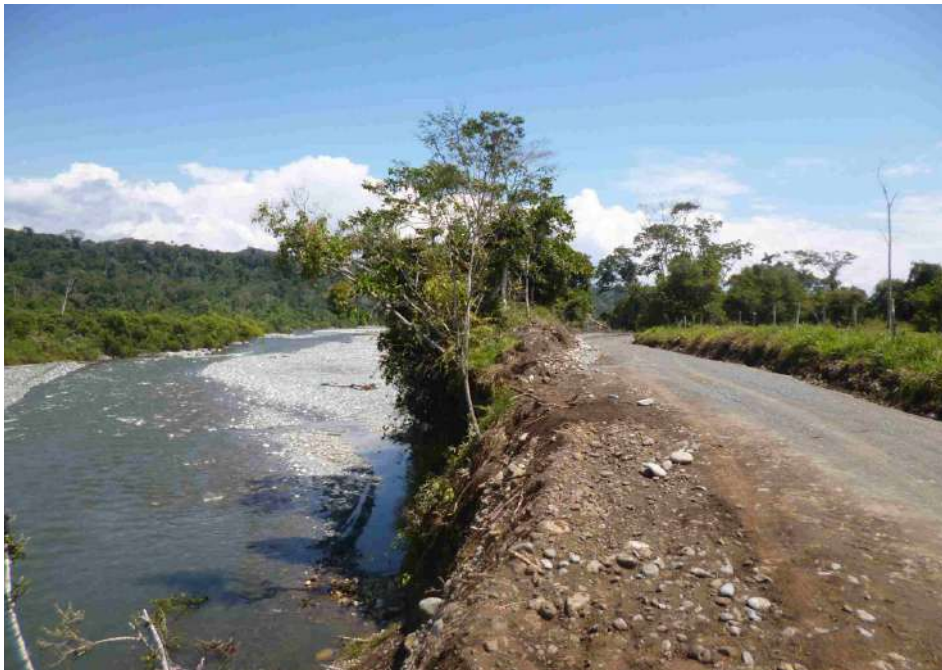
Fotografía 6.10 Erosión fluvial, margen derecha del río Queros, produce pérdida de plataforma de carretera afectando 300 m de longitud.

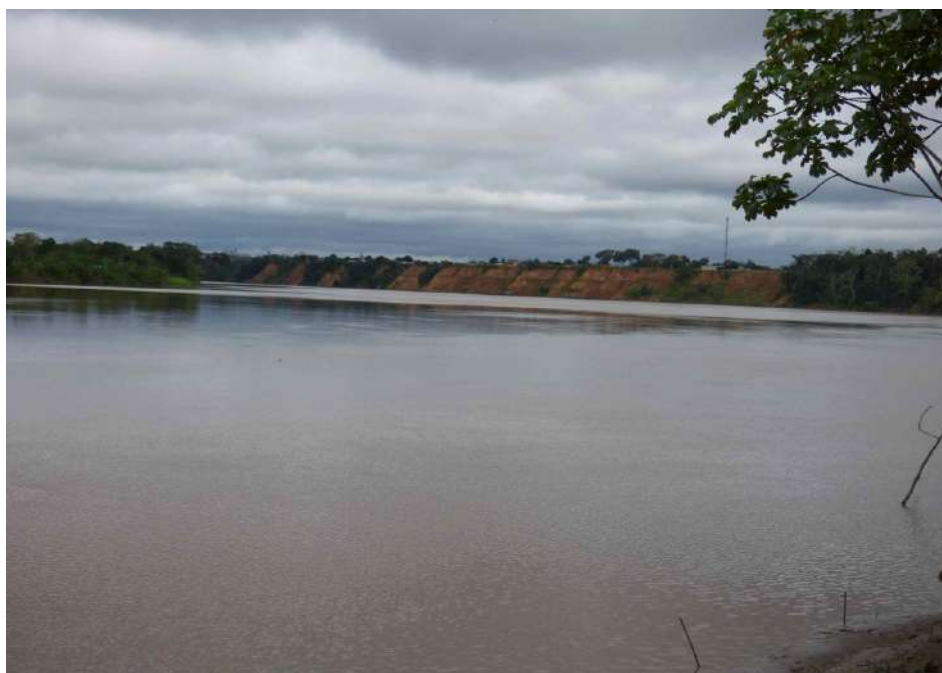
Fotografía 6.11 Erosión fluvial, margen derecha del río Madre de Dios (coordenadas UTM: 8614118 N – 481670 E)

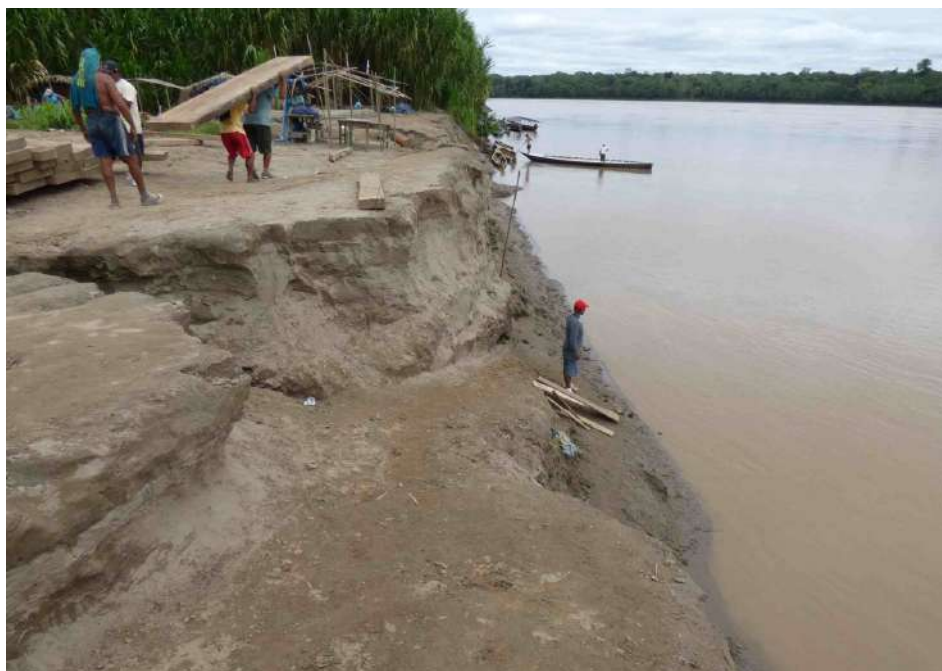
Fotografía 6.12 Erosión fluvial, margen izquierda del río Madre de Dios, sector puerto Arturo (8618687 N - 476850 E)

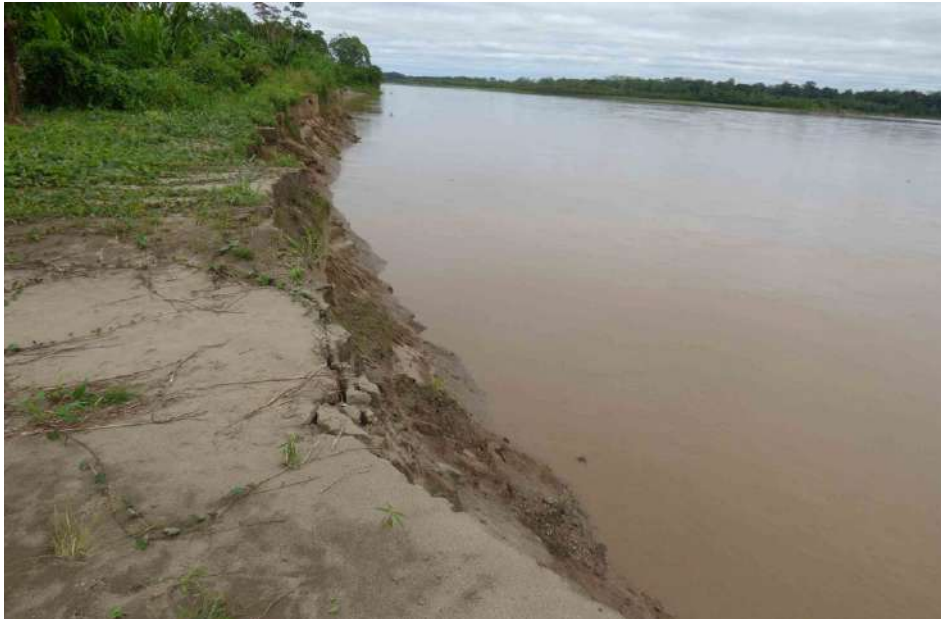
Fotografía 6.13 Erosión fluvial, margen derecha del río Madre de Dios confluencia con el río de Las Piedras, sector Boca Piedras (coordenadas UTM: 861797 N – 476709 E)

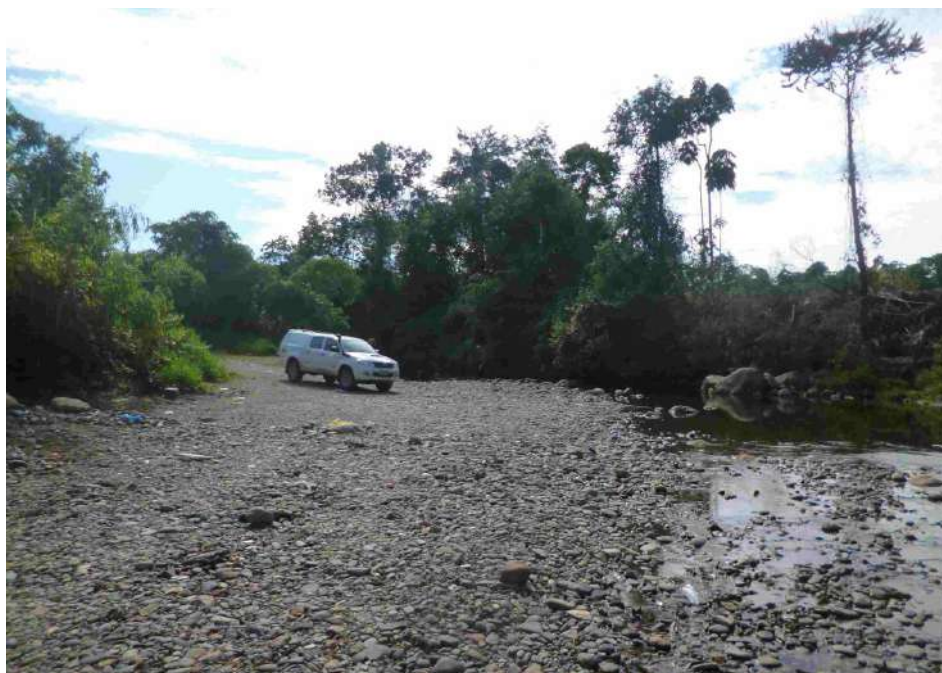
Fotografía 6.15 Inundación fluvial, valle del río Hospital confluencia con la quebrada sin nombre (coordenadas UTM: 8566934 N- 235366 E)

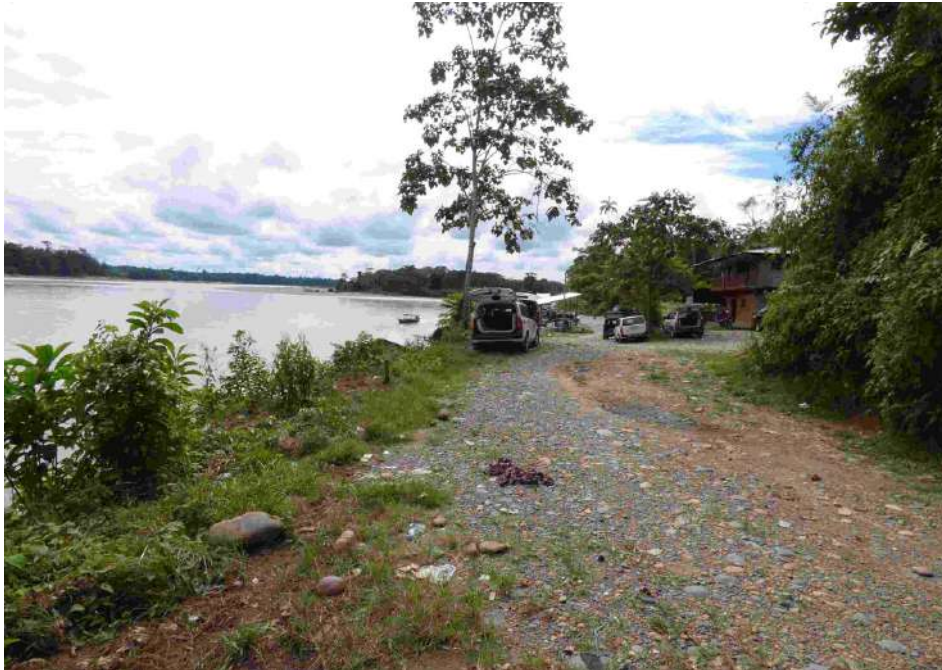
Fotografía 6.17 Inundación fluvial, margen derecha río Madre de Dios, Puerto Carlos (coordenadas UTM: 8571156 N – 353680 E)

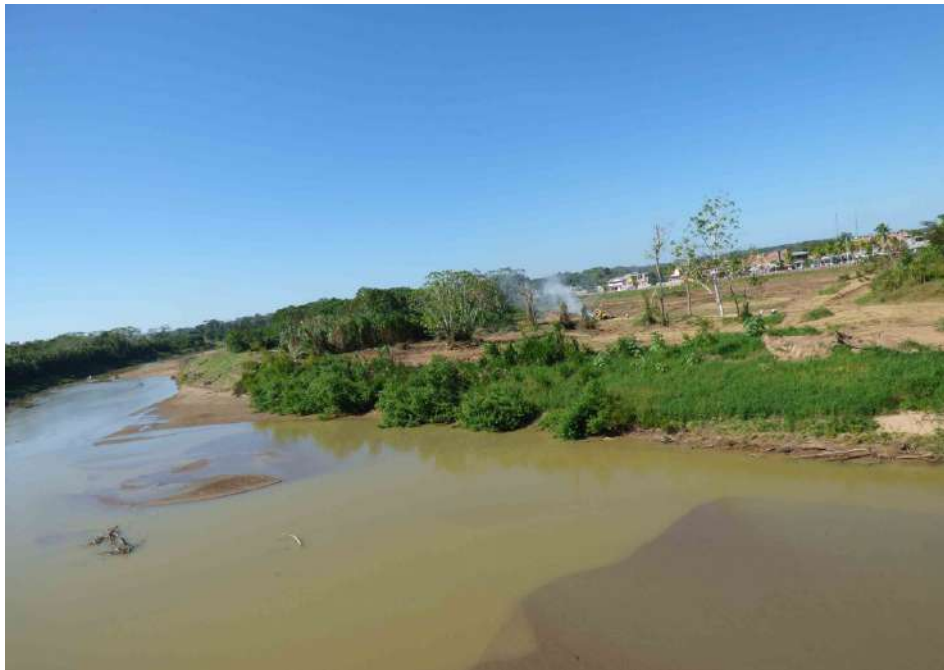
Fotografía 6.18 Inundación fluvial, margen izquierda del río Acre, afecta barrio Viejo del Rosario, La Colonia, Av. León Velarde (coordenadas UTM: 8789875 N - 437168 E)

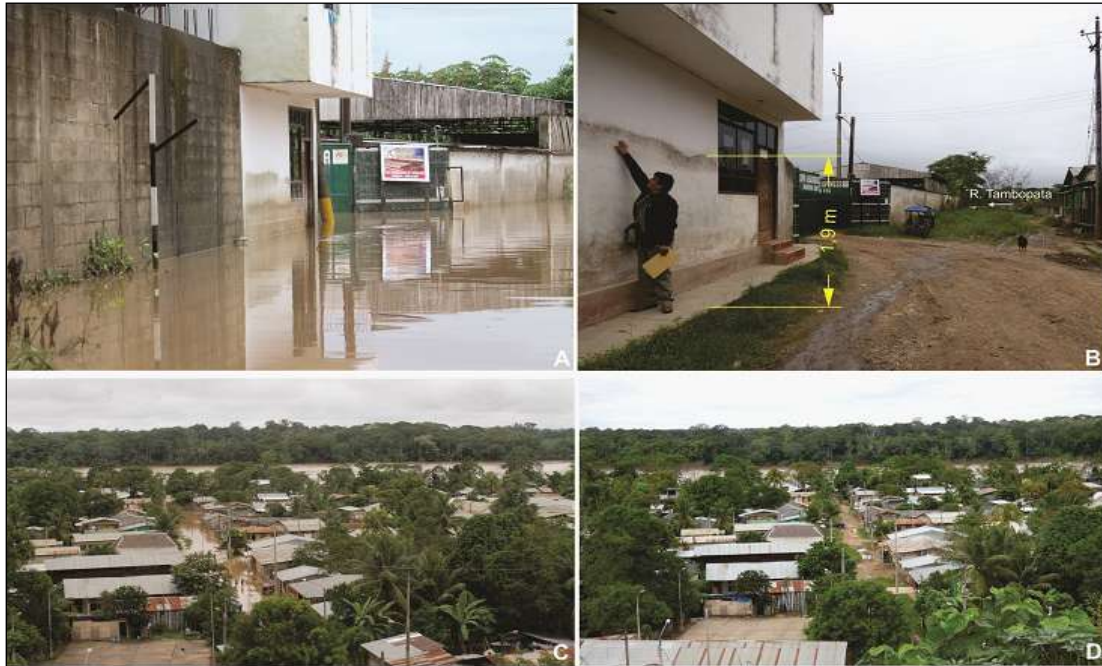
Figura 7.3 Imágenes donde se puede observar los niveles alcanzados por las inundaciones producidas por los ríos Madre de Dios y Tambopata. A) Viviendas de la Av. Circunvalación afectadas por el desborde del río Tambopata. (Indeci, tomado el 03 de febrero 2014). B) Inundación alcanzó 1.9 m de alto. Como se puede observar en las paredes aún se muestran las marcas en las viviendas (tomado en julio de 2014). C) Vistas del poblado de Pueblo Viejo días después de la inundación (Indeci, 03/02/2014). D) Vistas del poblado Pueblo Viejo meses después de la inundación.

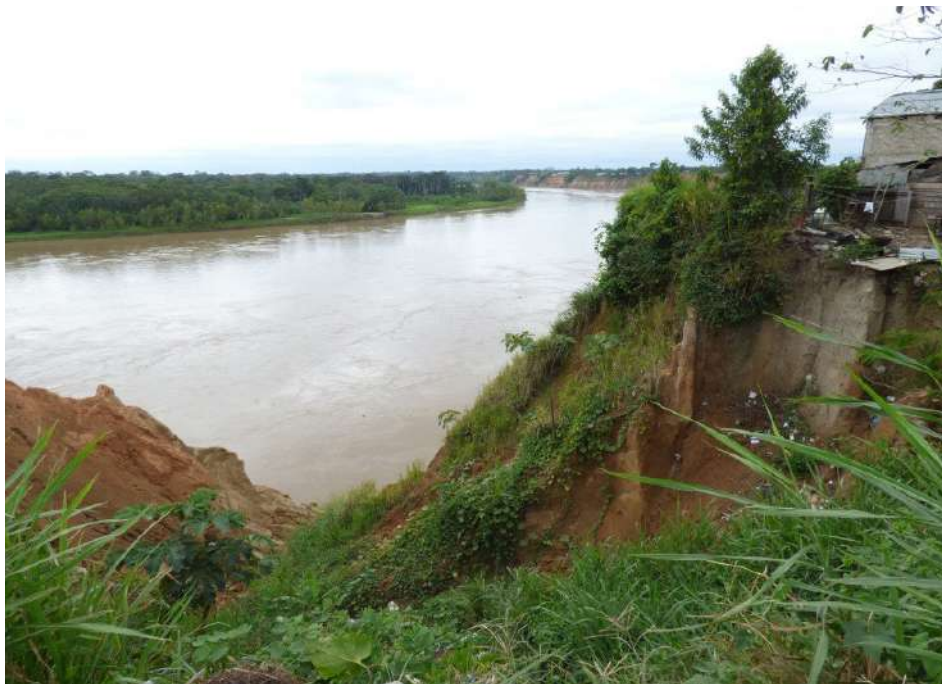
Fotografía 7.1 Erosión en cárcavas formadas en la margen derecha del río Madre de Dios, en el cruce de la Av. Circunvalación y Andrés Avelino Cáceres

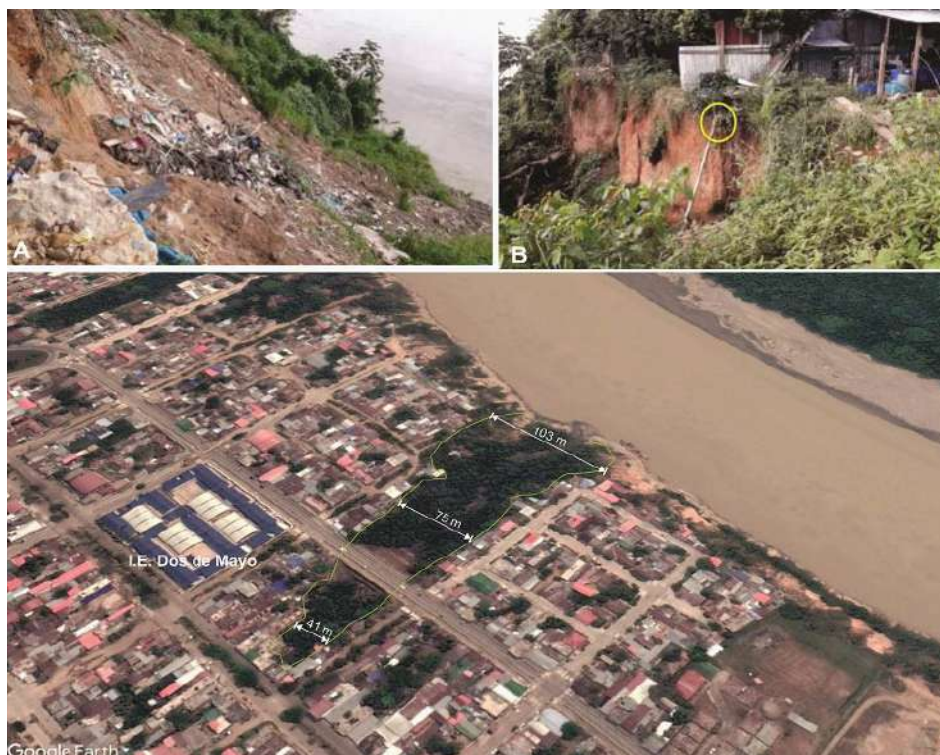
Figura 7.5 A) Erosión fluvial en la margen derecha del río Madre de Dios. B) Formación de pequeños surcos generados por la escorrentía superficial y la filtración de agua de las tuberías que se encuentran en pésimas condiciones. C) Dimensiones de la cárcava El Balcón.

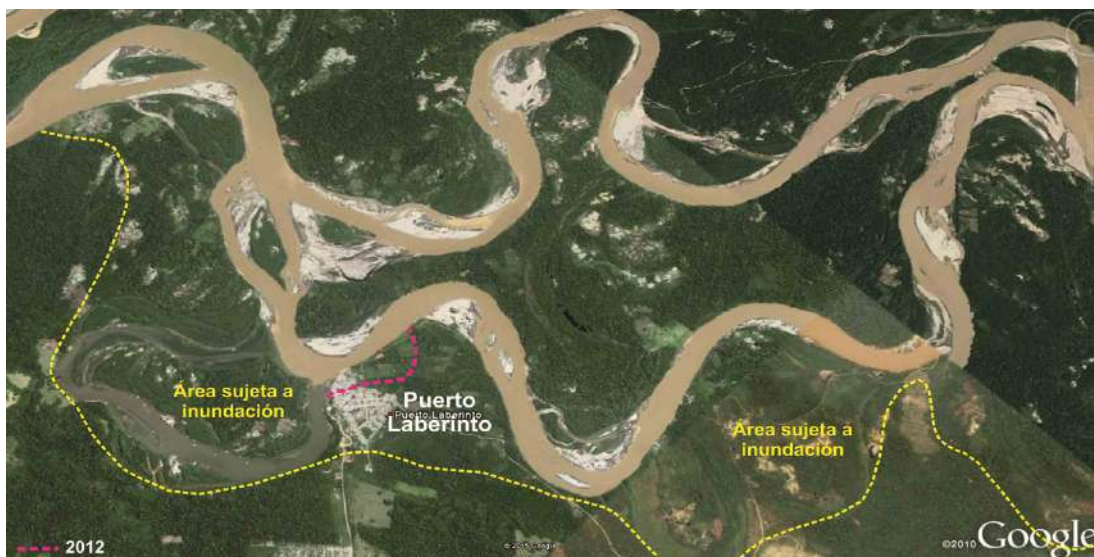
Figura 7.11 El poblado Puerto Laberinto se encuentra en un área sujeta a inundación (líneas de color amarillo). El evento del 2012 (línea de color magenta) afectó a una parte del poblado. Imagen de Google Earth.

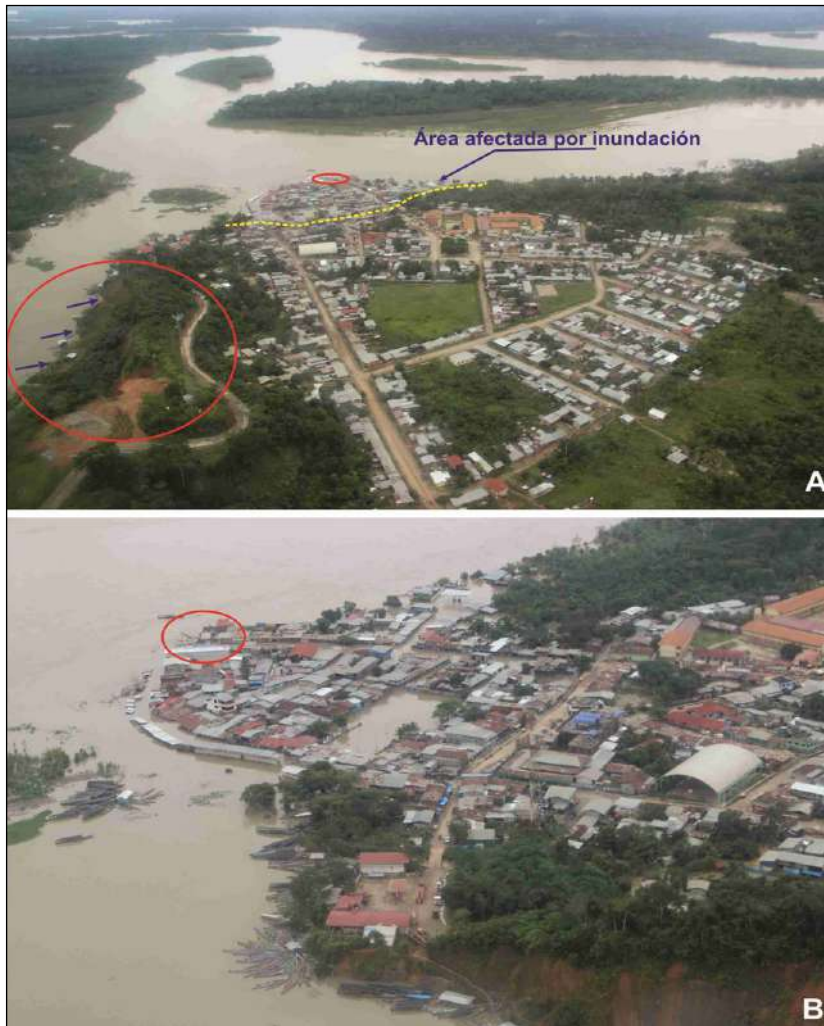
Figura 7.12 Vistas aéreas tomadas el 05 de febrero de 2012 en Puerto Laberinto. A) Debido a la erosión fluvial de 200 m de longitud, colapsó un grifo. Se colocó costales de arena a fin de mitigar dicho proceso. B) Vista más cercana del puerto Laberinto (tomada por Indeci, 2012).

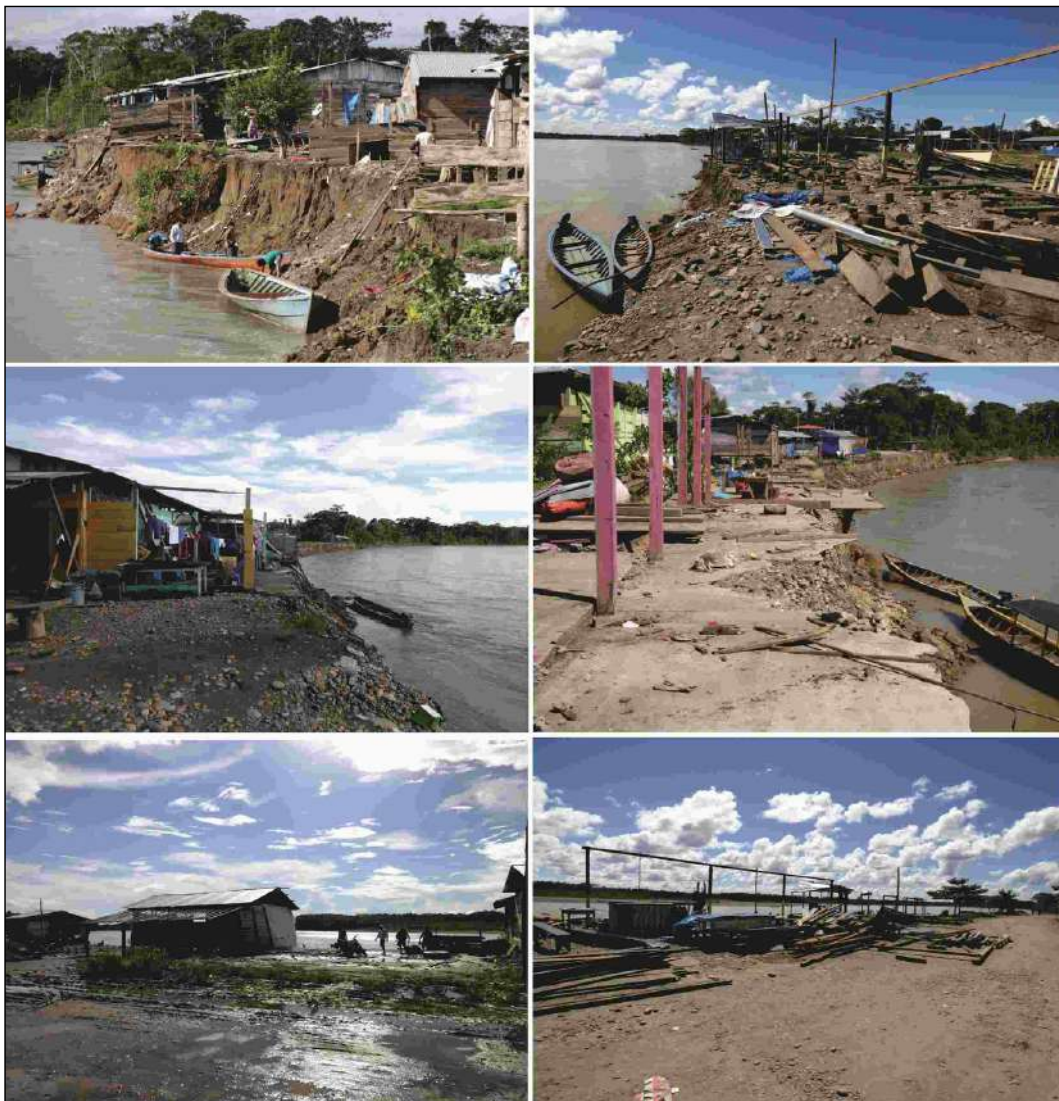
Figura 7.15 Vistas del sector Sarayacu, como producto de la erosión fluvial-inundación colapsaron 27 viviendas. la inundación llegó hasta el sector Virgen de la Candelaria, km 338 de la carretera Interoceánica.

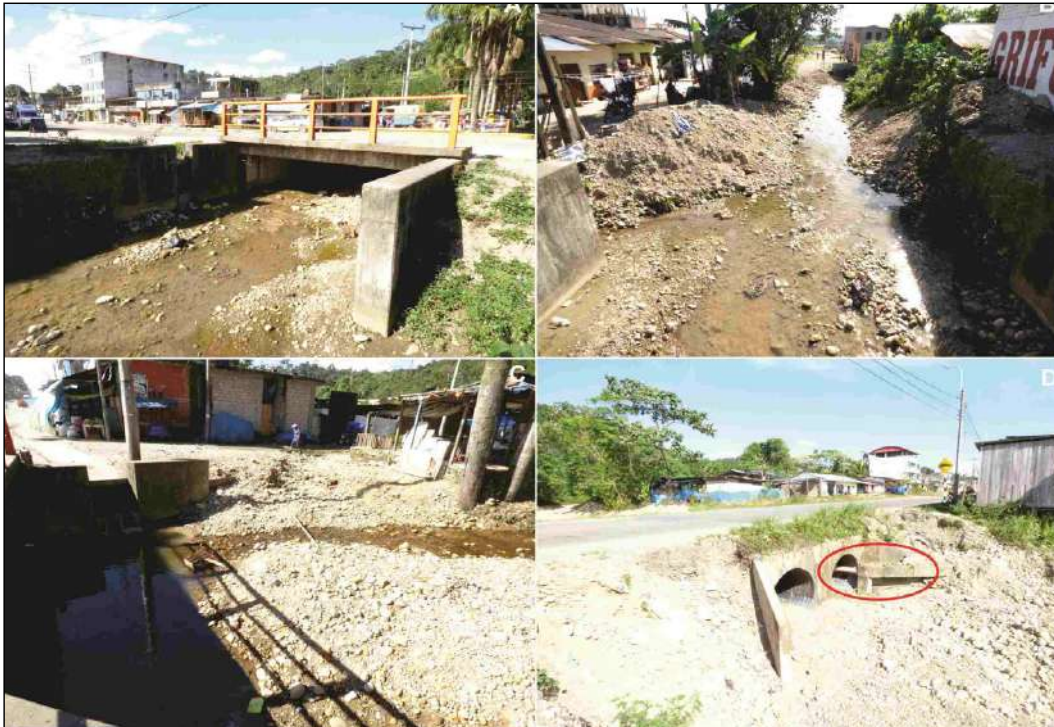
Figura 7.17 Tramo de carretera Interoceánica es cortado por quebradas por las que discurren huacos a consecuencia de lluvias intensas. En enero del 2014 se desbordó y afectó viviendas que se encuentran en ambas márgenes del Jr. Masuko del poblado de mismo nombre. Los colectores de drenaje pluvial también desembocan en estas quebradas (A, B y C). En el km 261+863 se ha colocado dos alcantarillas por donde pasa la tubería de agua potable, marcado por el círculo de color rojo (D).

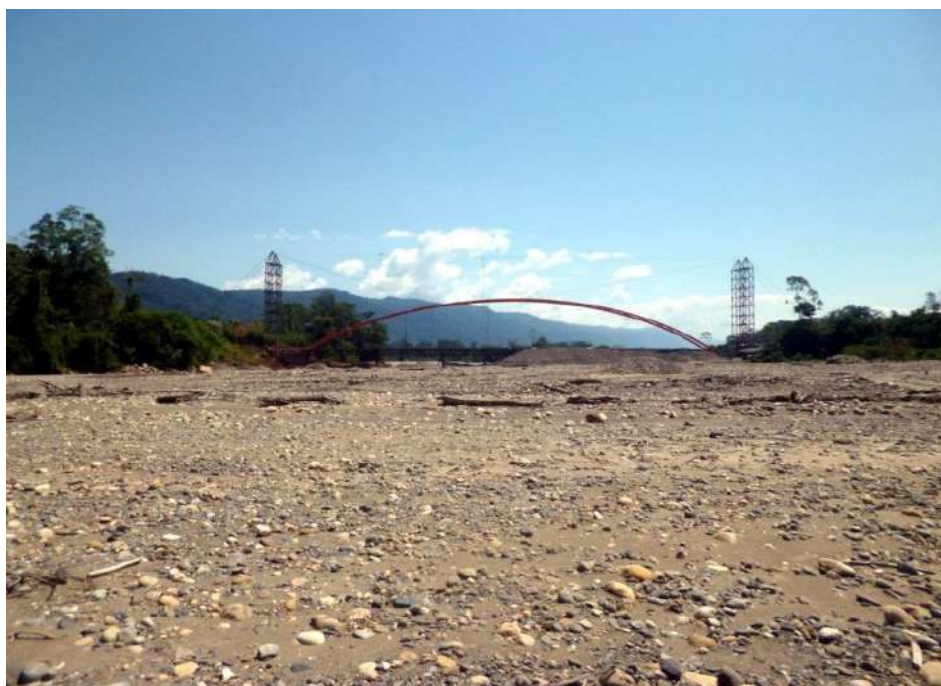
Fotografía 7.3 Vista aguas abajo del río Carbón. Se puede observar el nuevo puente vehicular que se está construyendo. Este debe contar con buenas defensas ribereñas en los estribos del puente, los cuales deben estar muy bien cimentados para que resistan los caudales que discurren por el río.

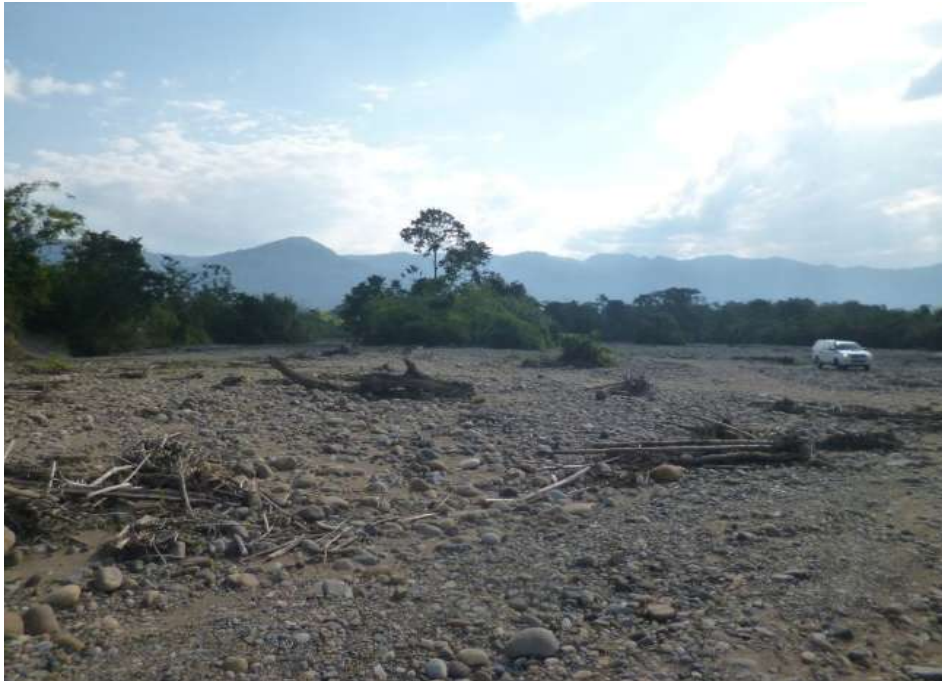
Fotografía 7.4 Río Yunguyo que corta la carretera de acceso a Shintuya y Puerto Edén. El río tiene un ancho de cauce de 200 m, los flujos de detritos que por él discurren acarrear material gravoso y troncos.
