Informe Técnico N° A7291

EVALUACIÓN POR PELIGRO DE DESLIZAMIENTOS RECIENTES EN EL SECTOR PUCALLPA

Departamento Lima
Provincia Oyón
Distrito Oyón

SETIEMBRE
2022

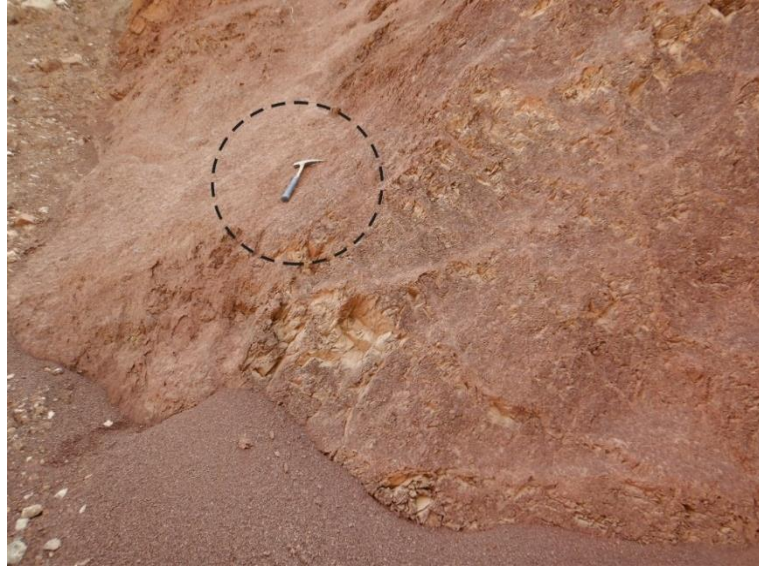
Figura 6. Se observa limoarcillitas de color rojiza altamente meteorizada, ubicado entre las coordenadas UTM 8818663 N, 308353 E, con una altitud de 3610 m s.n.m.

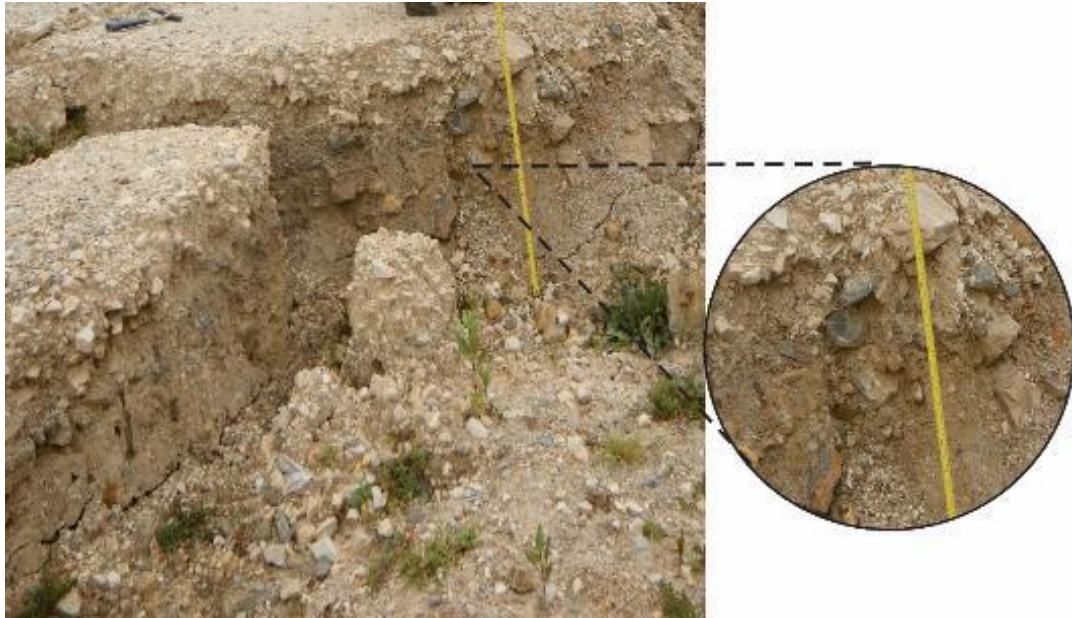
Figura 9. Vista donde se observa material inconsolidado, ubicado en una margen de la carretera de acceso a Oyón.

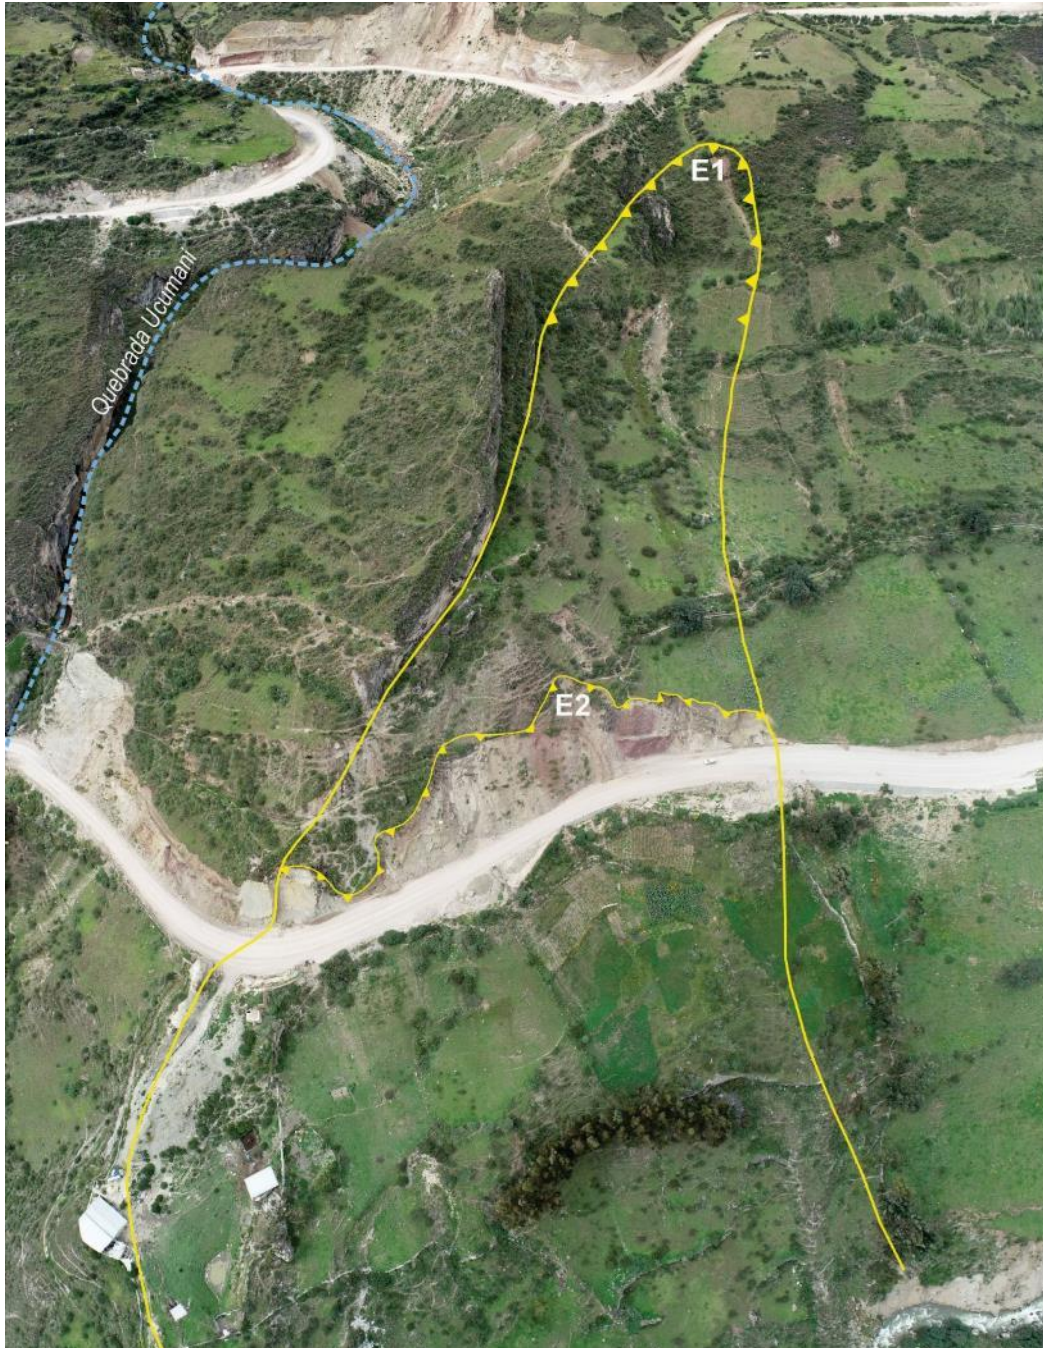
El deslizamiento generó un agrietamiento que cortó la carretera; el cual se encuentra sellado actualidad se evidenció a un costado de la carretera aperturas de 0.45 a 0.55 m; Al momento de la evaluación de campo, la carretera se encuentra rehabilitada, tiene un ancho de (10.5 m).; sin embargo, se puede evidenciar a 2 m de la carretera en dirección al río una grieta con profundidades visibles de hasta 1 m (figura 15,16 y 17).

Figura 15. Vista del deslizamiento de Pucallpa, con escarpas sucesivas: E1 y E2.

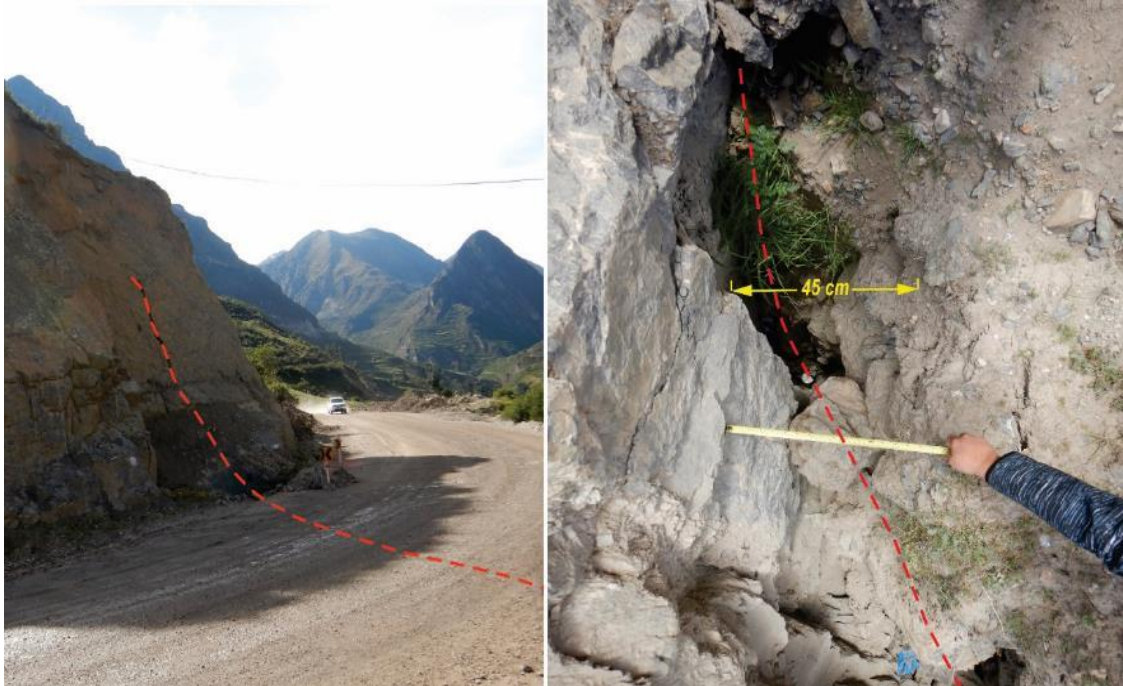
Figura 16. Agrietamiento en carretera, al momento del deslizamiento, el cual llegó a medir 45 cm; la cual fue sellada; a 1 m de la carretera se visualiza el agrietamiento, con un poco de variación (línea entrecortada de color rojo).

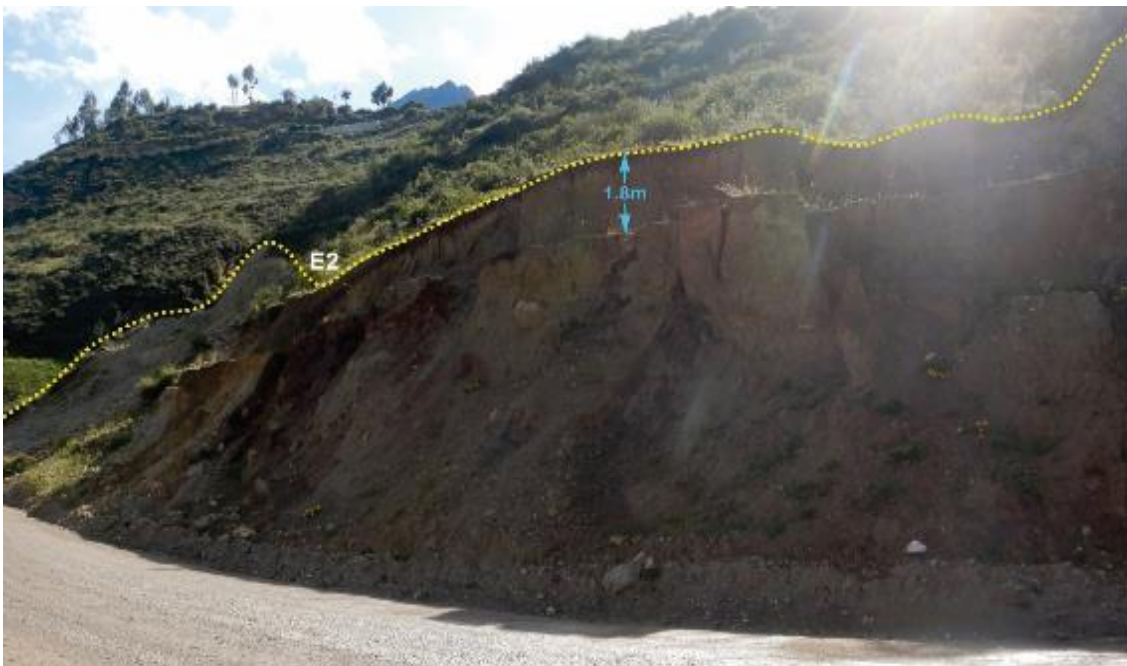
Dichas reactivaciones en el cuerpo del deslizamiento, denominado como **(E2)**, presentan una escarpa elongada con una longitud de 129 m, saltos de 1 a 1.8 m, (figura 17 y 18), la misma que presenta agrietamientos de 0.2 a 0.5 cm.

Figura 17. Vista de la escarpa (E2) de forma elongada, con saltos de hasta 1.8 m, ubicado en coordenadas UTM 8818864 N, 307990 E, altitud de 3617 m s.n.m.

- Estado de la actividad: Activo
- Deslizamiento de tipo: Rotacional
- Forma de la escarpa principal: Elongada
- Superficie de rotura: Elongada y alargada.
- Longitud de la escarpa: 129 m.
- Desnivel entre escarpa y pie: 65 m.
- Salto de escarpa principal, comprendido entre: 1 a 1.8 m.

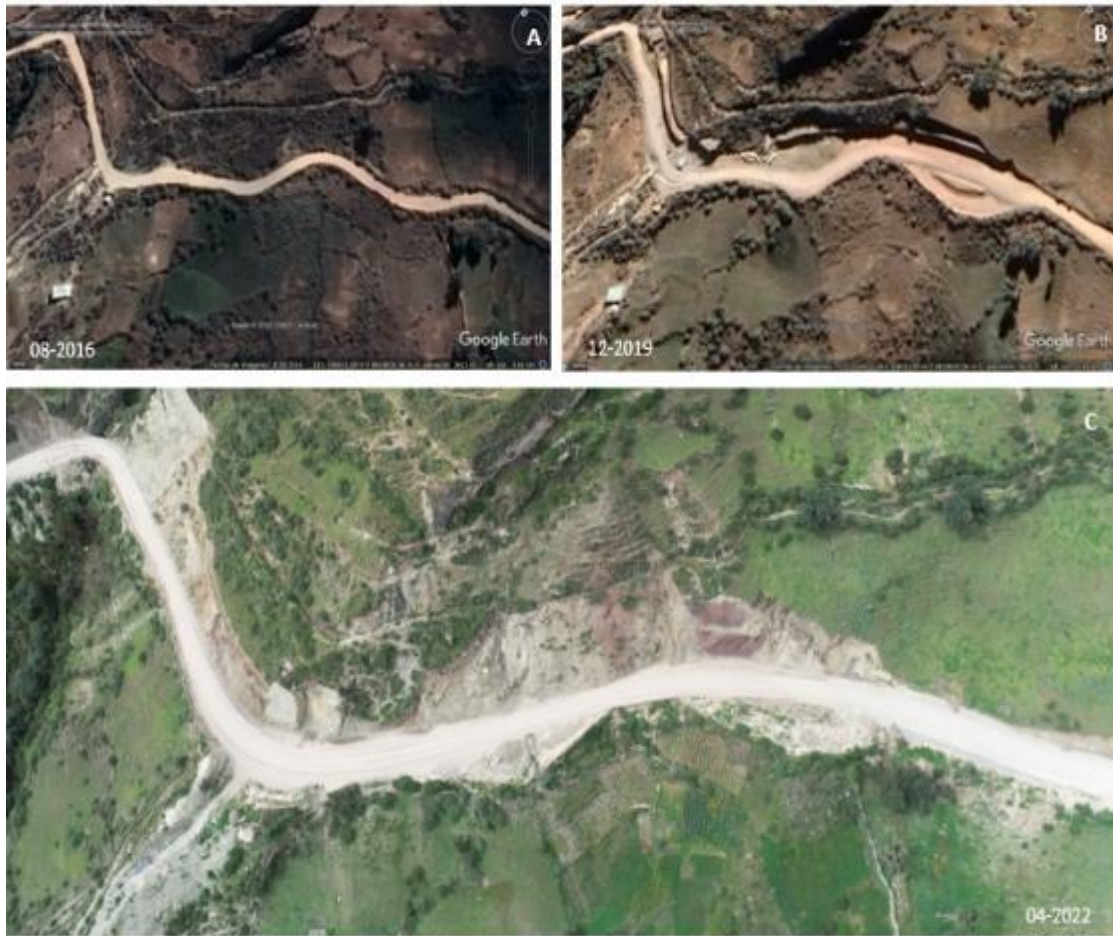
En la figura 19, se hace una comparación de imágenes satelitales obtenidas del Google Earth de los años: octubre 2016, diciembre 2019 y abril del 2022 (esta última tomada con dron). Cabe precisar que en los dos primeros años la trocha no estaba pavimentada; como se presenta actualmente afirmada.

Figura 18. Vista de imágenes multitemporales para los años 2016 (A), 2019 (B) y 2022 (C); donde se observa la evolución de erosión y movimiento en masa (deslizamiento) así como el tipo y estado de carretera en evaluación (trocha a afirmada)

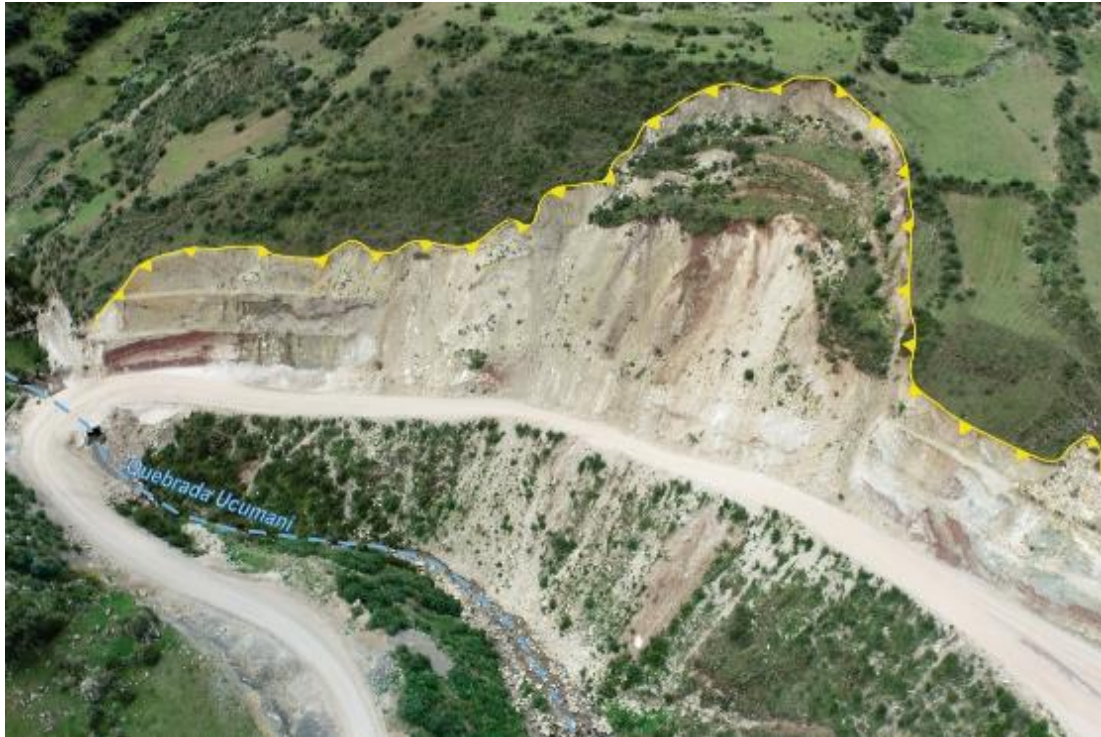
Figura 19. Vista del deslizamiento rotacional (E3) (delimitado con línea amarilla), margen izquierda de la quebrada Ucumani, en ladera de pendiente muy fuerte (25° a 45°).

- Estado de la actividad: Activo
- Deslizamiento de tipo: Rotacional
- Forma de la escarpa principal: Elongada
- Superficie de rotura: Elongada y alargada.
- Longitud de la escarpa: 245 m.
- Desnivel entre escarpa y pie: 119 m.
- Salto de escarpa principal, comprendido entre: 2 a 3 m.

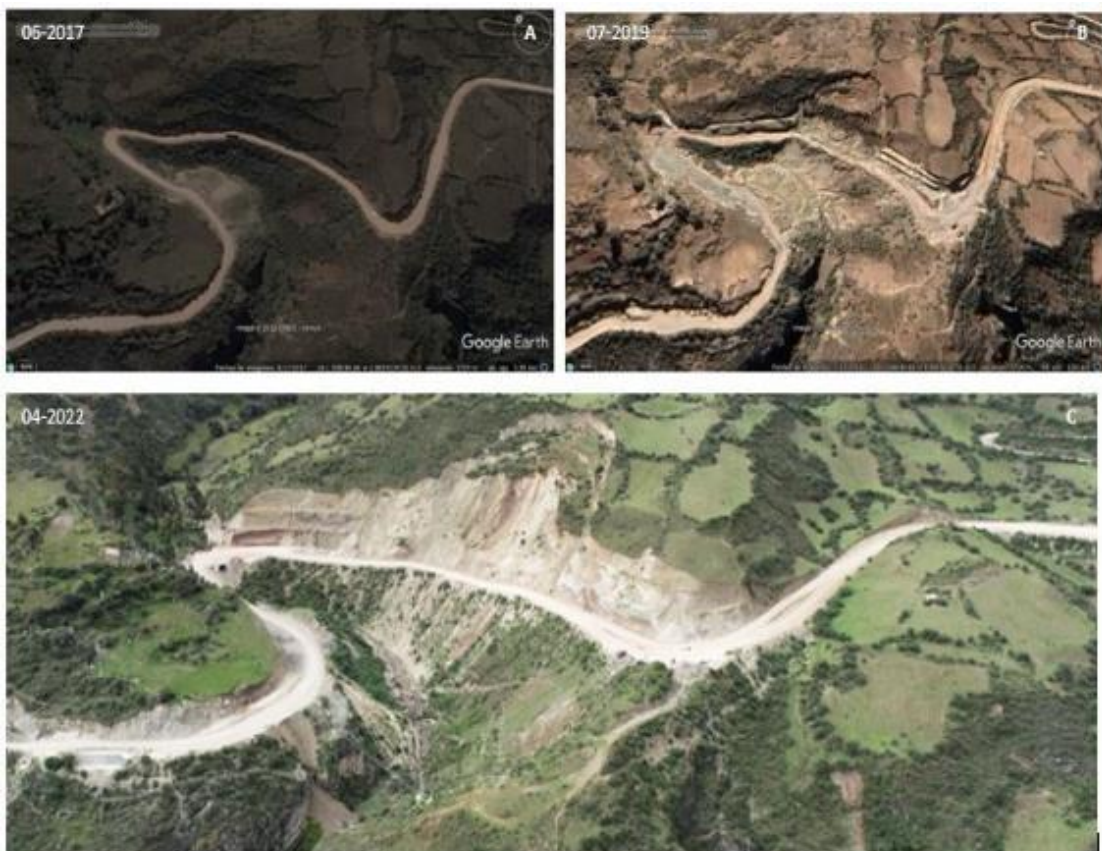
Figura 20. Vista de imágenes multitemporales obtenidas de Google Earth y tomadas por dron; para los años 2016 (A), 2019 (B) y 2022 (C); donde se observa la evolución de erosión y movimiento en masa (deslizamiento) desde el 2019 a la actualidad

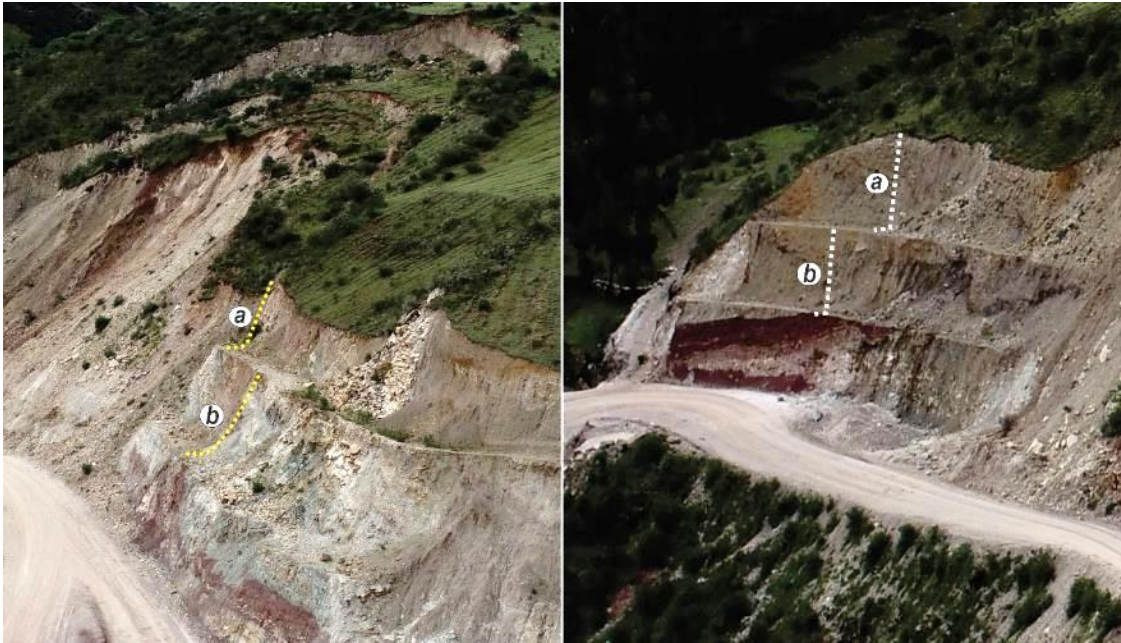
Figura 21. Vista de medidas correctivas (banquetas) erosionadas.

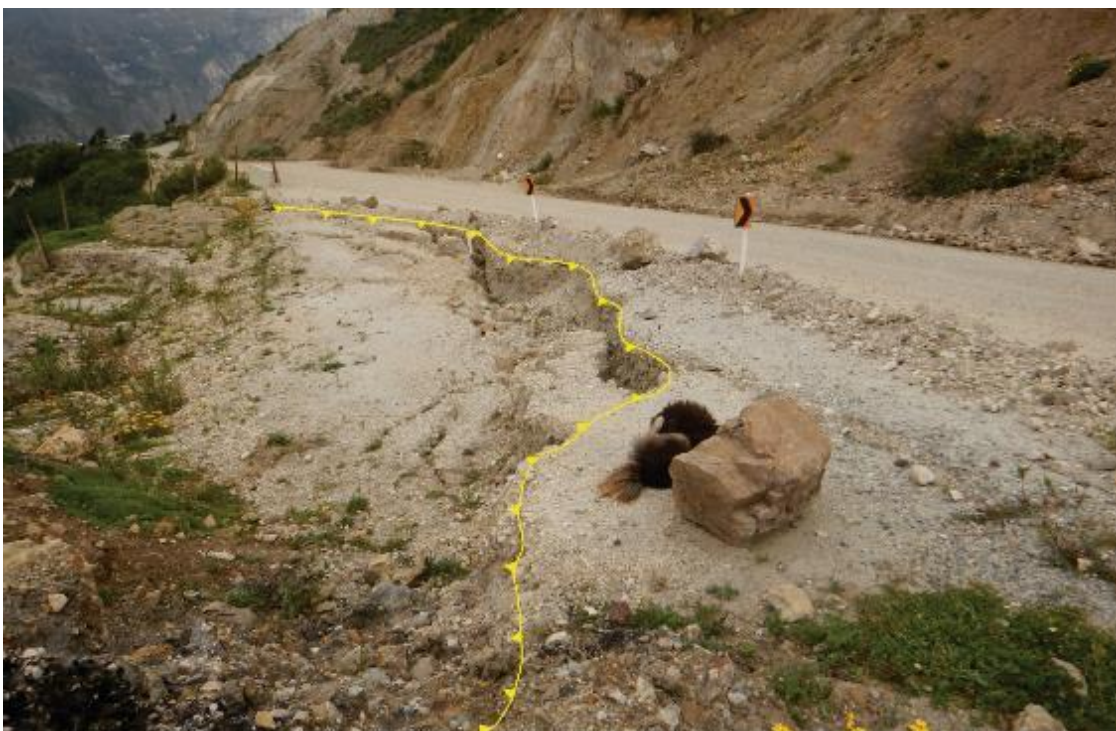
Actualmente la vía tiene señaléticas por tema de seguridad; y sobre cuya plataforma se pequeñas grietas encima de la escarpa.

Figura 22. Vista del deslizamiento (**E4**), con agrietamientos en 2.6 m de la vía,

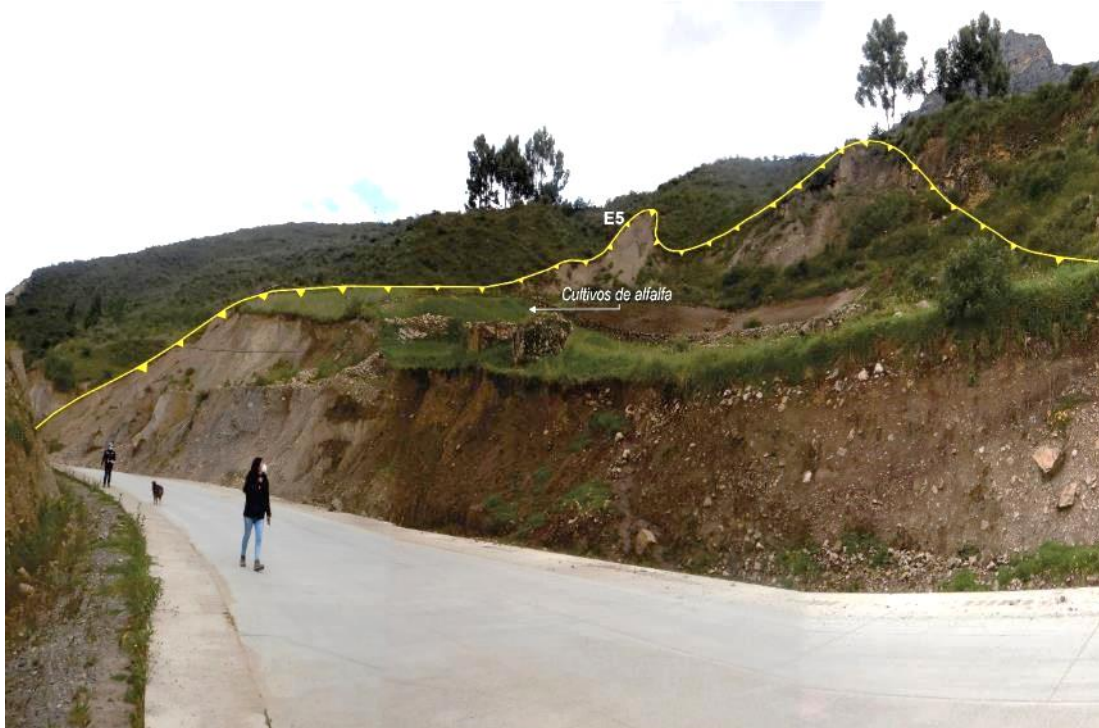
Finalmente, el deslizamiento (**E5**), con coordenadas UTM 8818595 N, 308549 E, 3617 m s.n.m., presenta una escarpa con longitud de 381 m, saltos entre 2 a 3 m, y desnivel entre la escarpa y el pie de 124 m. Cabe resaltar que en la ladera se tienen cultivos de alfalfa, regados con sistema de aspersión. (figura 23)

Figura 23. Vista del deslizamiento rotacional (**E5**), que se desplaza en dirección sur; por donde emana agua subterránea por el cuerpo del evento

- Estado de la actividad: Reactivado
- Deslizamiento de tipo: Rotacional
- Forma de la escarpa principal: Elongada
- Superficie de rotura: Elongada y alargada.
- Longitud de la escarpa: 381 m.
- Desnivel entre escarpa y pie: 124 m.
- Salto de escarpa principal, comprendido entre: 2 a 3 m.

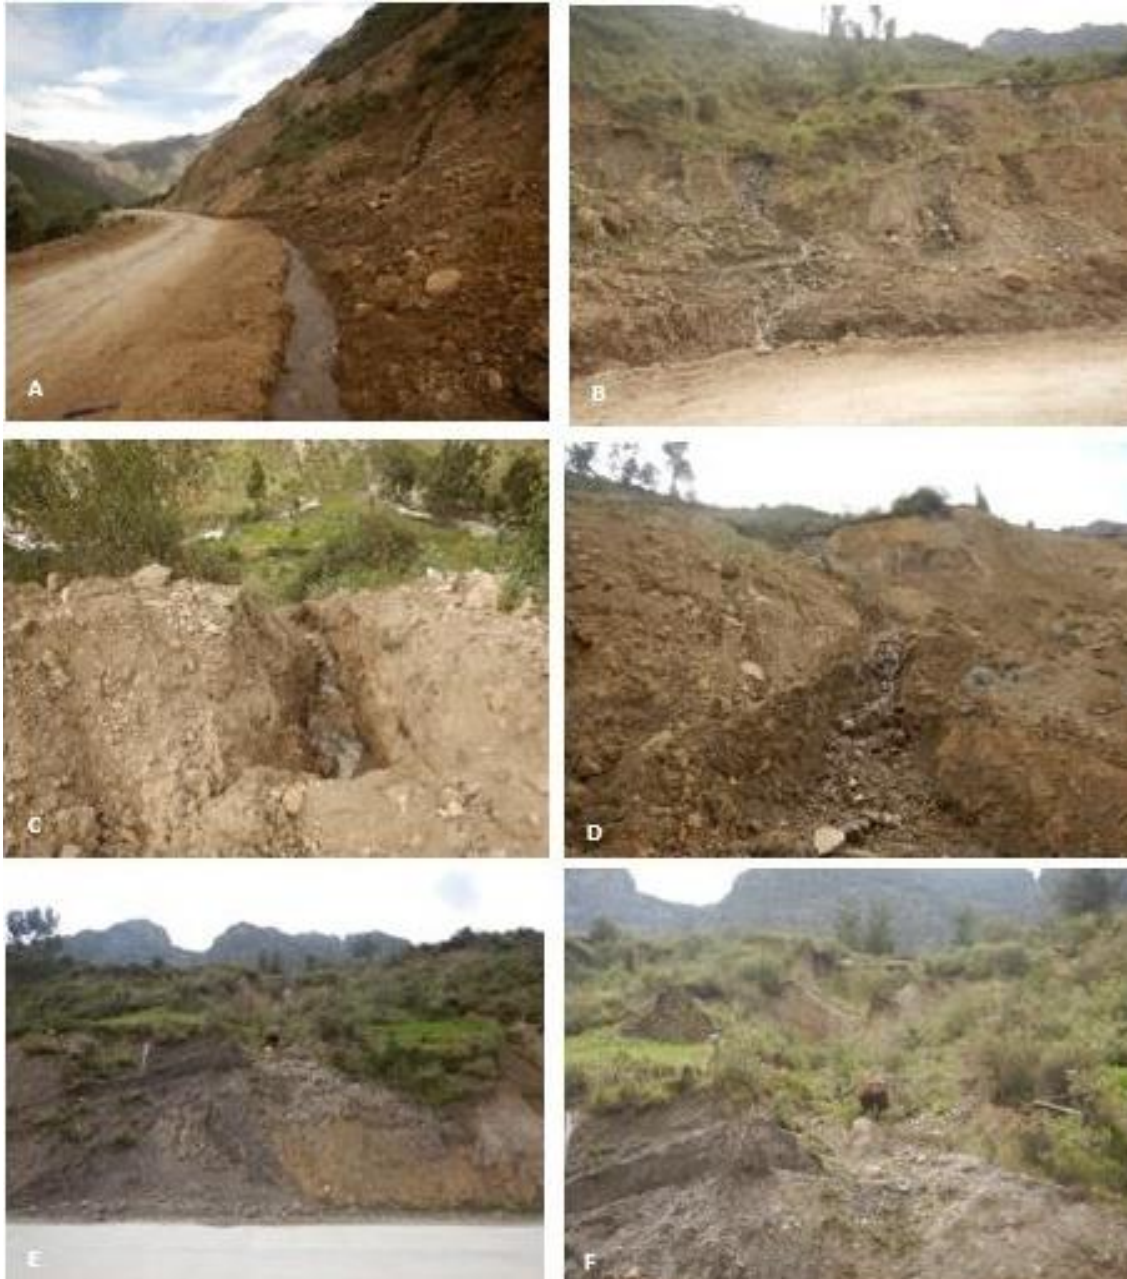
Cuando los eventos mencionados se activan, el sector es intransitable, podría interrumpir el tránsito. Por otro lado, se observó el colapso del canal de concreto en una longitud de 15 m, el cual pasaba por encima de los deslizamientos mencionados líneas arriba.

Figura 24. Vista de emanaciones de agua en diferentes puntos de la zona de (A, B, C y D) y colapso de canal de concreto 15 m y tubería de derivación de agua (E y F).

- b) Drenar los puquiales (ojos de agua), del cuerpo del deslizamiento y complementarlos con inspecciones locales, a fin de controlar y reducir la infiltración de agua hacia el subsuelo. Ver anexo 2 (Figura 2, Figura 3).

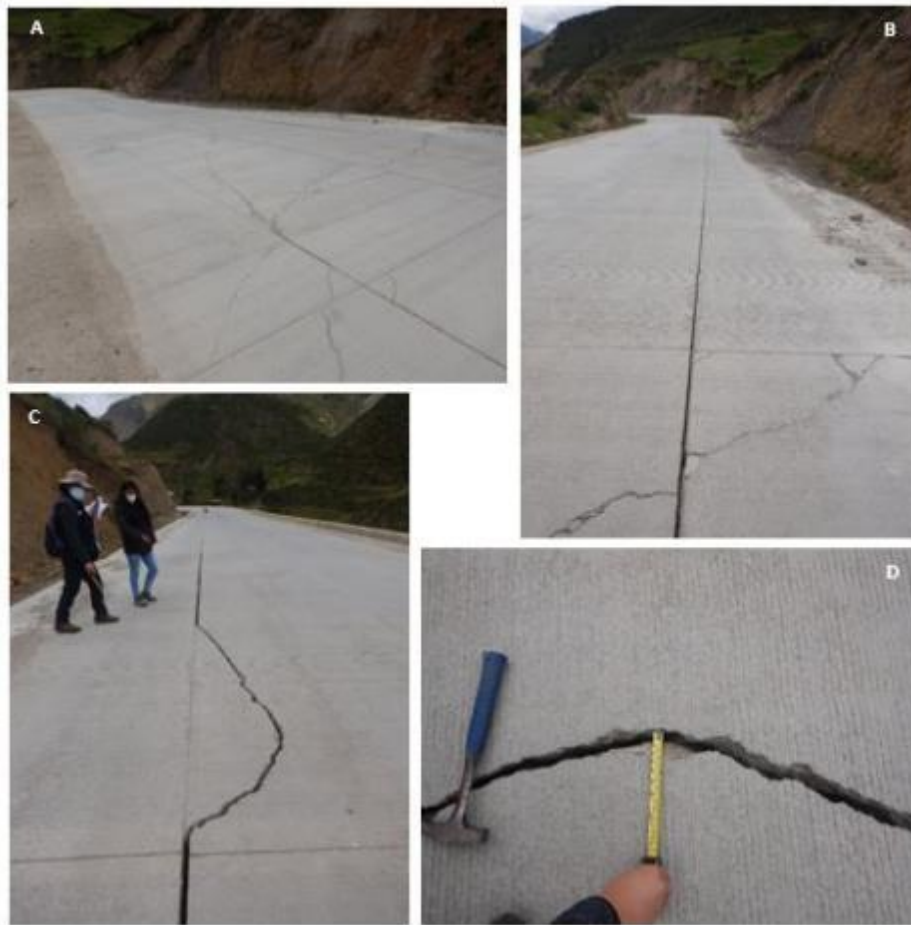
En el área de influencia del deslizamiento E5, en la vía asfaltada, se generaron agrietamientos entre 0.02 a 0.05 m, con longitudes de hasta 2 m, (figura 25), (coordenadas UTM 8818554 N, 308611 E, 3613 m s.n.m.) las mismas que continúan acentuándose por el sobrepeso de los vehículos de carga pesada.

Figura 25. Vista de agrietamiento en vía pavimentada, por el movimiento del cuerpo del deslizamiento (A, B, C y D).

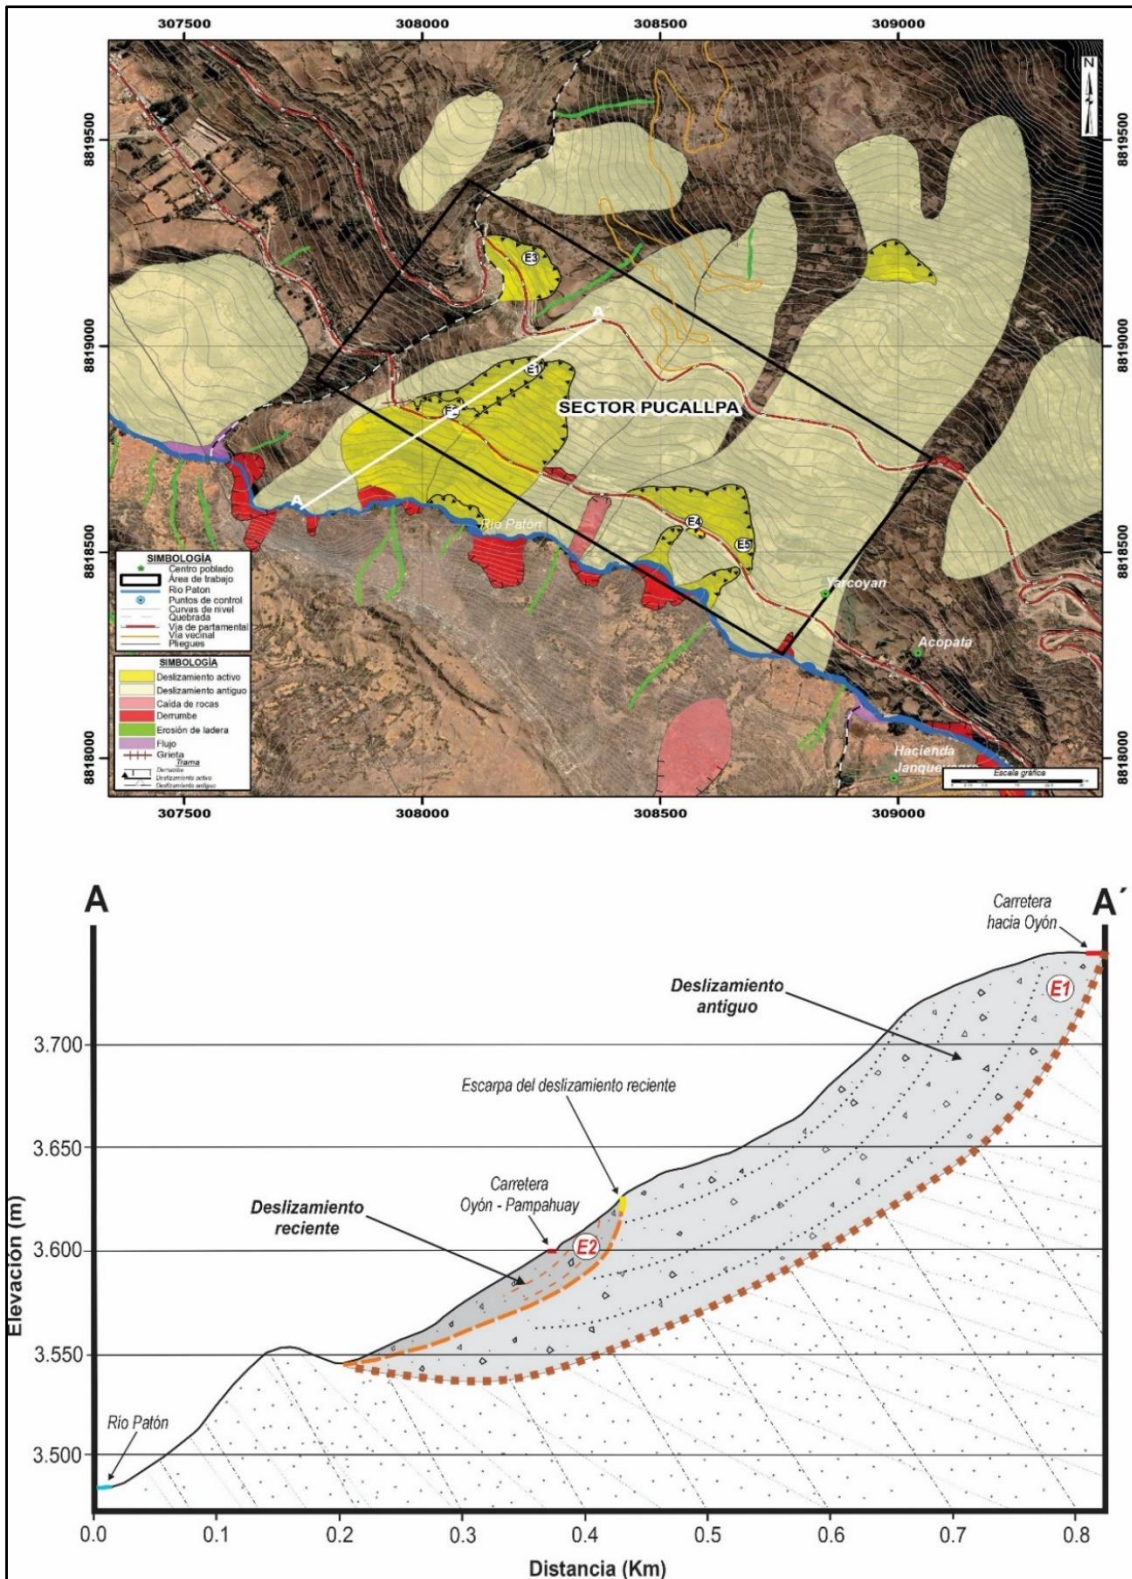
Por último, es importante destacar que después el ampliación y apertura de nuevas vías, algunos deslizamientos se reactivaron, como se muestra en la figura 26.

Figura 26. Perfil longitudinal A-A' con el cartografiado de peligros geológicos por movimientos en masa en el sector Pucallpa.
