**Informe Técnico N° A7292**

# EVALUACIÓN DE PELIGROS GEOLÓGICOS POR MOVIMIENTOS EN MASA EN EL SECTOR DE HURINSAYAC - HANASAYAC - COLLANA AYLLU (POMATE)

Departamento Cusco  
Provincia Paruro  
Distrito Yaurisque

SETIEMBRE  
2022

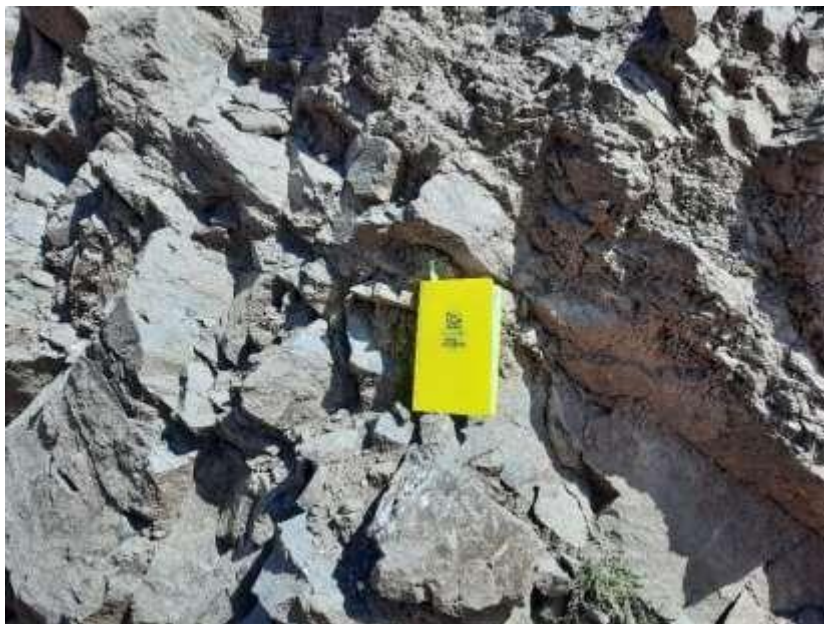
**Fotografía 2.** Vista de areniscas tabulares muy fracturadas y ligeramente meteorizadas en el corte de carretera departamental CU-117. Ubicadas en las cordenasas UTM: X: 183636 Y:8489963.

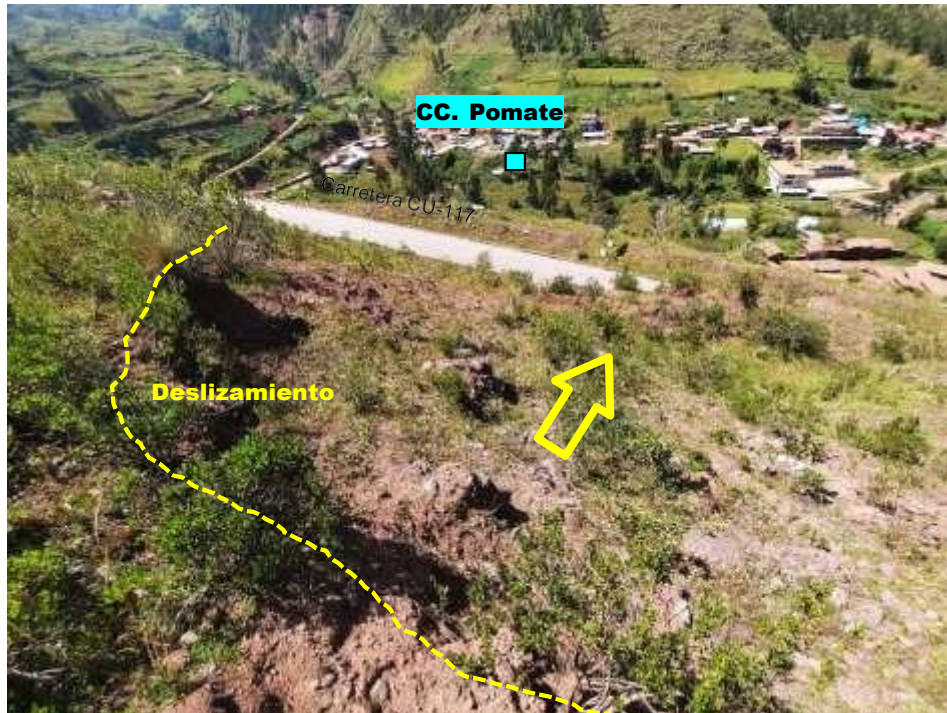
**Fotografía 3:** Depósitos coluviales formados por la activación de deslizamientos después del corte de carretera departamental, parte alta de la comunidad de Pomate.

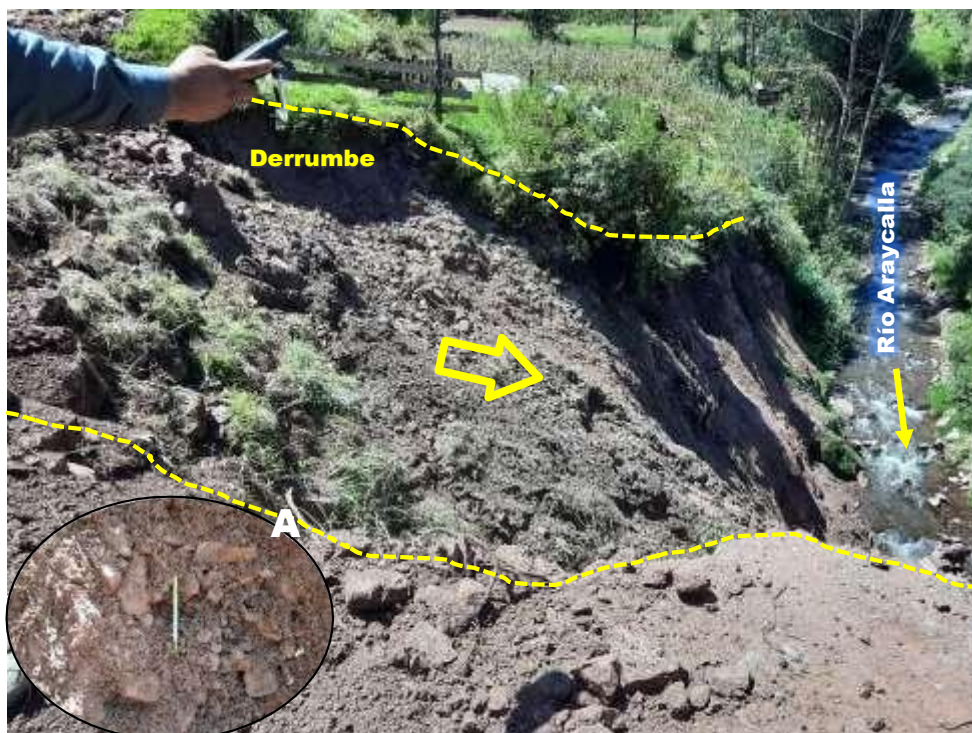
**Fotografía 4:** Depósitos coluviales formados por la activación de derrumbes en el flanco derecho del río Araycalla, parte baja de la comunidad de Pomate.

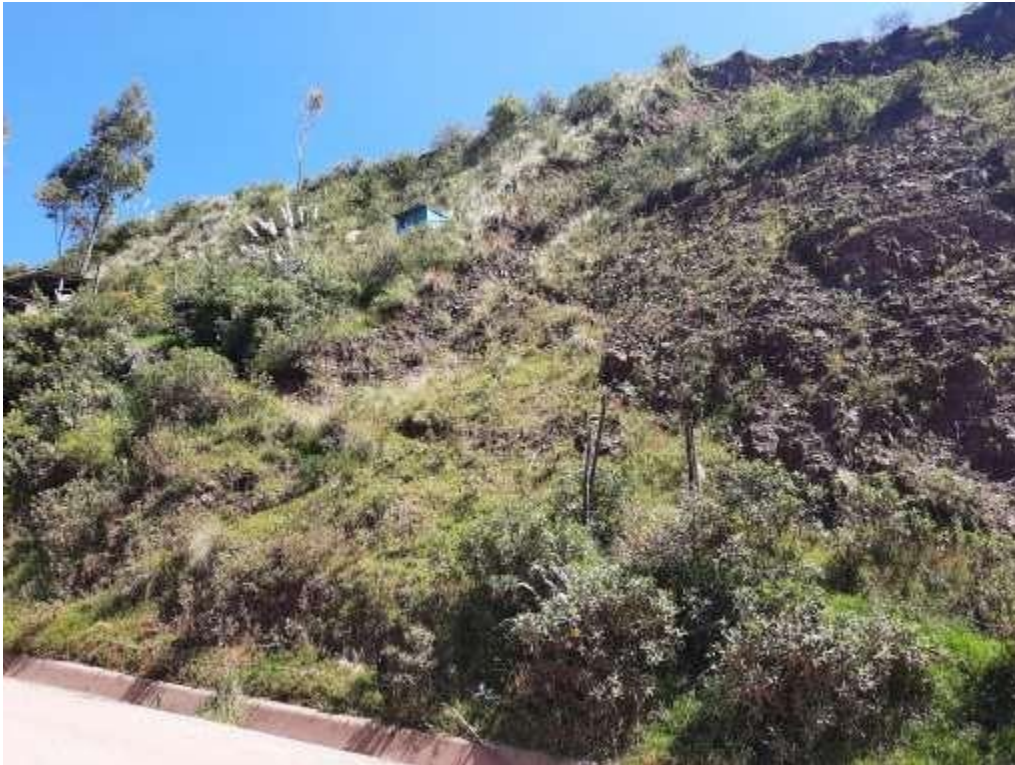
**Fotografía 8:** Depósitos de deslizamiento suspendido en el corte de carretera CU-117

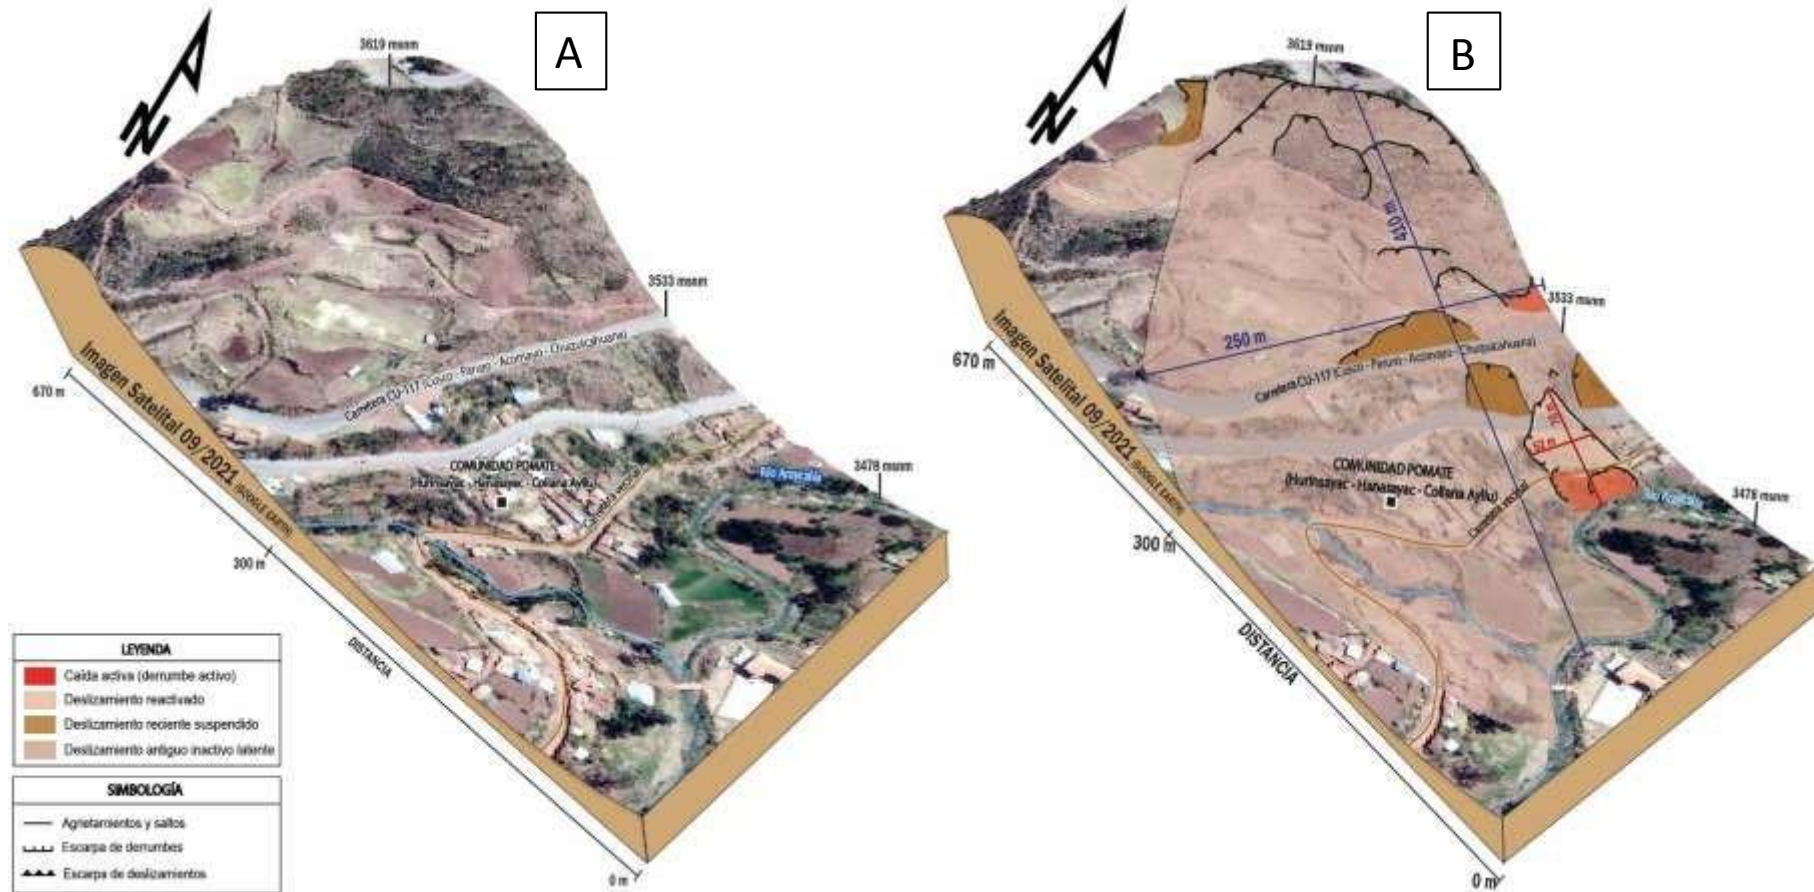
En enero de 2022 se evidenciaron indicios de la reactivación de otro deslizamiento más pequeño (70 m de largo y 50 m de ancho) con derrumbes al pie (flanco derecho del río Araycalla), en el lado derecho \_ parte baja del deslizamiento antiguo (Km 29 de CU-117) (figura 4B)..

La reactivación del deslizamiento causó el hundimiento de la carretera principal con un desnivel de 10 cm (más evidente entre febrero y abril), destrucción de la cuneta de carretera (parte alta) y destrucción de la plataforma de trocha vecinal (parte baja) (figura 6 y 8). Sin embargo, amenaza con destruir 40 m de la carretera departamental, terrenos, 65 m de la carretera de trocha vecinal, tubos y pozo de desagüe de la comunidad de Pomate. Por lo tanto de no realizar medidas de mitigación a corto plazo el deslizamiento sería detonado en temporada de lluvia, siendo considerado un **peligro de nivel muy alto**.

**Figura 4.** A. Vista del sector de Pomate. B. Peligros geológicos por movimientos en masa en el sector de Pomate: Cartografiado y fotointerpretación de la imagen satelital Imagen satelital del 09 / 2021

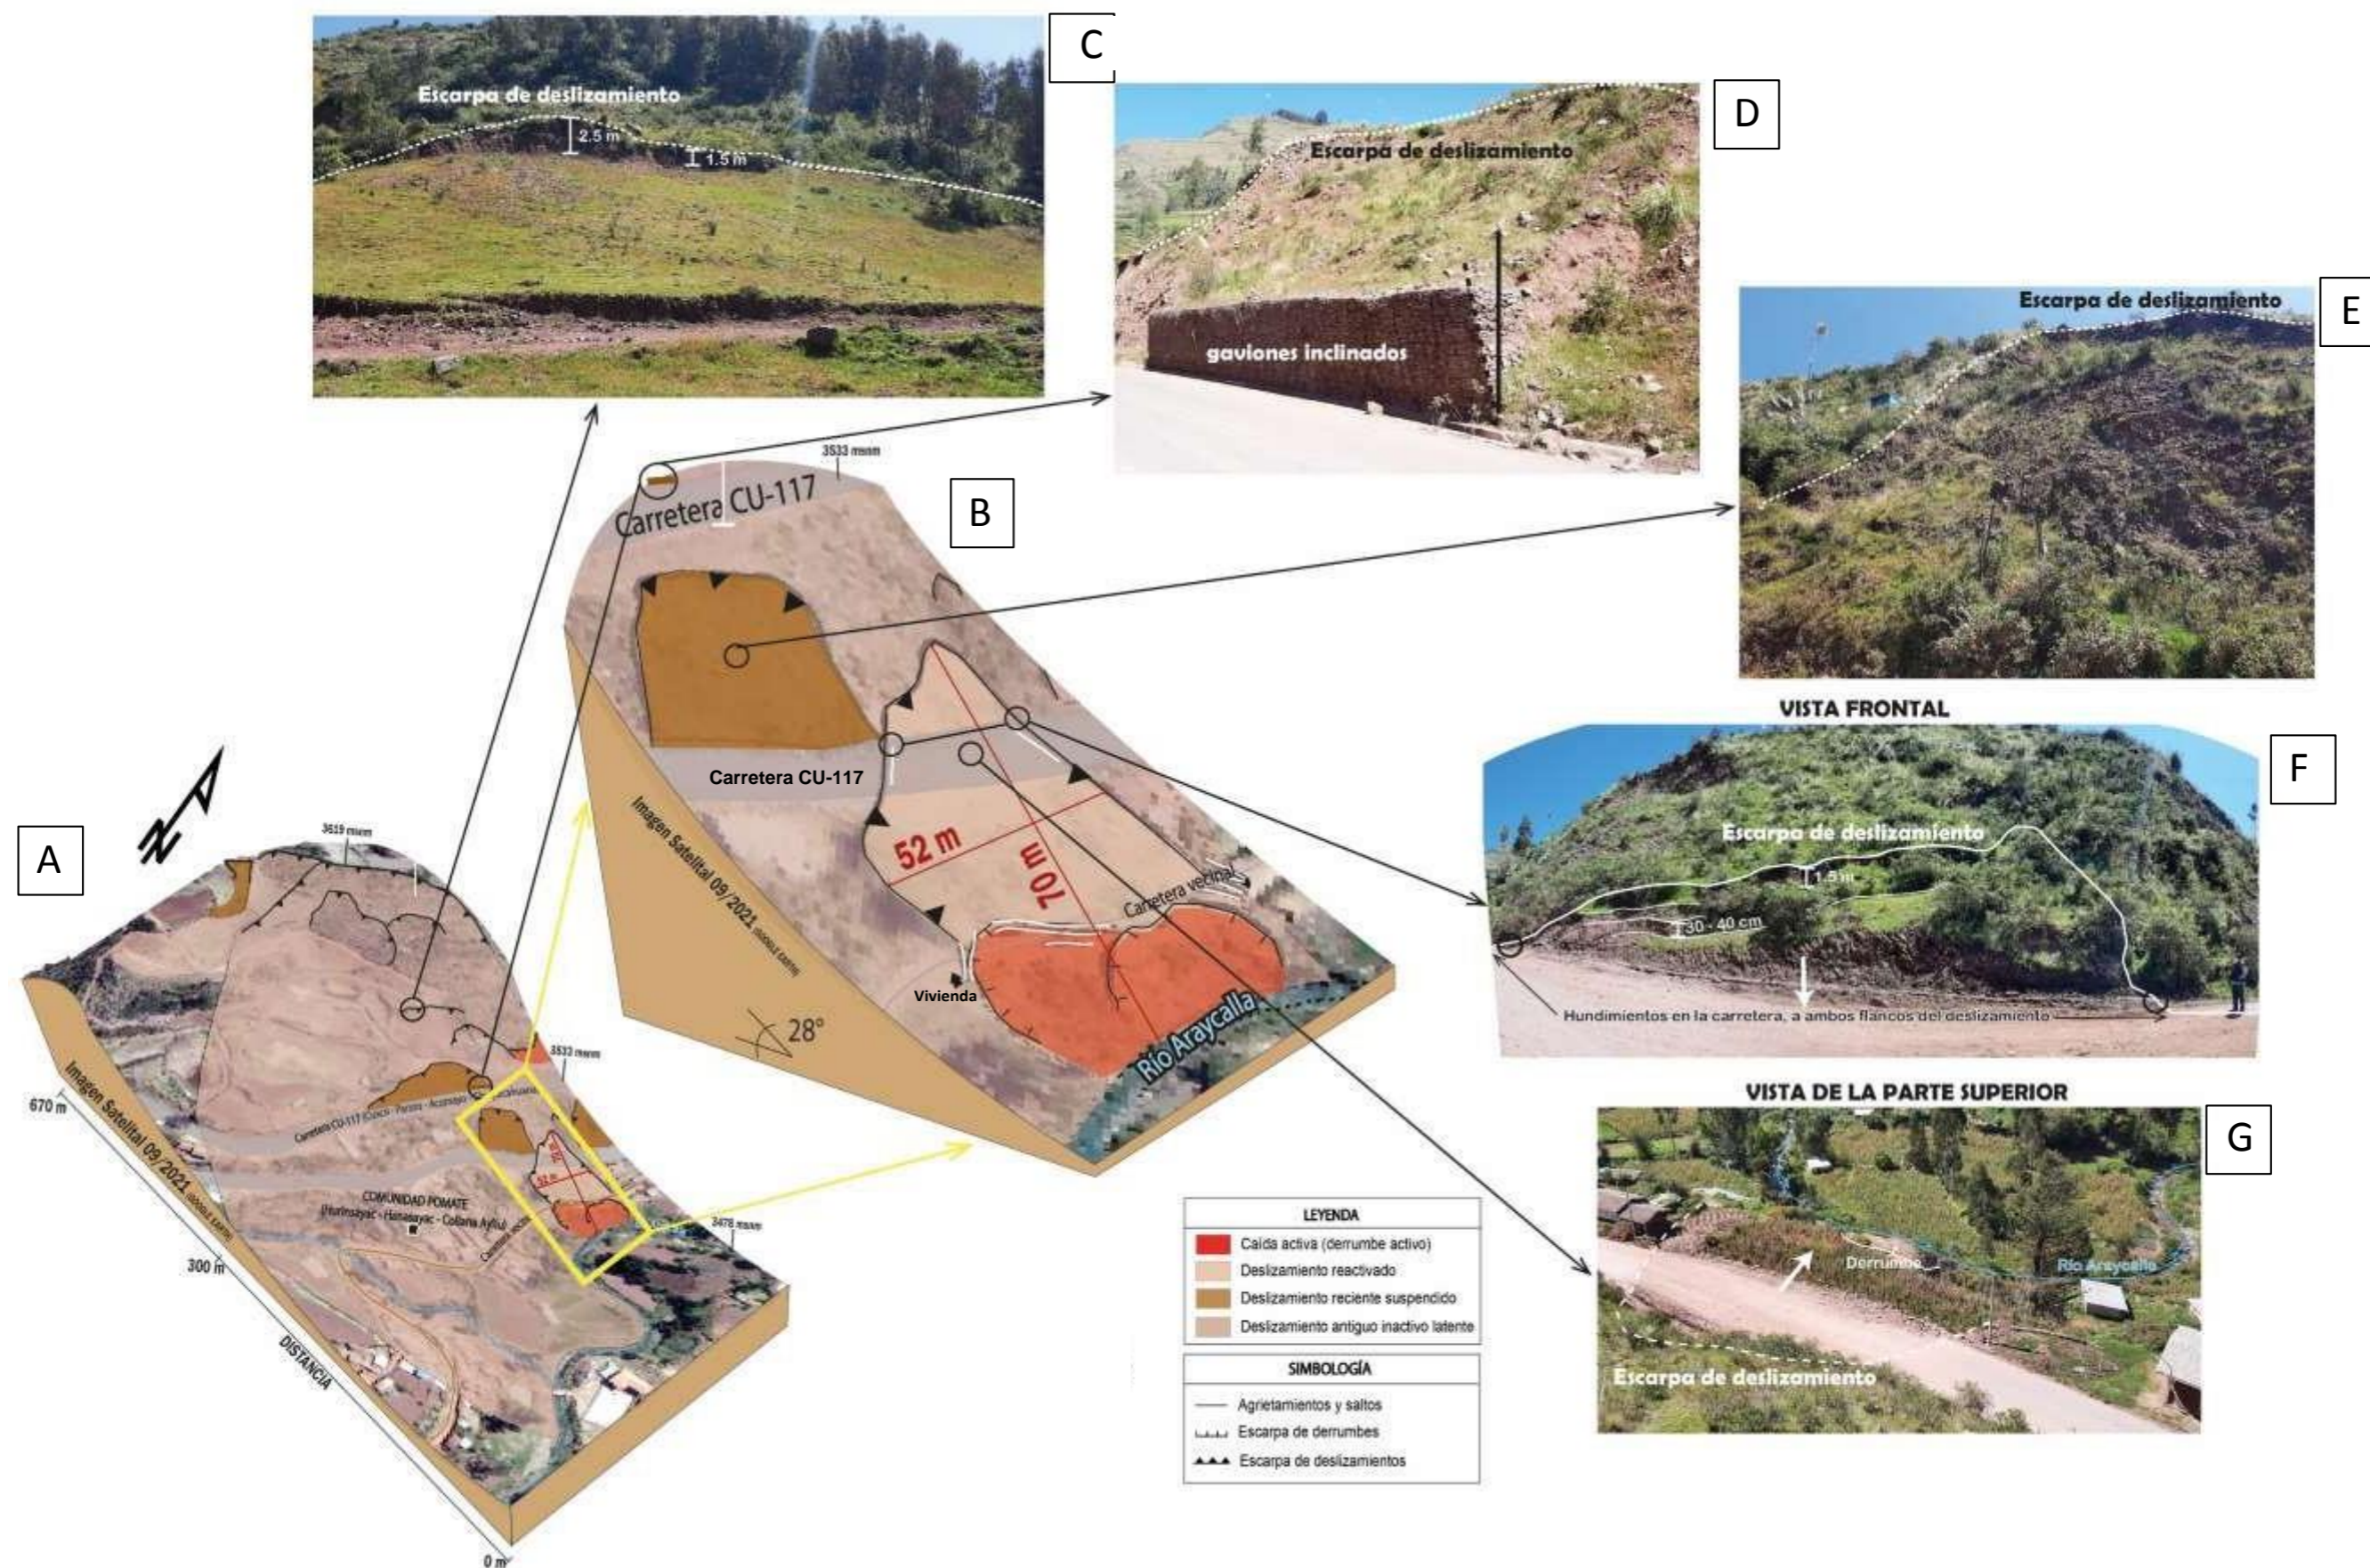
**Figura 5.** A. Bloc diagrama de peligros geológicos por movimientos en masa en el sector de Pomate. B: Zoom del área de interés. C. Vista de la escarpa de un deslizamiento inactivo. D. Vista de un deslizamiento de actividad suspendida, que genera inclinación del muro de gaviones en el pie del talud. E. Deslizamiento en el lado derecho de la zona de interés. F: Zona de interés: Vista frontal de la escarpa principal de un deslizamiento en proceso de activación. G. Zona de Interés. Vista de la parte superior del deslizamiento en proceso de activación, desde los 15 m por encima de la carretera hasta el río Araycalla (70 m de longitud).

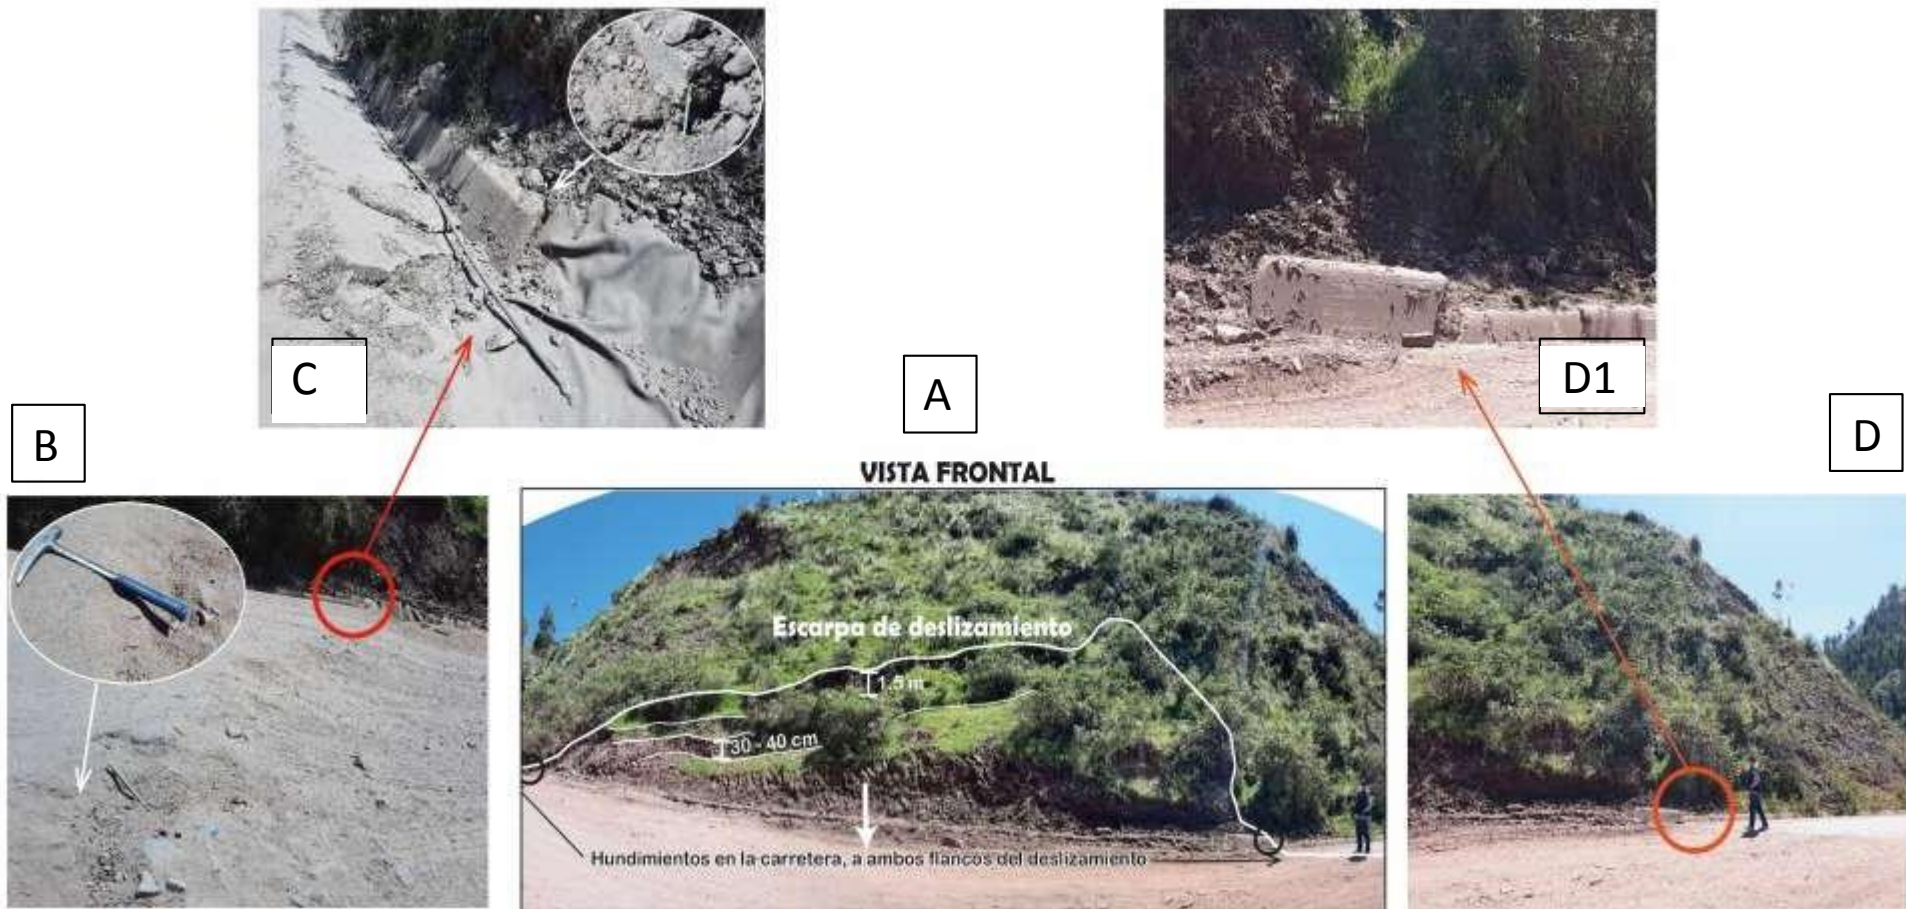
Los daños causados con la reactivación de la escarpa del deslizamiento fueron: El hundimiento de 40 m de la carretera CU-117 (figura 6A), destrucción de 28 m de la cuneta de aguas pluviales (figura 6A, 6C y 6D1).

Después del hundimiento de la carretera, se realizó su nivelación con material de relleno, sin embargo entre febrero y abril el desnivel se hizo mas evidente, llegando a ser de 10 cm (figura 6B). Sin embargo las áreas cercanas donde no se colocó material de relleno muestran saltos de 60 cm y aperturas entre 20 cm a 30 cm (figura 7A y 7A1). Además se procedió a la colocación de plástico en reemplazo a cunetas destruidas, para evitar la infiltración de aguas pluviales al terreno inestable (figura 6C).

**Figura 6.** A. Vista frontal de la escarpa principal de un deslizamiento en proceso de activación y daños en la infraestructura. Flanco derecho del deslizamiento. A. Desnivel de la carretera CU-117 (Km 29). C. Cuneta destruida y colocación de plásticos en el tramo destruido. Flanco izquierdo del deslizamiento. D. Extremo izquierdo de la cuneta destruida.

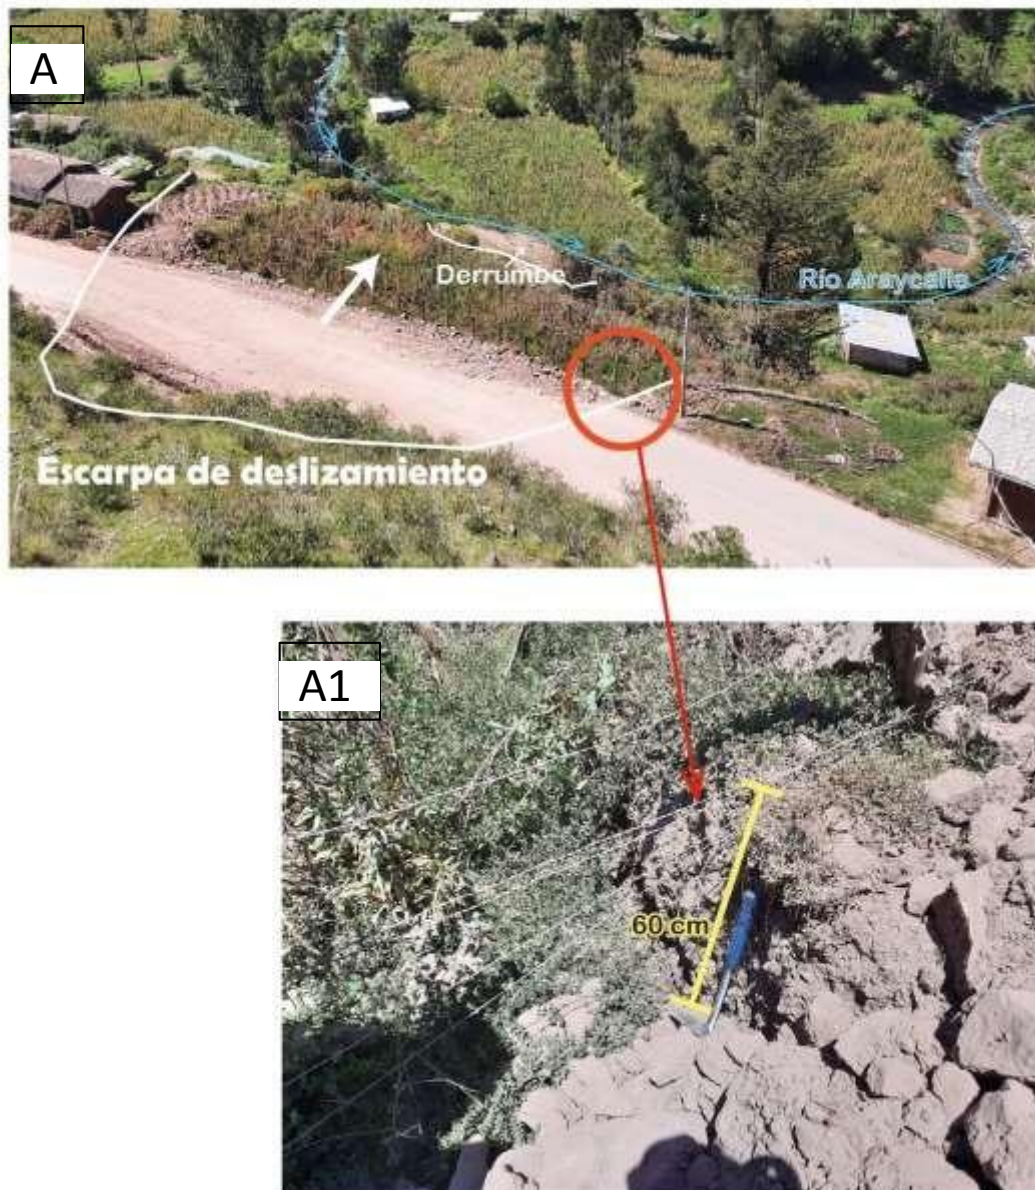
**Figura 7.** A. Vista de la parte alta de la escarpa principal de un deslizamiento en proceso de activación y daños en la infraestructura. B. Sectores cercanos a la carretera CU-117, donde no se colocó material de relleno muestran santos hasta de 60 cm.

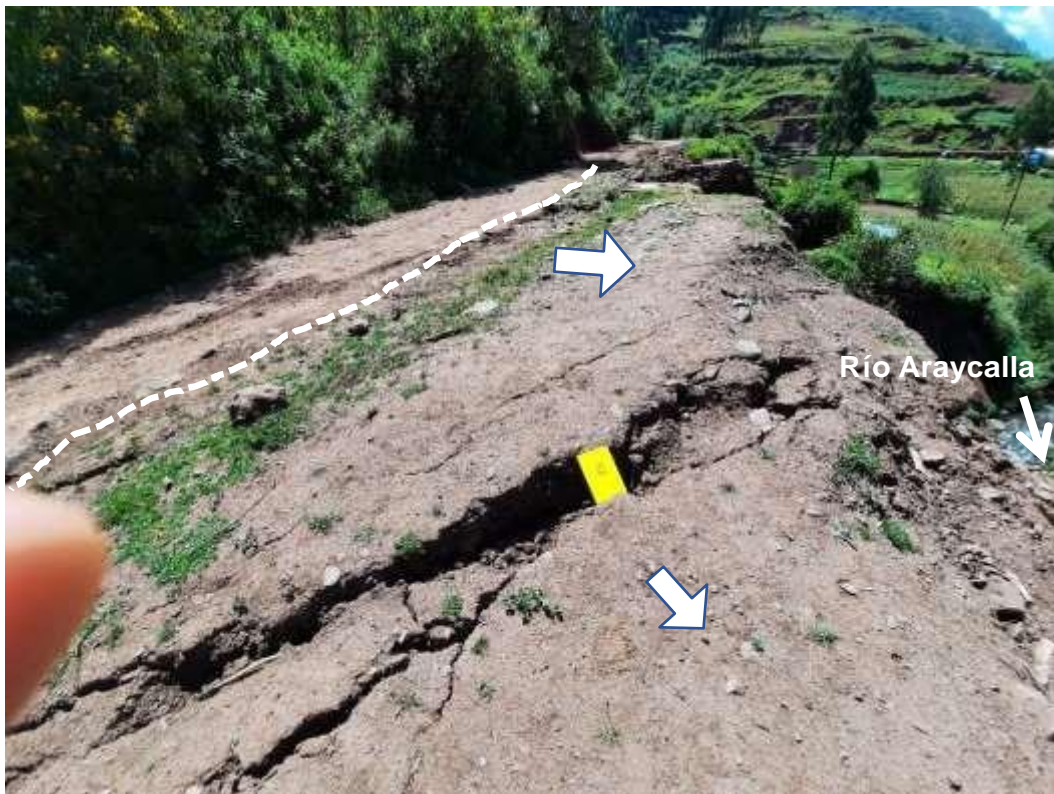
Durante toda la época de lluvia estos derrumbes ha ido ampliando sus dimensiones a través de una escarpa con dinámica retrogresiva, es así que a lo largo de la trocha vecinal ubicada en la cabecera de esos derrumbes, se observa agrietamientos que se extienden desde 1 m a 10 m, con saltos de 20 cm y aperturas entre 10 a 20 cm (3 a 4 m detrás de la escarpa del derrumbe ya reactivado) (fotografía 10).

**Fotografía 10.** Agrietamientos con saltos de 20 cm y >10 cm de apertura, en el flanco izquierdo del derrumbe reactivado (lado derecho del deslizamiento reactivado).

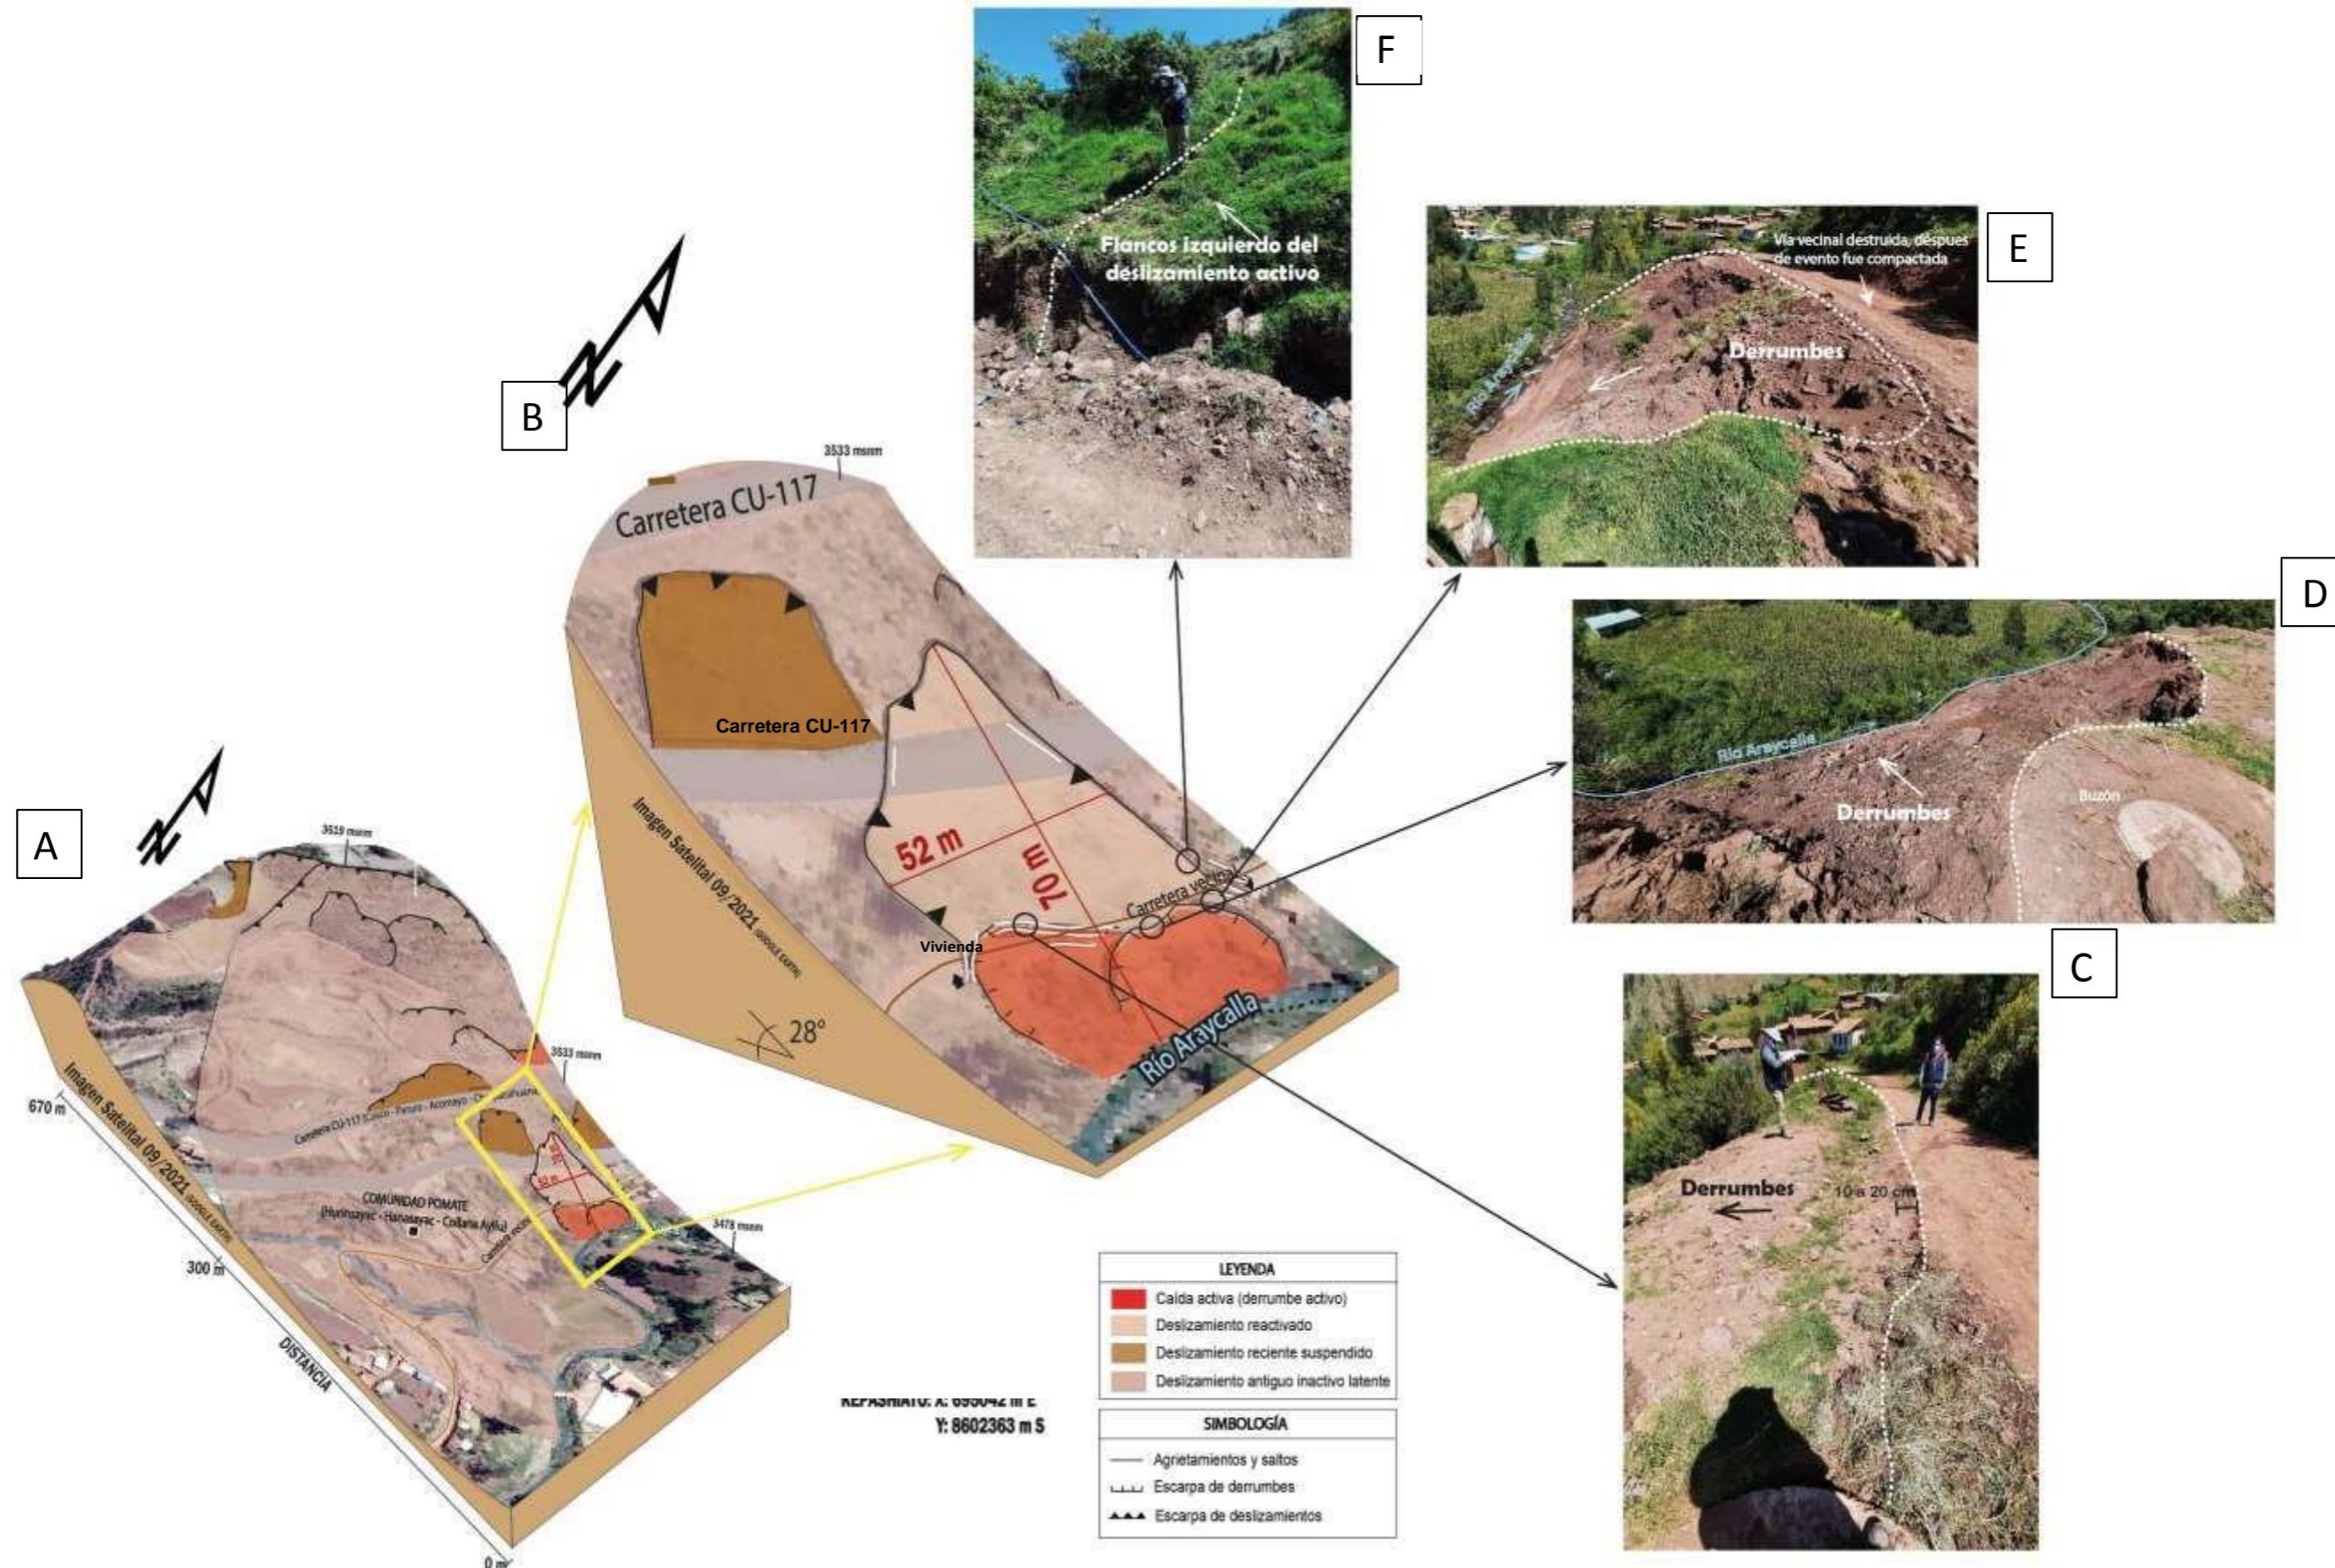
Los daños causados con la reactivación de la escarpa fueron la destrucción de un tramo de 25 m (entre 1.5 a 2 m de los 3 m de ancho) de la trocha vecinal (figura 8B y 8C), exposición de tubos de desagüe (figura 8D) y agua potable que abastece a 50 familias de la comunidad de Pomate. Sin embargo, estos derrumbes amenazan con ampliar sus dimensiones y destruir 65 m de la trocha vecinal (único acceso de los pobladores que viven en la parte baja de la comunidad de Pomate), los tubos de desagüe, agua potable y pozo de desagüe expuestos.

**Figura 8.** A. Bloc diagrama de peligros geológicos por movimientos en masa en el sector de Pomate. B: Zoom del área de interés. C Vista de agrietamientos coronarios en la zona de derrumbes. D. Exposición de pozos de desagüe en la cabecera del derrumbe. E. Tramo vecinal rellenado después de su afectación. F. prolongación del flanco izquierdo del deslizamiento en proceso de activación.

El flanco izquierdo del deslizamiento en proceso de reactivación se extiende intermitentemente desde la carretera CU117 (parte alta) hasta la prolongación del flanco izquierdo del derrumbe al pie del talud (figura 8B y 8F).

Los primeros días de abril, los pobladores de Pomate colocaron material de relleno terroso para recuperar en ancho de los 25 m de la trocha vecinal destruida (desde el flanco izquierdo hasta el buzón de desagüe) (figura 8E), sin embargo los agrietamientos de la cabecera de derrumbes siguen apareciendo en el material de relleno y en otro tramo de la trocha que aún no fue afectada.

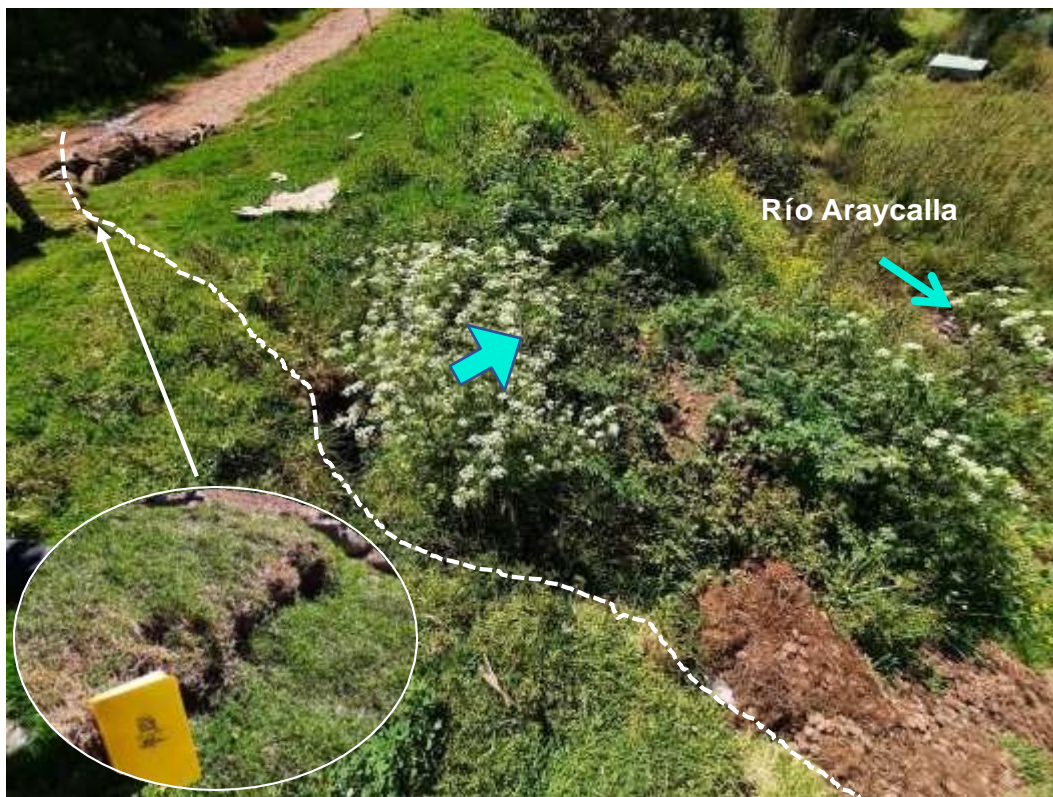
Los agrietamientos coronarios paralelos a la escarpa principal de los derrumbe al pie del talud continúan hasta la prolongación del flanco derecho del deslizamiento en proceso de reactivación. Y esta representado por un agrietamiento de 6.5 m de longitud en dirección NW-SE, con saltos de 30 cm y apertura de 8 cm (fotografía 11).

2 m del agrietamiento en el flanco derecho del derrumbe (fotografía 11), se ubica una vivienda de adobe, que no presenta fracturas en su estructura.

**Fotografía 11.** Saltos de 20 cm en el flanco derecho del derrumbe reactivado (lado derecho del deslizamiento reactivado).
