Informe Técnico N° A7299

EVALUACIÓN DE PELIGROS GEOLÓGICOS POR MOVIMIENTOS EN MASA EN LA QUEBRADA UNUHUYCO – RETAMACHAYOO, APV VILLA PFACCHAYOO

Departamento Cusco
Provincia Cusco
Distrito San Sebastián

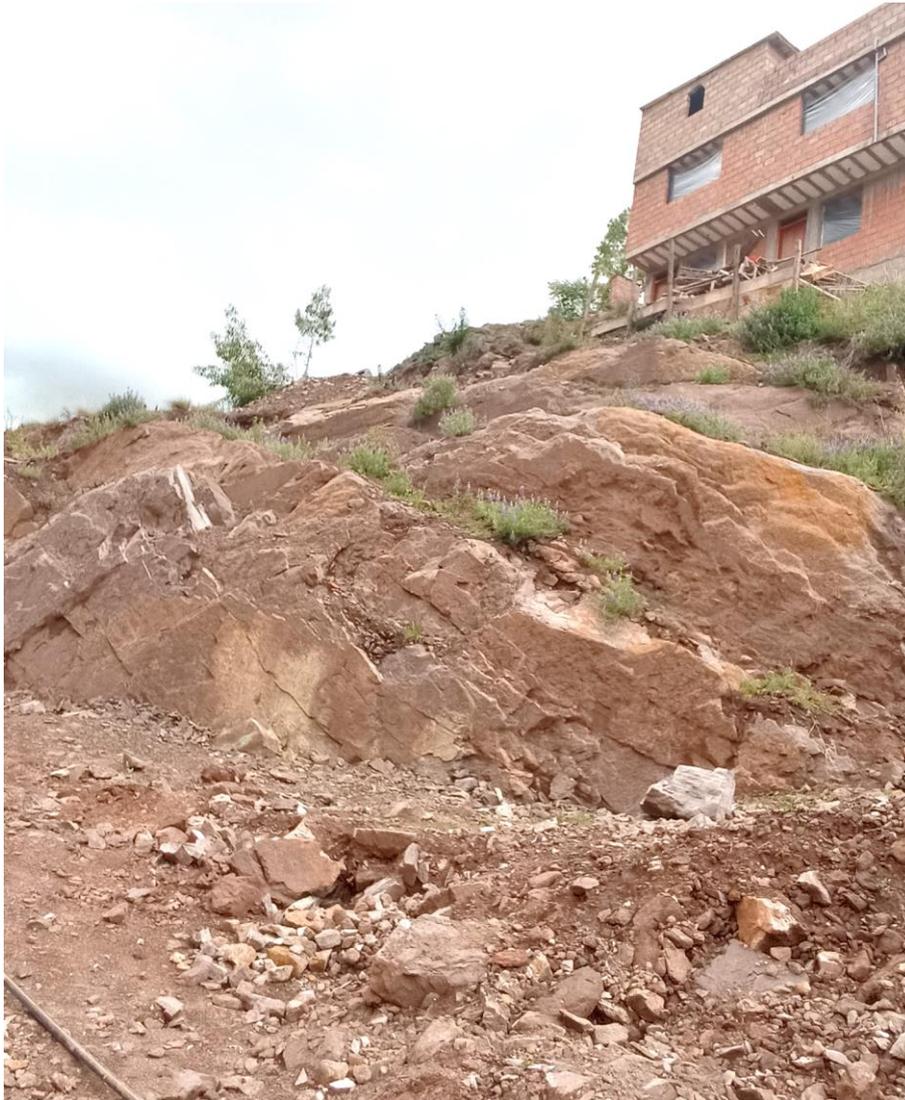
Los afloramientos rocosos observados cerca del sector de Pfacchayoq son areniscas feldespáticas y lutitas altamente fracturadas y moderadamente meteorizadas (fotografía 1), de medios fluviales y canales divagantes.

Fotografía 1. Areniscas y lutitas de la formación Kayra en la parte alta de la APV Villa Pfacchayoq. En las coordenadas UTM: E:180354; N:8499825. Fuente: INDECI San Sebastián, 2022

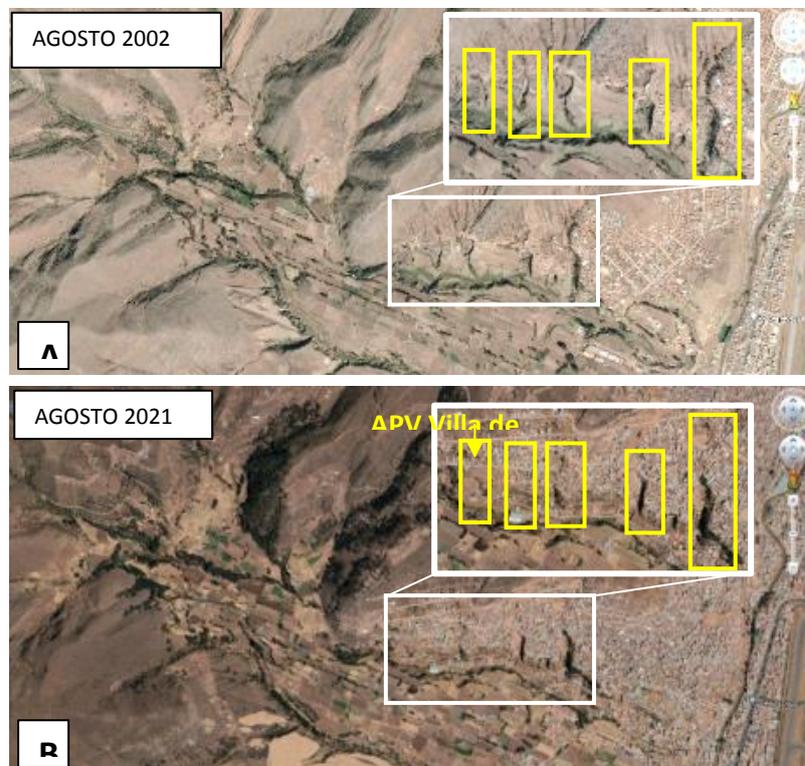
Uno de los cinco sectores afectados por la reactivación permanente de movimientos en masa (deslizamientos y derrumbes) en cárcavas recubiertas, es la APV. Villa de Pfacchayoq (figura 4A). En donde se rellenó 120 m de una cárcava entre el 2012 y 2013, desde entonces se observa la activación de deslizamientos y derrumbes en el sector de Pfacchayoq, a lo largo de la cárcava recubierta (figura 5).

Figura 4. A: Vista de cárcavas en la margen izquierda de la quebrada Unuhuayco – Retamachayoq en el 2002. B: vista de cárcavas cubiertas con material de relleno y exparsimiento poblacional en el 2021.

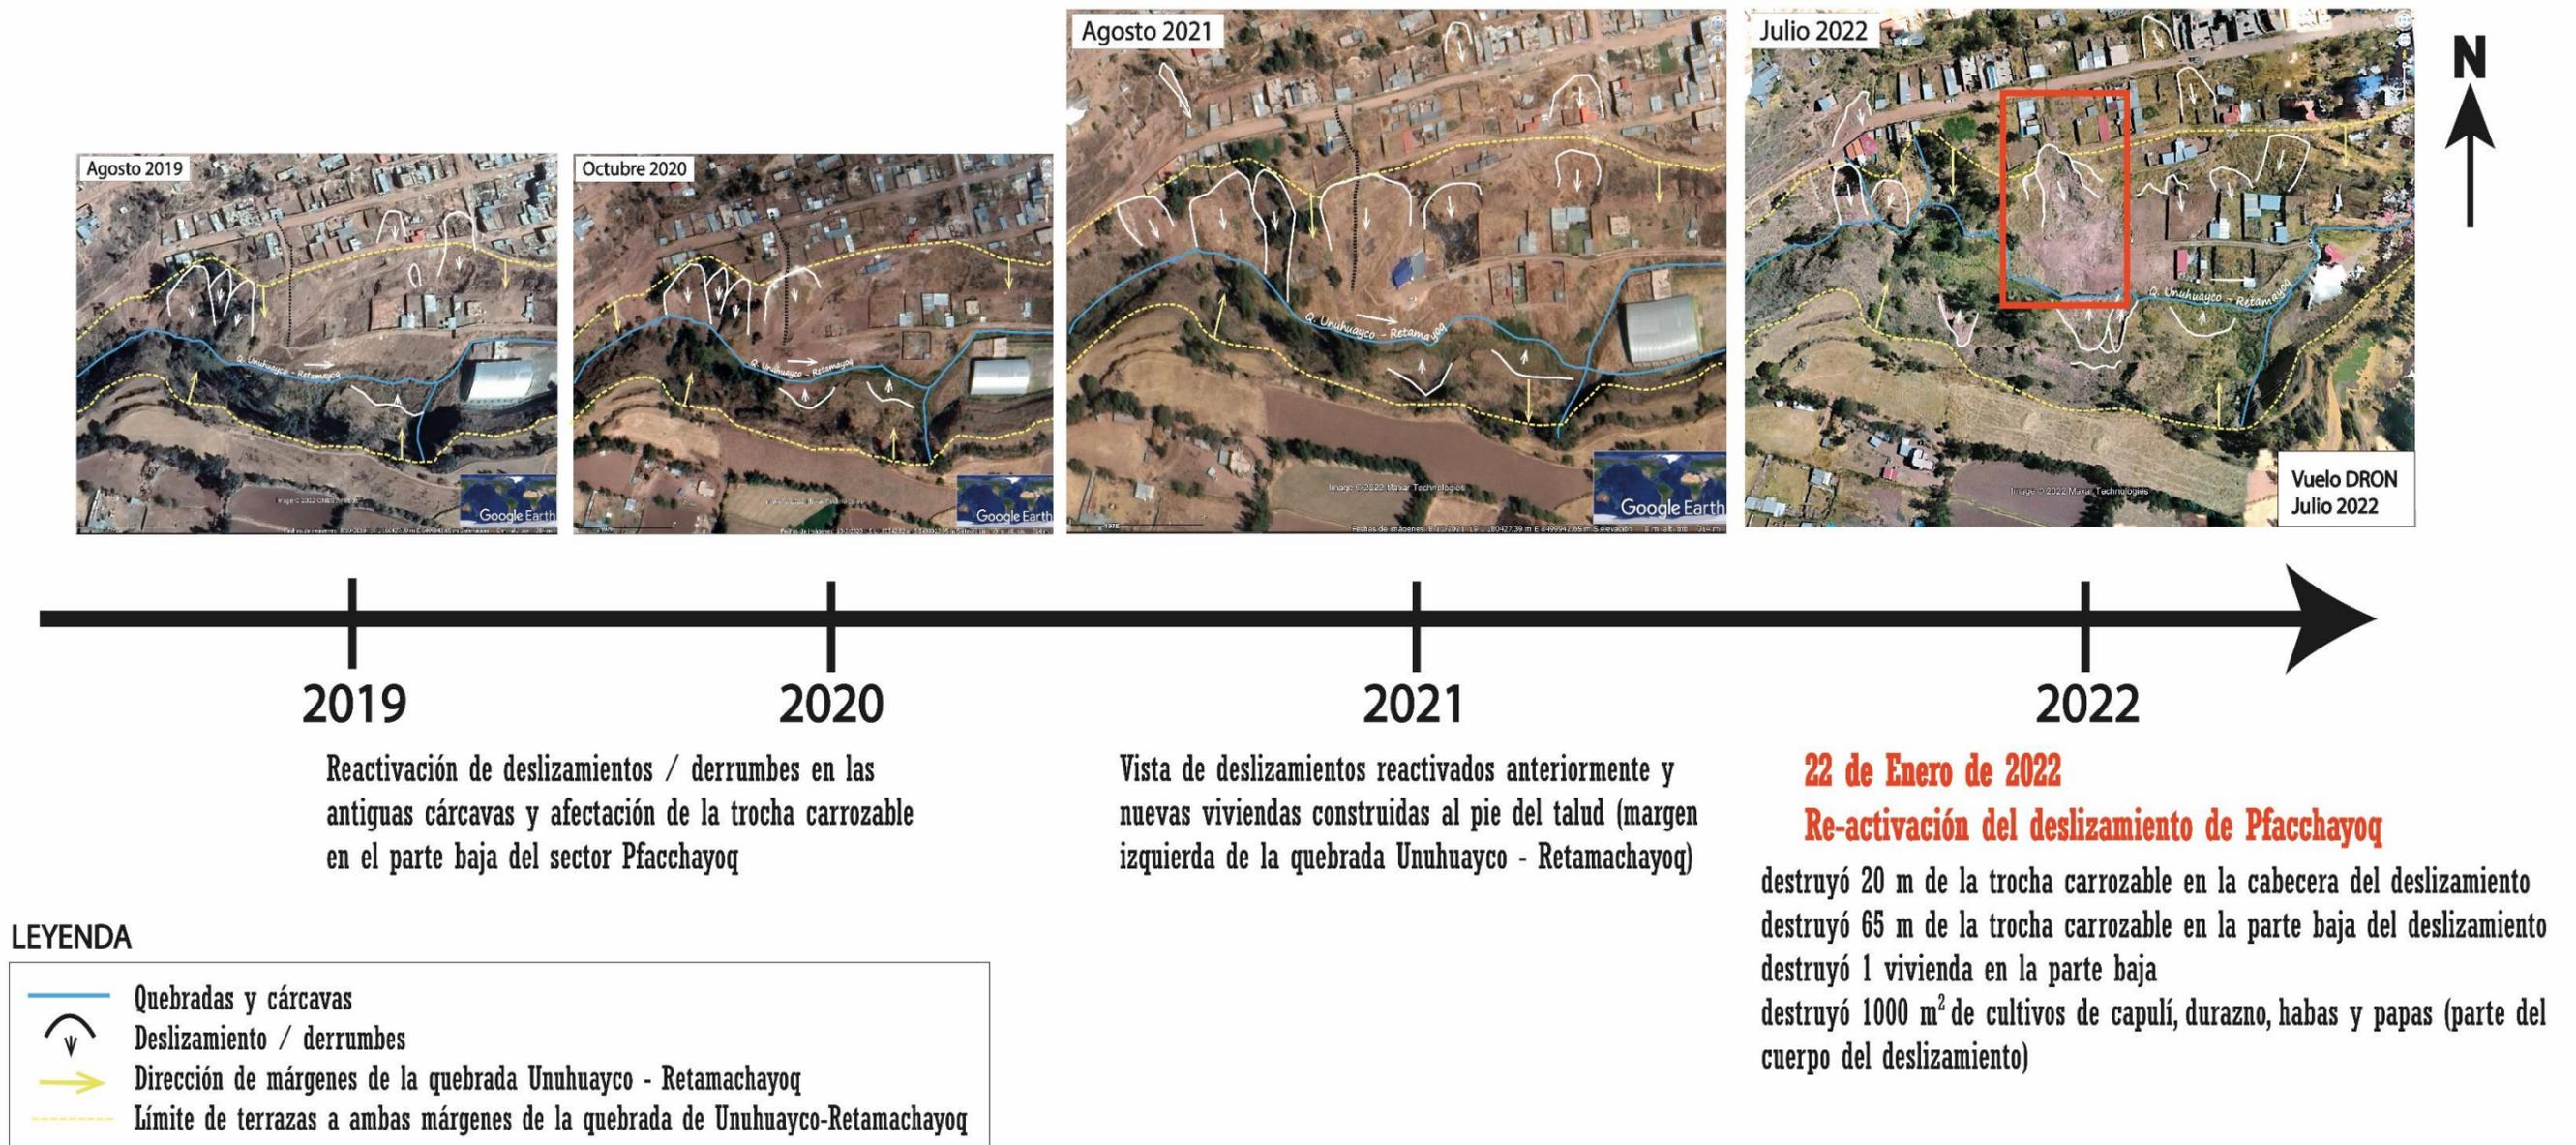
Desde septiembre 2015 a agosto 2021, la reactivación de derrumbes / deslizamientos, afectó la zona urbana que se encuentra asentada sobre el relleno.

En el 2018 se realizó nuevamente el corte/limpieza de trocha carrozable. Sin embargo, la reactivación es permanente de deslizamientos y derrumbes, lo que afecta el trazo de la vía.

Figura 6. Evolución temporal de peligros geológicos por movimientos en masa en la quebrada Unhuayco – Retamachayoq _ sector de Pfacchayoq. Año 2019 al 2022

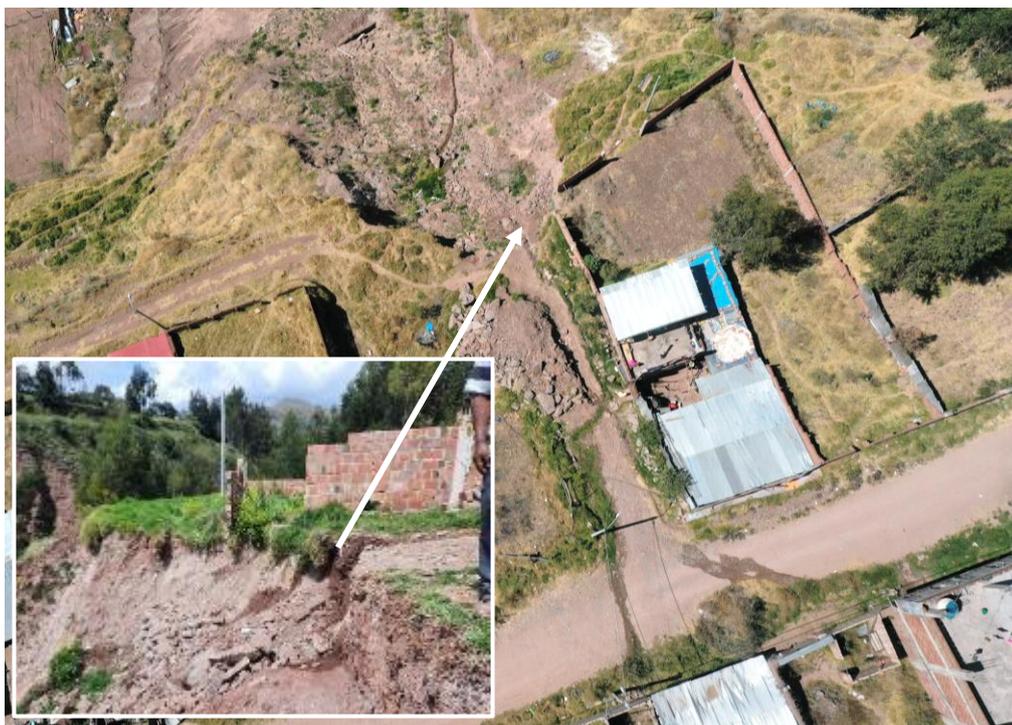
Según el testimonio de los habitantes, la APV Pfacchayoq no cuenta con un sistema de drenaje y sus aguas residuales domésticas discurren por el talud desde hace casi 10 años. Actualmente se observa que el agua de lavado ingresa a la cabecera del deslizamiento de Pfacchayoq (fotografía 7) y se infiltra a lo largo de su masa desplazada.

Fotografía 7: Vista de la cabecera del deslizamiento de Pfacchayoq e infraestructura destruida (muro de ladrillos, trocha de 2 m de ancho). Además de aguas residuales domésticas que discurren sobre la cabecera principal del deslizamiento de Pfacchayoq.

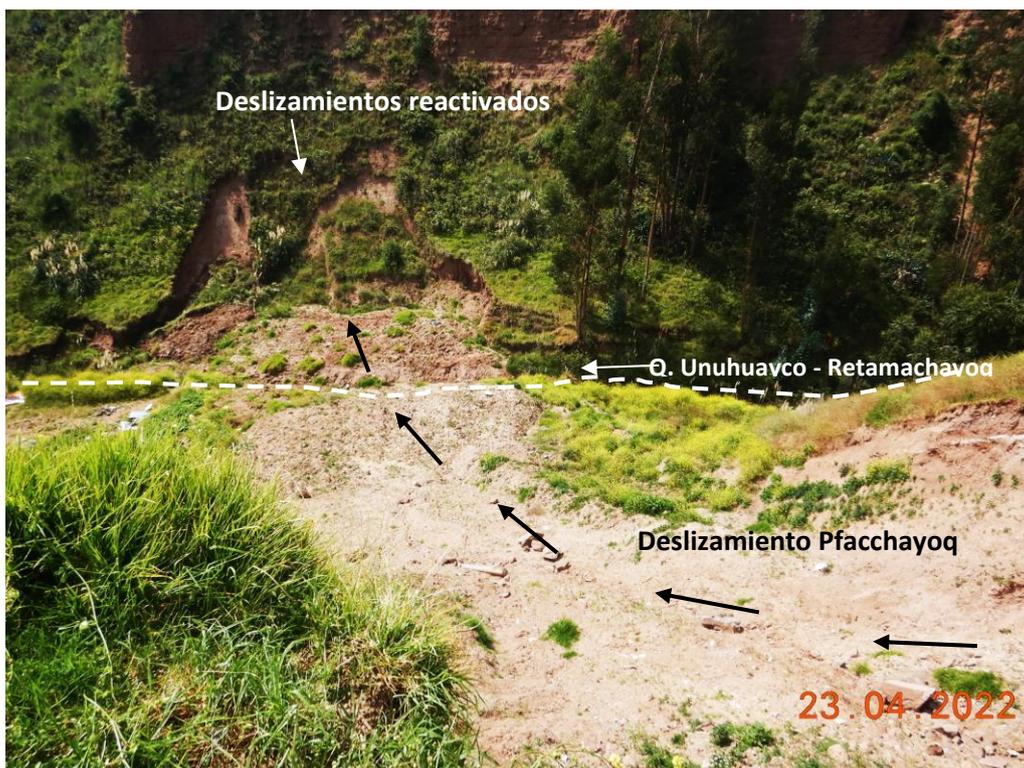
La masa desplazada del deslizamiento de Pfacchayoq se extendió hasta la margen derecha de la quebrada Unuhuayco – Retamachayoq (cerrando su cauce) (fotografía 8 y figura 5A). El impacto de la masa del deslizamiento en la margen derecha reactivó deslizamientos de menor dimensión (fotografía 8 y figura 5B).

Fotografía 8: La masa desplazada del deslizamiento Pfacchayoc llegó a la margen derecha de la quebrada Unuhuayco – Retamachayoc, cubriendo su cauce y reactivando deslizamientos.

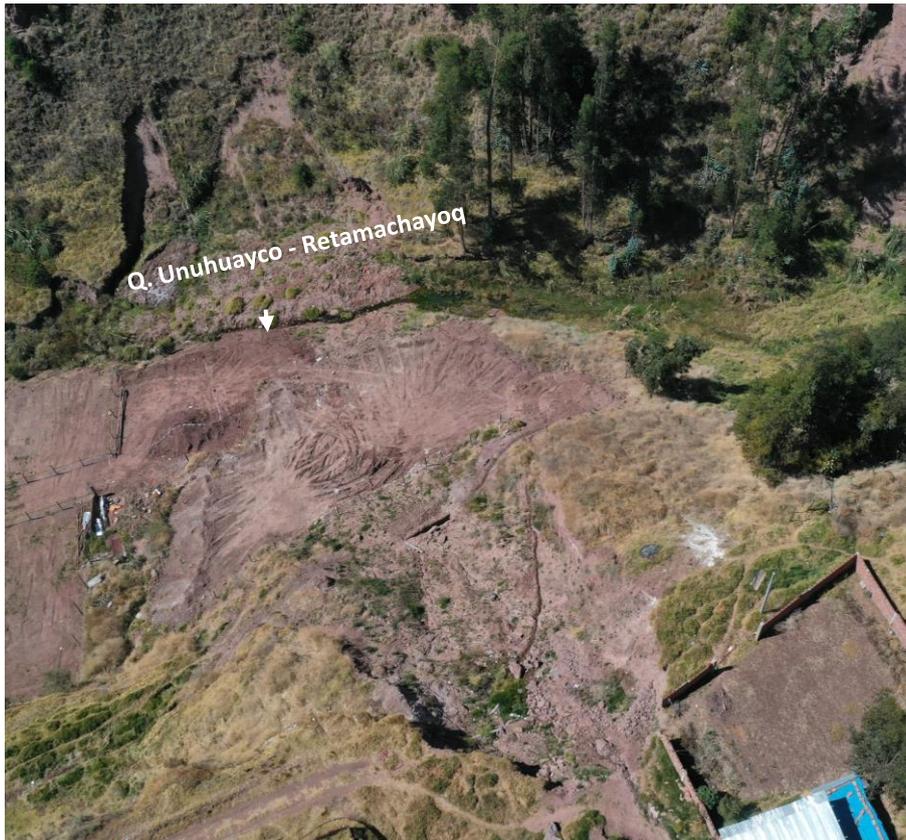
Entre mayo e inicios de julio de 2022, se desarrollaron obras de descolmatación del cauce de la quebrada de Unuhuayco – Retamachayoc y limpieza de la masa desplazada al pie del deslizamiento (fotografía 9 y figura 5B). Sin embargo, de continuar la infiltración de aguas residuales domésticas, aguas pluviales y de no realizar trabajos de estabilización de taludes, el deslizamiento puede reactivarse y ampliar sus dimensiones.

Fotografía 9: Trabajos de limpieza de la masa desplazada del deslizamiento Pfacchayoq, al pie del talud

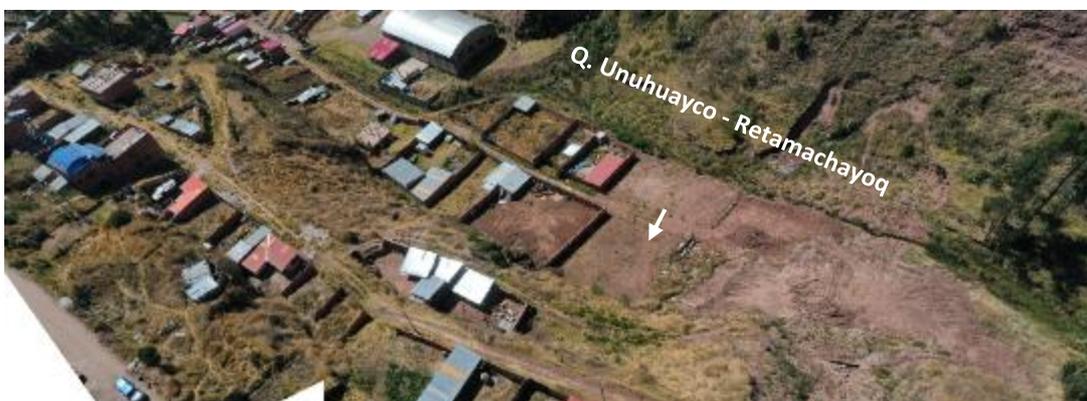
En el ultimo año se observa el expandimiento de viviendas sobre el cauce de la quebrada de Unhuayco – Reramachayoc (fotografía 10), la misma que puede llegar a crecer 80 cm de altura y cubrir un ancho de 1 m en temporada de lluvia.

Fotografía 10: Viviendas ubicadas en el cauce de la quebrada Unhuayco – Retamachayoq

- H) Prohibir el estrechamiento del cauce de la quebrada o el uso de su lecho como terrenos de cultivo u otra actividad.
- I) Monitorear el comportamiento del deslizamiento de Pfacchayoq, en temporada de lluvia y el estado de viviendas ubicadas en la cabecera del mismo. De presentarse evidencias de agrietamientos o asentamientos en la vivienda ubicada siete metros por encima de la cabecera de deslizamiento, reubicarla.

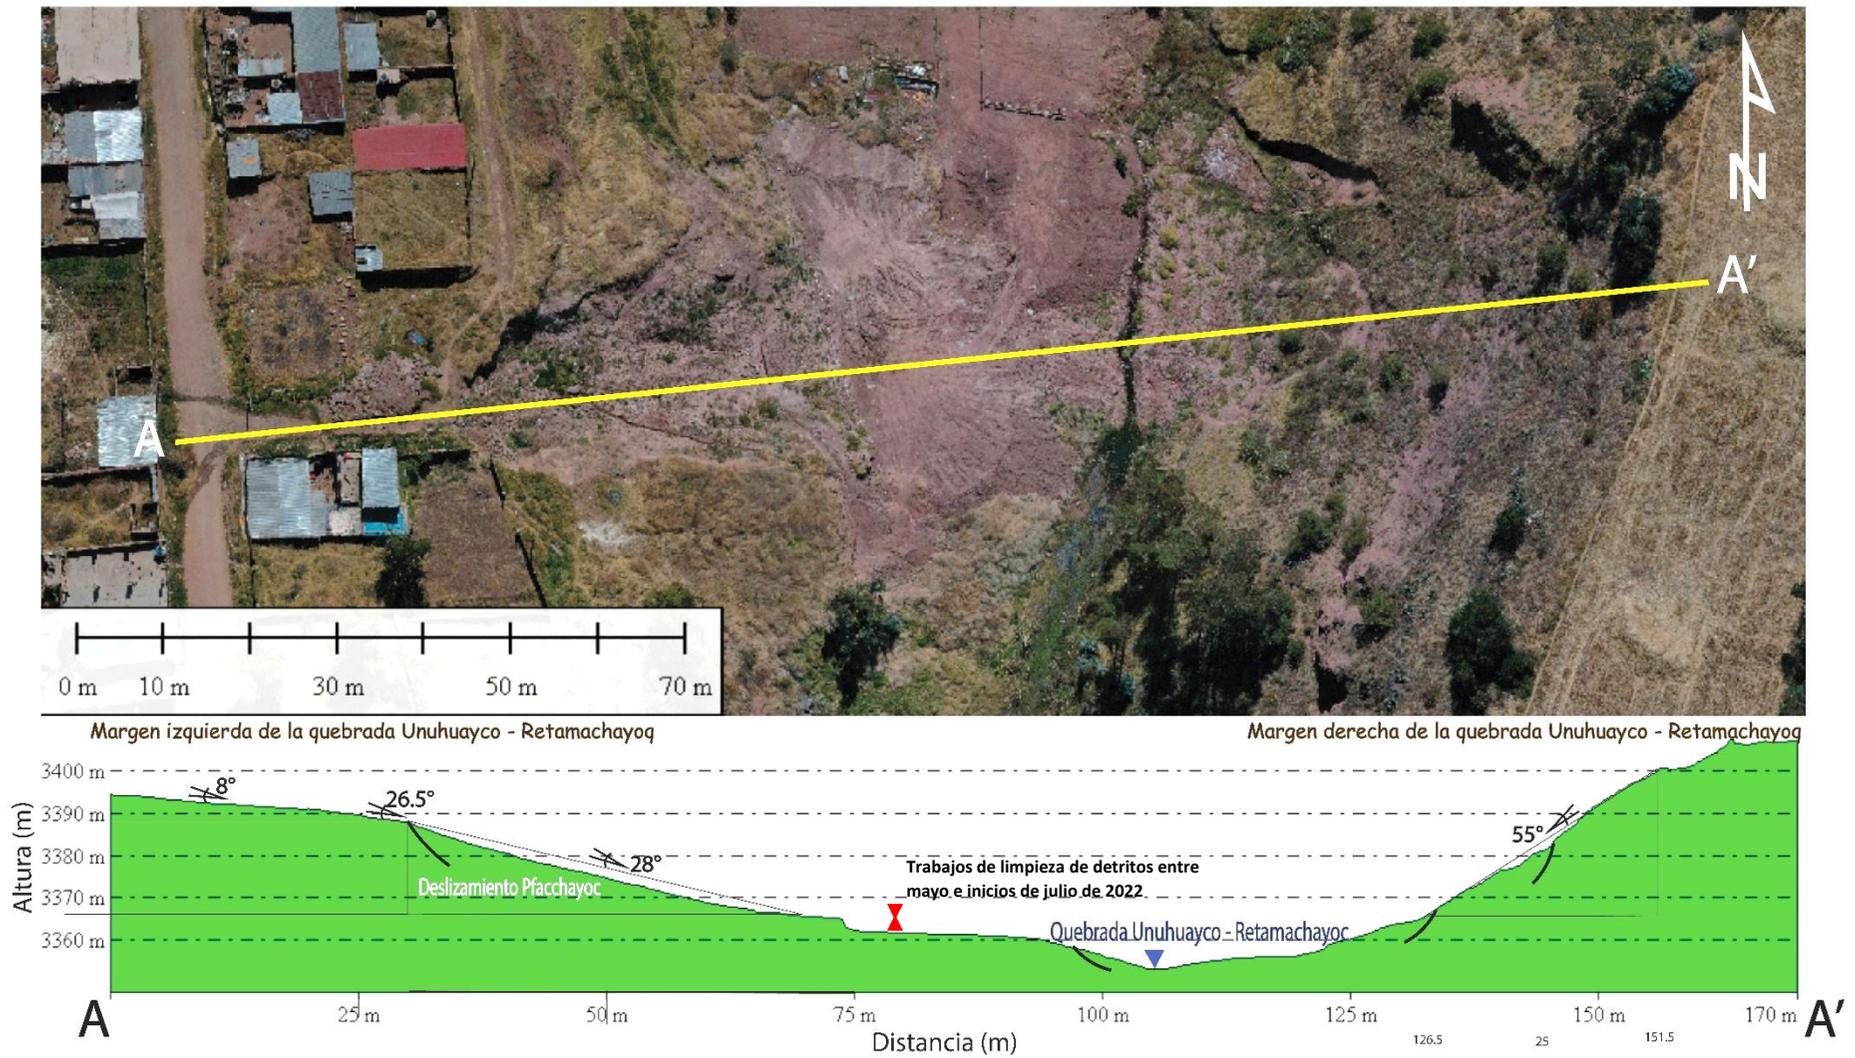
Se calcula que el volumen del deslizamiento es de 6 mil m³

Figura 6: Perfil longitudinal A – A' del deslizamiento de Pfacchayoc.

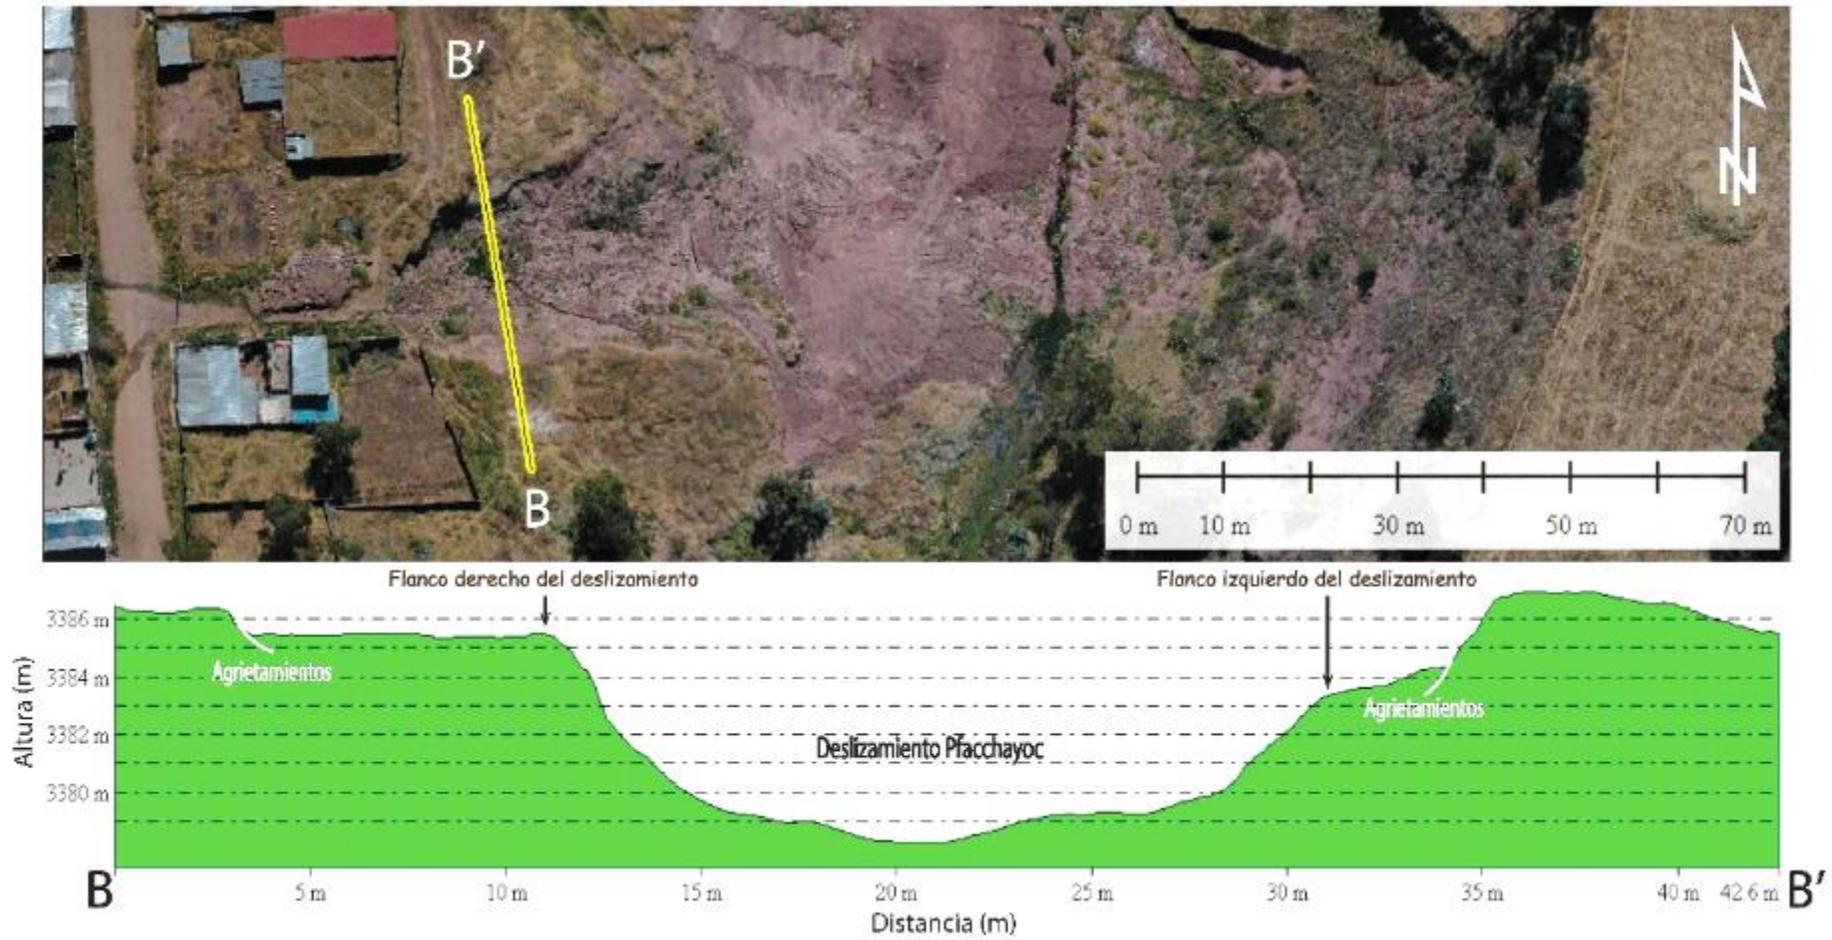
El perfil B- B' (figura 7), disecta transversalmente la parte alta del deslizamiento de Pfacchayoq, en dirección S – N. Se observa la presencia de agrietamientos a ambos flancos del deslizamiento como indicadores de posible ampliación de las dimensiones del movimiento o reactivación de otros eventos. Además, la forma cóncava generada por el desplazamiento de la masa sobre el talud y cauce de la quebrada Unuhuayco – Retamachayoq tiene una profundidad de de casi 7 metros respecto al talud estable a ambos lados del deslizamiento (figura 7).

Figura 7: Perfil transversal B – B' del deslizamiento de Pfacchayoc.

- H) Los agrietamientos a ambos lados del deslizamiento mencionado anteriormente, sugiere una ampliación lateral de las dimensiones del mismo o la reactivación de nuevos movimientos en masa en la margen izquierda de la quebrada Unuhuayco Retamachayoq. El volumen estimado del deslizamiento Pfacchayoq es de 6 mil m^3
