**Informe Técnico N° A7295**

# EVALUACIÓN DE PELIGRO GEOLÓGICO POR DESLIZAMIENTO EN LA CARRETERA CHAGUAL – PATAZ: SECTOR LA SALVACIÓN

Departamento La Libertad  
Provincia Pataz  
Distrito Pataz

SETIEMBRE  
2022

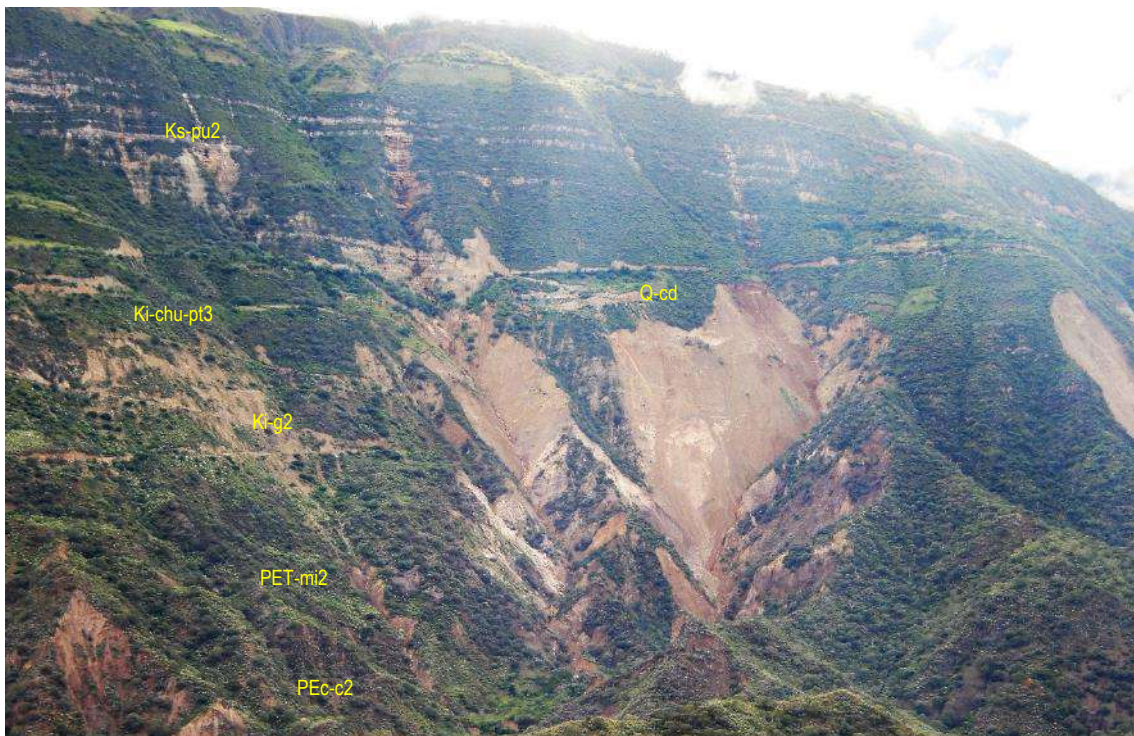
**Figura 2.** Vista panorámica de las unidades litoestratigráficas del área de evaluación conformadas por los grupos Copacabana (PEc-c2), Mitu (PET-mi2), Goyllarisquizga (Ki-g2), Pulluicana (Ks-pu2) y Formación Chúlec-Pariatambo (Ki-chu-pt3). También se observa los depósitos coluviodeluales (Q-cd).

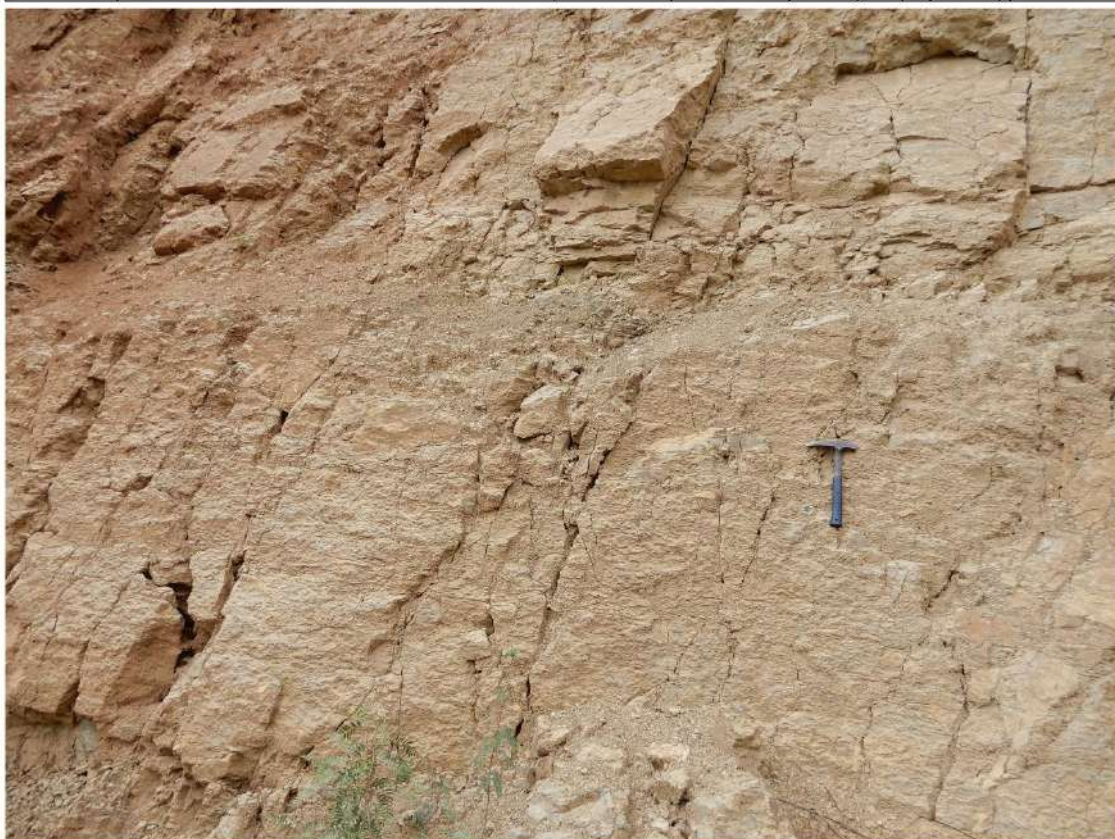
Puntualmente, en el área evaluada aflora rocas sedimentarias compuestas por una intercalación de calizas, margas y limoarcillitas meteorizadas; presentan una estructura fracturada a perturbada, formada por la intersección de numerosos sets de discontinuidades, con espaciamentos próximas entre sí (0.10 – 0.20 m), abiertas (1.0 – 3.0 mm) y de resistencia baja (25-50 Mpa). En superficie se presentan altamente meteorizadas. Ver figura 3.

**Figura 3.** Valor GSI estimado para la secuencia de calizas, margas y limorcillitas con estructura fracturada a perturbada y espaciamentos próximas entre sí (0.10 – 0.20 m), abiertas (1.0 – 3.0 mm) y de resistencia baja (25-50 Mpa).

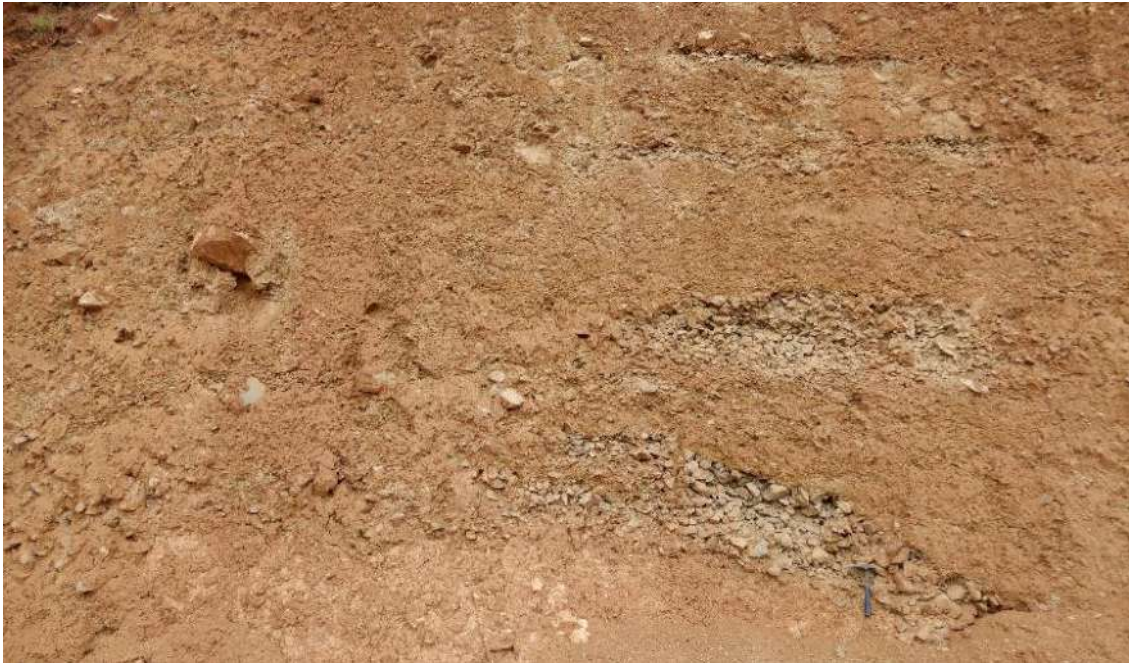
**Fotografía 1.** Vista del material coluvideluvial en talud superior de la carretera del área de evaluación. Coordenadas UTM: 211472.20/9134491.34, zona 18.

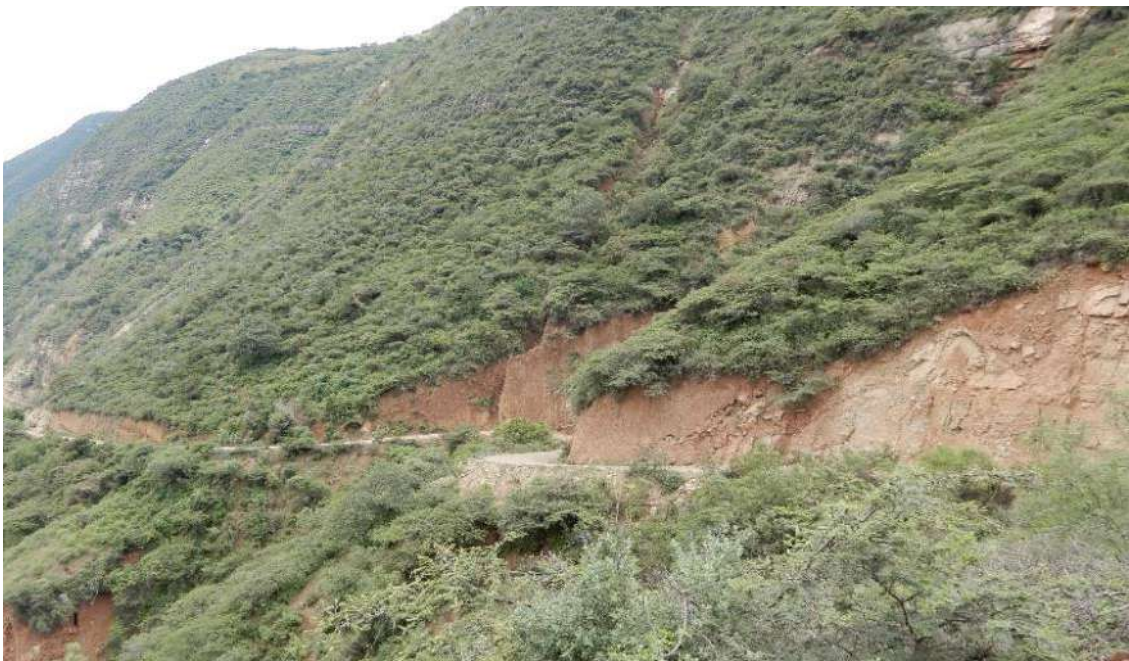
Acumulaciones de sedimento conformado por fragmentos de rocas de formas angulosas y subangulosas, heterométricos, de naturaleza heterogénea, mal clasificados; mezclados con materiales finos como arena, limo y arcilla; se ubican, al pie de taludes escarpados y en cambio de pendiente de la ladera (fotografías 1 y figura 4); además se encuentra cubriendo el macizo rocoso del área de evaluación (fotografía 2).

**Fotografía 2.** Vista panorámica del depósito coluvideluvial cubriendo el macizo rocoso sedimentario del área de evaluación

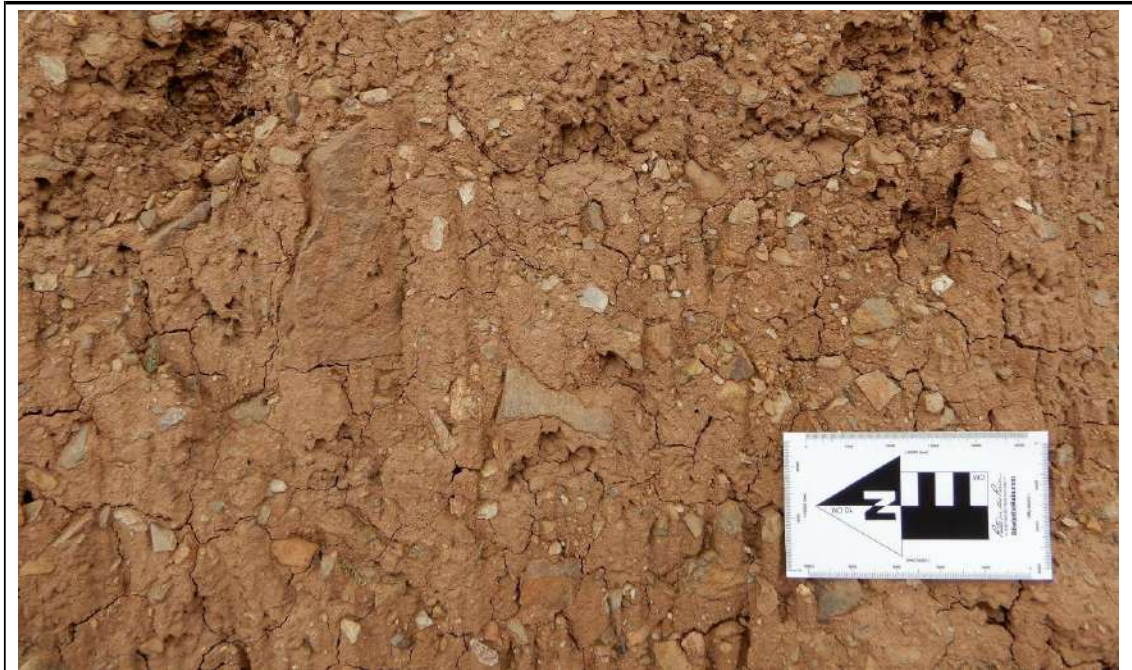
**Figura 4.** Tabla de clasificación empírica de los depósitos coluviodeluvial ubicado en el talud superior de carretera que pasa por el área de evaluación. Coordenadas UTM: 211461.45/ 9134498.68, zona 18.

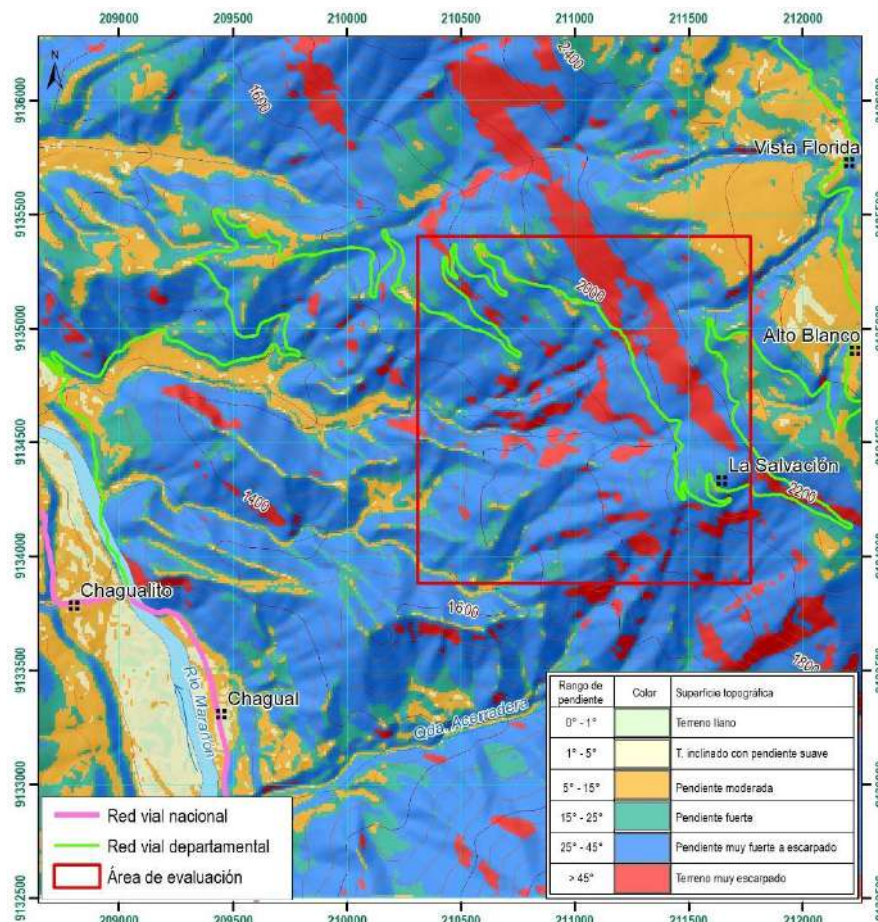
La pendiente del terreno del área evaluada varía de 25° a 45° considerada como muy fuerte a escarpada; además, presenta pendientes con valores mayor a 45° (terreno muy escarpado) que están relacionadas a cambios de pendiente por corte de ladera para carretera y zonas de arranque de derrumbes y caídas de rocas.

**Figura 5.** Modelo de la pendiente del terreno generada a partir de "Imágenes satelitales SPOT proporcionadas por el CNOIS-CONIDA y procesadas por el INGEMMET"

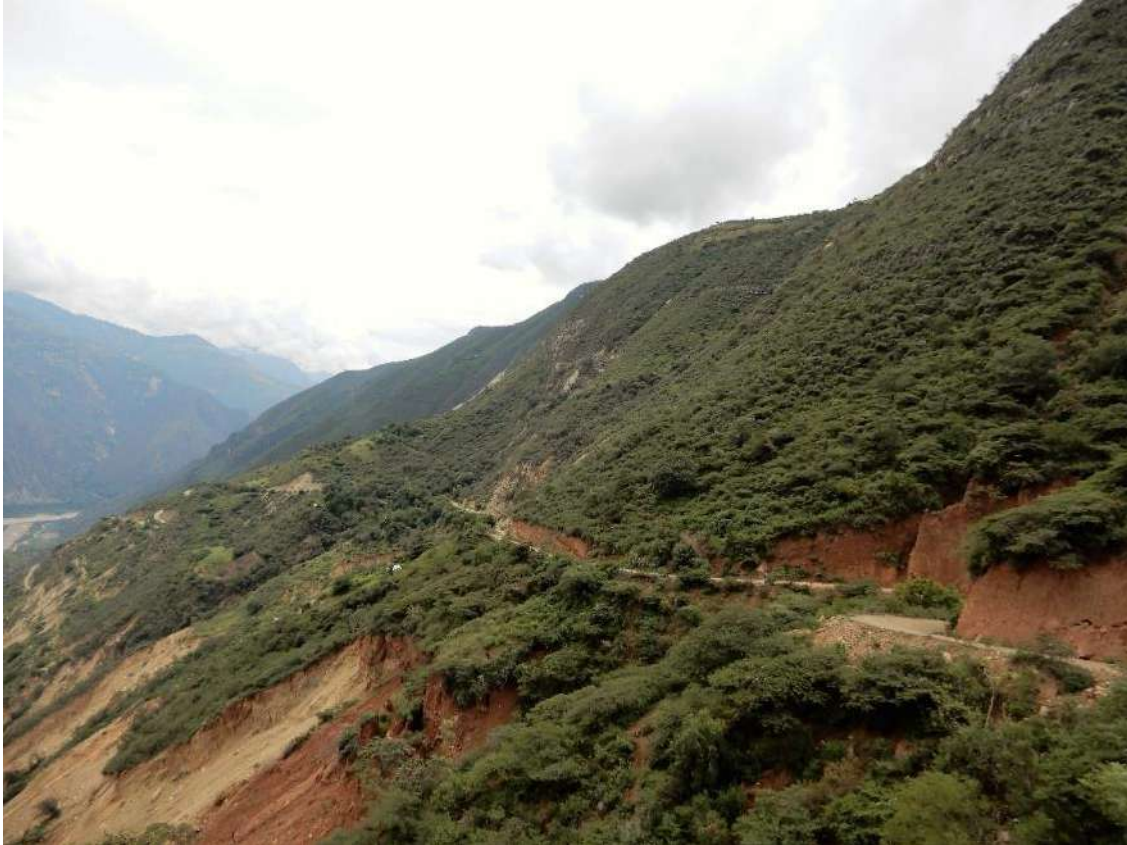
**Fotografía 3.** Vista de perfil de las subunidades geomorfológicas donde se observa los cambios de pendiente del terreno.

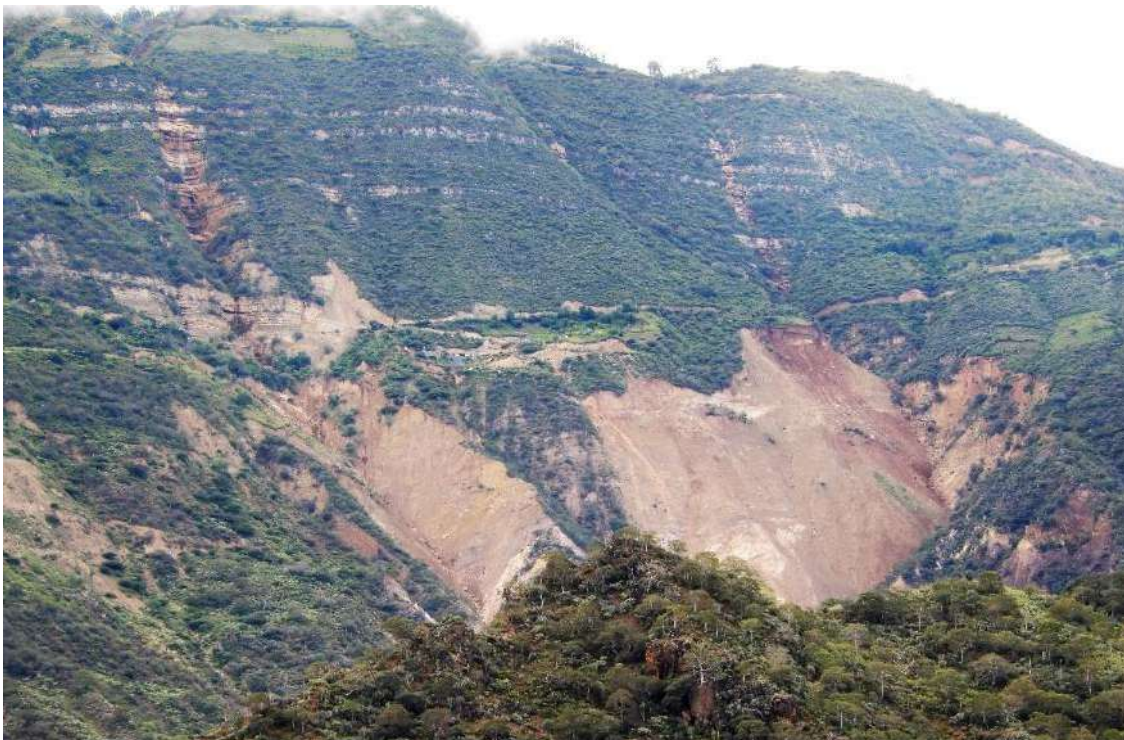
**Fotografía 4.** Vista frontal de las subunidades geomorfológica conformadas por montaña modelada en roca sedimentaria y vertiente coluviodeluvial.

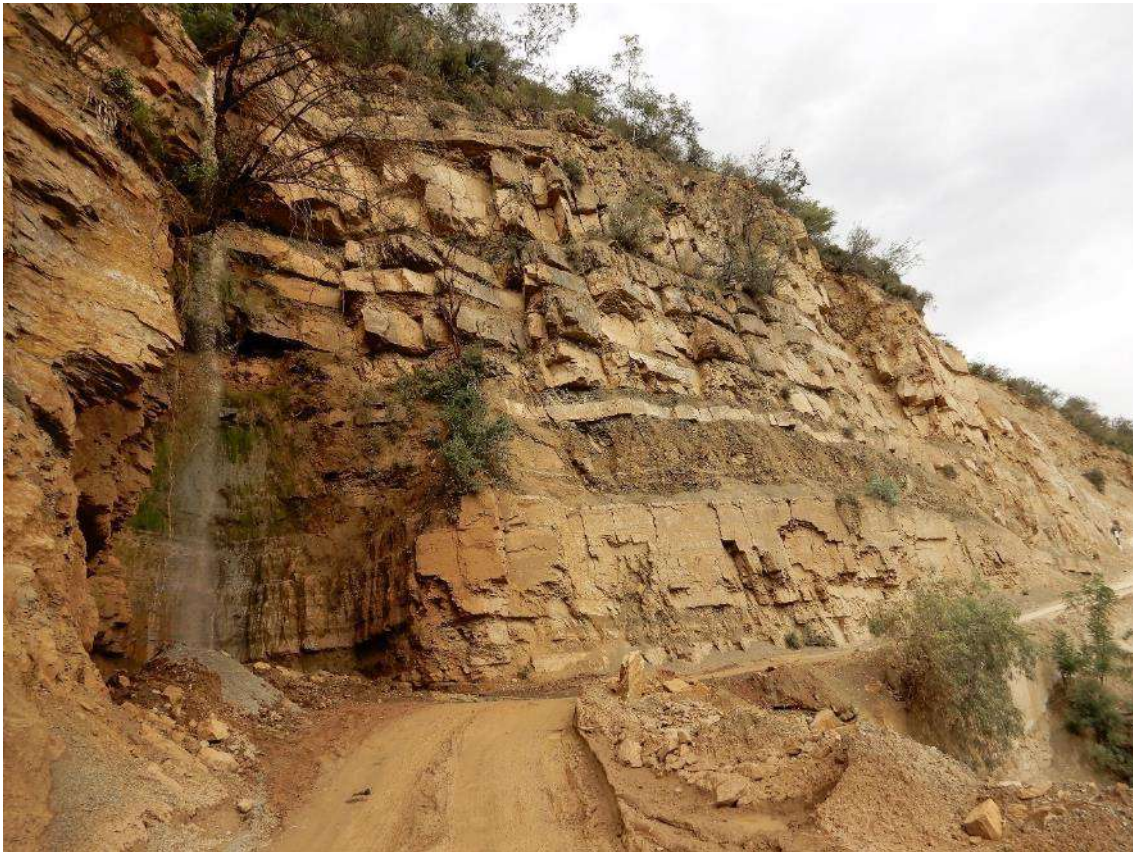
El macizo del talud donde se origina la caída de rocas está conformado por secuencias sedimentarias con estructura fracturada a perturbada compuestas por la intercalación de calizas, margas y limoarcillitas de la Formación Chulec-Pariatambo (fotografía 5 y 6).

La altura de desprendimiento de rocas es de 40 m, la longitud de arranque 150 m (aproximadamente). El tipo de rotura es de tipo cuña, con una zona de arranque de forma irregular y discontinua. El depósito presenta bloques aislados con tamaños variables entre 0.2 m a 2 m.

**Fotografía 5.** Talud rocoso sedimentario con estructura fracturada, vista rumbo a Pataz.  
Coordenadas UTM: 211239.76/ 9134919.61, zona 18.

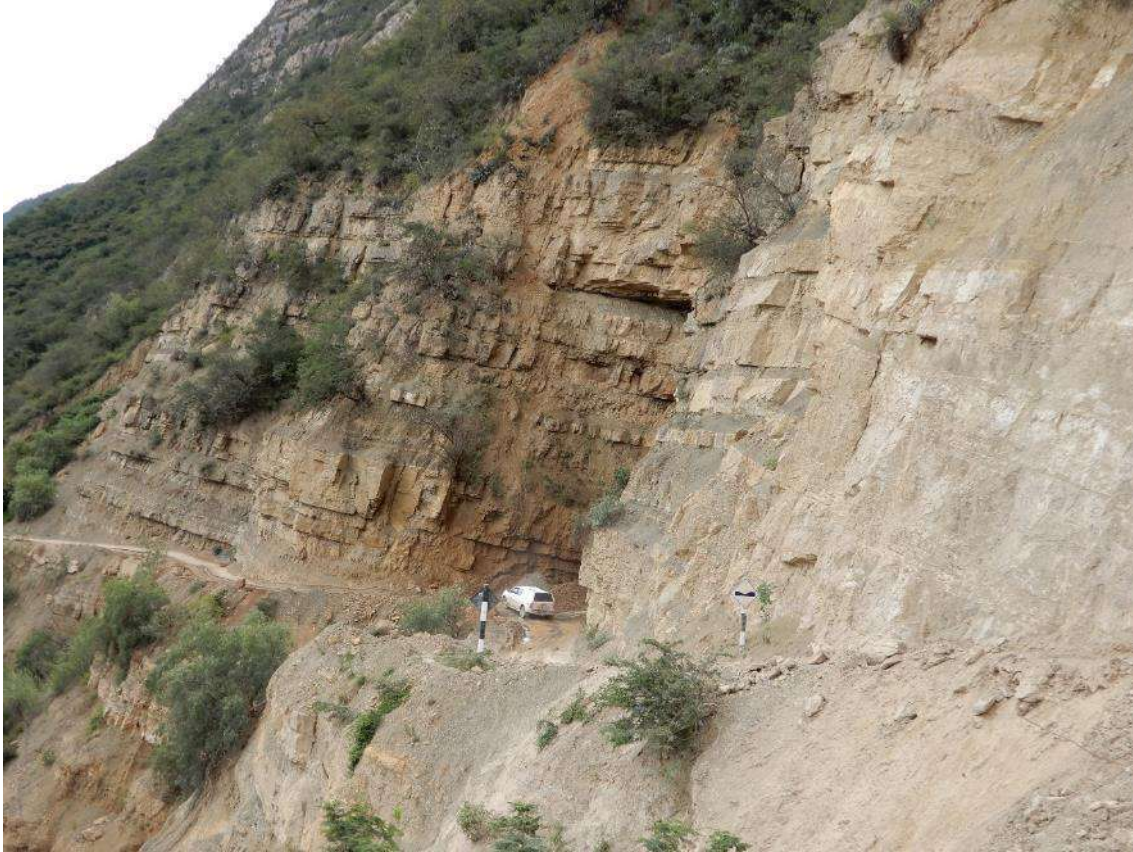
**Fotografía 6.** Talud rocoso sedimentario con estructura fracturada, vista rumbo a Chagual.  
Coordenadas UTM: 211239.76/ 9134919.61, zona 18.

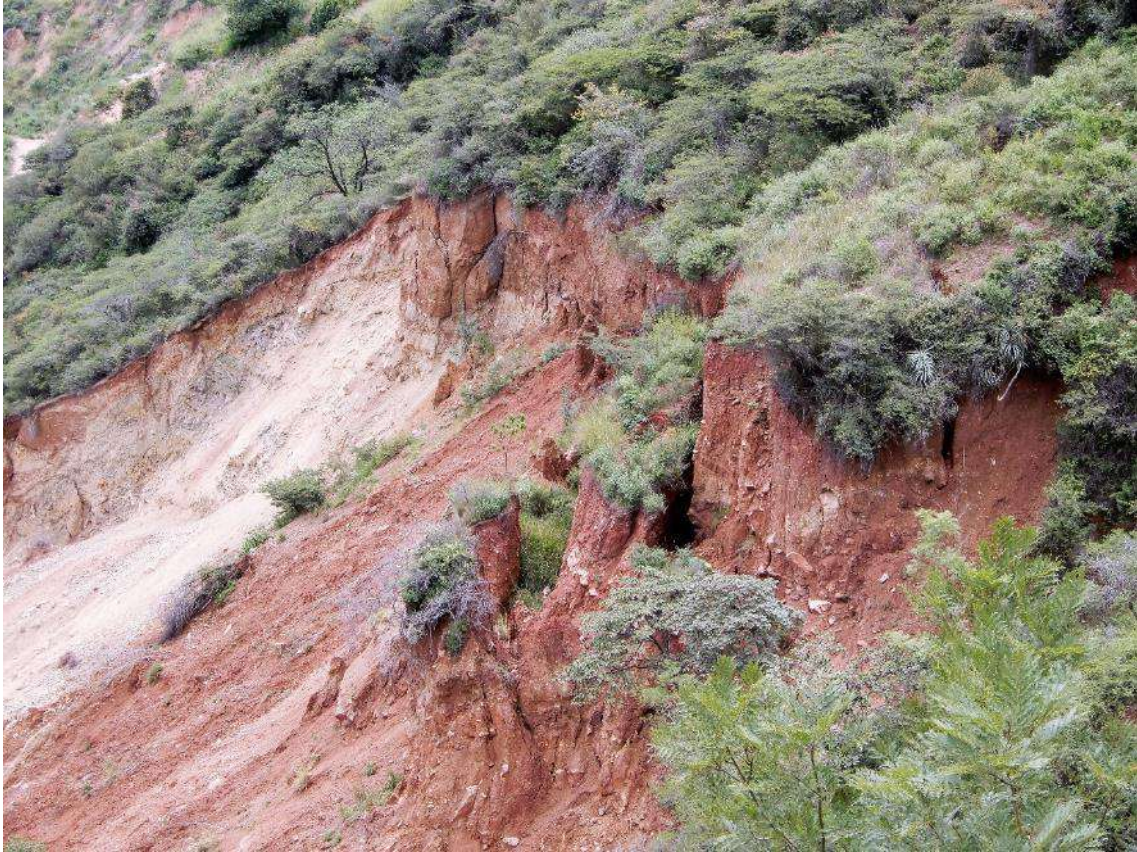
La longitud del ancho de arranque continuo del derrumbe ubicando en el **talud inferior de la carretera** mide 300 m y altura variable entre 240 m y 60 m; además, la cara libre o área abarca 6.4 ha.

**Fotografía 7.** Escarpa principal de derrumbe en proceso retrogresivo ubicado en el talud inferior de la carretera del área de evaluación.  
Coordenadas UTM: 211319.73 / 9134591.89, zona 18.

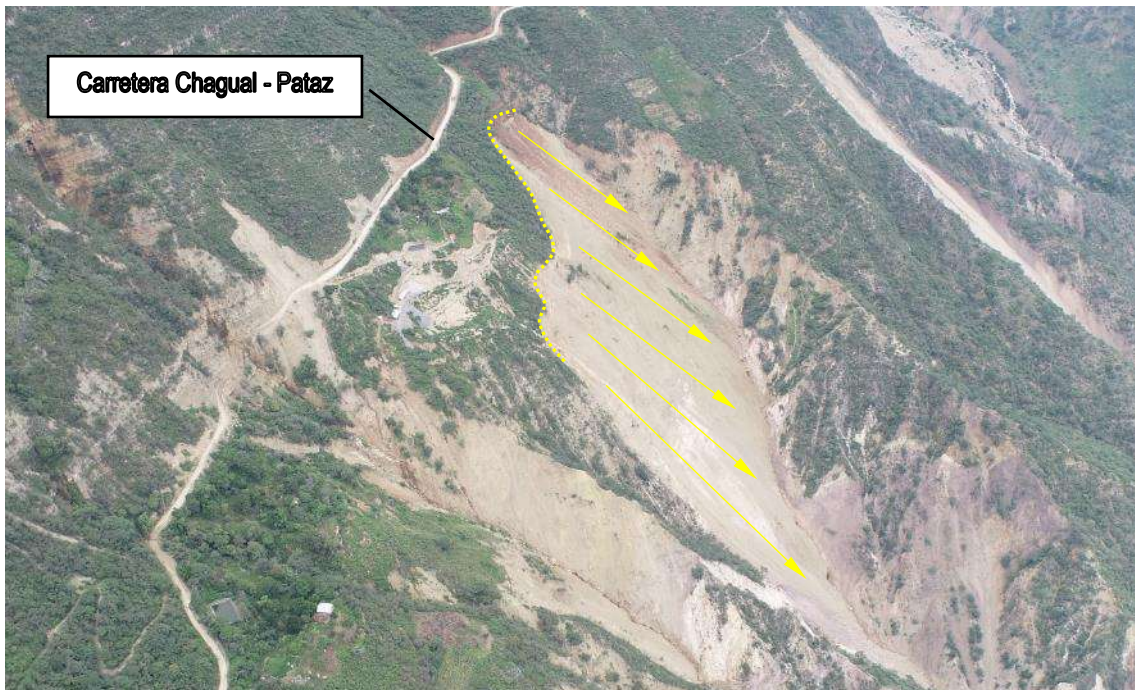
**Figura 6.** Vista panorámica del derrumbe principal ubicado en el talud inferior de la carretera del área de evaluación.

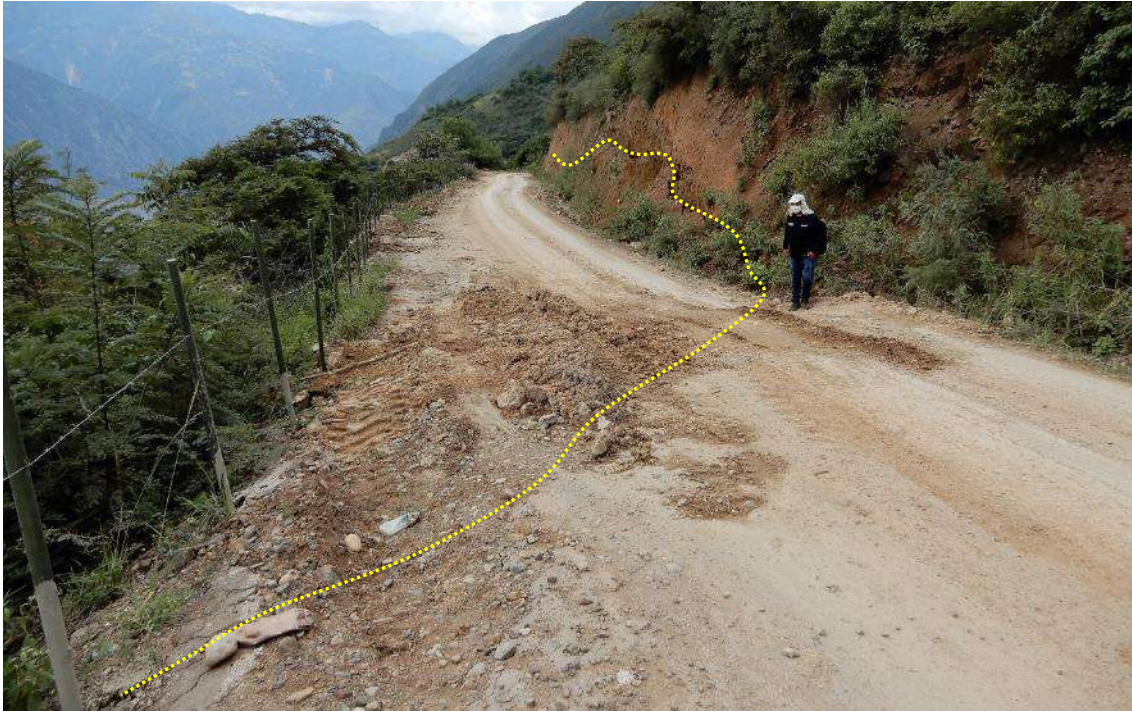
Los agrietamientos que se presenta en la plataforma (figura 7) y en el talud superior (figura 8) de la carretera corresponden a un proceso de activación de un deslizamiento de tipo traslacional. Ver figura 9 y mapa 4.

**Figura 7.** Delimitada con línea amarilla discontinua, se aprecia los rastros de agrietamiento ocurrido en la carretera Chaguas – Pataz, sector La Salvación

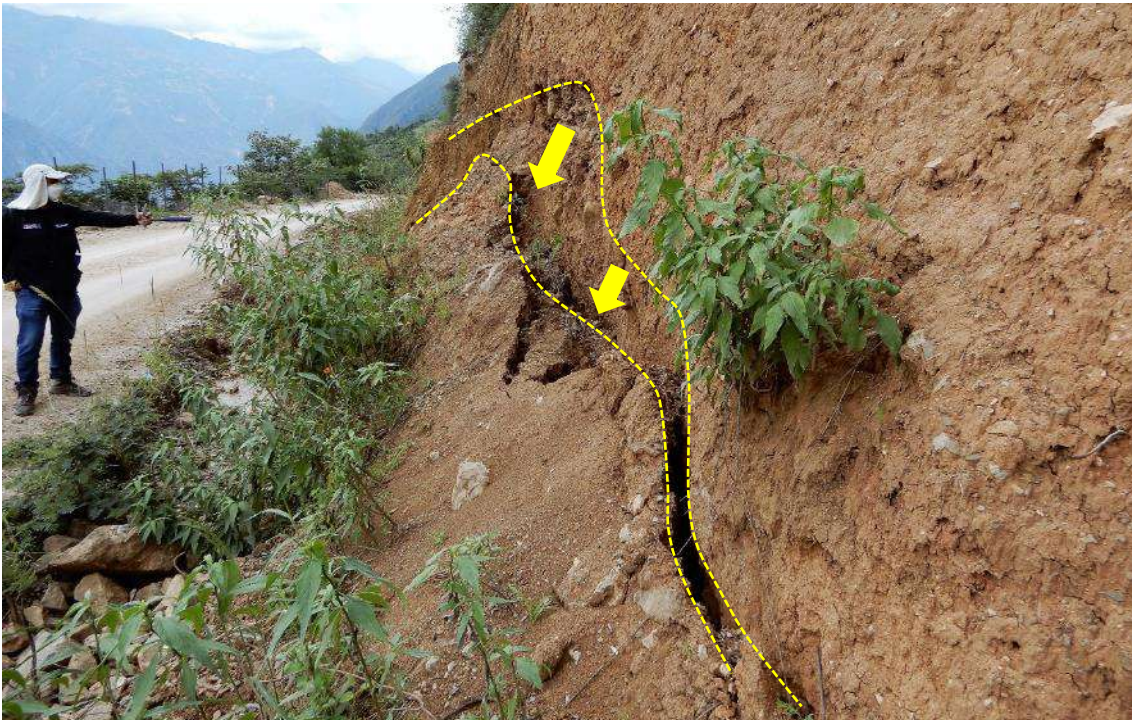
**Figura 8.** En talud superior de carretera se observa el desplazamiento vertical del deslizamiento en proceso de formación.

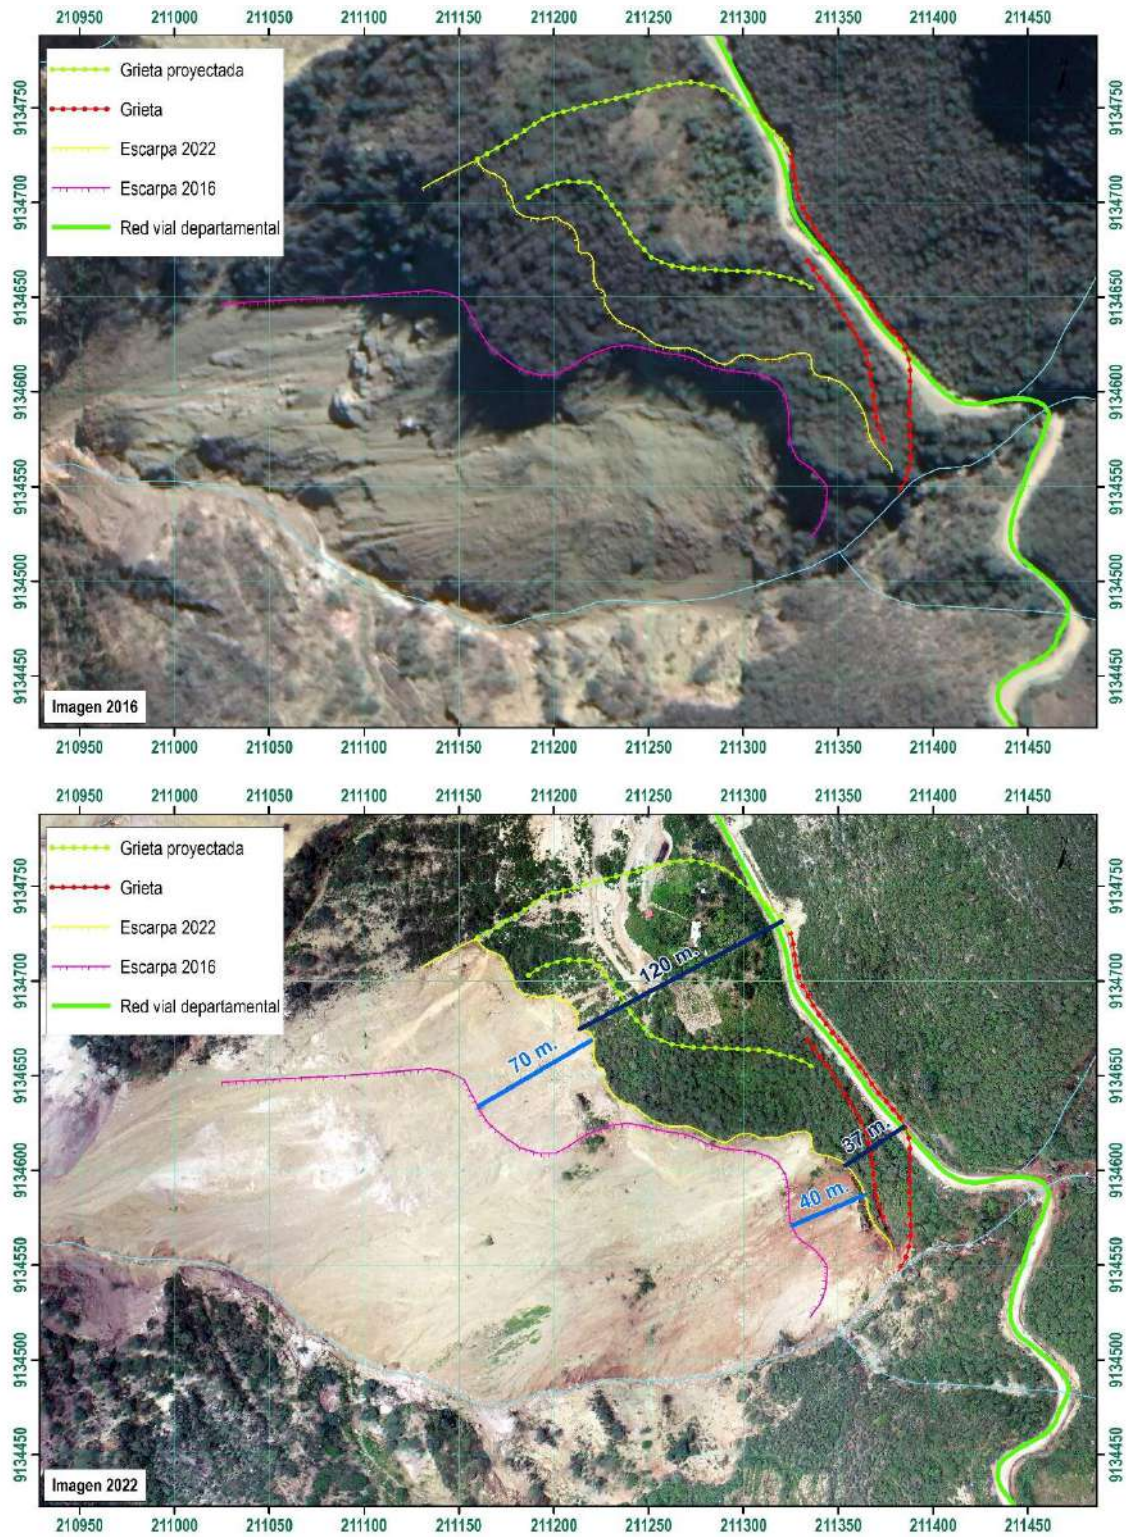
Además, a 37 m. y 120 m, medidos desde la escarpa principal pendiente abajo, se observa ocurrencia de un derrumbe de actividad retrogresiva de 40 m. y 70 m. entre los años 2026 y 2022 (figura 9) con longitud del ancho de arranque continuo de 300 m. y altura variable entre 240 m. y 60 m, en pendiente promedio de 35° (figura 10). Así mismo, a 15 m. de la misma escarpa principal, en el talud inferior de la carretera, se presenta una grieta con longitud de 120 m.

- Estado de actividad del movimiento: activo
- Estilo de la escarpa: única.
- Forma de la escarpa: irregular continua.
- Longitud de la escarpa principal visible: 180 m.
- Longitud de la escarpa principal inferida: 60 m.
- Desnivel entre la escarpa principal y el pie del deslizamiento proyectado: 270 m.
- Superficie de rotura inferida: traslacional.
- Salto principal o desplazamiento vertical (DV) actual: menor a 1.70 m.
- Desplazamiento horizontal (DH): entre 0.30 m a 0.60 m
- Longitud del eje principal del evento: 270 m.
- Ancho proyectado del evento: 260 m.
- Área de deslizamiento proyectada: 6.8 ha.
- Agrietamientos: paralelo a la escarpa principal
- El avance del deslizamiento: retrogresivo.

**Figura 9.** Comparación de imágenes de los años 2016 y 2022, se observa el avance retrogresivo de la escarpa principal del derrumbe.

5. El derrumbe de actividad retrogresivo, ubicado en el talud inferior de la carretera, a 37 m y 120 m medido desde la escarpa principal del deslizamiento (visualizado como grieta), durante los años 2026 y 2022 avanzó de 40 m a 70 m con dirección a la carretera. Así mismo, influye directamente en la activación del deslizamiento.

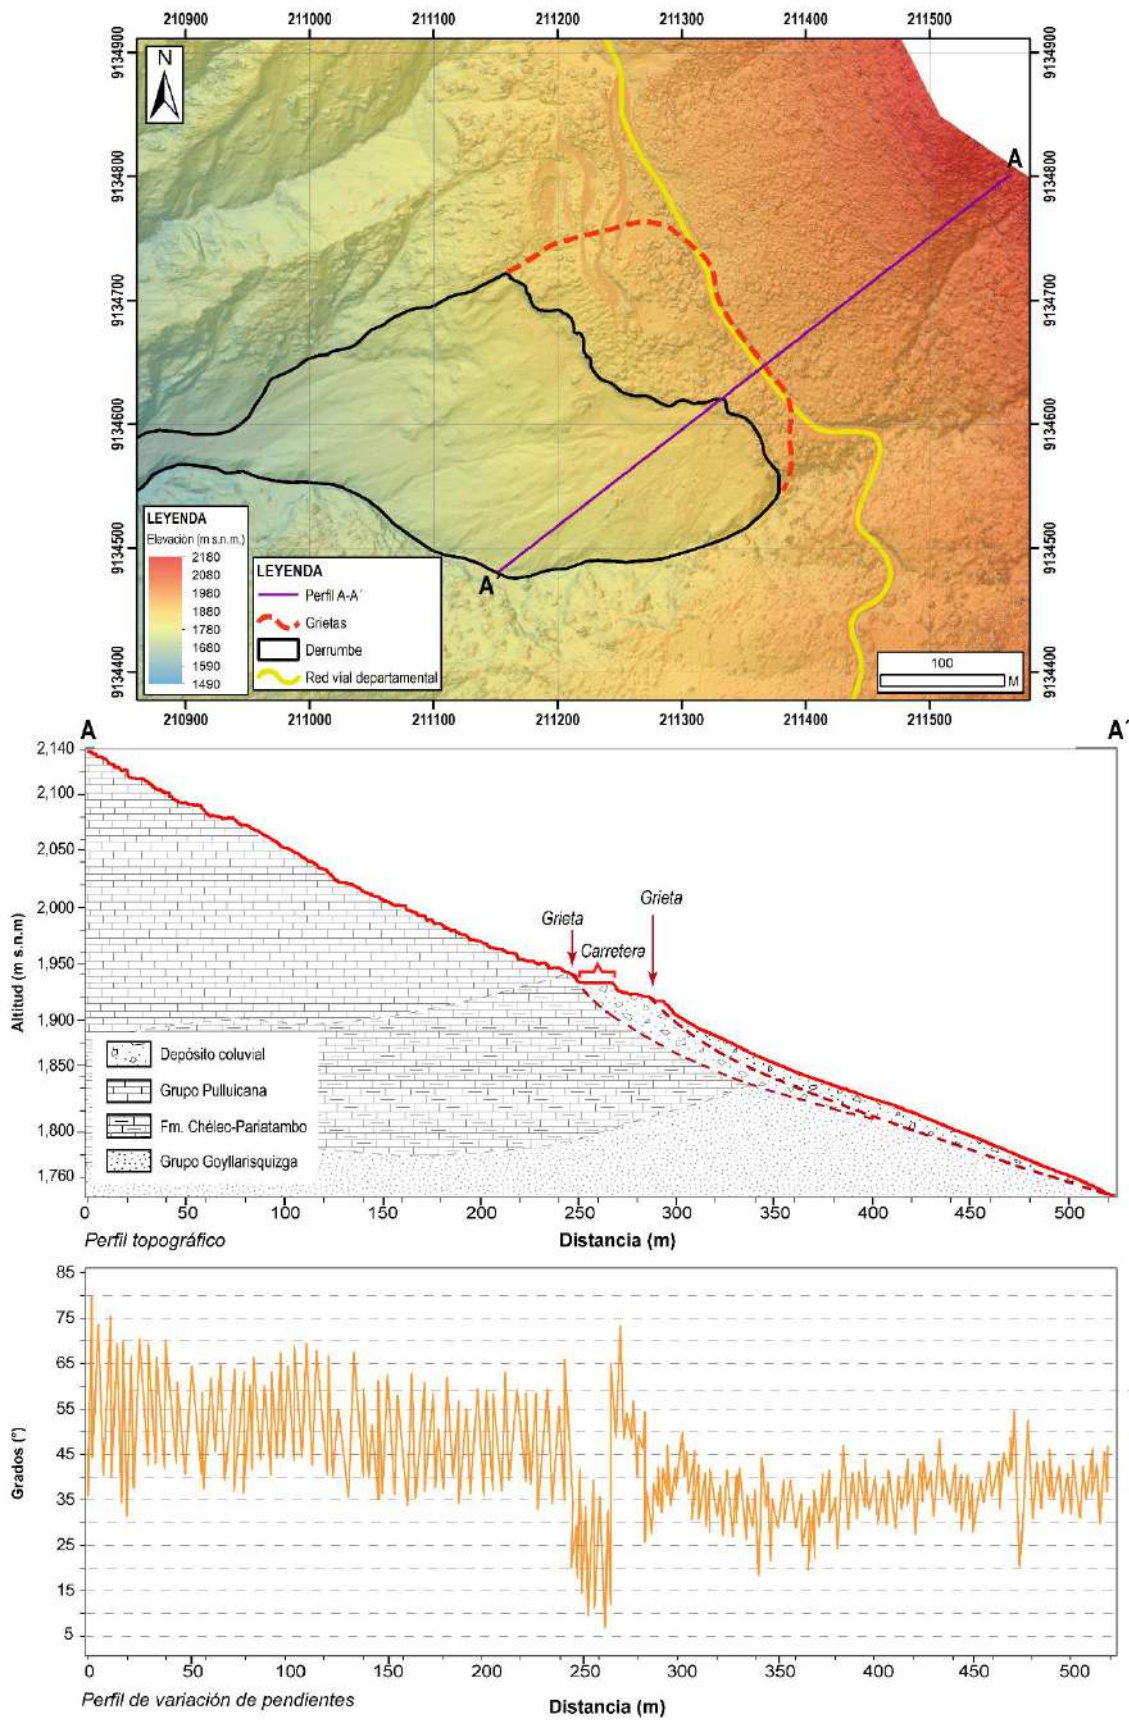
El deslizamiento en proceso de activación inferido, abarca un área de 6.8 ha, evento posee una longitud de escarpa principal de 240 m; de los cuales, 180 m es visible y 60 m es inferida; además, el salto principal o desplazamiento vertical mide hasta 1.70 m y el desplazamiento horizontal entre 0.30 m a 0.60 m.

**Figura 10.** Perfil transversal de la proyección del deslizamiento en proceso de activación y pendiente del terreno
