**PELIGRO POR FENÓMENOS DE REMOCIONES EN
MASA EN LAS ÁREAS DE PAMPALLACTA Y
SUPALLA**

DIST. DE CHAPIMARCA; PROV. DE AYMARAES; DPTO. DE APURIMAC

DIRECCIÓN DE GEOTECNIA
DICIEMBRE -2000
LIMA - PERU

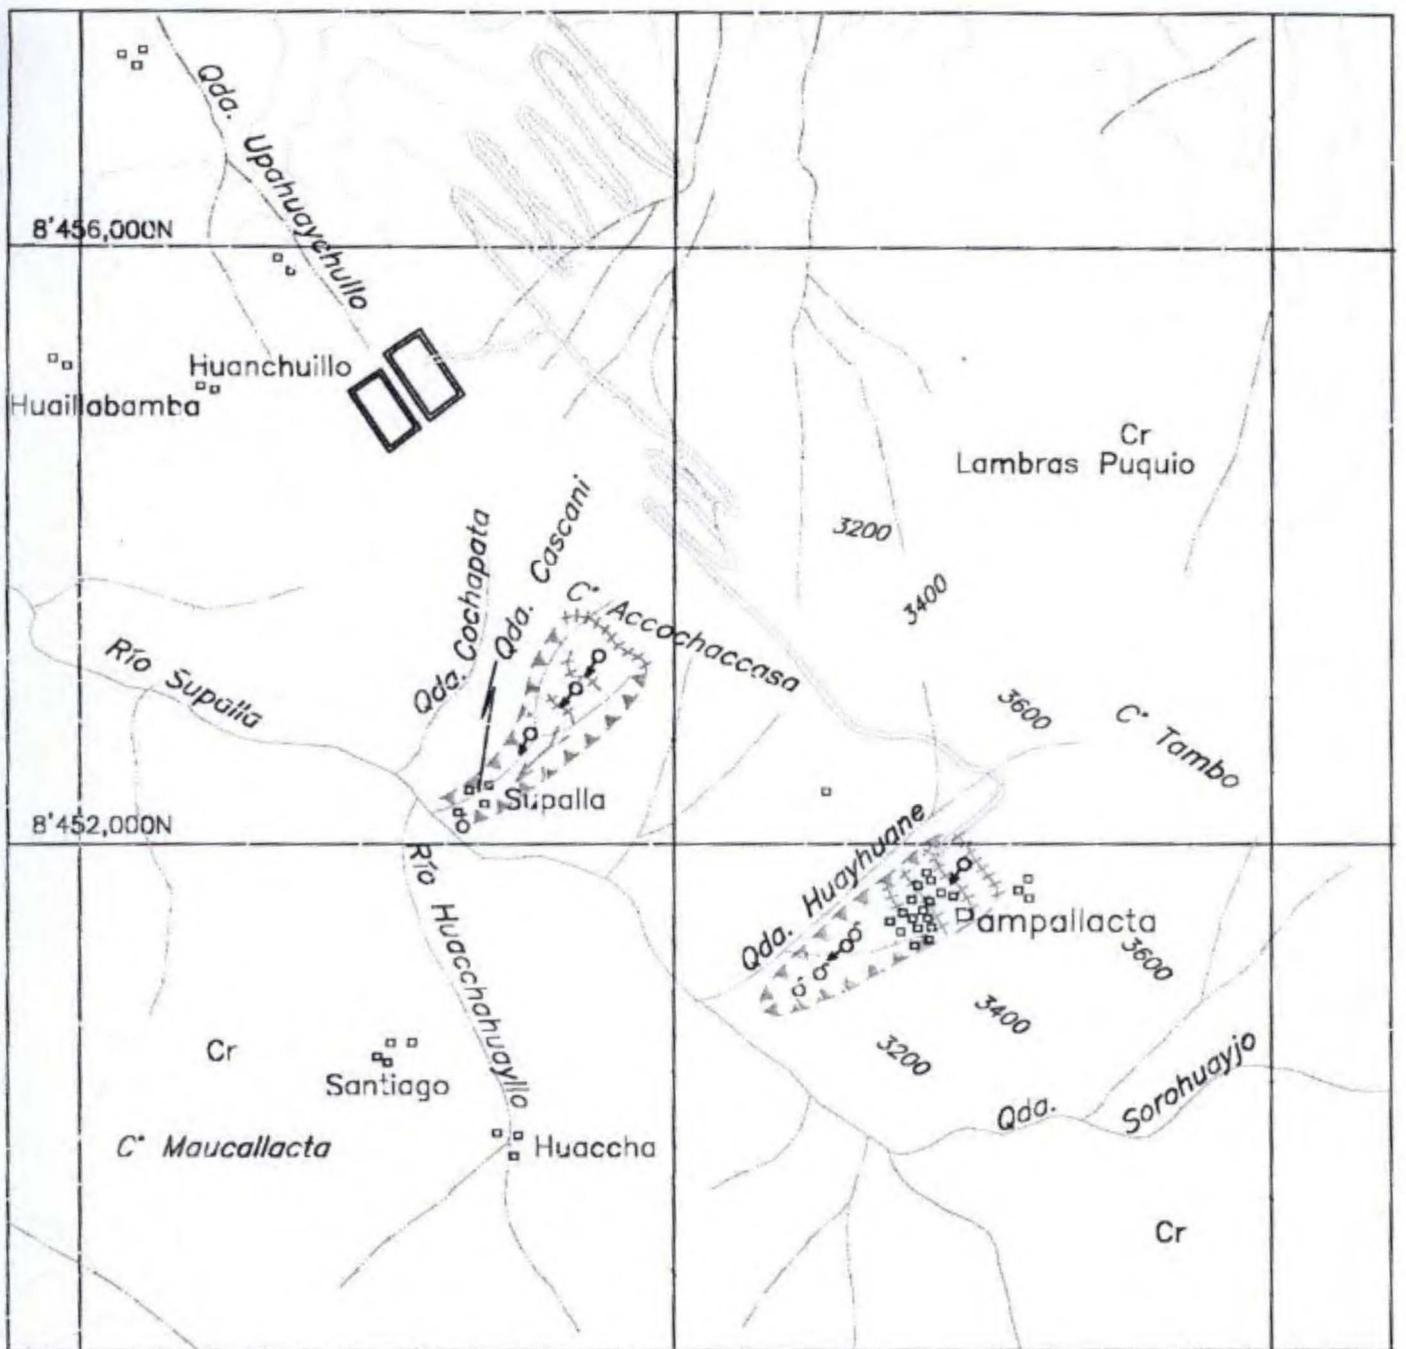
PLANO DE PELIGROS GEOLOGICOS

Los agrietamientos en suelos y rocas que ocurrieron y están ocurriendo, son indicadores morfodinámicos y premonitorios a la ocurrencia de un deslizamientos de gran magnitud que comprometen la seguridad física del Centro Poblado de Pampallacta, terrenos de cultivo, carretera, caminos de herradura, y por consiguiente la interrupción de la actividad laboral y económica de la zona. Ver Plano N° 1. Fotos N° 1,2,3

- **INMEDIATAS**
- Dada la magnitud de las áreas comprometidas, es necesario trasladar a las poblaciones de Pampallacta y Supalla a su nueva ubicación antes de la temporada de lluvias Ver Plano N° 1 Fotos N° 9, 10.
- Se recomendó la colocación de tensómetros artesanales, consistentes en clavar en la parte superior e inferior de las grietas barras de fierro corrugado de 0.50 m. y entre las puntas de las barras tensar

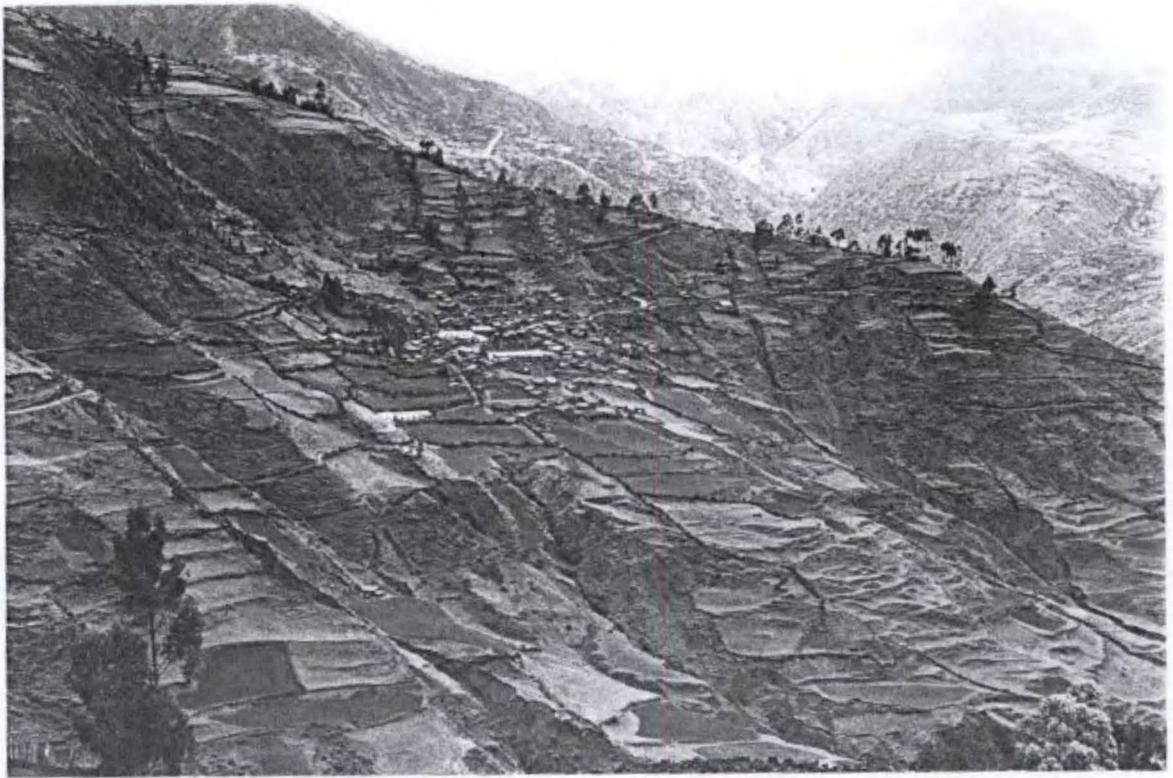
En la próxima temporada de lluvias los agrietamientos pueden incrementar sus vectores de movimiento horizontales y verticales debido a la inestabilidad de las laderas. Foto N° 1.

La probabilidad de ocurrencia de un deslizamiento de gran magnitud, se desarrolla en la ladera superior al Centro Poblado de Pampallacta, cuyas evidencias las tenemos con la presencia de fuertes agrietamientos, debido a causas que se describen en los párrafos siguientes, que comprometen la seguridad física del Centro Poblado de Pampallacta. Fotos N° 1, 2, 3.

Zona comprendida entre la zona de arranque y la parte inferior del deslizamiento, cuya masa se asume se desplaza en forma lenta por una superficie potencial de deslizamiento, deformando la superficie de la ladera y los terrenos de cultivo Foto N° 1, 3.

FOTO N° 1: Vista panorámica de Pampallacta, donde se observa fenómenos de remociones en masa, que comprometen la seguridad física del Centro Poblado.

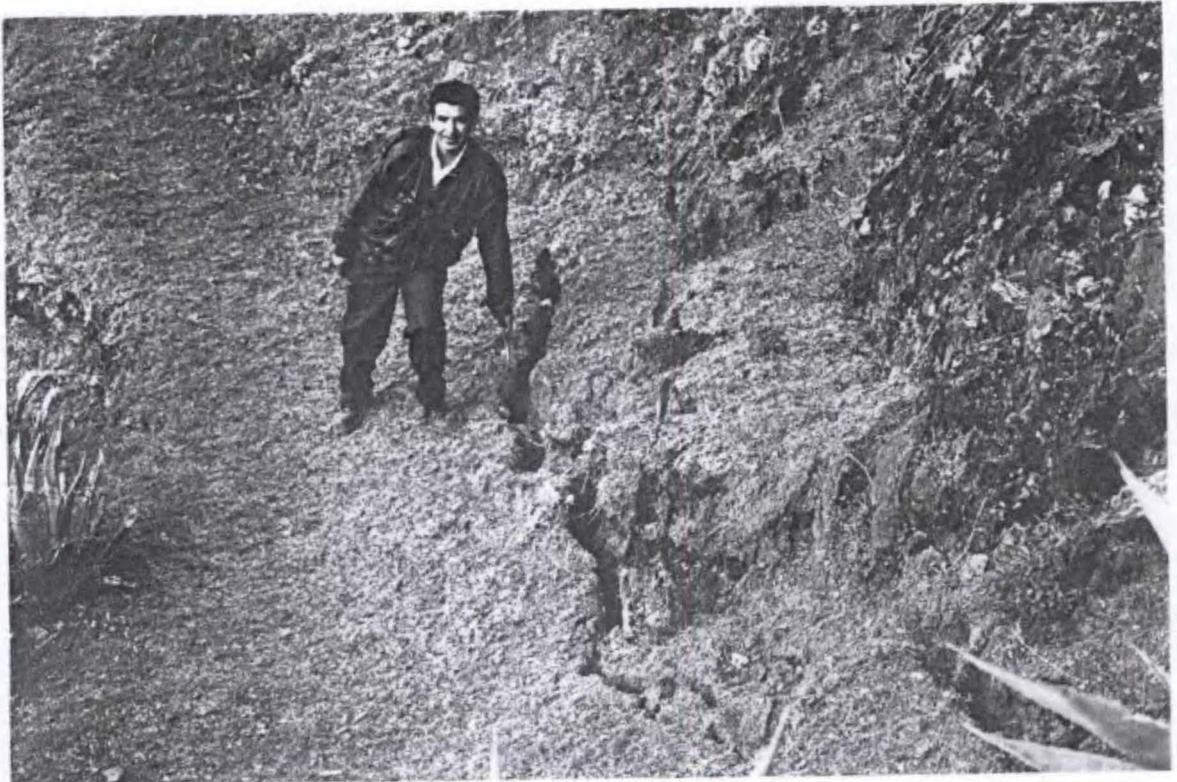
Los numerosos agrietamientos se producen escalonadamente en forma paralela y transversal a la ladera, con longitudes promedio de 200 a 300 m., con vectores de movimiento promedio horizontal (ancho) entre 0.30 a 0.50 m., escarpa vertical (salto) entre 0.10 a 0.30 m. y una profundidad medible entre 0.50 a 1.00 m. Fotos N° 2, 4, 5.

Zona donde se inicia el deslizamiento que se encuentra antecedido de gran número de agrietamientos, que comprometieron el suelo y la roca. Foto N° 2.

FOTO N° 2: Agrietamientos en suelos, que circundan la ladera superior del Centro Poblado de Pampallacta.

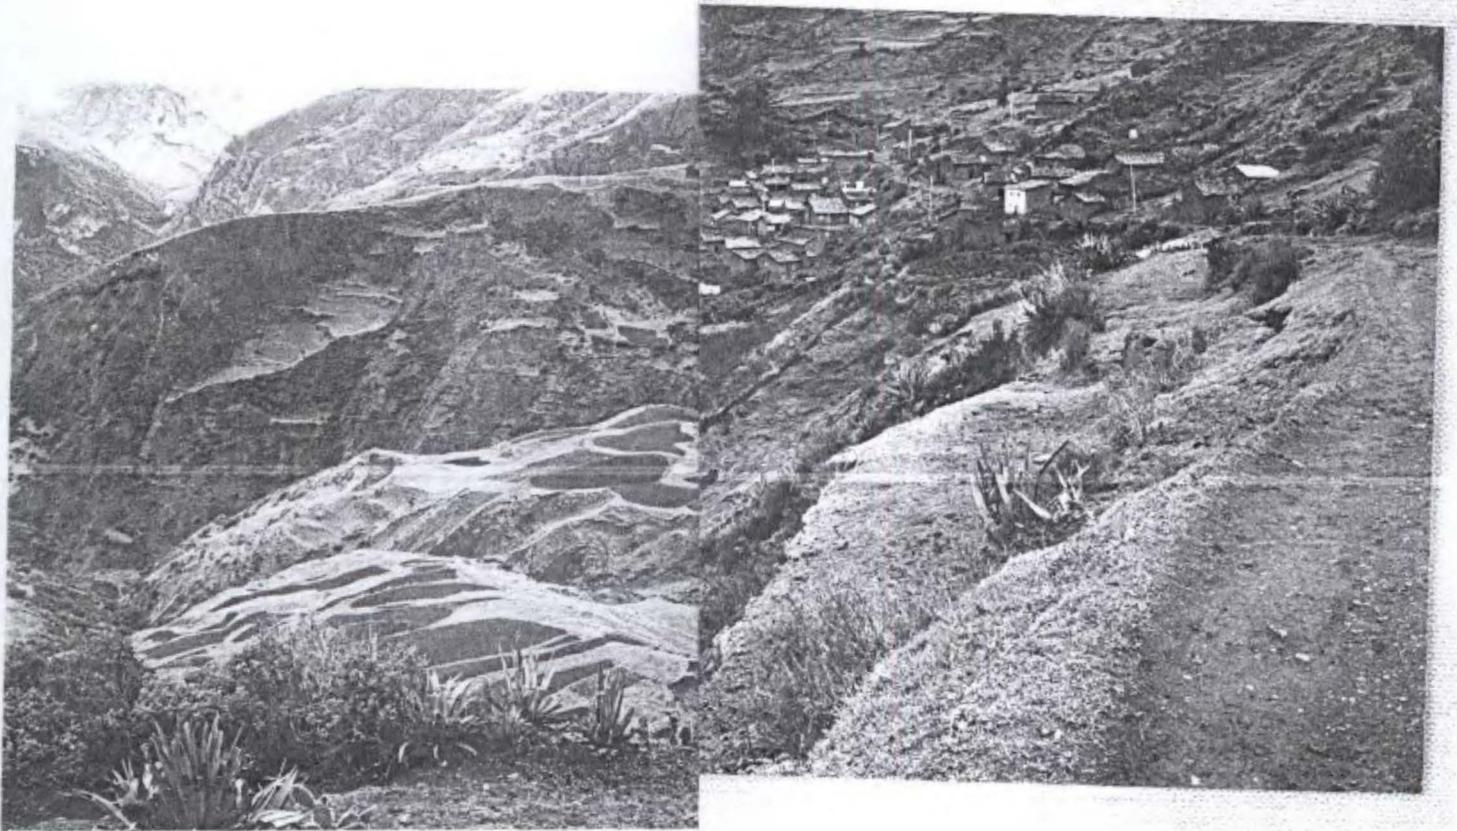
Zona donde las laderas son mas pronunciadas y forman una cara libre, sin soporte lateral. Foto N° 3

- Pendiente media de las laderas 40 a 48°
- Cota más baja del deslizamiento: 3,100 msnm.

FOTO N° 3: Vista de la ladera interior donde se observan deslizamientos.

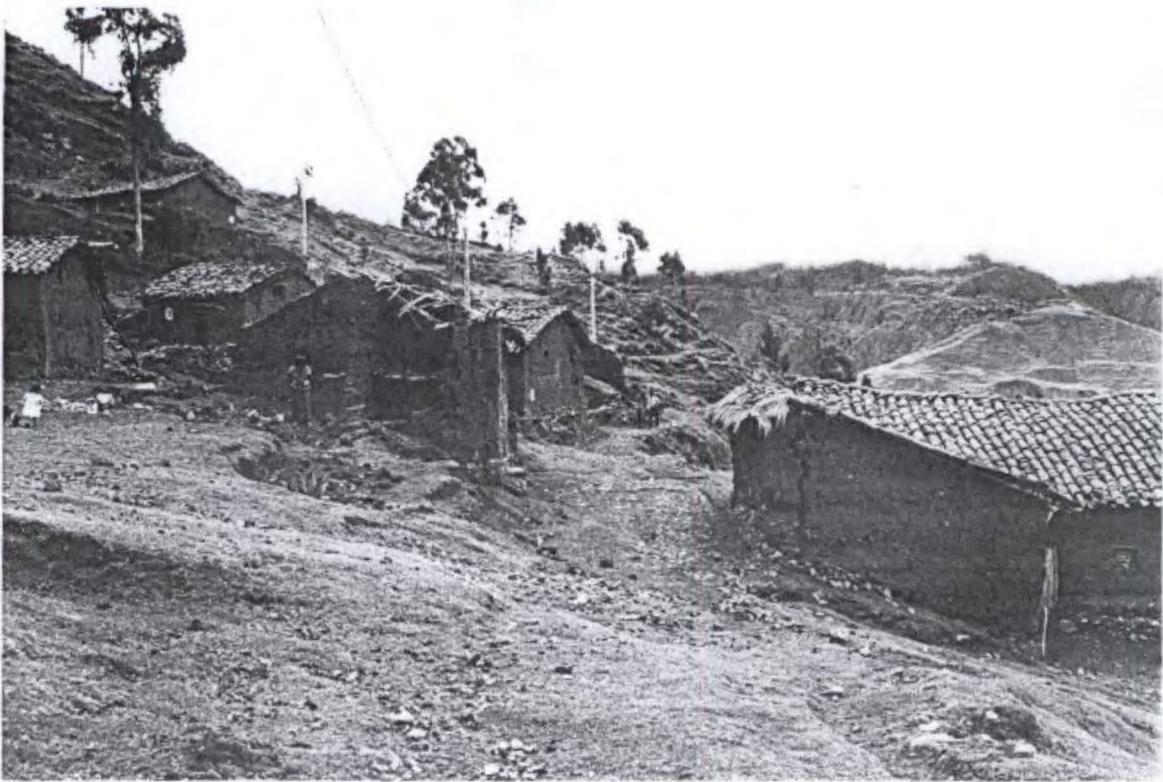
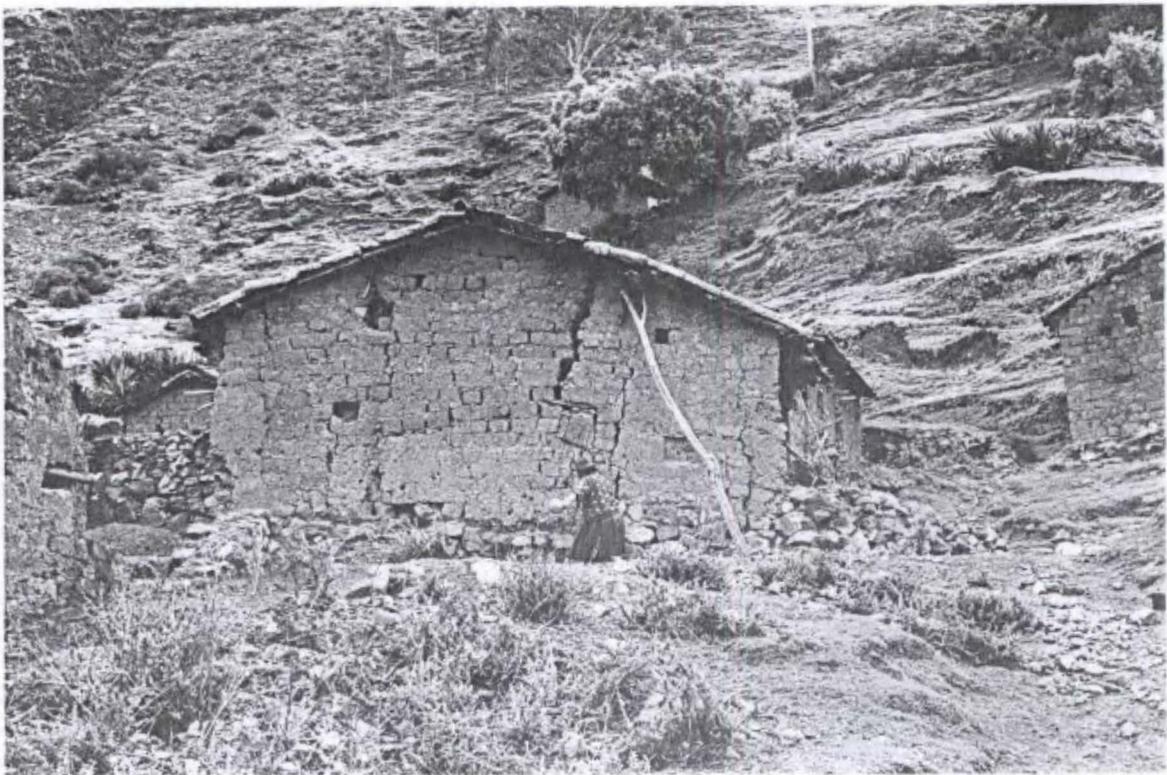
FOTO N° 4

FOTO N° 4-5: Viviendas destruidas y agrietadas por efectos de los fenómenos de remociones en masa (deslizamientos).

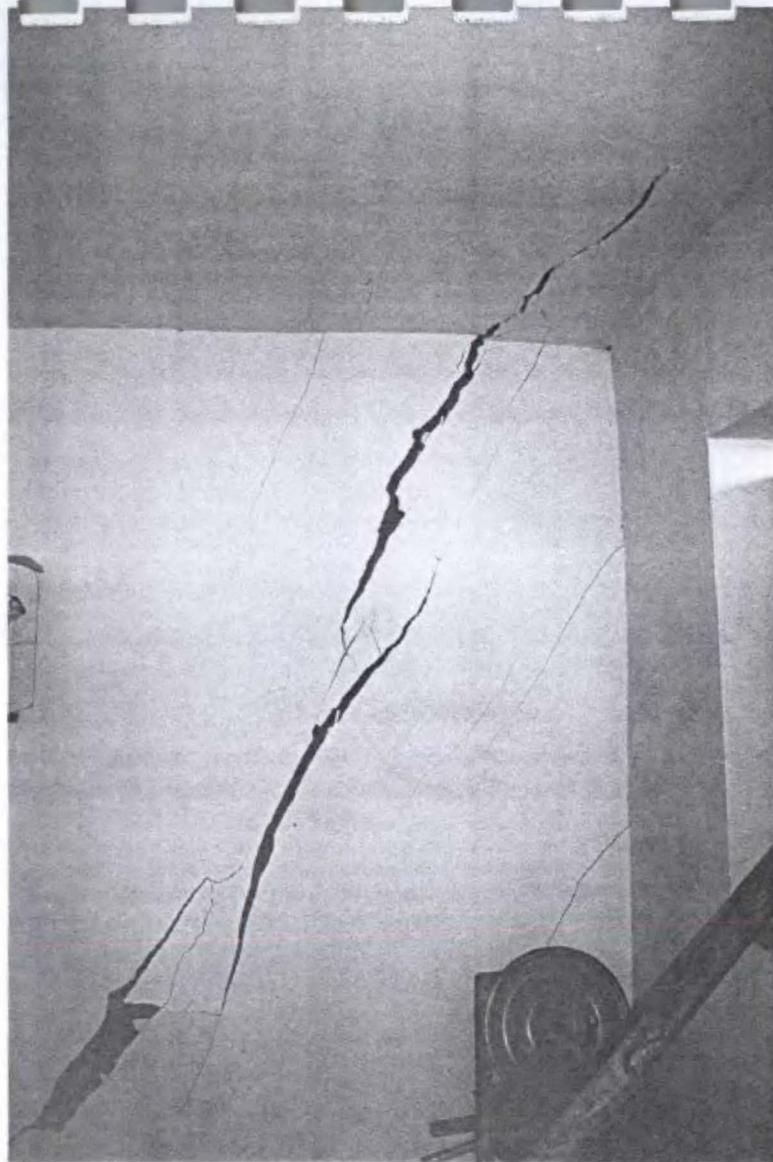
FOTO N° 6

Local del Centro Educativo Inicial con fuertes agrietamientos en el piso y paredes, que comprometen la estabilidad de su estructura.

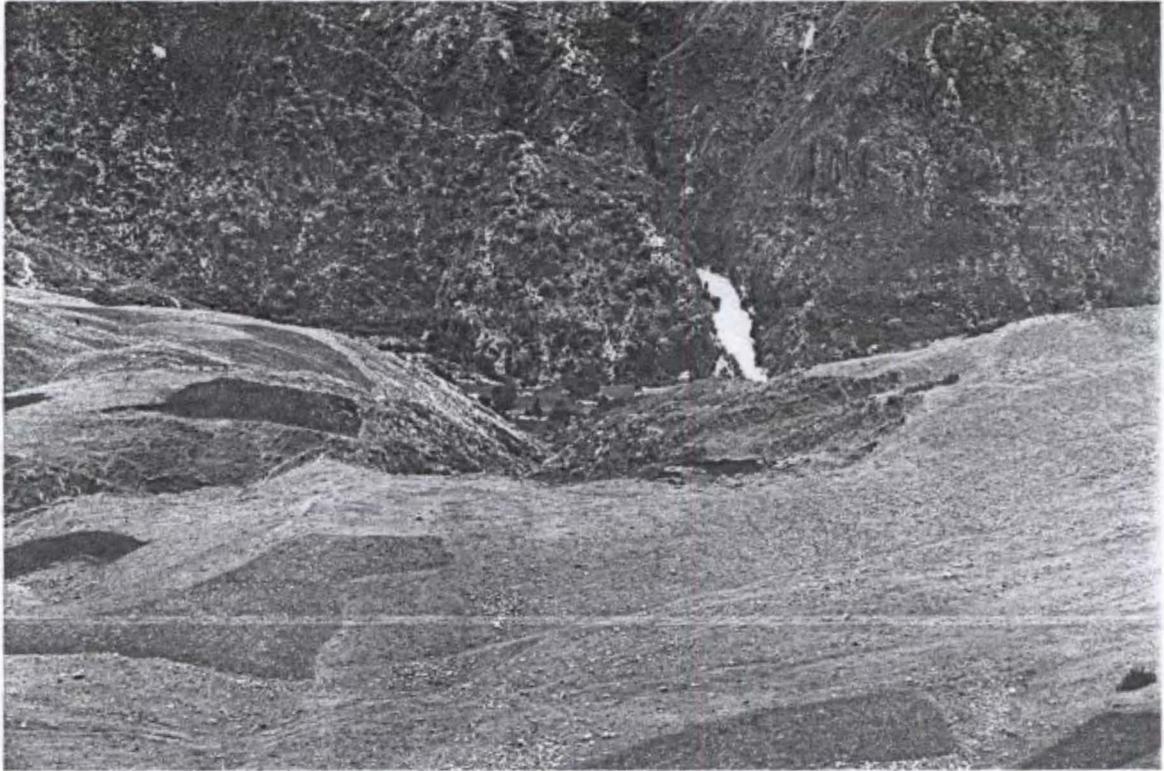
Los numerosos agrietamientos escalonados en las laderas de la quebrada Cascani. Foto N° 8, que en la próxima temporada de lluvias pueden incrementar sus vectores de movimiento horizontales y verticales debido a la inestabilidad de las laderas de la quebrada.

En las quebradas Cascani y Cochapata, cada temporada de lluvias se produce huaycos, más si se considera que en las laderas de dichas quebradas se generan agrietamientos y deslizamientos, en su evolución pueden comprometer seriamente la seguridad física del Centro Poblado de Supalla ubicado en los conos de deyección de dichas quebradas. Foto N° 8.

FOTO N° 8: Vista panorámica del Centro Poblado de Supalla, ubicado en el cono de deyección de la quebrada Cascani, donde ocurren huaycos, agrietamientos de suelos y deslizamientos.

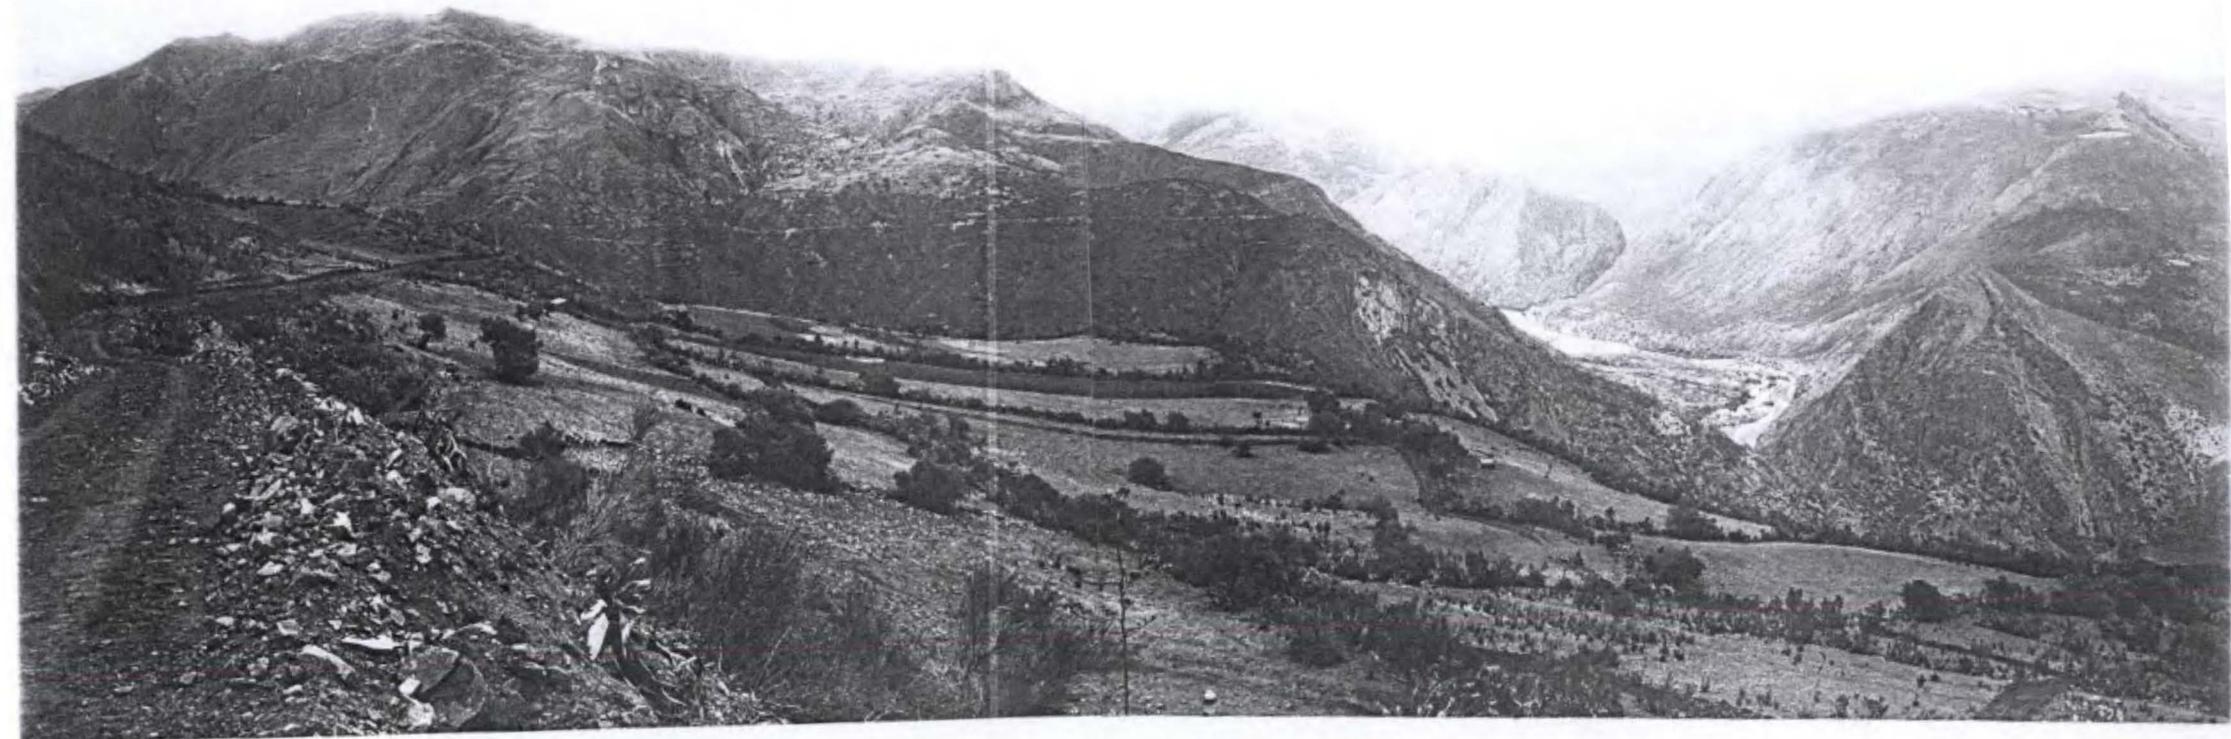
El área de Huanchillo es bastante estable, no se observan huellas de haber sido afectado por fenómenos de geodinámica externa que puedan comprometer la seguridad física de futuras instalaciones. Foto N°

FOTO N° 9: Vista panorámica de Huanchillo 1, área de reubicación del Centro Poblado de Pampallacta, bastante estable, sin huellas de haber sido afectado por fenómenos de geodinámica externa que pueda comprometer su seguridad física.

- Se recomienda el levantamiento topográfico del área de Huanchillo, para la elaboración del Plan de Ordenamiento Territorial Urbano.
- Diseñar un Plan de Ordenamiento Territorial que enmarque las oficinas gubernamentales, la plaza mayor del distrito, centros educativos, sistemas vitales, población y futuras áreas de expansión urbana.
- En coordinación con SENCICO del Ministerio de Transportes, Vivienda y Construcción, la Universidad Católica del Perú o el CISMID se debe mejorar la calidad de la construcción de viviendas de adobe, así mismo su cimentación no debe ser menor a 1.00 m. de profundidad .
- Se recomienda realizar el estudio de mecánica de suelos del área, el que podría estar a cargo de la Facultad de Ingeniería Civil de la Universidad Nacional de Apurímac.

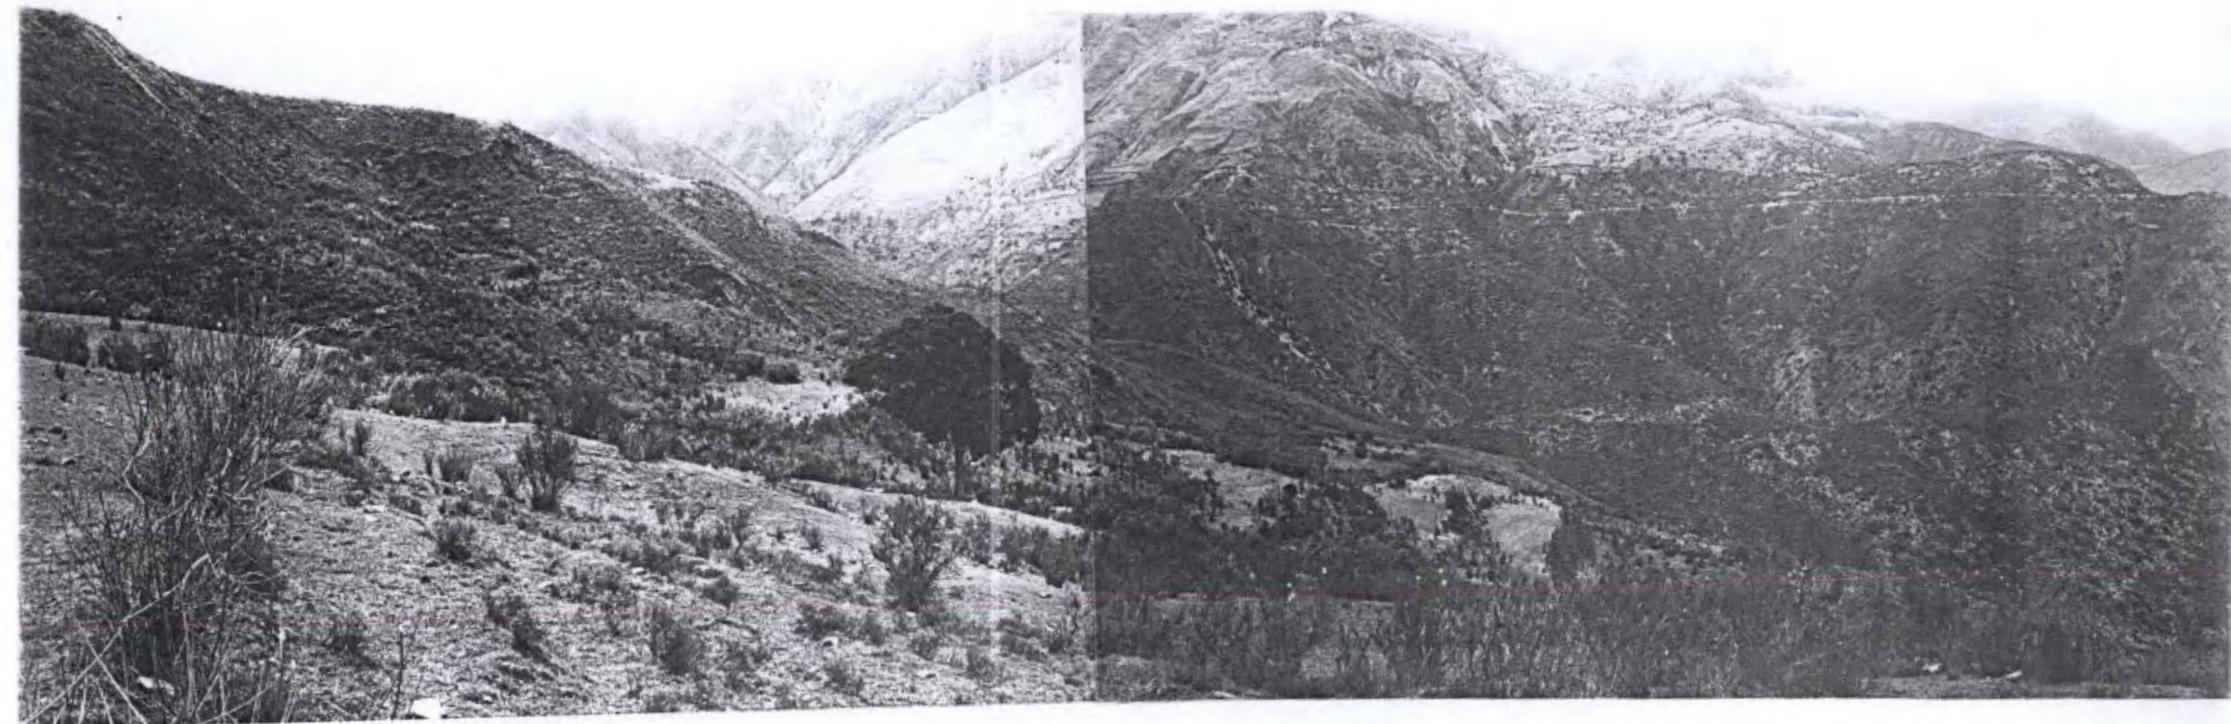
FOTO N° 10: Vista panorámica del área de Huanchillo 2, donde será reubicado el Centro Poblado de Supalla, zona de buena estabilidad.
