**INSPECCIÓN GEODINÁMICA EN C. P. MALINGAS**  
**CASERÍOS ESPERANZA MI CAUTIVO CP 8 Y MONTE VERDE BAJO**  
**(Provincia Tambogrande – Provincia y Región Piura)**

Informe Técnico N°019-2022/IGP CIENCIAS DE LA TIERRA SÓLIDA

Inspección Geodinámica en el Centro Poblado de Malingas  
(Distrito Tambogrande, Provincia y Región de Piura)

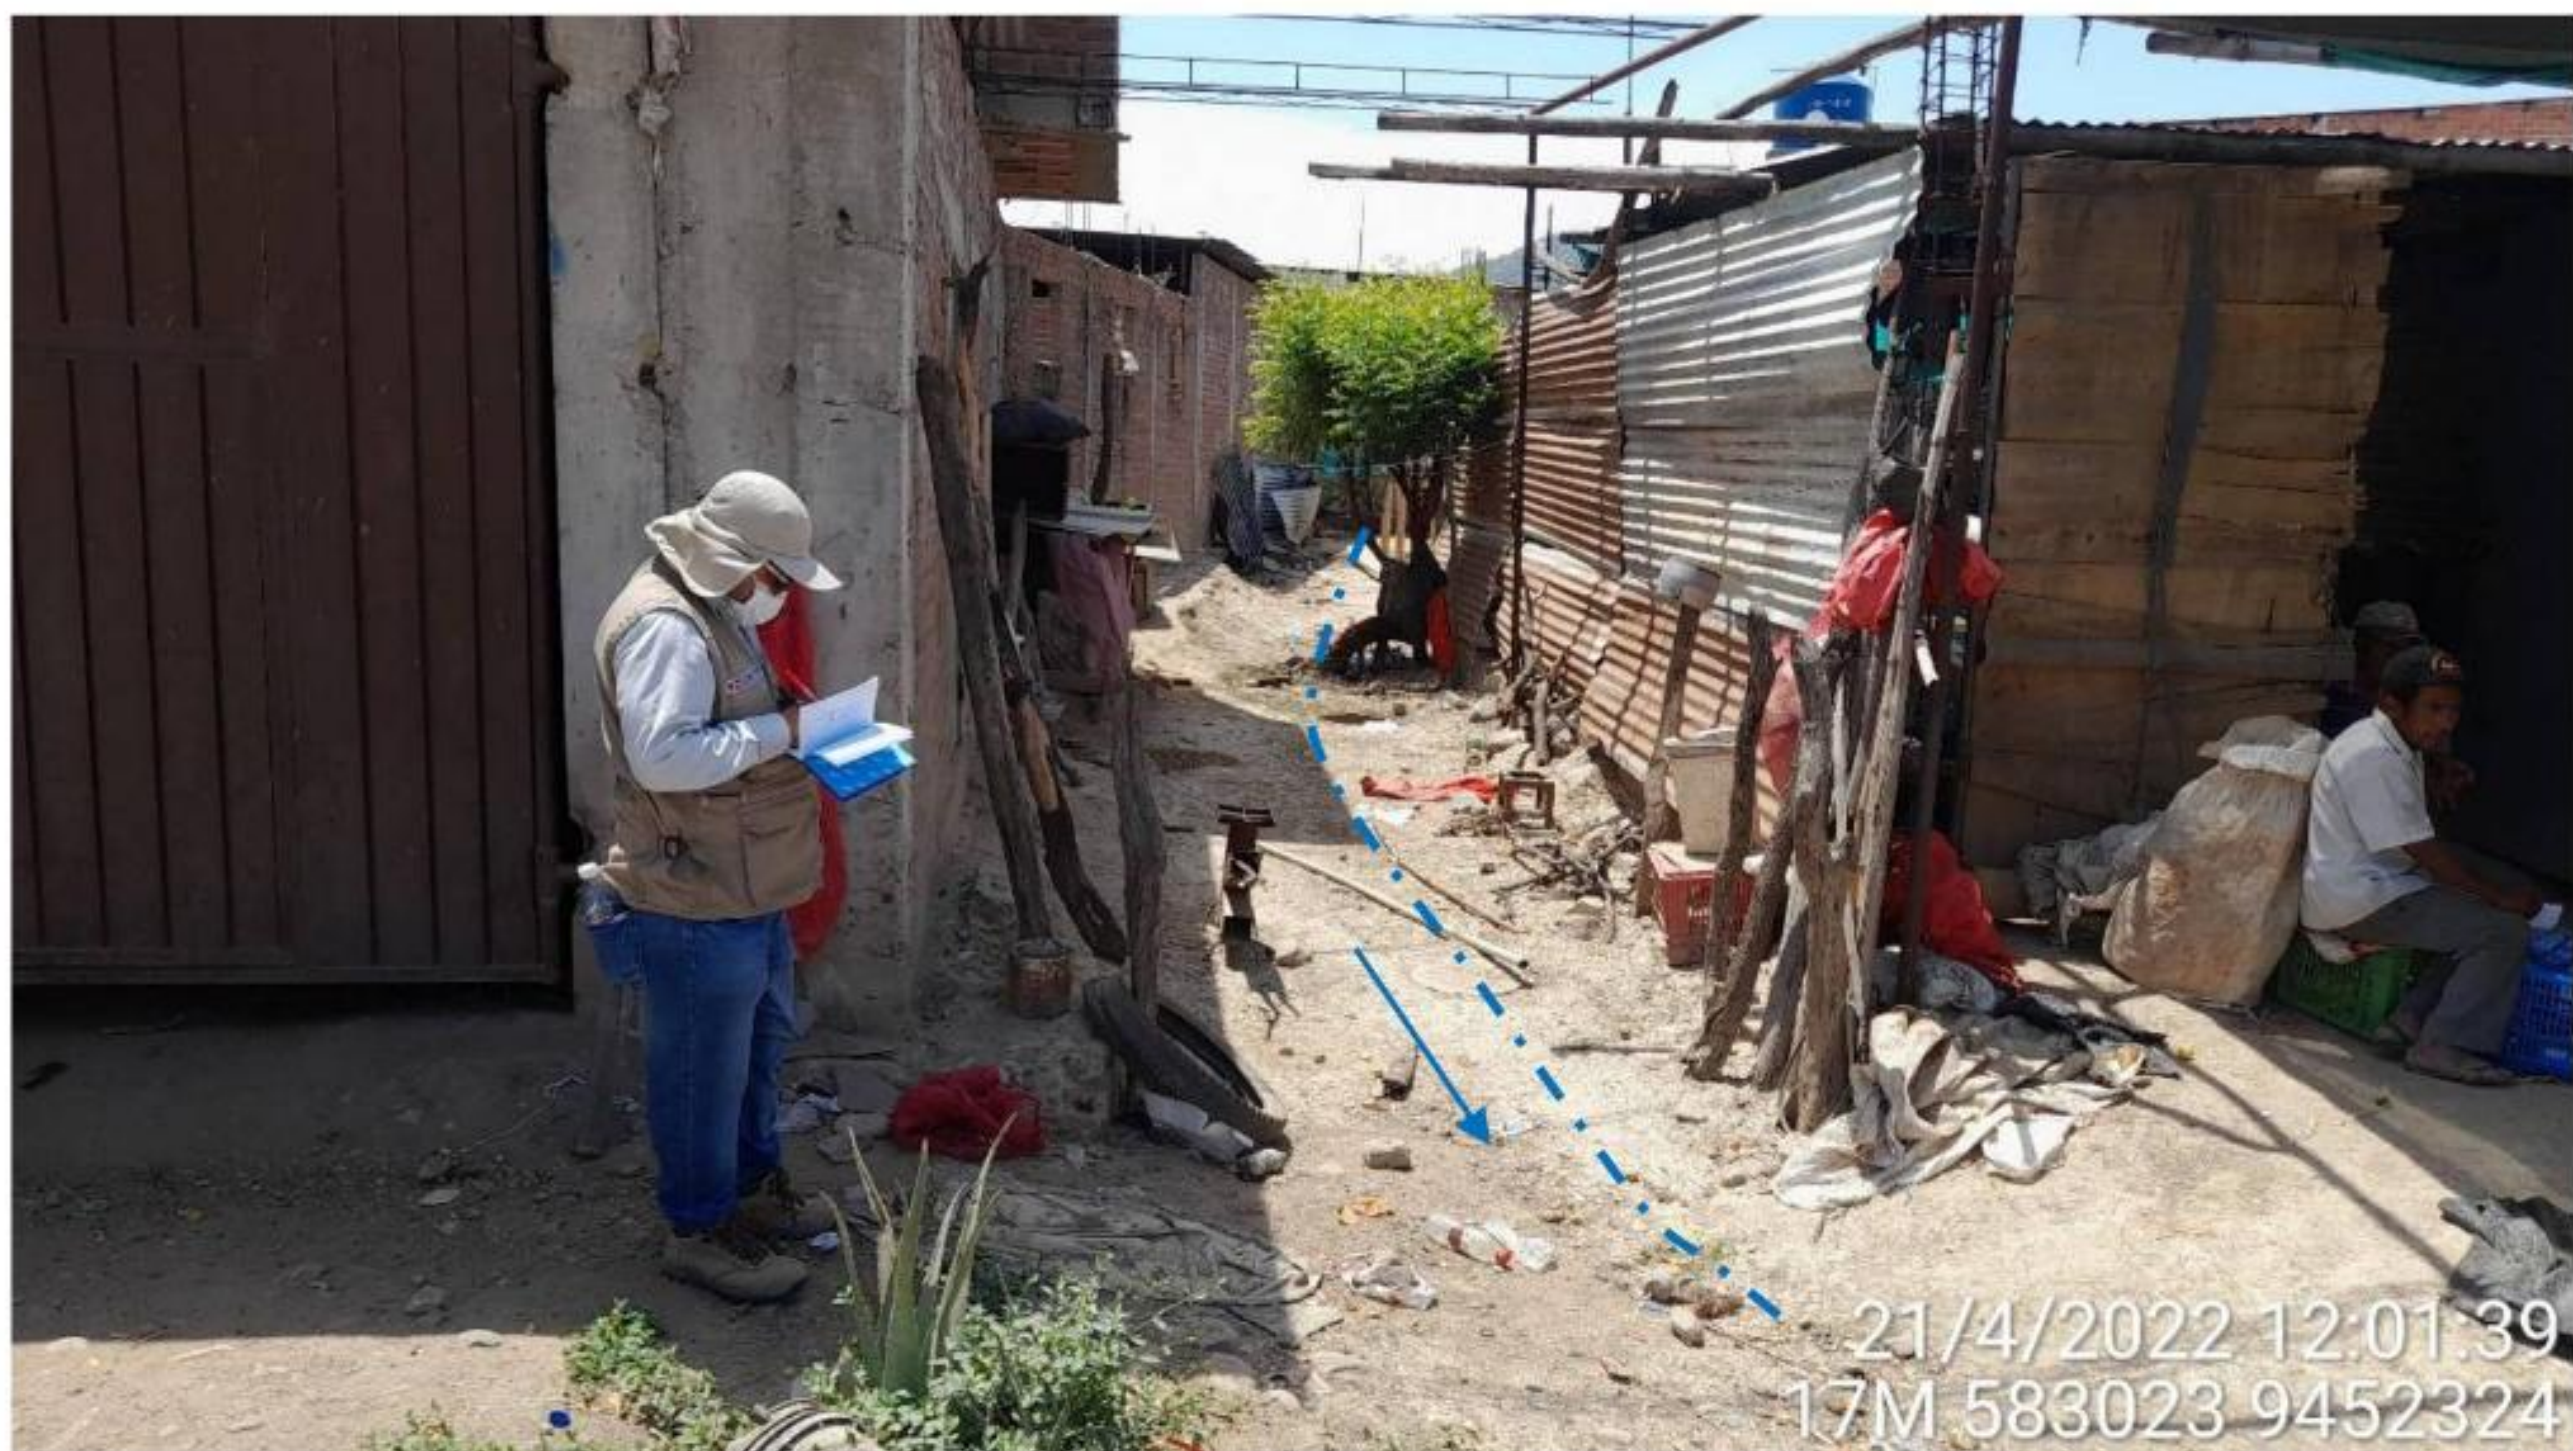
**Depresión aluvial:** Constituye superficies de baja pendiente (depresiones) que se ubican en la zona urbana y en época de precipitaciones son ocupadas por escorrentías de agua, (Figura 10).

*Figura 10.- Depresión aluvial ubicada en la parte posterior de las viviendas situadas entre las calles Jr. La Colmena y Jr. Los Algarrobos (localizada a 170 m al suroeste de la plaza de Malingas), constituye una zona de drenaje pluvial ocasionando que las viviendas aledañas sean inundadas.*

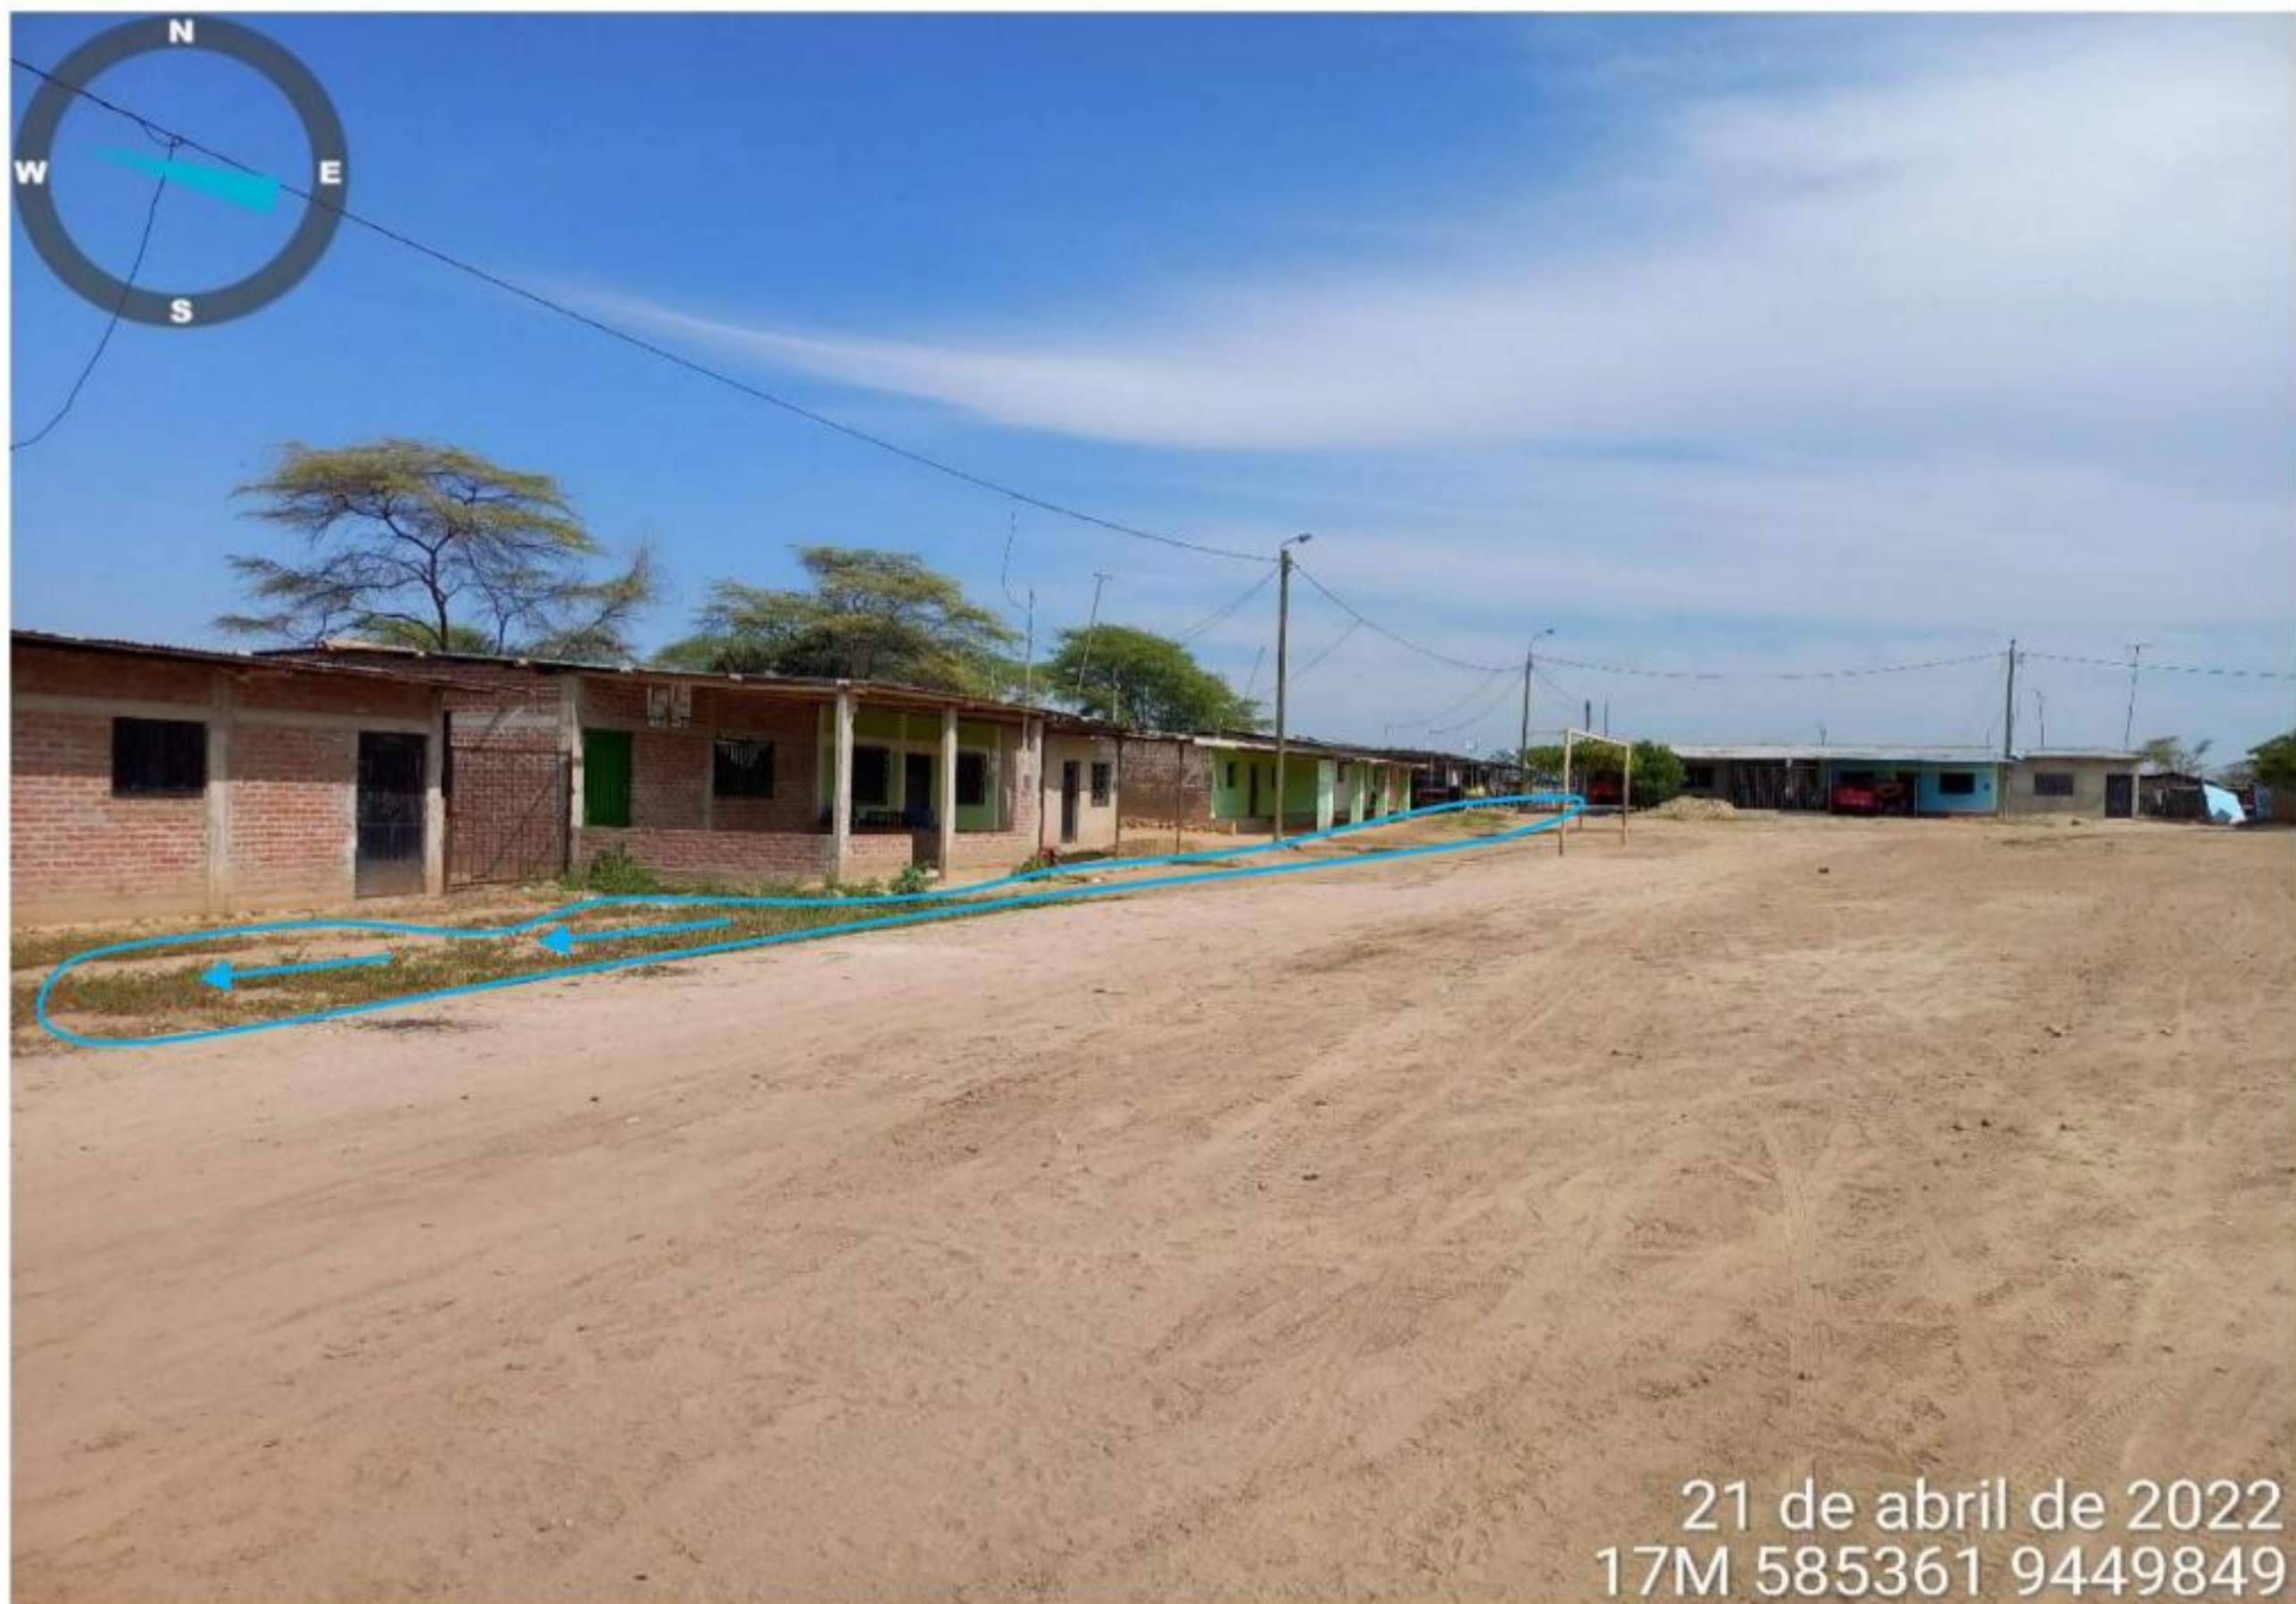
Las zonas susceptibles a este tipo de eventos se han identificado y delimitado con ayuda de los pobladores, fueron reconocidas en las inmediaciones de la zona urbana del caserío Esperanza mi Cautivo (viviendas ubicadas en la parte sureste) debido a la acumulación y evacuación de las aguas en la parte baja de los techos de las viviendas, asimismo se ha identificado que, la institución educativa inicial N° 1341 no cuenta con un sistema de drenaje perimetral y evacua las aguas hacia la calle, pudiendo afectar viviendas aledañas (Figuras 22 y 23).

*Figura 22.- Áreas afectadas (polígono celeste) por inundaciones pluviales (escorrentías superficiales) en épocas de precipitaciones*

- En el caserío Esperanza Mi Cautivo CP – 8 es importante implementar un sistema de drenaje pluvial en la institución educativa inicial CP 8 que cuente con canaletas para los techos y se evacúe las aguas pluviales a un colector principal y evitar la afectación de la vía de acceso, así como a las viviendas,

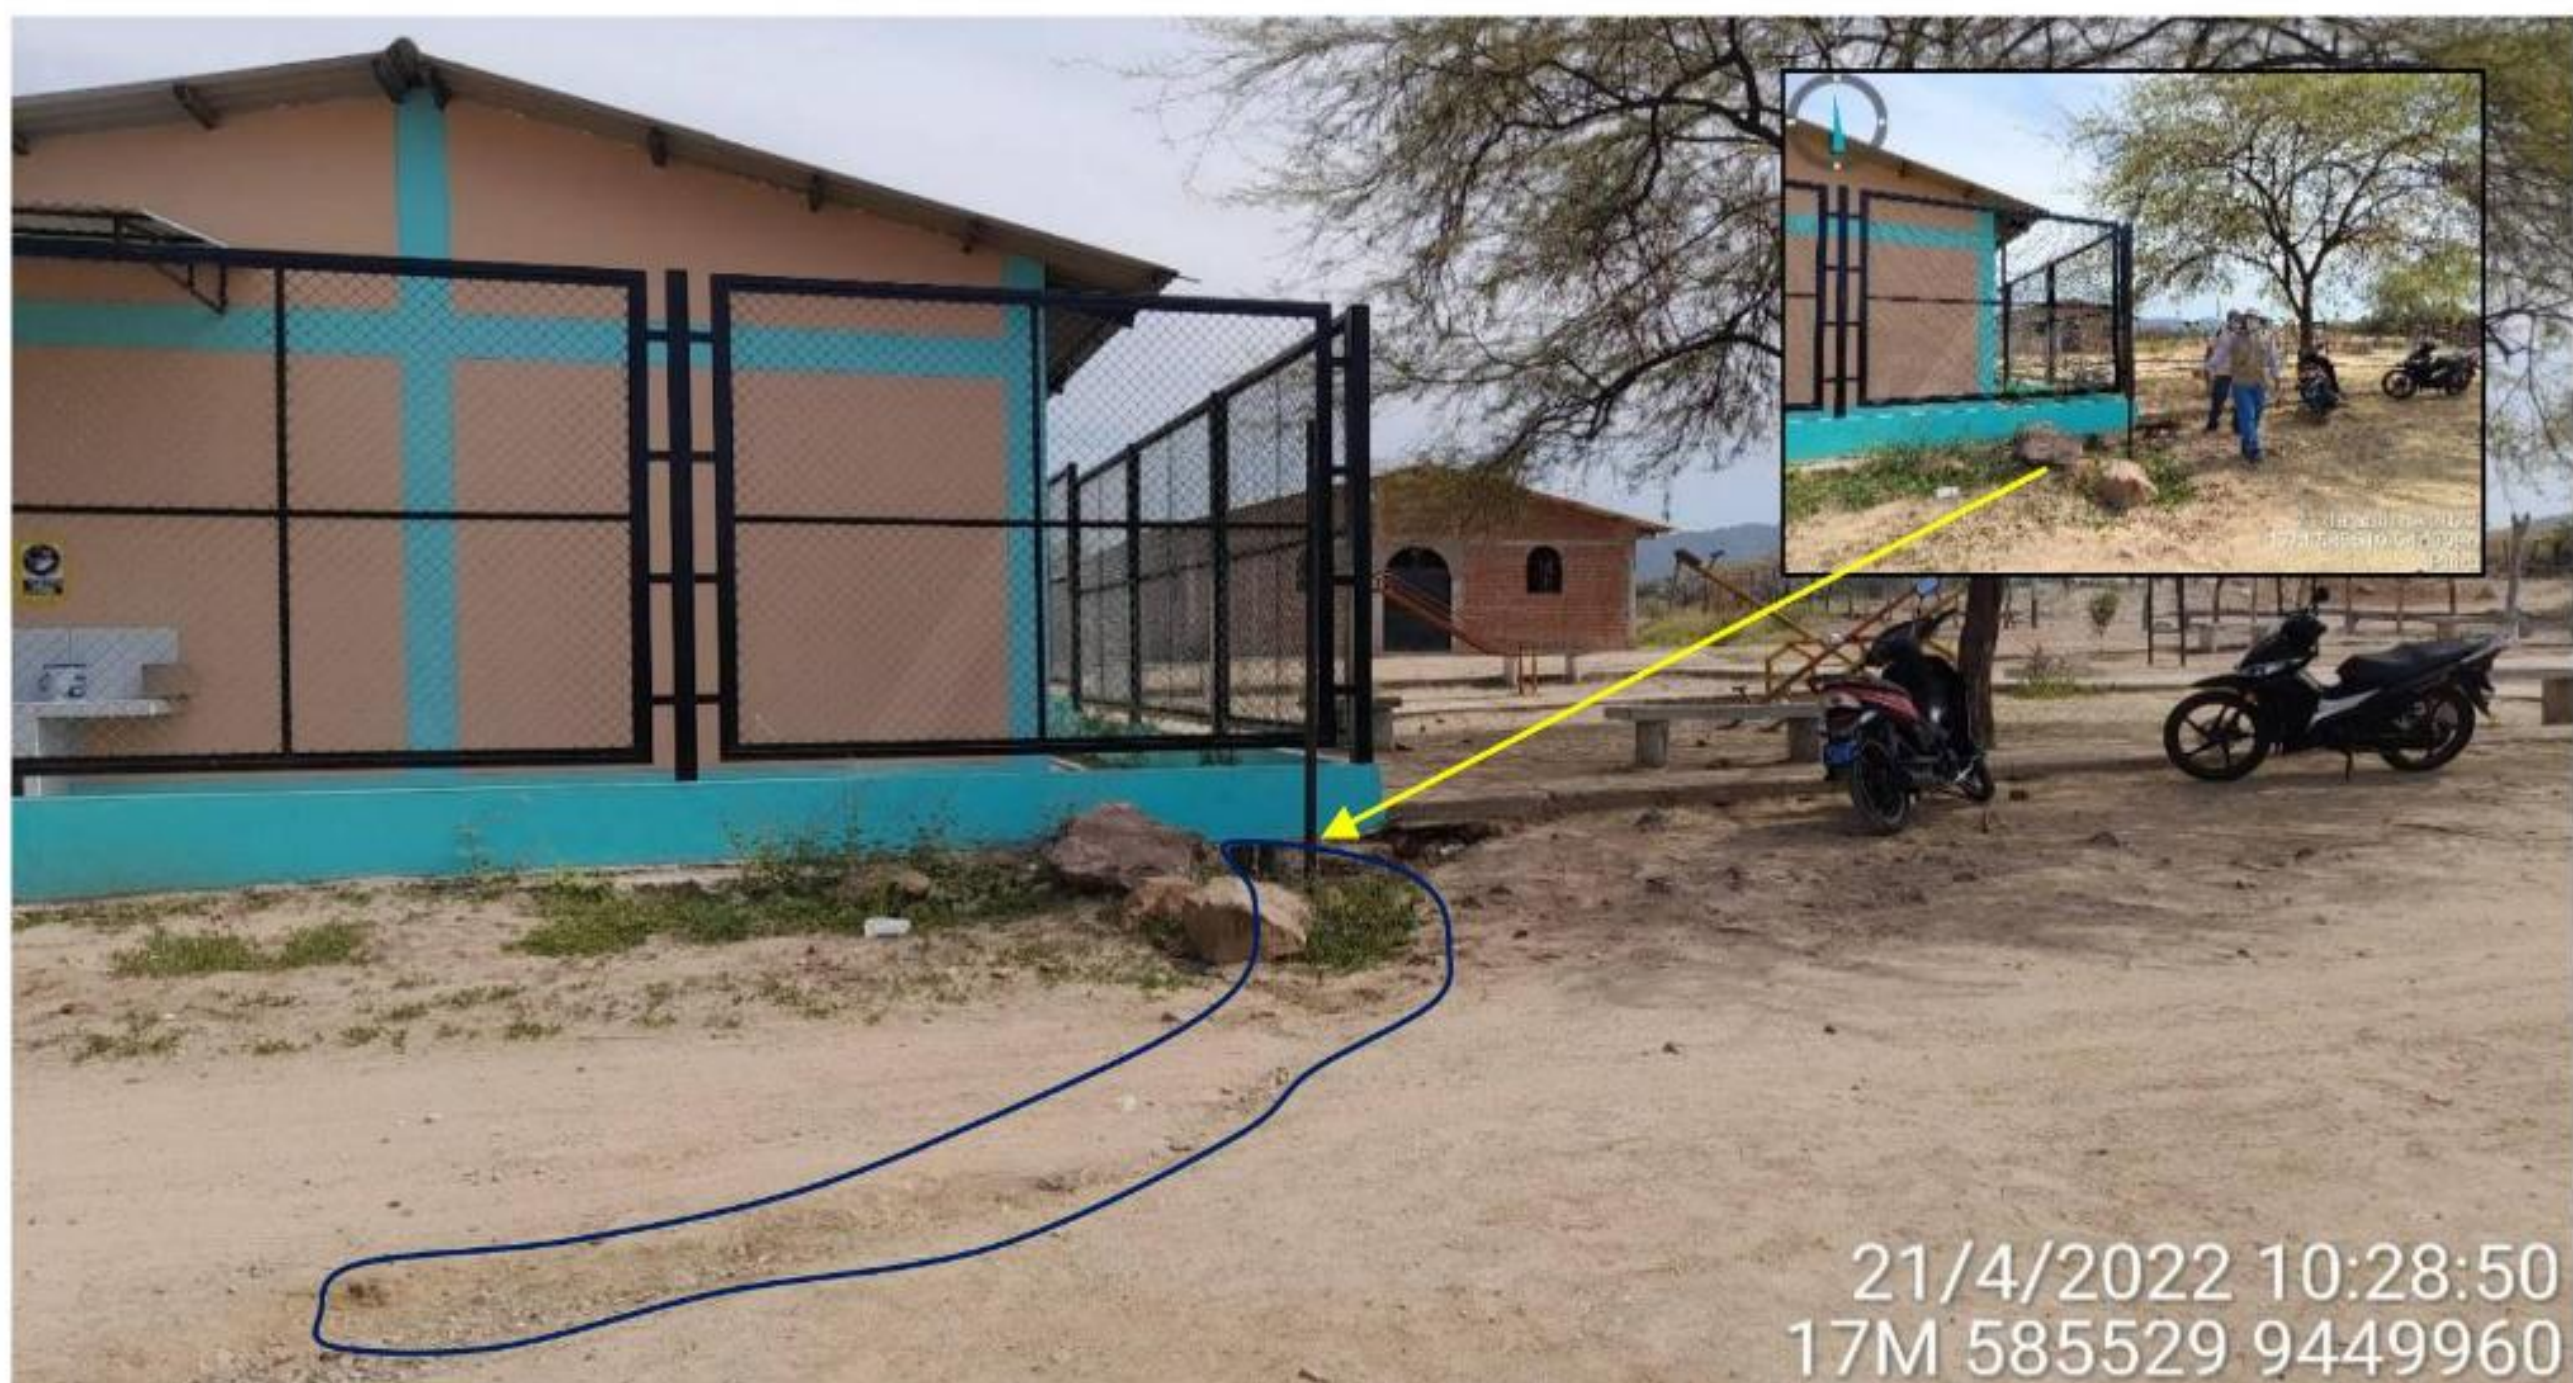
*Figura 23.- Áreas afectadas (polígono azul) por inundaciones pluviales debido a la evacuación de las aguas pluviales hacia la calle que podría afectar la vía y viviendas contiguas*

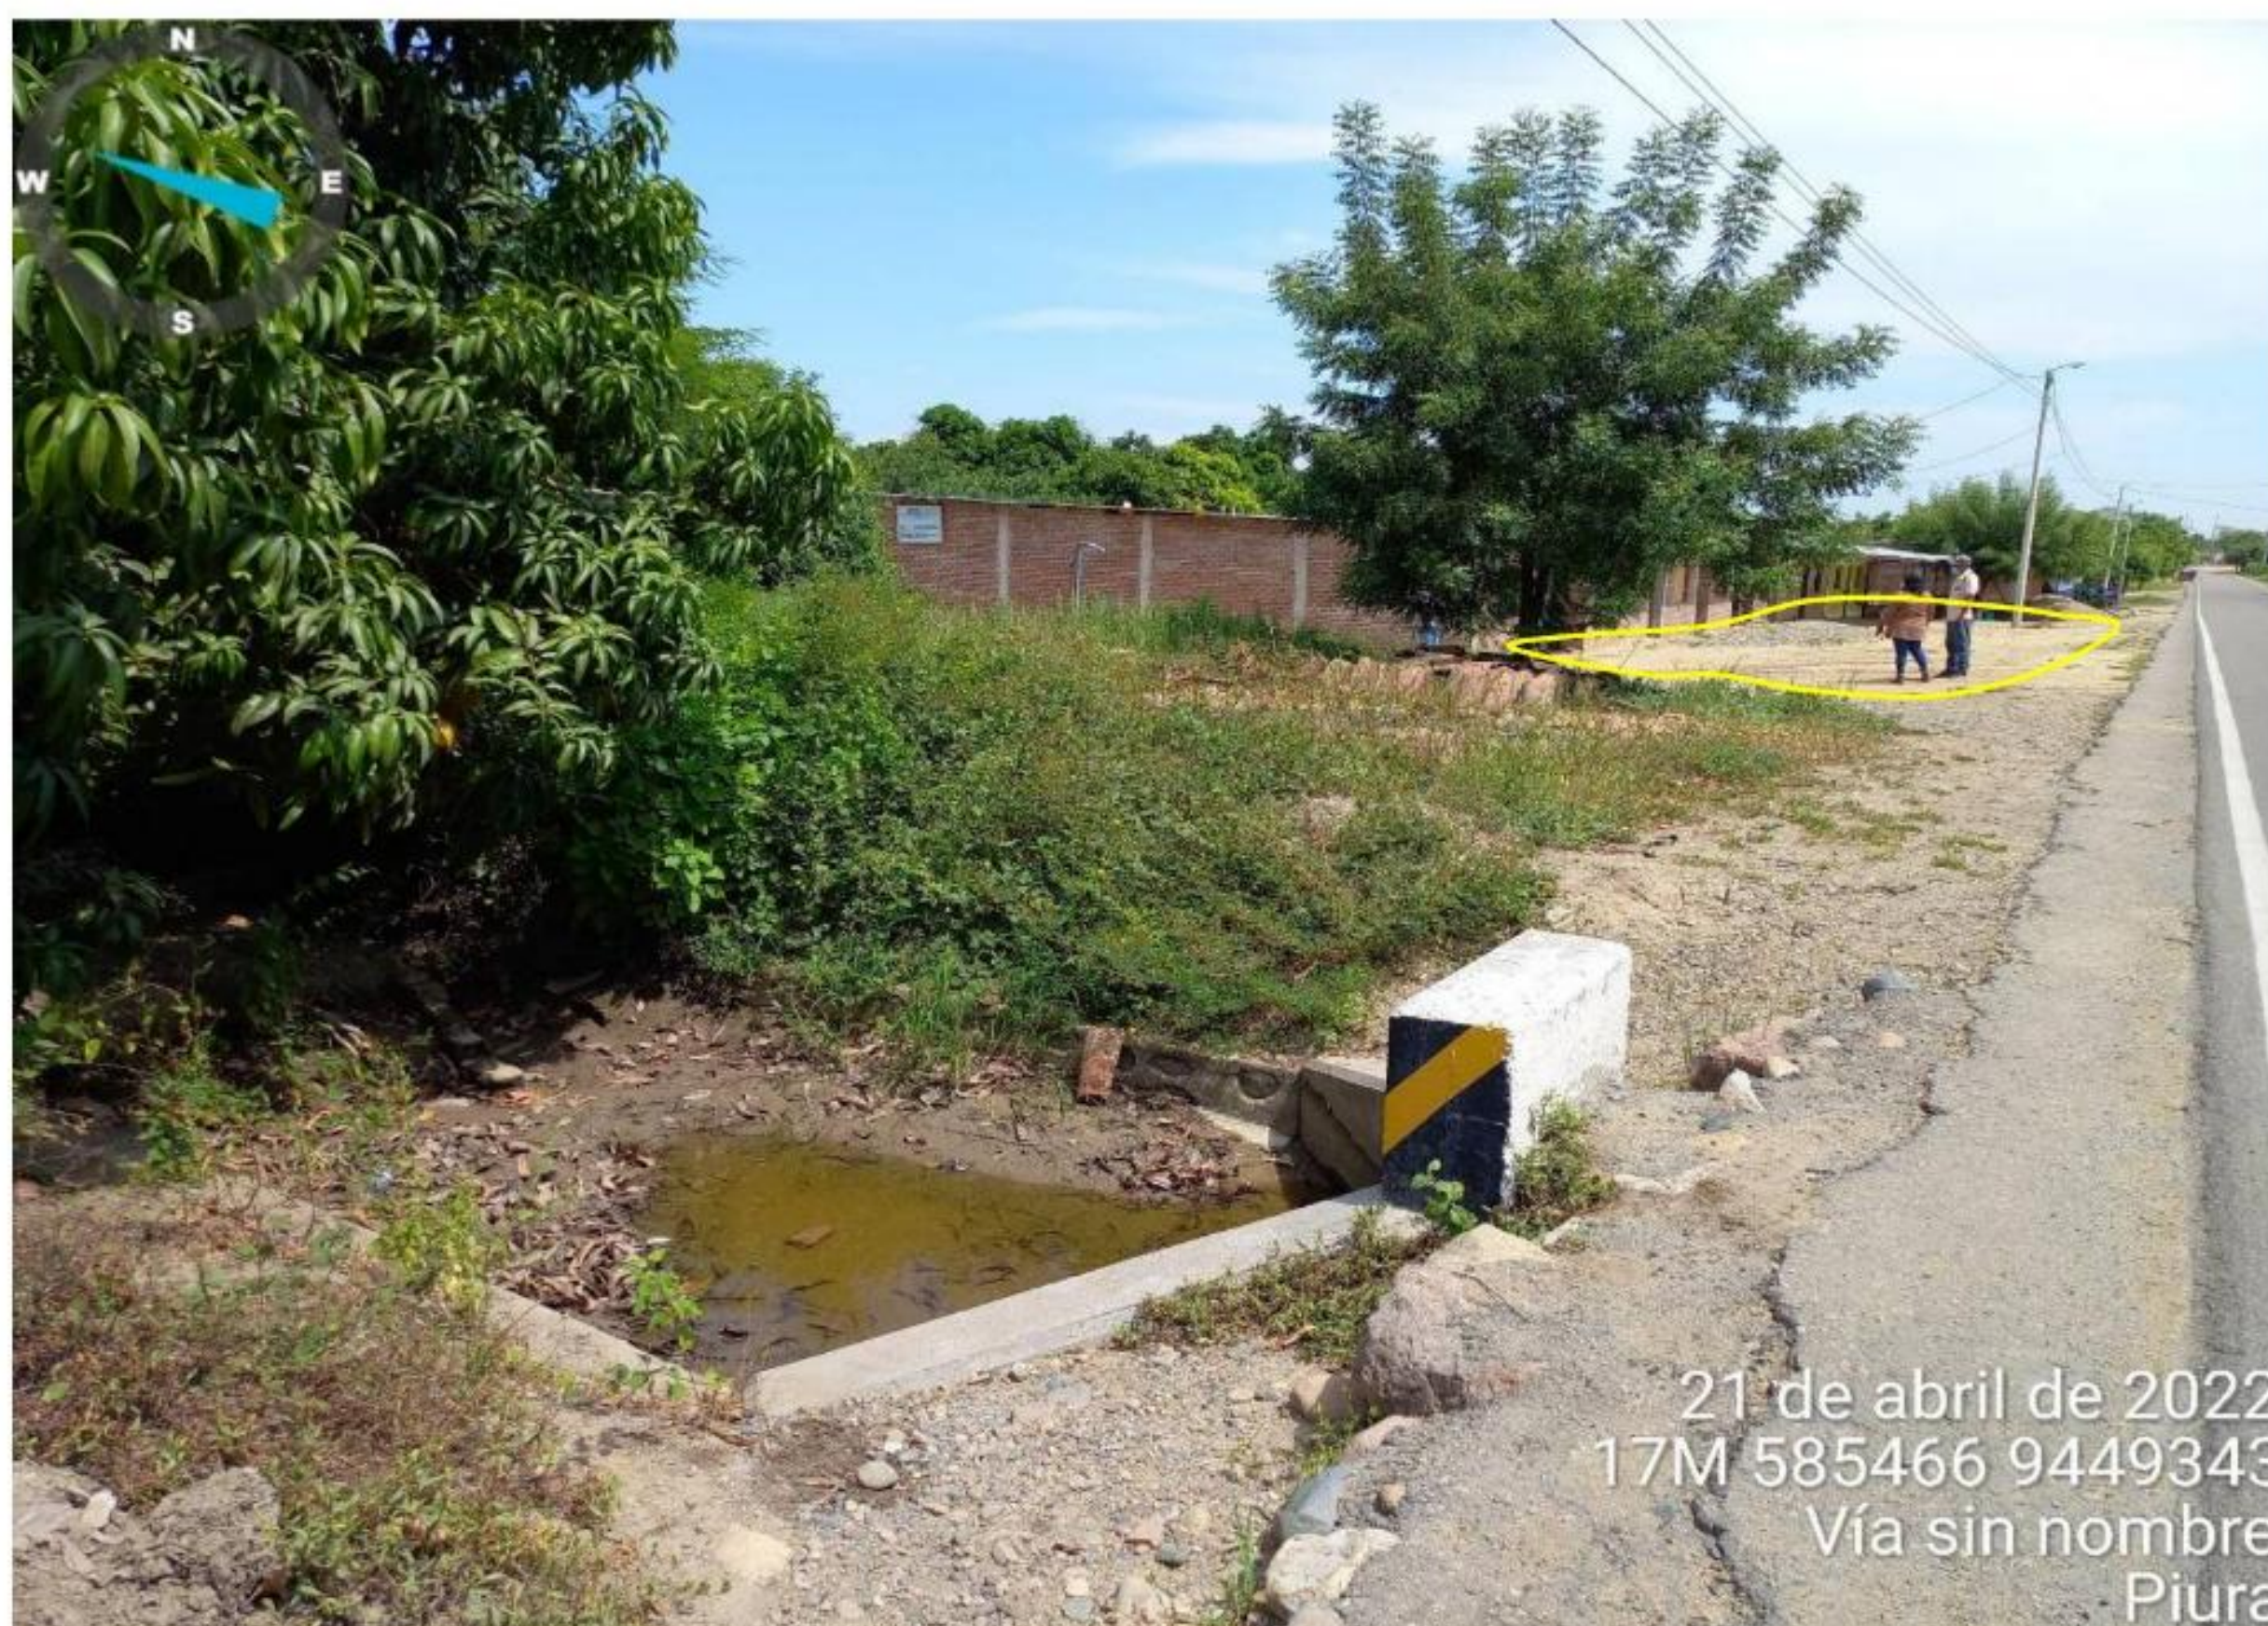
Asimismo, en la vía Malingas – Chulucanas se identificaron viviendas contiguas a la carretera que se ubican en desnivel topográfico inferior, siendo susceptibles a la ocurrencia de inundaciones pluviales por ausencia de drenajes laterales de la carretera, (Figura 24).

*Figura 24.- Áreas susceptibles (polígono amarillo) a inundaciones pluviales debido que las viviendas se encuentran en un desnivel topográfico inferior a la carretera Malingas – Chulucanas, durante el periodo de lluvias (enero – marzo)*

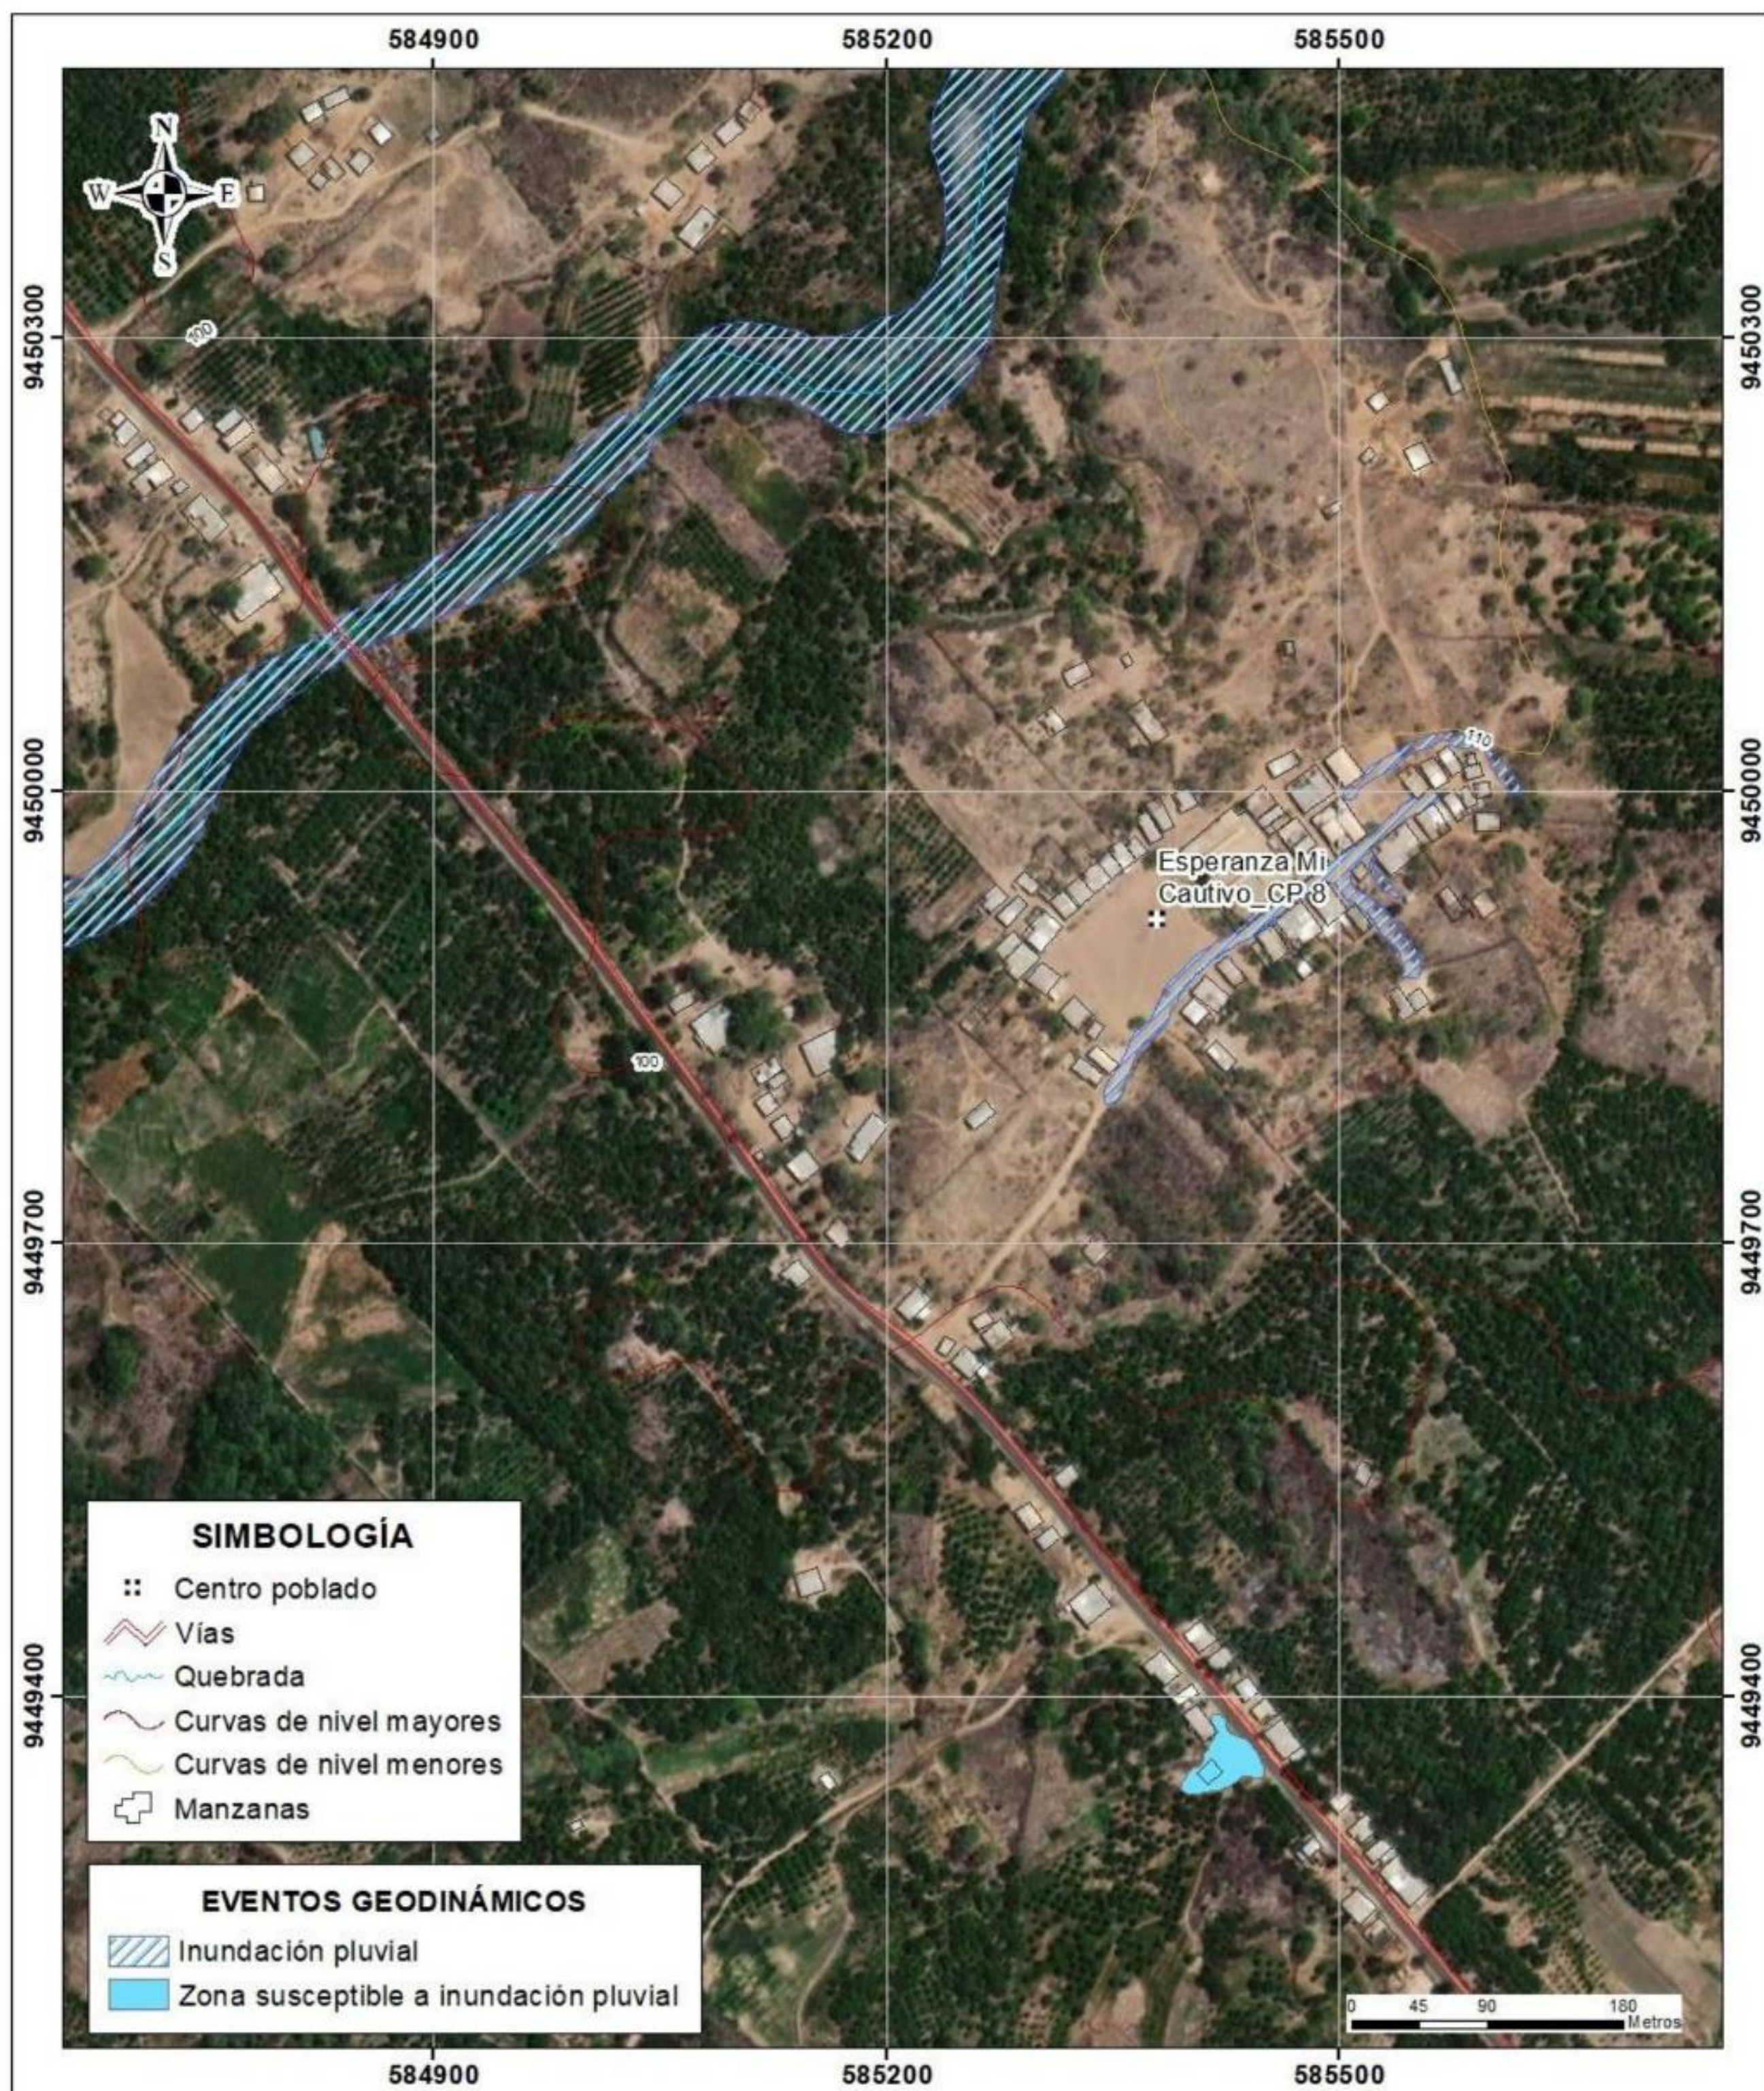
Figura 25.- Áreas susceptibles a la ocurrencia de eventos geodinámicos, las zonas expuestas a inundaciones pluviales fueron reconocidas con los pobladores tomando como referencia las lluvias del año 2017 (evento Niño Costero)

- En el caserío Esperanza Mi Cautivo CP 8 se han reconocido zonas de escorrentía superficial que podría generar inundaciones pluviales de baja intensidad, debido a la acumulación de agua en la parte baja de los techos e inmediaciones del colegio inicial 1431 – CP 8, debido a la ausencia de un sistema de drenaje pluvial; sin embargo, durante su ocurrencia no generaría efectos severos, que alteren la seguridad física de las viviendas.
