**INSPECCIÓN GEODINÁMICA EN C. P. MALINGAS**  
**CASERÍOS ESPERANZA MI CAUTIVO CP 8 Y MONTE VERDE BAJO**  
**(Provincia Tambogrande – Provincia y Región Piura)**

Informe Técnico N°019-2022/IGP CIENCIAS DE LA TIERRA SÓLIDA

Inspección Geodinámica en el Centro Poblado de Malingas  
(Distrito Tambogrande, Provincia y Región de Piura)

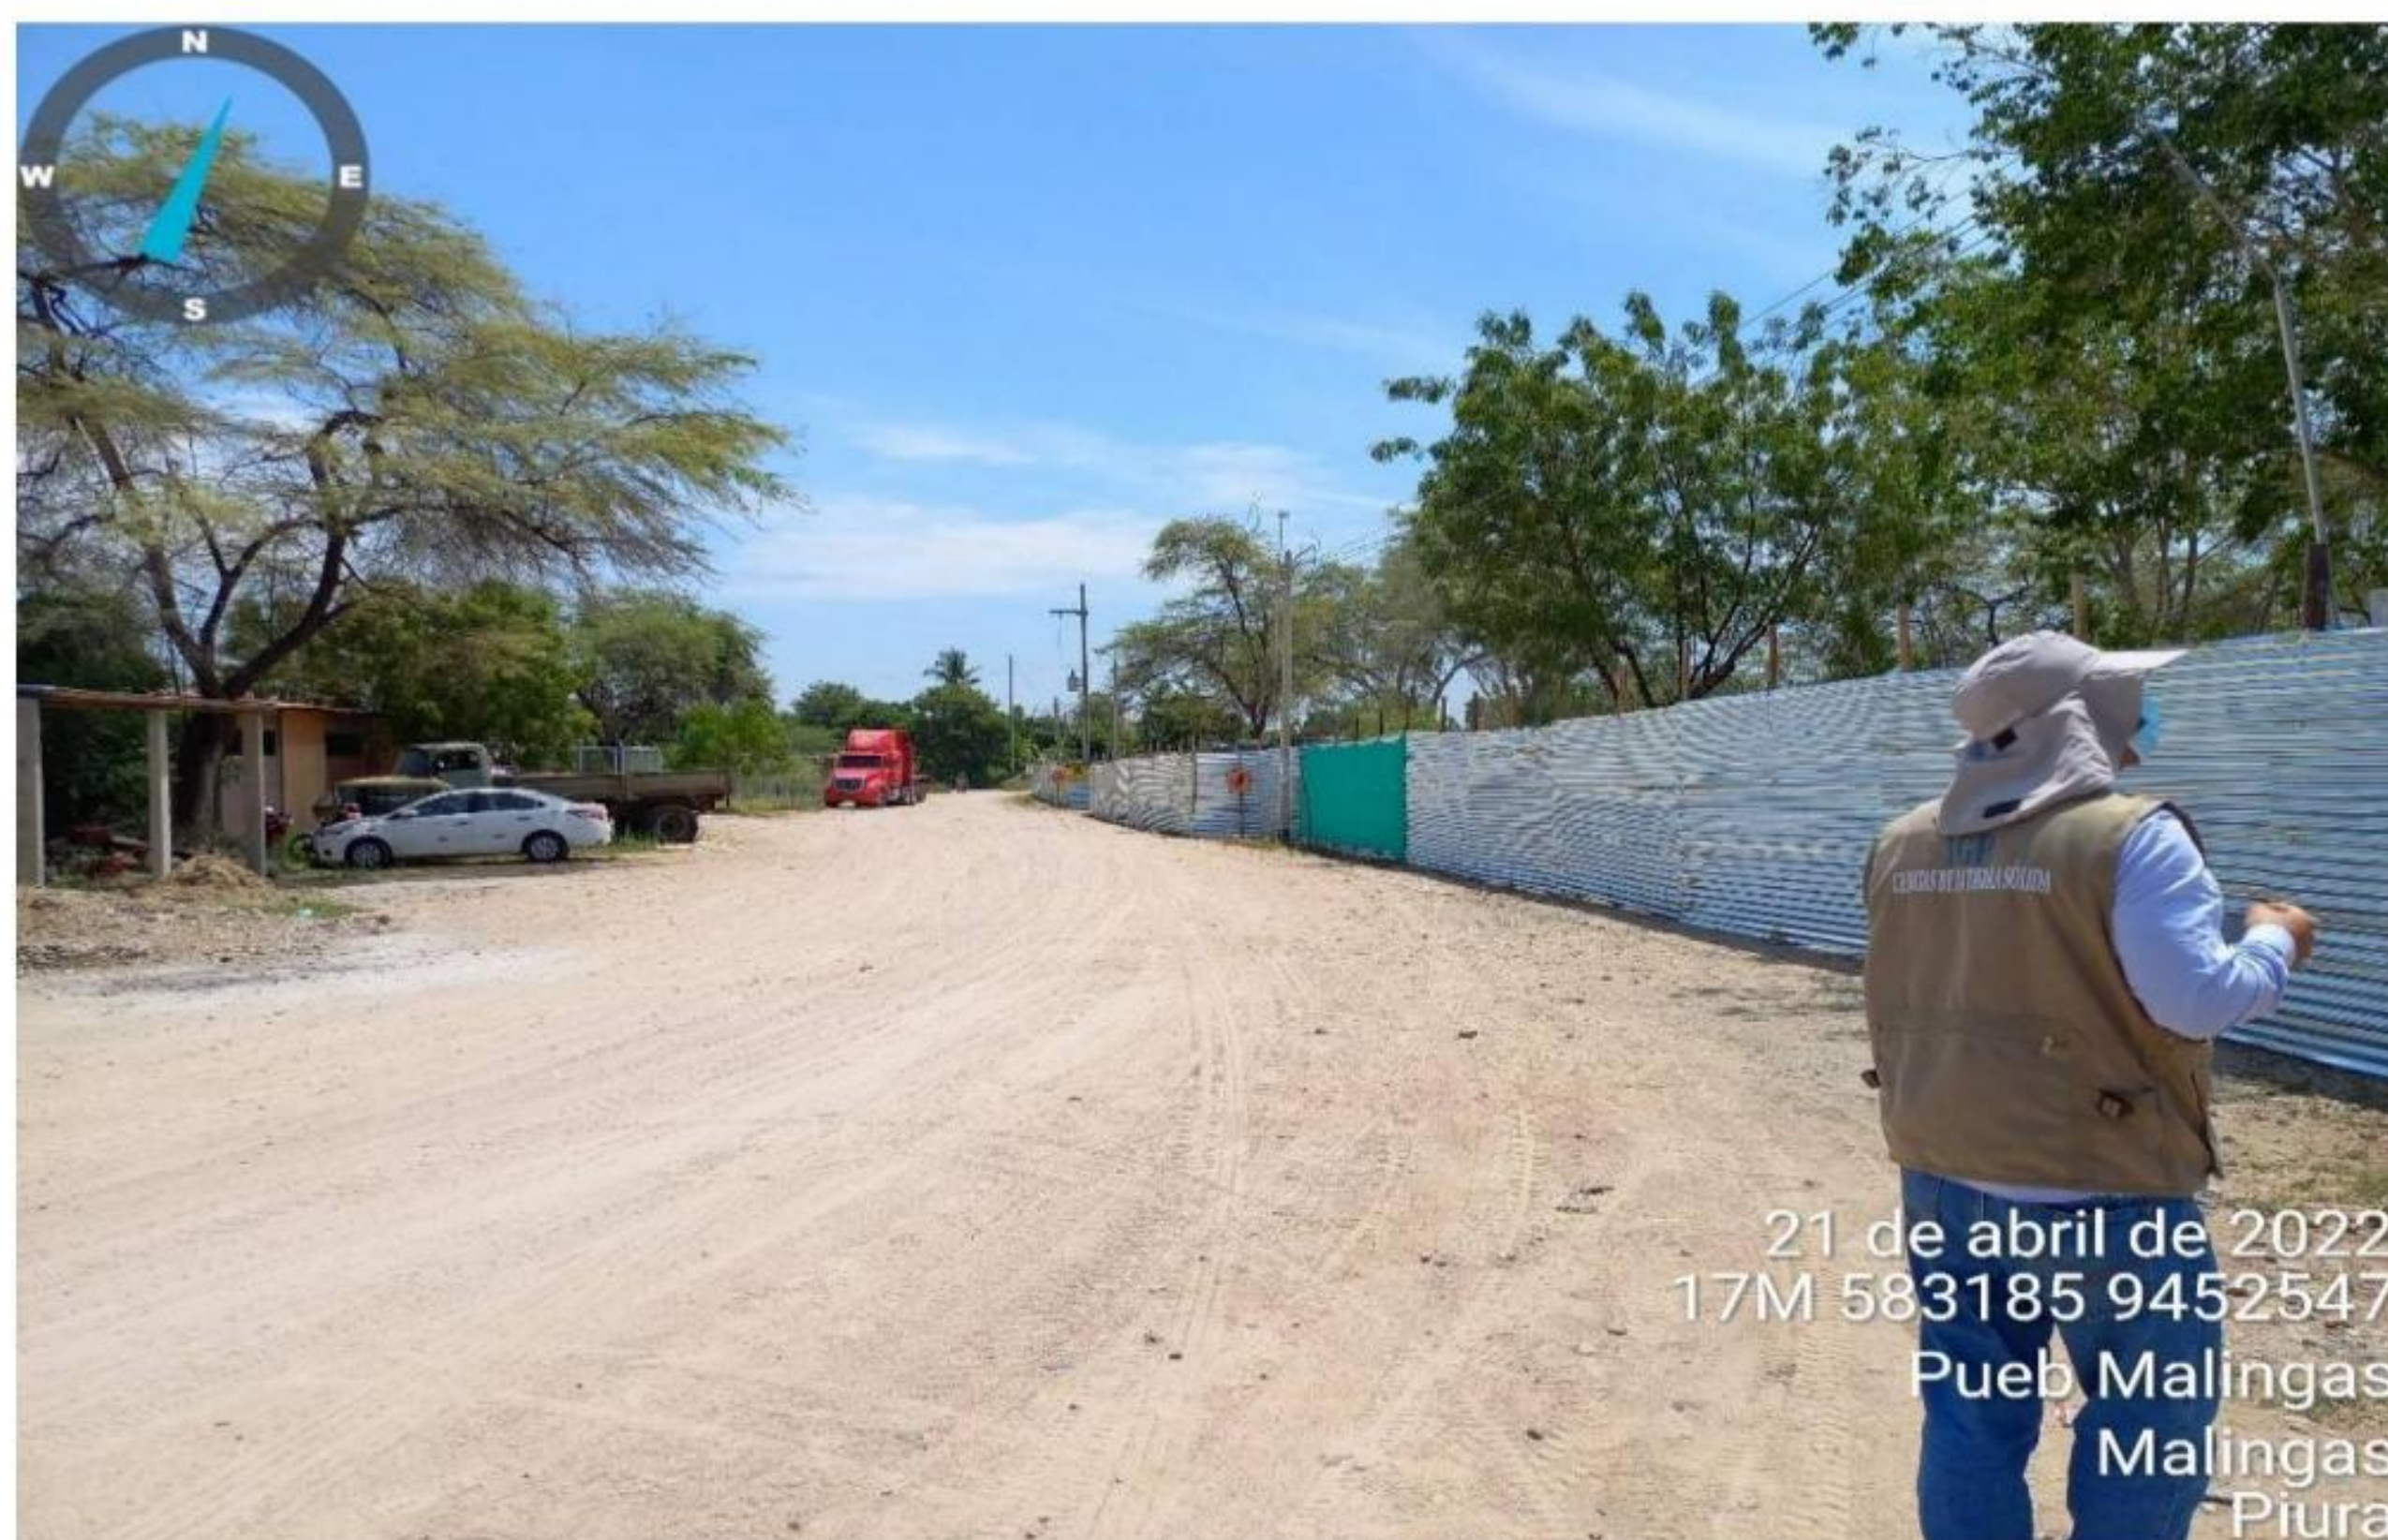
pendiente, generando inundaciones de origen pluvial. Se ha identificado que, la zona urbana del centro poblado Malingas carece de un sistema de drenaje pluvial, siendo afectadas principalmente, las calles Orquídeas, San Francisco, Colmenas y la carretera Malingas – Chulucanas, cuyas aguas de escorrentía drenan en dirección predominante hacia el suroeste (Figura 26).

*Figura 26.- Áreas susceptible a inundación pluvial en la Ca. Las Orquídeas que, en el año 2017, según testimonio de los pobladores el agua alcanzó altura de 0.40 m y afectó la vía y el colegio Daniel Carrión que actualmente está en proceso de rehabilitación.*

- En el centro poblado Malingas se debe implementar un sistema de drenaje pluvial integral para evitar la generación de inundaciones pluviales en el área urbana, considerando canales de derivación en el extremo oriental (parte posterior de la I.E. Daniel Alcides Carrión) de la zona urbana, la descolmatación de drenes y canales, así como la clausura del drenaje ubicado en la parte posterior de las viviendas de los Jr. La Colmena y Algarrobos.

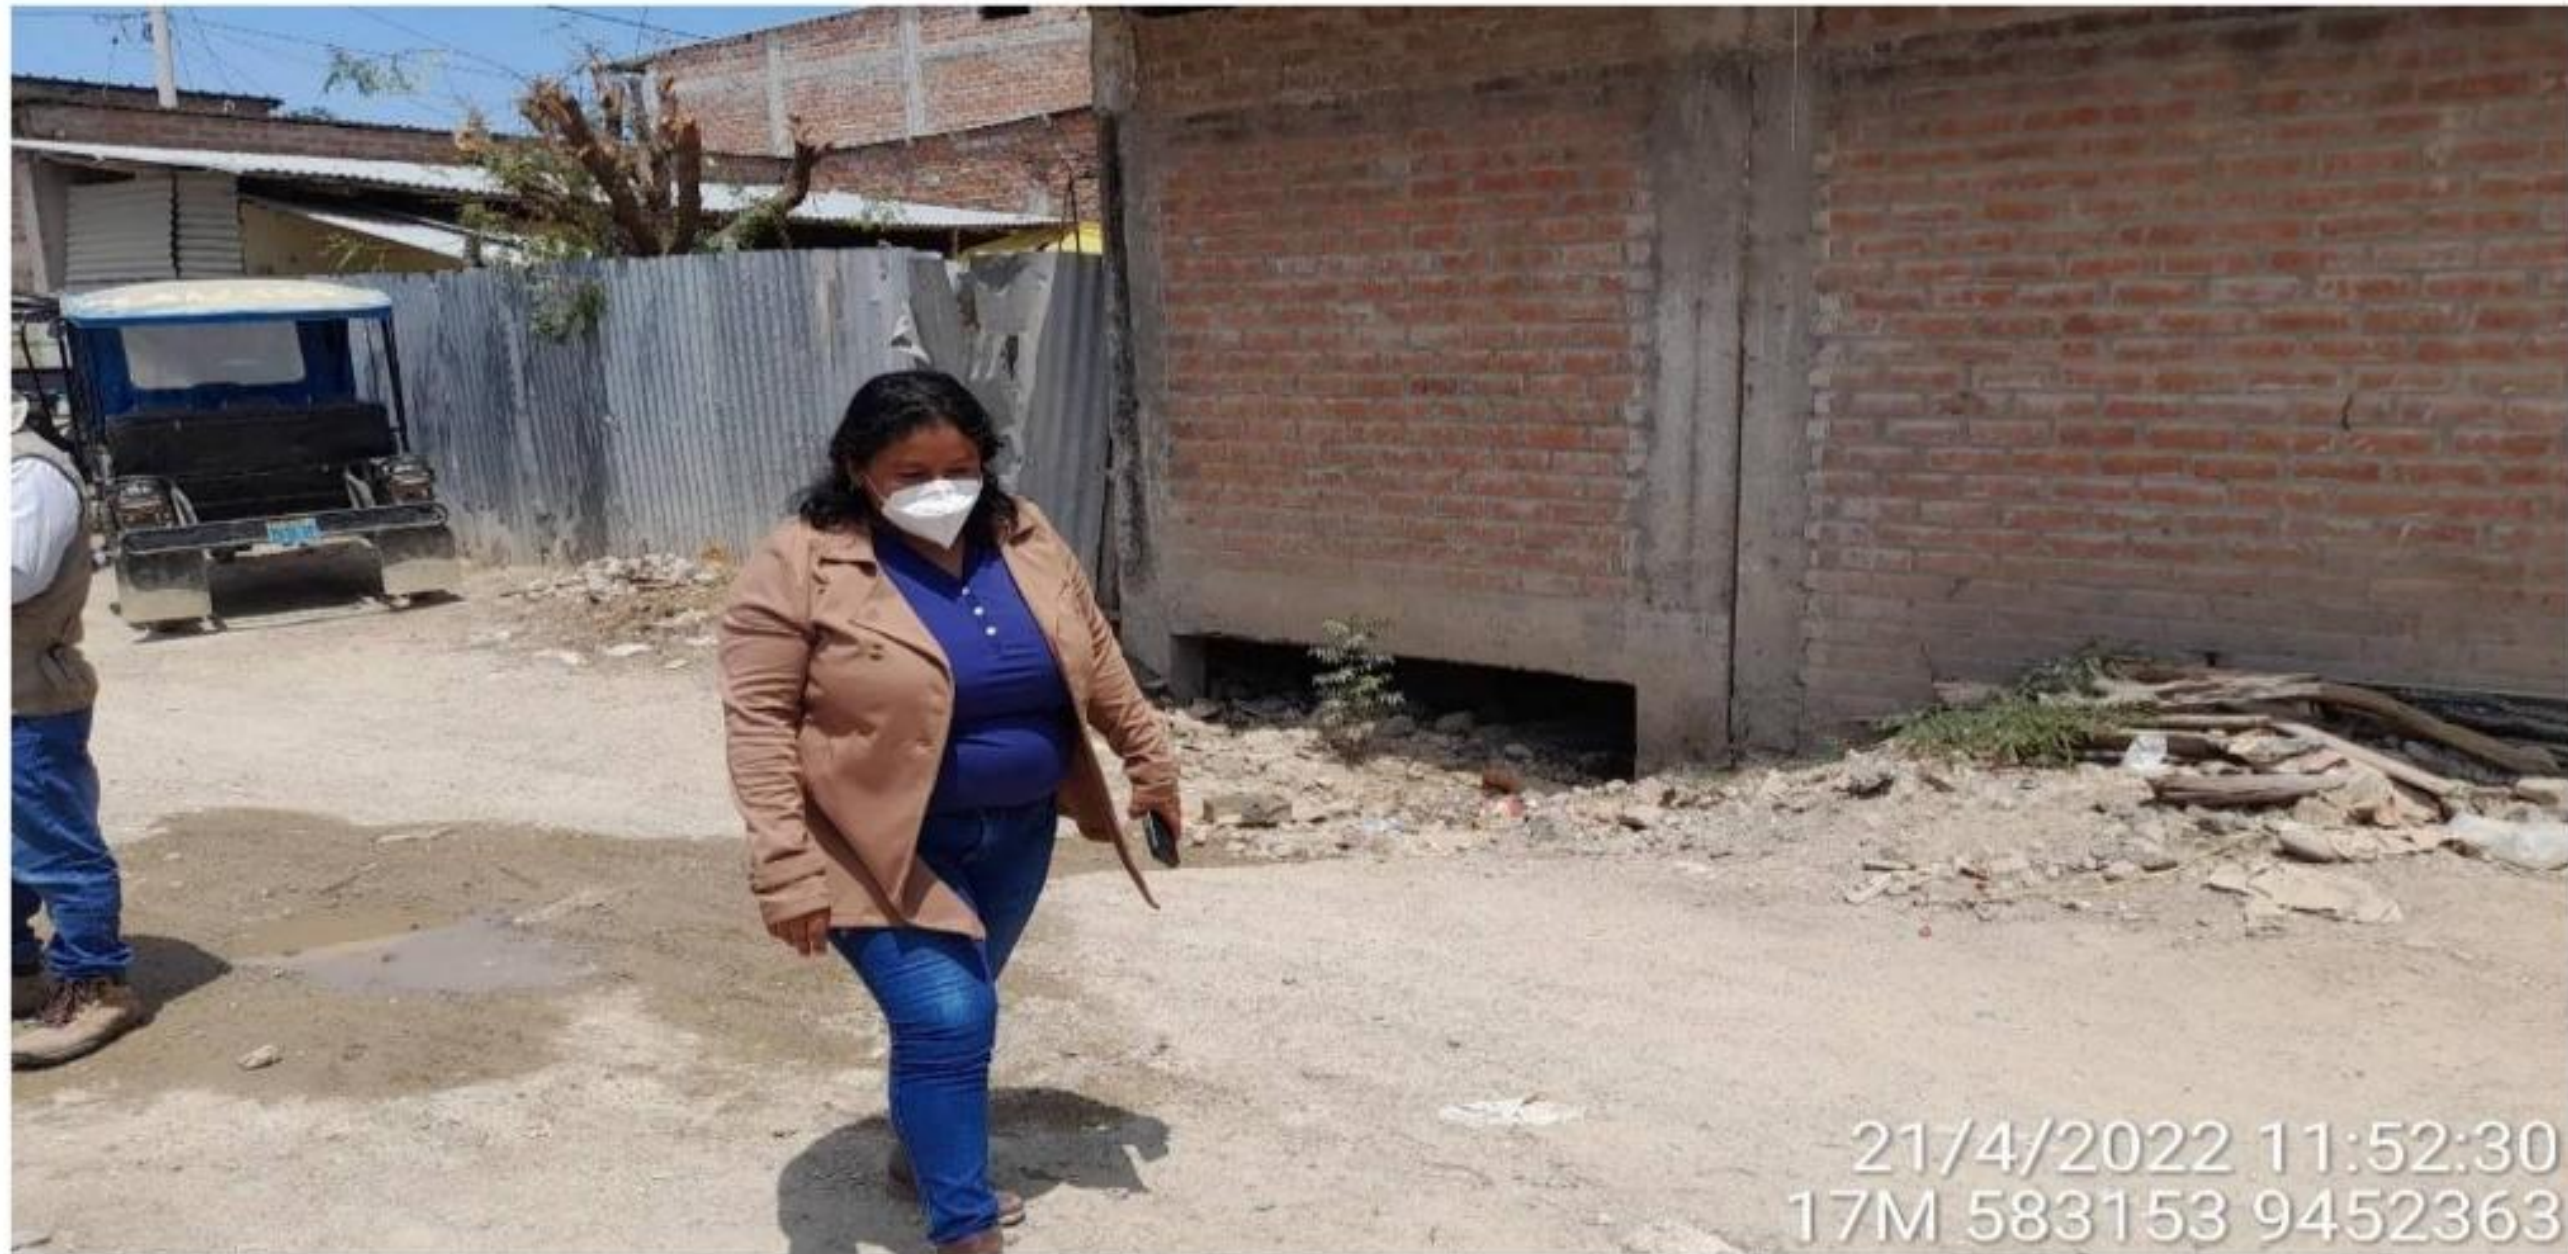
Entre las zonas afectadas por inundaciones pluviales se reconoció una zona de escorrentía ubicada entre los jirones La Colmena y Algarrobos, cuyo flujo de agua en épocas de precipitaciones se activa y recorre la parte posterior de las viviendas, debido a la existencia de un canal de drenaje antiguo (Figuras 27 y 28).

*Figura 27.- Canal de drenaje antiguo ubicado en la calle San Martín de Porres donde una vivienda se ubica sobre su cauce*

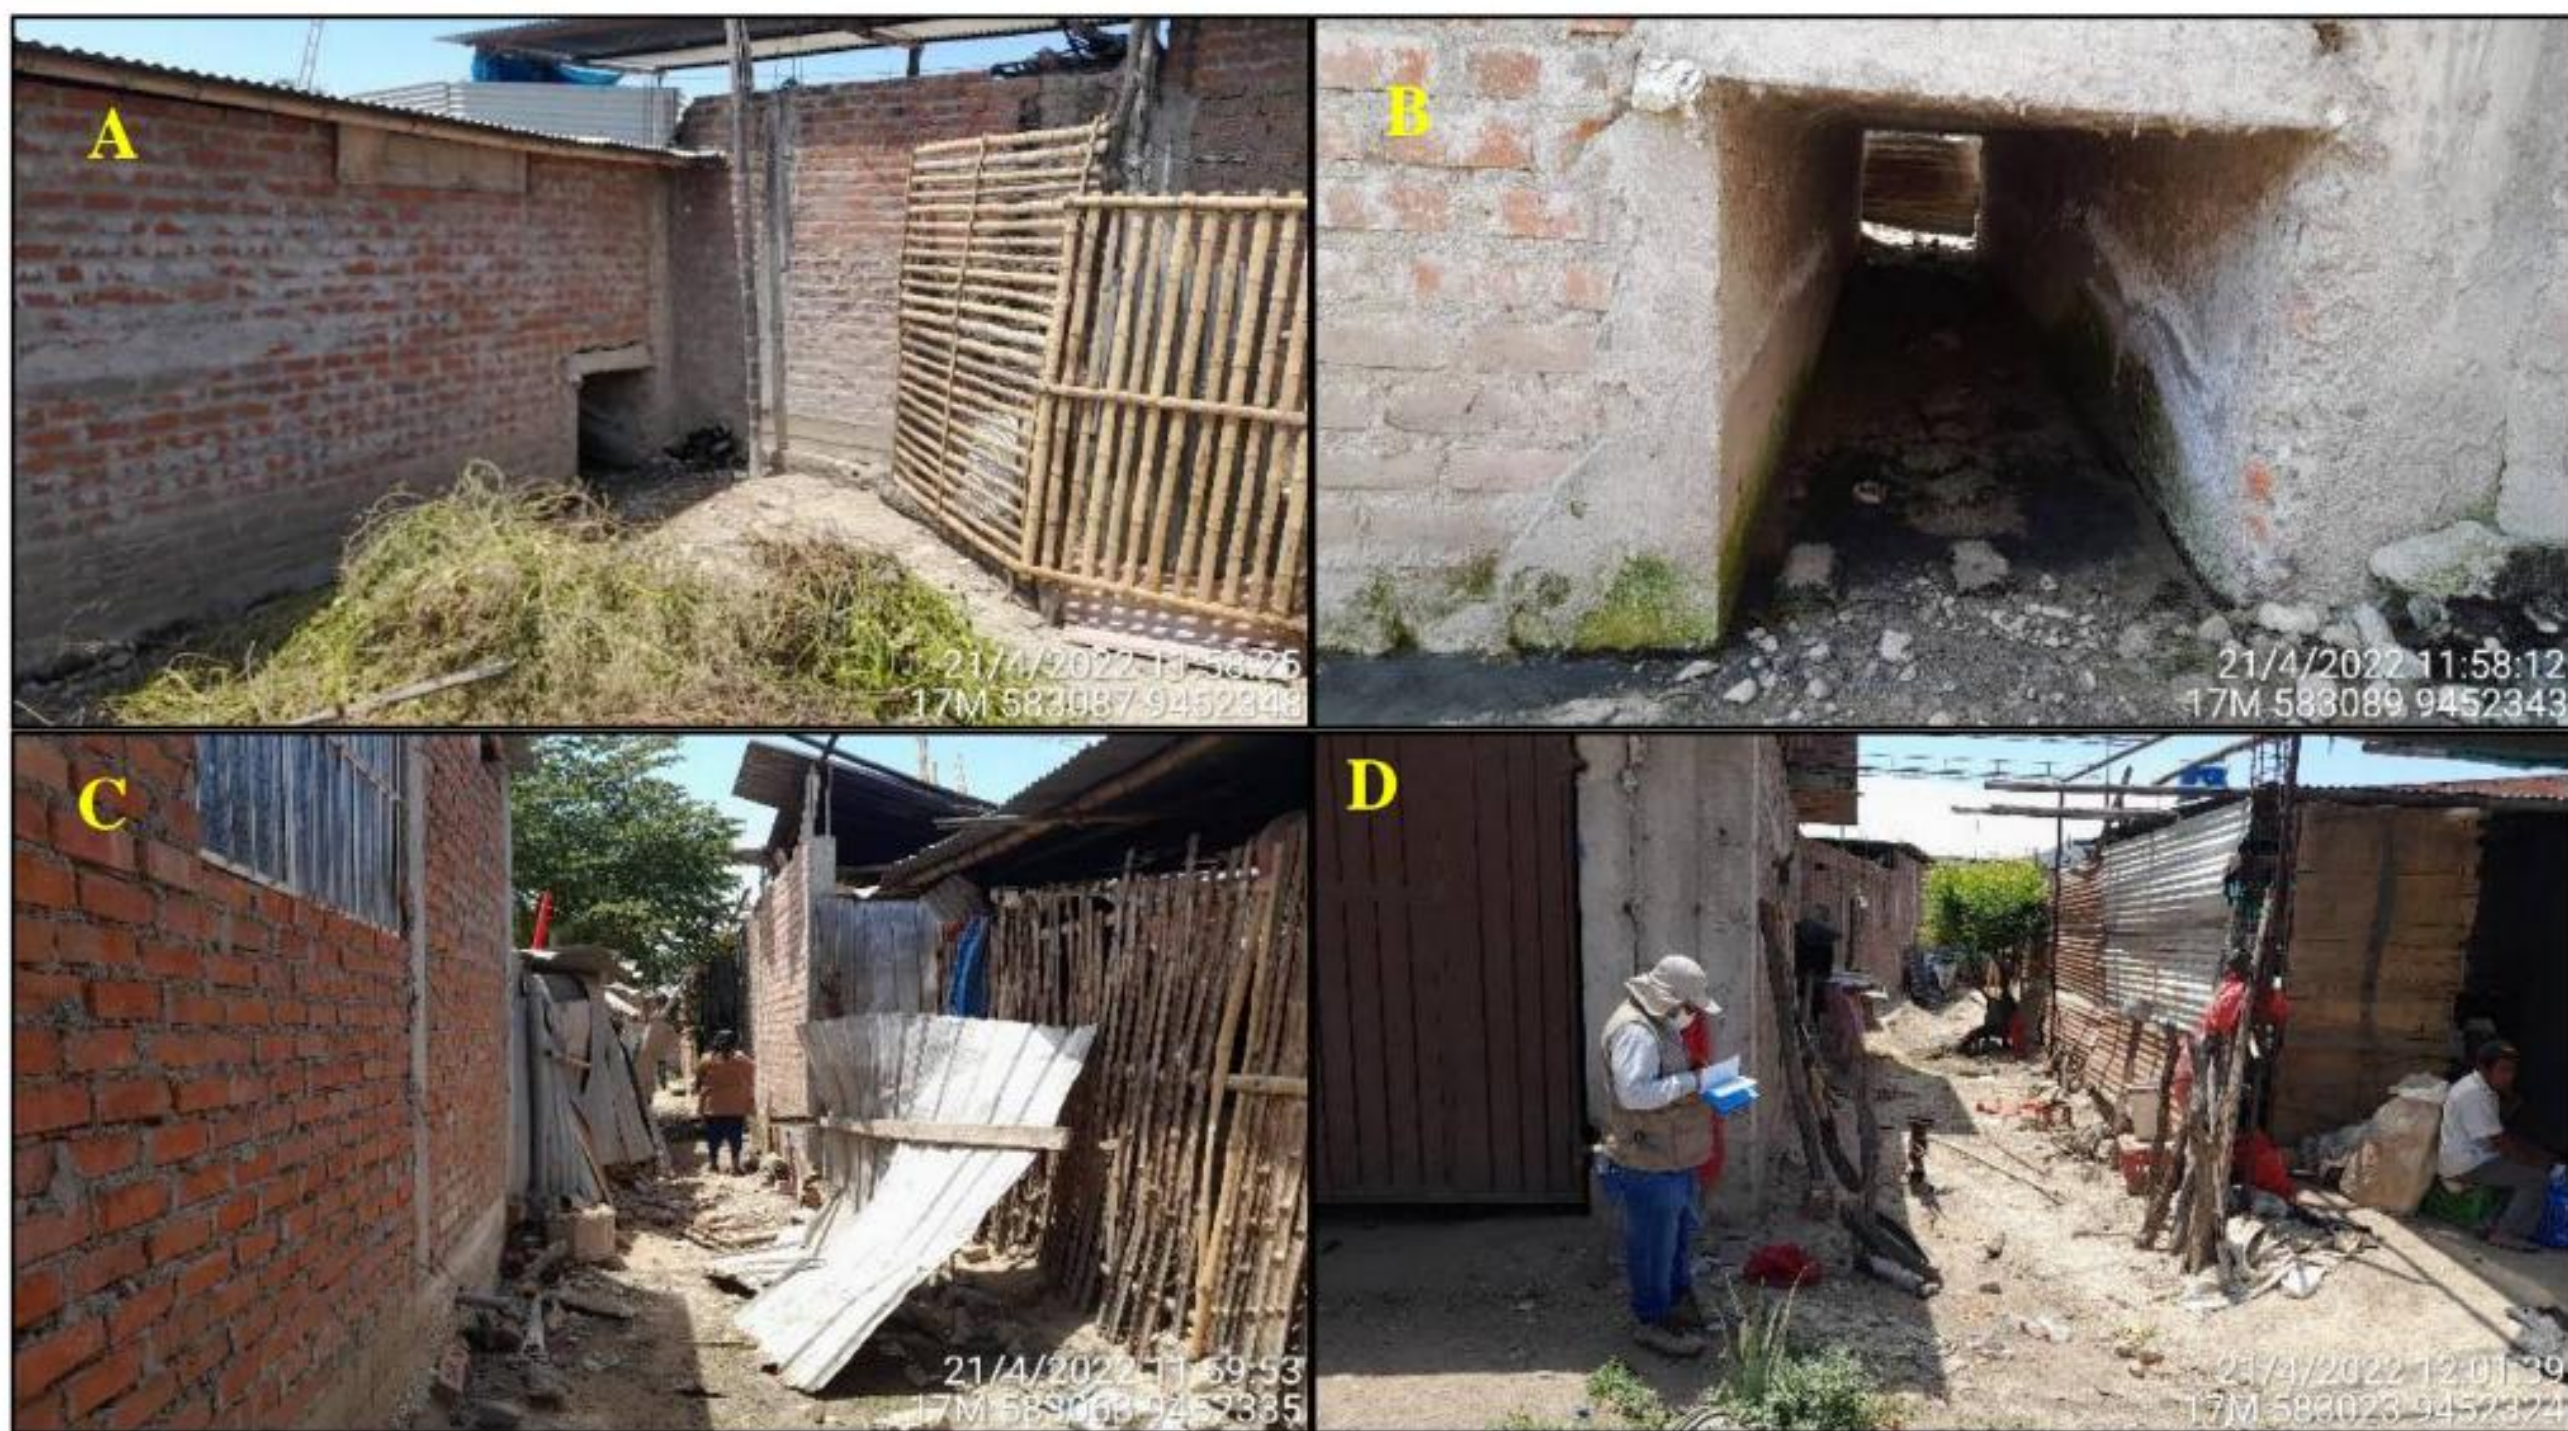
*Figura 28.- Recorrido de aguas pluviales a través de canal antiguo (115 m de longitud) de drenaje ubicado en la parte posterior de viviendas situadas entre los Jr. La Colmena y Los Algarrobos, en épocas de precipitaciones el agua proveniente de la calle San Martín de Porres, alcanza alturas de 0.50 – 0.80 m en este sector, causando inundaciones pluviales hasta su desembocadura en la carretera Malingas – Chulucanas, tal como se muestra en las fotos A, B, C y D.*

- Entre los Jr. Colmena y Algarrobos del Centro Poblado Malingas, se ha reconocido un canal de drenaje antiguo, las viviendas se han asentado en ambas márgenes de dicha estructura y durante su activación inunda la parte posterior de las viviendas.

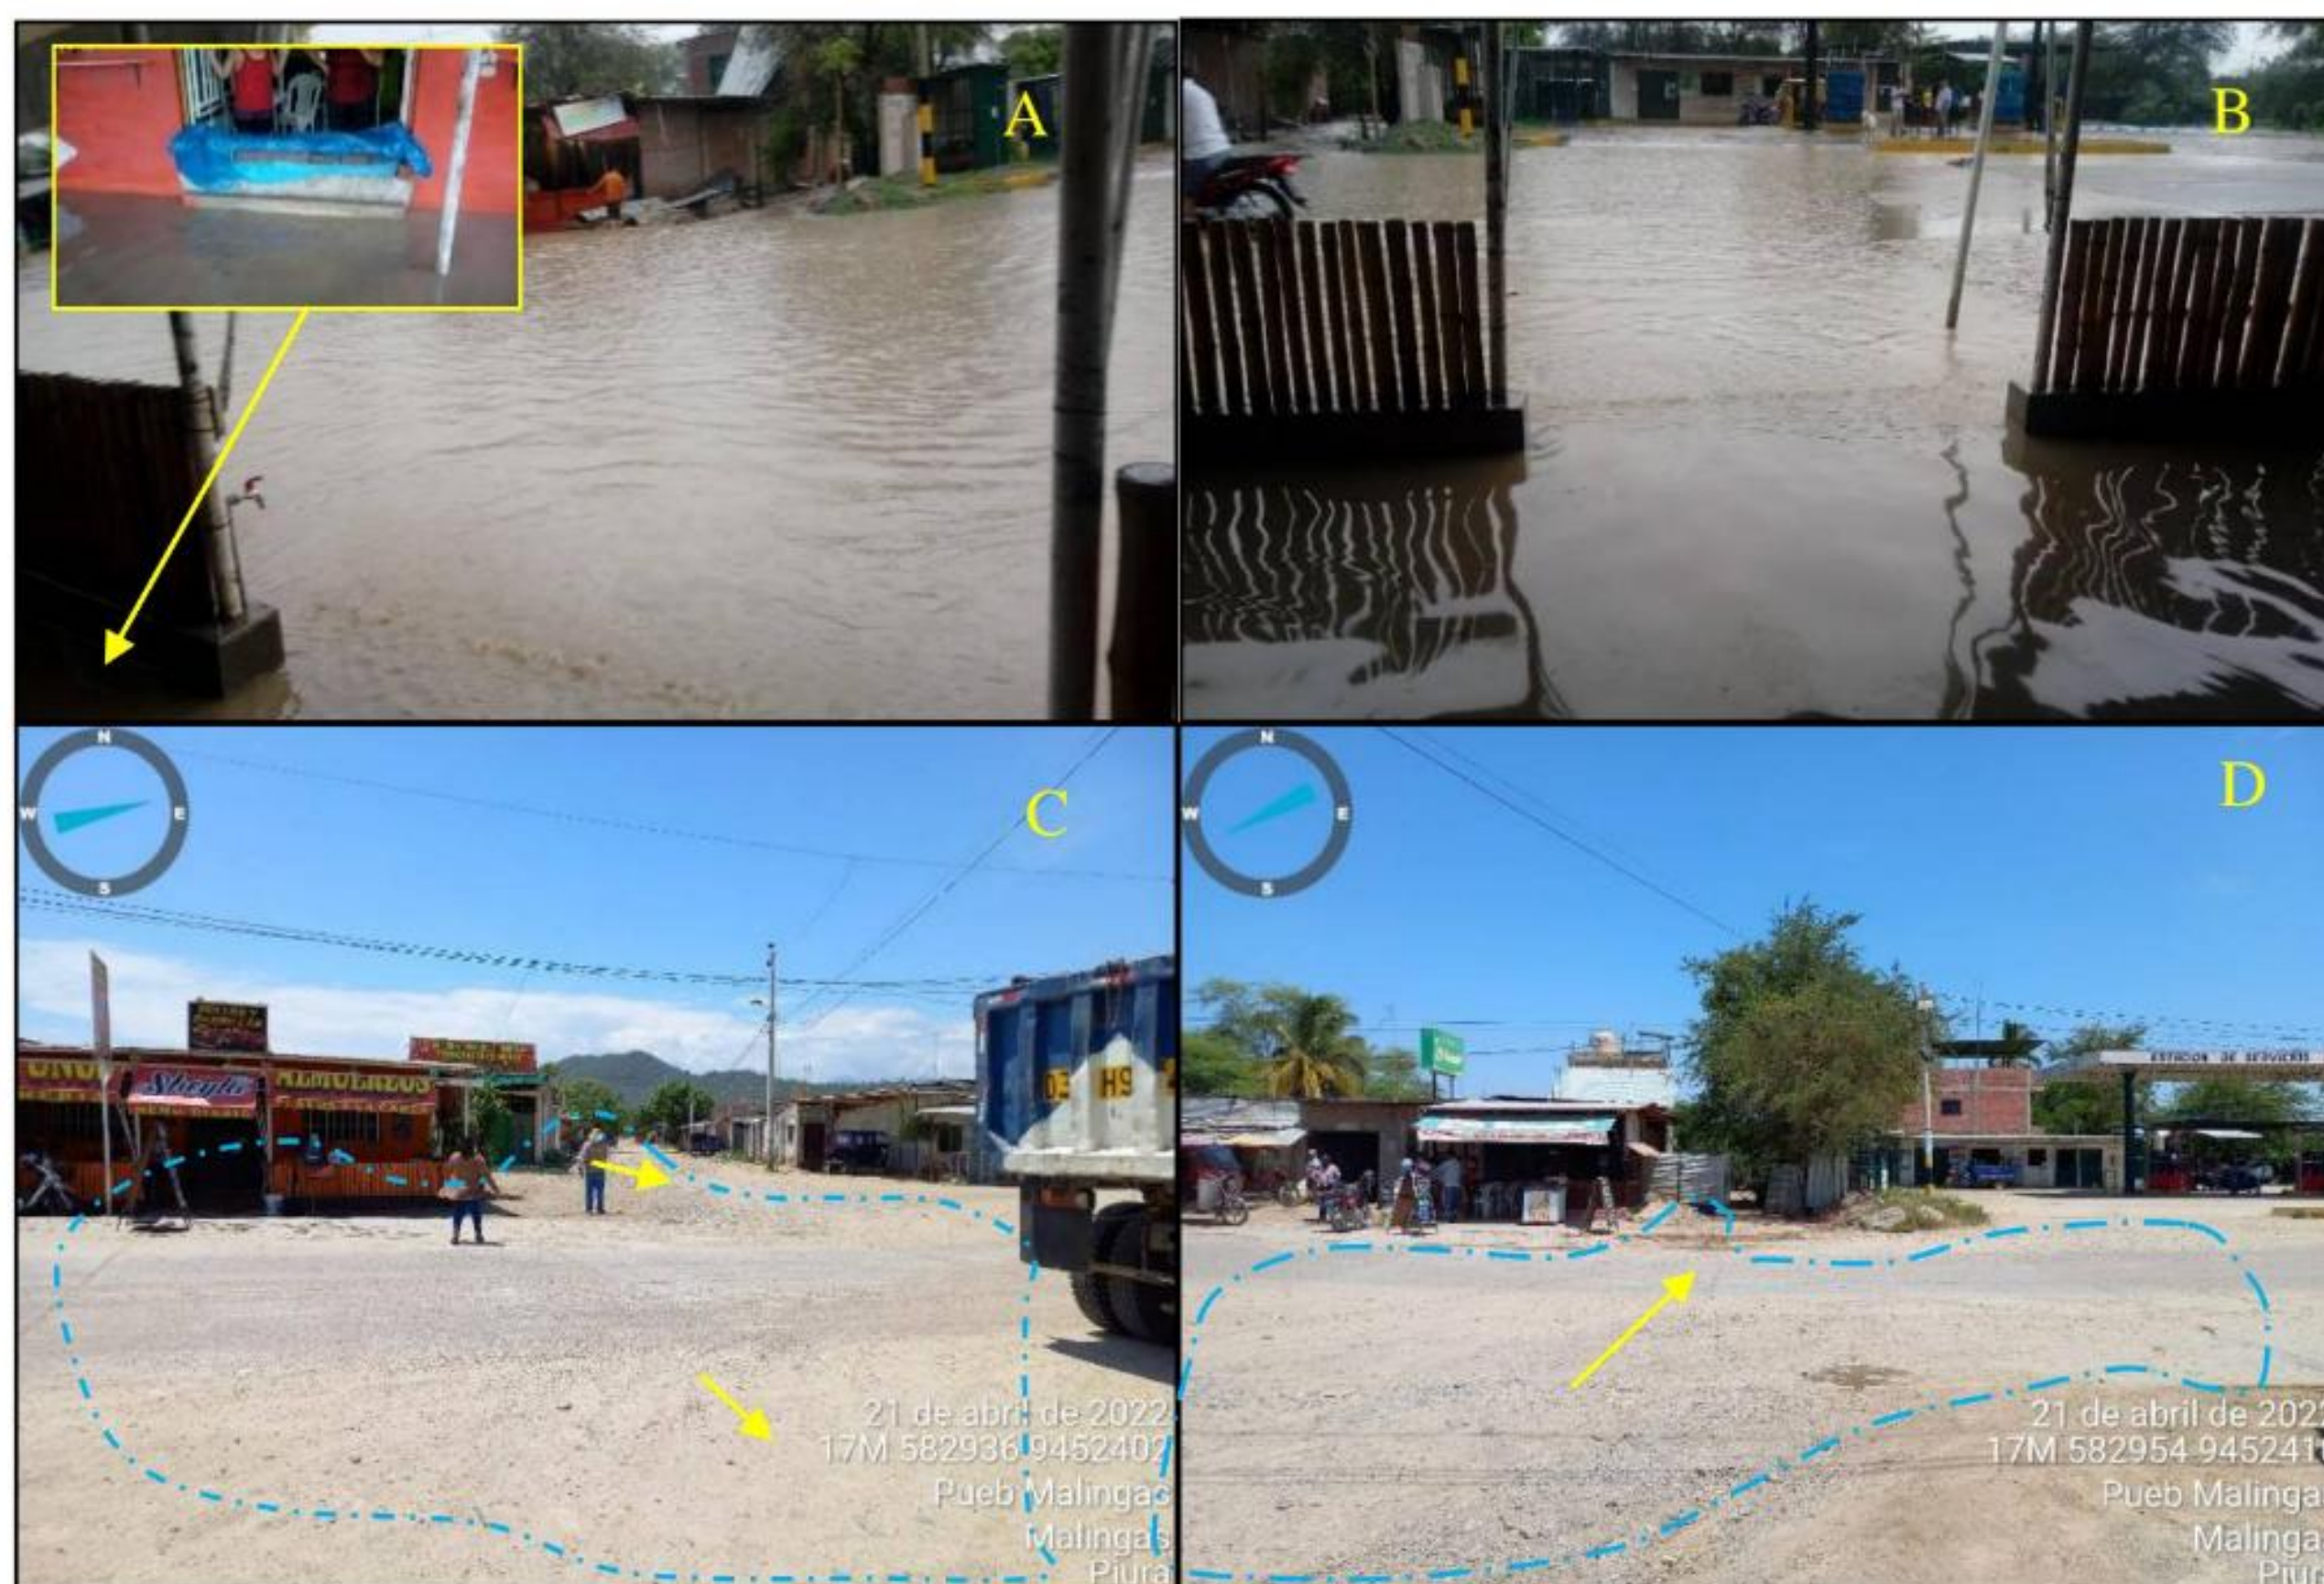
Asimismo, en la intersección de la Ca. San Francisco y García Baca, según testimonio de los pobladores, se producen inundaciones pluviales que afectan viviendas contiguas, restaurantes y un grifo; el tirante de agua durante el año 2017 alcanzó alturas de 0.30 – 0.70 m en viviendas, siendo necesario usar bombas para evacuar las aguas y la vía Malingas – Chulucanas fue parcialmente inundada, (Figura 29).

*Figura 29.- Las imágenes A y B corresponden a inundaciones pluviales generadas durante el año 2017 en la prolongación San Francisco y Av. García Baca, las aguas alcanzaron alturas de 0.30 a 0.70 m en las viviendas aledañas siendo necesario utilizar bombas para su evacuación, mientras que, las imágenes C y D fueron realizadas durante inspección de campo*

Cabe señalar que, las aguas de escorrentía son derivadas a un dren que se ubica a 50 m al suroeste de la Av. García Baca, sin embargo, dicho dren se encuentra colmatado parcialmente con desmonte e invadido por algunas viviendas.

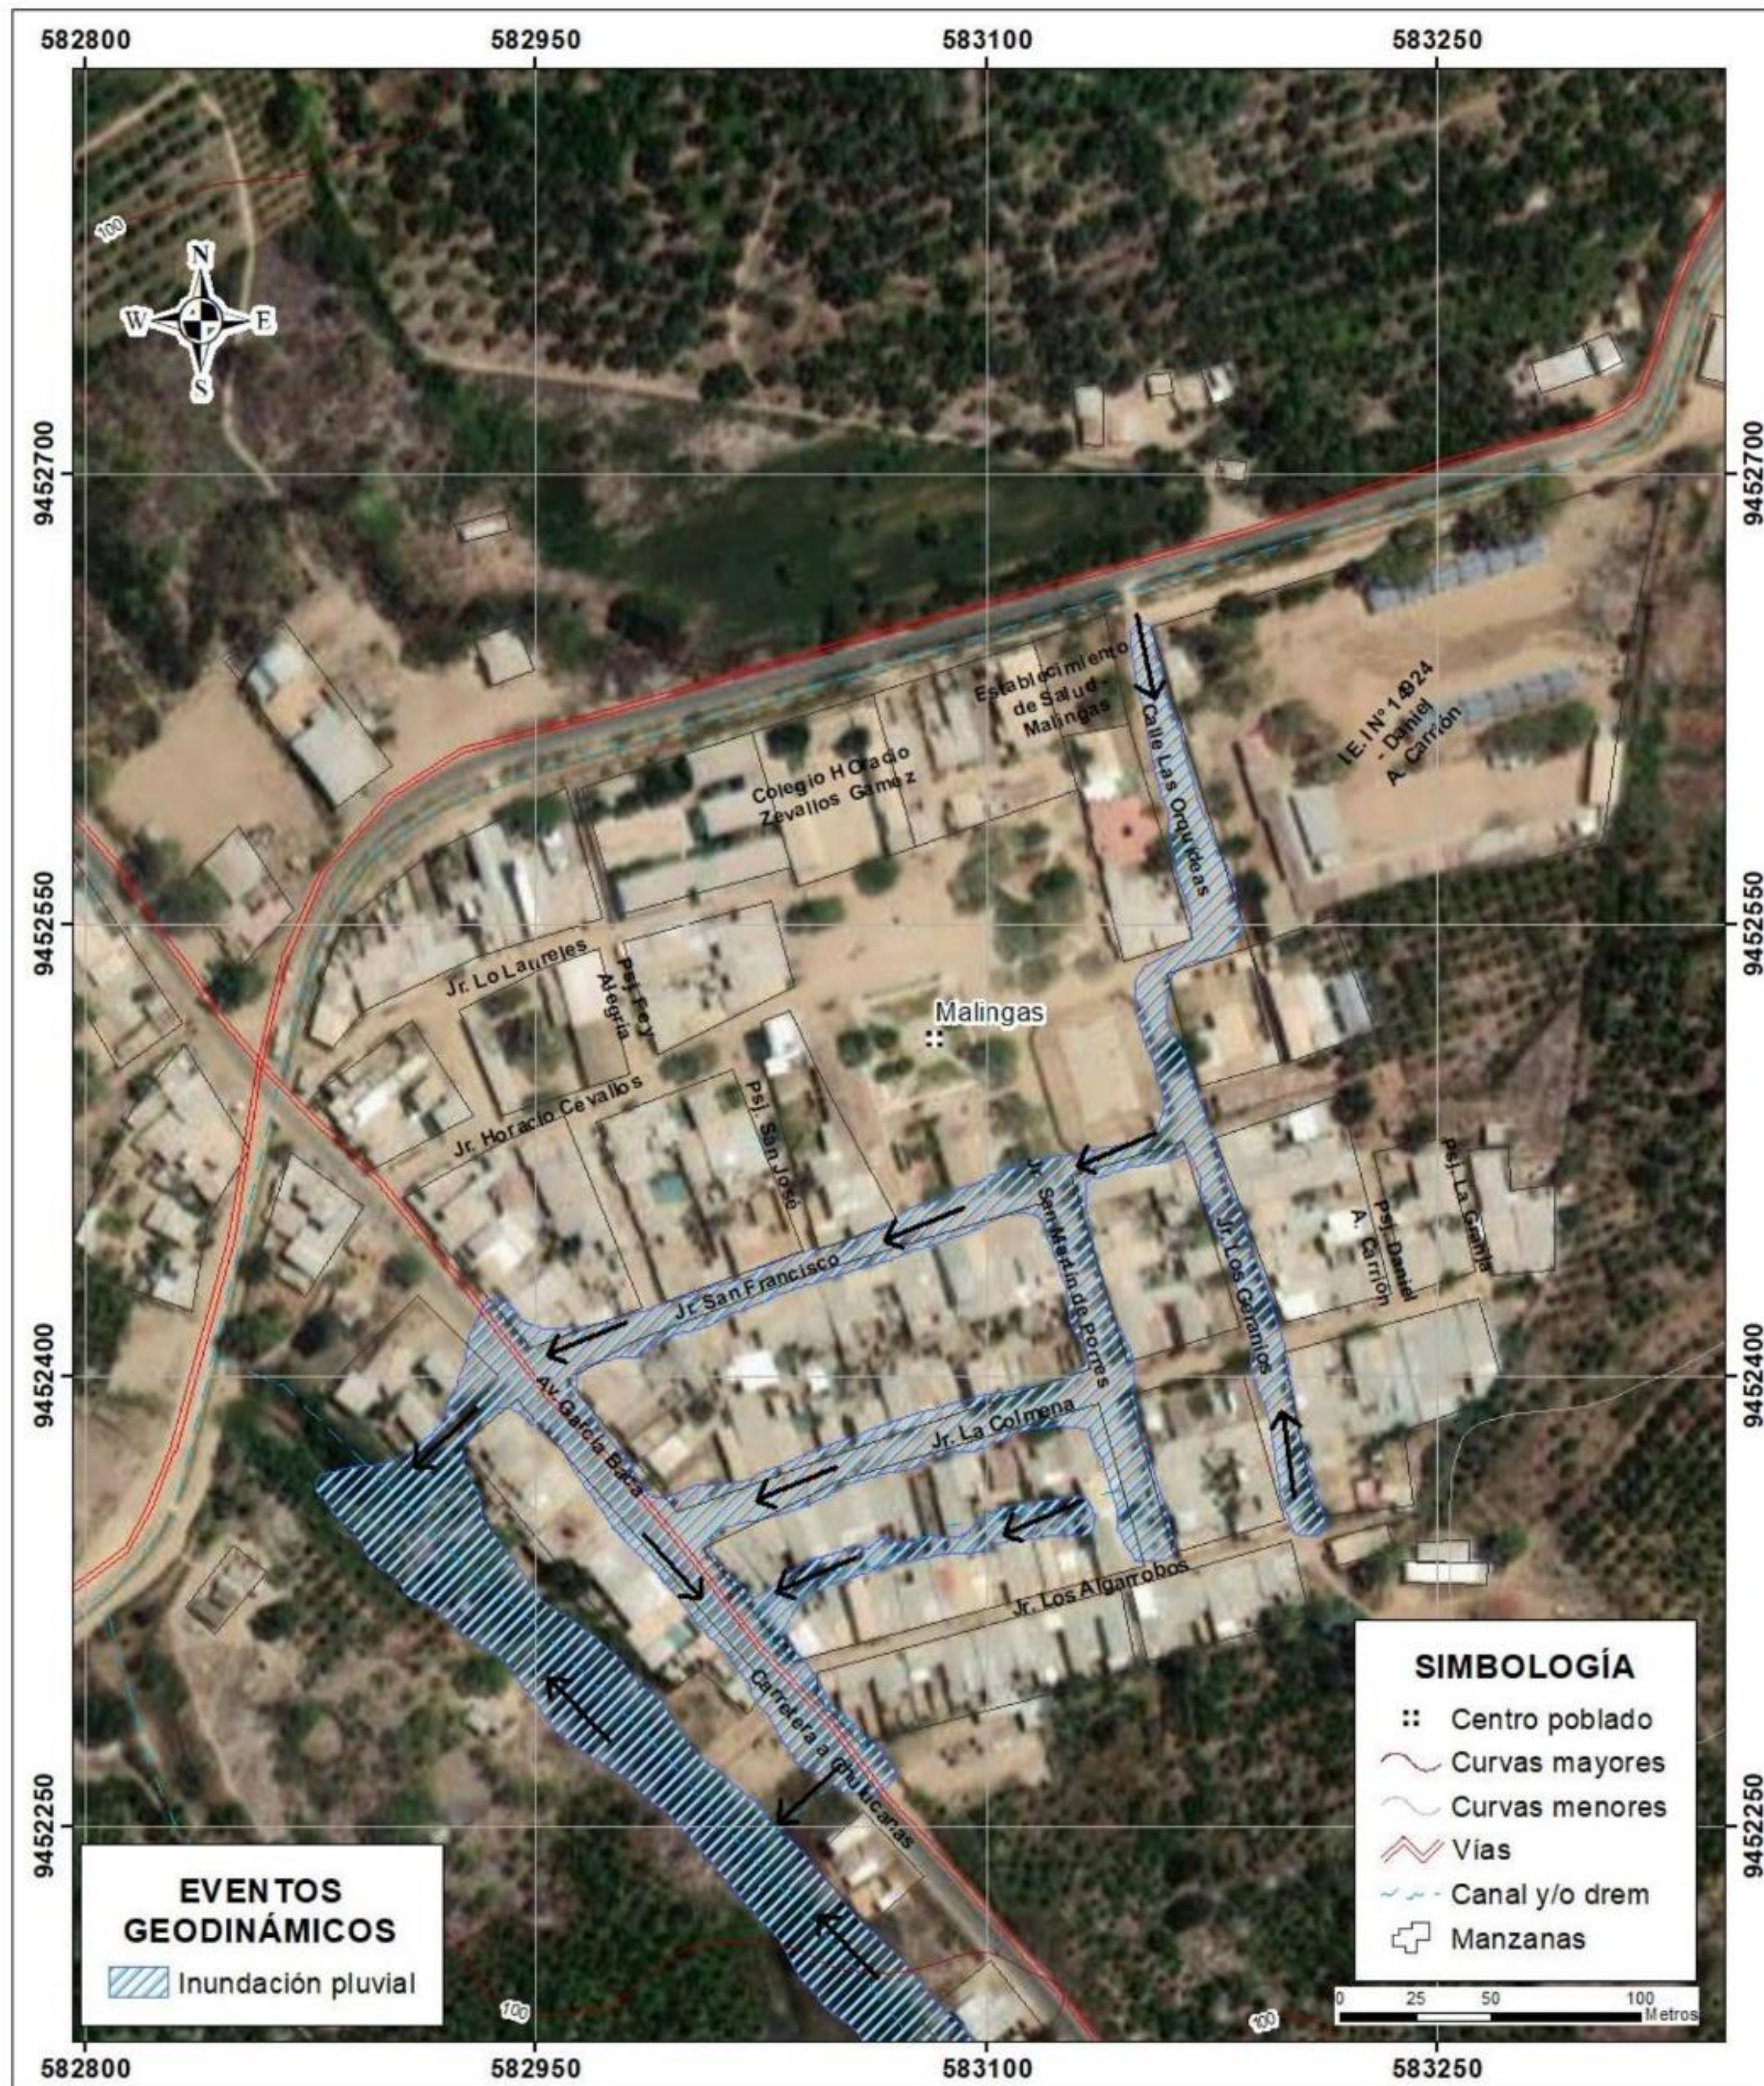
Figura 30.- Áreas afectadas por inundaciones pluviales durante la ocurrencia de precipitaciones pluviales intensas (diciembre – abril), las flechas indican la dirección del flujo de agua

- El centro poblado Malingas carece de un sistema de drenaje pluvial integral, las viviendas se asientan en zonas contiguas a drenes, canales y en zonas de baja pendiente susceptibles a la ocurrencia de

inundaciones pluviales, entre las zonas afectadas se han reconocido las calles Las Orquídeas, Jr. Los Geranios, Jr. San Martín, Jr. San Francisco, Jr. Colmena y Av. García Baca.
