**INSPECCIÓN GEODINÁMICA EN C. P. MALINGAS**  
**CASERÍOS ESPERANZA MI CAUTIVO CP 8 Y MONTE VERDE BAJO**  
**(Provincia Tambogrande – Provincia y Región Piura)**

Informe Técnico N°019-2022/IGP CIENCIAS DE LA TIERRA SÓLIDA

Inspección Geodinámica en el Centro Poblado de Malingas  
(Distrito Tambogrande, Provincia y Región de Piura)

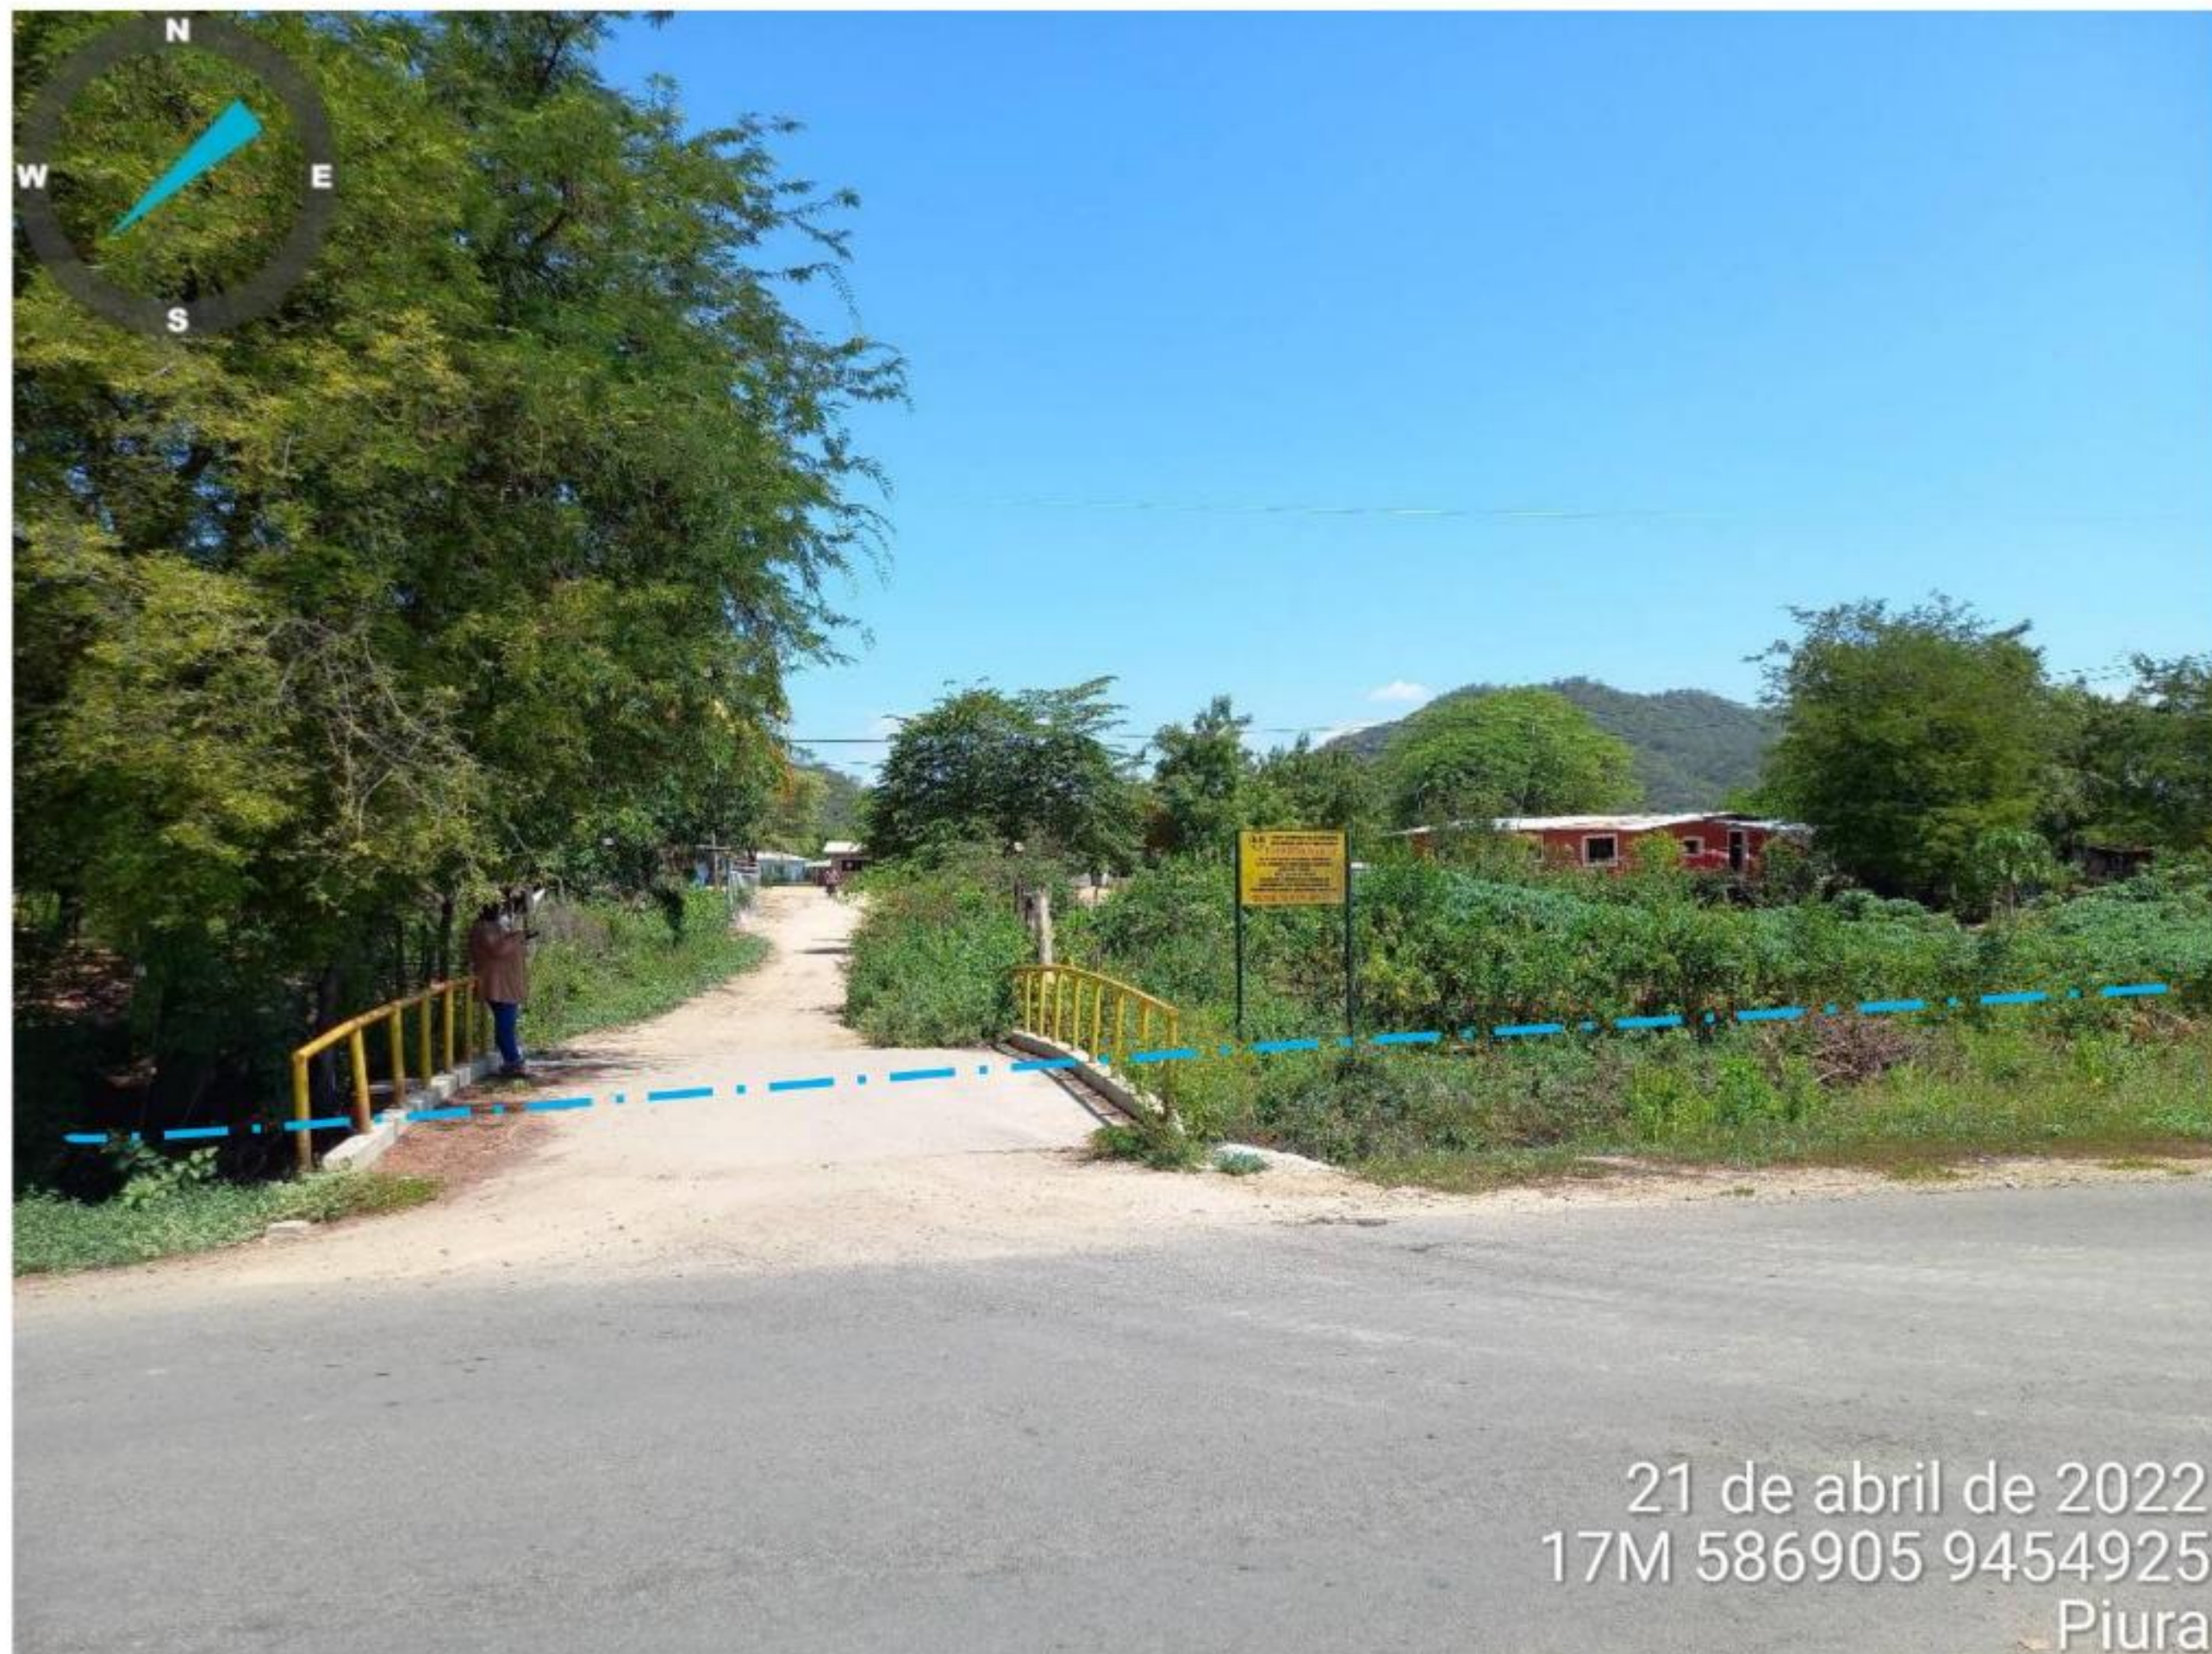
**Inundación pluvial:** En las inmediaciones de Monte Verde Bajo, específicamente a 95 m al norte del caserío, se ubica un canal de irrigación para las zonas agrícolas, dicha infraestructura se encuentra revestida en algunos tramos y ante la ocurrencia de precipitaciones pluviales, se incrementa el volumen de agua que circula por el canal, superando su capacidad de almacenamiento y generando inundaciones en la zona urbana y vía de acceso (Figuras 30 y 31).

*Figura 30.- Canal de irrigación ubicado a 50 m. al norte del caserío Monte Verde Bajo que se desborda y afecta vía de acceso y viviendas contiguas*

- El caserío Monte Verde Bajo cuenta con un canal de irrigación que se ubica a 50 m hacia el extremo norte de la zona urbana, en épocas de avenidas máximas, incrementa su volumen y se desborda, afectando viviendas aledañas.

- Es necesario evaluar el dimensionamiento del canal de irrigación ubicado en las inmediaciones del caserío Monte Verde Bajo debido a que en época de precipitaciones supera su capacidad de volumen y se desborda en algunos tramos, asimismo, se sugiere evitar la colmatación de este.

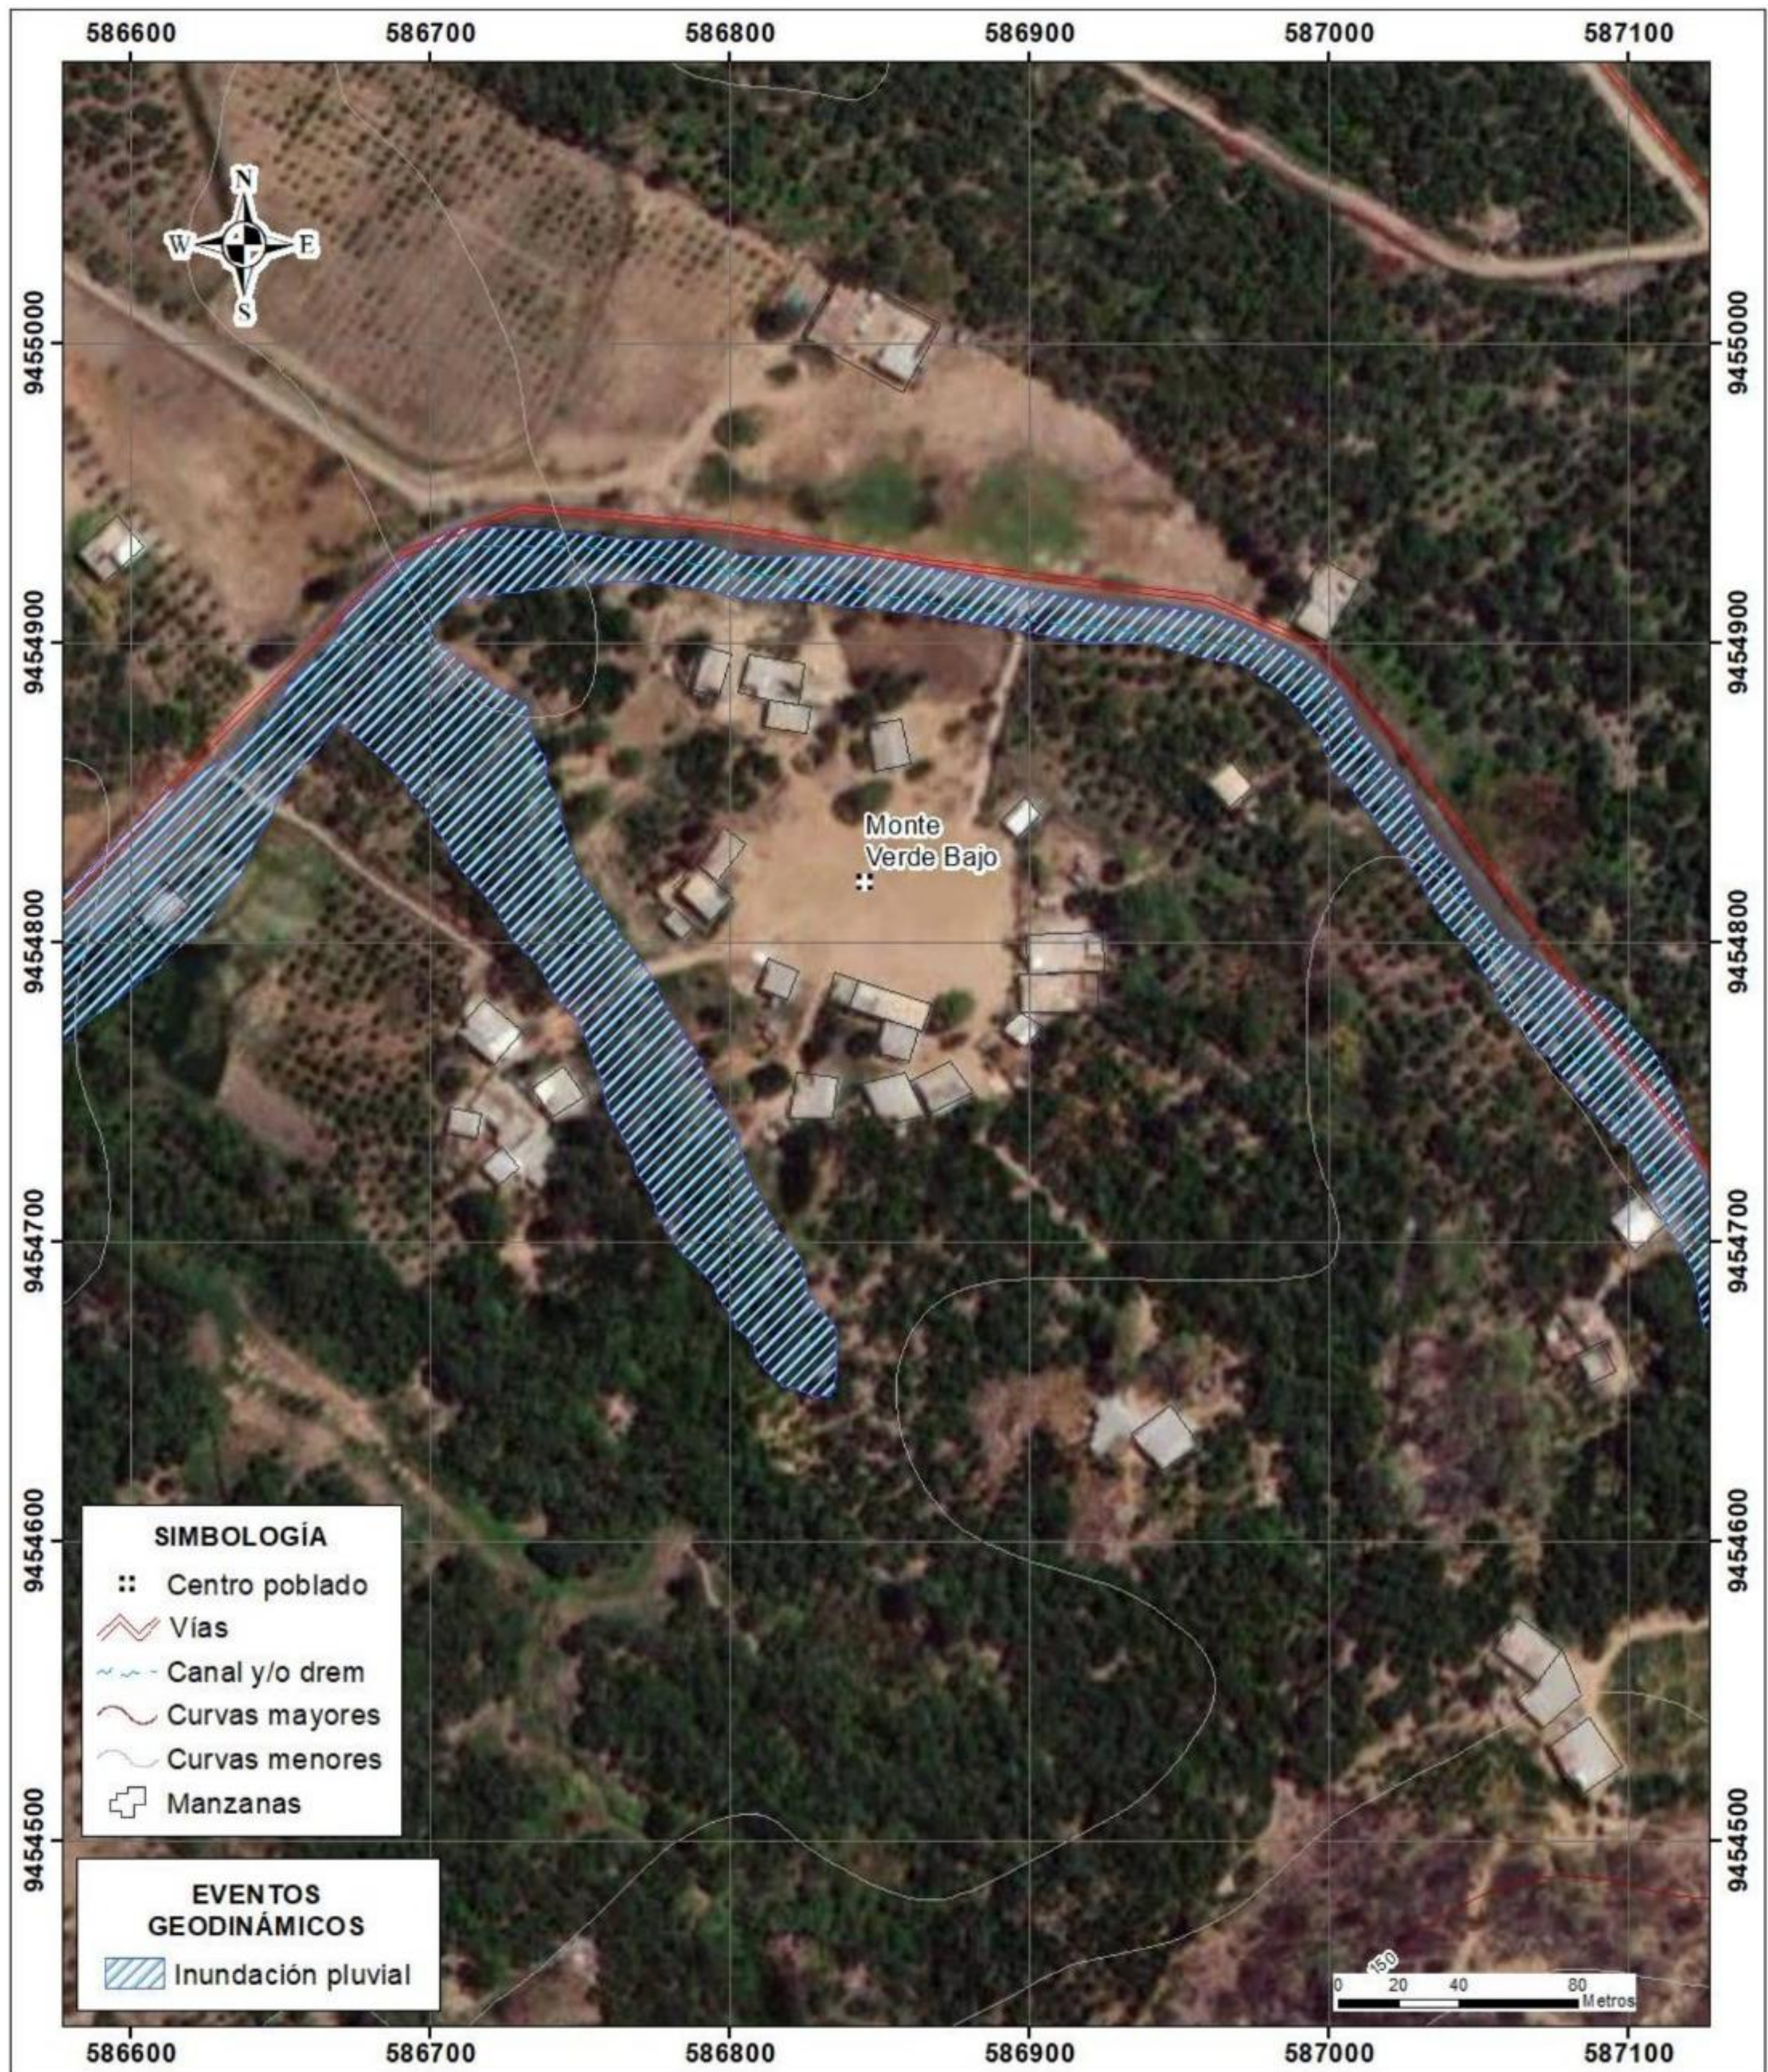
Figura 31.- Inundaciones pluviales reconocidas en el caserío Monte Verde Bajo durante la época de precipitaciones pluviales
