INSPECCIÓN GEODINÁMICA EN CASERIOS PEÑA BLANCA Y HORMIGUEROS

(Distrito Carmen de la Frontera, Provincia Huancabamba – Región Piura)

Informe Técnico N°032-2022/IGP CIENCIAS DE LA TIERRA SÓLIDA

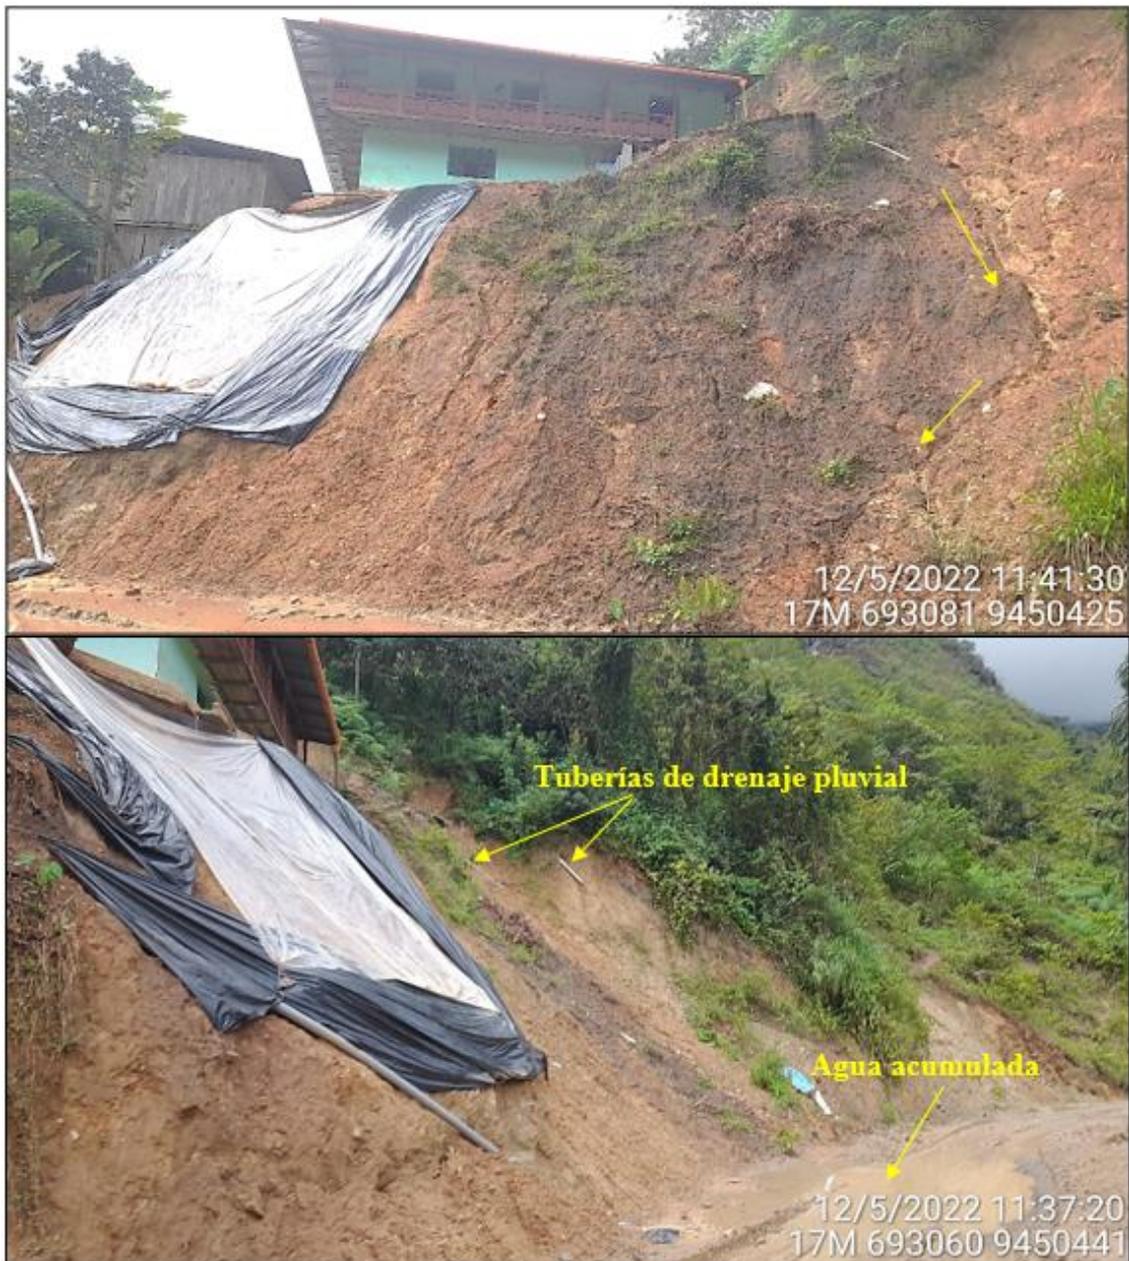
Figura 12.- Derrumbe o caída de suelos en la parte baja de la institución educativa Nuevo Amanecer en el caserío Peña Blanca, en la imagen superior se aprecia tubería de drenaje sobre la ladera que evacua el agua del techo de la infraestructura y en la imagen inferior se visualiza la acumulación del agua en la parte baja de la ladera contribuyendo a la saturación de los suelos de cobertura e inestabilidad de estos.

Este tipo de eventos geodinámicos han sido reconocidos en la parte baja de la I.E. Nuevo Amanecer (extremo suroeste de la infraestructura) debido a la presencia de tuberías de drenaje pluvial que contribuyen a la erosión de suelos que conforman la ladera, así como en la parte baja de la iglesia del caserío (contiguo a la vía Piedra Blanca – Hormigueros) debido a la presencia de las aguas de escorrentía en este sector. También, se identificó y delimitó un derrumbe a 240 m al suroeste del caserío, específicamente en el margen izquierdo de la quebrada denominada Peña Blanca, (Figuras 12, 13 y 14).

- La institución educativa Nuevo Amanecer ubicada, en el caserío Peña Blanca, se sitúa sobre una ladera de montaña, donde se reconoció un derrumbe o caída de suelo en la parte baja (extremo suroeste de la infraestructura) que podría afectar a dicha infraestructura.

- Evaluar la reubicación de la IE Nuevo Amanecer (Peña Blanca) debido a que se asienta sobre una ladera afectada por derrumbes en su extremo suroccidental. Se requieren estudios geotécnicos puntuales para el análisis de estabilidad de taludes.

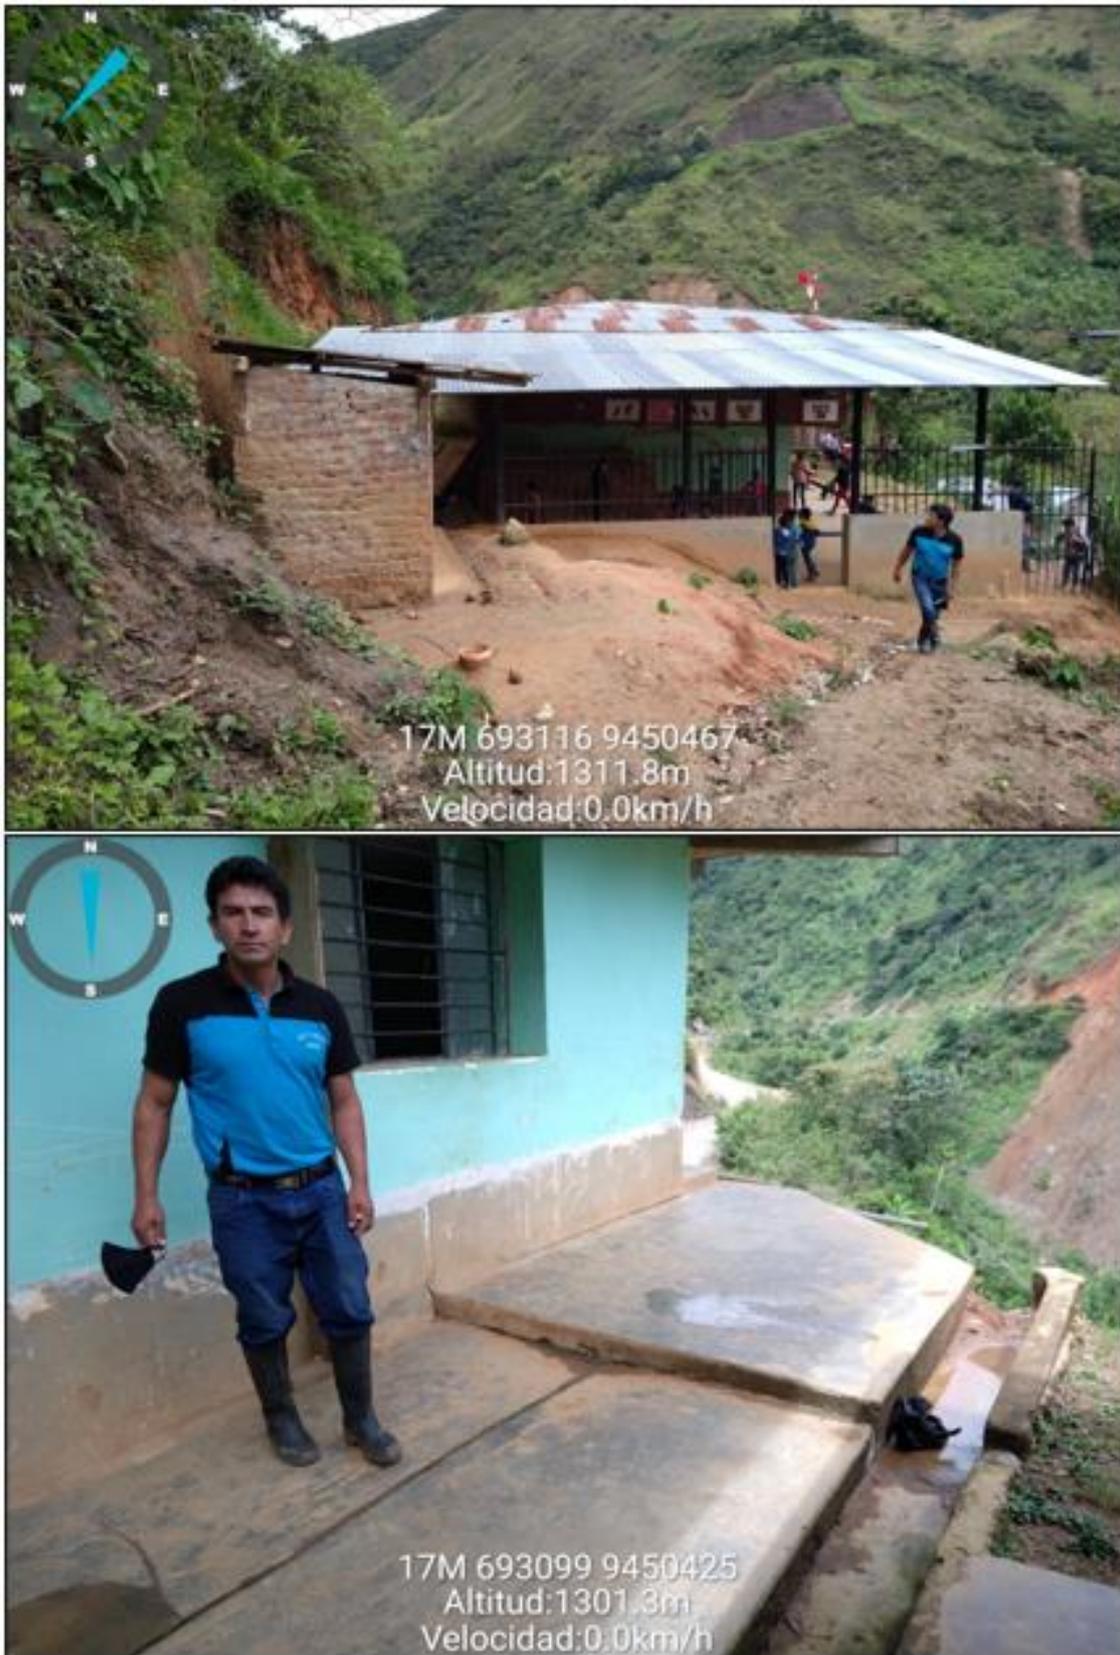
Figura 13.- Institución educativa Nuevo Amanecer asentada sobre la ladera de un cerro, la imagen superior muestra que no existe un sistema drenaje pluvial perimetral, mientras que en la imagen inferior se muestran grietas en la vereda que evidencian asentamientos diferenciales encima del derrumbe

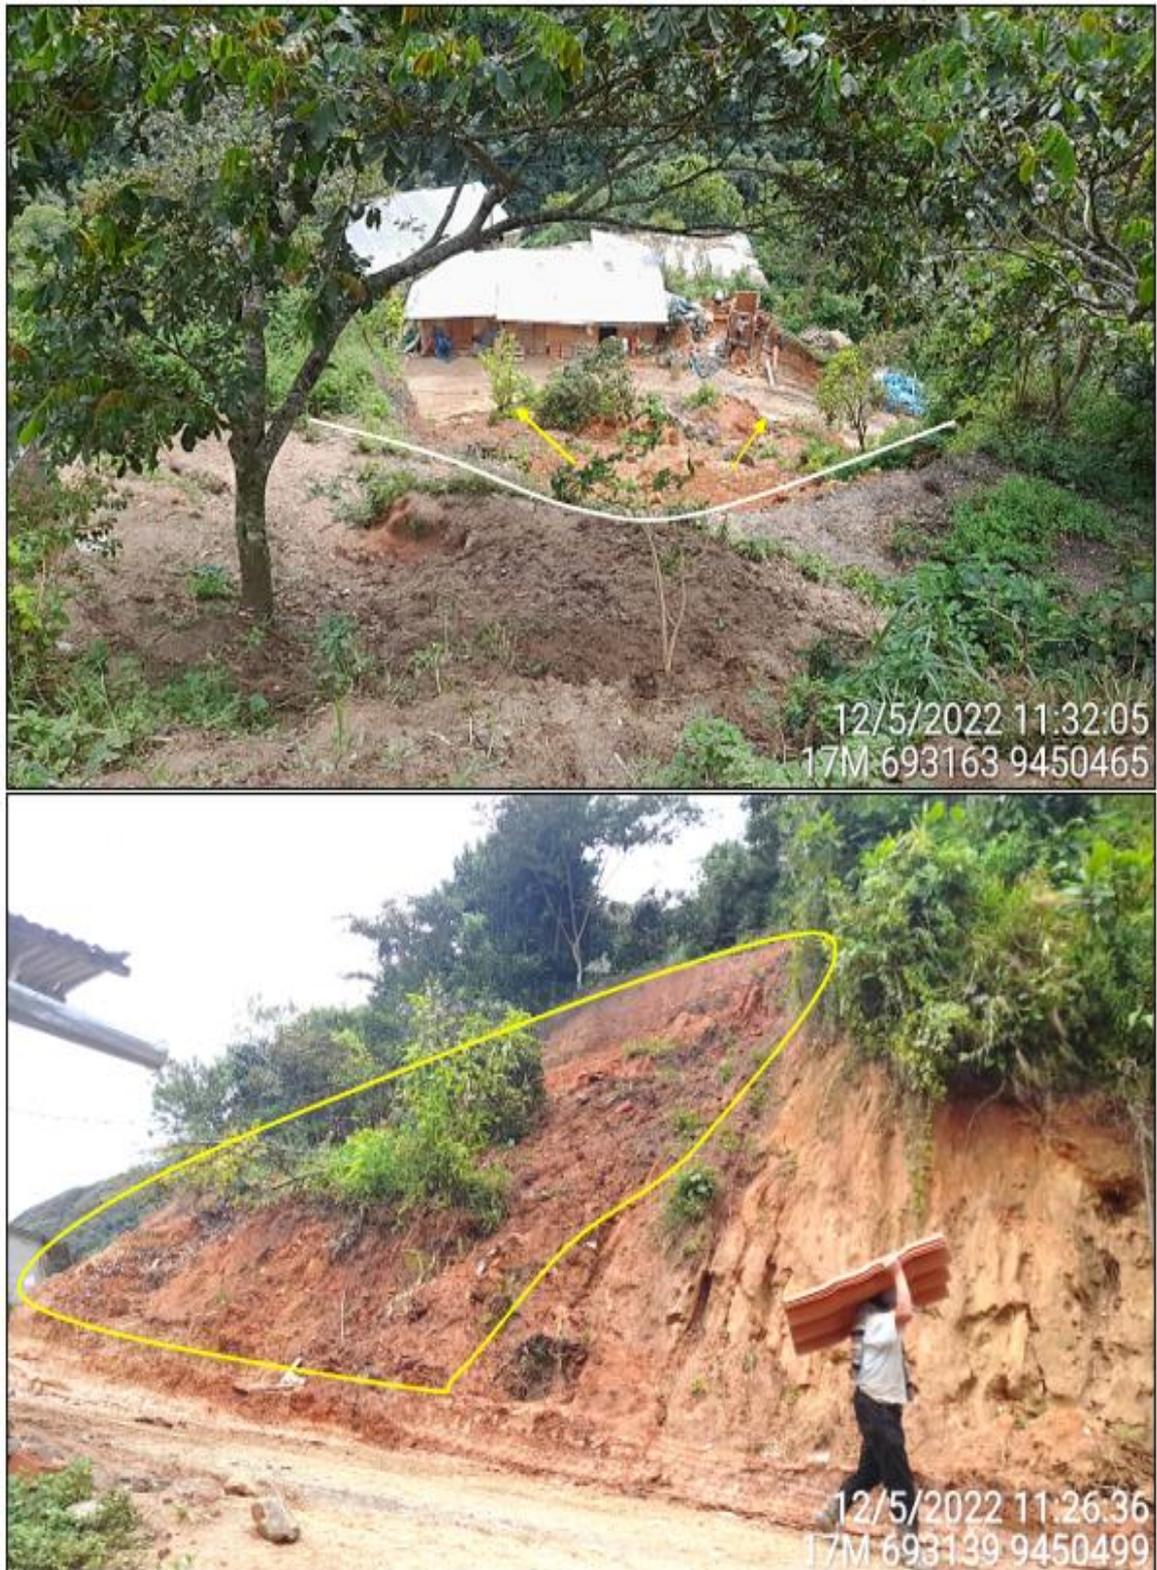
Figura 14.- Áreas afectadas por derrumbe producto de las escorrentías superficiales durante los periodos de lluvias intensas que han generado la remoción de los materiales pendiente abajo, en la imagen superior se aprecia zona de arranque y la imagen inferior muestra los materiales dispuestos en la vía Peña Blanca - Hormigueros

- En el caserío Peña Blanca se debe implementar un sistema de drenaje pluvial integral en las inmediaciones de las viviendas para evitar la generación de procesos erosivos en las inmediaciones de la IE Nuevo Amanecer y vías de acceso hacia Hormigueros. Se debe considerar canales de coronación y derivación en la parte posterior de la capilla (ladera) y viviendas.

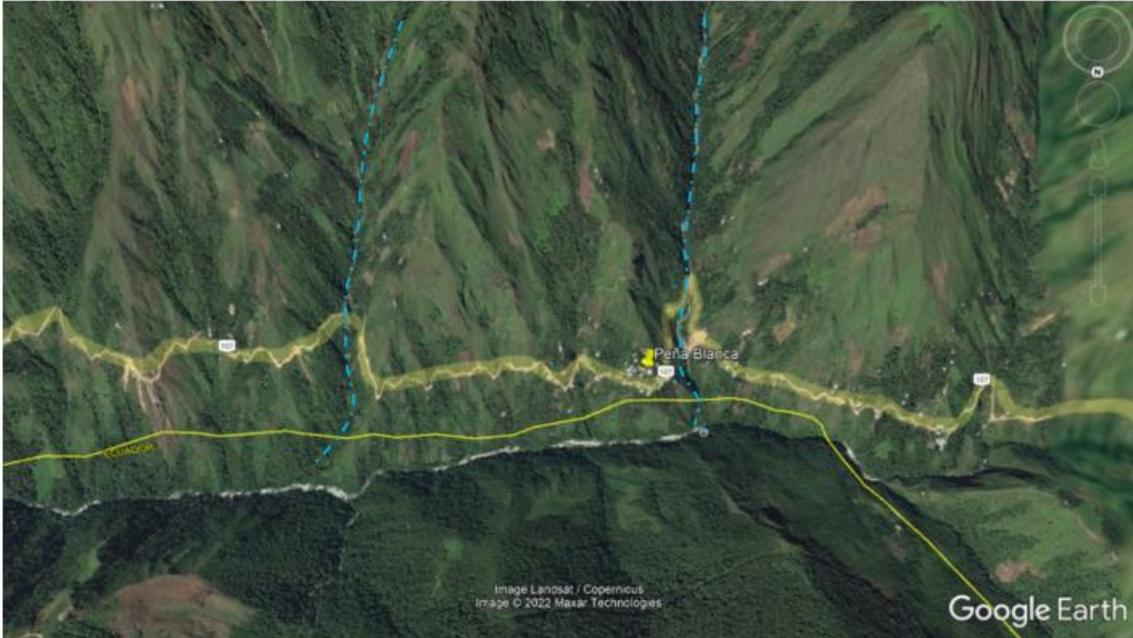
Se ha identificado que, hacia los extremos occidental y oriental del caserío Peña Blanca se ubican quebradas que se activan durante el periodo de lluvias (diciembre – abril), pudiendo afectar la vía de acceso, (Figura 15).

Figura 15.- Quebradas situadas en ambos extremos del caserío Peña Blanca que constituyen zonas susceptibles a la ocurrencia de flujos de detritos en épocas de precipitaciones pluviales intensas

- En el caserío Peña Blanca se debe implementar un sistema de drenaje pluvial integral en las inmediaciones de las viviendas para evacuar las aguas de escorrentía a través de una zona estable de la ladera y evitar la saturación de los suelos. Además se debe considerar canales de coronación en la parte superior de movimientos en masa (derrumbes y deslizamientos).

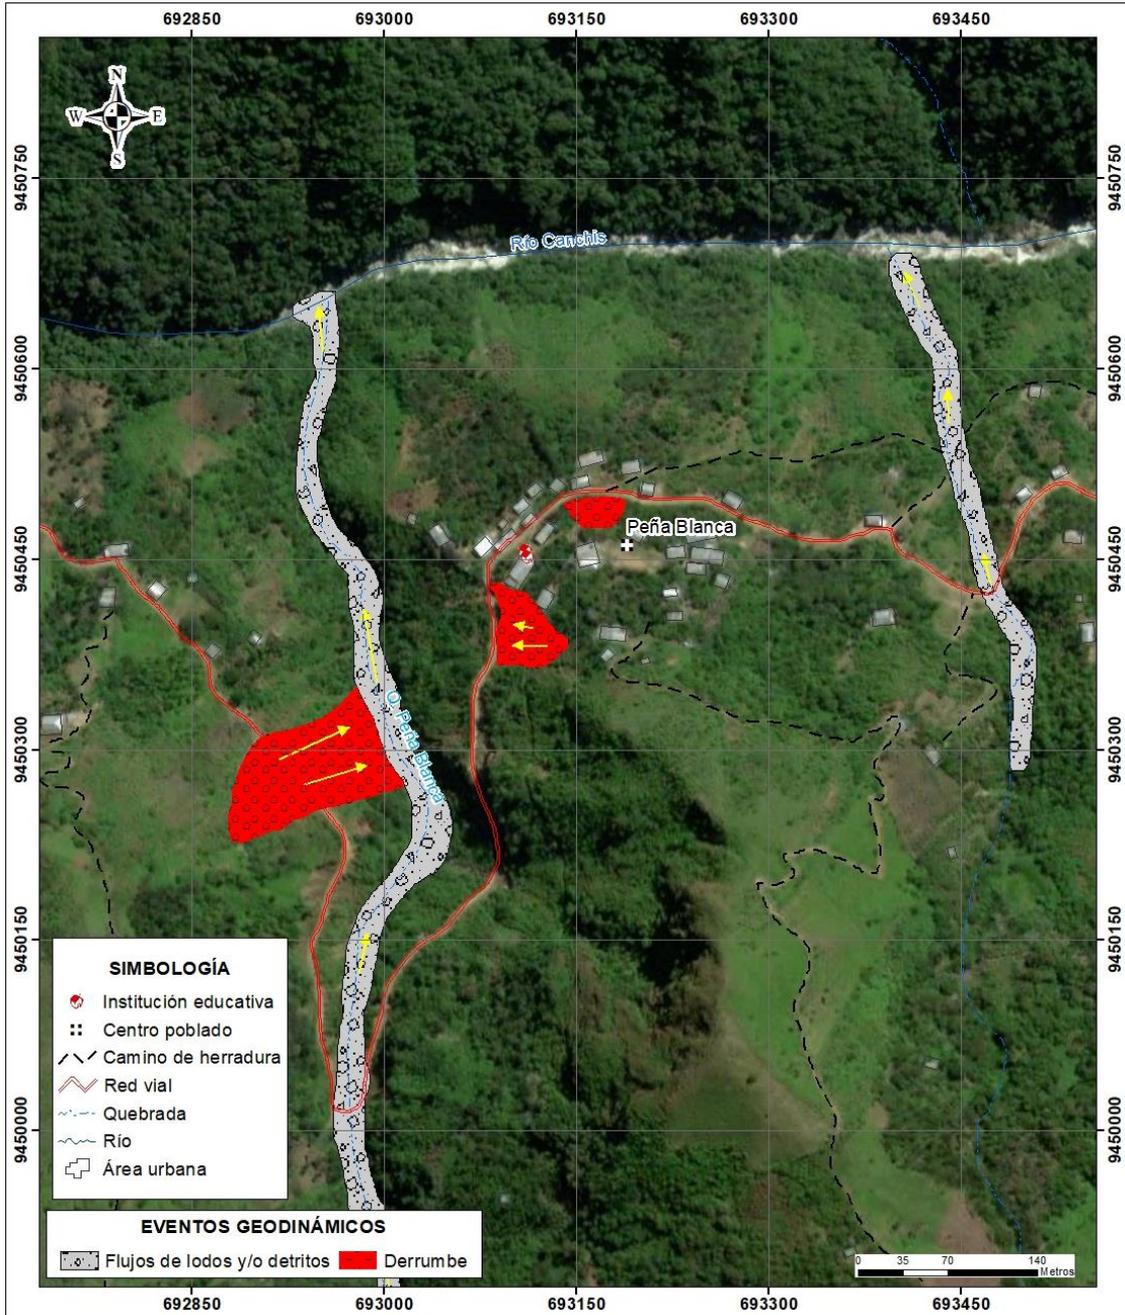
Finalmente, las zonas susceptibles y afectadas por derrumbes y flujos de detritos fueron cartografiadas y se generó un mapa geodinámico de Peña Blanca (Figura 16).

Figura 16.- Áreas afectadas por la ocurrencia de derrumbes y flujos de lodos durante la ocurrencia de lluvias intensas en el caserío Peña Blanca

- Durante la inspección de campo en el caserío Peña Blanca, se ha identificado la presencia de zonas susceptibles a caída de suelos y derrumbes que podrían afectar áreas contiguas a viviendas, la infraestructura educativa Nuevo Amanecer y la vía de acceso principal al caserío con una extensión de 4 Has aproximadamente.

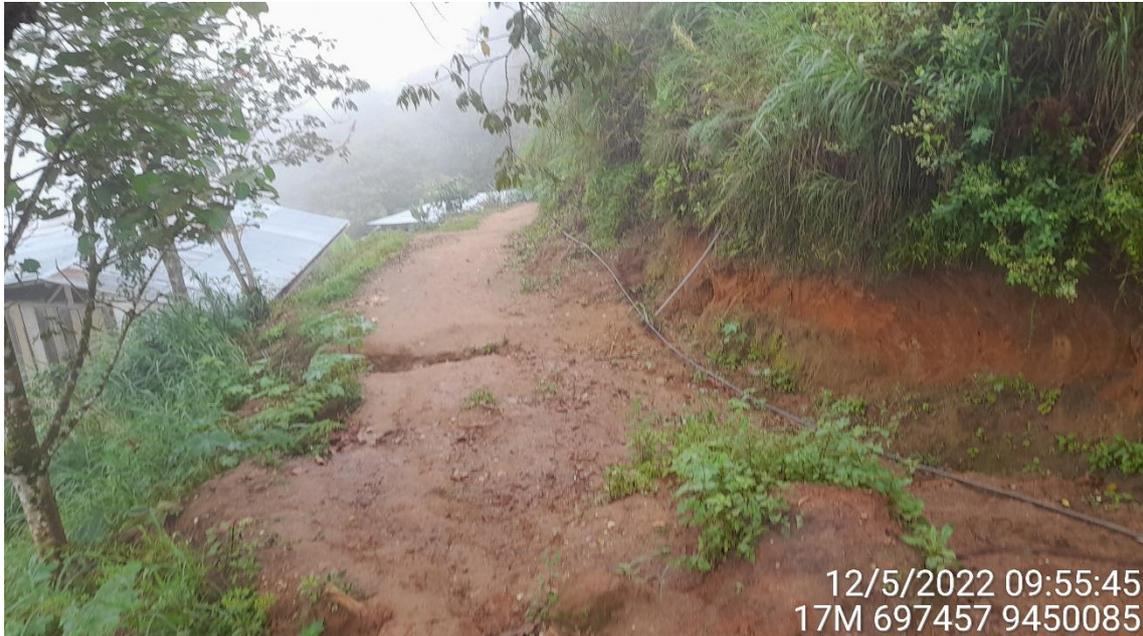
Zonas susceptibles a la ocurrencia de reptación de suelos han sido reconocidas en la ladera situada en la parte baja del Centro de Salud Hormigueros, donde los suelos identificados en este lugar son limo – arcillosos con pendiente superior a 30° de inclinación, debido a la presencia de agua superficial durante la temporada de precipitaciones intensas (diciembre – abril), como evidencia se han reconocido

afectaciones en la infraestructura, tales como grietas en paredes y columnas de edificación, asentamientos en el piso y colapso de infraestructura de drenaje. (Figuras 17, 18, 19 y 20).

Figura 17.- Camino de acceso hacia el Establecimiento de Salud Hormigueros ubicado detrás de la institución educativa inicial N° 873 Hormiguero, a través de dicho camino discurre agua de escorrentía que satura los suelos e incrementa la susceptibilidad a la ocurrencia de movimientos en masa (reptación de suelos)

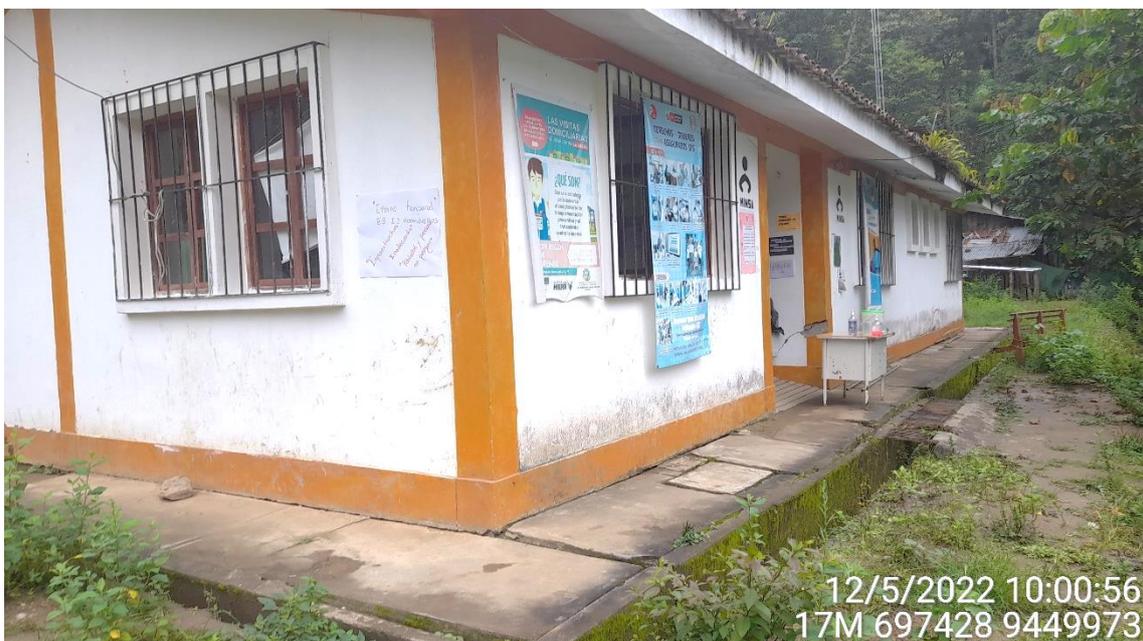
Figura 18.- Establecimiento de Salud I-2 Hormigueros y asentamientos diferenciales en el suelo (10 – 20 cm) y grietas en paredes (1 m de longitud aproximadamente) desde el año 2016

Cabe señalar que, el Establecimiento de Salud Hormigueros ha sido declarado inhabitable por el INDECI desde el año 2016, sin embargo, a la fecha sigue en normal funcionamiento (atienda a la población y cuenta con personal de salud asignado a esta sede).

- El Establecimiento de Salud Hormigueros, ubicado en la parte media de una ladera, fue declarado inhabitable por el INDECI en el año 2016, debido a la presencia de grietas en paredes y columnas, así como el asentamiento diferencial del suelo, como producto del fenómeno reptación de suelos.

- Evaluar la reubicación del Establecimiento de Salud Hormigueros que ha sido declarado inhabitable por el INDECI desde el año 2016. Se ha identificado eventos relacionados a reptación de suelos sobre la ladera generando asentamientos diferenciales del suelo, grietas en paredes y columnas de la edificación, poniendo en riesgo al personal médico que labora en dicho lugar y población que viene haciendo uso de las instalaciones.

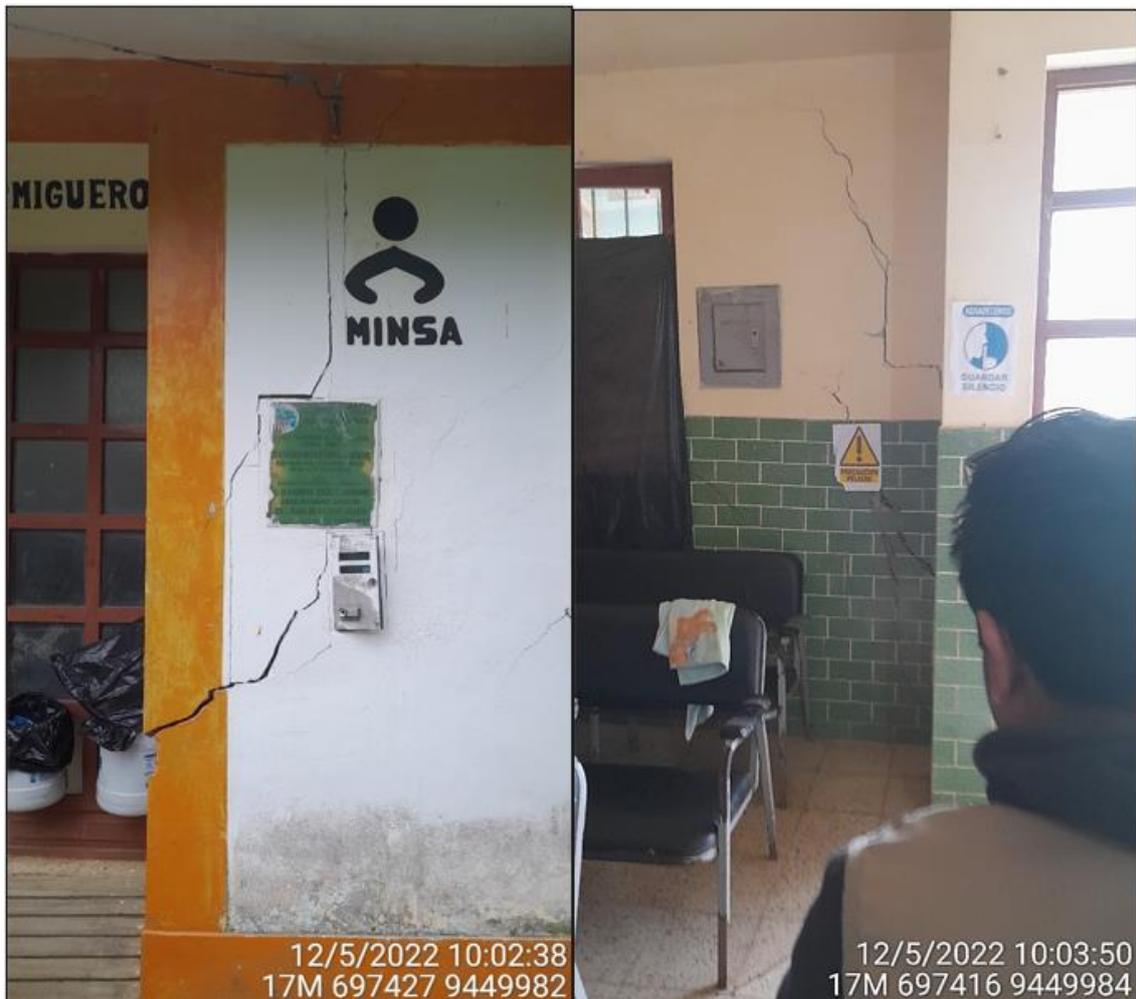
Figura 19.- Grietas en paredes y columnas de Establecimiento de Salud Hormigueros

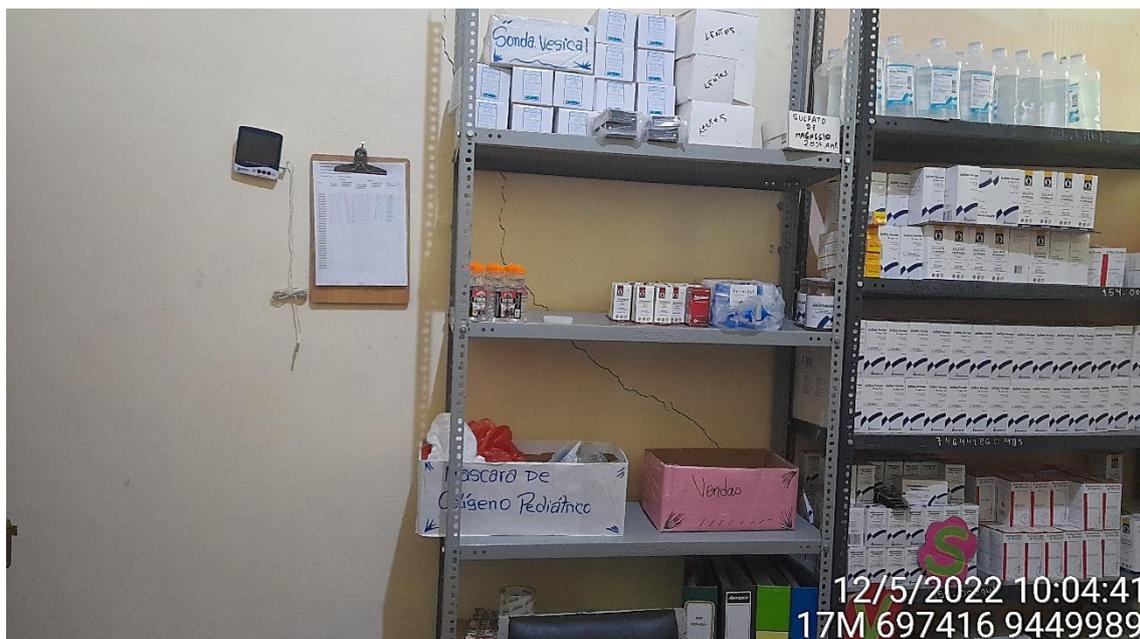
Figura 20.- Ambiente para almacenamiento de medicina con grietas en la pared como efecto de reptación de suelos

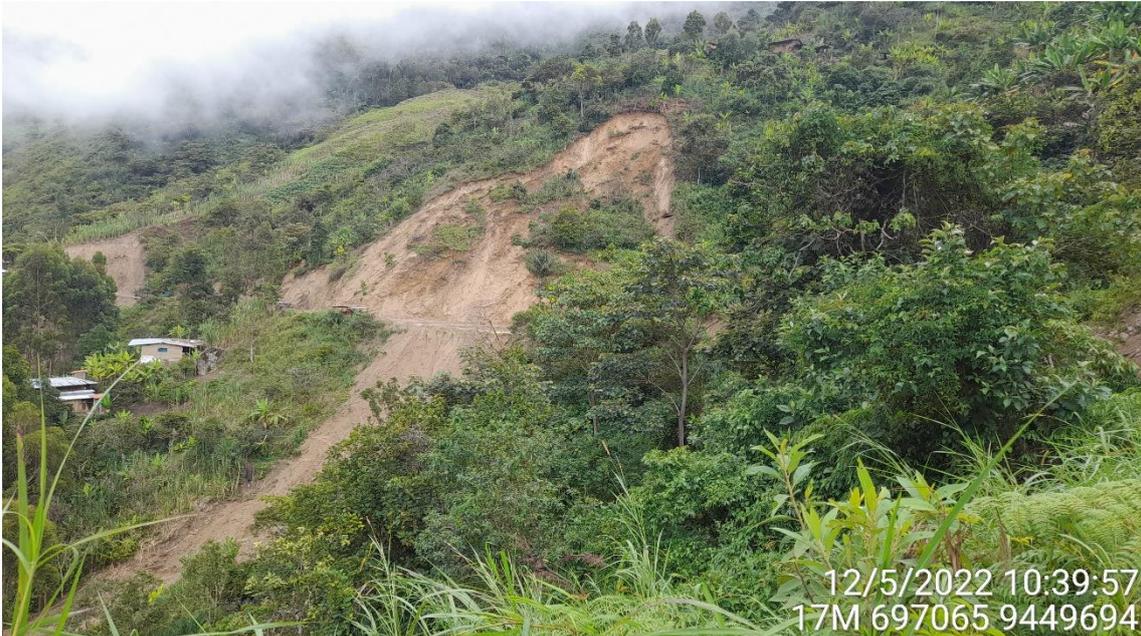
En las inmediaciones del caserío Hormigueros se han reconocido zonas susceptibles a deslizamientos sobre laderas de pendiente superior a los 30° de inclinación que se encuentran cubiertas por suelos limo – arcillosos y contiguos a zonas agrícolas, como evidencia de dichos deslizamientos se ha identificado la presencia de grietas y asentamientos de los suelos, así como la remoción de los materiales pendiente abajo. Los tres deslizamientos reconocidos en el área de estudio se ubican a 800 m al suroeste, 160 m al sur y 370 m al norte de Hormigueros y podrían afectar aproximadamente 10 Has de terrenos de terrenos contiguos a la vía de acceso al caserío, (Figura 21).

Figura 21.- Deslizamiento reconocido en el extremo suroeste del caserío Hormigueros

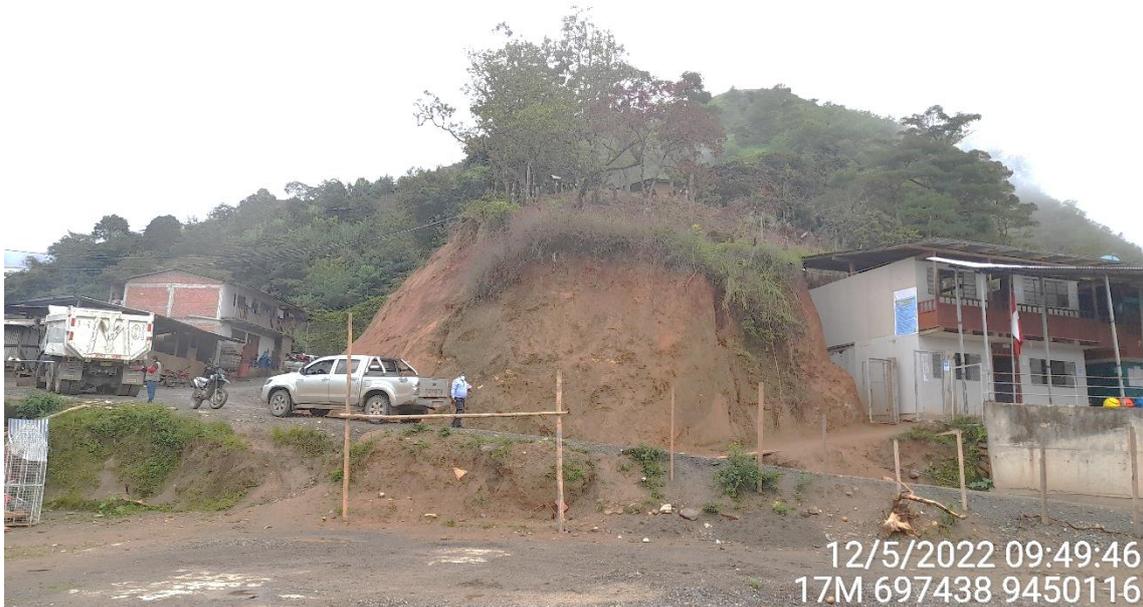
Este tipo de eventos han sido reconocidos en las inmediaciones del caserío Hormigueros, específicamente sobre laderas conformadas por limos y arcillas que son saturados en época de precipitaciones, pudiendo afectar el cementerio situado en la parte superior de la ladera, parte posterior de la I.E. Inicial 873 debido a la deficiencia del sistema de drenaje, cancha deportiva situada en las inmediaciones del Establecimiento de Salud (Figuras 22, 23, 24 y 25).

Figura 22.- Caída de suelos o derrumbes en la ladera donde se asienta cementerio de Hormigueros que se ubica contiguo a la I.E. de código modular 425782

- Evaluar la reubicación del cementerio del caserío Hormigueros debido a que se encuentra sobre una ladera afectada por derrumbes. Evitar actividades de riego a fin de disminuir la saturación del suelo. Se requiere un estudio geotécnico puntual para el análisis de estabilidad de taludes.

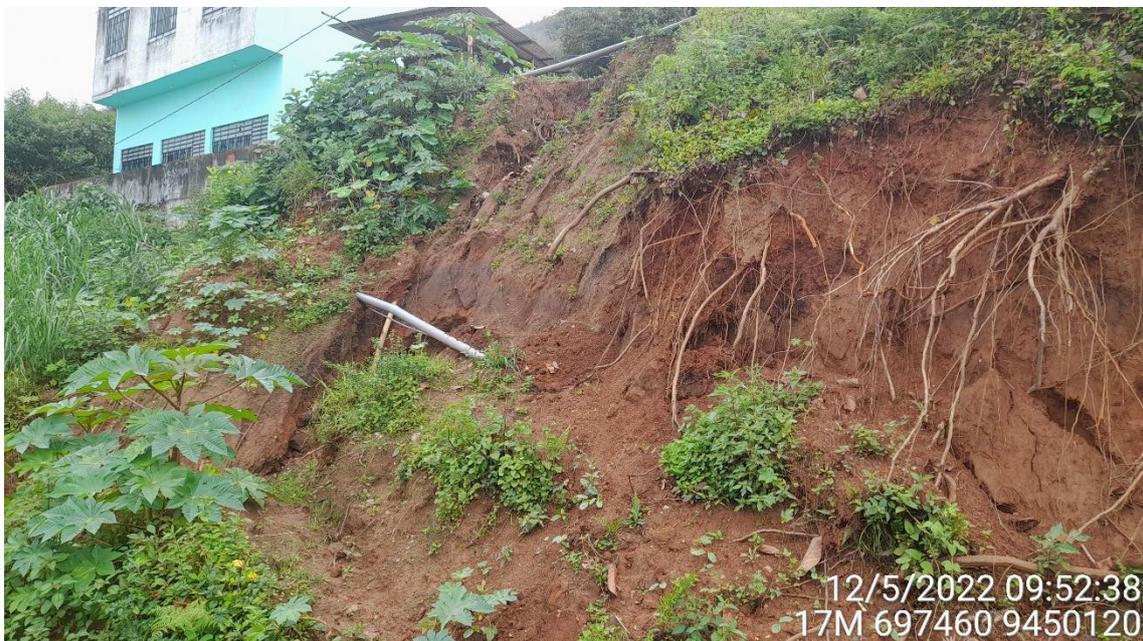
Figura 23.- Caída de suelos o derrumbes en la parte posterior de muro de contención de la I.E. Inicial 873 Hormiguero (edificación de color verde en fotografía) generados por la falta de drenaje pluvial

- En la parte posterior de la I.E. inicial N° 873, se ha identificado la presencia de derrumbes o caída de suelos que vienen originando el asentamiento de una parte de la infraestructura.

- Evacuar/drenar las aguas de escorrentía en las inmediaciones de la IE Inicial N° 873 Hormigueros, debido a que incrementan la saturación de los suelos y generar derrumbes en la parte posterior de la infraestructura.

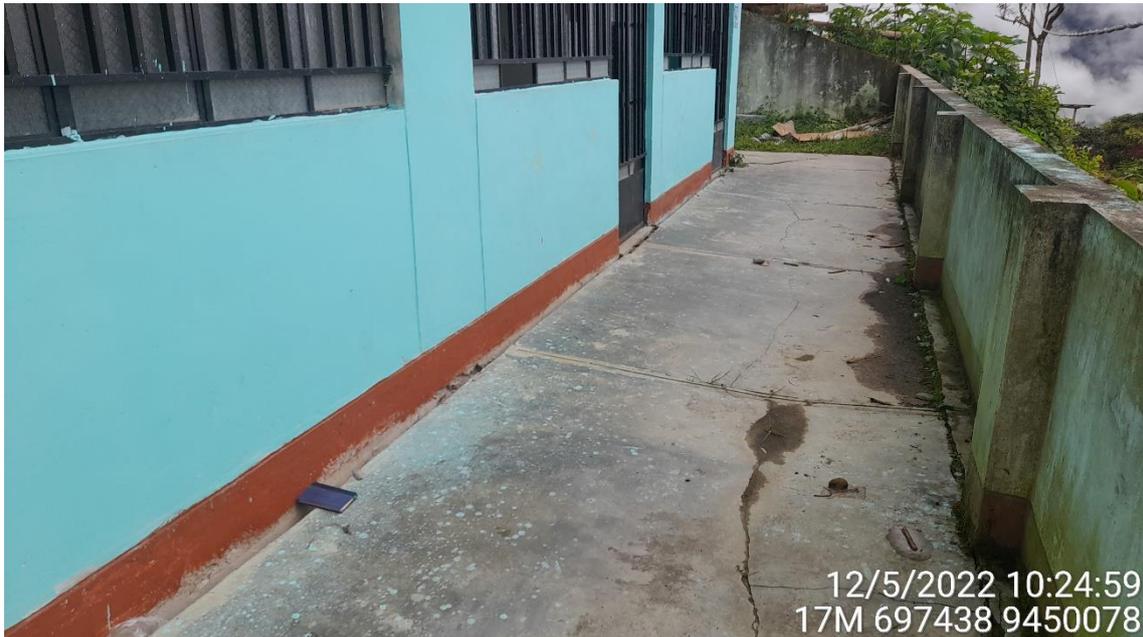
Figura 24.- Asentamiento de piso de I.E. Inicial 873 Hormiguero debido a derrumbes generados en la parte baja del muro de contención y escorrentía de agua en el extremo sur de edificación

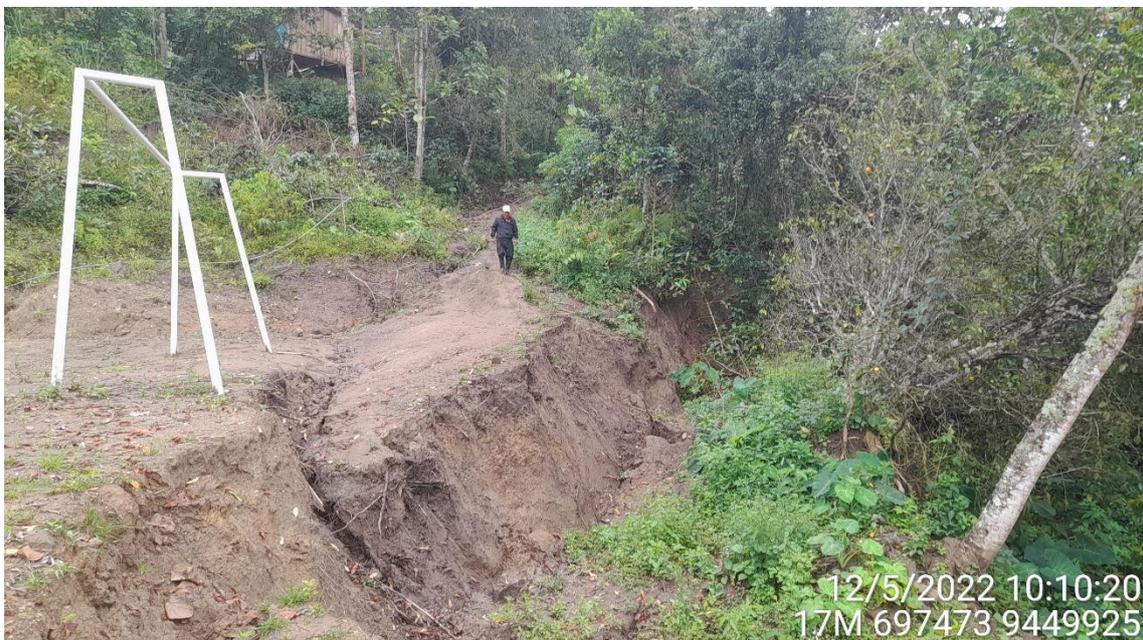
Figura 25.- Derrumbes en las inmediaciones de cancha deportiva del caserío Hormigueros, ubicada hacia el extremo sur del Establecimiento de Salud Hormigueros.

- Implementar un sistema de drenaje en las inmediaciones de la cancha deportiva situada en la parte baja del Establecimiento de Salud Hormigueros debido a que se vienen generando derrumbes por el flujo de agua no canalizado.

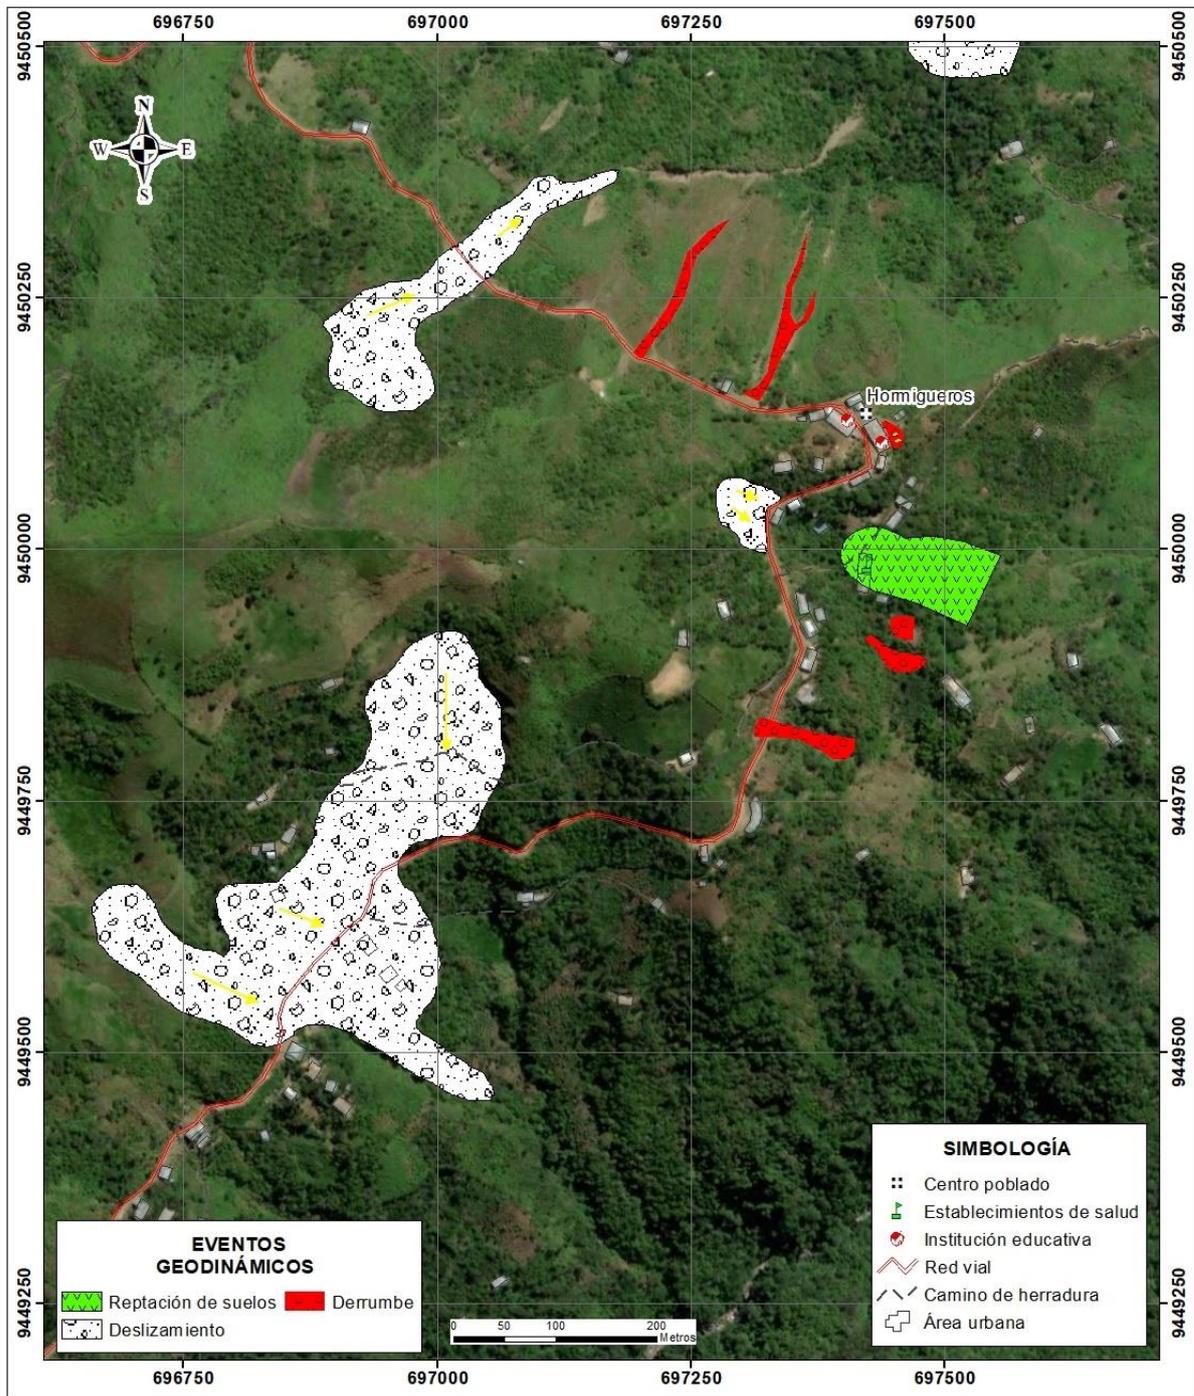
Finalmente, las zonas susceptibles y afectadas por deslizamientos, caída de suelos o derrumbes y reptación de suelos se cartografiaron y generó un mapa geodinámico de este caserío (Figura 26).

Figura 26.- Eventos geodinámicos reconocidos en el caserío Hormigueros

- En el caserío Hormigueros se han reconocido la presencia de laderas inestables que presentan susceptibilidad a la ocurrencia de deslizamientos, derrumbes y reptación de suelos. Las zonas que podrían ser afectadas comprenden un área de 8.5 Has, y entre la infraestructura expuesta está el Establecimiento de Salud Hormigueros, la I.E. Inicial N° 873 y el cementerio del caserío. No existe infraestructura de drenaje pluvial.
