INSPECCIÓN GEODINÁMICA EN C. P. MALINGAS (Provincia Tambogrande – Provincia y Región Piura)

Informe Técnico N°013-2022/IGP CIENCIAS DE LA TIERRA SÓLIDA

Inspección Geodinámica en C. P. Malingas
(Distrito Tambogrande, Provincia y Región de Piura)

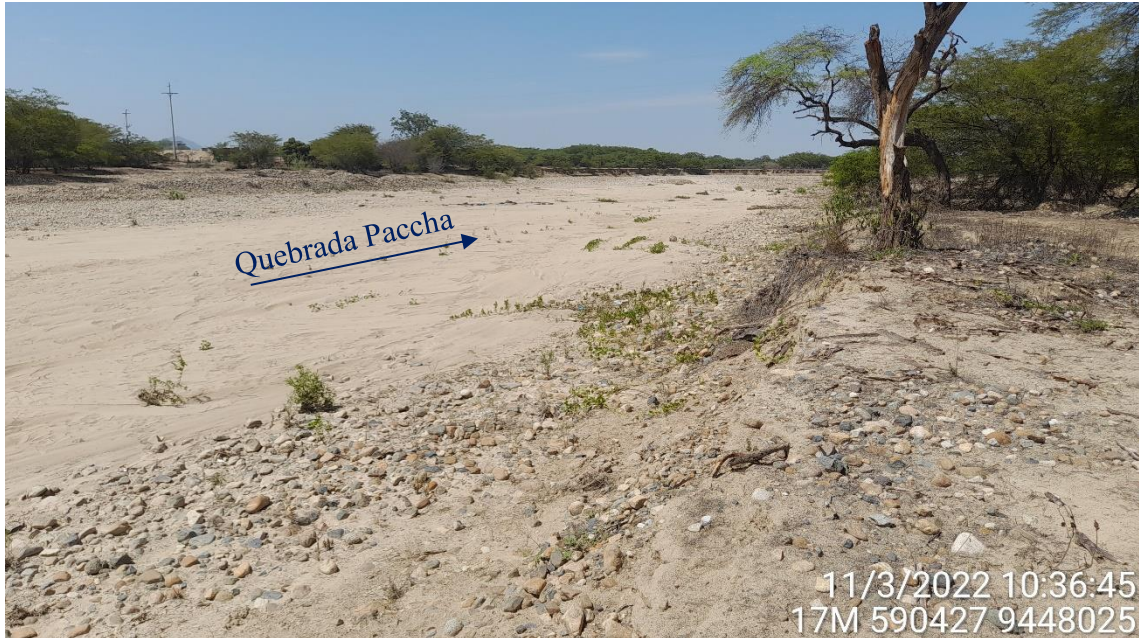
Este tipo de eventos se generan por ocurrencia de lluvias intensas que contribuyen con el incremento del caudal en la quebrada Paccha, para luego desbordarse hacia las zonas de menor pendiente (terrazas bajas) que se encuentran en el extremo sureste del caserío Platillos. Aquí se produjeron inundaciones durante el Evento El Niño del año 1983 – 1984 que afectaron aproximadamente 4 Has de áreas agrícolas. Sin embargo, la zona urbana no fue afectada debido a que se ubica sobre terrenos con elevación superior a los 110 m.s.n.m. En esta zona la cota de inundación es de 2 – 4 m y se tiene

Figura 3.- Cauce de la quebrada principal de la quebrada Paccha ubicado a 295 m al sureste del área urbana del caserío Platillos

- Realizar la descolmatación y encauzamiento de la quebrada Paccha a fin de reducir la probabilidad de desborde que afecte las zonas agrícolas del caserío Platillos.

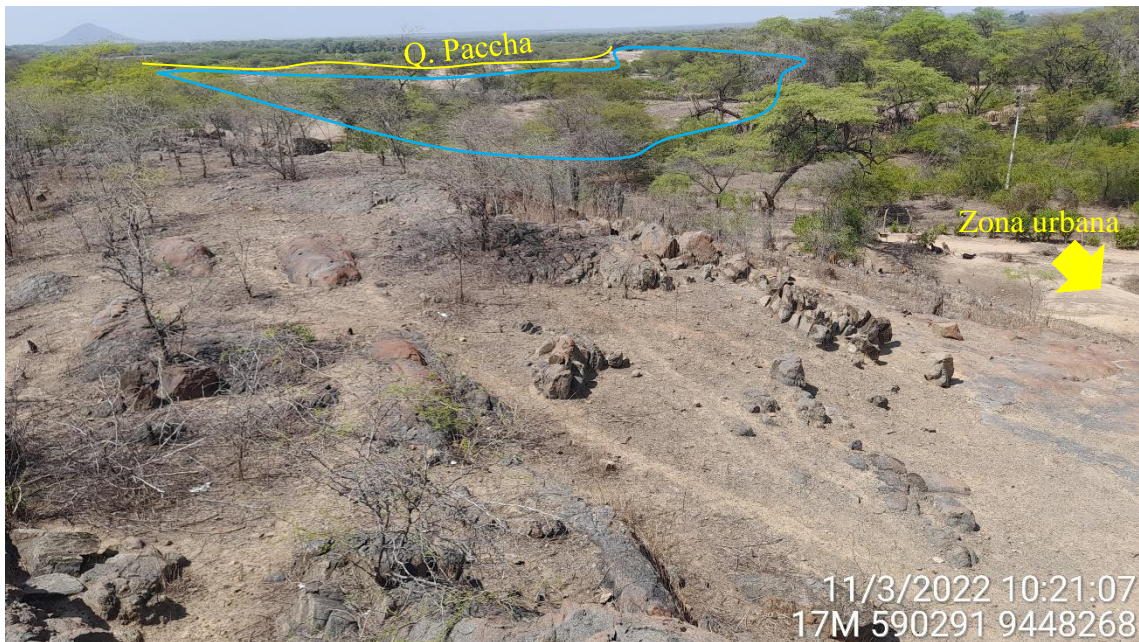
como evidencia la presencia de relieves ondulados y elevaciones como lomas en algunos sectores del caserío Platillos (Figuras 3 y 4).

Figura 4.- Zona susceptibles a inundaciones (polígono celeste) ante eventos de máximas avenidas reconocidas al sueste del área urbana del caserío Platillos

- Realizar un estudio hidrológico para el diseño de sistema de defensas ribereñas o diques en el margen derecho de la quebrada Paccha y río Piura a fin de evitar inundaciones de las áreas agrícolas en los caseríos Platillos y San Martín de Malingas, respectivamente.

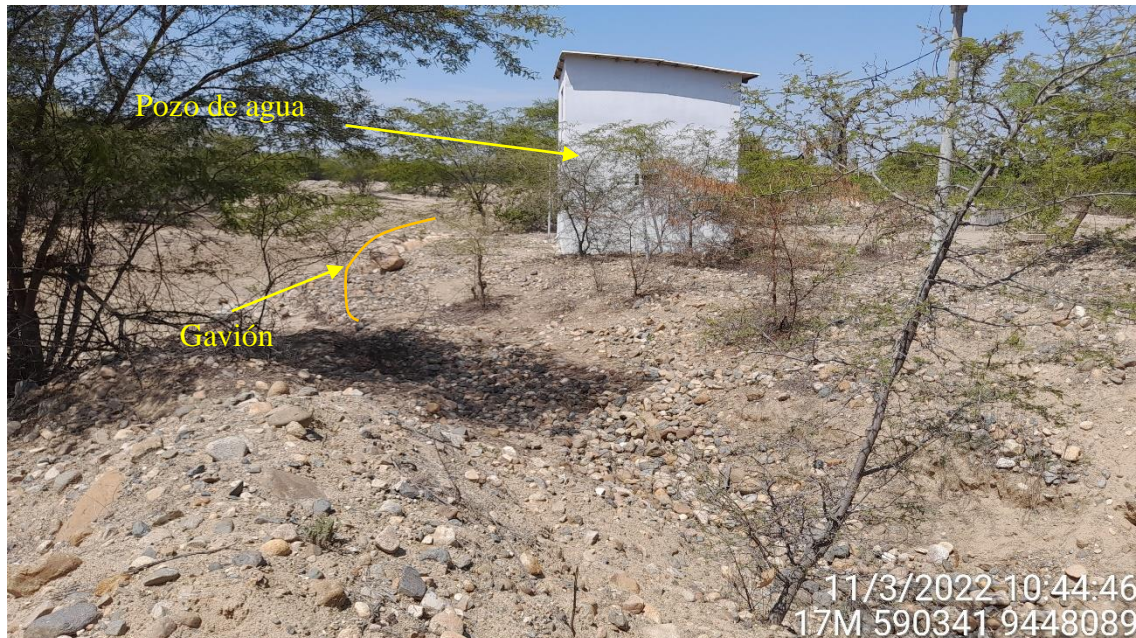
Entre los elementos expuestos a las inundaciones fluviales se ha reconocido un pozo de agua que abastece a la población, aunque cuenta con una defensa ribereña conformada mediante gaviones que actualmente se encuentra en estado precario (Figura 5).

Figura 5.- Edificación dentro de la cual se ubica el pozo de agua para abastecimiento del caserío Platillos que cuenta con un gavión en estado precario como medida de protección ante desborde de quebrada Paccha

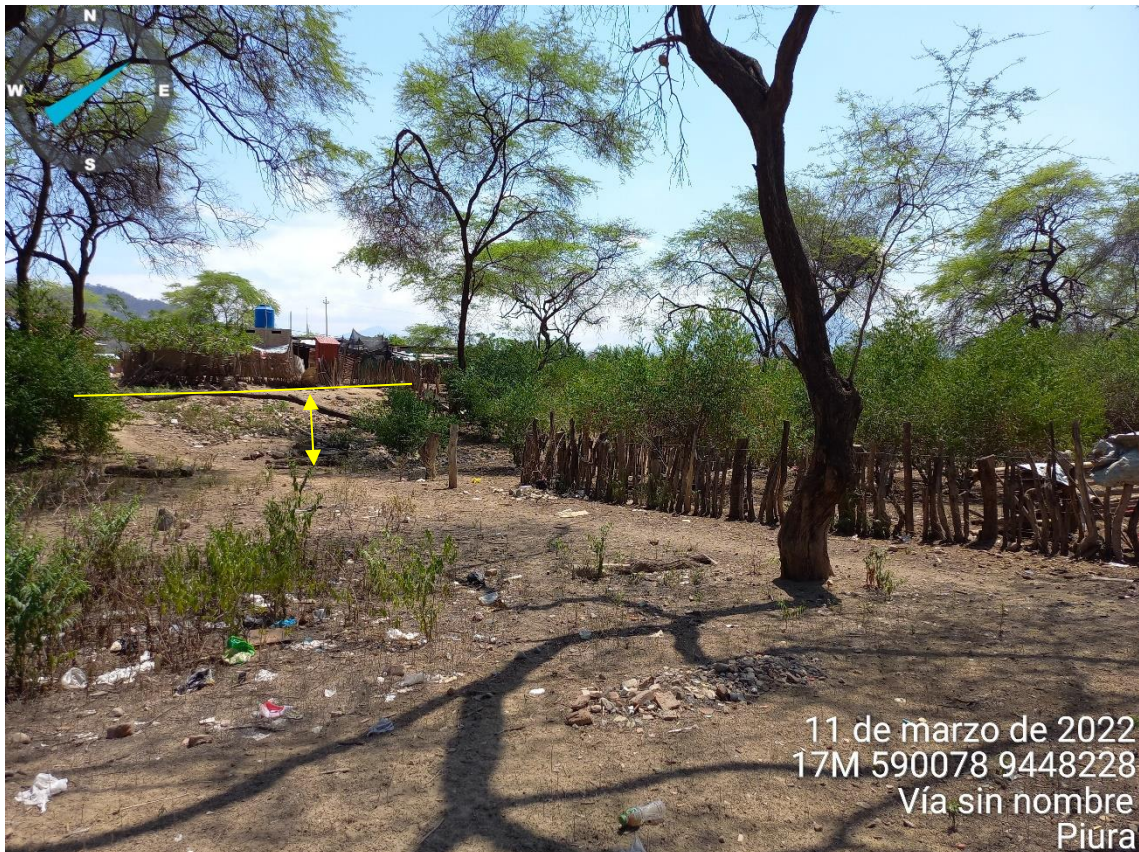
Las zonas susceptibles a este tipo de eventos se han identificado en las inmediaciones de la zona urbana del caserío de Platillos, específicamente en un canal antiguo denominado zanjón que se usaba como estructura de regadío. Esta zona constituye una depresión y ante las precipitaciones se podría acumular agua y afectar a 12 viviendas cuyos patios ocupan este canal (Figura 6).

Figura 6.- Canal antiguo denominado el Zanjón que podría concentrar las aguas pluviales en épocas de lluvia y afectar los patios de 12 viviendas que ocupan este lugar

- En las inmediaciones de la parte central de la zona urbana de Platillos existen 12 viviendas contiguas a un canal antiguo denominado el Zanjón cuya zona constituye una depresión de 0.50 – 0.80 m que se encuentra expuesta a inundación pluvial (acumulación de agua en épocas de precipitaciones).

- Evaluar la posibilidad de rellenar el canal antiguo ubicado en las inmediaciones de la parte noreste de la zona urbana de Platillos e implementar un sistema de drenaje pluvial, a fin de evitar la concentración de las escorrentías superficiales en épocas de lluvia y generación de inundaciones pluviales.

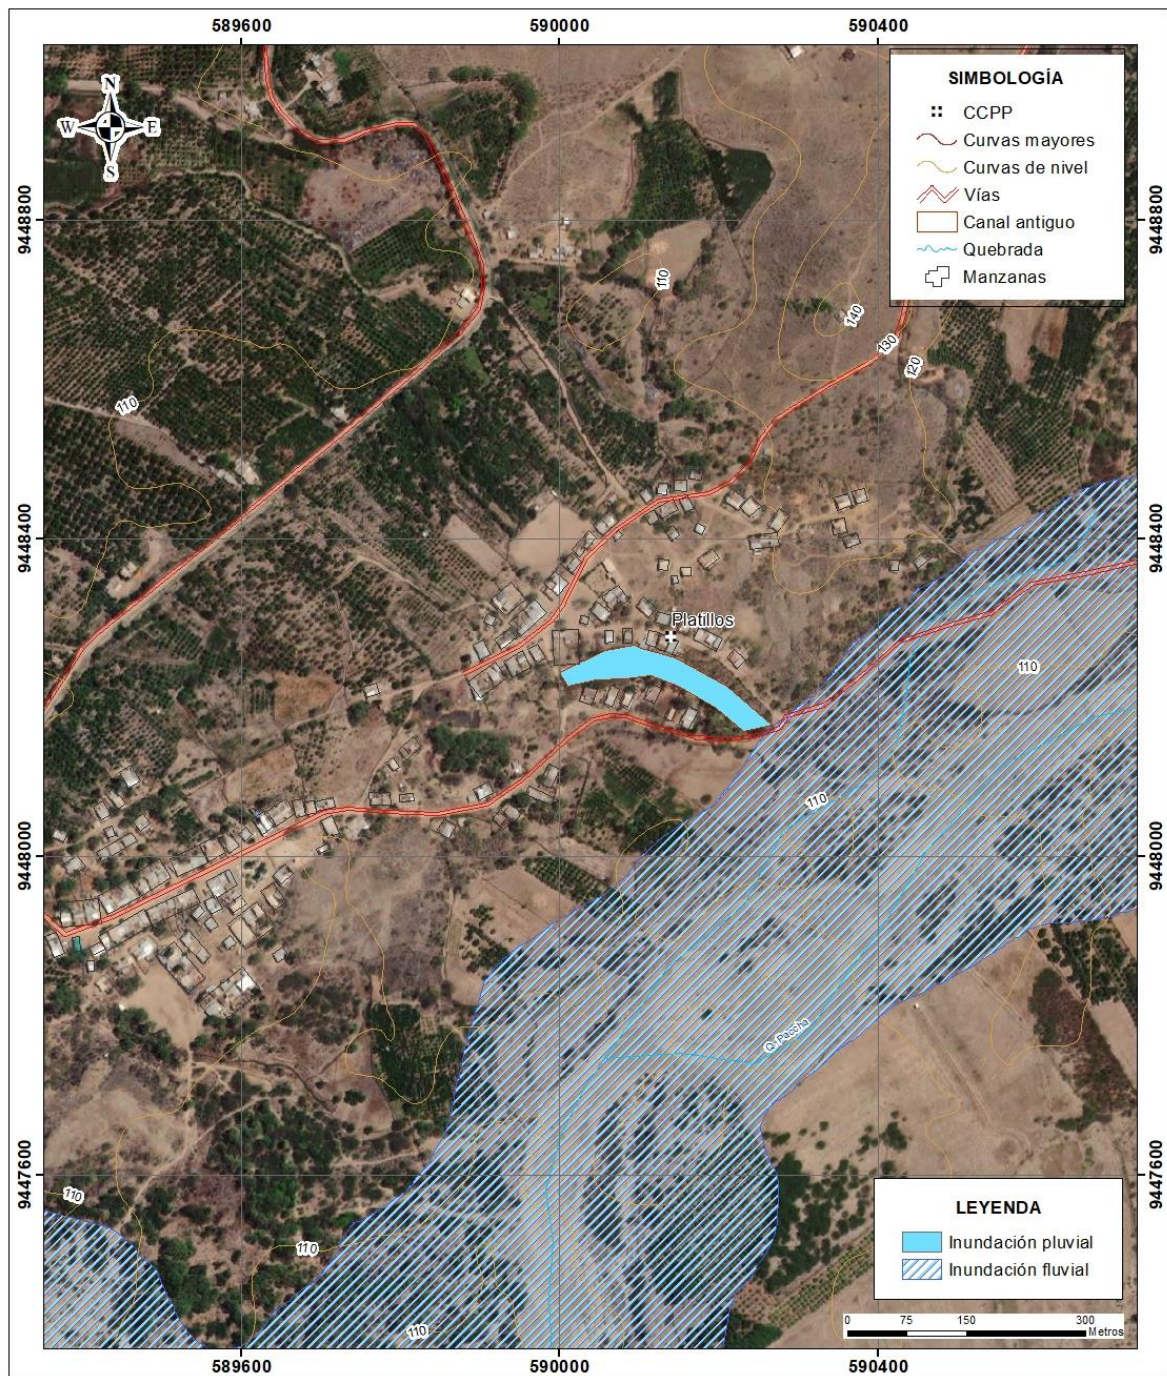
Figura 7.- Áreas susceptibles a la ocurrencia de eventos geodinámicos, las zonas expuestas a inundaciones fluviales fueron reconocidas con los pobladores tomando como referencia las lluvias del año 2017 (evento Niño Costero)

- El área urbana del caserío Platillos se ubica en el margen derecho de la quebrada Paccha y en épocas de precipitaciones el flujo de agua podría desbordarse afectando aproximadamente 23 Has de área agrícola.

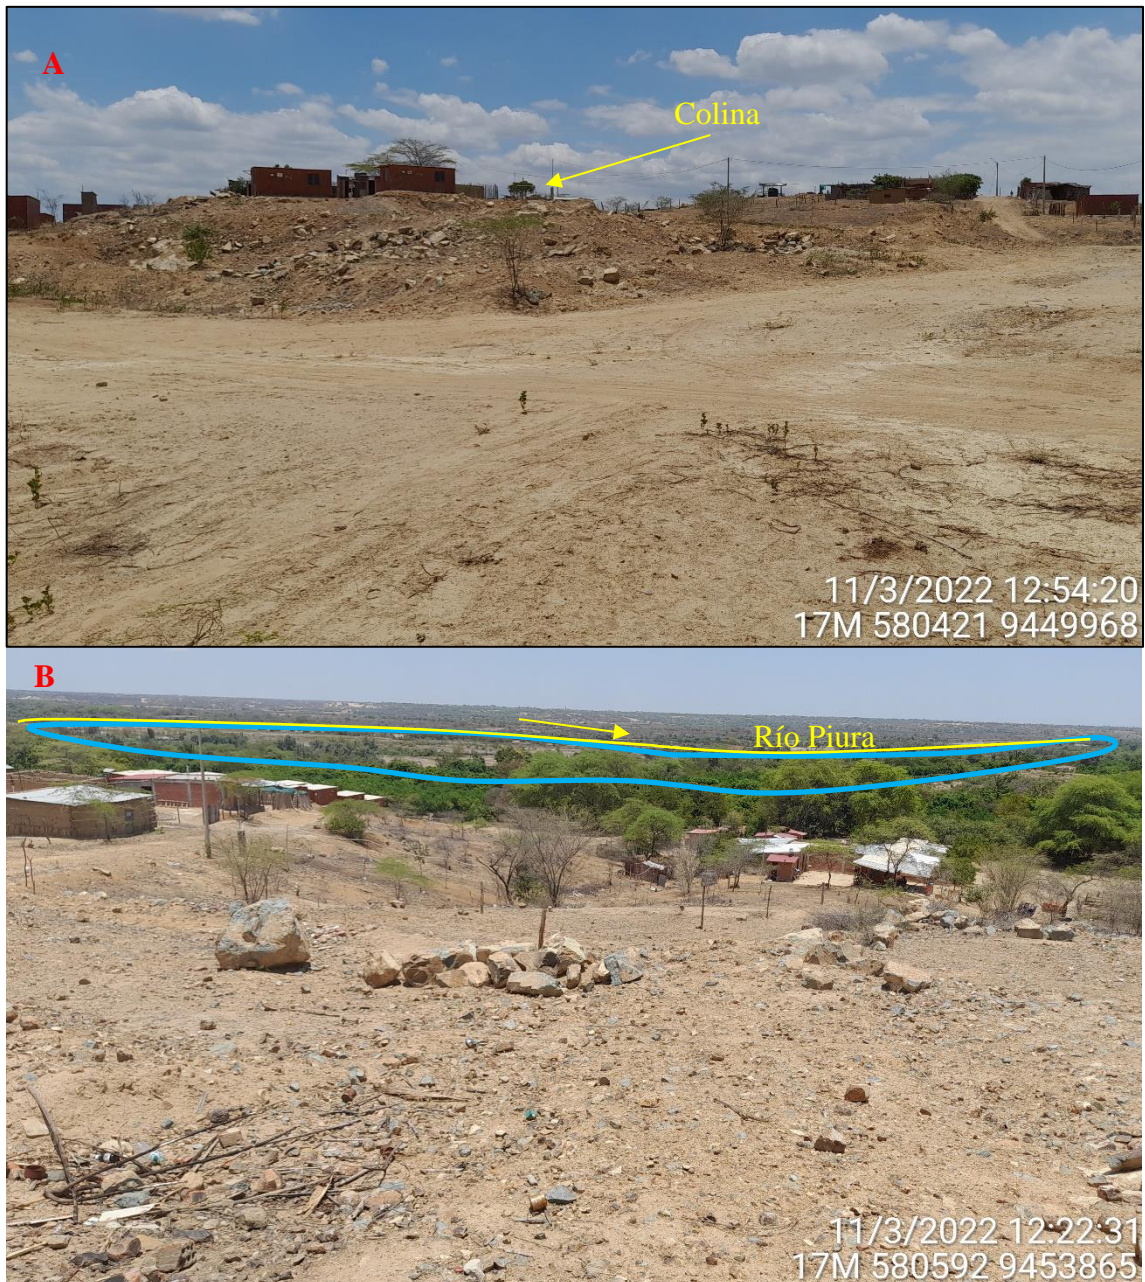
De acuerdo con la inspección de campo y la información topográfica, se ha reconocido que, el área urbana del caserío San Martín de Malingas no se encuentra en el área de influencia de las inundaciones fluviales debido a que se asientan sobre una colina que presenta una elevación superior a los 90 m.s.n.m. Mientras que, la zona susceptible a inundaciones se ubica hasta la elevación 80 m.s.n.m, pudiendo afectar 23 Has de área agrícola ubicadas al sur de la zona urbana (Figuras 8 y 9).

Figura 8.- Imagen A: Ubicación de zona urbana del caserío San Martín de Malingas sobre la colina a la cual fueron reubicados. Imagen B: Área susceptible a inundarse (polígono celeste) que se ubica a 100 m de la zona urbana que afectaría áreas agrícolas.

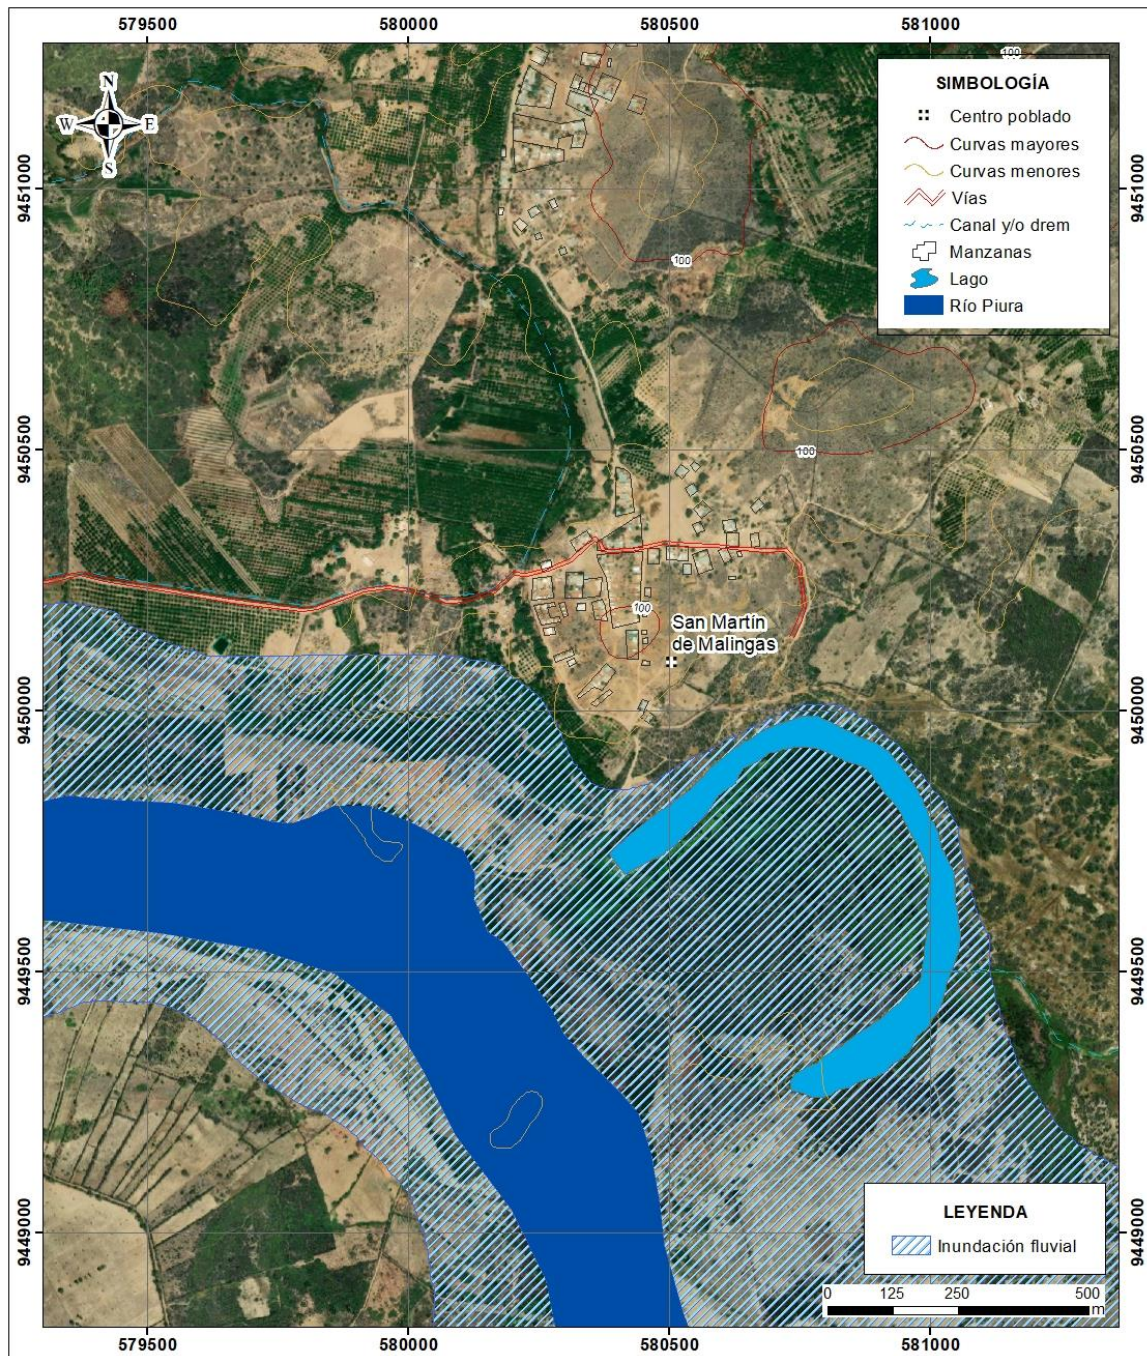
Figura 9.- Área susceptible a inundación fluvial (achurado celeste) en las inmediaciones del caserío San Martín de Malingas, comprende el margen derecho del río Piura cuya elevación del límite inundable es de aproximadamente 80 m.s.n.m. Mientras que, la zona urbana se asienta sobre una colina de elevación superior a los 90 m.s.n.m., infiriéndose desnivel topográfico de 10 m entre ambos lugares.

- El área urbana del caserío San Martín de Malingas se emplaza sobre una colina con un desnivel topográfico superior a los 10 m respecto a la zona susceptible a inundarse en épocas de precipitaciones intensas.
