# INSPECCIÓN GEODINÁMICA EN LOS A.H. VISTA AL MAR, CERRO LLORÓN Y PLAYA CANGREJOS

(Distrito y Provincia de Paita – Región Piura)

Informe Técnico N°036-2022/IGP CIENCIAS DE LA TIERRA SÓLIDA

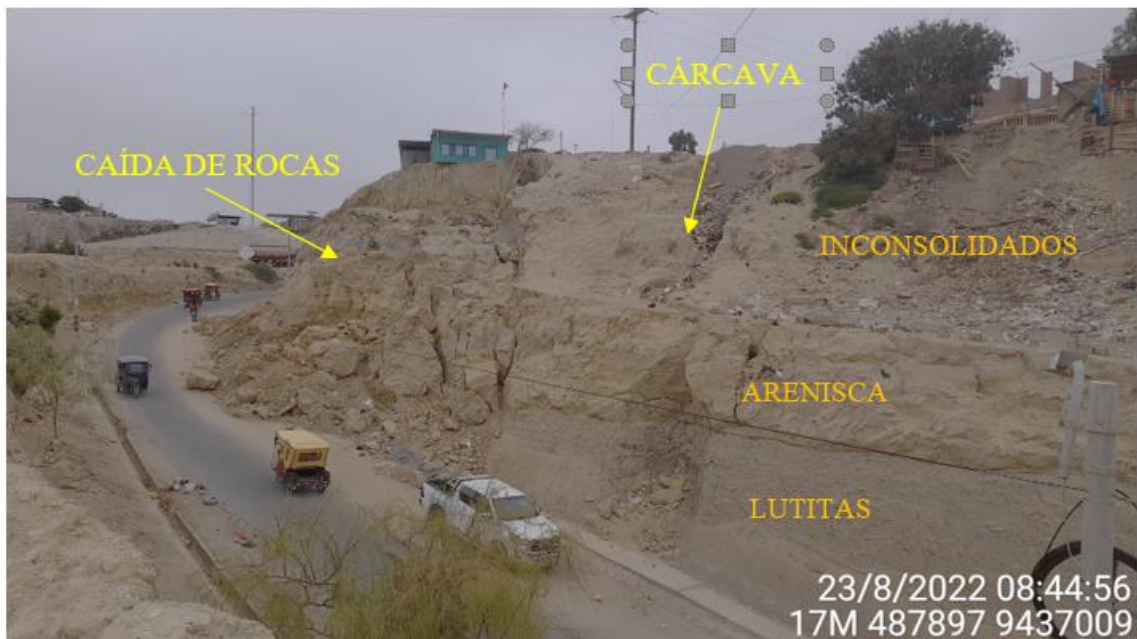
Cabe mencionar que, en las inmediaciones de la Av. 9 de Octubre, ubicada en la parte baja del A.H. Vista al Mar, se ha identificado una ladera conformada por intercalaciones de areniscas (parte superior) y lutitas (parte inferior) que se encuentran meteorizadas, fracturadas y con presencia de cárcavas que han contribuido al desprendimiento de bloques de roca sobre la vía asfaltada, debido al incremento de la saturación de

los suelos durante el periodo de lluvias intensas (diciembre – abril) y por actividades inducidas por acción humana (rupturas de tubería de agua, escorrentías de agua por pilones en la vía pública y utilización de silos y pozos sépticos en el A.H. Vista al Mar ubicado sobre la ladera). Los desprendimientos de roca vienen ocurriendo desde el mes de marzo del presente año, afectando la vía asfaltada de la Av. 9 de Octubre, postes de tendido eléctrico y una vivienda aledaña. (Figuras 15 y 16).

*Figura 15.- Caída de rocas en la ladera ubicada en la parte baja del A.H. Vista al Mar cuyos bloques desprendidos afectan la vía asfaltada de la Av. 9 de Octubre, viviendas contiguas al talud y postes de tendido eléctrico*

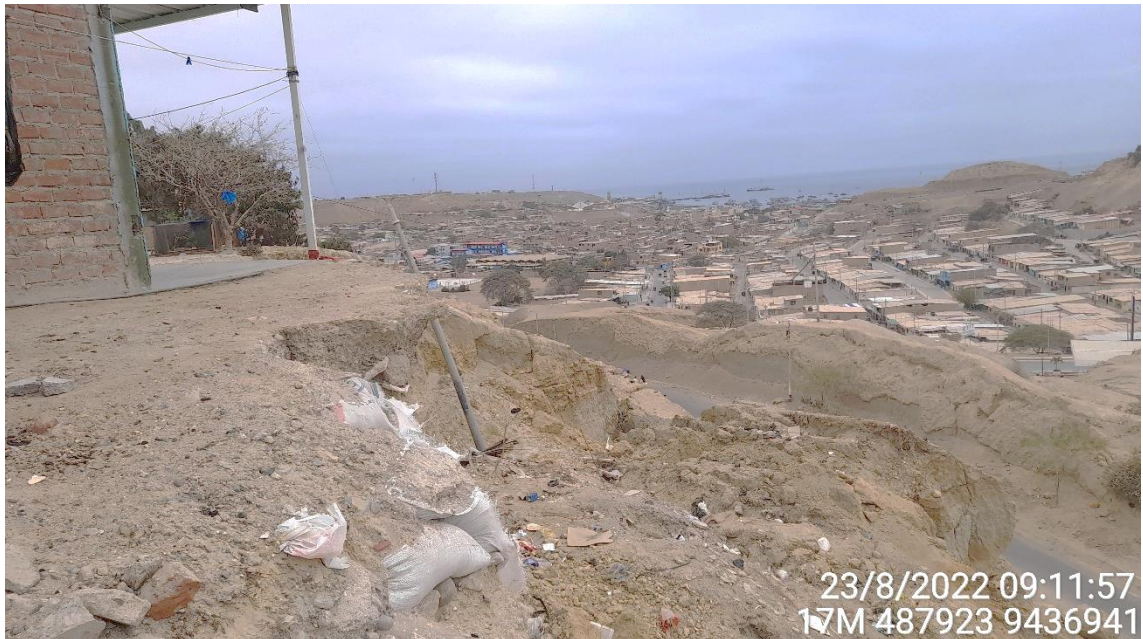
*Figura 16.- Vivienda y poste de energía eléctrica ubicados en la parte alta de la ladera que han sido afectados por ocurrencia de la caída de rocas en el A.H. Vista al Mar*

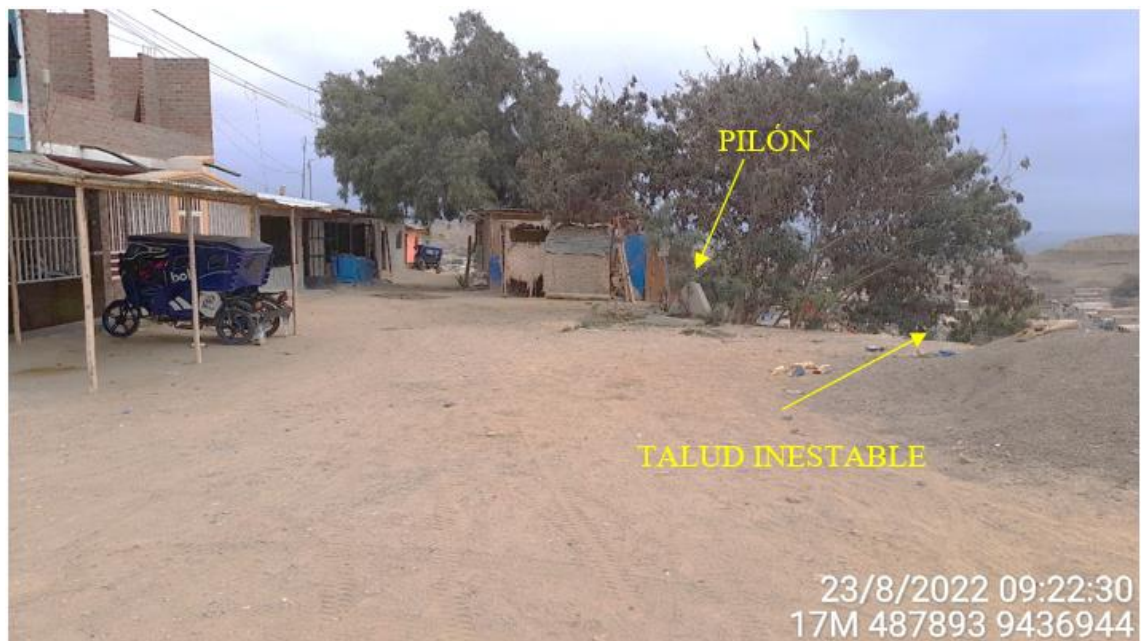
Cabe señalar que, las áreas contiguas a la zona afectada constituyen una zona susceptible a este fenómeno, debido a que las rocas areniscas meteorizadas se encuentran fracturadas y vienen siendo saturadas por las aguas de escorrentía superficial reconocidas en las inmediaciones de pilones de uso público, ante dicho escenario se podrían desencadenar este tipo de movimientos en masa (caída de rocas), (Figuras 17 y 18).

*Figura 17.- Ubicación de pilón de agua para consumo humano en el A.H. Vista al mar en el borde del talud que contribuye con la infiltración del agua hacia el subsuelo y generación*

*del evento caída de rocas.*

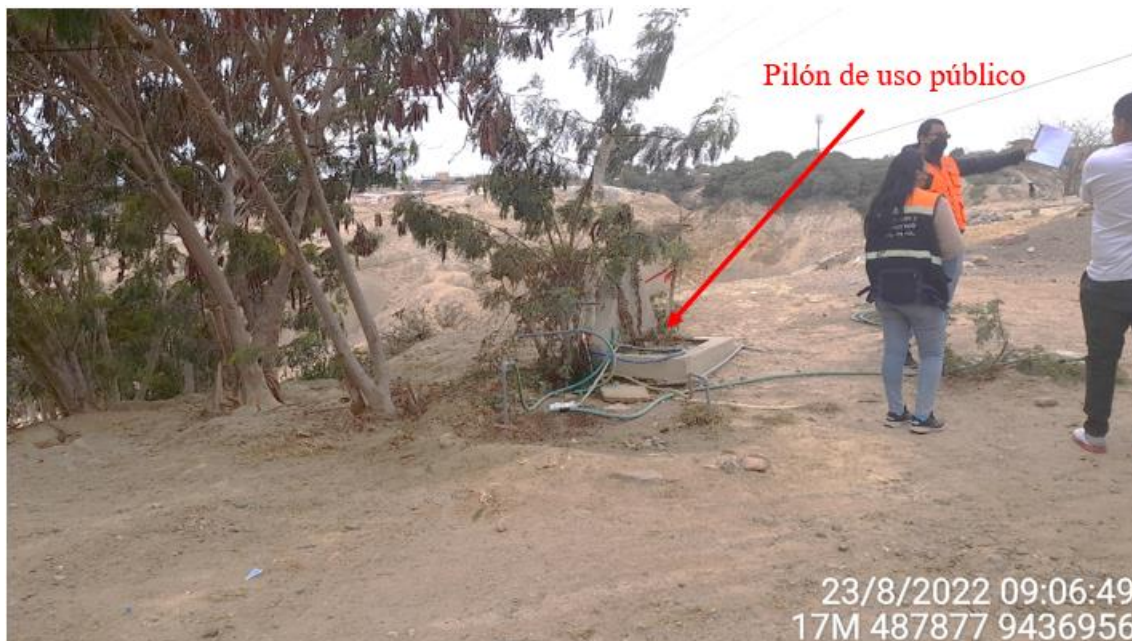
*Figura 18.- Pílon empleado para el abastecimiento de agua que cuenta con mangueras e instalaciones que permiten la fuga del agua, contribuyendo a la saturación del suelo ubicado en la parte alta de la ladera afectada por el fenómeno caída de rocas*

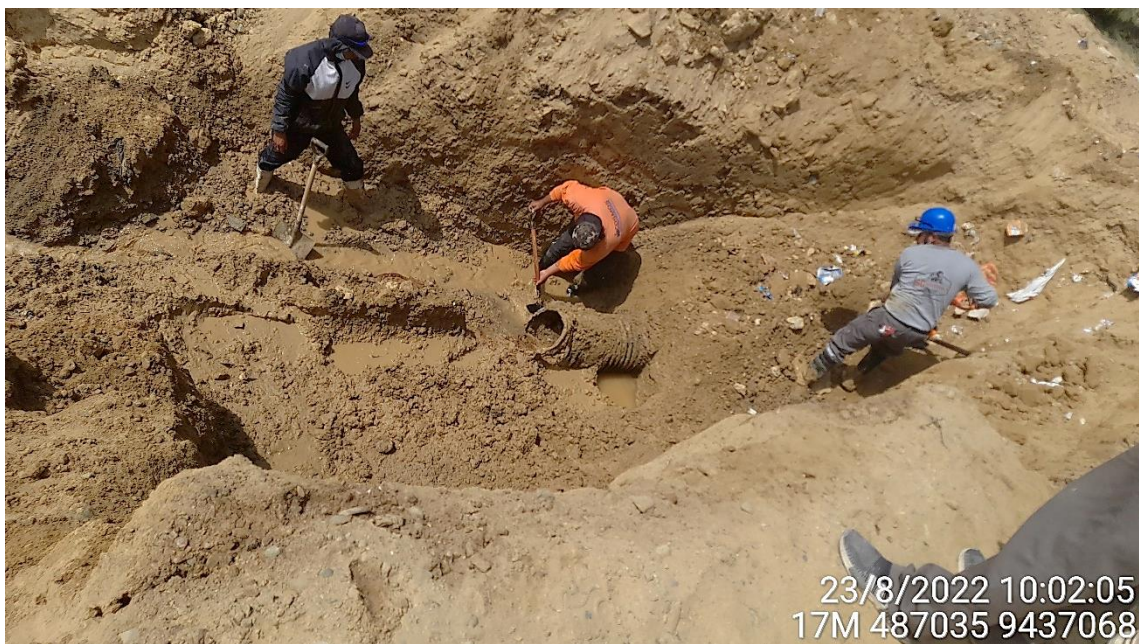
De acuerdo con el testimonio de los pobladores en las inmediaciones de las laderas del cerro Llorón se han instalado estructuras de drenaje para evacuar las aguas pluviales y subterráneas hacia la red de desagüe del distrito de Paita, sin embargo, producto del deterioro de una de las

tuberías y buzón situados a 480 m al oeste del PJ San Martín, se generó un deslizamiento y posteriormente un flujo de lodos que se movilizó pendiente abajo desde el PJ Miramar, luego hacia el PJ San Martín Central, a continuación por el Zanjón y finalmente hasta su desembocadura al mar; específicamente las calles afectadas fueron San Isidro, San José, San Pedro, San Sebastián, San Juan de Dios y la quebrada Zanjón, (Figuras 19, 20, 21 y 22).

*Figura 19.- Ruptura de tubería de drenaje que produjo colapso de un buzón de desagüe y deslizamiento en las inmediaciones del Cerro Llorón, las aguas evacuadas tienen caudal constante y son aguas aparentemente limpias*

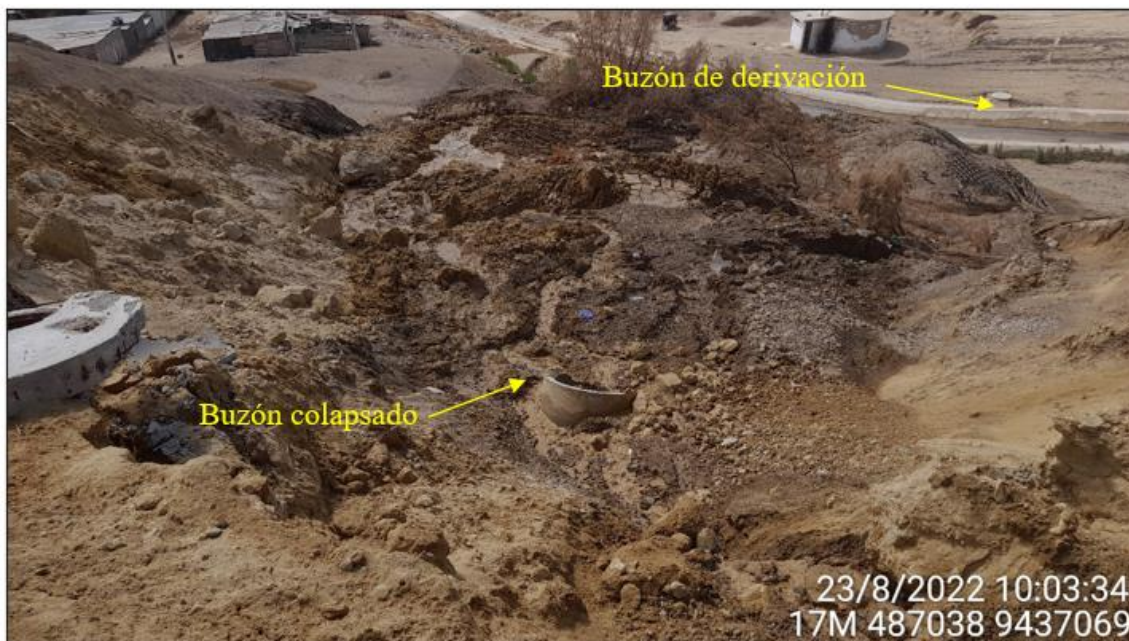
*Figura 20.- Colapso de buzón de captación de agua en la ladera del cerro Llorón que drenaba agua hacia el buzón de derivación ubicado en la parte baja y finalmente hasta la red de desagüe principal del distrito de Paíta*

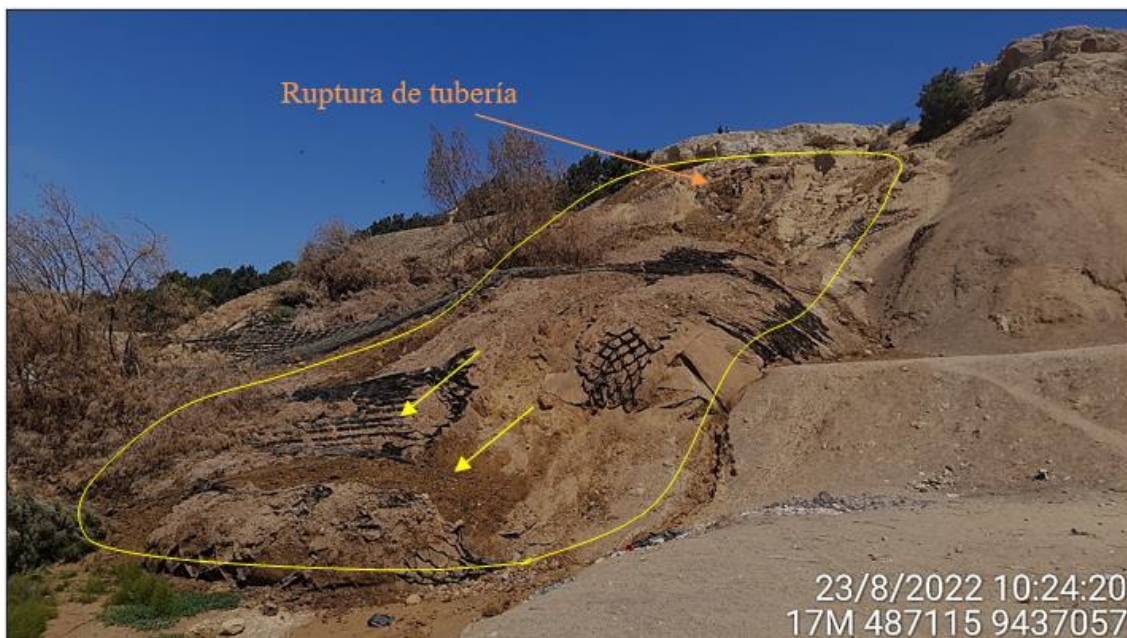
*Figura 21.- Deslizamiento (polígono amarillo) generado en el cerro Llorón producto del colapso de tubería y buzón que evacuaban agua hacia red de saneamiento principal del distrito de Paíta*

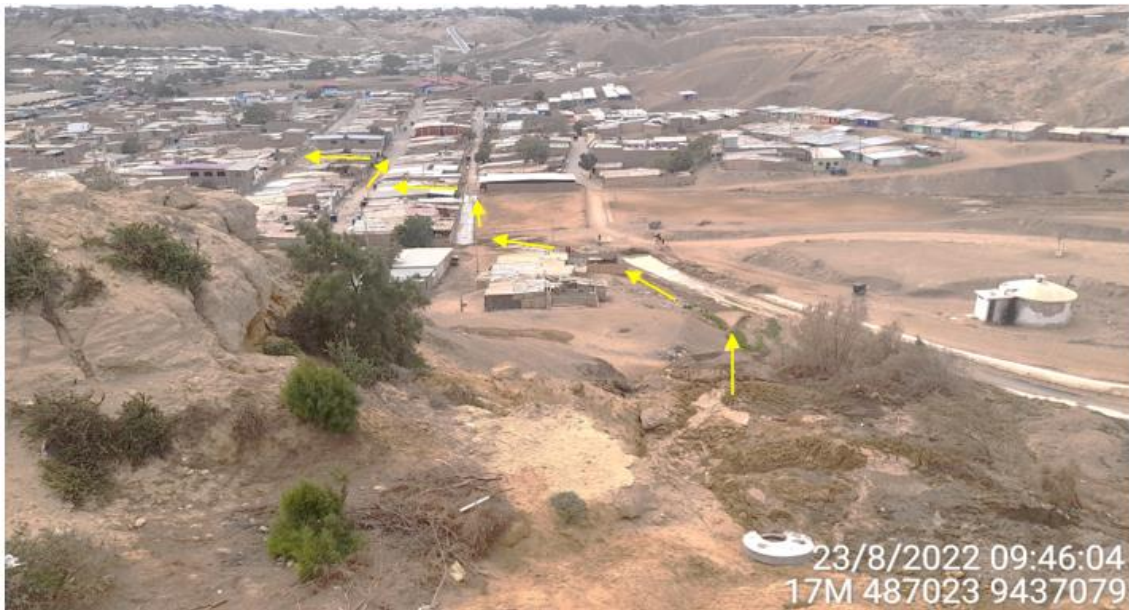
Figura 22.- Flujo de lodos que se movilizó por las calles San Isidro, San José, San Pedro, San Sebastián, San Juan de Dios y la quebrada Zanjón

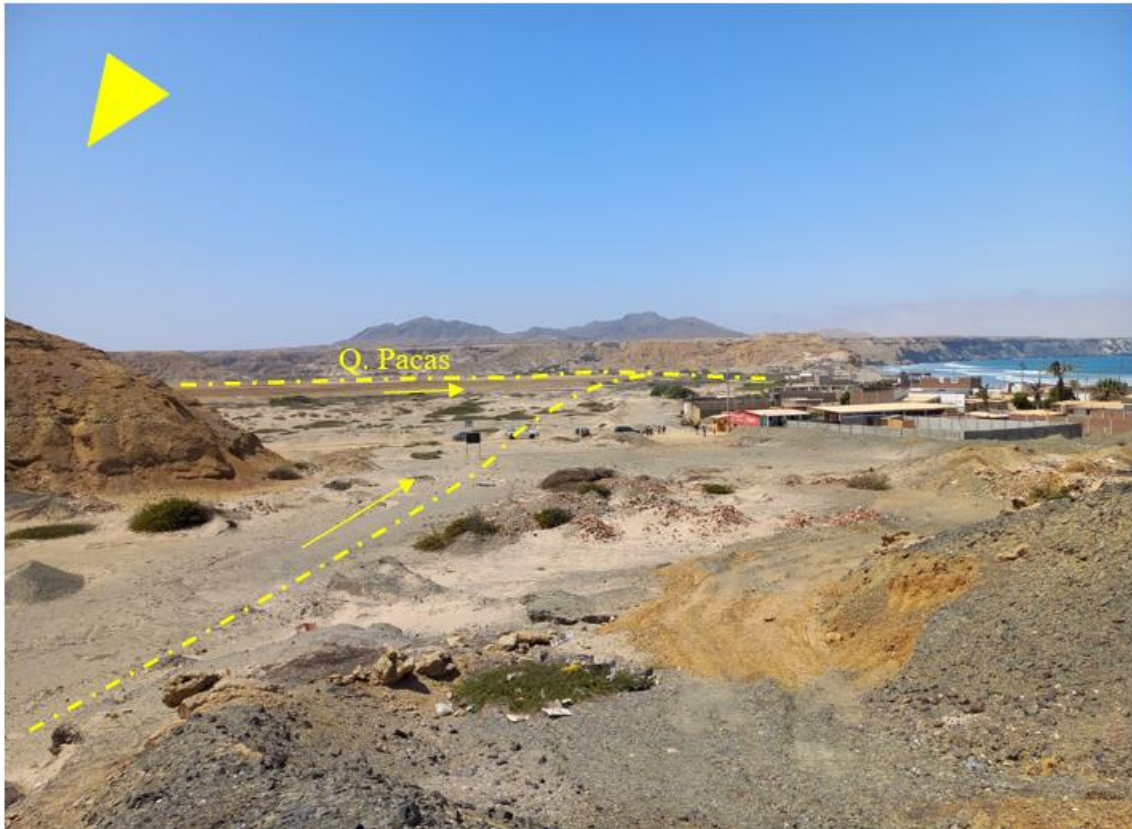
Las zonas afectadas por inundación pluvial, de acuerdo con testimonio de los pobladores y el reconocimiento in situ, han sido identificadas en la planicie eólica (extremo oriental de las viviendas situadas en Playa Cangrejos), debido a que las aguas pluviales que colecta la quebrada ubicada en el extremo noroeste del área de estudio y la quebrada Pacas son acumuladas en esta de depresión (cota de 10 m.s.n.m), (Figuras 24 y 25).

*Figura 24.- Aguas pluviales que discurren desde las quebradas Pacas y la situada en el extremo noroeste de Playa Cangrejos hacia la planicie eólica situada detrás de las viviendas que contribuyen a la acumulación de agua en esta zona de depresión*

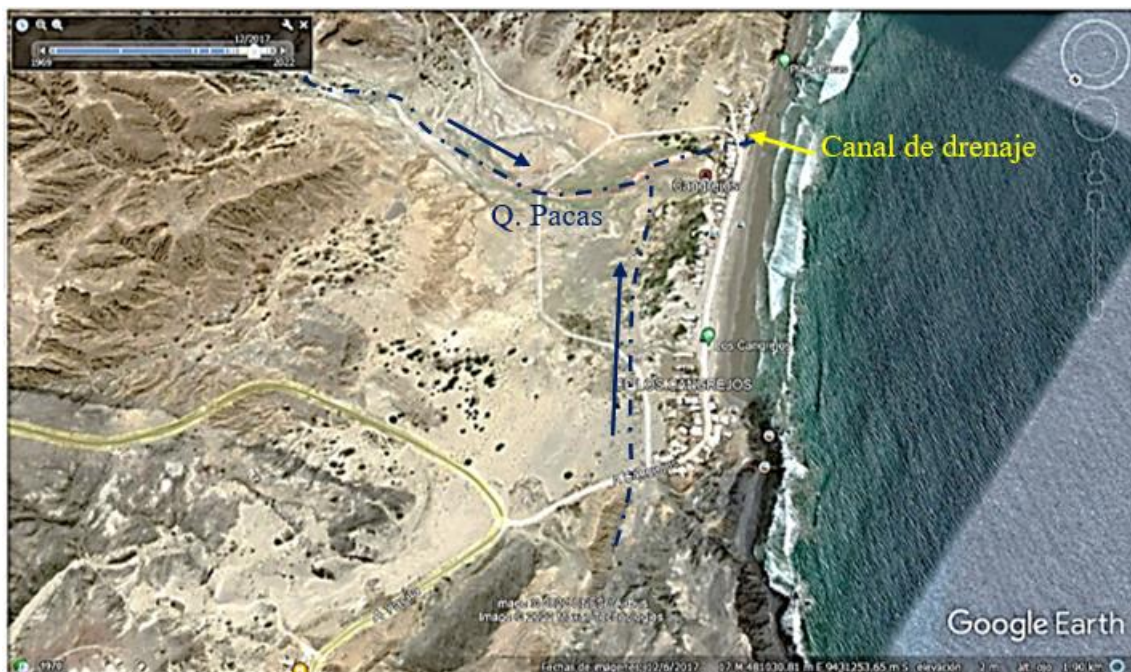
*Figura 25.- Quebradas Pacas y la situada en el extremo noroeste de Playa Cangrejos que drenan las aguas pluviales hacia la llanura eólica y posteriormente a través de un canal encausado con lozas de concreto hacia el mar, (Google earth, 2017)*

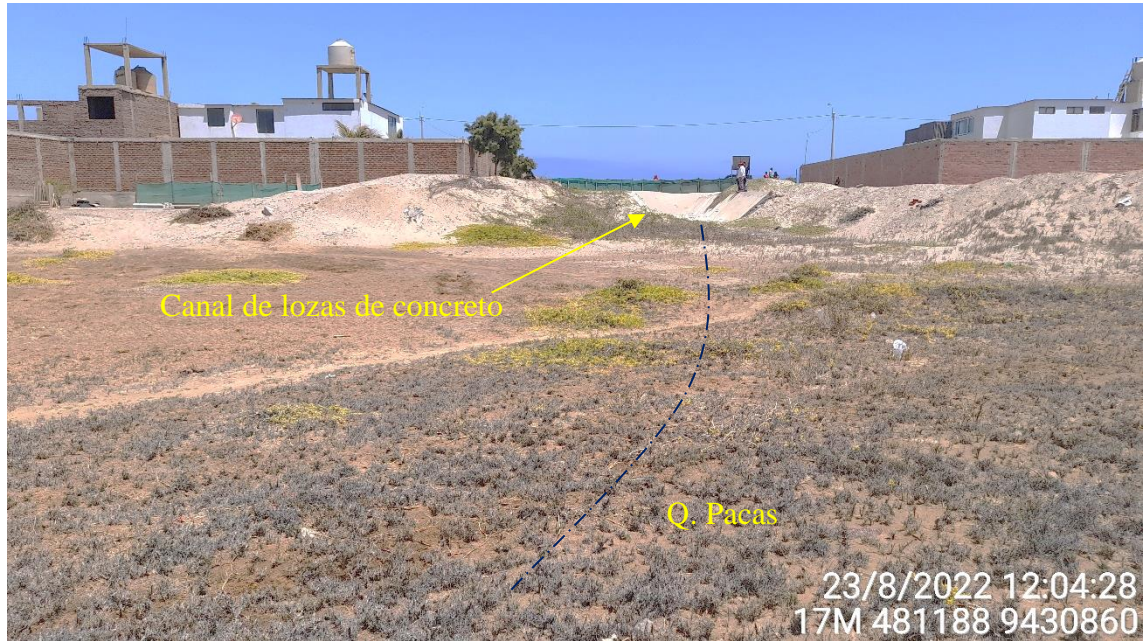
Cabe señalar que, los pobladores del balneario Los Cangrejos, afirman que, durante el año 2017, se generaron inundaciones que afectaron algunas viviendas contiguas a la estructura de drenaje (canal de lozas de concreto) debido a la implementación de una alcantarilla que tenía por función evacuar el agua hasta el mar, sin embargo, la tubería usada como alcantarilla no tenía la capacidad de drenar el volumen de agua acumulado en la llanura eólica, contribuyendo en la generación de las inundaciones, (Figuras 26 y 27).

*Figura 26.- Recorrido de la quebrada Pacas en las inmediaciones de Playa Cangrejos que discurre hacia canal conformado con lozas de concreto y posteriormente al mar, sin embargo, dicho canal se encuentra colmatado por arenas eólicas*

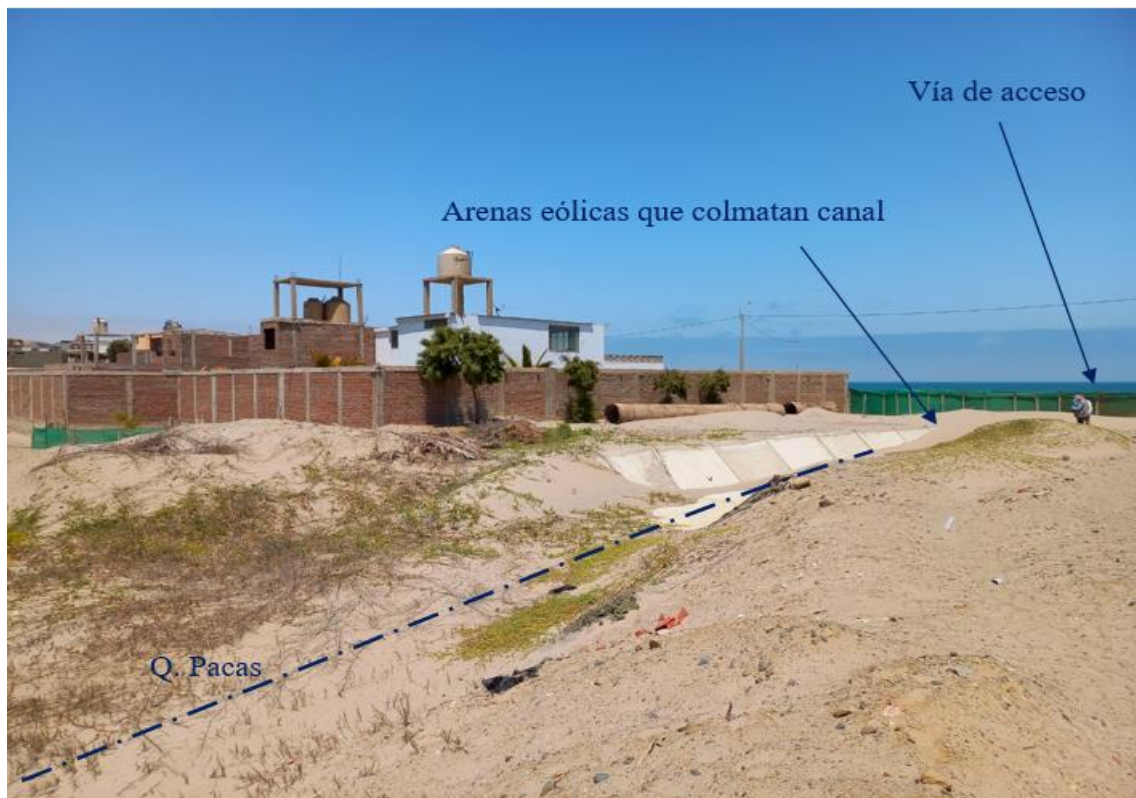
*Figura 27.- Recorrido de la quebrada Pacas que en las inmediaciones de la zona urbana del balneario Los Cangrejos ha sido encauzado mediante la conformación de un canal con lozas de concreto. La desembocadura de dicho canal ha sido obstruida durante la conformación de la vía de acceso a Playa Cangrejos y se encuentra colmatada con arenas eólicas*

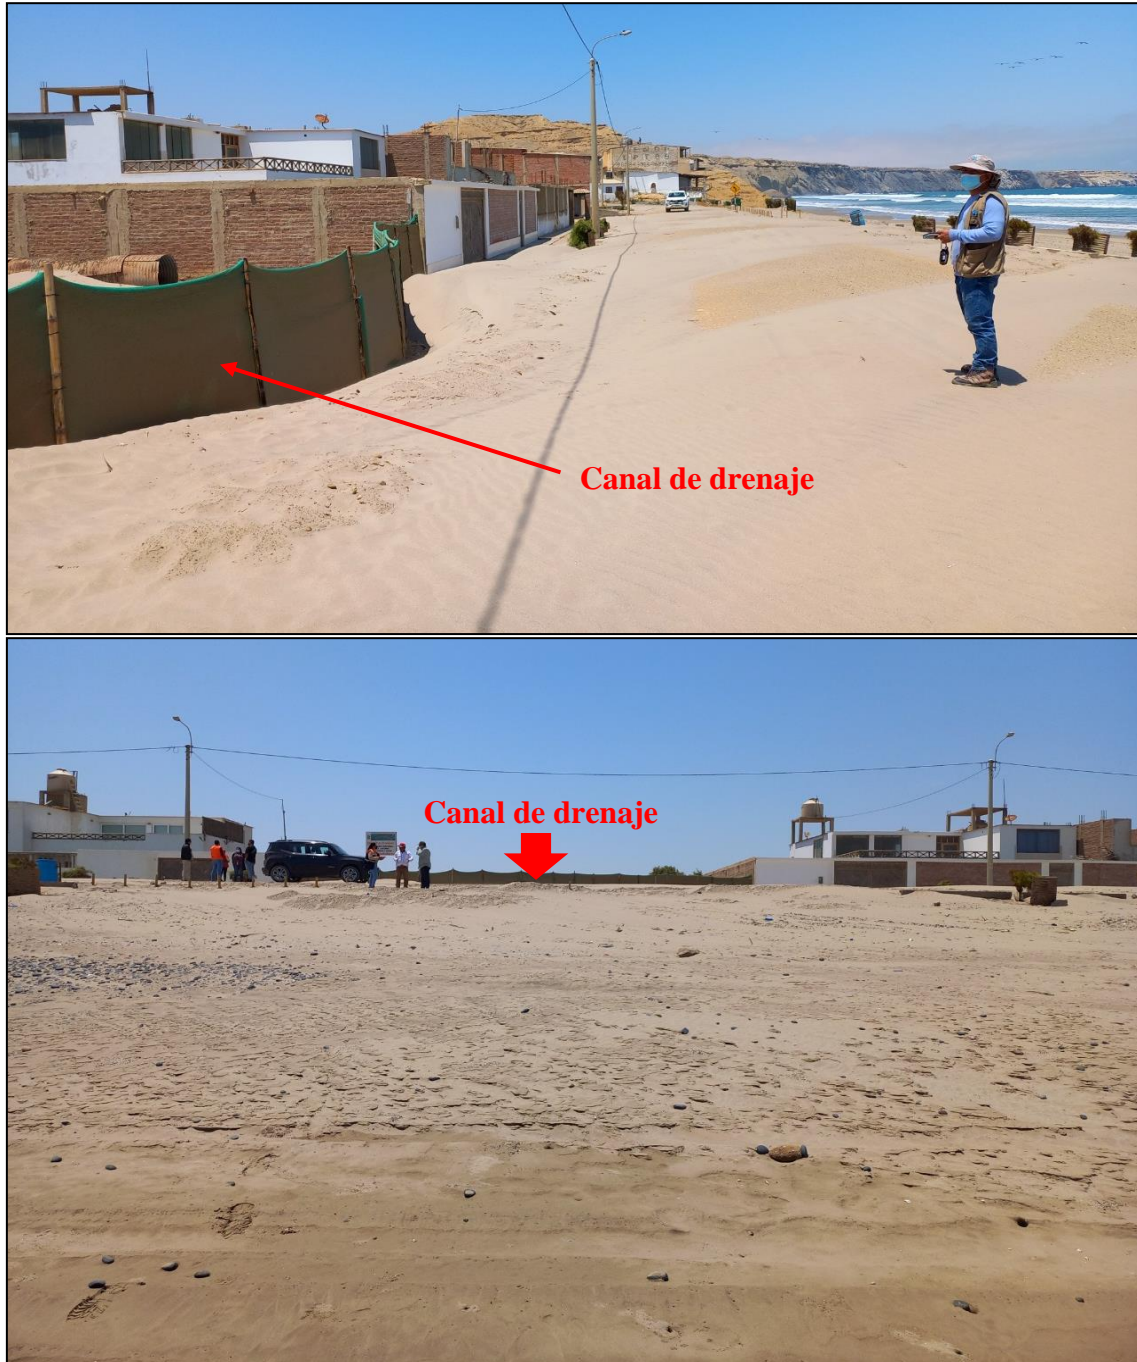
Actualmente, el canal de desembocadura conformado con lozas de concreto se encuentra obstruido por la construcción de la vía de acceso a Playa Cangrejos, siendo necesario liberar su recorrido hacia el mar., (Figura 28).

*Figura 28.- Ubicación de canal de drenaje conformado con lozas de concreto que se ubica detrás de malla verde, la imagen superior muestra que ha sido obstruido por la construcción de la vía de acceso y la imagen inferior ha sido capturada desde su antigua desembocadura en el mar*

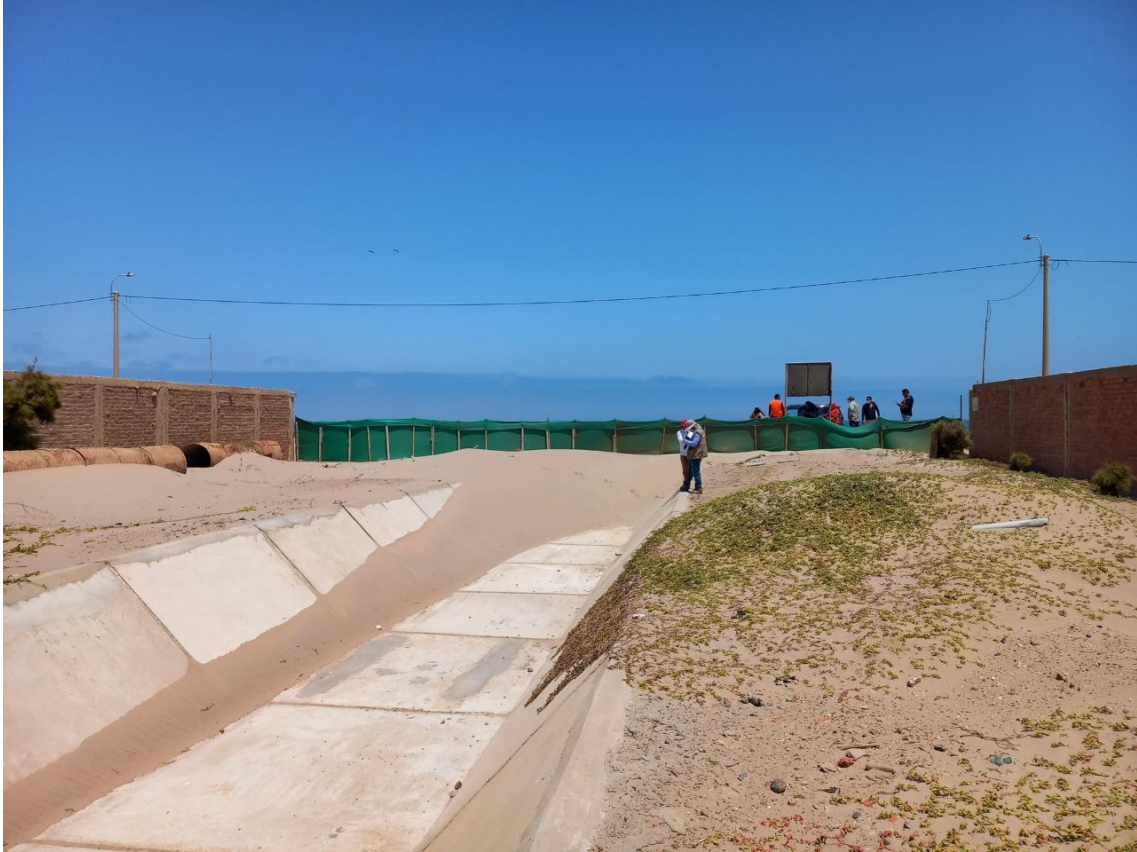
Cabe señalar que, evidencias de arenamiento han sido reconocidas sobre la vía de ingreso a la zona urbana de Playa Cangrejos, además se observó una casa de 1 piso que ha sido cubierta por arenas eólicas (Figuras 29 y 30).

*Figura 29.- Arenas eólicas que invaden canal de drenaje que conduce aguas pluviales hacia el mar*

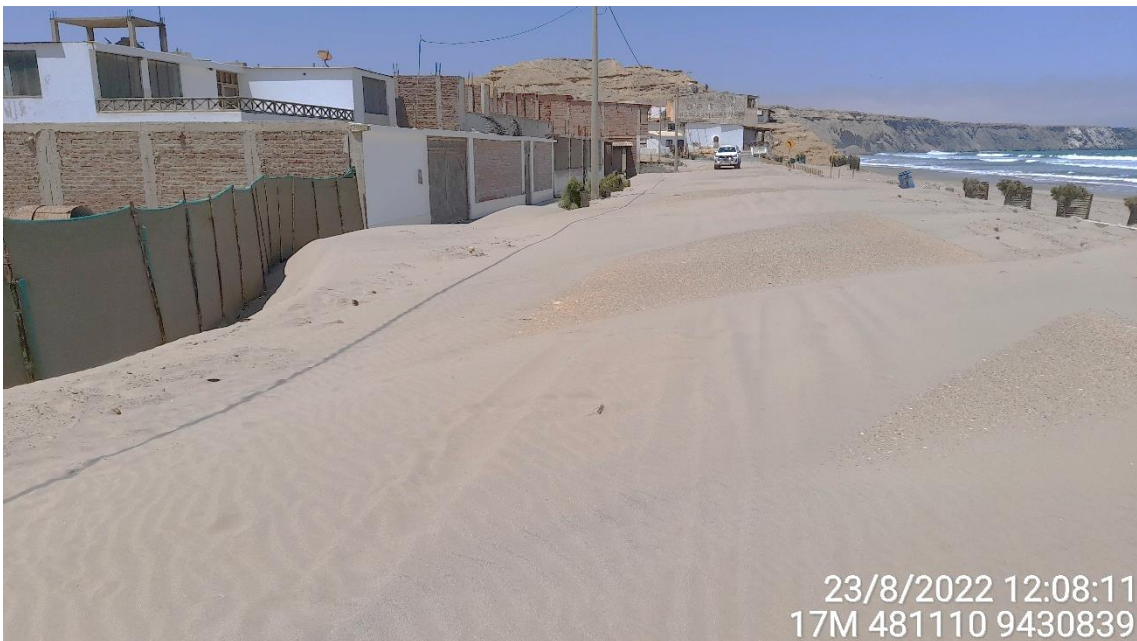
*Figura 30.- Arenas eólicas sobre la vía afirmada de acceso a Playa Cangrejos*
