**Informe Técnico N° A7319**

# EVALUACIÓN DE PELIGROS GEOLÓGICOS POR MOVIMIENTOS EN MASA EN EL SECTOR CORTEGANA

Departamento Cajamarca  
Provincia Celendín  
Distrito Cortegana

NOVIEMBRE  
2022

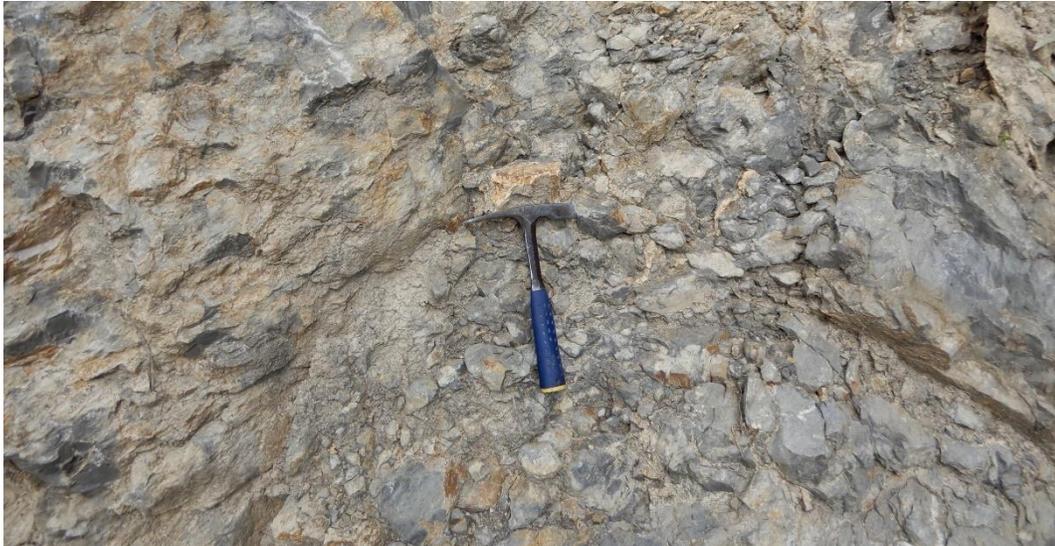
Se identificó un afloramiento al oeste del sector Cortegana, con múltiples familias de discontinuidades, de superficie lisa, altamente meteorizada con rellenos compactos (fotografías 1, 2 y 3).

**Fotografía 1.** Calizas arenosas, por su meteorización su coloración es crema con tonalidades blanquecinas.  
Coordenadas UTM WS-84 -17S, **Norte:** 9279245 – **Este:** 795166

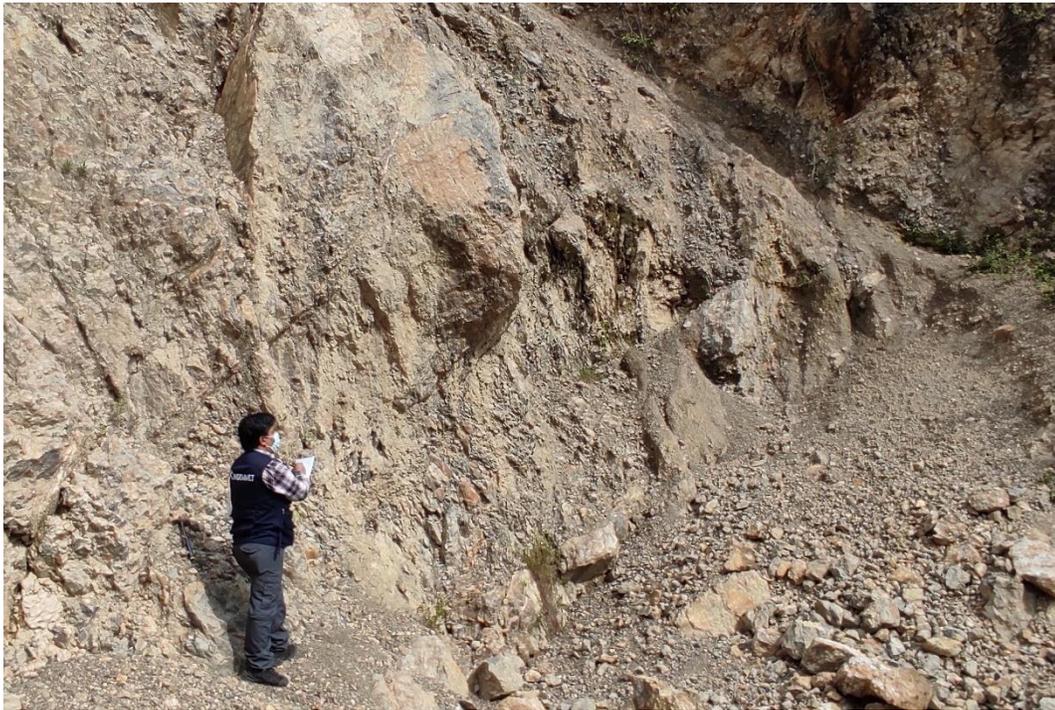
La superficie fresca se encuentra en una cantera, que fue excavada con la finalidad de obtener material para el mantenimiento mecanizado de la carretera Cortegana – Pueblo Nuevo.

**Fotografía 2.** Afloramiento de calizas fosilíferas en cantera de agregados.  
Coordenadas UTM WS-84 -17S, **Norte:** 9279236 – **Este:** 795183.

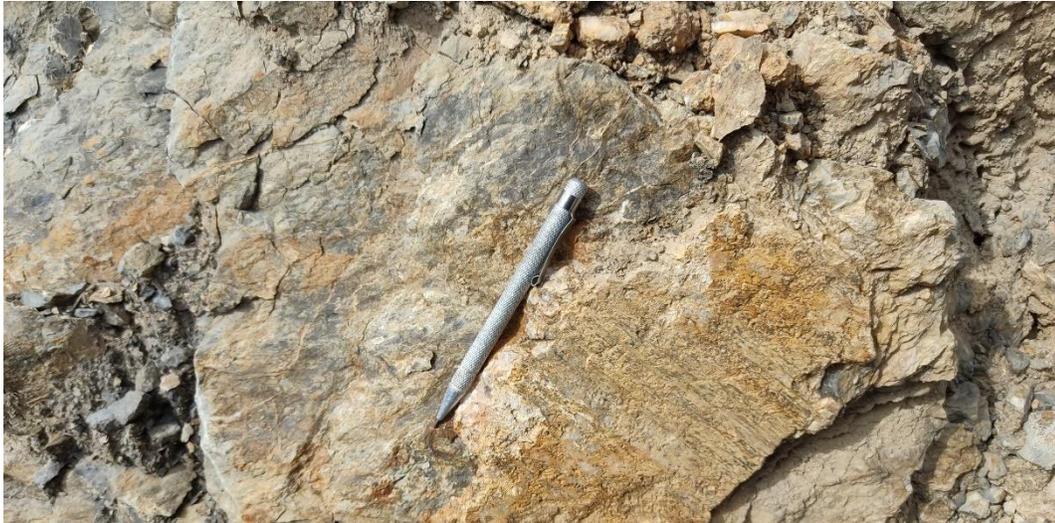
**Fotografía 3.** Estrías de falla en roca caliza.  
Coordenadas UTM WS-84 -17S, **Norte:** 9279243 – **Este:** 795165.

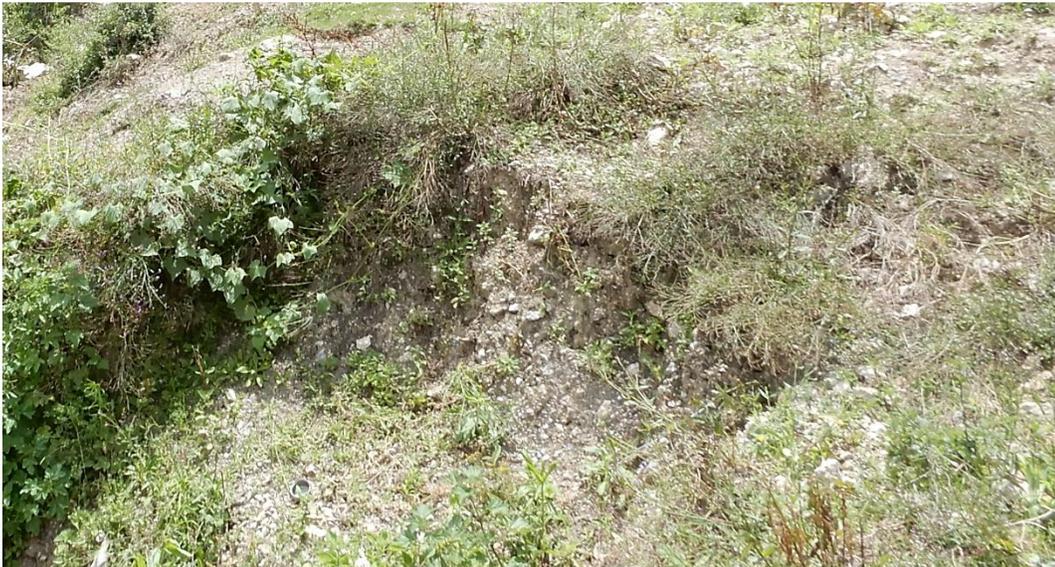
En el sector evaluado están conformados por gravas y bloques angulosos, dentro de una matriz limo – arcillosa, estos depósitos se encuentran sobre un basamento calizas (fotografía 4).

**Fotografía 4.** Deposito coluvio - deluvial, compuestos por gravas y bloques subangulosos, dentro de una matriz limo arcillosa.  
Coordenadas UTM WS-84 -17S, **Norte:** 9279365 – **Este:** 795283.

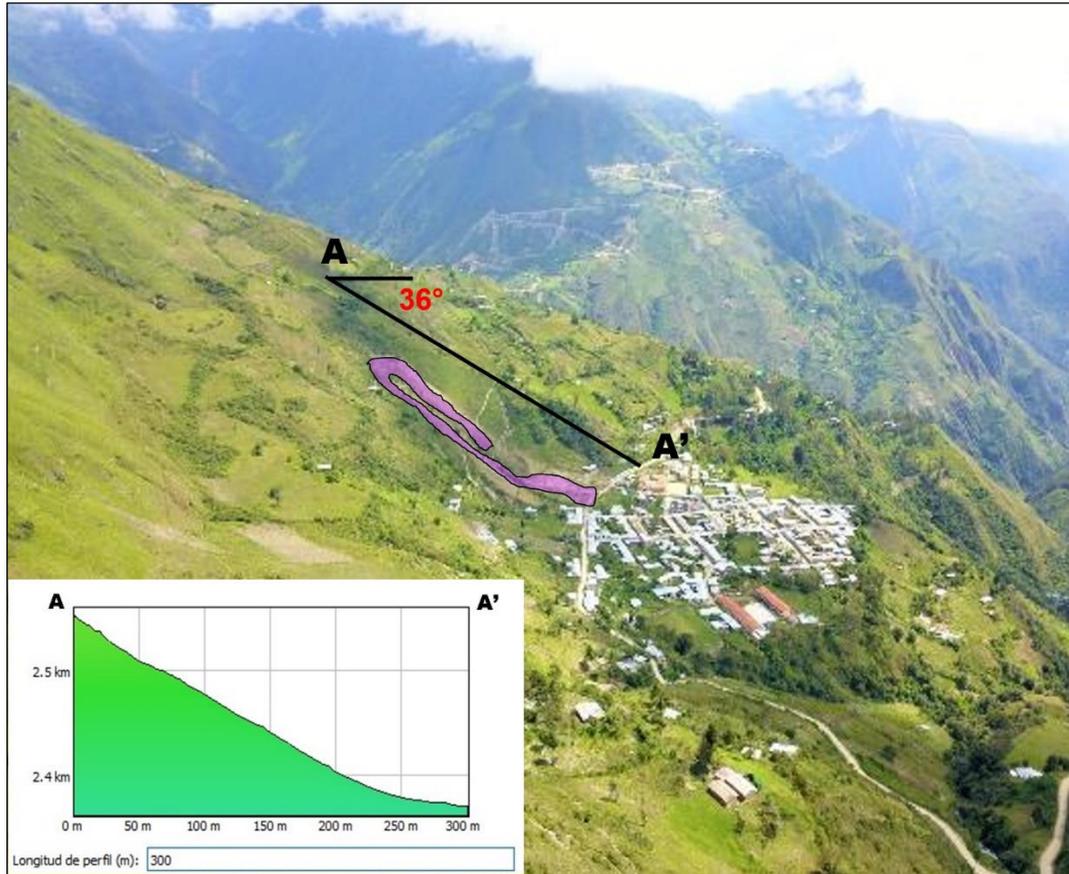
La pendiente del evento es  $36^\circ$ , la dirección de desplazamiento es de oeste a este, hacia el este determinamos que la superficie del terreno tiene una pendiente suave, donde se deposita los fragmentos de roca y detrito, así como el lodo desplazado.

**Figura 3.** Pendiente escarpada de la zona evaluada.

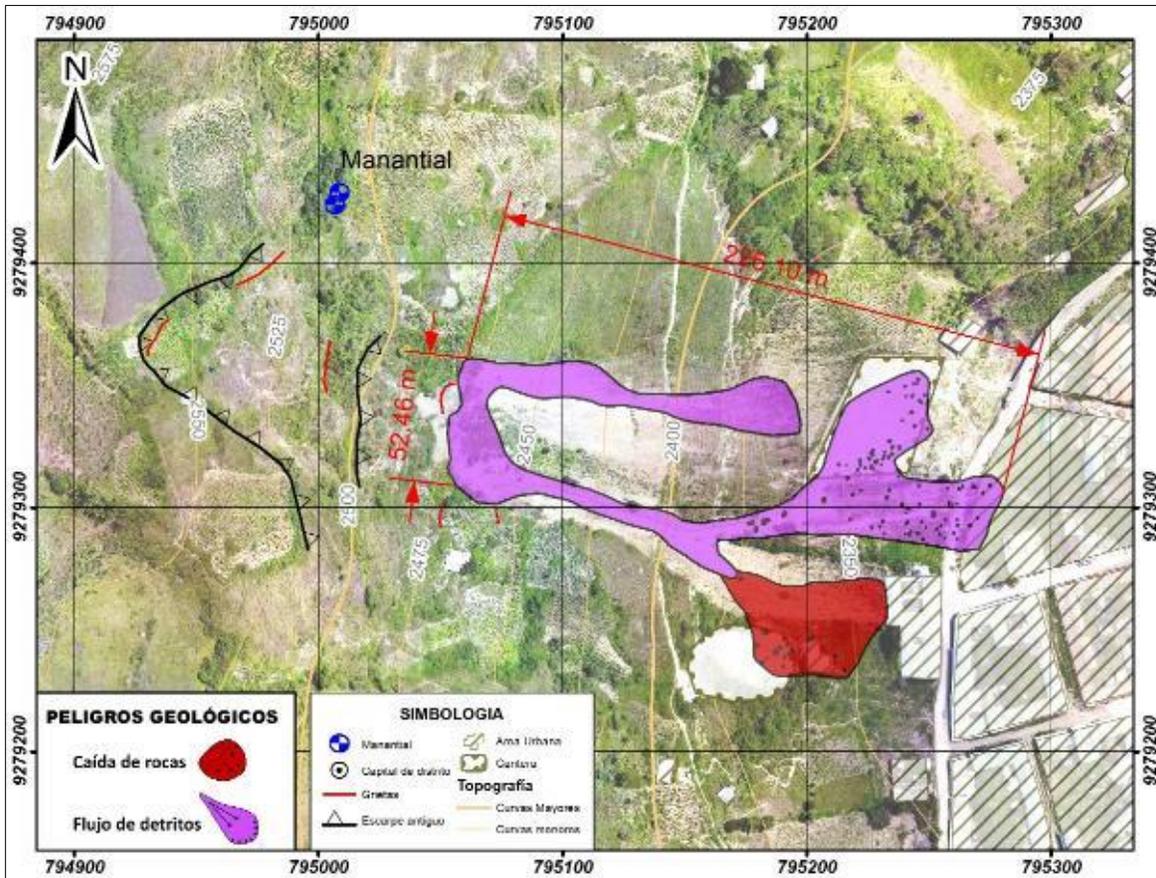
- Ancho promedio de la zona de arranque: 52 m.
- Diferencia de altura entre la corona y base: 125 m.
- Longitud del flujo: 226 m.
- Área total del evento geológico: 7400 m<sup>2</sup>.
- Área de acumulación: 2300 m<sup>2</sup>.
- Forma de la superficie de rotura: irregular alargada.
- La dirección del desplazamiento: oeste a este.

Figura 7. Peligros geológicos del sector evaluado.

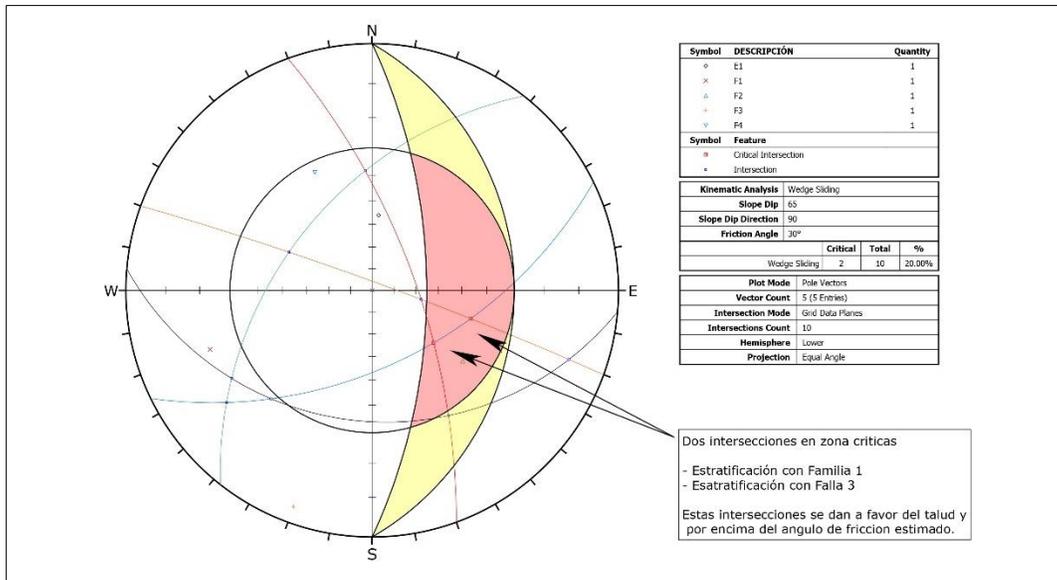
En base al mapa geológico (Anexo I – Mapa geológico), se determina un plegamiento, el cual fue corroborado en campo (Coordenadas UTM 795378 E – 9279512 N), se trata de un anticlinal formado por esfuerzos compresivos en los macizos rocosos (esfuerzos que generan fallas y diaclasamientos), su flanco derecho presenta rumbo N315° y buzamiento 48° al NE, el flanco izquierdo un rumbo N122° y buzamiento 25° SO, así mismo se pueden diferenciar 5 familias de discontinuidades (figuras 8, 9 y cuadro 3).

Figura 8. Análisis estructural de discontinuidades.

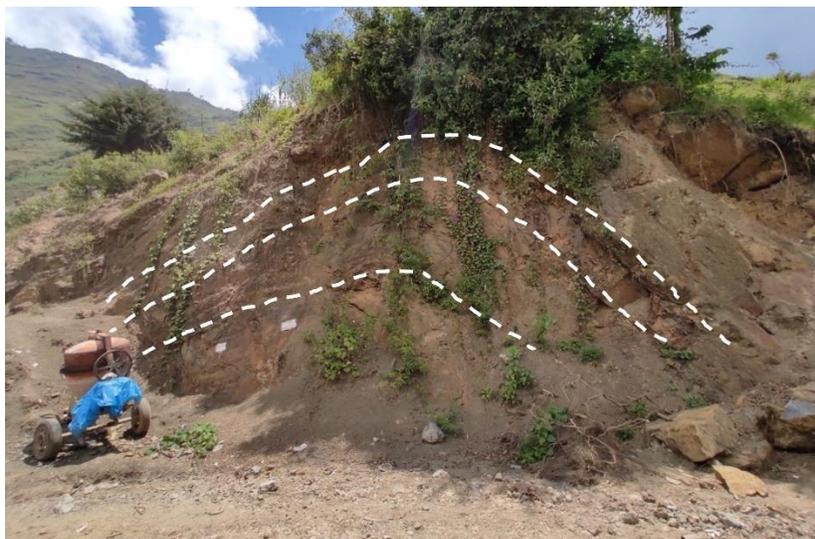
Figura 9. Anticlinal en calizas arenosas.  
 Coordenadas UTM WS-84 -17S, Norte: 9279512 – Este: 795378.

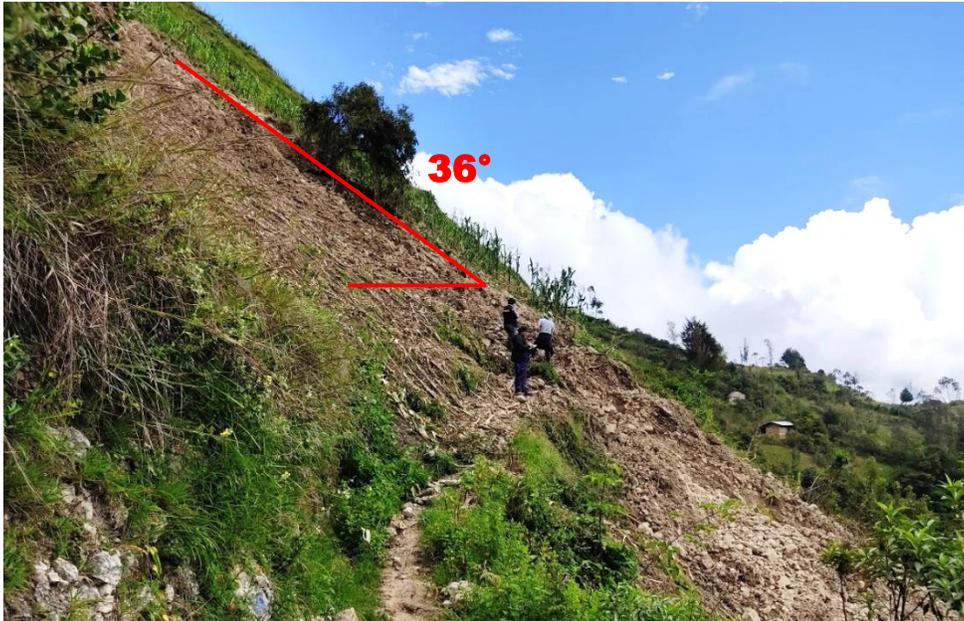
La pendiente del sector Cortegana comprende un promedio de 25° a 45°, clasificada como escarpada, que favorece los procesos denudativos (figura 10).

**Figura 8.** Pendientes del terreno natural.  
Coordenadas UTM WS-84 -17S, **Norte:** 9279256 – **Este:** 795141.

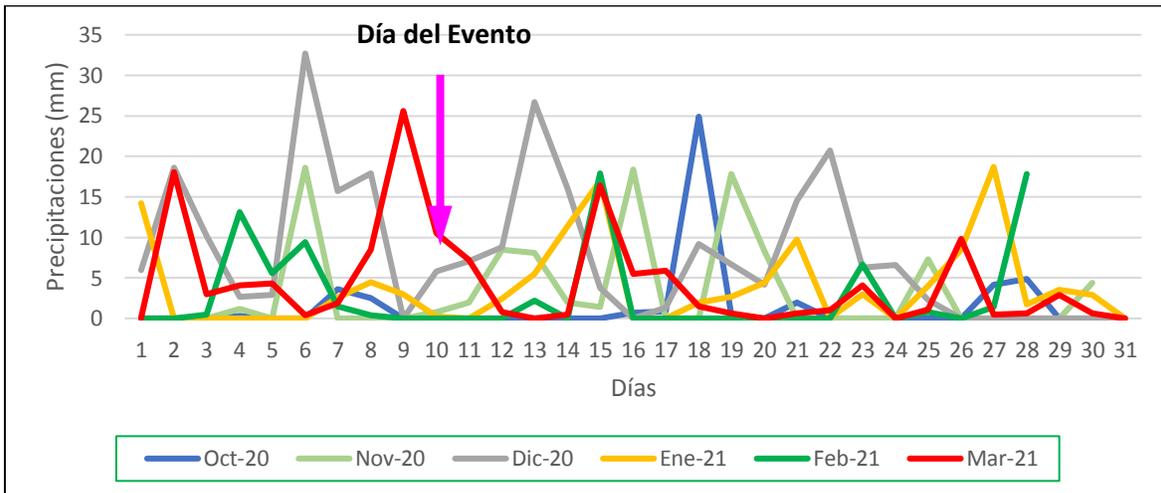
**Gráfico 1.** Precipitaciones periodo febrero - mayo de año 2020 y 2021

En el gráfico 1 se aprecia que existe un pico de lluvias mayor el 6 de diciembre de 2020 que alcanzó los 32 mm, se deduce que las precipitaciones de noviembre no fueron altas brindando el tiempo para el drenado natural del suelo; en febrero de 2021 en la última semana las lluvias se incrementaron, continuando hasta el 5 de marzo, el día 7 de marzo se reinician las lluvias con 2 mm, y el día 9 de marzo supero los 25 mm, todo el proceso mencionado provoco un saturación del terreno, desencadenándose el evento el día 10 de marzo.

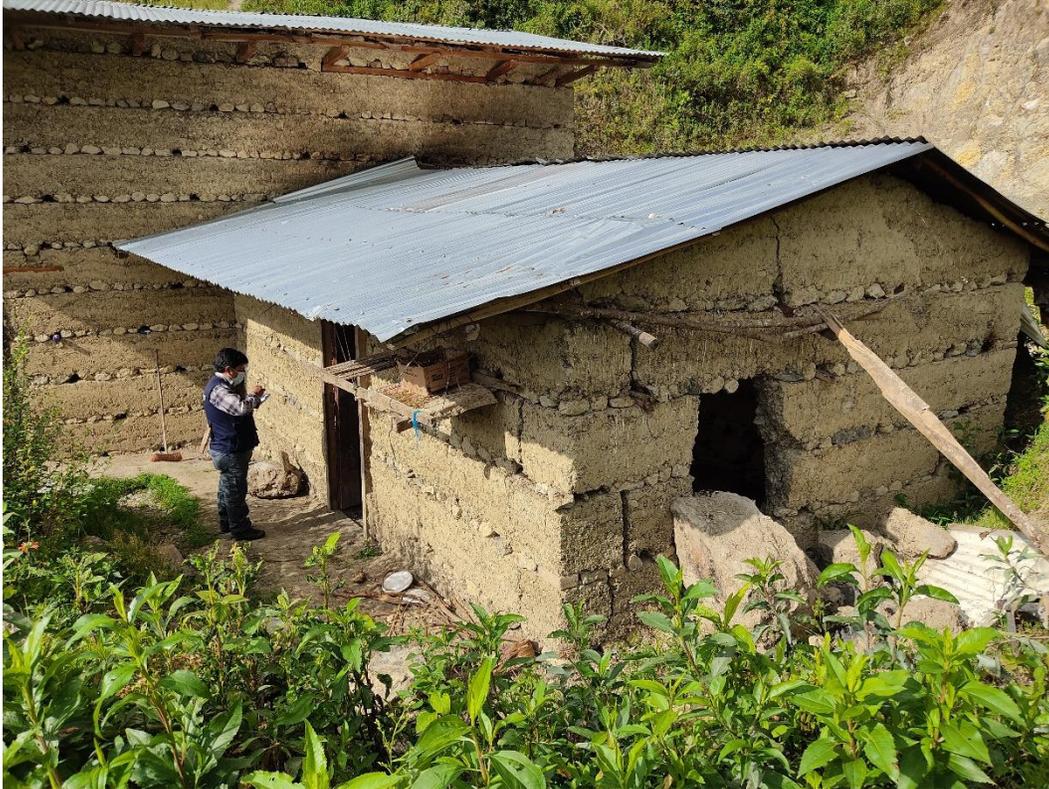
- La caída de rocas destruyó una vivienda, tras impactar un bloque de roca en la pared (tapial) que la desestabilizó, esto contrajo el agrietamiento en toda la edificación, se apreciaron grietas de hasta 2 cm de apertura (fotografía 5).
- El flujo de detritos afectó cultivos en un área de 5000 metros cuadrados, principalmente plantaciones de maíz (figura 11).

**Fotografía 5.** Vivienda destruida por caída de rocas, afectó estructura de la vivienda.  
Coordenadas UTM WS-84 -17S, **Norte:** 9279239 – **Este:** 795197.

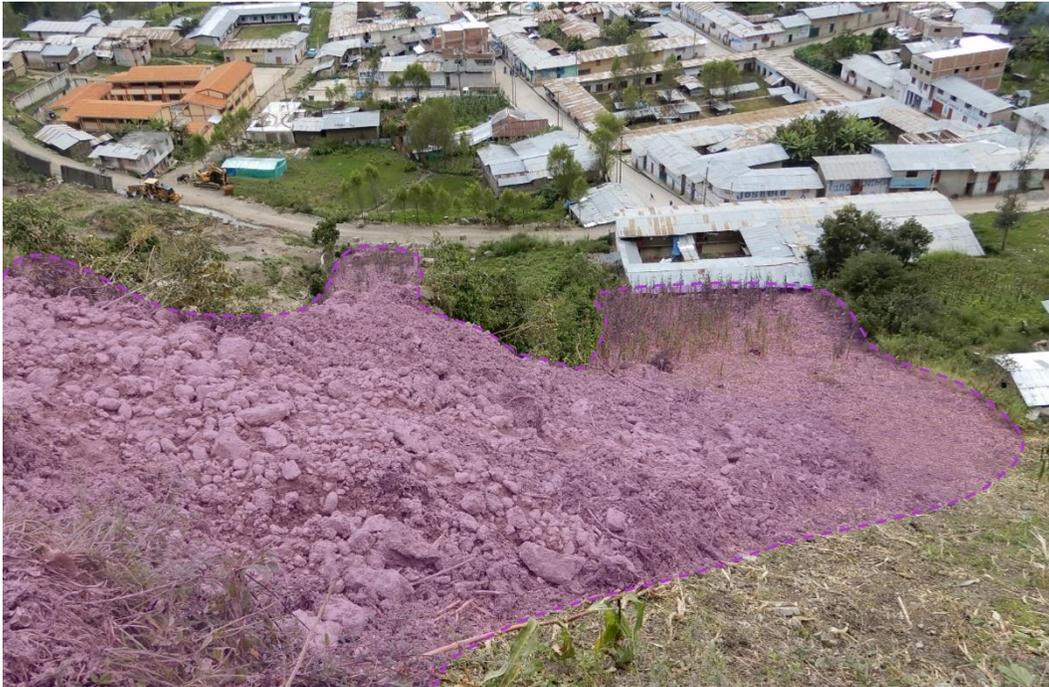
**Figura 11.** Área de cultivo afectado por flujo de de detritos.  
Coordenadas UTM WS-84 -17S, **Norte:** 9279265 – **Este:** 795204.

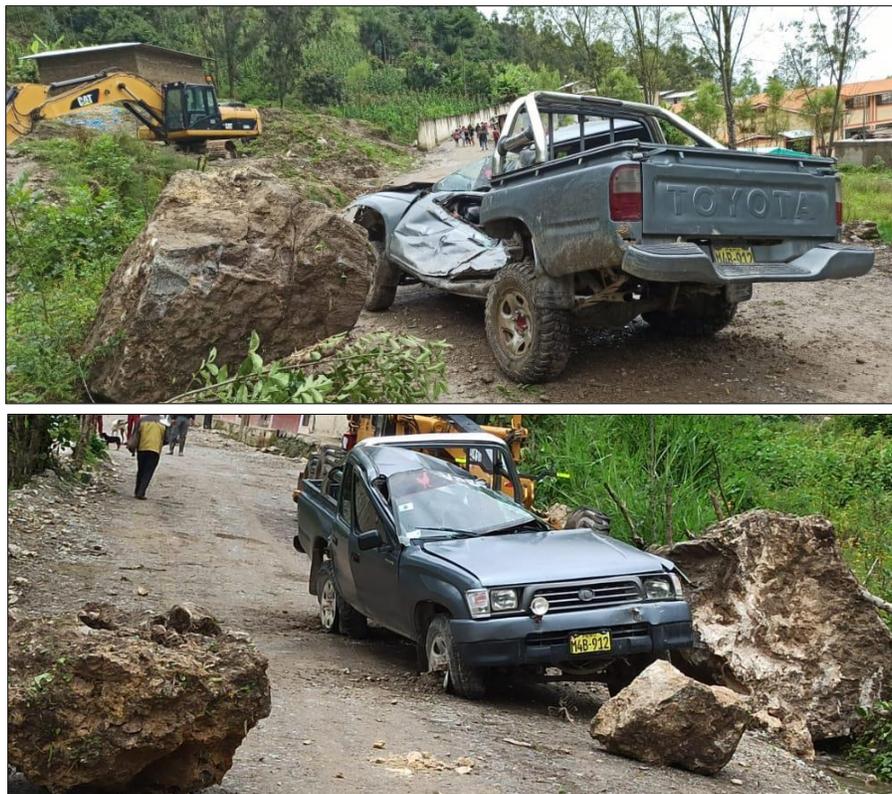
- Las rocas transportadas por el flujo llegaron a la carretera impactando una camioneta que se encontraba estacionado (figura 12).
- El flujo de detritos produjo la interrupción de la carretera Cortegana – Pueblo Nuevo en un tramo de 32 metros.

**Figura 12.** Vehículo destruido por caída de rocas  
(Fuente: Reporte De Emergencia N° 035. G.R.C.).  
Coordenadas UTM WS-84 -17S, **Norte:** 9279329 – **Este:** 795273.
