Informe Técnico N° A7315

EVALUACIÓN DE PELIGROS GEOLÓGICOS EN EL BARRIO DE CHUA BAJO

Departamento Áncash
Provincia Huaraz
Distrito Independencia

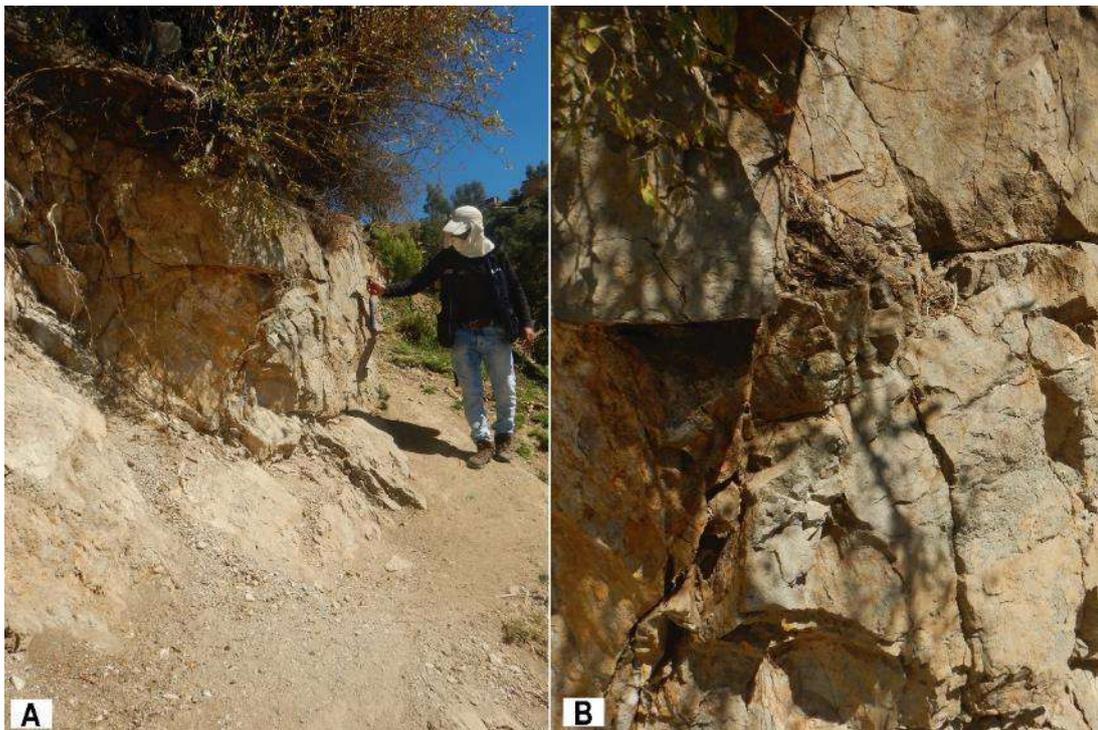
Estas rocas presentan una resistencia baja (25-50 Mpa), muy alterada y fuertemente fracturada conformado por bloques de rocas de varias caras angulosos y definida por más de 3 familias principales de discontinuidades, con espaciamiento muy próximas entre sí (0.05-0.03 m) abiertas (1.0 – 5.0 mm) y sin relleno visible. En superficie se presentan altamente meteorizadas (figura 6).

Figura 6. A. Sustrato rocoso conformado por rocas piroclásticas de composición andesítica, del Grupo Calipuy. **B.** Detalle de las rocas piroclásticas las cuales se encuentran muy fracturadas, con espaciamientos muy próximas entre sí (0.05-0.03 m), abiertas (1,0-5,0 mm) y en superficie se presentan muy alterados y altamente meteorizado.

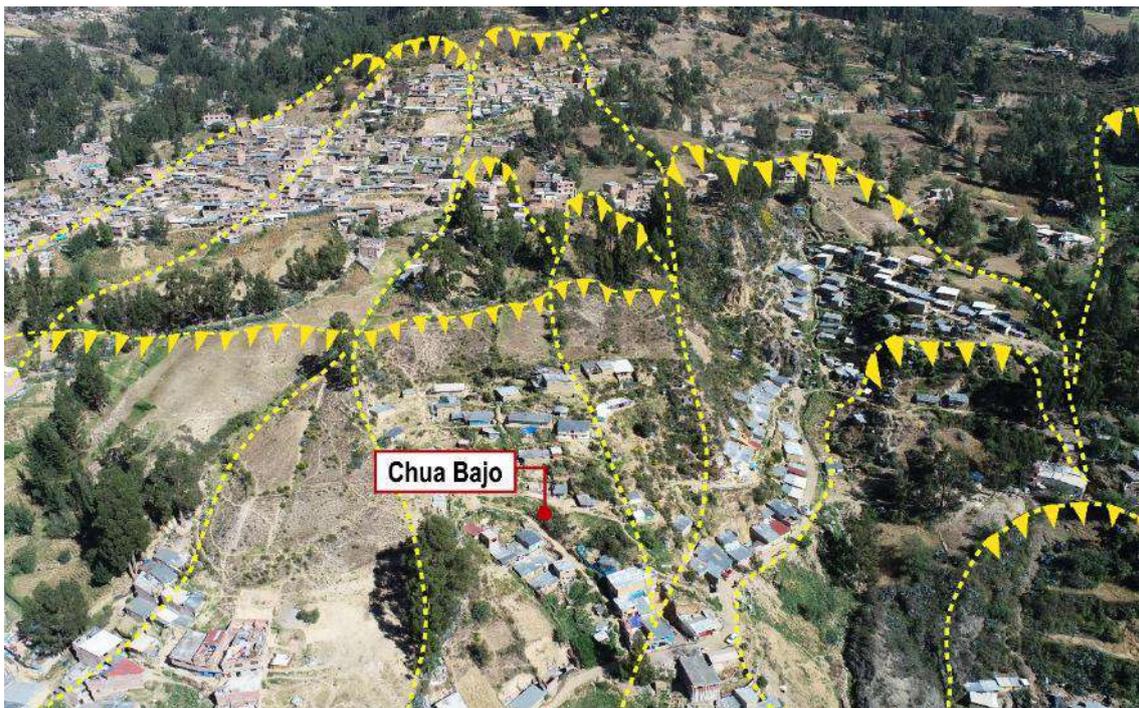
- Al momento de realizar la evaluación de campo no se registraron daños por efectos de la actividad del deslizamiento; más que algunas evidencias de ondulaciones en la morfología del terreno.

Figura 11. Deslizamiento rotacional inactivo-latente con múltiples escarpas que manifestaban reactivaciones antiguas del evento y en cuyo cuerpo se asienta el Barrio de Chua Bajo.

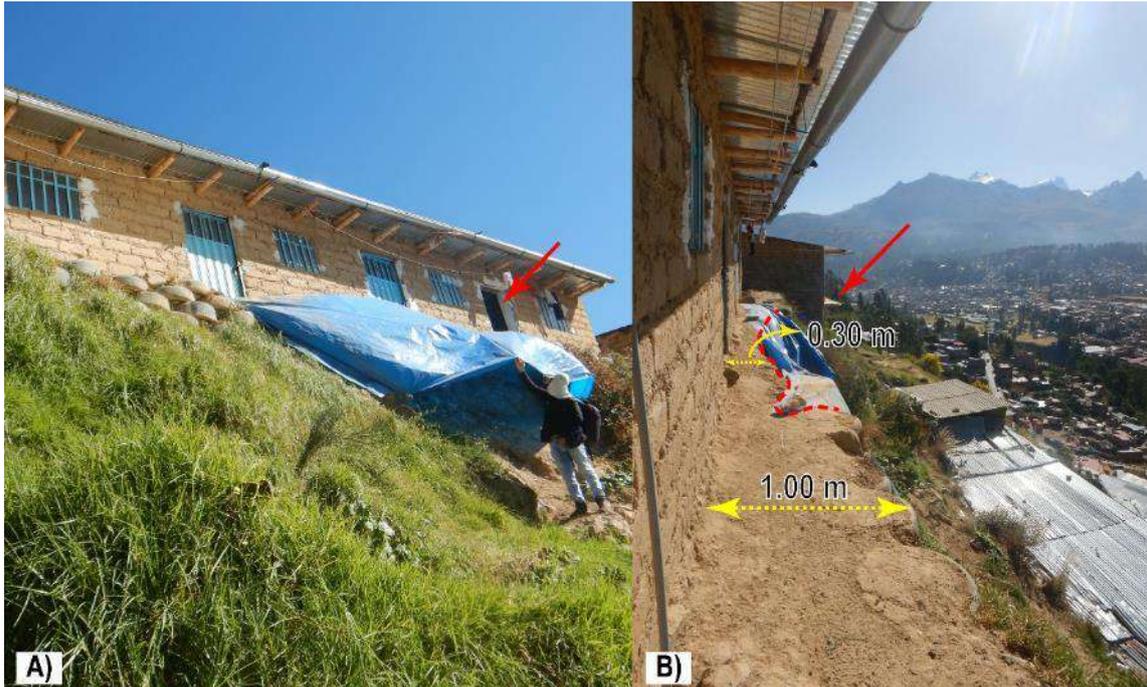
El derrumbe nace sobre los 3130 m. con una longitud y una altura de arranque de 2.5 m y 3 m respectivamente. El tipo de rotura es planar y la forma de arranque es regular y continua. La disposición del depósito se da en forma de canchales con la dirección de movimiento al sureste, con alcances máximos de hasta 4 m desde su zona de origen.

El derrumbe afectó directamente el acceso de una vivienda de adobe, de tal forma que la escarpa del derrumbe se encuentra solo 30 cm de la puerta de acceso (figura 12), condición actual que pone en riesgo la seguridad física de sus habitantes, que siguen habitando dicha vivienda.

Figura 12. A) Vista frontal del derrumbe (D-1) que afectó directamente una vivienda (actualmente habitada). B) Vista de perfil que muestra que la vivienda se encuentra a solo 30 cm del borde de la zona de arranque.

- 3) Construcción de muros de contención (gaviones) en las zonas de derrumbes, estas medidas estructurales deberán ser realizadas por un especialista.
- 4) Revestir los canales de riego que discurren directamente hacia las viviendas, y realizar la instalación de un sistema de tuberías para los silos, que eviten la infiltración de agua al subsuelo y saturación del mismo.

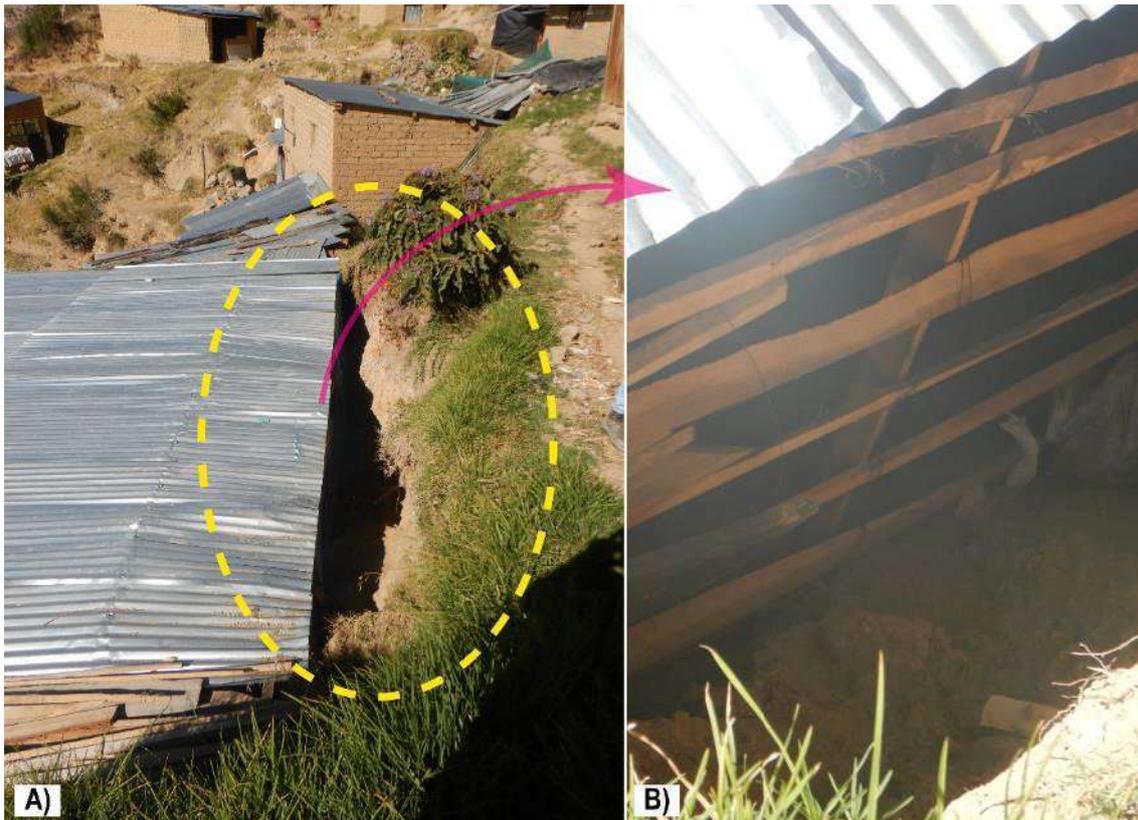
Este evento se dio origen en un corte de talud de suelo compuesto principalmente por depósitos coluvio-deluviales. Presenta una altura de desprendimiento de 2.5 m y una longitud de arranque de 7.0 m. El tipo de rotura es planar y la forma de zona de arranque es regular y continua.

El material desprendido afectó directamente el techo de calamina de una vivienda rustica, la cual fue construida muy cerca del talud (0.50 – 1.2 m). Actualmente la pared colindante al talud no aporta seguridad a sus habitantes, al estar hecha de maderas desiguales y con espacios vacíos (figura 13).

Figura 13. A) Techo de vivienda rustica afectada por el derrumbe (D-2). B) Pared de maderas desiguales colindante al talud.

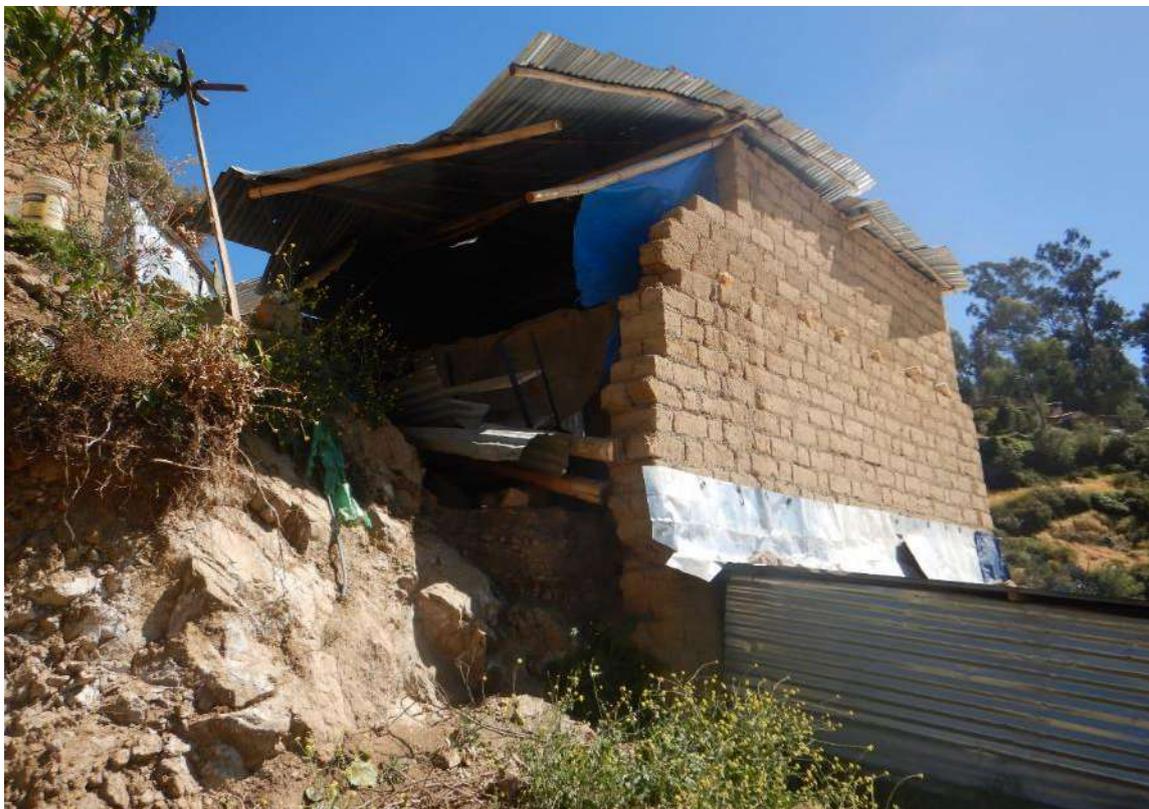
Evento reciente que se da origen en un talud de roca/suelo compuesto principalmente por depósitos coluvio-deluviales. Presenta una altura de desprendimiento de 2 m y una longitud de arranque de 6 m; el tipo de rotura es planar con una zona de arranque de forma regular y continua. El depósito llegó hasta el pie del talud formando conos de detritos (canchales) con alcances máximos de hasta 9 m desde su zona de origen.

El derrumbe destruyó una vivienda de adobe (fotografía 1); así mismo se pudo evidenciar que la vivienda se asentó sobre material de relleno con espesores de 0.35 a 1.0 m (figura 14), este material inconsolidado coadyuvo con el desprendimiento de la roca. Actualmente la vivienda se encuentra deshabitada.

Fotografía 1. Vivienda destruida producto del derrumbe (D-3). Actualmente se encuentra deshabitada.

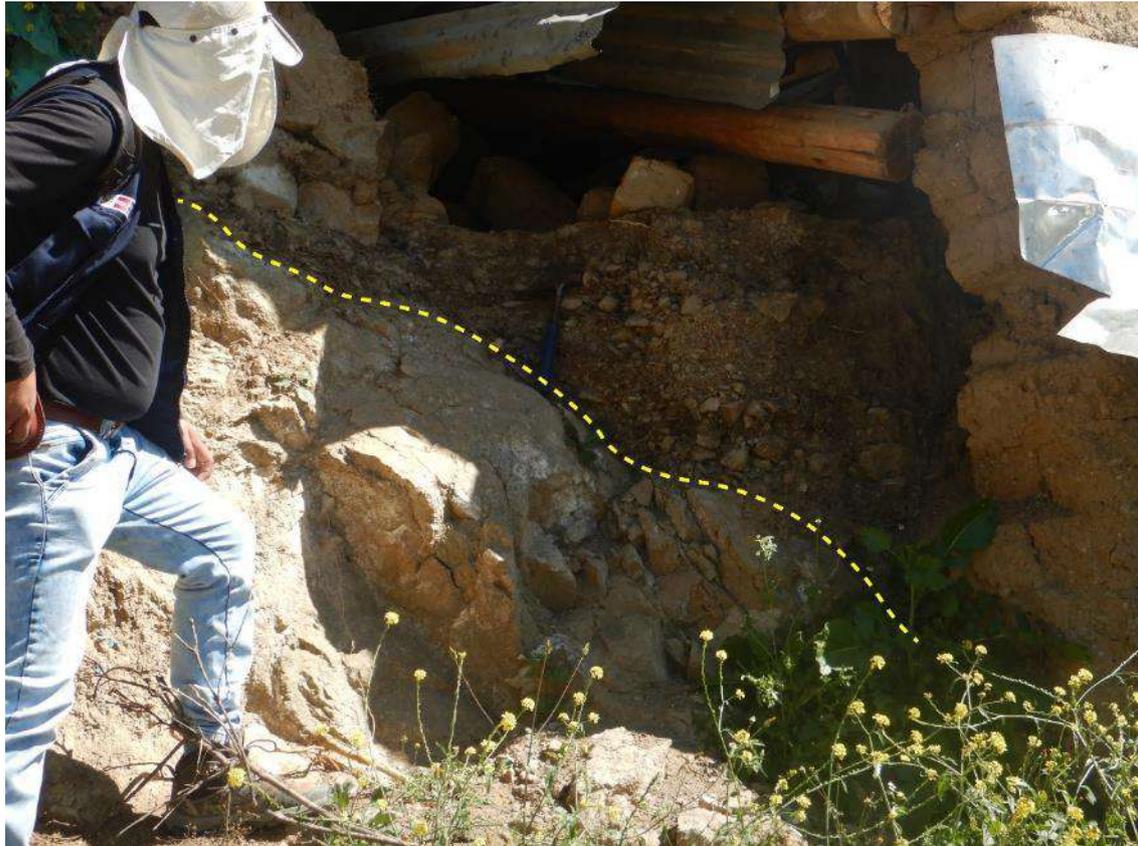
Figura 14. Se muestra en líneas amarillas el material de relleno con espesores variables de 0.35 a 1.0 m y sobre la cual se asentó la vivienda destruida.

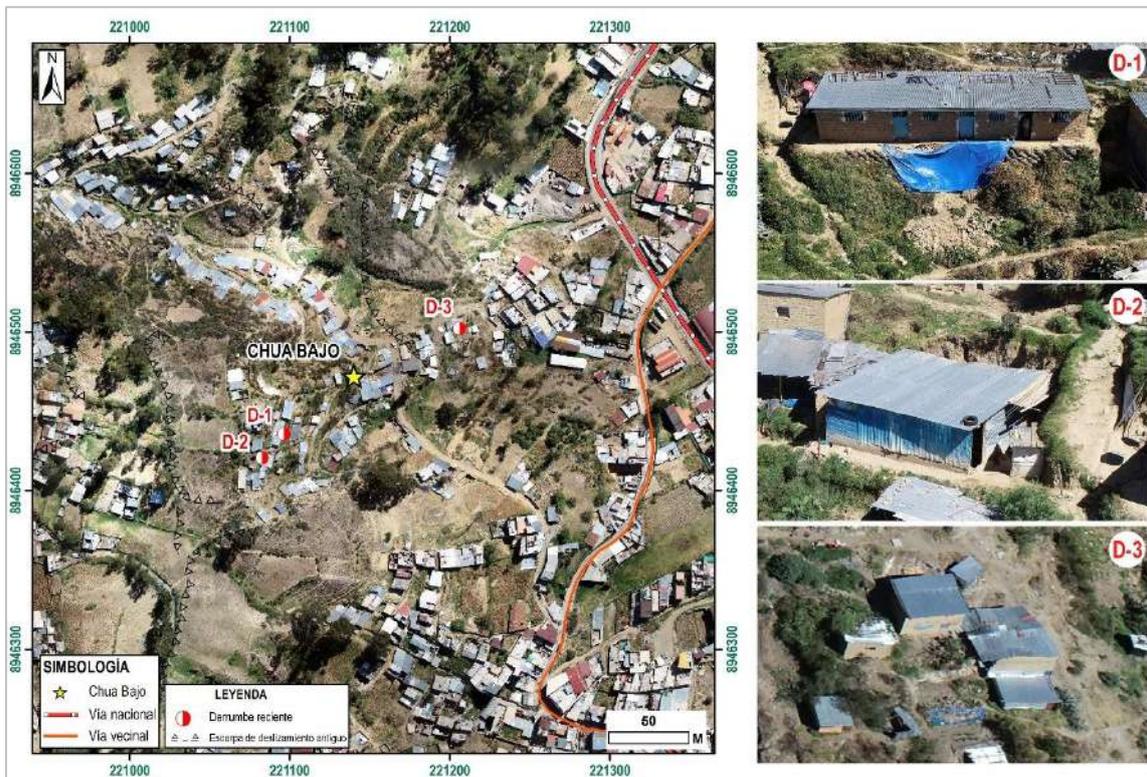
Figura 15. Mapa de ubicación que muestra en puntos rojos los derrumbes suscitados el 30 de marzo del presente año y que afectó 3 viviendas.

- Destruyó 01 vivienda de adobe.
- Afectó 02 vivienda de material rústico y adobe.
- Podría afectar camino de herradura hacia el sector de Chua Bajo, en un tramo de 20 m, que permite el desplazamiento de la población en el sector.

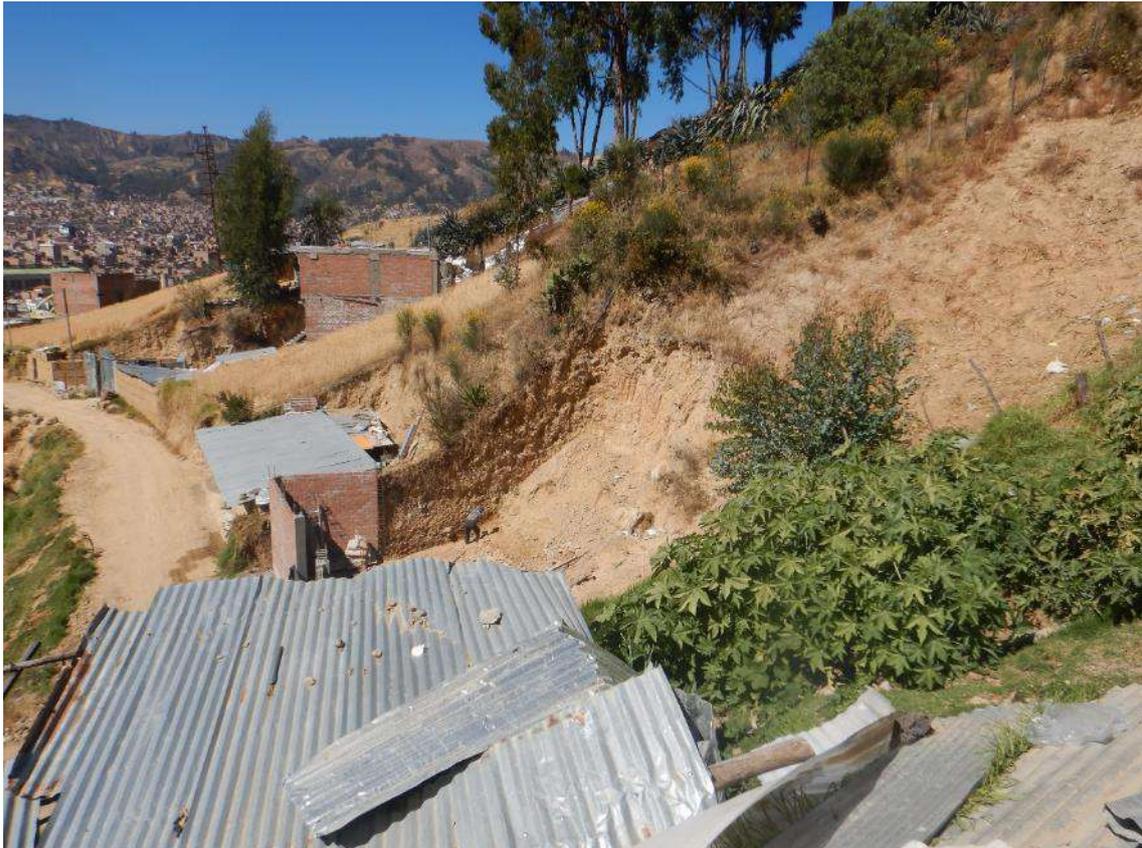
Fotografía 2. Cortes de talud al pie de la ladera sobre depósitos coluvio-deluviales para la construcción de nuevas viviendas.

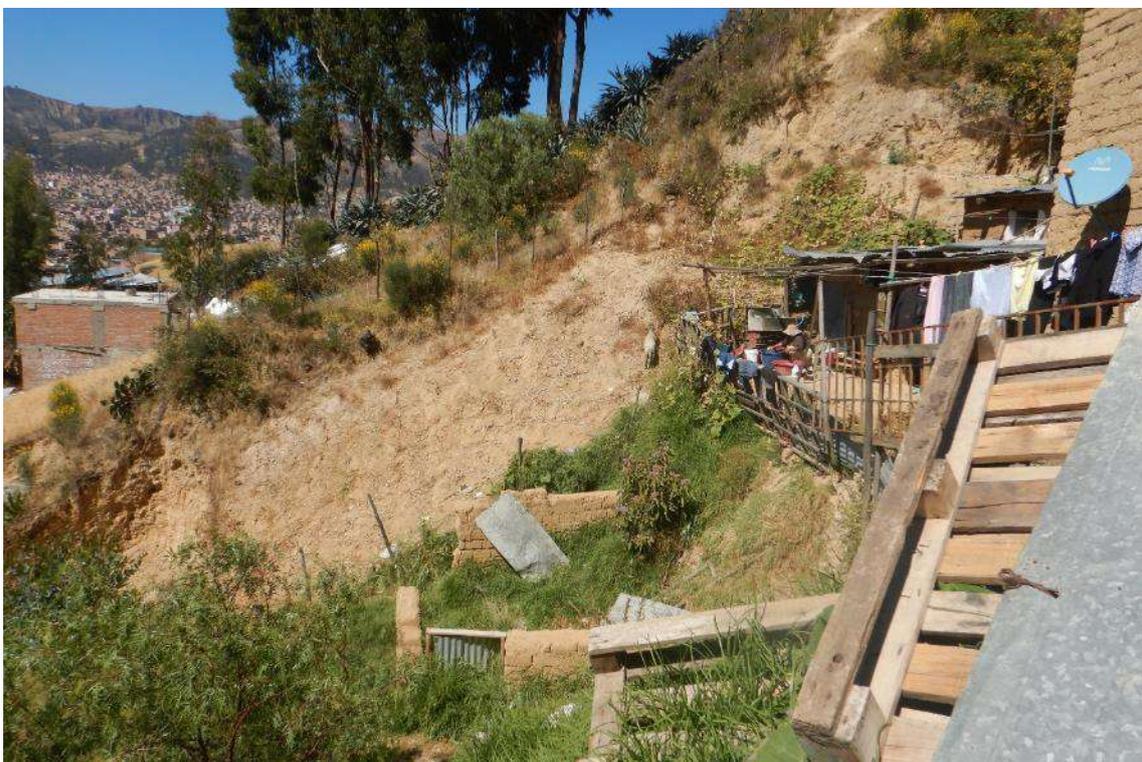
Fotografía 3. Ocupación inadecuada del suelo por el hombre, ocupando áreas inestables (depósitos inconsolidados) y al borde de laderas.
