**Informe Técnico N° A7323**

# EVALUACIÓN DE PELIGROS GEOLÓGICOS POR MOVIMIENTOS EN MASA EN EL SECTOR DE TROJAHUASI

Departamento Apurímac  
Provincia Andahuaylas  
Distrito Kaquiabamba

Elaborado por la Dirección de Geología Ambiental y Riesgo Geológico del INGEMMET

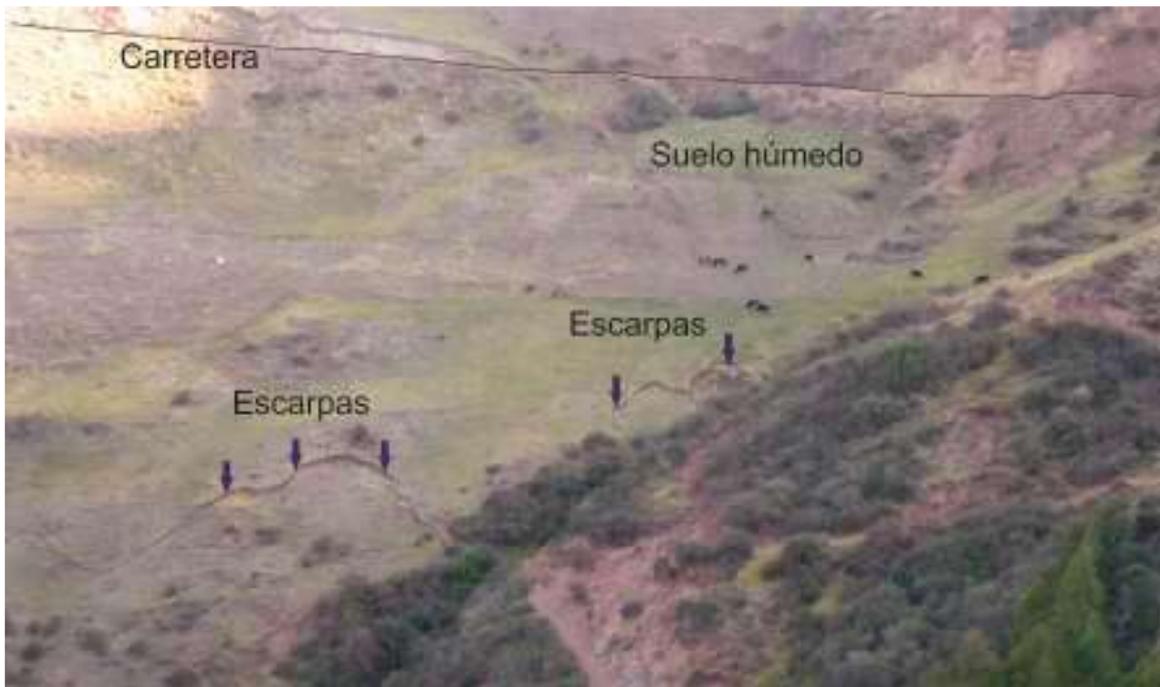
**Figura 3.** Se observan las escarpas recientes situadas en la parte baja del centro poblado de Trojahuasi (Fuente: Villacorta et al., 2013)

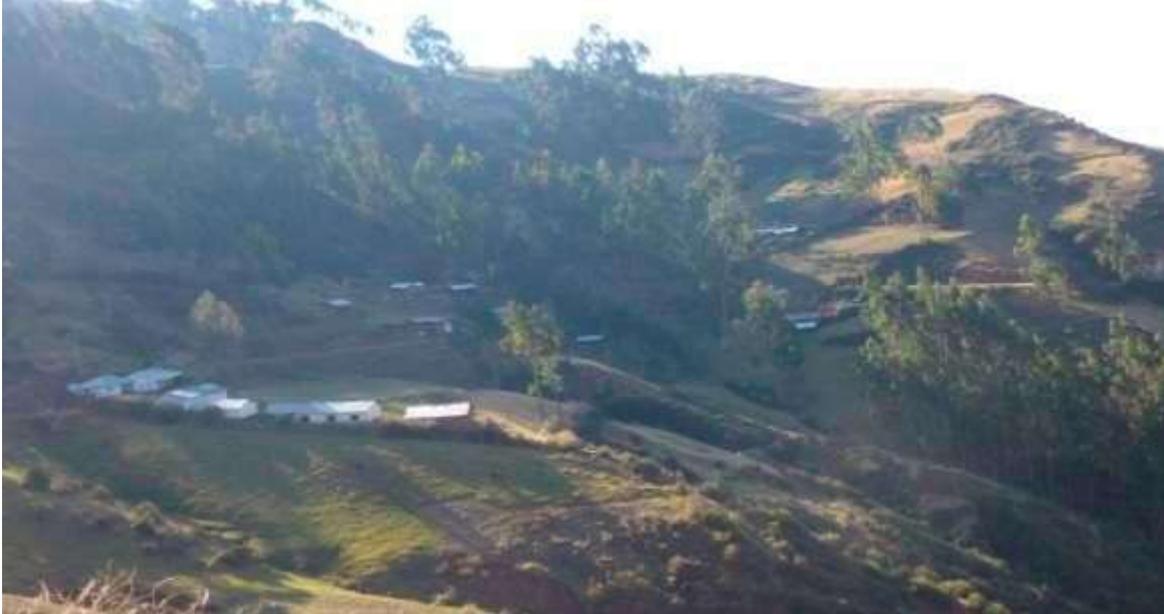
Fotografía 1. Viviendas localizadas en el cuerpo del antiguo deslizamiento de Trojahuasi (en el distrito de Kaquiabamba, provincia de Andahuaylas). La reactivación afectaría 14 viviendas (Fuente: Villacorta et al., 2013)

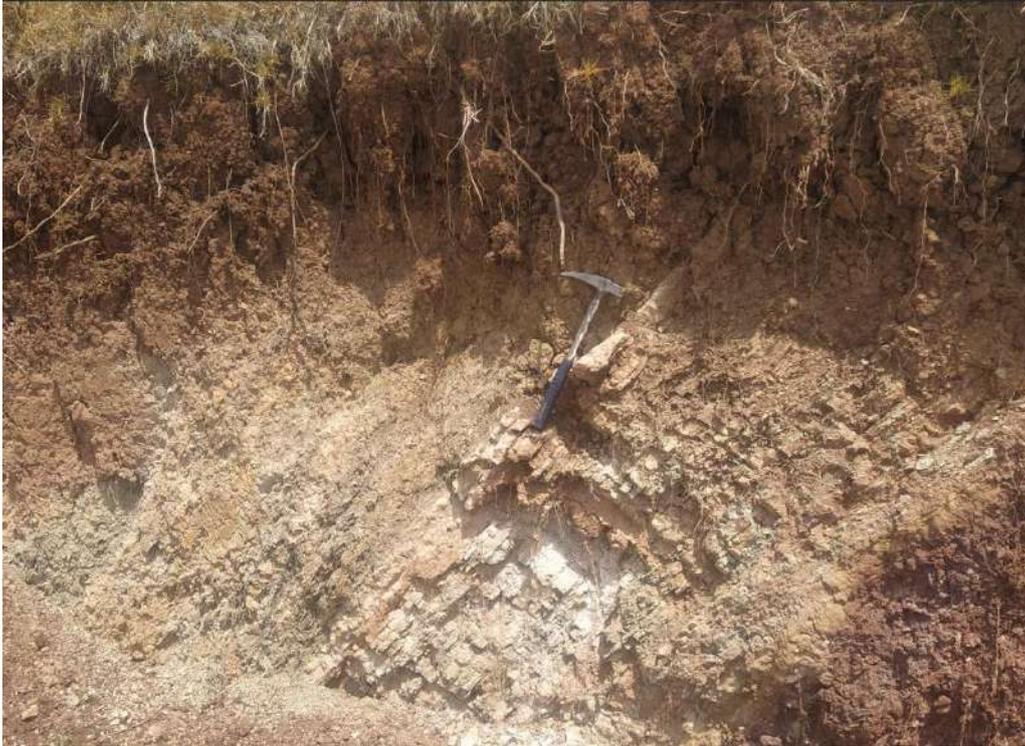
Localmente se observan areniscas cuarzosas cubiertas por depósitos coluviales de antiguos movimientos en masa, estos afloramientos se observan muy fracturados con separaciones entre fracturas de 0.3 y 0.05 m, además de tener un grado de meteorización alto (cuadros 4 y 5 y fotografías 2 y 3).

**Fotografía 2.** Afloramientos de la Formación Vilquechico, en las coordenadas UTM, WGS 84, X:682728; Y:8505818.

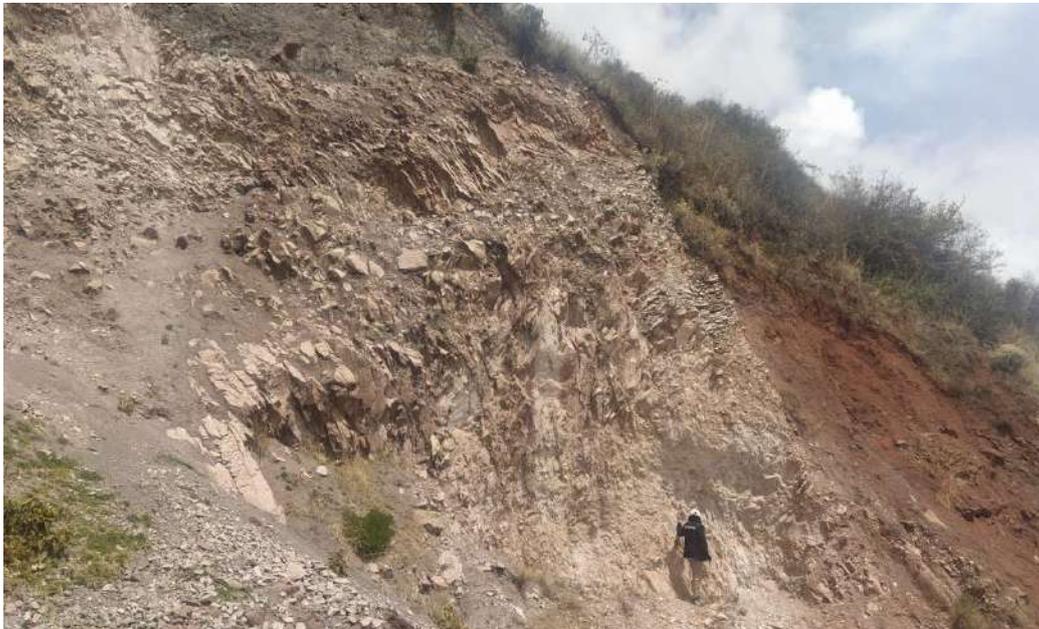
**Fotografía 3.** Afloramientos de la Formación Vilquechico, en las coordenadas UTM, WGS 84, X:682931; Y:8506020.

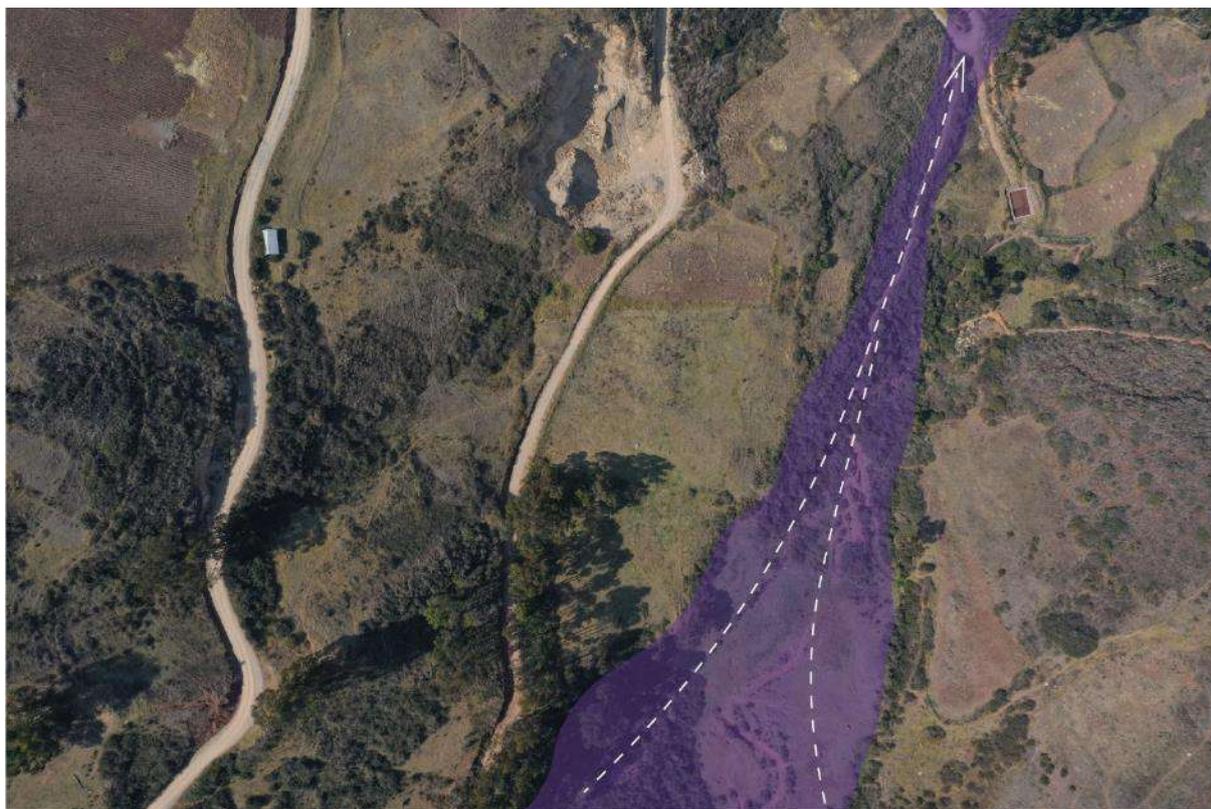
Estos depósitos se ubican en los cauces de quebradas, por ejemplo, en la quebrada Rurupaya y Puyuri. Corresponde al material asociado a los flujos de detritos (huaicos) conformados por fragmentos rocosos heterométricos de diferente composición y formas angulosas a subangulosas con matriz areno-limosa, poco a medianamente densos (Figura 13). Este tipo de depósitos es susceptible a reactivarse en el futuro. Según la versión de los pobladores el último evento (flujo de lodos) se suscitó en el 2012, dejando material fino (arcillas y limos) en la ladera este del cerro Rurupaya.

**Figura 13.** Depósitos proluviales (flujos de lodo) en el sector de Trojahuasi.

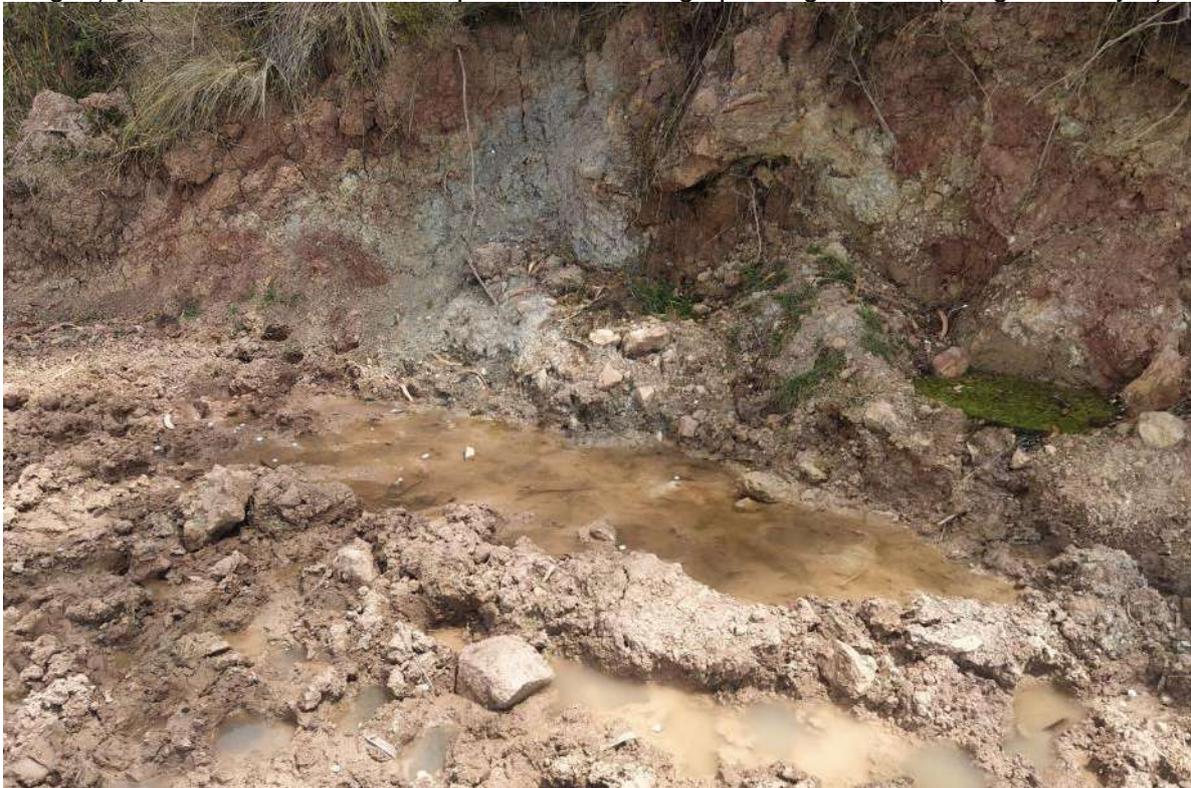
Además, mucho de estos depósitos se observan saturados por fuentes naturales (manantes de agua) y por las actividades antrópicas como el riego para agricultura (fotografías 5 y 6)

**Fotografía 5.** Depósitos coluvio-deluviales saturados en las coordenadas UTM, WGS 84, X:682397.45; Y:8505365.73

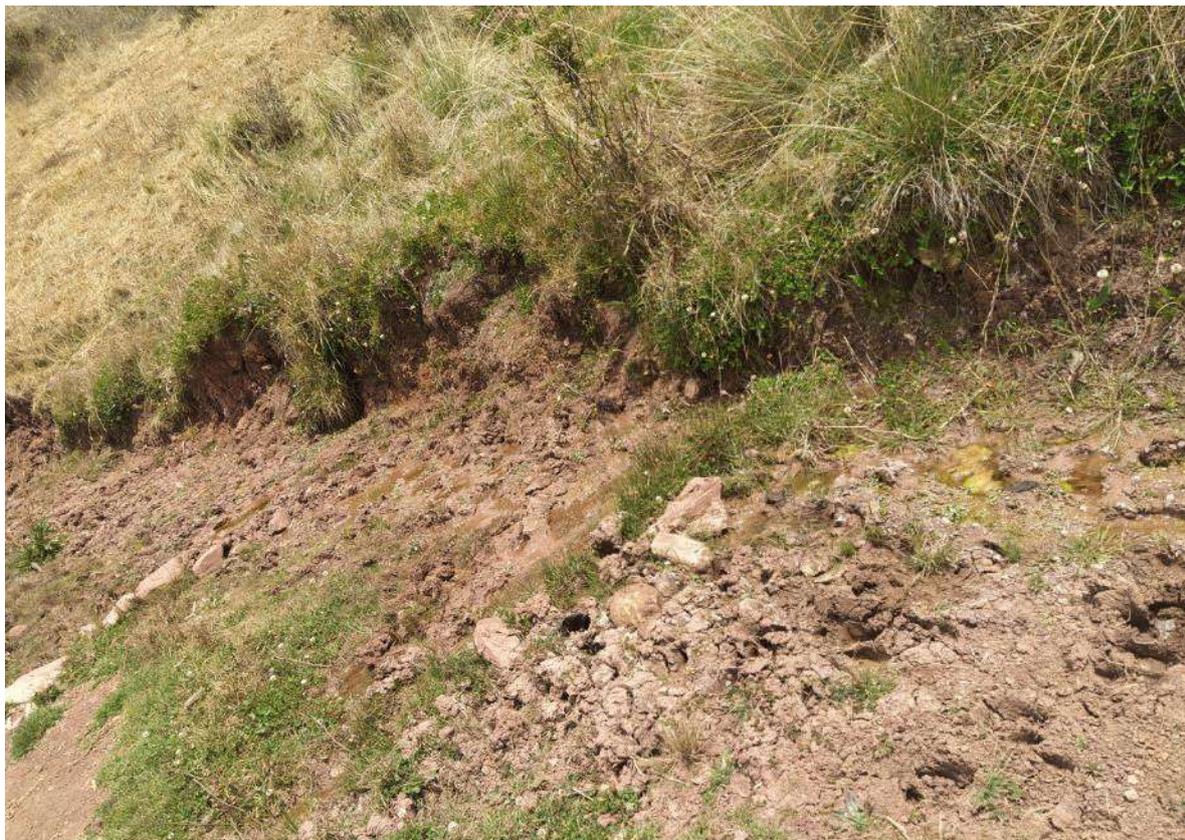
**Fotografía 6.** Depósitos coluvio-deluviales saturados en las coordenadas UTM, WGS 84, X:682455.66; Y:8505414.68.

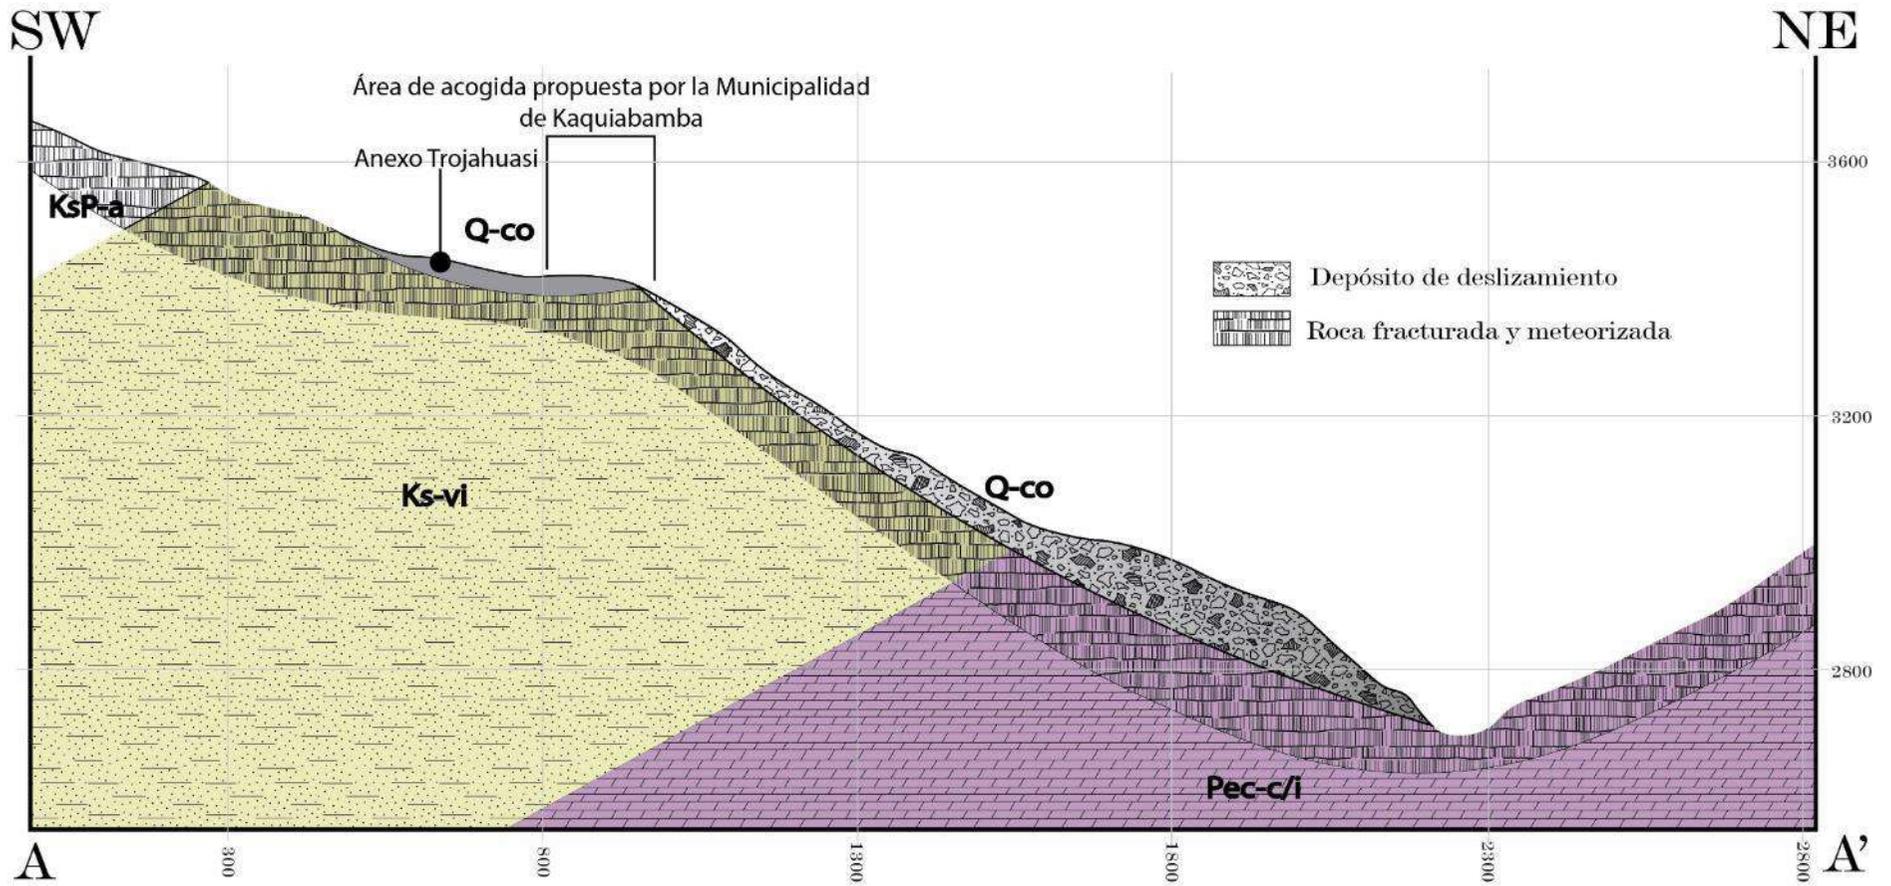
El perfil A-A´ (figura 15) tiene una dirección SW-NE y una longitud de 2500 m, en esta se puede observar que el área de acogida ocupa una longitud de 155 m y se ubica sobre afloramientos (muy fracturados y altamente meteorizados) de la Formación Vilquechico conformado por areniscas cuarzosas intercalados con lutitas y limolitas.

Figura 15. Perfil A-A' litoestratigráfico del mapa 1 – anexo 1.

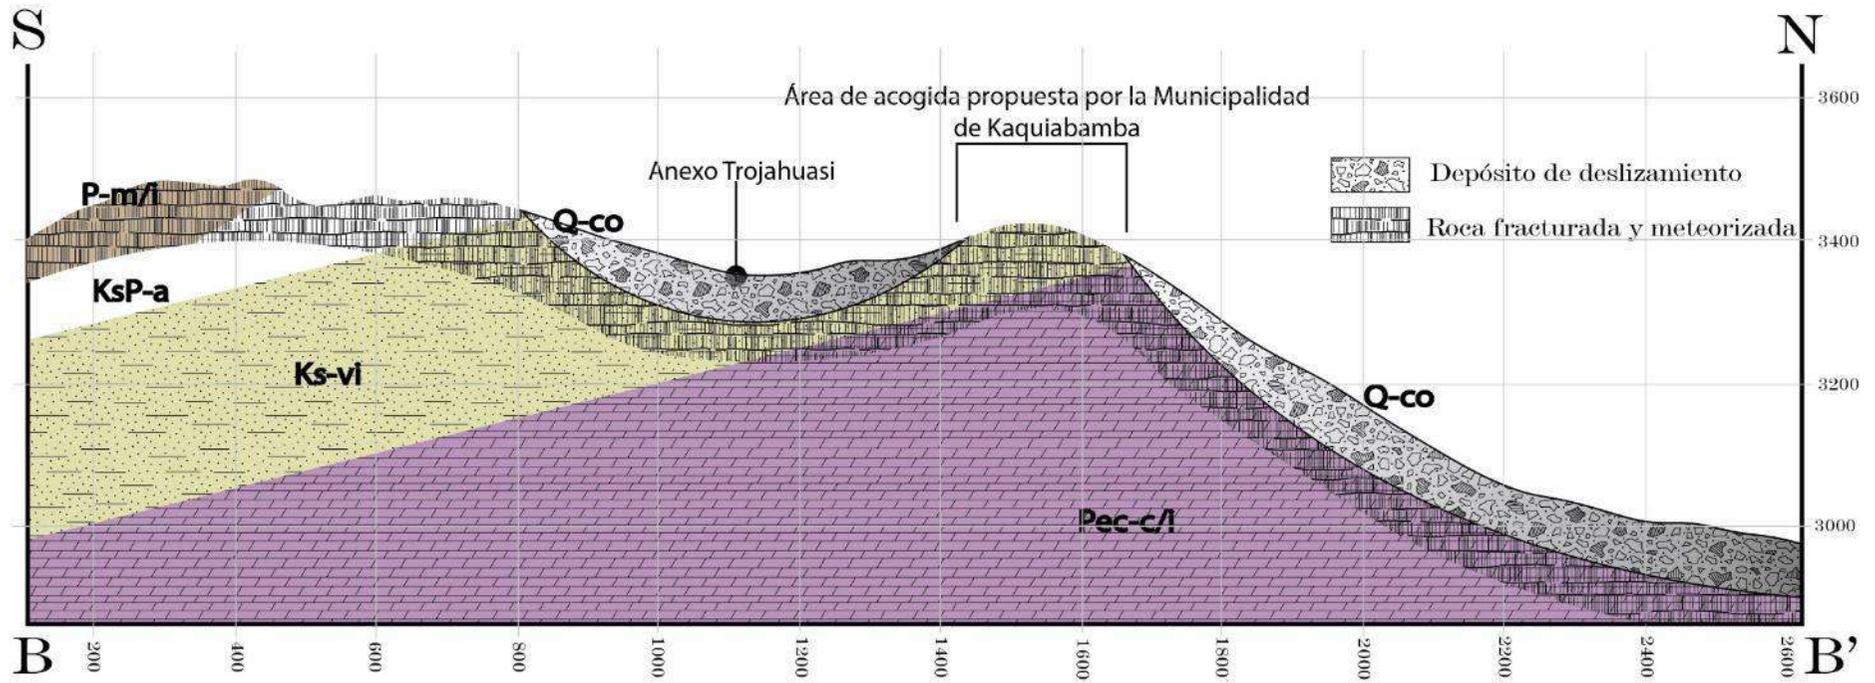
El perfil B-B' (figura 16) tiene una dirección N-S y una longitud de 2400 m, en esta se puede observar que el área de acogida ocupa una longitud de 215 m y se ubica sobre afloramientos muy fracturados y altamente meteorizados de la Formación Vilquechico conformado por areniscas cuarzosas intercalados con lutitas y limolitas.

De igual manera este corte muestra que los limites N y S del área de acogida se encuentran limitados y afectados por depósitos coluviales conformado por deslizamientos antiguos.

Figura 16. Perfil B-B' litoestratigráfico del mapa 1 – anexo 1.

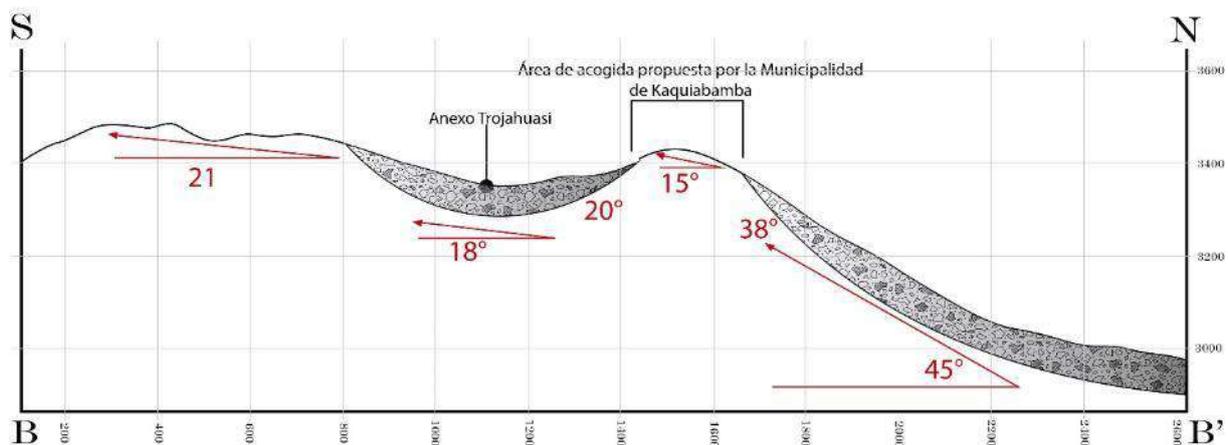
El análisis de las pendientes en el perfil B-B', muestra que el área de inspección está limitada hacia el Norte por el cuerpo de un deslizamiento antiguo con pendientes promedio de 45° y por el Sur por otro cuerpo de deslizamiento antiguo con pendientes de 18°, este sector también corresponde al área donde se asientan las viviendas del anexo Trojahuasi (figura 18).

**Figura 18.** Pendientes en los extremos del área de acogida propuesta por la Municipalidad de Kaquiabamba (perfil B-B' de la figura 14).

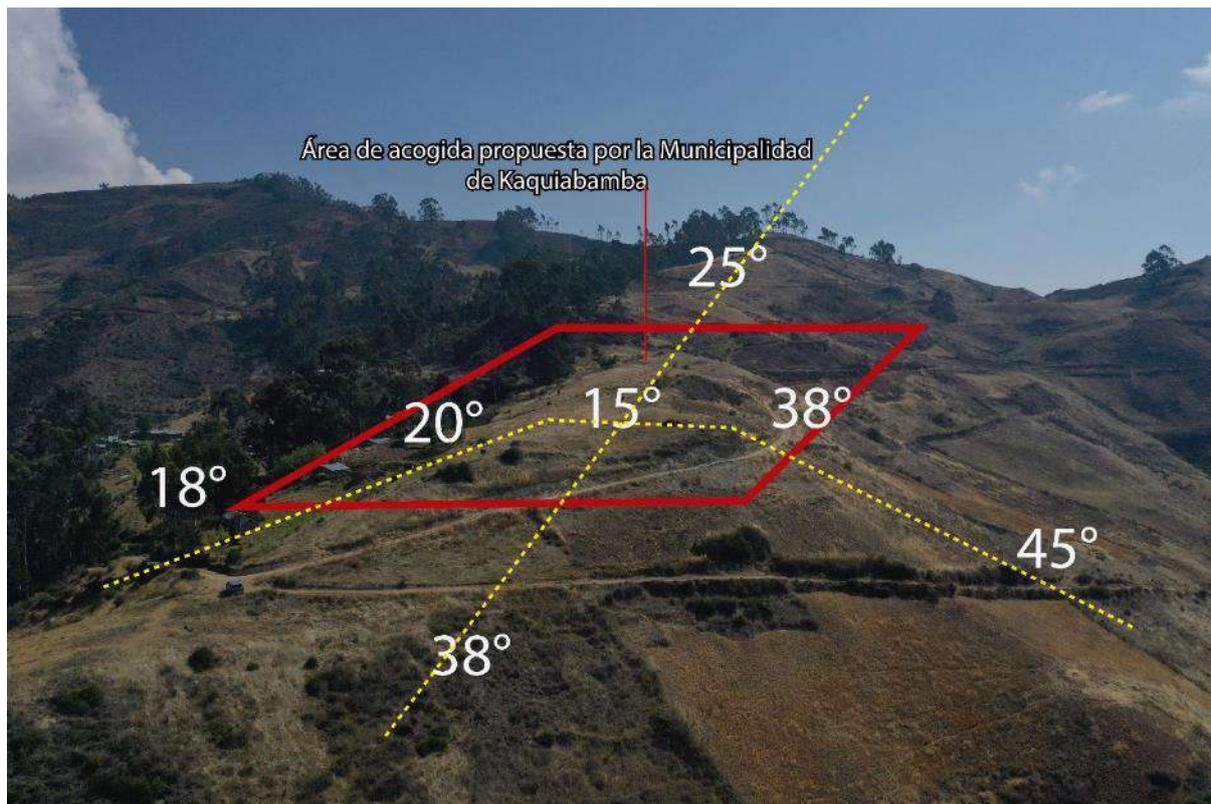
Si analizamos de manera más local el área de acogida, veremos que está limitado por caída (laderas) de 18°. 20° y 45° en direcciones sur, este y norte respectivamente, además hacia el oeste se observan pendientes de 25° que continúan hasta la cima de la montaña (figura 19).

**Figura 19.** Pendientes en los extremos del área de acogida propuesta por la Municipalidad de Kaquiabamba.

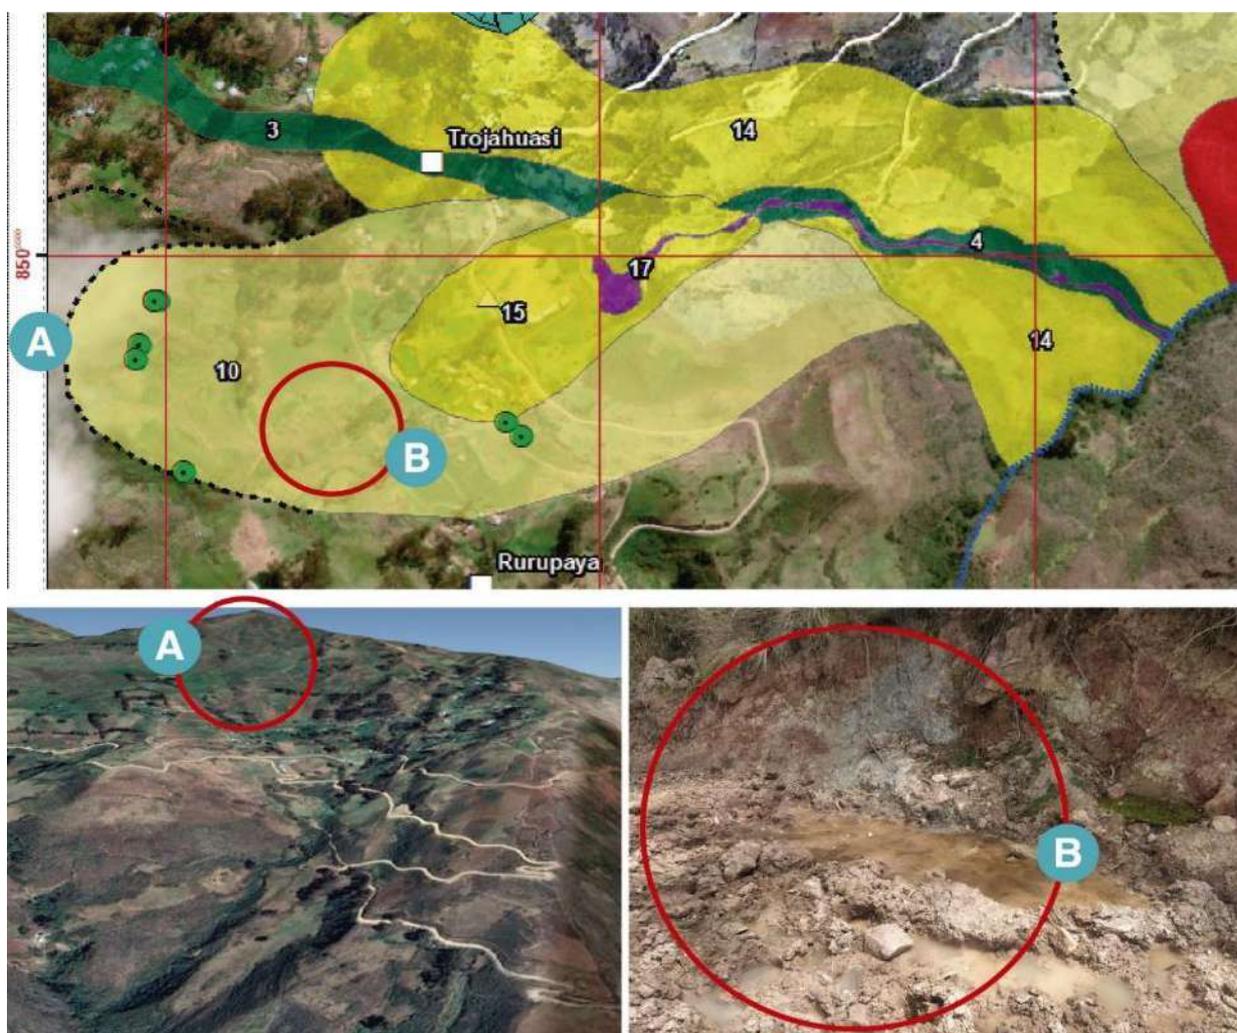
**Figura 23.** Cartografiado del deslizamiento antiguo inactivo latente numero 10. A) escarpa del deslizamiento; B) saturación del terreno en el cuerpo del deslizamiento.

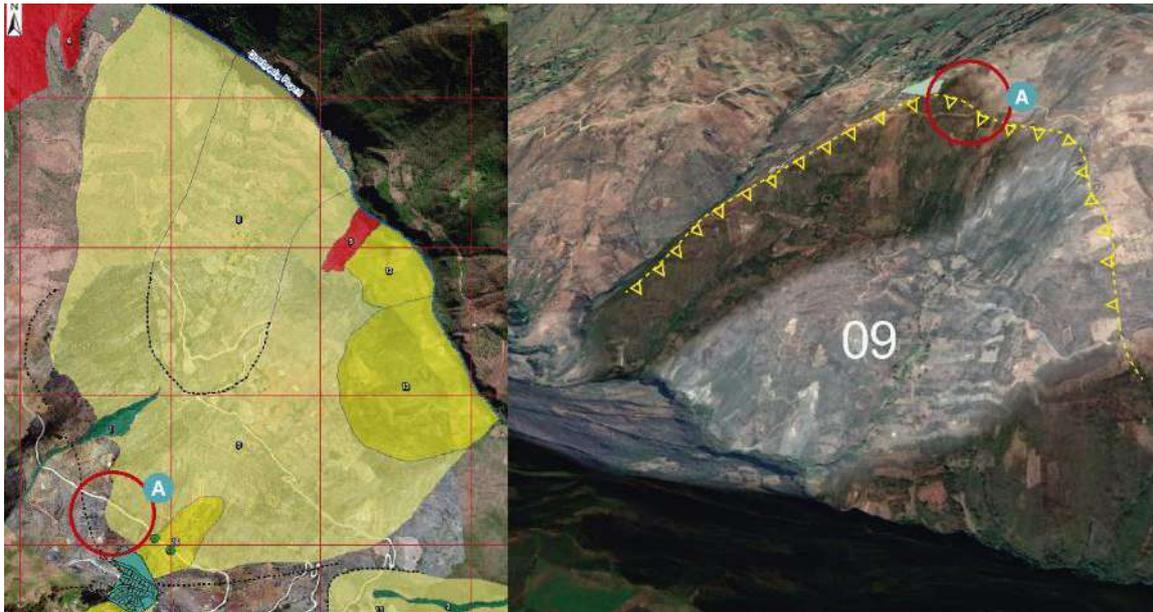
**Figura 24.** Cartografiado del deslizamiento antiguo inactivo latente número 09. A) escarpa del deslizamiento.

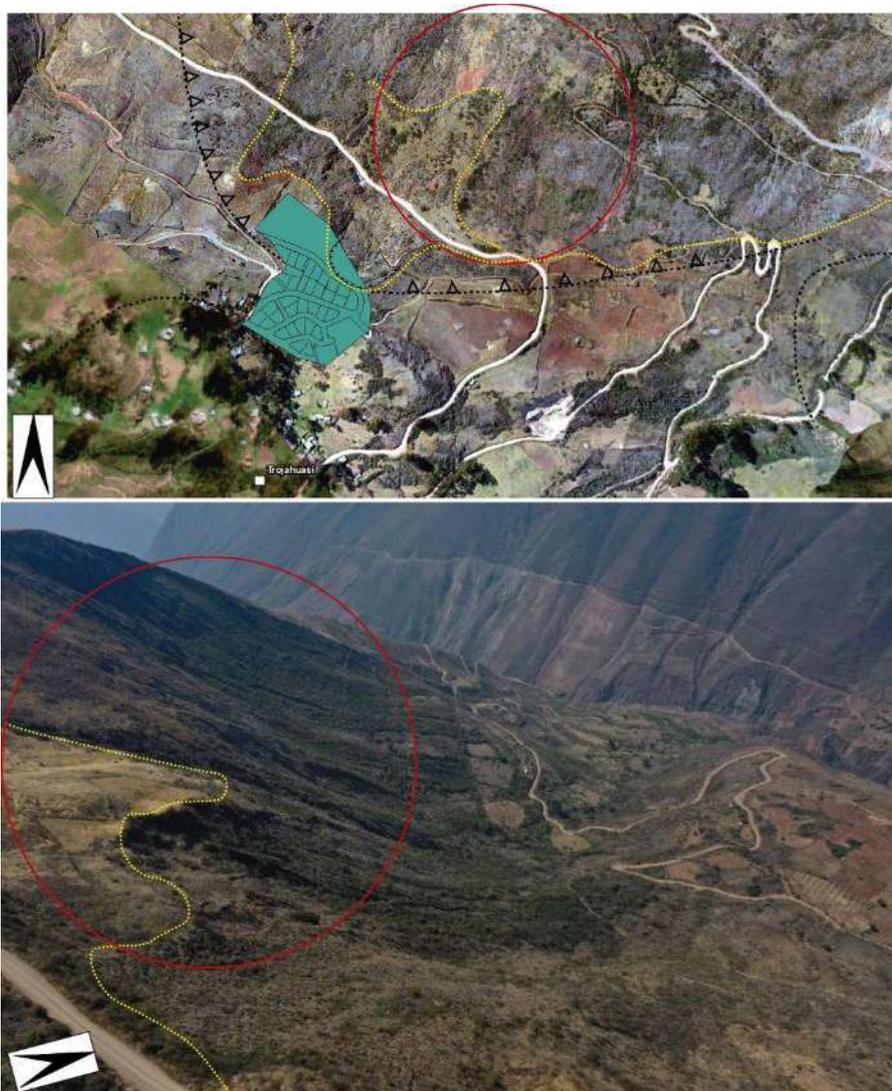
Los deslizamientos antiguos 11 y 8 se ubican en el pie de la ladera corresponde a la reactivación de los movimientos en masa 09 y 10, presenta longitudes de escarpa de 500 m, estos movimientos favorecen la inestabilidad del deslizamiento 09.

**Figura 25.** Cartografiado del deslizamiento antiguo inactivo latente número 09. Muestra un a escarpa retrogresiva que eventualmente alcanzaría el sector de acogida propuesta por la Municipalidad de Kaquiabamba.

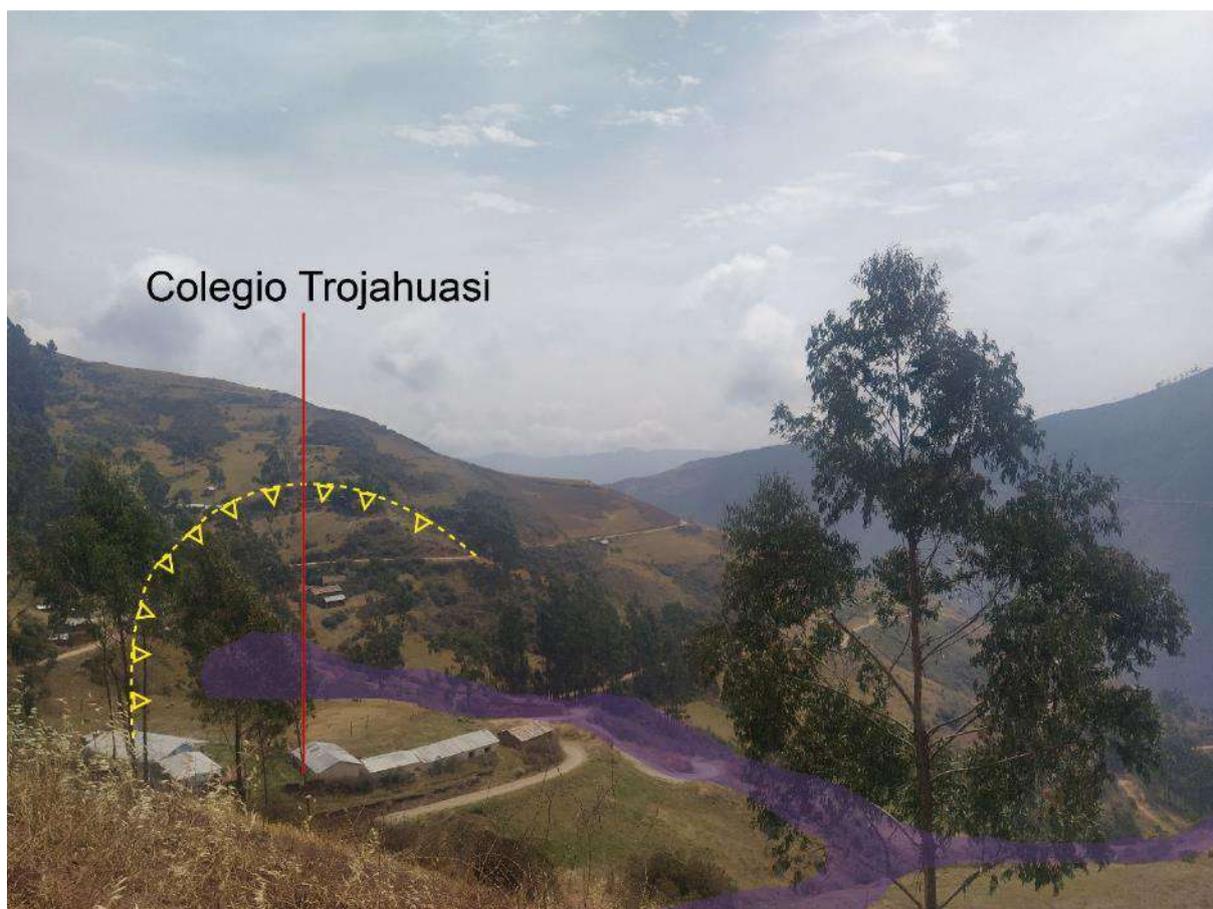
En septiembre del 2022, los trabajos de campo permitieron identificar en este cuerpo, escarpas de alturas entre 1 y 2 m, así como agrietamientos de hasta 1 m con aperturas de 10 cm, relacionados a la saturación del terreno por lo cual se le considera aun activo con un movimiento lento (figura 26).

- Forma de la escarpa: Circular.
- Estado de la escarpa: Erosionado.
- Longitud de la escarpa: 150 m.
- Desnivel entre la escarpa y pie: 50 m.
- Ubicación de la escarpa: pie de la ladera.
- Salto principal: aproximadamente 10 m visibles.
- Salto secundario: diversos escarpamientos de máximo 1 m.
- Superficie de deslizamiento: rotacional (inferido en base a la geomorfología).
- Distribución o actividad: retrogresivo.

**Figura 26.** Escarpa del deslizamiento reactivado del 2012, muestra las evidencias de flujo de lodo subsecuentes al movimiento en masa.

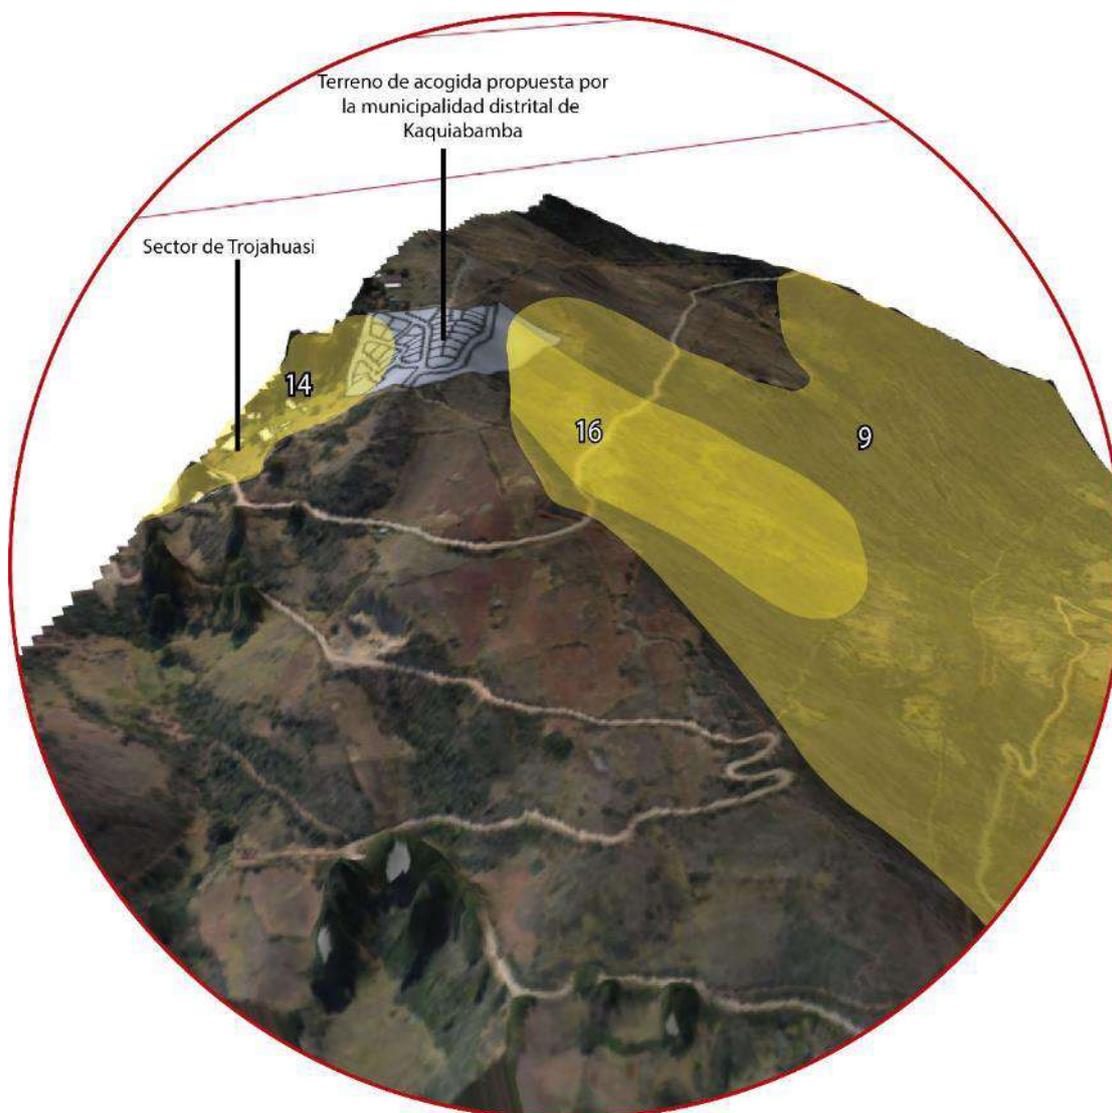
- Forma de la escarpa: Circular.
- Estado de la escarpa: Fresco
- Longitud de la escarpa: 93 m.
- Desnivel entre la escarpa y pie: 50 m.
- Ubicación de la escarpa: pie de la ladera.
- Salto principal: aproximadamente 9 m.
- Salto secundario: no se evidencian.
- Superficie de deslizamiento: rotacional (inferido en base a la geomorfología).
- Distribución o actividad: retrogresivo.

**Figura 27.** Deslizamientos que afectan el terreno del sector de acogida propuesta por la Municipalidad de Kaquiabamba.

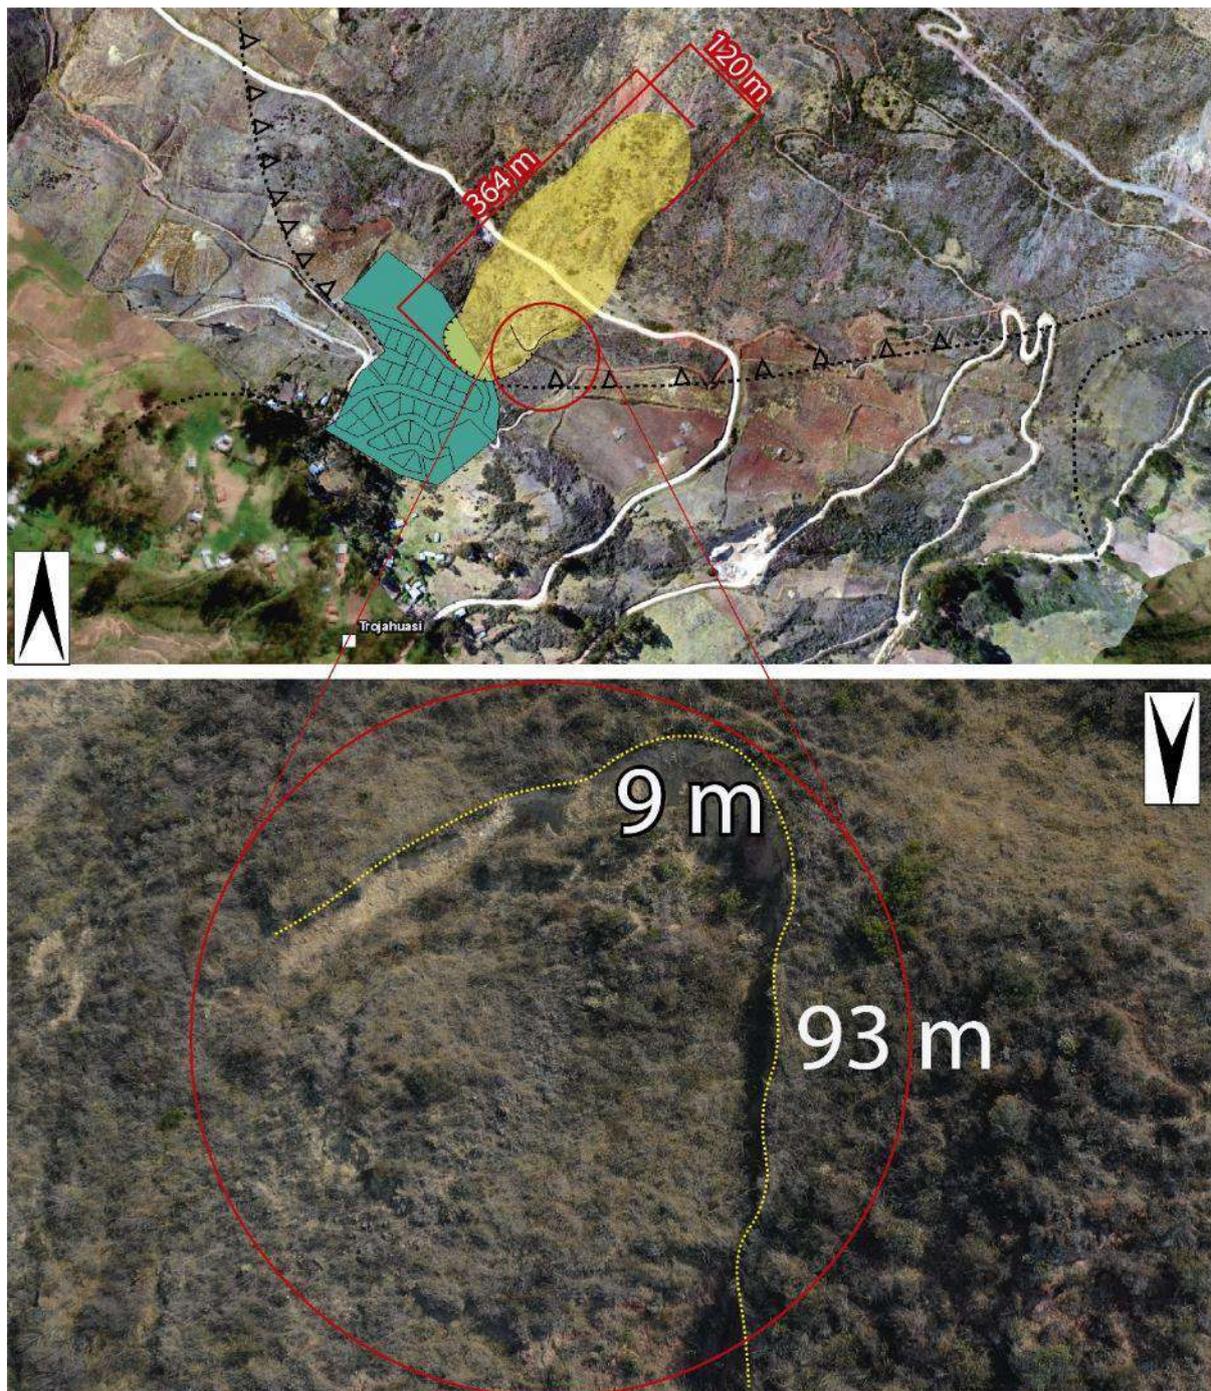
**Figura 29.** Reactivación de deslizamiento identificado como el número 16.

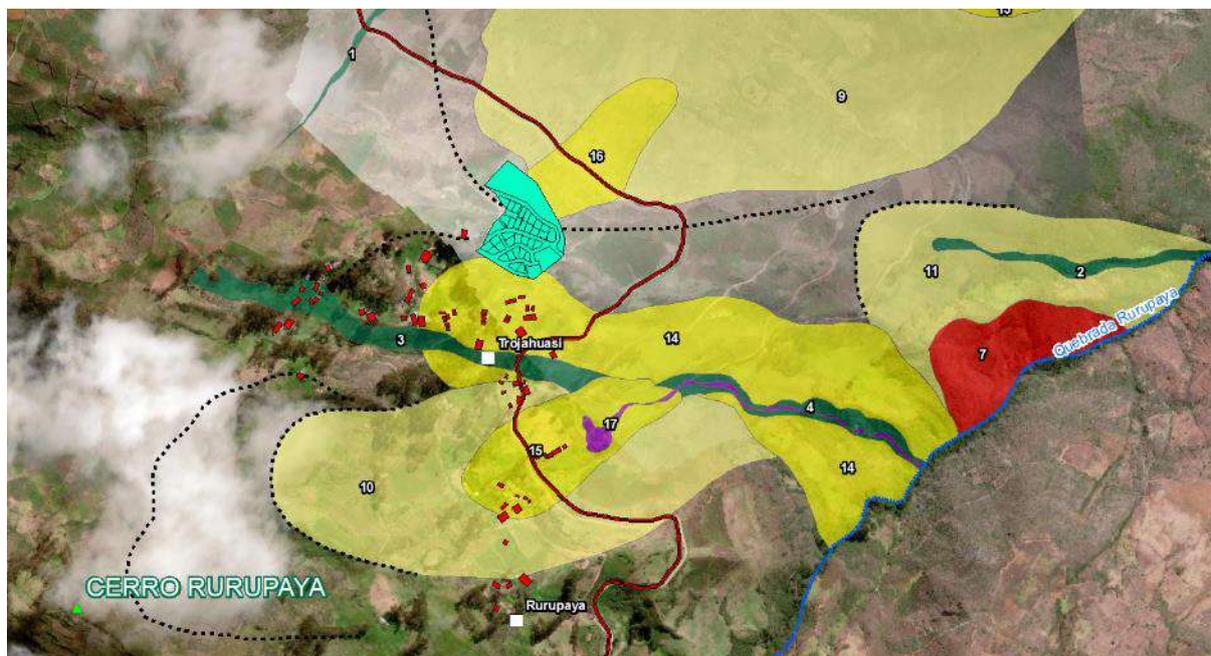
- Las evidencias de flujo de lodo podrían afectar al colegio del Trojahuasi.

**Figura 30.** Construcciones (polígonos rectangulares rojos) y trochas carrozables (líneas rojas) que pueden ser afectados por los movimientos en masa identificados en el sector de Trojahuasi.
