Informe Técnico N° A7327

EVALUACIÓN DEL PELIGRO GEOLÓGICO POR DESLIZAMIENTO EN EL CASERÍO CHAFÁN

Departamento Cajamarca
Provincia Jaén
Distrito San Felipe

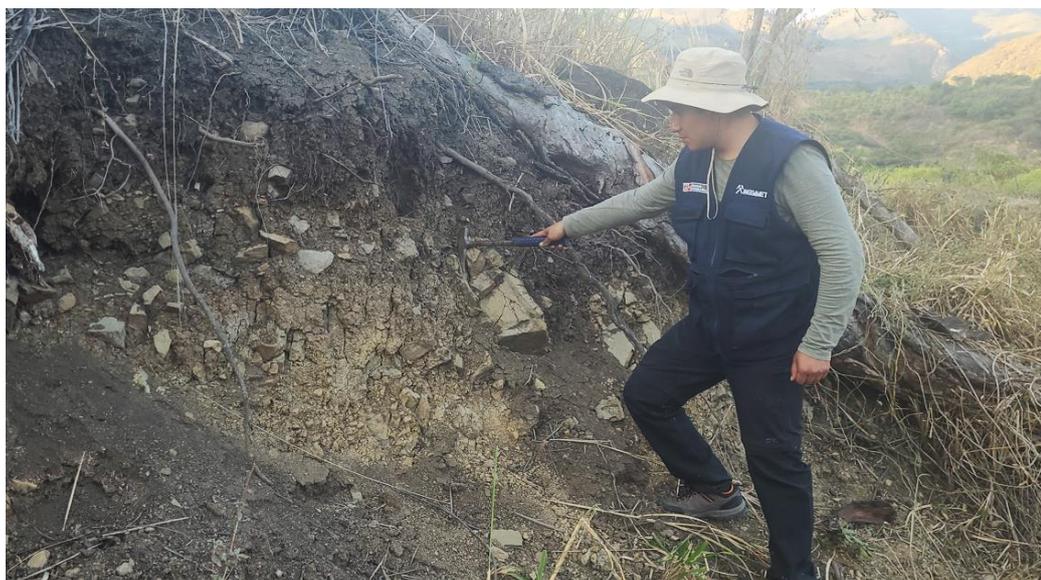
Esta unidad constituida por calizas intercaladas con lutitas calcáreas de baja resistencia (Reyes Rivera & Caldas Vidal, 1987), solo es apreciable en bloques removidos dentro de la zona evaluada, los cuales se aprecia muy fracturados y altamente meteorizados (Fotografía 1).

Fotografía 1. Vista a unos bloques removidos de la Formación Chúlec en una matriz de suelos coluvio-deluviales. **Ubicación:** E: 686634; N: 9361036; Z: 1710.

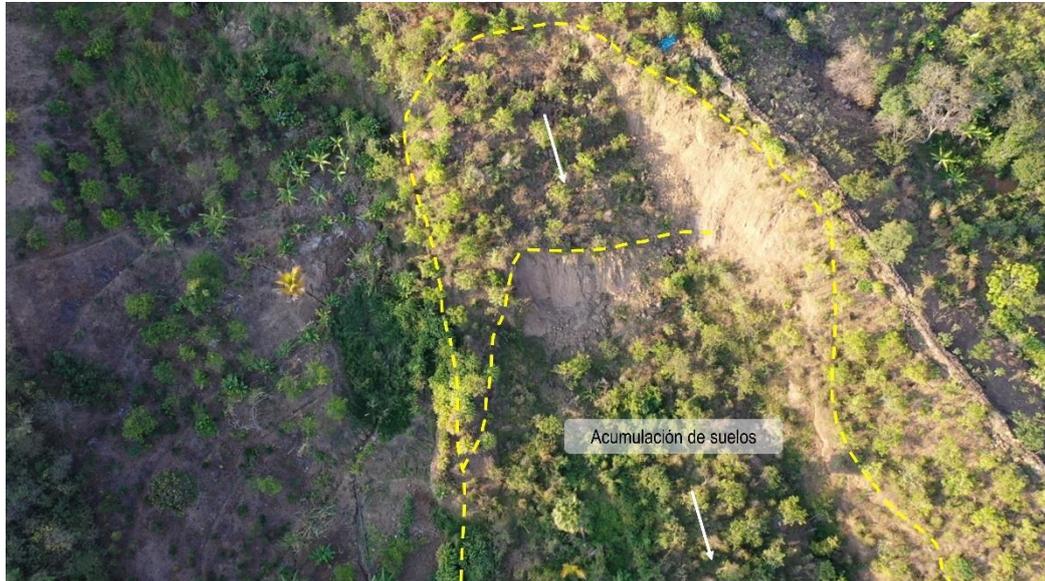
En la zona evaluada se ubican en el centro del valle del caserío Chafán, donde continuos movimientos en masa han ido acumulando suelos de variada granulometría (Cuadro 3) y que actualmente mantienen un grosor superior a 10 m de materiales, tal como se evidencia en la escarpa más reciente de deslizamiento (Figura 3).

Figura 3. Vista de los suelos acumulados en el escarpe principal del deslizamiento evaluado.

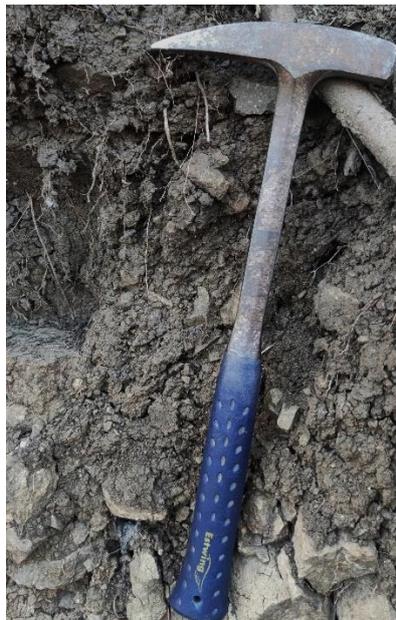
En la fotografía 2 se muestra el detalle de la capa superficial de suelos, donde se existe un alto contenido de material orgánico producto de la acumulación de restos vegetales naturales y de cultivos; esta capa superficial es poco cohesiva y fácilmente erosionable; su granulometría corresponde a bloques (5%), cantos (15%), gravas (10%), gránulos (15%), arenas (5%), limos (20%) y arcillas (30%).

Fotografía 2. Detalle de la capa superficial de los suelos con alto contenido orgánico. **Ubicación:** E: 686634; N: 9361036; Z: 1710

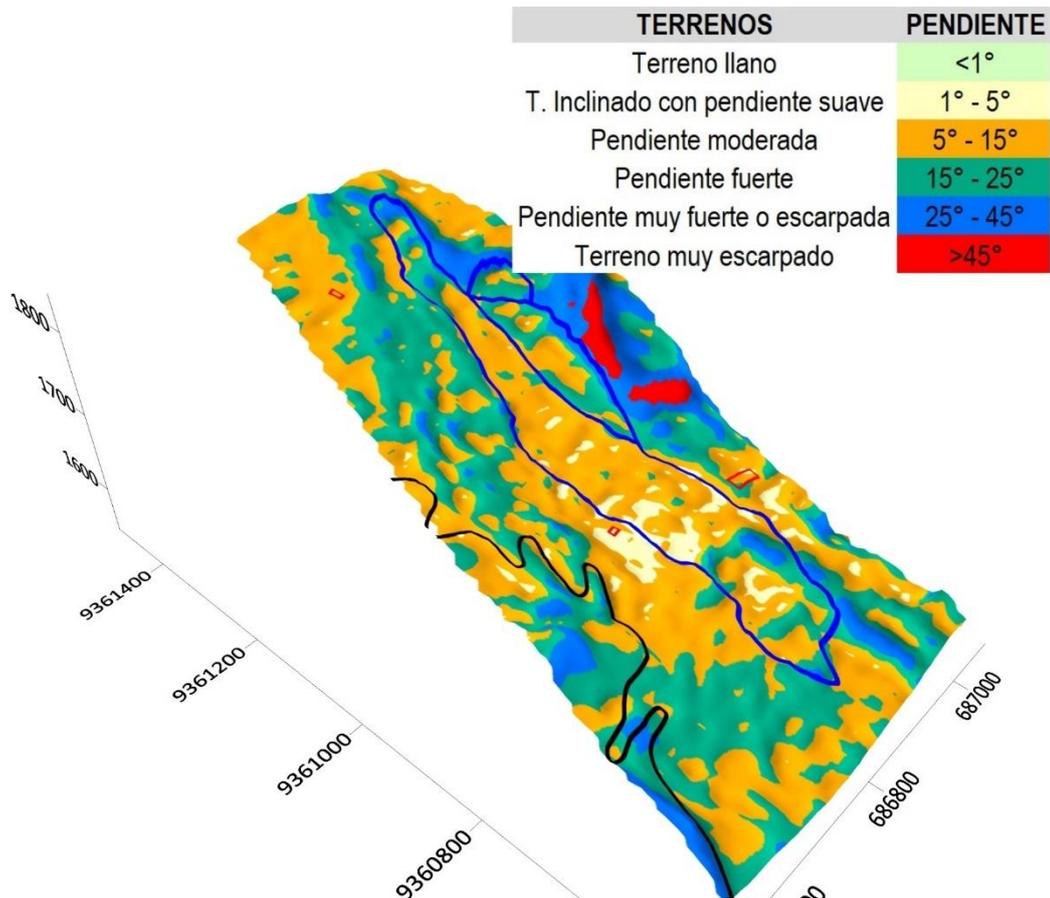
En la localidad de Chafán el deslizamiento se ha desencadenado en terrenos con pendiente fuerte (15° a 25°), mientras que el cuerpo del deslizamiento ha mantenido una pendiente moderada (5° a 15°), factor que ha influenciado en el lento movimiento de los suelos (Figura 5, Mapa 2).

Figura 5. Modelo 3D de las pendientes del terreno afectado por los movimientos en masa (en línea azul) en la localidad de Chafán utilizando el MDE obtenido con el levantamiento fotogramétrico, la vía CA-527 se muestra en trazo negro y las viviendas en trazo rojo.

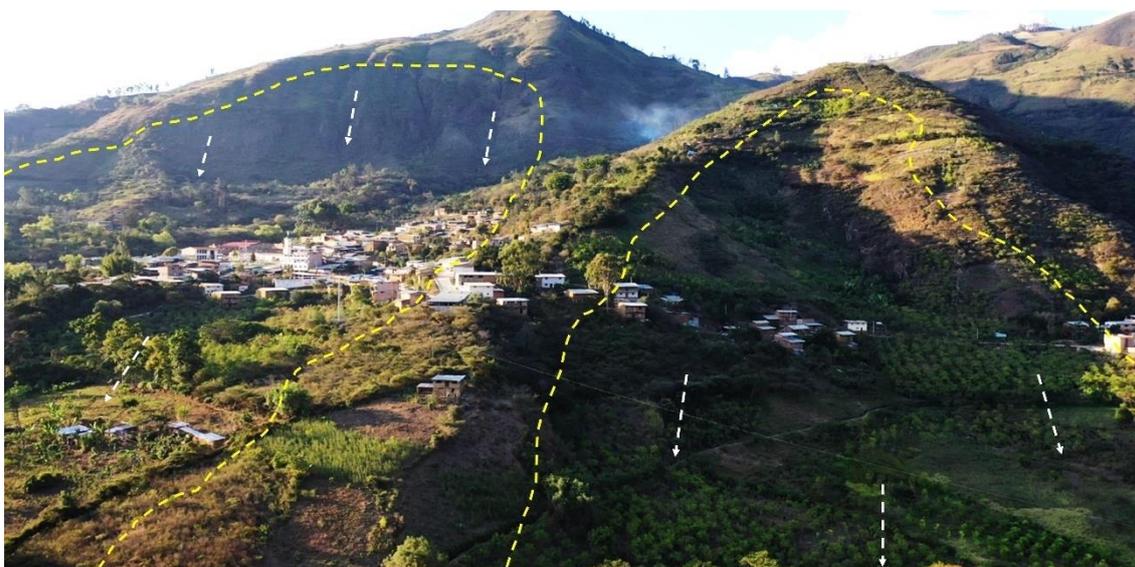
En la figura 8 se muestra la parte alta de las montañas de la localidad de San Felipe, capital del distrito del mismo nombre y sector norte del caserío Chafán, donde se aprecia la forma cóncava de las montañas, debido a movimientos en masa antiguos, lo que refleja la alta susceptibilidad de la zona ante estos procesos geodinámicos.

Figura 8. Vista de la parte alta de la zona evaluada, donde se aprecian las viviendas de la localidad de San Felipe y montañas cóncavas debido a los continuos movimientos en masa que las han labrado.

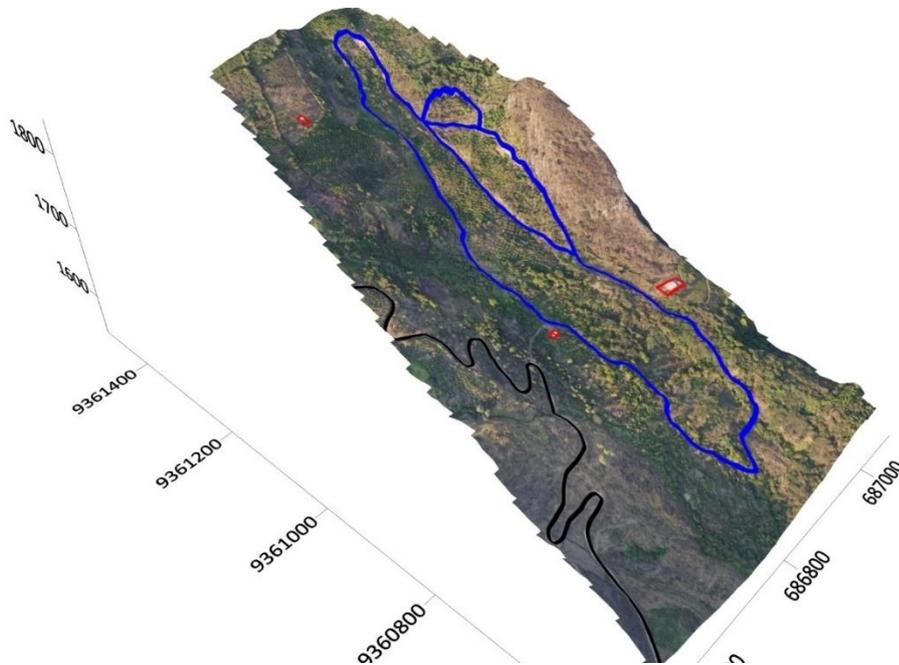
Los cultivos frutales locales han sido los más afectados por el deslizamiento de suelos; mientras que la afectación a las dos viviendas del caserío Chafán ha sido provocada por agrietamientos secundarios fuera del cuerpo de los deslizamientos, por el carácter retrogresivo del mismo; sin embargo, el área afectada podría incrementarse tanto en la parte superior (escarpes retrogresivos), los costados y el pie del deslizamiento; en caso no se tomaran medidas de control.

Figura 9. Modelo 3D de los deslizamientos (línea azul) en la localidad de Chafán; en línea roja se resaltan las viviendas afectadas y en línea negra a la vía-527.

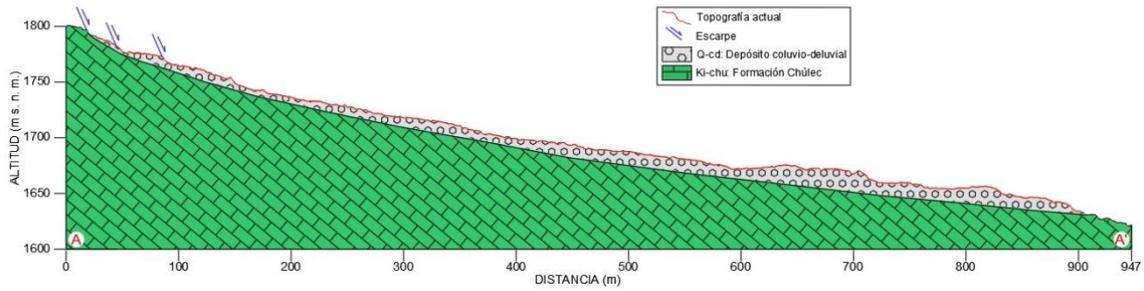
En el perfil longitudinal A-A' (Figura 10), se aprecia la extensión del deslizamiento principal y la distribución de los materiales geológicos; el material removido conforma un depósito coluvio-deluvial que cobertura a las calizas de la Formación Chúlec, hacia la parte superior se ubican los escarpes recientes del deslizamiento, mientras en la parte baja se aprecia la zona de acumulación de los materiales removidos; durante todo el trayecto el movimiento en masa ha afectado a los terrenos de cultivos de la localidad de Chafán.

Figura 10. Perfil longitudinal A-A'-A''-A''' en la Localidad de Chafán.

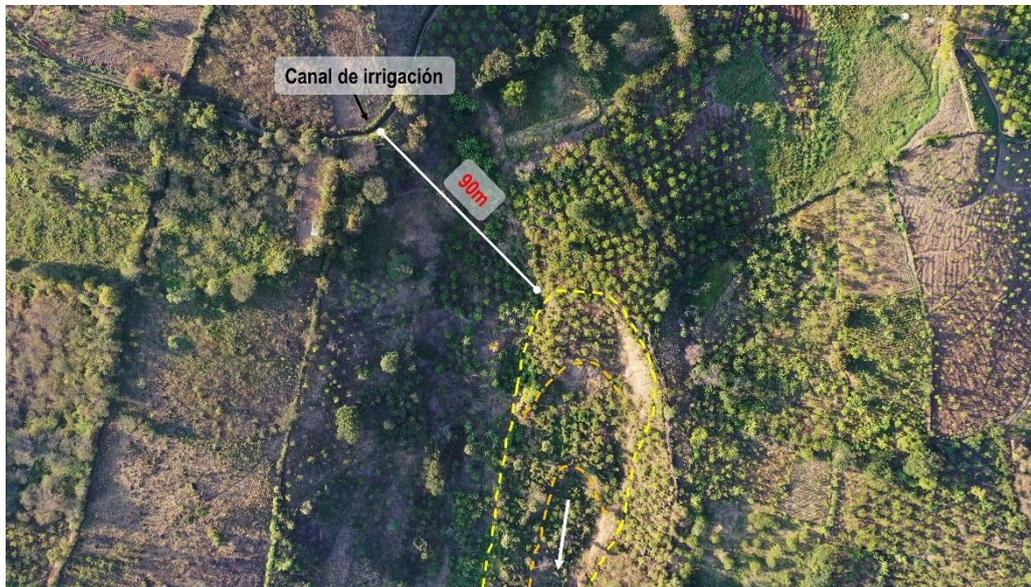
La parte alta del deslizamiento (Figura 11) presenta varios escarpes secundarios, además de un canal de irrigación a 90 m, el mismo que es utilizado por los pobladores para el riego de sus parcelas frutales, mediante el método de riego por inundación; este canal se encuentra en un estado regular.

Figura 11. Vista de la parte alta del cuerpo del deslizamiento (en línea amarilla) donde se aprecia la cercanía a un canal de irrigación y algunos escarpes secundarios (en línea naranjada).

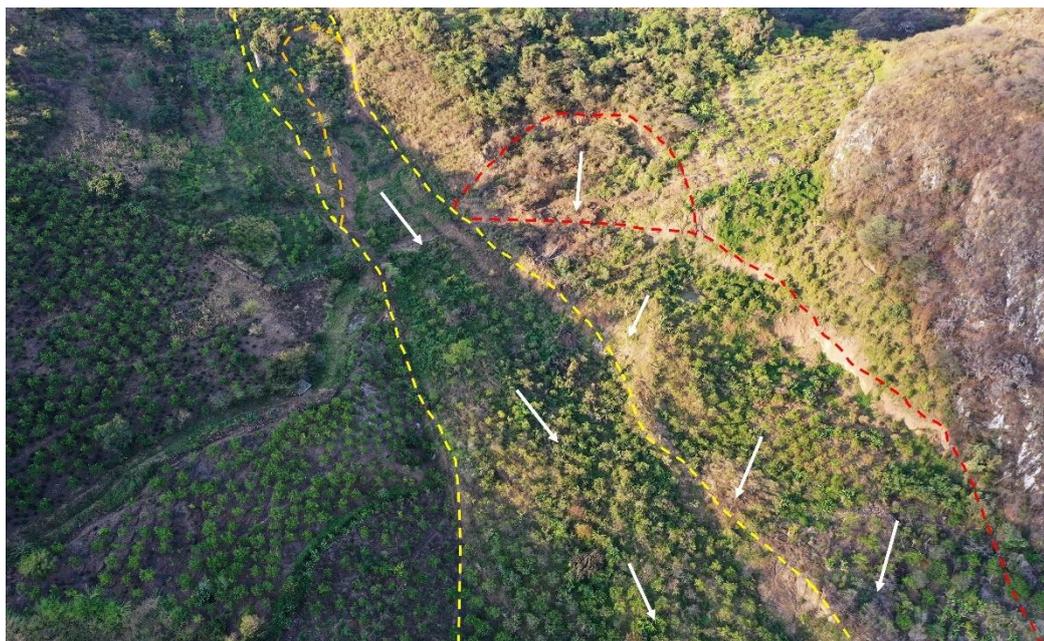
En la parte central (Figura 12) convergen los deslizamientos secundarios que aportan materiales sueltos al cuerpo del deslizamiento principal.

Figura 12. Vista del cuerpo central del deslizamiento (en línea amarilla), donde se aprecian los dos deslizamientos contiguos (en línea roja) y otro escarpe secundario (en línea naranjada).

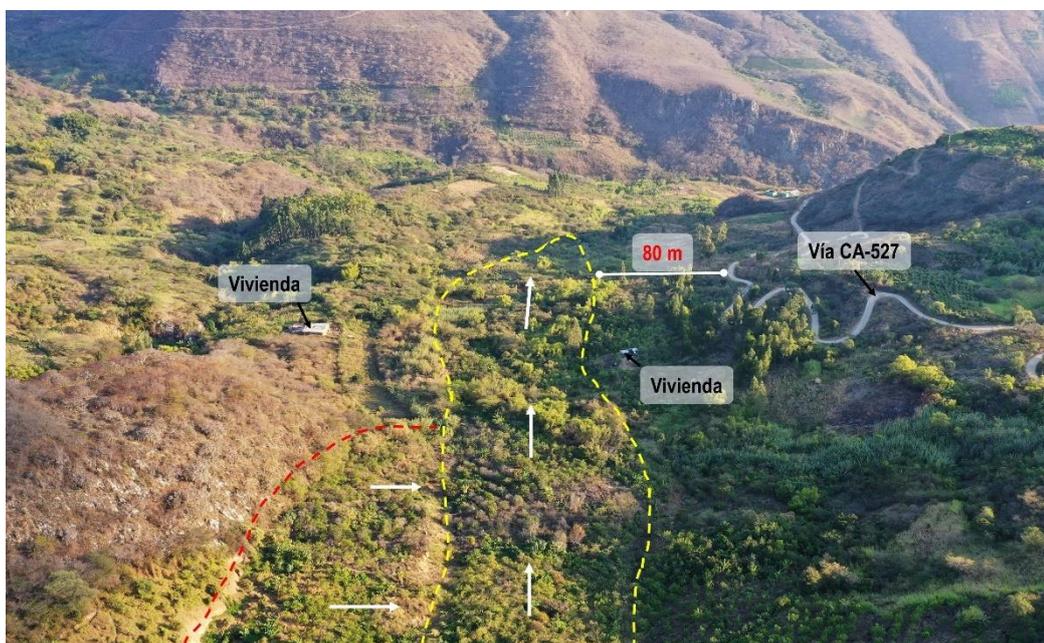
En la parte baja (Figura 13) se aprecian viviendas afectadas y la menor cercanía a la vía CA-527, principal acceso al distrito San Felipe, a solo 80 m del cuerpo del deslizamiento.

Figura 13. Vista de la parte baja del deslizamiento (en línea amarilla) donde se aprecia la parte final de uno de los deslizamientos secundarios (en línea roja), las viviendas afectadas y la vía CA-527.

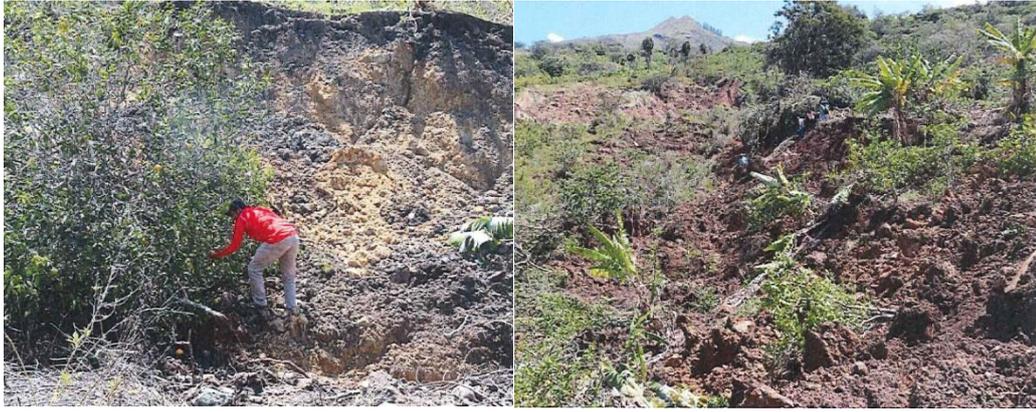
Fotografía 3. Detalle del escarpe principal del deslizamiento en marzo del 2022. **Fuente:** Municipalidad Distrital de San Felipe. **Ubicación:** E: 686919; N: 9361298; Z: 1742.

- Litología y naturaleza incompetente de materiales, compuesto por arcillas de baja plasticidad de un depósito coluvio-deluvial, sobre calizas y lutitas muy fracturadas y altamente meteorizadas de la Formación Chúlec (Ki-chu).
- Ladera de pendiente fuerte (15° a 25°), que conforman geoformas de vertientes con depósito de deslizamientos, muy susceptibles a erosionarse.
- Ausencia de drenajes adecuados.
