Informe Técnico N° A7330

EVALUACIÓN DE PELIGROS GEOLÓGICOS EN EL SECTOR SALLAR DE LA COMUNIDAD DE HUANCARAY

Departamento Apurímac
Provincia Antabamba
Distrito Pachaconas

DICIEMBRE
2022

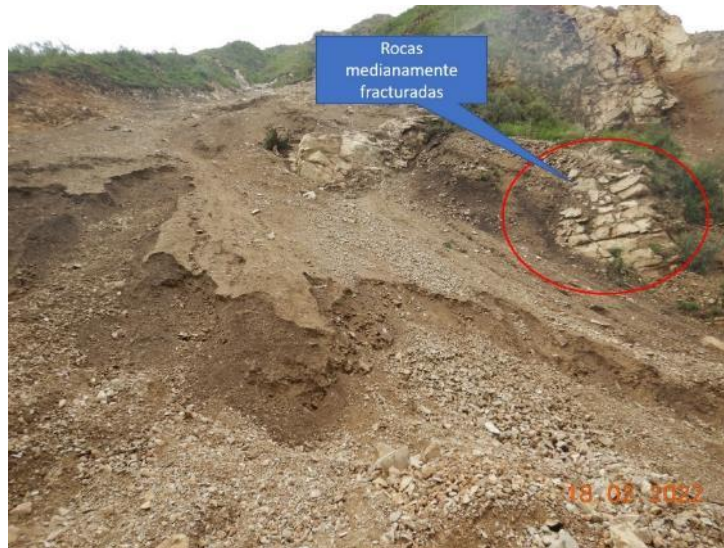
Estos afloramientos se encuentran diaclasados con un sistema paralelo de rumbo noreste, se presentan de medianamente a muy fracturados y moderadamente meteorizados, siendo un factor principal para la ocurrencia de derrumbes y deslizamientos (figura 2).

Figura 2. Se aprecia un afloramiento de tonalitas medianamente fracturadas, factor principal para la ocurrencia de derrumbes.

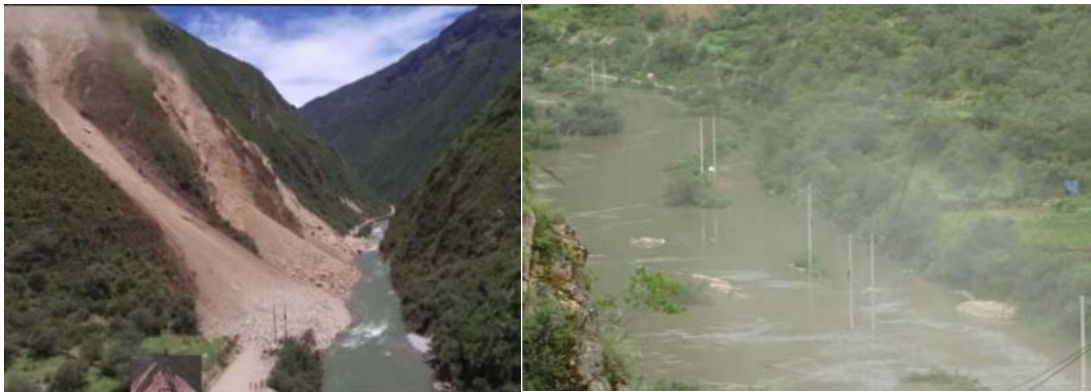
Los materiales provenientes de los eventos, llegaron a estrangular al río en forma parcial, generando una inundación de aproximadamente 1 km de distancia a lo largo del mismo, afectó la carretera Santa Rosa – Antabamba (quedo con tránsito restringido por horas hasta el día de la inspección) y áreas de cultivo de 4 familias (figura 3).

Figura 3. Vista de los derrumbes ocurridos el 2 de enero del 2021 y la inundación fluvial.
Fotografías extraídas del reporte situacional N° 078-2021/COER_APURÍMAC.

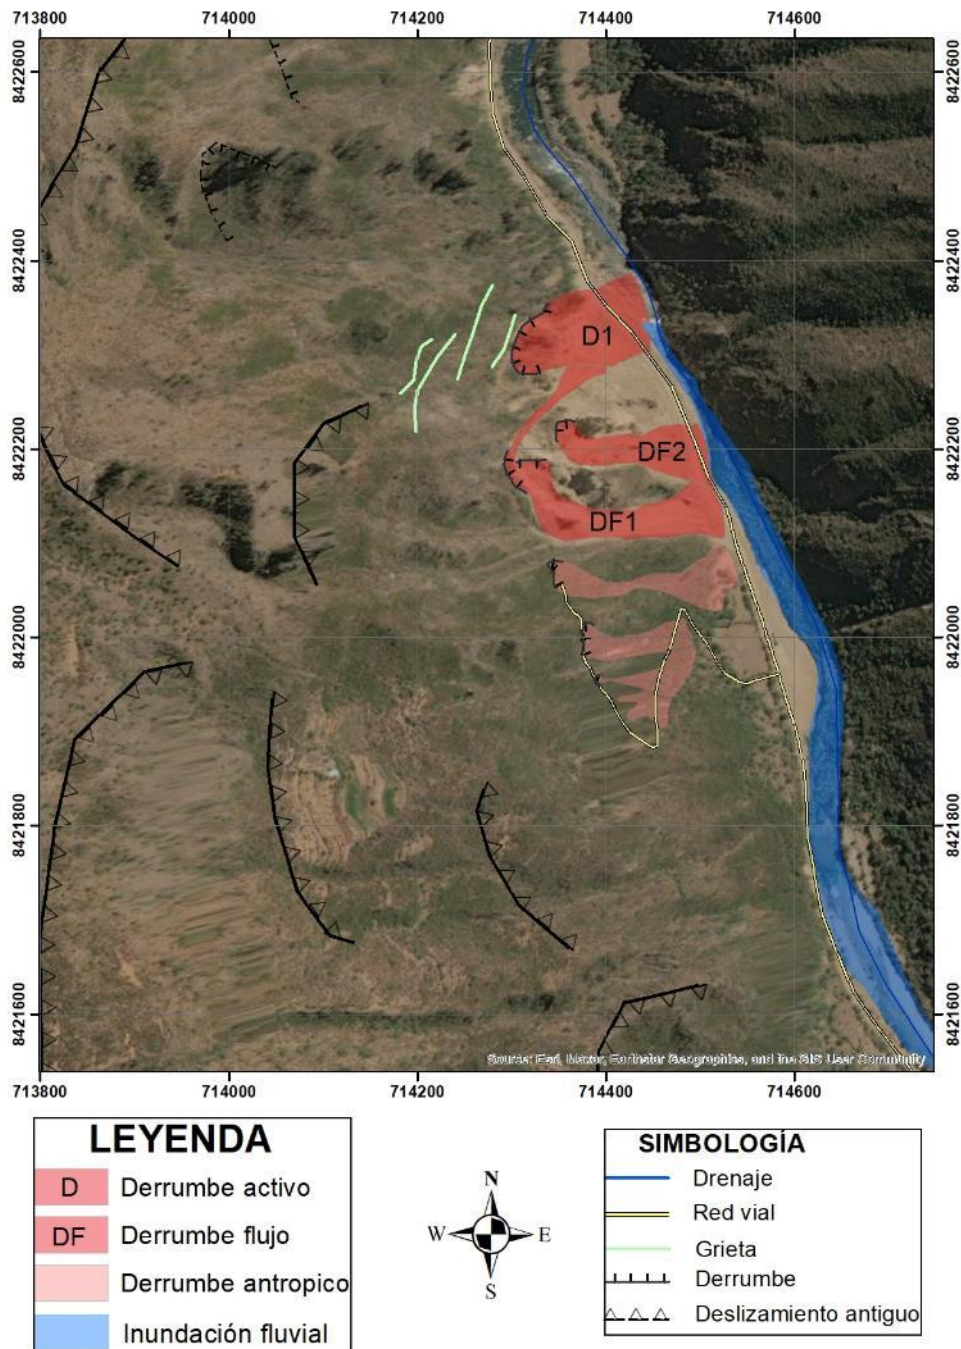
Además, se pudo identificar en la parte alta de la zona evaluada, escarpas de deslizamientos antiguos, por lo tanto, es una zona muy susceptible a movimientos en masa. Los derrumbes flujos DF1, DF2 y el derrumbe D1 hasta el día de la evaluación de campo se encontraban activos, se observó desprendimientos recientes de materiales que llegaban hasta el río. El depósito está conformado por bloques (20%) que llegan a diámetros de 1 m, gravas (50%), arenas (15%), y limos (15%). Figura 4.

Figura 4. Vista de los deslizamientos antiguos, movimientos complejos y la inundación fluvial que afecta al sector Sallar de la comunidad de Huancaray.

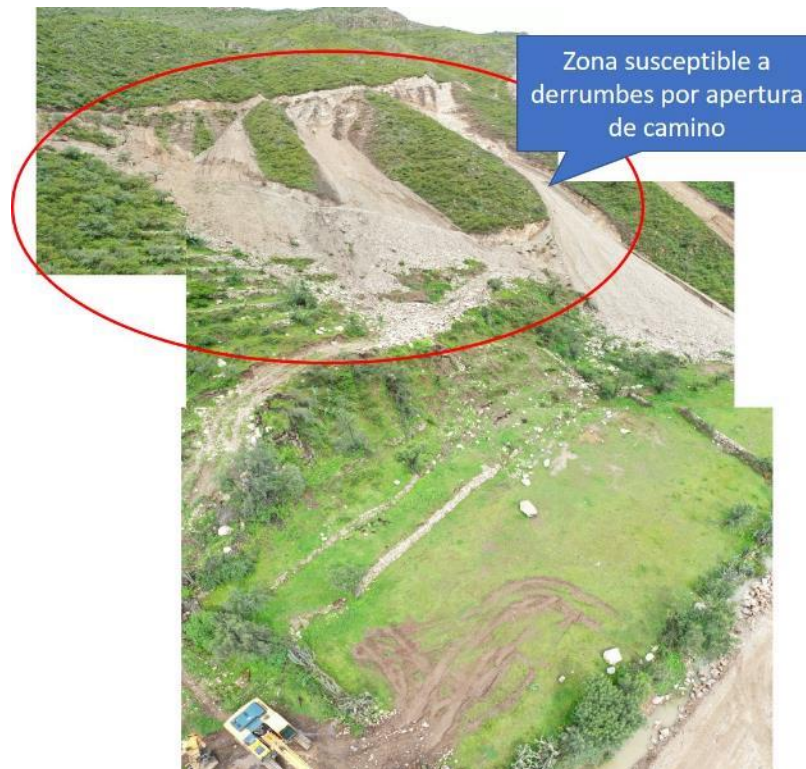
En el sector evaluado se han realizado trabajos de mitigación y reducción del peligro, como limpieza de la plataforma, descolmatación y ampliación del canal del río y construcción de banquetas en la cabecera de los derrumbes. Para realizar estas obras, se está construyendo caminos con maquinaria pesada, el cual viene afectando nuevas áreas, dando lugar a la generación de otros eventos (figura 5).

Figura 5. Vista a la margen derecha, se aprecia el vertimiento de material a la ladera, proveniente de la apertura de camino, los cuales son altamente potenciales a la generación de derrumbes.

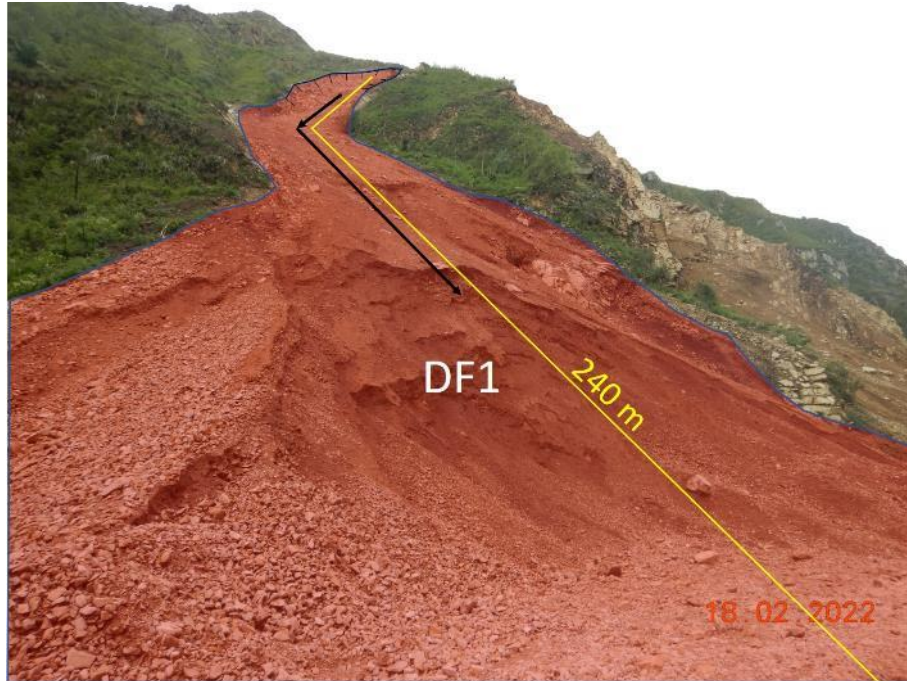
El derrumbe flujo (DF1), se inicia con longitud de arranque de 85 m, con dirección N120°, el material trasladado se bifurca por la presencia de un bloque de roca que se encuentra en la cabecera.

La distancia de la cabecera hasta al pie del depósito es 240 m.

El flujo después de recorrer 130 m cambia de dirección a N85°, disminuyendo su fuerza y velocidad por el cambio de pendiente.

El material transportado llega a obstruir la plataforma de la vía en un tramo de 70 m (figura 6).

Figura 6. En coordenada UTM: 714508E; 8422170N, se aprecia el derrumbe flujo DF1 con la dirección que toma luego de 130 m de recorrido.

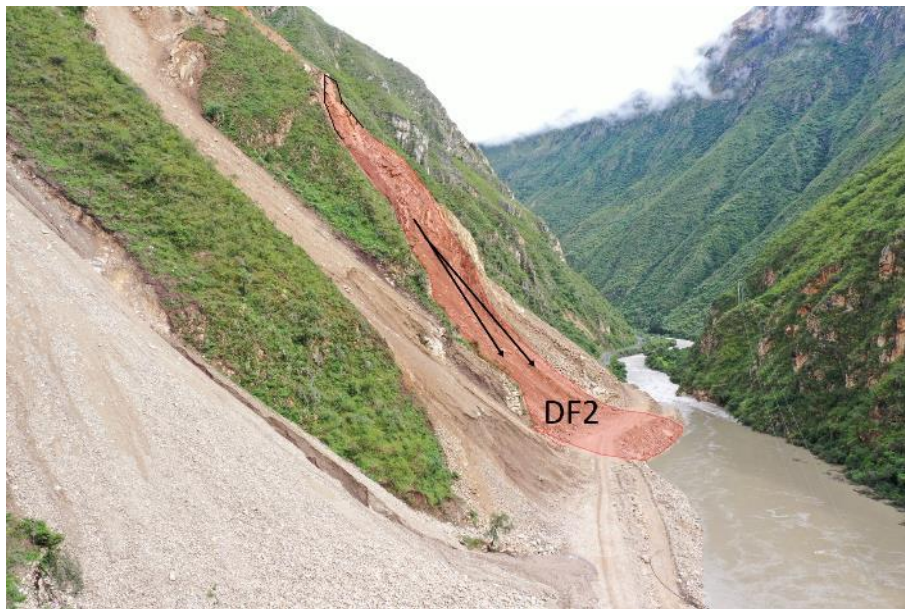
El derrumbe flujo DF2, se inicia con un arranque de 50 m, la distancia entre la cabecera y el pie del depósito (plataforma de la vía) es 145 m. El evento se inicia con dirección N115° y después de desplazarse 50 m, cambia de dirección a N93° (figura 7).

Figura 7. En coordenada UTM: 714495E; 8422222N, se aprecia el derrumbe flujo DF2 con la dirección N93° que toma.

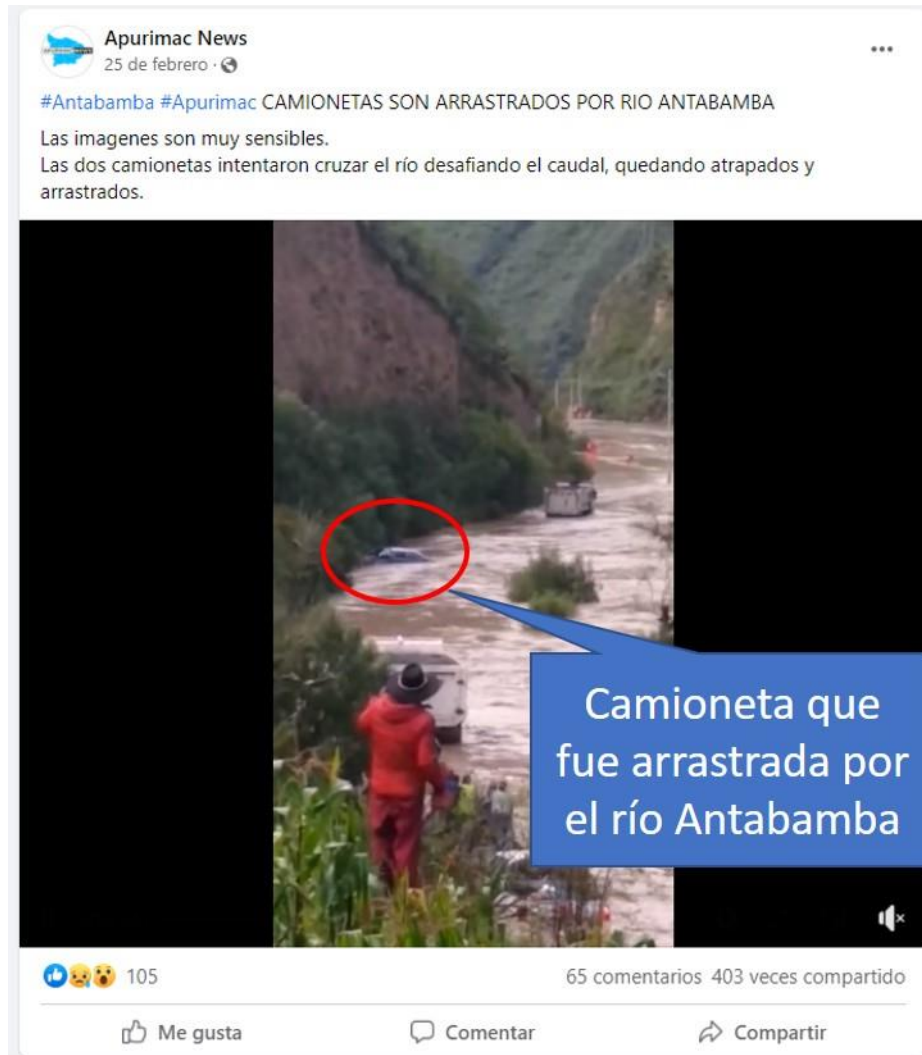
El derrumbe D1 presenta en la cabecera un derrumbe con dirección de N75°, con una longitud de arranque de 90 m y la distancia de la cabecera al pie del depósito es 150 m. los materiales trasladados cubrieron la vía Santa Rosa – Antabamba y parte del río Antabamba, estrangulando el canal del río. Lo que generó una inundación de 1 km de largo aguas arriba. (figura 8).

Figura 8. Vista de la inundación que afecta la carretera del sector Sallar.

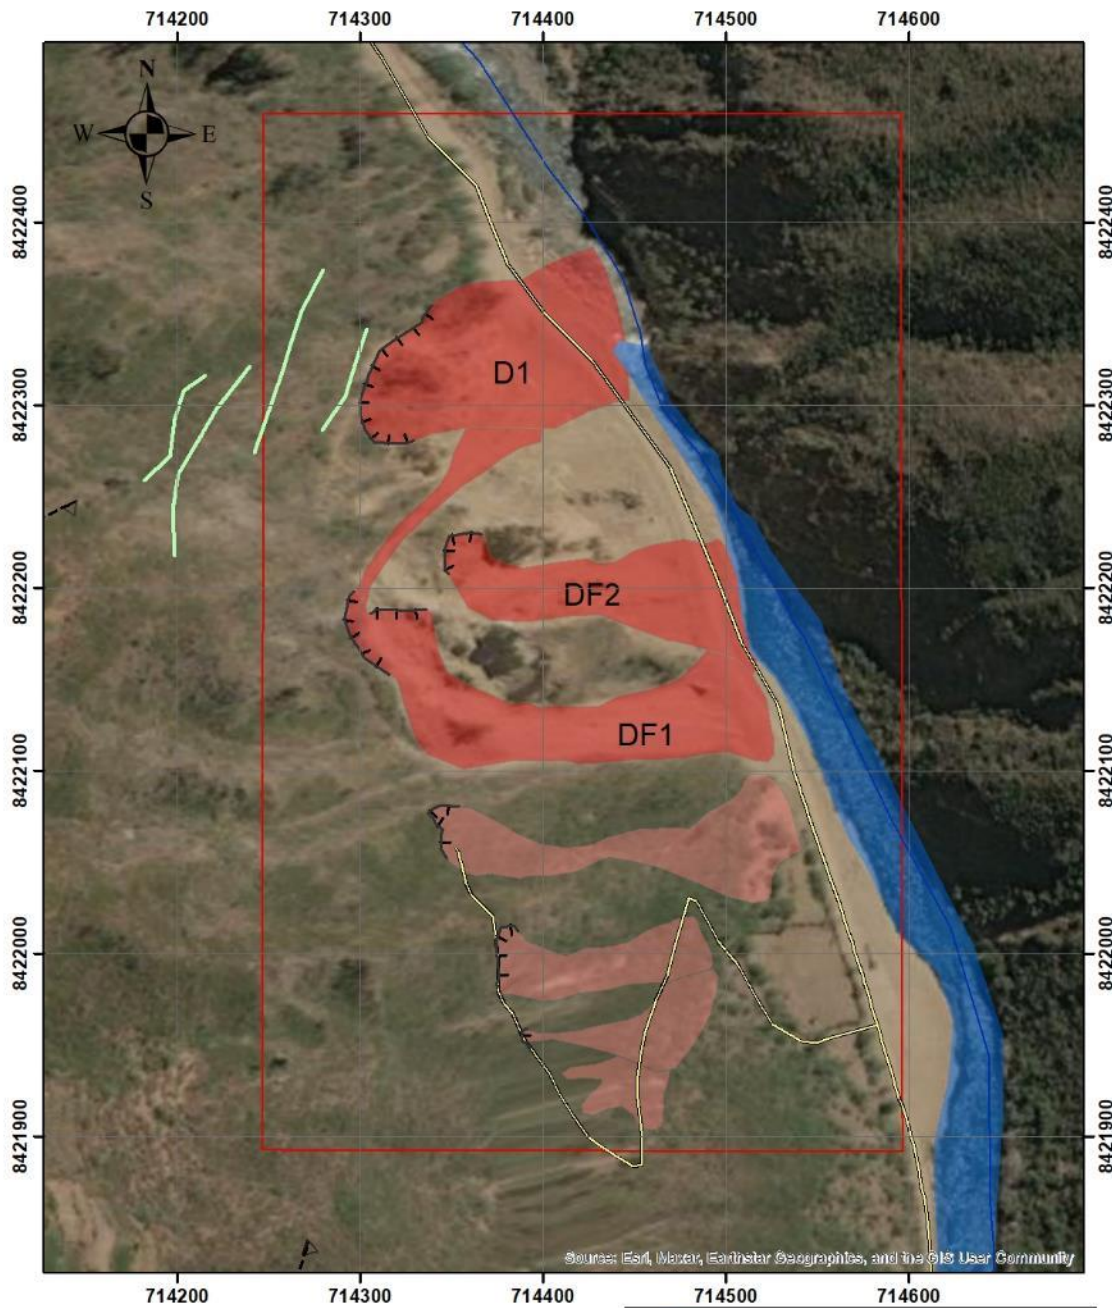
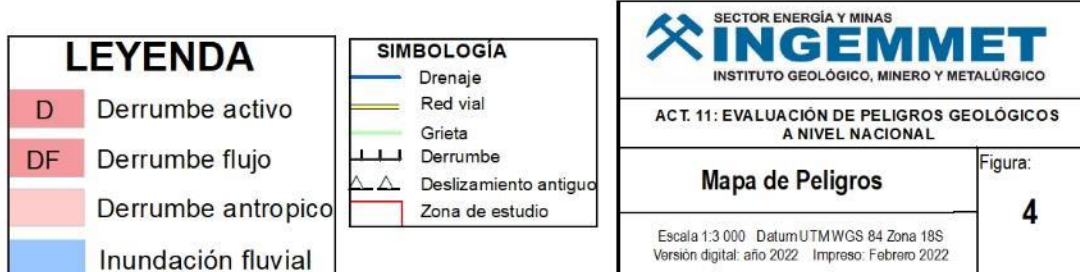
Mapa 4. Mapa del cartografiado de peligros geológicos del sector Sallar de la comunidad de Huancaray.

Los peligros geológicos reconocidos, corresponden a movimientos en masa de tipo derrumbe-flujo y derrumbe (Anexo 1 - Mapa 4).
