Informe Técnico N° A7334

EVALUACIÓN DE PELIGROS GEOLÓGICOS EN LA REPRESA DE TUCTOCOCHA

Departamento Lima
Provincia Huarochirí
Distrito San Damián

DICIEMBRE
2022

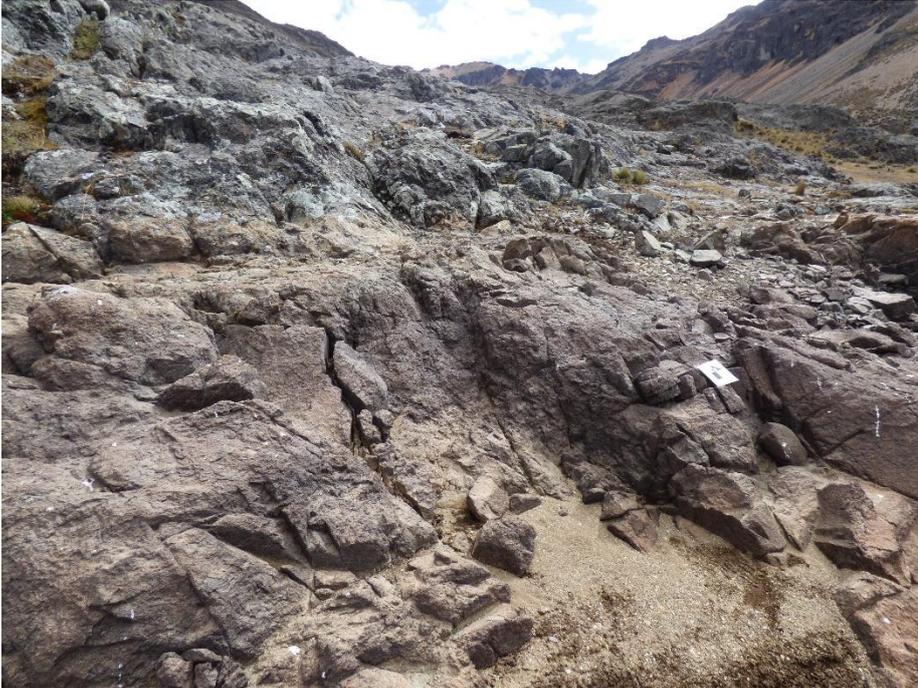
Alrededores de la laguna Tucto los afloramientos de lavas andesíticas se encuentran moderadamente meteorizadas y muy fracturadas (Fotografía 2).

Fotografía 2. Afloramientos de lavas gris violáceas muy fracturados, en las coordenadas UTM WGS84 357680, 8687303.

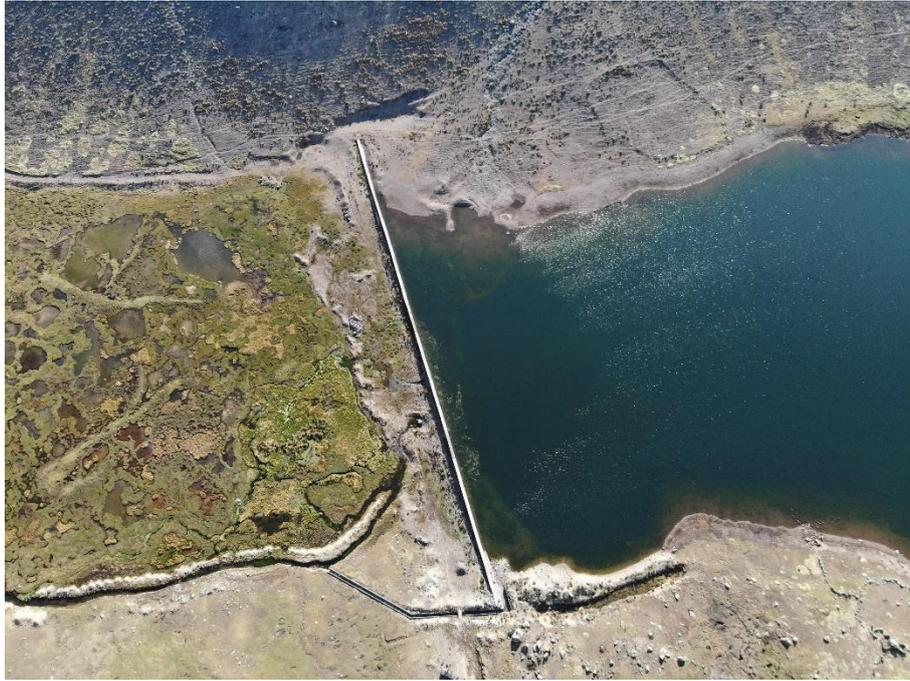
- Se evidencia que una parte del dique de 200 m de longitud y 6 m de alto de la represa Tuctococha (extremo derecho) se encuentra sobre el depósito inconsolidado de un flujo antiguo que desciende de la quebrada Atococha. En este tramo del dique se presenta la mayor cantidad de grietas y asentamientos.
- La laguna Atococha puede desembalsarse y afectar dique de la represa Tuctococha y afectar a poblados aguas abajo. En ambas márgenes de la quebrada presenta derrumbes que aportan material (bloques de hasta 0.50 cm de diámetro) al cauce de la quebrada que en época de lluvias puede generar nuevos huaicos o aluviones.
- Debido a las condiciones geológicas, geomorfológicas y geodinámicas aguas abajo de la represa de Tuctocochca, su ruptura podría generar flujos de detritos que causarían daños a la población asentada aguas abajo.

Fotografía 11. Parte del dique, en la margen derecha se encuentra sobre un depósito de un flujo antiguo.

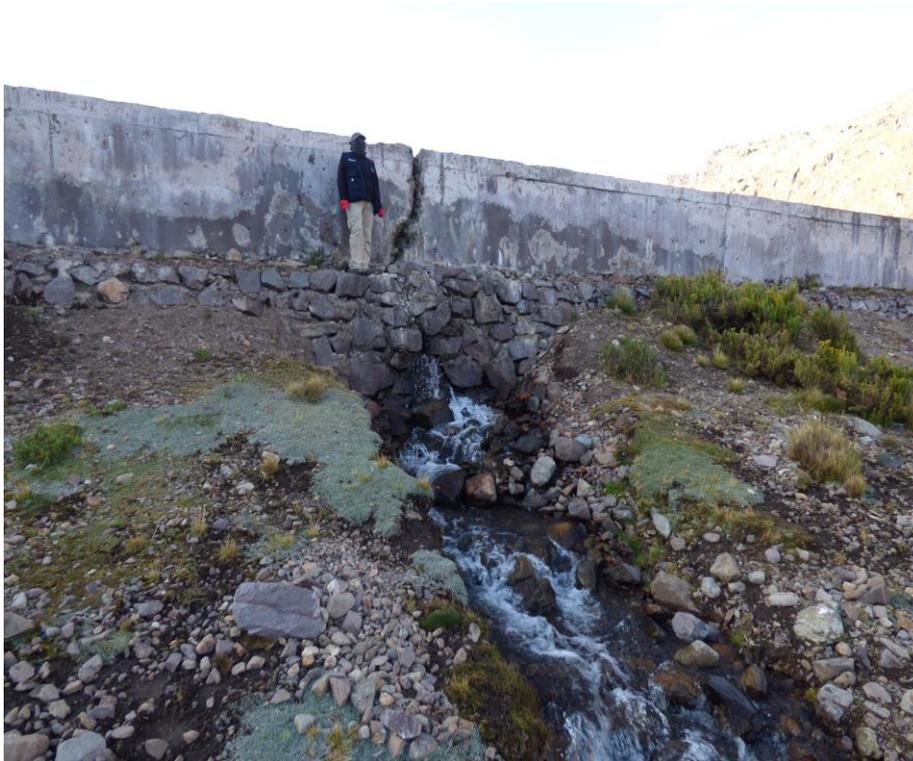
Fotografía 12. Depósito de un huaico con ancho de cauce de 6 a 10 m de ancho, sobre este depósito se construyó una parte del dique de la represa Tuctococha que presenta agrietamiento de más de 20 cm de separación, en las coordenadas UTM GWS84 357321E, 8686311N.

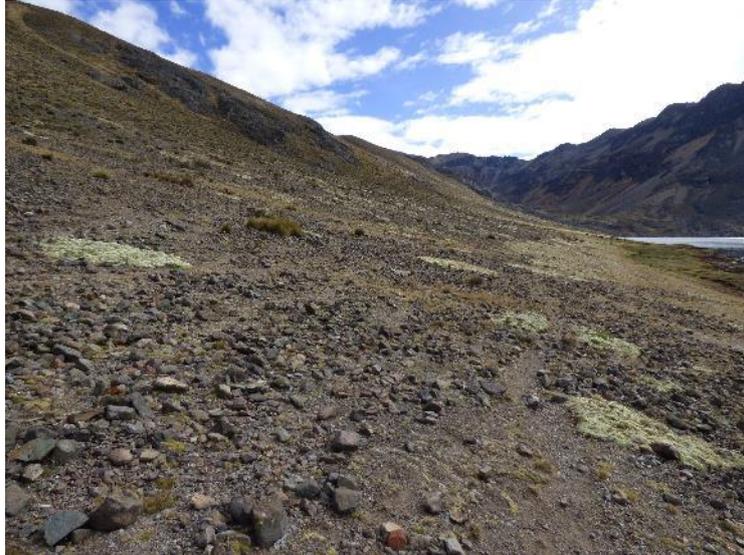
- Zona de arranque irregular y discontinua de 1.5 km en la cota 4519 m. en ambas márgenes de la laguna.
- Desde la zona de arranque hasta el pie se evidencia ~300 m longitudinales.
- Presencia de bloques con diámetro de hasta 2 m.

Fotografía 13. Canchales de detritos en laderas del cerro Huillcapampa, con detritos subangulosos suspendidos en la ladera, en las coordenadas UTM GWS84 357680, 8687303.

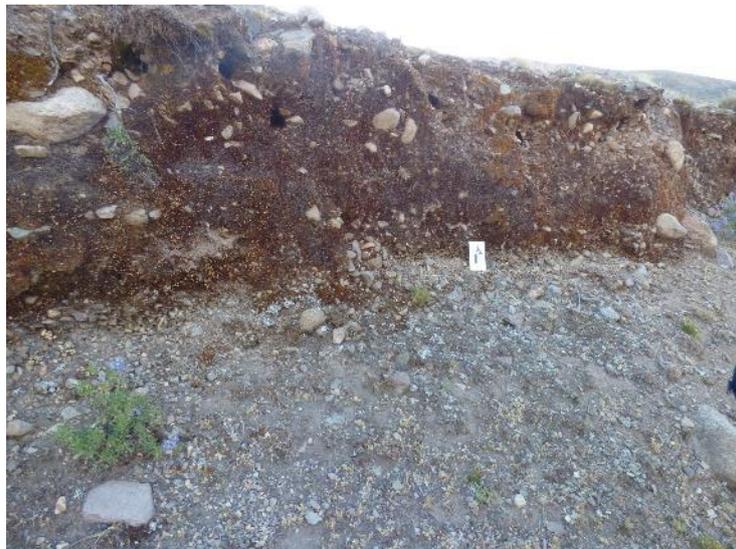
Fotografía 14. Depósito de un huaico con ancho de cauce de 6 a 10 m de ancho, sobre este depósito se construyó una parte del dique de la represa Tuctococho, en las coordenadas UTM GWS84 357321, 8686311.

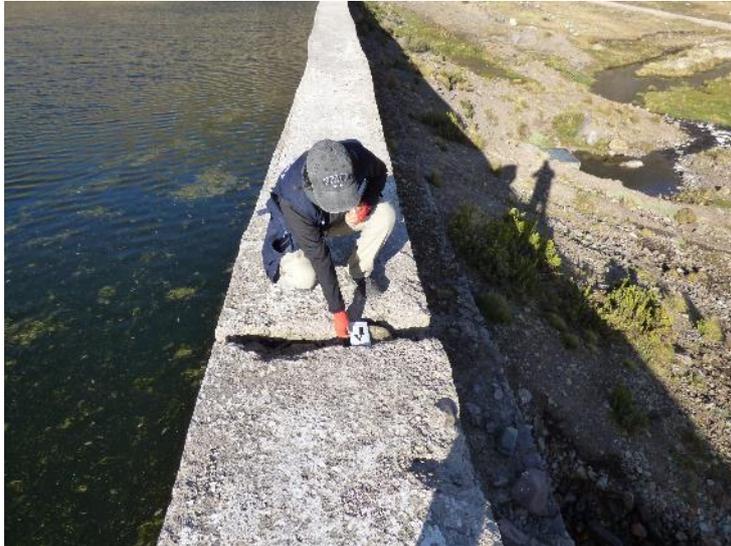
Según las condiciones de la represa observadas durante los trabajos de campo se pueden apreciar agrietamientos y mala compactación de la cortina, que, al parecer, no contó con especificaciones geotécnicas adecuadas al momento de su construcción (fotografía 15). Los agrietamientos longitudinales, presentan aperturas de 2 a 20 cm; además, al pie de la misma se observó filtraciones de agua (fotografía 16).

Fotografía 15. Vista de la grieta principal y más crítica del dique en las coordenadas UTM WGS84 357421E-8686237N a 4469 m., de 8 cm a 20 cm de espaciamiento

2. Los agrietamientos que presenta la presa son de forma transversal y con aperturas de hasta 20 cm, el origen de esto, no está relacionado con movimientos en masa u otro tipo de peligro geológico, está relacionado con problemas constructivos de la presa.

1. Realizar estudios geotécnicos a detalle de la represa Tuctococha, con el fin de mejorar las condiciones de la estructura; y limpieza y mantenimiento del aliviadero que se encuentra en mal estado
2. Monitorear permanentemente de manera visual las laderas para controlar la aparición de cárcavas o grietas.
3. El estribo derecho del dique y parte de la estructura se encuentra sobre un depósito inconsolidado (depósito proluvial), lo cual debe estar contemplado en el estudio geotécnico.
4. Los problemas ingenieriles y/o geotécnicos en el cuerpo de la represa Tuctococha, sean evaluadas por el Centro de Investigaciones Sísmicas y Mitigación de Desastres – CISMID.

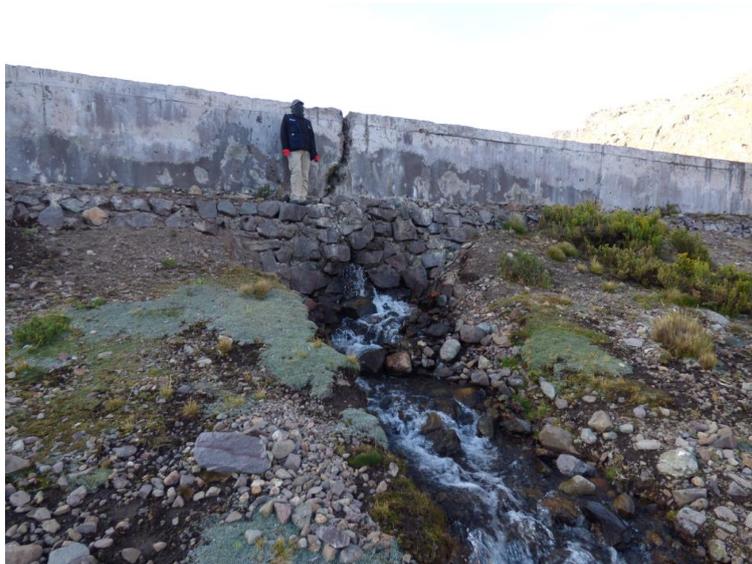
Fotografía 16. Vista frontal de la grieta principal y más crítica del dique.
