**Informe Técnico N° A7339**

# EVALUACIÓN DE PELIGRO GEOLÓGICO POR DESLIZAMIENTO EN EL CASERÍO MISHIRURI

Departamento Áncash  
Provincia Casma  
Distrito Yautan

Elaborado por la  
Dirección de Geología  
Ambiental y Riesgo  
Geológico del  
INGEMMET

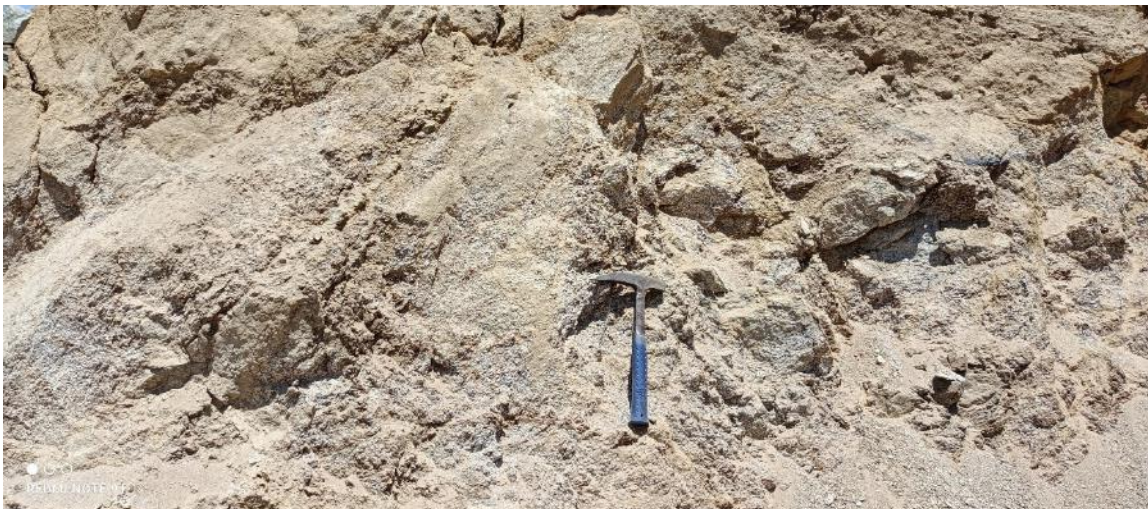
Estos afloramientos están conformados por rocas ígneas intrusivas de tipo granitos muy fracturados con espaciamientos regular de 1 a 5 cm y altamente meteorizados. En los cortes de talud se aprecian secuencias deleznables, poco compactas y porosas con condiciones geomecánicas muy desfavorables, en superficie se observa la roca muy descompuesta y desintegrada (fotografía 1).

**Fotografía 1.** Granito fuertemente fracturado y meteorizado que aflora en la parte baja del deslizamiento.

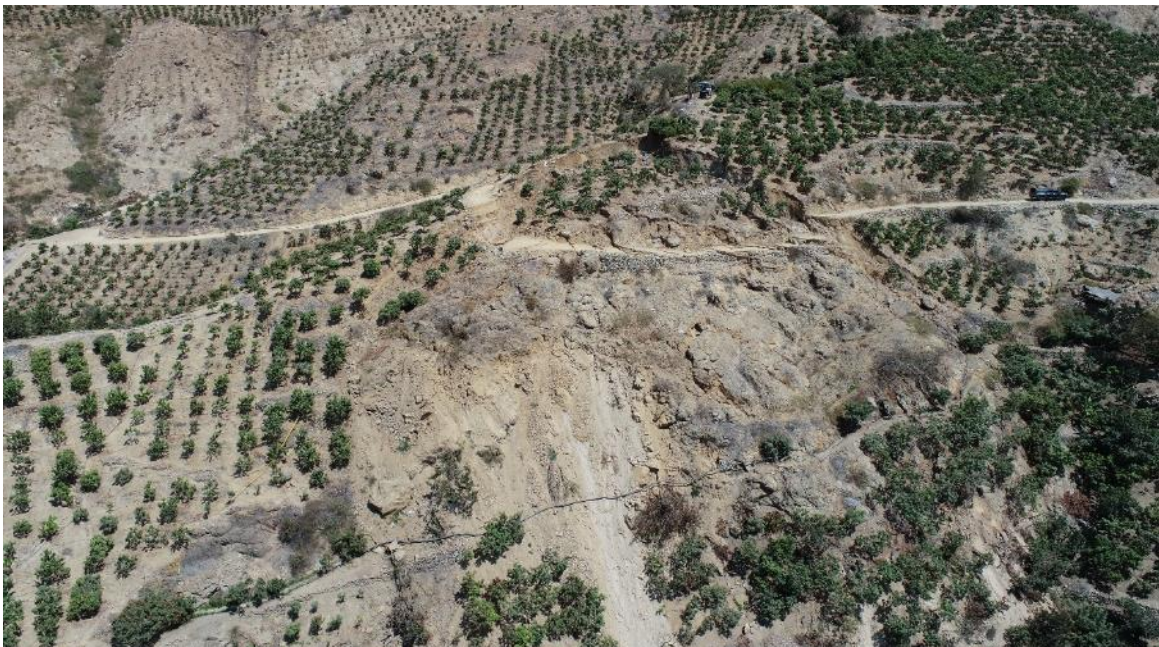
**Fotografía 4.** Vista de los depósitos coluviales originadas por el deslizamiento en el caserío Mishiruri

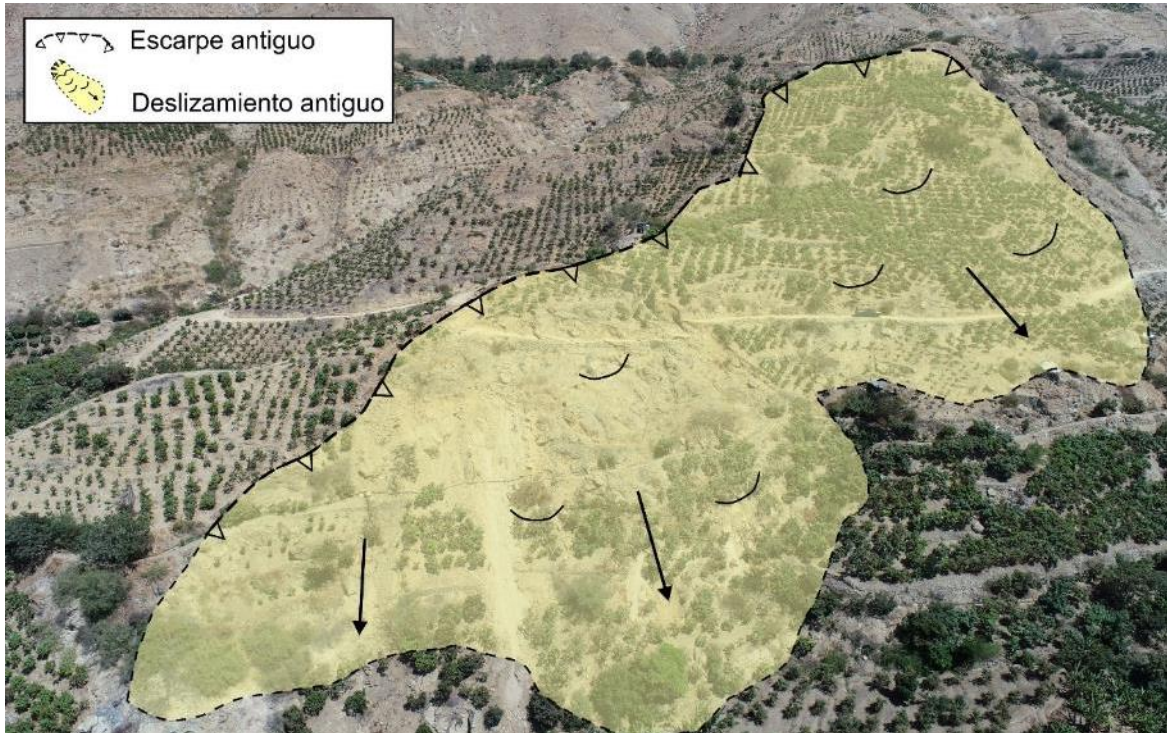
El área del deslizamiento antiguo tiene aproximadamente un largo de 412 m y ancho de 145 m, el escarpe principal se estima en longitud de 445 m, la zona de arranque se ubica a una altitud de 720 m, se evidencia depósitos coluvio deluviales conformada por bloques angulosos, por lo que infiere que el recorrido del material es corto (figura 11).

**Figura 11.** Vista aérea del deslizamiento antiguo (DAN) en el caserío Mishiruri.

La ladera donde se ha definido el deslizamiento antiguo, se desarrollan actividades agrícolas cuyo sistema de riego se realiza a través de canales de tierra sin revestir. Los depósitos coluvio deluviales, están conformados por materiales poco compactos y muy porosos, facilitando la sobresaturación del subsuelo.

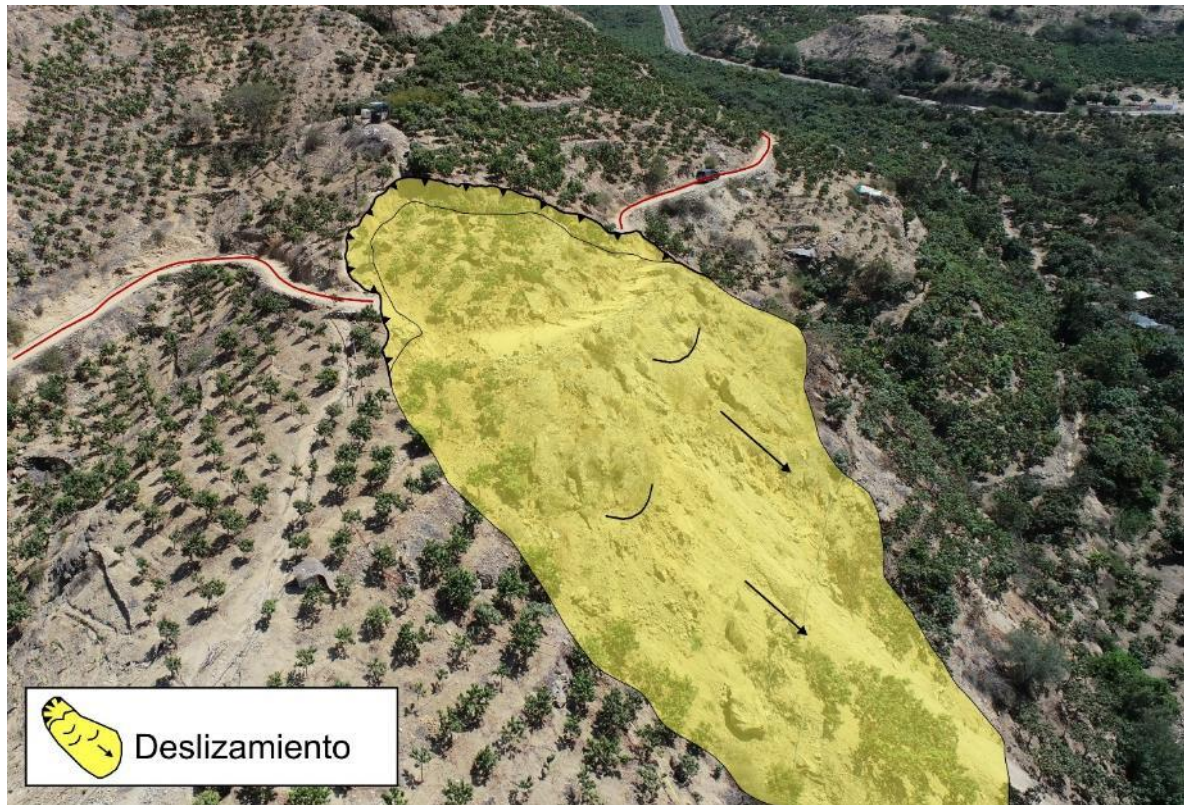
Los pobladores manifiestan que, en el mes de marzo del presente año, “comenzaron a aparecer grietas en la trocha carrozable” y que en la parte superior del escarpe actual “la tierra empezó a asentarse”. Siendo las 10.00 horas del 25 de junio del presente, las autoridades de la Oficina de Gestión de Riesgo de Desastre de la Municipalidad Distrital de Yautan, reportaron un deslizamiento que ocurrió en el caserío Mishiruri del Fundo La Merced, movimiento en masa localizado en las coordenadas centrales UTM 8645430 N, 171815 E y 670 m s.n.m. (figura 12); específicamente a 1.9 km de Yautan capital del distrito.

**Figura 12.** Vista aérea del deslizamiento (DRA) en el caserío Mishiruri.

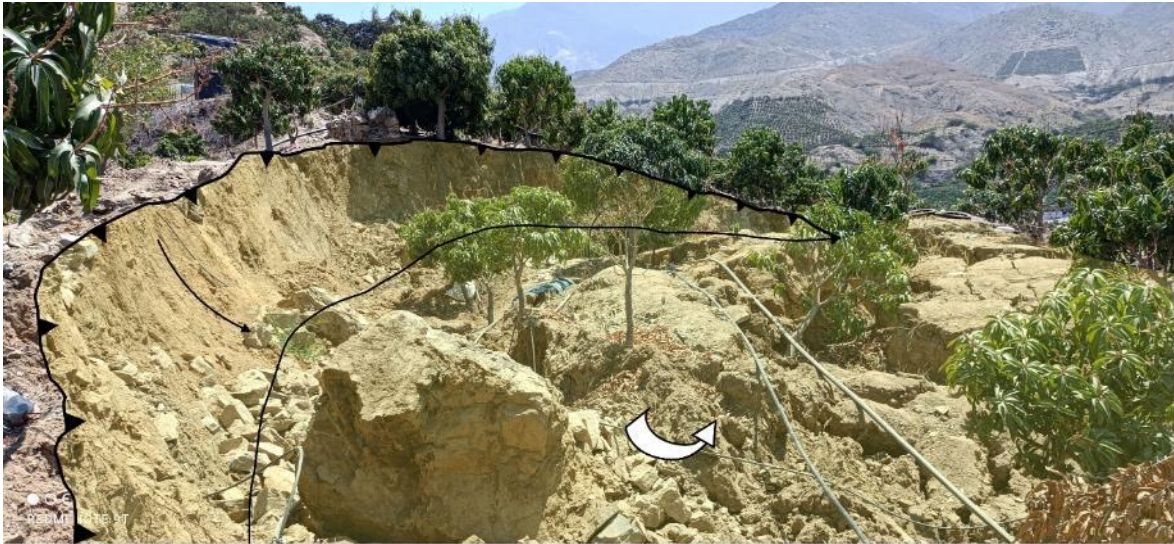
El deslizamiento tiene escarpe principal de forma irregular y alargado con longitud de 130 m y salto 2 m, en la pared del escarpe se pueden apreciar estrías de falla debido al movimiento; los saltos varían de 1 a 2.5 m, y el desnivel entre la escarpa y el pie del deslizamiento es 51 m (DRA) (figura 13). La parte superior o la zona de arranque, no ha sufrido desplazamientos ladera abajo, pero si deformaciones, que originan grietas por tracción o tensión que se emplazan de forma paralela o semiparalela al escarpe; mientras que, en el cuerpo del deslizamiento se pueden apreciar basculamientos del material deslizado, árboles y la plataforma de la vía.

**Figura 13.** Escarpe visto desde el flanco derecho del deslizamiento.

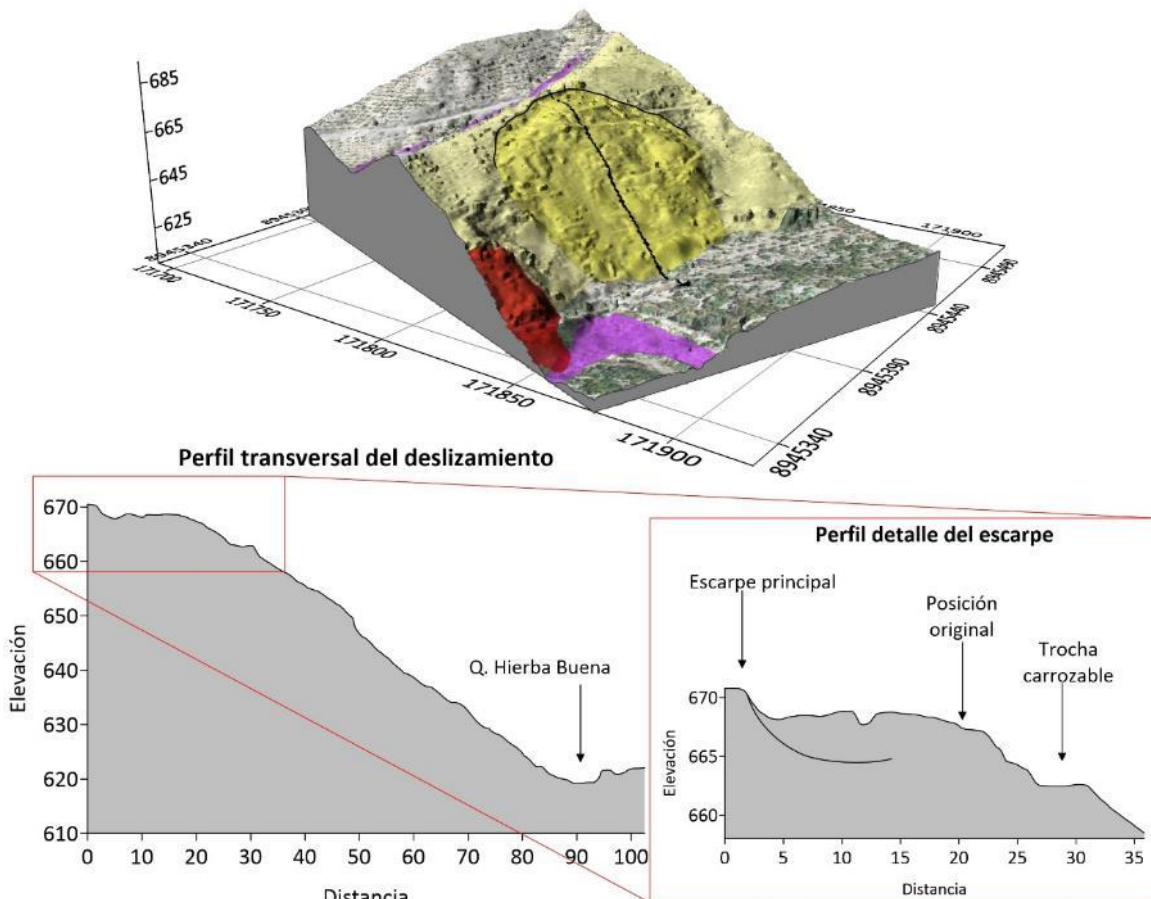
Al momento de la evaluación de campo, la trocha carrozable se encontraba inhabilitada y totalmente destruida, tiene un ancho de 3.2 m; el tramo afectado se desplazó ladera abajo hasta 10 m con dirección hacia la quebrada Hierba Buena, las grietas seccionaron la vía en varias partes (figuras 14 y 15).

**Figura 14.** Vista 3D y sección transversal del deslizamiento y del escarpe principal.

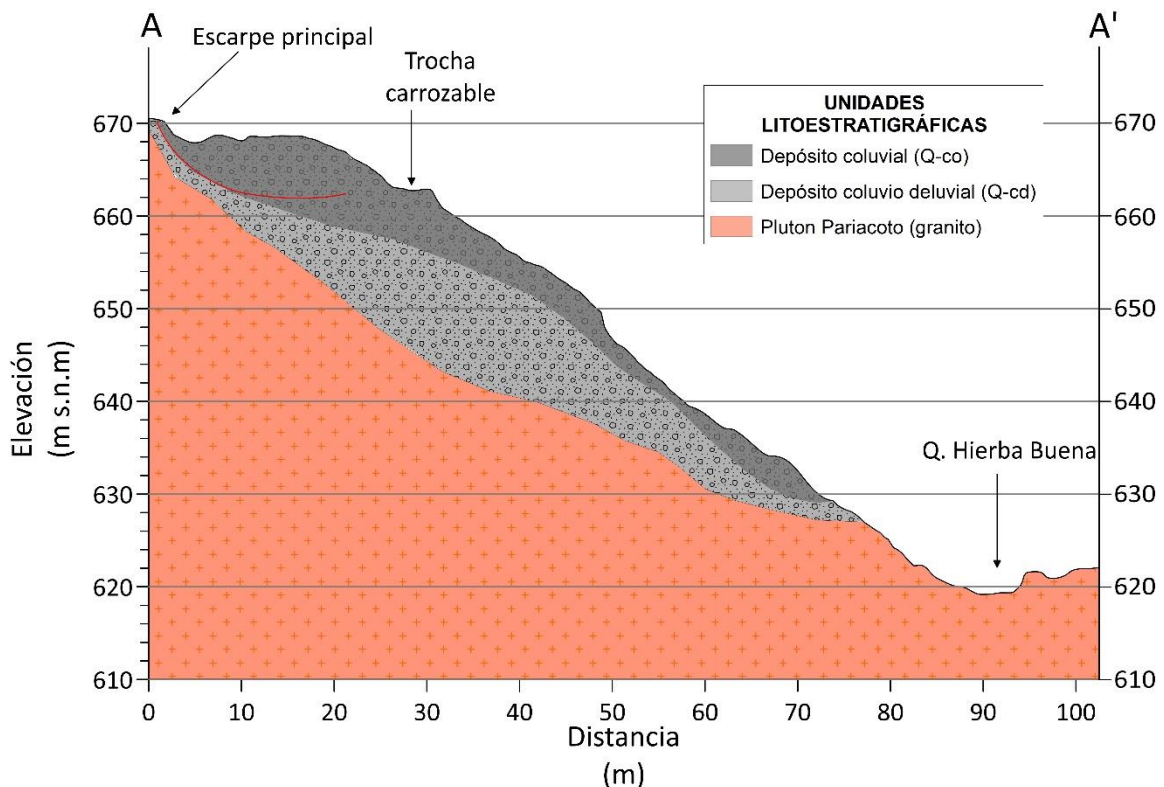
La zona de estudio esta asentada sobre granitos y granodioritas correspondientes al Plutón de Pariacoto, estas rocas se encuentran fuertemente fracturadas, con espaciamiento regular entre sus fracturas (0.06 a 0.20 m). Se observó que, de 1.5 a 2 m de profundidad la roca se encuentra completamente meteorizada (V); es decir, la roca se encuentra desintegrada a suelo; mientras que, de 2 m a 4 m de profundidad la roca encuentra muy meteorizadas (IV).

El factor detonante fueron los canales de riego sin revestir que permitieron que parte del agua se infiltrada al subsuelo muy poroso, el efecto del agua infiltrada saturó las capas superficiales incrementando la carga, esto se combinó con las propiedades físico-mecánicas de los materiales cuaternarios (poco consolidado), rocas de muy mala calidad y la pendiente de la ladera moderada a fuerte (5°- 25°) a muy fuerte a muy escarpada (25°->45°).

**Figura 15.** Vista 3D y sección transversal del deslizamiento y del escarpe principal.

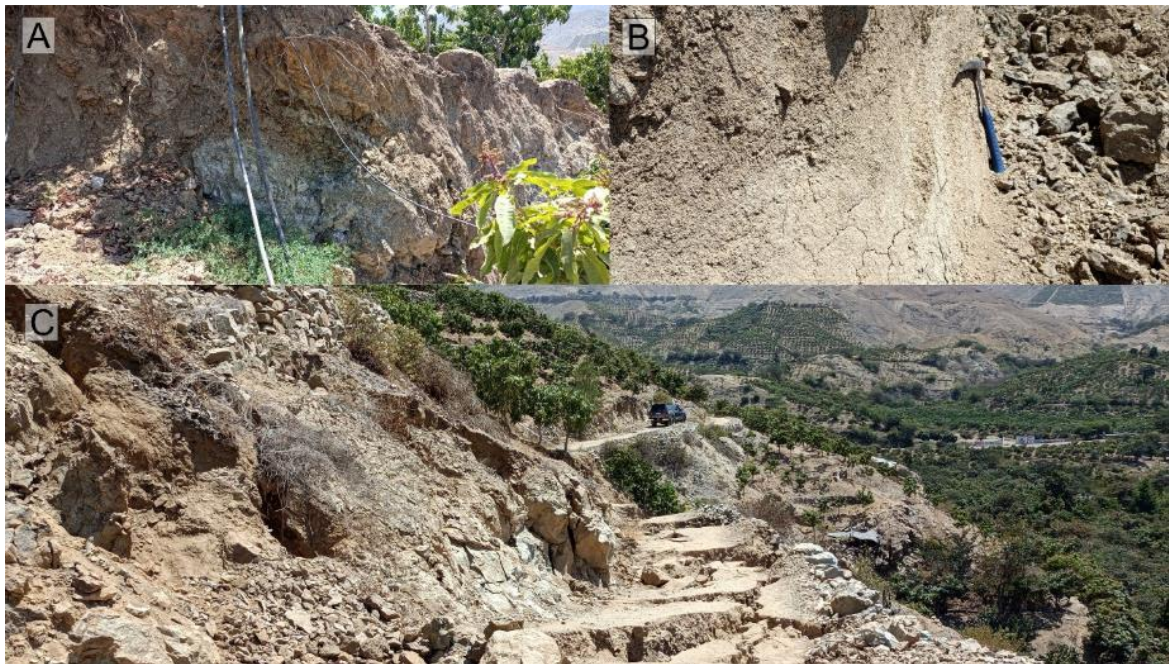
Los trabajos de campo se complementaron mediante la fotogrametría aérea con DRONE/RPAS, donde se obtuvo el modelo digital de terreno (MDT) y la ortofoto de alta resolución (GSD 5 cm), de esta manera se delimitó con mayor precisión la geometría la zona de arranque y la extensión de las grietas que se emplazan de norte a sur con aberturas de hasta 1.00 m, con profundidad de 1 m y desplazamientos oeste - este. Se perdieron 0.5 ha de cultivos y un tramo de la trocha carrozable en 58 m, que se utiliza para transportar la producción de cosechas (figura 16).

**Figura 16.** A. Rocas fuertemente fracturadas. B. Estrías de desplazamiento. C. Trocha carrozable afectada ubicada en el cuerpo del deslizamiento.

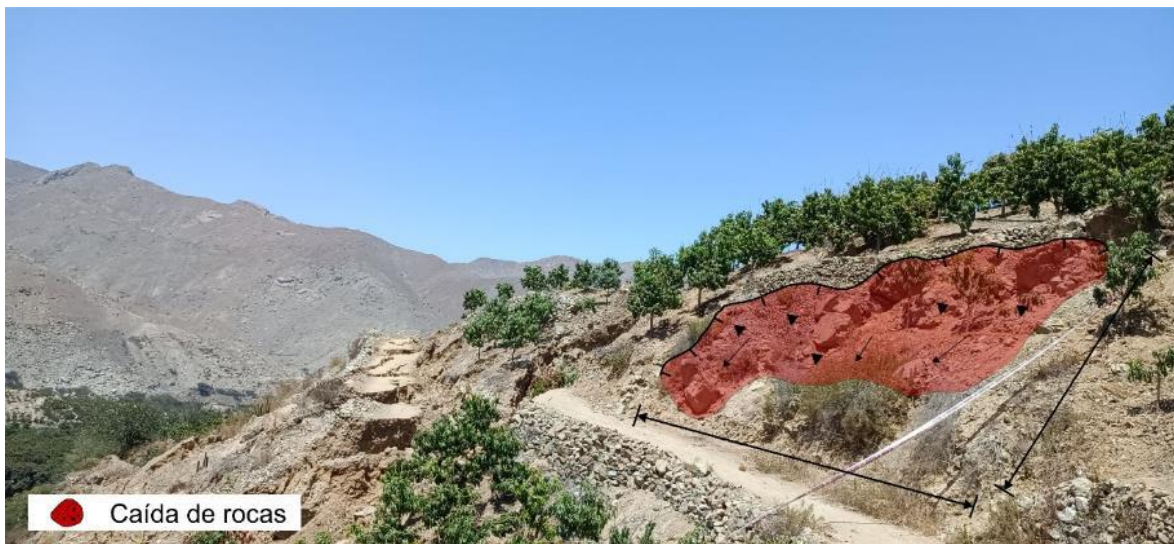
La ladera donde se origina la caída de rocas está conformada por afloramientos de rocas ígneas intrusivas fuertemente fracturadas correspondientes al Plutón Pariacoto, las caídas tienen una longitud de arranque de 18 m de largo. Los desprendimientos de rocas ocurren en el flanco izquierdo del deslizamiento a menos de 10 m de la trocha carrozable.

**Figura 17.** Caída de rocas en el flanco izquierdo del deslizamiento Mishiruri.

El depósito presenta bloques aislados con tamaños variables con diámetros entre 0.50 m a 2 m, también se identificaron bloques y cantos colgados a media ladera que pueden caer y rodar. Pueden ser desencadenados por sismos o lluvias intensas.

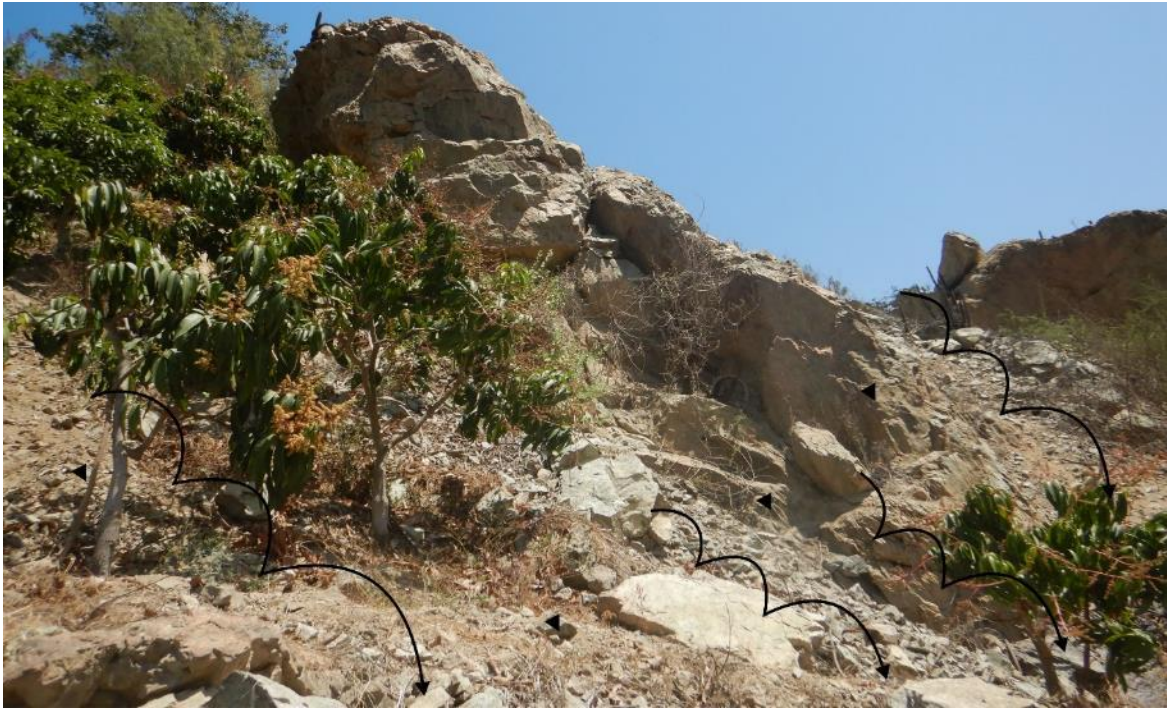
También se identificaron caídas de rocas en la parte inferior del deslizamiento hacia el flanco derecho, tienen afloramientos de granitos muy fracturados que originan caída de rocas. Por la presencia de cultivos son retenidos los fragmentos de roca (figura 18).

**Figura 18.** Vista de rocas en la parte inferior del deslizamiento DRA.

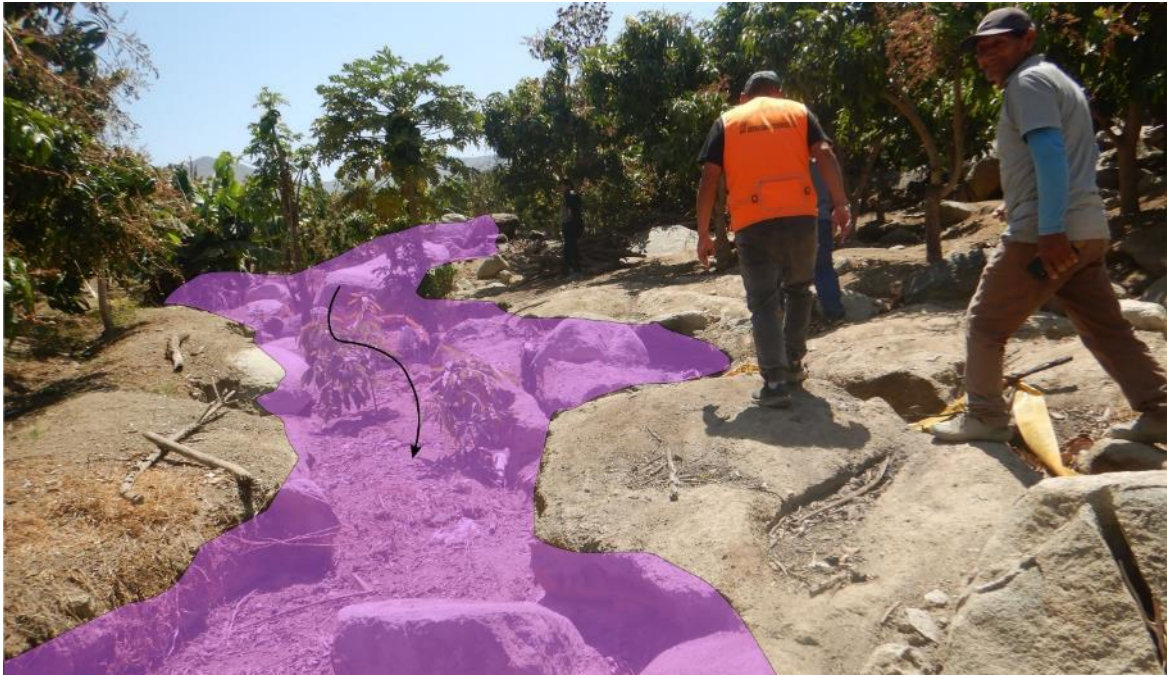
**Figura 20.** Quebrada Hierba Buena donde se evidencia un cauce erosionado por flujos que se activan en temporada de lluvias.

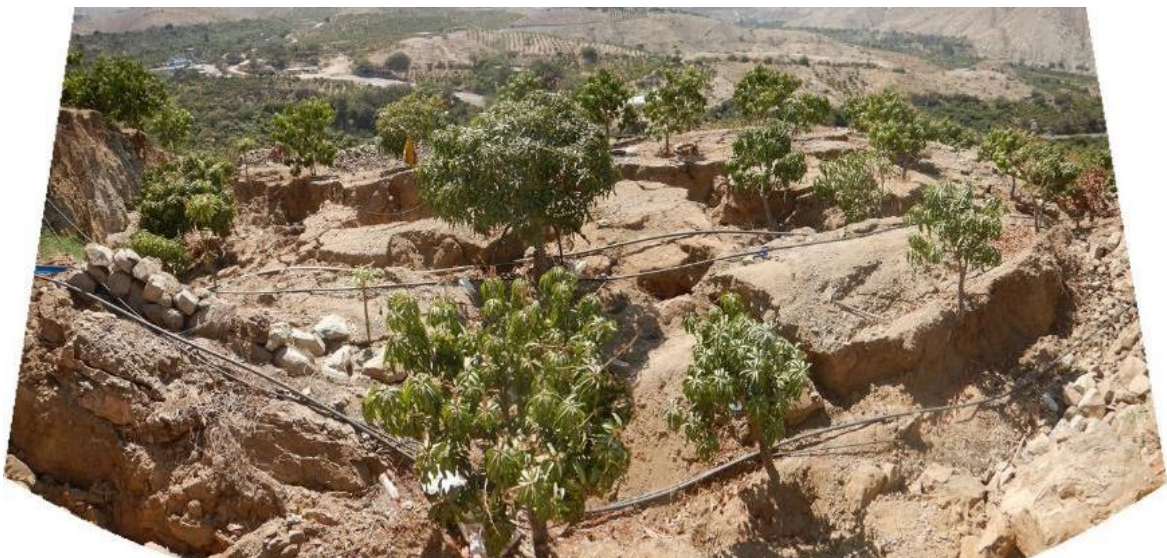
El deslizamiento DRA, causó la pérdida total de 0.5 ha de cultivos, donde se han proyectado un total de 1 ha que podrían ser afectados ante reactivaciones (figura 22).

**Figura 22.** Cultivos afectados por el proceso de remoción del cuerpo del deslizamiento.

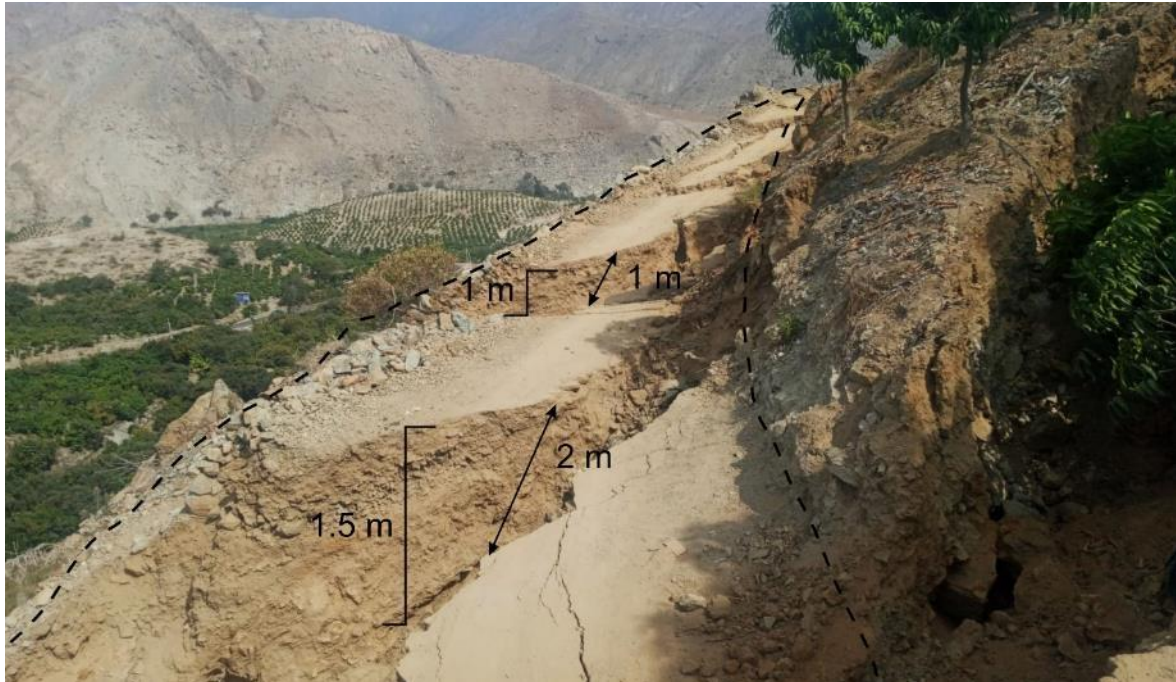
El cuerpo del deslizamiento tuvo desplazamientos de hasta de 7 a 10 m con dirección oeste a este, esto desplazó la vía más de 10 m ladera abajo, se tienen grietas de hasta 2 m, el tramo afectado tiene 58 m de largo (figura 23).

**Figura 23.** Tramo de 58 m de largo de la trocha carrozable afectada.

- geotécnico, implementar esta medida con drenaje pluvial impermeabilizado (cunetas).
3. Restringir la construcción o implementación de nuevos canales, los canales afectados deben ser eliminados y/o derivados; mientras que, los canales ubicados en la parte alta y media del deslizamiento deben ser impermeabilizados por medio de coberturas de PVC.
  4. Implementar un programa de monitoreo de las laderas pertenecientes al Fundo La Merced y del caserío Mishiruri, con la finalidad de medir de forma periódica las grietas, hundimientos y escarpes identificados. Esto sirve para determinar el desplazamiento del deslizamiento.
  5. Se debe implementar el cambio del tipo de cultivo, riego tecnificado y uso controlado del agua para riego, ya que la zona tiene alta susceptibilidad a movimientos en masa.
